## ***PROCES VERBAL DE CONSTAT***

*Dossier N° D0240074*

*Qu'en conséquence, le requérant me requiert aux fins de dresser un inventaire d'un ensemble immobilier sis sur la commune d'Escalquens, 19 Avenue du Lauragais et cadastré ZE 402.*

*Le bien immobilier dont s'agit est composé d'une parcelle sise sur la commune d'Escalquens au Sud-Est de TOULOUSE ; il s'agit d'une maison de type villa de plain pied construite dans les années 70/80.*

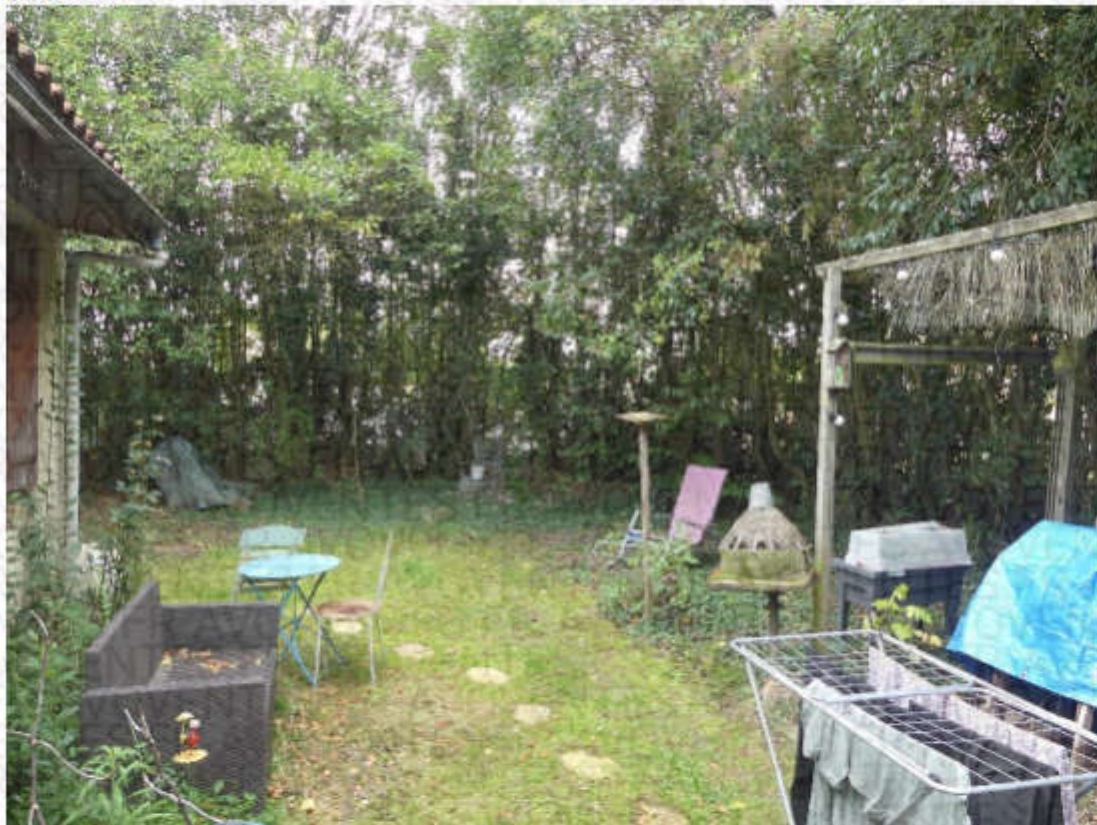
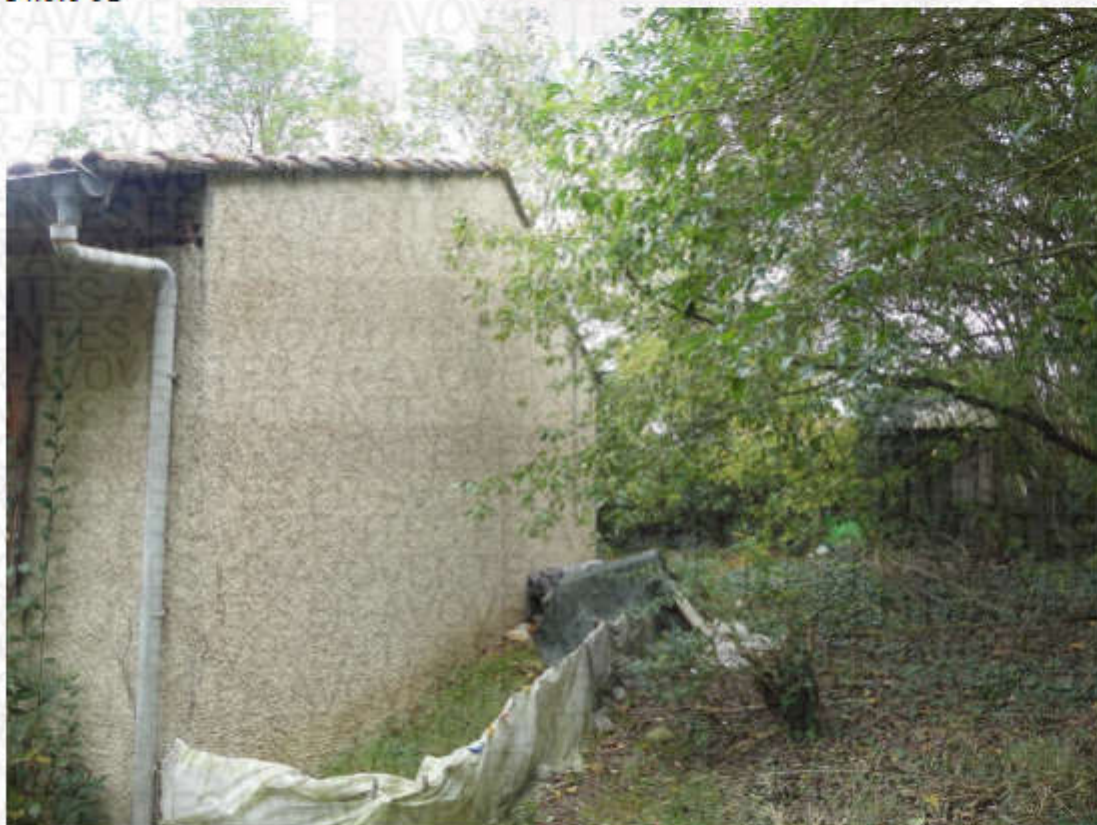
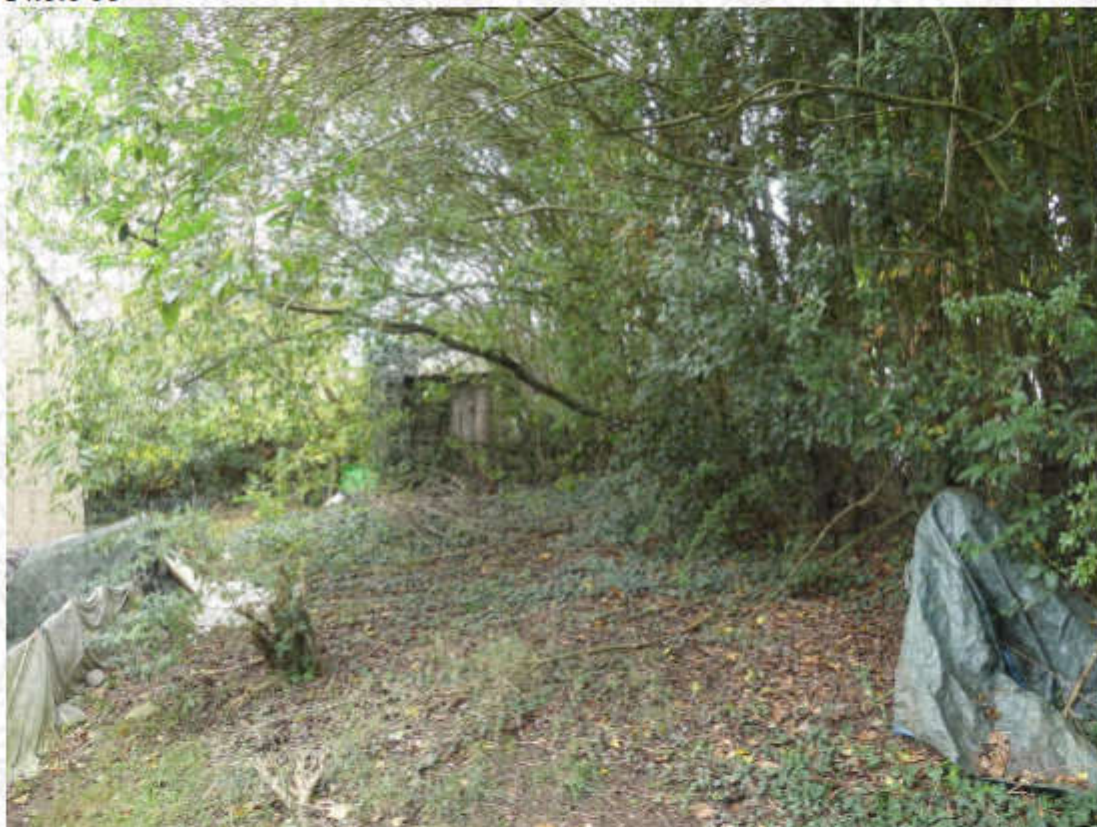
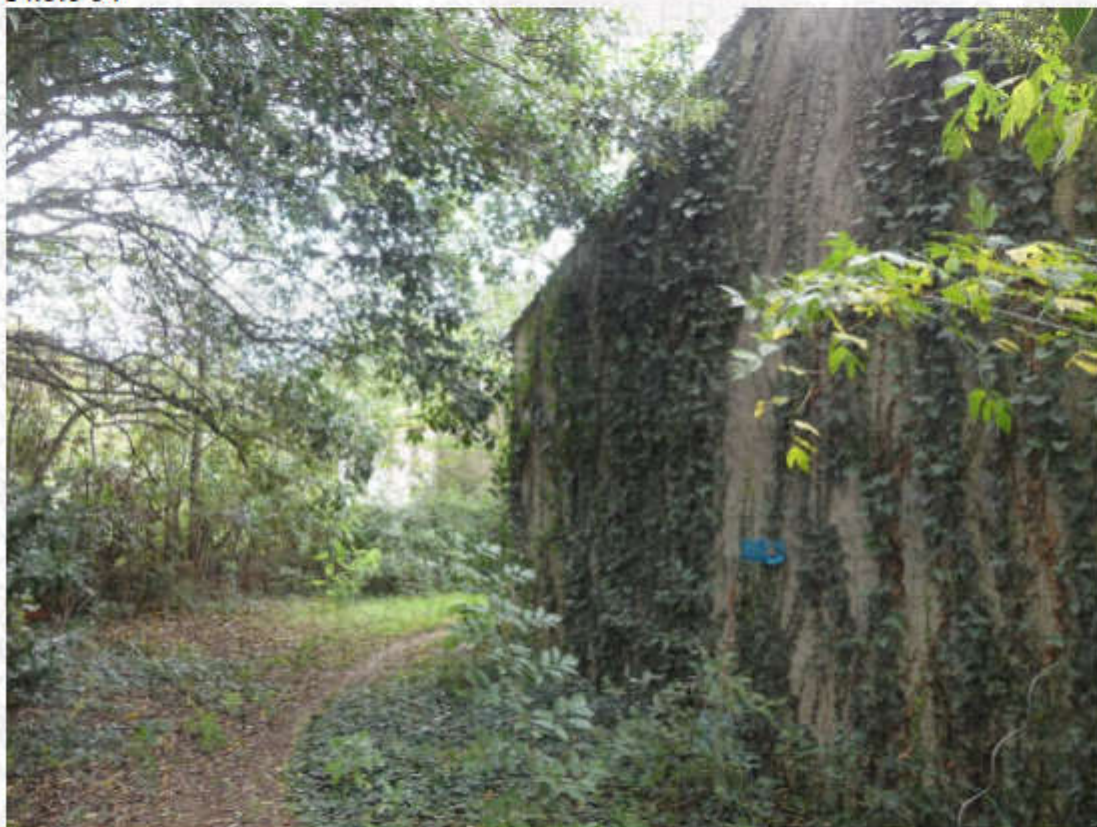
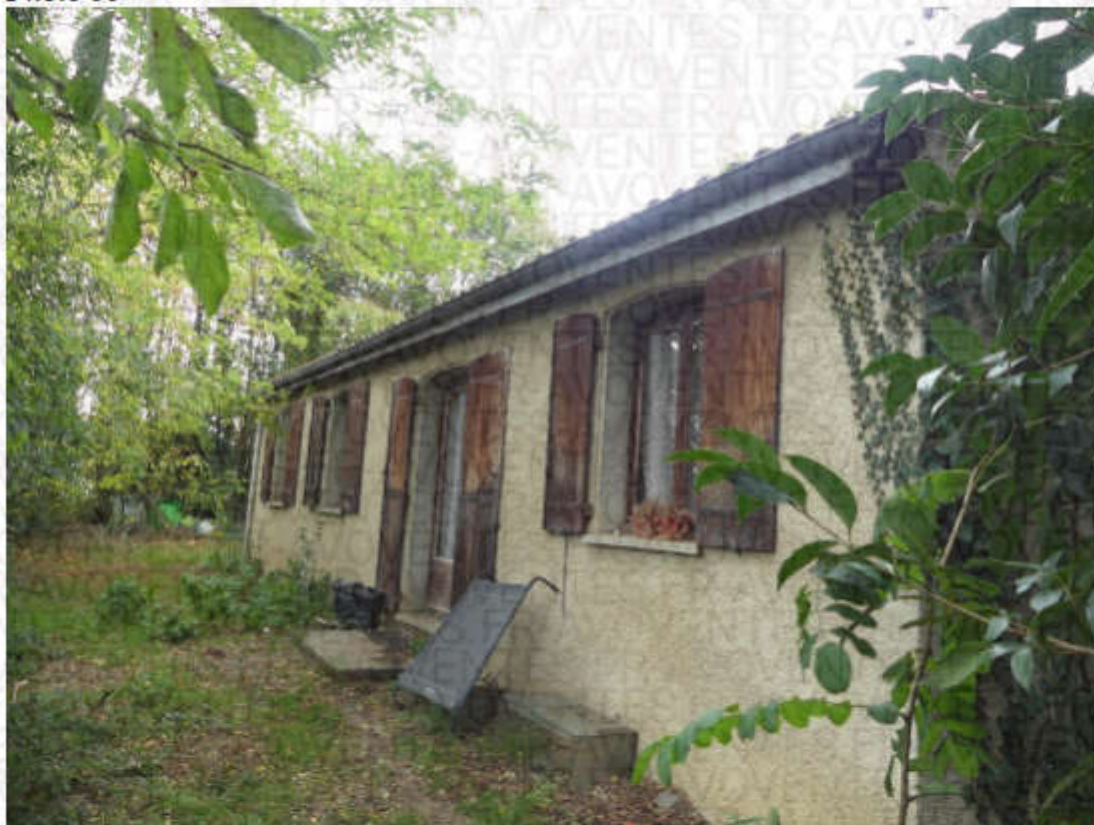
*Le tout est ancien et non entretenu ;*
