PROCÈS-VERBAL DE CONSTAT

- DRESSÉ PAR MAÎTRE NICOLAS AMRANE-LARRIEU -

L'AN DEUX MILLE VINGT-QUATRE ET LE SEIZE DECEMBRE  
(16.12.2024 – 09 h 30)

CERTIFIONS NOUS ÊTRE TRANSPORTÉ CE JOUR, au 30 Rue du Maréchal Leclerc à (33810) AMBES, en présence de

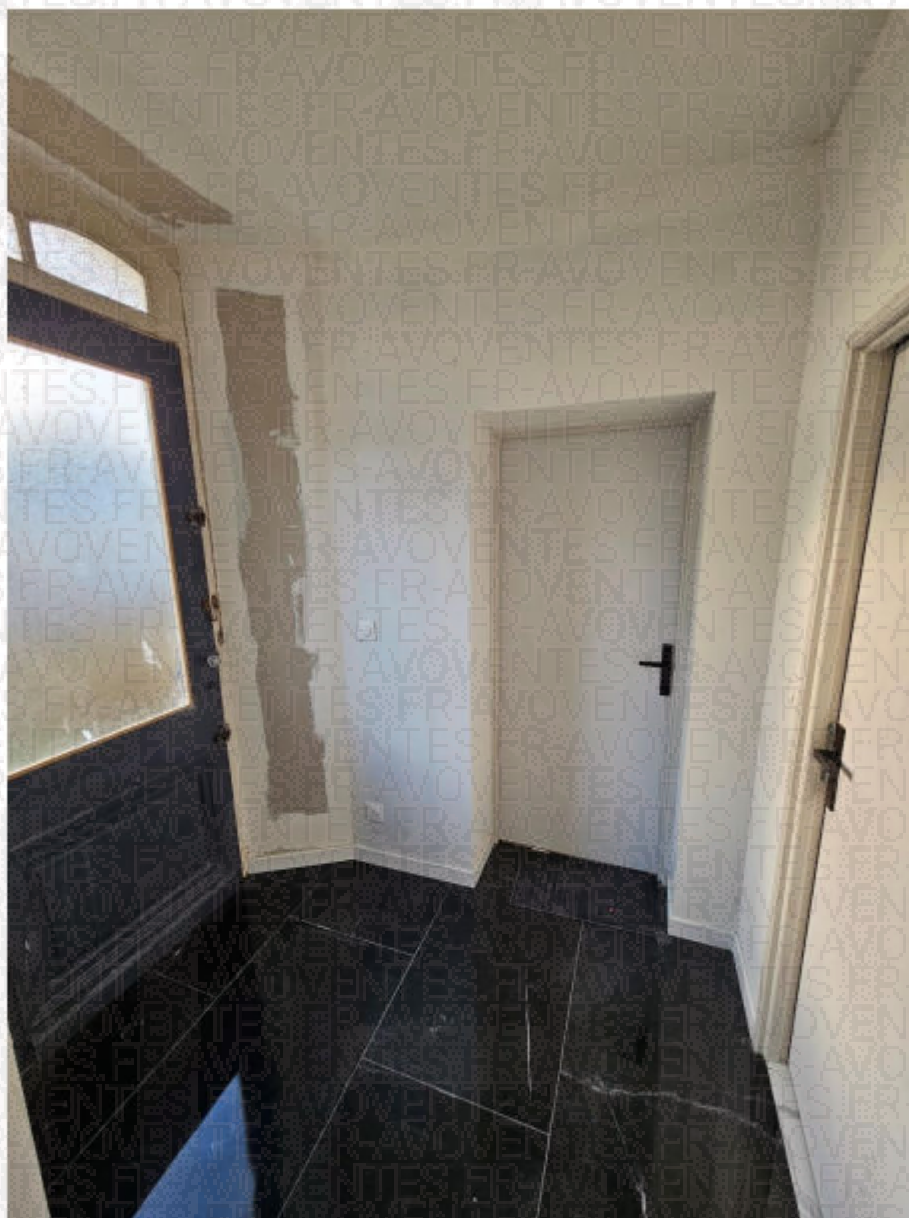
##### Entrée principale :

Nous constatons que l'accès à la porte d'entrée est impossible depuis l'extérieur. La porte est actuellement obstruée.

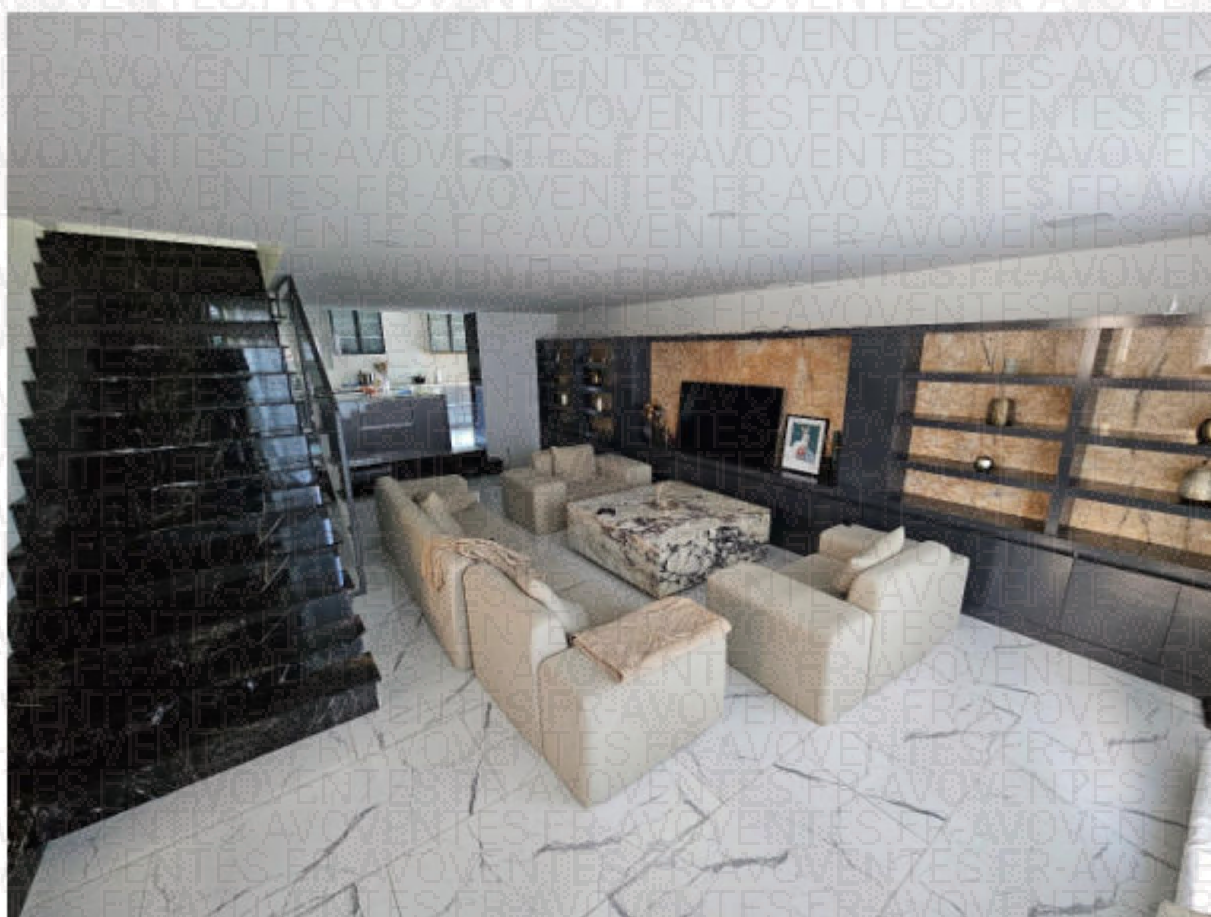
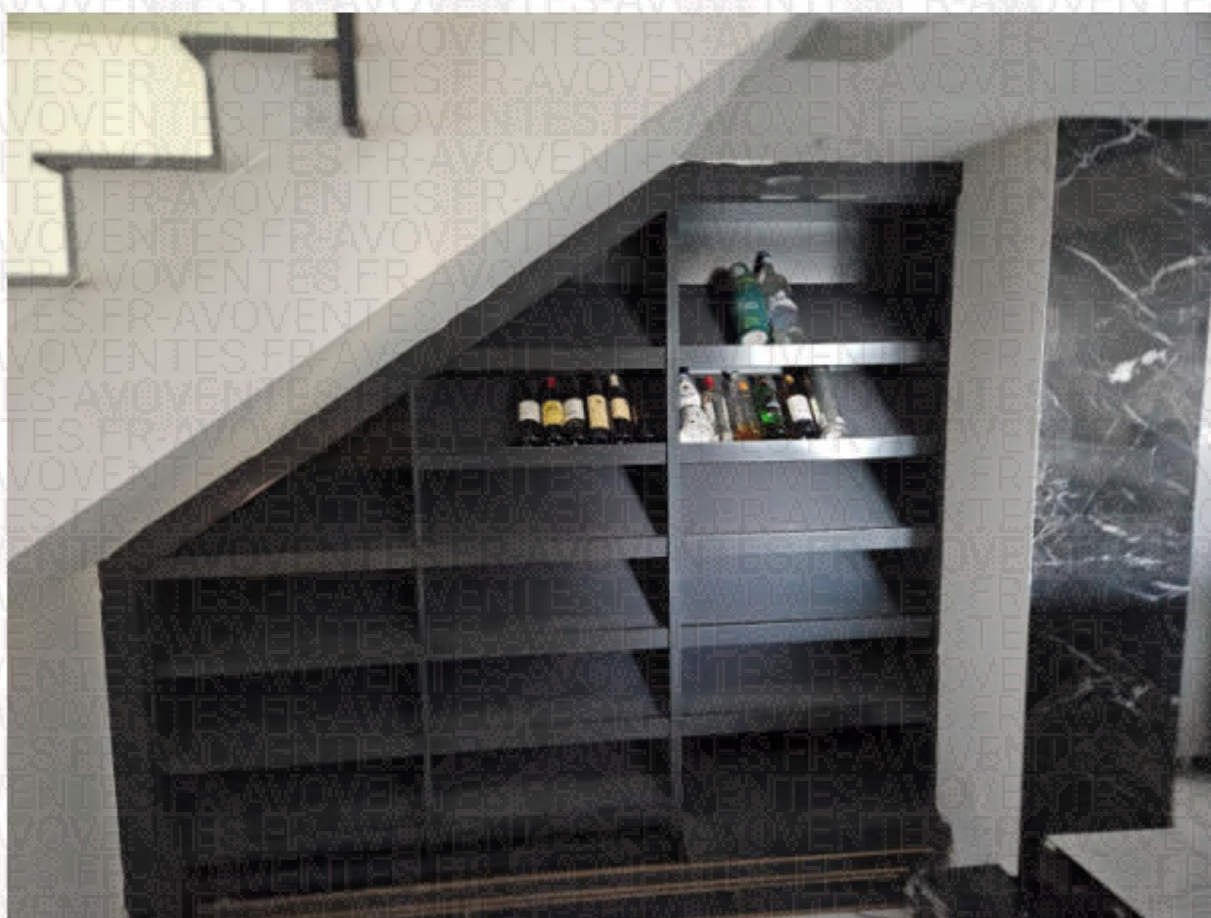
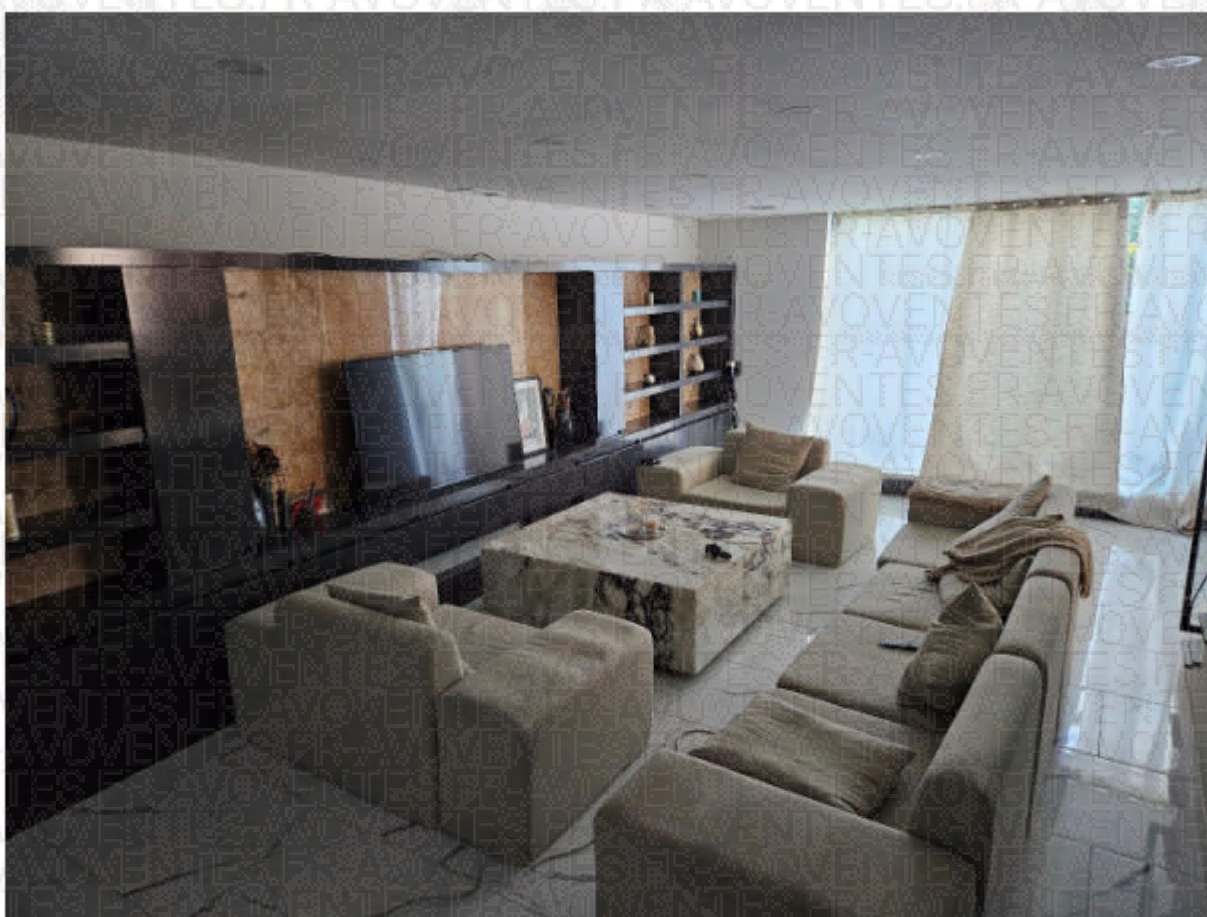
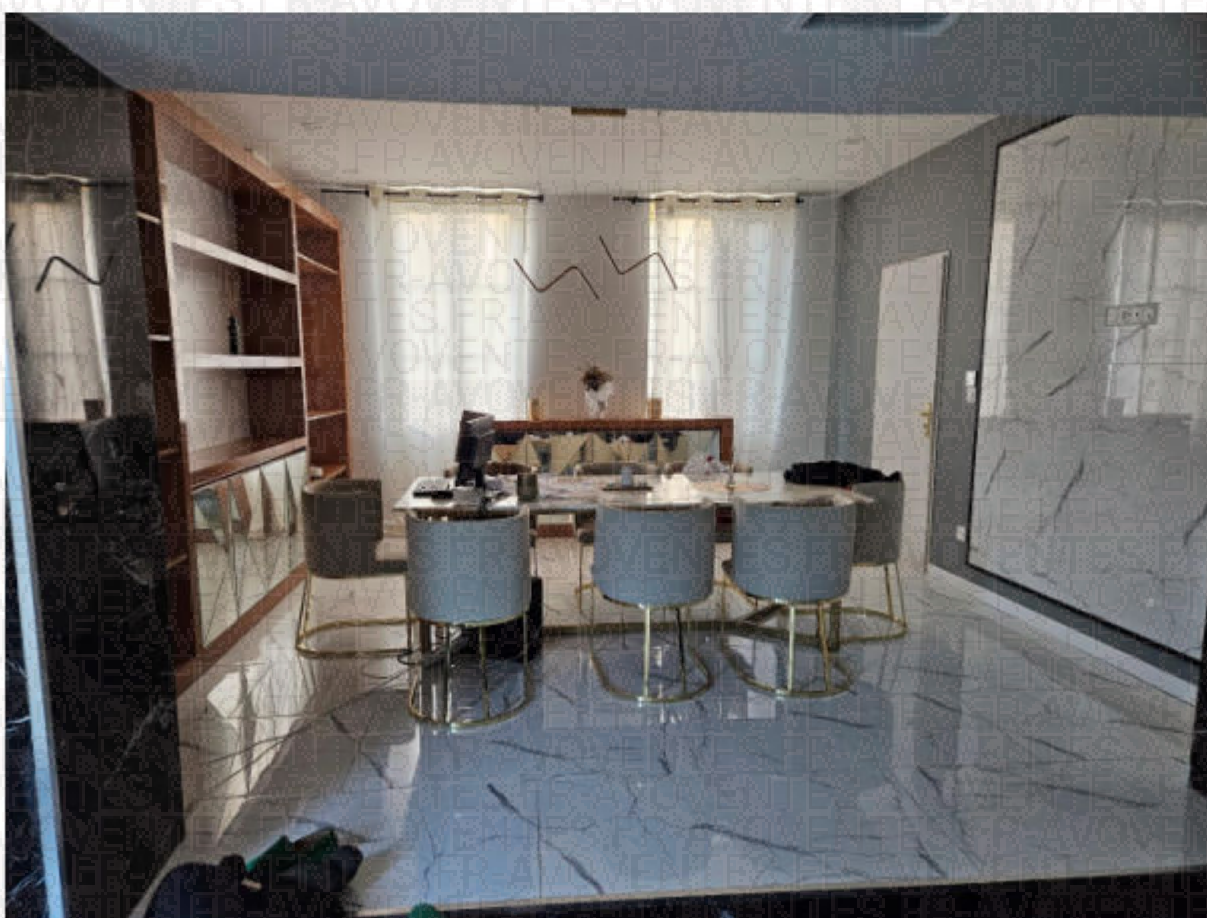
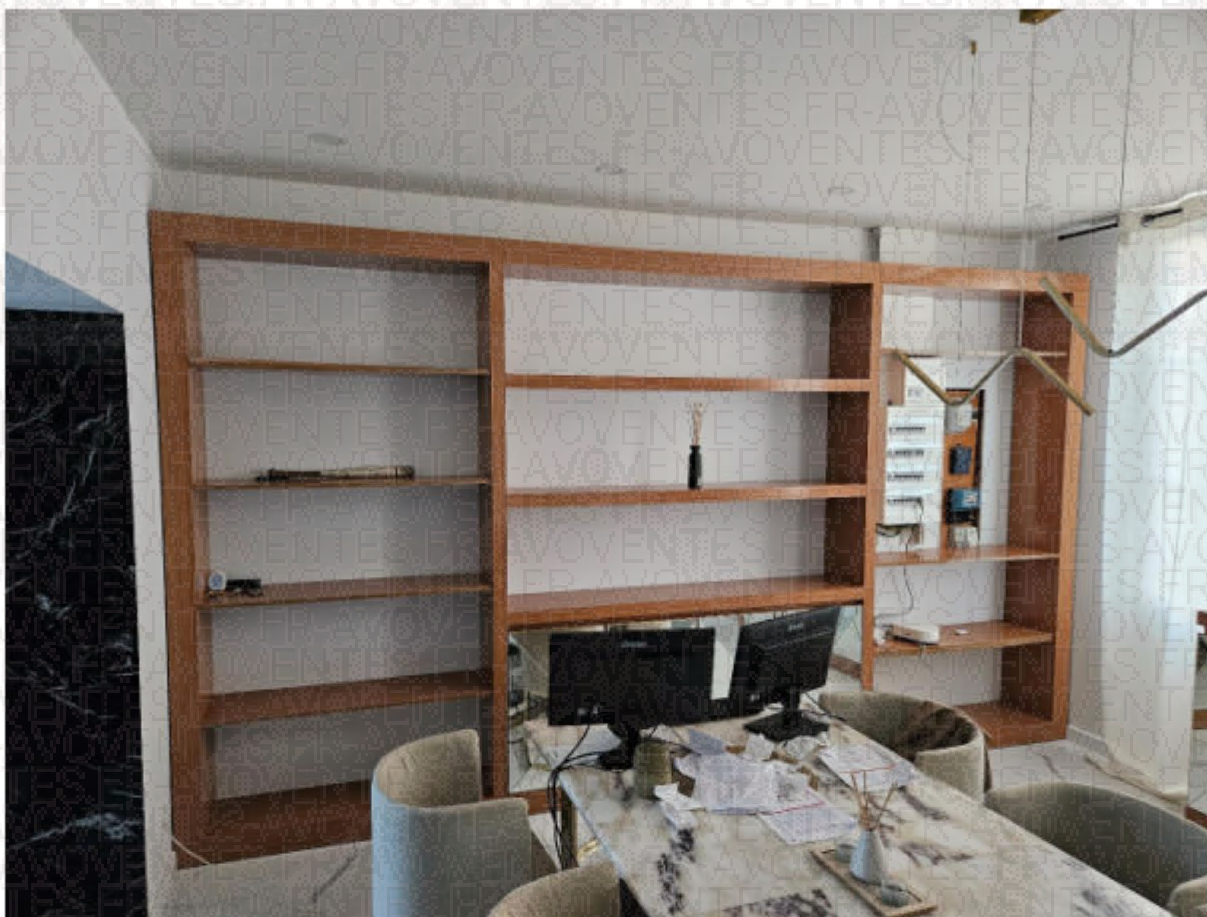
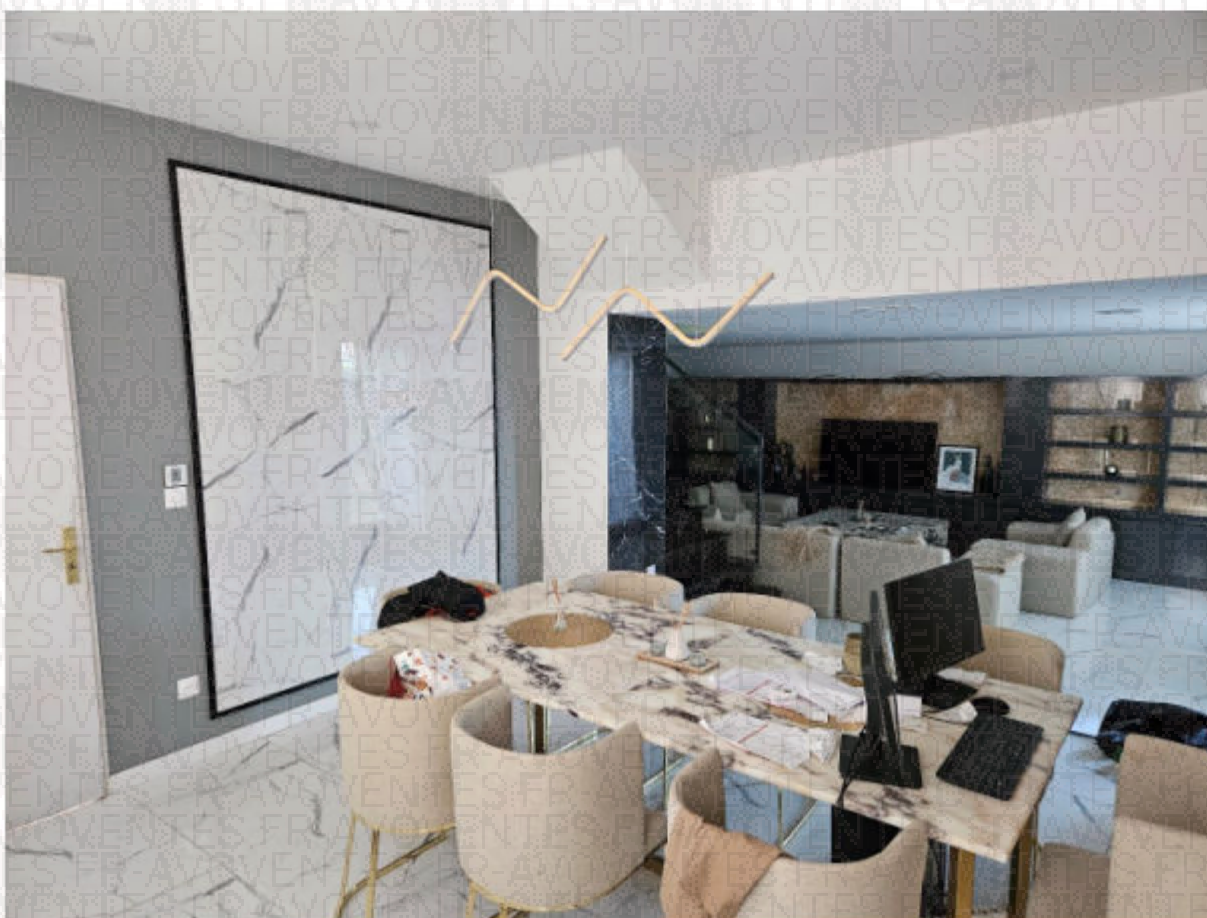
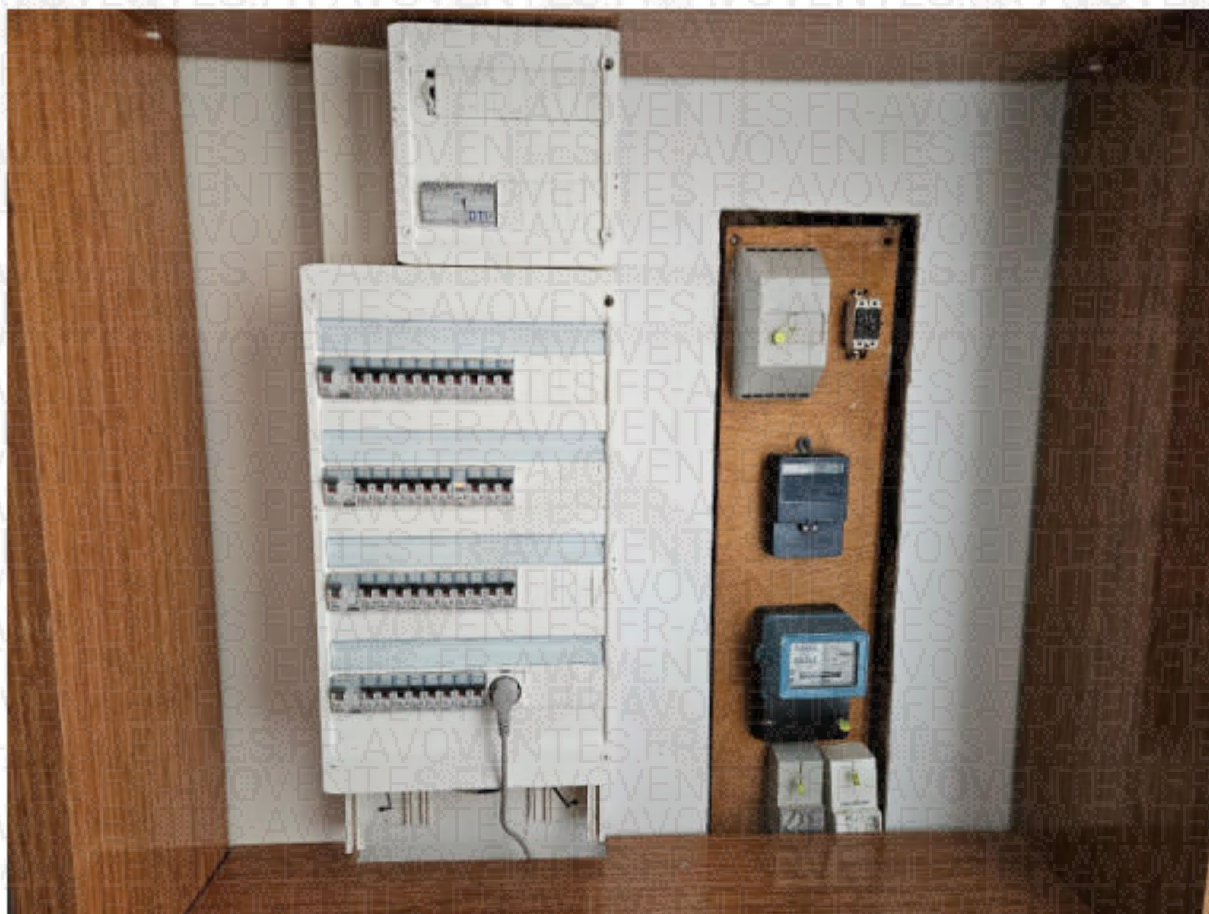
### Salle à manger et salon :

Deux marches donnent sur la cuisine : marches en marbre, avec une grande épaufrure sur la marche de gauche.

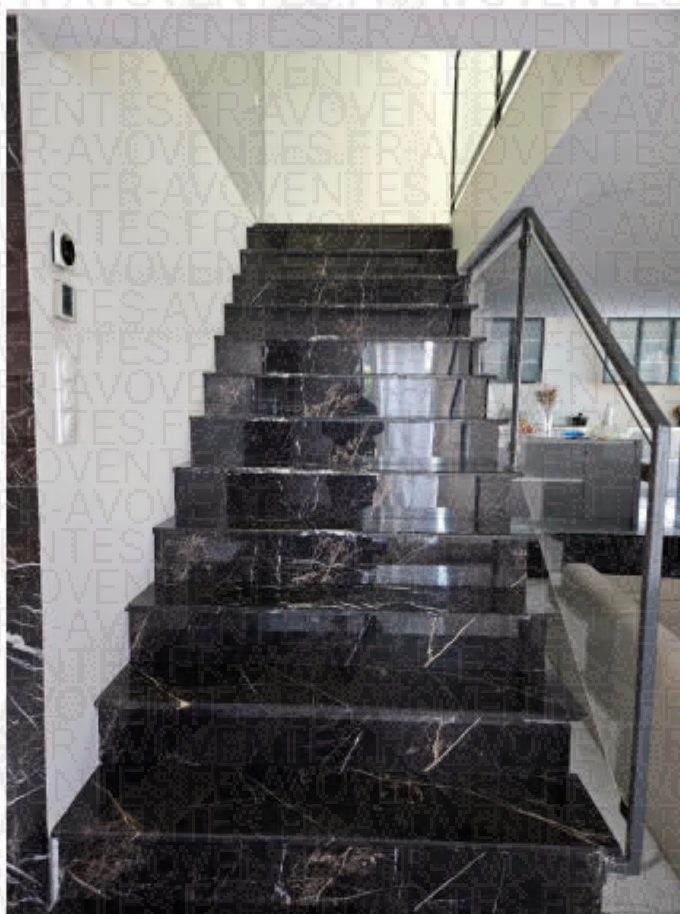
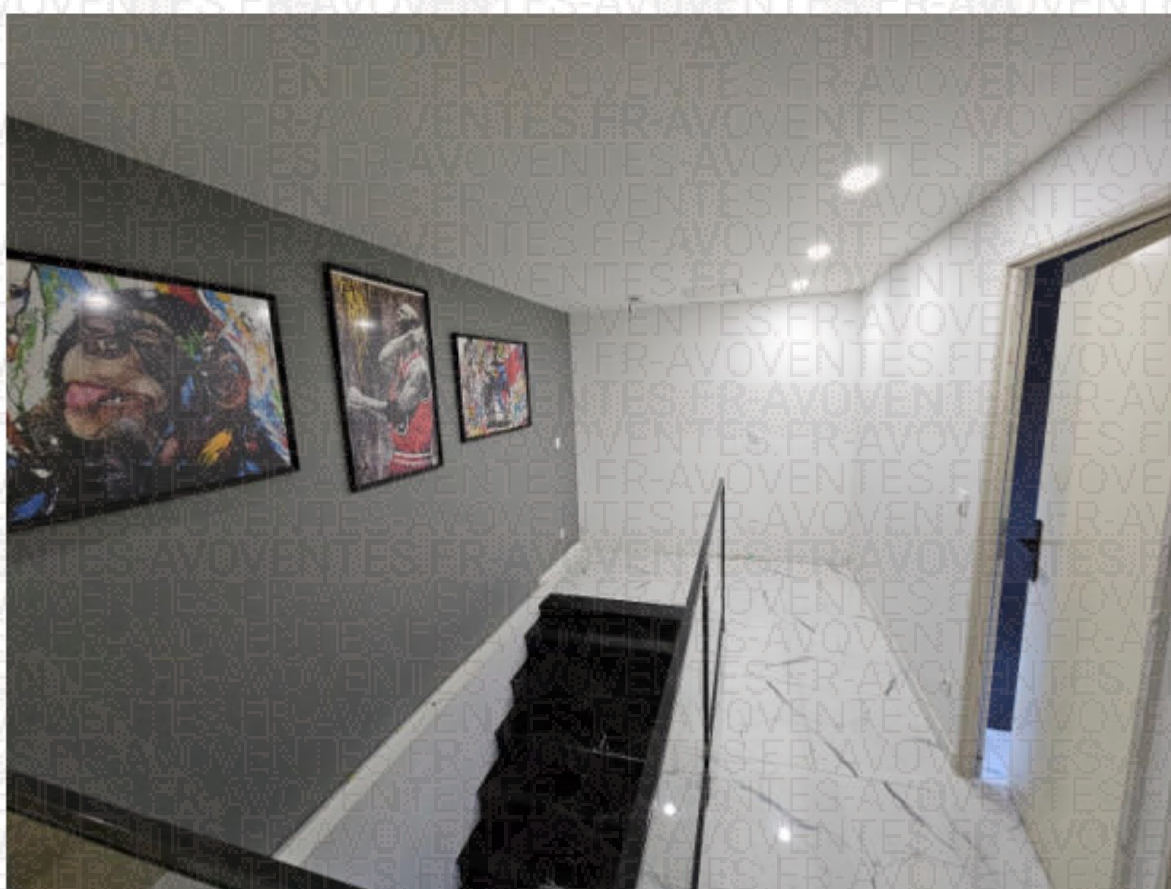
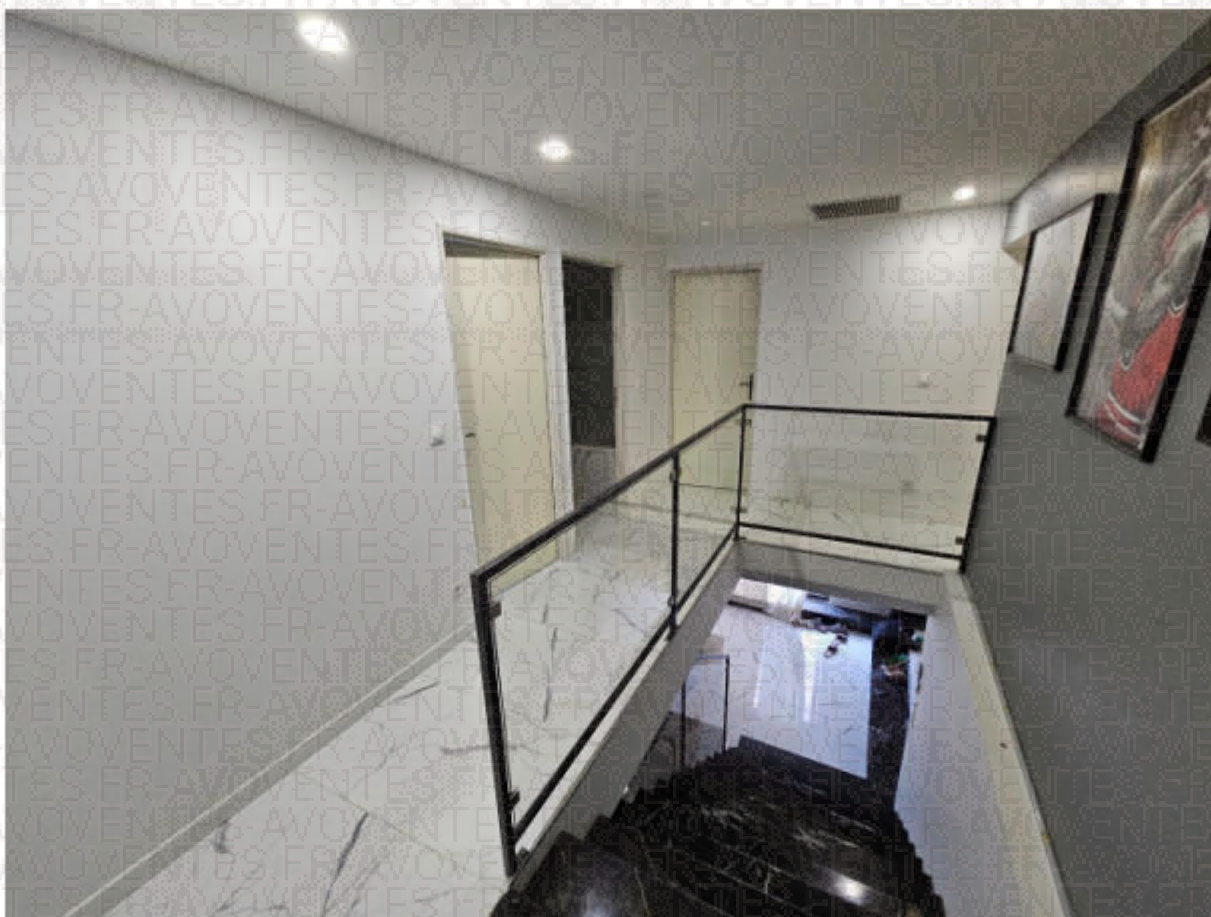
### 1<sup>er</sup> étage :

Les marches et contremarches recouvertes d'un carrelage de type marbre. Présence de plusieurs éclats présentes au niveau des marches.

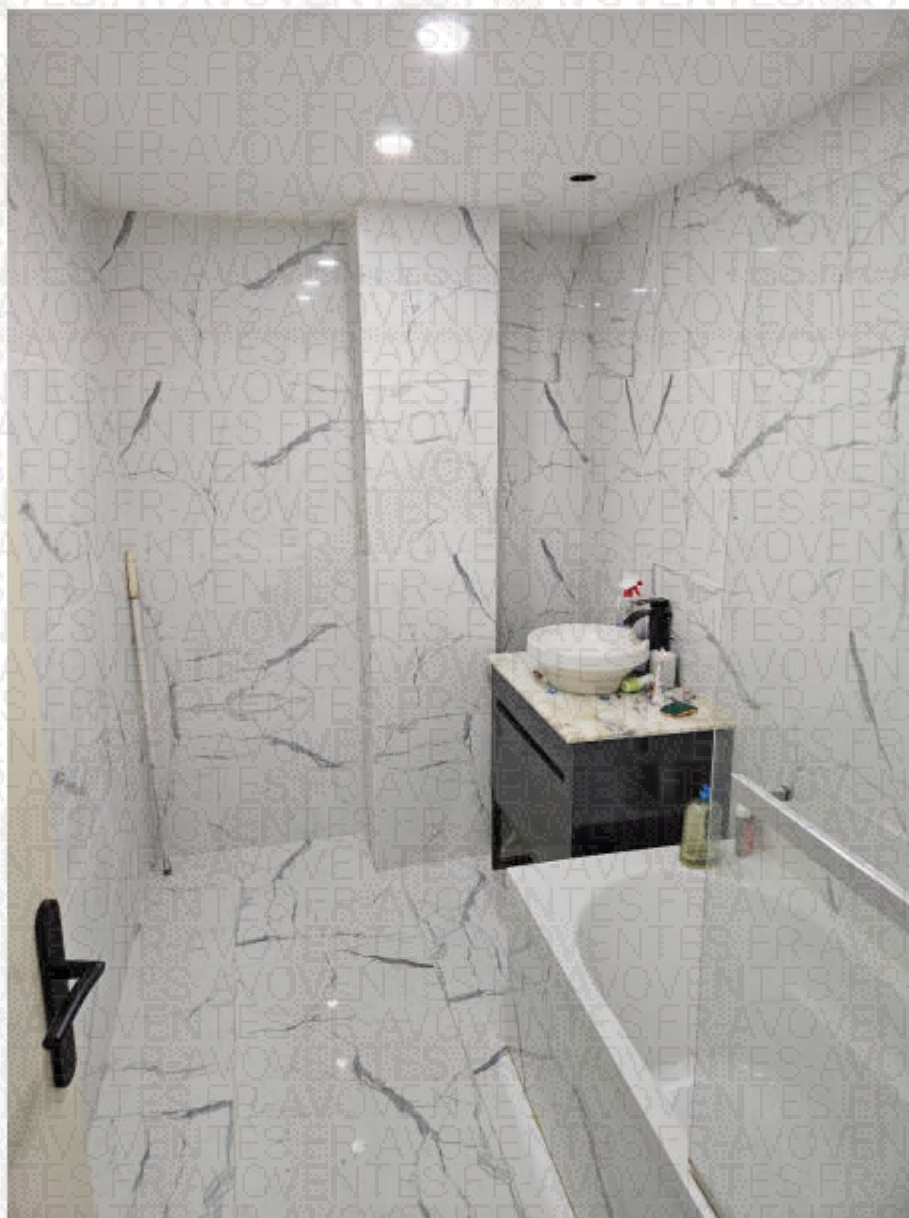
#### Salle de bains :

Présence d'un petit meuble où se trouve un lavabo, présentant une épaufure.

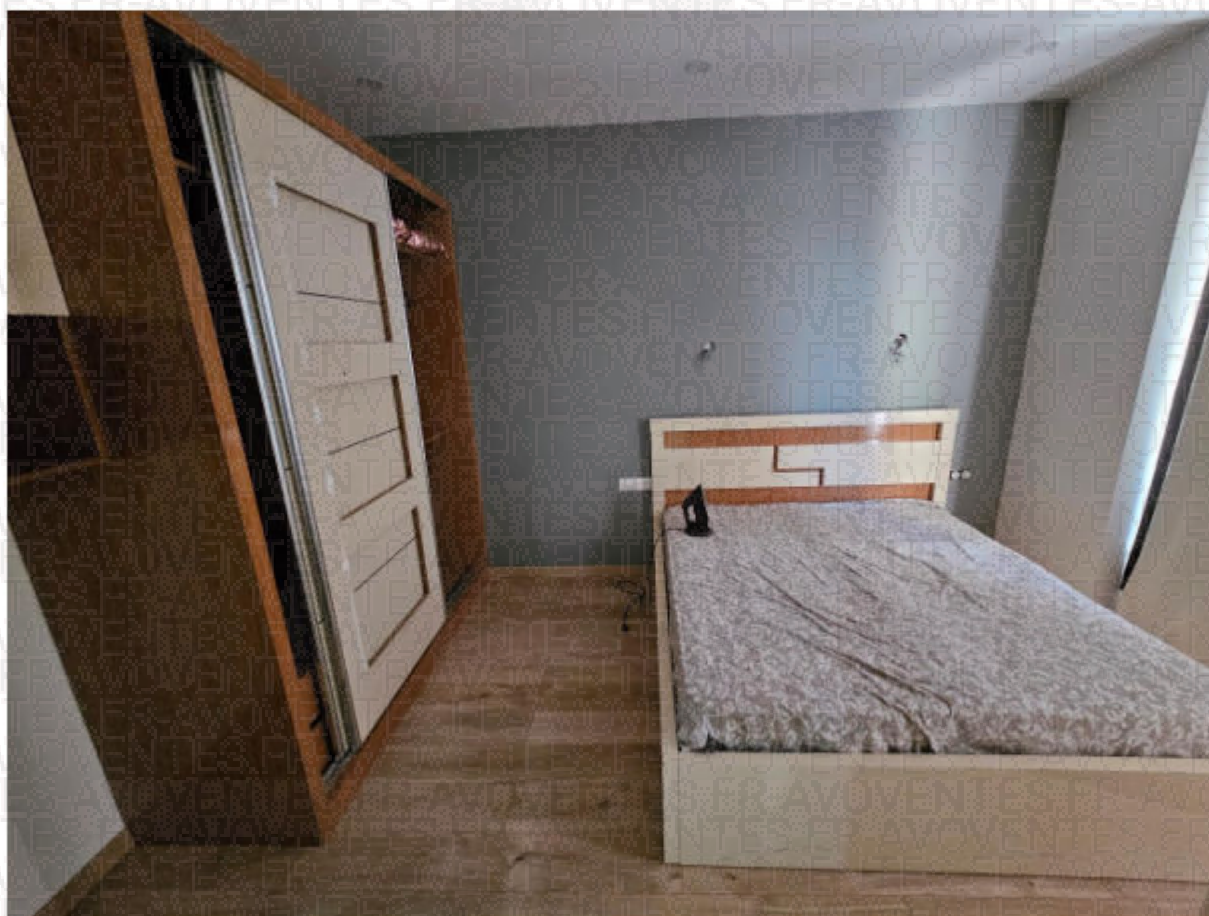
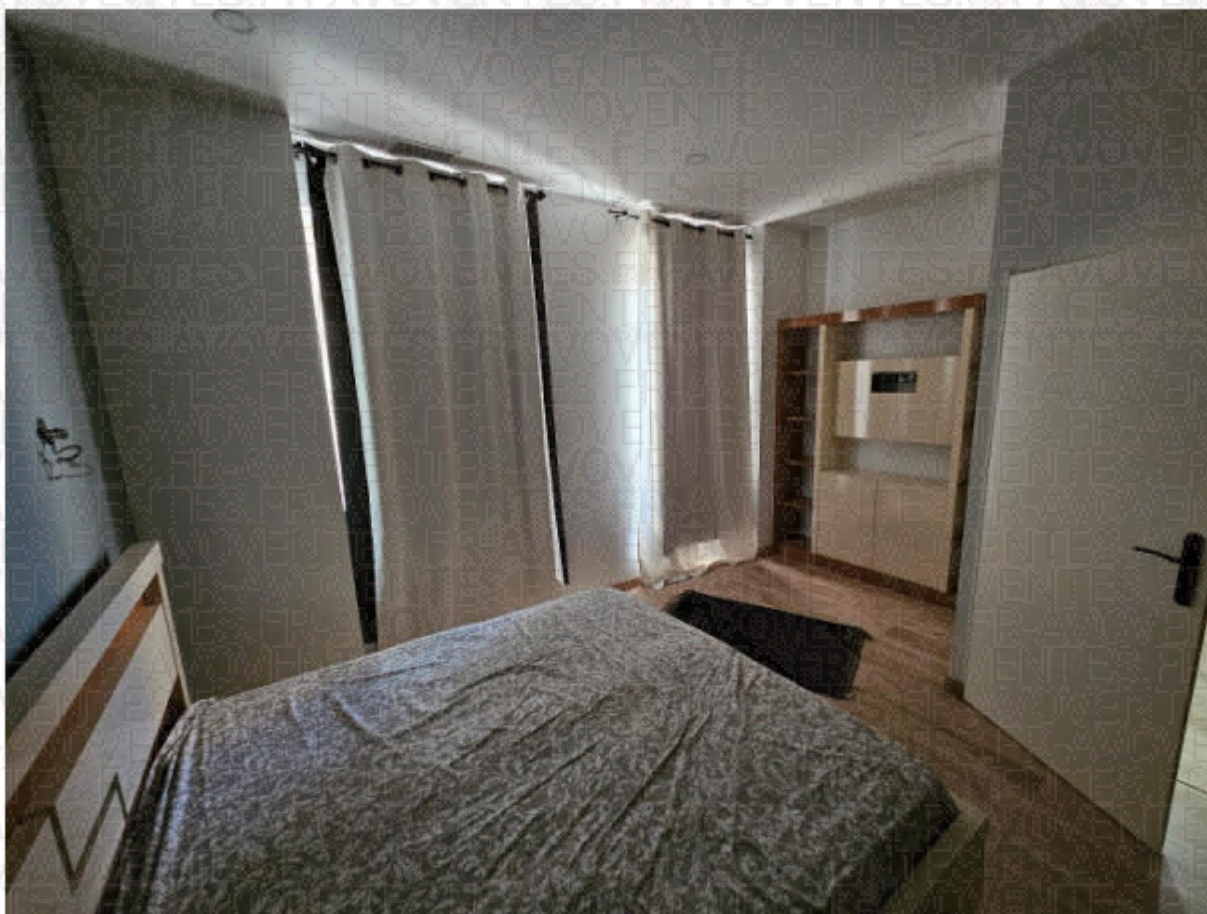
### Troisième chambre :

Nous constatons la présence d'une trace d'humidité.

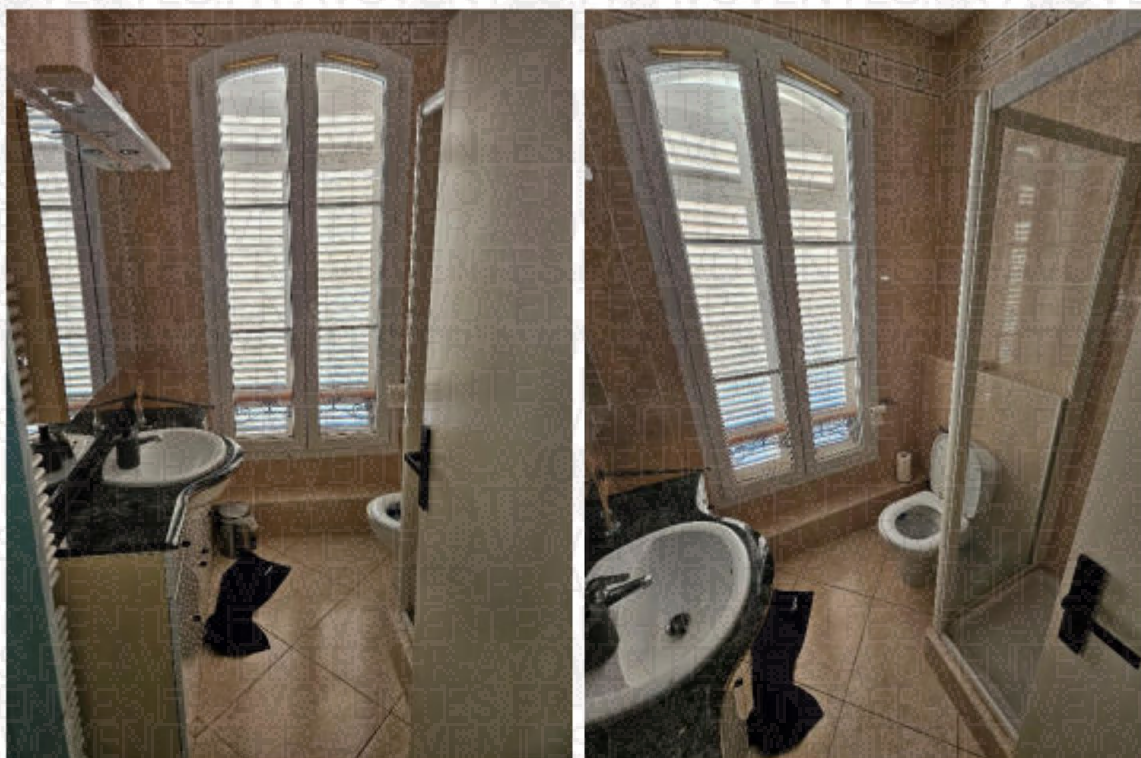
### Salle d'eau :

Le plafond est doublé et peint, avec des spots lumineux qui ne semblent pas marcher.

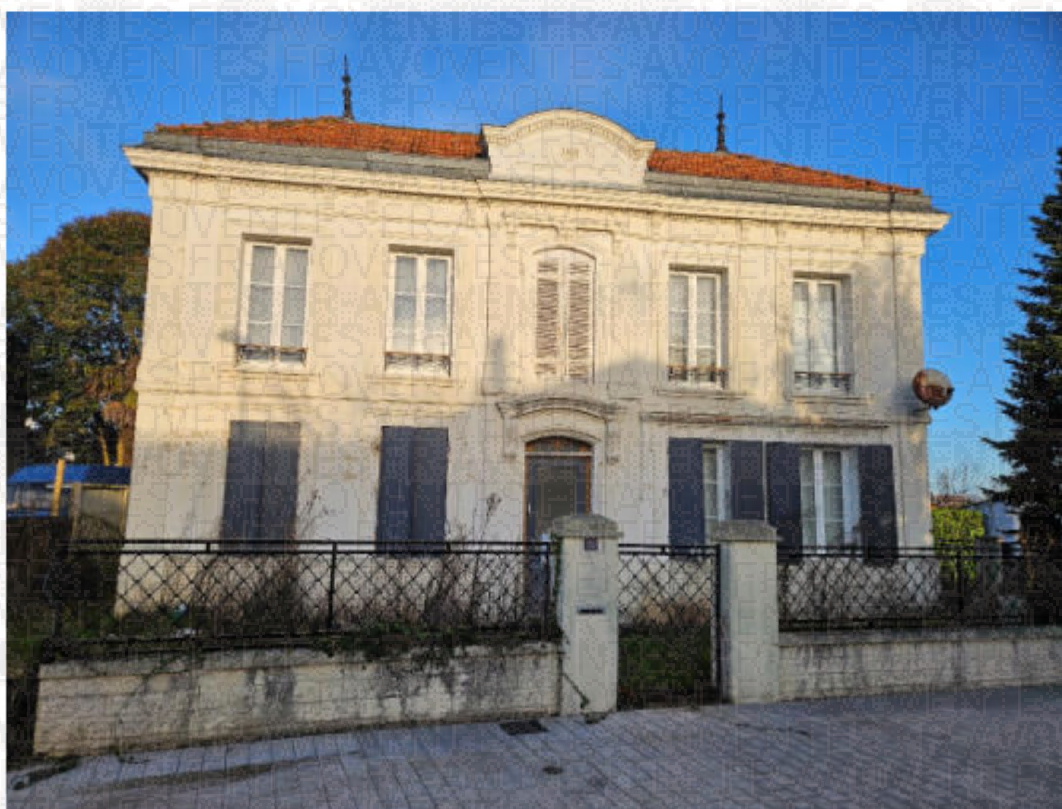
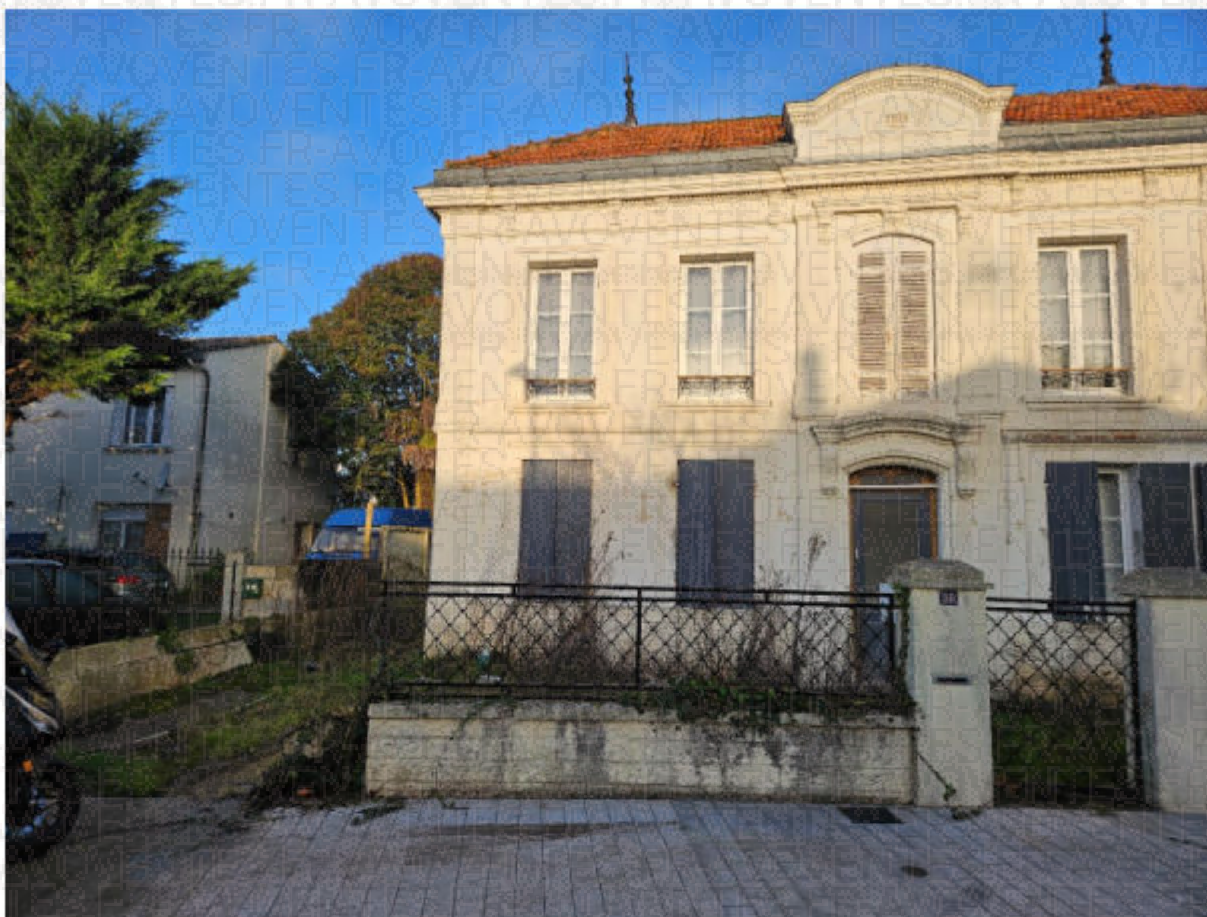
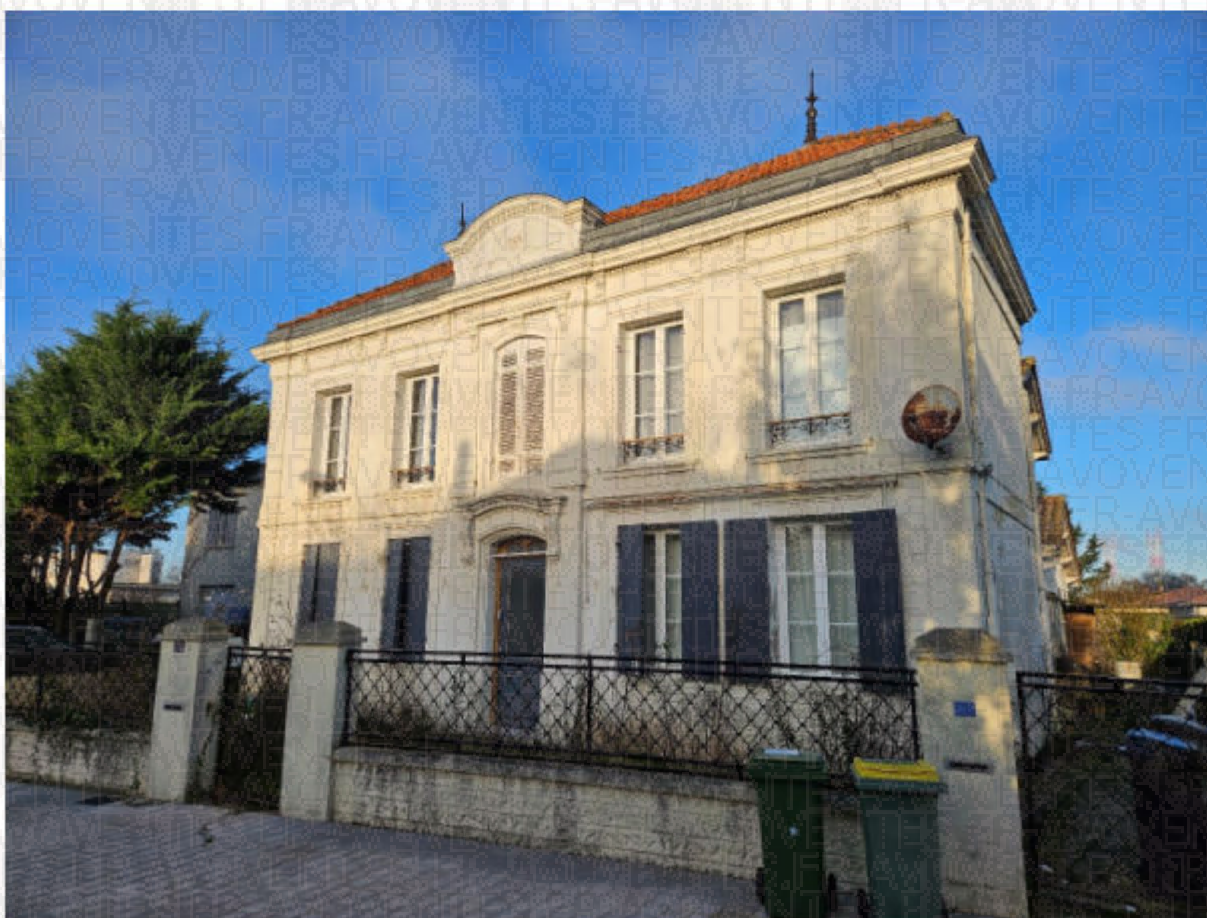
Pour accéder à la propriété, nous constatons la présence d'un accès avec le portail manquant et deux petits portillons.

Présence d'un petit jardin devant la maison, non entretenu.

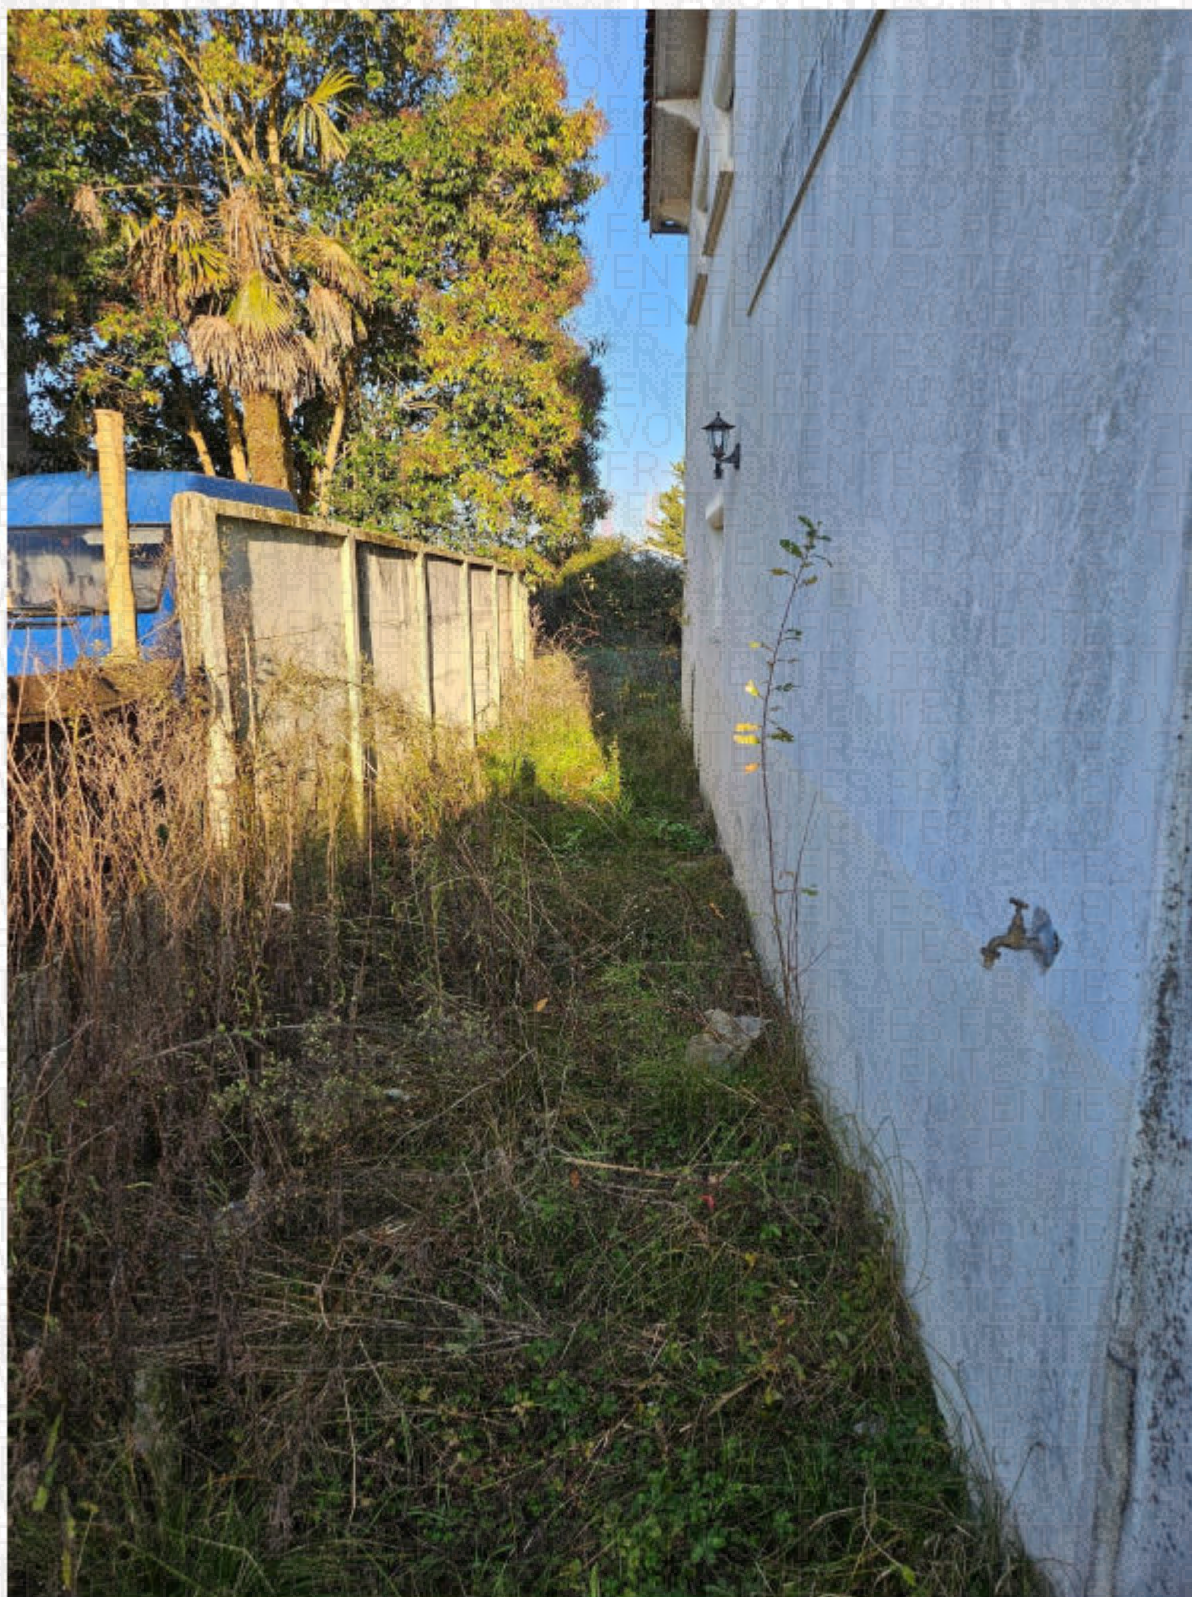
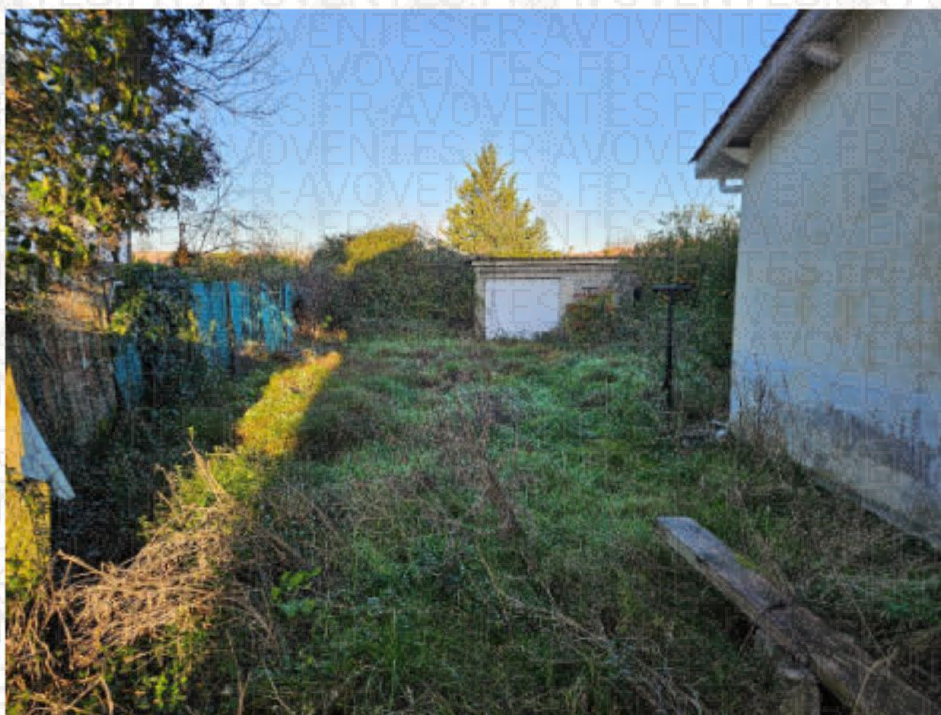
Au niveau de l'aile gauche de l'immeuble, présence d'une petite allée végétale non entretenue donnant sur l'arrière du jardin.
