PROCÈS-VERBAL DE CONSTAT

- DRESSÉ PAR MAÎTRE NICOLAS AMRANE-LARRIEU -

L'AN DEUX MILLE VINGT-QUATRE ET LE SEIZE DECEMBRE  
(16.12.2024 – 09 h 30)

CERTIFIONS NOUS ÊTRE TRANSPORTÉ CE JOUR, au 30 Rue du Maréchal Leclerc à (33810) AMBES, en présence de

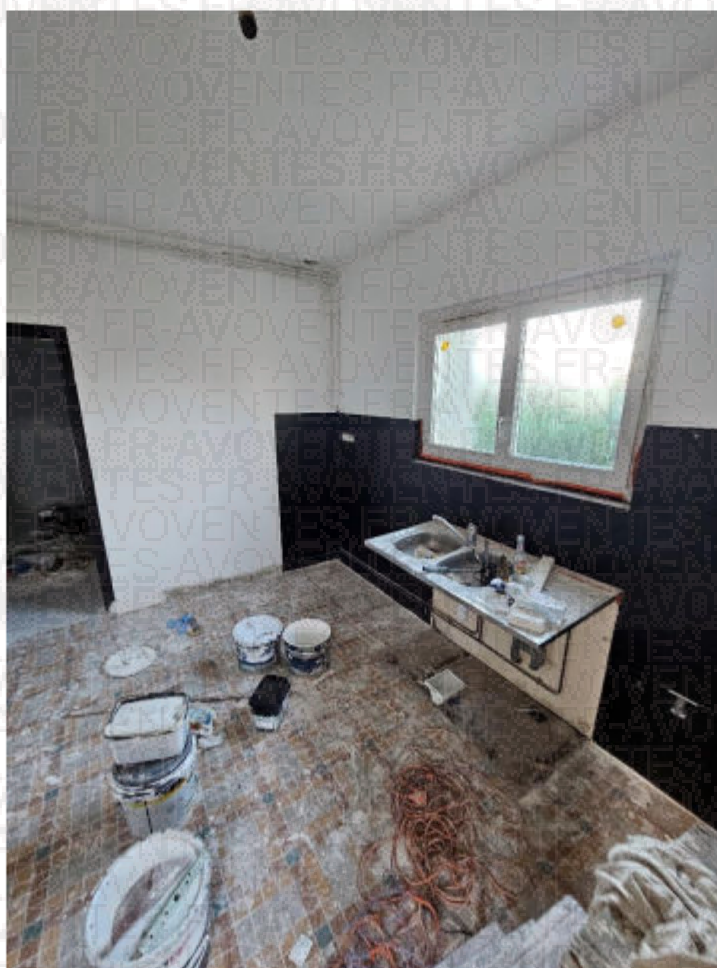
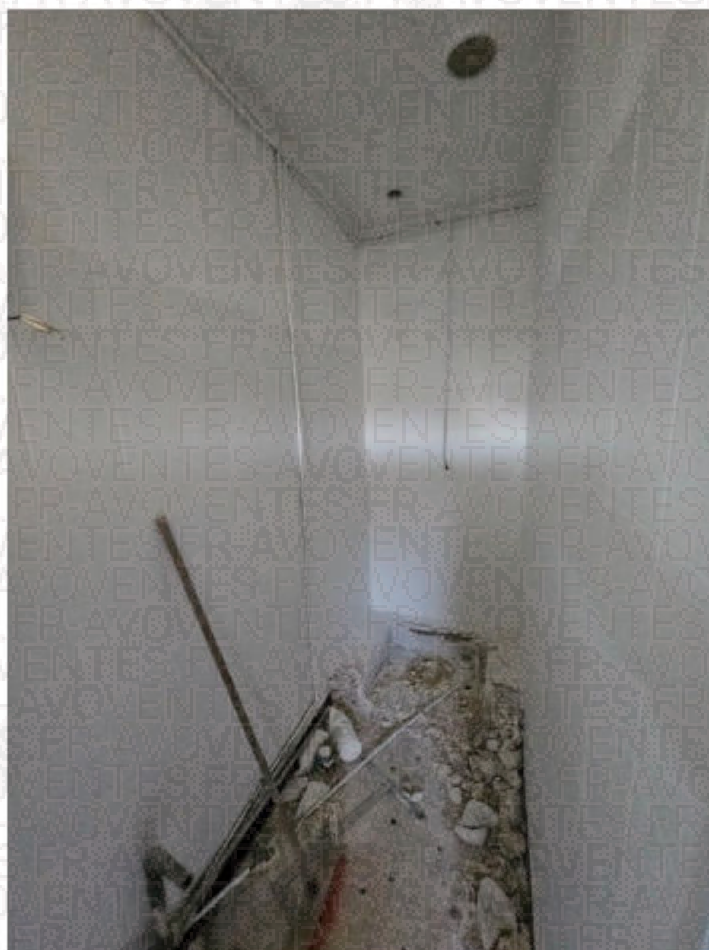
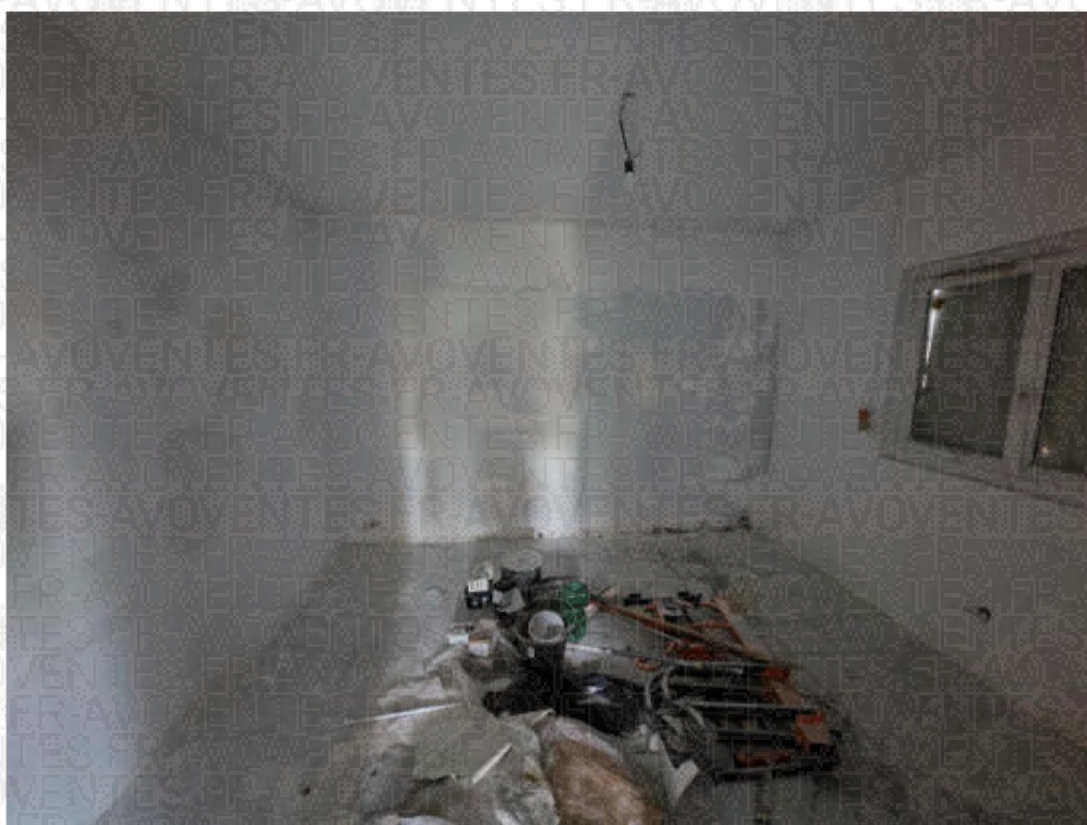
Au fond, nous constatons une partie avec des travaux en cours.  
Nous y accédons par une vieille porte en bois vitrée.

Le sol est carrelé et usagé.

Nous constatons la présence d'une salle d'eau encore en travaux.
