PROCES-VERBAL DESCRIPTIF

CERTIFIE M'ETRE TRANSPORTEE ce jour, à 13h30, à REGNY (42630) sis 15 rue du 11 Novembre aux fins d'établir le présent procès-verbal de description des lieux.

- Un bâti à usage de garage sur rue permettant à deux voitures de s'y stationner
- Deux pavillons distincts de plain-pied à usage d'habitation d'une surface habitable chacun de 105,2 m²
- Un chemin d'accès permettant la desserte des deux maisons individuelles
- Une parcelle de terrain nu d'une surface de 1000 m².

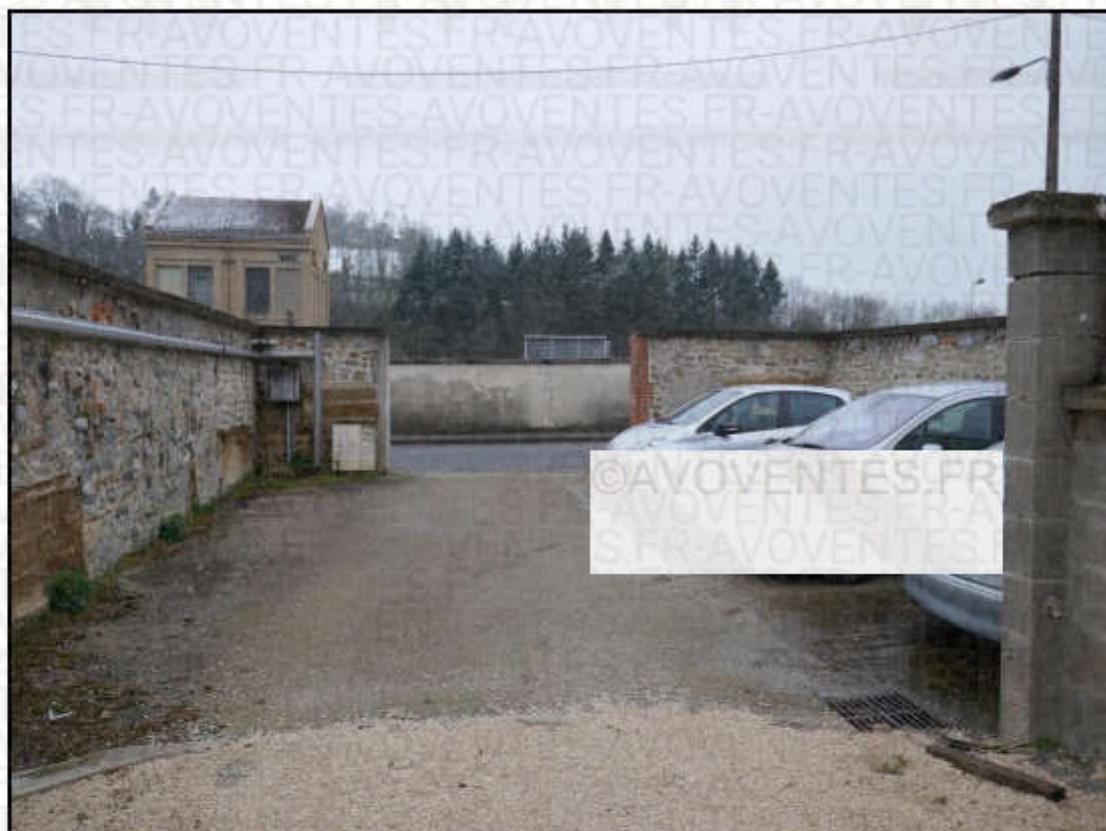
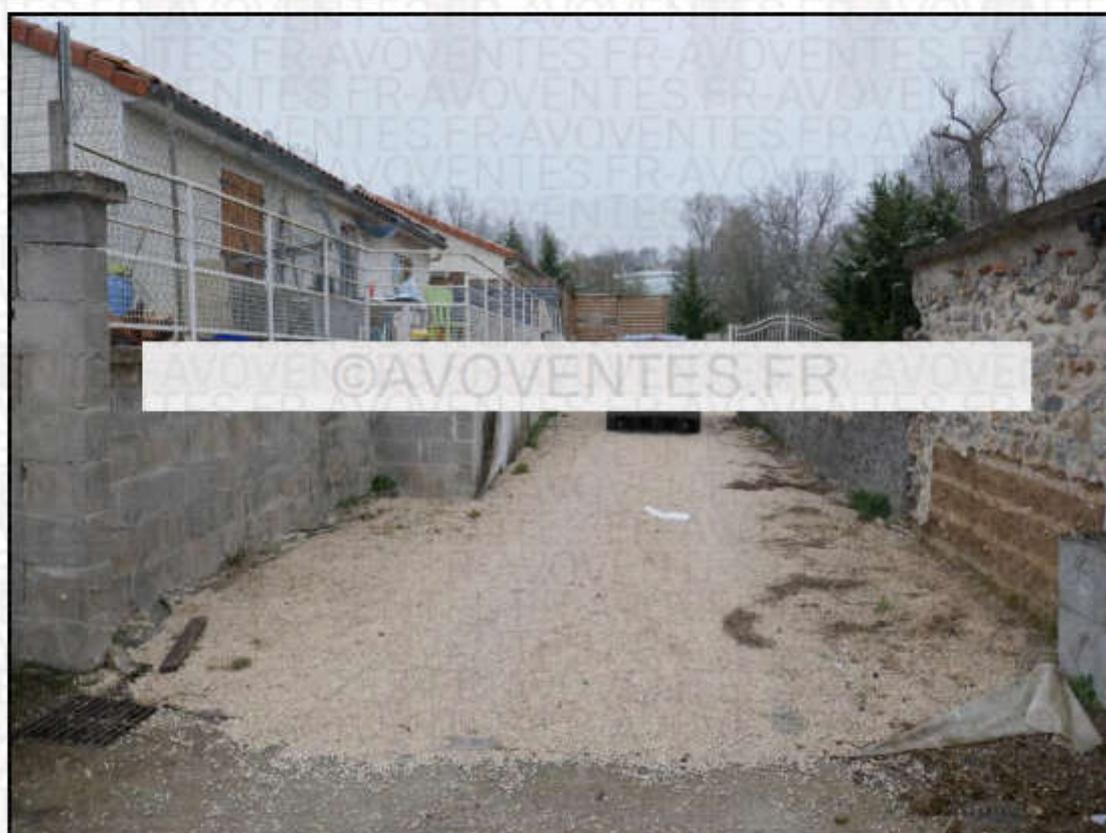
L'accès aux maisons se fait par une allée bétonnée puis gravillonnée non clôturée. Le mur d'enceinte s'effrite (*photographies 1 et 2*).

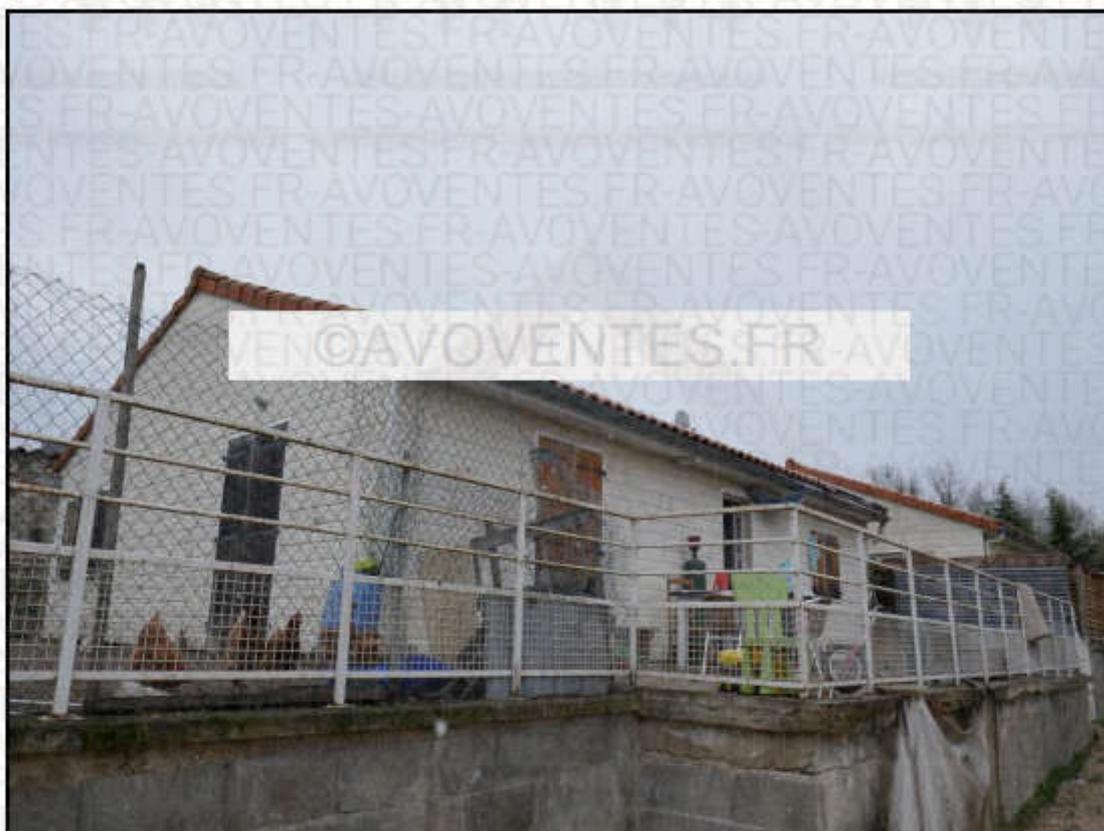
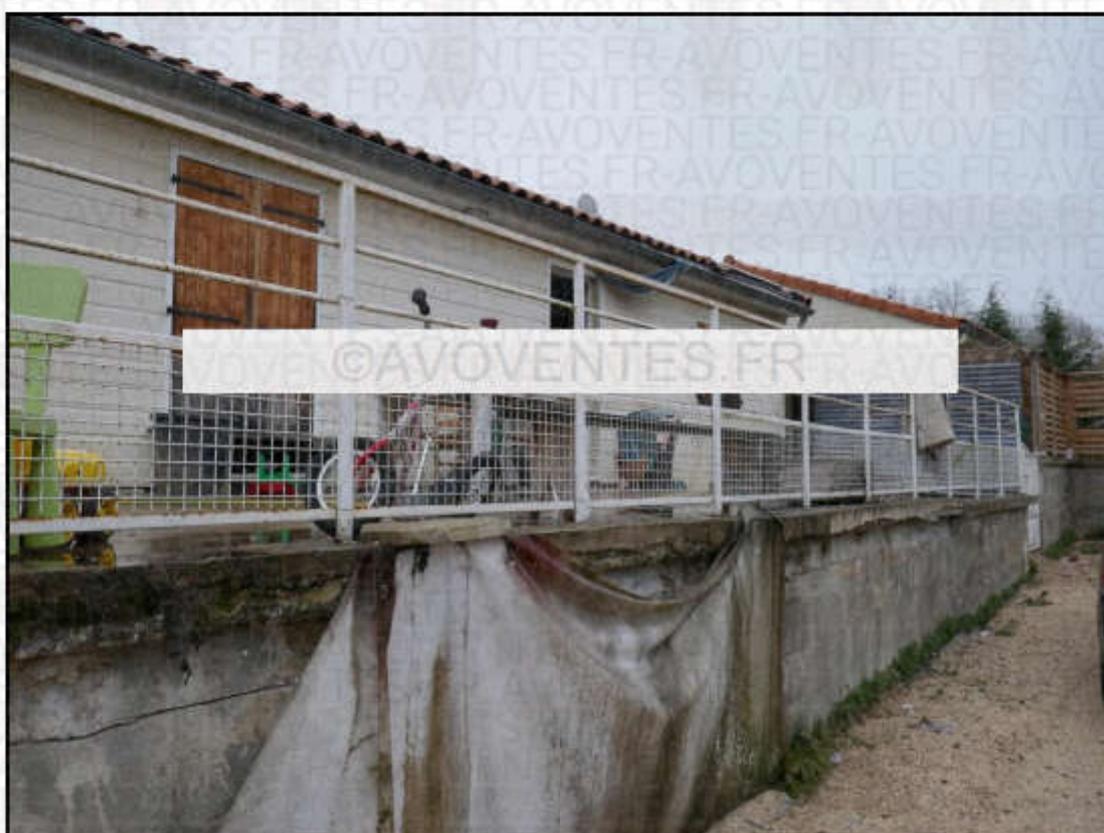
La maison est surélevée par rapport à l'allée d'accès. Un mur en parpaings surmonté d'une rambarde métallique soutient le terrain. L'ensemble n'est pas entretenu. (*photographies 3 et 4*).

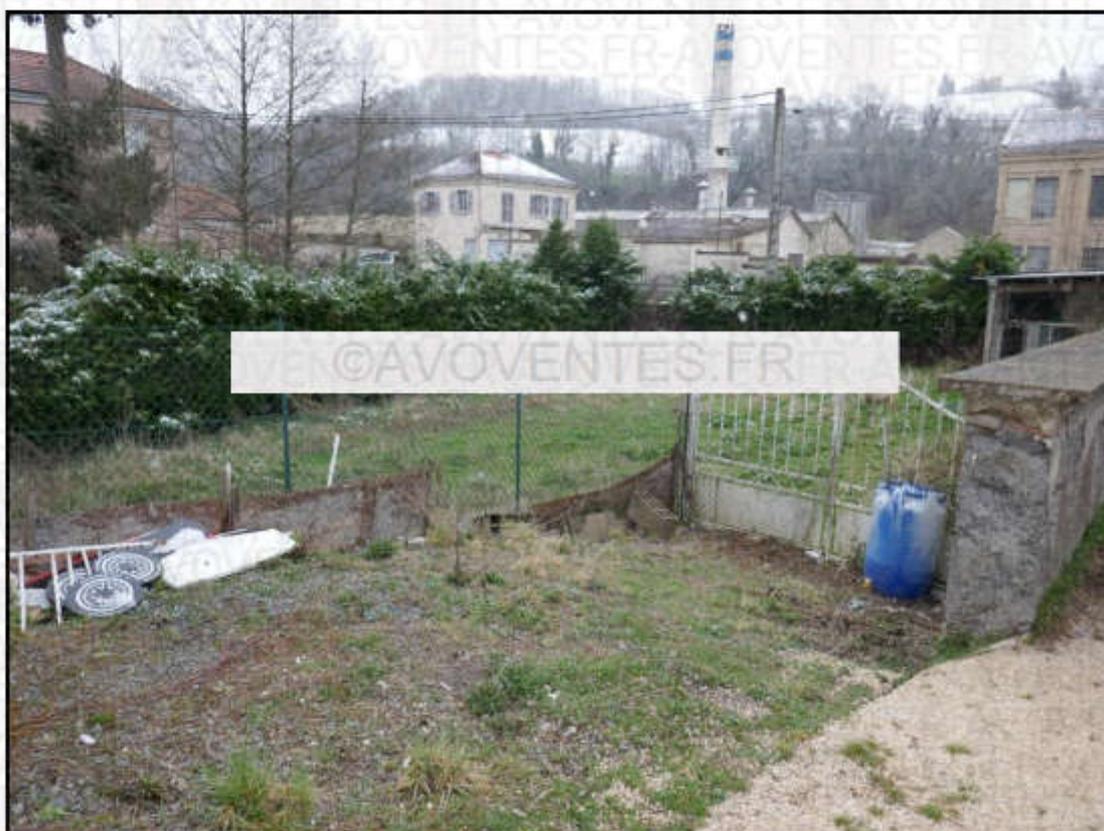
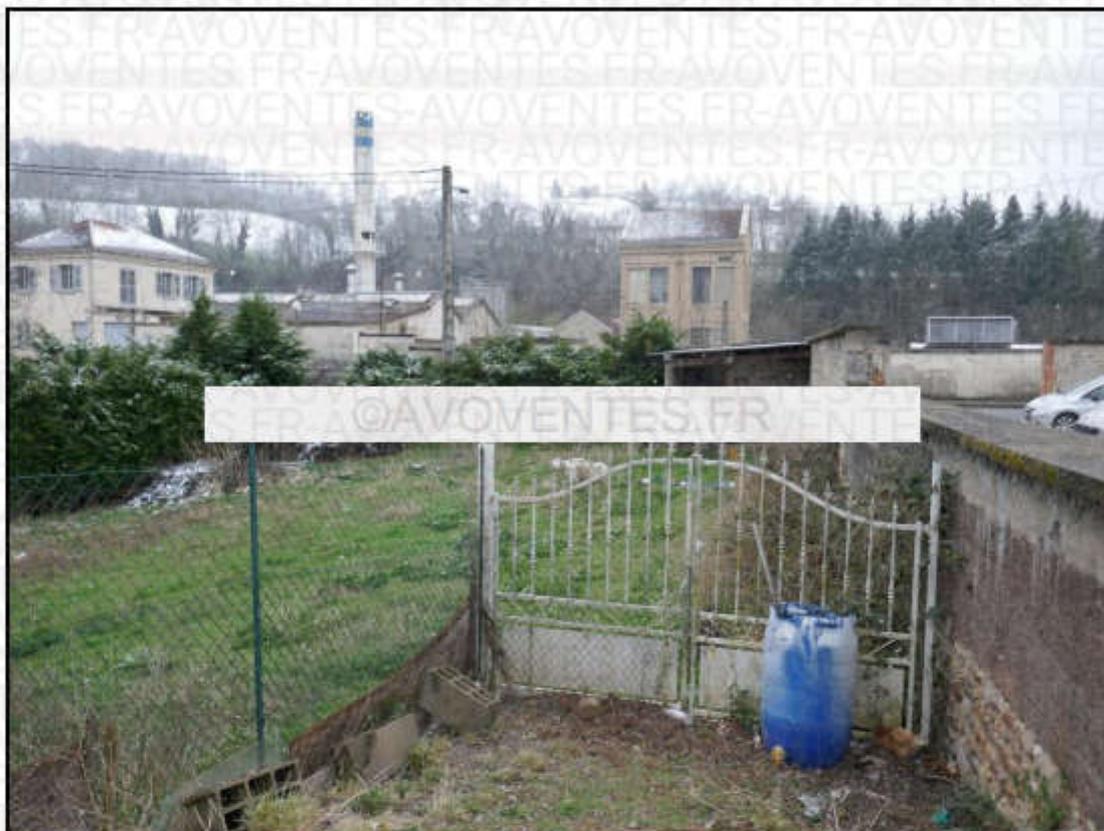
Le terrain en contrebas d'une surface d'environ 500m² est loué avec la première maison. L'accès se fait par un portail. Le terrain est clôturé soit par du grillage soit par des haies. Dans un angle de ce terrain je constate la présence d'un abri (*photographies 6 et 7*).

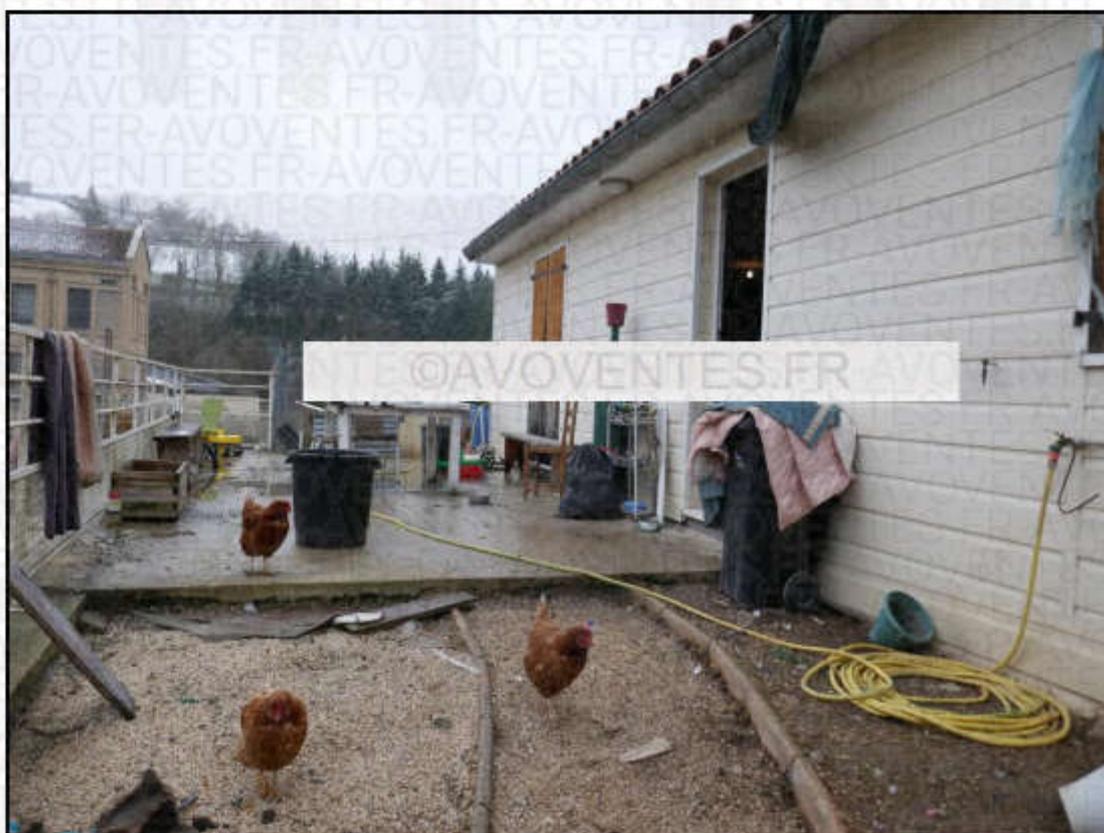
Photographie numéro 8

A l'avant de la maison, une terrasse en béton est présente (*photographie 8*)

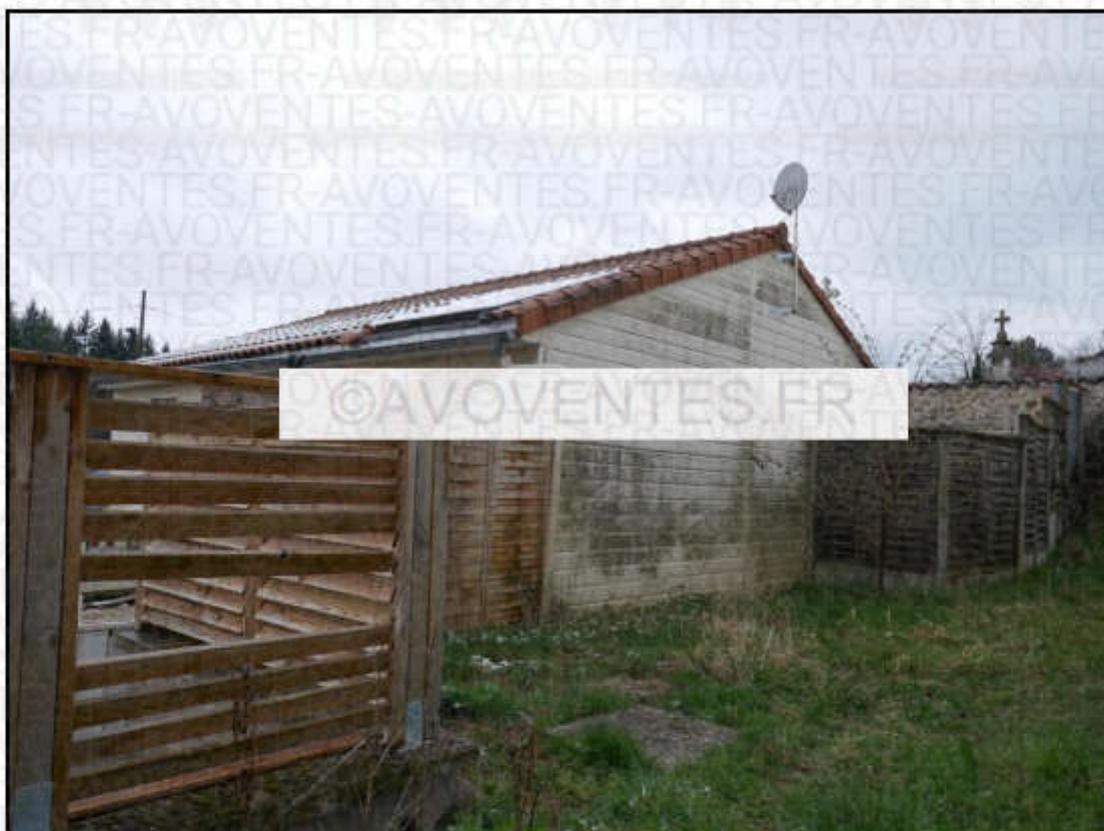
Photographie numéro 9

La façade correspond à un bardage en lames pvc : présence de mousse sur le pignon nord (*photographie 9*). Le toit est recouvert de tuiles mécaniques à l'état d'usage.

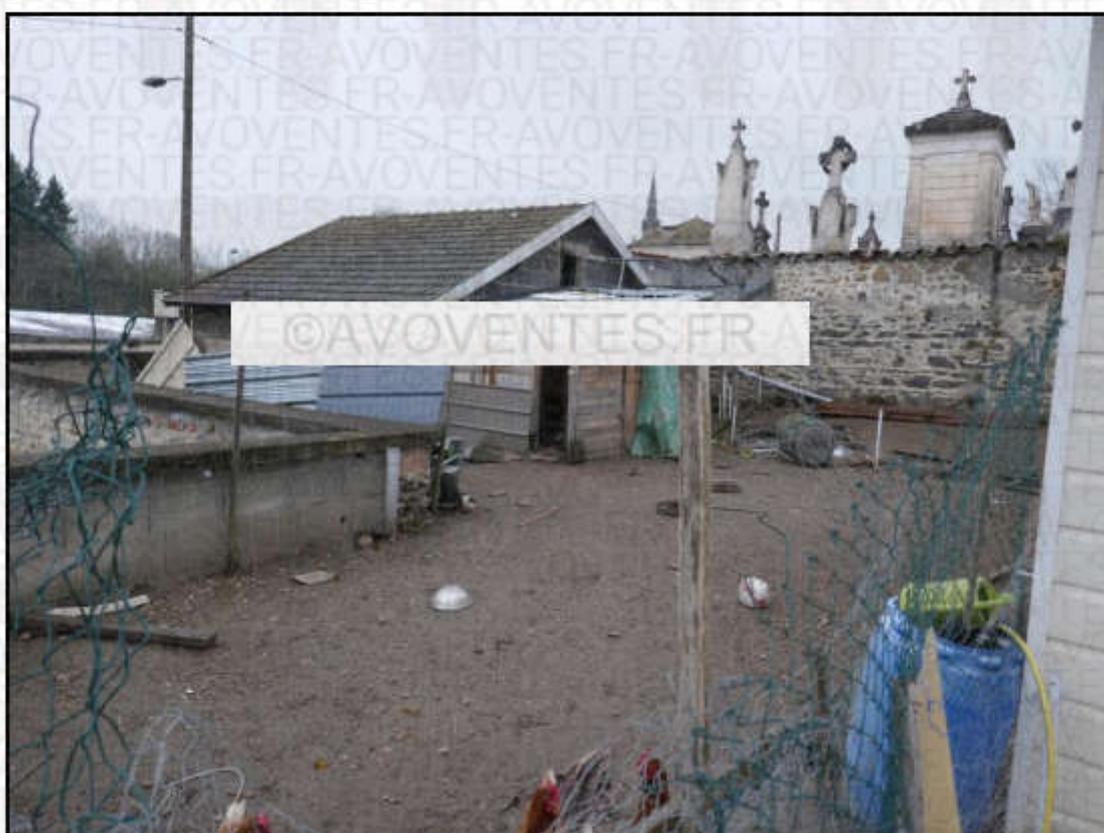
Photographie numéro 10

Le terrain autour de la maison n'est pas entretenu et est recouvert de terre. La locataire actuelle a beaucoup d'animaux (chats, chiens, poules, oies) (*photographie 10*)

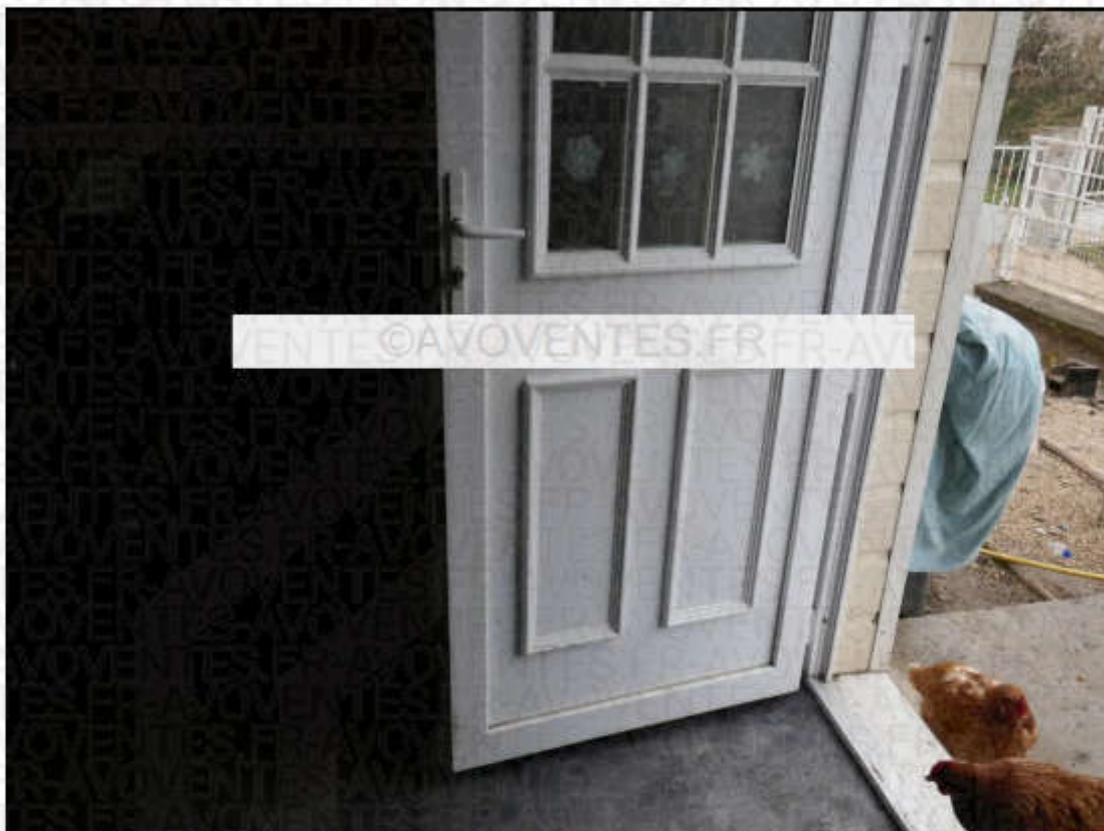
Photographie numéro 11

La porte d'entrée est en pvc, de couleur blanche, encrassée. Les joints autour de la porte se décollent ; la serrure fonctionne (*photographie 11*).

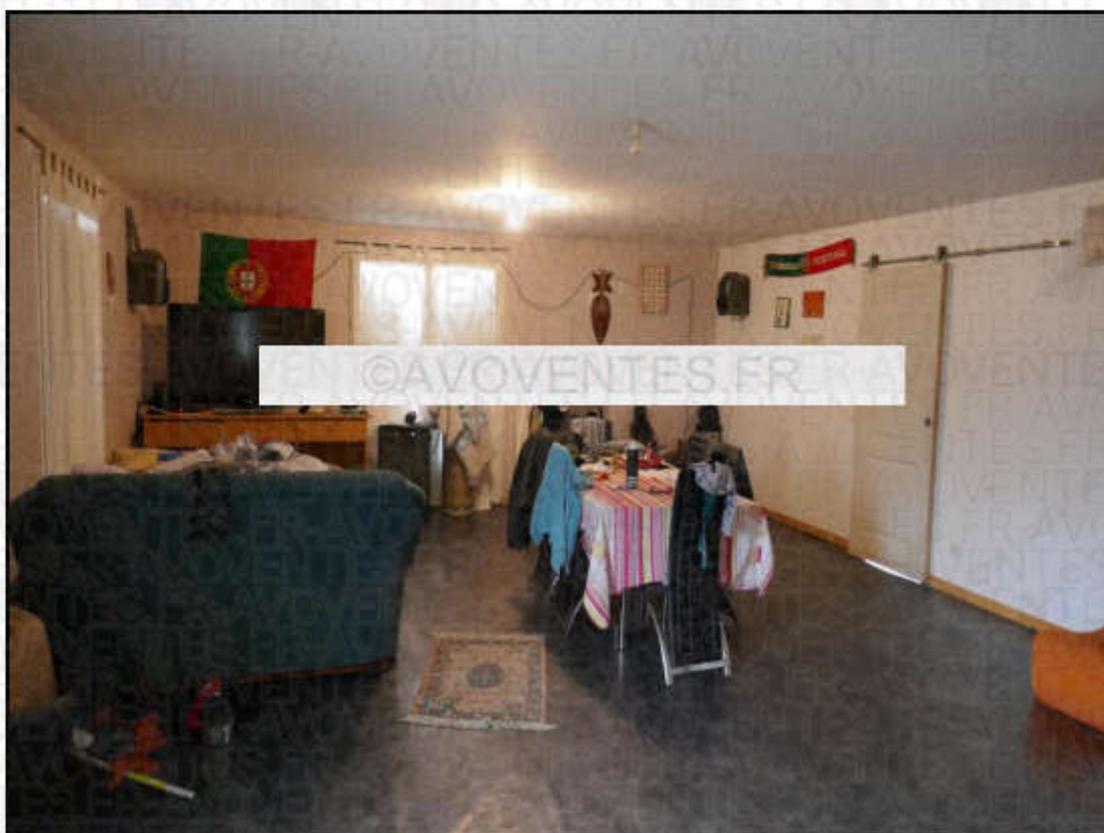
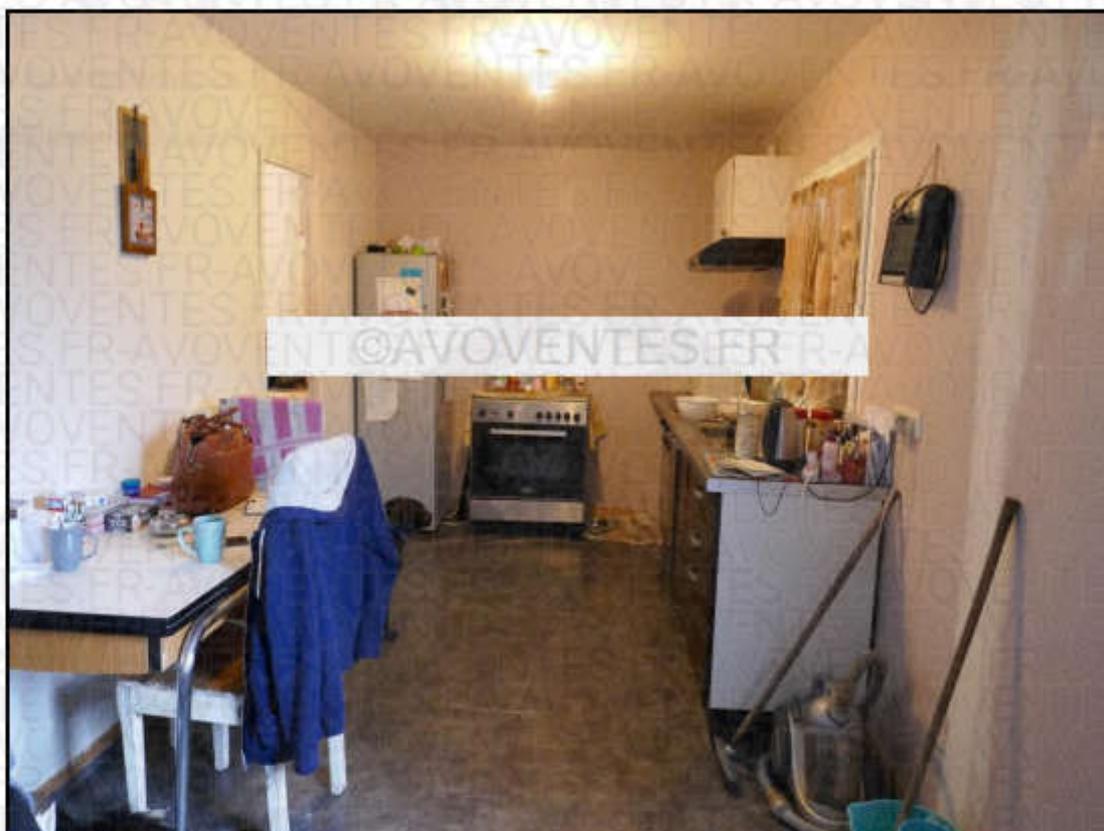
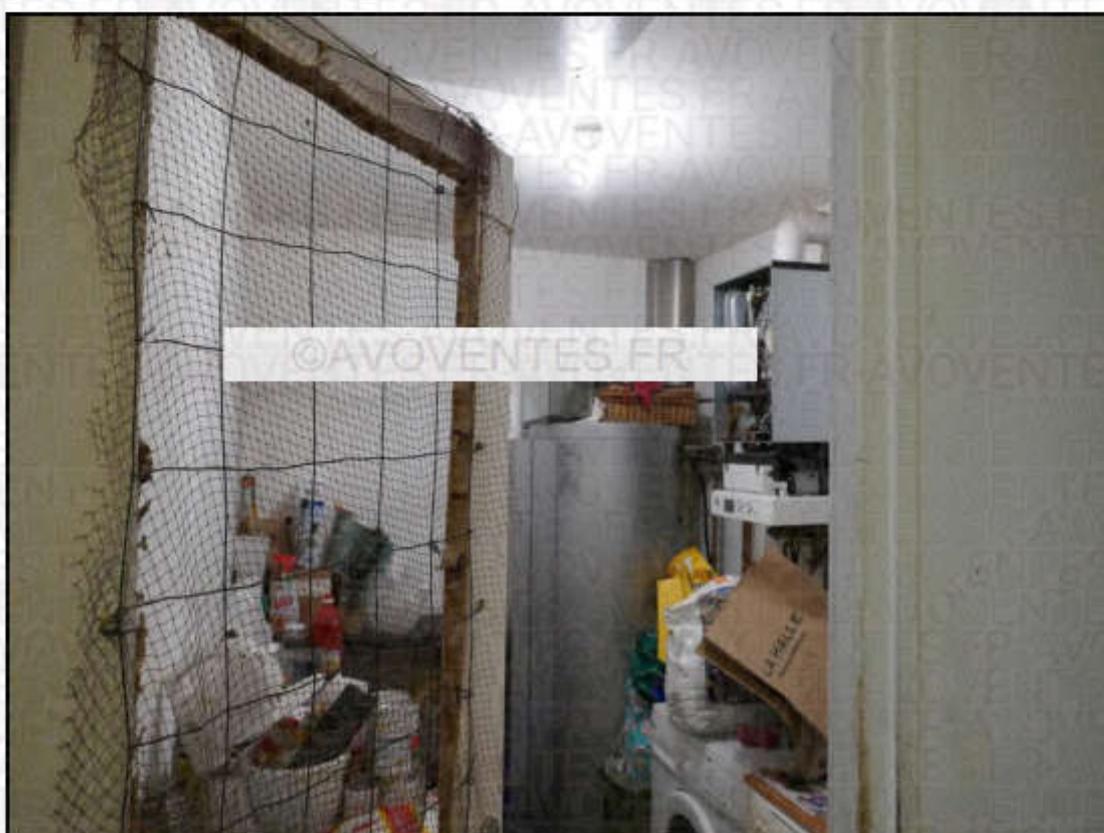
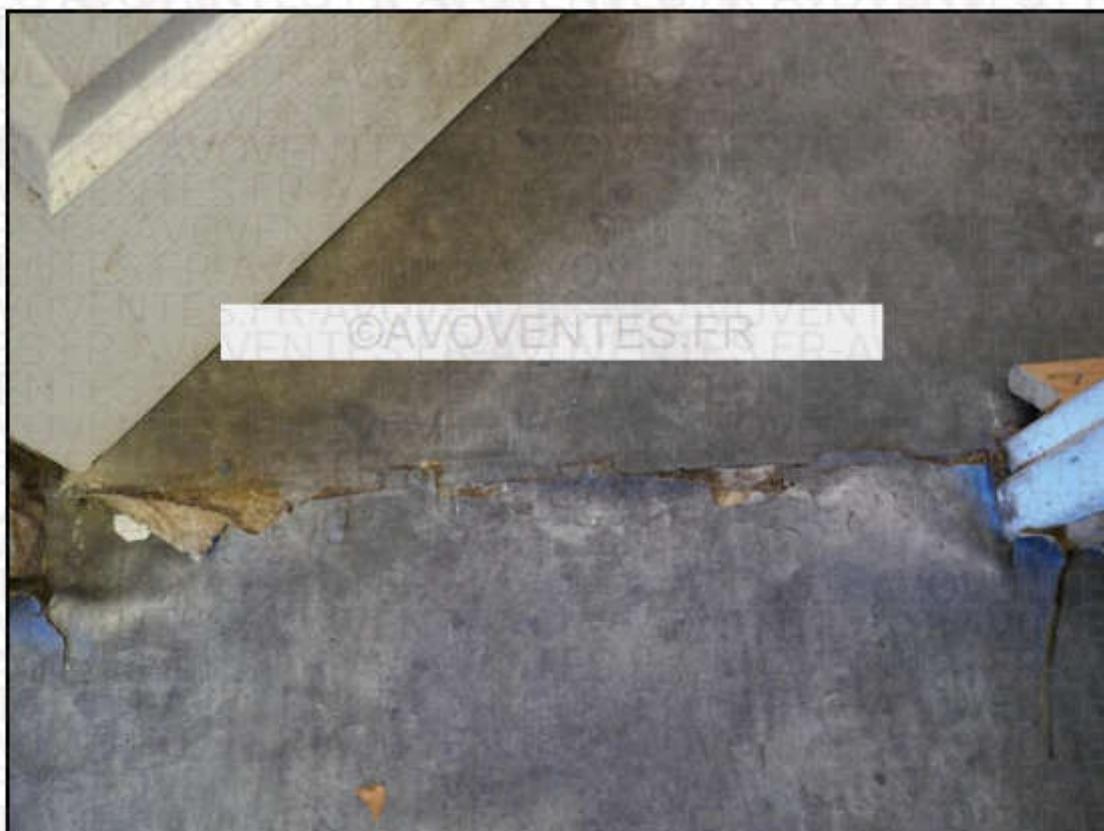
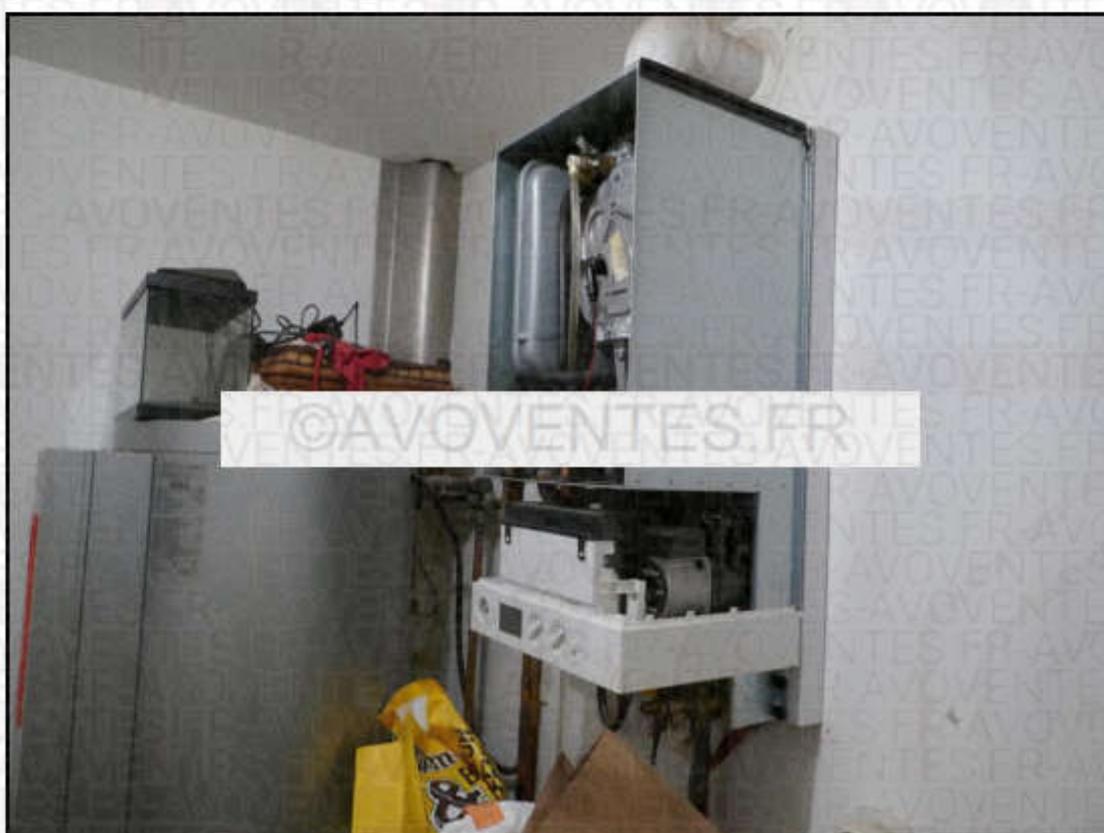
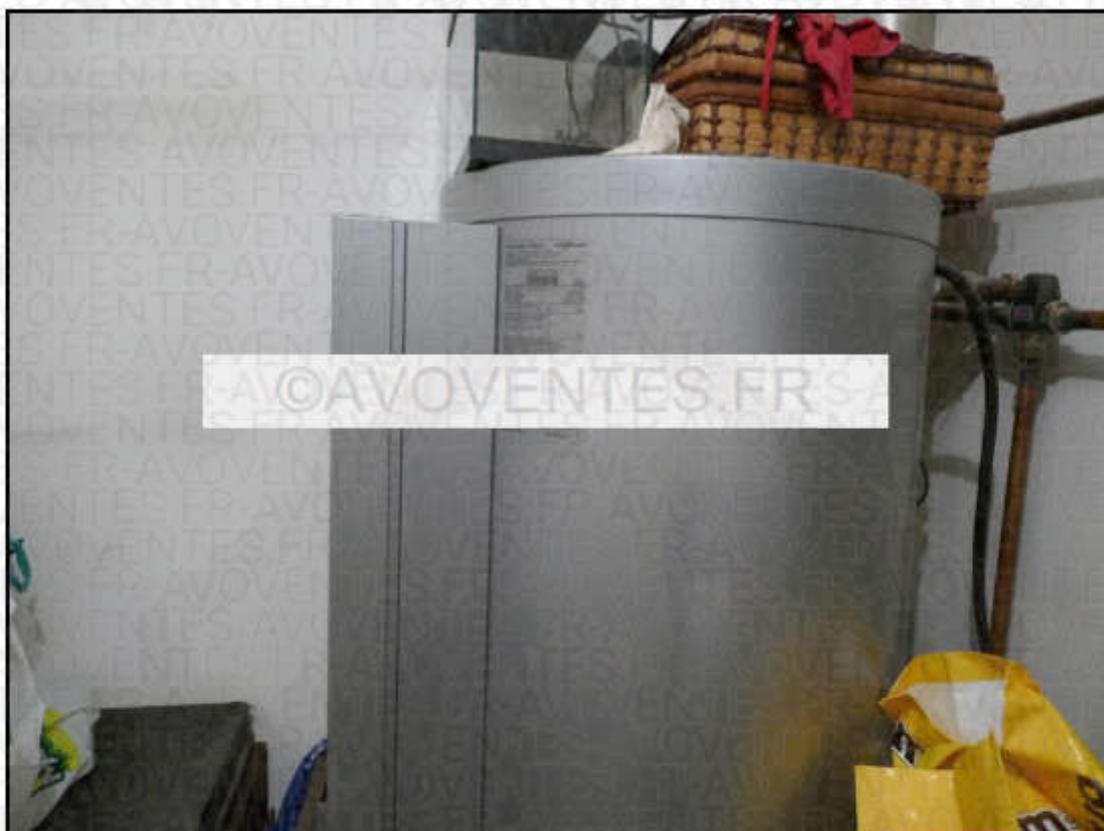
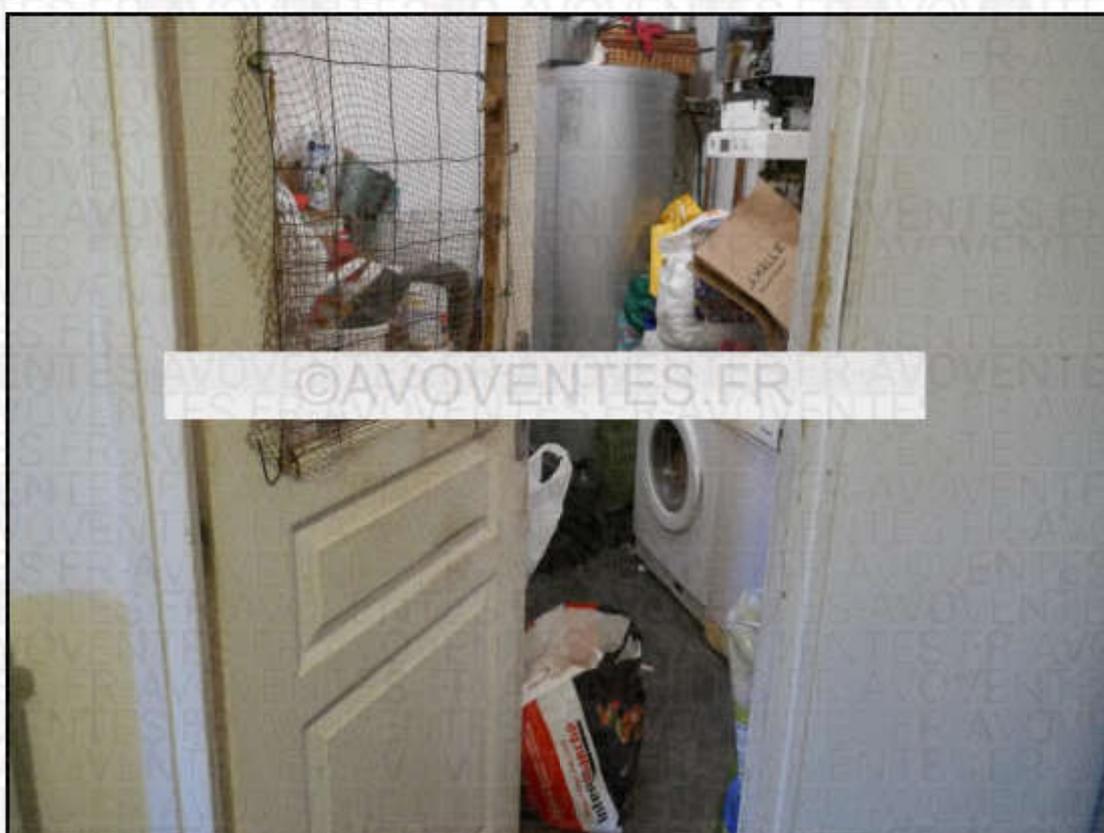
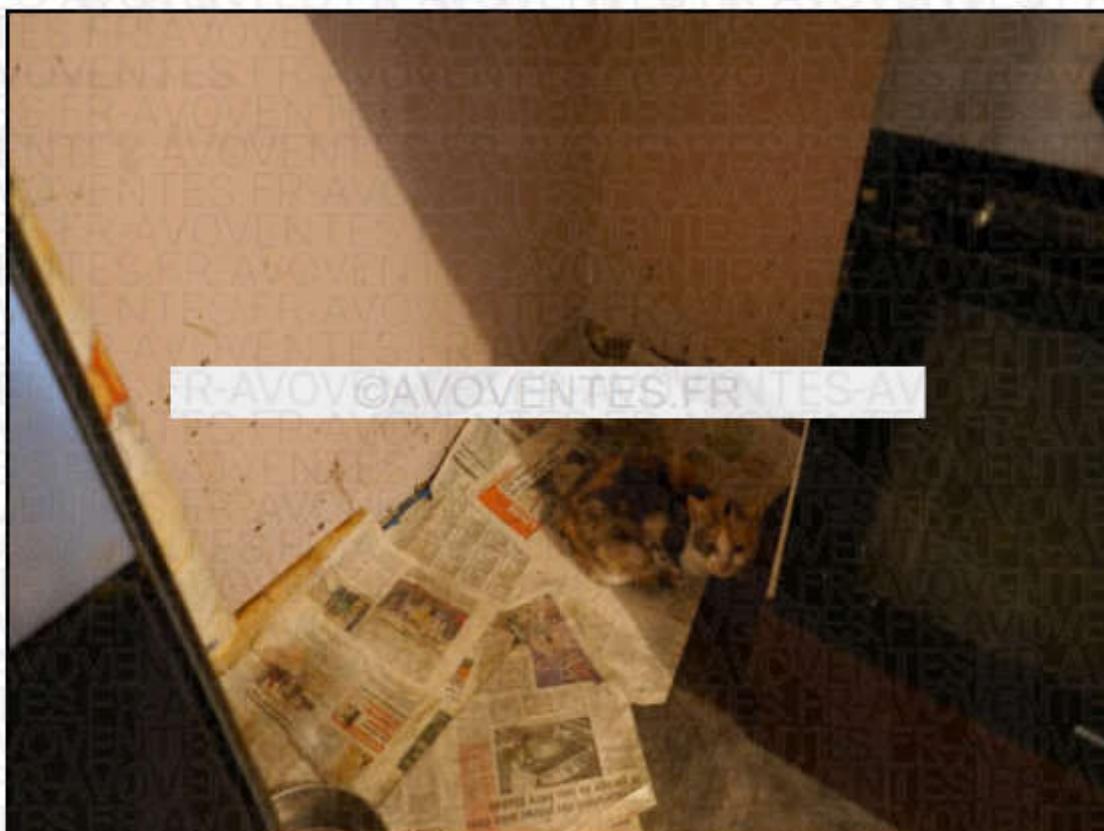
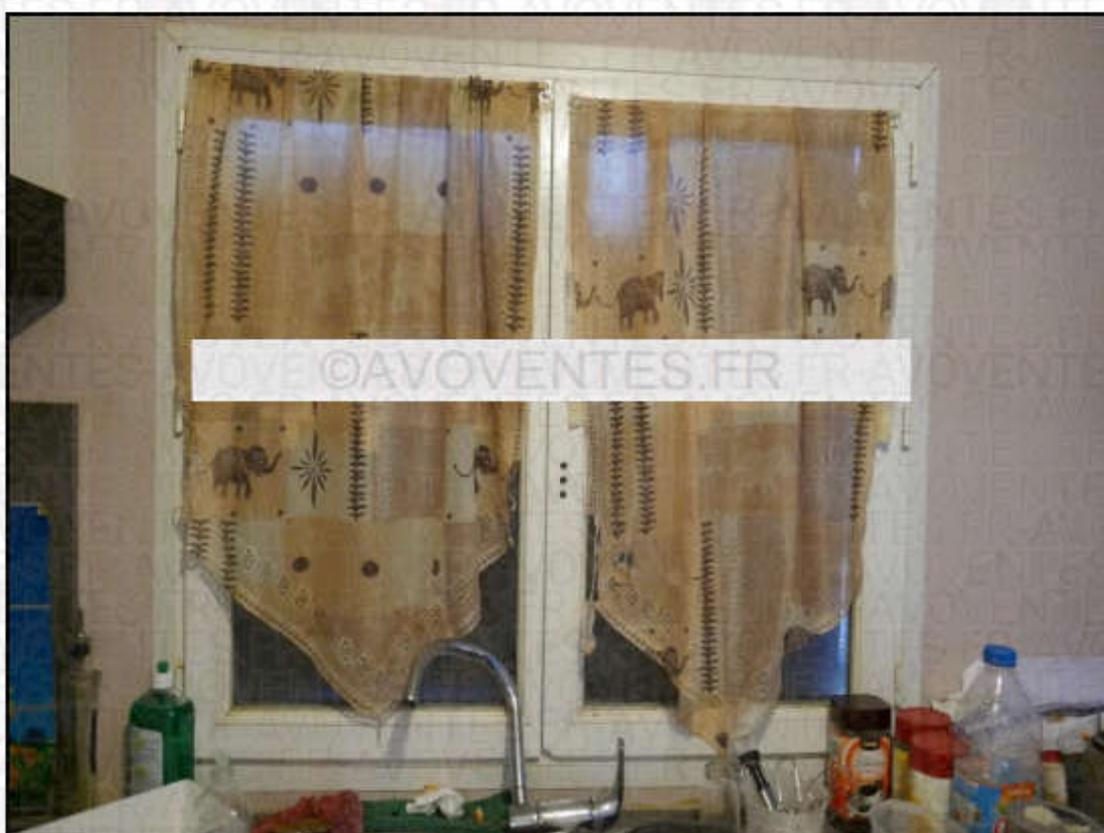
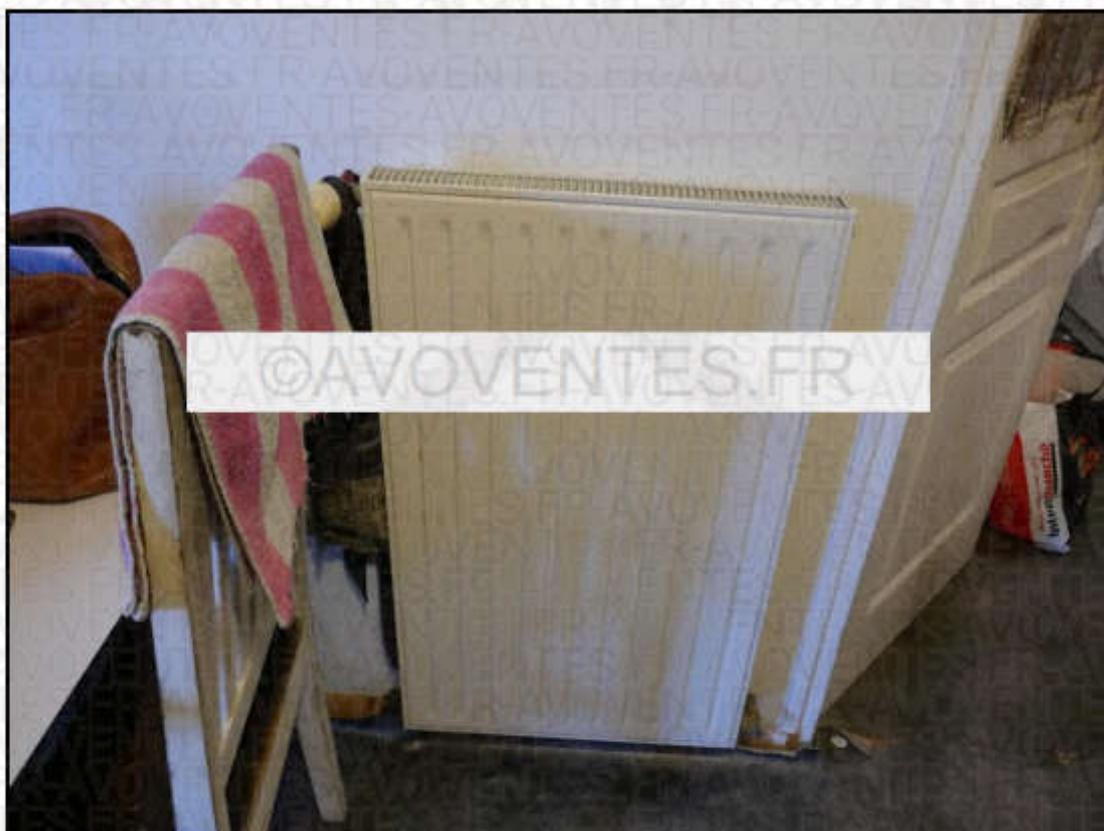
PIECE PRINCIPALE (photographies 12 à 21)

Les plafonds et les murs sont peints, en mauvais état.

Les plinthes sont en bois et en mauvais état.

Au sol présence d'un linoléum dans un mauvais état général et déchiré à l'entrée du cellier (absence de seuil de porte).

Présence d'une fenêtre en pvc dans la cuisine, encrassée, avec poignée manquante.

La cuisine est équipée d'un évier avec plan de travail et placard sous évier. La plaque vitrocéramique est cassée. Présence d'une VMC encrassée.
L'ensemble est en mauvais état.

J'accède ensuite au cellier : la porte en bois est cassée en son centre et encrassée.

Dans ce cellier se situe la chaudière (absence de capot) et le ballon d'eau chaude.

Dans le salon, plafond et murs peints encrassés. Présence de deux portes fenêtres en pvc. Une prise électrique est déboîtée.

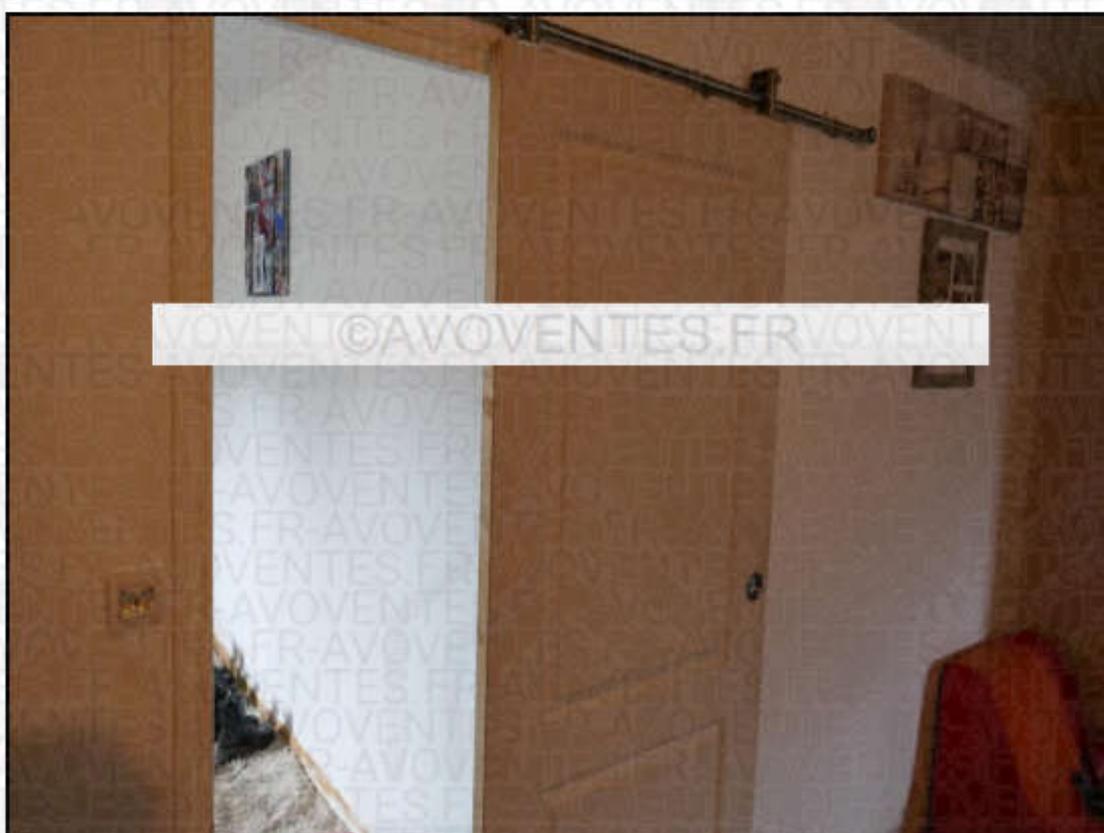
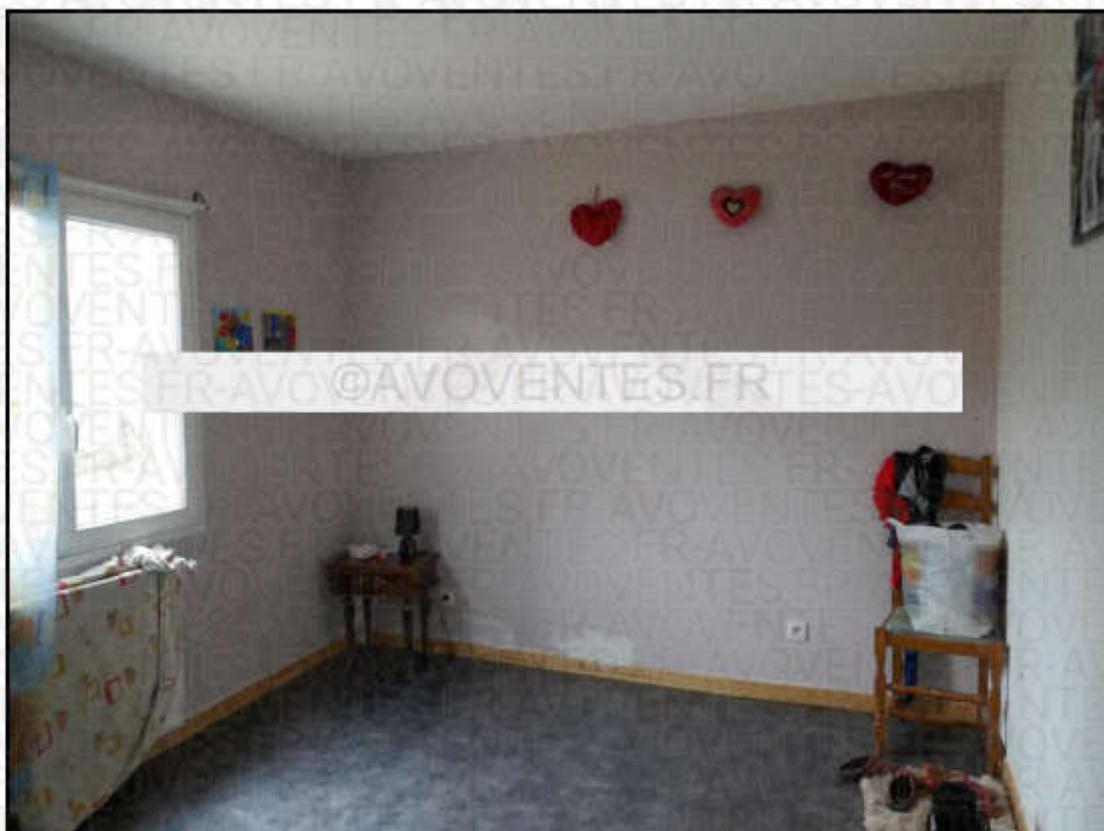
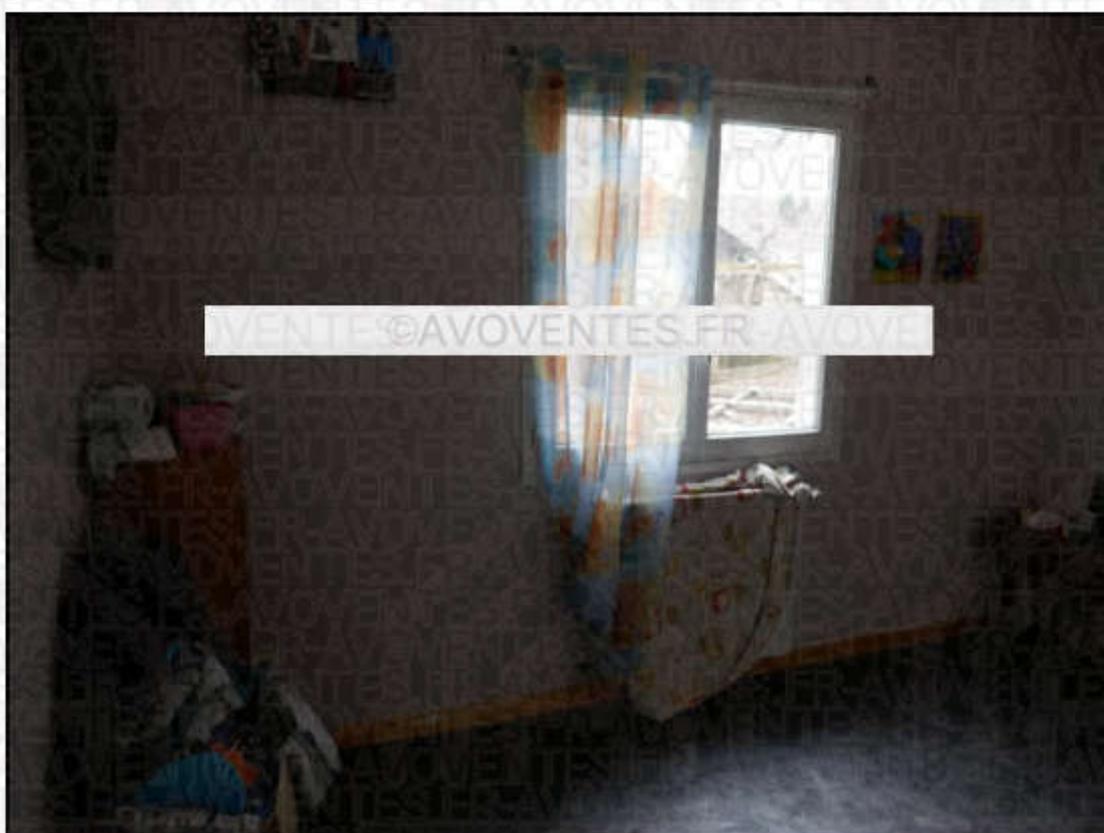
CHAMBRE 1 (photographies 22 à 24)

Le plafond est peint en blanc, à l'état d'usage. Les murs sont peints et présentent plusieurs traces. Les plinthes sont en bois et le sol en linoléum. Fenêtre en pvc à l'état d'usage. La commande thermostatique du radiateur est cassée.
