PROCES-VERBAL DESCRIPTIF

CERTIFIE M'ETRE TRANSPORTEE ce jour, à 13h30, à REGNY (42630) sis 15 rue du 11 Novembre aux fins d'établir le présent procès-verbal de description des lieux.

- Un bâti à usage de garage sur rue permettant à deux voitures de s'y stationner
- Deux pavillons distincts de plain-pied à usage d'habitation d'une surface habitable chacun de 105,2 m²
- Un chemin d'accès permettant la desserte des deux maisons individuelles
- Une parcelle de terrain nu d'une surface de 1000 m².

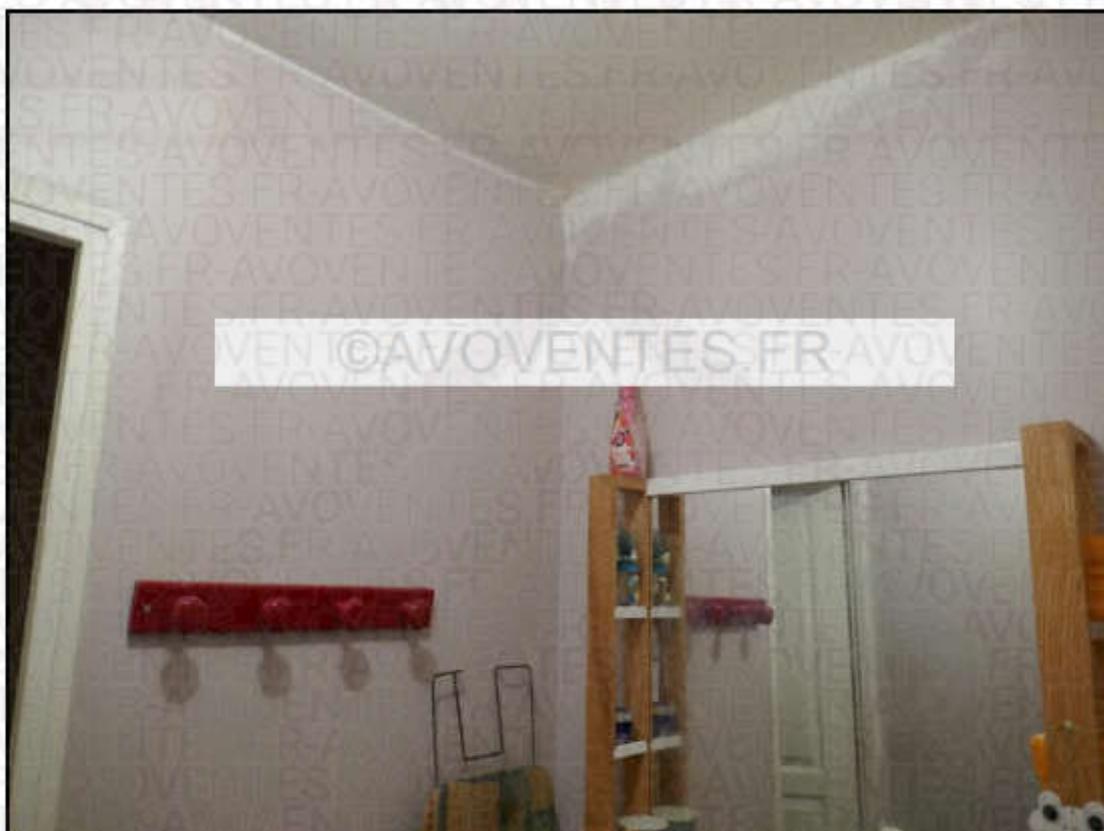
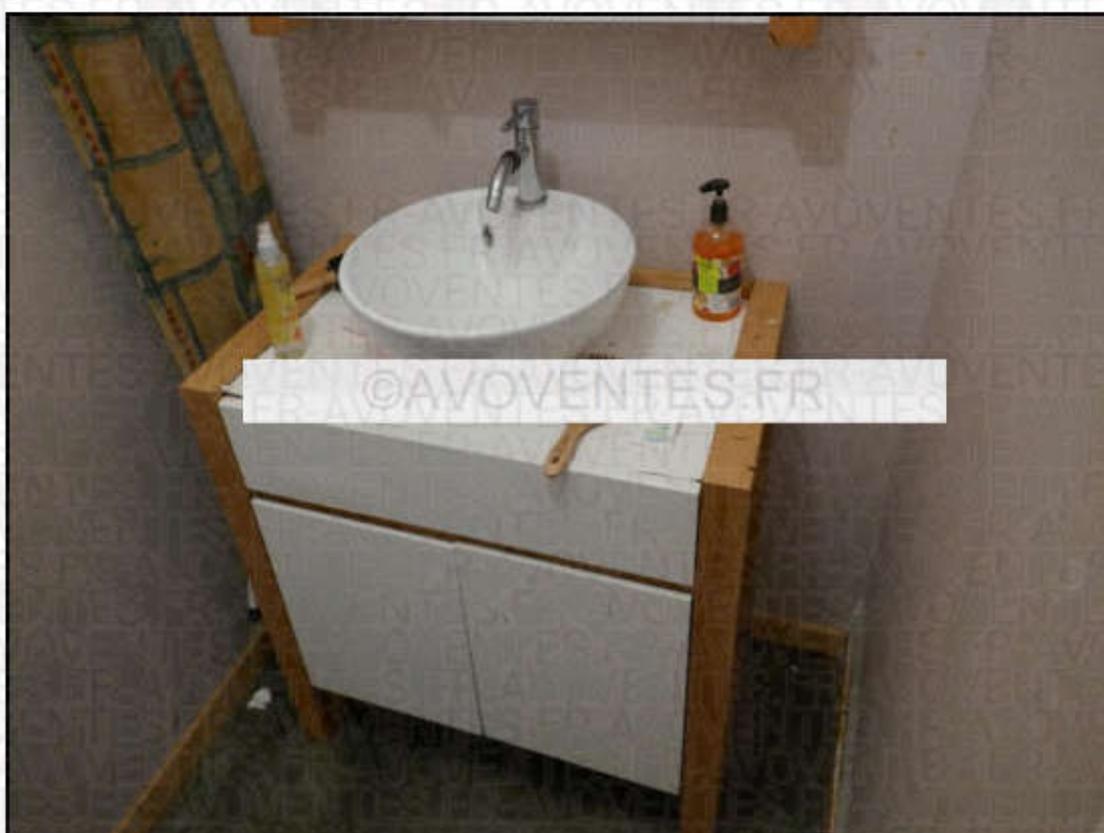
SALLE DE BAINS (photographies 25 à 26)

Absence de porte entre le salon et la salle de bains. Le plafond est peint en blanc, à l'état d'usage. Les murs sont peints et présentent plusieurs traces. Les plinthes sont en bois et le sol en linoléum. Présence d'un meuble avec évier et miroir. L'ensemble est encrassé et en mauvais état.

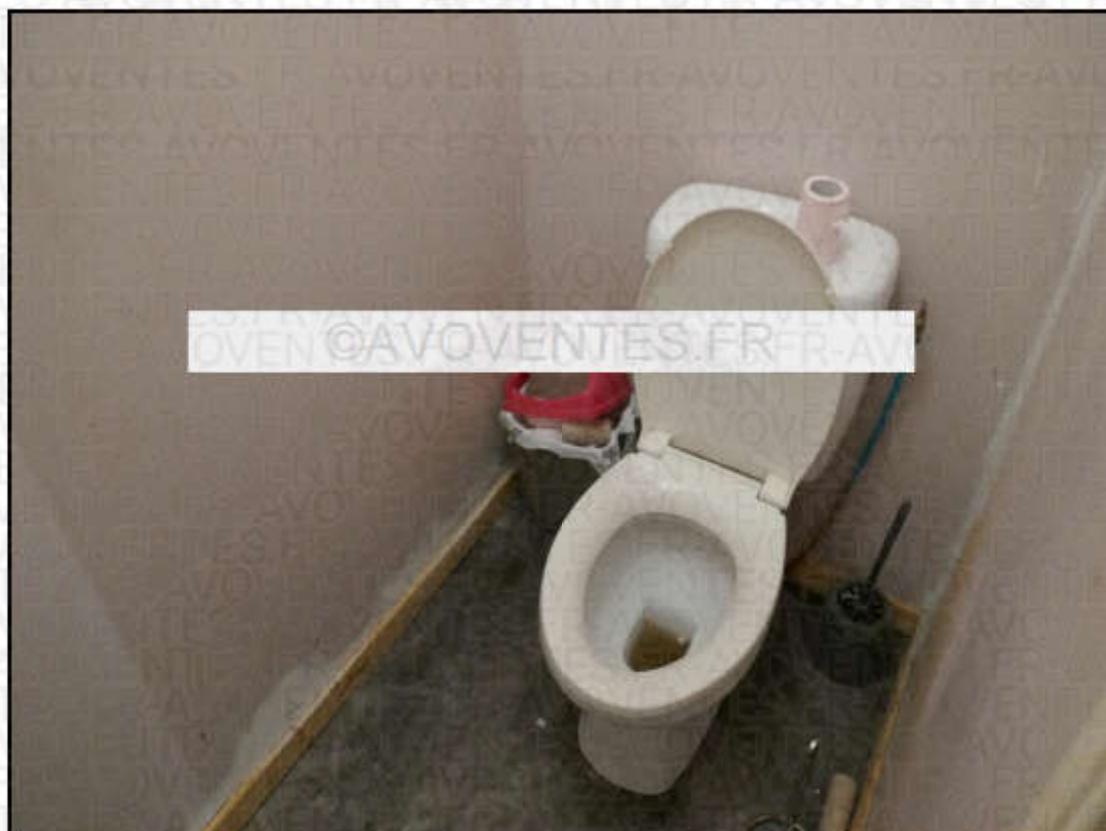
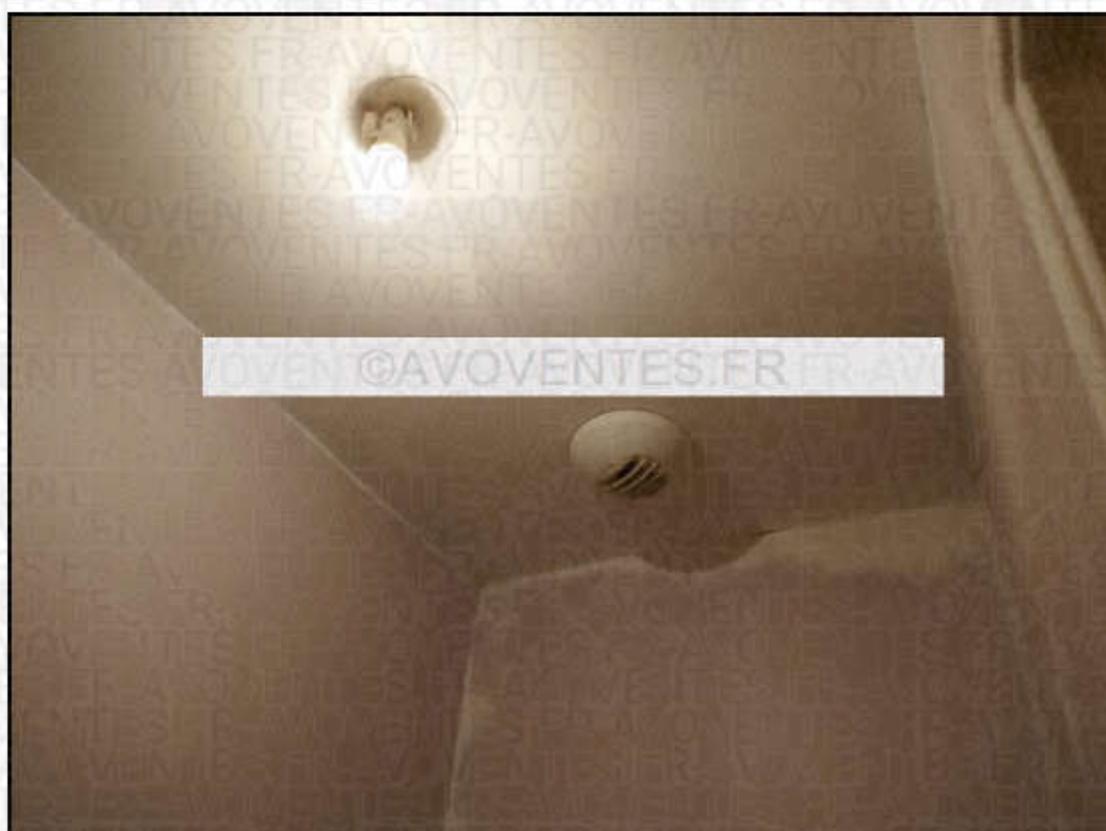
TOILETTES (photographies 27 et 28)

Le plafond et les murs sont peints et présentent plusieurs traces. Les plinthes sont en bois et le sol en linoléum. La porte entre la salle de bains et les toilettes est en bois et encrassée. Les toilettes sont encrassées. Présence d'une VMC encrassée.

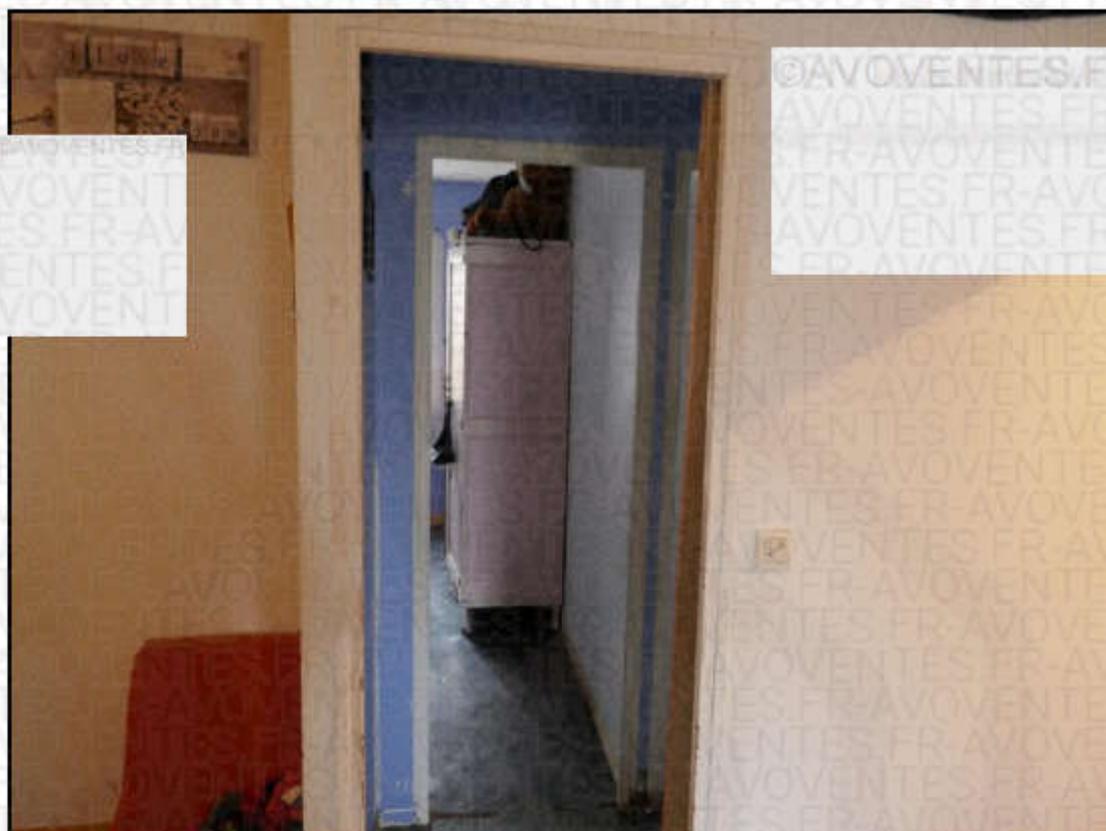
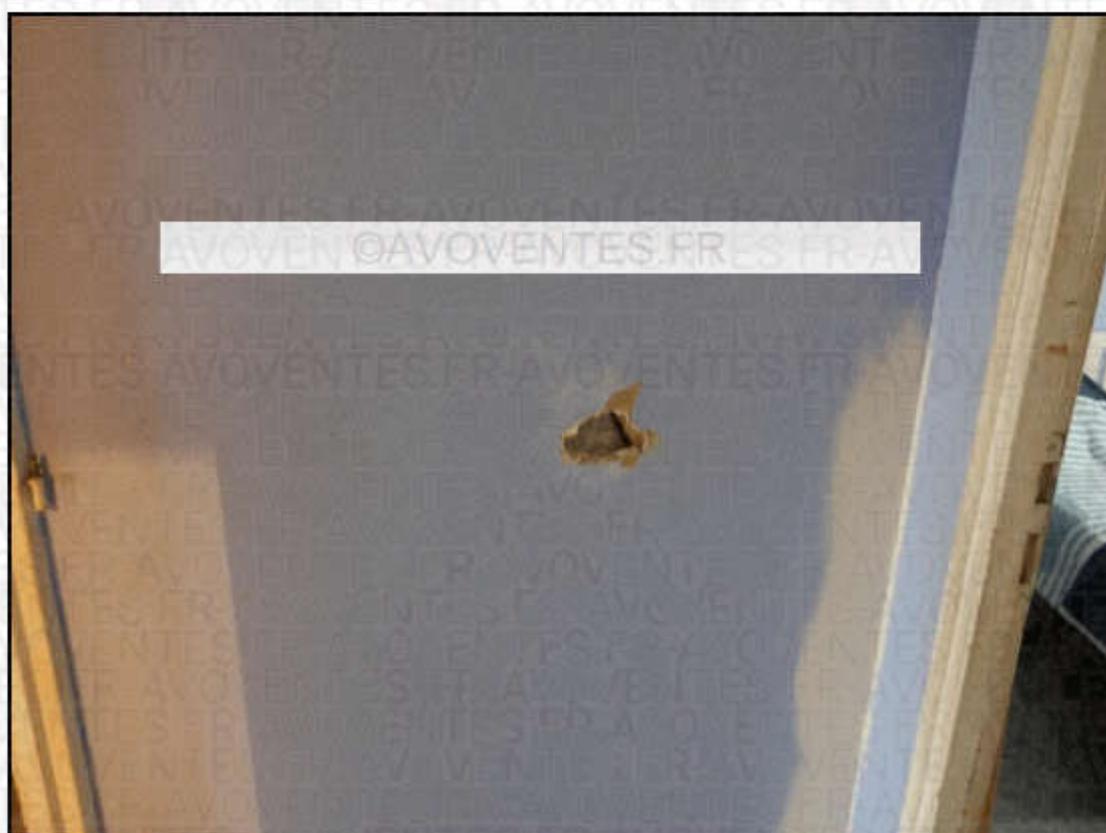
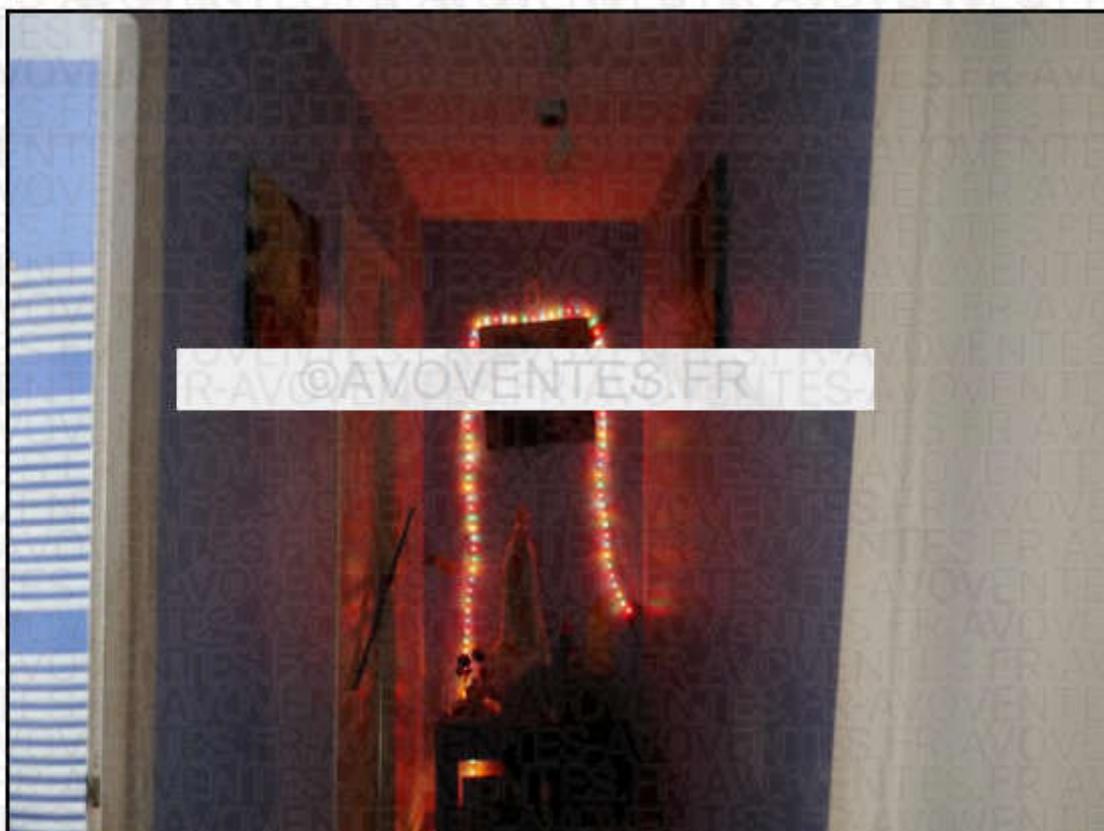
COULOIR (photographies 29 à 31)

Entre la pièce de vie et le couloir, la porte est dégonflée et en mauvais état.
Le plafond est peint en blanc, le détecteur de fumée est cassé.

Présence de papier peint aux murs en mauvais état : présence d'un trou dans le mur, plusieurs traces de saleté et trous de cheville. Les plinthes sont en bois et le sol en linoléum : en mauvais état.

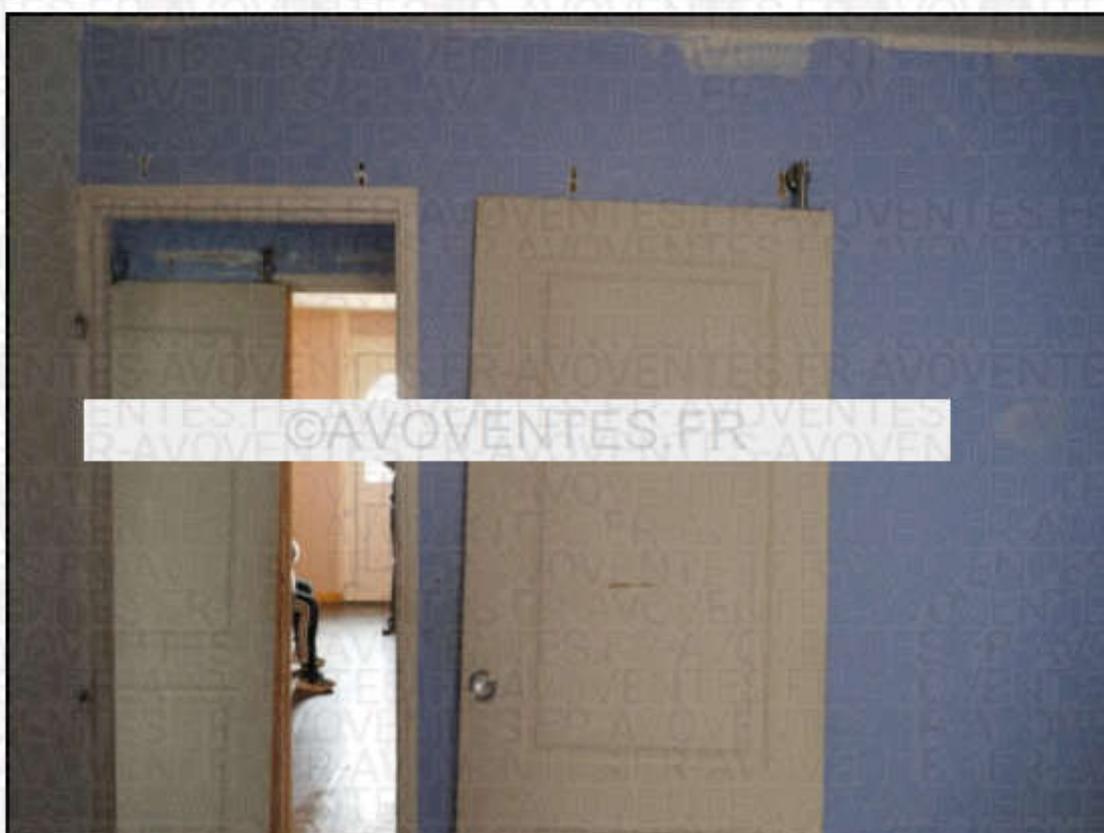
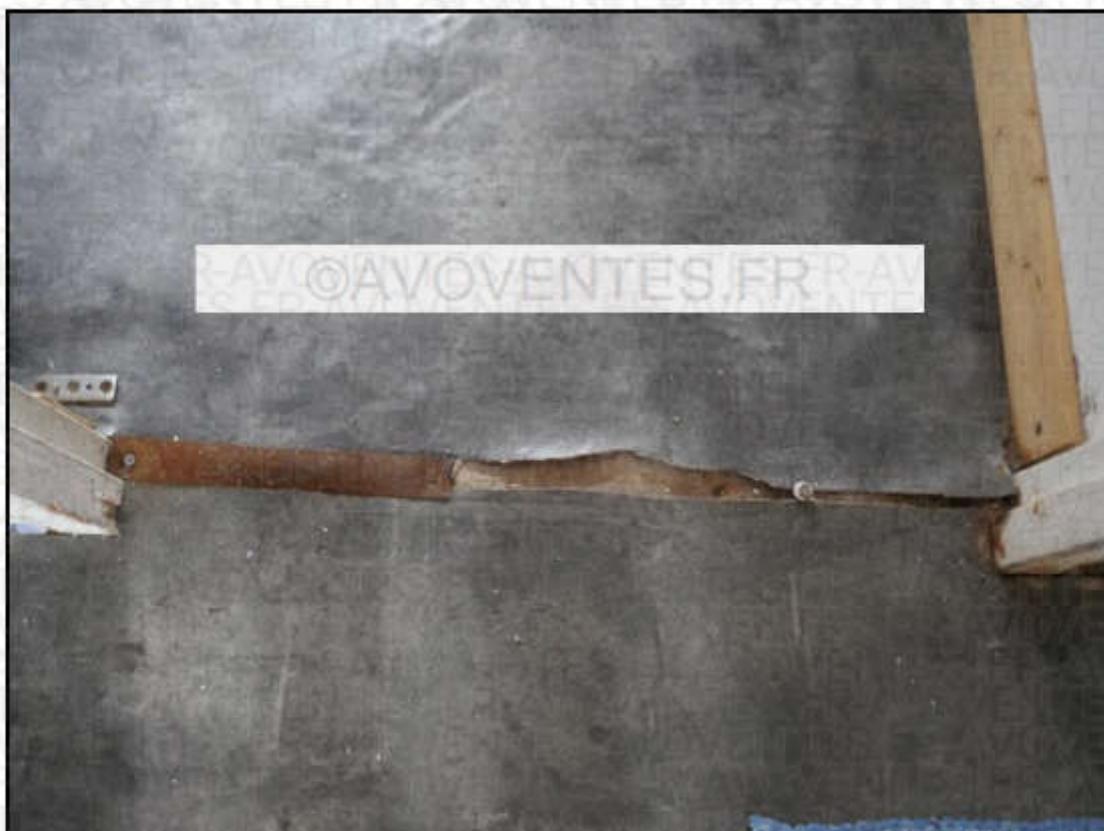
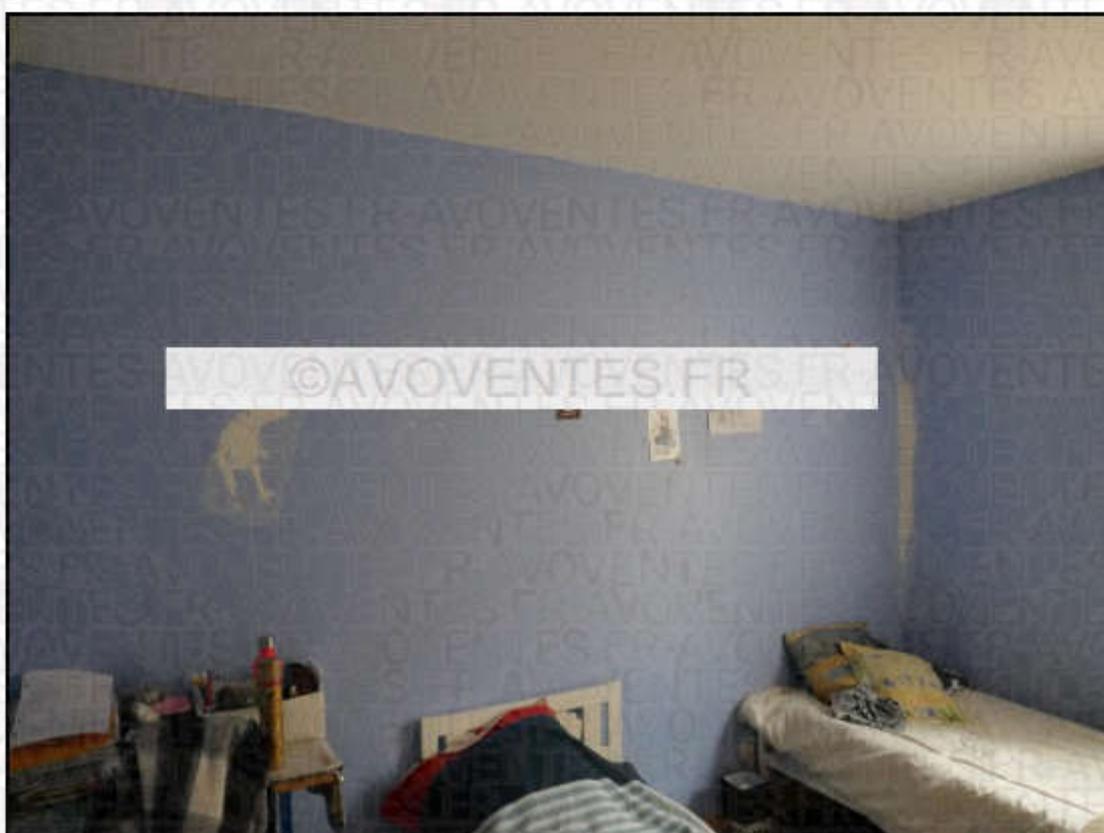
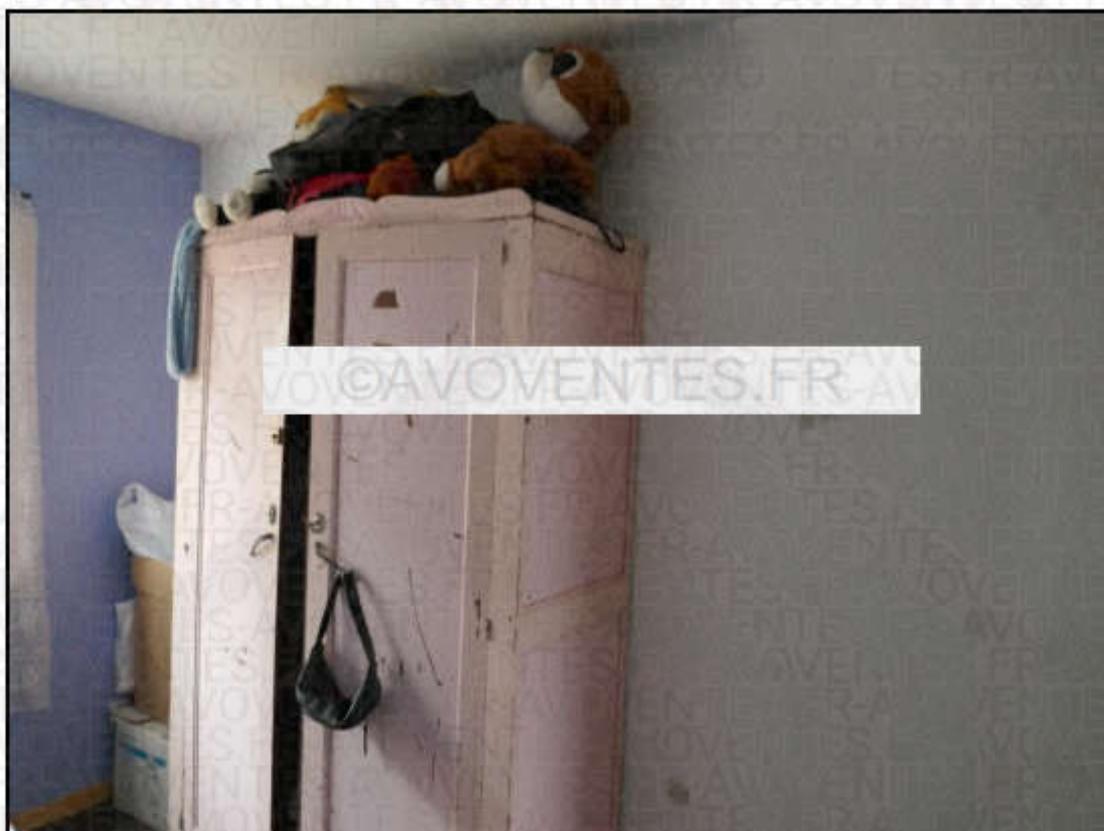
CHAMBRE 2 (photographies 32 à 35)

La porte de cette chambre (en face de l'entrée du couloir) est également dégonflée et en mauvais état.

Présence de papier peint aux murs en mauvais état, déchiré par endroit : trous de cheville, traces de saleté, trous dans le mur.

Les plinthes sont en bois et le sol en linoléum : déchiré, seuil de porte cassé.

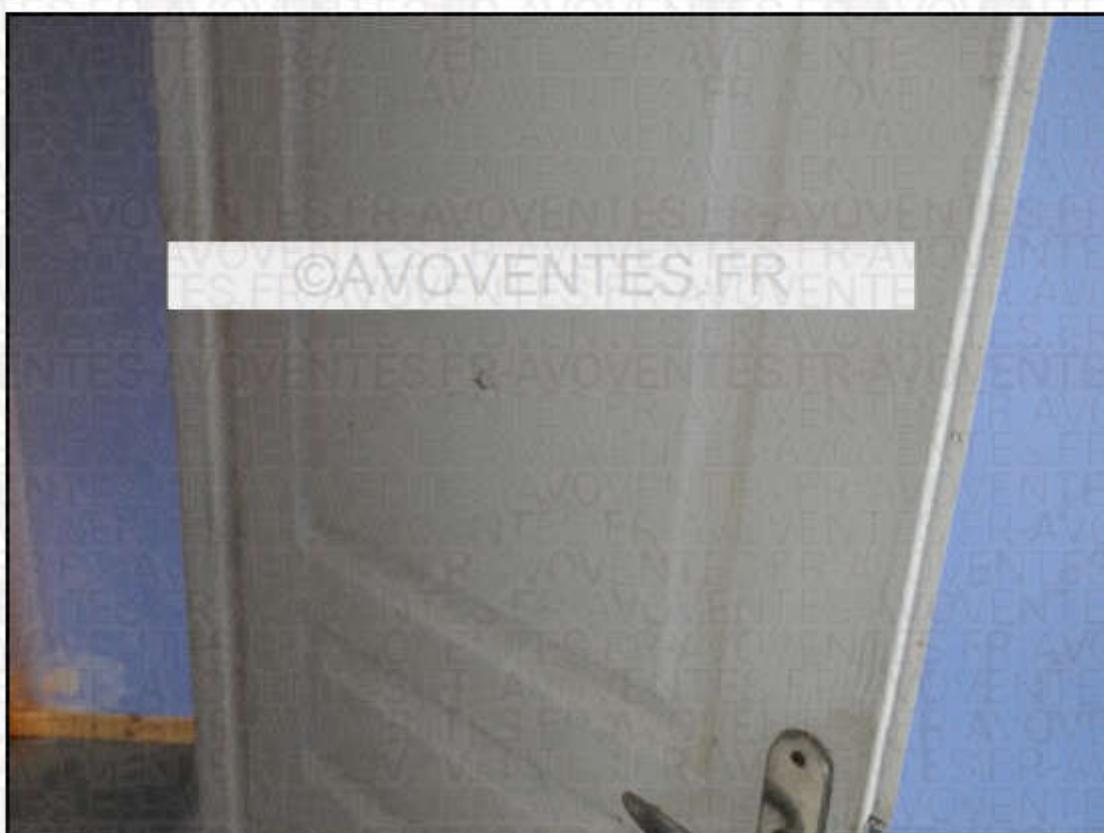
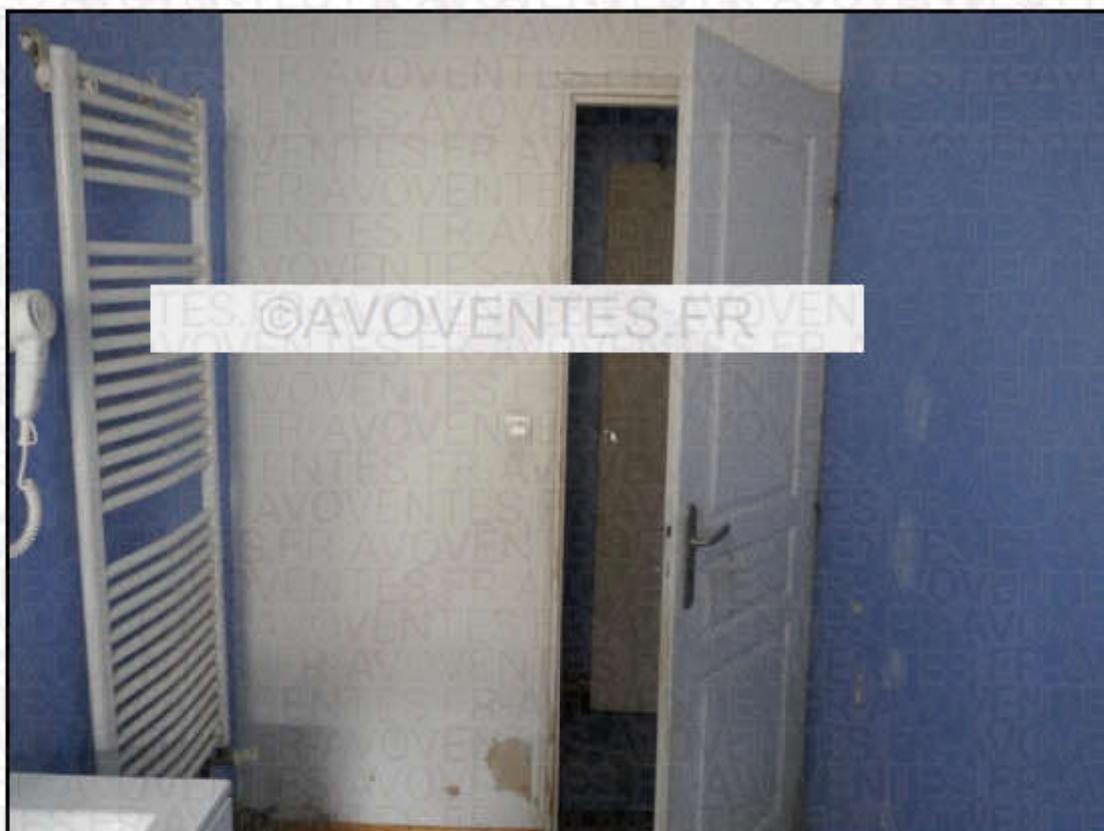
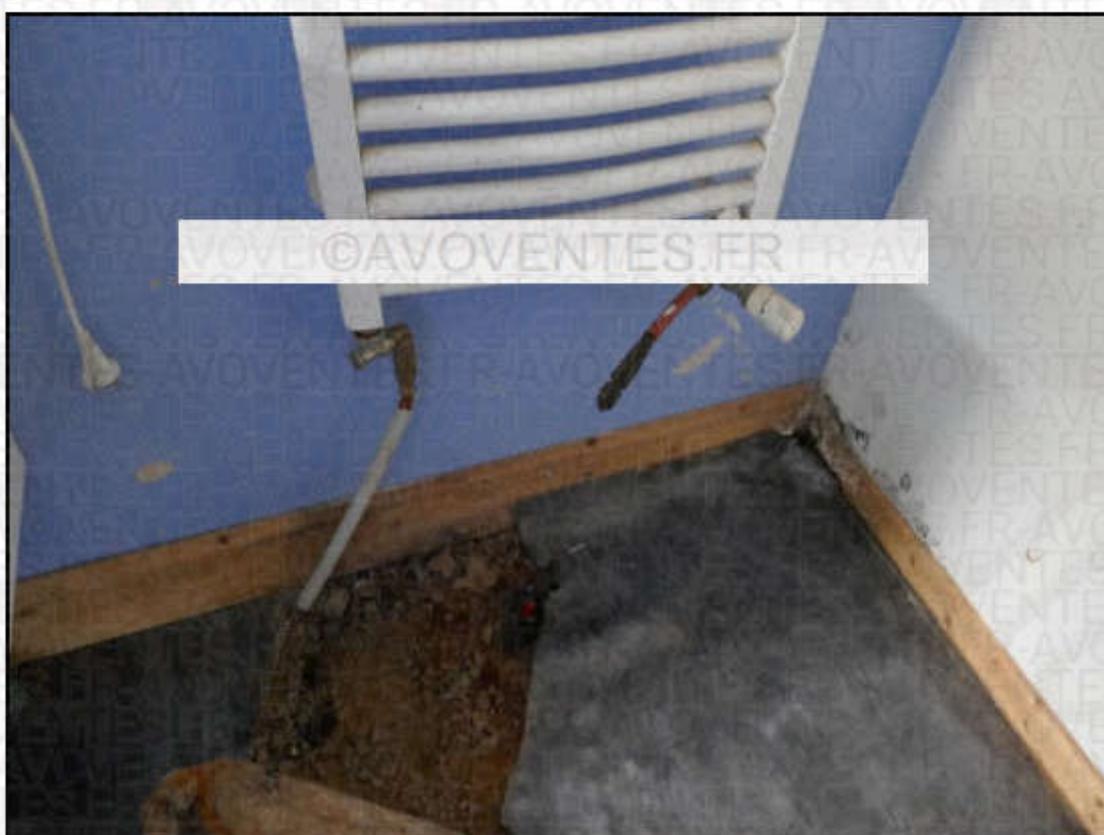
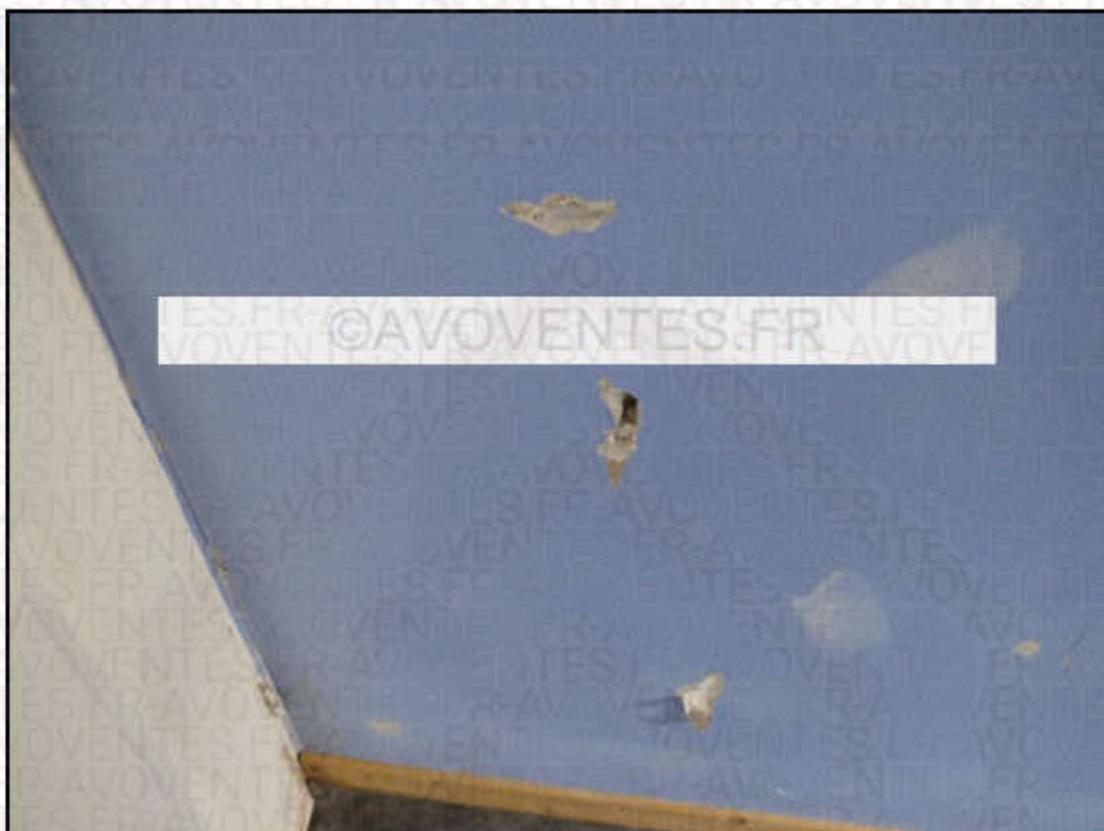
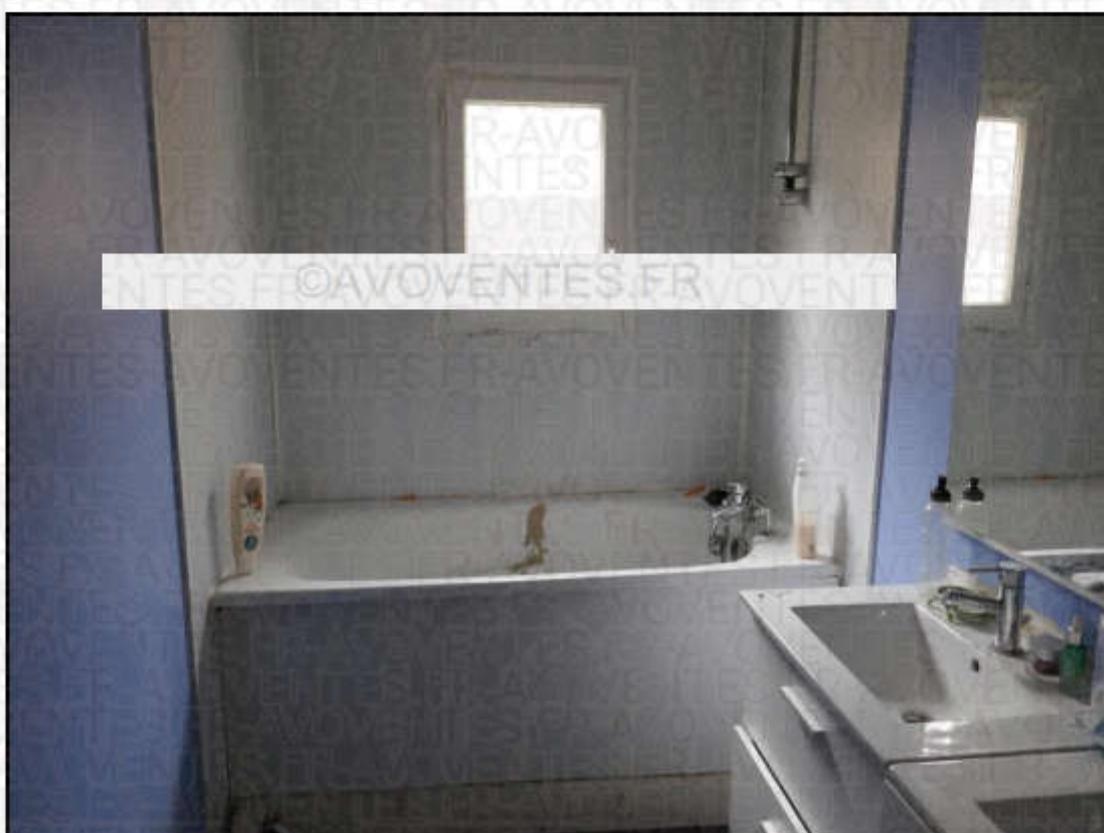
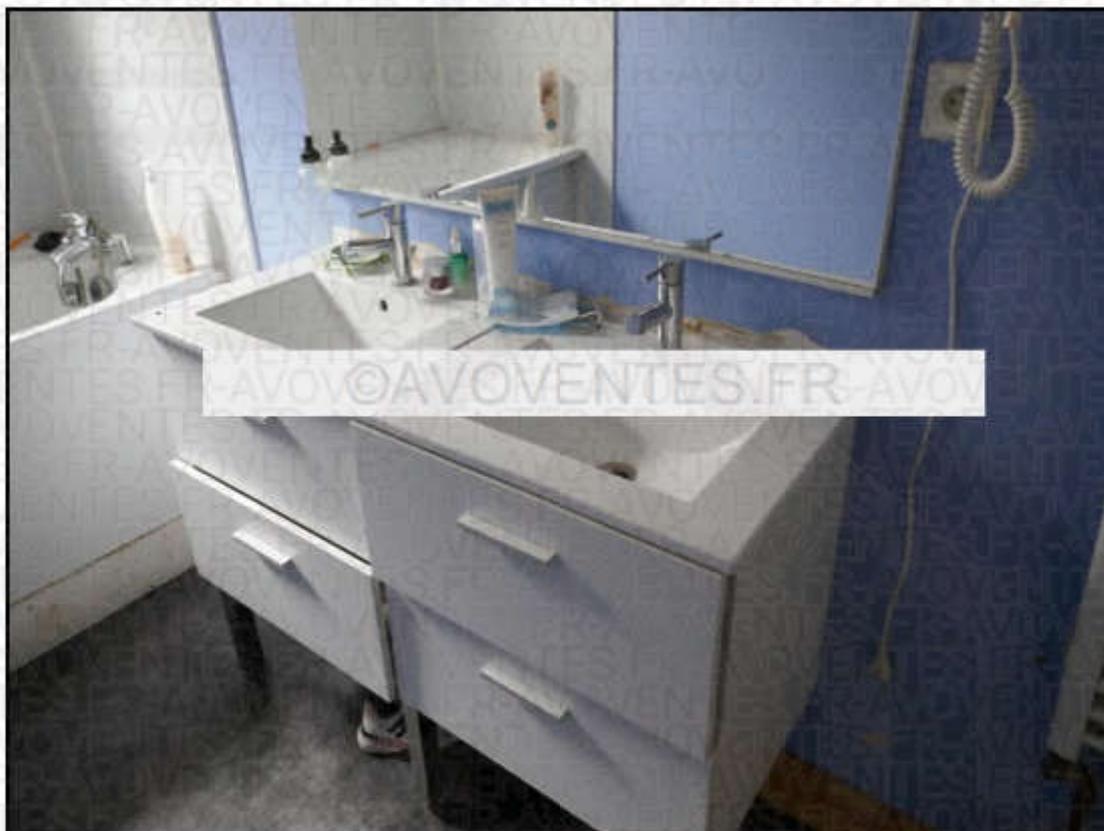
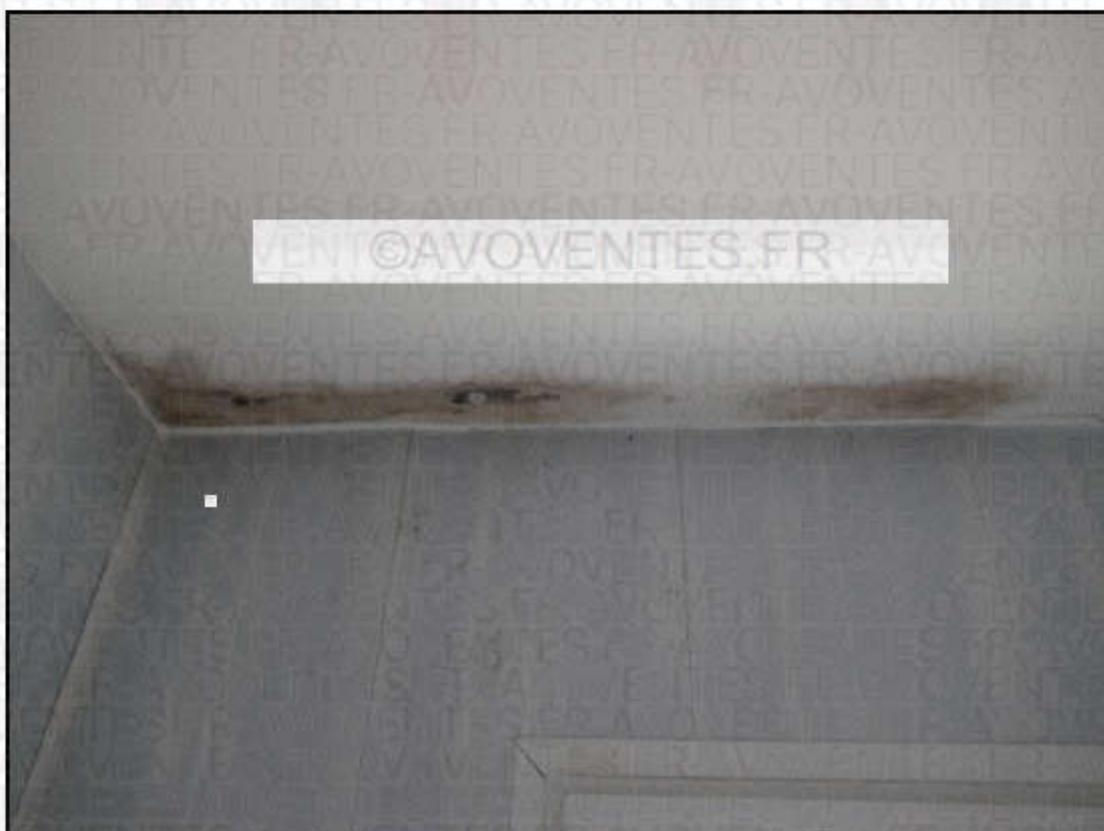
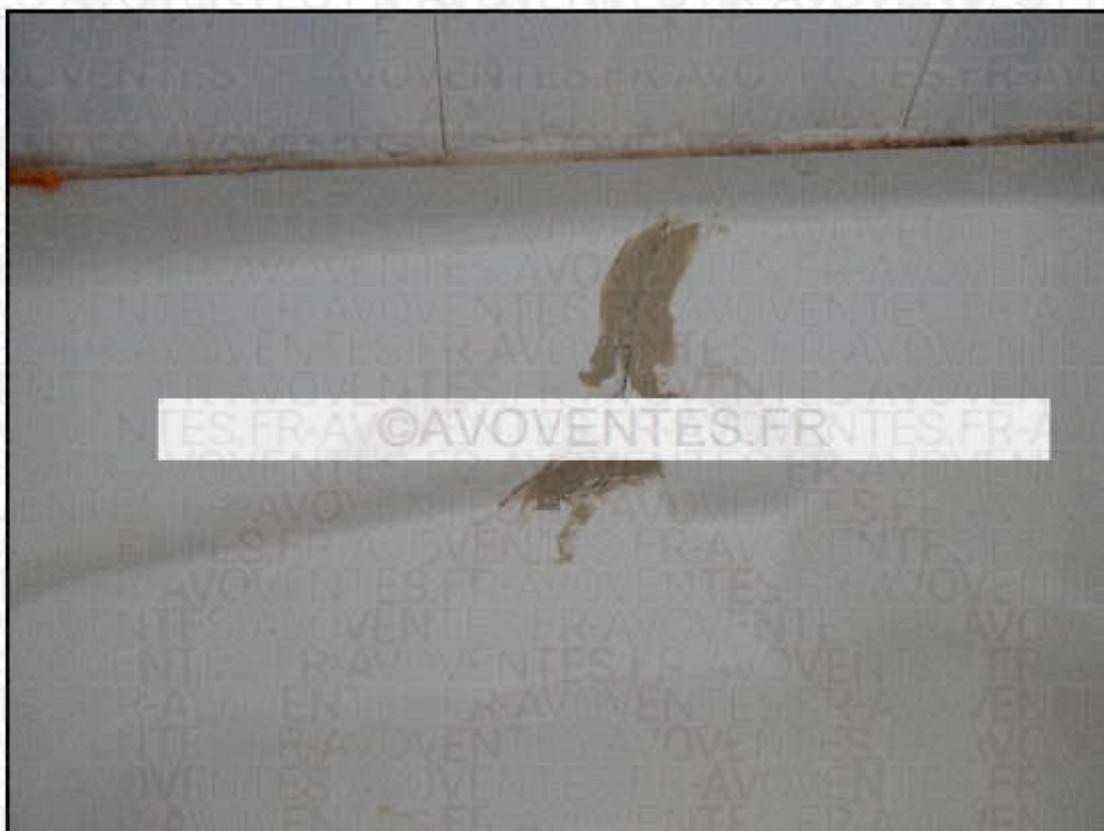
SALLE DE BAINS (photographies 36 à 43)

La porte en bois est encrassée et présente un trou côté extérieur.

Le plafond est peint : présence d'auréoles d'humidité et noirâtres. Présence d'une VMC encrassée

Murs : papiers peints en mauvais état : traces de saleté, déchiré par endroit, traces de moisissure, trous dans le mur. Panneau en pvc autour de la baignoire en mauvais état : se décolle, traces de moisissure.

Les plinthes sont en bois : moisies à côté du porte serviette. Le sol est en linoléum : déchiré sous le porte serviette laissant apparaître dessous des gravats.

Le sèche serviette est cassé, il se décolle du mur.

Présence d'une baignoire fendue sur un côté. Les joints autour sont jaunis.

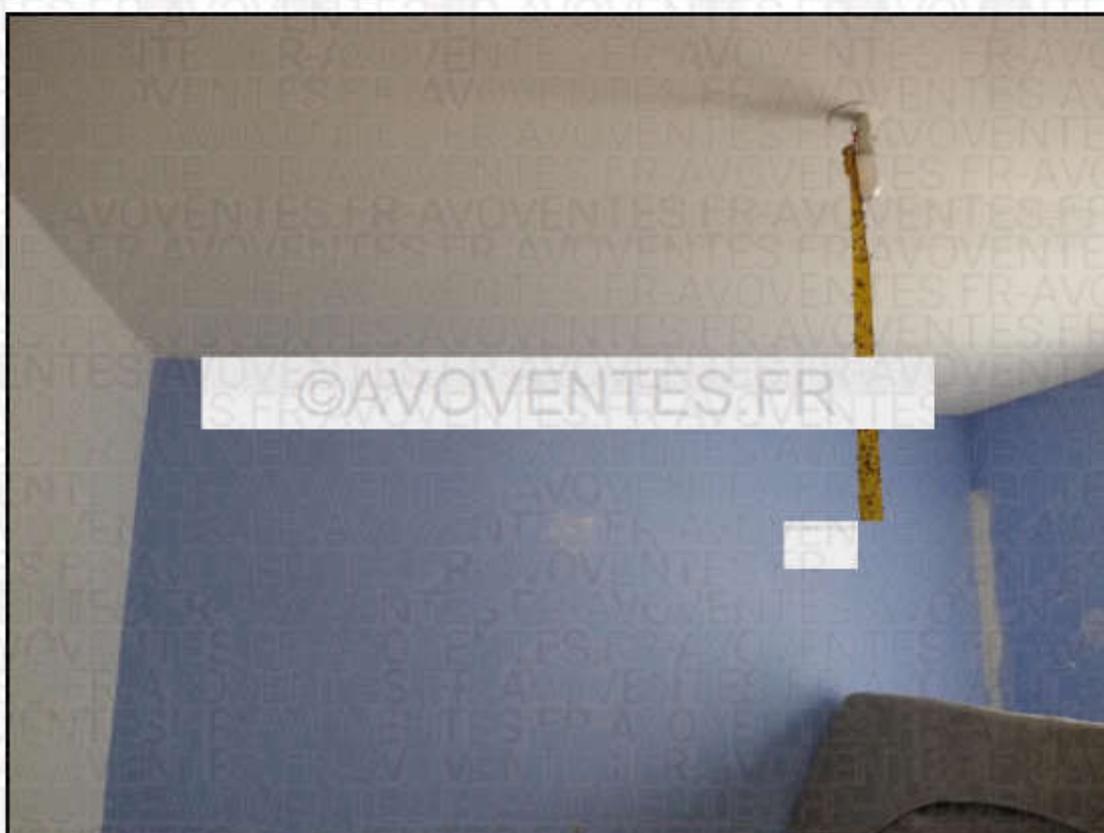
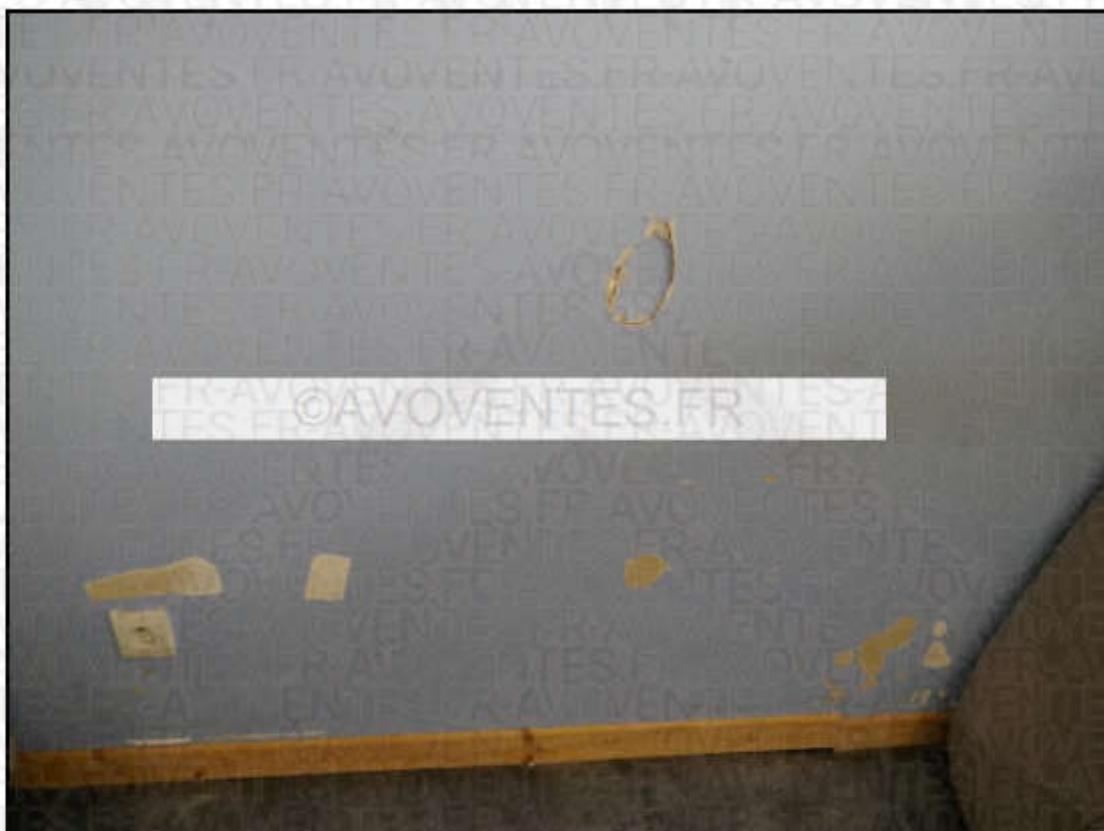
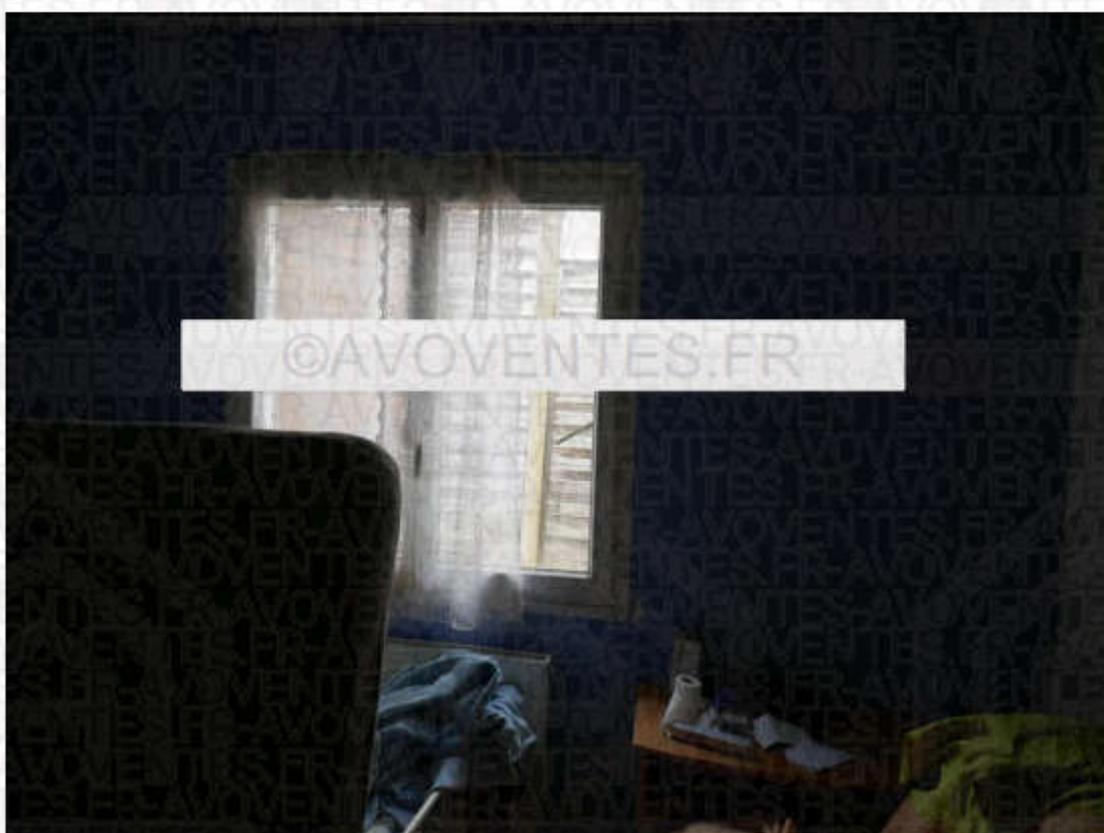
CHAMBRE 3 (photographies 44 à 46)

Murs : papiers peints déchirés, présence de trous
