PROCES-VERBAL DESCRIPTIF

CERTIFIE M'ETRE TRANSPORTEE ce jour, à 13h30, à REGNY (42630) sis 15 rue du 11 Novembre aux fins d'établir le présent procès-verbal de description des lieux.

- Un bâti à usage de garage sur rue permettant à deux voitures de s'y stationner
- Deux pavillons distincts de plain-pied à usage d'habitation d'une surface habitable chacun de 105,2 m²
- Un chemin d'accès permettant la desserte des deux maisons individuelles
- Une parcelle de terrain nu d'une surface de 1000 m².

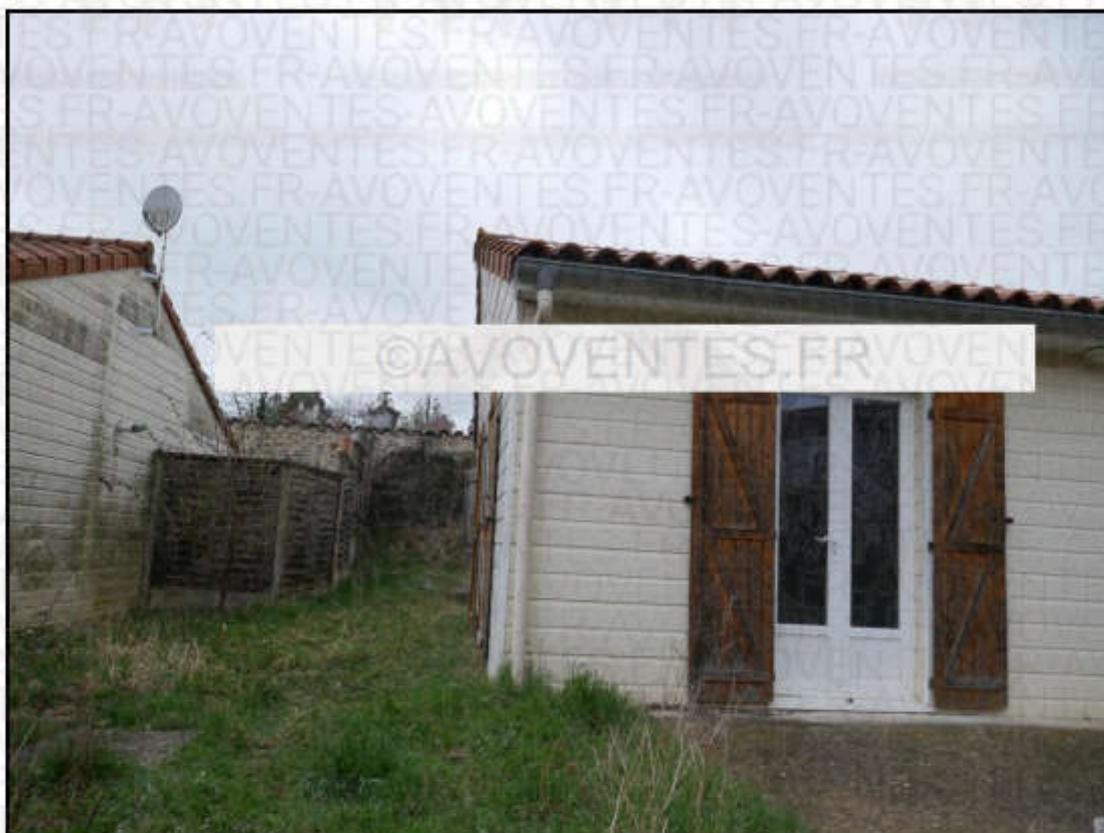
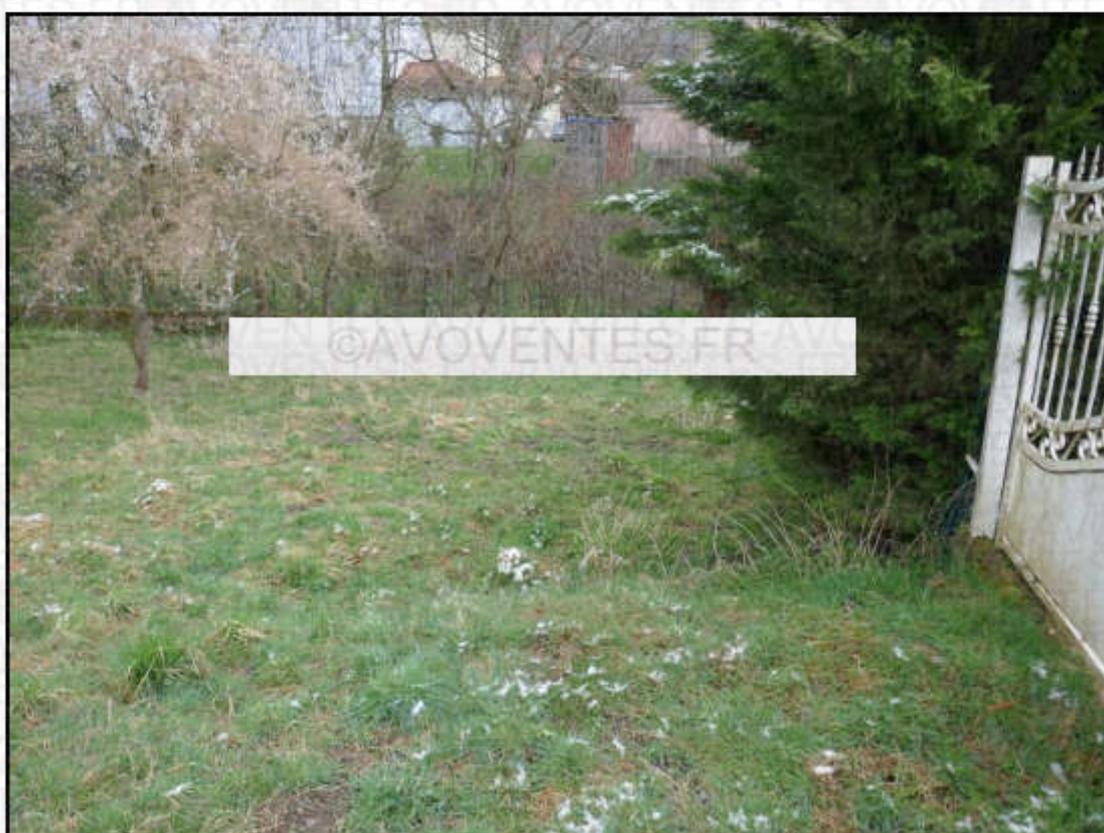
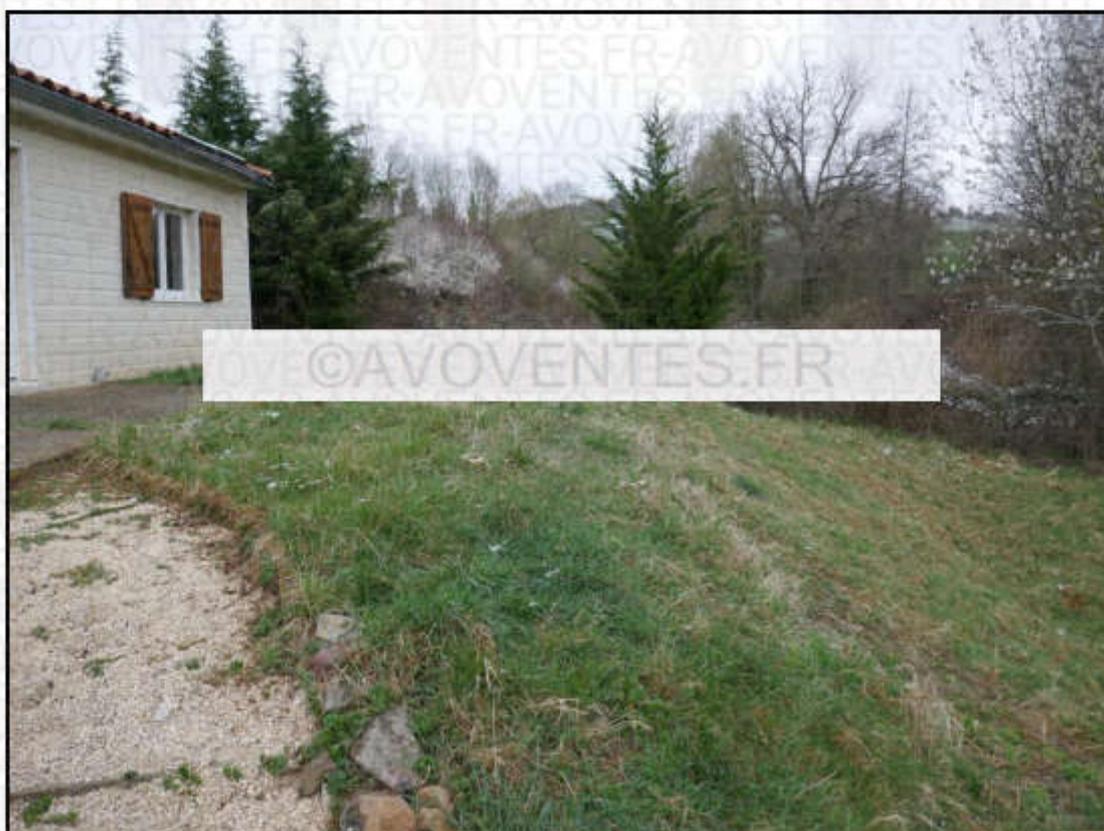
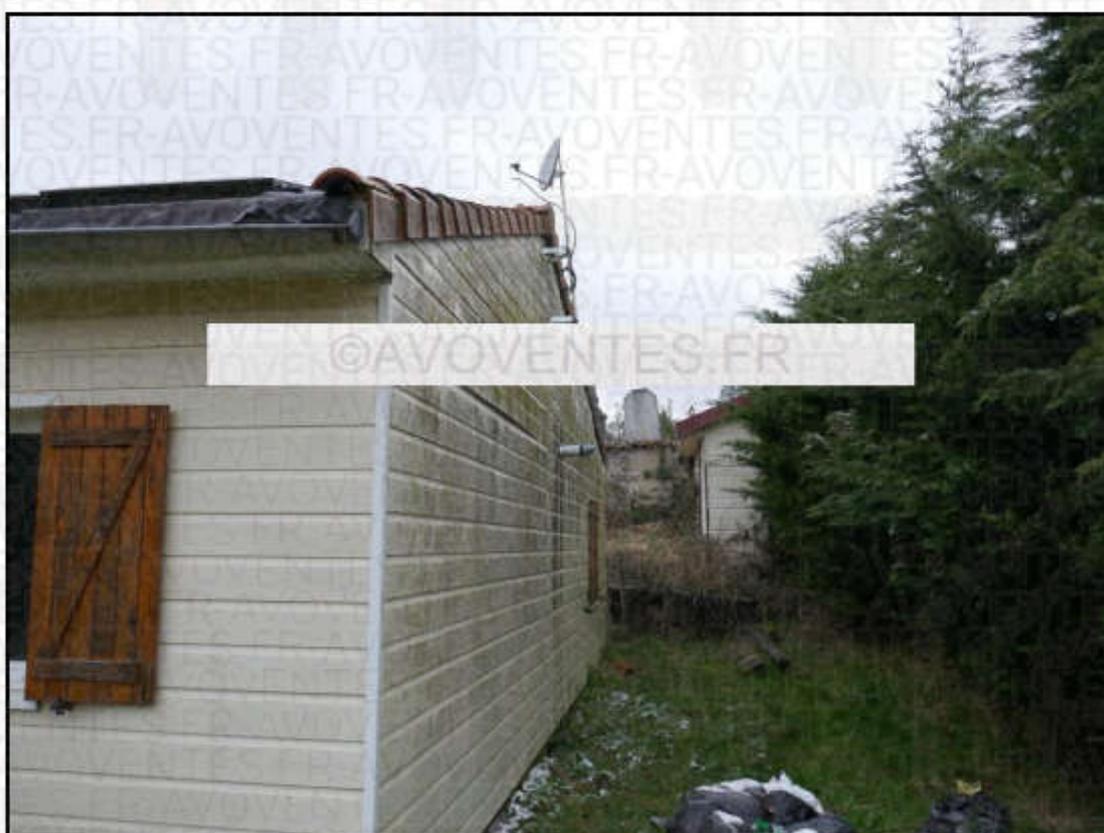
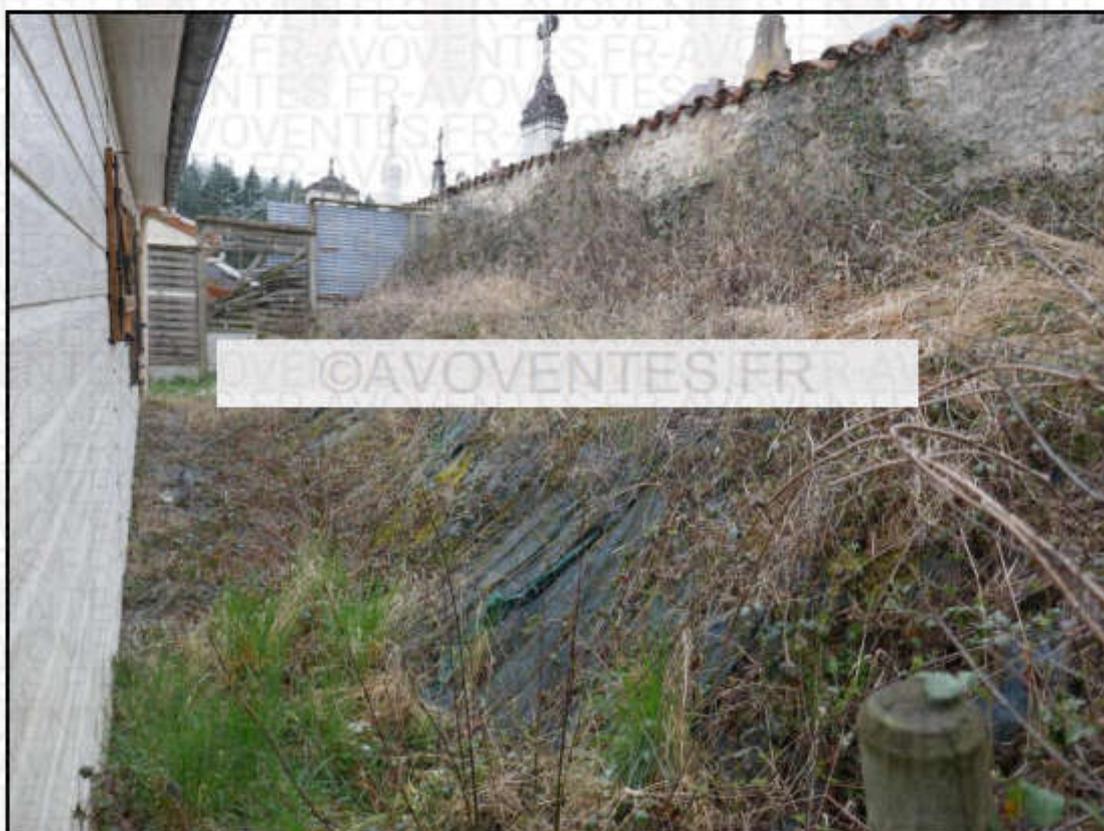
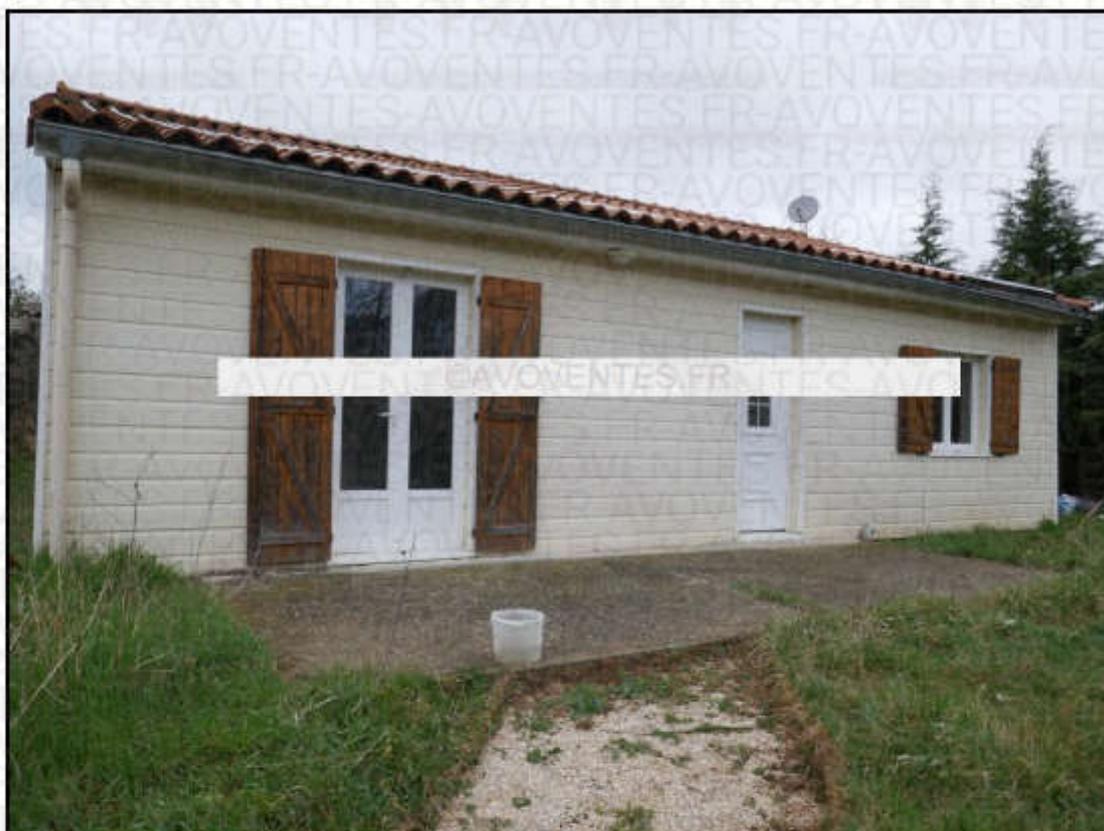
EXTERIEURS (photographies 47 à 55)

L'accès à cette maison se fait par un portillon dont la serrure est cassée. Présence également d'un portail en fer forgé manuel.

Structurellement il s'agit de la même construction que la première maison : toiture en tuiles mécaniques à l'état d'usage. Bardage en pvc en mauvais état sur les façades nord et sud : présence de mousse ; je constate également un gonflement, affaissement du bardage.

Les gouttières fuient.

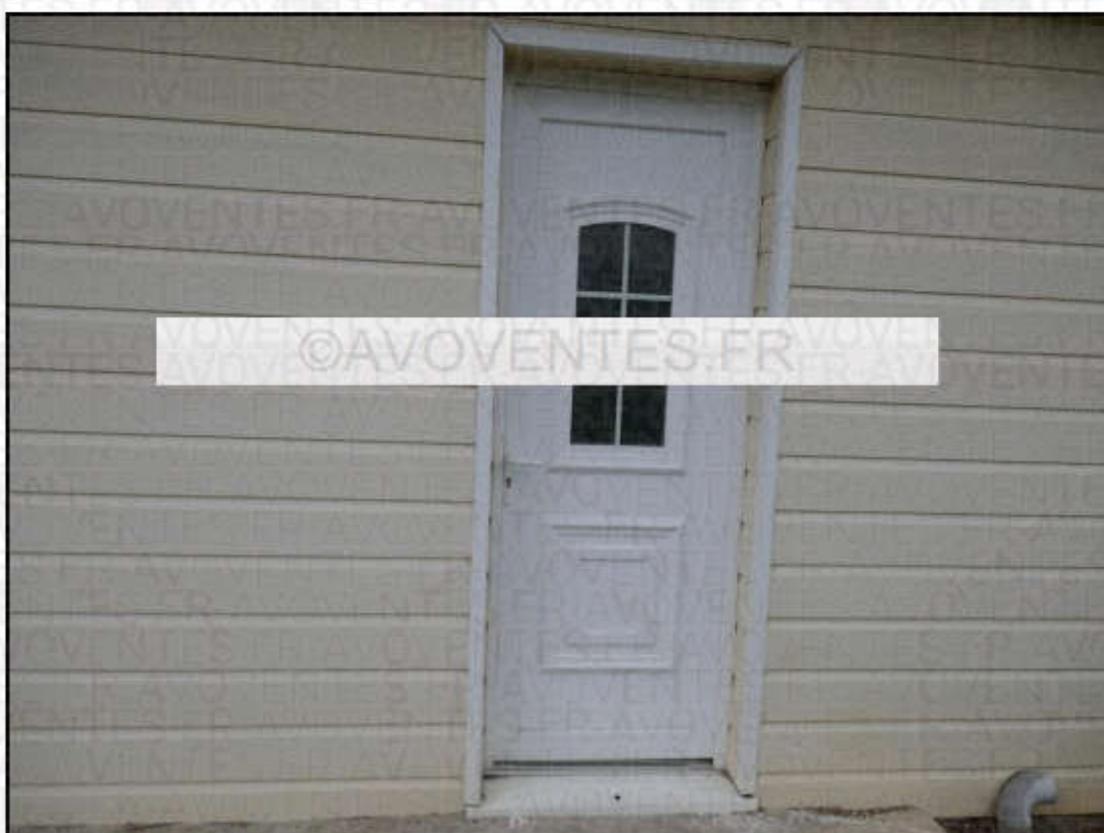
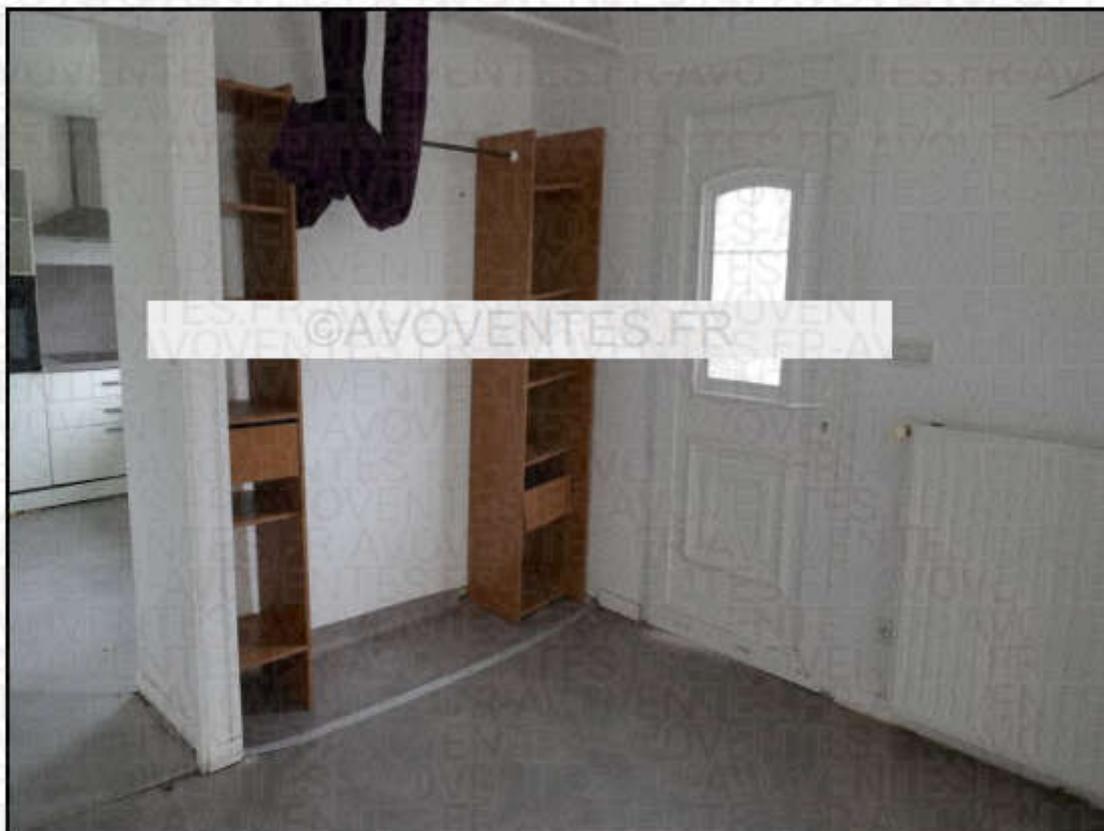
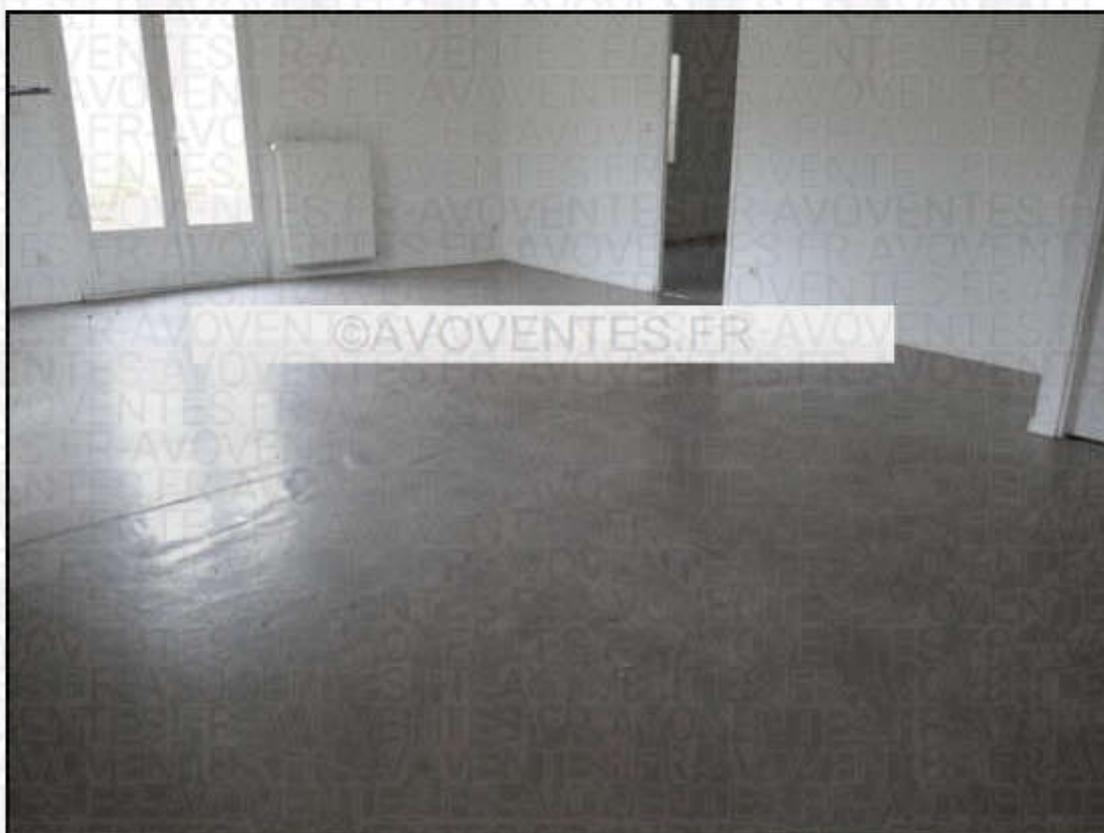
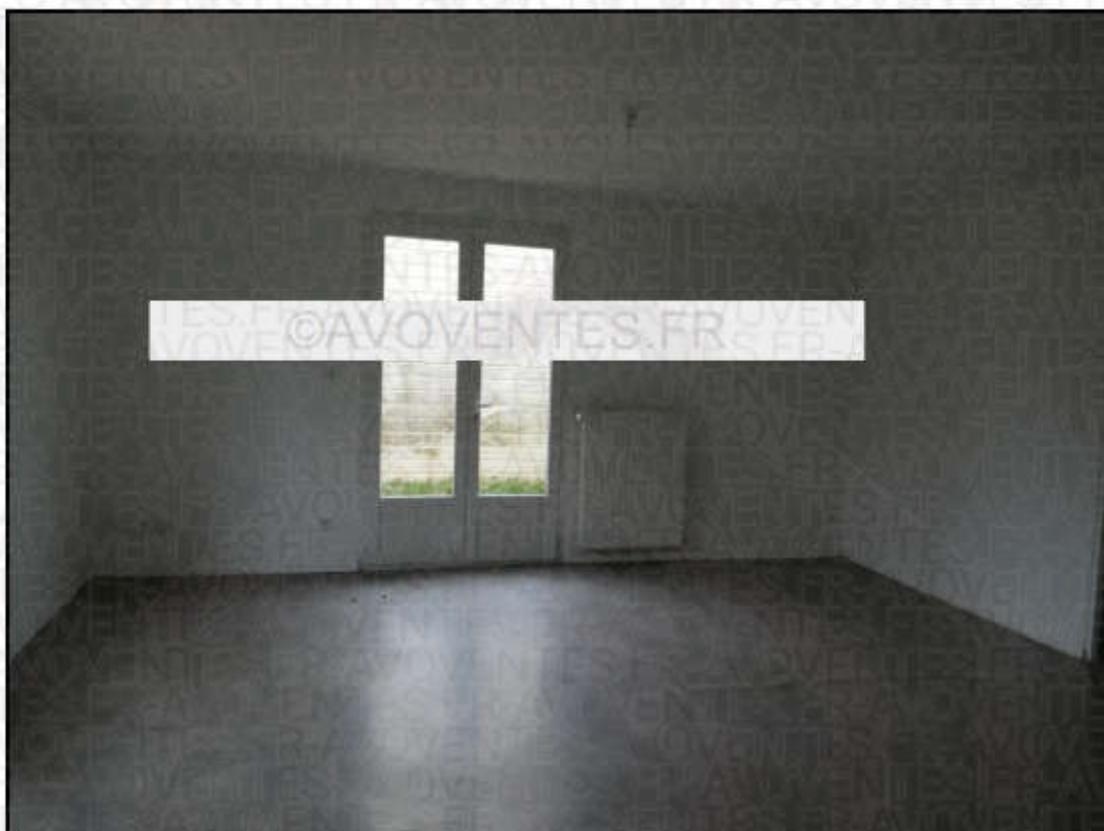
ENTREE-SALON (photographies 56 à 59)

Le sol de cette pièce s'affaisse, présence d'un jour sous la porte d'entrée.

Au sol linoléum posé sur une dalle en béton. La pose n'est pas régulière.

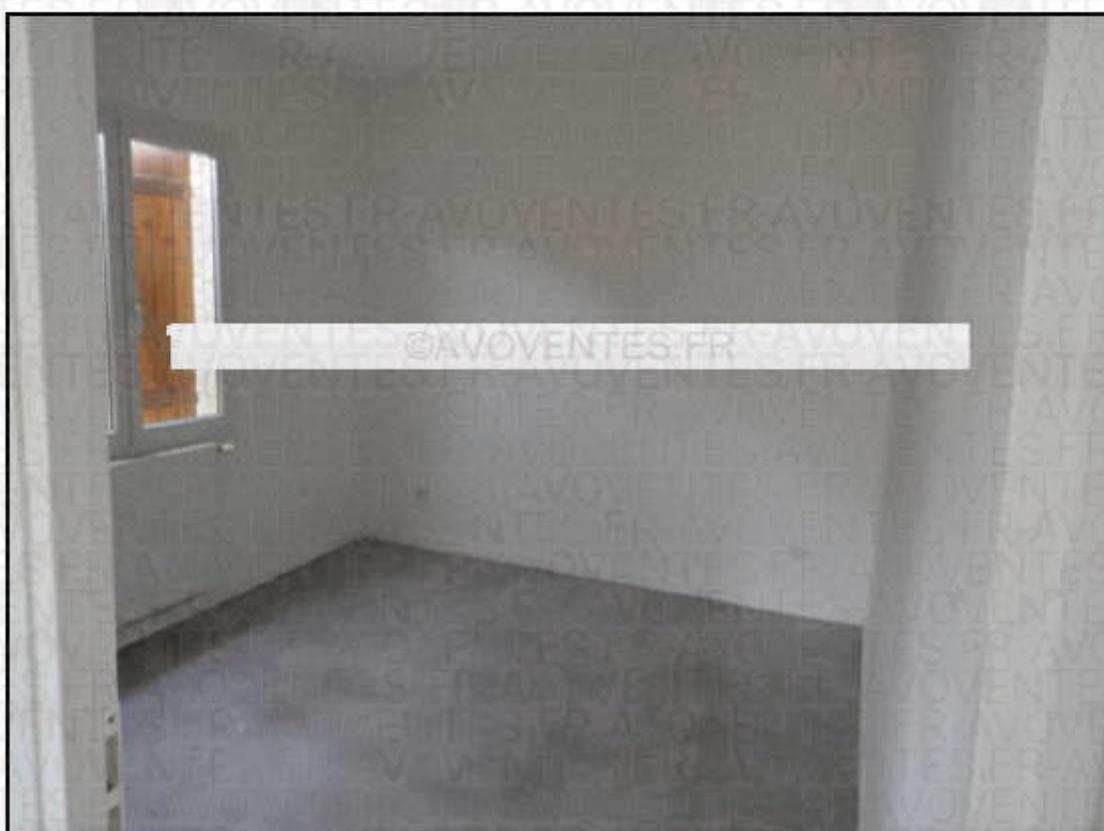
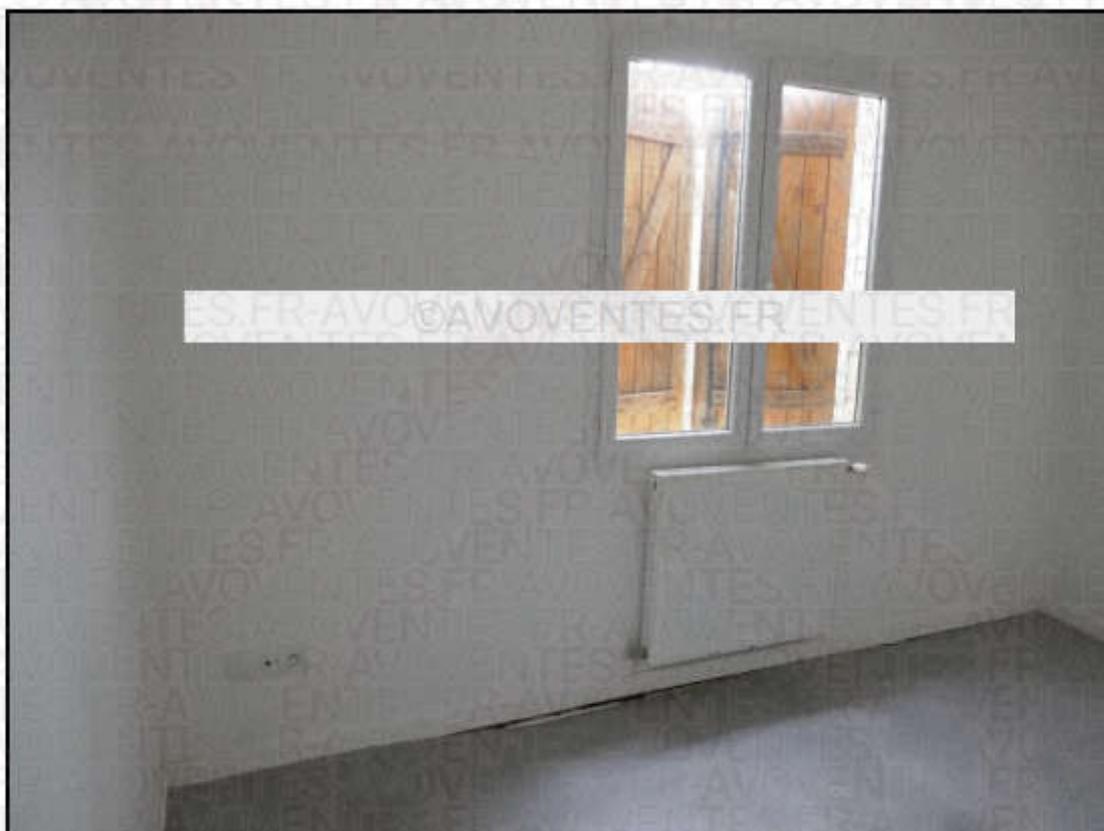
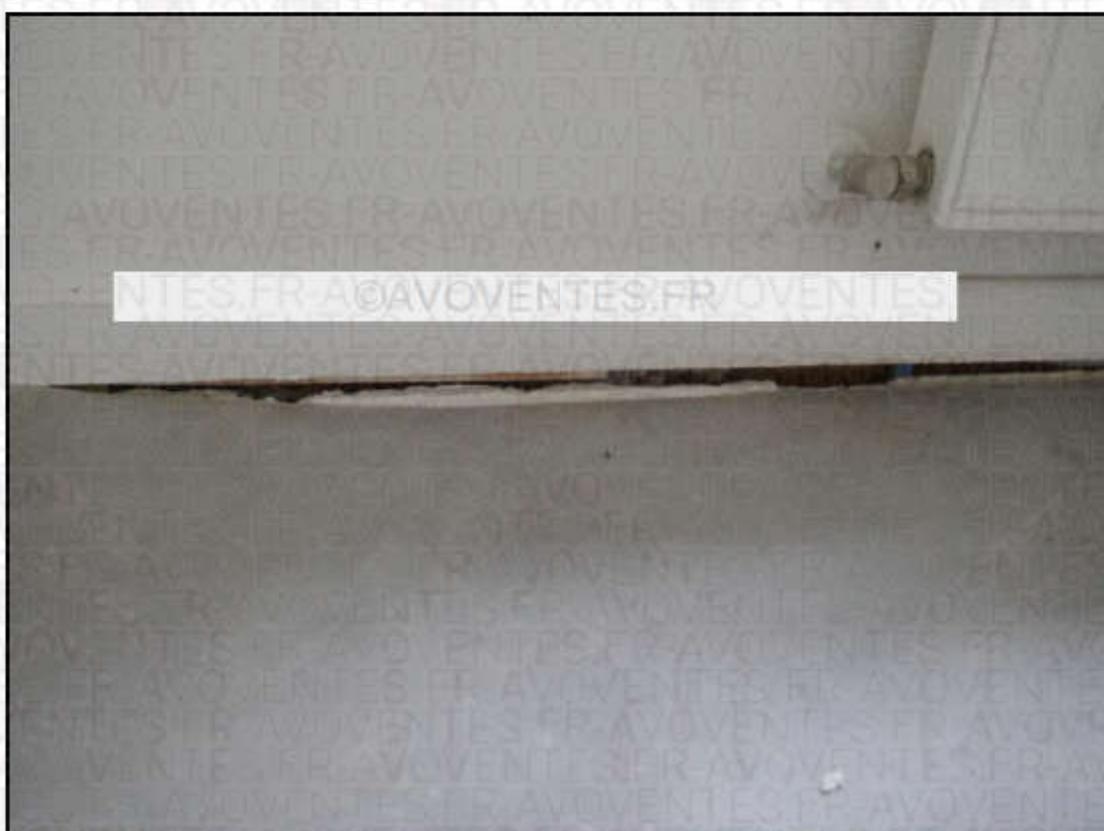
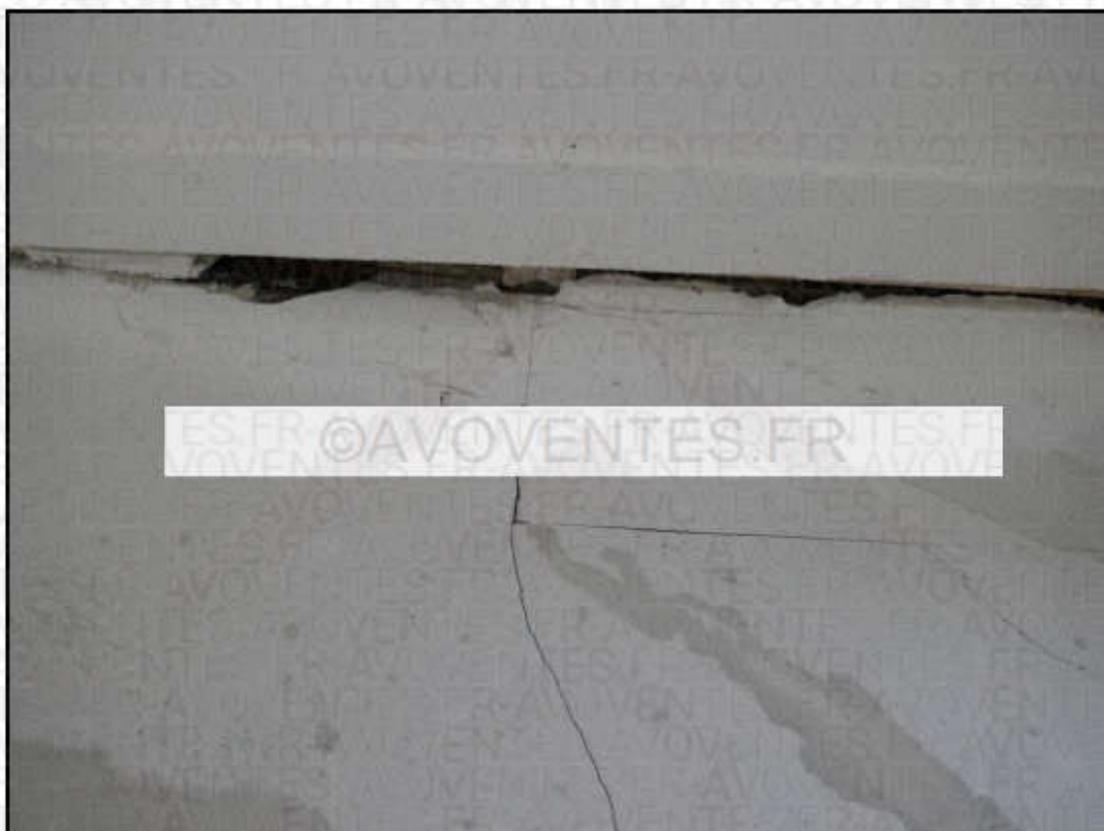
CHAMBRE 1 (photographies 60 à 63)

Au sol linoléum. Le sol s'affaisse créant un espace entre le sol et le mur notamment sous la fenêtre. Je soulève le linoléum et constate que le linoléum est posé sur un plancher bois sur lequel il y a eu un ragréage. Ce dernier est cassé.

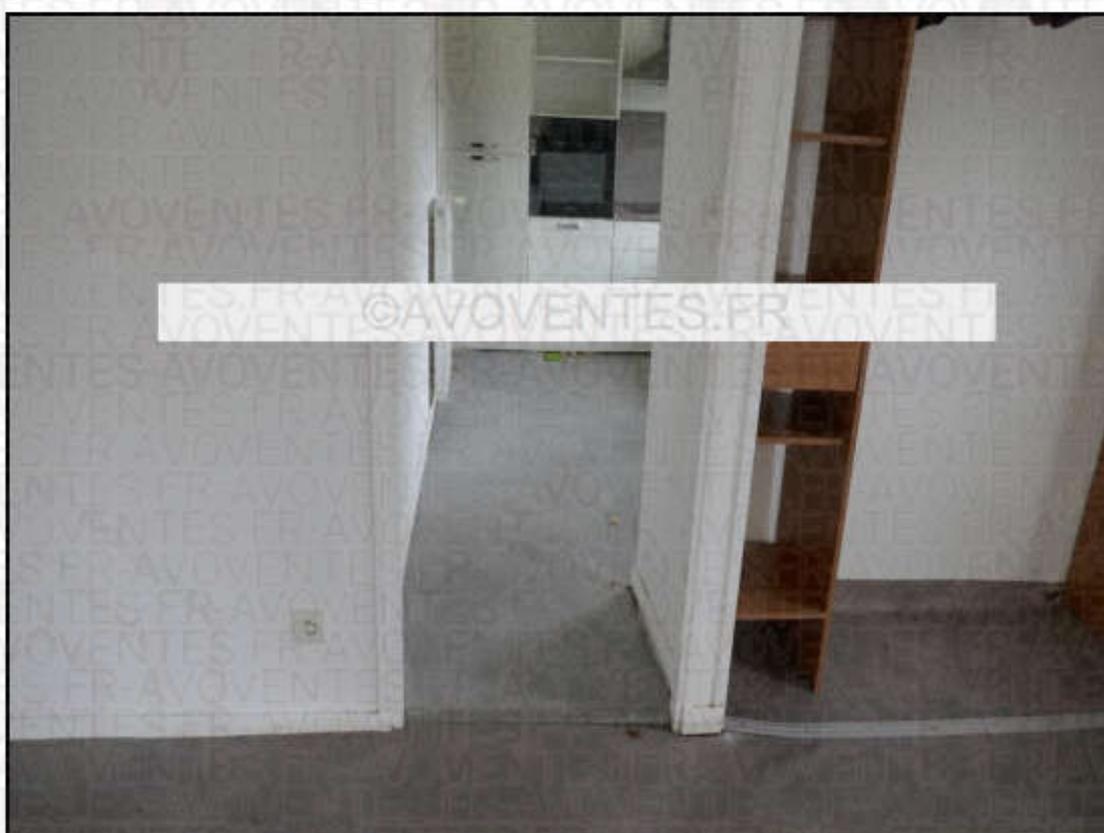
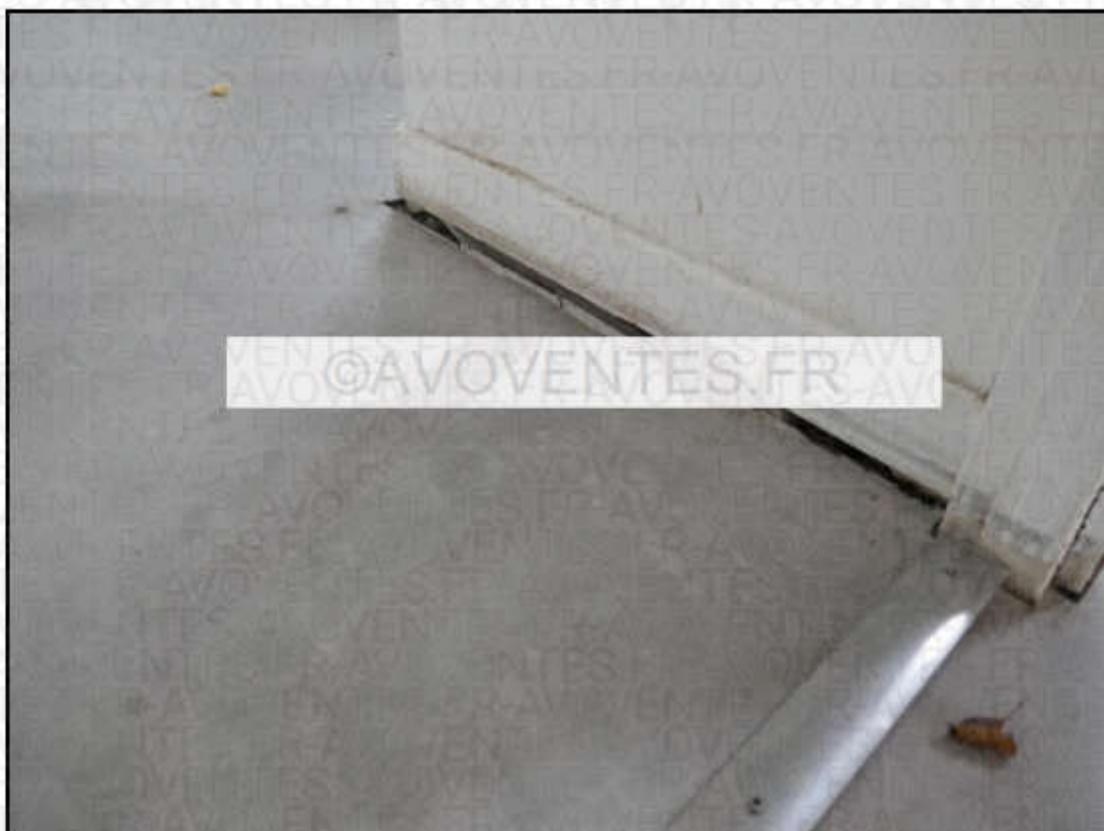
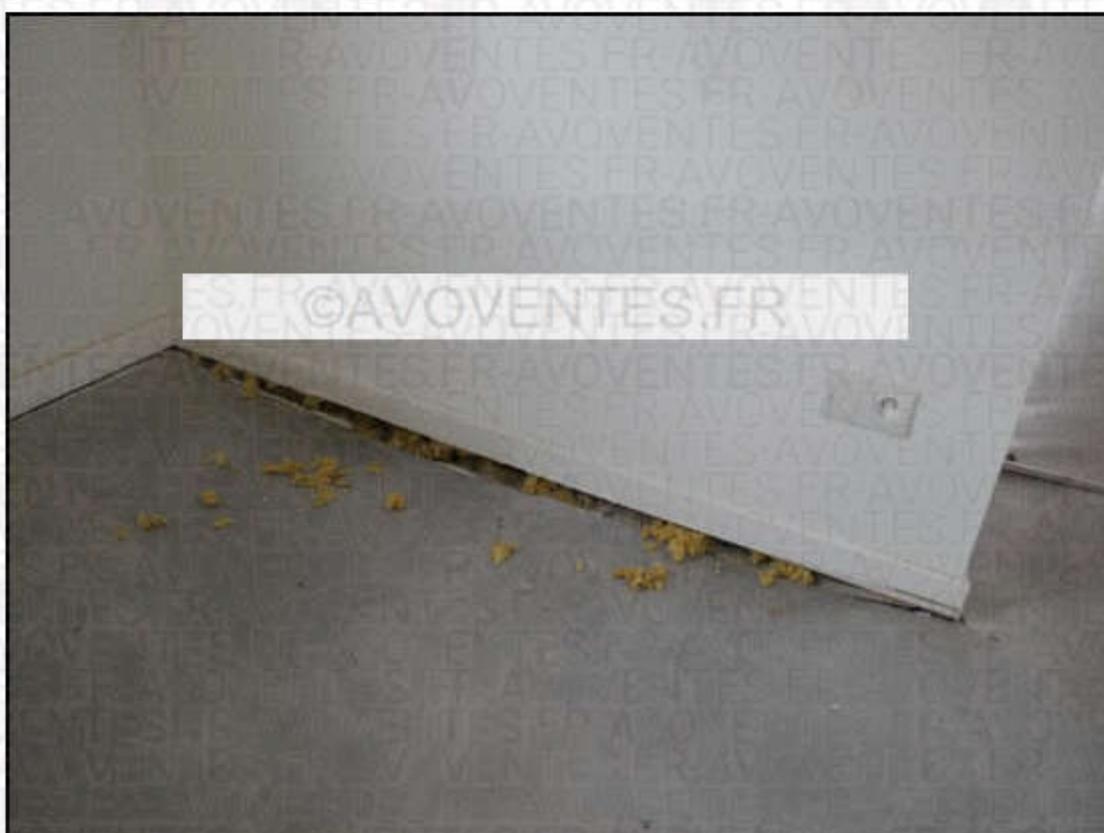
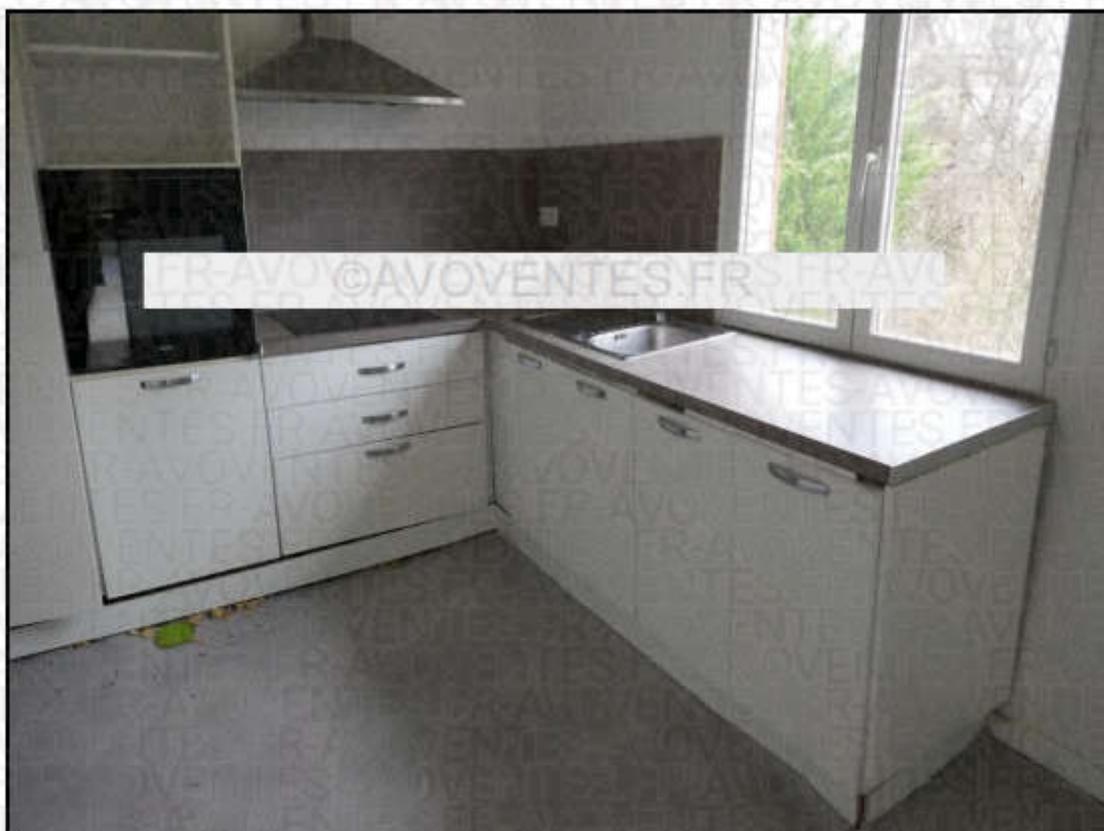
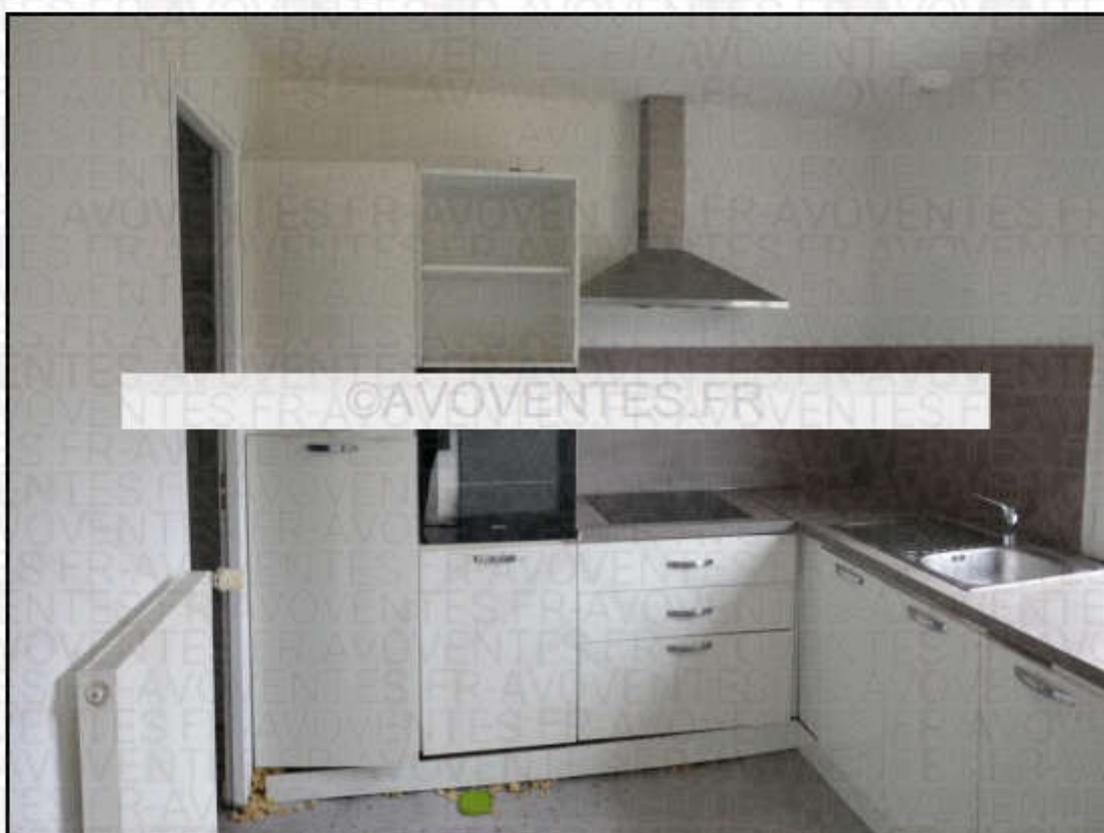
CUISINE (photographies 64 à 69)

Absence de porte entre le salon et la cuisine. Le seuil se décolle.

Au sol linoléum gondolé. Le sol s'affaisse créant un espace entre le sol et le mur. On peut apercevoir l'isolant sortir du mur à certains endroits.

Cuisine équipée avec évier un bac, plan de travail, meubles de rangement, plaque à induction, hotte, four encastré et réfrigérateur. L'ensemble est en bon état, sous réserve de fonctionnement pour l'électroménager mais le sol s'affaisant, les meubles ne sont pas droits.

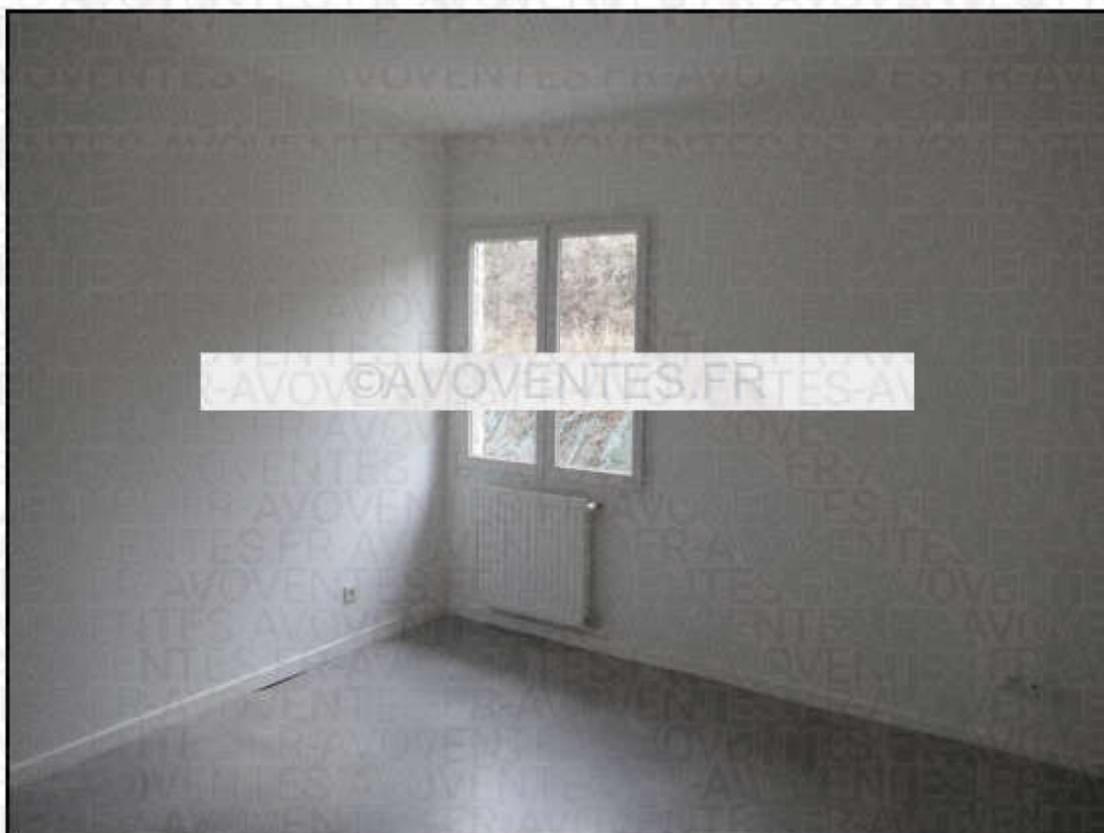
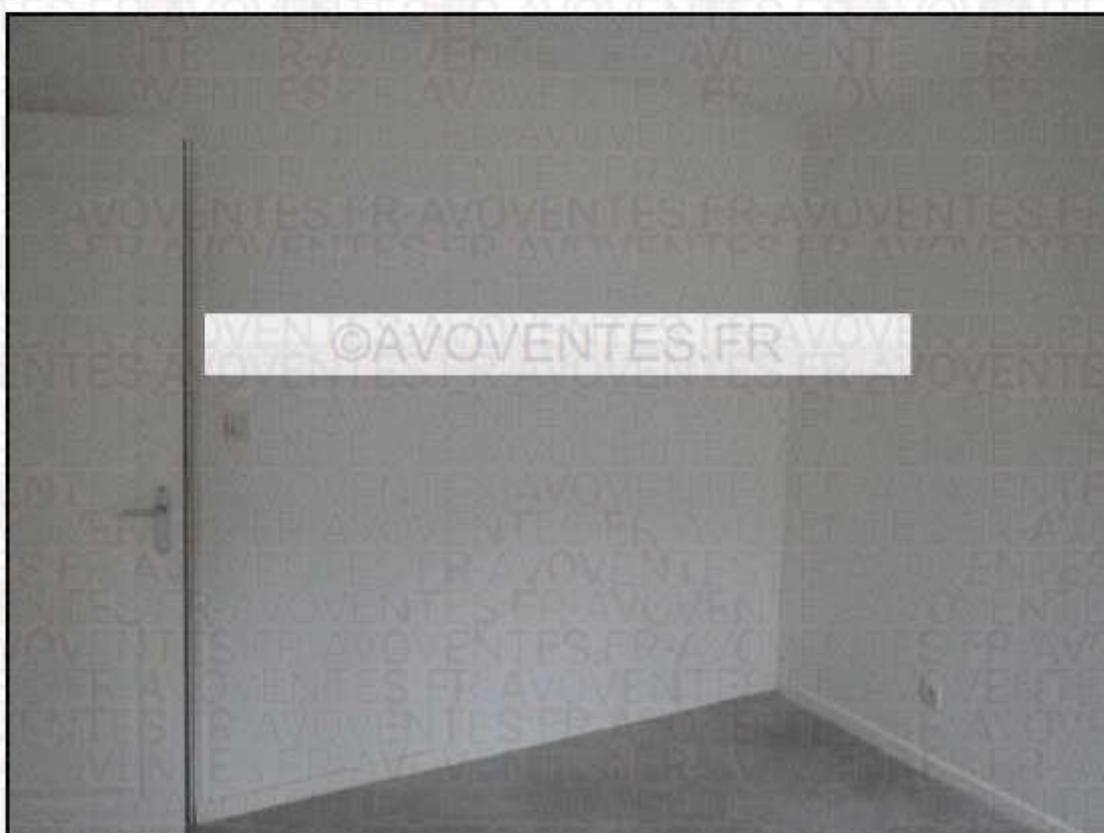
CHAMBRE 2 (photographies 73 à 74)

Le sol en linoléum s'affaisse.

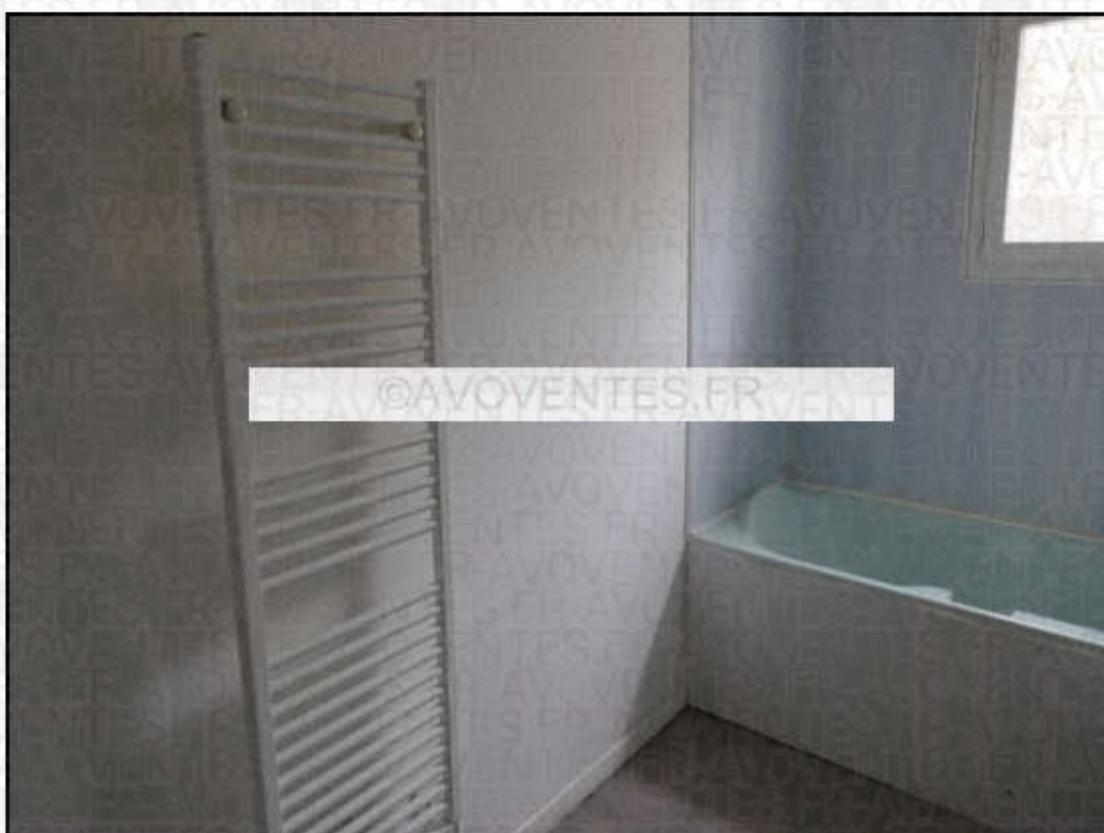
SALLE DE BAINS (photographies 75 à 77)

Panneaux en pvc autour de la baignoire qui se décollent.

Présence d'une baignoire avec un pare baignoire. La baignoire se décolle du socle.

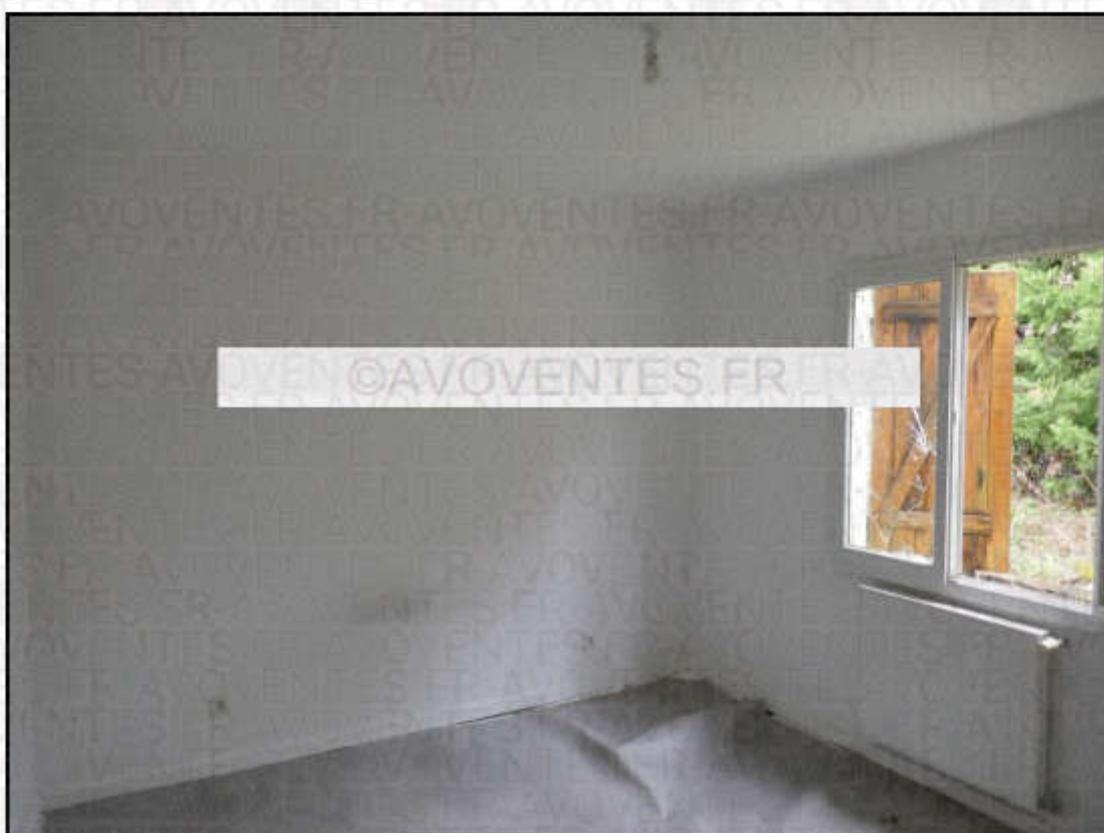
CHAMBRE 3 (photographies 78 à 79)

Les murs sont peints : présence de traces noirâtres.

Au sol : linoléum. Le sol est affaissé lourdement et entièrement à refaire.

Présence d'une fenêtre en pvc avec vitre cassée. Présence d'un radiateur.
