ACTE DE COMMISSAIRE DE JUSTICE

PROCES VERBAL DE DESCRIPTION

situé 47, rue Jean Colly 42000 SAINT ETIENNE

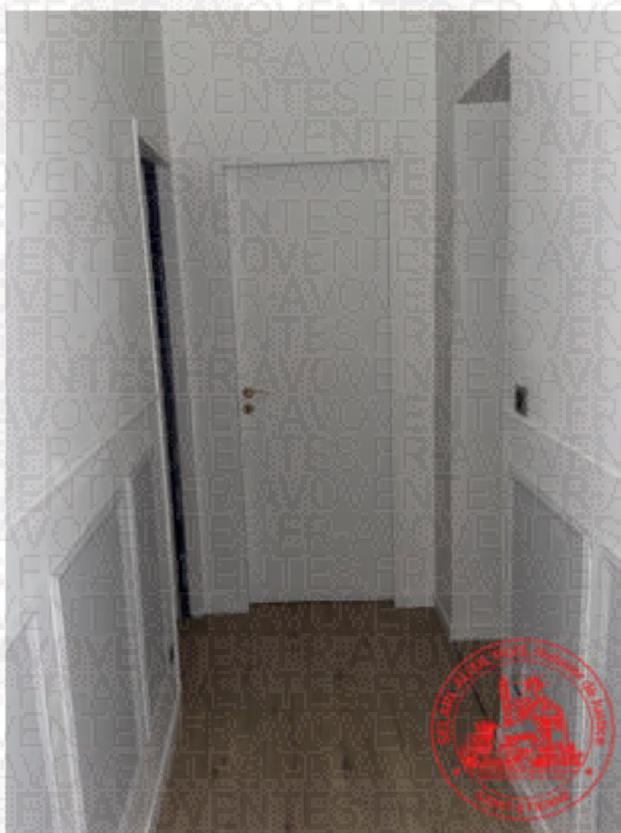
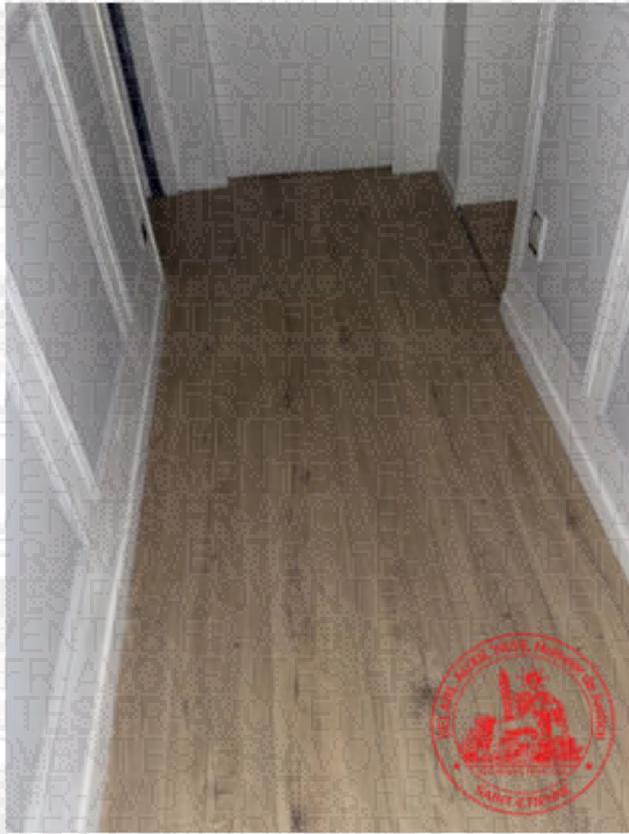
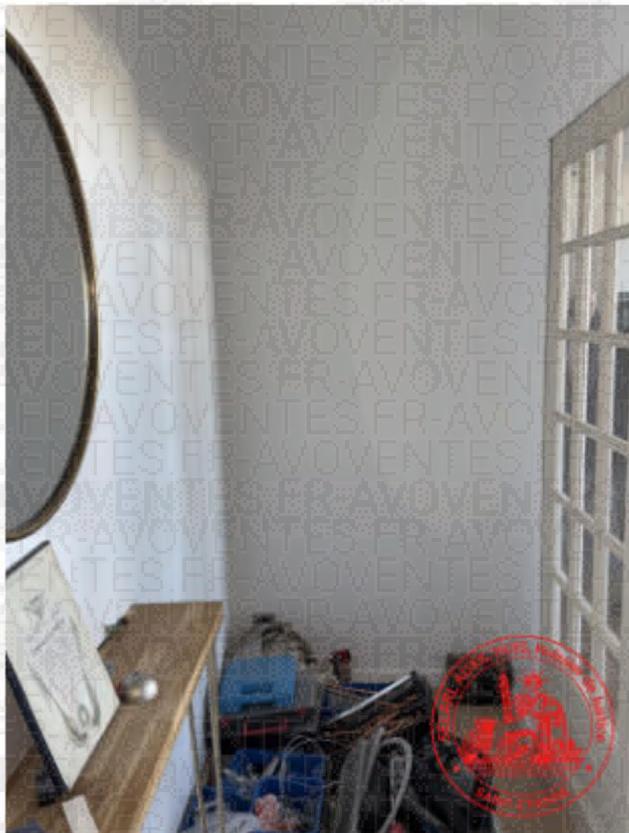
COULOIR

Le sol est en parquet stratifié, à motif bois, de teinte naturelle. J'observe un état général satisfaisant, bien que des traces d'usure légères soient visibles près de l'entrée.

Les murs sont enduits et peints en blanc, et se trouvent dans un bon état général. Je remarque quelques marques d'usure légères sur le mur à gauche de la porte, sans dommage structurel apparent.

Je constate que le plafond est en plâtre peint en blanc, sans décoloration ni fissures visibles. Les joints sont intacts et bien finis.

La pièce comporte une porte en bois massif, également peinte en blanc, en bon état général. Les ferrures et la poignée en métal doré sont bien fixées, sans présenter de rayures ni d'impacts apparents.

Les installations électriques comprennent plusieurs prises murales blanches, qui sont en bon état général. Il est à noter qu'aucune anomalie apparente n'a été observée.

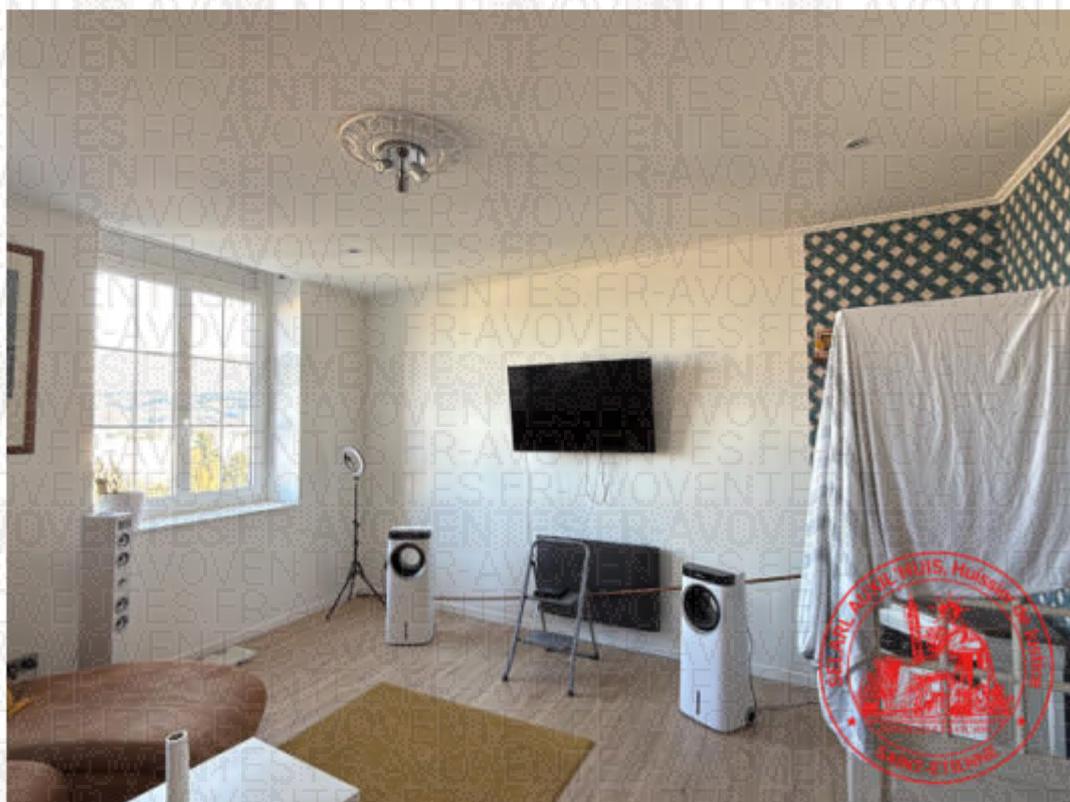
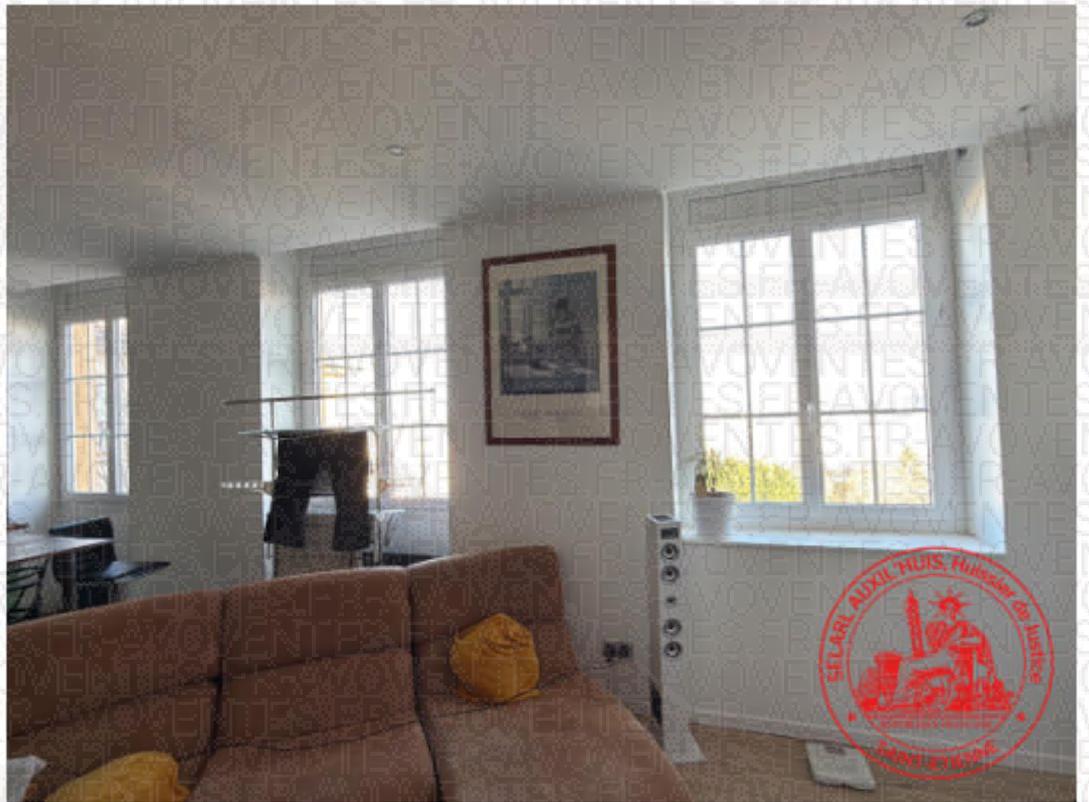
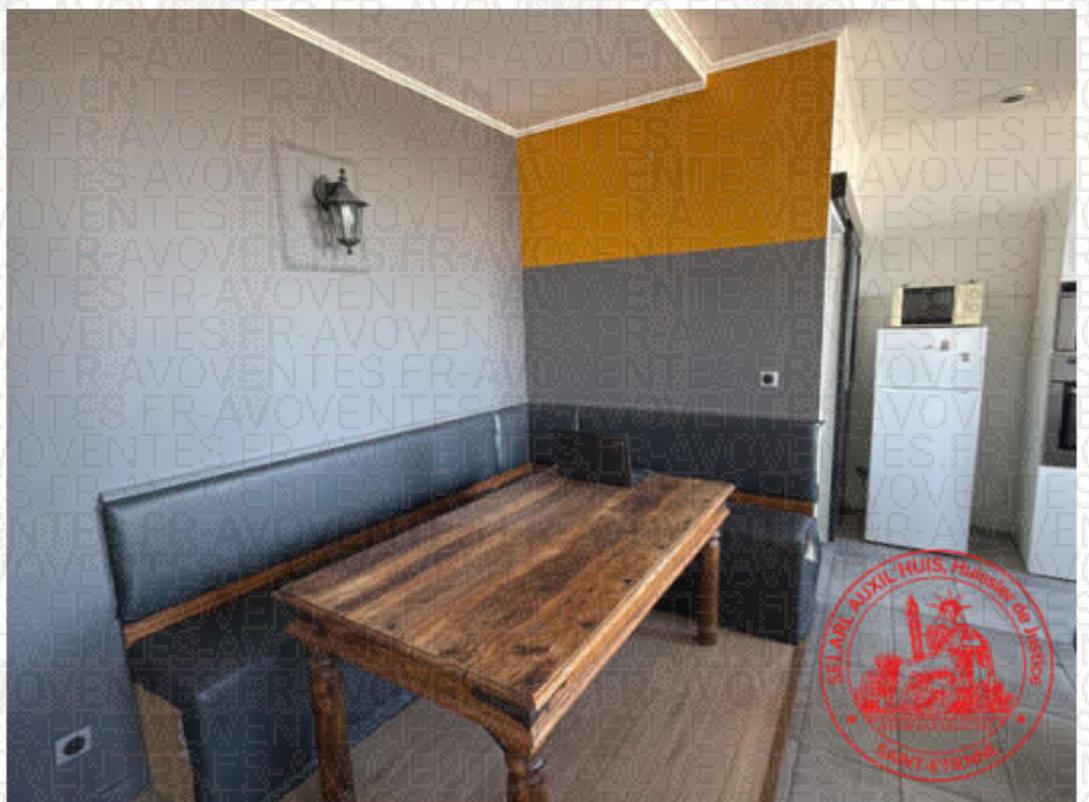
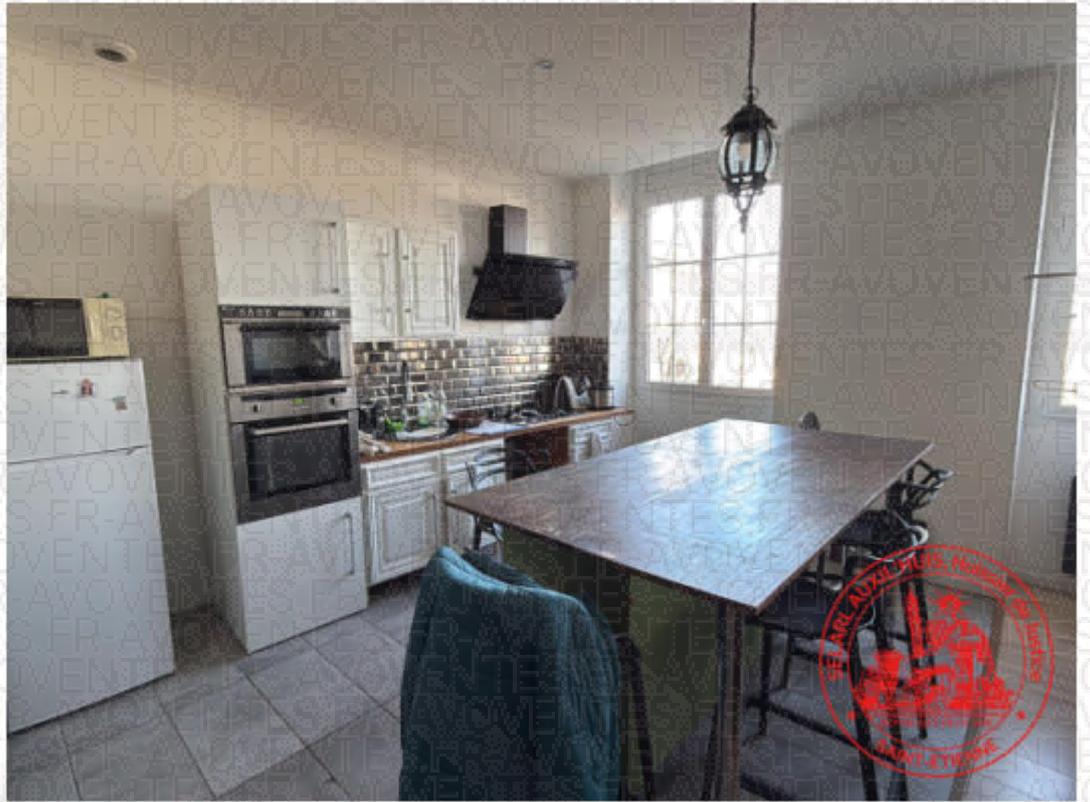
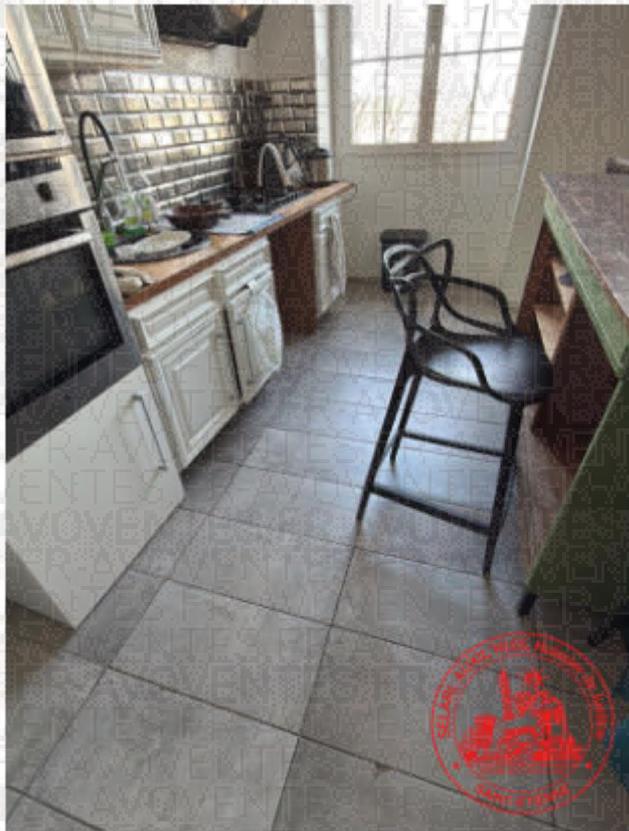
PIECE A VIVRE

Le sol du séjour est recouvert d'un parquet stratifié de couleur claire, qui est en bon état général et ne présente aucune anomalie apparente.

Je note que le sol de la cuisine est en carrelage gris, avec quelques fissures visibles, principalement situées près des meubles de cuisine.

Les murs du séjour sont pour la plupart peints en blanc, avec une partie décorée de papier peint à motifs géométriques bleu et blanc, sans anomalies notables. Je constate quelques traces discrètes sur le mur adjacent à la télévision. Les murs de la cuisine comportent une section partiellement carrelée en grès cérame à effet métallique, tandis que le reste est peint en blanc, avec quelques marques d'usure mineures.

Le plafond est couvert d'un enduit blanc et bien entretenu. Une moulure décorative entoure le point lumineux central, sans aucune détérioration.

La pièce est équipée de plusieurs fenêtres à battants en PVC blanc, avec double vitrage, toutes en bon état de fonctionnement et sans défauts visibles. J'observe que les portes, dont l'une est partiellement vitrée, sont en bois, avec des finitions correctes et sans dysfonctionnement apparent.

Pour ce qui est des installations électriques visibles, elles incluent plusieurs interrupteurs et prises murales en plastique blanc. Un plafonnier central est installé dans le séjour, solidement fixé, ainsi qu'une applique murale dans l'angle repas, toutes en bon état apparent.

Un radiateur électrique noir est fixé au mur sous la télévision, en état de fonctionnement apparent, sans traces de corrosion ou défauts visibles.

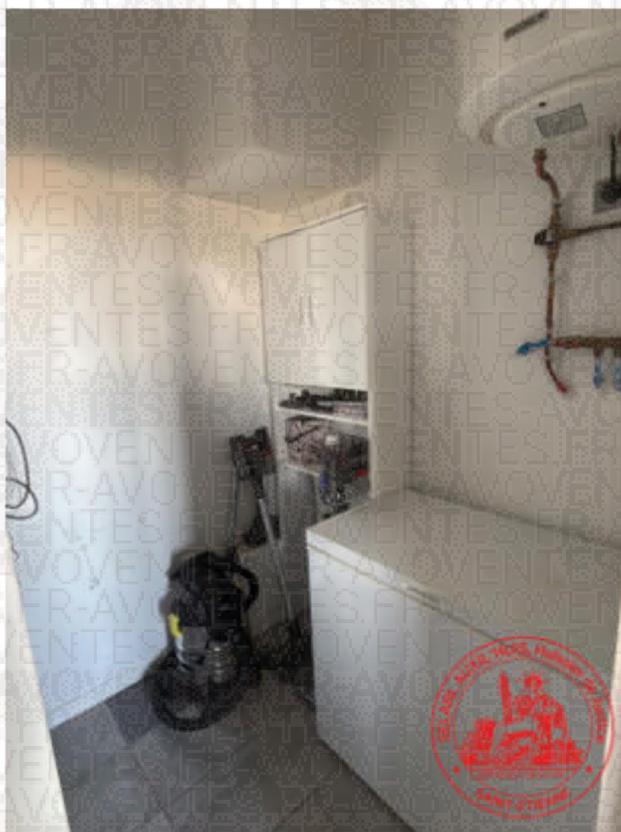
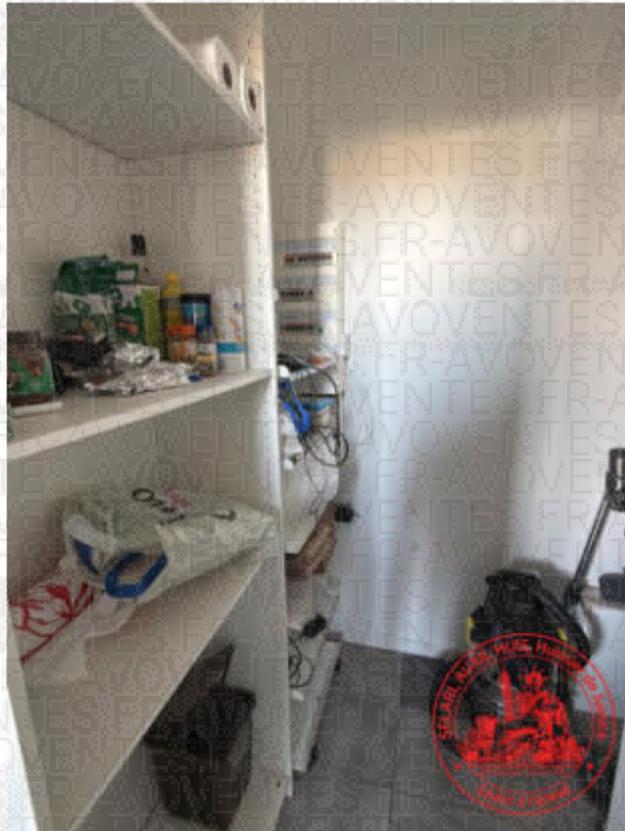
BUANDERIE

Le sol est en carrelage céramique de couleur grise. Il se trouve en bon état général avec quelques traces légères d'usure visibles par endroits.

Les murs sont recouverts de peinture blanche. J'observe que le mur à gauche de l'entrée présente quelques marques de salissure et de légères traces de détérioration, tandis que le mur à droite de l'entrée est en bon état et ne présente pas d'anomalies notables.

Le plafond, en plâtre blanc, est en bon état, sans traces visibles de décoloration ni de fissures.

J'observe une porte blanche en bois avec une finition laquée sur la gauche. Elle est en état correct, sans anomalies visibles.

Un chauffe-eau est installé, avec des tuyauteries apparentes. Les raccords et connexions sont en bon état de fonctionnement, sans signes évidents de fuite.

Des étagères blanches encastrées sont présentes. Elles montrent quelques taches et marques d'usure, mais elles demeurent en état général stable.

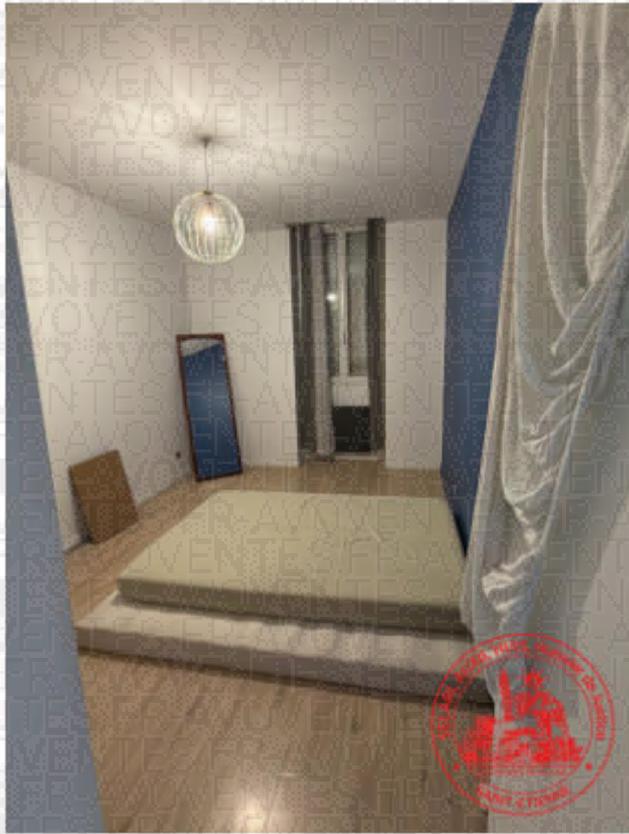
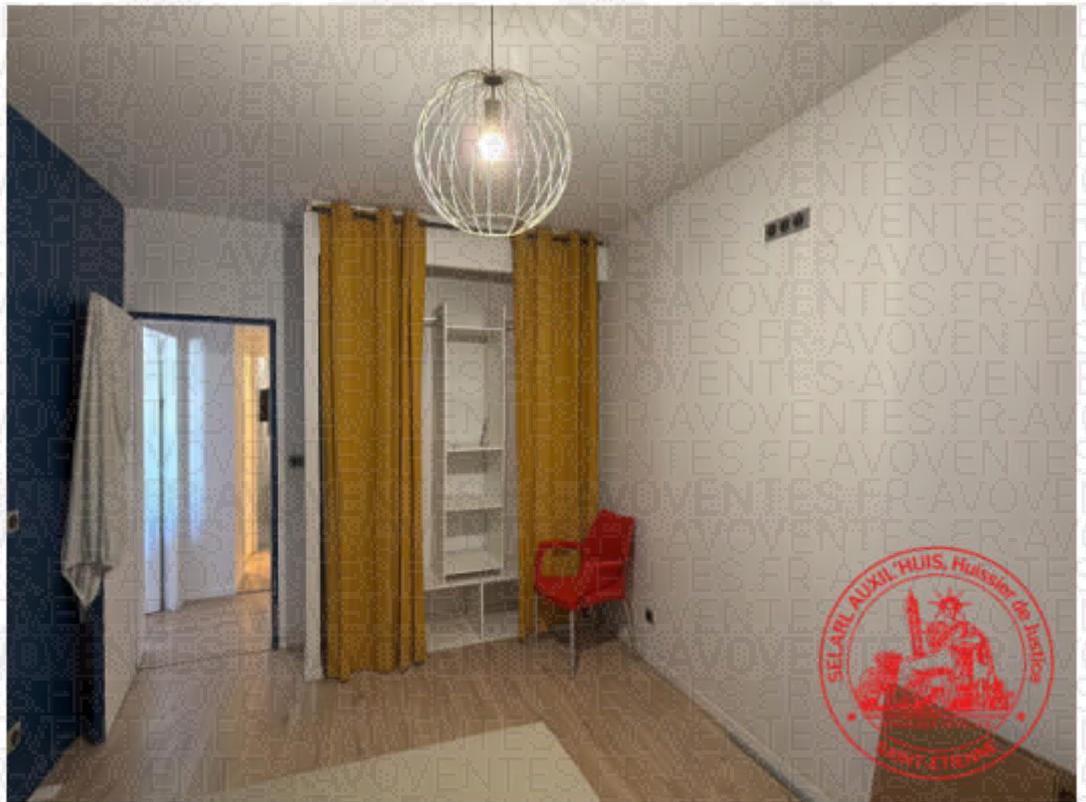
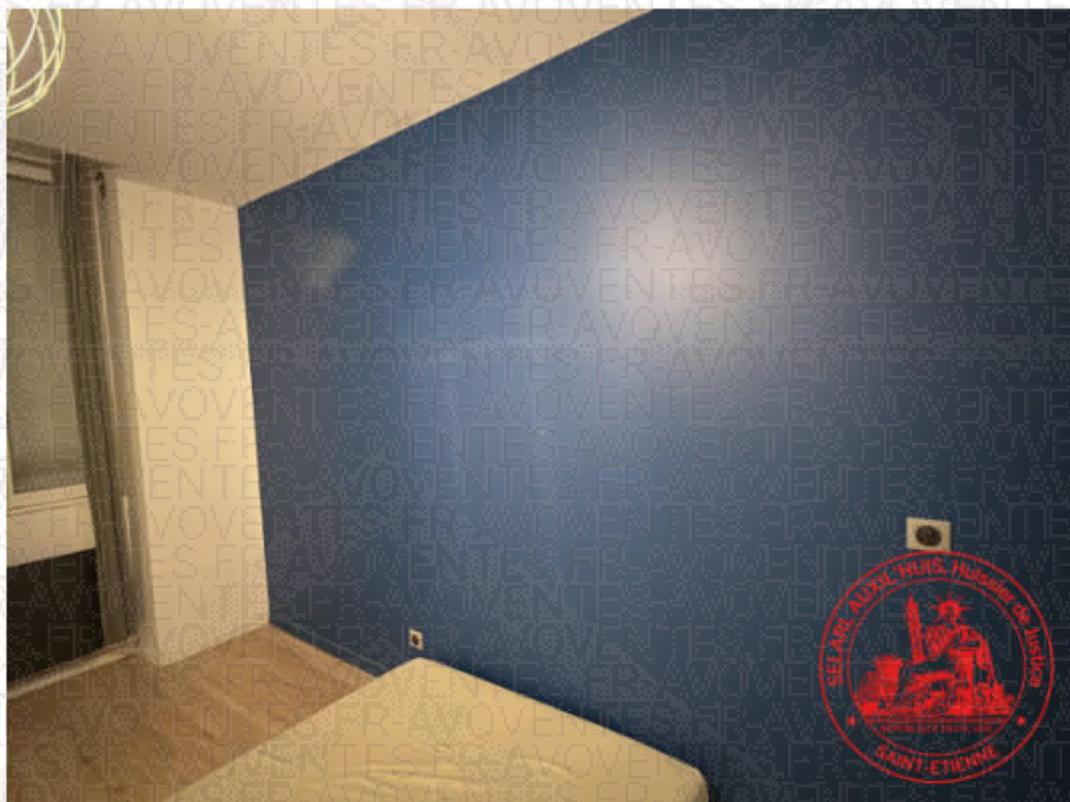
CHAMBRE 1

Le sol est constitué de parquet stratifié, de couleur bois clair, et apparaît en bon état général, sans rayures ni fissures visibles.

Les murs sont revêtus de peinture. J'observe que le mur adjacent à la fenêtre est blanc, sans marques ni fissures. Le mur opposé est peint en bleu et se trouve en bon état, bien qu'il présente deux petites marques de fixation d'environ 1 cm. Le mur adjacent à l'entrée est également blanc et en bon état.

Le plafond, en plâtre blanc, est propre, sans traces d'humidité ni fissures visibles. L'état général des joints est homogène.

La fenêtre à battant est en PVC blanc et en bon état.

Les installations électriques incluent au moins deux prises visibles de couleur blanche, qui sont correctement fixées et en bon état. Un interrupteur sur le mur bleu est en bon état et le luminaire central est suspendu, fonctionnel, sans anomalie apparente.

Un radiateur électrique noir est fixé au mur sous la fenêtre, en état de fonctionnement apparent, sans traces de corrosion ou défauts visibles.

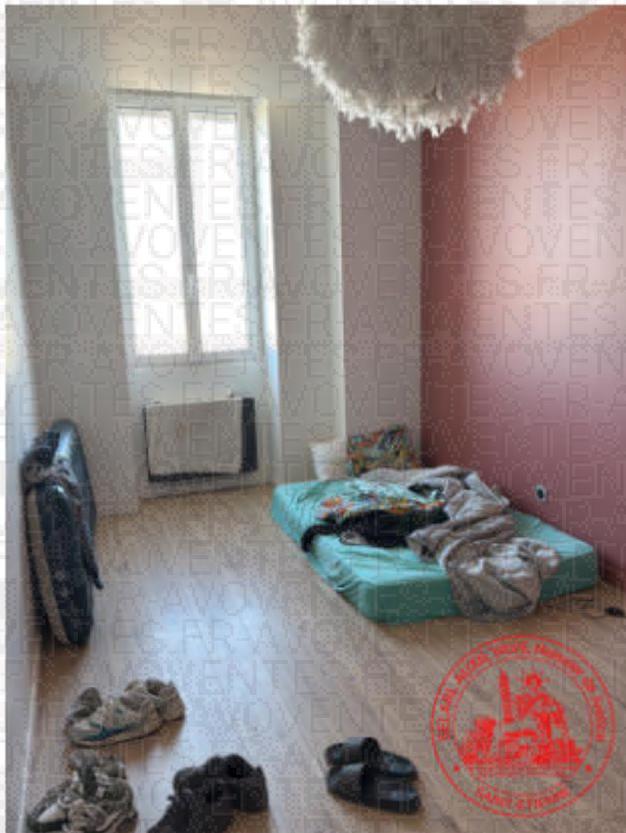
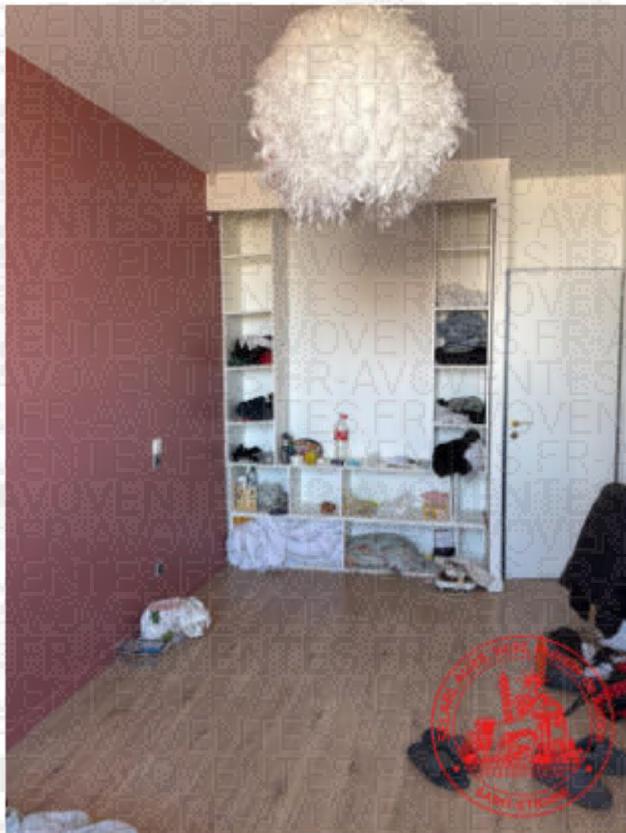
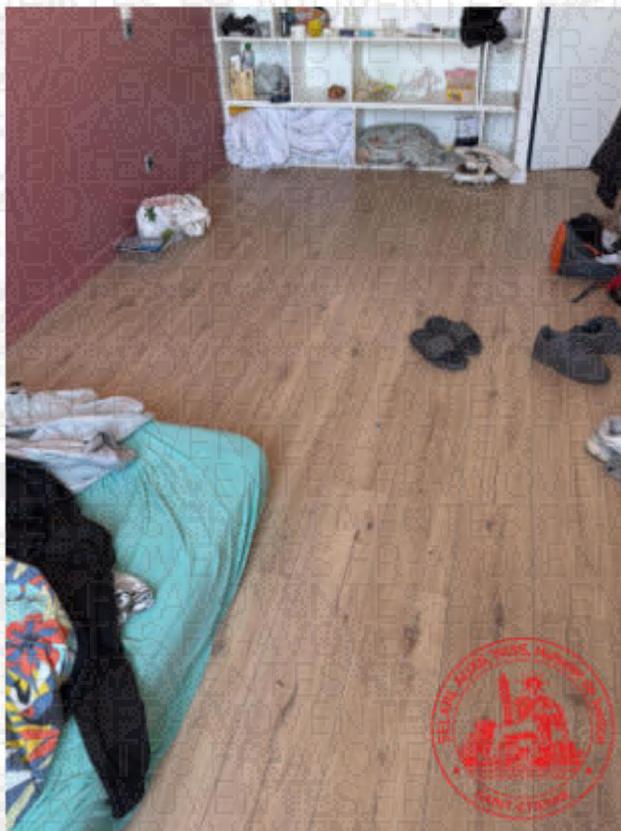
CHAMBRE 2

Je constate que le sol est en parquet stratifié de couleur bois clair, avec quelques marques d'usure mineures et des traces de salissure éparses. Toutefois, il demeure en bon état général.

Le mur de gauche est revêtu d'une peinture rouge bordeaux, présentant une consistance uniforme et se trouve en bon état général. Aucun défaut majeur n'est visible sur sa surface.

Je remarque que le mur du fond, de couleur blanche et équipé d'étagères intégrées, est propre dans l'ensemble. De petites marques de salissure apparaissent à proximité des étagères, mais aucune fissure ou autre anomalie notable n'est observée.

J'observe que le plafond, en plâtre blanc, est en bon état général, sans fissures visibles ni taches d'humidité, et sa finition est uniforme.

La fenêtre à battants, en PVC blanc et dotée de double vitrage, est en bon état général.

Un radiateur électrique est installé sous la fenêtre et se trouve en bon état.

Je note la présence de deux interrupteurs simples installés sur le mur adjacent à la porte. Ils sont de couleur blanche.

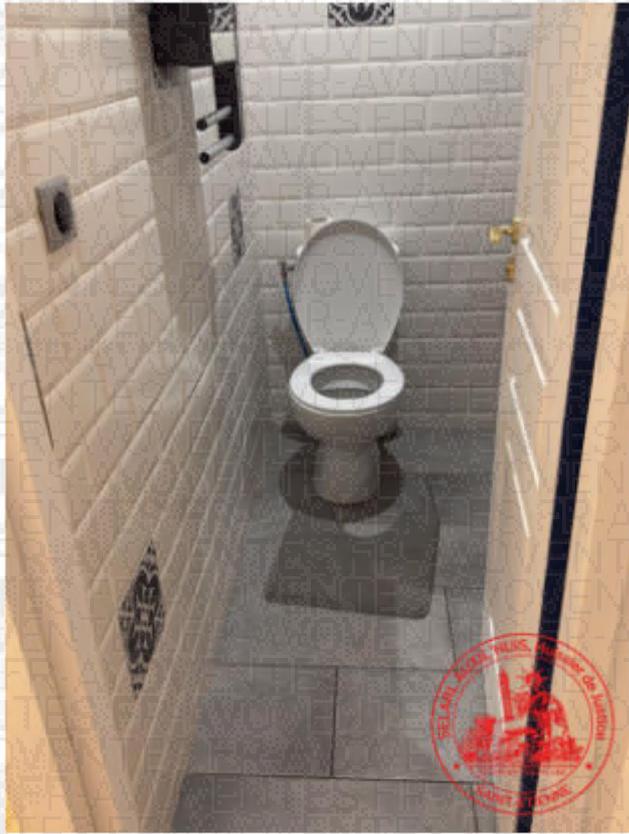
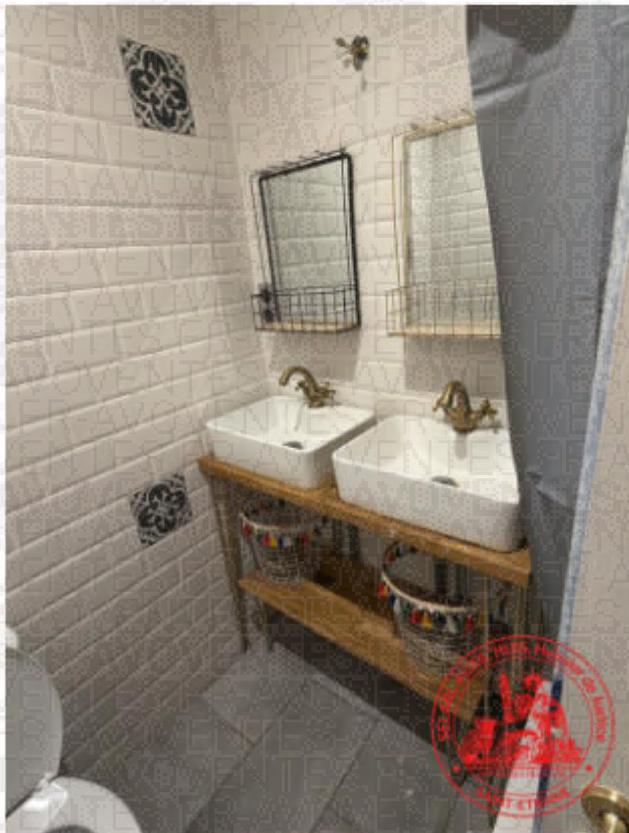
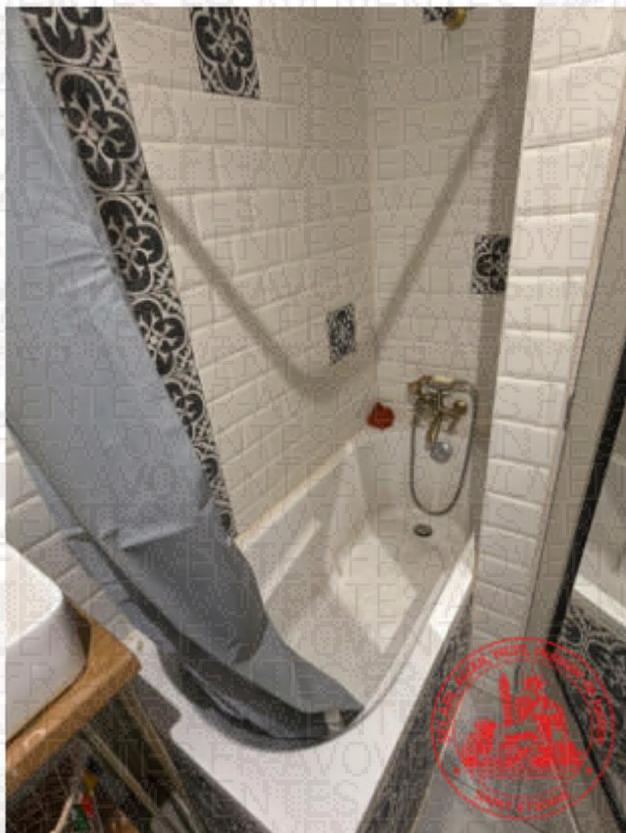
Le sol est constitué de carrelage en céramique grise. L'état général est satisfaisant, sans fissures ni taches apparentes.

Les murs sont ornés de carreaux en céramique blanche avec des motifs décoratifs noirs. Ils se trouvent en bon état, sans éraflures ni fissures visibles.

J'observe que le plafond, en plâtre blanc, est en bon état général, sans fissures visibles ni taches d'humidité, et sa finition est uniforme.

Une porte en bois avec une poignée dorée est présente et se trouve en bon état général.

Les installations électriques comprennent plusieurs interrupteurs muraux de couleur grise, sans signe d'usure ou de dégradation.

Les sanitaires comportent un WC en céramique blanche positionné face à la porte d'entrée. Deux vasques blanches en céramique sont montées sur un meuble en bois et équipées de robinets en métal doré, sans défaut apparent.

La pièce inclut un dispositif de baignoire avec une robinetterie dorée. J'observe que la baignoire présente quelques traces d'usure.

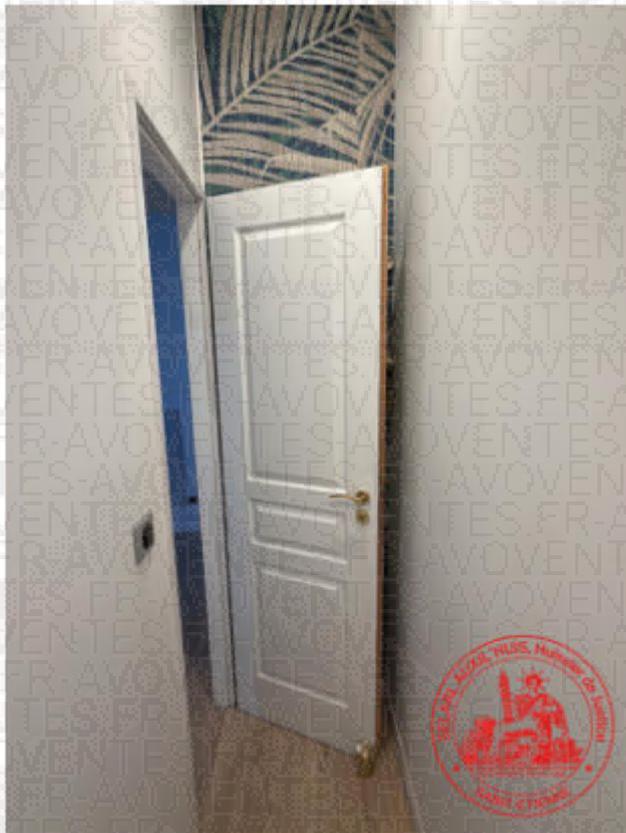
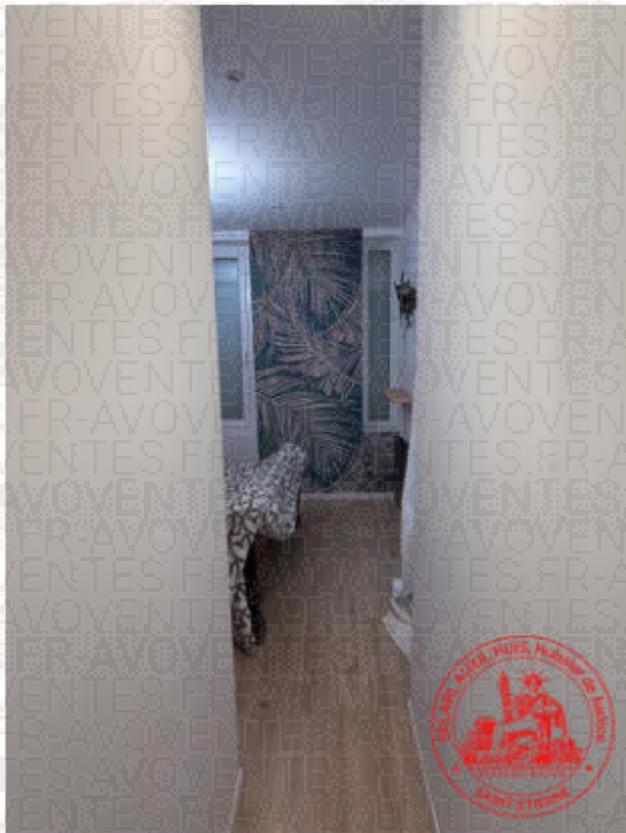
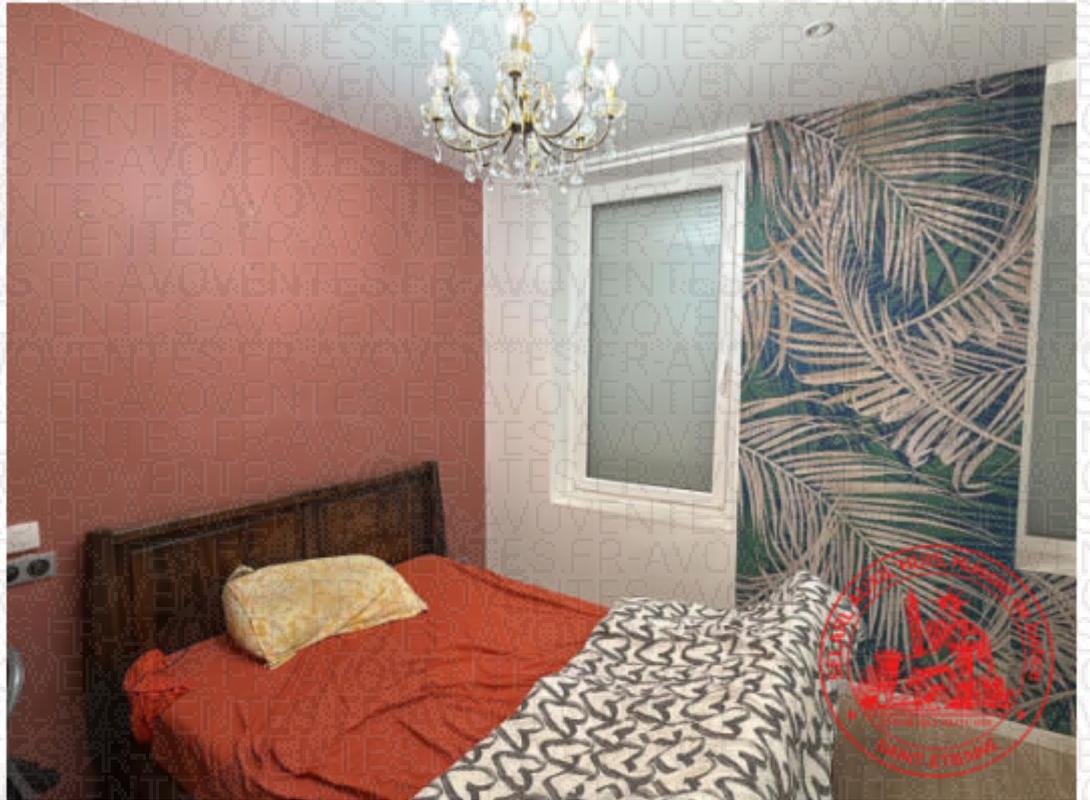
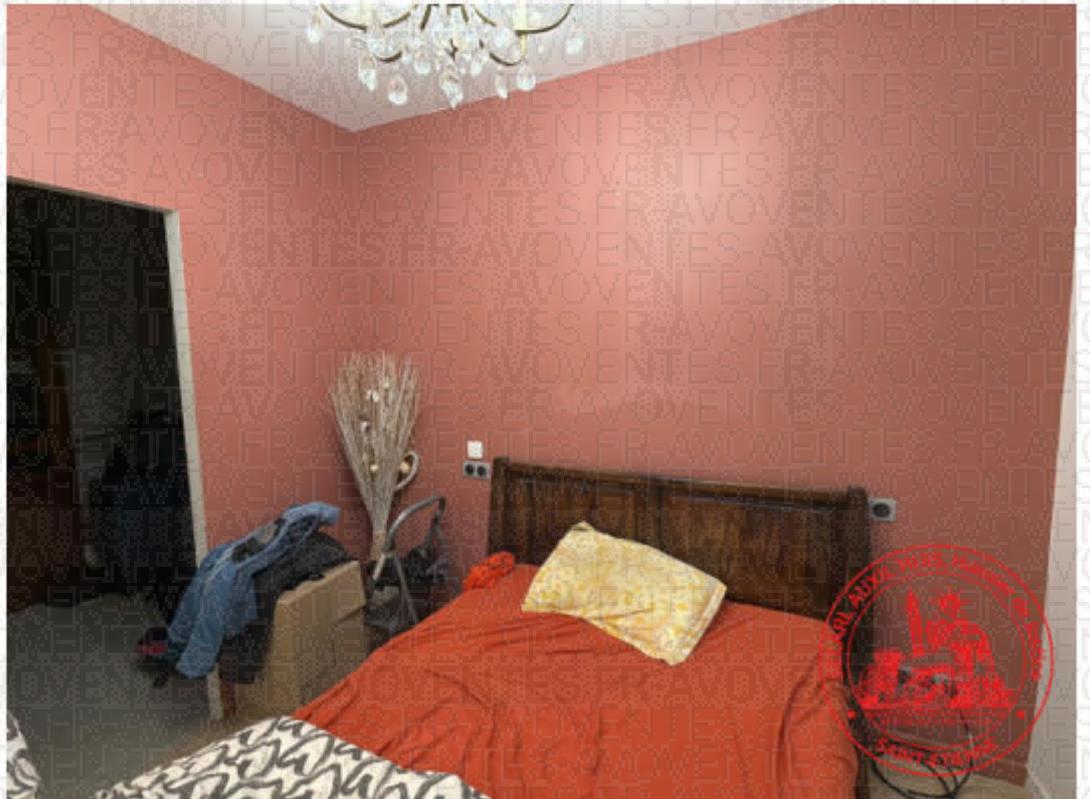
SUITE

Le sol est en parquet stratifié de couleur bois clair, en bon état général, sans rayures ni fissures apparentes.

Les murs sont revêtus à la fois de peinture et de papier peint. Le mur adjacent à l'entrée est peint en blanc avec quelques marques mineures. Le mur en face du lit est recouvert d'un papier peint à motifs de feuilles, qui est bien conservé. Le mur derrière le lit est peint en saumon uniforme et présente des traces mineures suggérant la présence antérieure d'éléments accrochés.

Le plafond, lisse et blanc, est équipé de luminaires encastrés et est lui aussi en bon état.

Les fenêtres à battant sont en double vitrage avec un encadrement en PVC blanc, et elles sont en bon état. Les volets roulants intégrés semblent pleinement fonctionnels.

La porte présente est une porte battante en bois peint blanc, avec une poignée dorée.

Les installations électriques incluent plusieurs prises, situées notamment à proximité du lit, de couleur noire et en bon état.

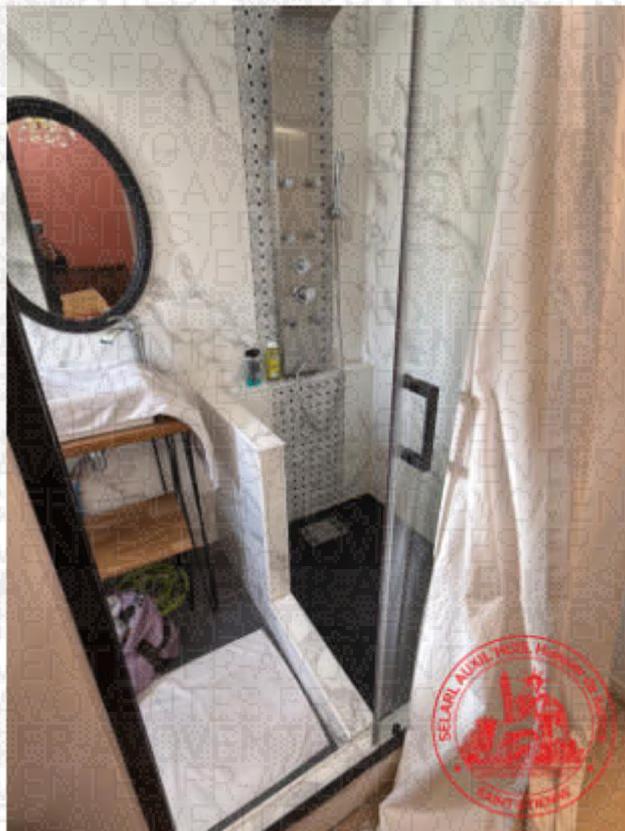
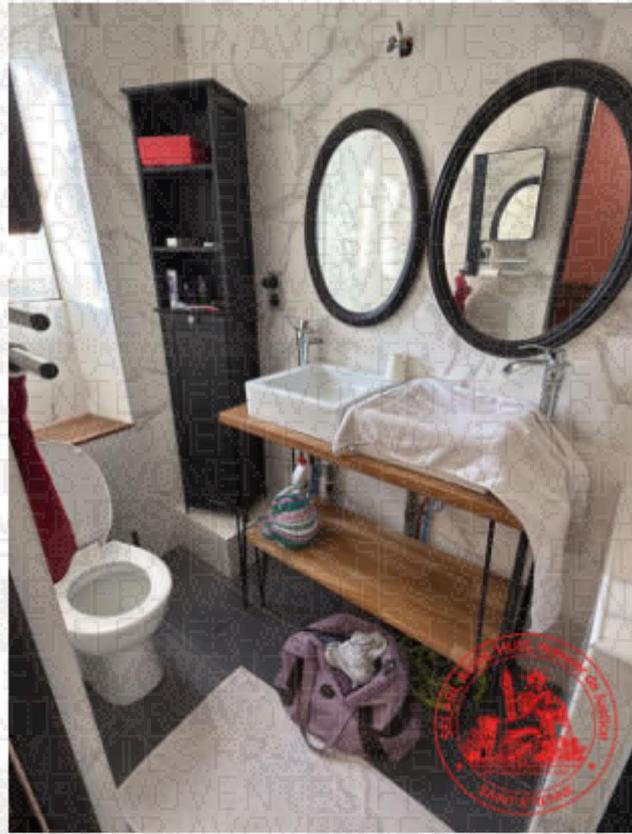
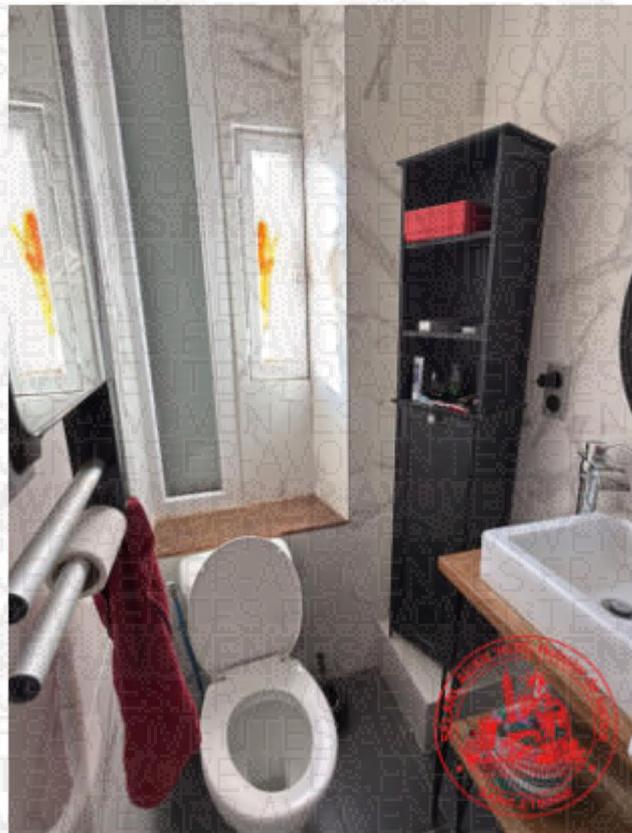
SALLE DE DOUCHE

Je constate que le sol est en carrelage céramique de couleur gris foncé, en bon état général, sans anomalies visibles.

Les murs sont recouverts de faïence à effet marbré. Ils apparaissent uniformes et propres, sans fissures ni dégradations apparentes.

Le plafond, lisse et blanc est lui aussi en bon état.

J'observe que les fenêtres sont de type battant avec un cadre en métal peint en blanc. Elles sont dotées de verre translucide partiellement occulté par un motif orangé et semblent en bon état..

Les installations électriques incluent plusieurs prises et un interrupteur situés près du plan de travail, de couleur noire.

Je remarque dans la salle de bain un lavabo posé sur un plan de travail en bois avec une robinetterie métallique; une cabine de douche avec paroi en verre et une colonne de douche équipée de systèmes d'hydrojets, le tout en bon état; ainsi que des WC de type standard en céramique blanche, propres et sans défaut apparent.

Aucun système de chauffage ou de climatisation n'est observable.

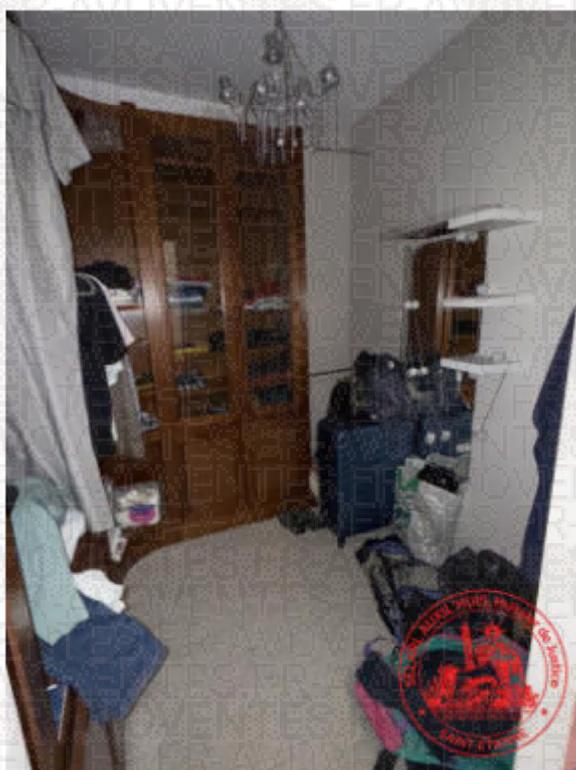
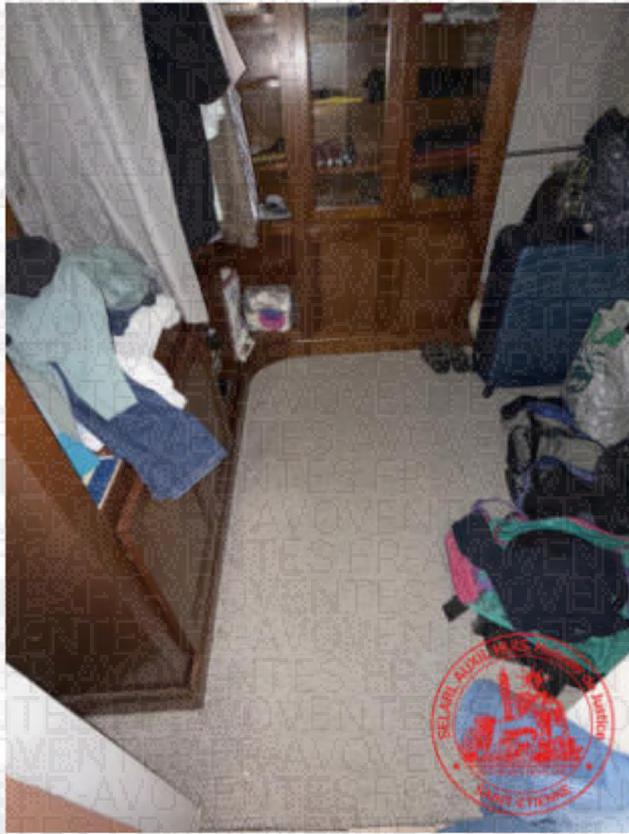
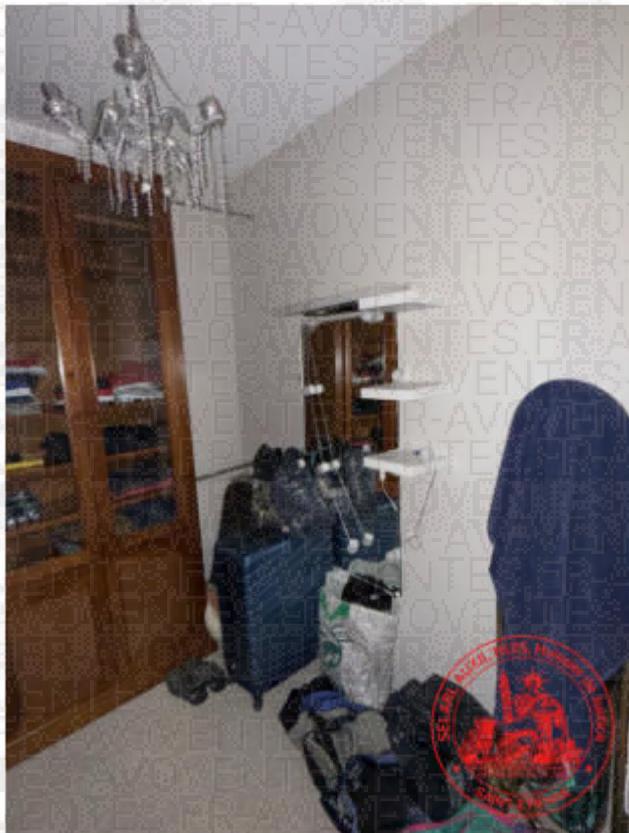
PLACARD

Le sol est recouvert d'une moquette beige, présentant une usure uniforme, sans taches ni déformations visibles. Je ne constate aucun signe de déchirures ou de dommages apparents.

Les murs, peints dans une teinte claire, sont globalement en bon état, avec une surface lisse. J'observe un petit trou sur le mur du fond à droite, à l'entrée. Aucune autre anomalie notable n'est présente.

Le plafond, en plâtre blanc, est exempt de fissures et de taches d'humidité. Le luminaire central, un lustre métallique avec des décorations pendantes, est en bon état apparent.

Les menuiseries incluent une armoire en bois avec des portes vitrées sur la gauche, en bon état, ne présentant ni rayures ni dommages sur le verre ou le bois. À droite, des étagères blanches fixées au mur sont également en bon état et solidement attachées.

Les installations électriques comportent un plafonnier qui fonctionne correctement.
