PROCES VERBAL DESCRIPTIF

PROCES-VERBAL DE COMMISSAIRE DE JUSTICE

Certifié m'être transporté ce jour à 9 Heures au **134 boulevard Valbenoite à SAINT-ÉTIENNE (42100)**, aux fins d'établir le procès-verbal descriptif suivant.

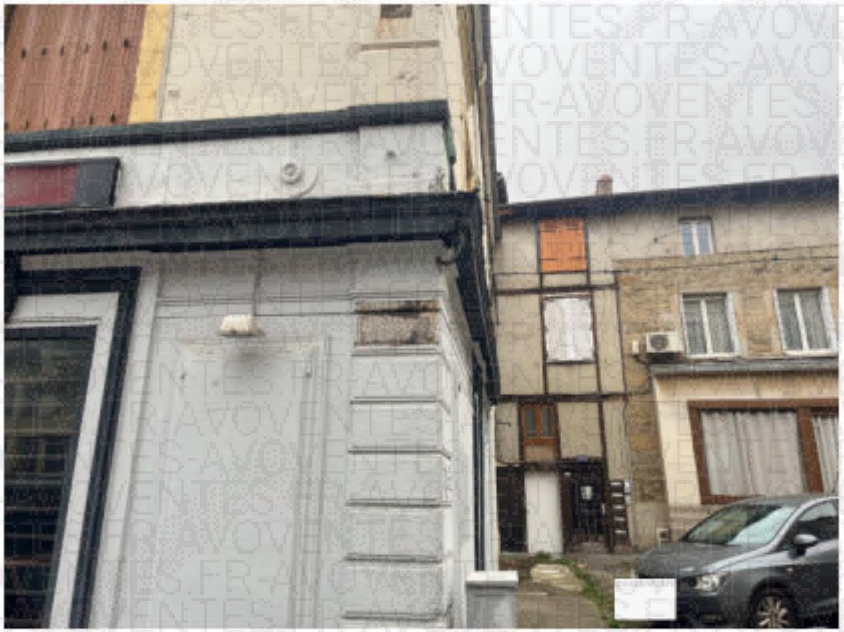
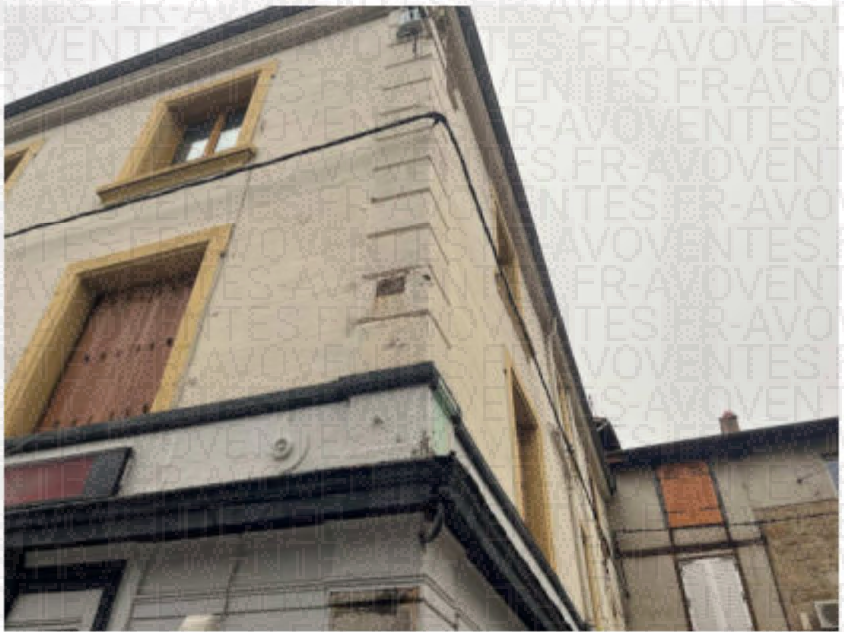
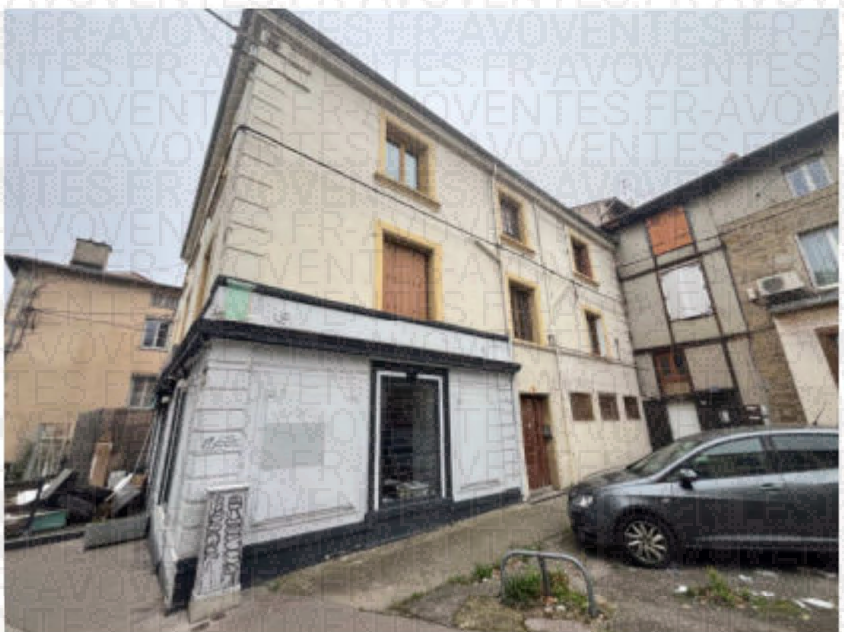
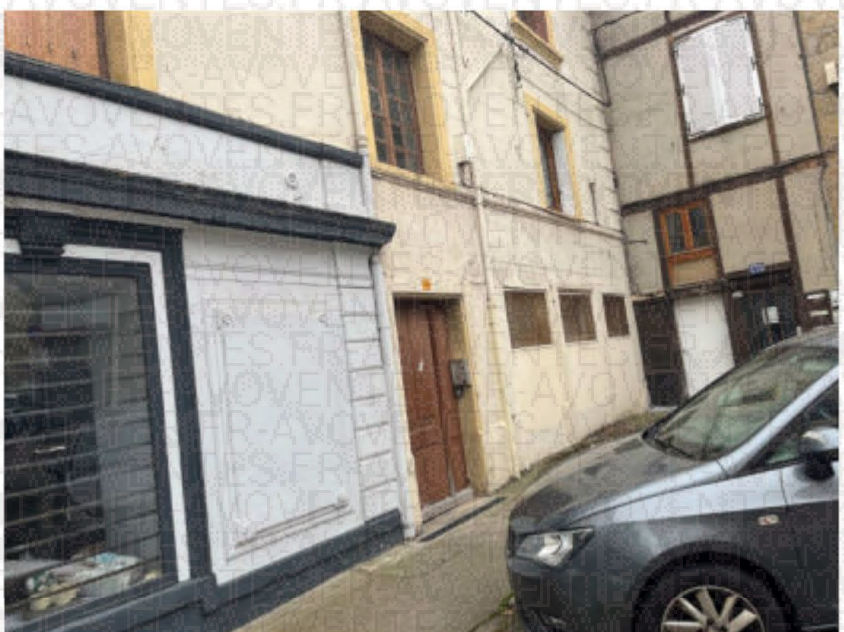
Les façades de cet immeuble sont globalement usagées avec un écaillage de la peinture ainsi que diverses traces visibles au niveau du commerce de pizzeria donnant sur rue.

Je retrouve au-dessus dudit commerce, un crêpi globalement usagé.

La porte d'accès aux communs de ce tènement avec battant en bois est fortement usagée, diverses traces d'usure visibles.

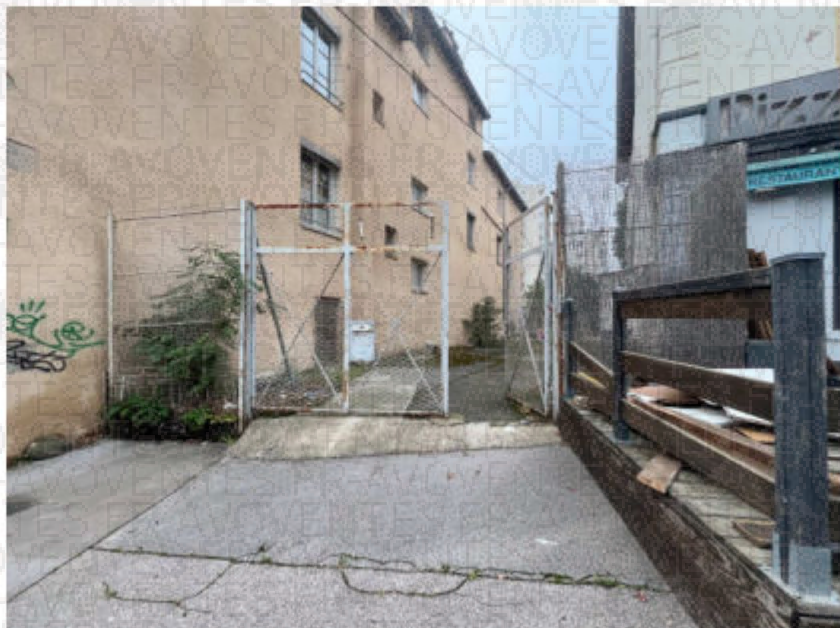
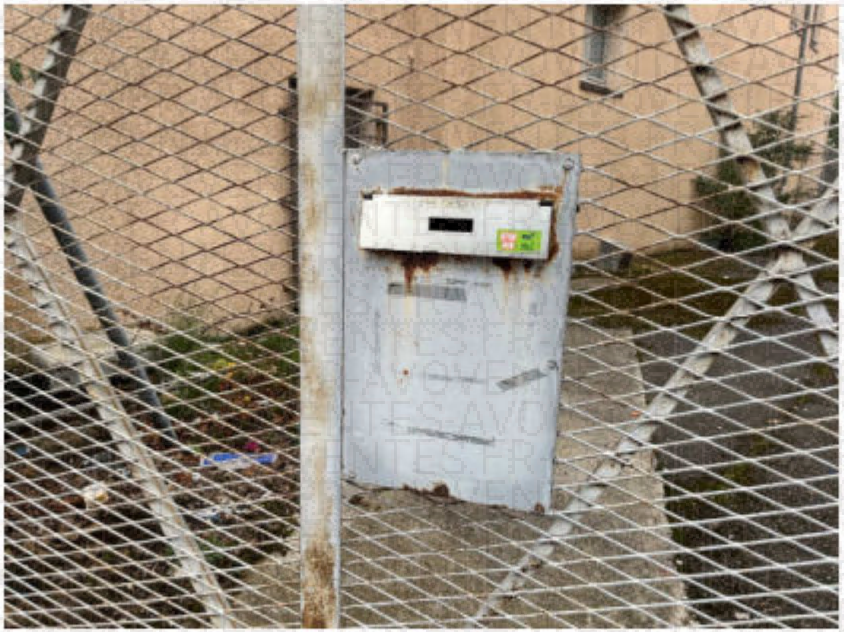
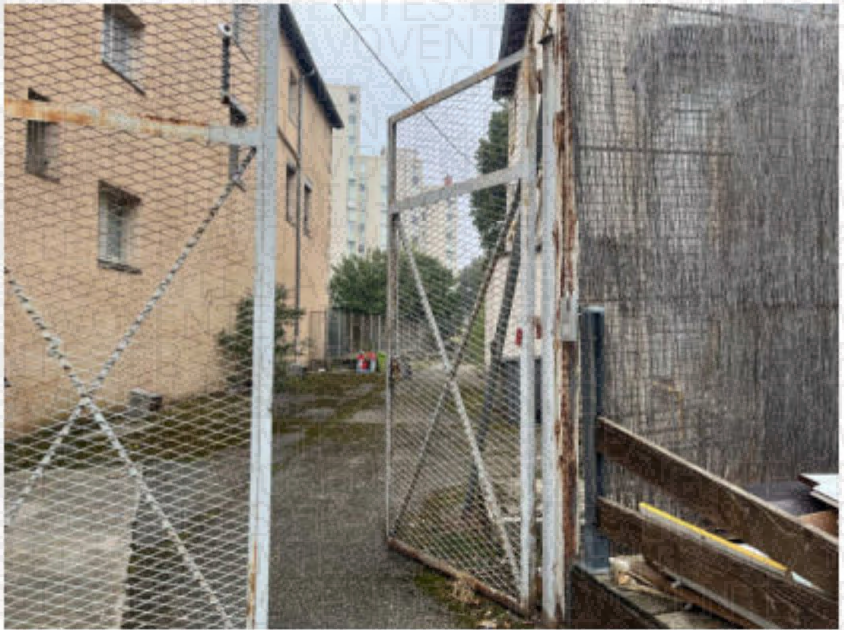
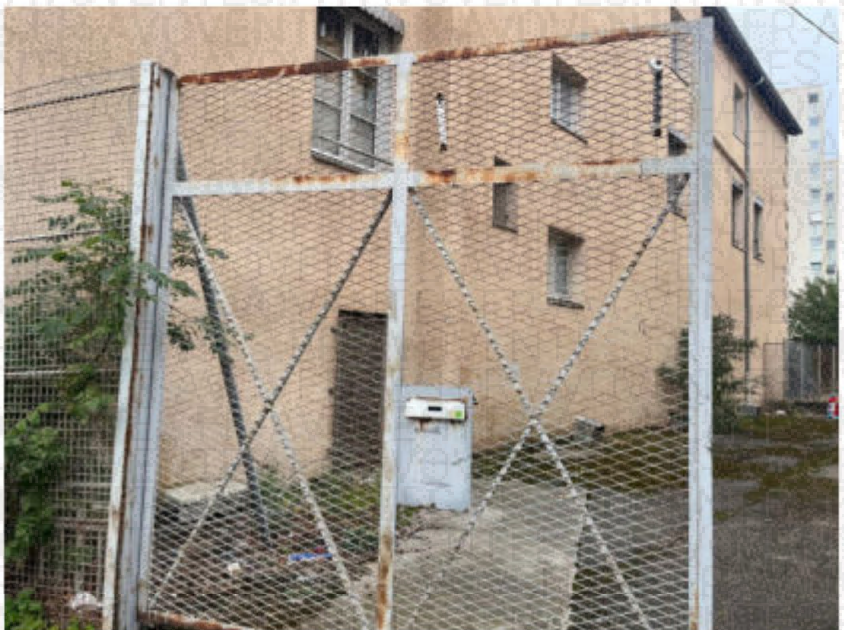
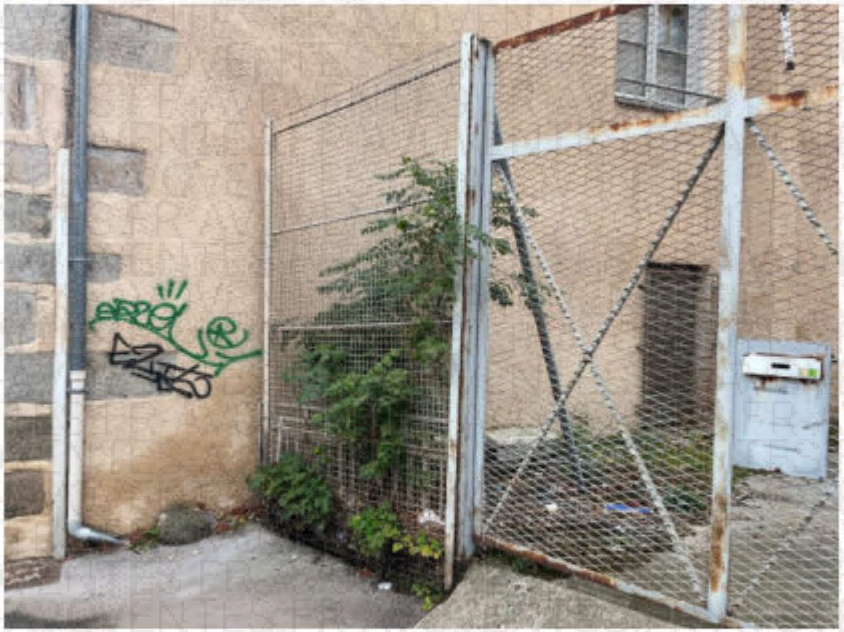
L'accès se fait depuis un portail privatif situé au Sud du tènement. À noter que la boîte aux lettres dudit local est attenante au portail en question.

Portail en fer fortement usagé, de nombreuses traces de rouille visible.
Seuil bétonné fortement usagé, diverses fissures et épaufrures visibles.

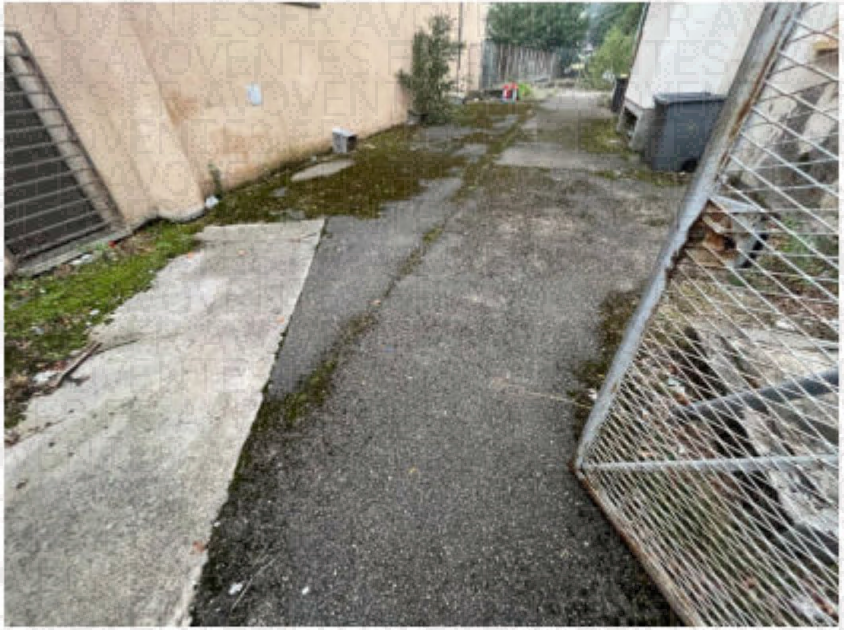
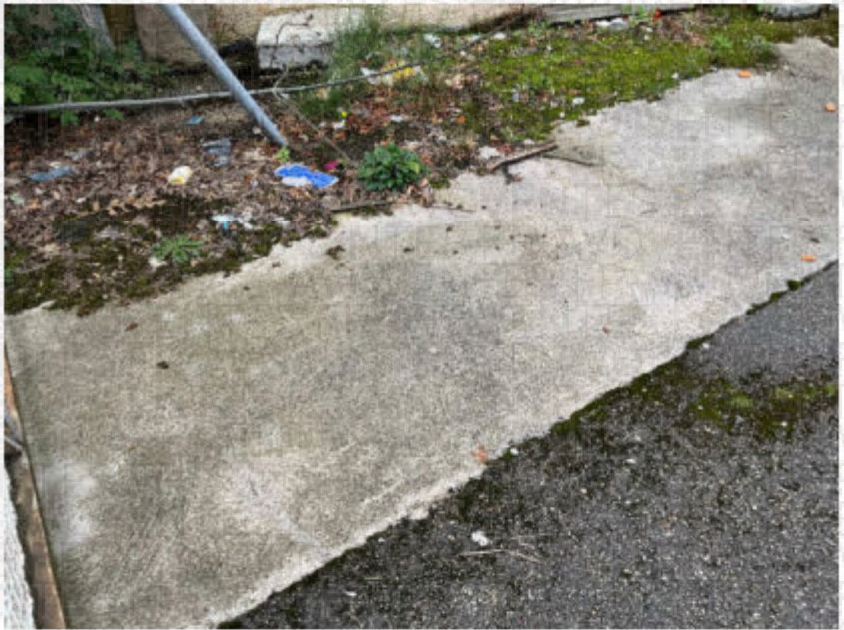
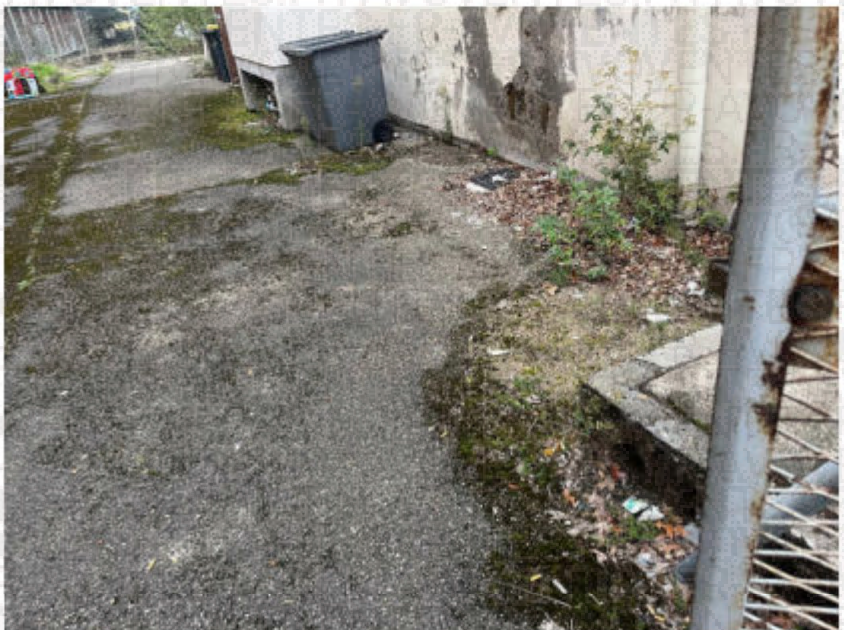
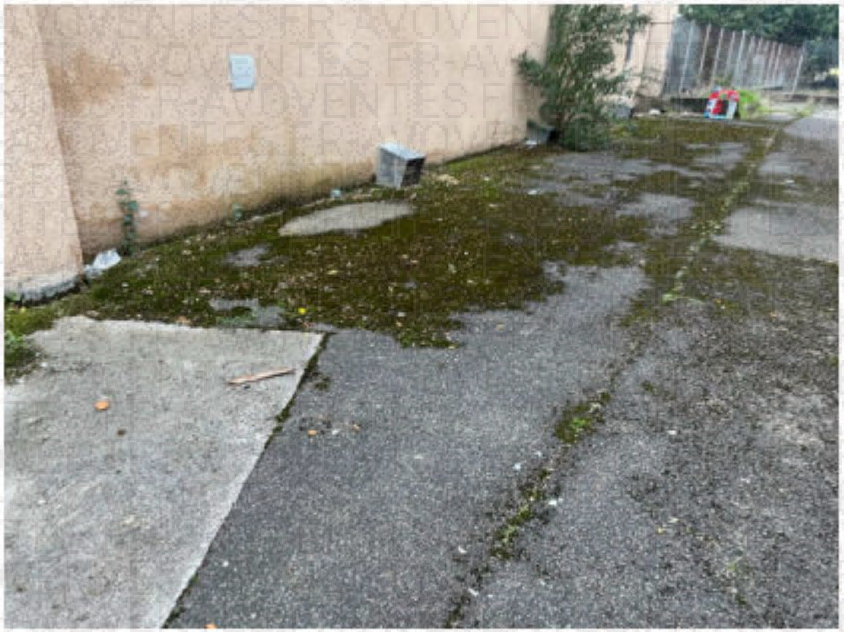
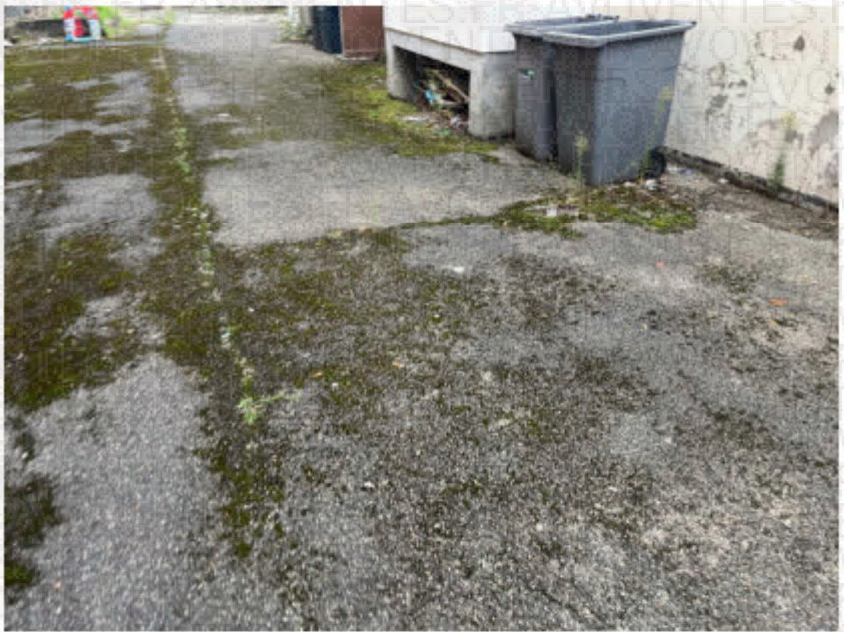
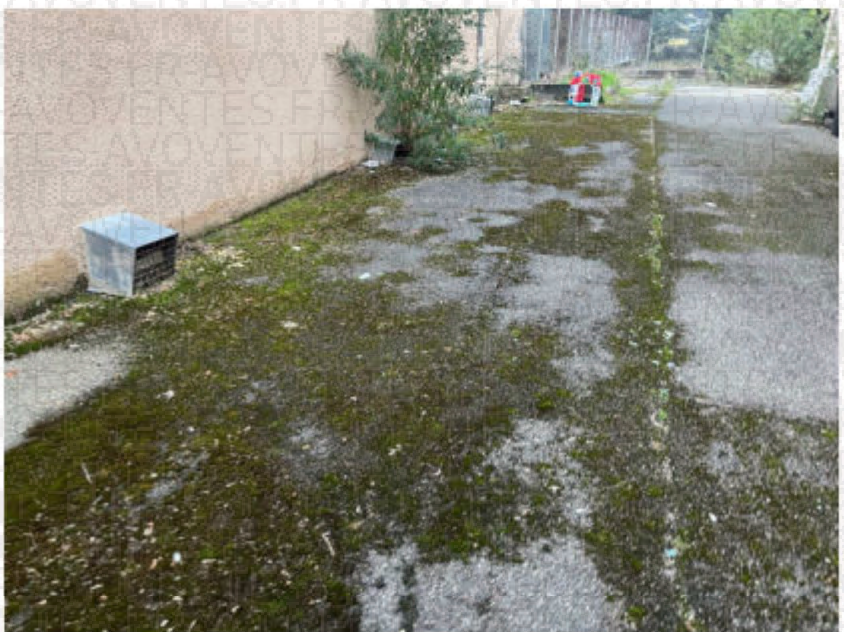
Il s'agit d'une cour bétonnée fortement usagée avec reprises de l'enrobé et sciages visibles au niveau de l'entrée du tènement.

Sur le béton, à noter de fortes traces de mousse et de la végétation ayant poussée.

La façade du tènement boulevard Valbenoite donnant sur cour est là encore fortement usagée, épaufrures importantes visibles dans le crépi à la base de l'immeuble.

A l'extrémité de cette façade, je retrouve une clôture grillagée sur petit muret en béton. Muret globalement usagé, de nombreuses traces de mousse visibles. Végétation abondante au niveau du carré présent. Fissures visibles à un endroit.

Le grillage quant à lui est usagé, fortes traces de rouille visibles.

À l'extrémité Ouest du tènement, je retrouve la suite de cette même clôture grillagée au-dessus d'un petit muret en béton usagé, épaufrures et fissures toujours visibles. Traces de rouille importantes visibles au niveau du grillage.

J'aperçois ensuite une clôture de couleur verte avec petit portillon, globalement en état d'usage. En revanche, le muret en moellons présent en dessous est fortement usagé, avec fortes traces de mousse et fissures présentes.

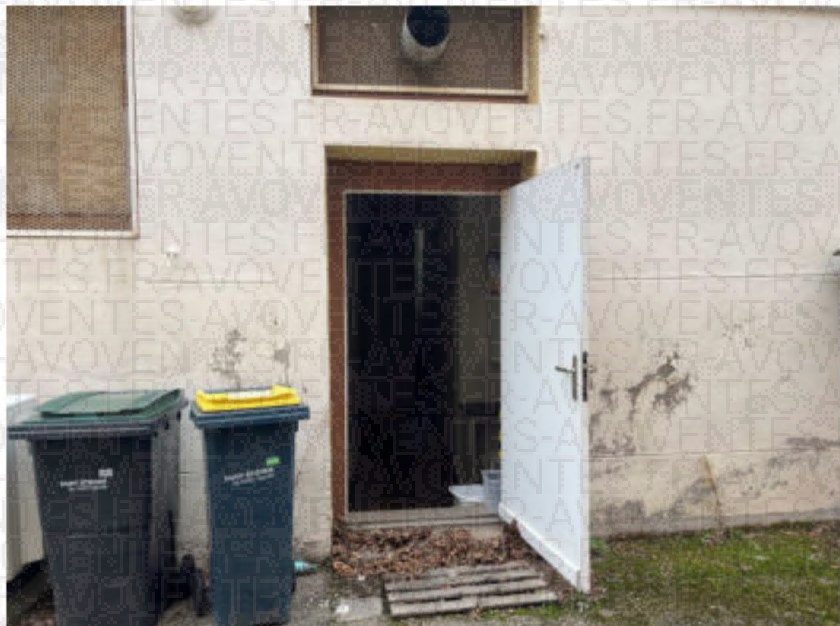
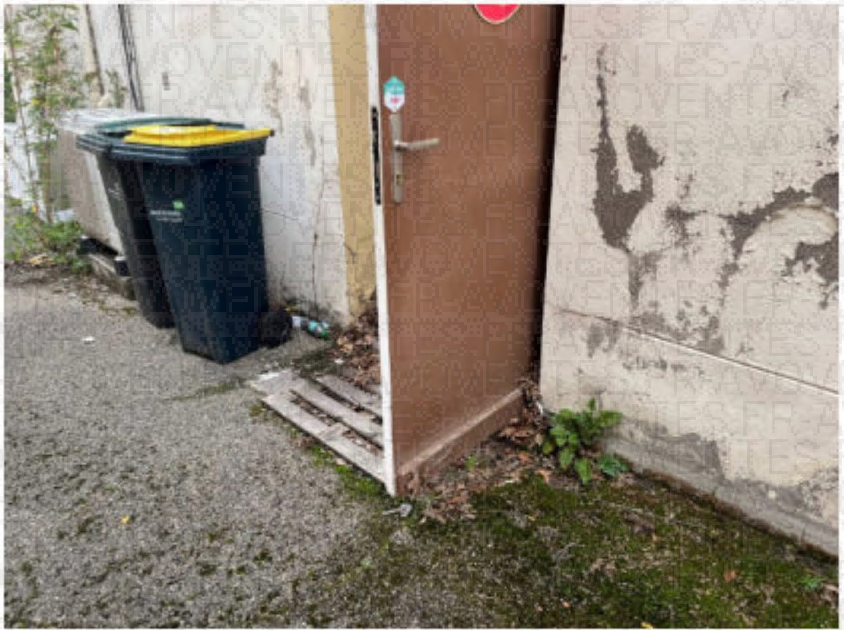
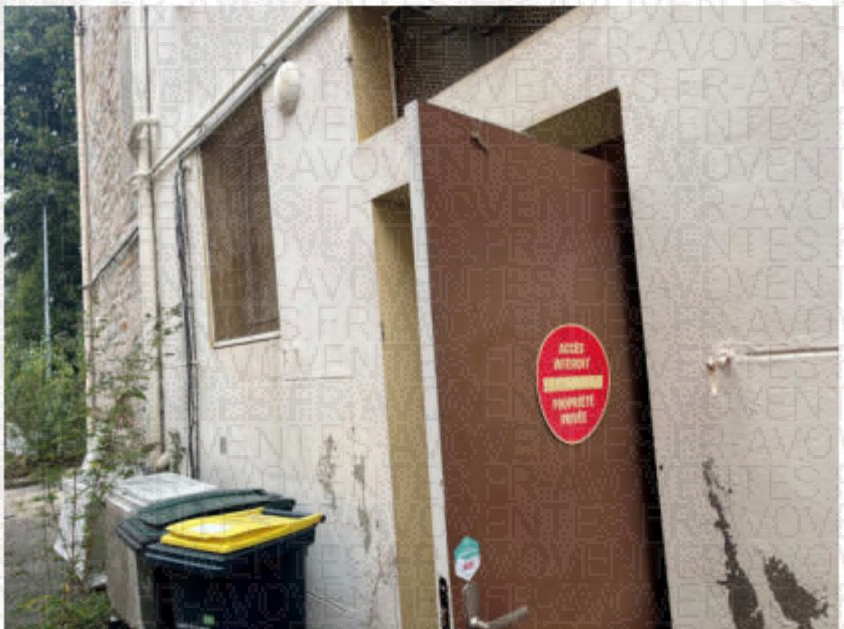
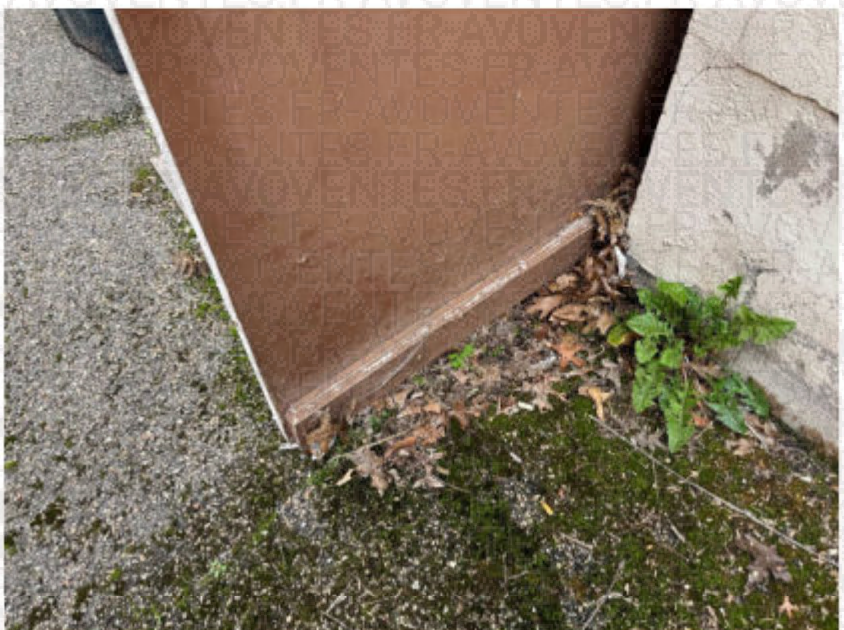
Je trouve un premier accès sur la façade Nord, à une vingtaine de mètres du portail d'accès au tènement. Porte avec battant usagé, diverses dégradations visibles à la base de ladite porte, ainsi qu'au niveau du bloc poignée, celui-ci étant légèrement tordu sur sa partie intérieure. Dégradation également visible au niveau de l'embrasure de la porte en question, avec épaufrures et fissures visibles.

À noter une grille de protection de ladite porte. Grille usagée avec diverses traces de rouille visibles.

Je retrouve en suite de quoi, une porte vitrée, battant fortement usagé. En revanche, aucun éclat ni fissure visible dans le verre de la vitre.

Là encore, des dégradations dans la façade au niveau de l'embrasure de la porte en question.
