## PROCES VERBAL DE CONSTAT

Aucun paiement n'étant intervenu, il m'est demandé, de dresser un procès-verbal de description du bien immobilier à Les plaines à BONSON (42160) cadastrés Section AT n°144.

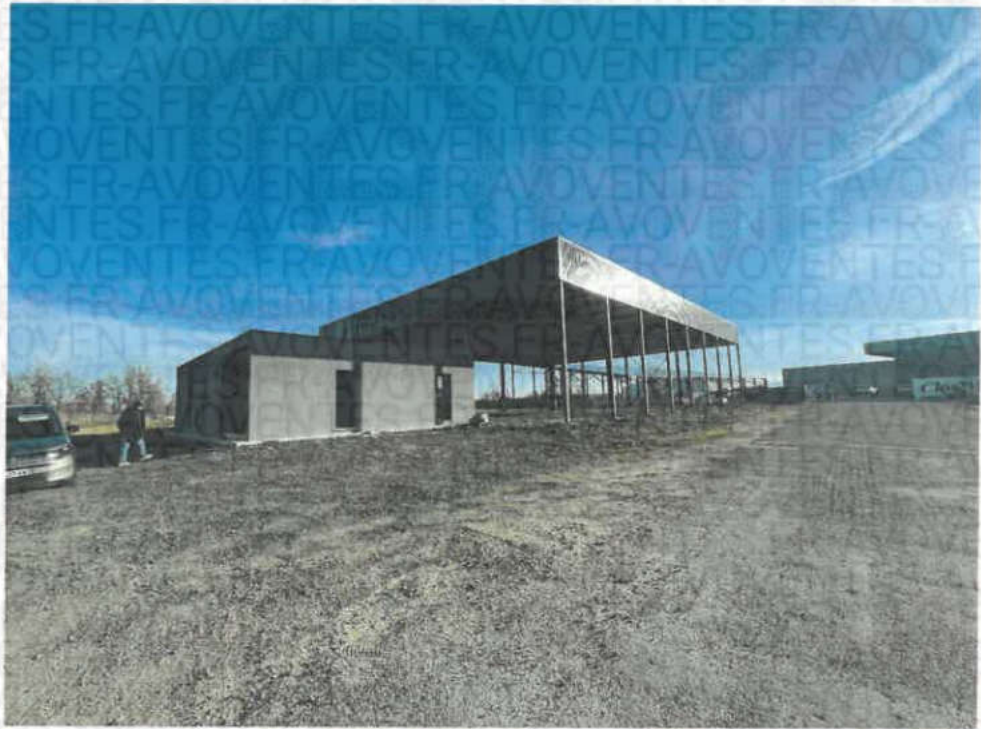
**Photo n°3 : vue de la façade sur rue.**

Je note que les locaux sont en cours d'édification.

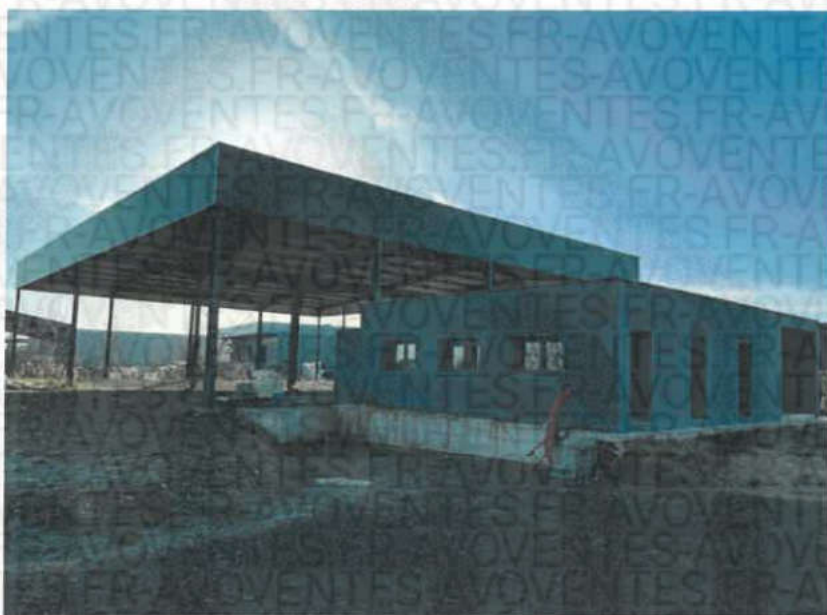
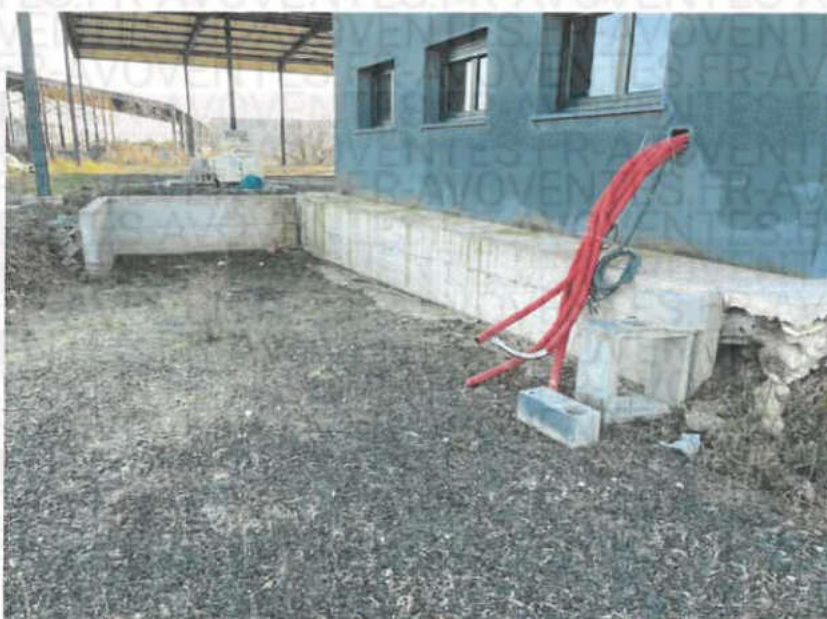
Je constate la présence des fondations d'un quai de chargement situé au Nord du bâtiment administratif et permettant l'accès à la zone de stockage.

Je note que la façade Nord du bâtiment administratif a été percées et présente des réseaux en attente.

Je relève la présence, en attente de raccordement, des réseaux d'évacuation des eaux pluviales.

**Photos n°4 et 5 : vues des bâtiments, façade Nord et quai de chargement.**

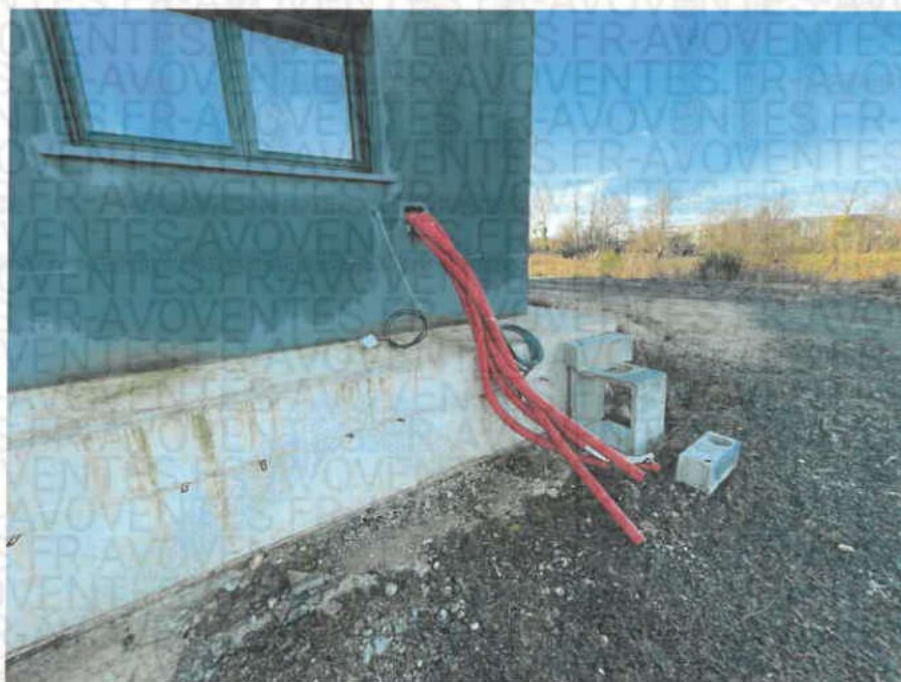
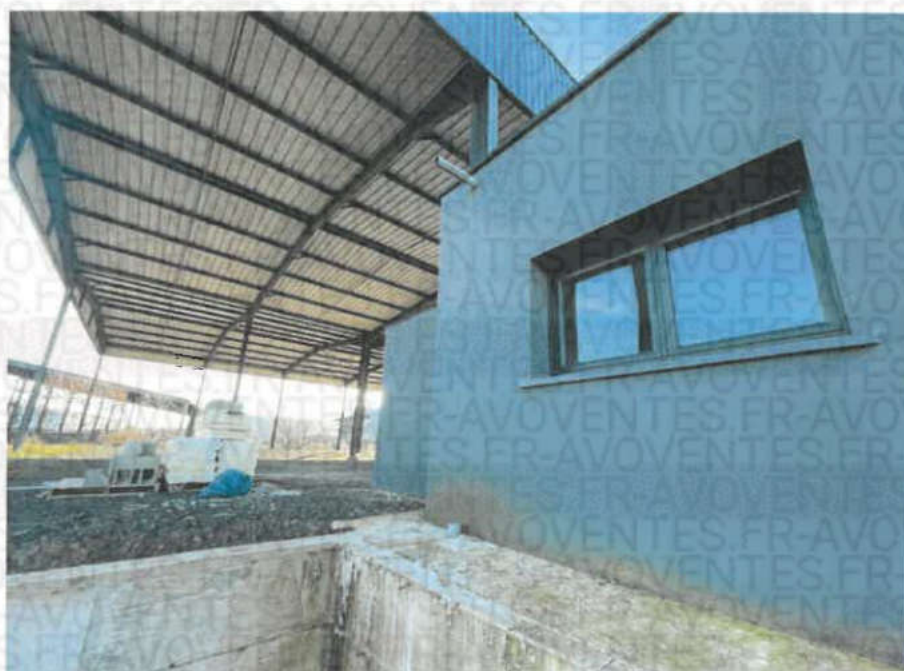
**Photos n°6 et 7 : vues de la zone « quai de chargement ».**

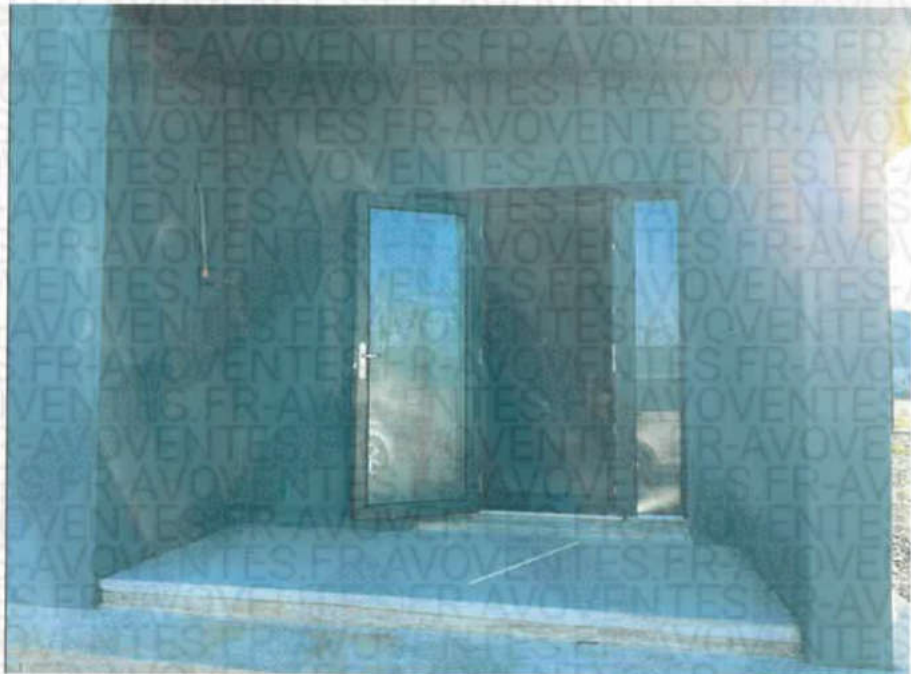
Je note que les systèmes d'éclairage et de sonnette du perron sont manquants mais tirés.

**Photo n°9 :** vue de l'accès principale.

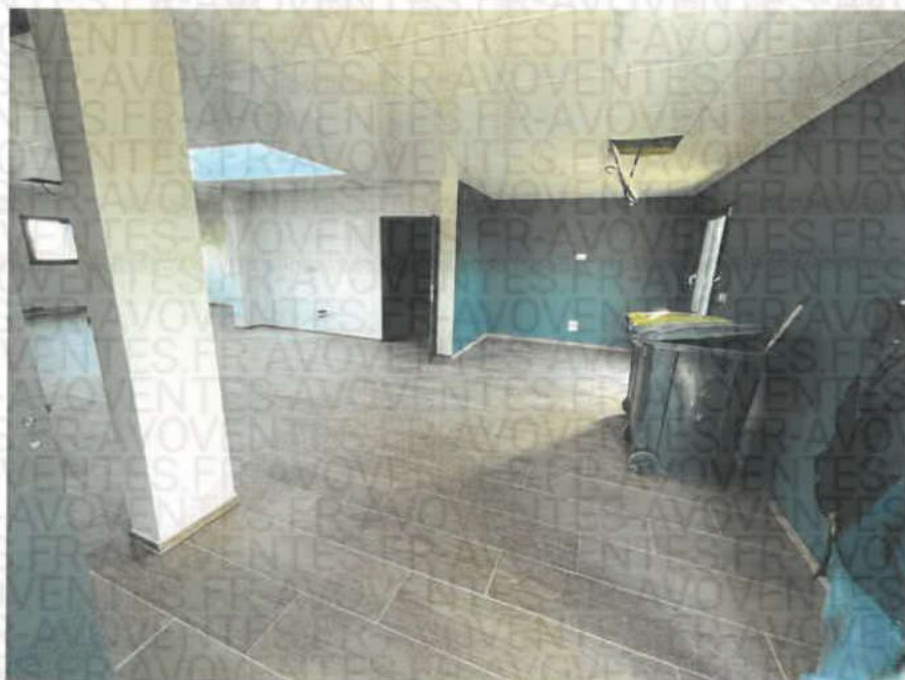
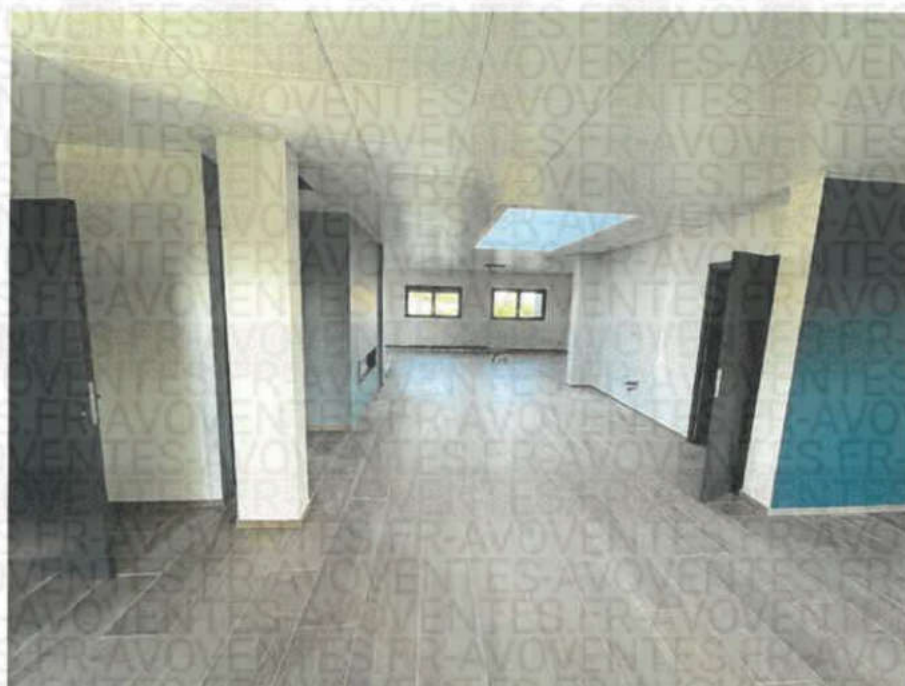
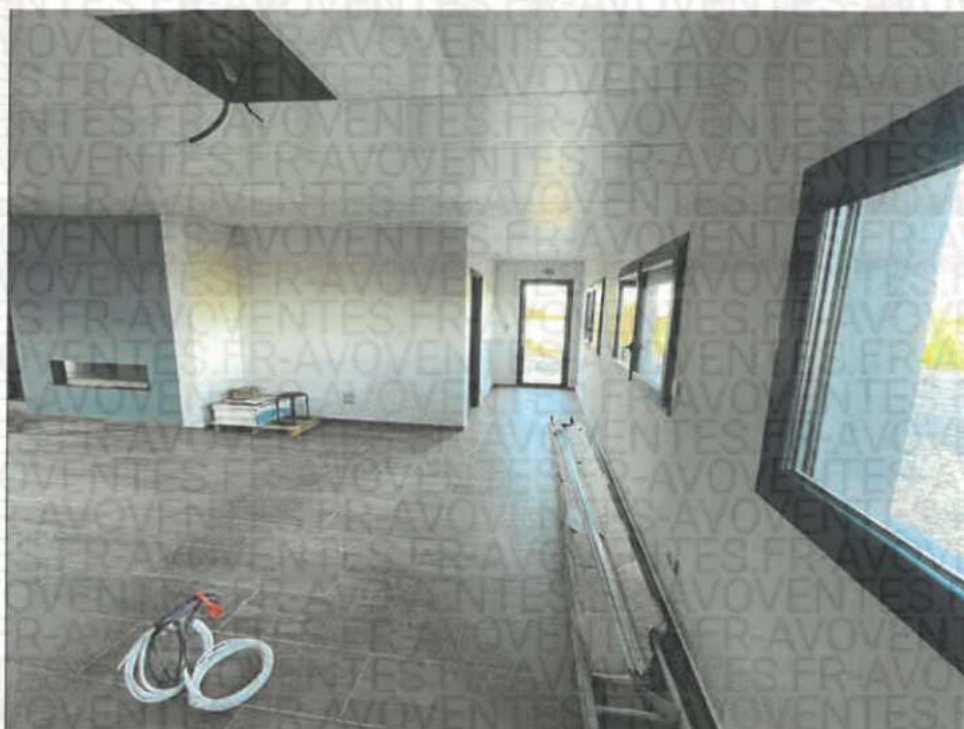
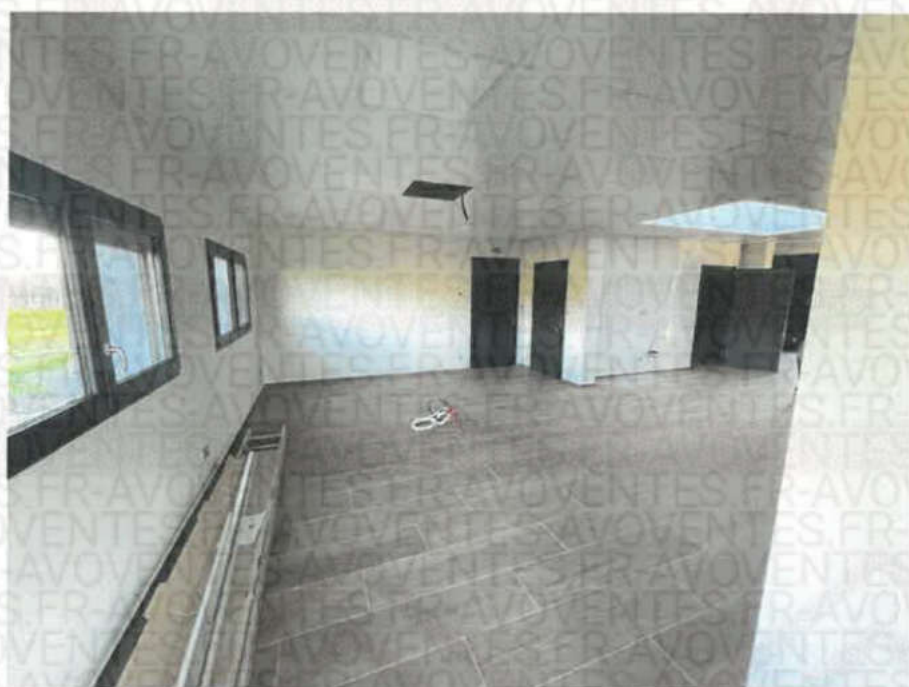
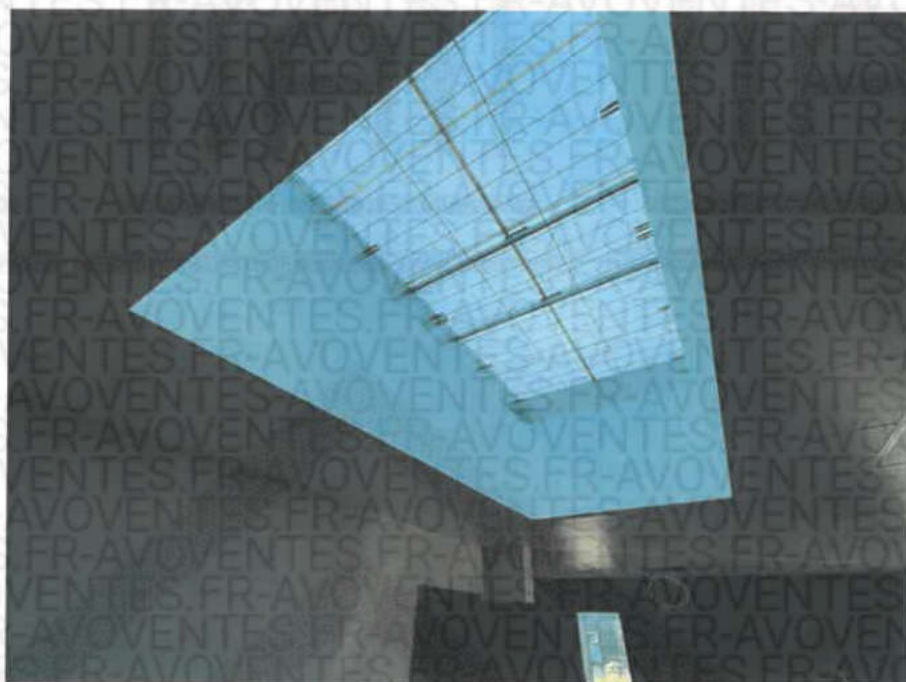
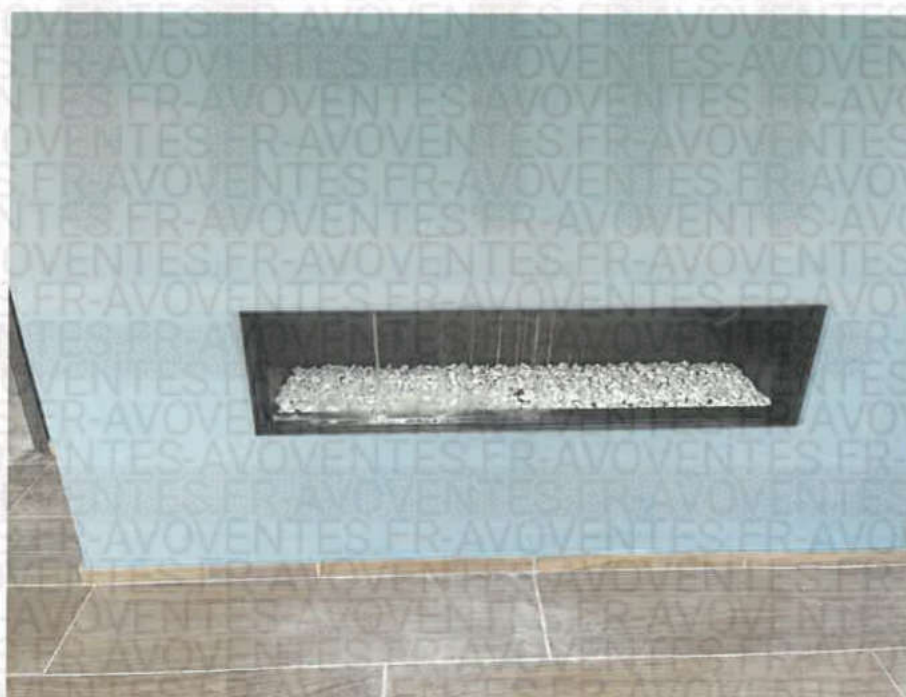
**Equipement :** une cheminée type gaz ou éthanol et installation pour climatiseur tirée en attente d'appareillage.

**Photos n°10 et 11 : vues de la salle de réunion.**

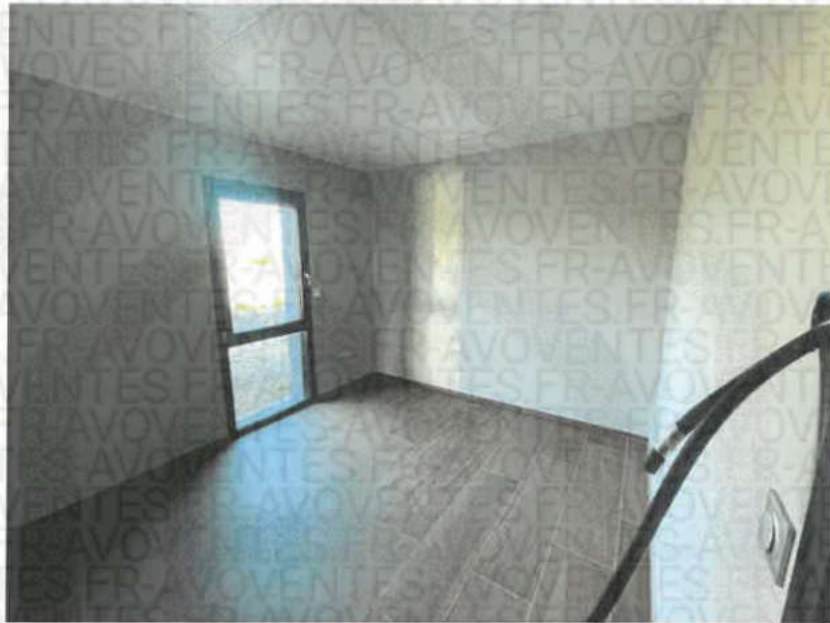
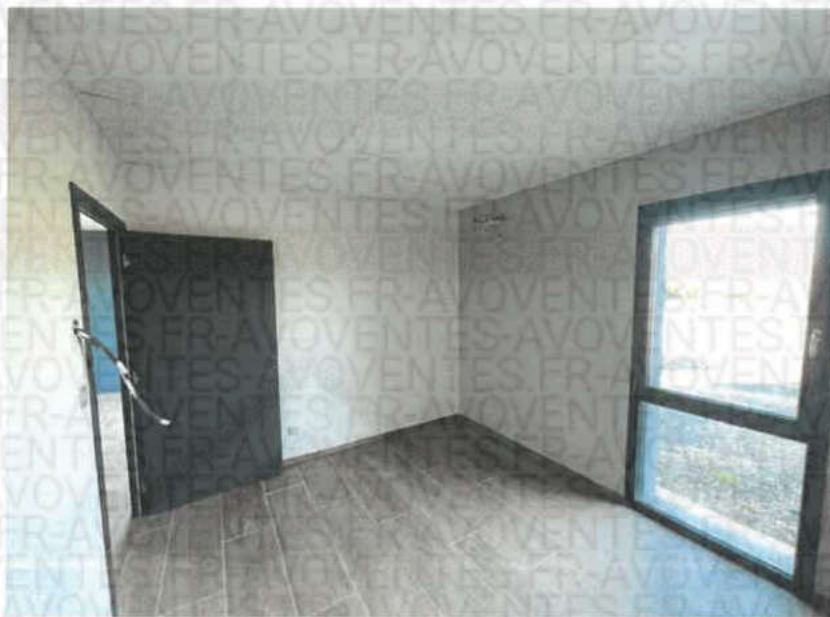
**Equipement :** installation pour climatiseur tirée en attente d'appareillage.

**Photo n°16 et 17 : vues du bureau n°1.**

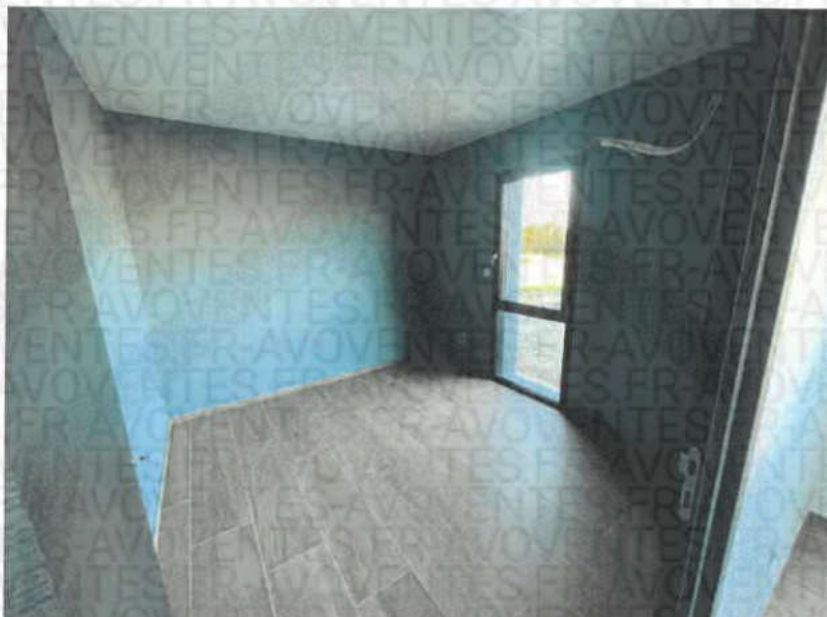
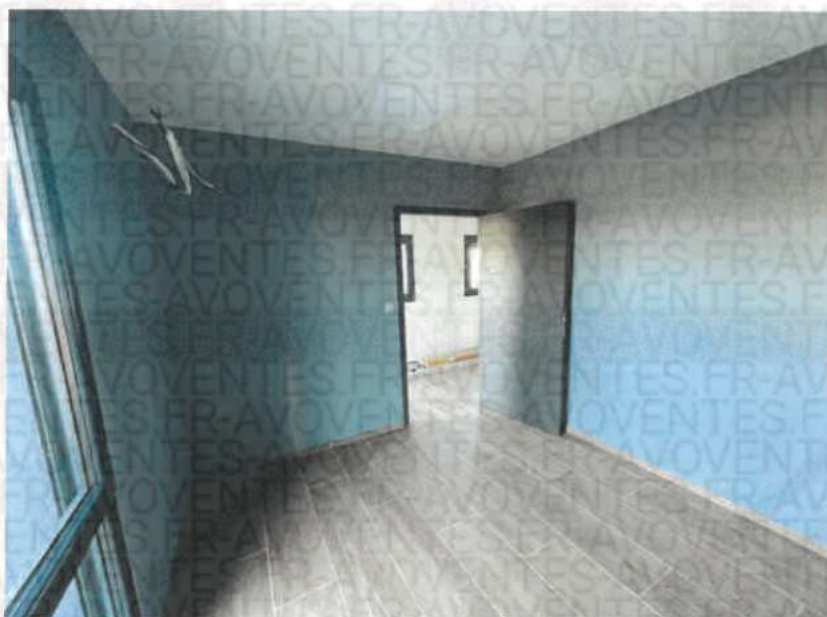
**Equipement :** installation pour climatiseur tirée en attente d'appareillage.

**Photos n°18 et 19 : vues du bureau n°2.**

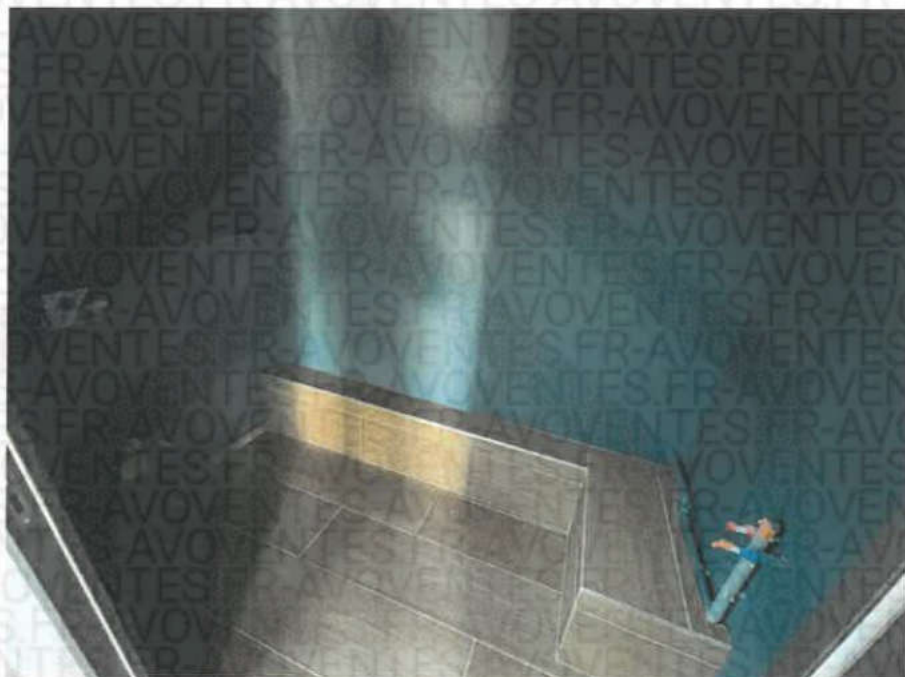
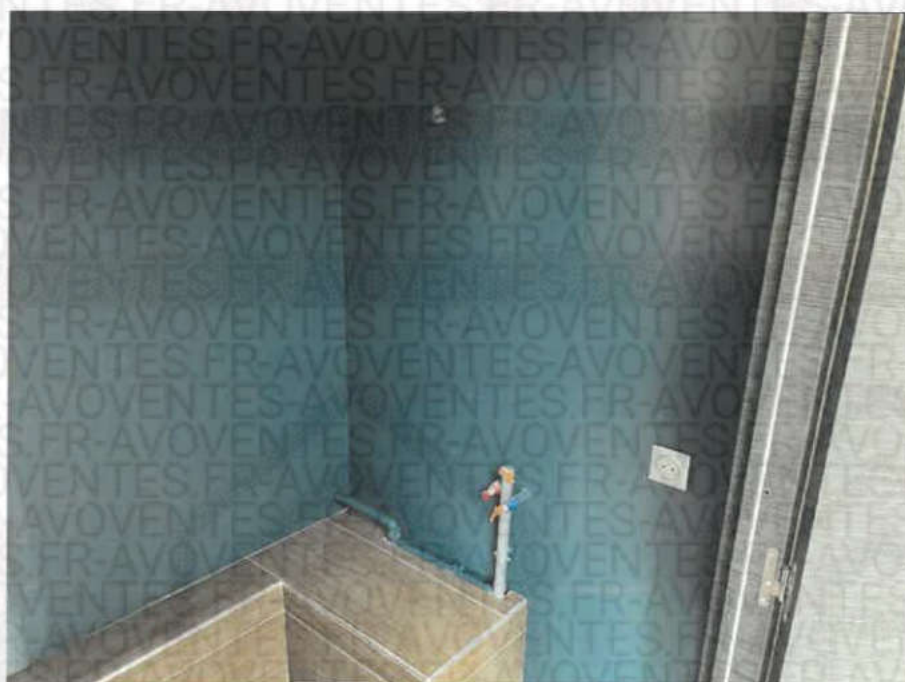
**Équipement :** arrivées et évacuation pour lave-mains, chasse encastrée, arrivée d'eau, évacuation et support en attente pour cuvette suspendue.

**Photos n°20 et 21 : vue du cabinet d'aisances n°1**

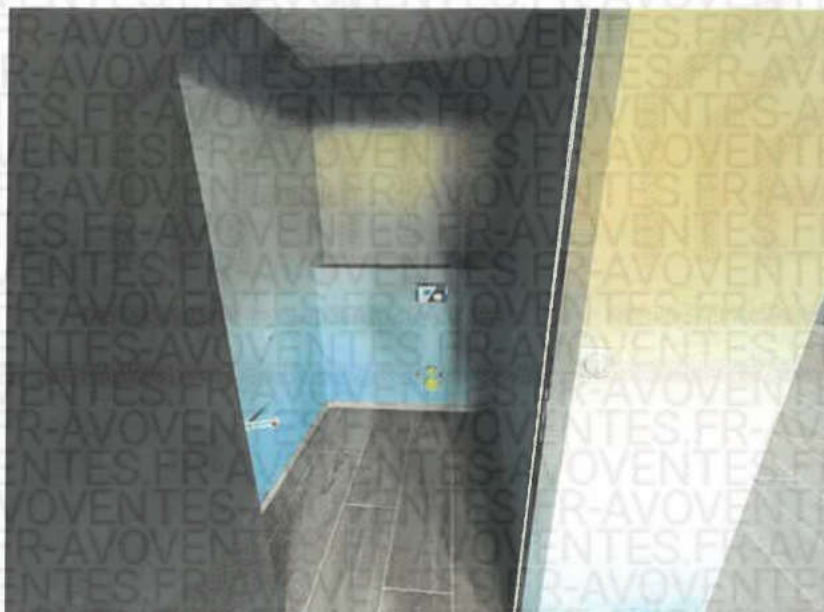
**Equipement :** arrivées et évacuation pour lave-mains, chasse encastrée, arrivée d'eau, évacuation et support en attente pour cuvette suspendue.

**Photos n°23 : vue du cabinet d'aisances n°2.**

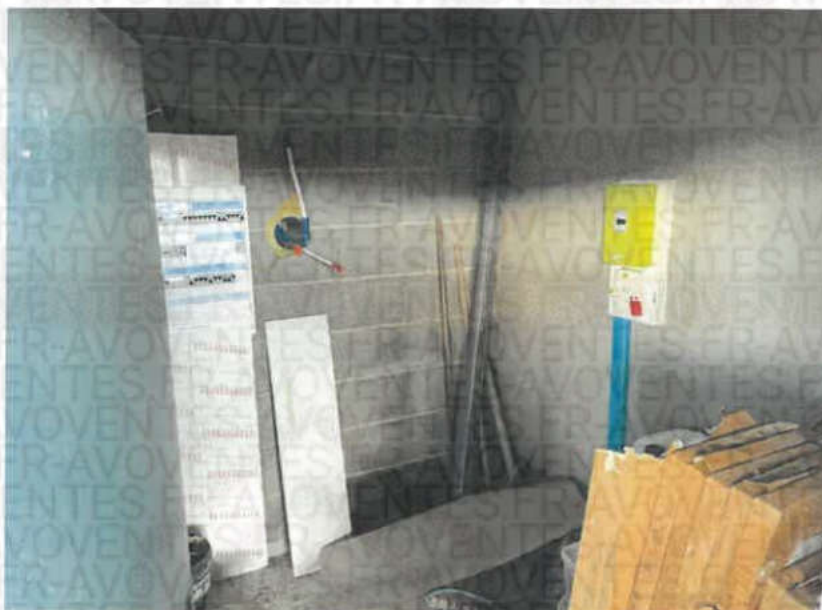
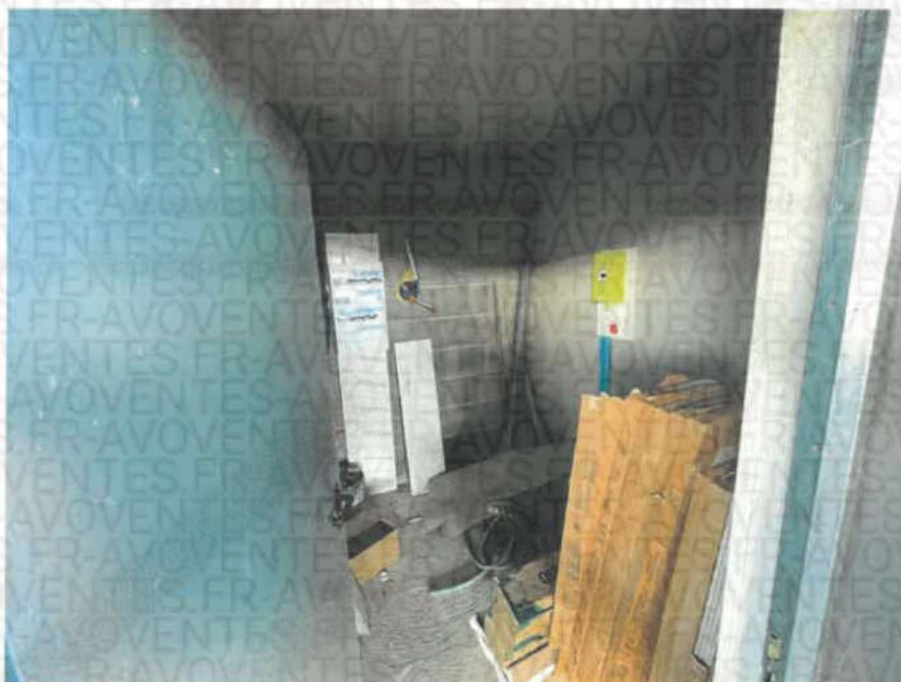
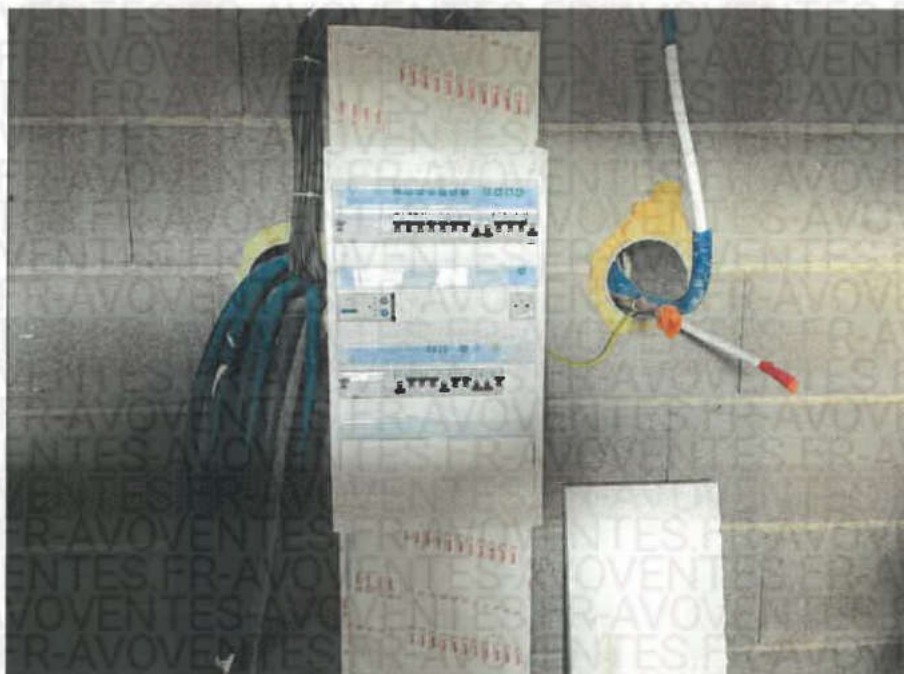
**Electricité :** un tableau électrique général, compteur électrique et gaines en attentes.

**Photos n°24 : vue du local technique.**

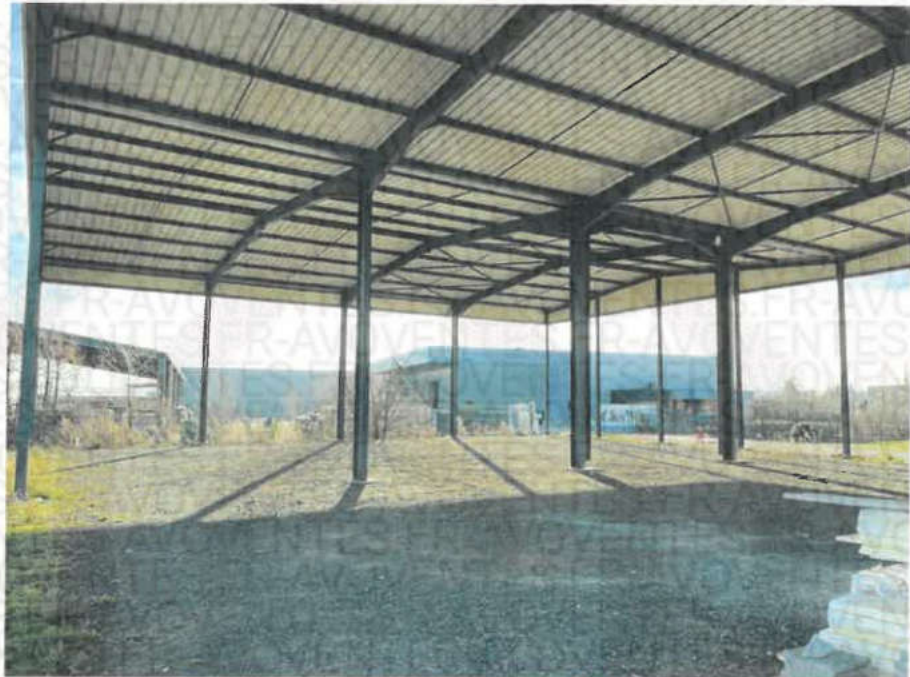
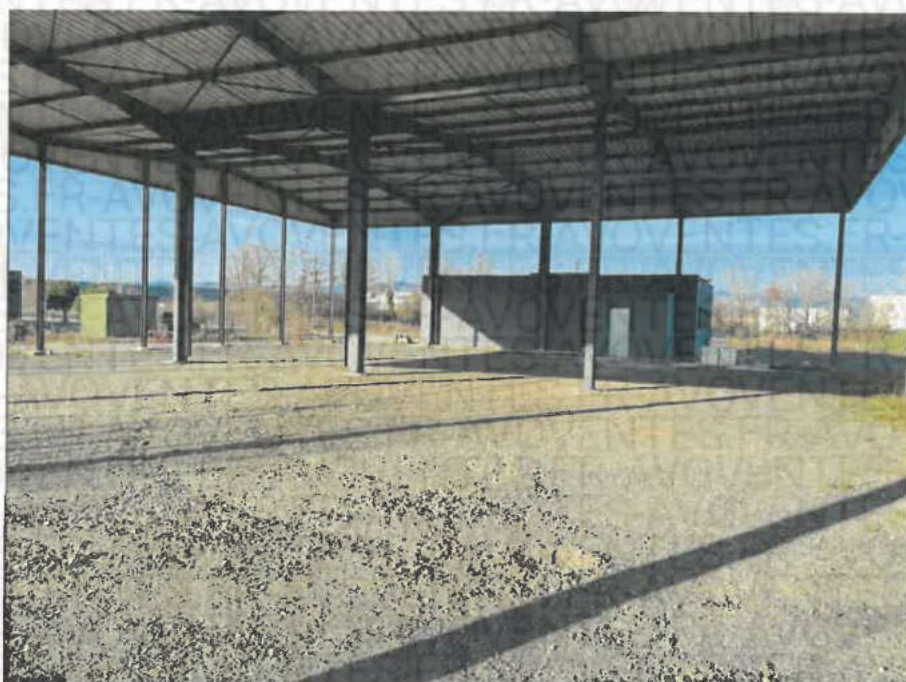
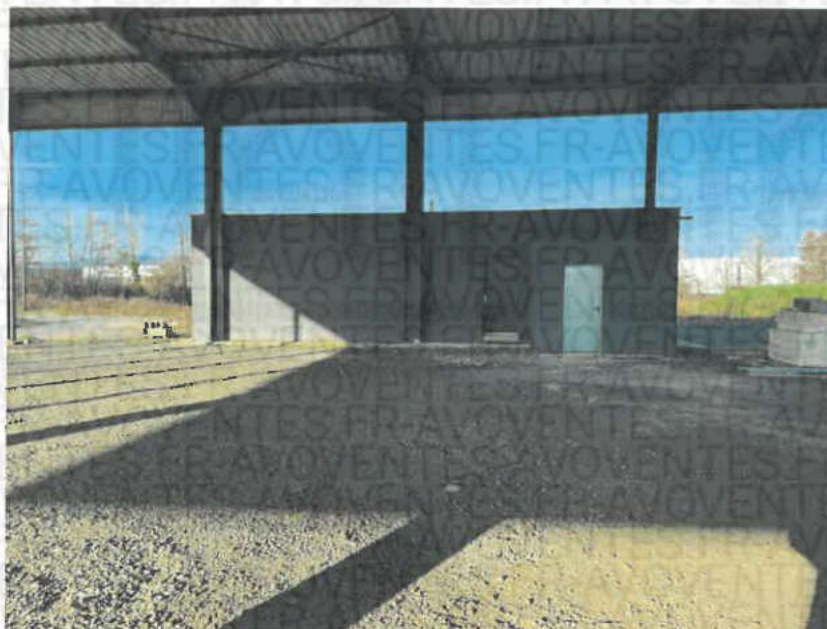
Je note que ce bâtiment est en cour de réalisation.

Je note toutefois l'absence de bardage latéral et de système d'accès (porte et portail).

**Photos n°27 et 28 : vues de l'espace de stockage.**

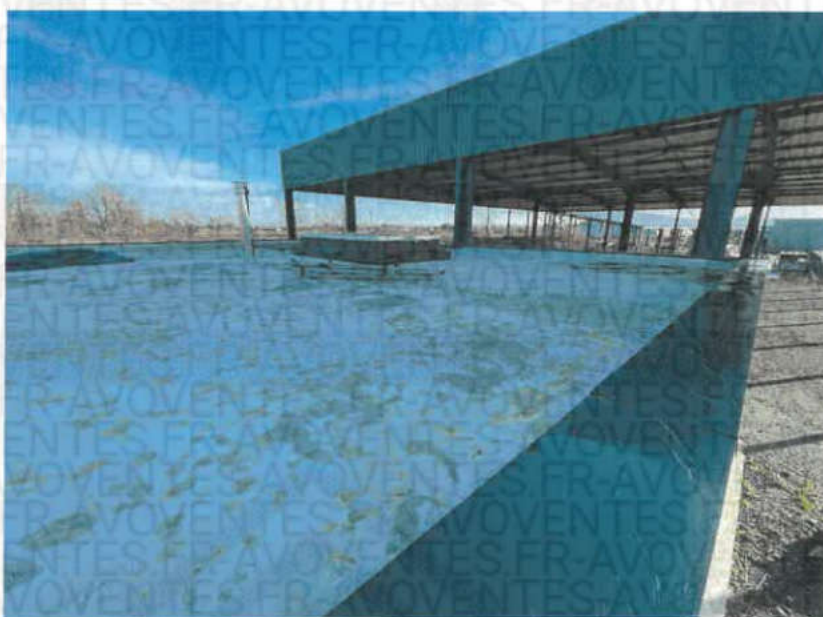
Je constate que la face externe de la toiture est brute ; la végétalisation ou le gravillonnage étant absent.

**Photo n°30 : vue de la toiture du bâtiment administratif.**
