## ACTE DE COMMISSAIRE DE JUSTICE

# PROCES VERBAL DE CONSTAT

Dans un ensemble immobilier en copropriété situé à LA RICAMARIE (42150), 2 rue Gambetta et 1 rue de la Libération, comprenant garages, parkings et caves en sous-sol, des locaux commerciaux au rez-de-chaussée et trois étages à usage d'habitation, cadastré section AB 763 et AB 766 pour une surface totale de 12a 22ca,  
Cet ensemble immobilier constitue le lot de volume numéro UN de l'état descriptif de division en volumes établi suivant acte reçu par Me CELLARD notaire, le 04/02/2004, publié au 2<sup>ème</sup> bureau des hypothèques de ST ETIENNE le 12/03/2004 volume 2004P n°1346.

Au 1<sup>er</sup> étage : un appartement comprenant un hall d'entrée, un séjour avec coin cuisine, deux chambres, salle de bains, WC et dégagement d'une superficie d'environ 71 m<sup>2</sup> et les 50/1000<sup>èmes</sup> de la propriété su sol et des parties communes générales et les 68/1000<sup>èmes</sup> des charges spéciales d'escalier et les 79/1000<sup>èmes</sup> des charges spéciales d'ascenseur.

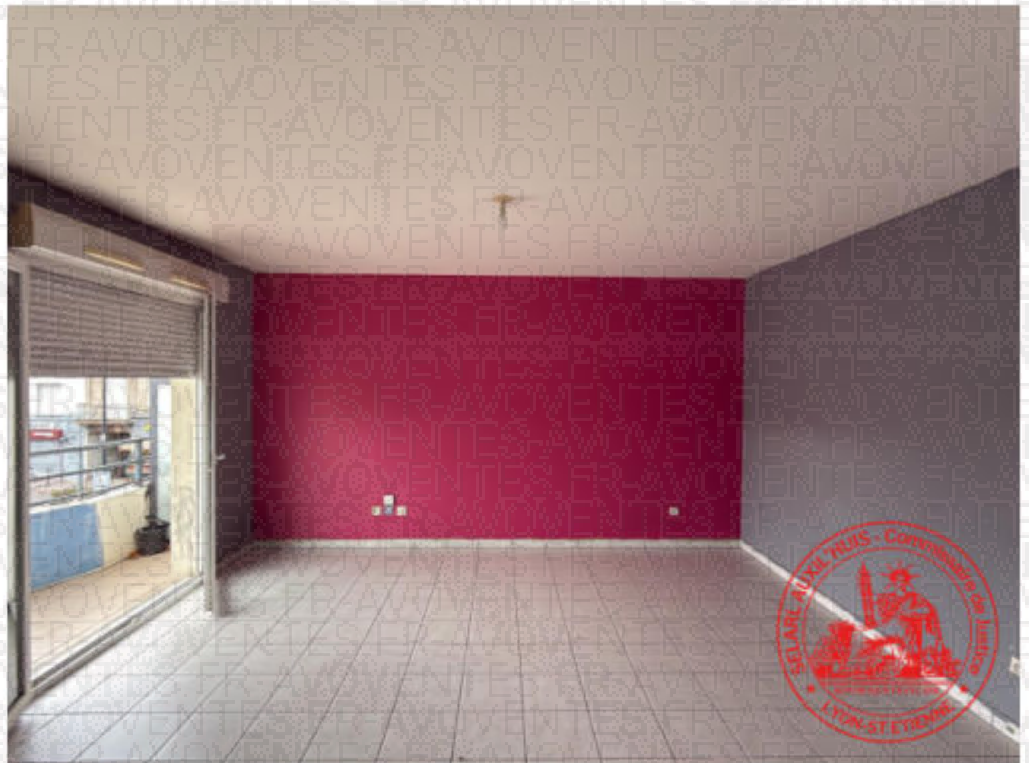
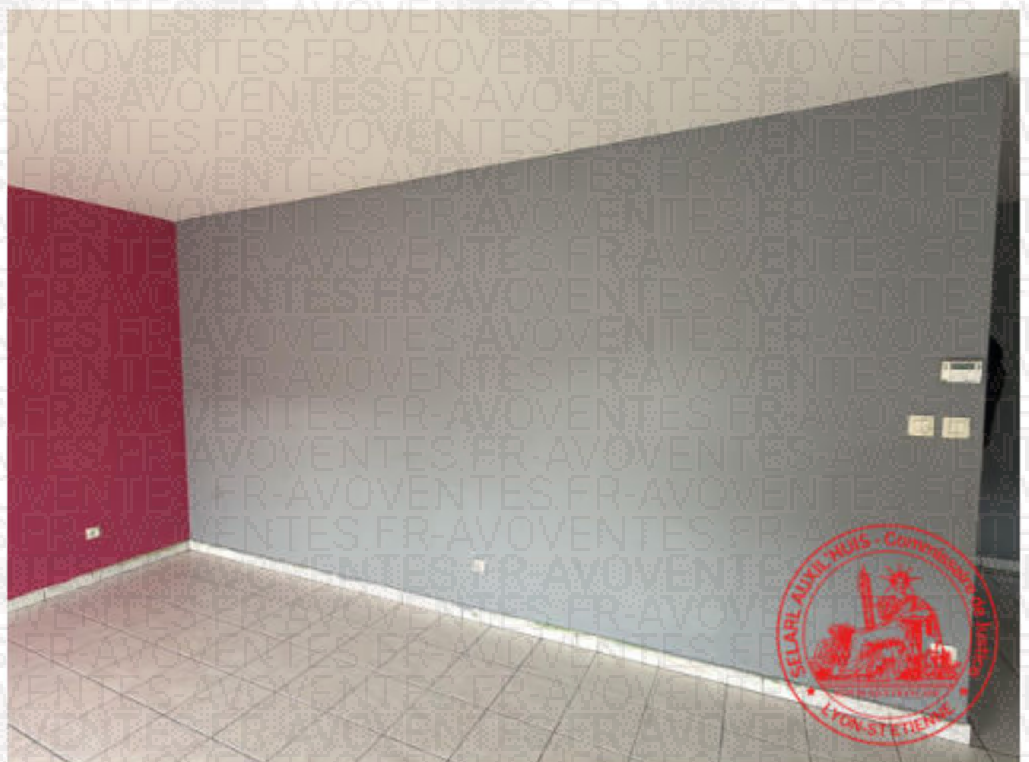
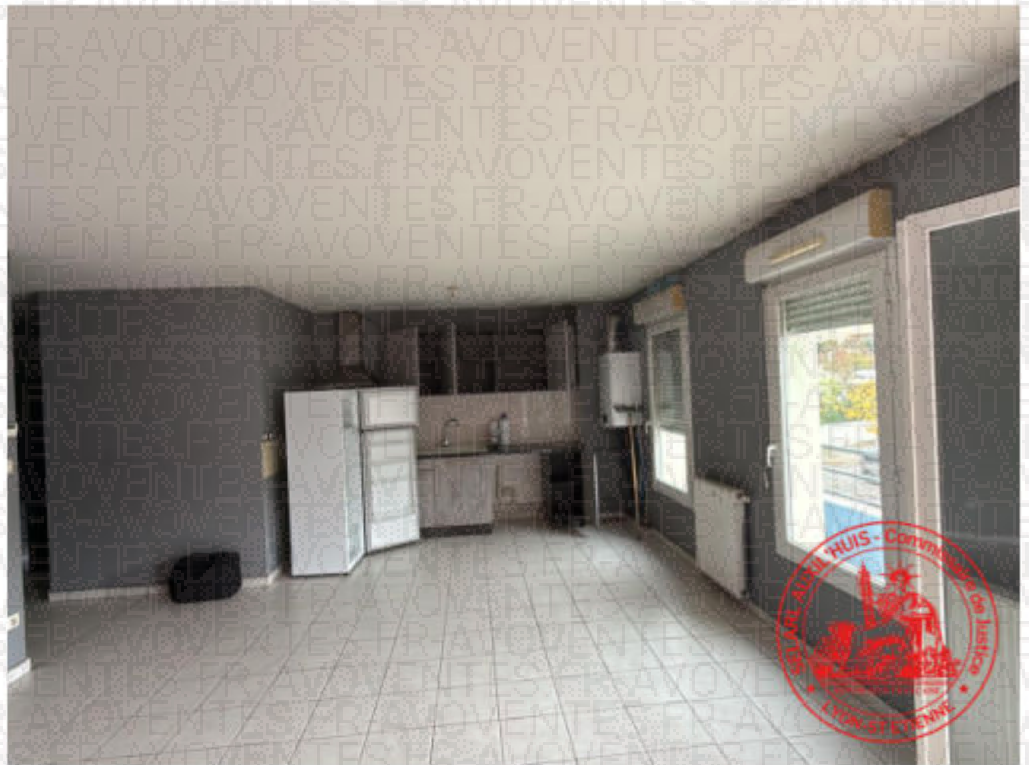
## PIÈCE À VIVRE

Les murs sont recouverts de peinture appliquée grossièrement (les plinthes, prises et interrupteurs sont partiellement peints) et en mauvais état.

Je note un plafond peint de teinte claire et uniforme, présentant une surface plane. Le revêtement présente un aspect homogène sur toute son étendue. Les raccords hauts sont réguliers et les éléments d'éclairage sont en place, affleurants. Des auréoles et décollements localisés sont relevés au droit des encadrements des fenêtres, avec zones de décoloration et pellicule écaillée en rive. Le phénomène reste ponctuel et circonscrit aux zones mentionnées.

La manivelle du volet roulant située à proximité immédiate de la chaudière est hors service, l'élément mécanique n'assurant plus sa fonction, tandis que les autres volets roulants, actionnés successivement, se révèlent fonctionnels.

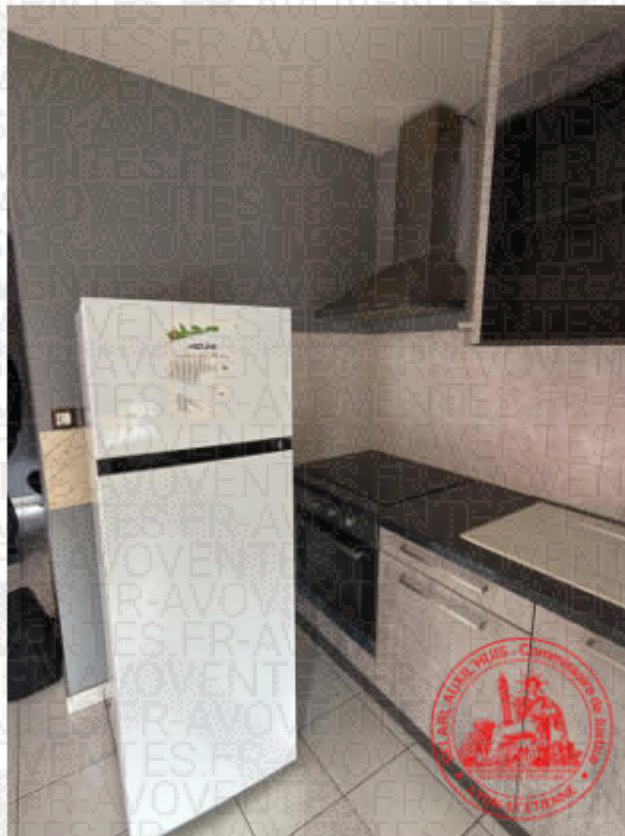
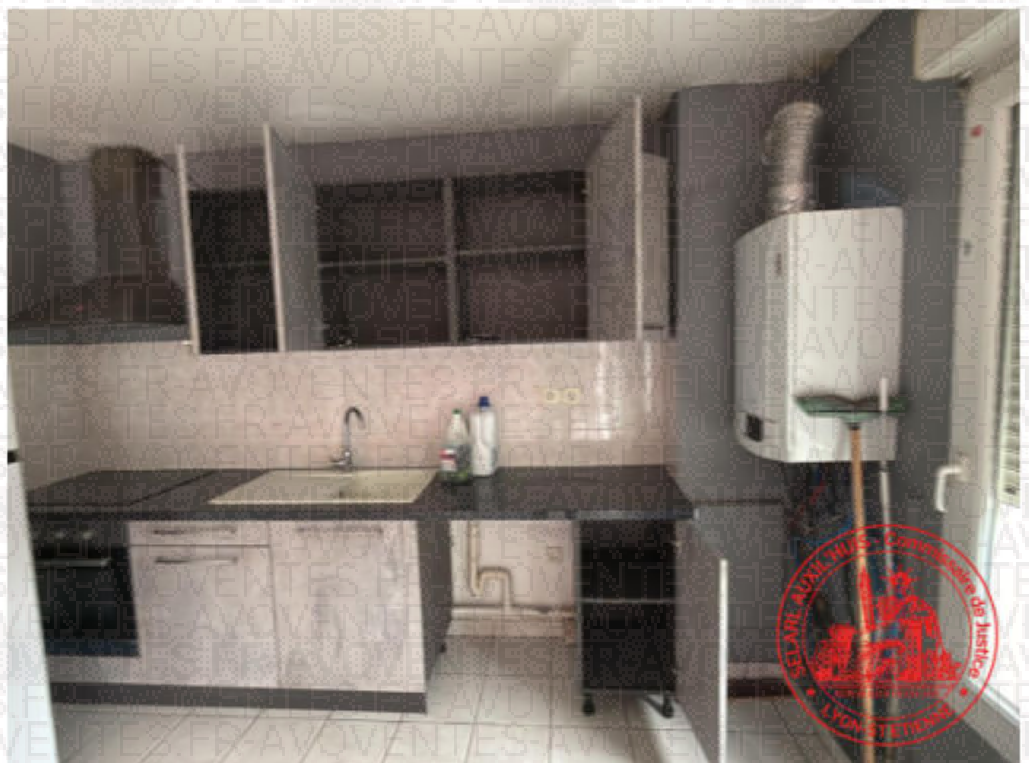
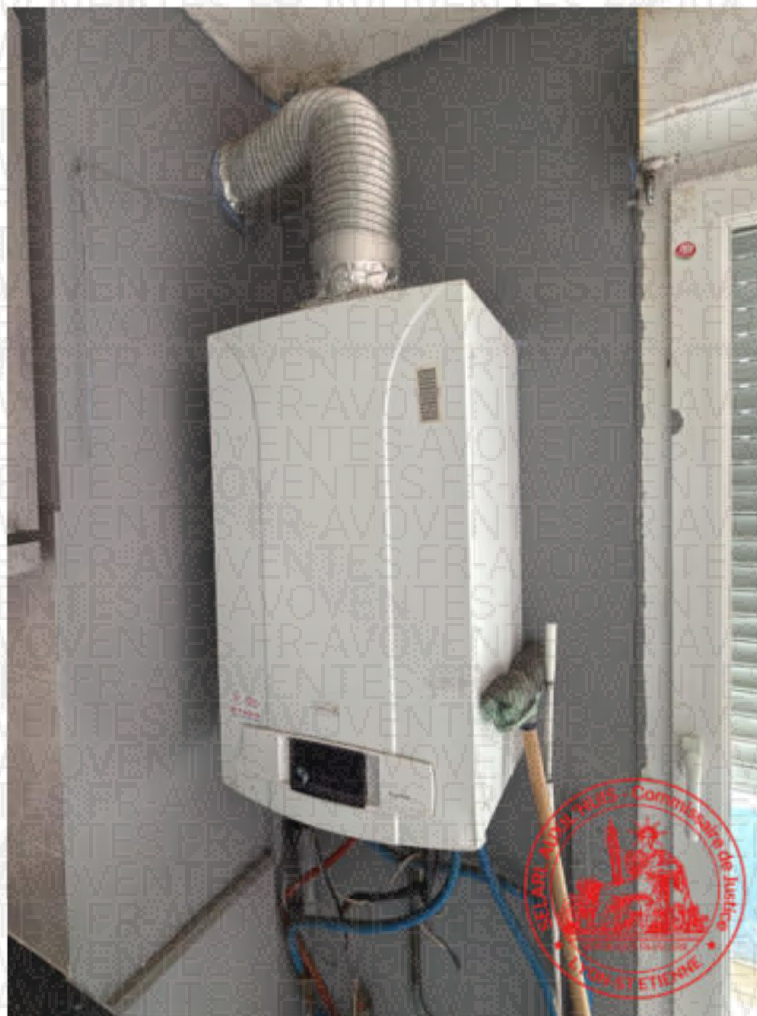
## COIN CUISINE

Les parois sont peintes en gris, la teinte se déployant de manière uniforme sur les surfaces verticales, tandis qu'une crédence claire, continue et d'aspect lisse, se développe sur toute la longueur concernée. Je constate de nombreux gribouillages, des traces de saleté diffuses ainsi que des variations d'aspect ponctuelles, notamment à proximité des raccords et jonctions, où la couleur paraît légèrement altérée ou moins couvrante. Je relève en outre des finitions irrégulières en tableau autour de l'encadrement de la fenêtre située à droite, avec des reprises d'enduit visibles et des arêtes inégales qui rompent la régularité attendue. Je note également que la peinture a été appliquée sur les plinthes en carrelage, recouvrant partiellement leur surface, et que, de façon générale, l'ensemble de la pièce se présente en mauvais état d'entretien.

globalement homogènes et bien dessinées. Je relève toutefois des traces de moisissure localisées au droit des fenêtres, se manifestant sous forme de micro-taches foncées ; par ailleurs, des auréoles d'humidité sont visibles, notamment en partie courante au-dessus des meubles hauts et en angle haut près du conduit.

Je relève néanmoins des marques sur le carter, sous forme de rayures longitudinales et de frottements transversaux clairement visibles sur la face avant, altérant localement l'aspect esthétique de l'appareil, sans préjuger de son fonctionnement.

La plaque de cuisson intégrée au plan de travail et la hotte murale, toutes deux de teinte foncée, présentent des parements intacts, sans ébréchure ni défaut d'aspect. Le four encastré dispose de sa vitrine vitrée et de son bandeau de commande en place, sans trace de fissure ou de manque. Je note par ailleurs un réfrigérateur en pose libre de couleur blanche ; des marques sont visibles sur ce réfrigérateur, comprenant des rayures de surface sur la porte ainsi qu'une étiquette déchirée en façade. L'aspect fonctionnel de ces appareils n'est pas évalué.

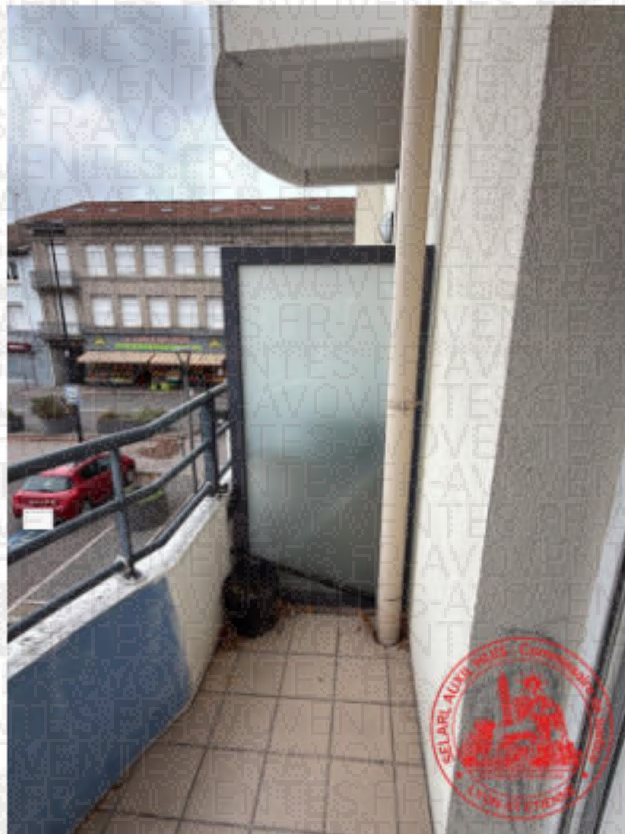
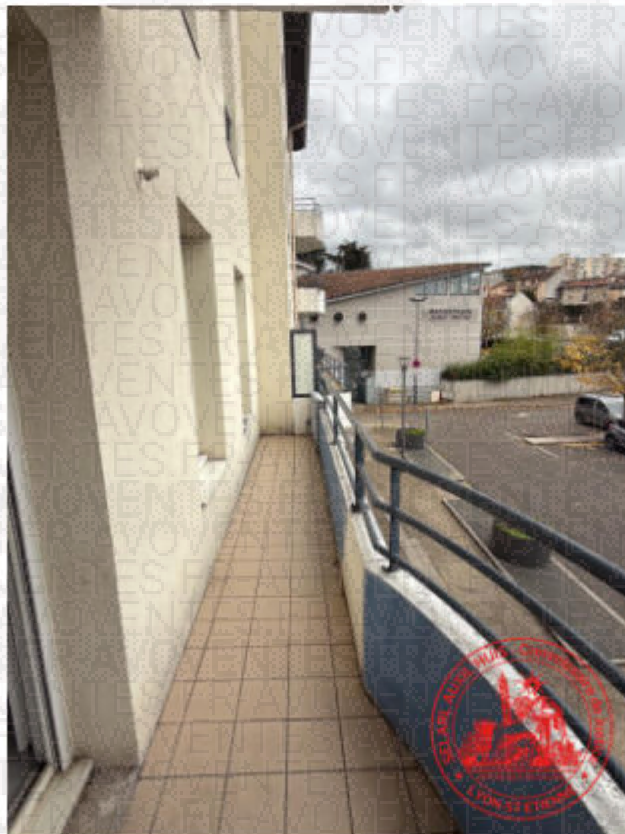
## BALCON

Je relève, sur l'ensemble des élévations, des parois en enduit peint de teinte claire, à l'aspect homogène, avec des angles et des jonctions réguliers, tant dans le plan vertical que dans le plan horizontal. Je note la présence d'un garde-corps composé d'un parapet en maçonnerie peinte, complété par des lisses horizontales et une main courante en métal peint de couleur grise, ainsi que par un écran occultant maintenu dans un cadre métallique. Il est observé une salissure noire localisée sur l'enduit à l'angle droit, près d'un encadrement, ainsi qu'une différence de teinte perceptible sur le parement du garde-corps maçonné peint.

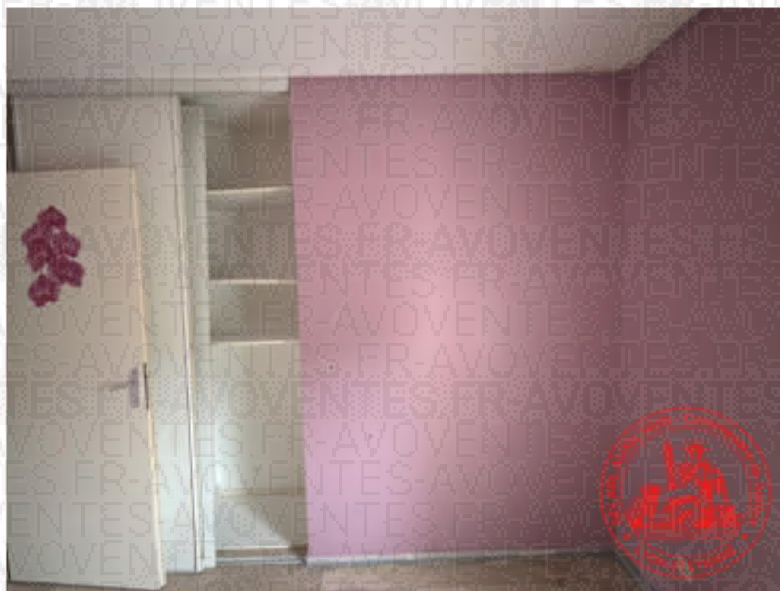
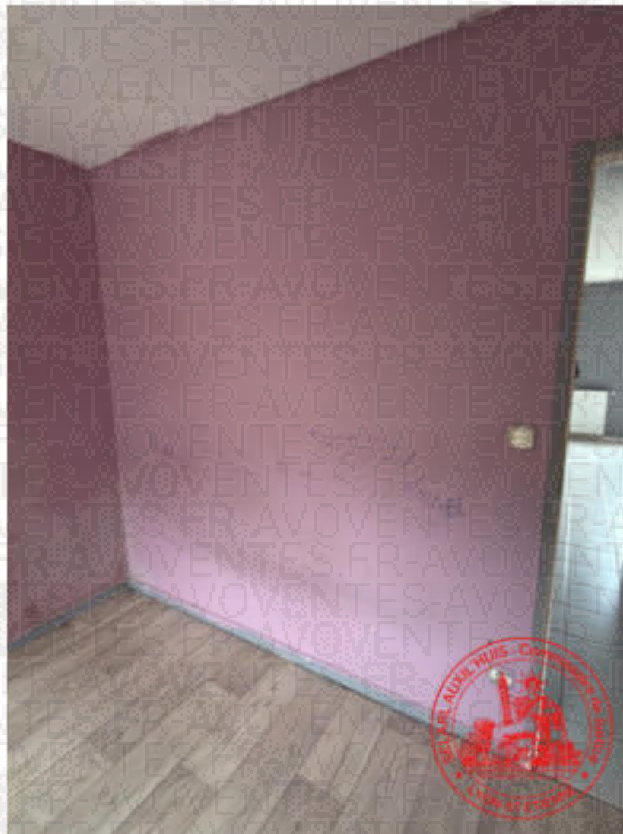
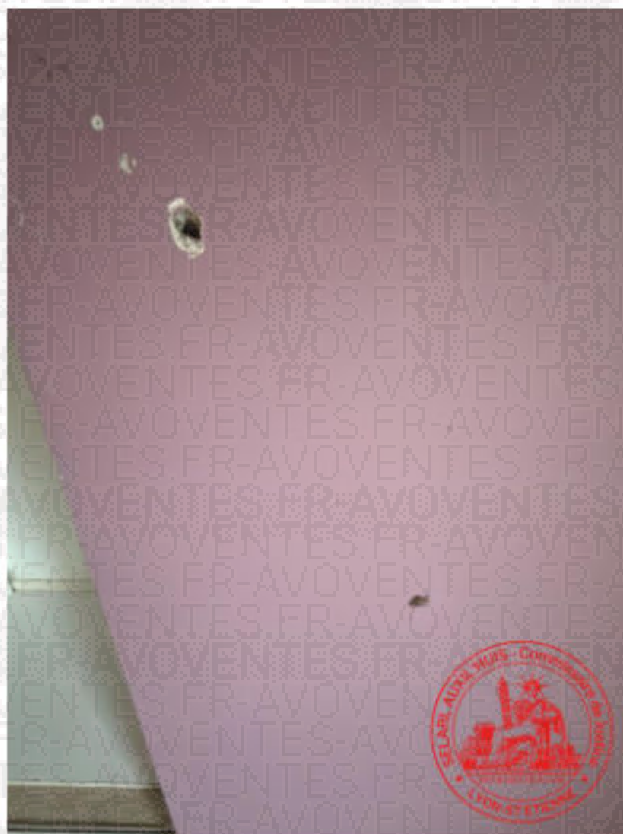
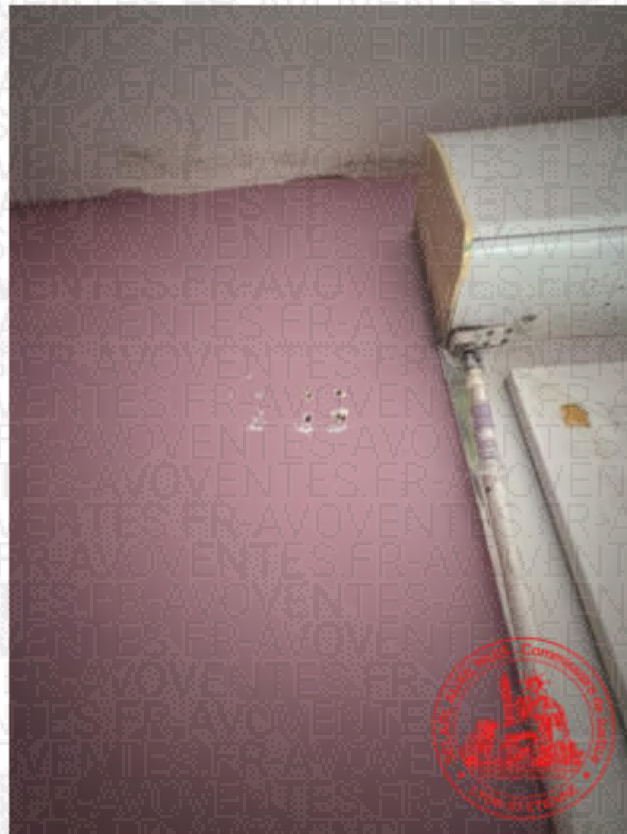
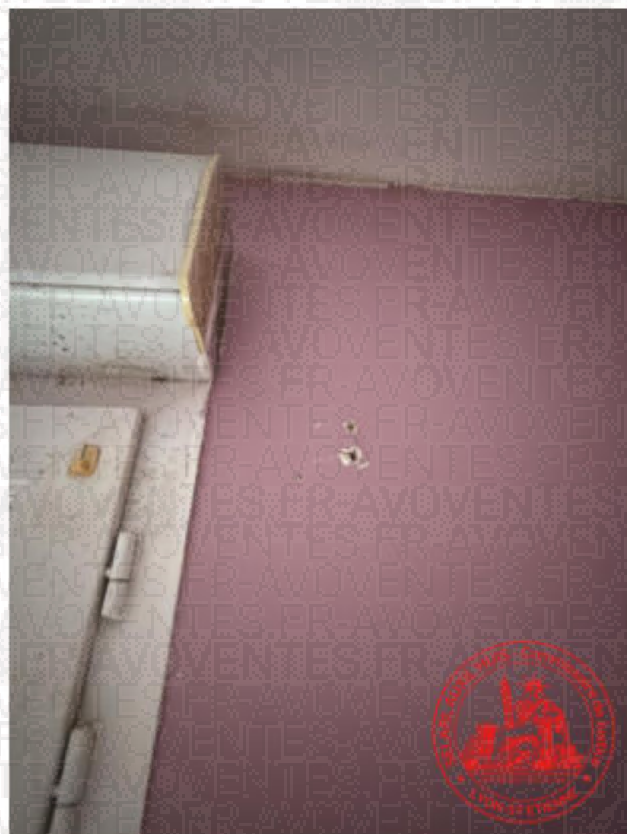
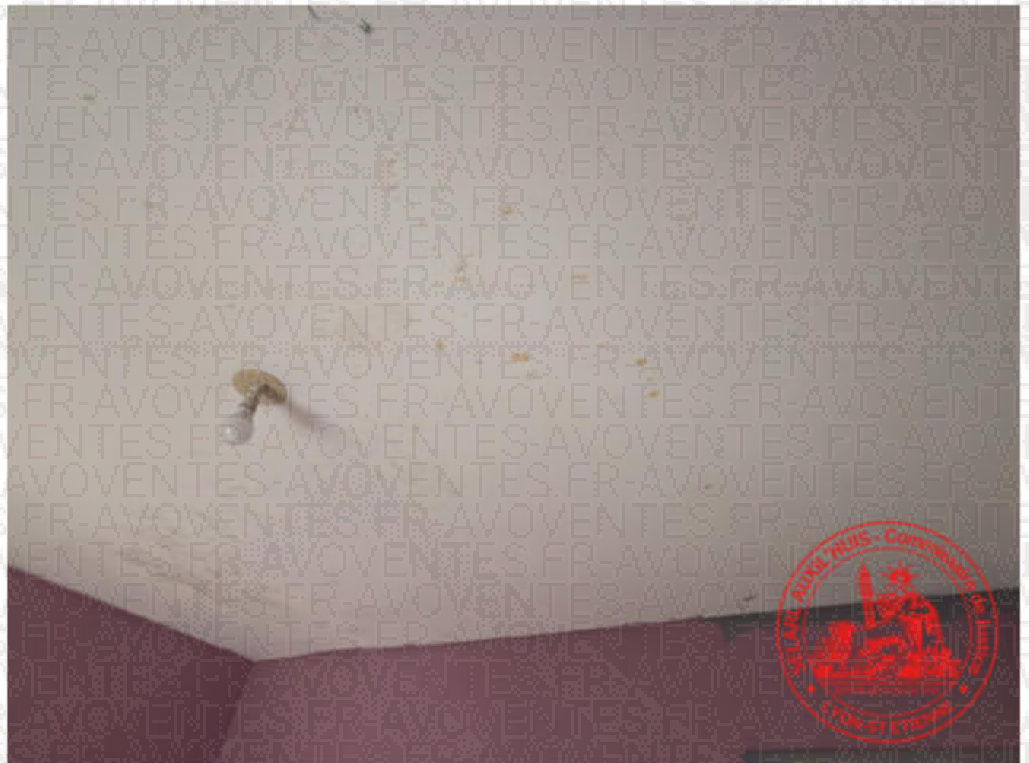
## CHAMBRE 1

J'observe un revêtement au sol vinyle d'aspect irrégulier, présentant des déformations visibles, ainsi que des déchirures.

Des reprises de peinture sont visibles en partie basse, au-dessus de la plinthe, en zone centrale de paroi, ainsi que des reprises localisées avec hétérogénéités de teinte au-dessus de la plinthe, côté gauche. Des perçages sont présents : groupés en partie haute à proximité de l'encadrement de la fenêtre, ponctuels en zone médiane au-dessus de la plinthe, assortis d'éclats ponctuels sur la surface. J'observe également des marques et inscriptions au-dessus de la plinthe, en zone médiane.

J'observe des décollements en rive au-dessus de la fenêtre, ainsi que des zones de cloquage et d'écaillage localisés à proximité d'un angle.

Des auréoles et taches dispersées sont également visibles sur des zones centrales et près d'un angle.

J'observe un ouvrant dont la vitre est cassée.

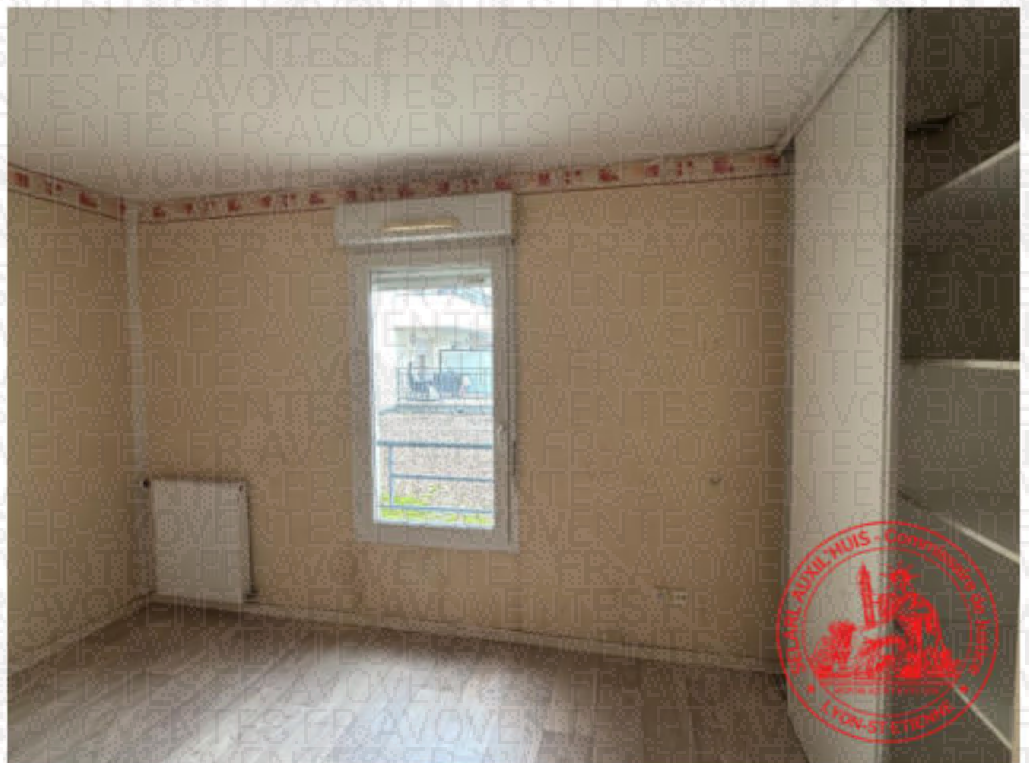
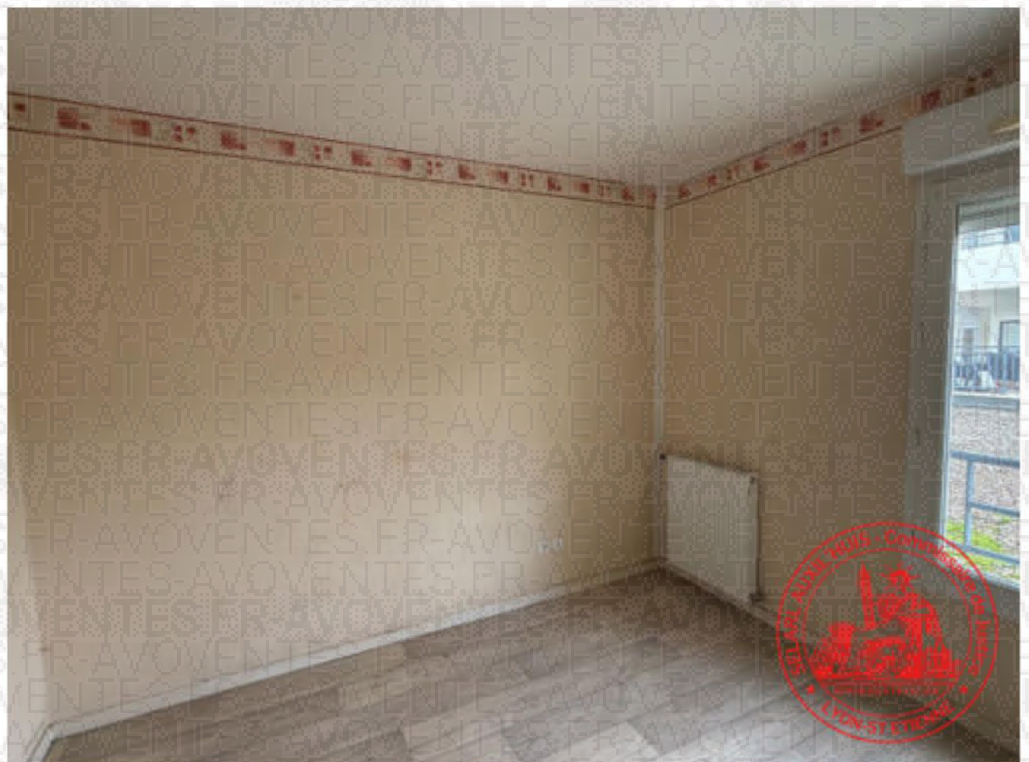
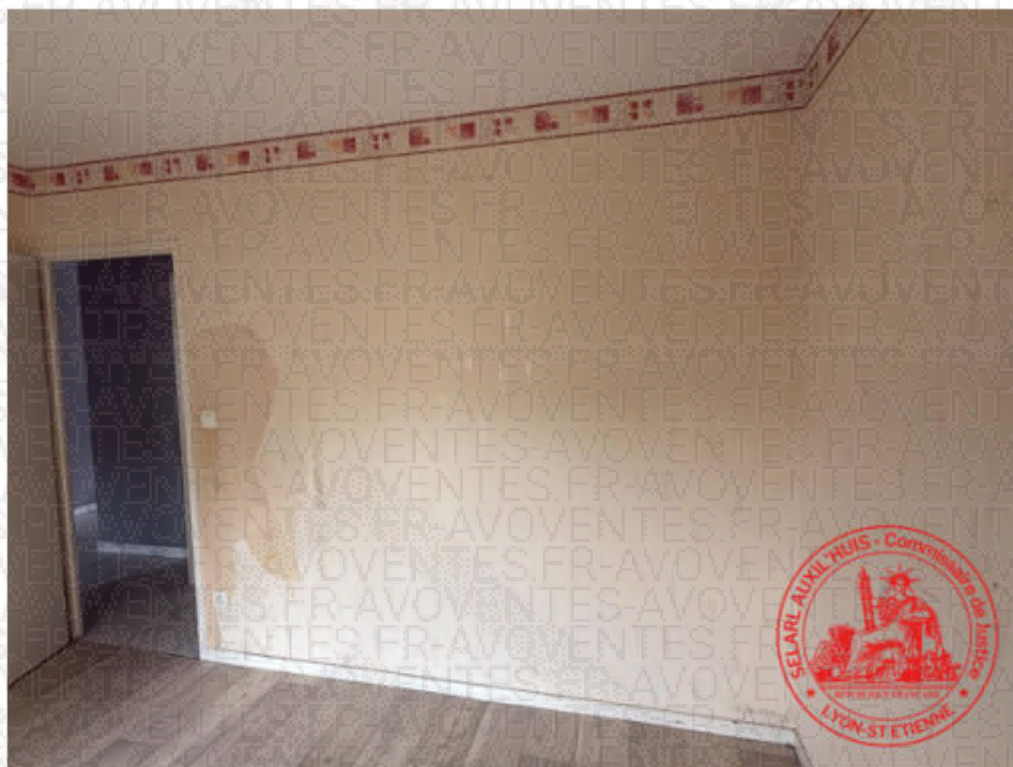
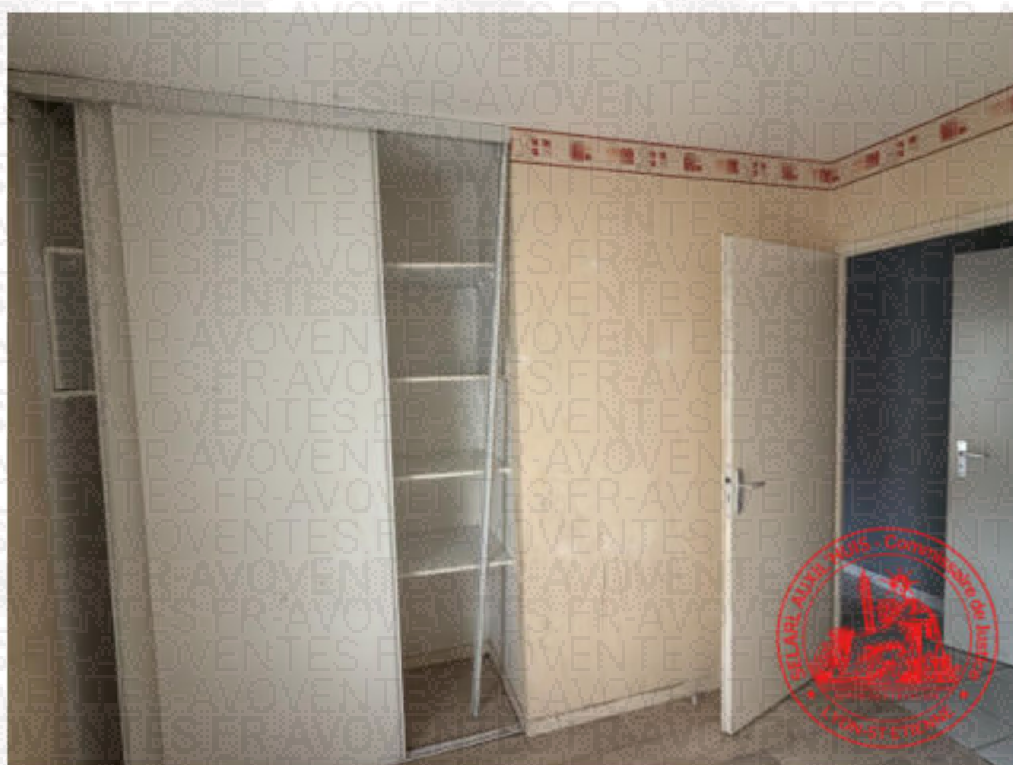
## CHAMBRE 2

Ces derniers sont en mauvais état.

Je remarque, par endroits, des traces verticales dispersées constituées de tracés linéaires et de salissures diffuses. Je note également la présence de traces et de frottements ponctuels, localisés de manière sporadique. Par ailleurs, des trous de fixation ponctuels se trouvent dans la zone située à droite de l'encadrement de fenêtre. J'observe en outre une tache diffuse à gauche de l'encadrement de porte, au-dessus de la plinthe, ainsi que des marques en partie basse au-dessus de la plinthe, sous l'encadrement de fenêtre.

La porte coulissante du placard est hors service.

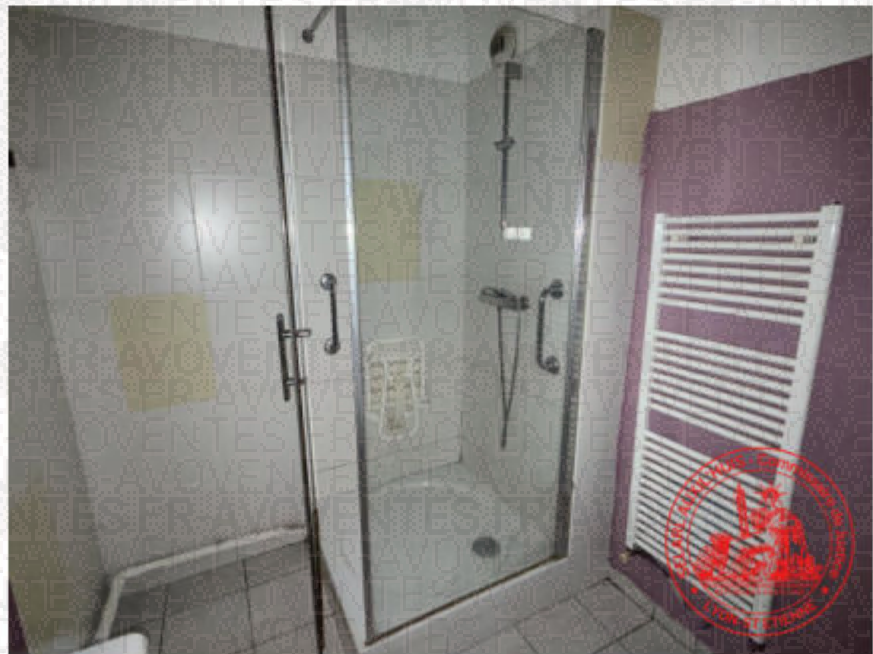
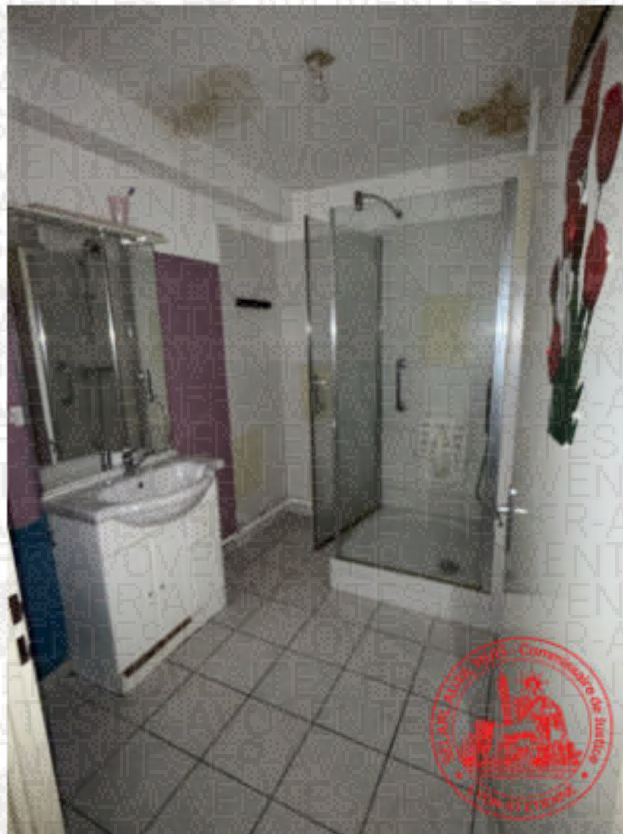
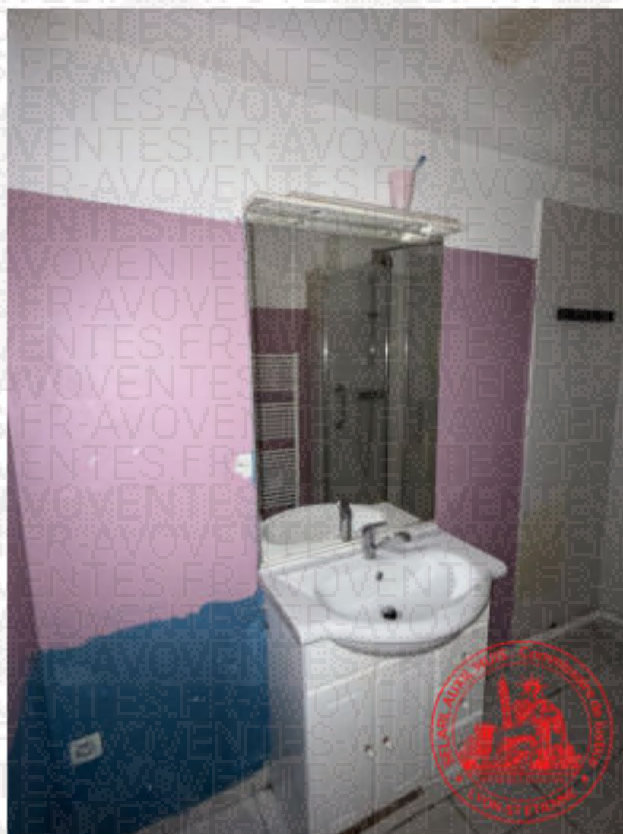
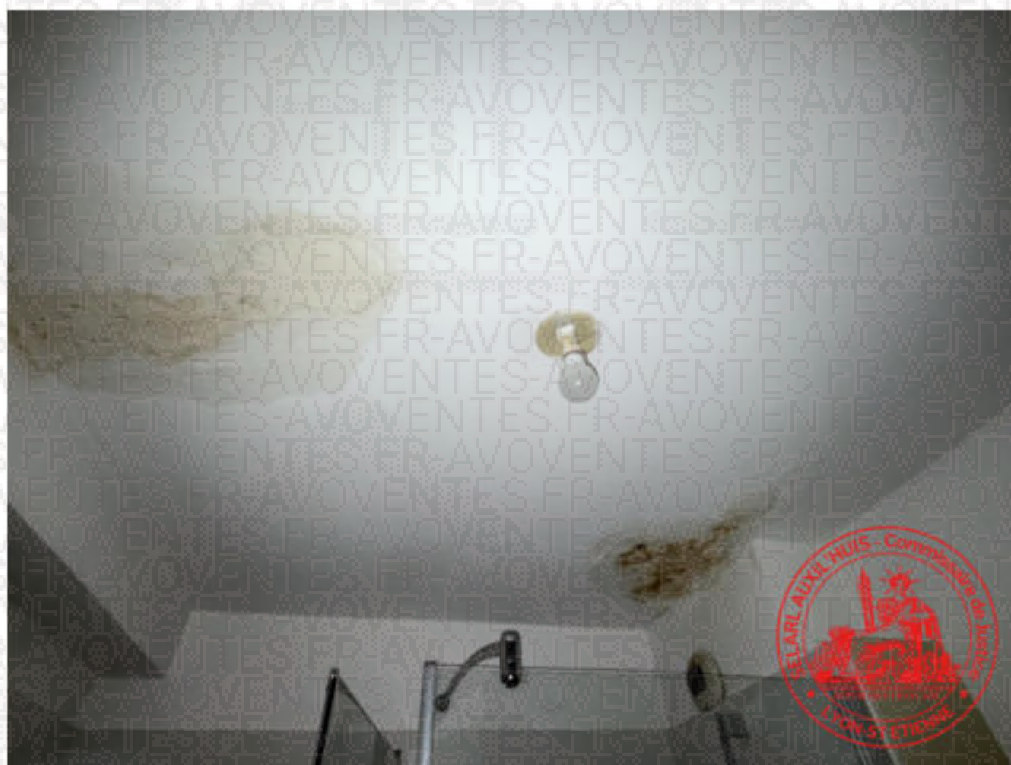
## SALLE DE BAINS

Je note des traces calcaires et des salissures en partie basse d'une paroi carrelée.

Il est observé un écaillage avec éclats de peinture au-dessus de la plinthe.

Je note des auréoles brunâtres accompagnées de cloques et d'un écaillage du revêtement, notamment en angle mur/plafond à droite, la dégradation se concentrant sur une étendue restreinte mais distincte.

Je relève des traces de peinture visibles sur certains barreaux.

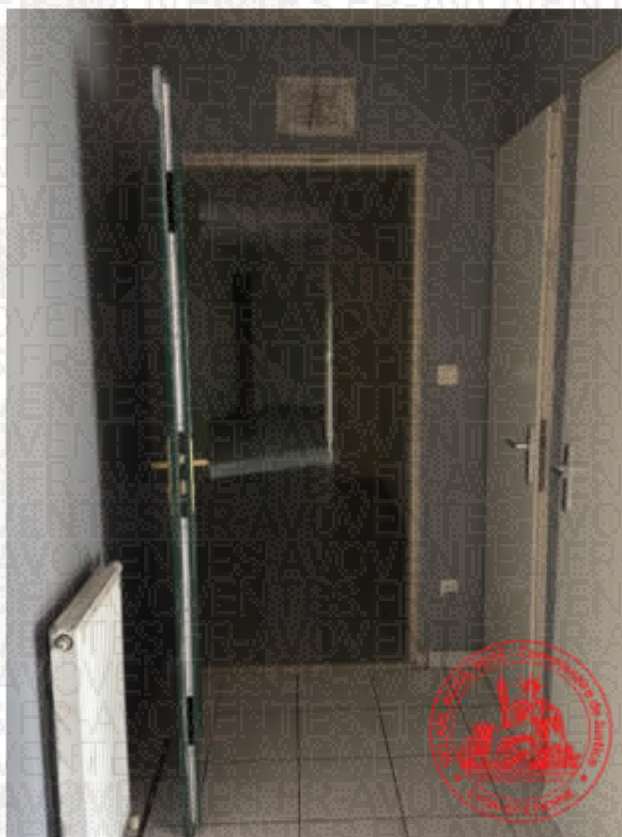
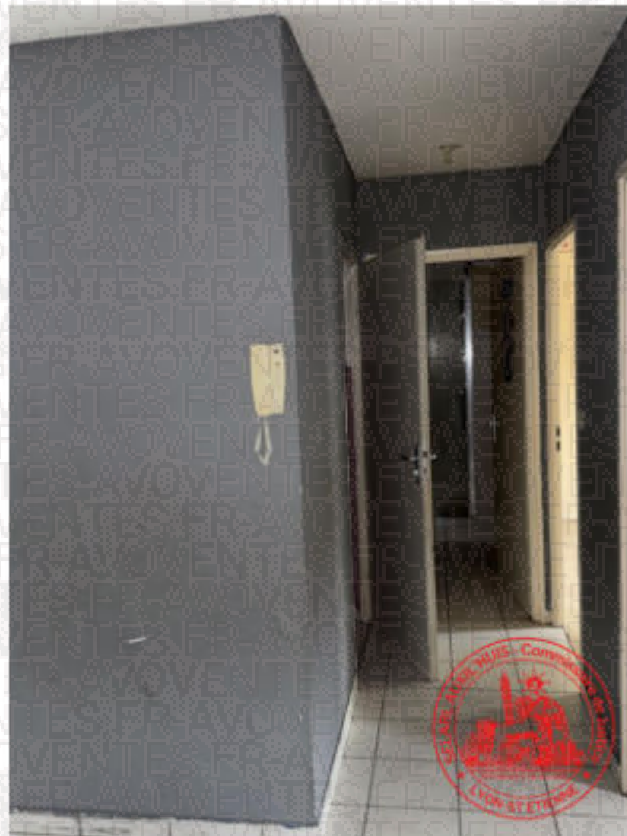
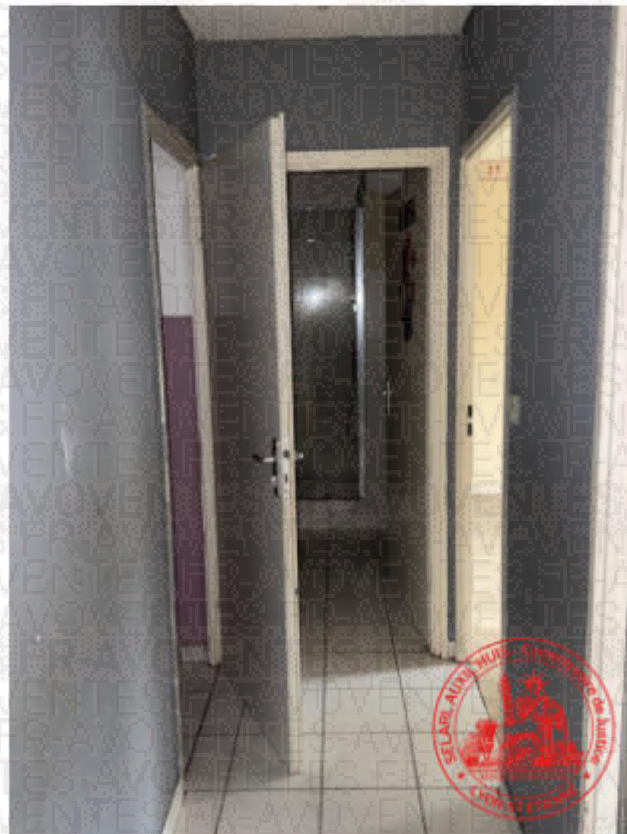
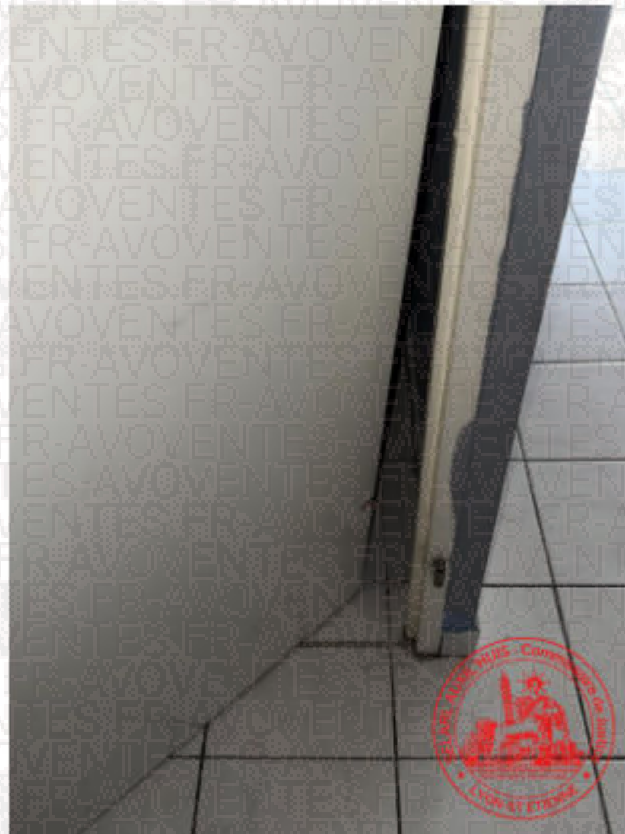
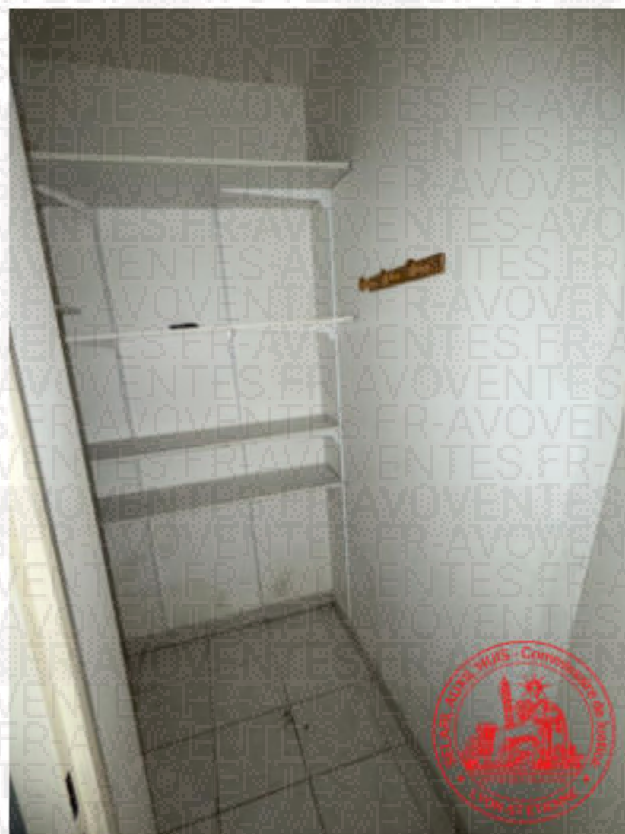
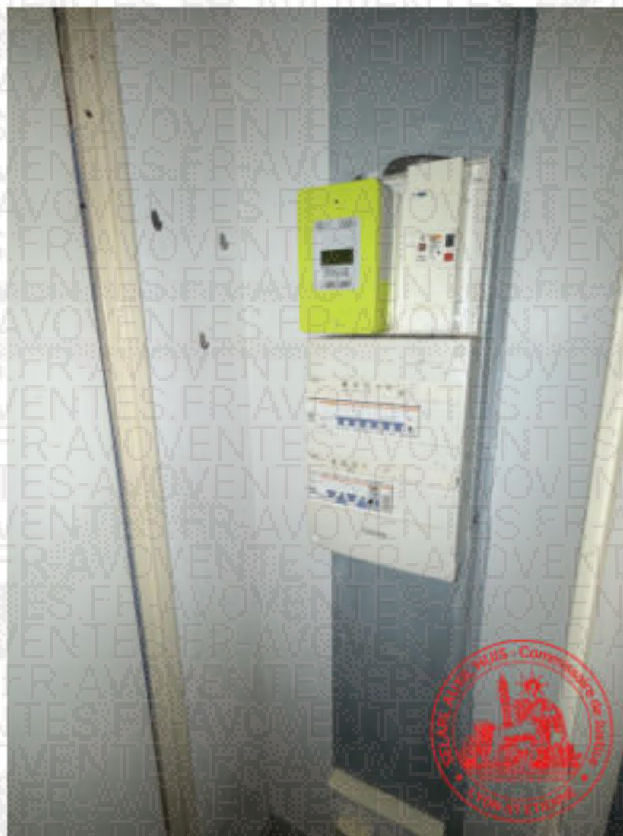
## ENTRÉE

Des traces et salissures diffuses sont visibles en parties basses, légèrement éparses mais perceptibles à l'examen rapproché. Je note également des micro-taches noires proches de l'huissierie à gauche, ainsi que des traces et rayures plus marquées et concentrées sur la paroi gauche du couloir.

J'observe un éclat localisé sur le bas d'un vantail, côté charnières, ainsi que des marques visibles sur un vantail ouvert. Je note en outre des éclats et salissures en pied d'huissierie, côté droit du passage, altérations ponctuelles qui restent circonscrites aux zones mentionnées.

La paumelle basse du placard est cassée.

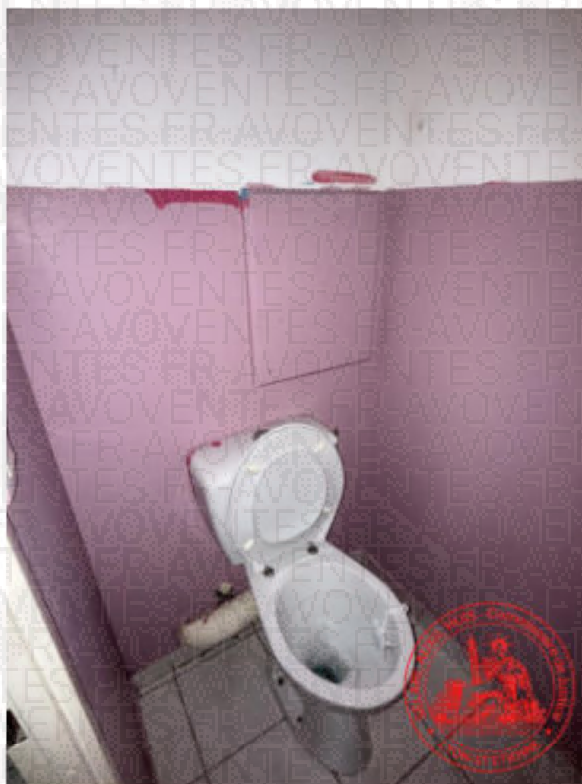
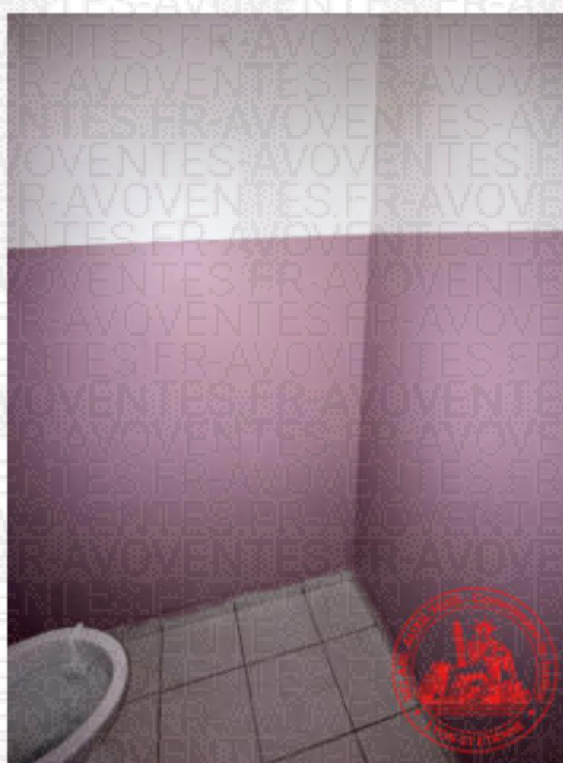
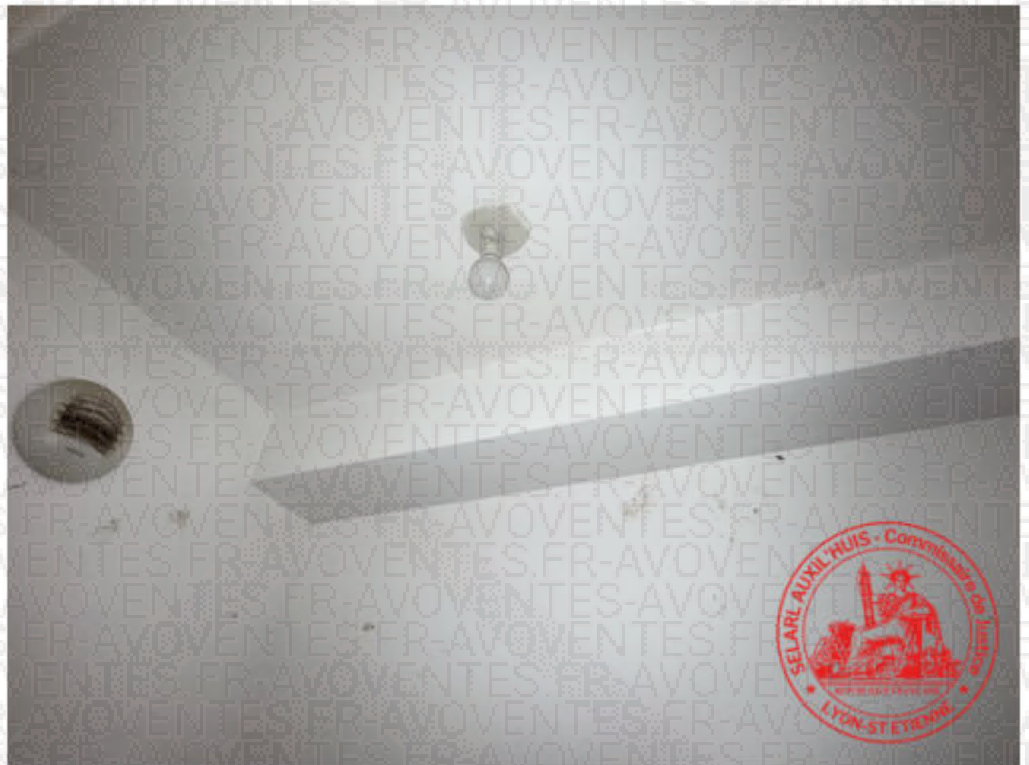
## WC

Des marques superficielles sont présentes, sous forme de traces et de rayures légères dispersées sur le parement, dont la teinte demeure cependant uniforme. Je relève également des traces ponctuelles, constituées de petites taches localisées sur la paroi haute, proches de l'angle entrant. Une reprise de peinture est visible, matérialisée par une ligne de séparation irrégulière ainsi que par des bavures en limite de teinte, à orientation horizontale, contrastant légèrement avec le revêtement d'origine.
