**ACTE
D'HUISSIER
DE
JUSTICE
EXPEDITION**

PROCES VERBAL DE DESCRIPTION DES LIEUX

Syndicat des copropriétaires de l'immeuble LE ZODIAC situé 12 Cours Pierre-Lucien Buisson à 42000 SAINT ETIENNE, représenté par son syndic le Cabinet TARDY, SA immatriculée au RCS de SAINT ETIENNE sous le n° 316 18 6295 ayant son siège 8 rue de Badouillère BP 10012 42001 SAINT ETIENNE CEDEX 1, agissant poursuites et diligences de ses représentants légaux, y domiciliés en cette qualité

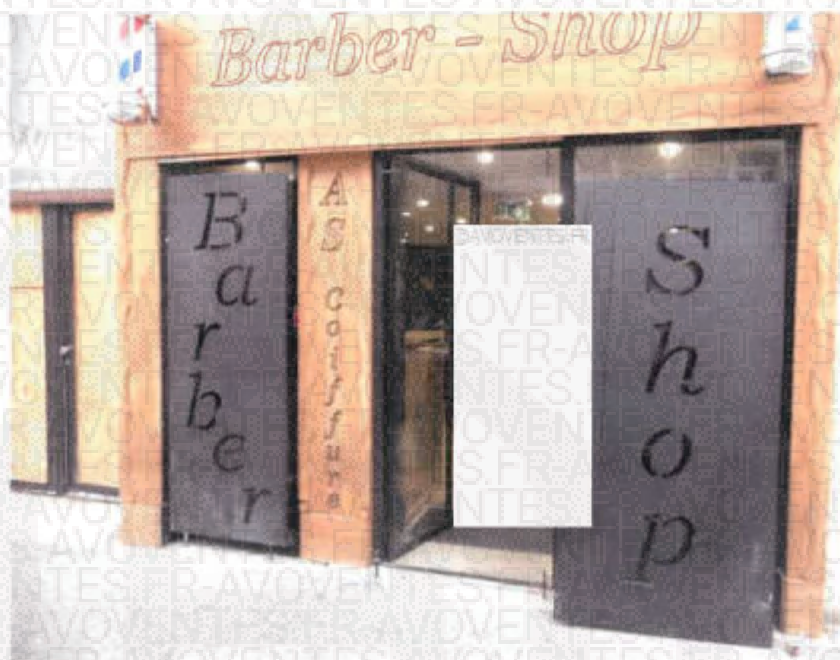
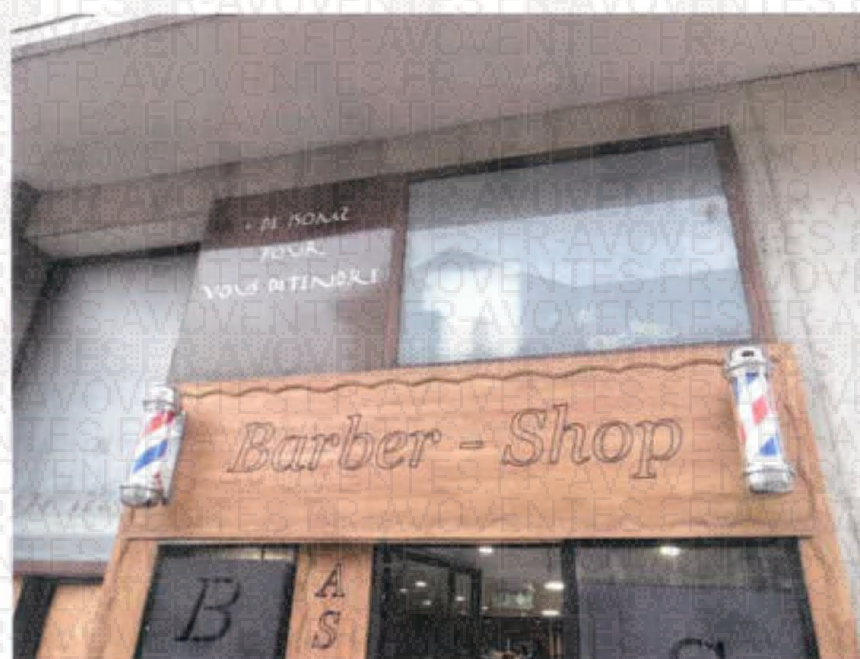
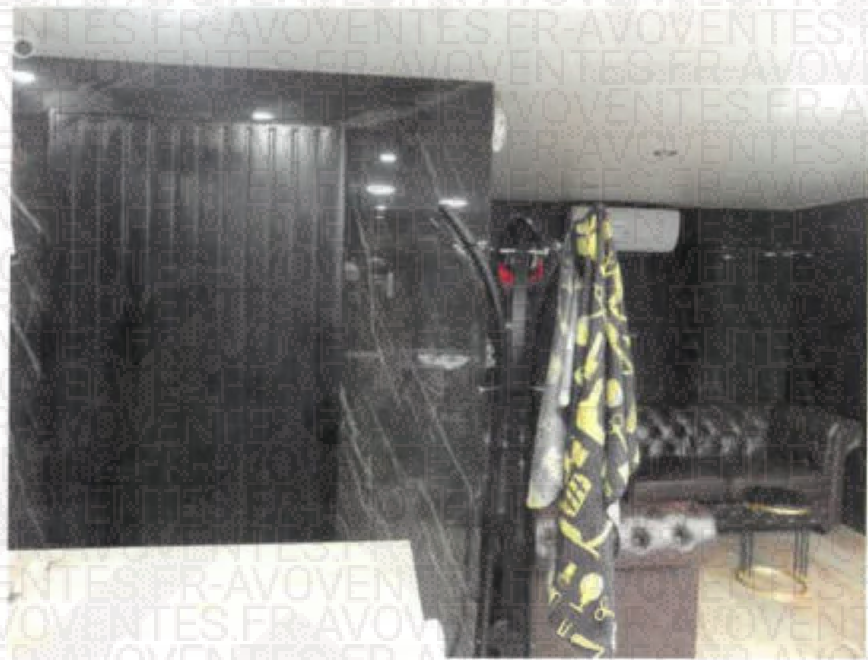
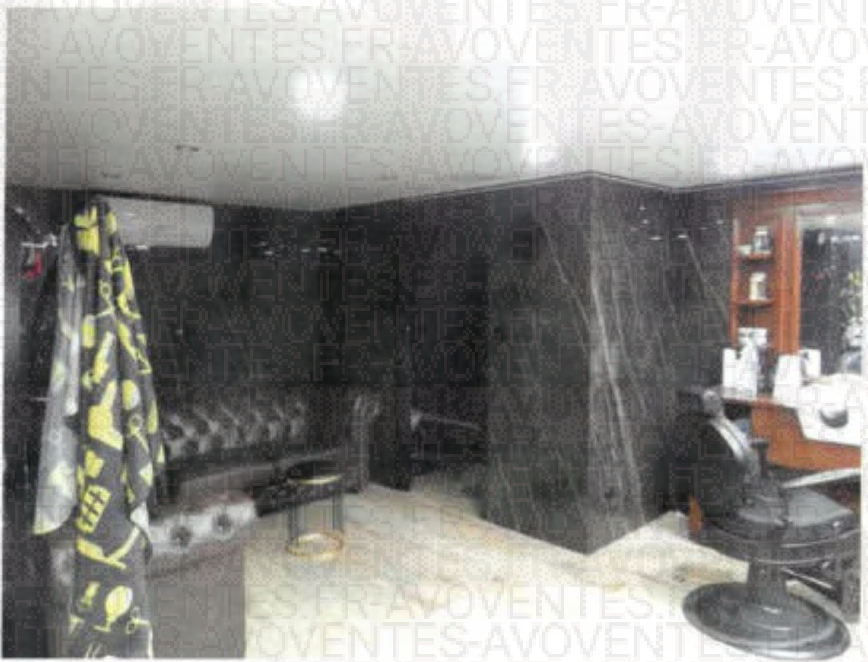
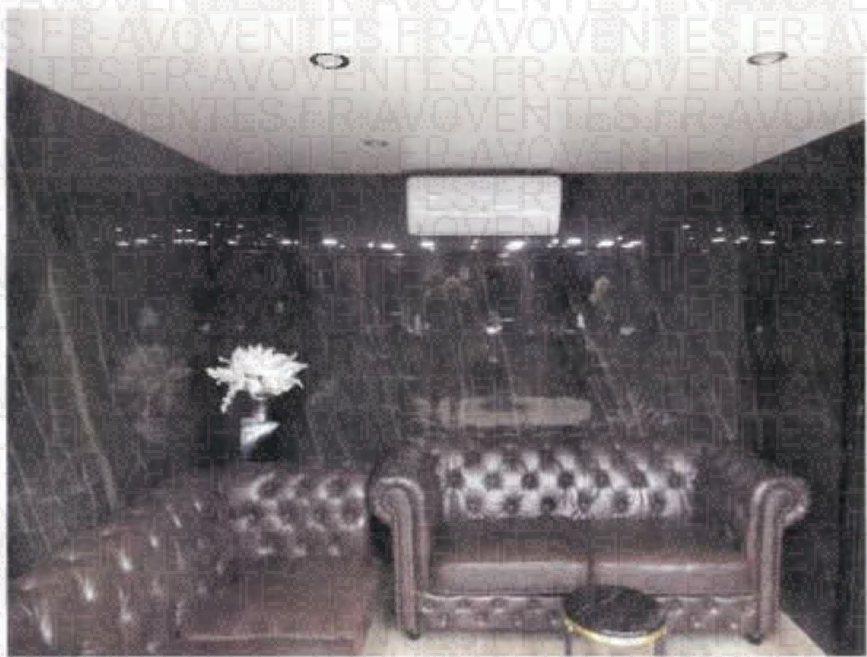
Le local en partie vitrée sur rue sur un châssis métallique avec une porte d'accès. Le sol est un sol carrelé imitation plancher. Tous les murs périphériques sont recouverts de marbre. Le plafond est un plafond suspendu avec des spots intégrés. Le magasin est équipé de différents bacs pour laver les cheveux et de meubles en bois de couleur marron comprenant des miroirs. Le chauffage ce local est collectif toutefois un bloc climatisation est également présent.

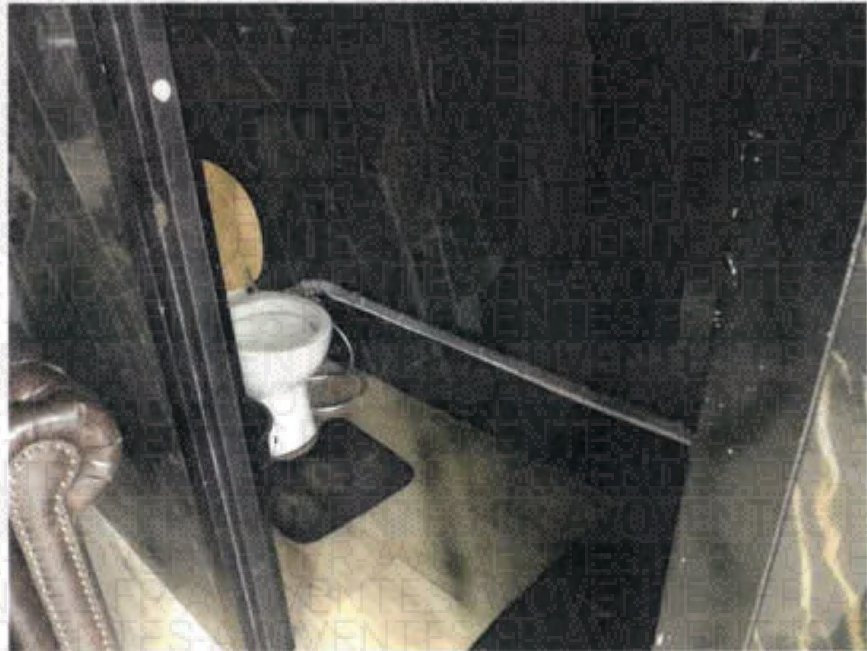
Un wc est présent avec porte d'accès sol carrelé, mur recouvert de marbre wc à l'anglaise avec chasse d'eau en adossement.

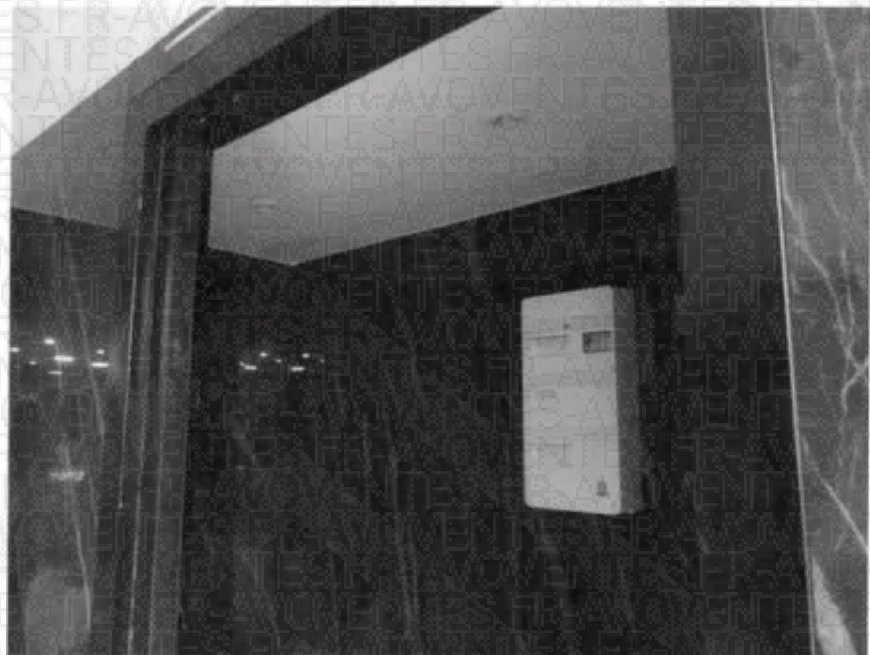
Un tableau électrique est présent dans la pièce toilette.

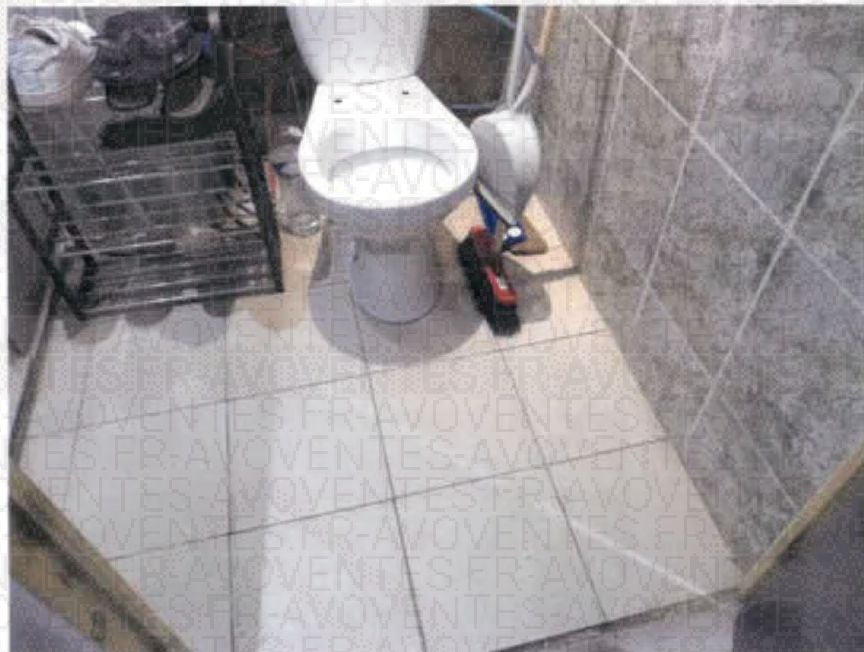
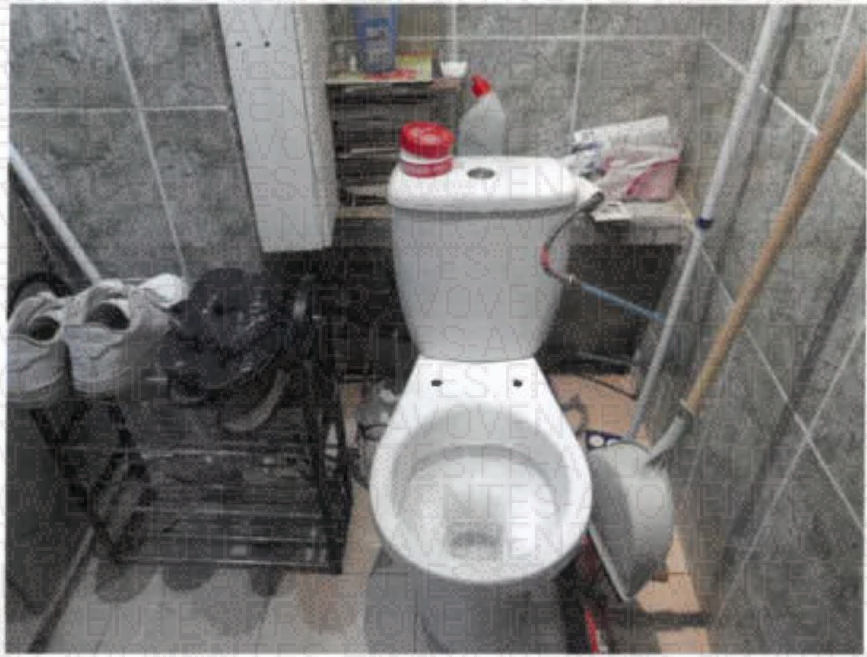
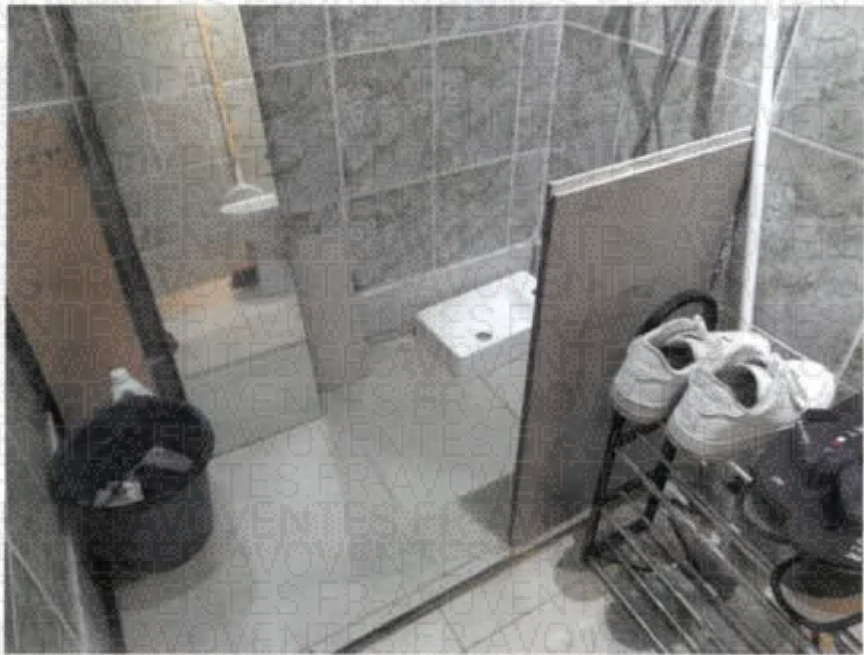
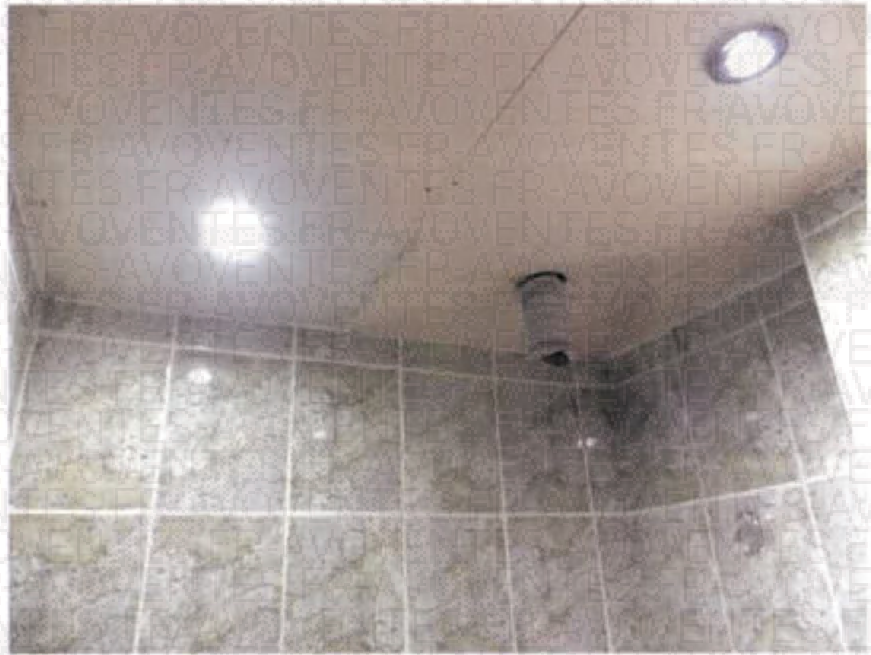
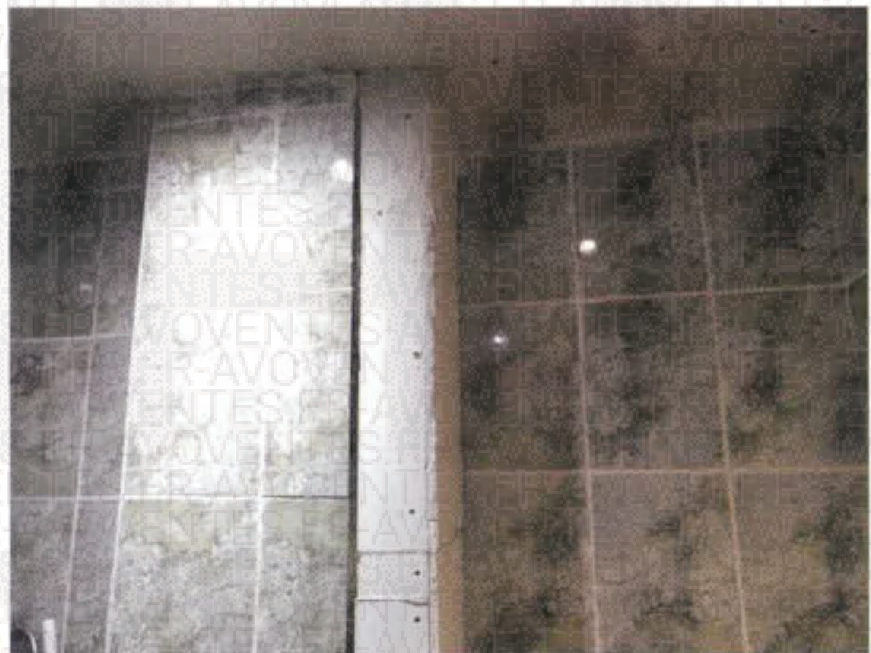
WC à l'anglaise avec chasse d'eau en adossement, petite douche à l'italienne avec robinet mélangeur chaude eau froide et douche téléphone l'ensemble n'est pas en bon état. Le sol est carrelé, les murs du sol au plafond sont recouverts de carreaux de faïence. Le plafond en plaque de placoplâtre est brut non peint. Il existe une bouche de VMC. Un point lumineux est présent dans la douche proprement dit. Un caisson en plaque de placoplâtre a été réalisé il est brut, les arrêtes, les bandes à joints ne sont pas réalisées, la mise en peinture n'est pas exécutée.

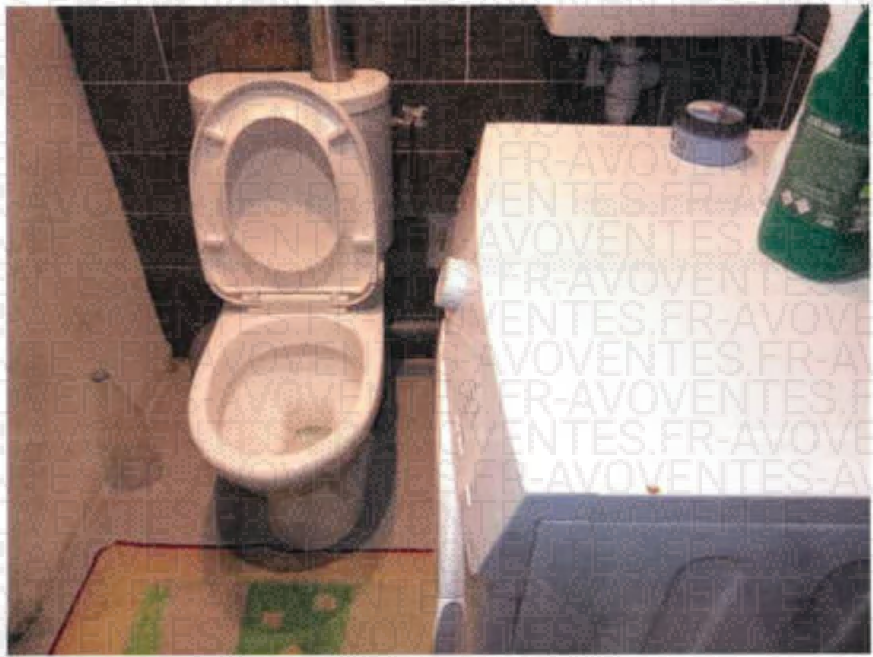
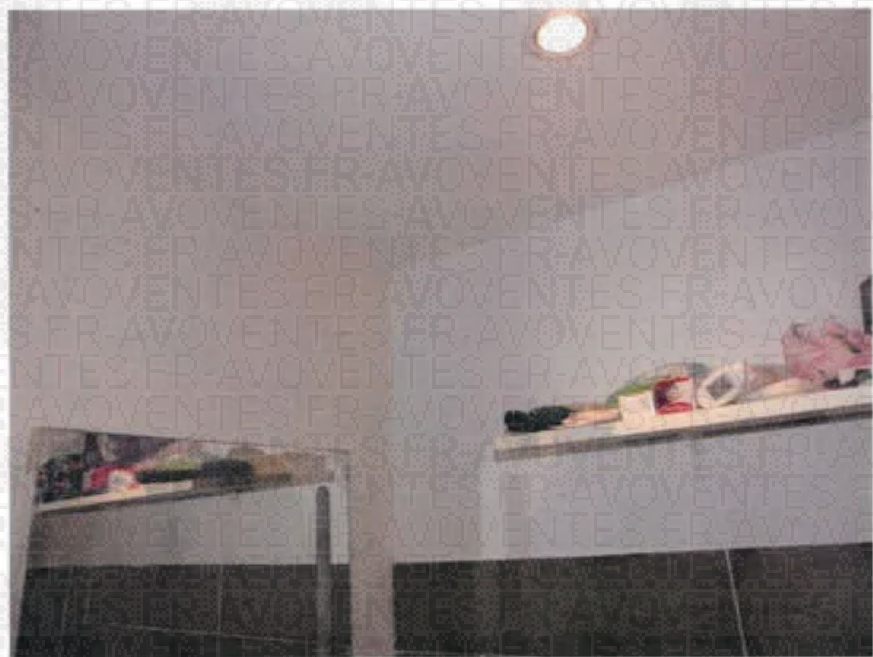
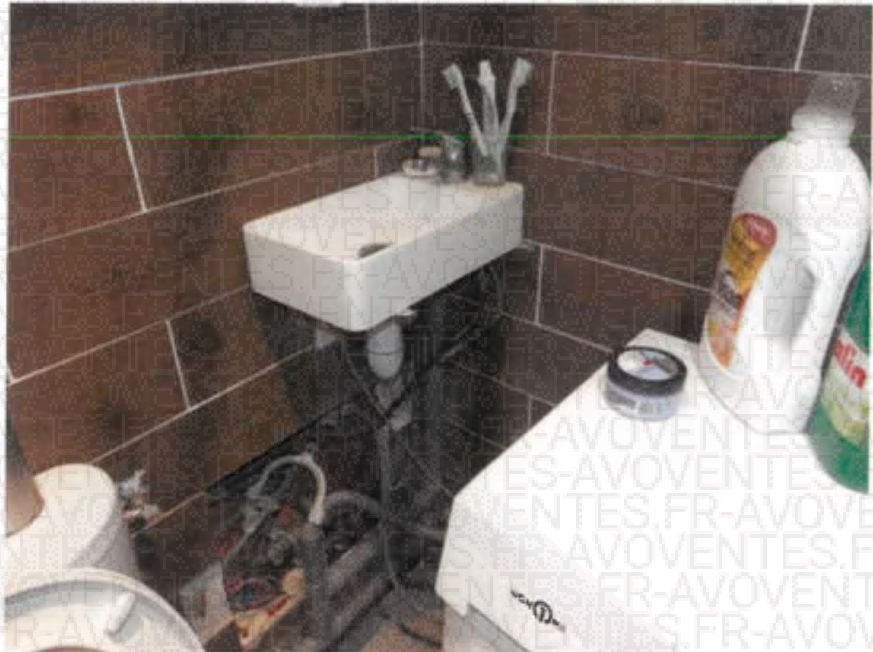
WC Salle d'eau : wc à l'anglaise avec chasse d'eau en adossement. Le sol est carrelé, les murs sont recouverts de carreaux de faïence sur une hauteur 1, 80 environ. Il existe un lave-main de couleur blanche. En partie basse les tuyaux d'alimentation et d'évacuation ne sont pas protégés.

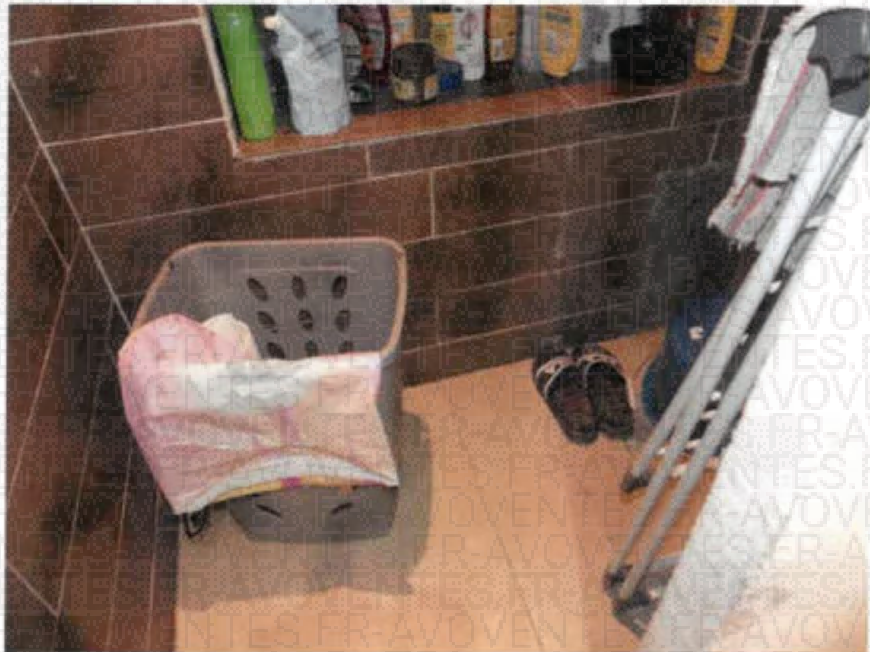
Dans la douche les murs/cloisons sont recouverts de faïence, le fond de la douche est recouvert de parement de pierre partiellement réalisé.

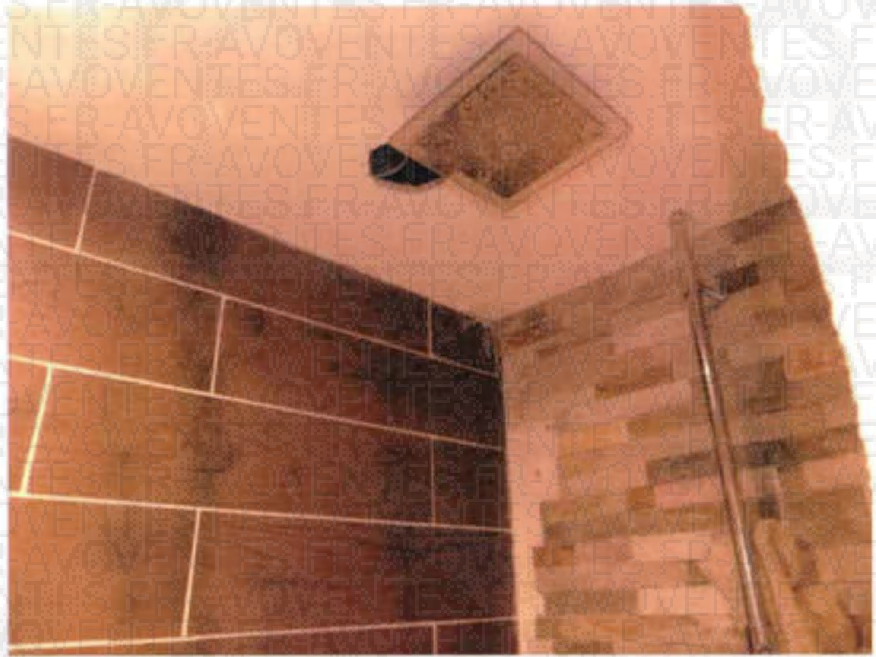
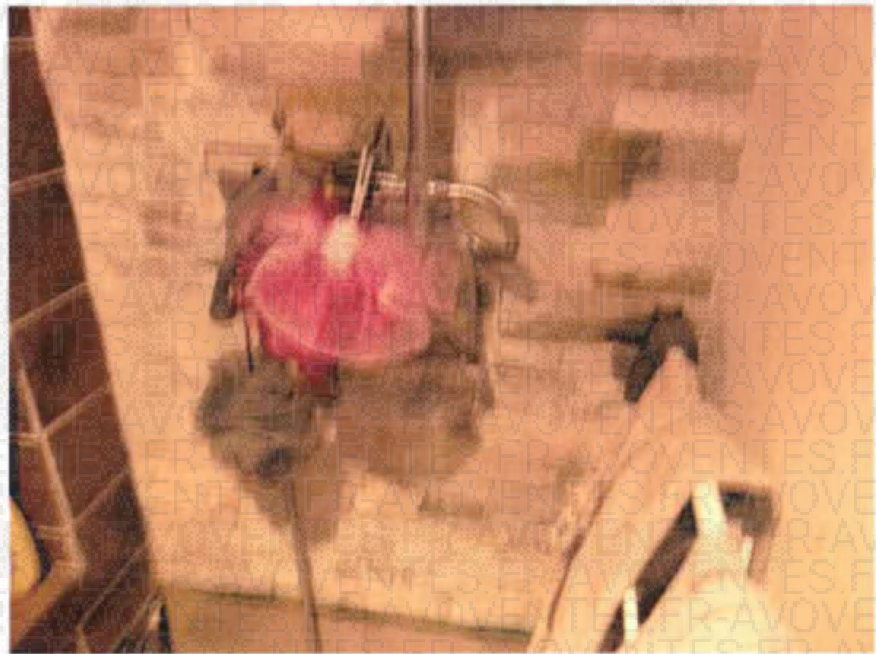
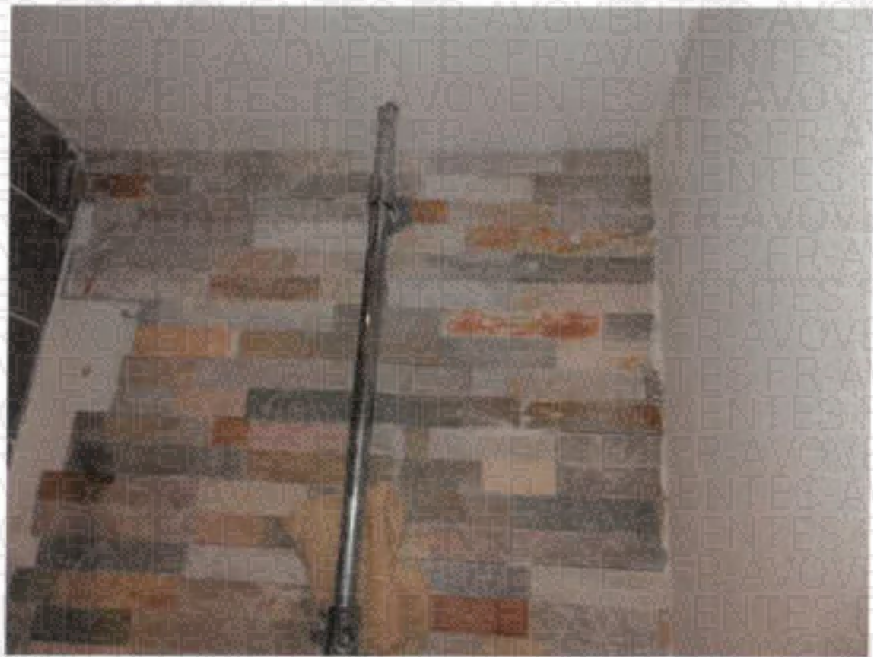
Autour de la pomme de douche rectangulaire fixée au plafond est orifice circulaire est présent.

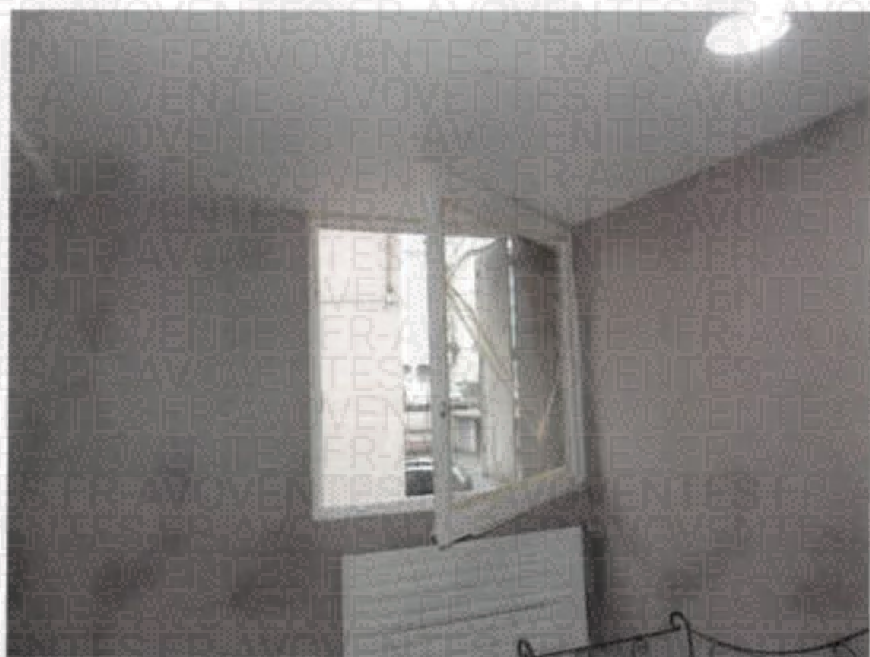
Fenêtre ouvrant sur le parking de la copropriété, châssis et ouvrant en bois simple vitrage la fenêtre est cassée.

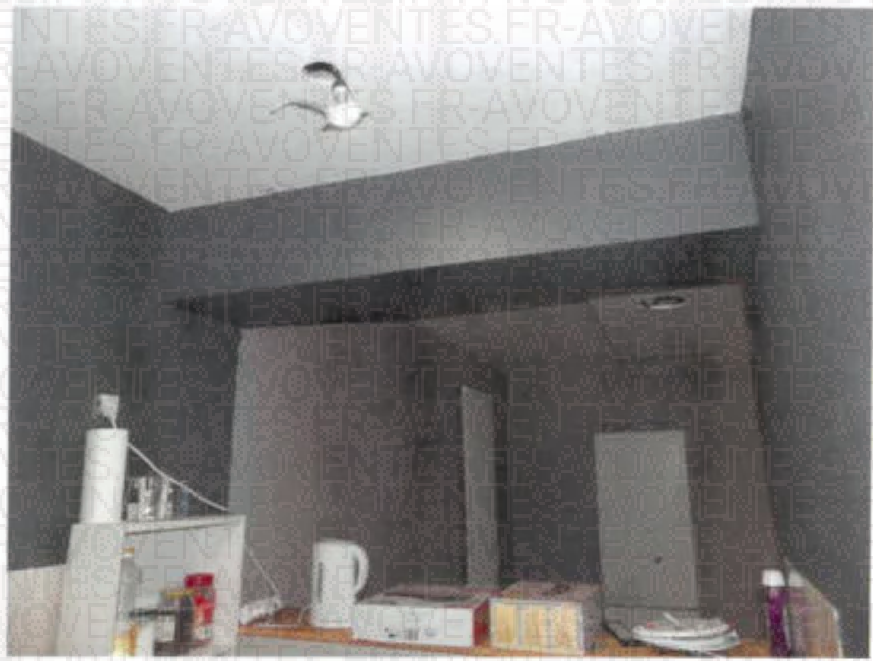
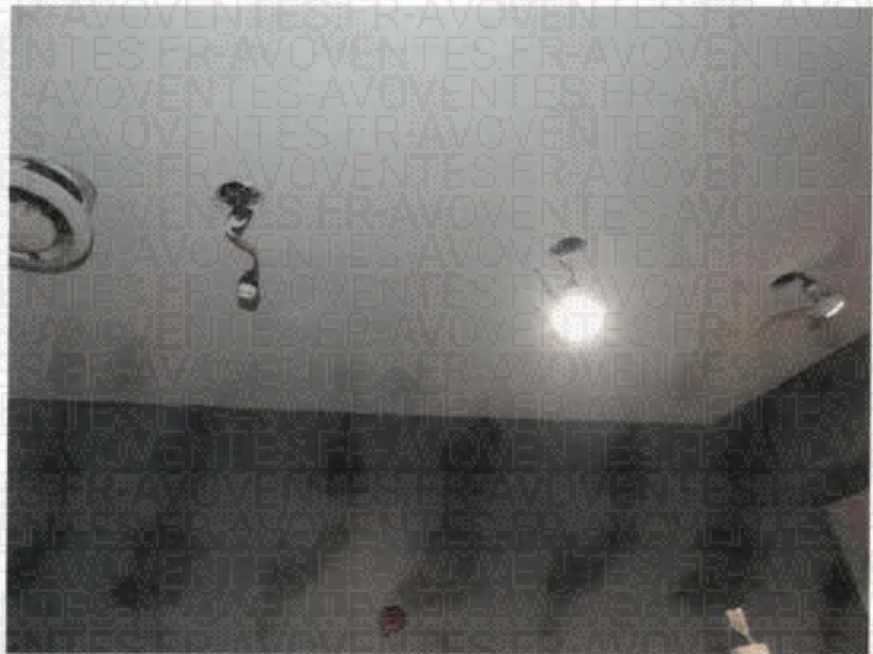
Des spots qui devraient être intégrés au plafond sortent de leur logement.
