## ACTE DE COMMISSAIRE DE JUSTICE

# PROCES VERBAL DE DESCRIPTION

Me suis rendu ce jour au 54, Rue Gambetta 42700 Firminy, où là étant, en présence de deux témoins, d'un serrurier et de la société JURITEC, chargée d'effectuer les diagnostics légaux.

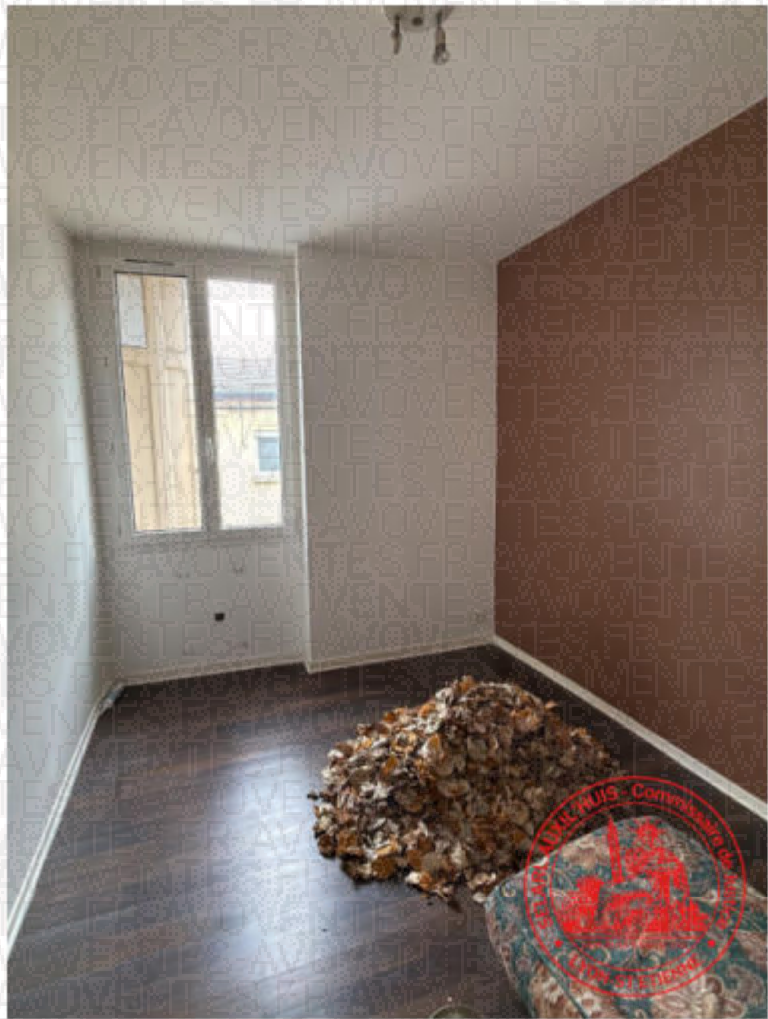
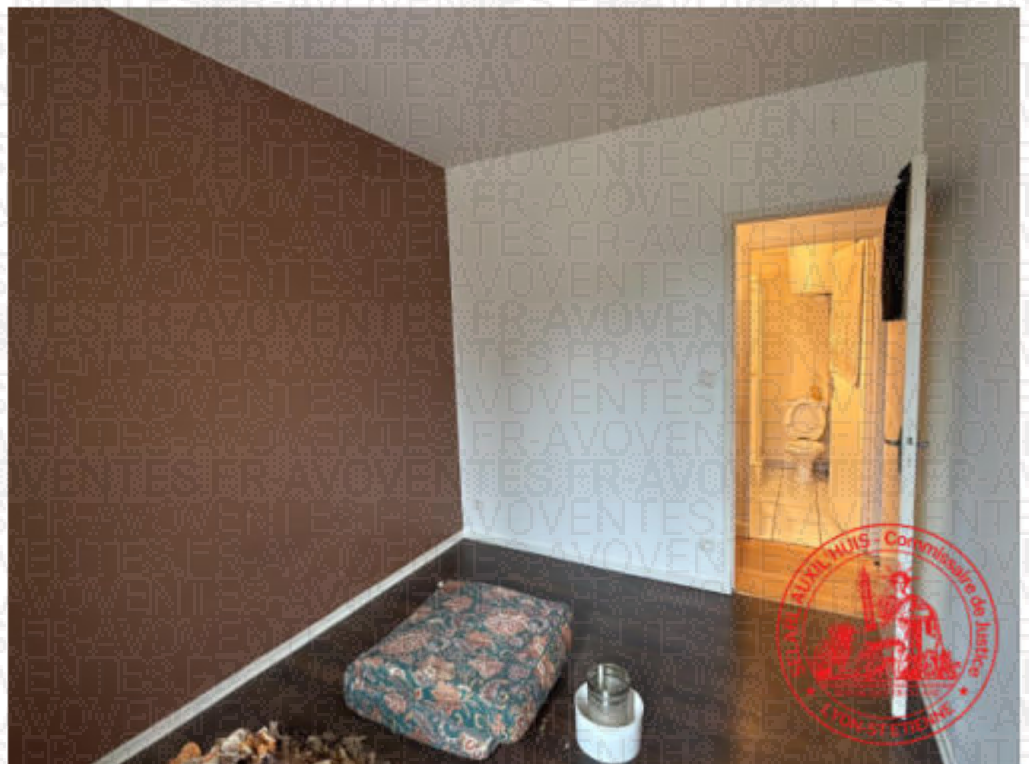
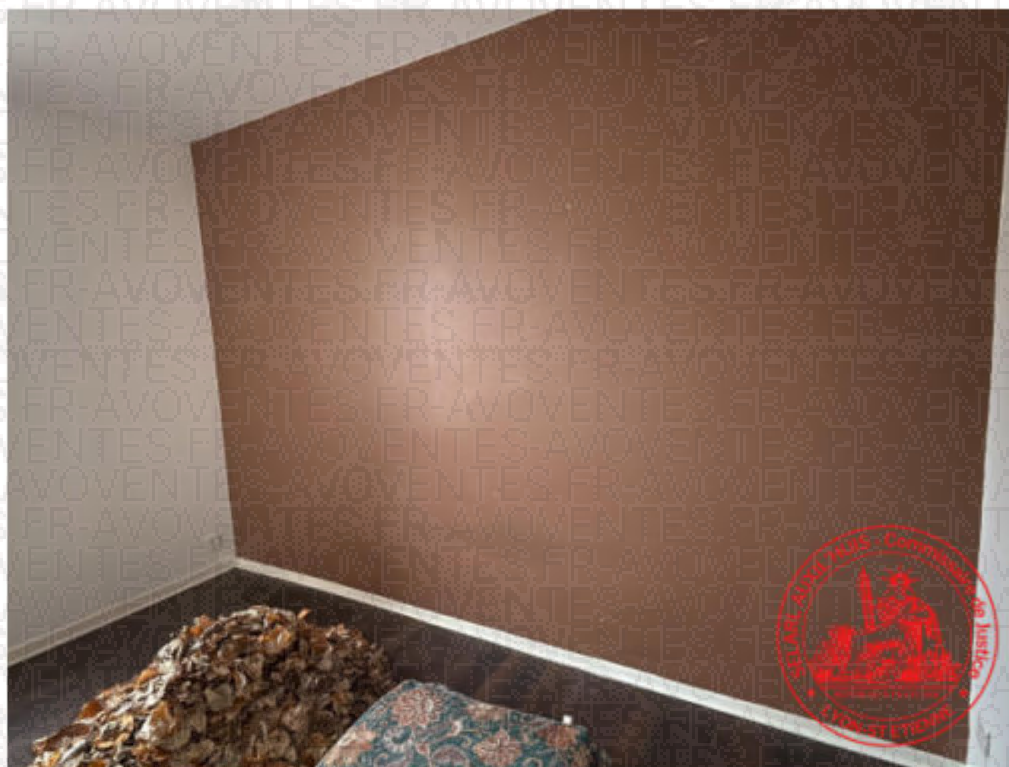
## CHAMBRE

J'observe que le sol présente un alignement régulier des lames et une teinte homogène,

Je note que les murs, peints en peinture mate, présentent des surfaces homogènes avec une continuité du revêtement, révélant un aspect uniforme sur l'ensemble des façades.

Je relève que le plafond, peint en peinture mate, présente une surface homogène, procurant un rendu lisse et uniforme sur toute son étendue.

Je constate que la fenêtre PVC double vitrage présente des cadres et parecloses alignés, formant un ensemble rectiligne et ordonné. Les jeux visuels apparaissent réguliers, sans désaffleurer ni rupture d'alignement. Les joints apparents sont homogènes, continus et dépourvus d'irrégularité.

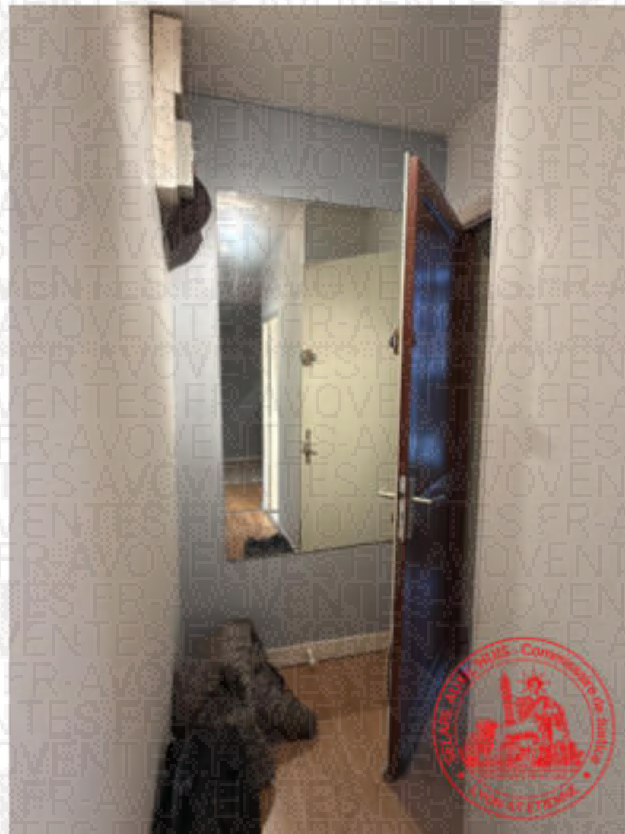
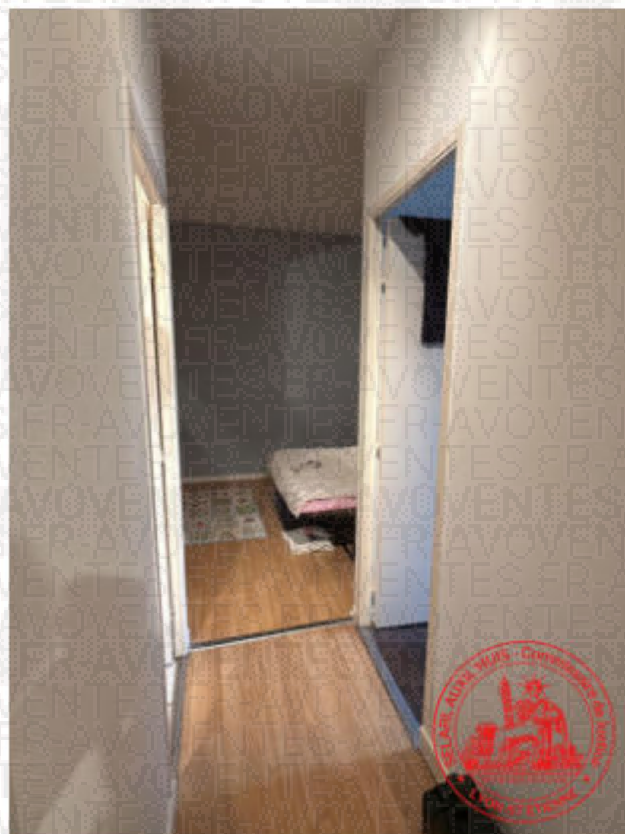
## COULOIR

J'observe un sol d'aspect visuellement régulier, avec une continuité générale du revêtement, sans rupture de finition perceptible sur la zone examinée.

Je note que les murs présentent un aspect homogène, avec un revêtement continu sur l'ensemble de la surface contrôlée.

Je relève que le plafond présente une surface uniforme, sans variation de teinte marquée sur toute l'étendue observée. Aucune fissure, ni auréole visible, ni trace de retrait n'est relevée.

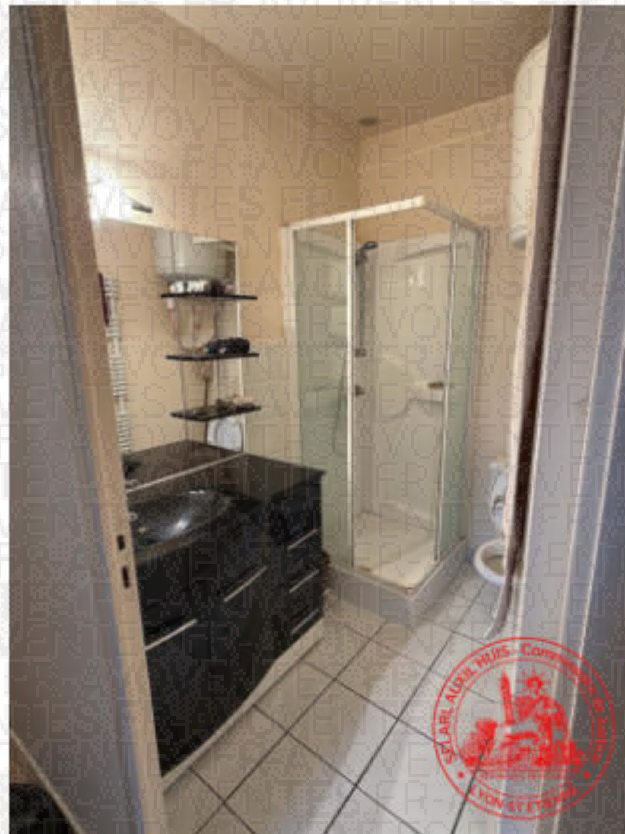
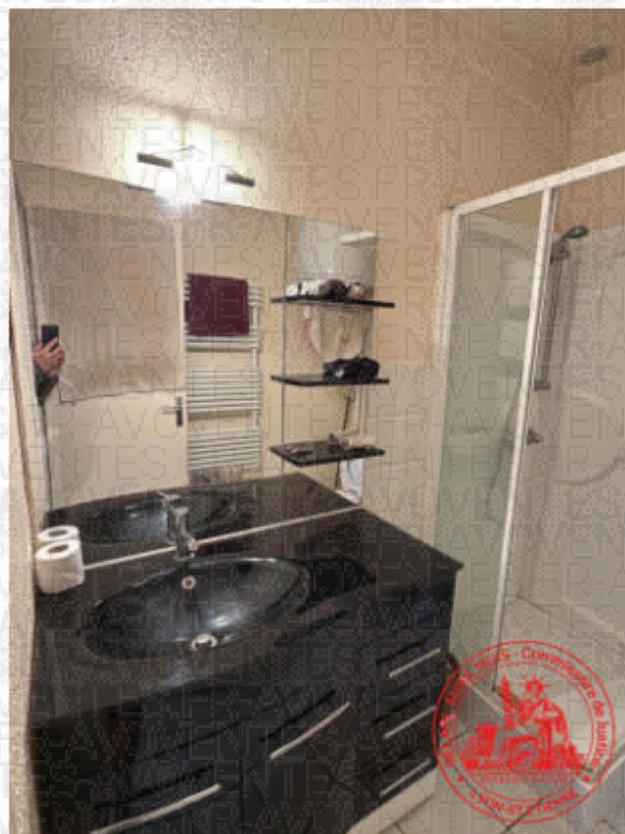
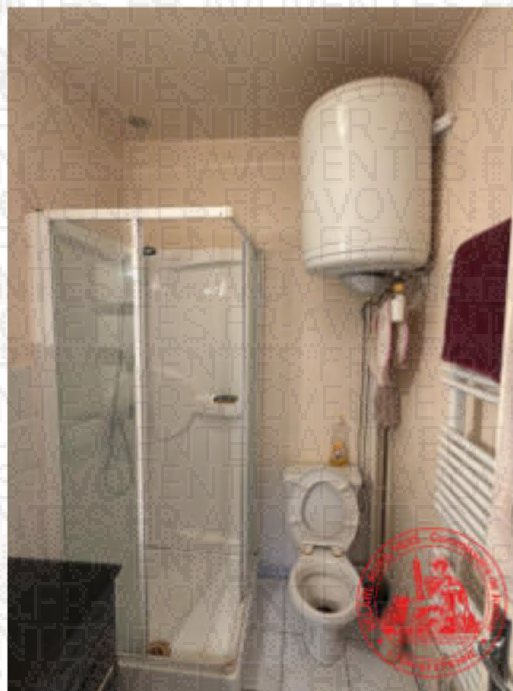
## SALLE DE BAINS

Je relève un revêtement de sol en carrelage présentant un aspect visuellement homogène, uniforme et cohérent sur l'ensemble de la zone observée.

J'observe des murs peints qui présentent un aspect homogène, tant au niveau de la teinte que de la texture, sur toutes les surfaces examinées.

Je note un plafond peint de teinte strictement uniforme, sans variation chromatique perceptible. La surface se révèle lisse et d'aspect régulier, exempte de rugosités ou de reliefs anormaux.

Il est observé que le sèche-serviettes tubulaire présente un aspect extérieur homogène, avec un revêtement uniforme sur l'ensemble des éléments observables.

Je constate que la vasque et sa robinetterie présentent des surfaces continues, lisses et régulières, avec des jonctions constantes et bien ajustées tant au mur qu'au plateau.

Les parois de douche montrent des panneaux vitrés et des profilés alignés, correctement positionnés, avec des joints apparents continus sur toute leur longueur. Le receveur de douche présente une surface visible sans fêlure nette, avec des rebords et des angles lisibles, dépourvus de cassure identifiée.

Le WC visible présente des surfaces sans fissure nette sur les zones observables, confirmant l'état visuel intact du sanitaire. Je relève des traces d'encrassement sur le receveur de douche, consistant en décolorations et dépôts localisés au fond et en périphérie, notamment au droit de la jonction receveur/paroi, ces marques restant limitées aux zones mentionnées.

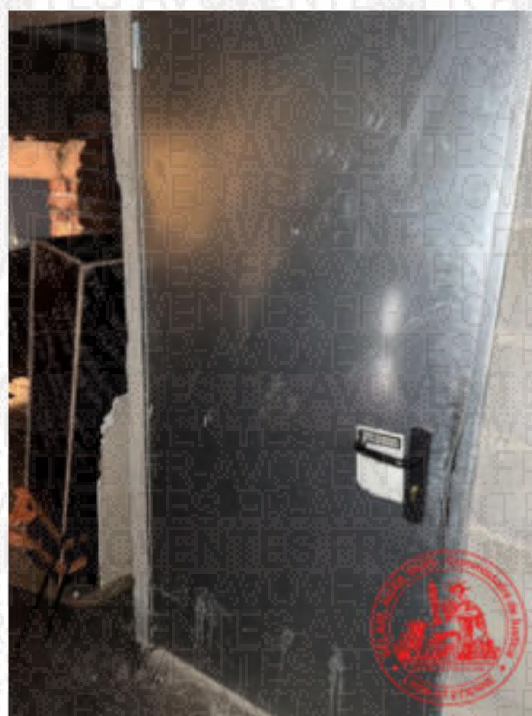
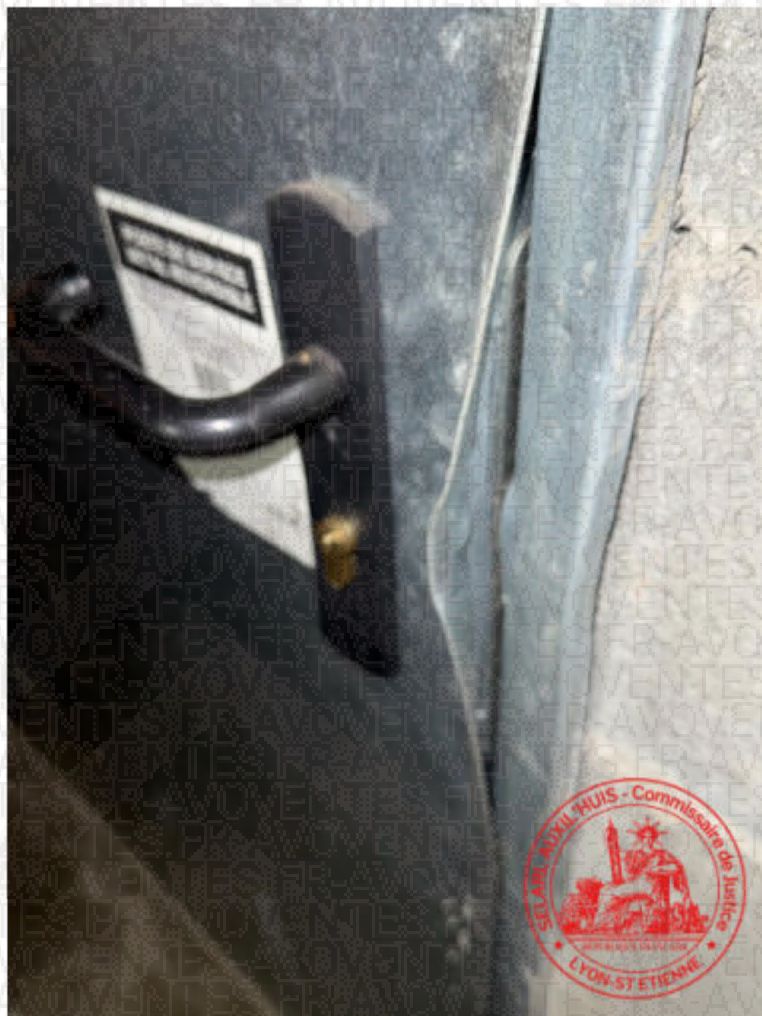
### CAVE

Je relève une porte métallique avec encadrement métallique.

Cette dernière ayant fait l'objet d'une tentative d'effraction, la porte n'a pu être ouverte.
