# PROCÈS-VERBAL DE CONSTAT

**PROCES-VERBAL DESCRIPTIF**

il convient conformément aux textes en vigueur de procéder à la description des biens immobiliers faisant l'objet de cette saisie, soit les biens immobiliers sis 611 route de Sanzieux, 42450 SURY LE COMTAL, figurant au cadastre sous les références AL12 et AL13.

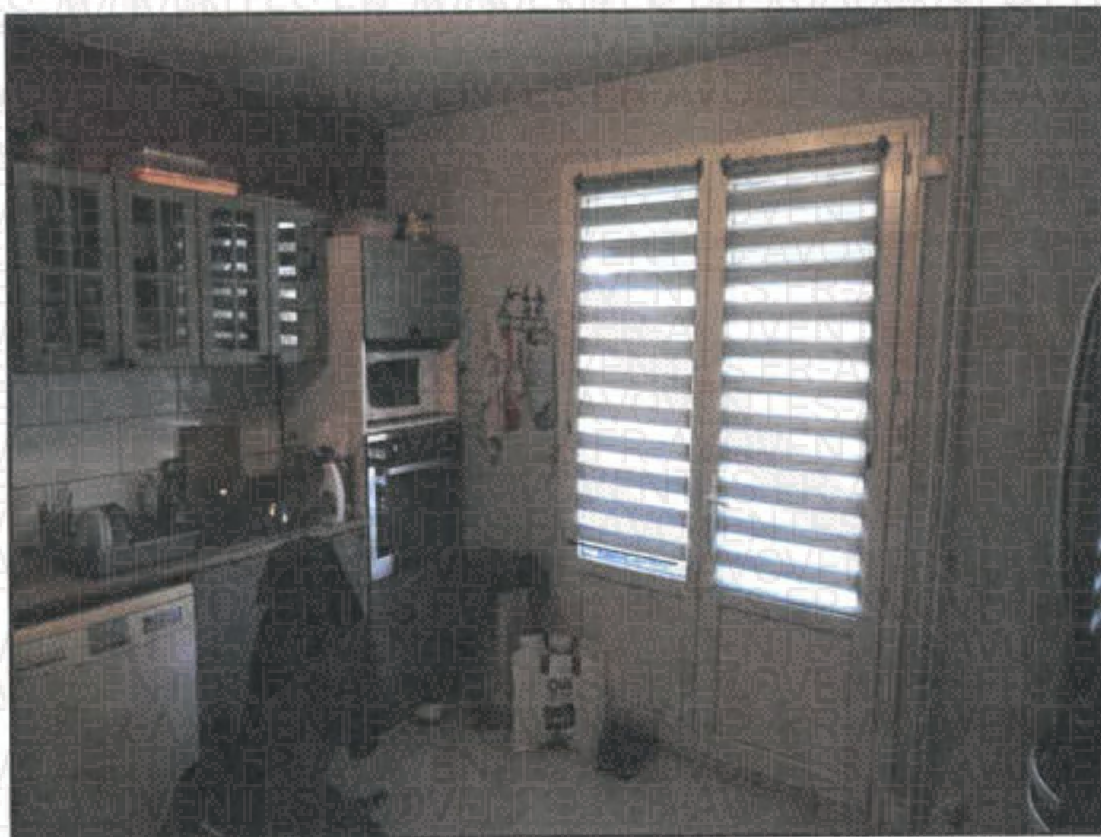
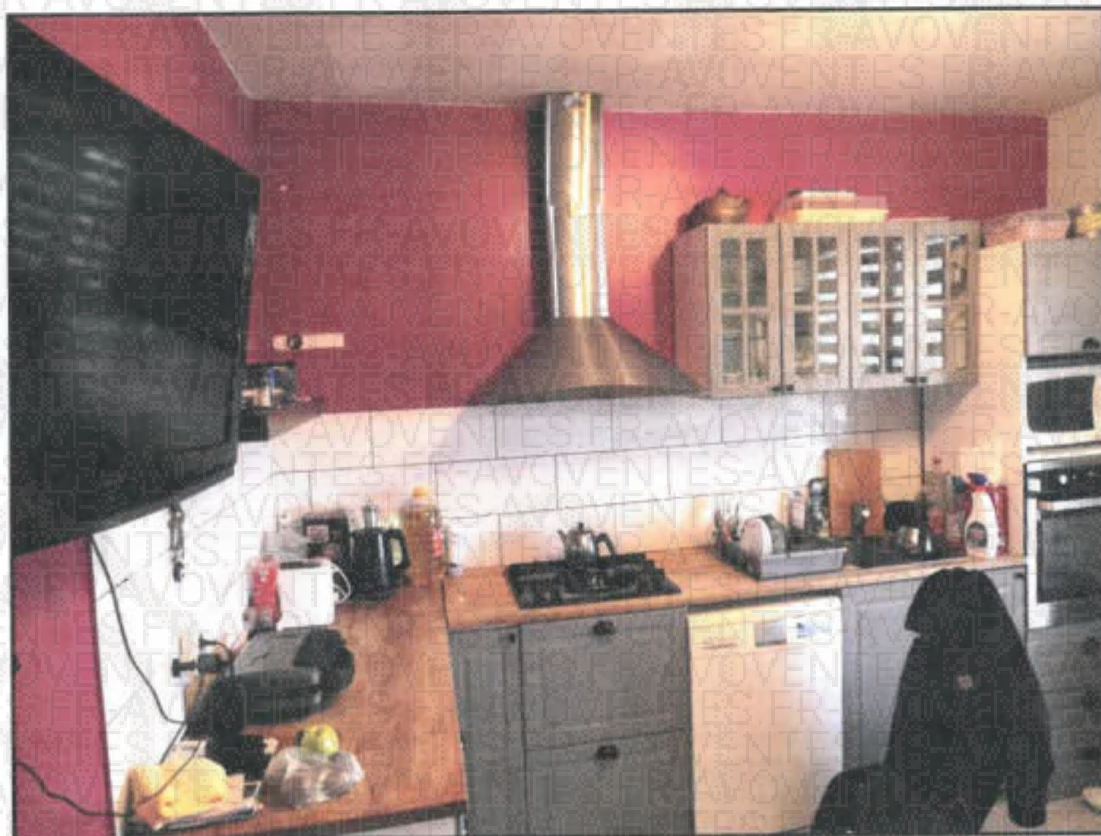
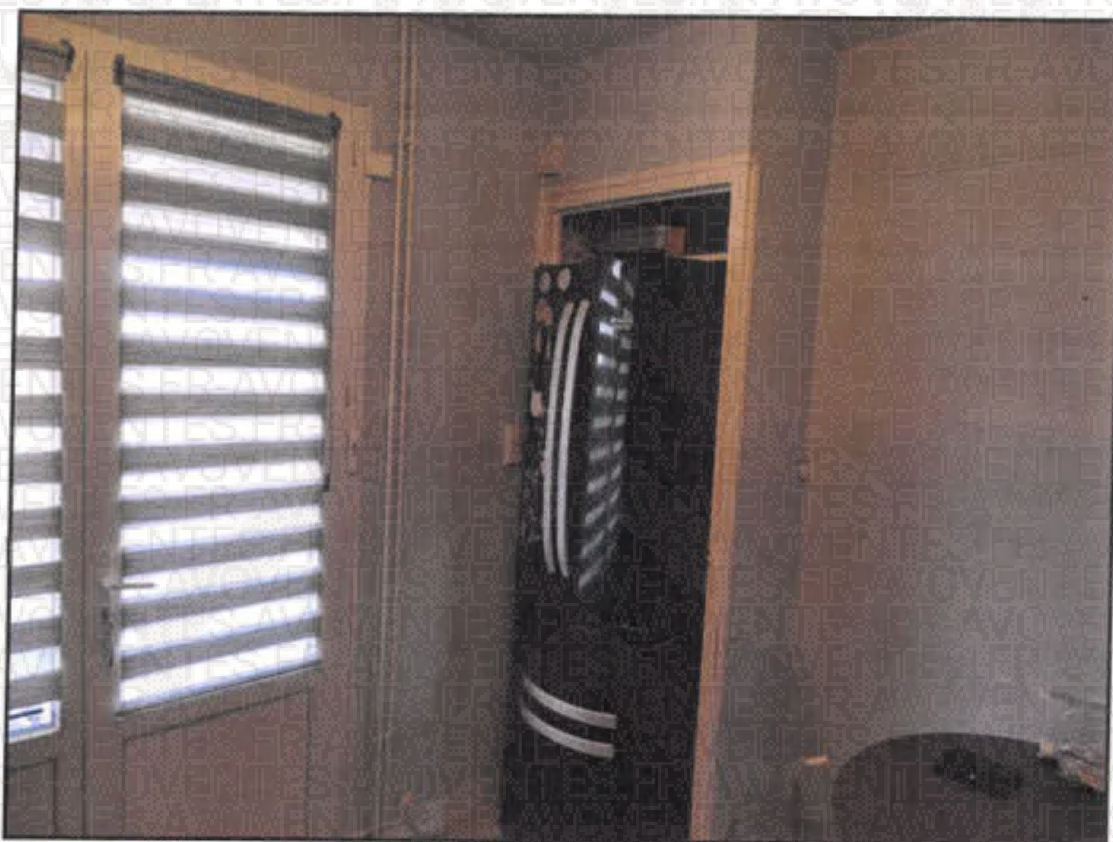
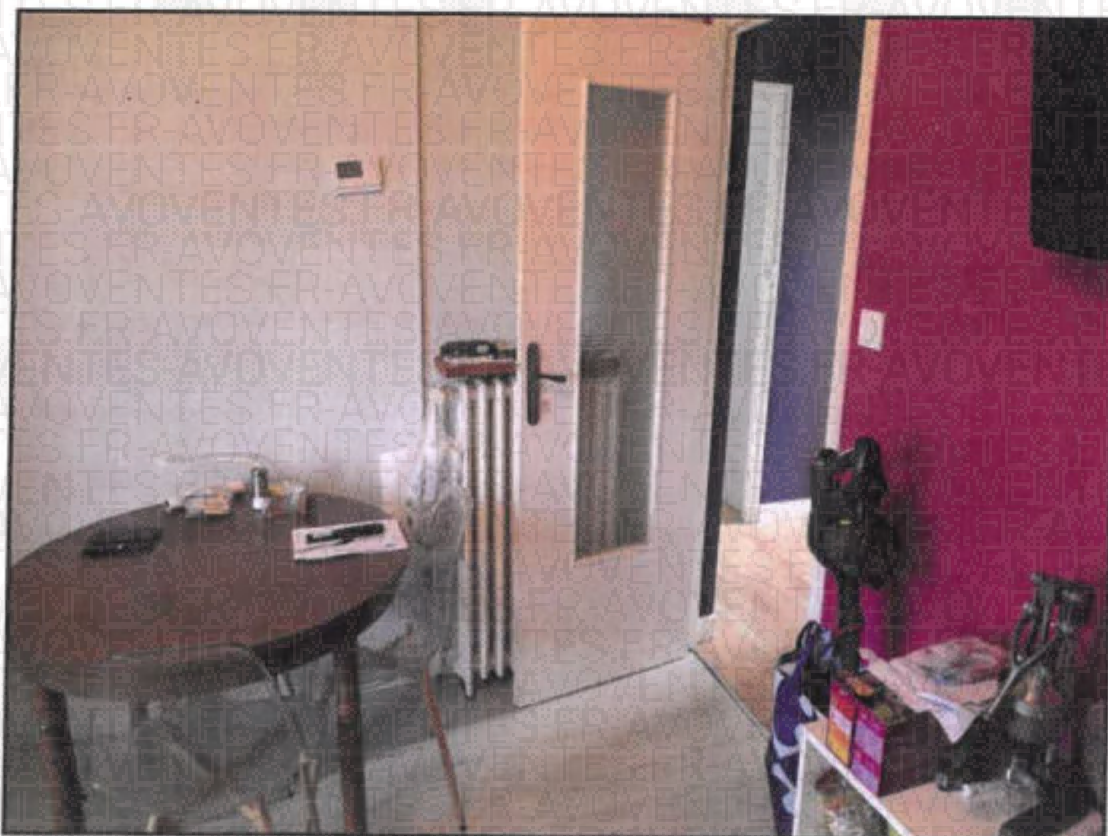
La **cuisine** ([photographies 1 à 4](#)) est éclairée par la double porte vitrée d'accès en PVC, équipée d'un volet électrique à télécommande.

Les murs et plafonds sont peints, le sol est recouvert de revêtement stratifié, le tout est en état moyen. La porte d'accès au dégagement est ancienne.

La cuisine est entièrement équipée, elle est chauffée par un vieux radiateur en fonte.

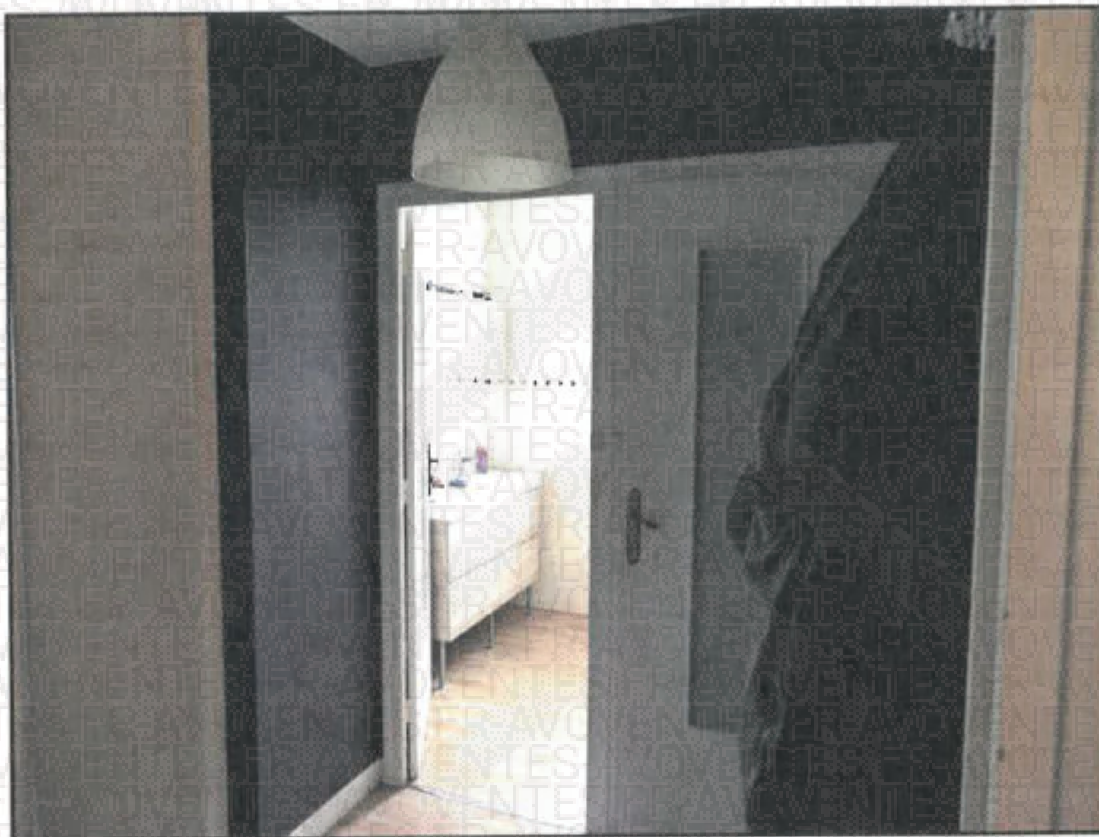
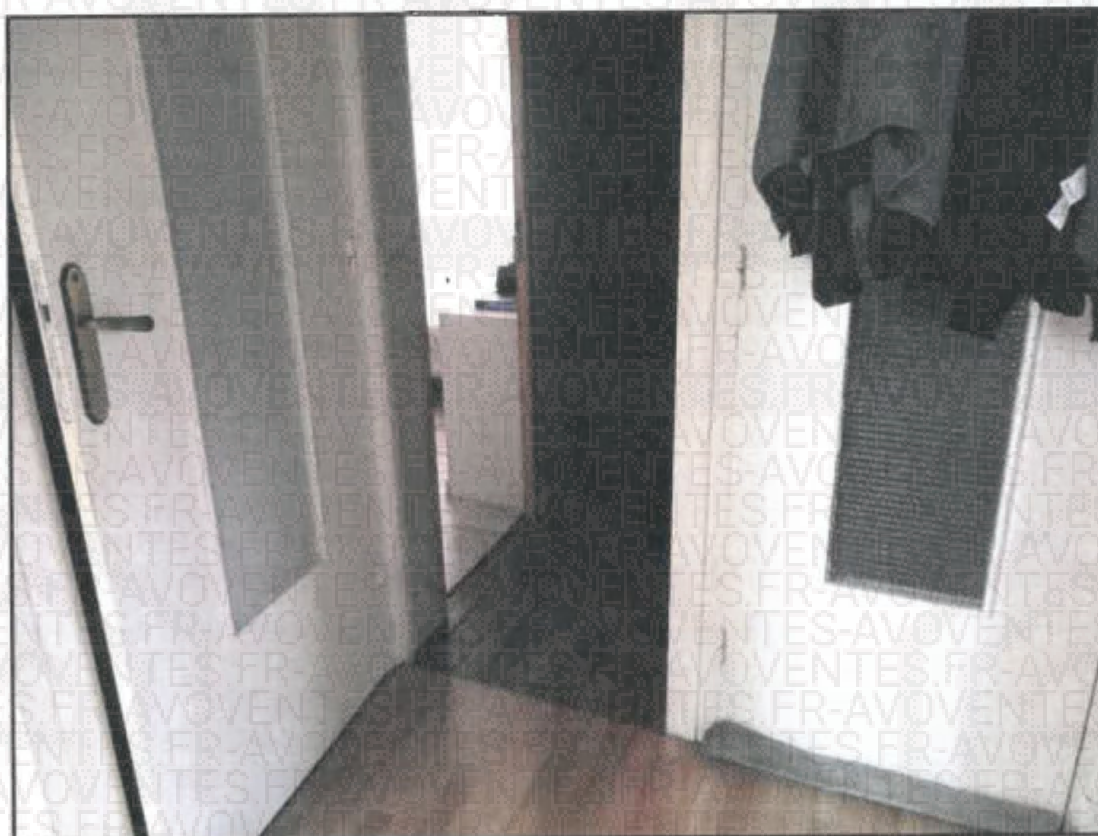
Le **dégagement** ([photographies 5 à 6](#)) permet d'accéder au salon, aux chambres, aux toilettes et à la salle de bains.

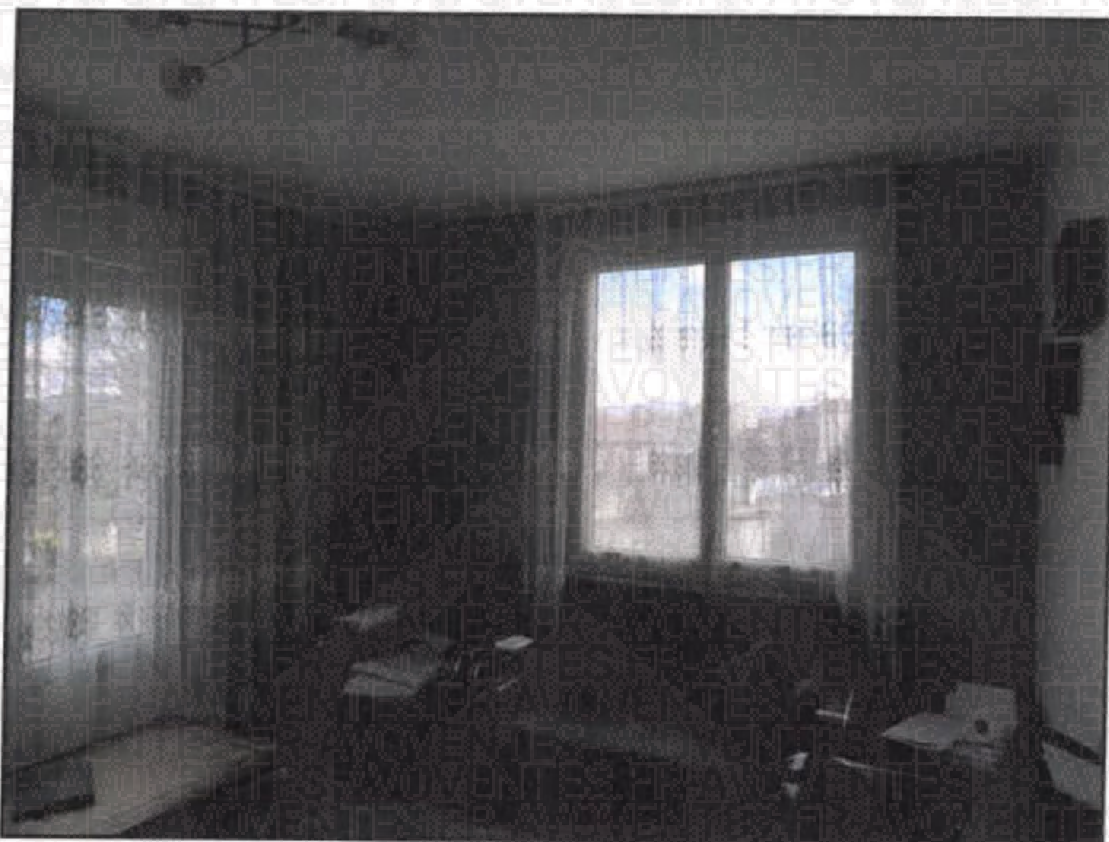
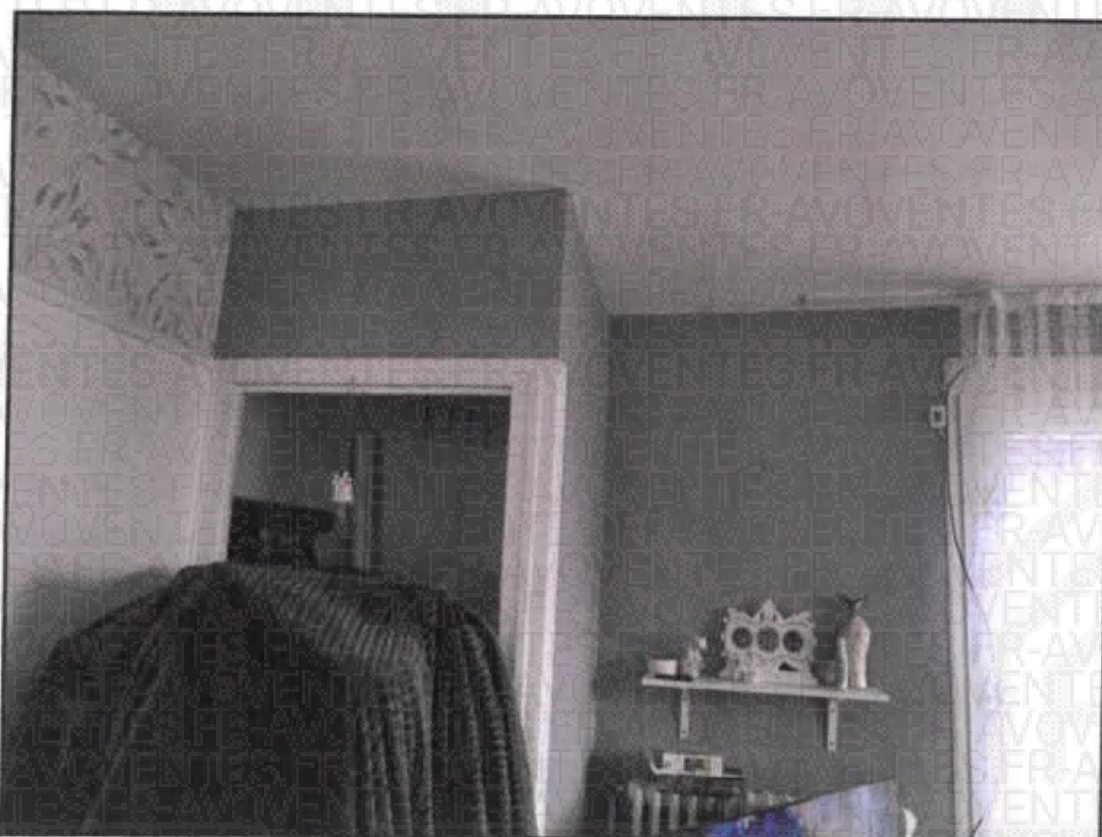
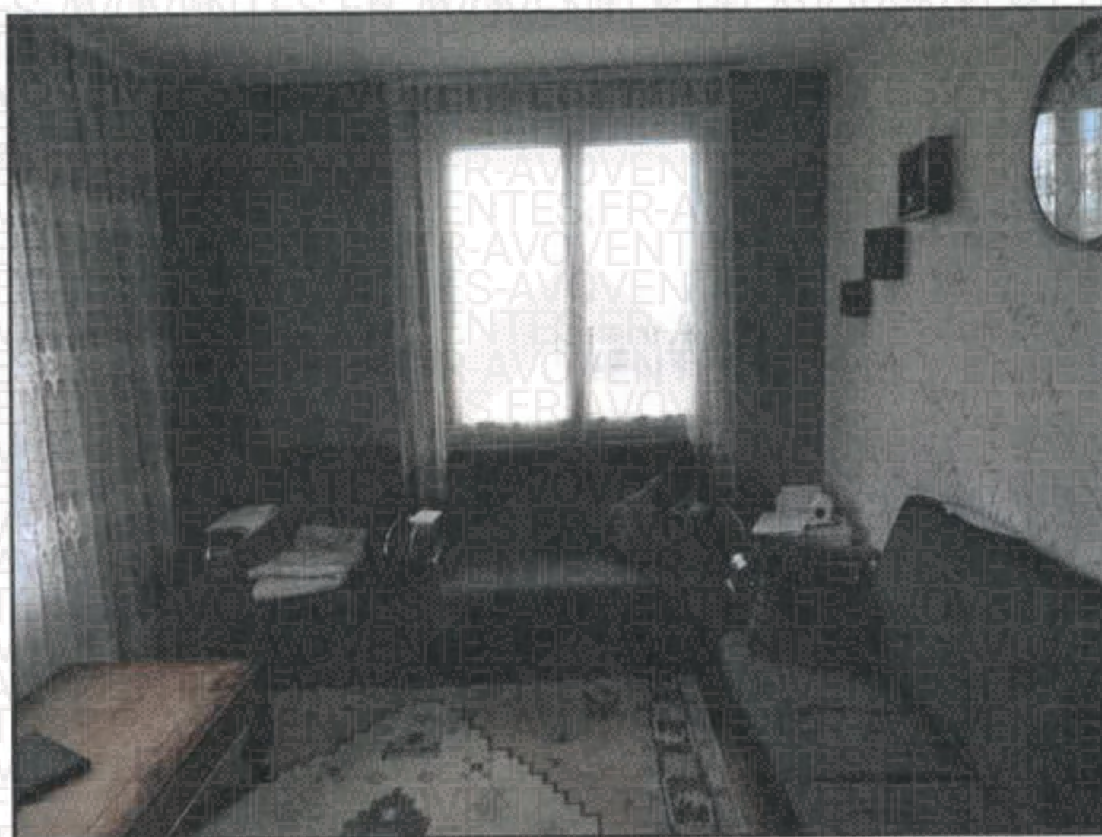
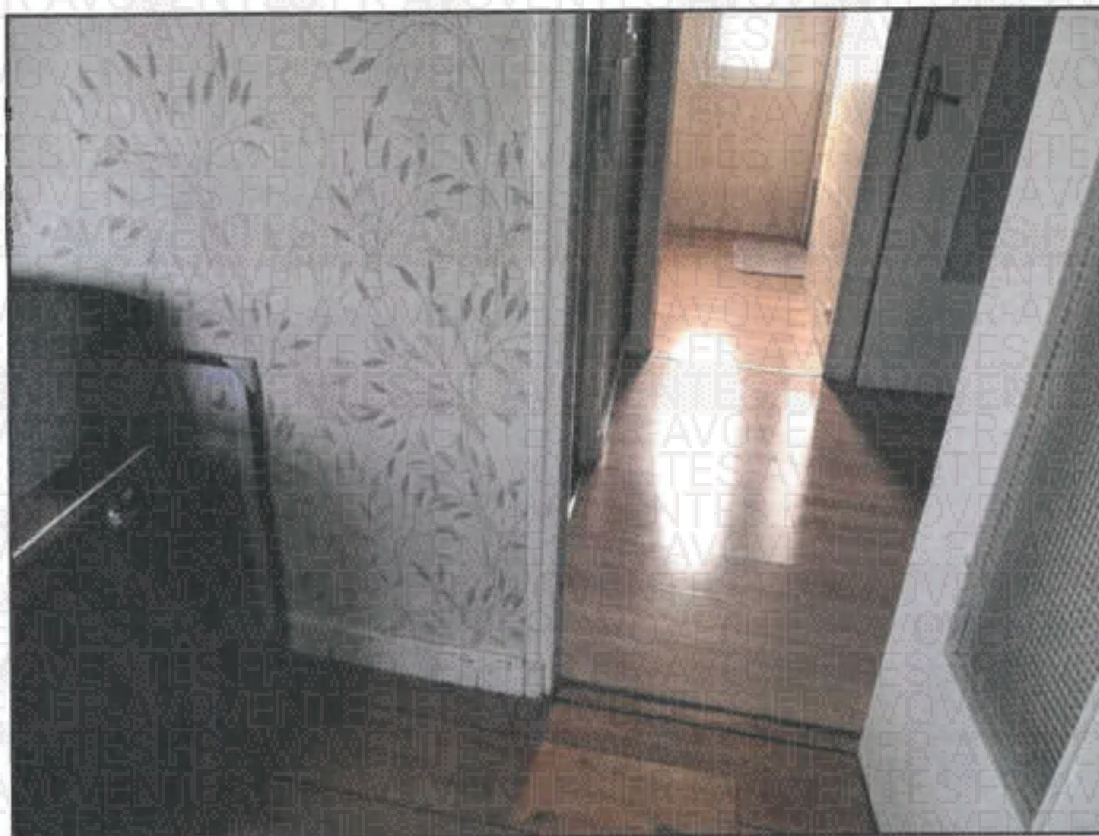
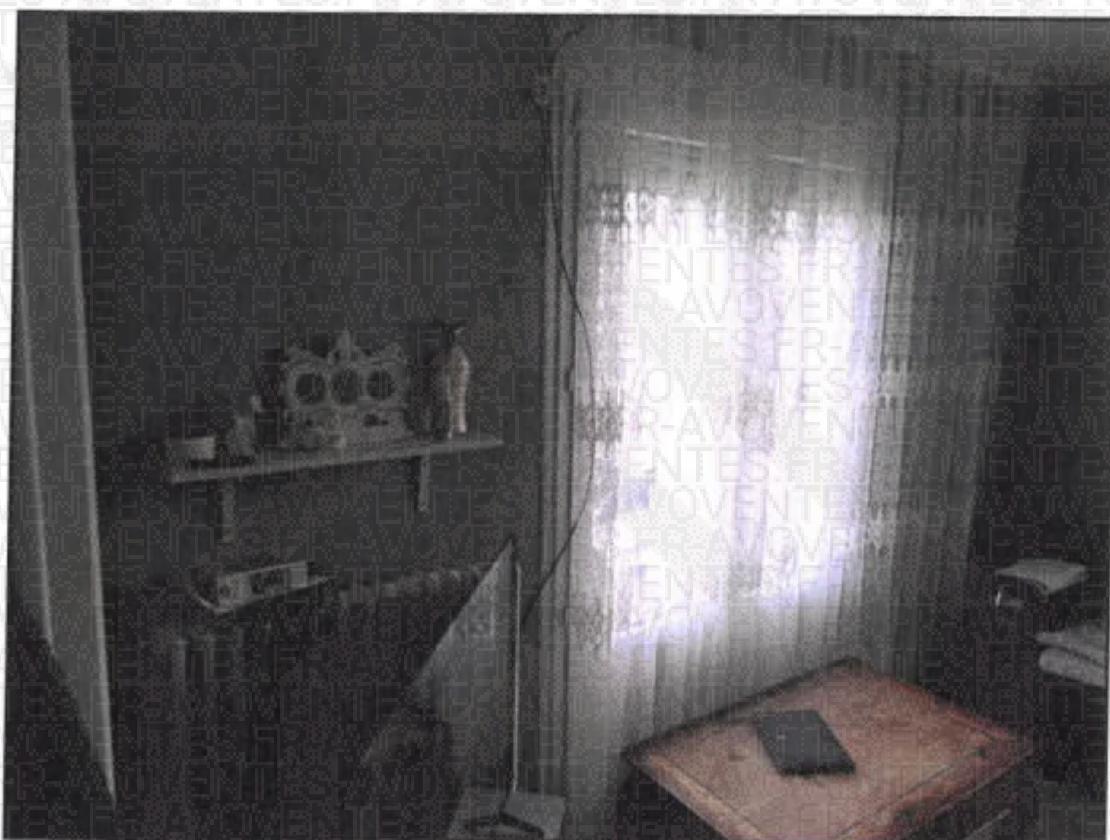
Le **séjour** ([photographies 7 à 11](#)) est en état d'usage. Les murs sont tapissés, le plafond est peint, le sol est recouvert d'un plancher ancien. Il est éclairé par une porte-fenêtre PVC avec volet électrique et une fenêtre PVC. Un petit renforcement fait office de placard, il permet l'accès à une porte condamnée sur terrasse. La pièce est chauffée par un vieux radiateur en fonte.

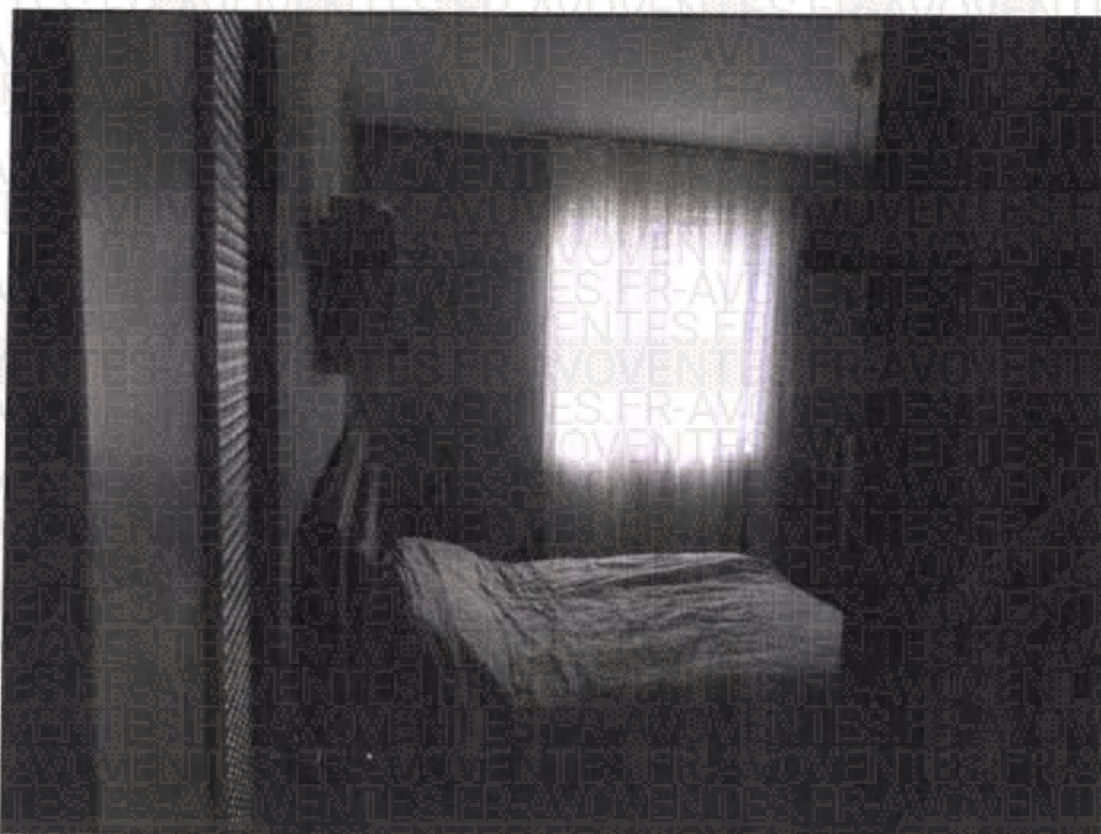
Photographie numéro 12

La **chambre 1** ([photographie 12 à 14](#)) est en état d'usage, une fenêtre PVC à l'Ouest éclaire la pièce. Les murs et plafonds sont peints, le sol est recouvert d'un plancher stratifié. La pièce est chauffée par un vieux radiateur en fonte.

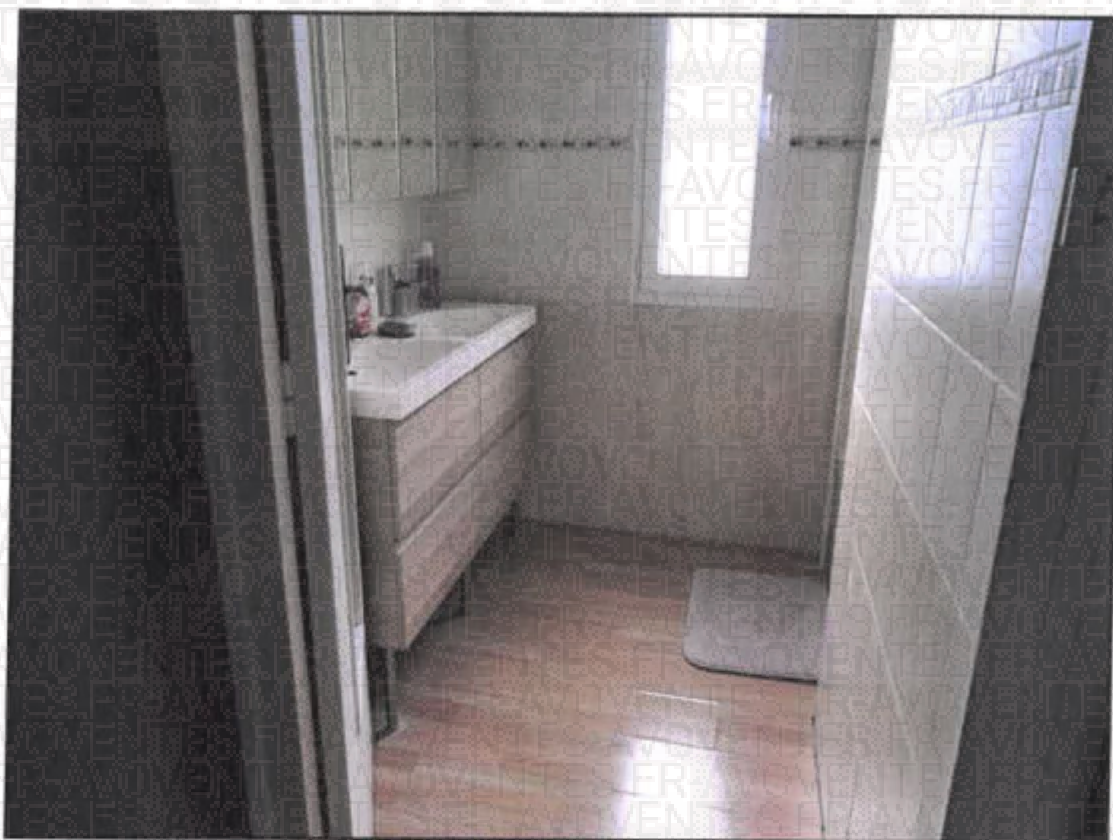
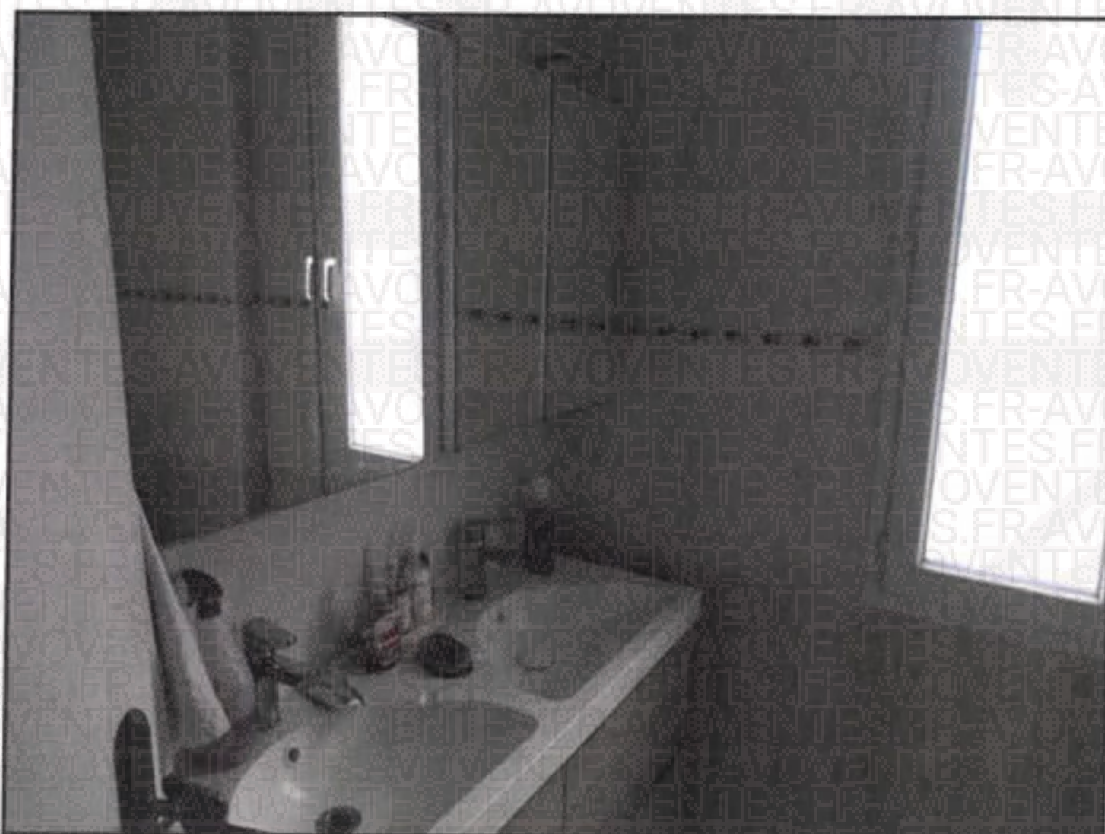
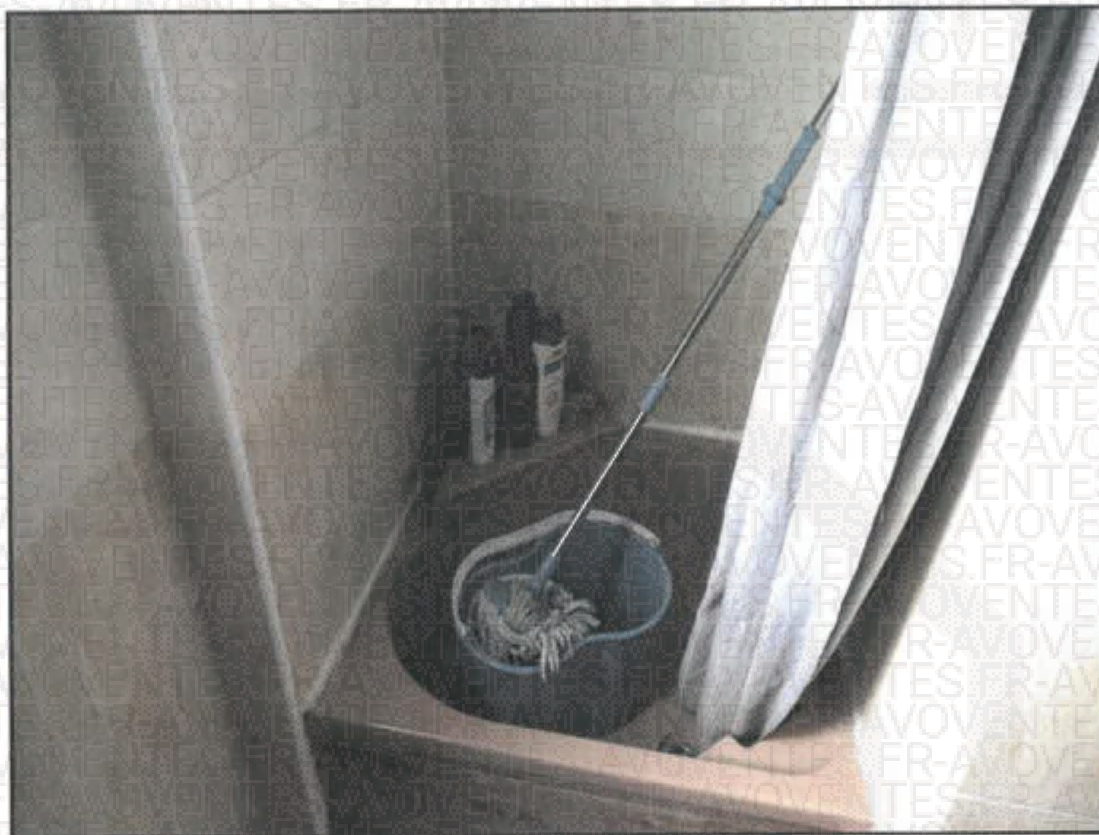
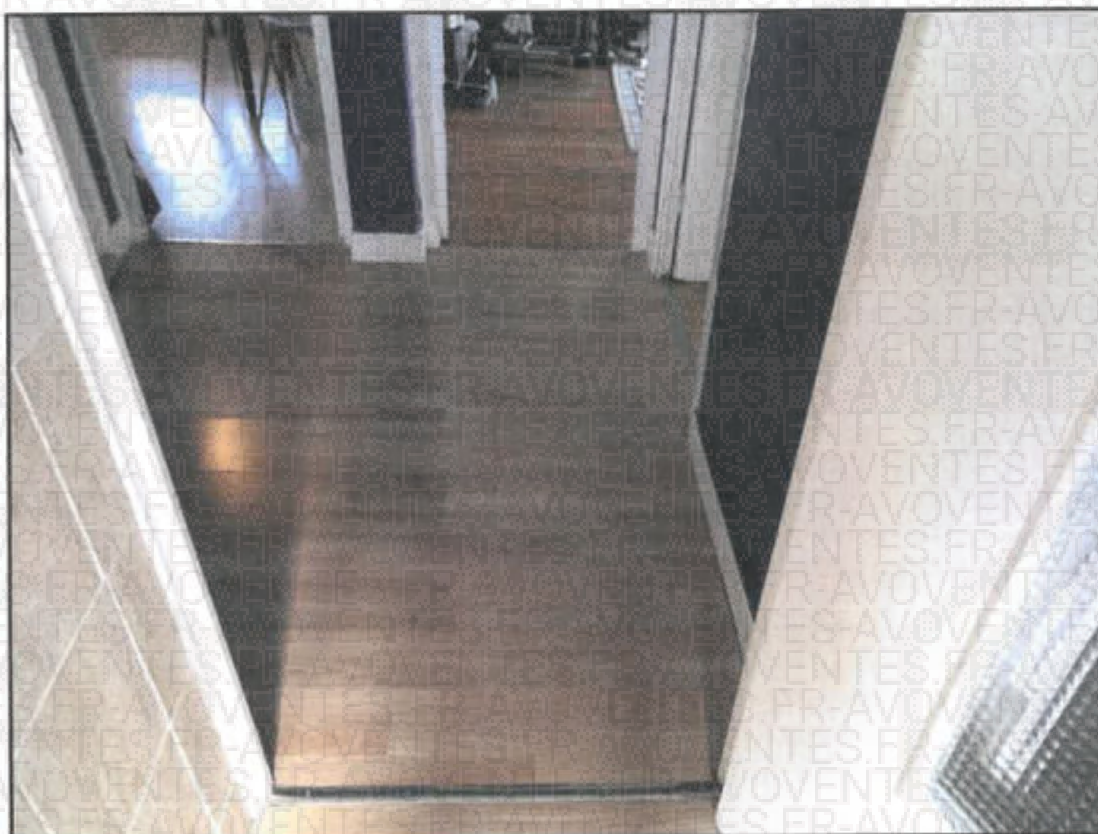
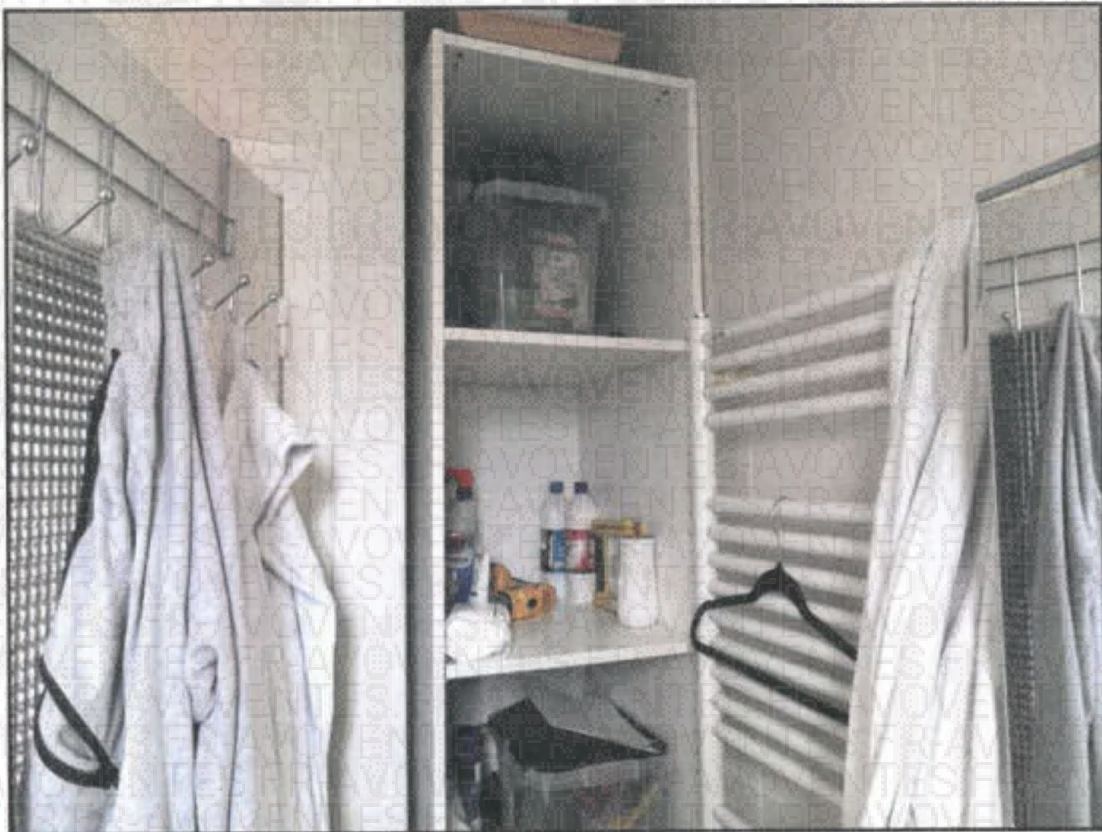
La **salle de bains** ([photographies 15 à 18 et 22](#)) est en état d'usage. Les murs sont carrelés, le plafond est peint, le sol est recouvert d'un revêtement stratifié boursouflé par l'humidité. La pièce est éclairée par une fenêtre PVC. Elle est équipée d'un meuble moderne à double vasque, d'un radiateur sèche-serviette électrique, et d'un bac ancien faisant office de douche. La porte d'accès vitrée est ancienne.

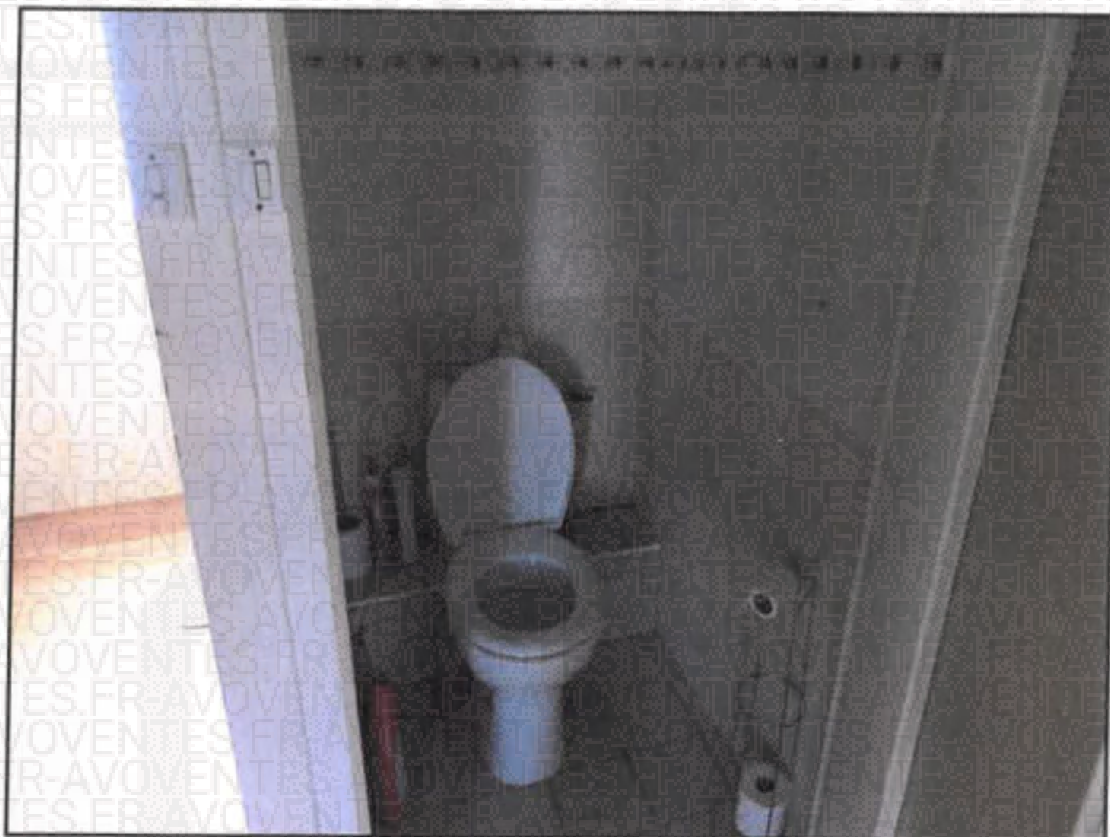
Photographie numéro 19

Les **toilettes** ([photographie 19](#)) sont en bon état. Le sol et les murs sont carrelés, le plafond est peint.

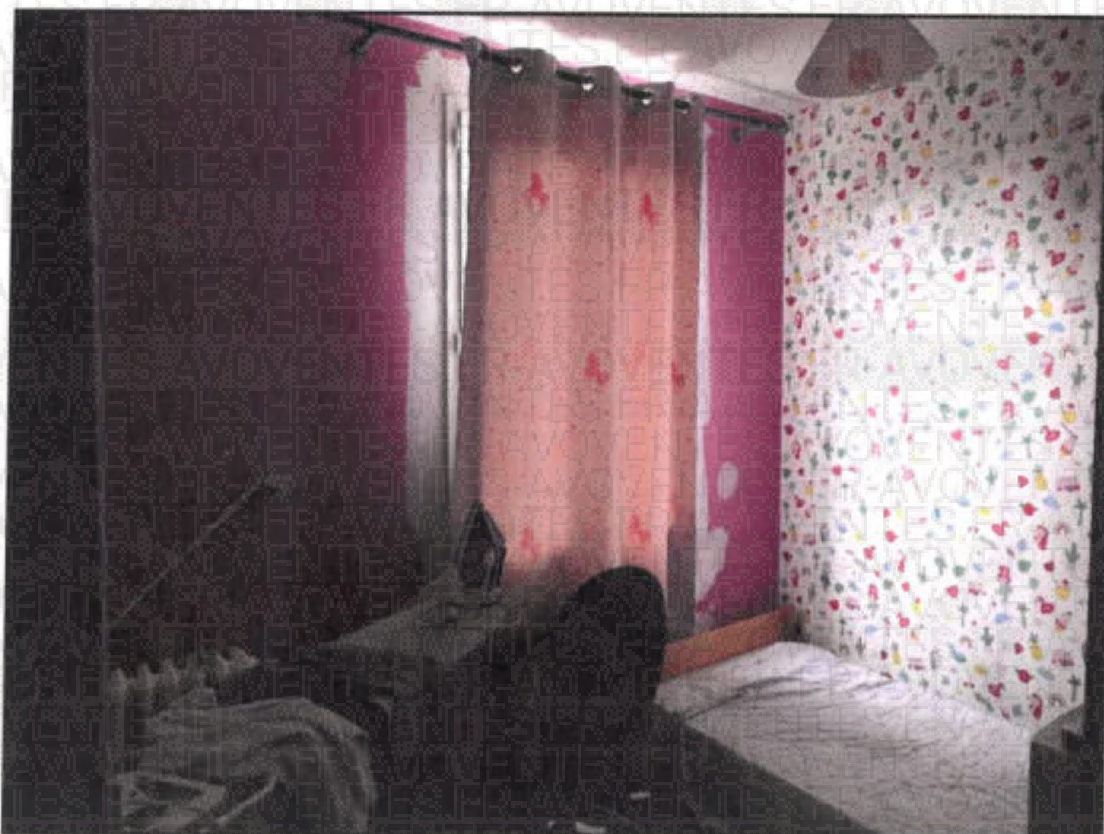
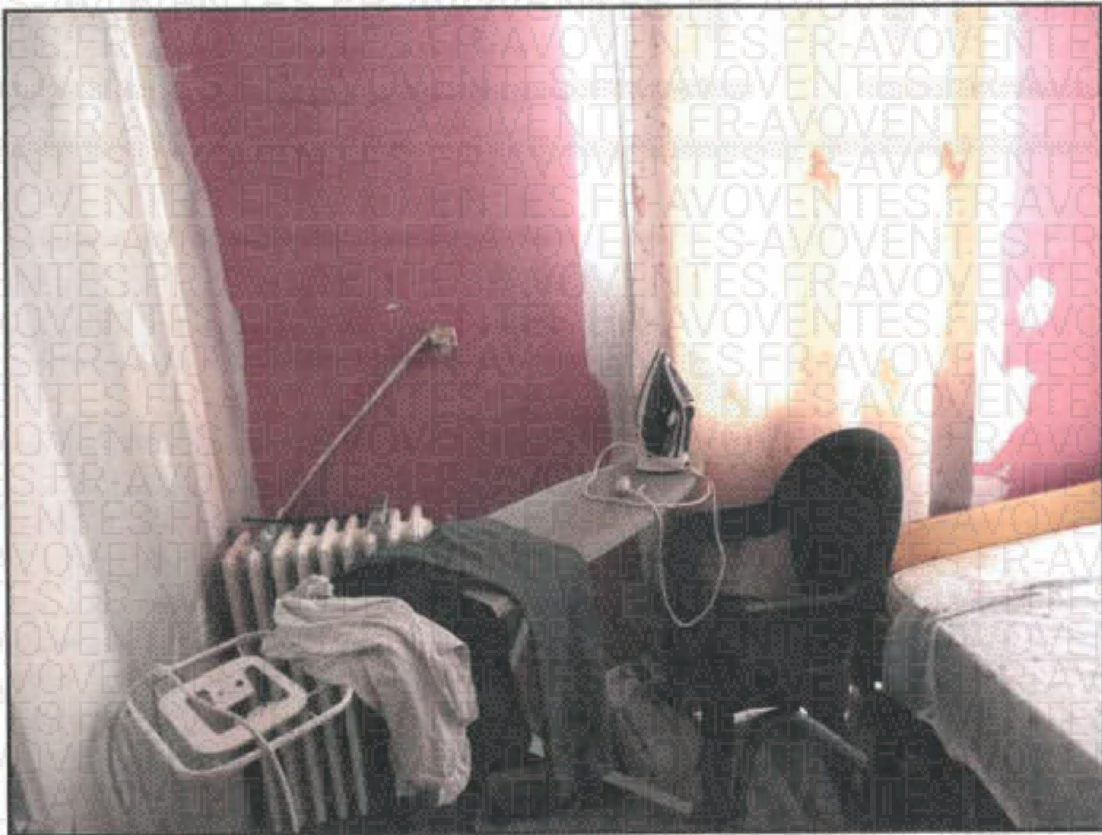
La **chambre 2** (photographies 20 à 21) est chauffée par un radiateur ancien en fonte, et éclairée par une fenêtre PVC.

Les murs sont à peindre, la cloison attenante aux toilettes est brut de placoplâtre. Le sol est recouvert d'un revêtement stratifié.

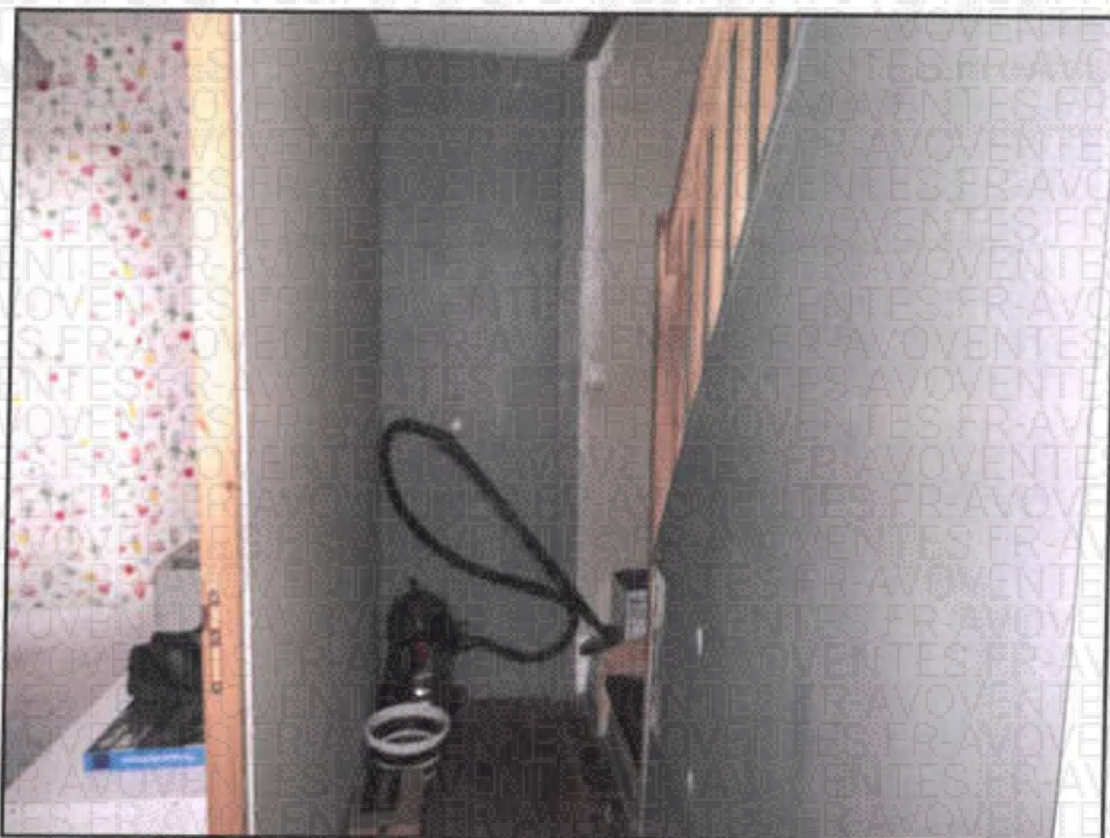
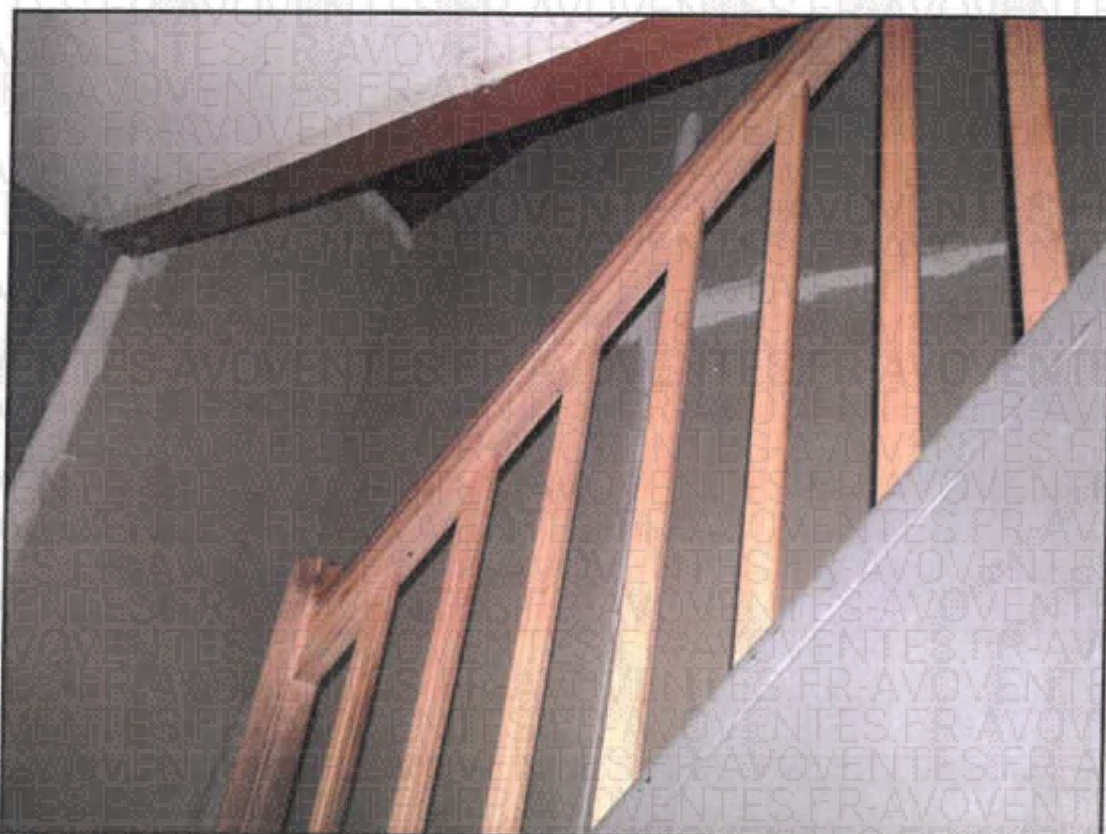
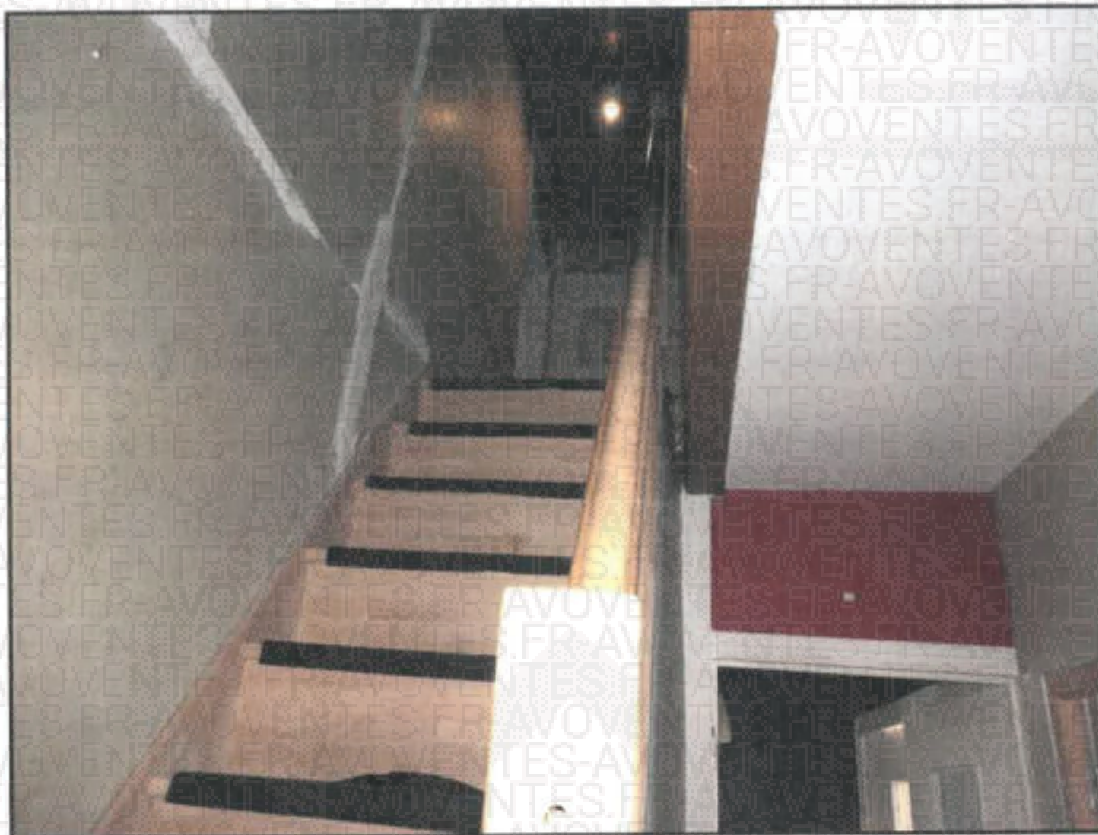
La **montée d'escalier à l'étage** (photographies 23 à 25) est à repeindre. La rambarde en bois et l'escalier sont en état d'usage.

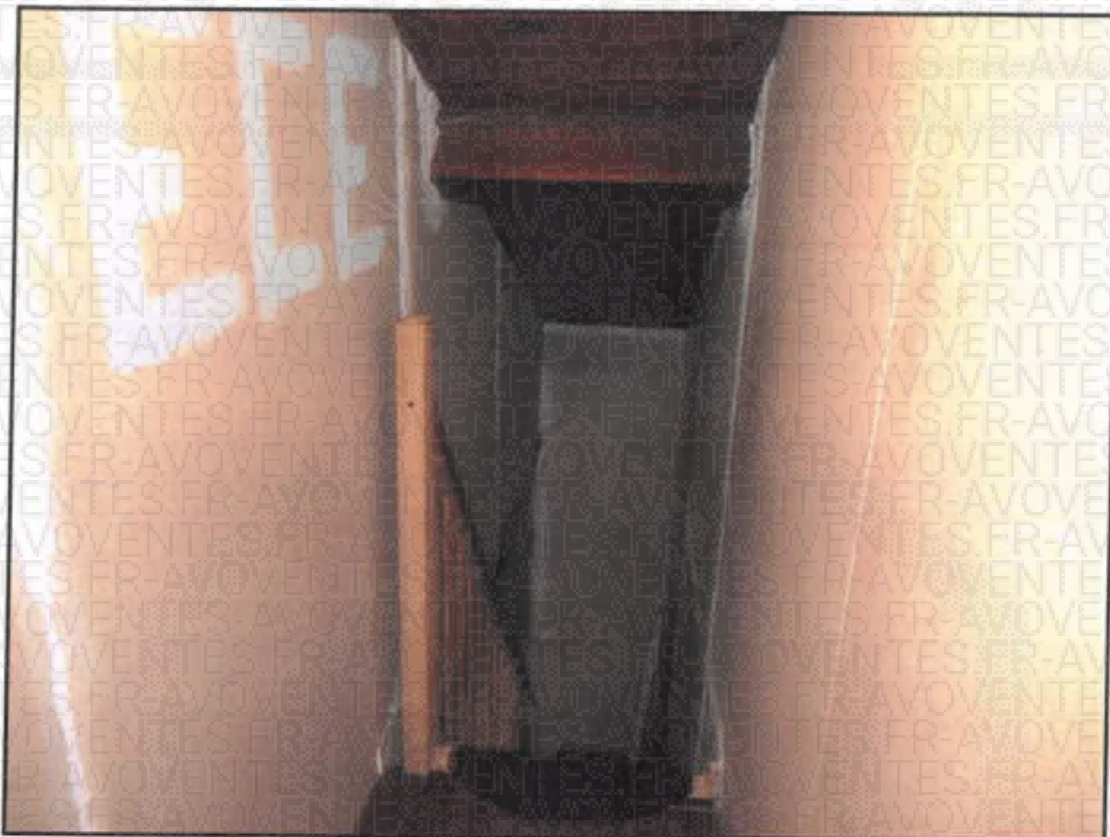
Photographie numéro 27

Le **palier** (photographies 26 à 27) est vétuste, les murs sont hors d'usage. Le sol est recouvert d'un parquet ancien en mauvais état.
