# PROCÈS-VERBAL DE CONSTAT

**PROCES-VERBAL DESCRIPTIF**

il convient conformément aux textes en vigueur de procéder à la description des biens immobiliers faisant l'objet de cette saisie, soit les biens immobiliers sis 611 route de Sanzieux, 42450 SURY LE COMTAL, figurant au cadastre sous les références AL12 et AL13.

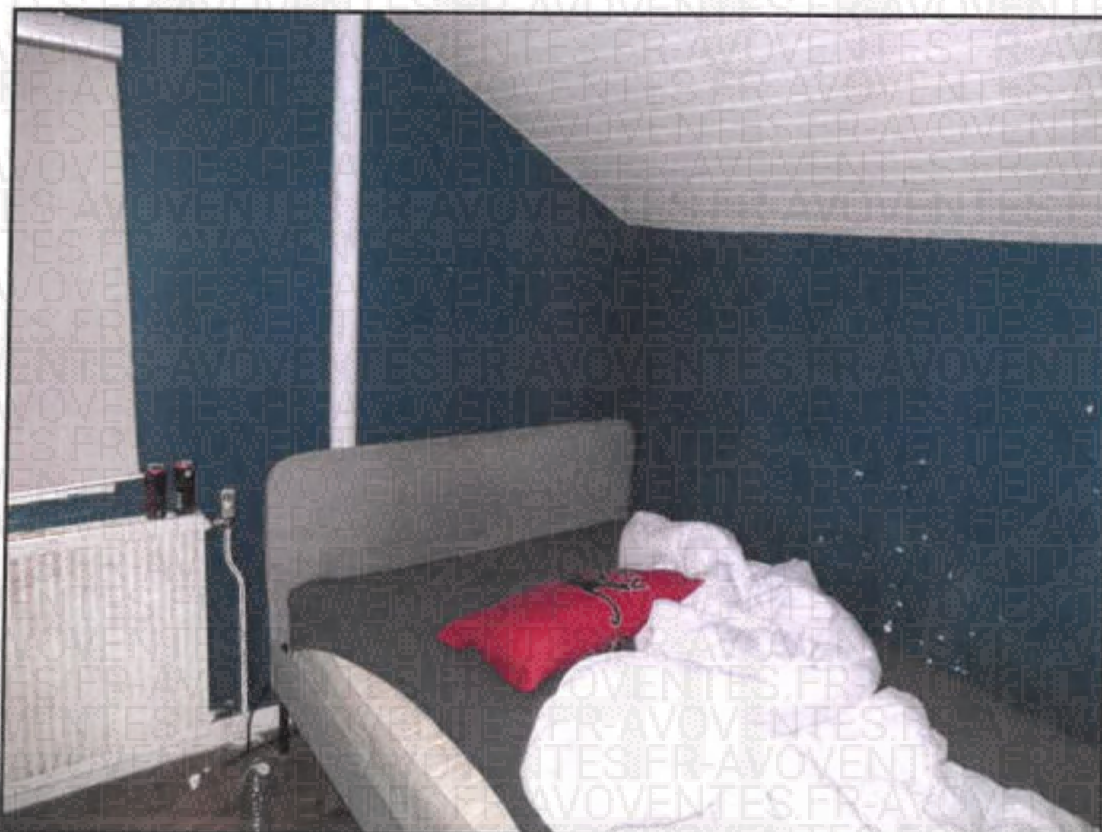
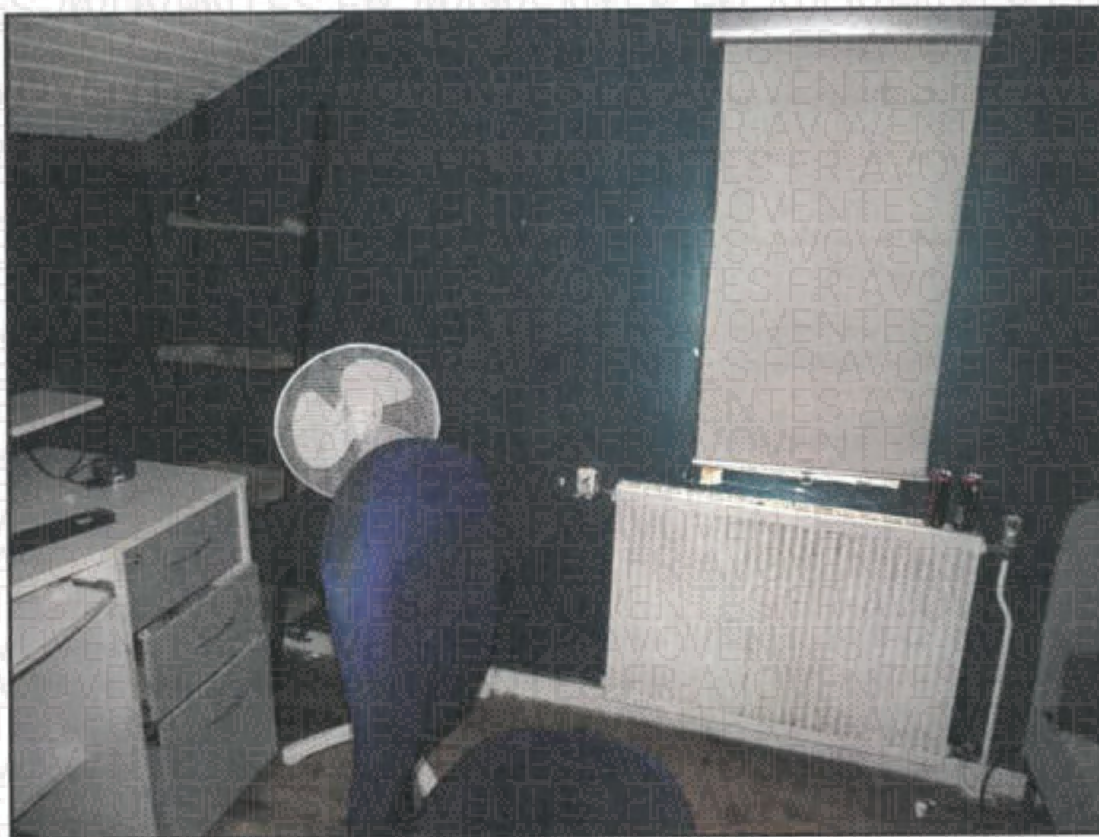
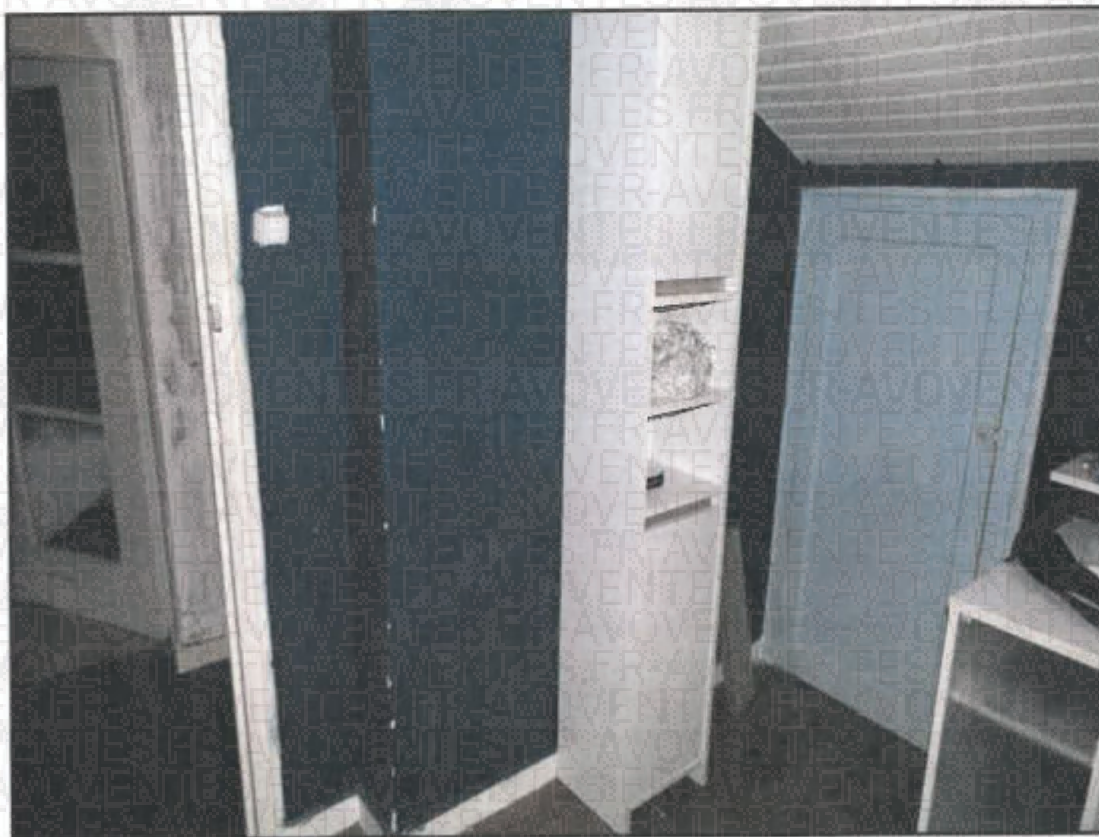
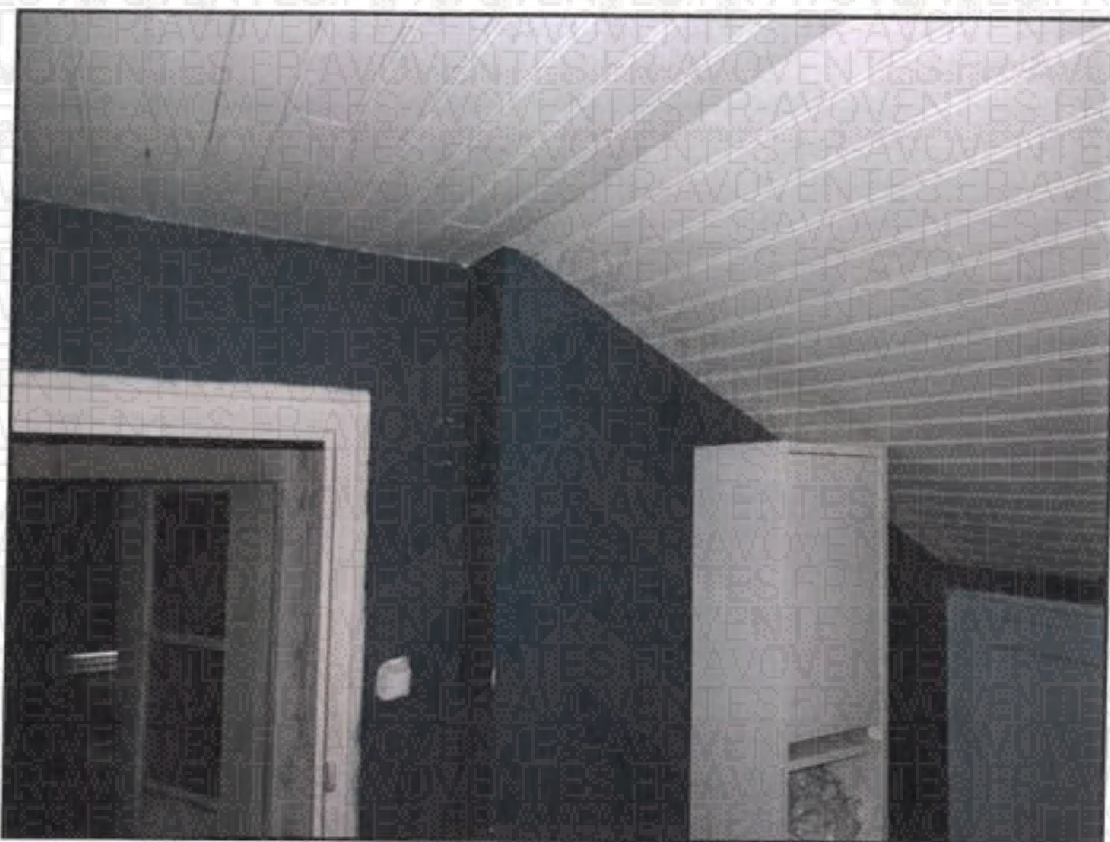
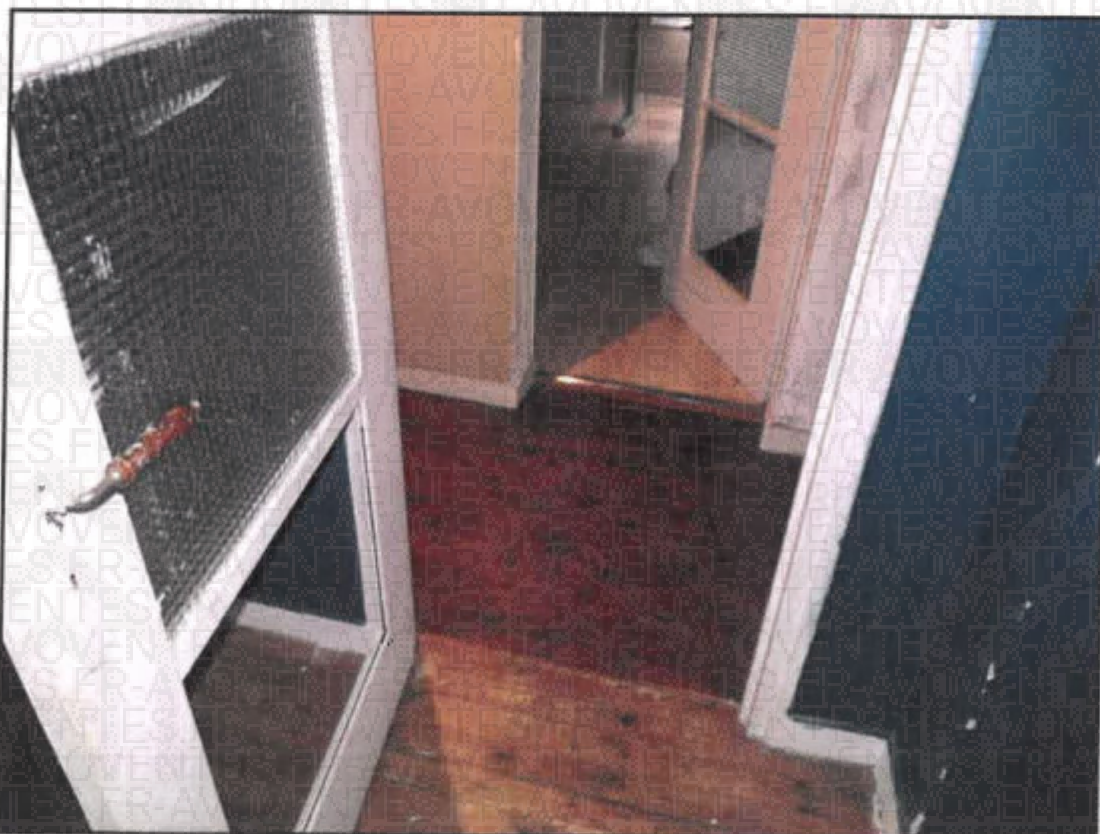
La **chambre 4** (photographies 28 à 32) est en mauvais état. Le parquet au sol est ancien et dégradé. La peinture est dégradée. Le radiateur ancien est encastré dans la cloison.

Une fenêtre PVC éclaire la pièce. Au plafond, le lambris est en état d'usage.

Deux petites portes anciennes permettent l'accès aux combles non aménagés.

La porte d'accès vitrée est ancienne, un carreau est manquant.

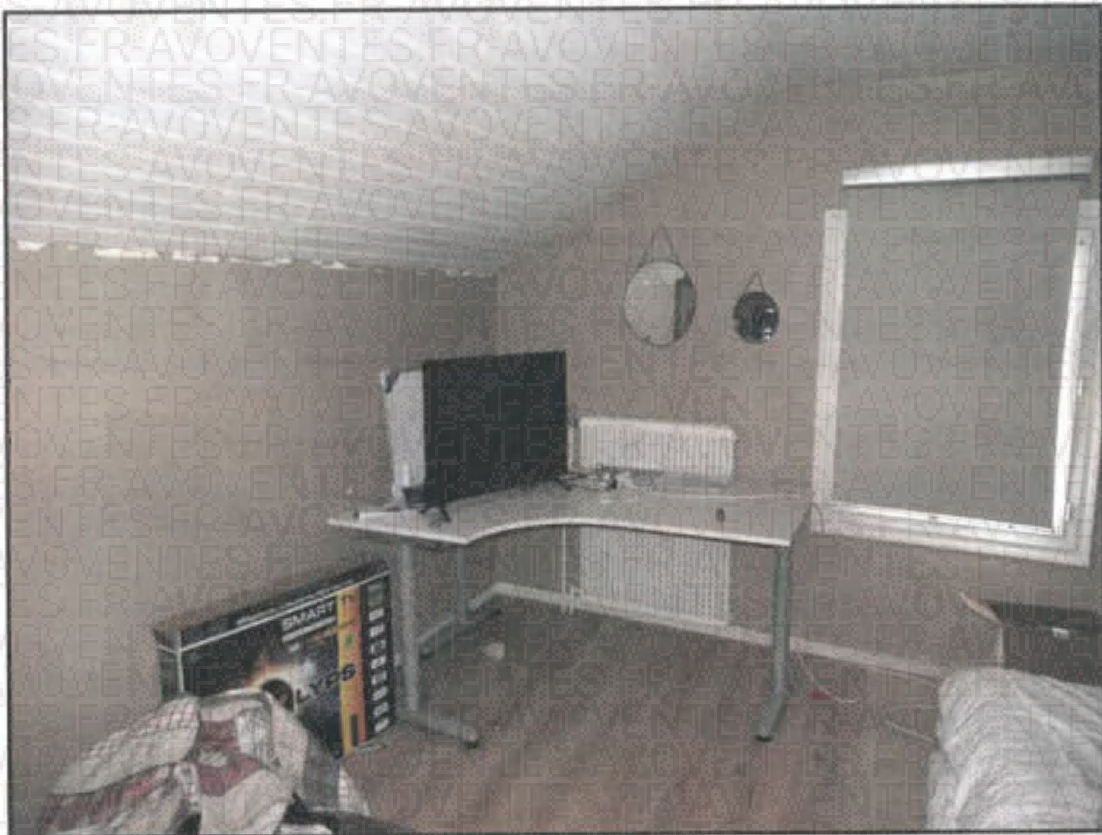
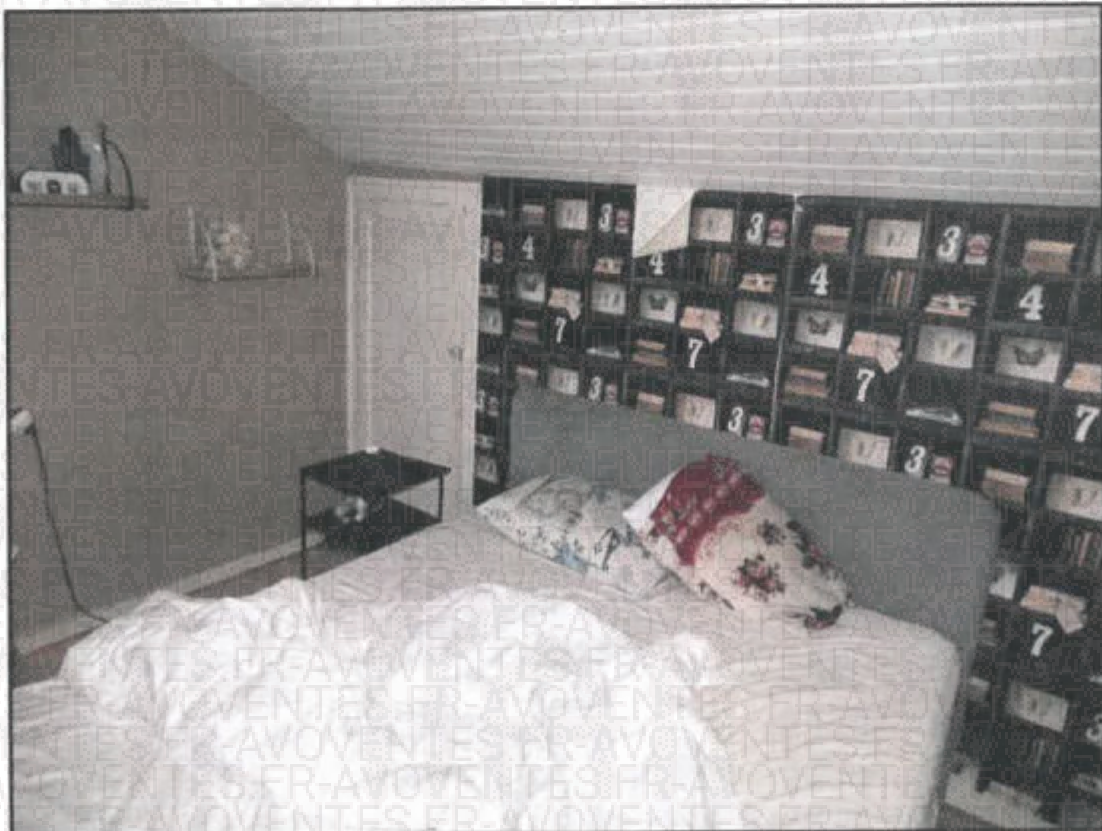
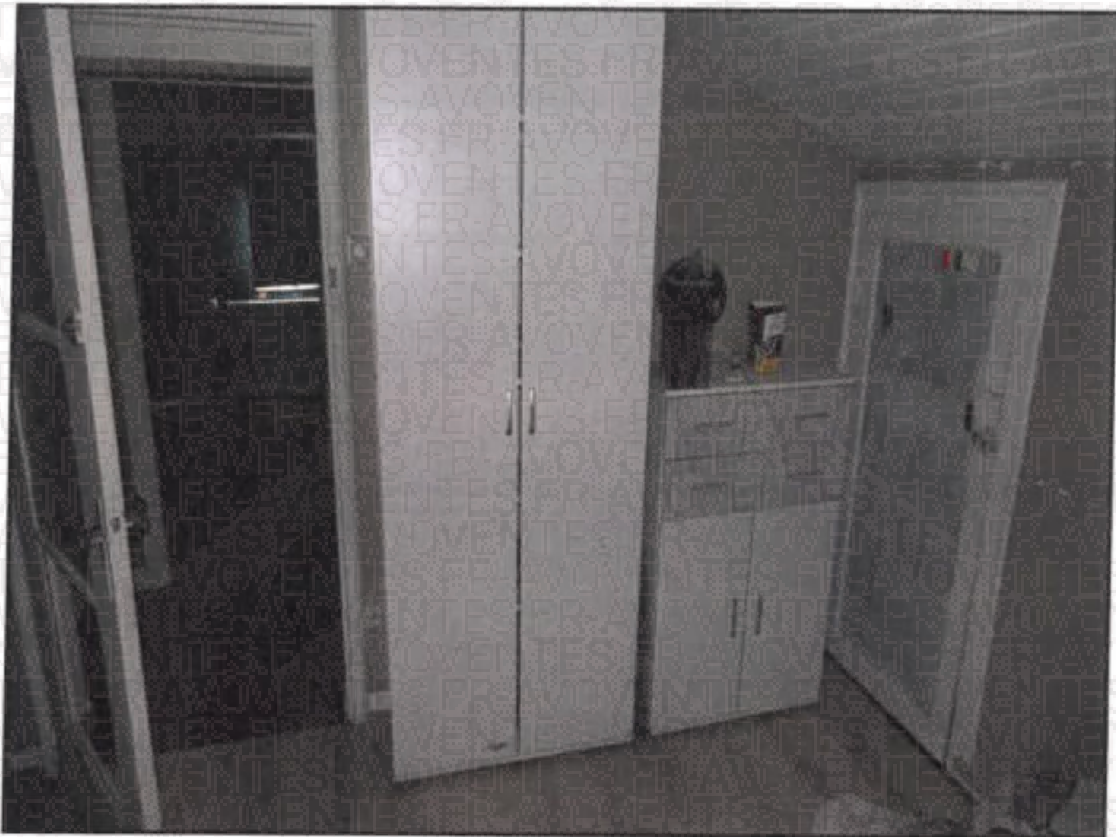
La **chambre 3** (photographies 33 à 35) est en état d'usage. Le sol est recouvert d'un revêtement stratifié en état d'usage. La peinture est dégradée. Le radiateur ancien est en état d'usage apparent.

Une fenêtre PVC éclaire la pièce. Au plafond, le lambris est en état d'usage.

Deux petites portes anciennes permettent l'accès aux combles non aménagés.

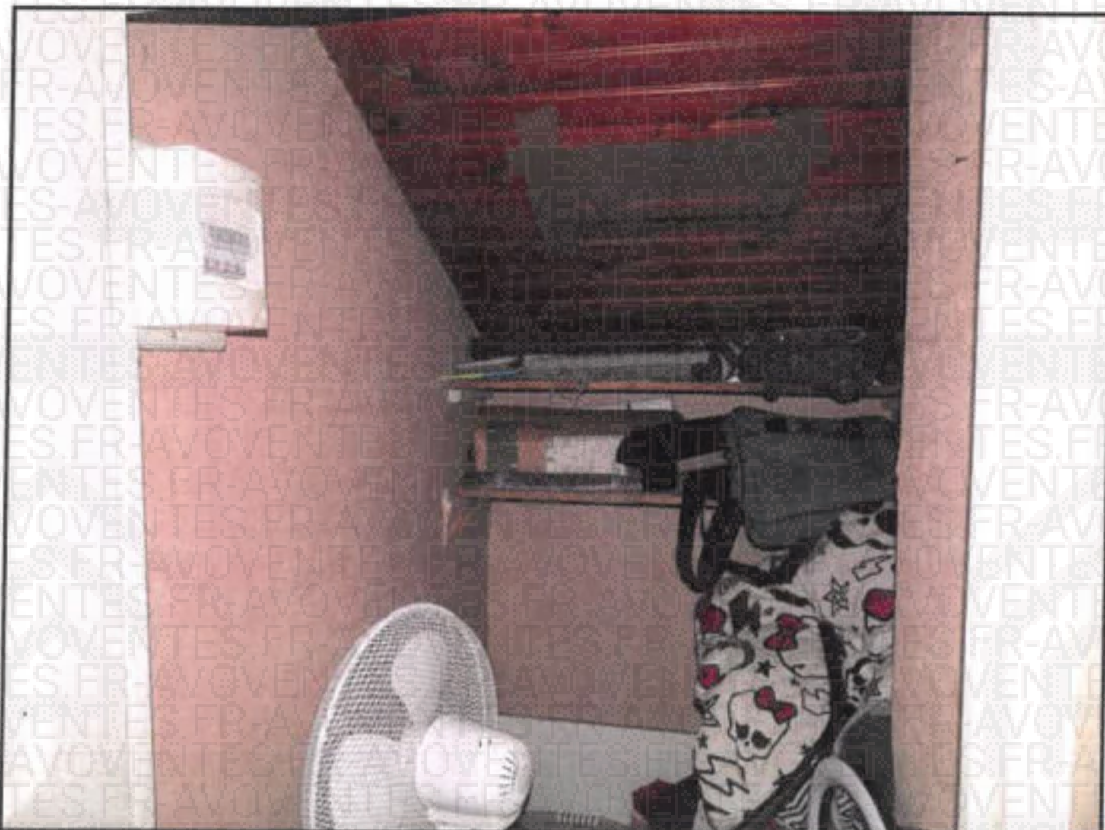
Photographie numéro 36

Face à la montée d'escalier un petit placard vétuste est présent (photographie 36).

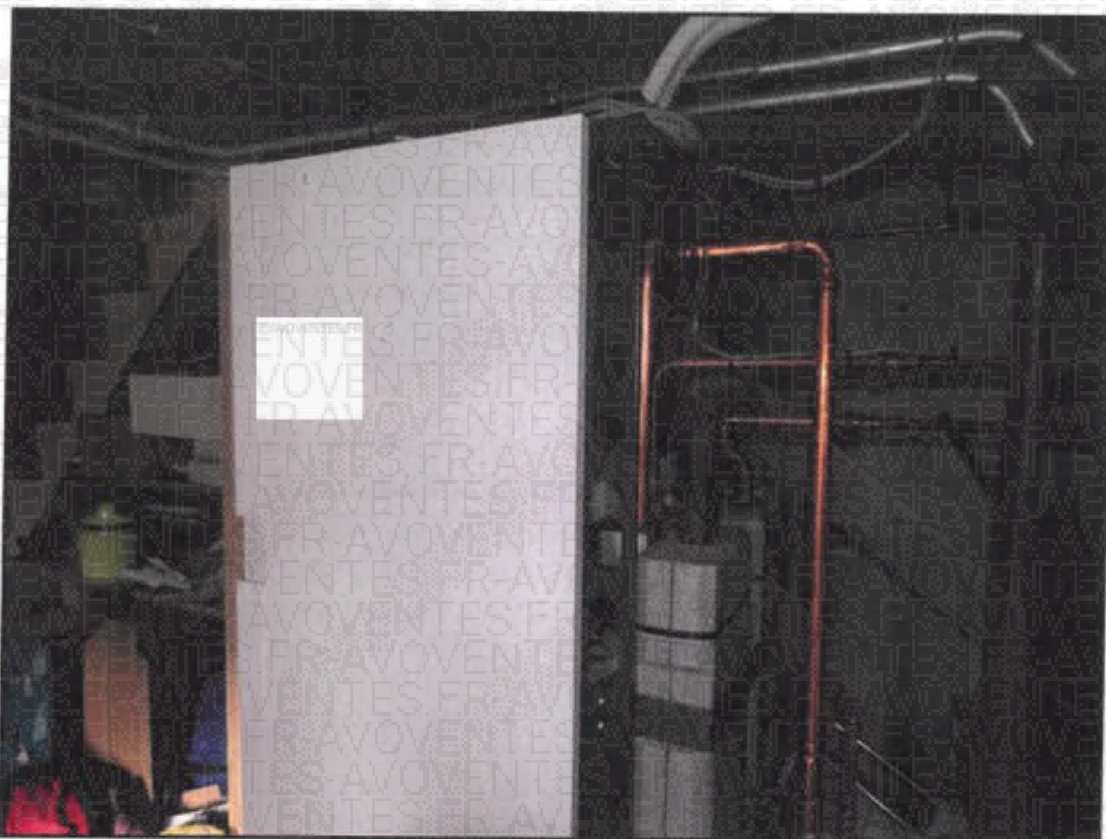
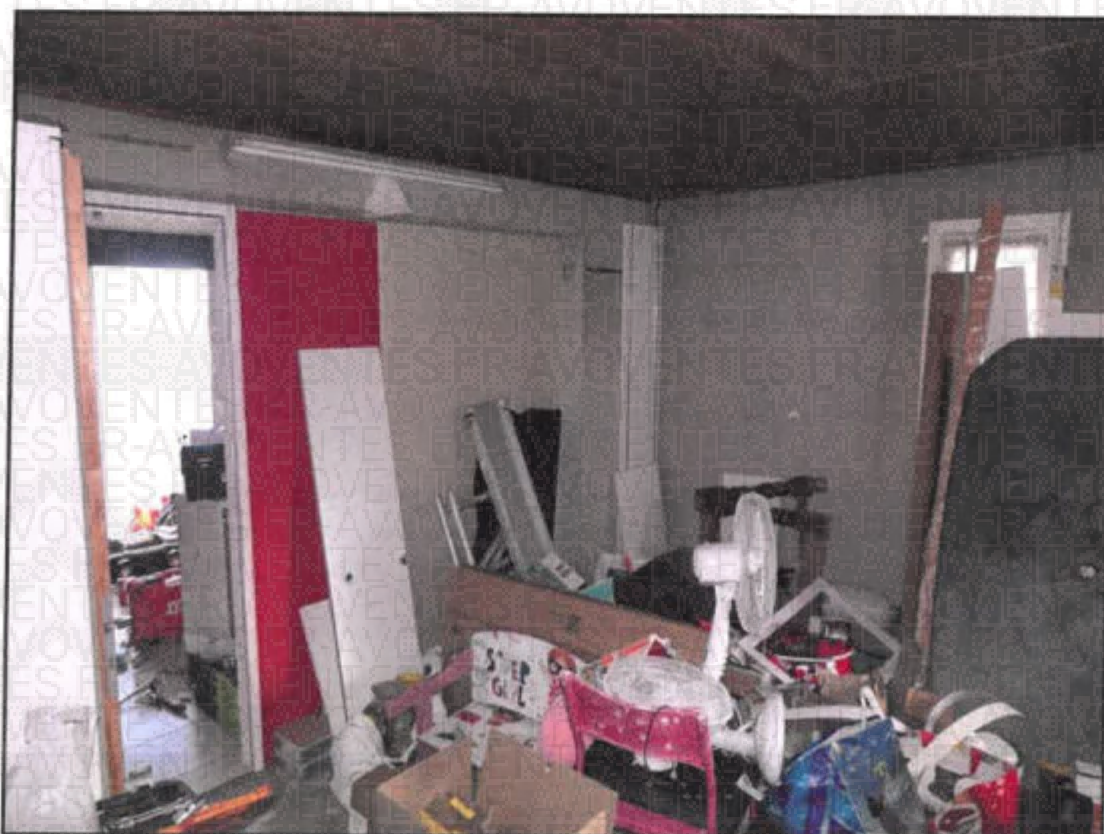
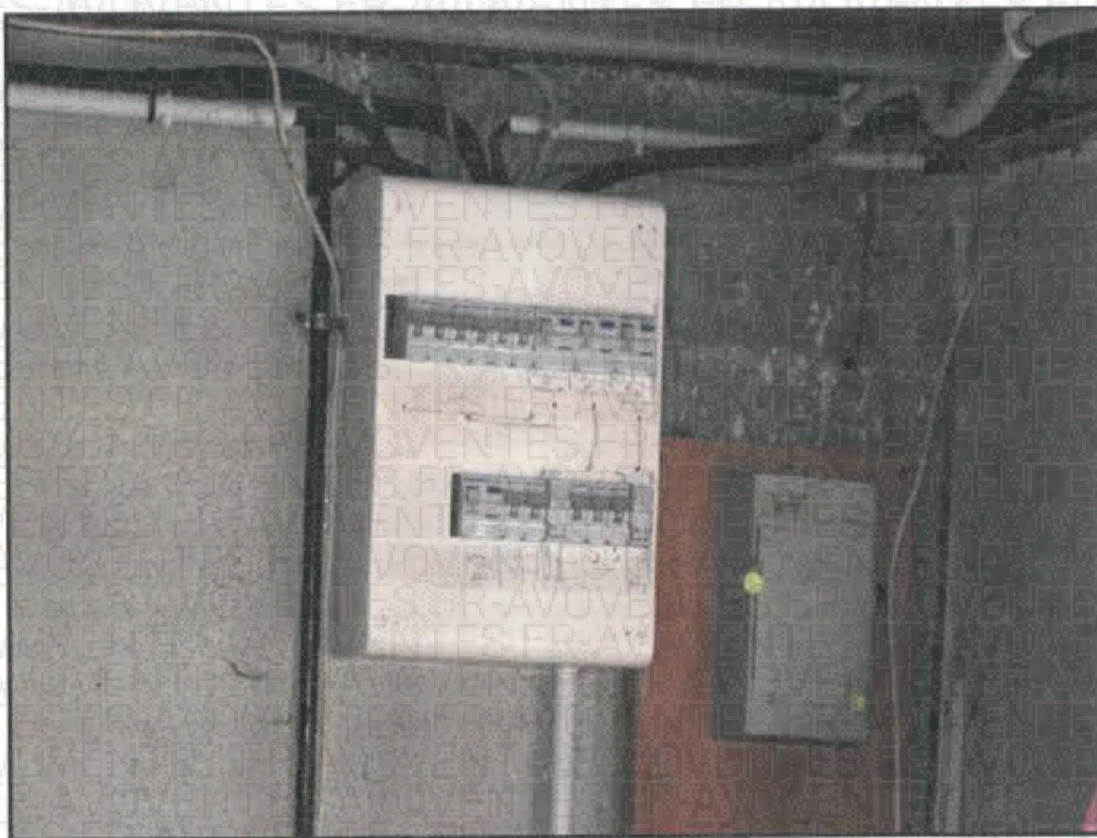
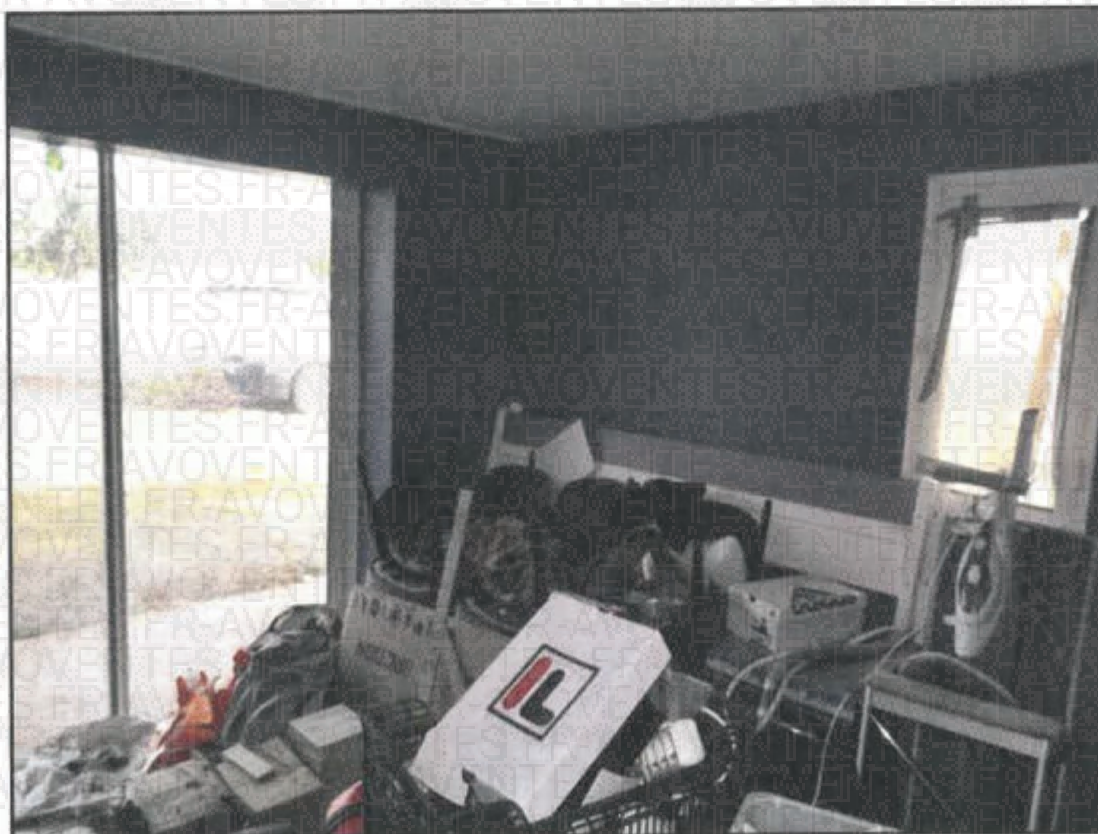
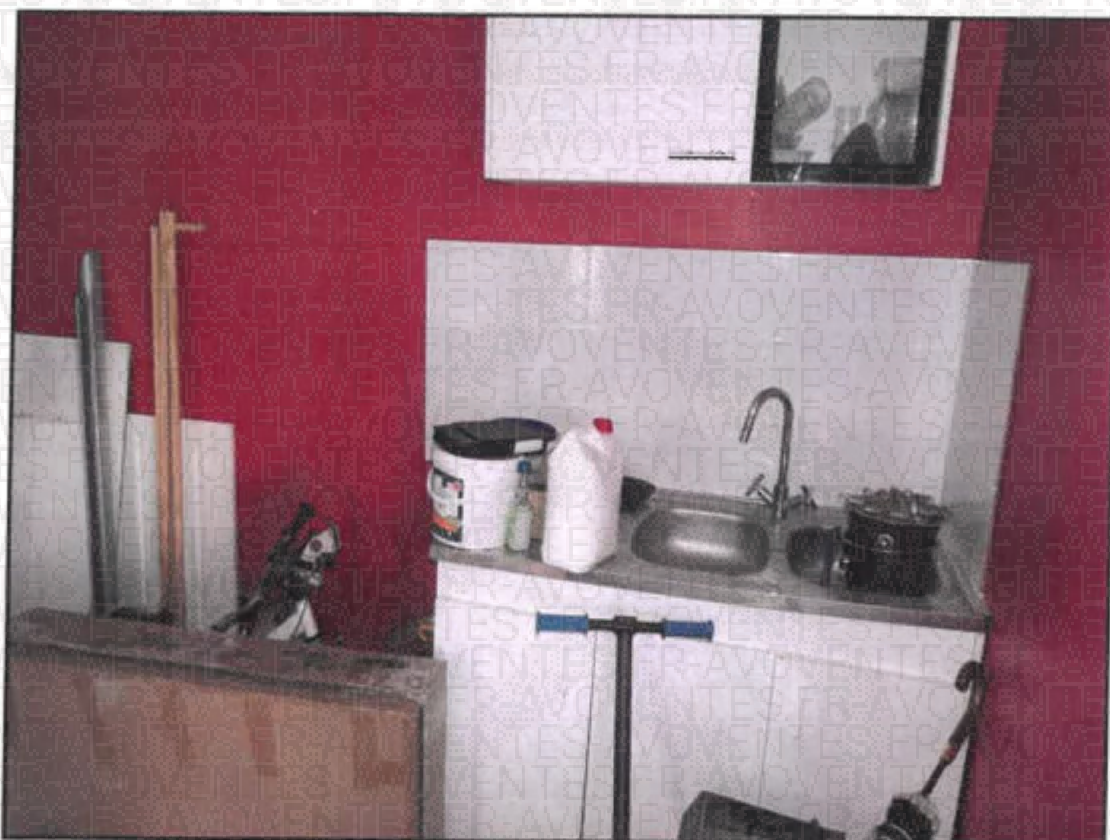
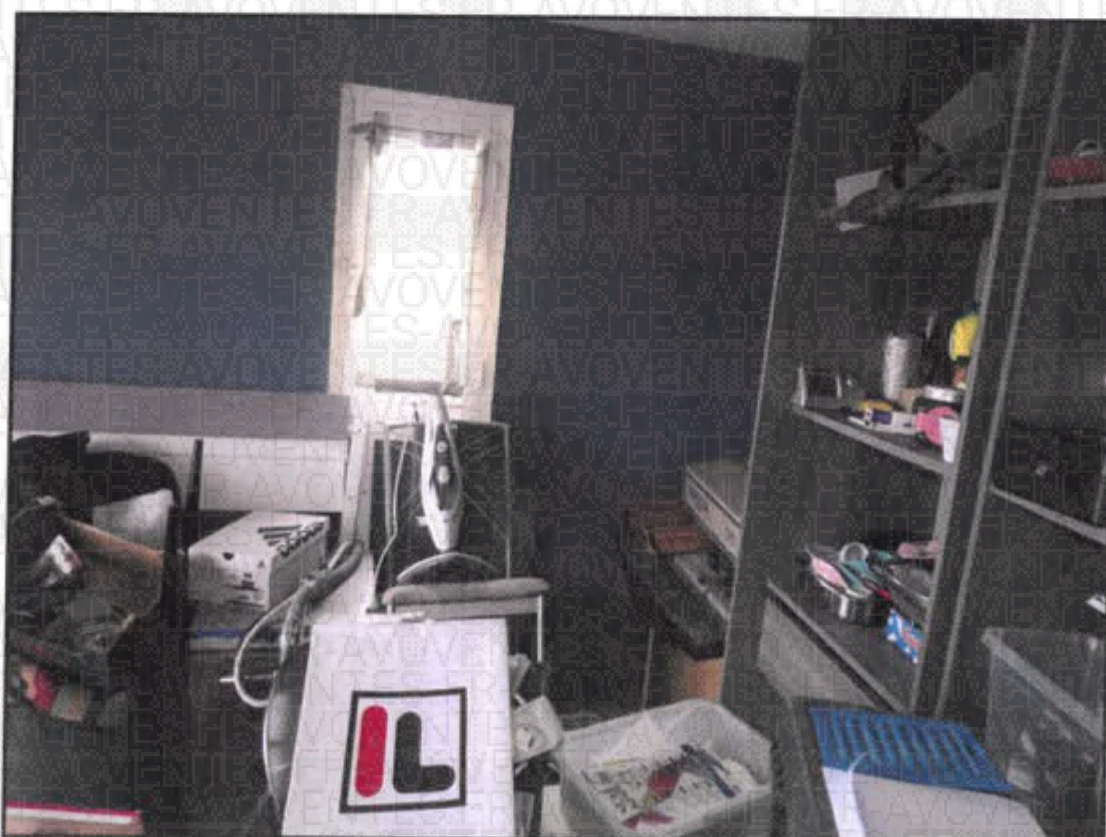
La grande pièce non aménagée est ancienne. Les murs sont en enduit, le sol est une simple dalle béton. Le plafond est recouvert d'un lambris ancien. De nombreux branchements serpentent sur ce plafond.

Les lieux sont éclairés par de vieilles fenêtres. Une porte permet l'accès à l'arrière du jardin.

Un vieil évier et un espace buanderie sont présents.

La pièce abrite une pompe à chaleur récente de marque Wiesmann.

La seconde pièce a été aménagée en pièce à vivre, elle est très encombrée. Elle est éclairée par une baie vitrée sur le jardin, face à la rue, et par une petite fenêtre ancienne sur le jardin. Les murs sont peints. Un évier a été installé avec son meuble.

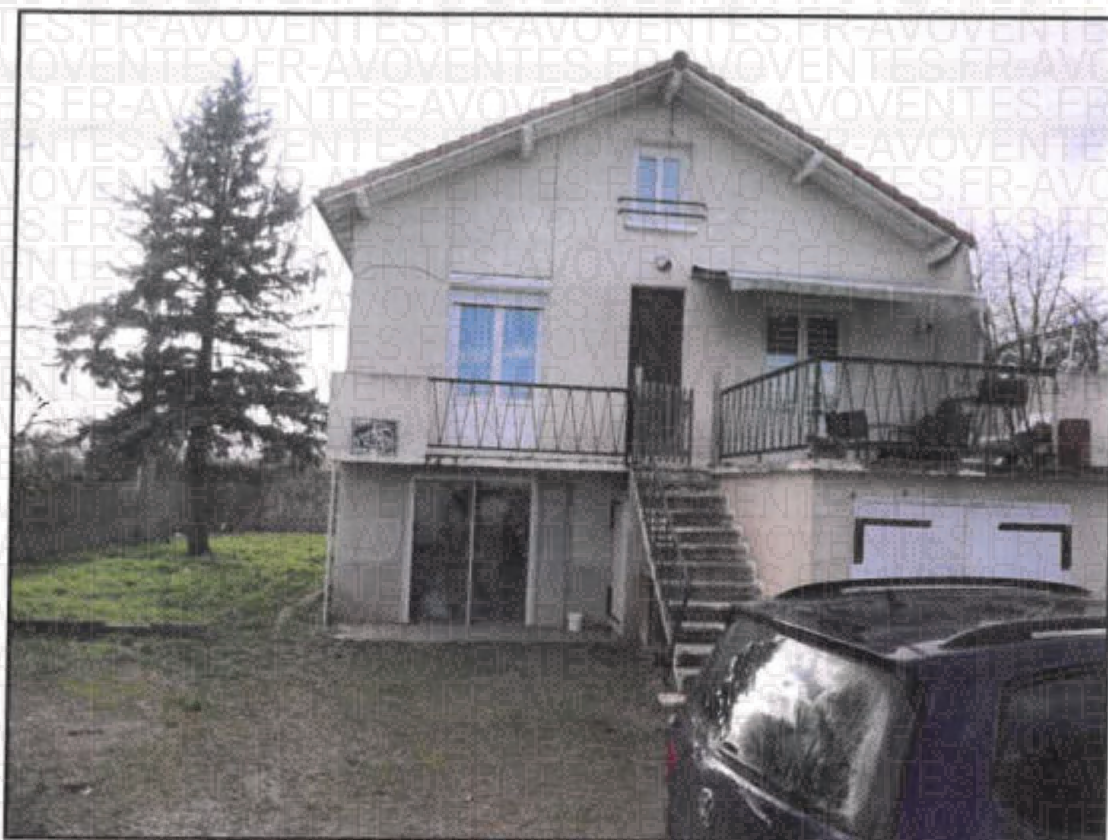
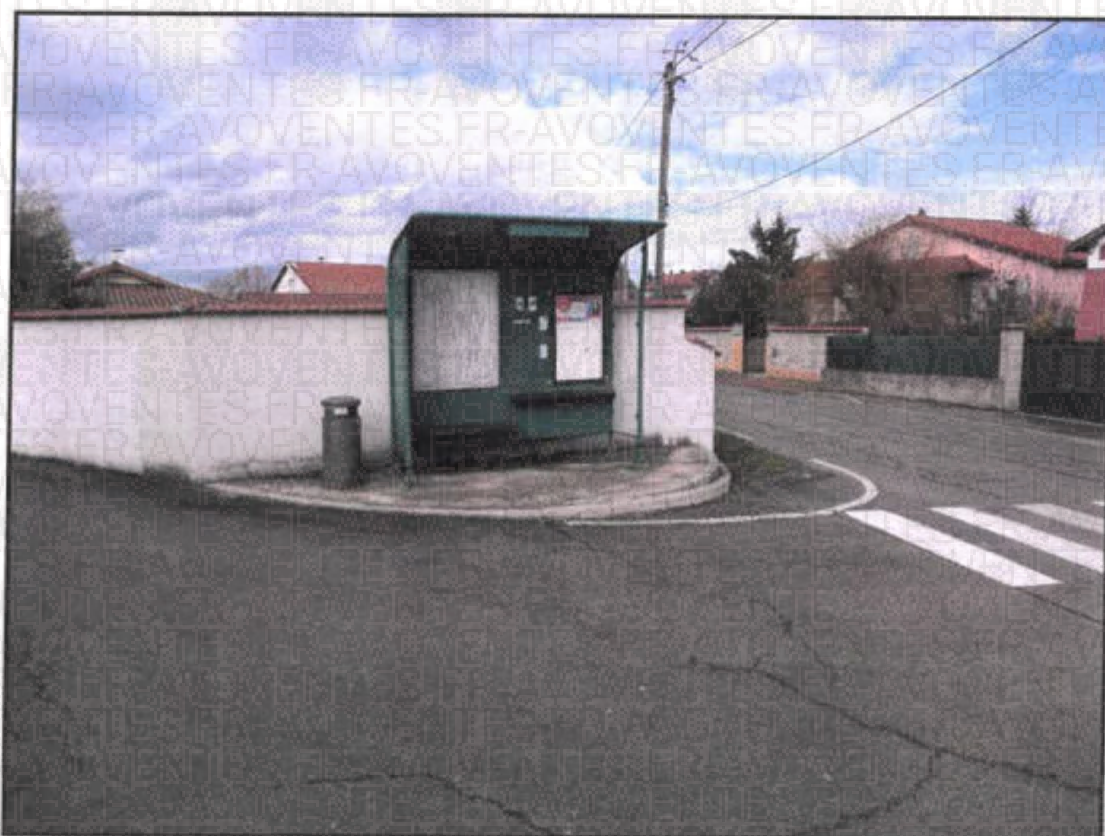
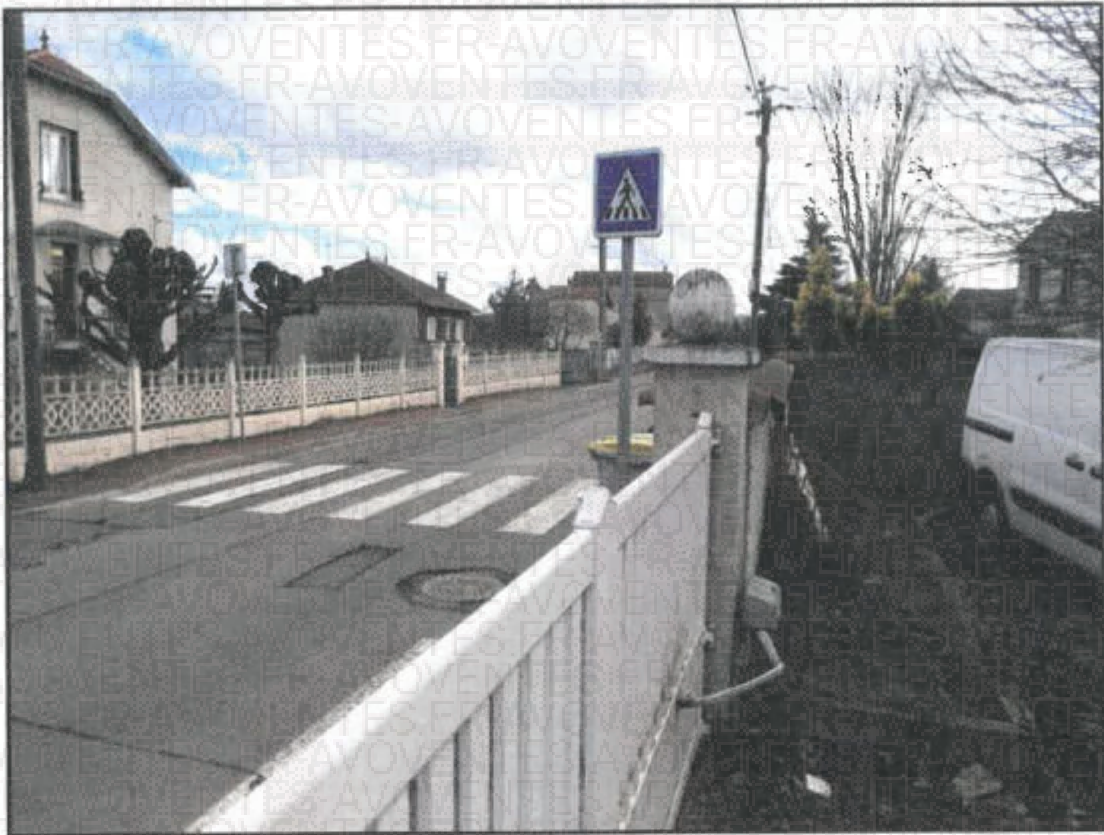
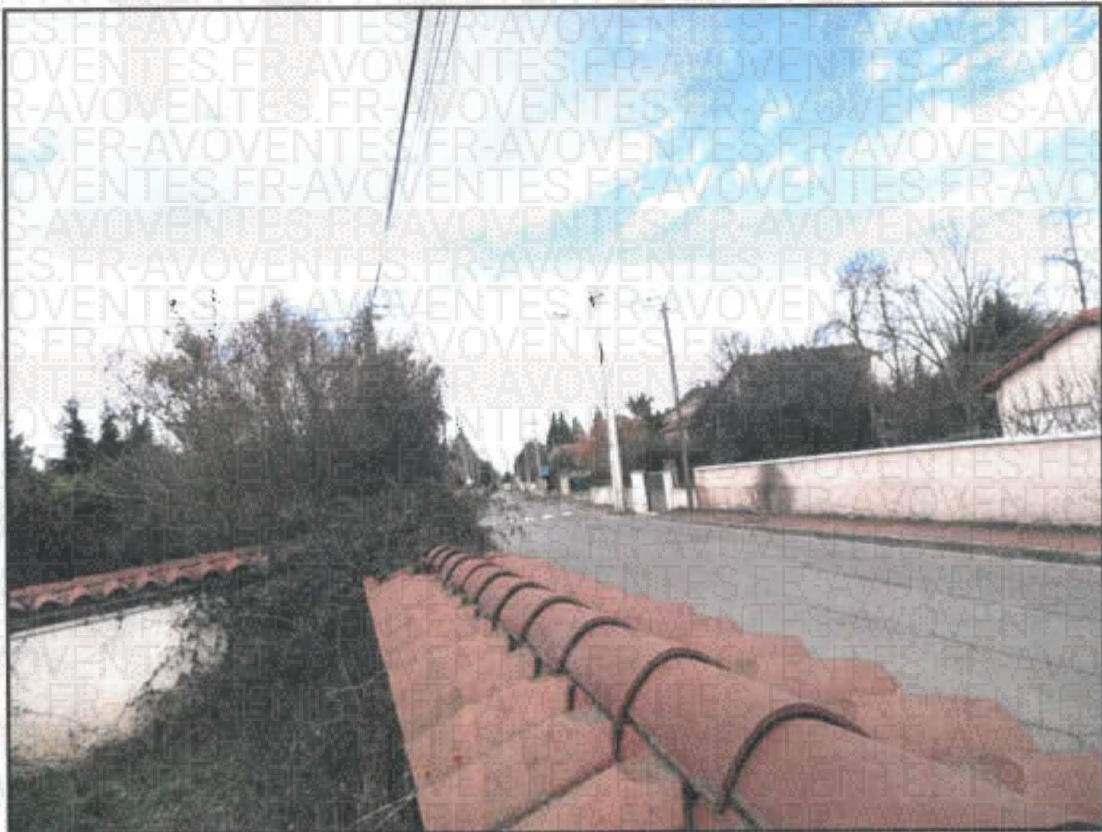
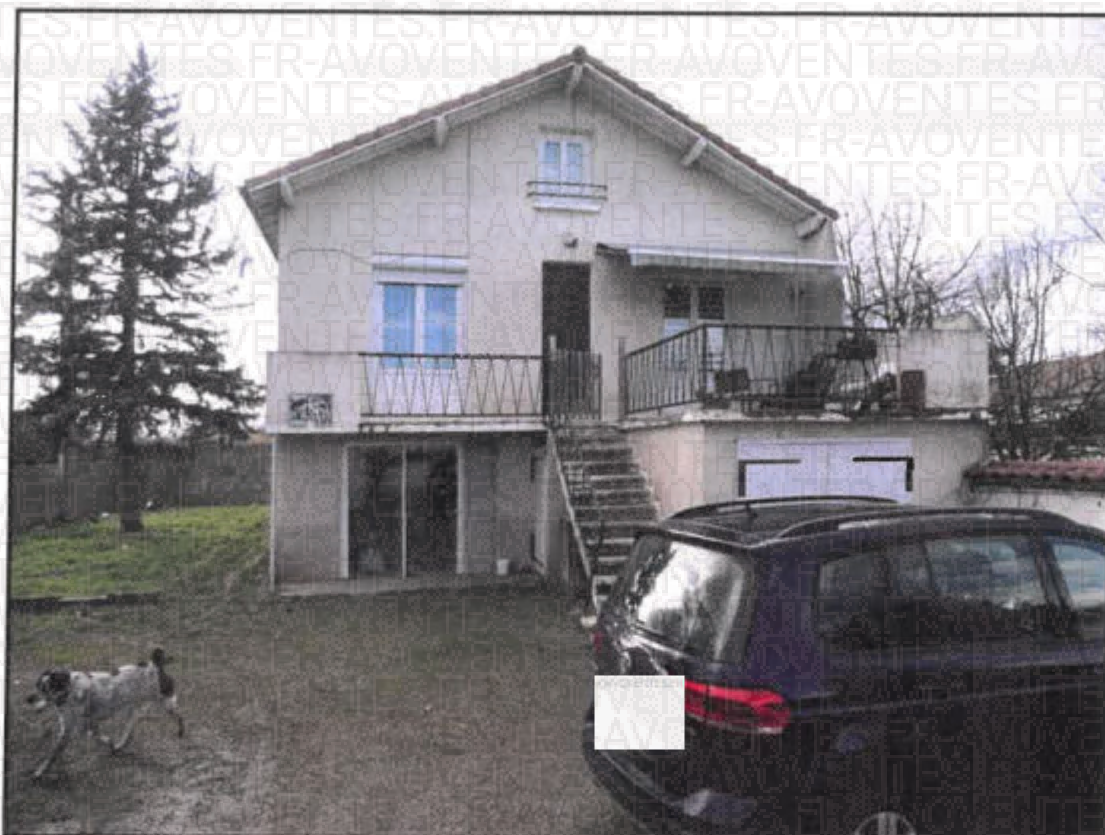
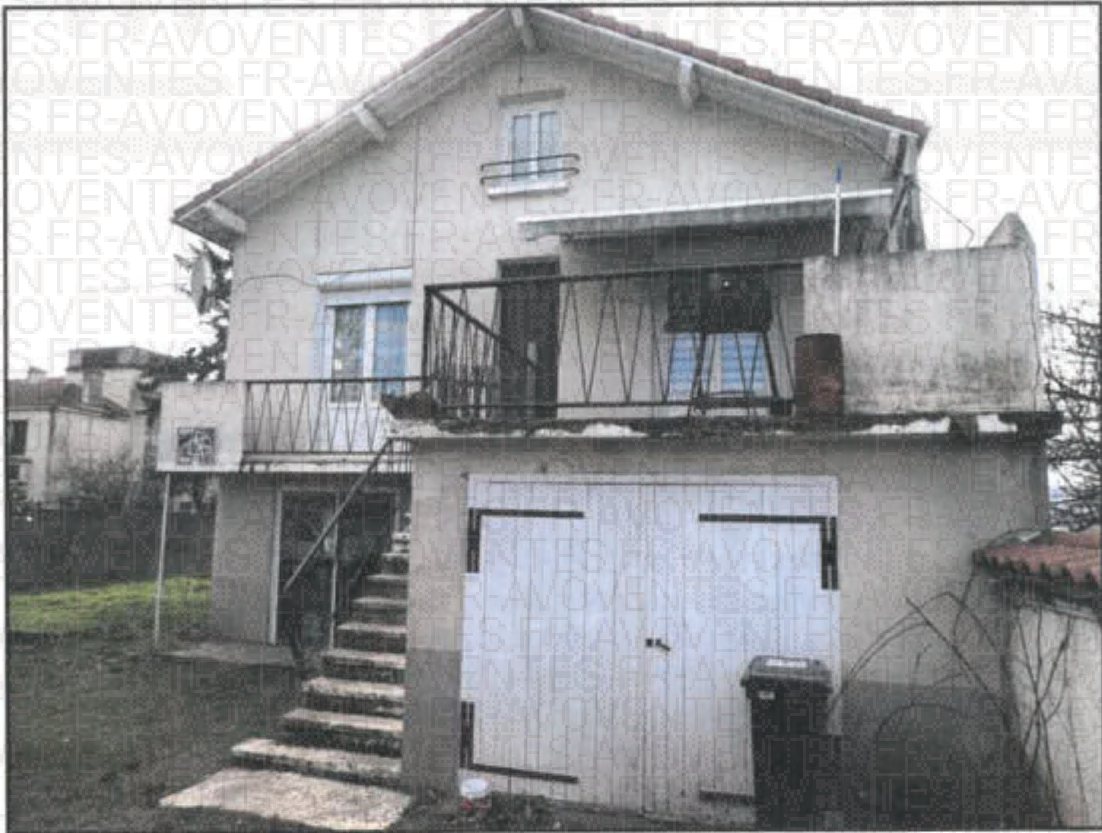
La propriété est entourée d'un mur ancien à l'Est et au Nord ; au Sud le mur est plus récent, les parpaings ne sont pas crépis.

La cour à l'avant de la maison est boueuse, en terre battue.

Les façades sont en état d'usage.

A l'arrière, et sur le côté, la zone est herbeuse, quelques arbres et arbustes sont présents.

Un panneau solaire et le bloc extérieur PAC sont présents à l'arrière de la maison.

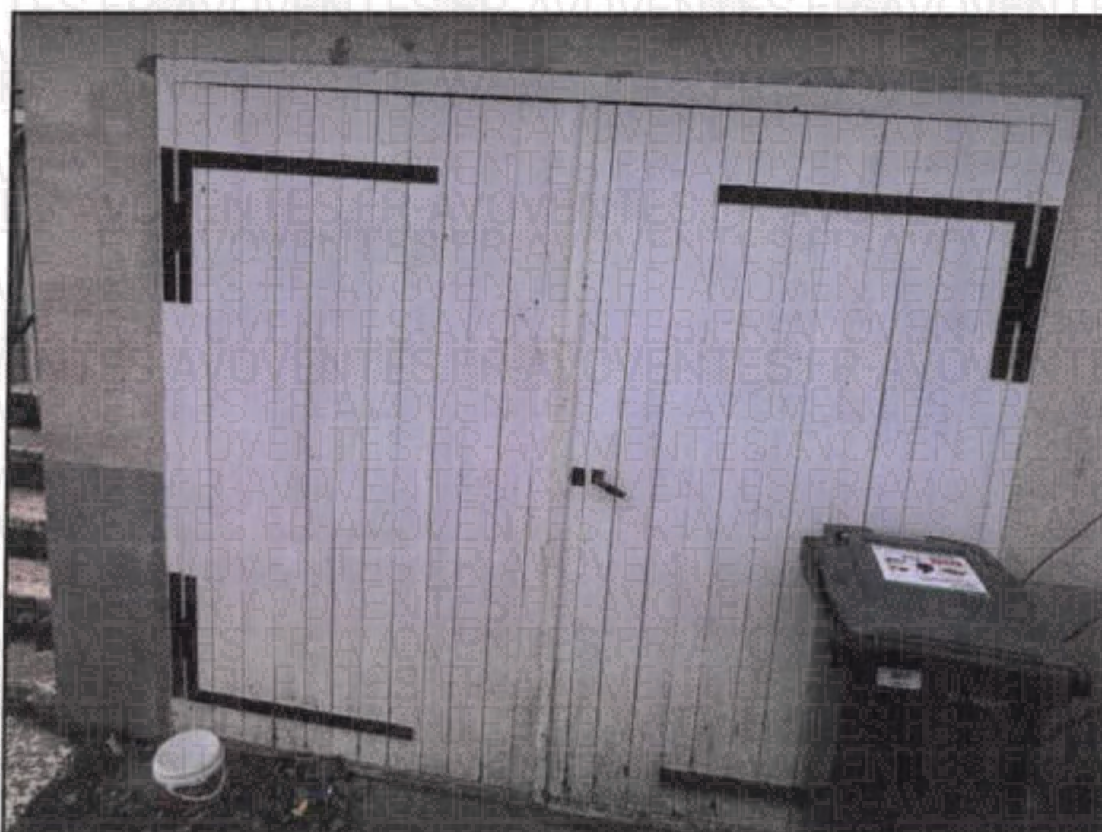
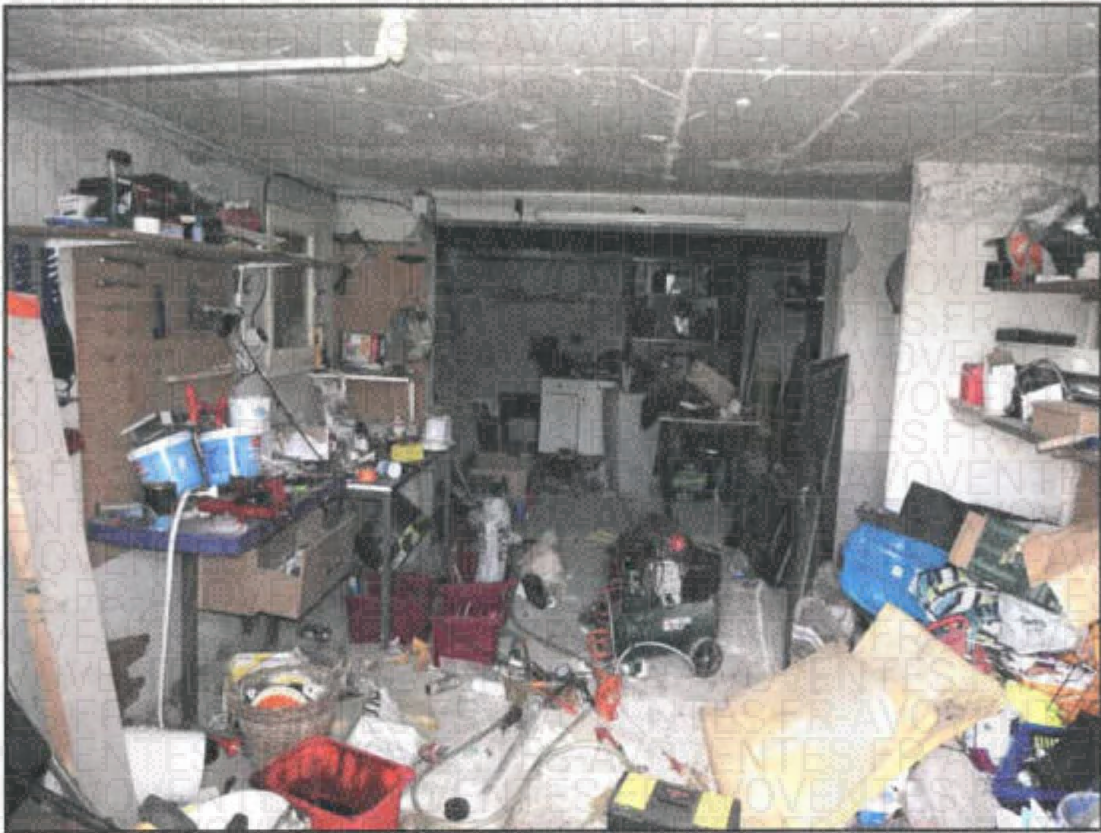
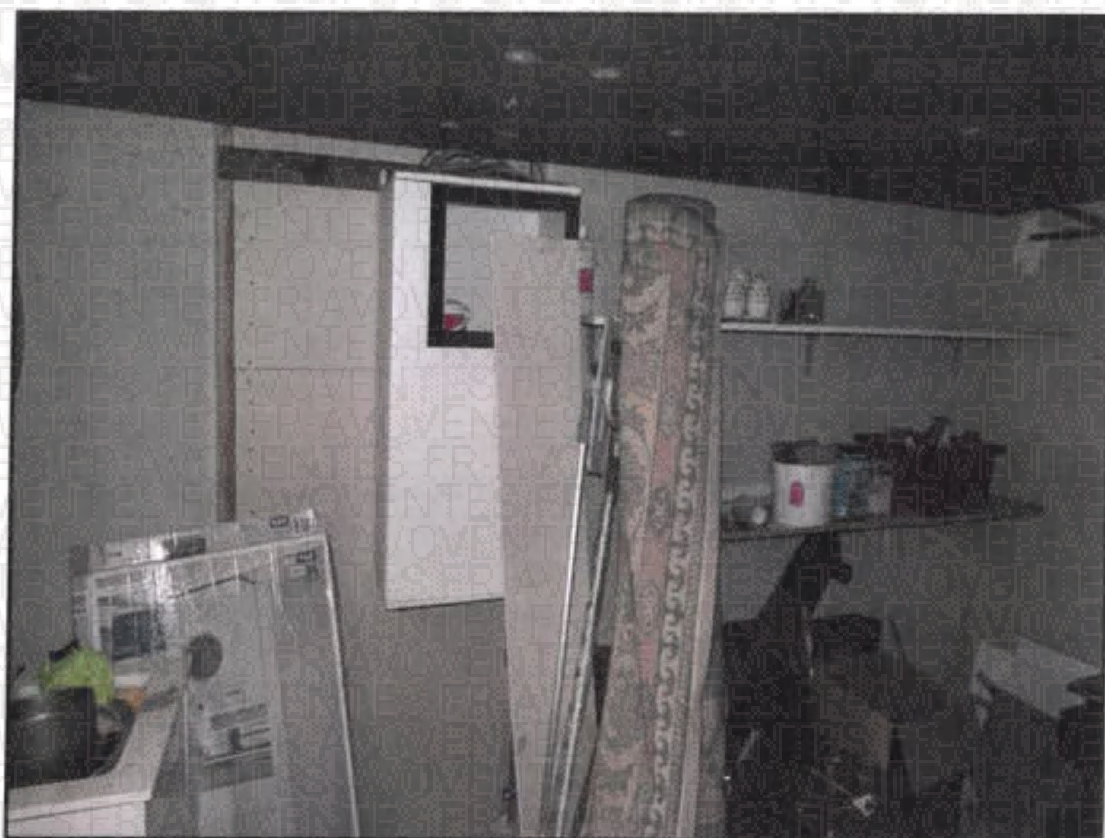
Il est situé sous la terrasse, l'entrée est parallèle à la route. Il est fermé par un portail en bois à double battant.

A l'intérieur, il est brut de béton. Il bénéficie d'une arrivée d'eau avec évier, et d'une arrivée électrique.

Il est situé au même niveau que le sous-sol mais un accès a été condamné.
