## ACTE DE COMMISSAIRE DE JUSTICE

# PROCES VERBAL DE CONSTAT

Me suis rendu ce jour au 32 place du puits 42550 Apinac, où là étant, en présence de,

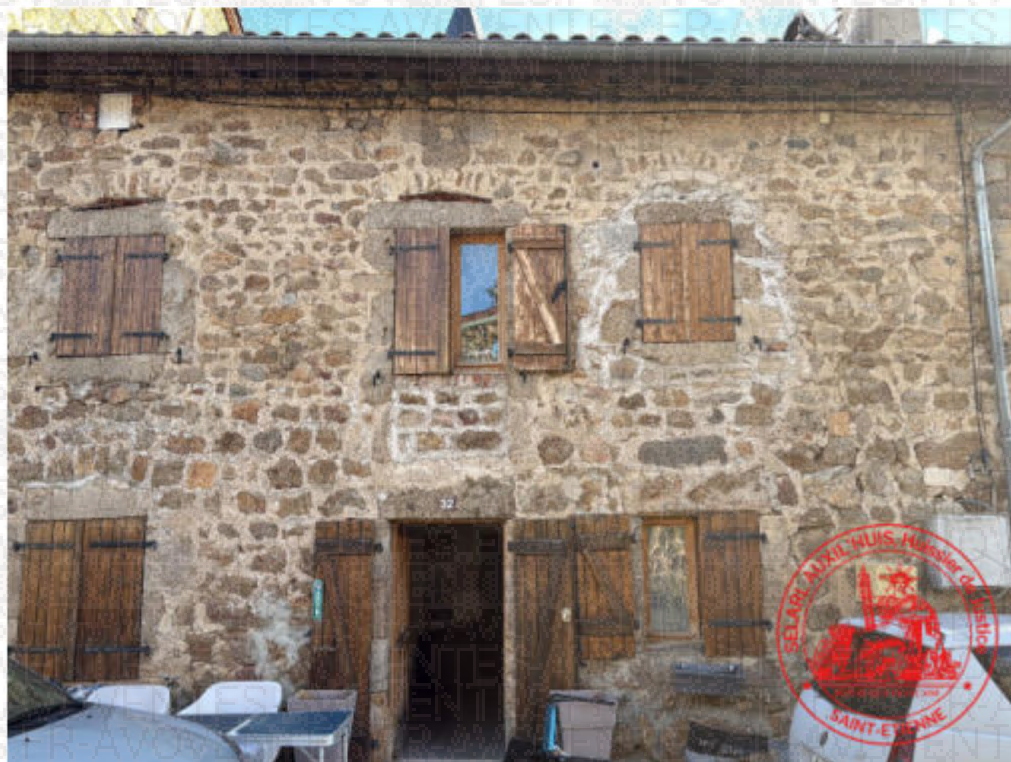
**FAÇADE**

Je constate que la façade, entièrement en pierre apparente, est constituée de blocs de taille et de teinte variées, affichant principalement des nuances marron et grise ; cet assemblage hétérogène confère à l'ensemble un caractère visuel marqué et révèle la diversité des pierres utilisées.

J'observe que les fenêtres sont équipées de volets en bois ; certains volets se présentent ouverts, tandis que d'autres demeurent fermés. Je note que le bois, soumis aux intempéries, montre des signes d'usure perceptibles, avec plusieurs zones de décoloration et un ternissement général de la surface.

Je constate que le toit est entièrement couvert de tuiles et qu'une gouttière métallique, fixée en continu, longe son bord afin d'évacuer les eaux pluviales.

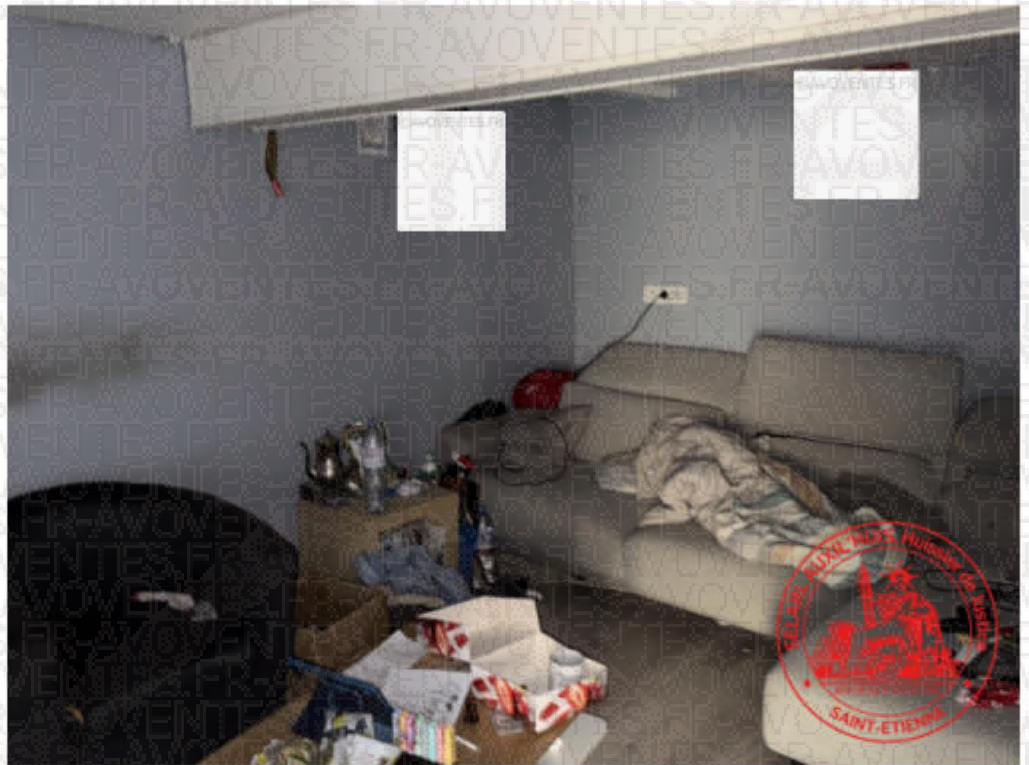
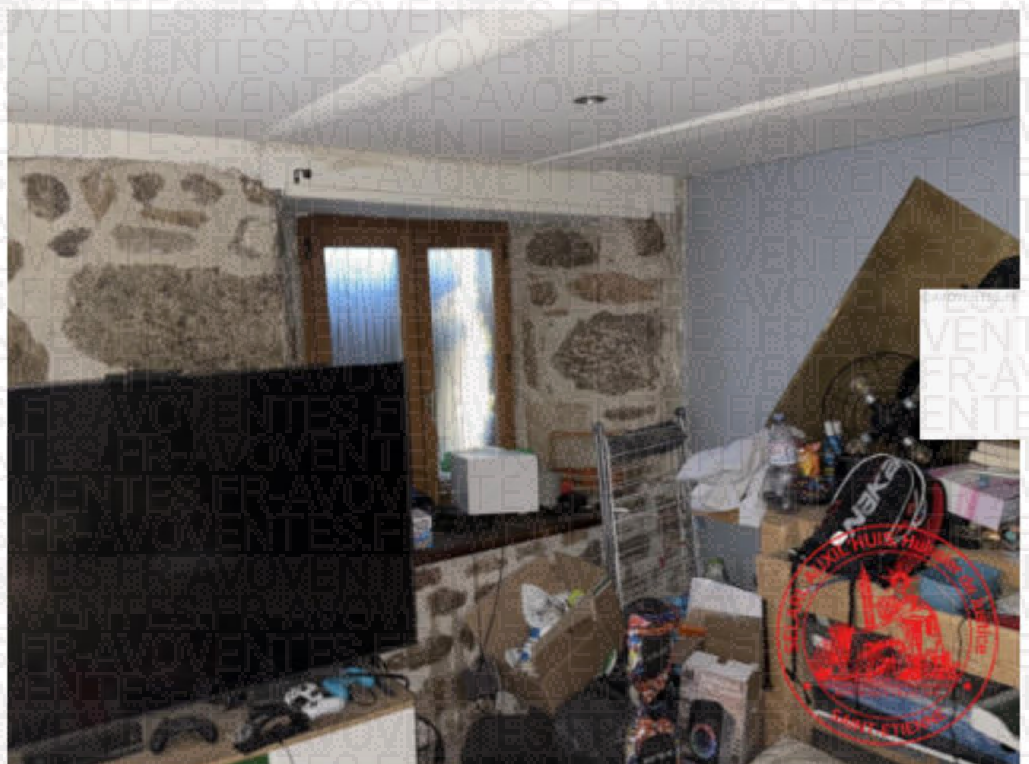
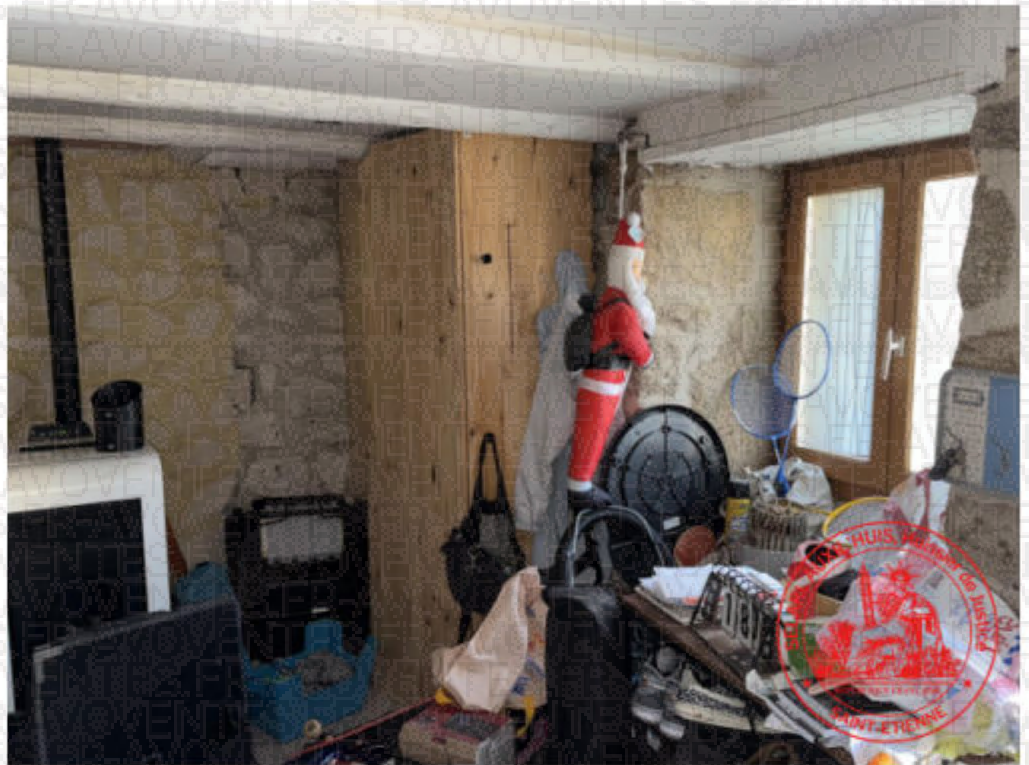
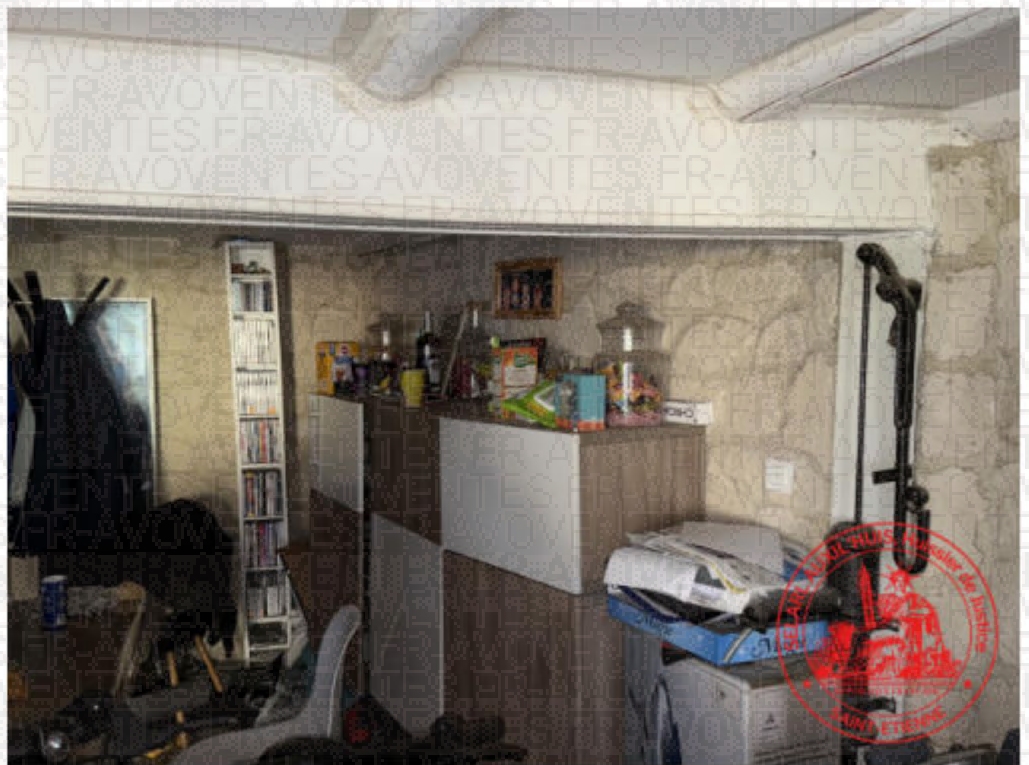
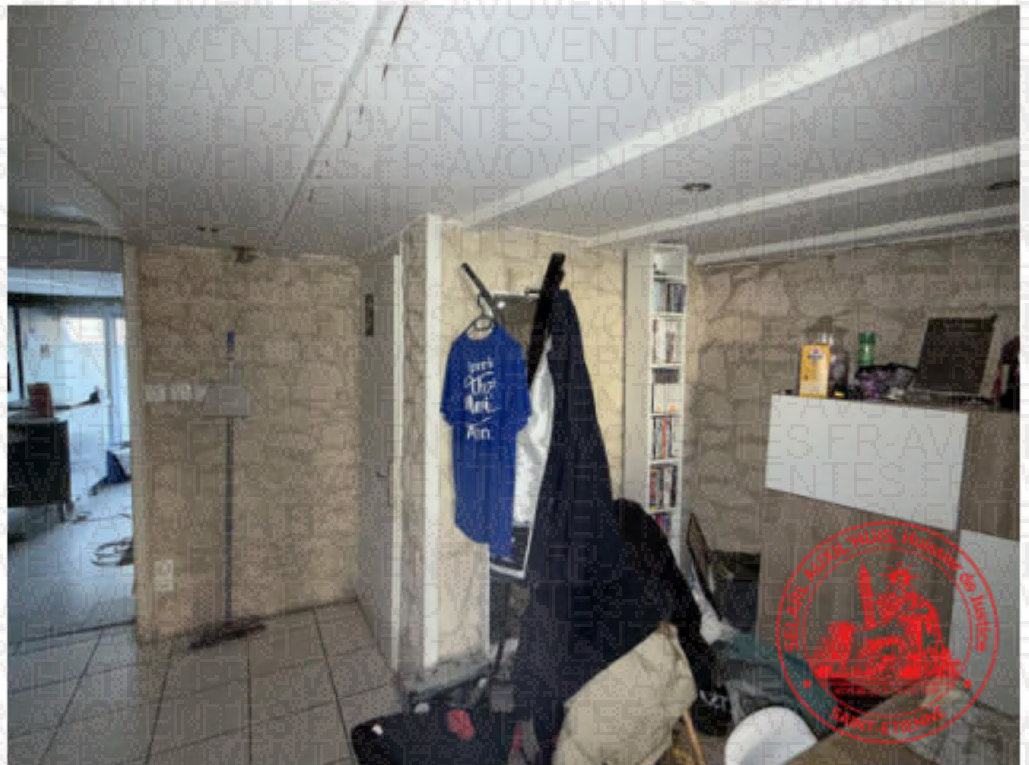
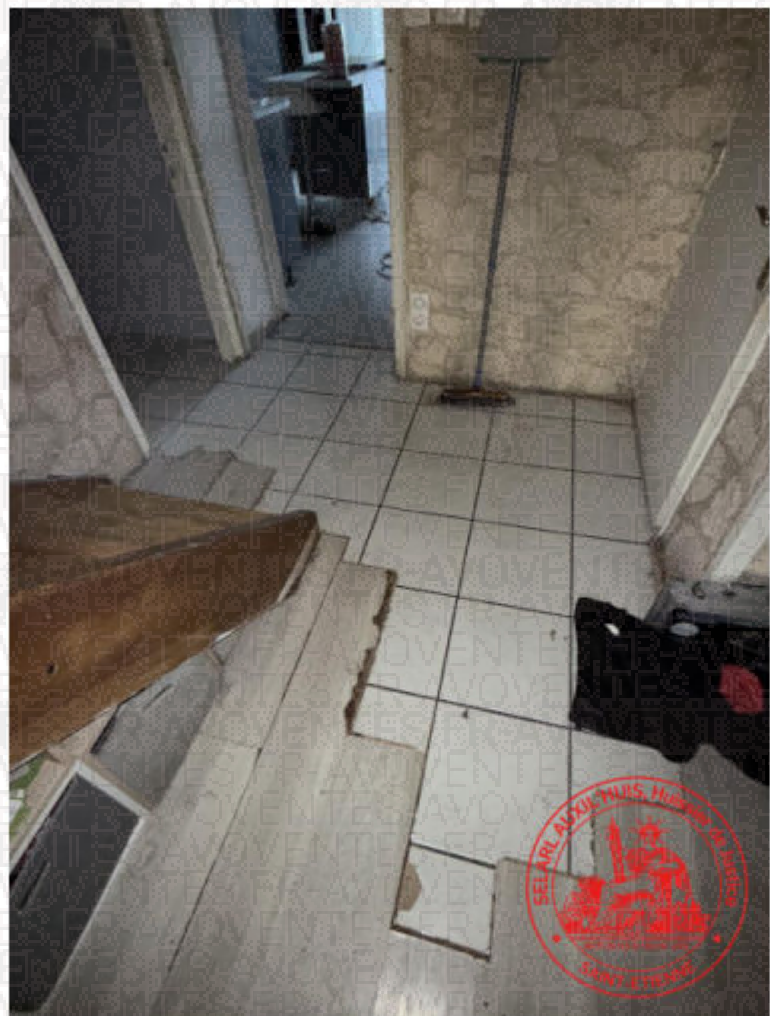
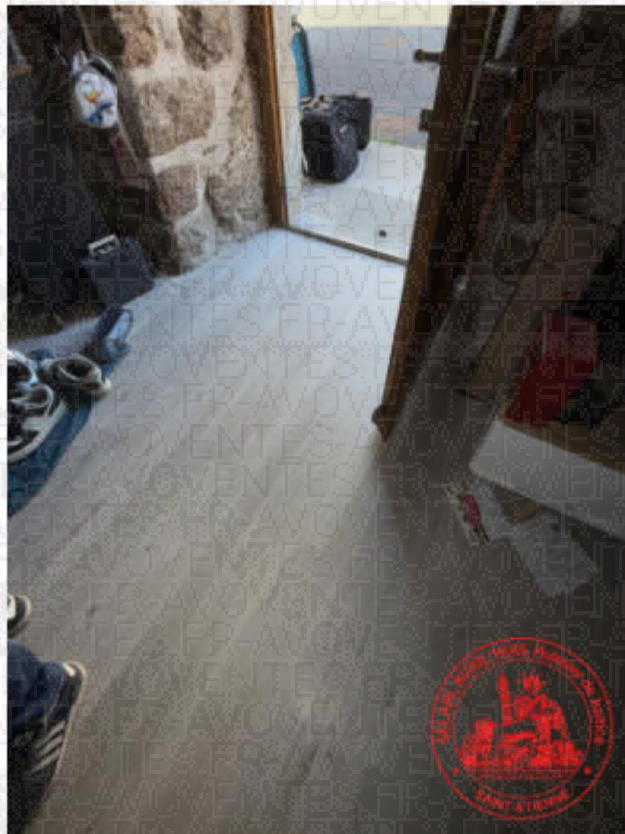
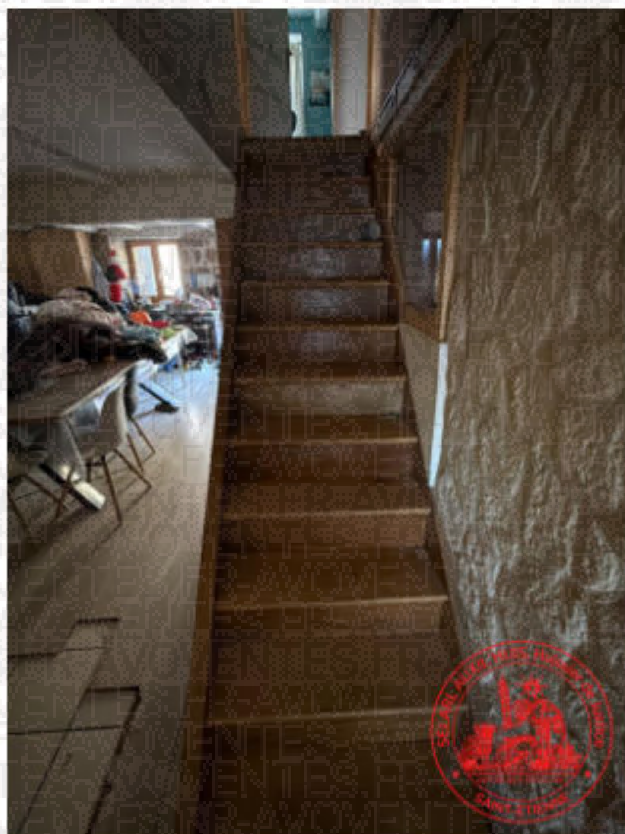
## SALON

Je constate que le sol combine un carrelage de teinte claire, doté de joints sombres visibles à proximité de l'entrée de la cuisine, et un parquet stratifié. J'observe des bordures inégales ainsi que des espaces entre les lames de parquet et le carrelage, créant une discontinuité de surface.

Il est à noter que le parquet stratifié présente des traces de frottement et de décoloration localisées, principalement près des escaliers en bois.

J'observe que les murs sont majoritairement constitués de pierre apparente. Certaines zones présentent des traces d'usure et de salissure. Les angles et les joints entre les pierres affichent des irrégularités et de légères décolorations. Je note qu'un mur partiellement revêtu de bois ne présente pas d'anomalie visible.

Je constate que le plafond, composé de lambris bois peint en blanc, comporte quelques craquelures et de légères marques d'humidité, notamment à proximité des poutres. Il est à noter qu'une zone située au-dessus des escaliers présente un léger affaissement.

Je note que les fenêtres et les portes s'ouvrent et se ferment normalement. J'observe des rayures superficielles sur les cadres en bois et précise que les poignées sont opérationnelles malgré des traces d'usure.

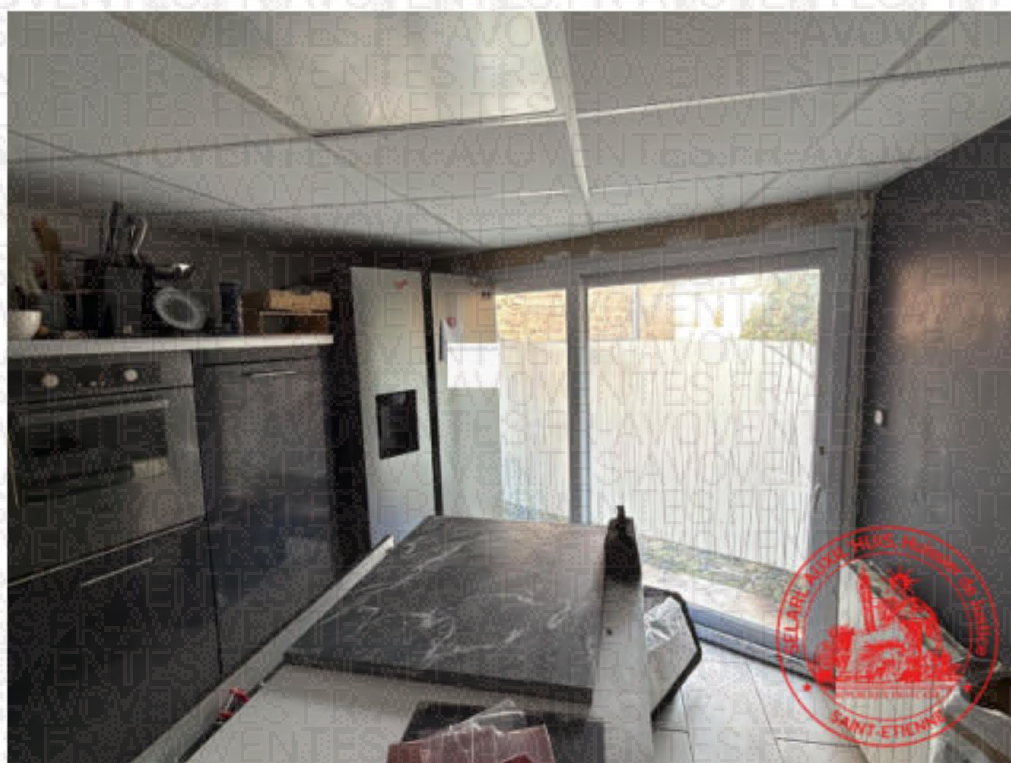
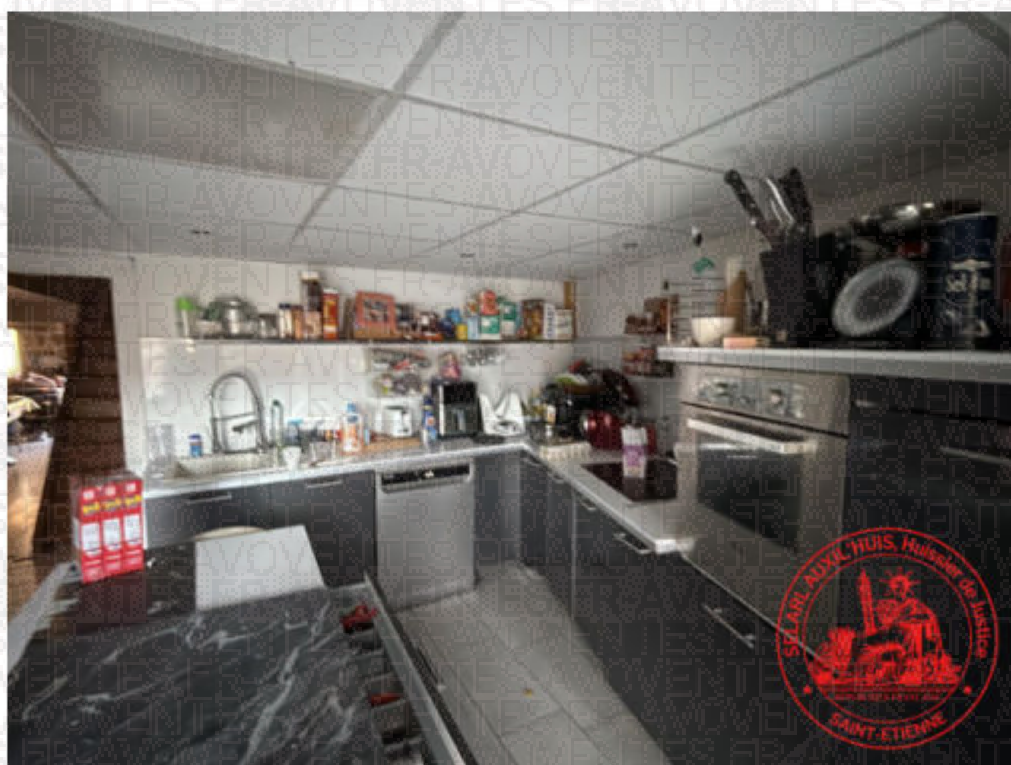
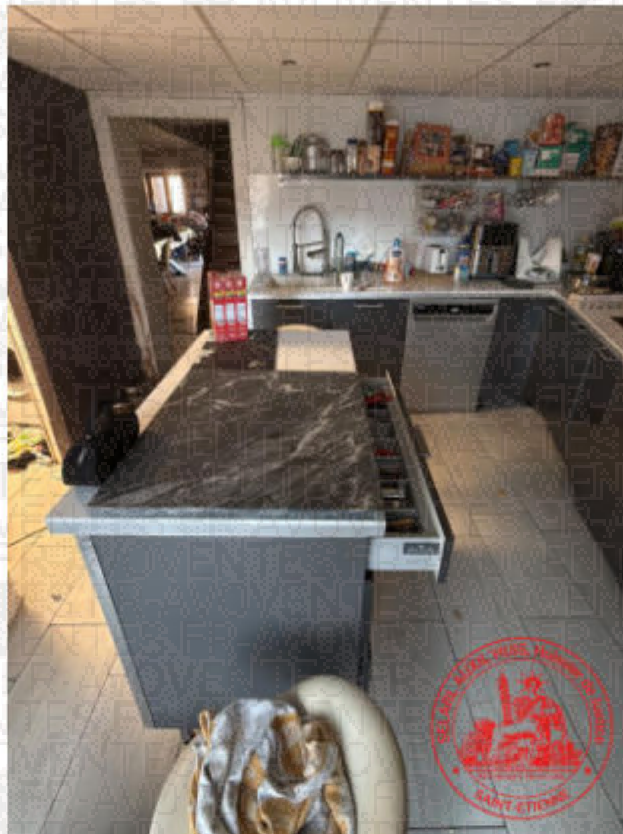
## CUISINE

Il présente quelques taches dispersées, dont une nettement visible à proximité immédiate de l'îlot central, sans fissure ni rayure marquante.

J'observe que les murs, visibles à gauche de l'entrée et autour de la fenêtre, sont uniformément recouverts de peinture, offrant un rendu homogène ; le mur situé à gauche de l'entrée comporte plusieurs inscriptions à la craie, tandis que le mur du fond, placé au-dessus du plan de travail, ne révèle ni trace, ni tache, ni fissure apparente, et conserve une surface lisse et continue.

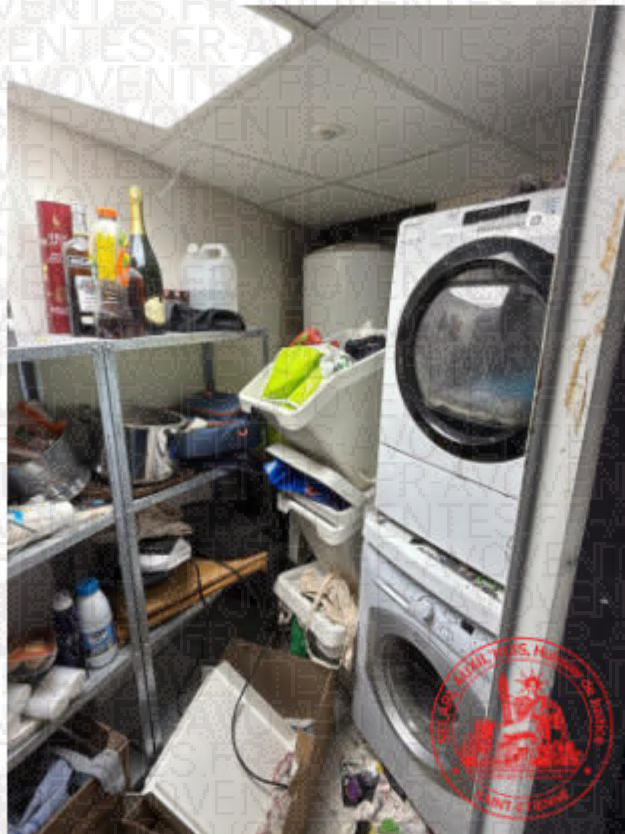
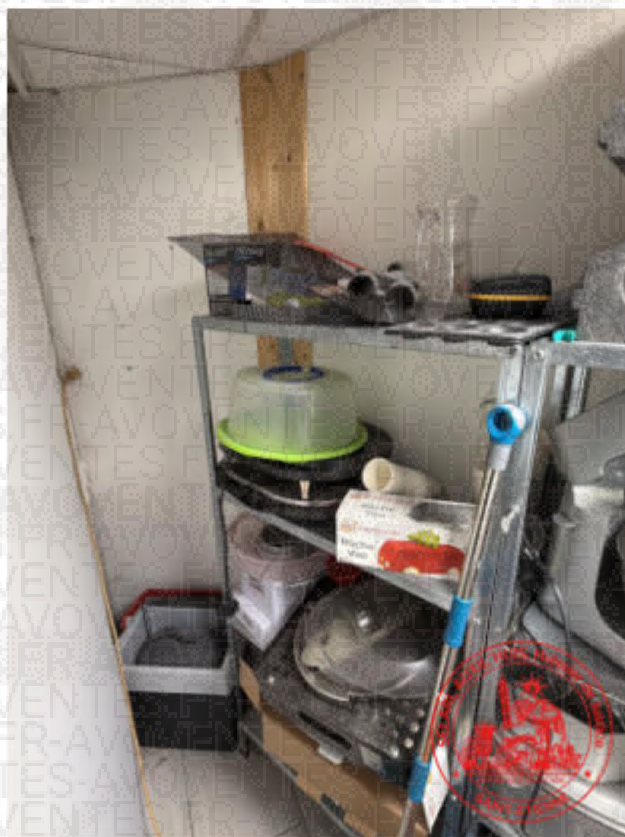
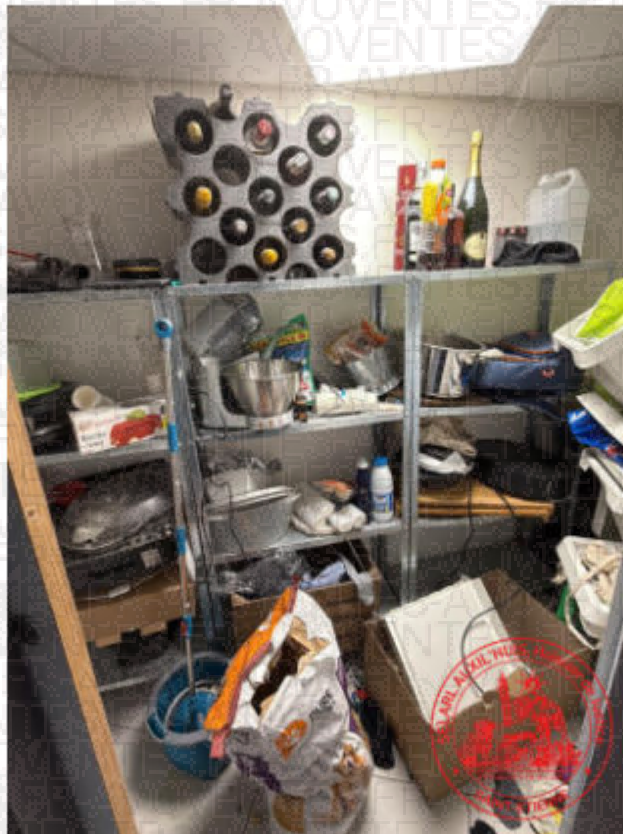
## BUANDERIE

Je constate que le sol est recouvert de carreaux de carrelage blanc, disposés de manière régulière, présentant des traces d'usure visibles sous forme de rayures, de ternissures et de zones où la brillance originelle s'est estompée. J'observe également des salissures dispersées qui se logent aussi bien sur les surfaces planes qu'au niveau des joints.

J'observe que les murs présentent des fissures fines et des éraflures éparses, surtout aux angles et autour des étagères, les marques se prolongeant sur plusieurs centimètres. Je relève, sur le mur opposé à l'entrée, plusieurs traces d'éraflures orientées tant verticalement qu'horizontalement, formant des stries plus sombres que la surface environnante. Je constate aussi de légères variations de teinte et quelques zones où la peinture paraît légèrement écaillée, soulignant l'usure générale de la paroi.

Je constate que le plafond est composé de dalles blanches montrant quelques taches d'humidité localisées autour des raccords, ces auréoles étant plus soutenues vers les angles des plaques. Les joints entre les dalles affichent de légères fissurations et des traces de salissure.

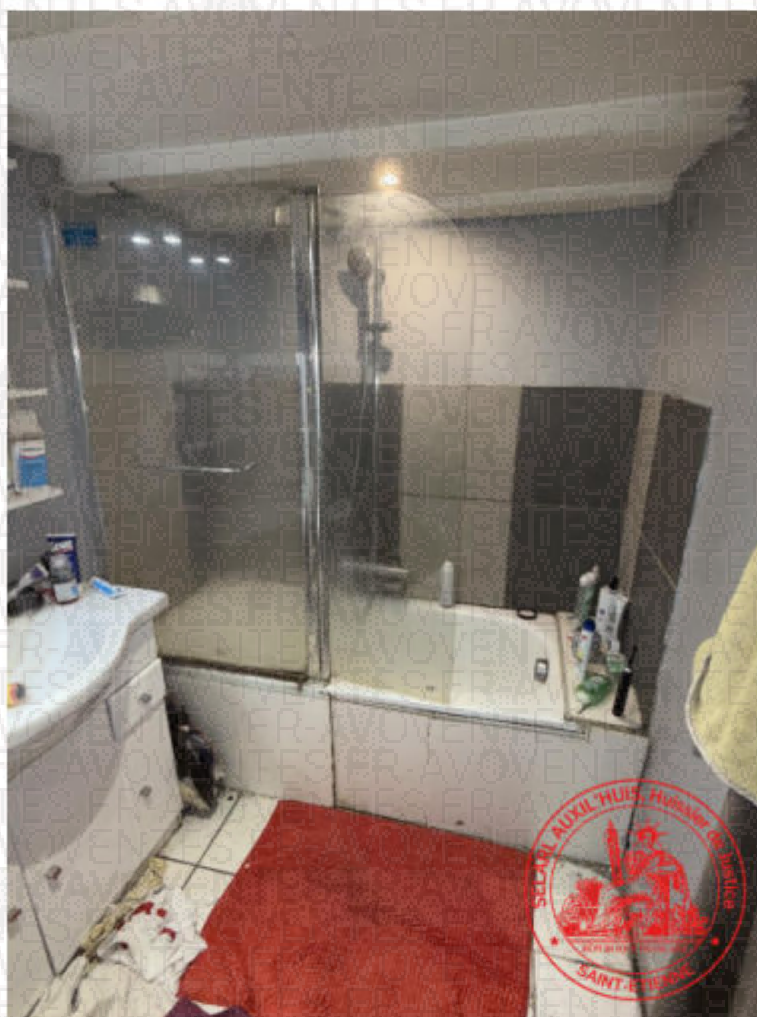
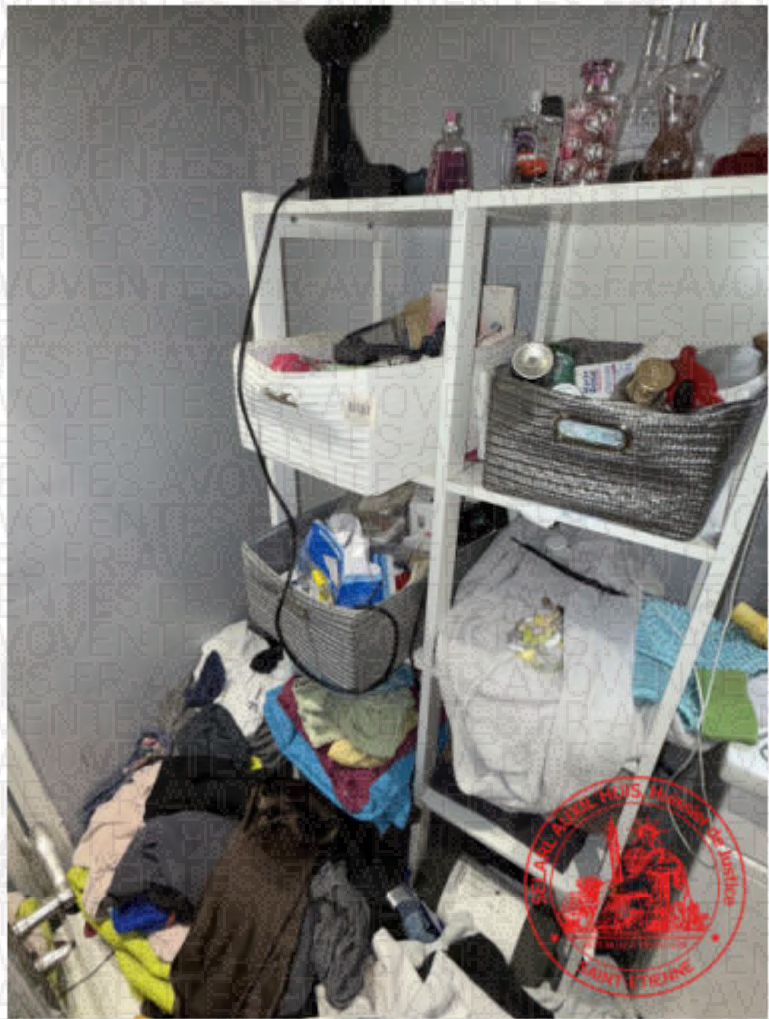
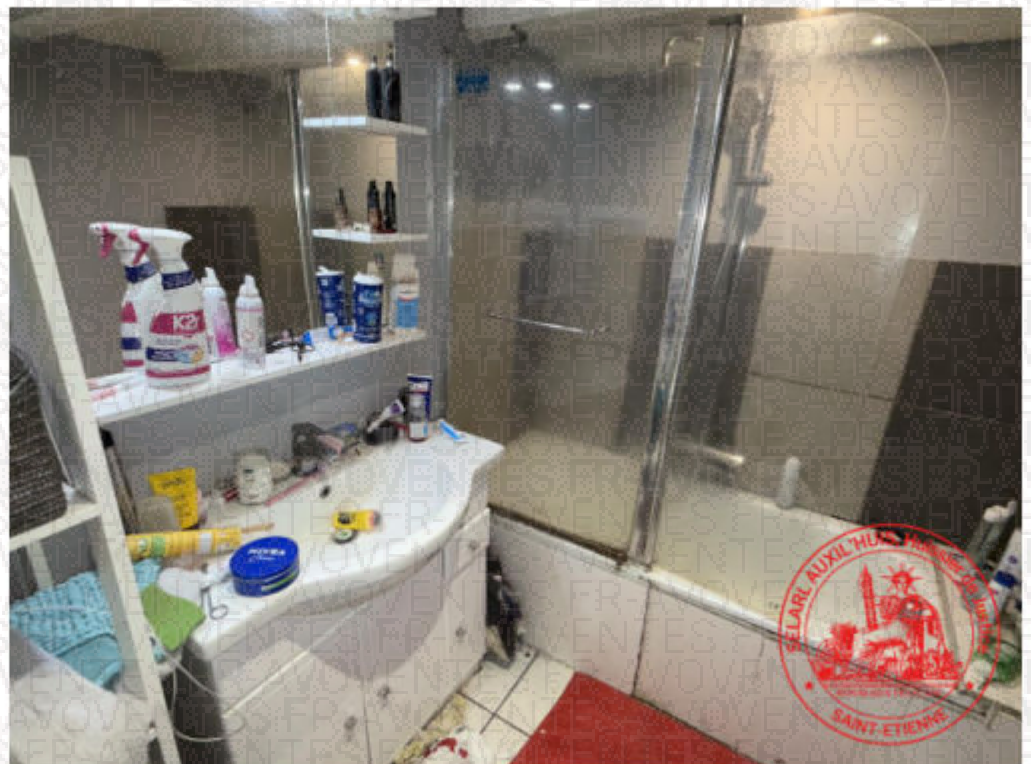
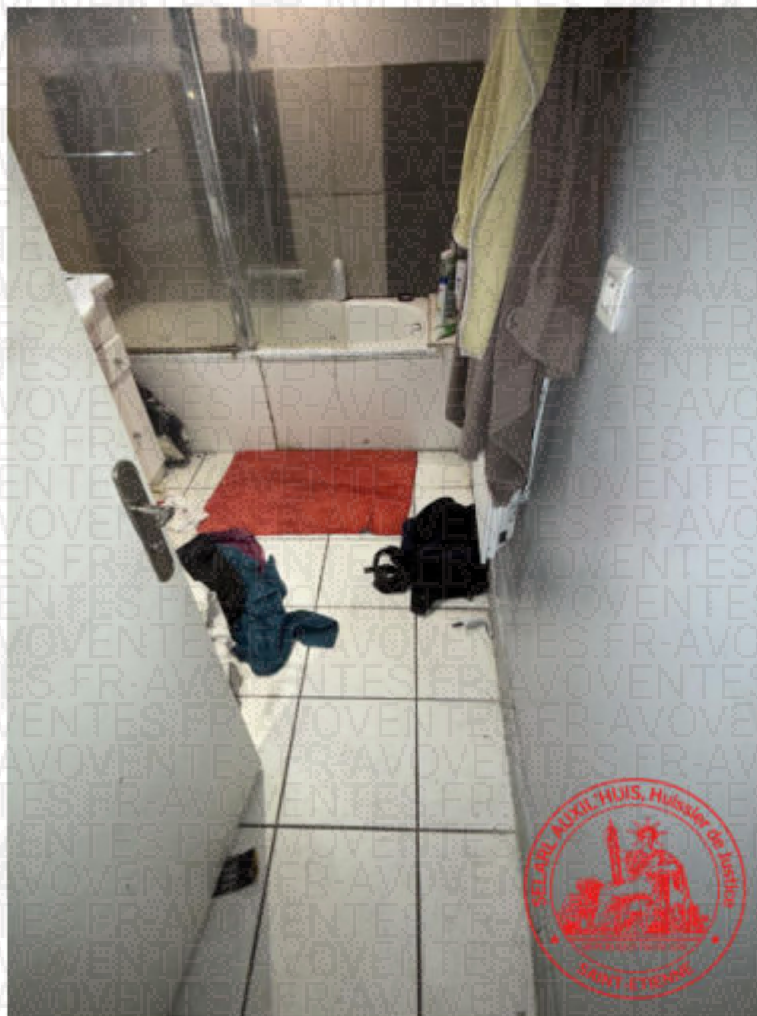
## SALLE DE BAINS

Je constate que le sol est constitué de carreaux de céramique blancs aux joints apparents ; plusieurs carreaux situés près de l'entrée et du tapis rouge présentent des traces d'usure et de salissure,

Je note que les murs, uniformément peints en gris foncé, présentent une légère usure dans certains angles, l'aspect mat de la peinture laissant apparaître de petites zones plus ternes. Il est à préciser que le mur opposé à la douche comporte une marque d'usure localisée à hauteur de l'interrupteur, marque linéaire qui semble résulter d'un frottement régulier.

J'observe que le plafond, peint en blanc, comporte une décoloration circulaire d'environ dix centimètres de diamètre dans le coin gauche proche de la douche, décoloration nettement visible par sa nuance légèrement plus sombre que le reste de la surface, sans autre anomalie visible.

Je constate que la porte, de couleur blanche, comporte des marques de salissure et de légères éraflures concentrées autour de la poignée, laquelle fonctionne normalement, offrant une rotation fluide et sans résistance. Je note également une déformation légère au bas de la porte, perceptible par un discret bombement vers l'intérieur.

Je constate qu'une douche d'angle à paroi vitrée présente des traces de calcaire et des taches d'eau sur les surfaces vitrées, dépôts principalement localisés sur les zones inférieures ; le bac de douche en céramique est légèrement taché et le joint inférieur montre des marques d'usure, se traduisant par un discret noircissement continu.

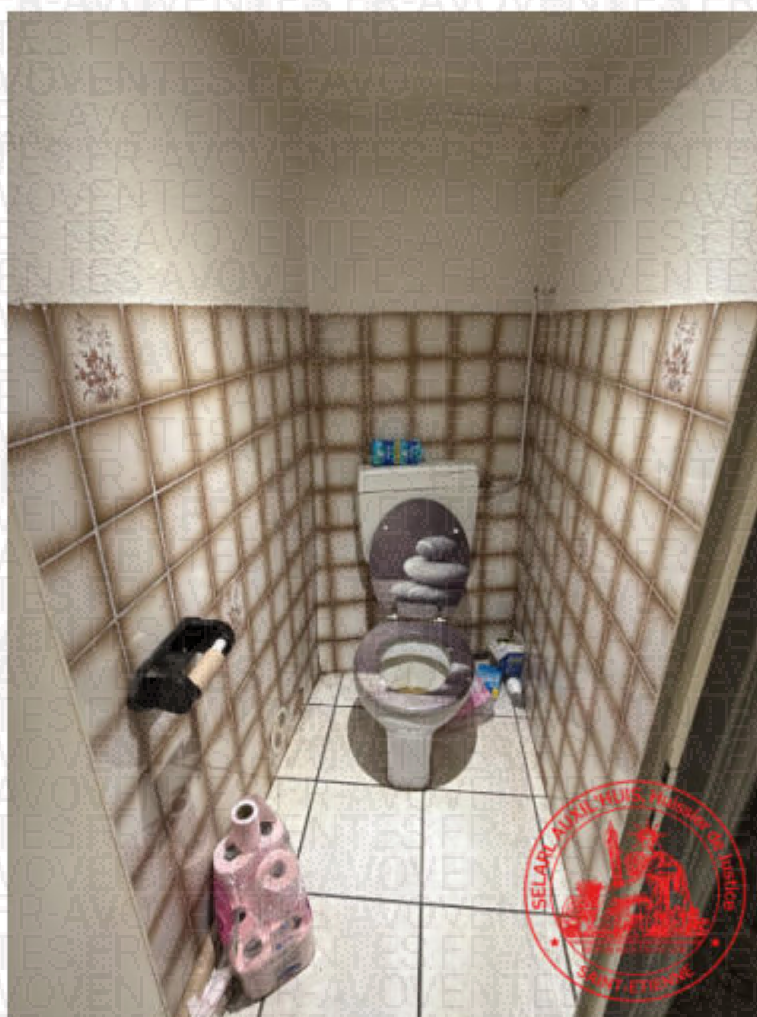
## WC

Je note que les murs sont entièrement recouverts de carreaux de céramique beige ornés de motifs, lesquels s'alignent sur toute la hauteur et sont soulignés, à mi-hauteur, par une bande décorative centrale continue. Je remarque que plusieurs joints apparaissent légèrement assombris, tandis qu'aucune fissure ni éraflure n'est perceptible sur les carreaux eux-mêmes.

lunette et d'un abattant décoré d'un motif de galets, motif intact et sans éclat. La cuvette elle-même ne présente pas de dommage apparent, aucune fêlure ni éclat sur la porcelaine, bien que des traces jaunâtres soient visibles à l'intérieur du bol. Je ne relève par ailleurs aucun défaut structurel, ni sur la cuvette, ni sur le réservoir associé, dont les parois restent lisses et régulièrement jointoyées.

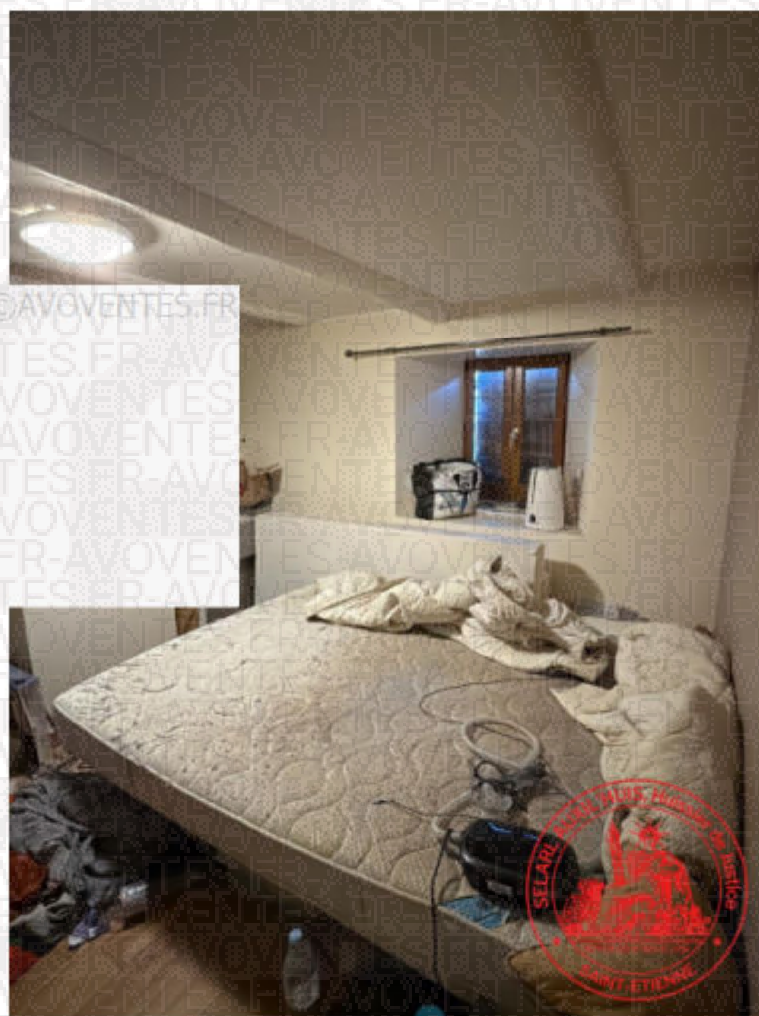
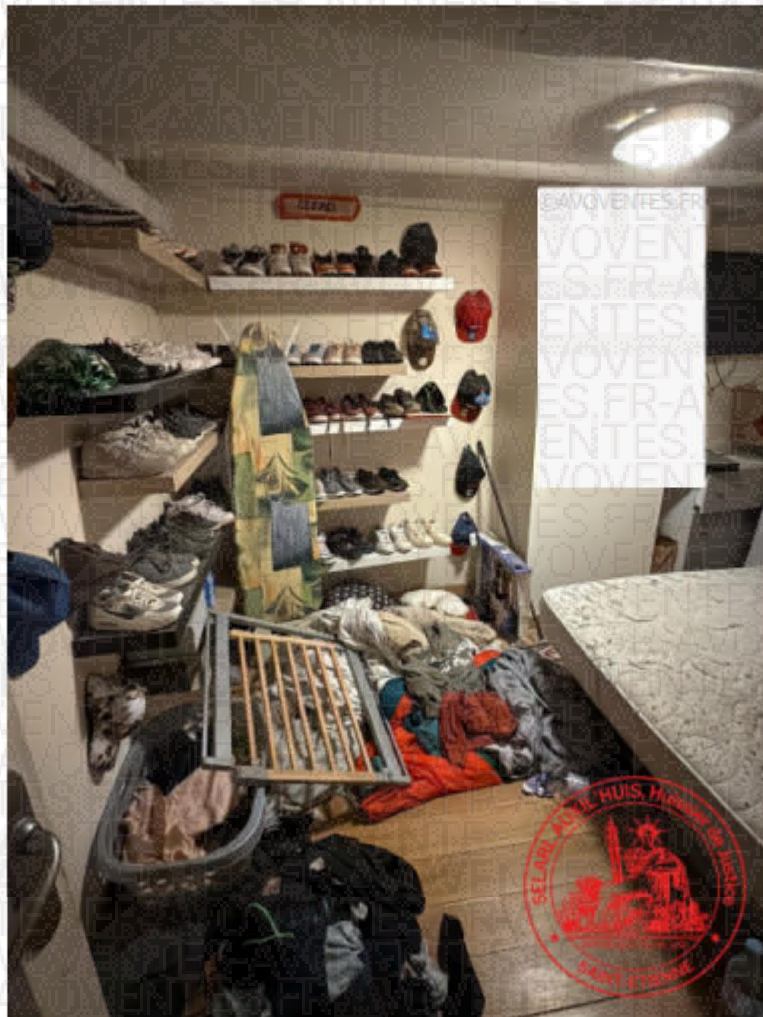
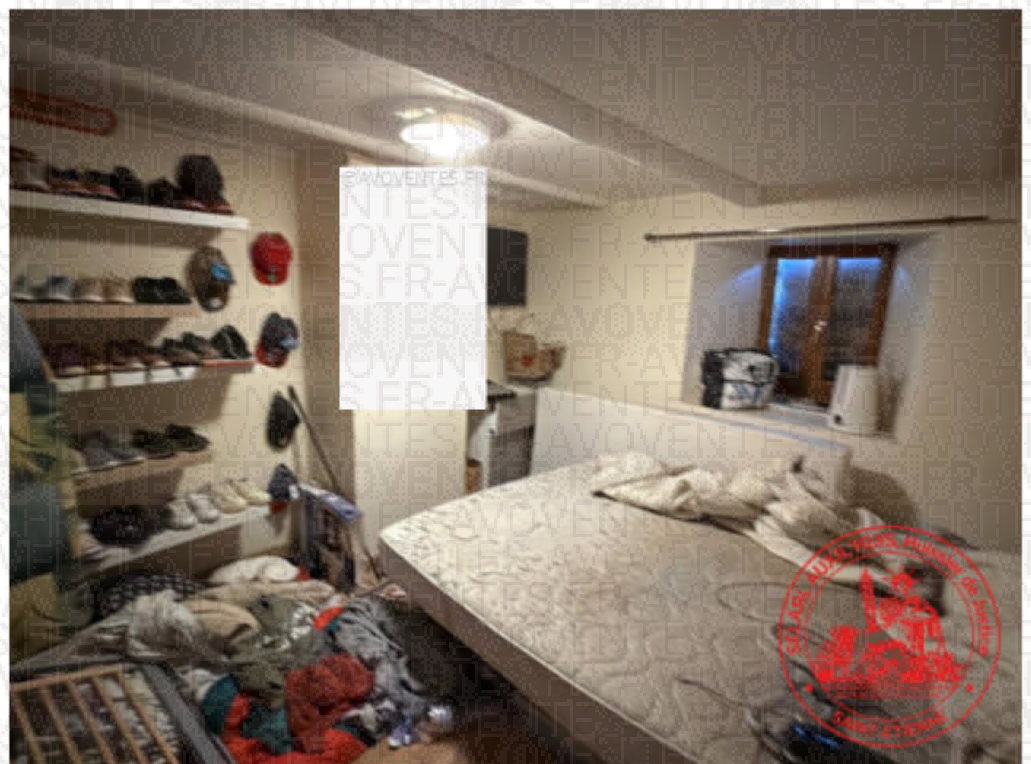
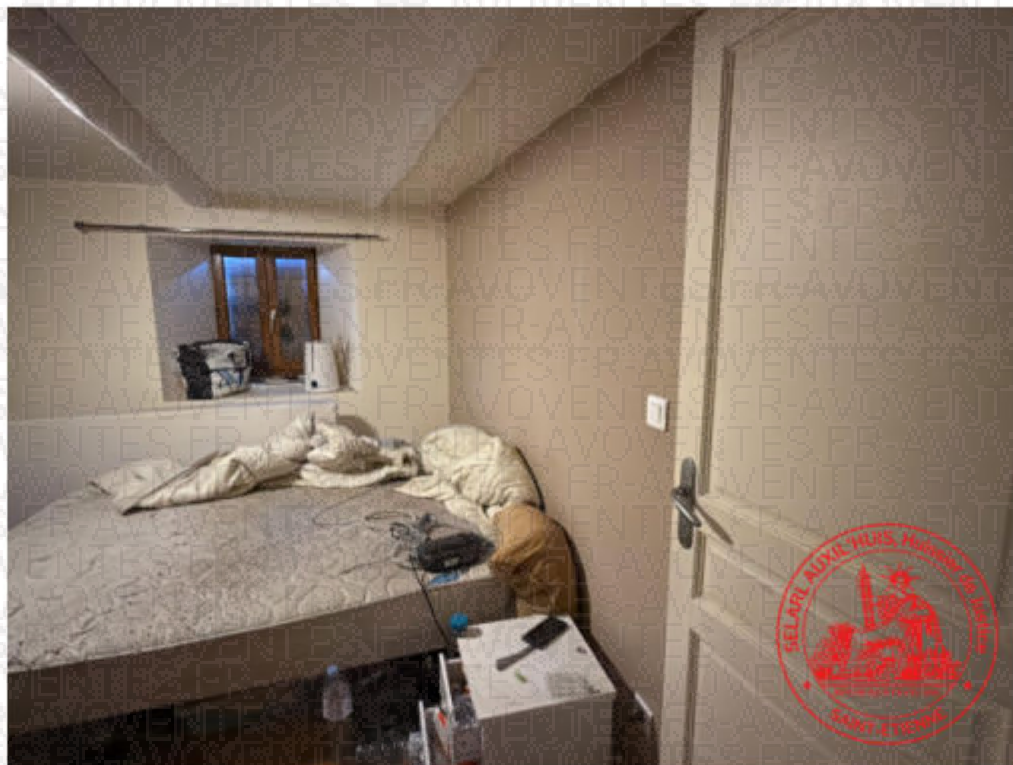
## CHAMBRE 1

Il est à noter que le plafond, de couleur claire et uniforme, est dépourvu de taches d'humidité ou de décoloration visibles, y compris dans les angles et à l'aplomb des poutres. J'observe la présence de poutres apparentes.

Je constate que la fenêtre, implantée sur le mur droit par rapport à l'entrée, possède un cadre exempt de rayures ou d'égratignures apparentes, et je ne relève aucune autre détérioration visible."

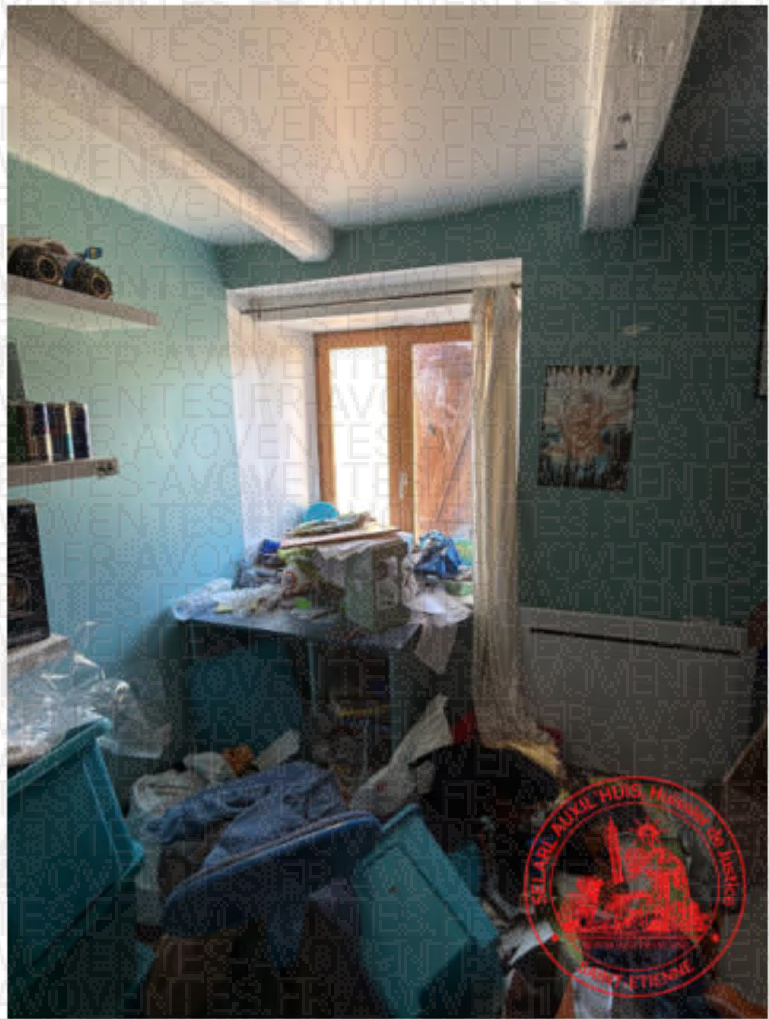
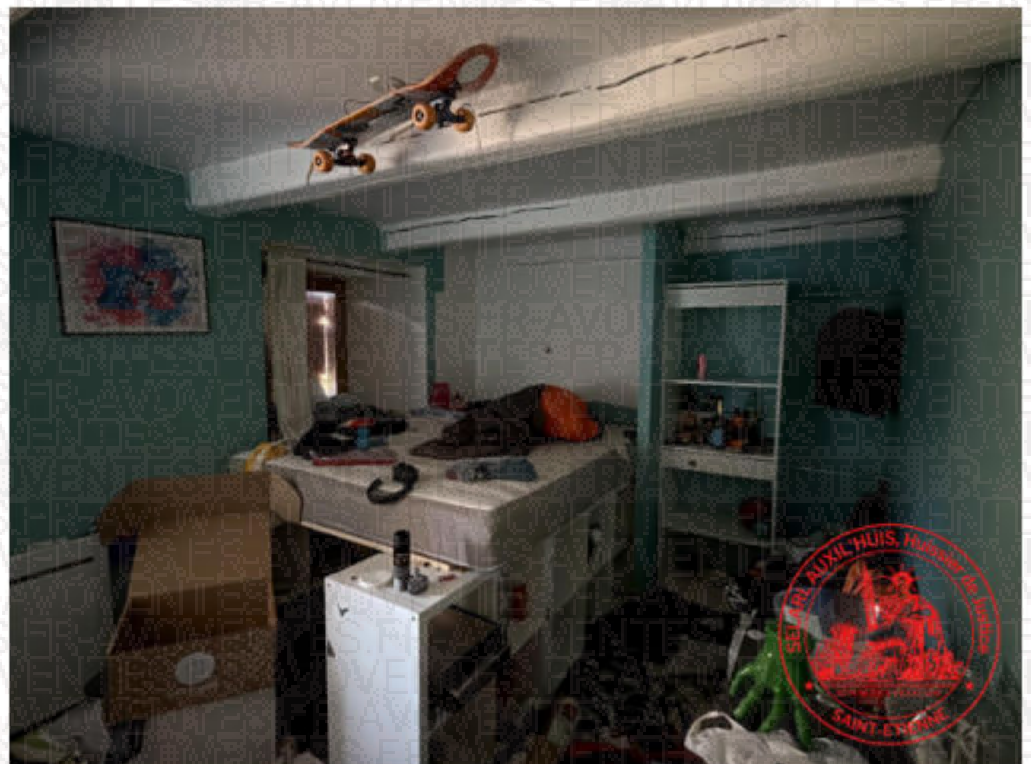
## CHAMBRE 2

J'observe que les murs, peints d'une couleur verte uniforme, ne présentent pas d'éraflures ni de fissures visibles, à l'exception d'un trou circulaire d'environ cinq centimètres de diamètre situé sur le mur adjacent à la fenêtre, à proximité d'une affiche.

Il est à noter que le plafond, peint en blanc, comporte plusieurs fissures longitudinales irrégulières courant le long de certaines poutres, dont certaines atteignent approximativement un mètre de longueur. Aucune trace d'humidité ni décoloration n'est visible.
