## ACTE DE COMMISSAIRE DE JUSTICE

# PROCES VERBAL DE CONSTAT

Me suis rendu ce jour au 32 place du puits 42550 Apinac, où là étant, en présence de,

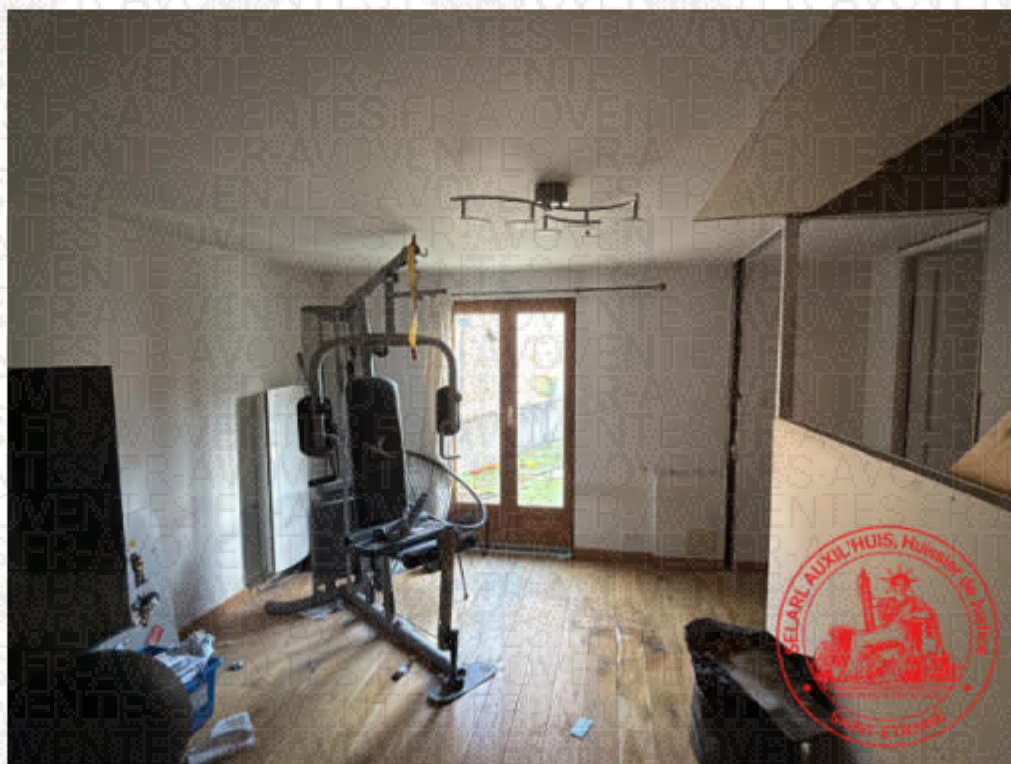
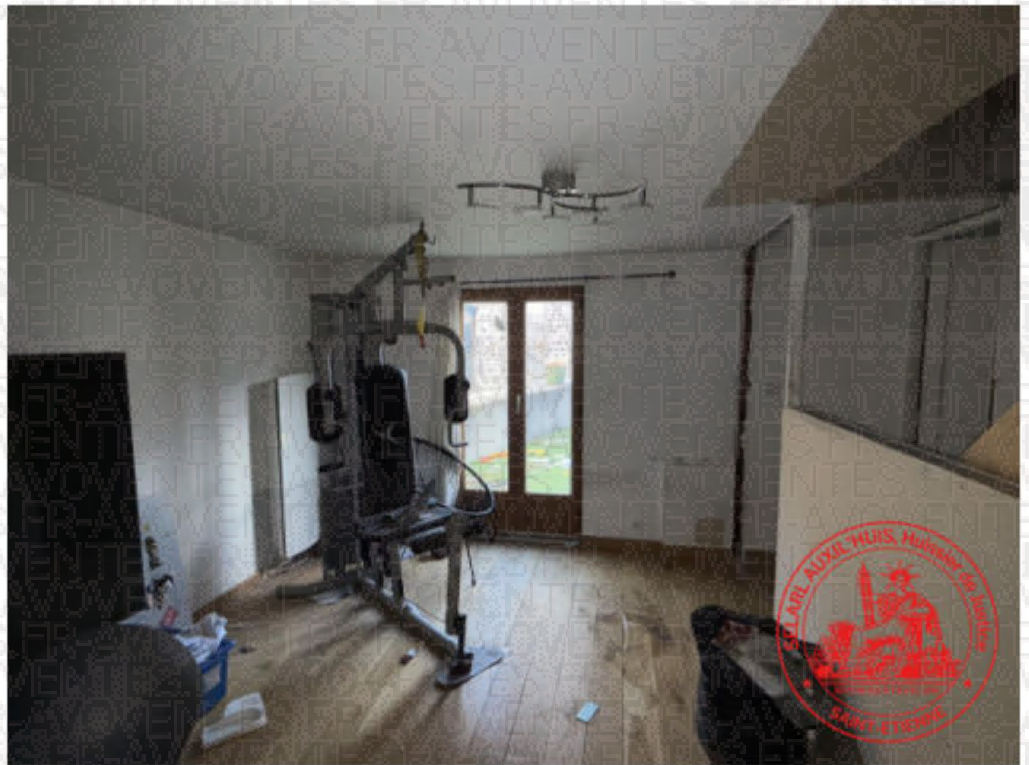
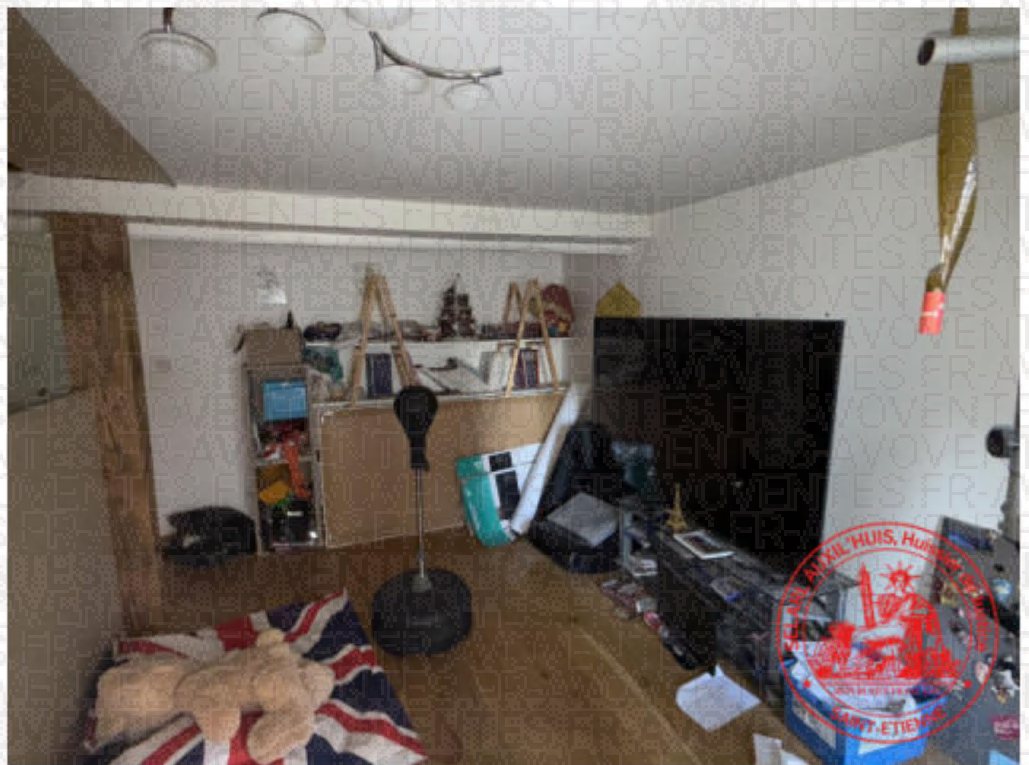
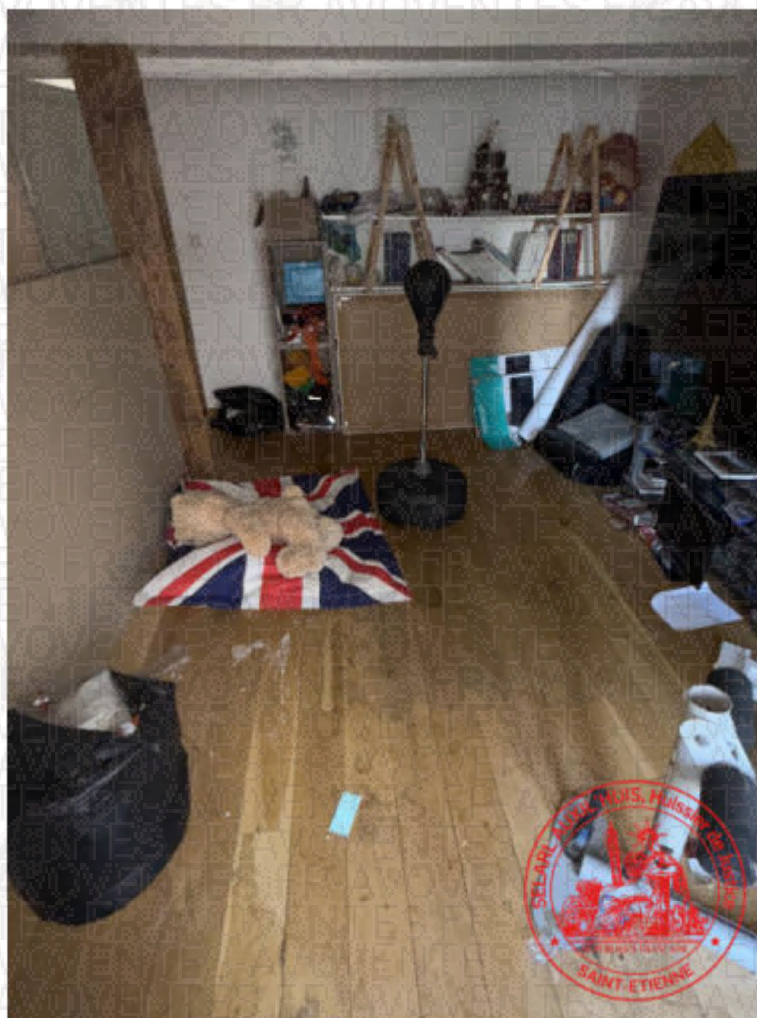
## DÉGAGEMENT

Je constate que le sol est revêtu d'un parquet en bois, constitué de lames régulières posées sans jeu apparent. J'observe la présence de taches sombres diffuses localisées près de l'entrée, et des rayures visibles par endroits sans orientation définie.

Sur le mur situé à gauche de l'entrée, je remarque des traces légères près du sol, sans relief marqué. Le mur opposé présente des zones de salissure en partie basse gauche, à proximité des étagères.

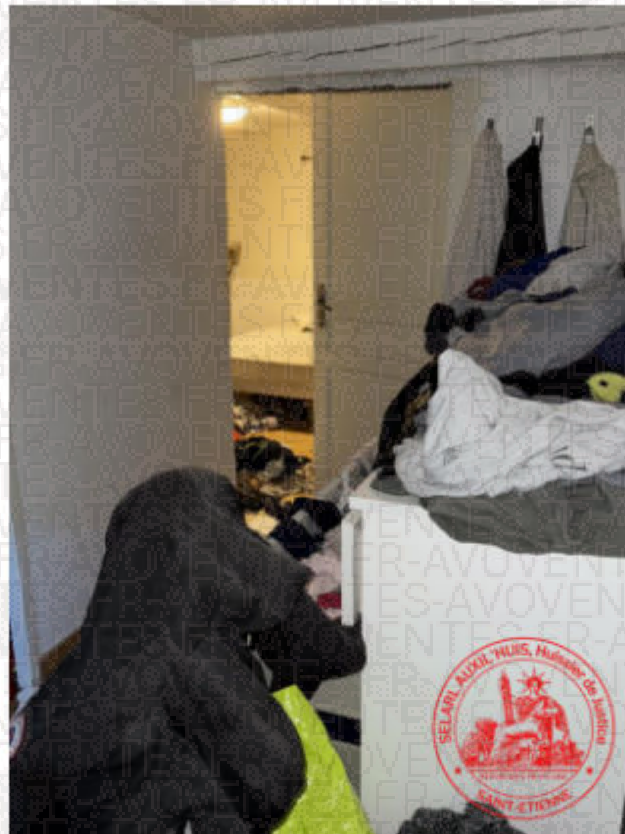
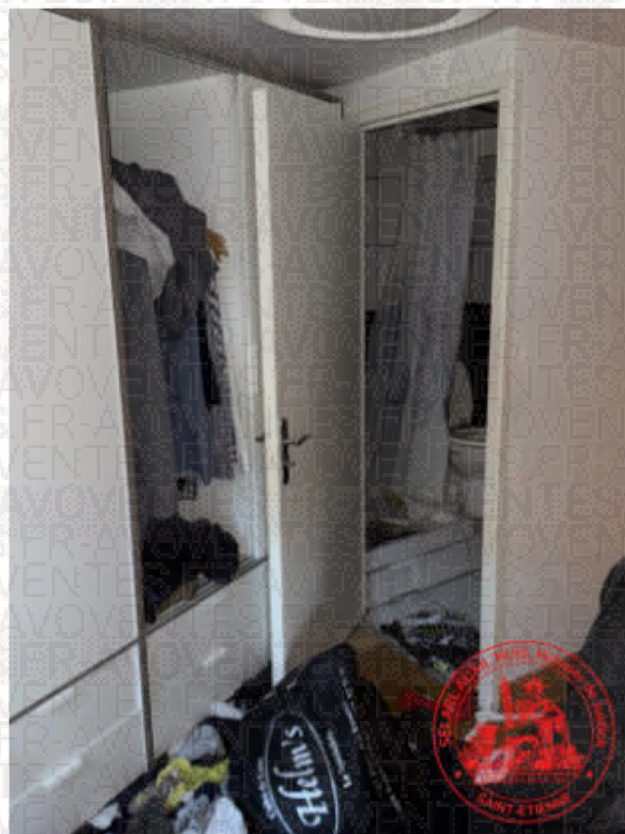
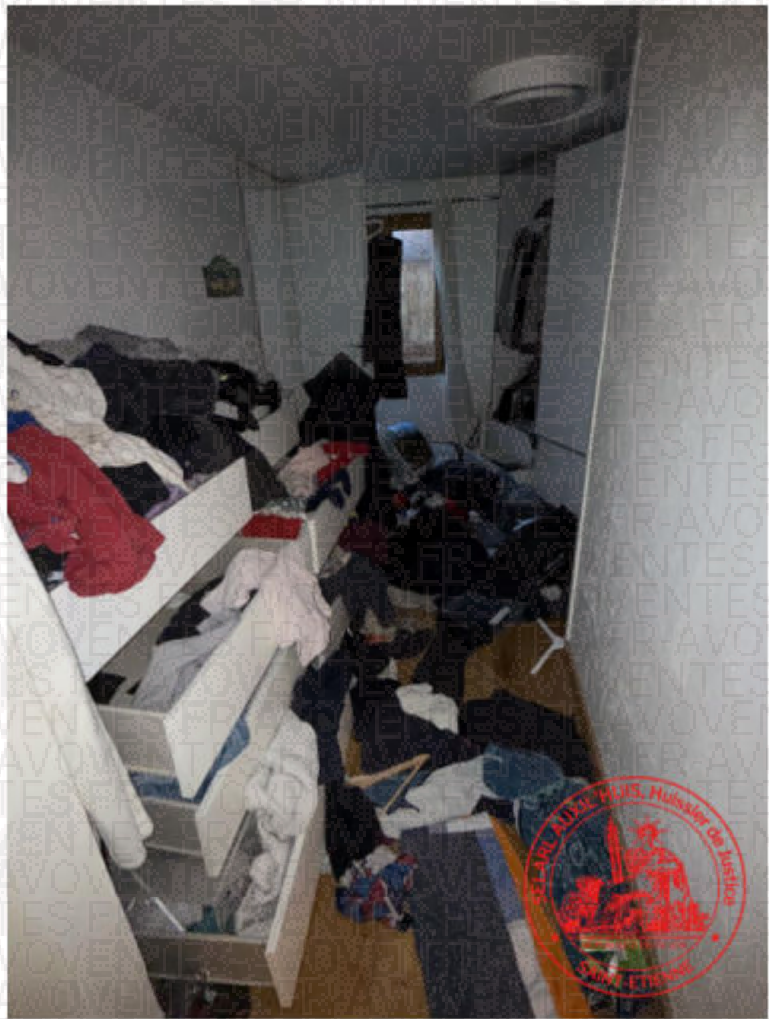
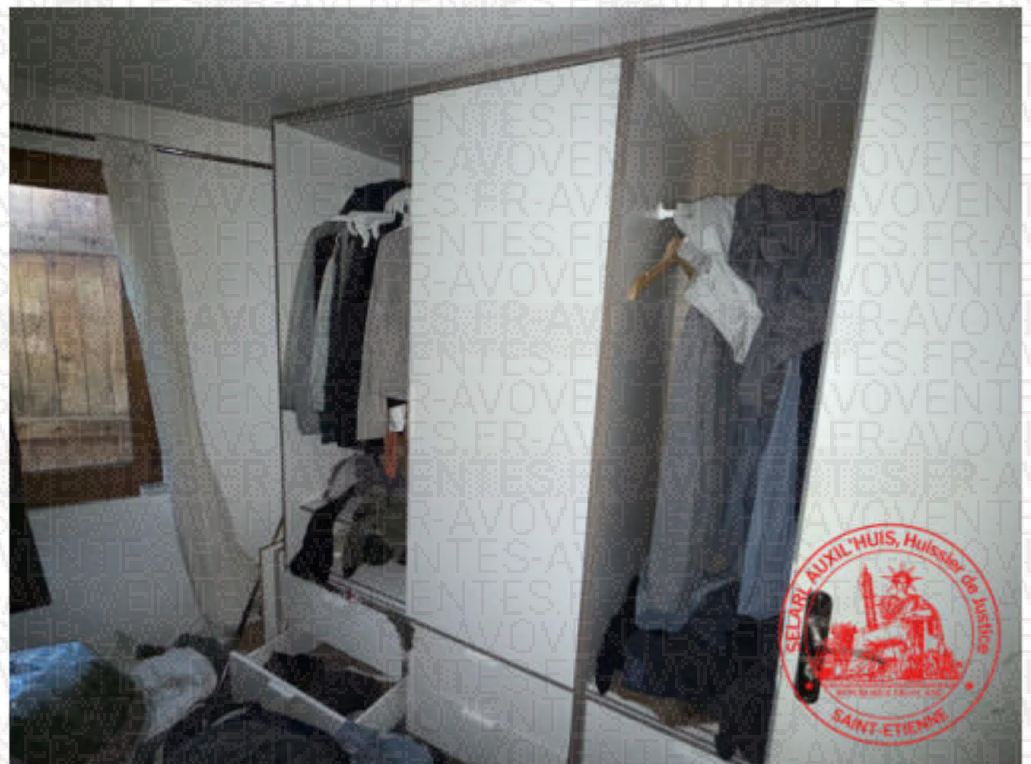
## DRESSING

J'observe que les murs, uniformément peints en blanc, e note la présence de traces d'usure discrètes localisées vers le bas du mur opposé à l'entrée.

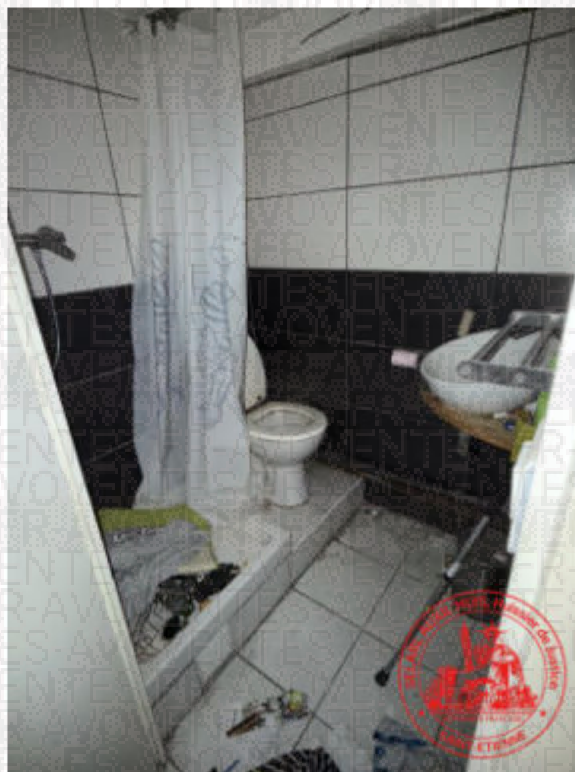
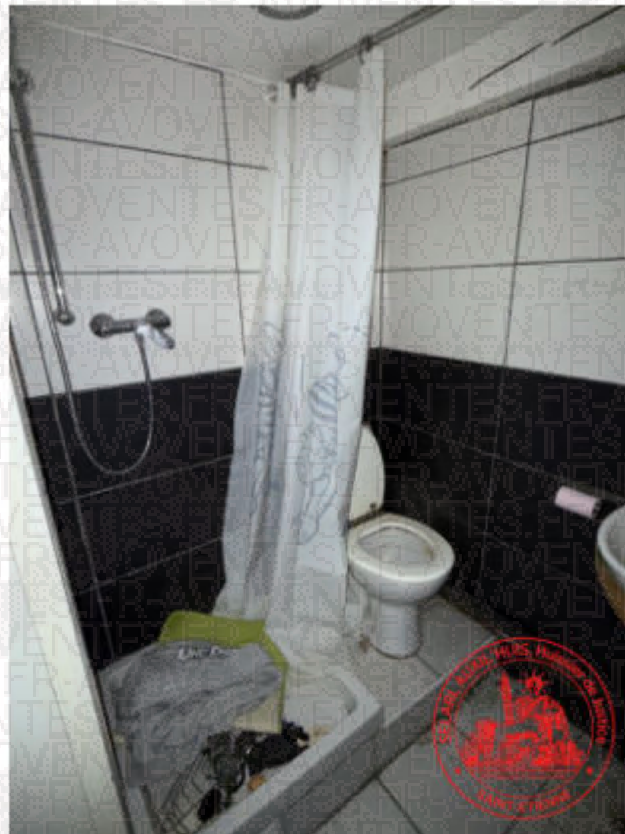
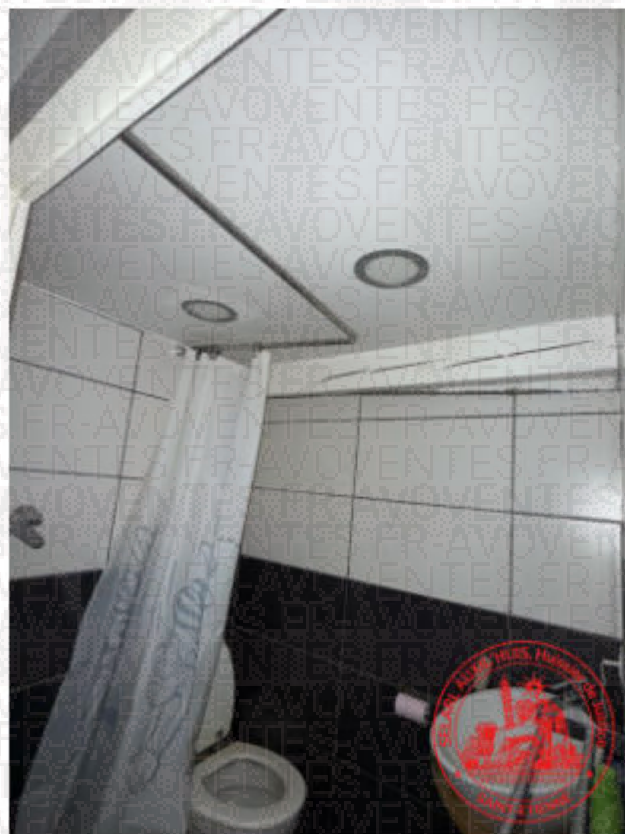
## SALLE DE DOUCHE ÉTAGE

J'observe que les murs sont carrelés en deux tons, la partie supérieure affichant un coloris clair homogène tandis que la partie inférieure est plus foncée et contraste nettement avec le haut. Sur le mur opposé à l'entrée, je note la présence de marques sombres diffuses situées juste au-dessus de la cuvette des toilettes.

Il est à noter que le plafond, peint en blanc,; je constate toutefois des traces d'humidité ou de décoloration diffuses autour des luminaires encastrés, phénomènes visibles principalement au centre de la pièce et s'étendant de manière irrégulière dans la zone immédiate des points lumineux.

Je note que la cuvette de WC, blanche, est dépourvue de fissure ; des taches et dépôts sont visibles sur les surfaces extérieure et intérieure, couvrant partiellement la faïence et altérant l'apparence sans toutefois affecter la structure.

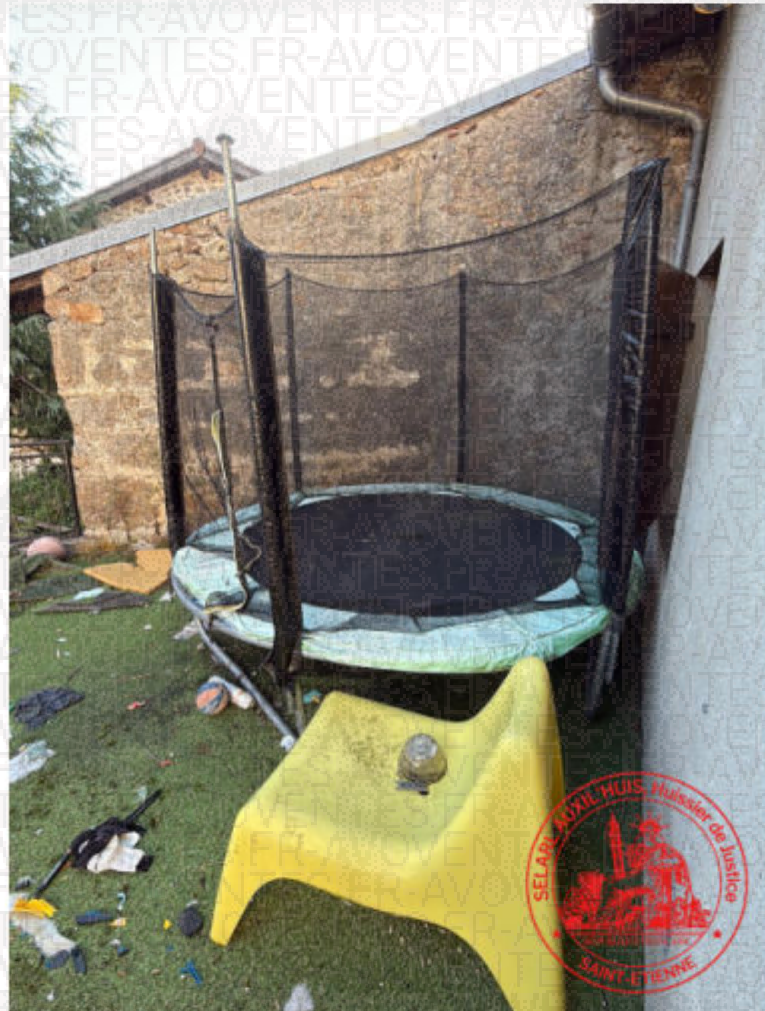
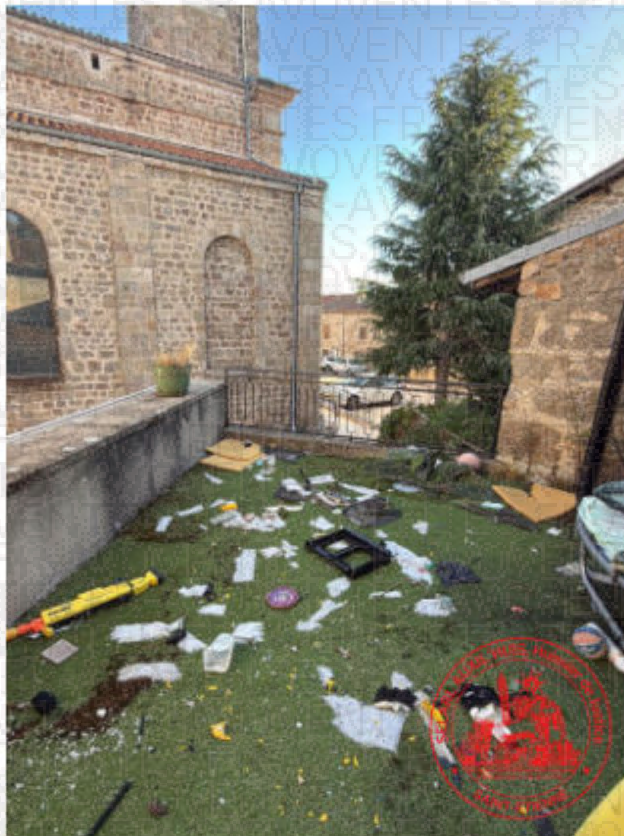
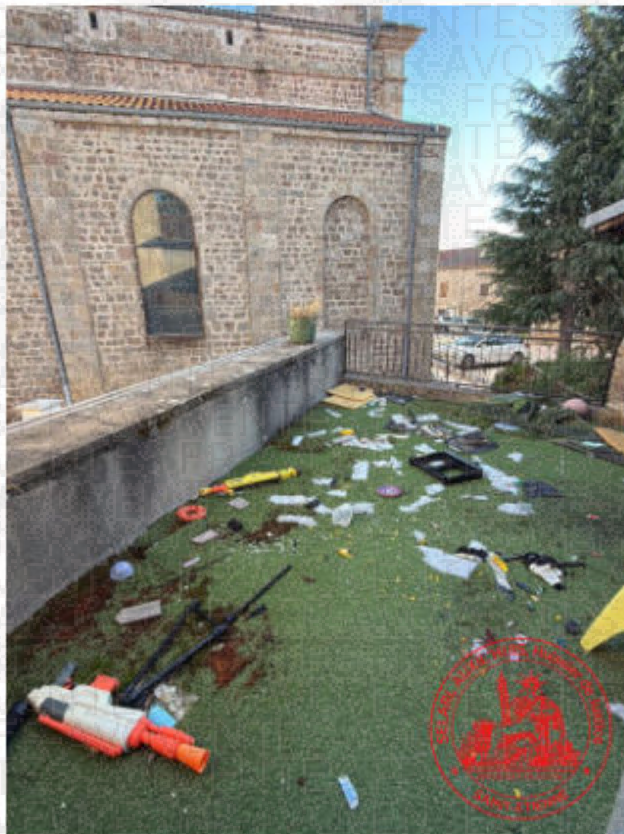
## TERRASSE ÉTAGE

Je constate que la terrasse est recouverte d'un revêtement synthétique imitant le gazon qui présente actuellement des signes d'usure visibles et généralisés. J'observe plusieurs taches de décoloration brunâtres, irrégulières par leur forme et leur dimension,

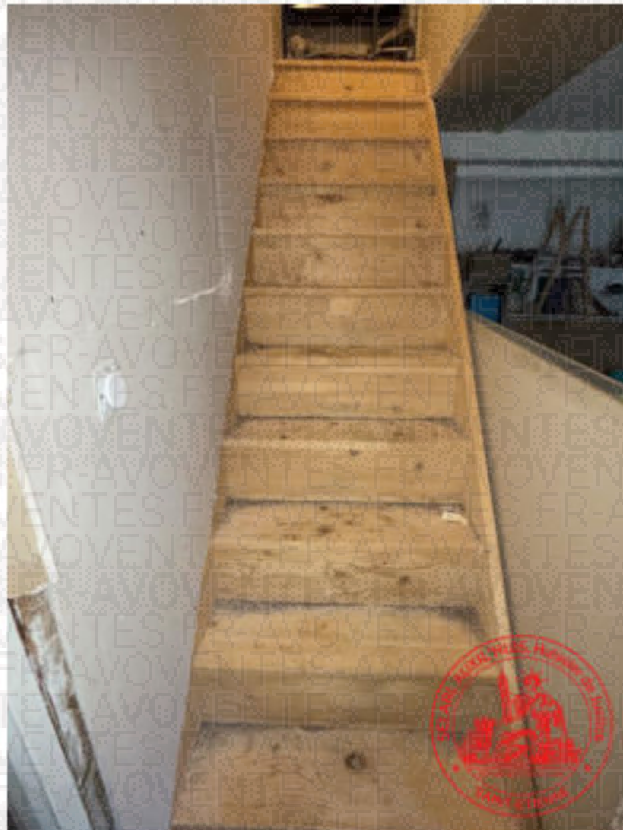
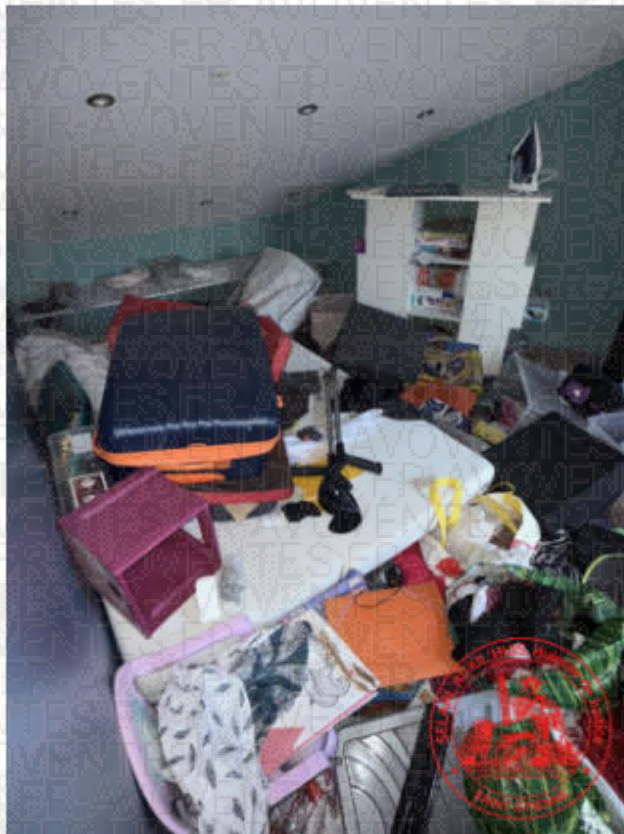
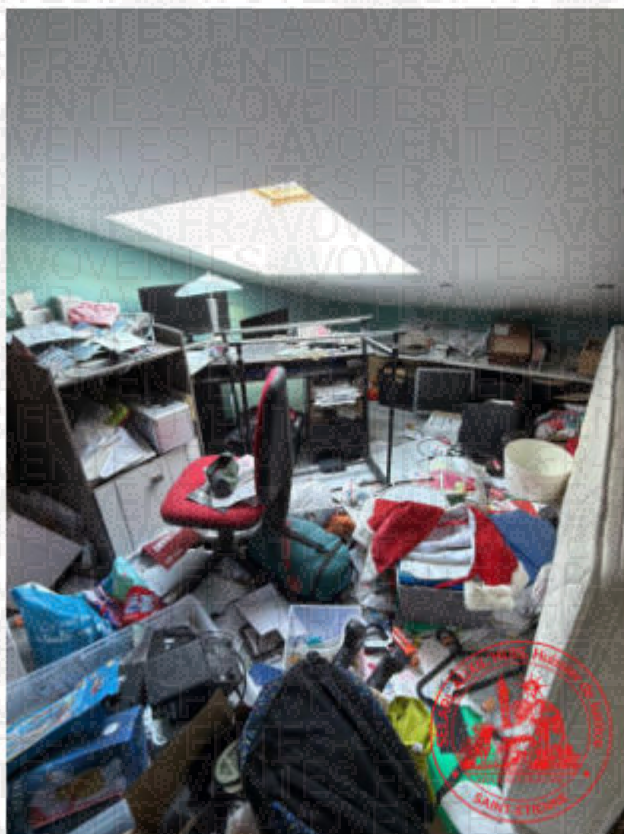
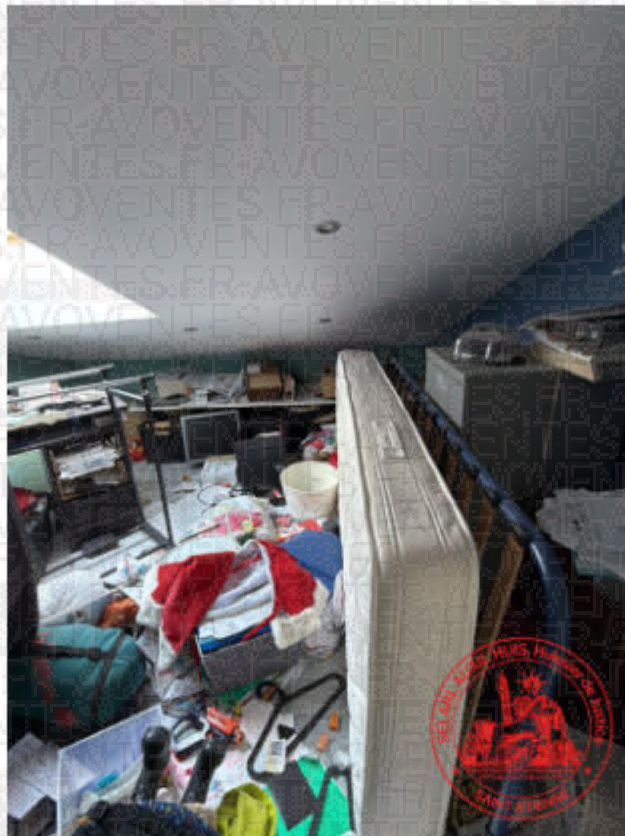
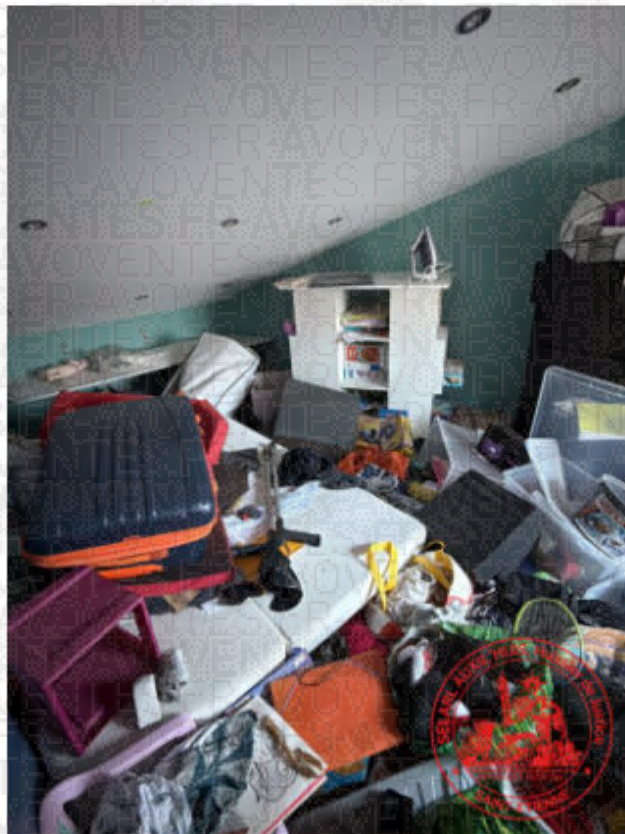
## BUREAU

Je constate que les escaliers en bois présentent de multiples traces de salissures

J'observe que les murs adjacents aux escaliers portent diverses traces et éraflures ; sur le mur gauche, une fissure verticale d'environ trente centimètres apparaît à mi-hauteur, et le revêtement est écaillé par endroits près de l'angle supérieur ;

J'observe que les murs de la pièce principale, peints d'une teinte bleue uniforme, ne présentent pas de fissure apparente ; ils comportent toutefois plusieurs marques de frottement, notamment à proximité des meubles,

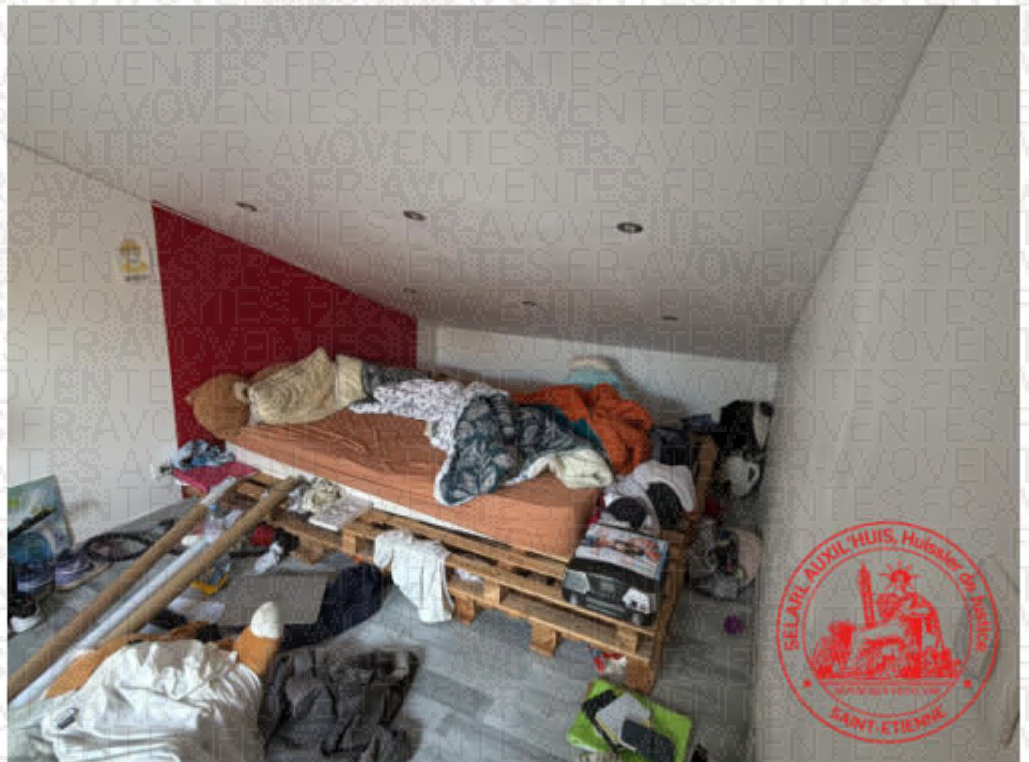
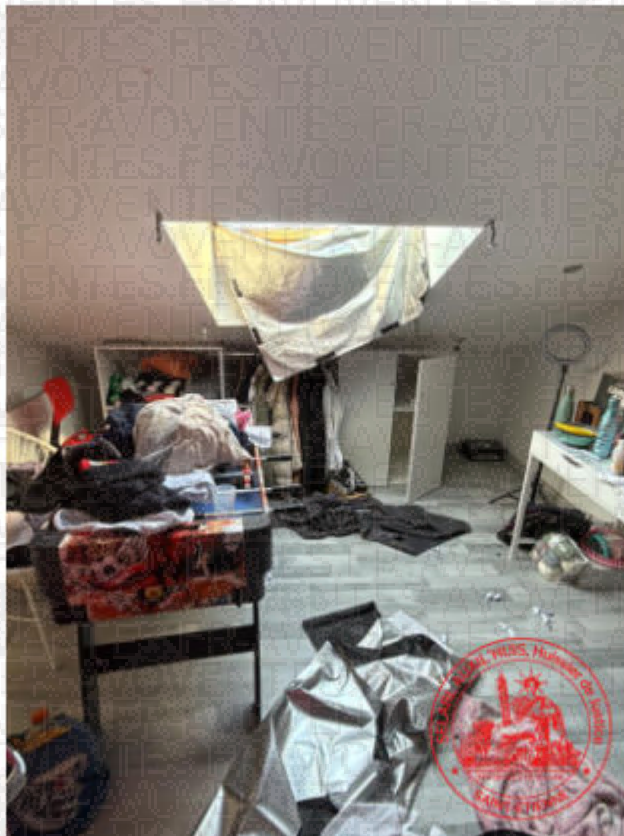
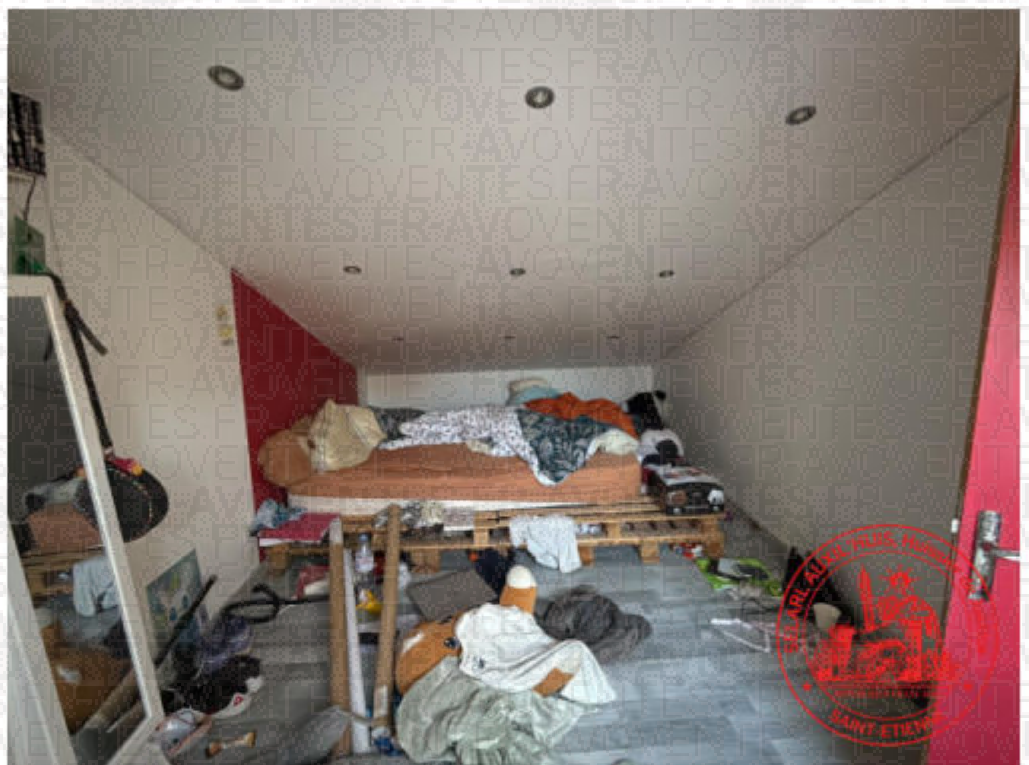
### CHAMBRE 3

J'indique qu'une fenêtre de toit est partiellement obstruée par un tissu suspendu

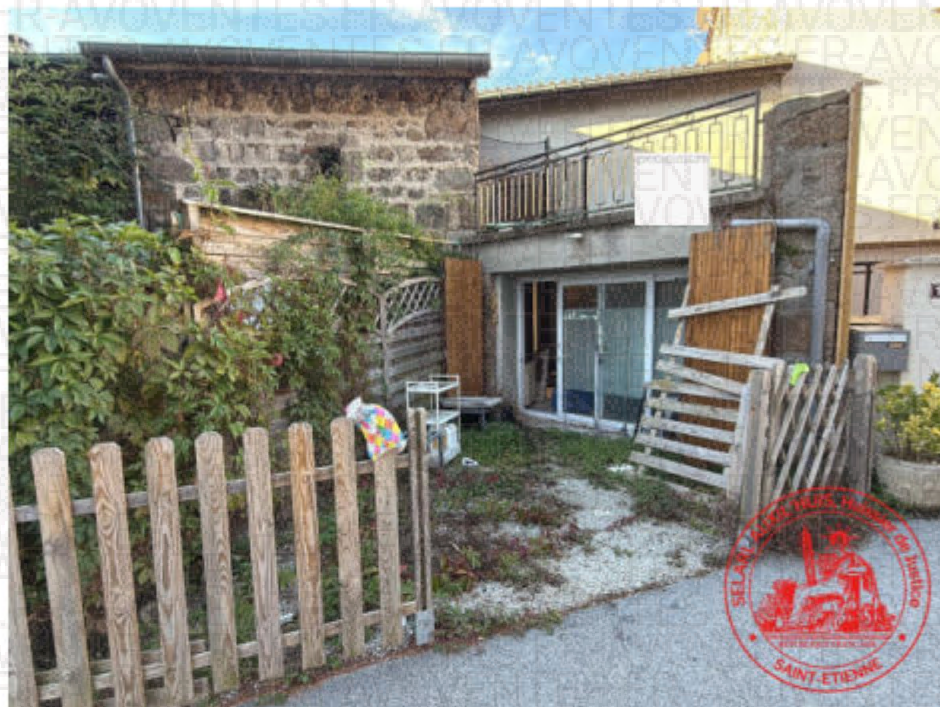
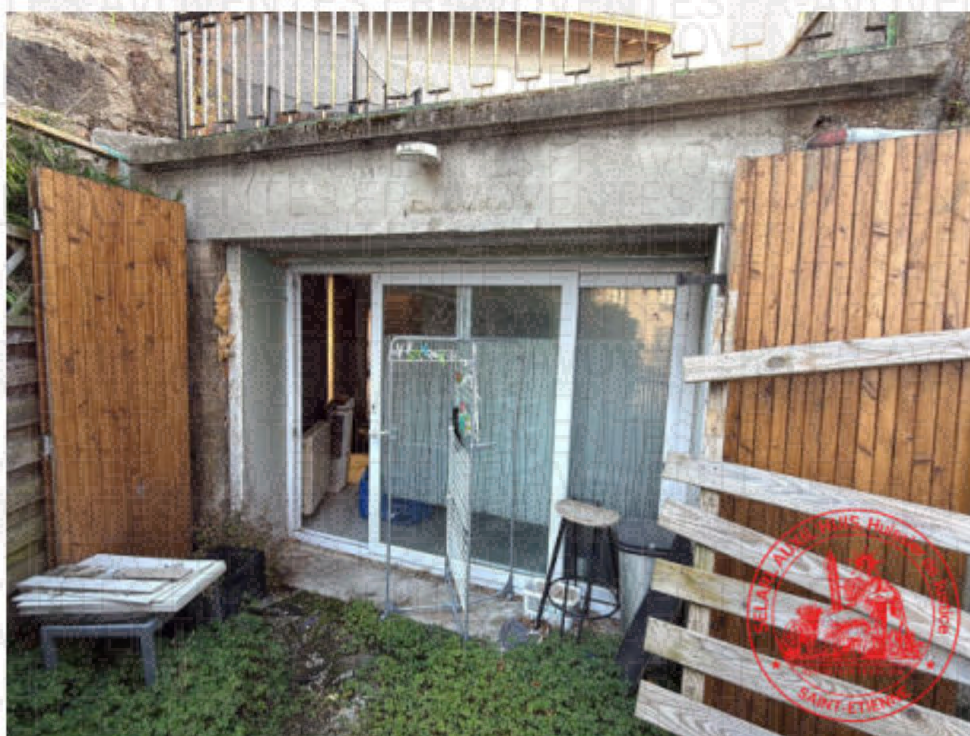
## TERRASSE RDC

Je constate que le sol de la terrasse est majoritairement couvert d'une végétation clairsemée, répartie de façon irrégulière sur l'ensemble de la surface. À proximité immédiate de la façade, j'observe des zones en béton présentant une usure marquée.
