## ACTE DE COMMISSAIRE DE JUSTICE

# PROCES VERBAL DE DESCRIPTION

Je suis sollicité afin de faire le PV DE DESCRIPTION du bien situé 6 Cours Gustave Nadaud 42000 SAINT-ÉTIENNE

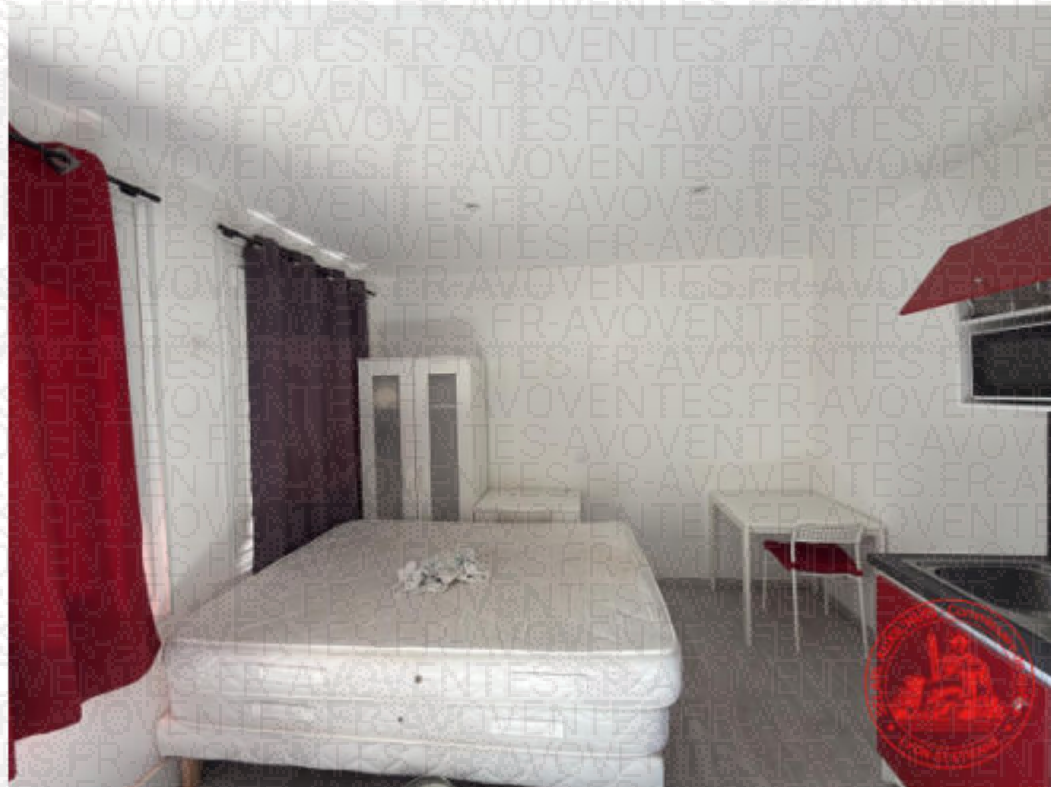
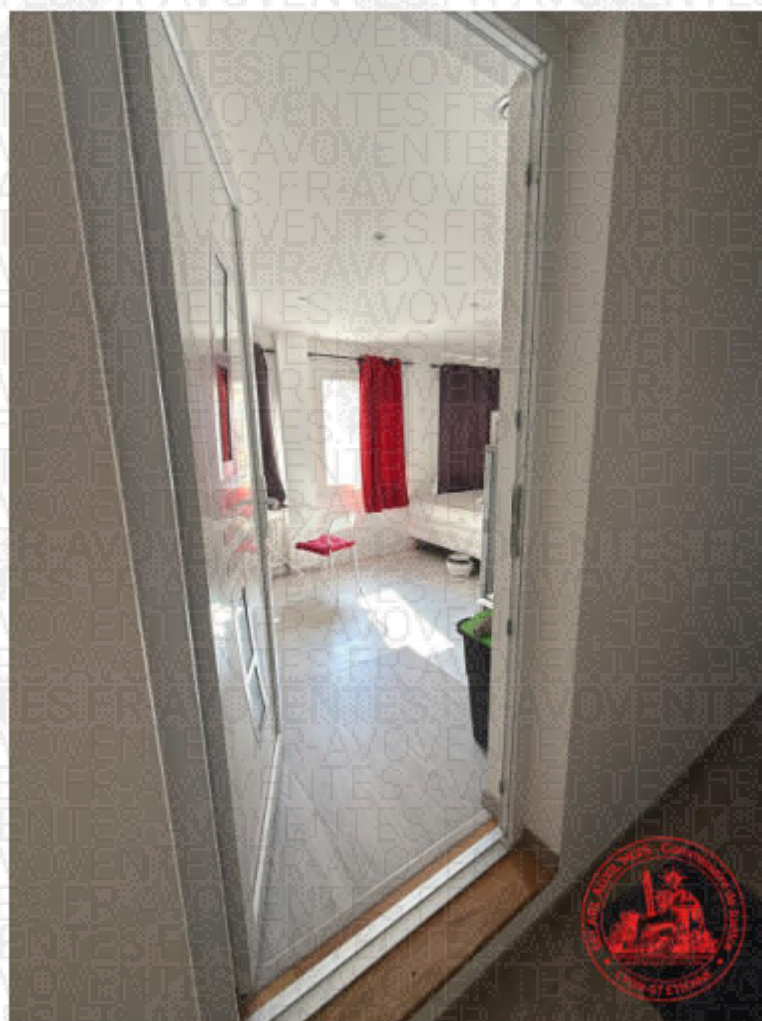
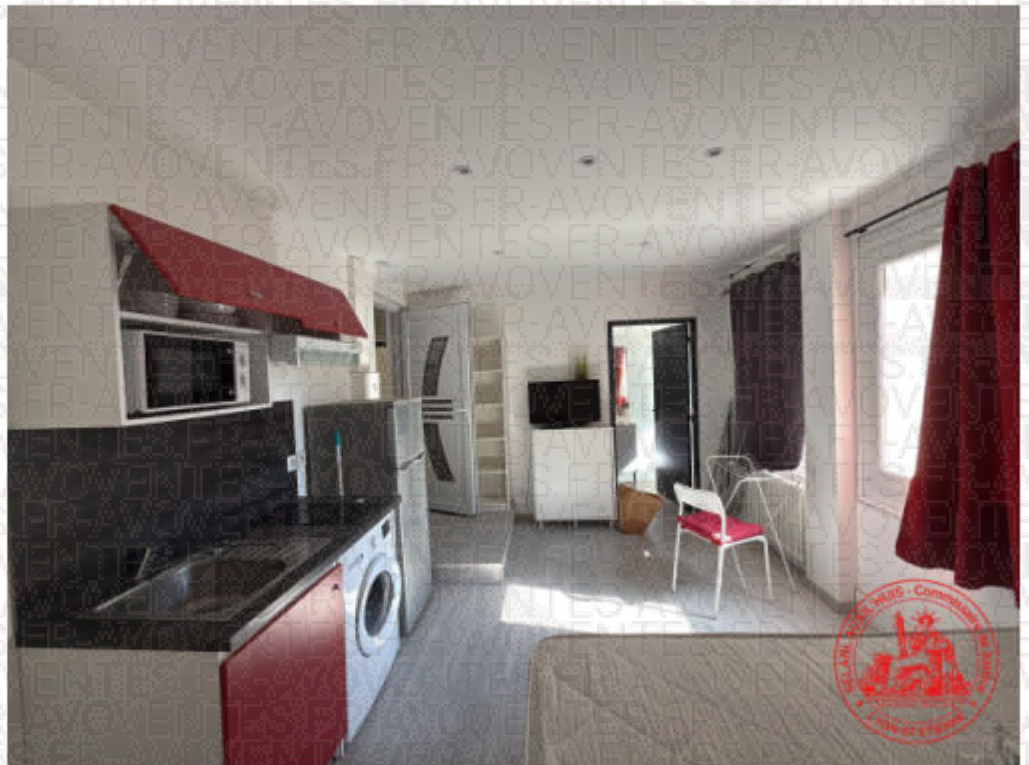
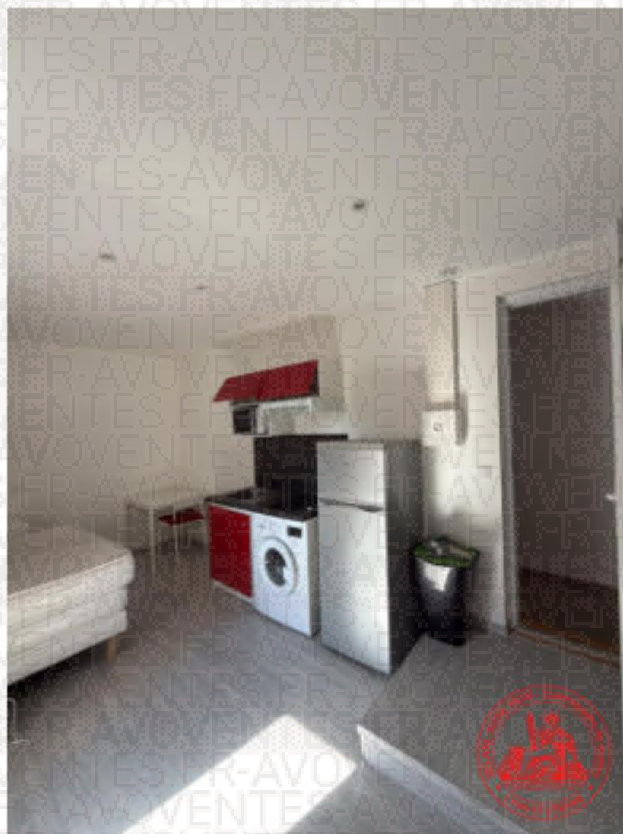
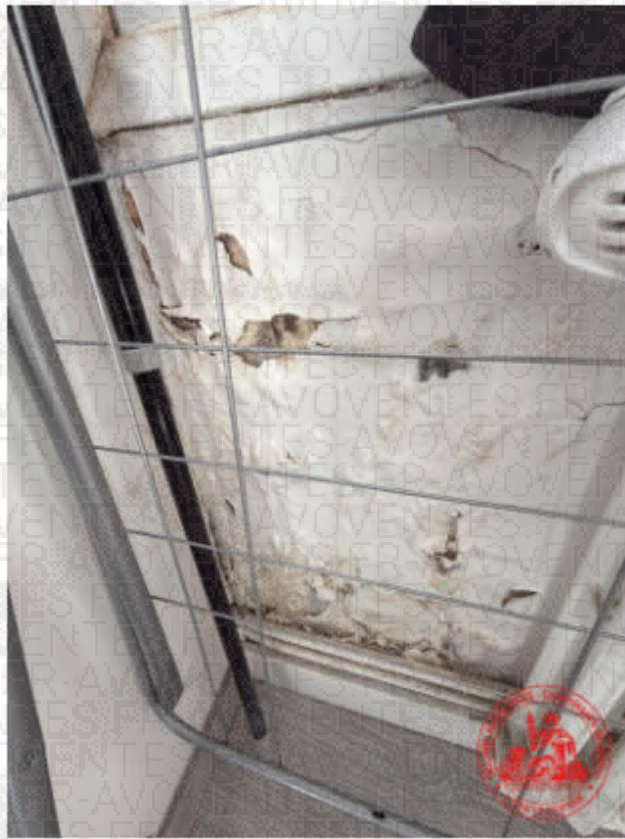
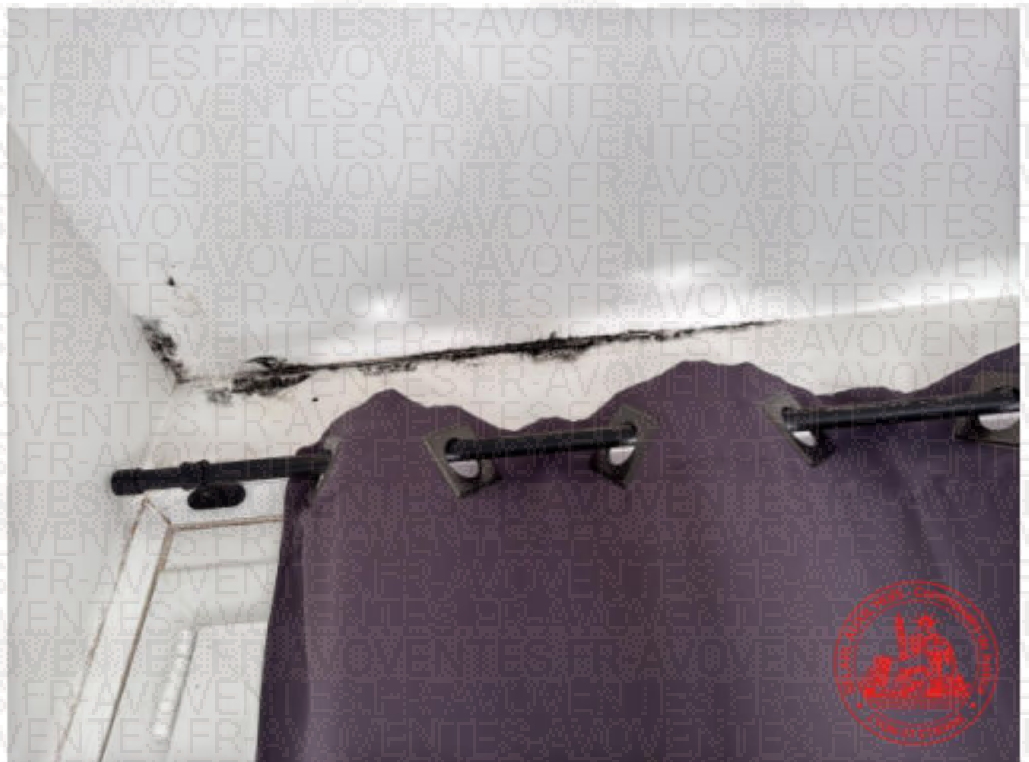
Je relève, sur les murs de la pièce principale, de nombreuses dégradations, dont un décollement important de l'enduit sous la fenêtre. Je note des écaillages et cloquages autour de l'encadrement de fenêtre au-dessus du radiateur. Je relève une fissure verticale apparente au droit de la jonction plafond/mur. Je remarque une fissure verticale en angle haut accompagnée de traces sombres locales. Je constate des traces sombres linéaires en rive haute, sous plafond, et un décollement avec cloquage en pied de mur au droit de la plinthe. Je note enfin des traces de moisissures visibles dans l'angle du mur.

Je constate, au plafond de la pièce principale, des dégradations caractérisées par des écaillages et décollements le long de la jonction avec les murs. Je relève une fissure visible au droit de cette liaison. Je note la présence de traces de moisissures au plafond.

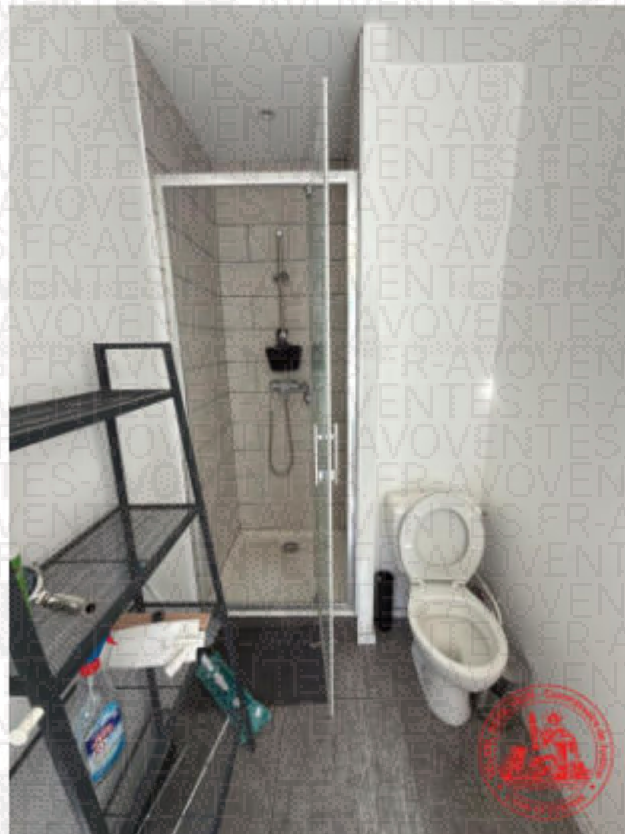
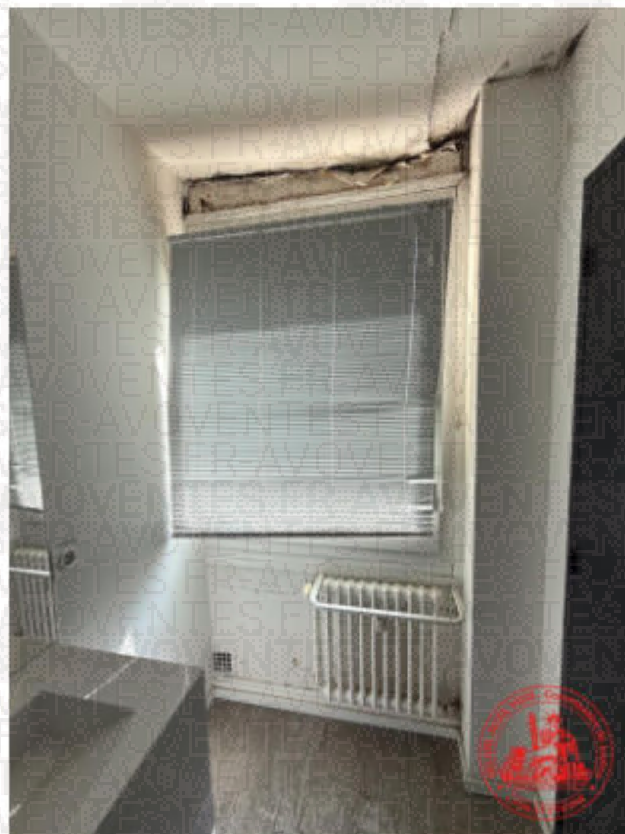
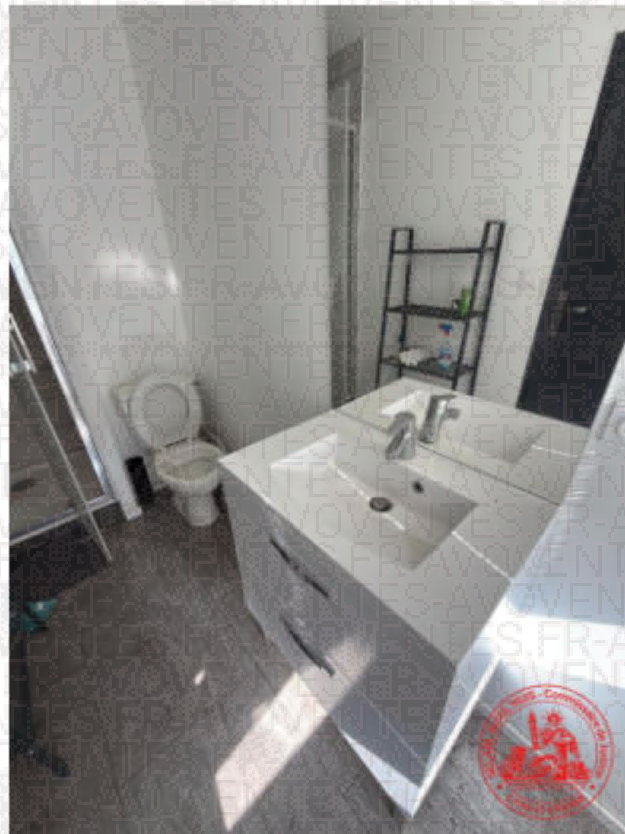
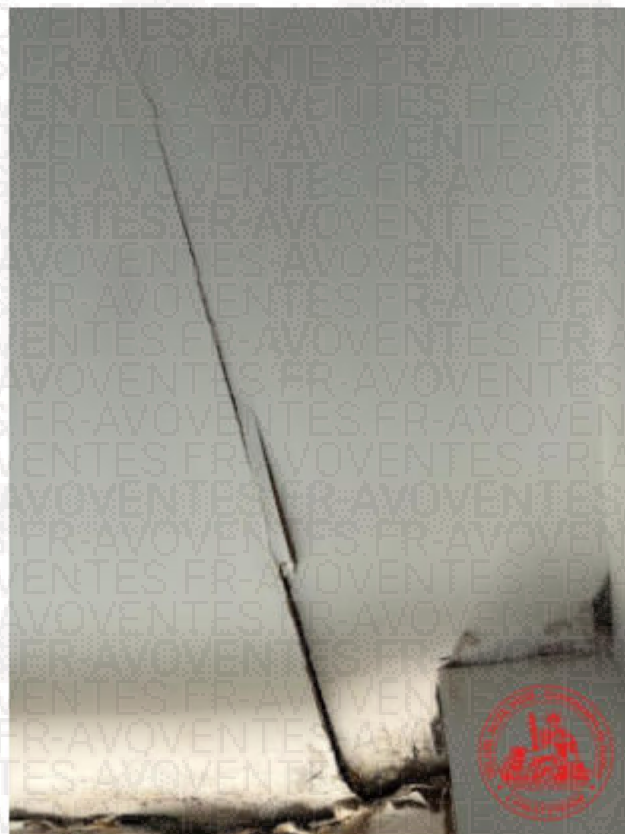
Je constate des traces marquées de dégât des eaux sous la fenêtre, avec auréoles et différences de teinte localisées.

Je constate, dans la salle de bain, un effondrement partiel du faux plafond, avec un important dégât des eaux au-dessus de la fenêtre.

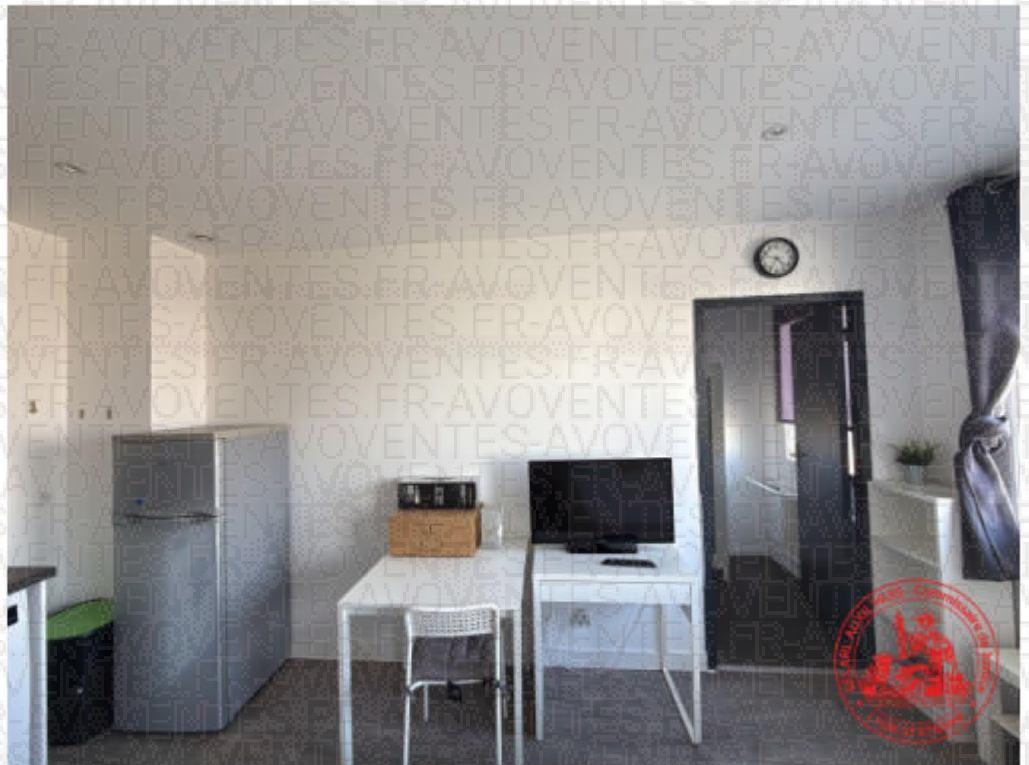
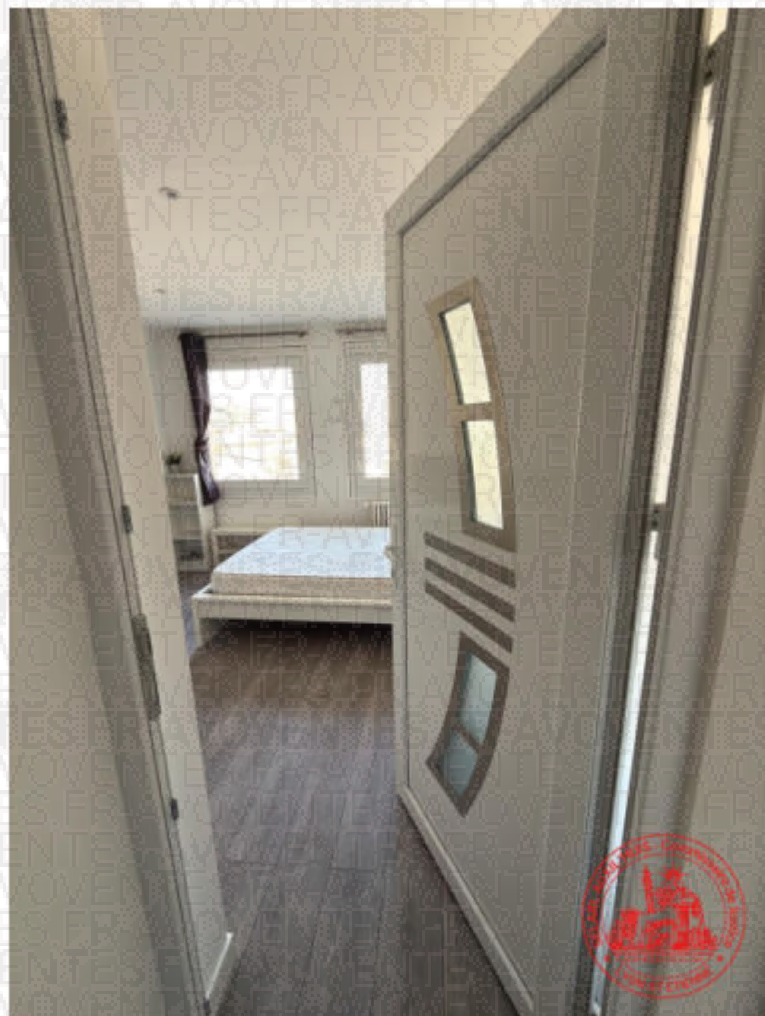
Je note que les murs, peints en finition mate, présentent un aspect visuellement homogène. La teinte est uniforme et la continuité du revêtement est observée sur les surfaces visibles. Les liaisons avec plinthes et encadrements apparaissent régulières. Je relève un arrachement localisé du revêtement, avec manques de matière de la couche de finition sur une zone restreinte.
