## PROCES VERBAL DE CONSTAT

**L'AN DEUX MIL VINGT-SIX**  
**ET LE VINGT-QUATRE MARS**

Il m'est donc demandé, de dresser un procès-verbal de description des biens immobiliers lui appartenant et sis 2 à 8, place du Forum / 1 à 21, allée Richard Wagner à SAINT-ETIENNE (Loire) cadastrés Section CX n°157 et 158, lots n°1144 et 1190.

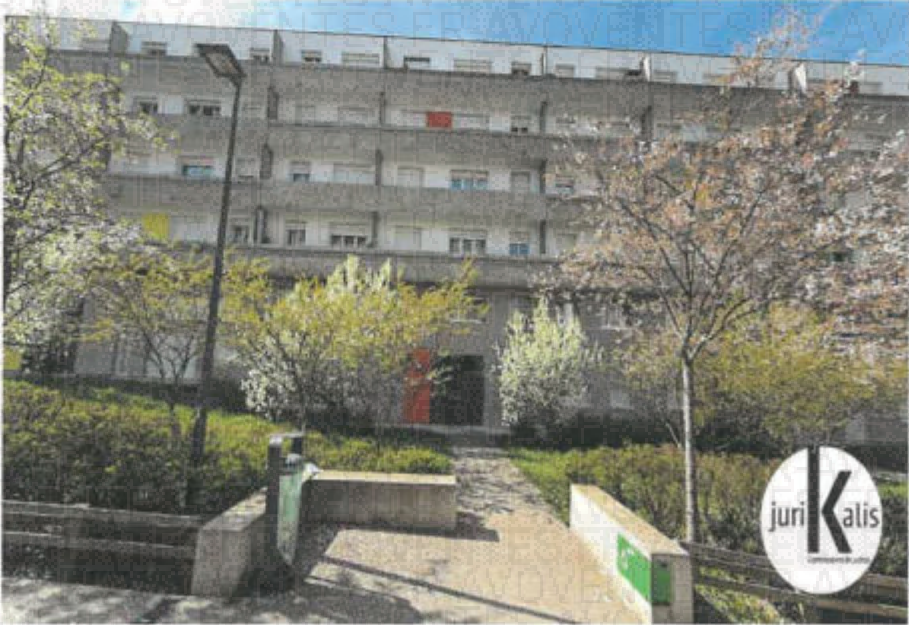
**Photo n°2 : vue de la façade.**

Je note que l'immeuble est correctement entretenu et qu'il a fait l'objet d'une rénovation importante (huisseries, portes palières, hall, isolation, etc...) et récente.

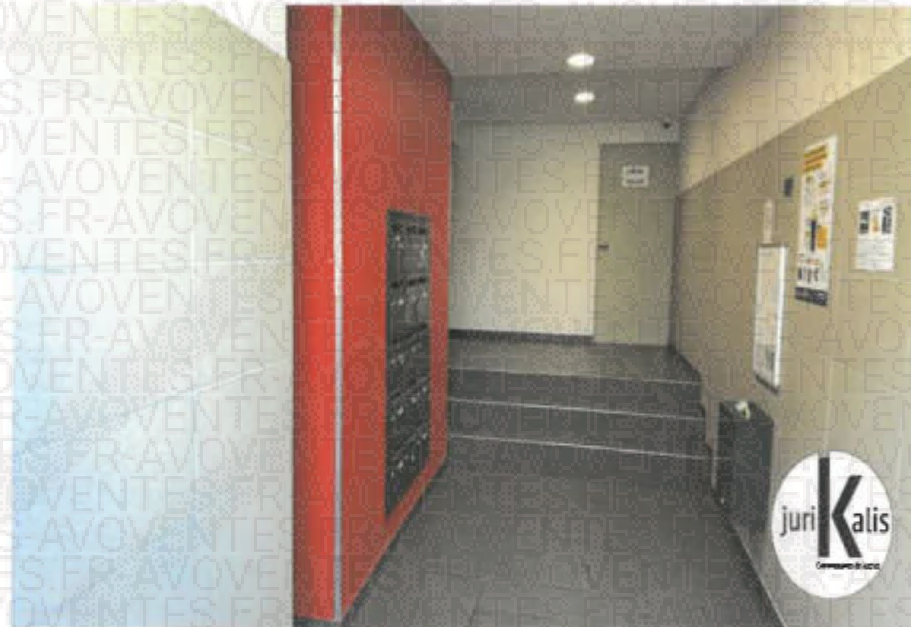
**Photo n°3 : vue du hall de l'immeuble.**

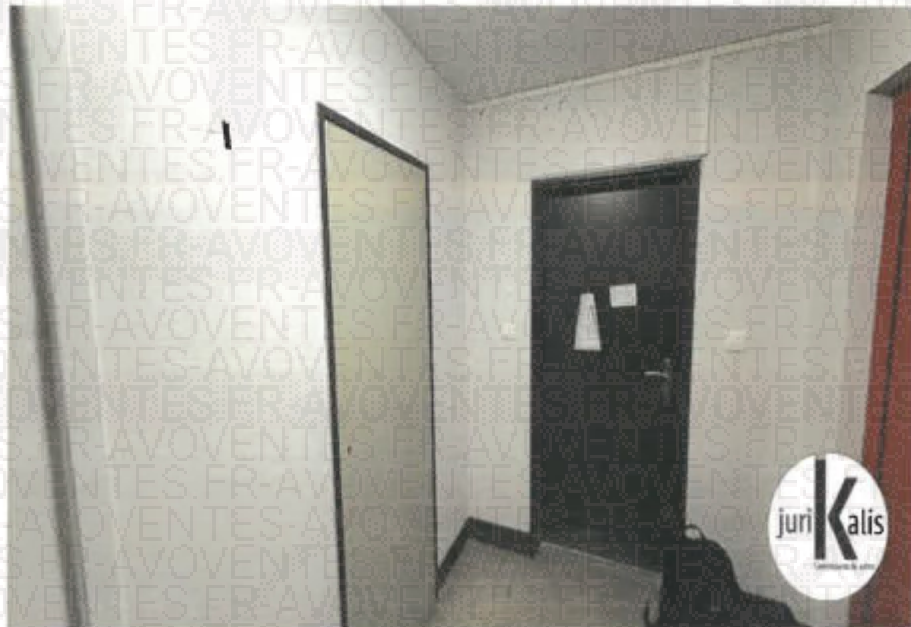
**Photo n°4 : vue du palier.**

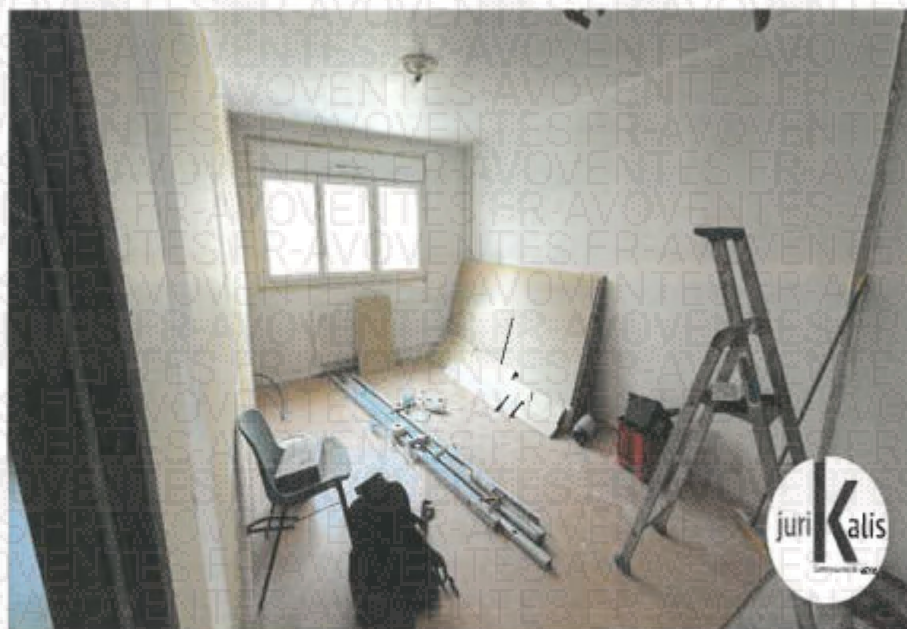
**Sol :** linoléum de couleur grise vétuste et parquet flottant grossièrement coupé.

**Murs :** tapisserie hors d'usage et mur brut au niveau des anciennes cloisons ainsi que de la séparation avec la chambre.

Je note la présence d'un tableau électrique vétuste.

**Photo n°6 : vue de la pièce-à-vivre.**

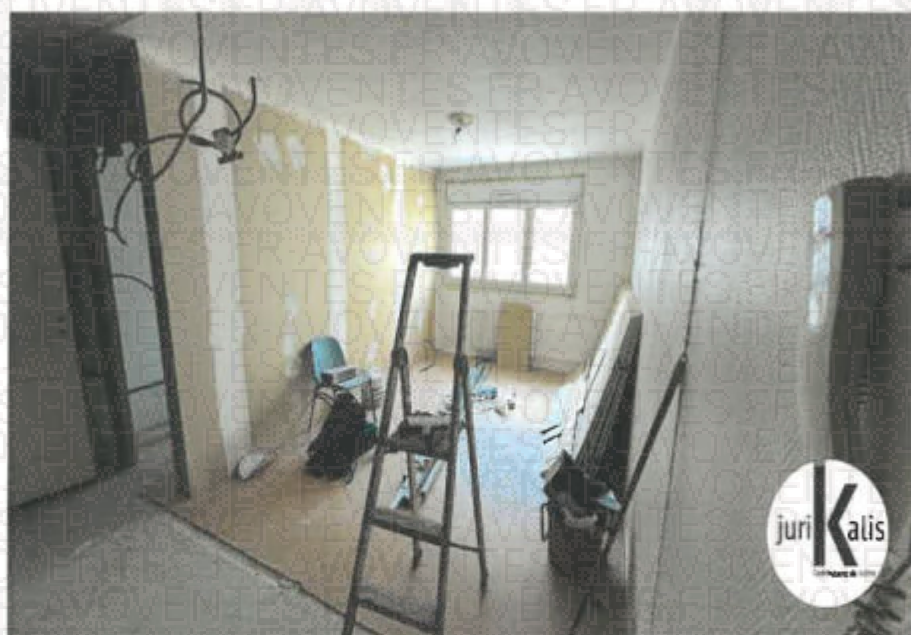
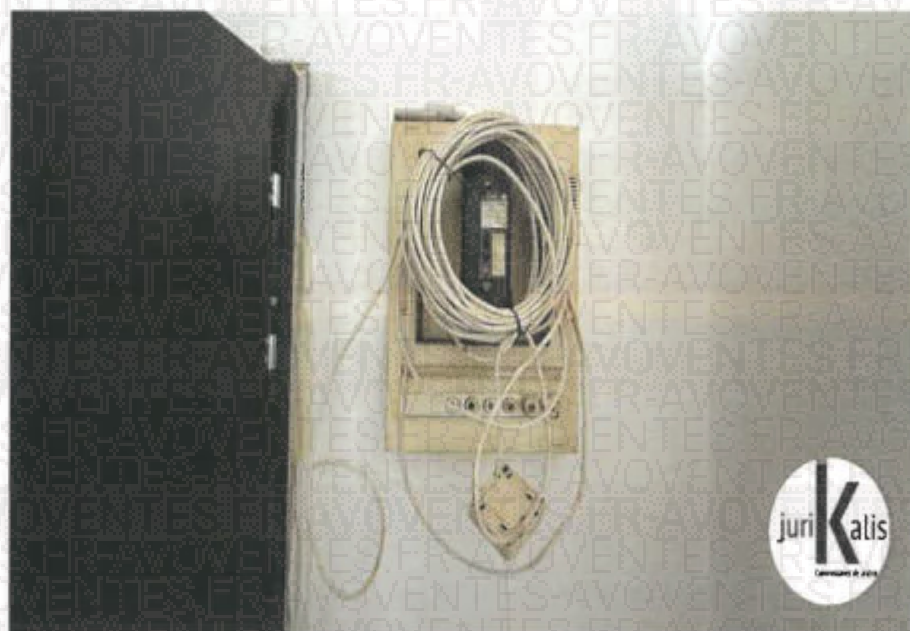
**Photos n°7 et 8 : vues du séjour.**

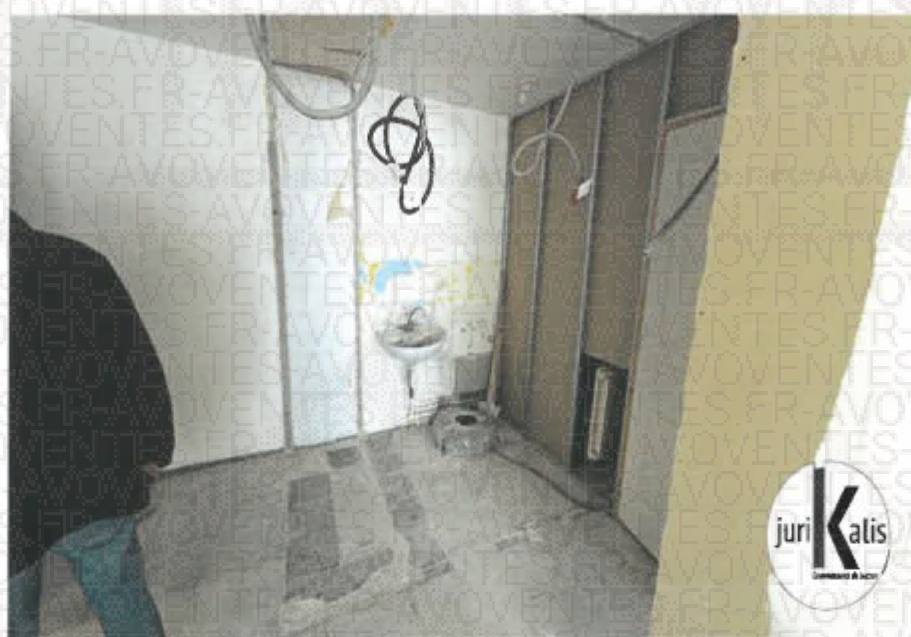
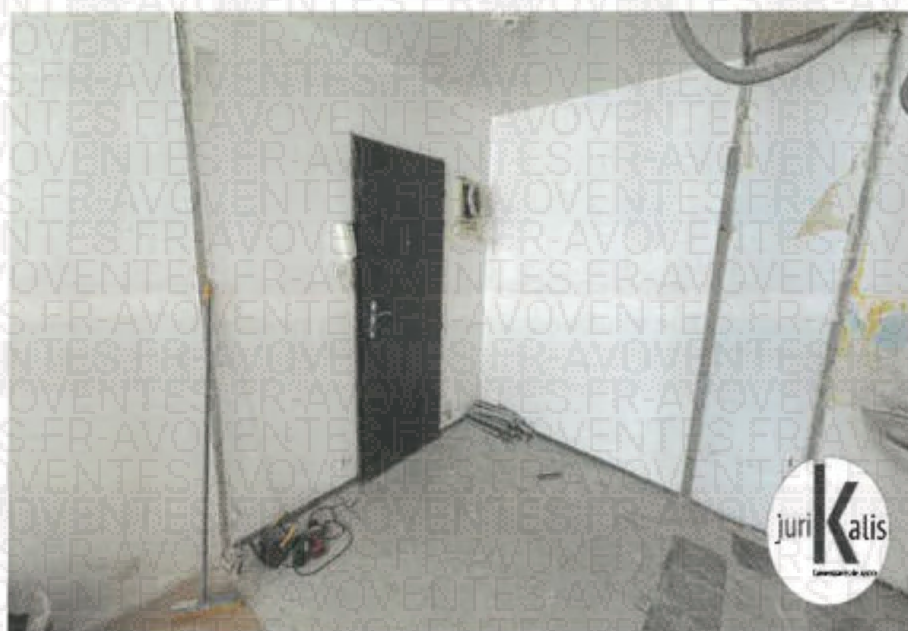
**Photos n°9 et 10 : vues de la pièce-à-vivre.**

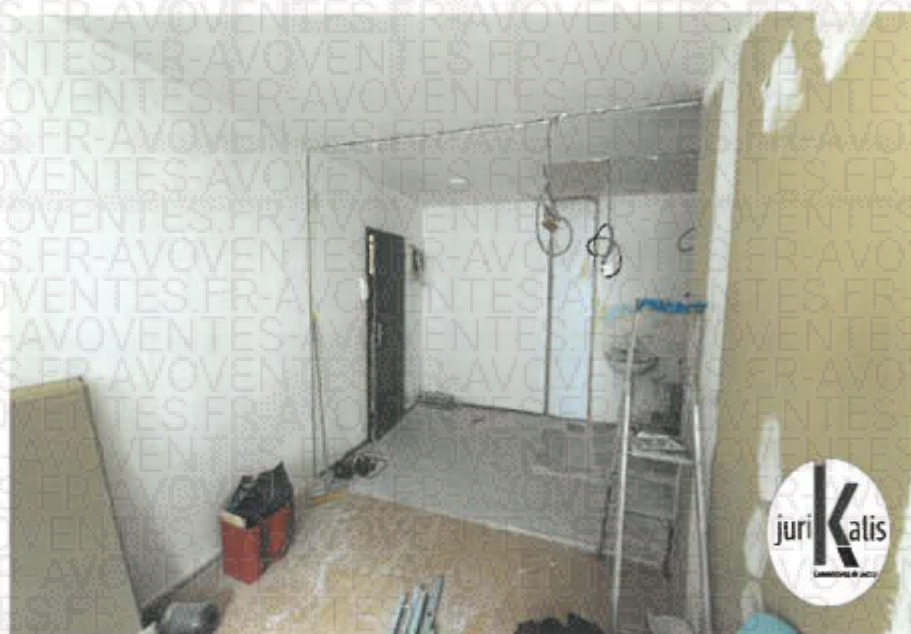
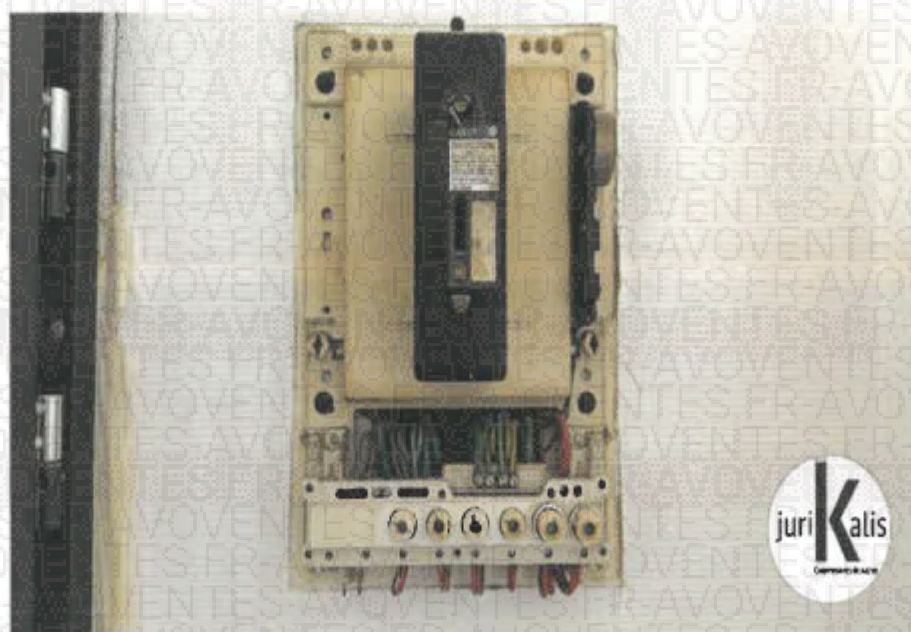
**Photos n°11 et 12 : vues de la pièce-à-vivre.**

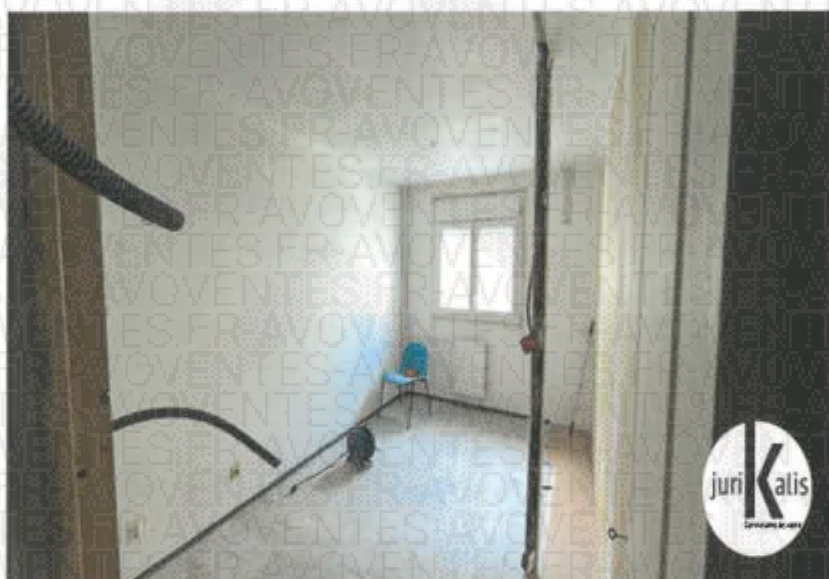
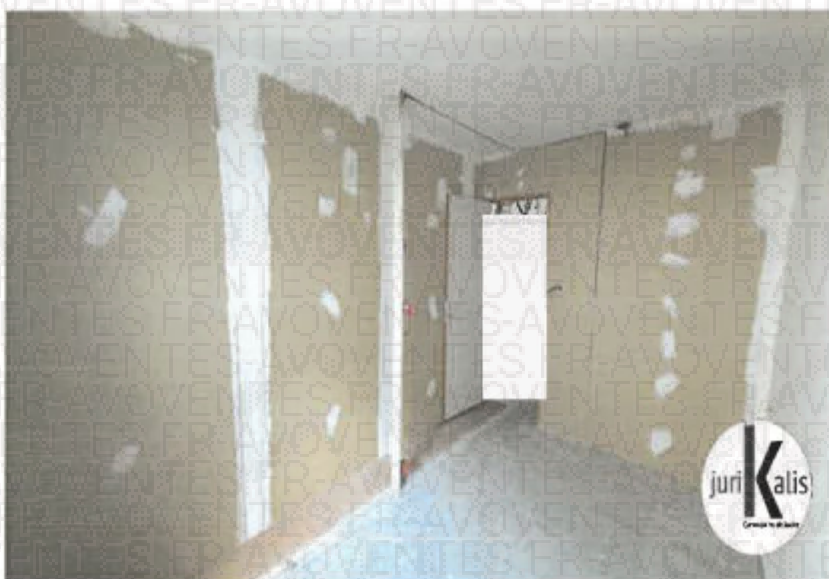
**Sol :** linoléum vétuste de couleur grise et parquet flottant pris sous la nouvelle cloison séparative avec le séjour.

**Murs :** peinture de couleur blanche ternie sur deux pans de mur et plaques de plâtre brutes sur les deux autres faces.

**Photos n°13 et 14 : vues de la chambre.**

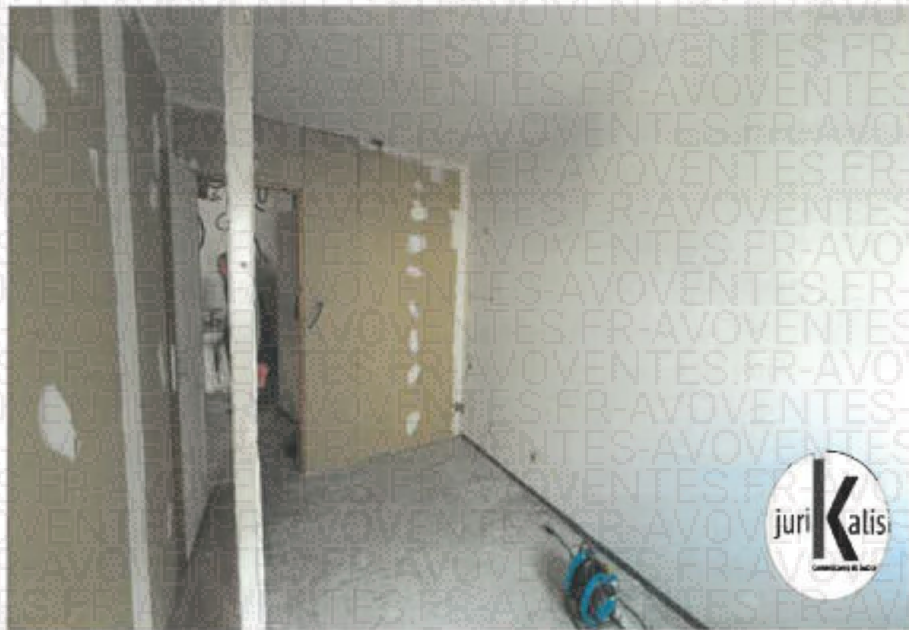
**Photo n°15 : vue de la chambre.**

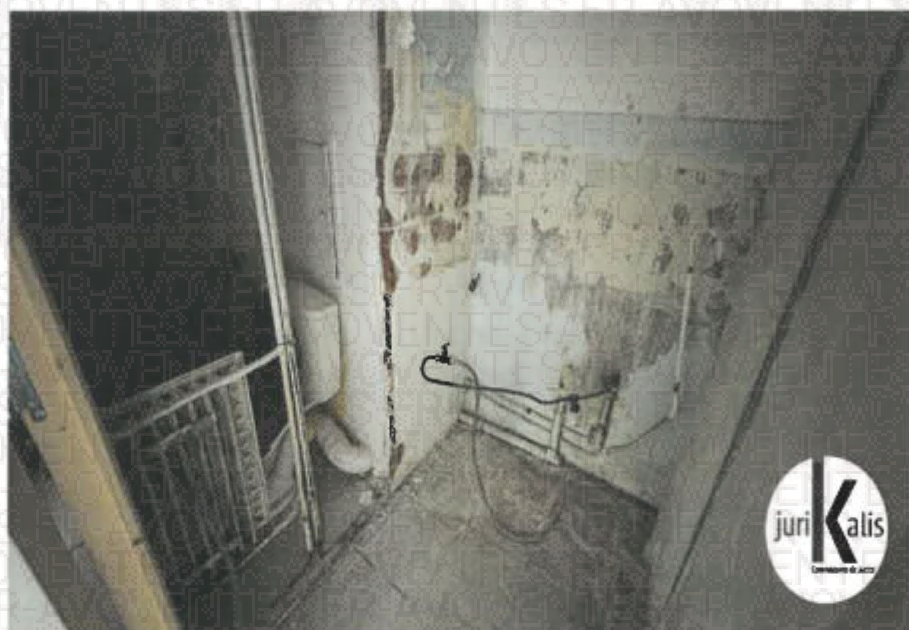
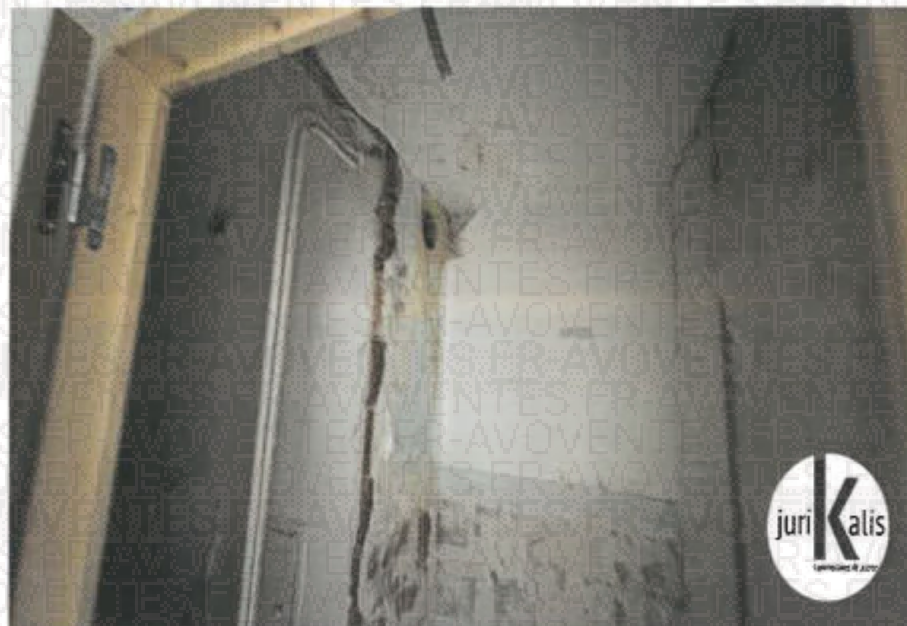
**Sol :** linoléum de couleur grise très vétuste.

**Divers :** deux bouches de ventilation dont une béante, une trappe de visite murale et un radiateur.

Je constate que le radiateur avec sa tuyauterie est situé en partie médiane de la pièce et empêche la circulation au sein de cette dernière ; sur ce dernier dépassant en outre de la cloison côté pièce-à-vivre.

**Photos n°16 et 17 : vues de la salle d'eaux.**

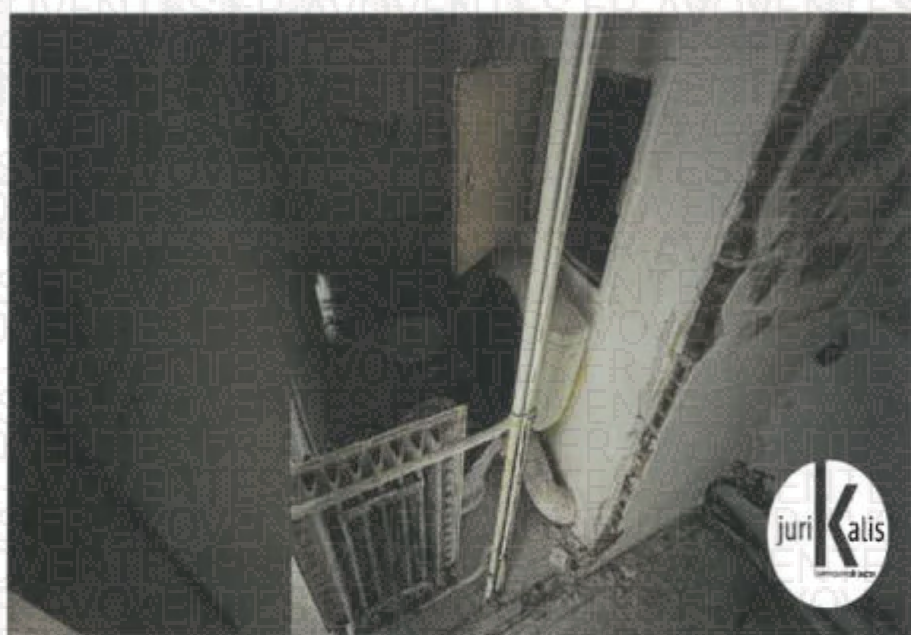
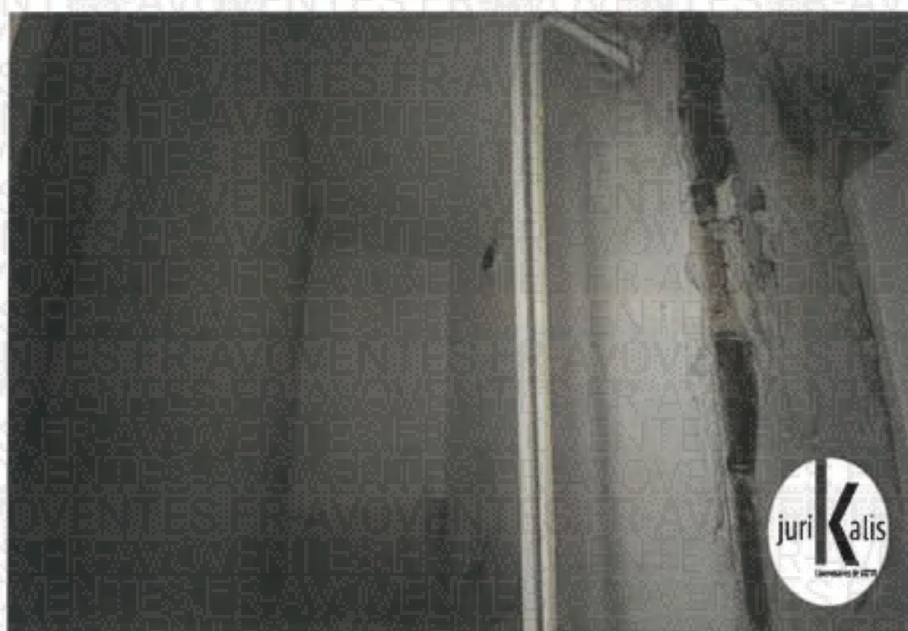
**Photos n°18 et 19 : vues de la salle d'eaux.**

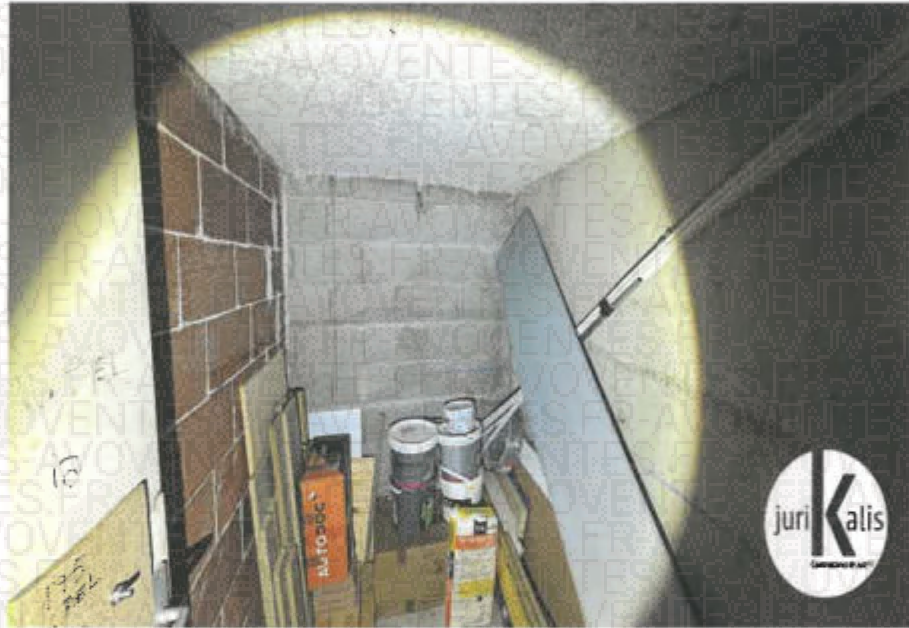
Je note qu'elle est béante et que sa porte présente des traces d'effractions.

Je relève que ses murs, sol et plafond sont bruts.

**Photo n°20 : vue de la cave.**
