# PROCES-VERBAL DE CONSTAT

Procès-verbal de constat dressé à la demande de MJ SYNERGIE, liquidateur judiciaire de  
AVOVENTES le 10 juillet 2026 sis 18 rue Bertrand Russel à ST ETIENNE (42100)

| DESIGNATION | | | | |
|---|---|---|---|---|
| A SAINT-ETIENNE (LOIRE) 42000 18 Rue Bertrand Russel,<br>Un bâtiment industriel élevé d'un seul niveau. | | | | |

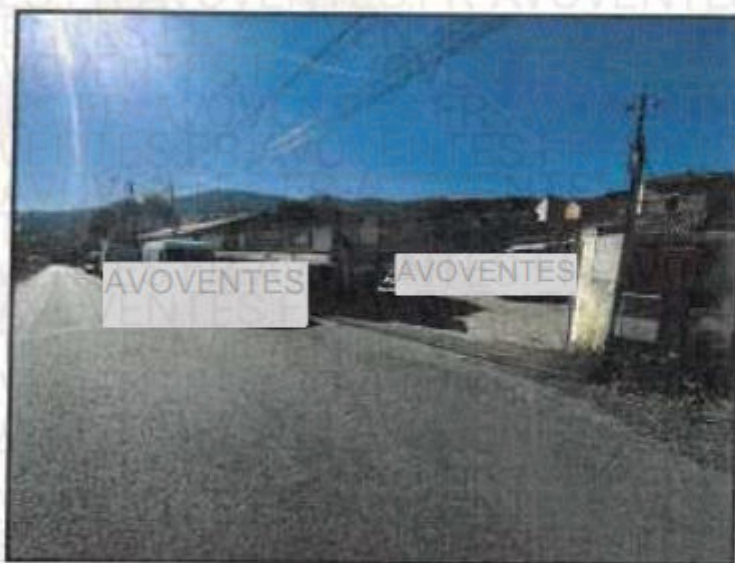
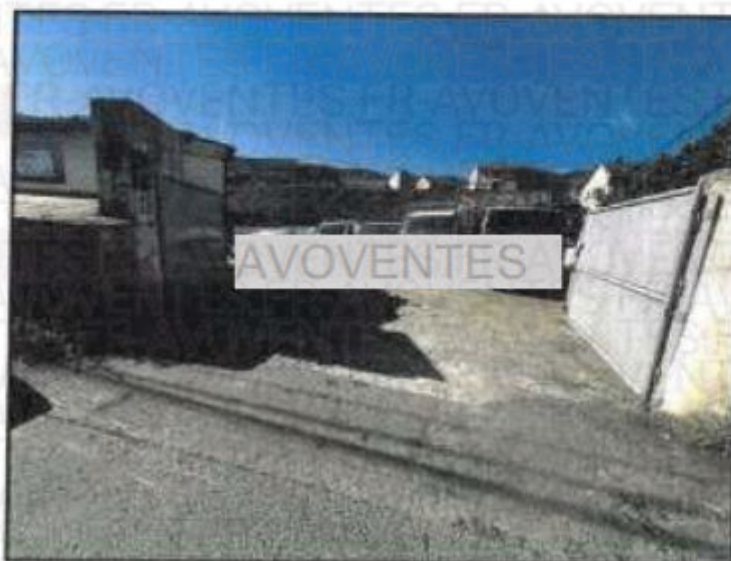
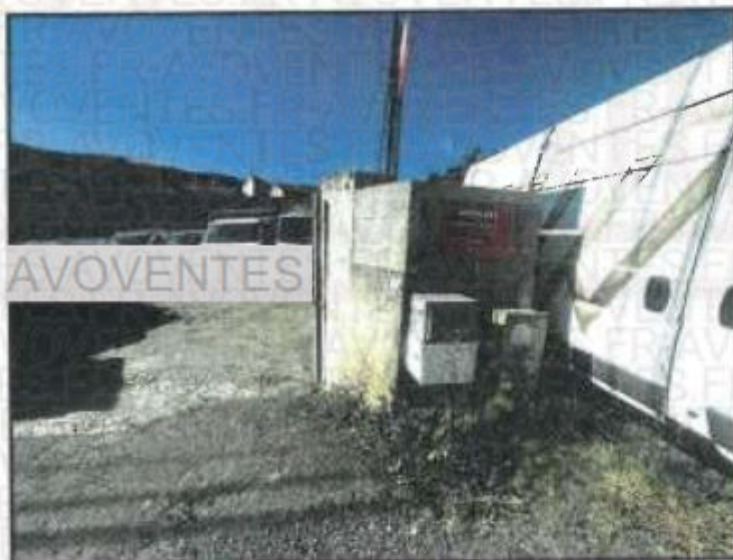
Les murs d'enceinte présents autour du portail sont fortement usagés, avec diverses fissures et épaufrures présentes.

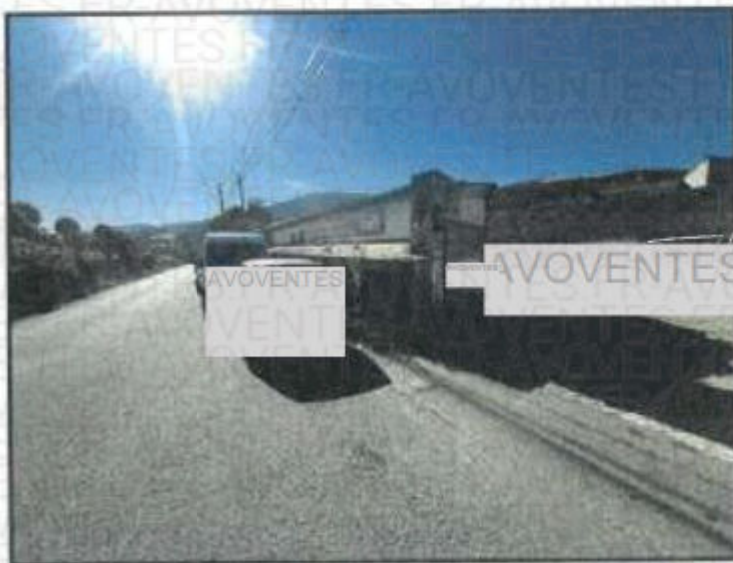
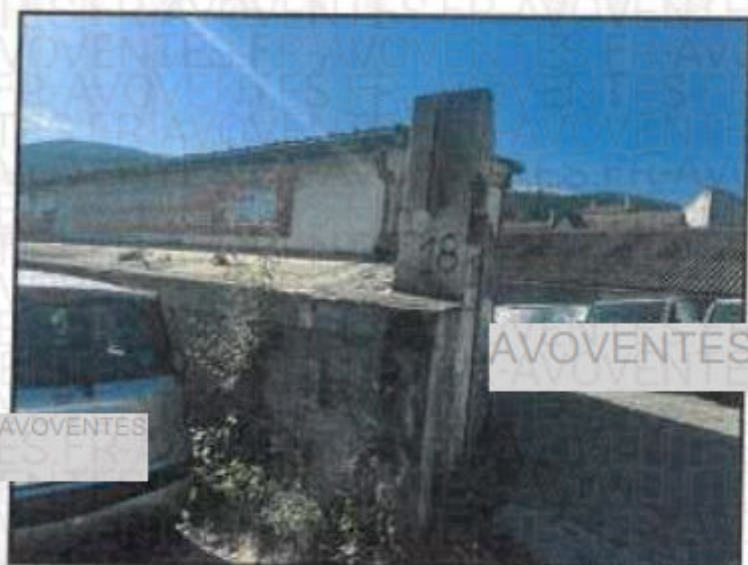
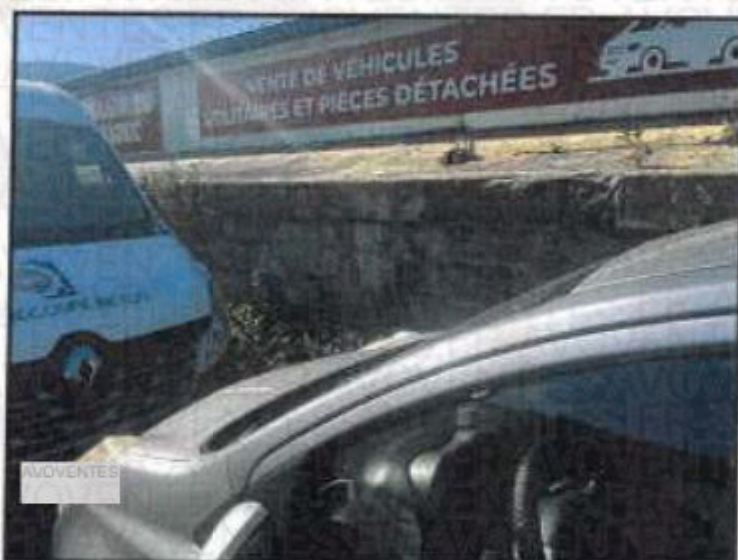
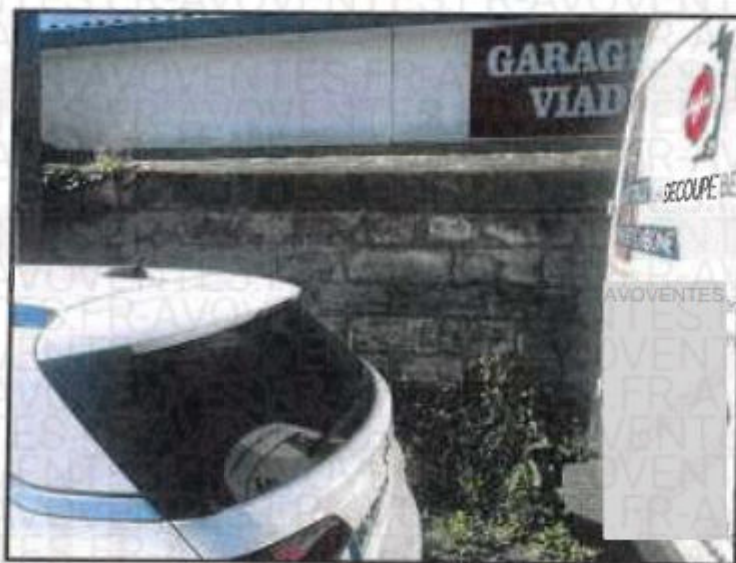
Le cheneau présent sur cette longueur de mur ne présente globalement pas de remarques particulières.

Les descentes d'eau pluviale, quant à elles, paraissent quelque peu endommagées.

Depuis la rue, je ne peux apercevoir qu'un pan de toit semblant globalement usagé, avec une sortie de cheminée hors d'état.

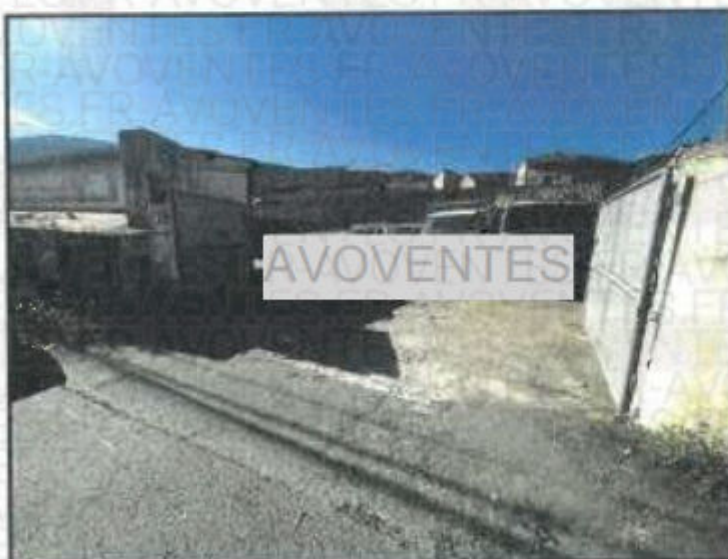
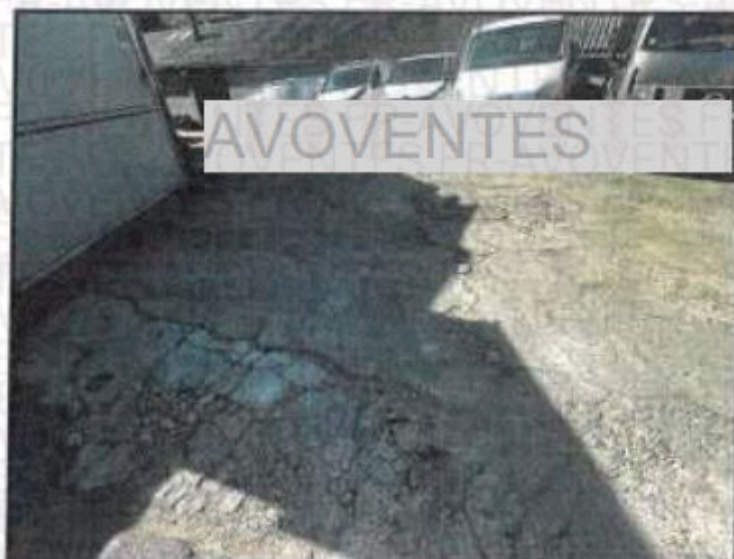
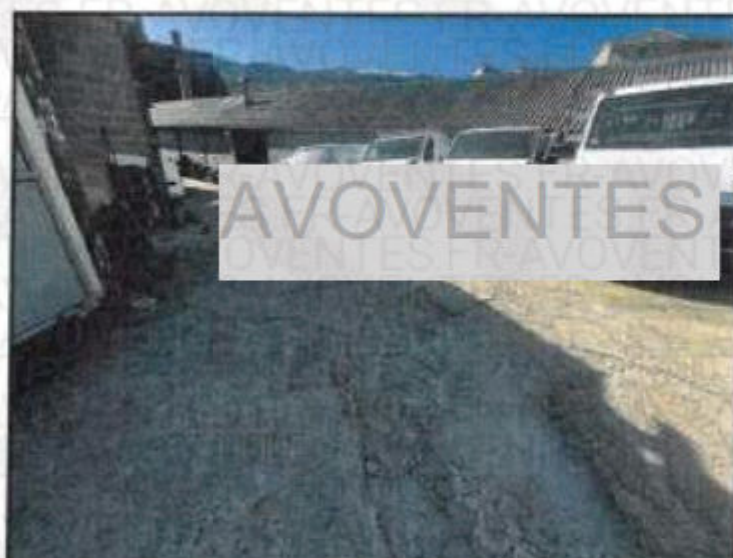
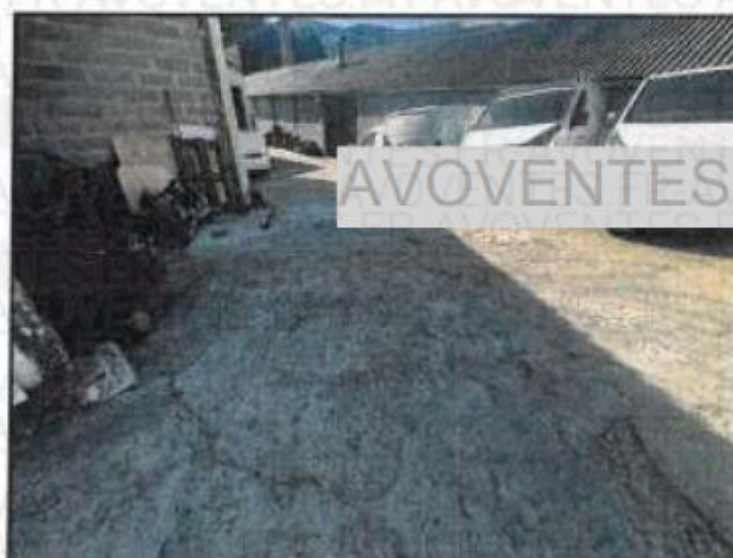
Le béton est globalement hors d'usage, avec quelques marquages, épaufures et fissures.

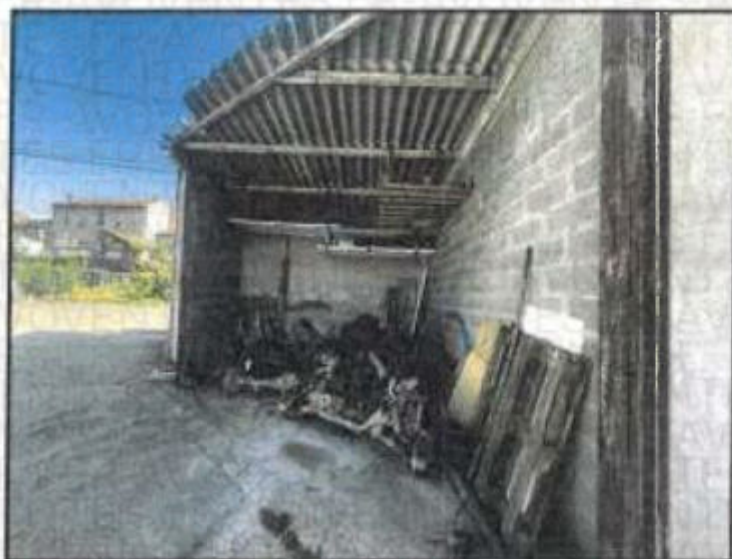
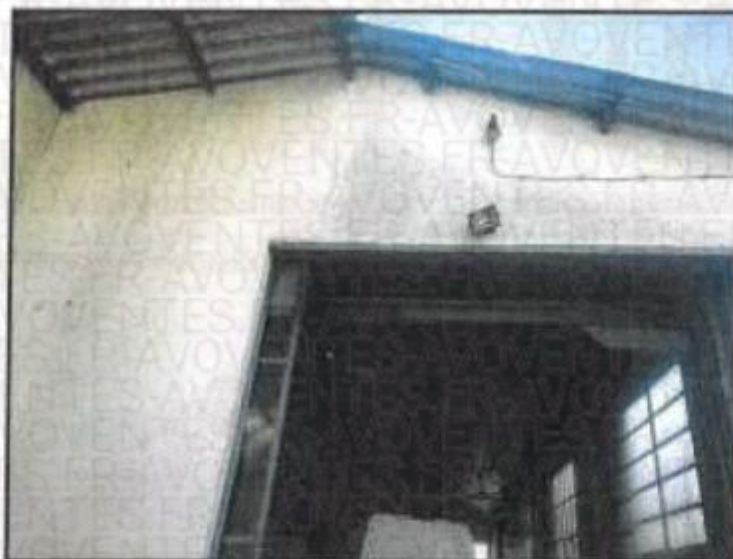
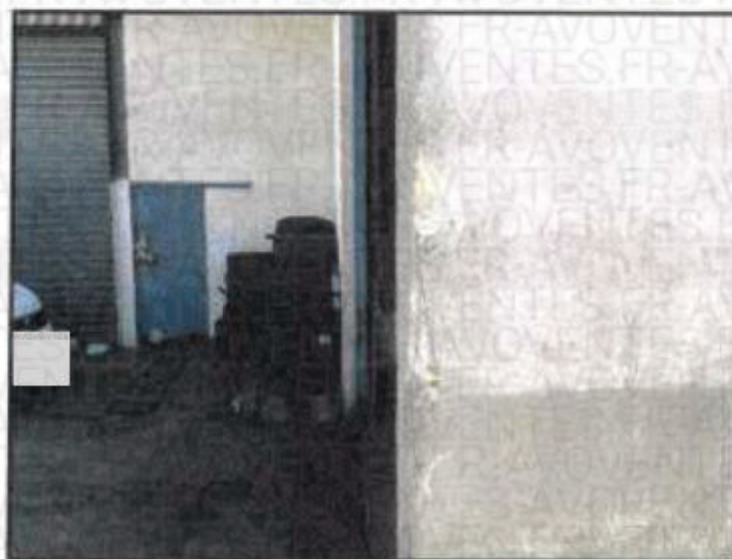
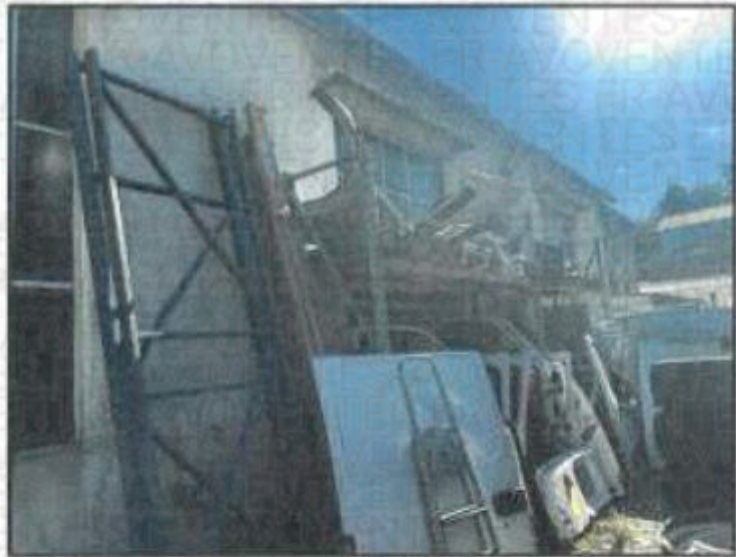
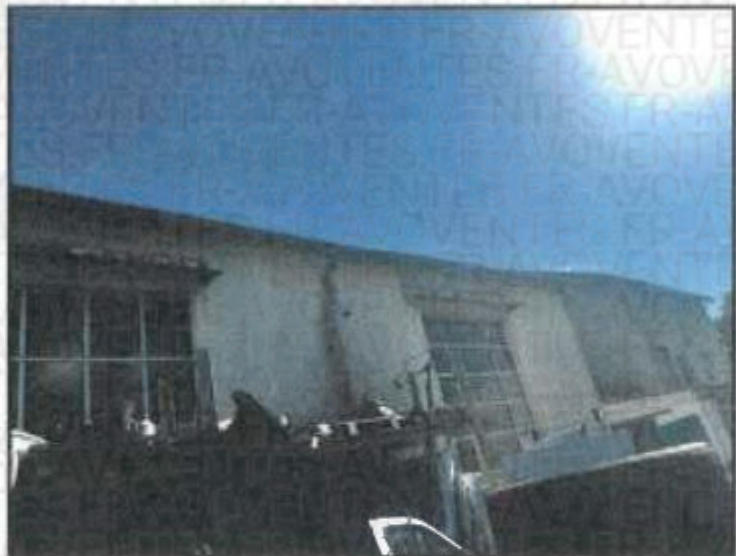
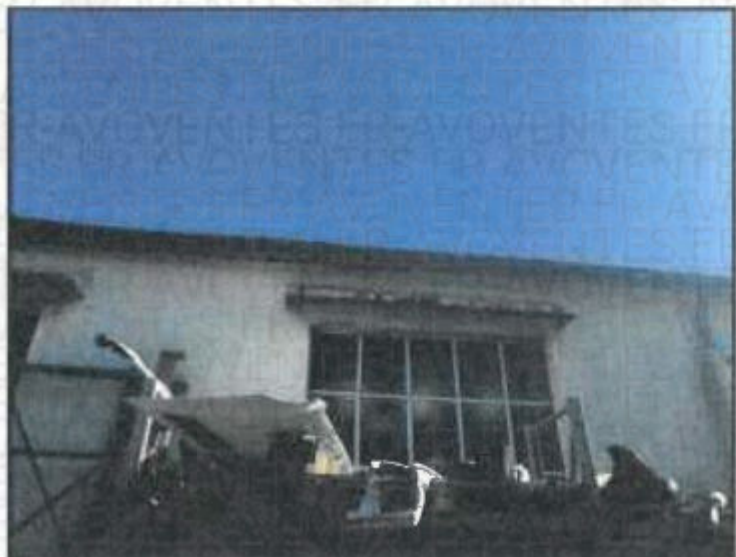
Concernant les façades du tènement présent côté allée intérieure, je retrouve des façades globalement usagées, avec diverses épaufrures présentes ainsi qu'une oxydation importante des éléments métalliques.

Au niveau du petit dégagement à l'entrée du tènement côté ouest, diverses traces blanches type salpêtre visibles sur le mur.

Quelques fissures visibles dans le mur entre les deux portails d'accès au tènement.

Au niveau de l'arrête présente au niveau du deuxième portail, épaufrure majeure visible.

Le pan de mur suivant présente là encore des dégradations, avec fissures et épaufrures visibles ainsi qu'un crépi largement terni.

Les descentes d'eau pluviale sont là encore usagées, celle présente le plus à l'est ne descendant que sur quelques dizaines de centimètres.

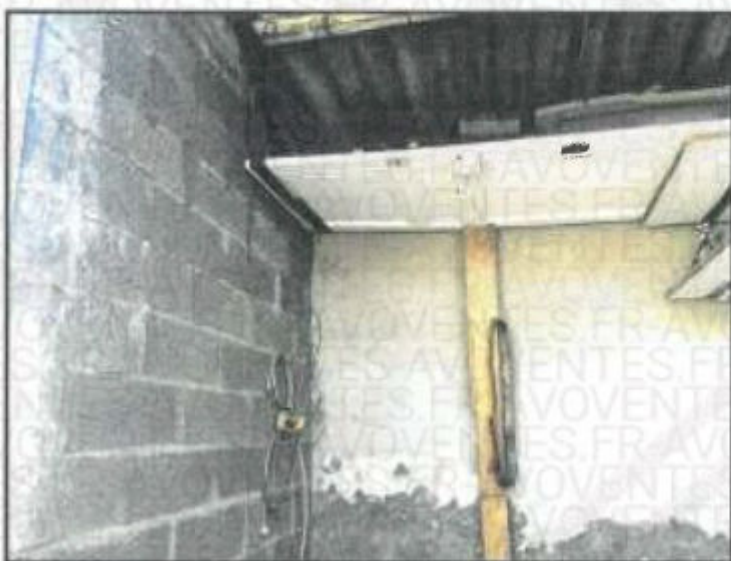
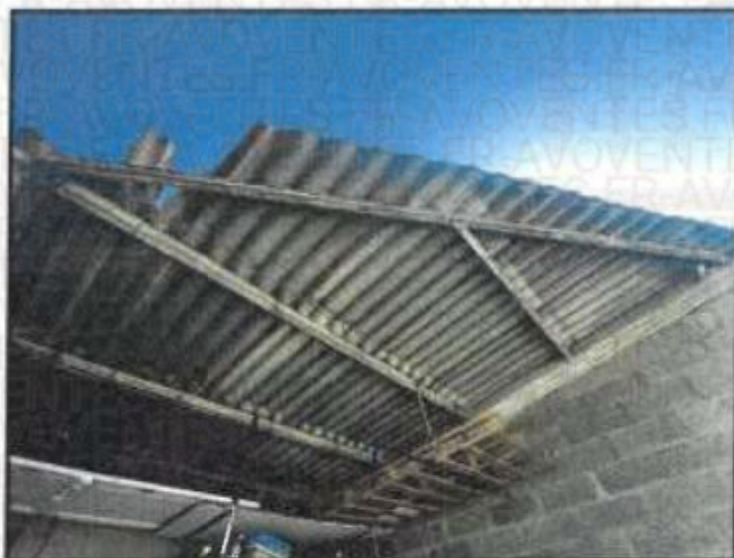
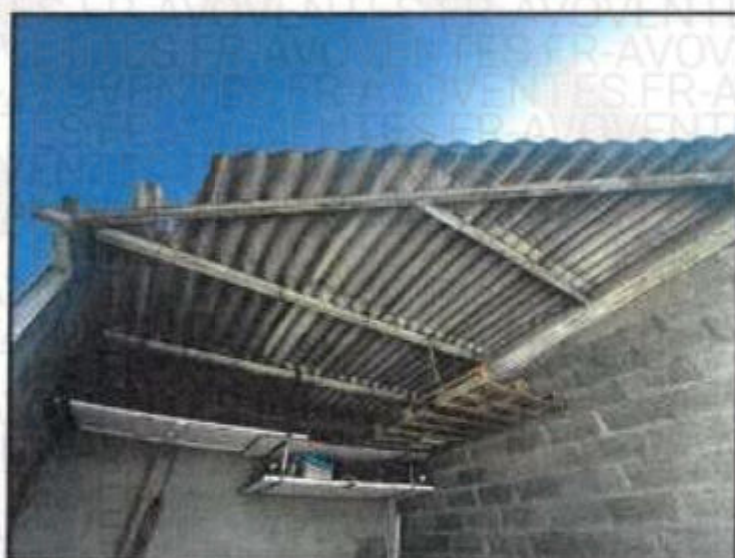
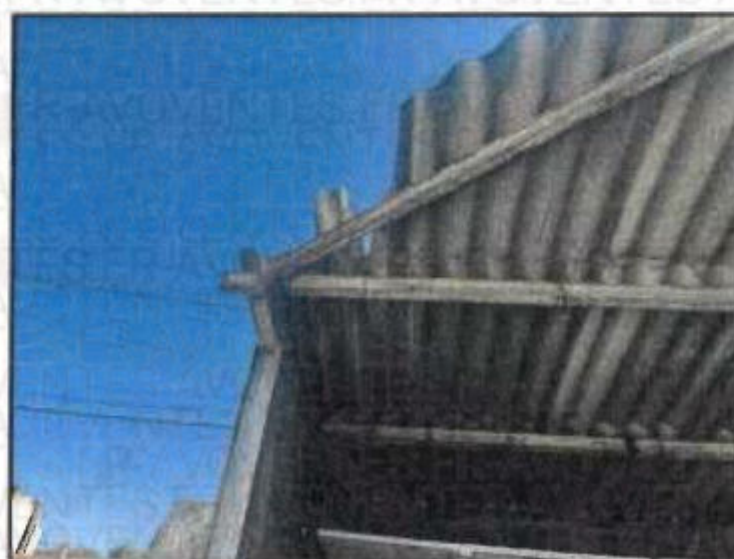
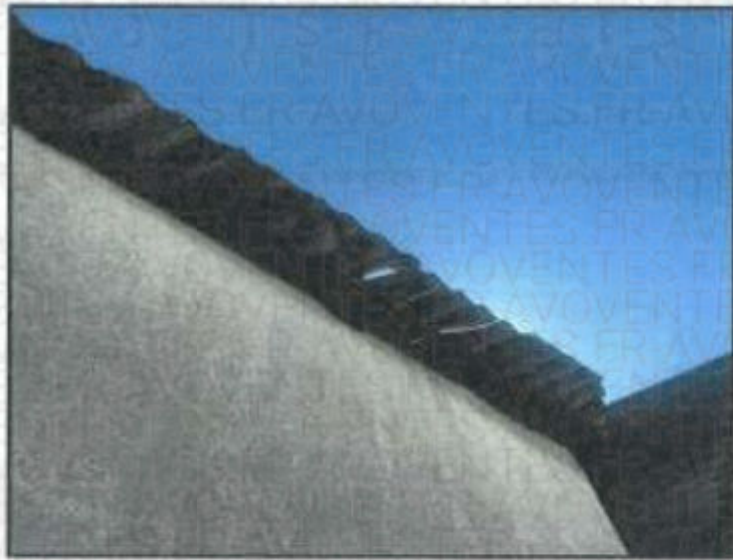
Au sol, une dalle bétonnée que je ne peux voir que partiellement du fait des encombrants présents, celle-ci semblant largement usagée avec certaines traces d'huile.

Au fond de l'enfoncement donnant sur la rue Bertrand-Russell, un mur crépi avec traces blanches type salpêtre visibles ainsi qu'une fissure présente.

Je retrouve la sous-face du pan de toit en fibrociment, *celui-ci étant amianté* selon les déclarations du diagnostic présent.

La structure métallique tenant le toit en question présente des traces d'oxydation importantes.

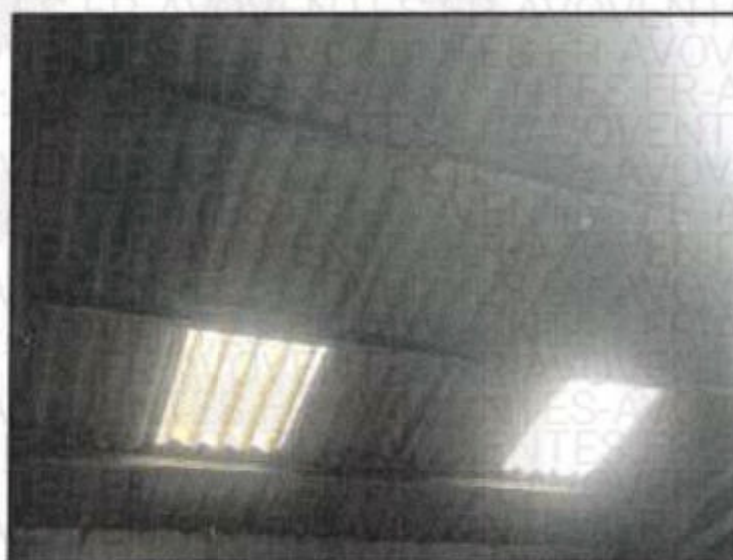
À noter que la structure métallique du toit, en fibrociment amianté, présente encore des traces d'oxydation majeures.

À noter un trou entre deux parties du toit en fibrociment.

En revanche, sur les faces est et nord, des fissures verticales importantes sur ces deux pans de murs sont visibles, ainsi que des épaufures et diverses traces.

En dessous du toit, une charpente métallique tenant celui-ci, avec diverses traces d'oxydation du métal visibles.

À noter des interstices visibles à l'extrémité est de l'entrepôt dans la toiture.

Je retrouve également au sein de ce local un tableau électrique ancien ainsi qu'un disjoncteur présent à plus de 3 mètres de haut.

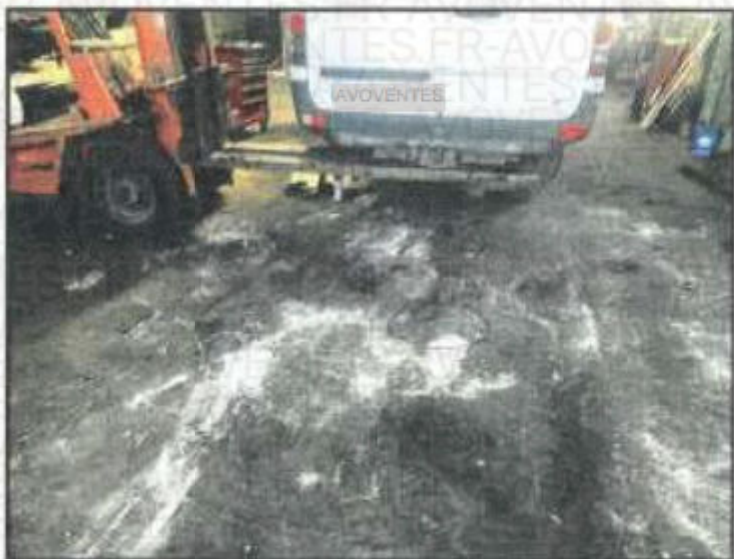
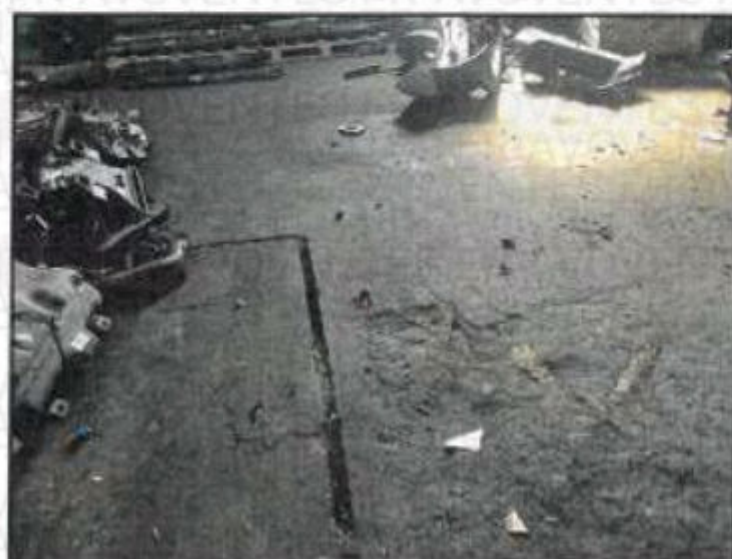
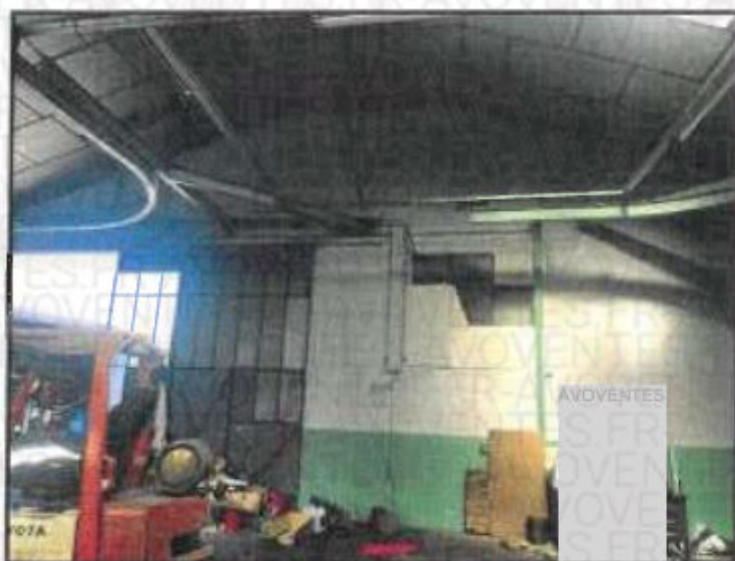
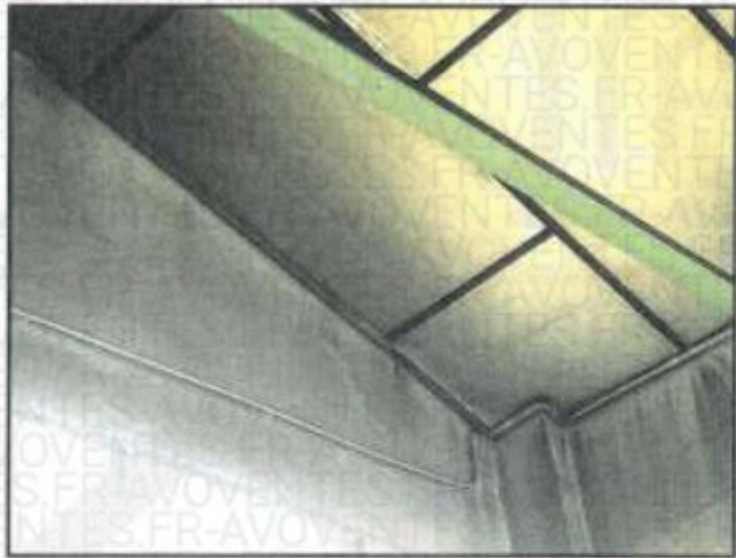
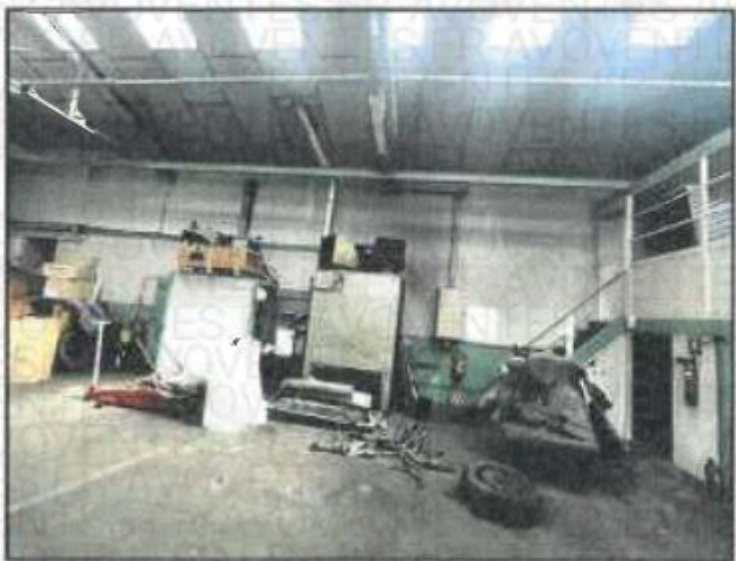
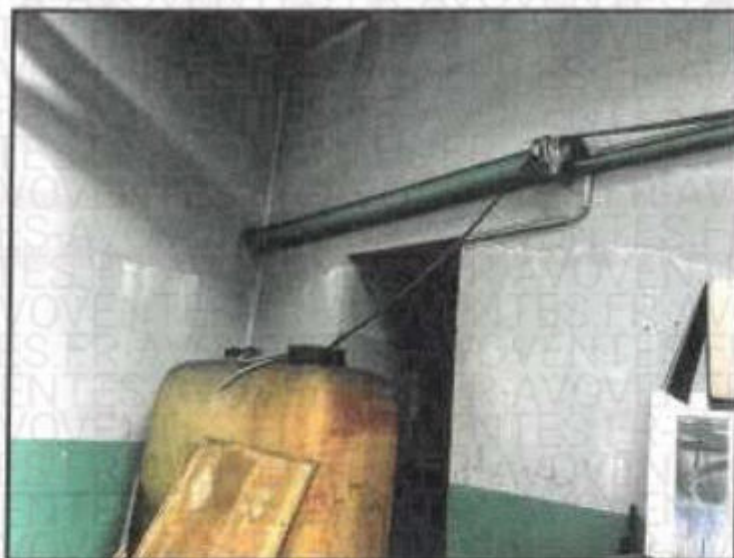
Au sol, une dalle bétonnée fortement usagée, avec marbrage et épaufrures visibles.

Aux murs, murs bétonnés anciens avec peinture ternie. Des fissures sont visibles à certains endroits.

Au-dessus, un toit en fibrociment avec quelques puits de lumière présents, le tout étant largement usagé. Un isolant ancien semble présent au niveau de la sous face du toit de cet entrepôt.

Les ouvertures en vitrage simple sont fortement usagées, certaines vitres étant brisées.

Les éléments d'installation électrique visibles sont anciens.

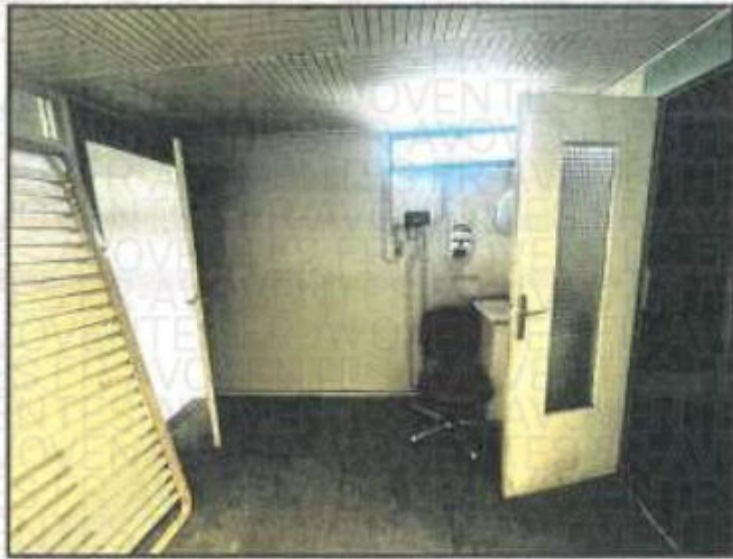
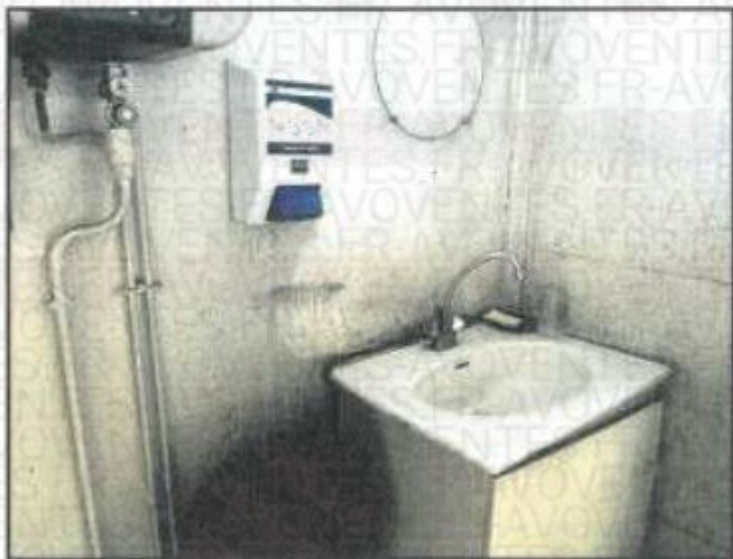
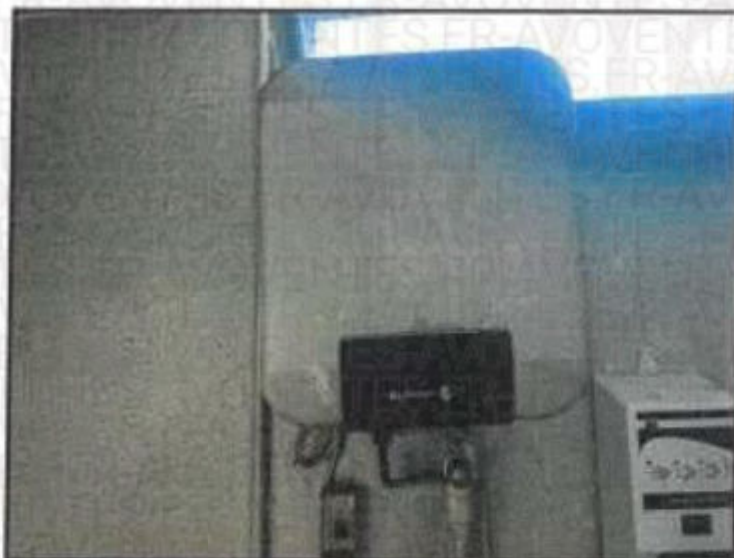
Revêtement présent au sol hors d'usage.

Au mur, je retrouve là encore des éléments fortement usagés.

À noter un éclat important dans l'un des carreaux.

Au-delà des vitres présentes au niveau du plafond, j'aperçois un petit fenestron, au battant largement usagé, permettant l'éclairage naturel de cette pièce depuis le nord.

Je retrouve enfin un petit lavabo largement usagé, dont la fonctionnalité n'a pas été vérifiée.

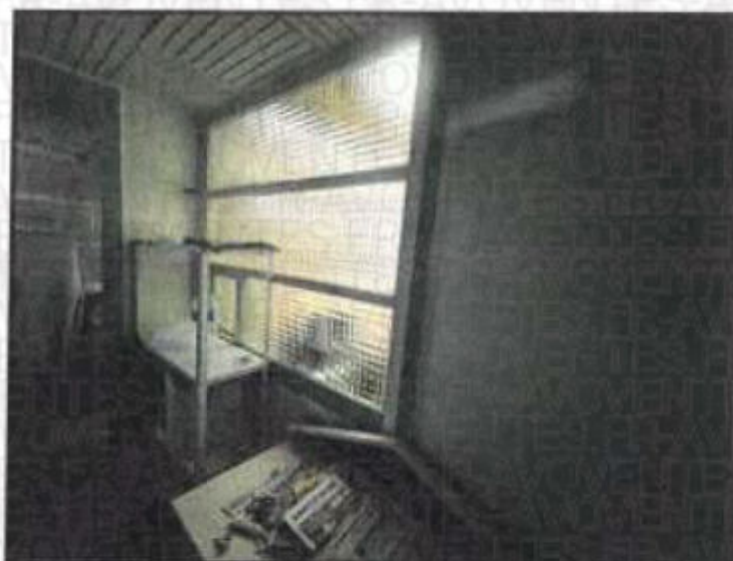
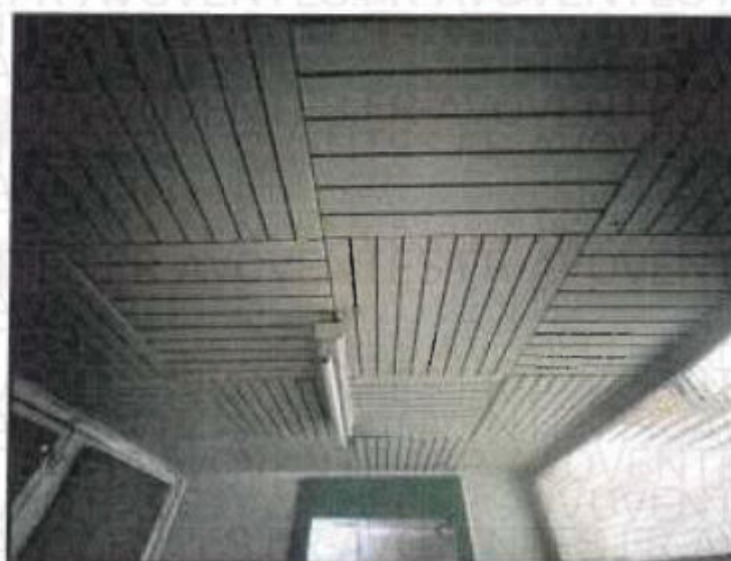
Revêtement plastifié présent au sol largement usagé.

Un lambris présent au niveau du plafond, le tout est largement usagé.

À noter que l'éclairage naturel de ce hall est largement obstrué par des plaques de mélaminé vissées au niveau de la porte d'accès donnant sur la rue Bertrand-Russell.

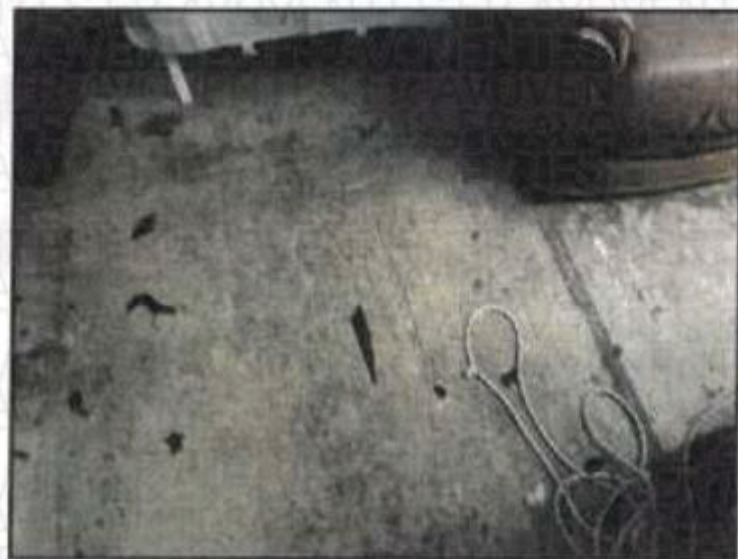
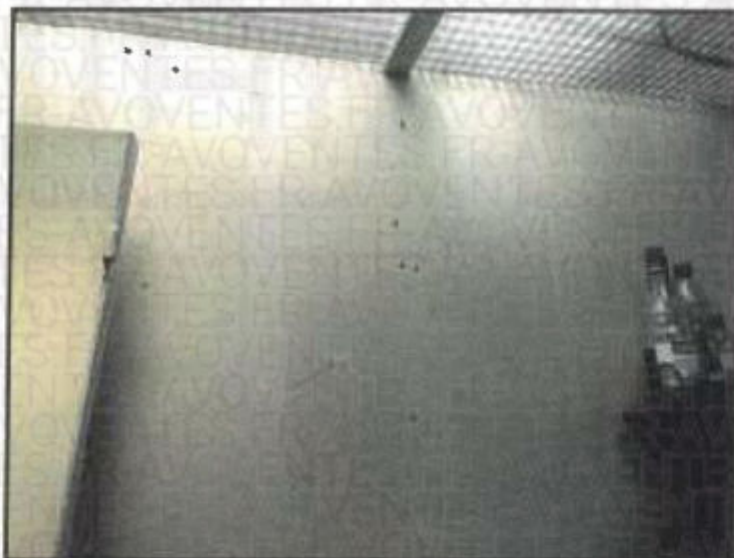
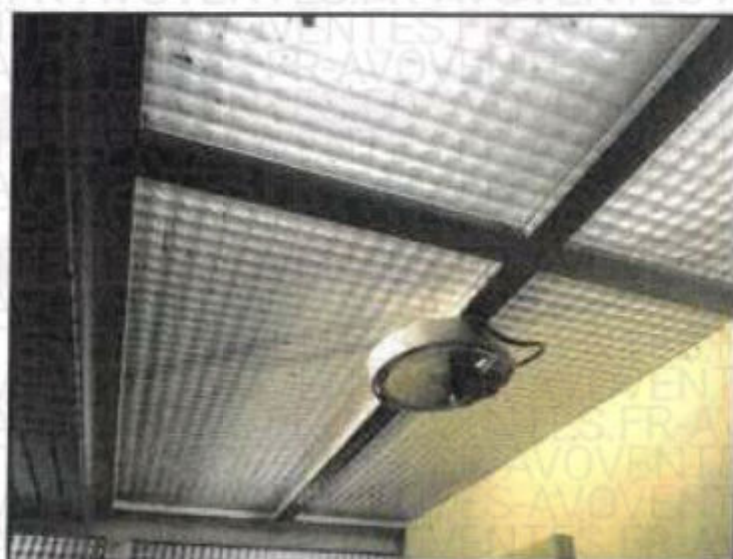
Fissure visible dans le mur côté est, ainsi que de légères traces blanches type salpêtre.

Au plafond, un lambris usagé avec diverses vitres permettant un éclairage partiel de cet enfoncement, accompagné d'un petit fenestron donnant sur la rue Bertrand-Russell, là encore usagé.

À noter que les éléments électriques sont anciens, certaines prises n'étant pas terre.

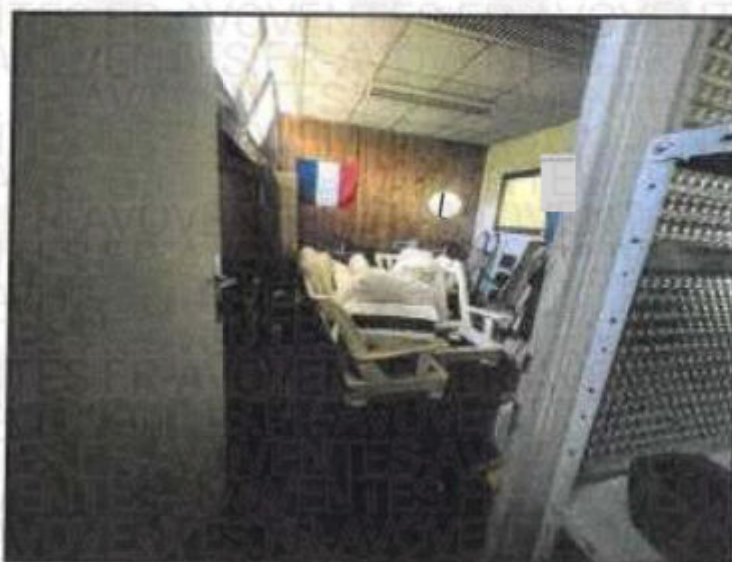
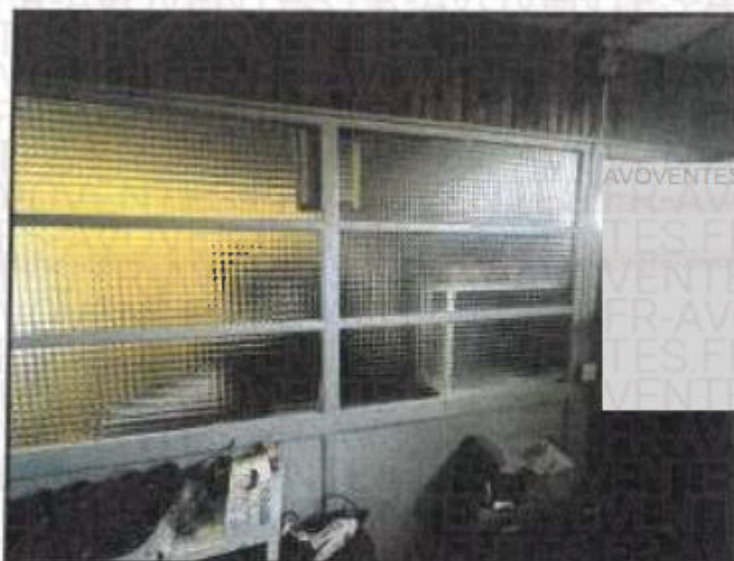
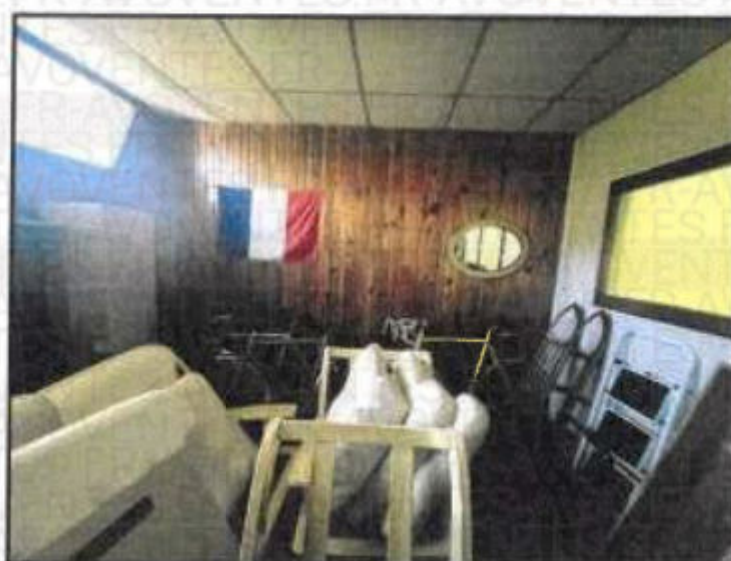
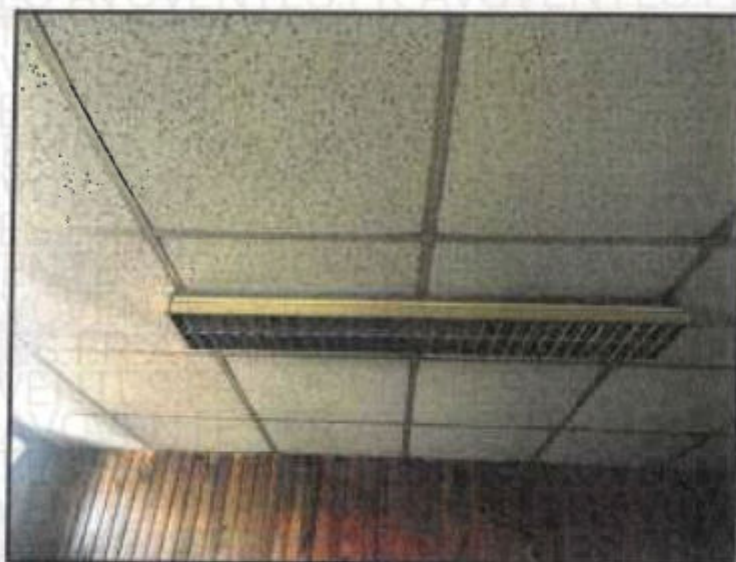
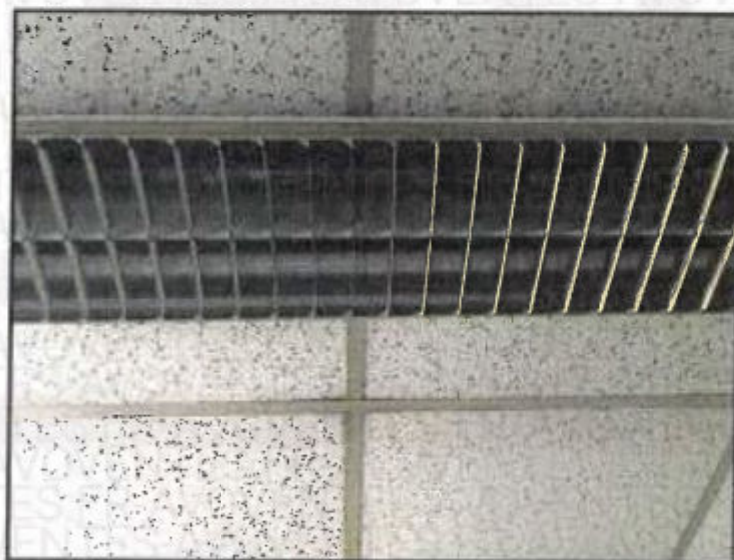
Au sol, une moquette largement usagée.

Les autres pans de murs présentent des traces d'usure mais aucune dégradation majeure.
