## **PROCES VERBAL DE DESCRIPTION**

**CERTIFIE** m'être transporté ce jour à 08 heures 00, sis 13, allée Richard Wagner à SAINT-ETIENNE (42000), où étant et assisté de :

### **L'APPARTEMENT – lot n°1416**

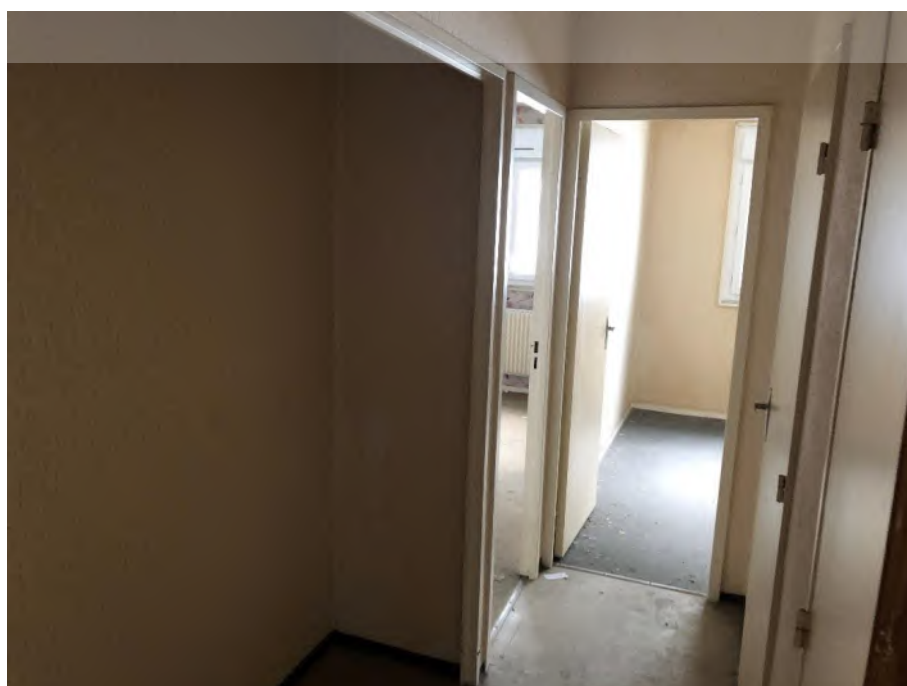
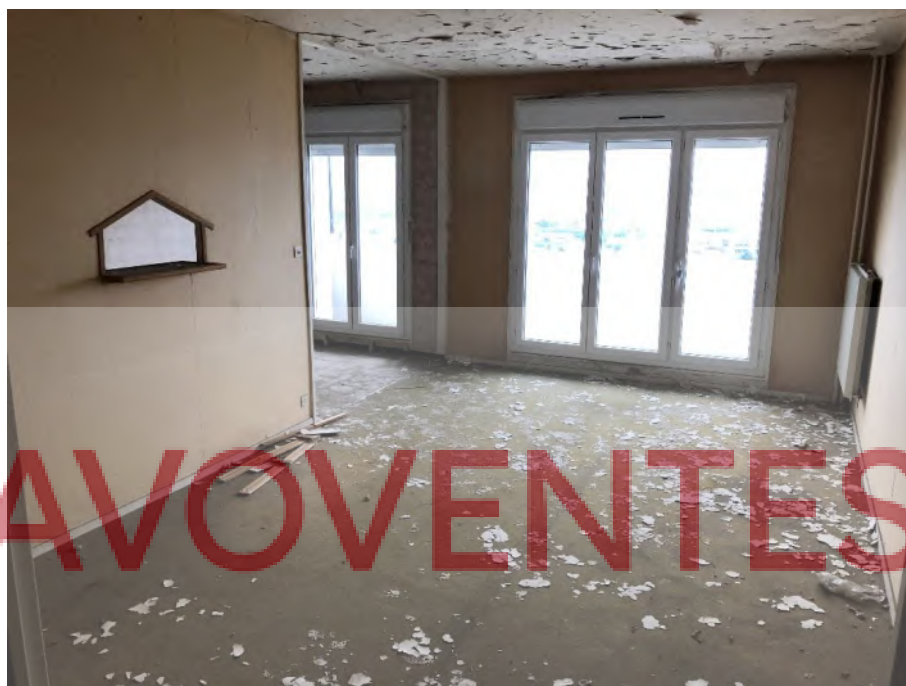
**Photos n°5 et 6 :** vues du séjour.

**Sol :** moquette hors d'usage.

**Murs :** tapisserie vétuste et se décollant.

**Plafond :** peinture entièrement écaillée,

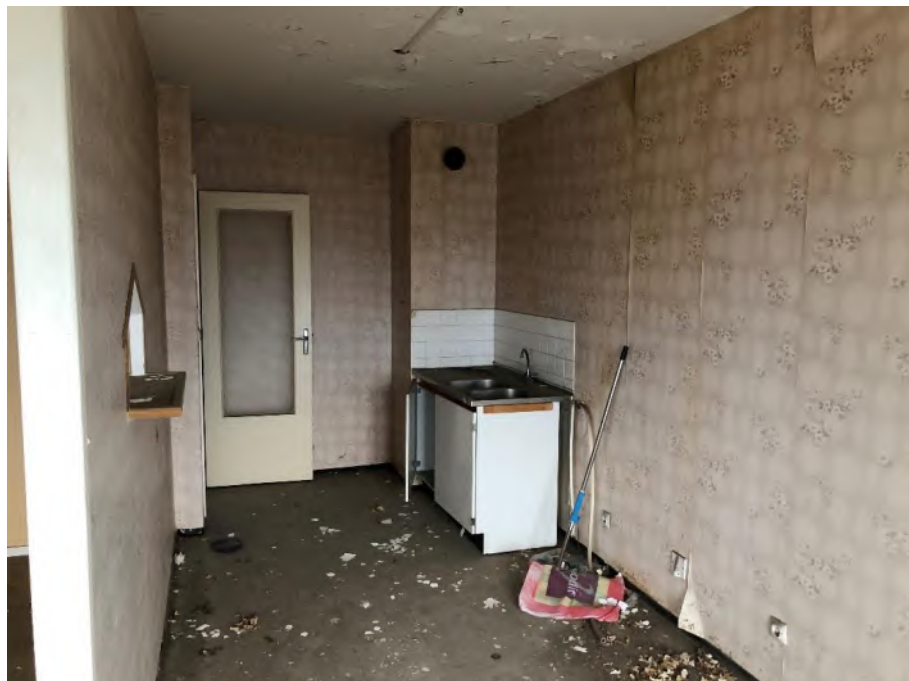
**Photo n°7 : vue de la cuisine.**

**Sol :** dalles de linoléum très vétustes.

**Murs :** tapisserie très vétuste et carrelage en crédence.

**Plafond :** peinture entièrement écaillée,

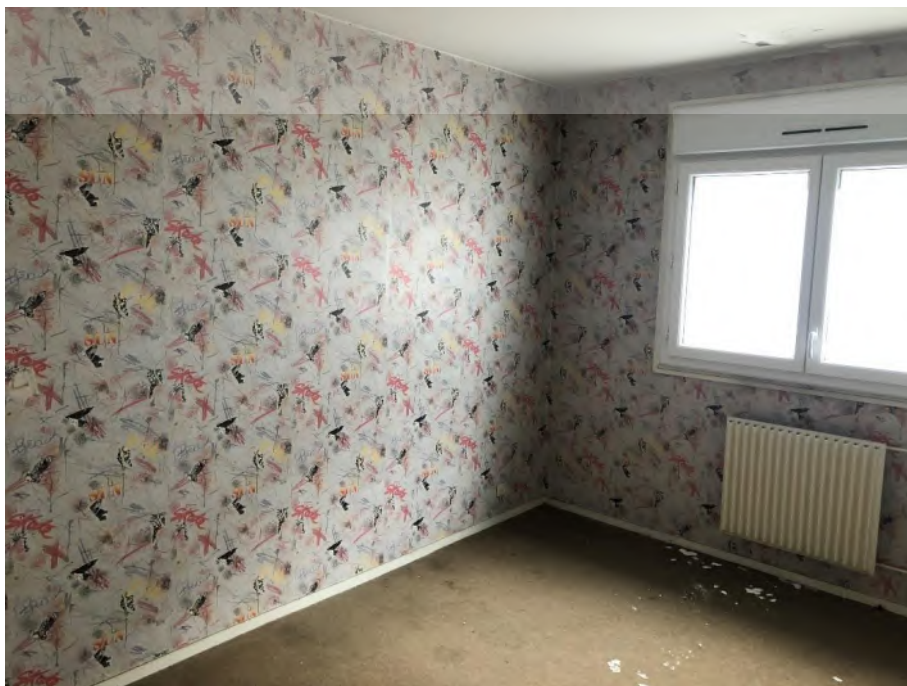
**Photo n°9 :** vue de la chambre n°1.

**Sol :** moquette hors d'usage.

**Murs :** tapisserie vétuste.

**Plafond :** peinture fortement écaillée,

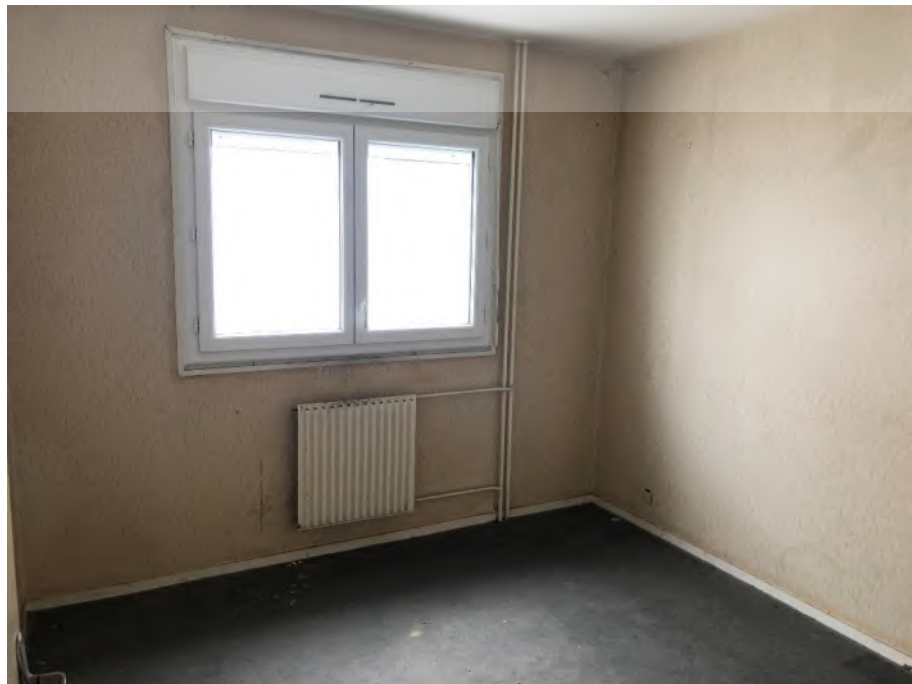
**Photo n°10 :** vue de la chambre n°2.

**Sol :** moquette hors d'usage.

**Murs :** tapisserie vétuste.

**Plafond :** peinture fortement écaillée,

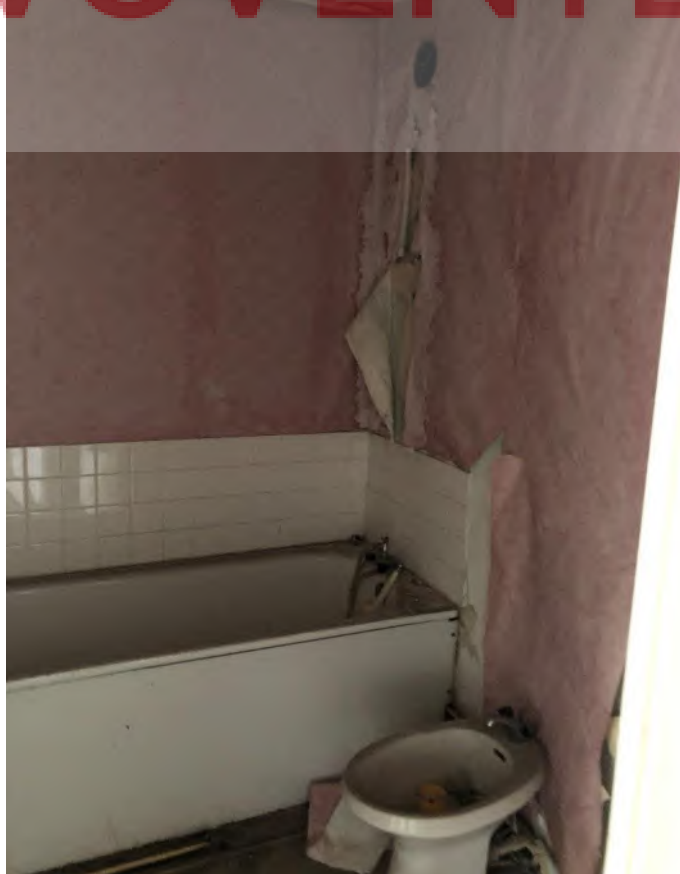
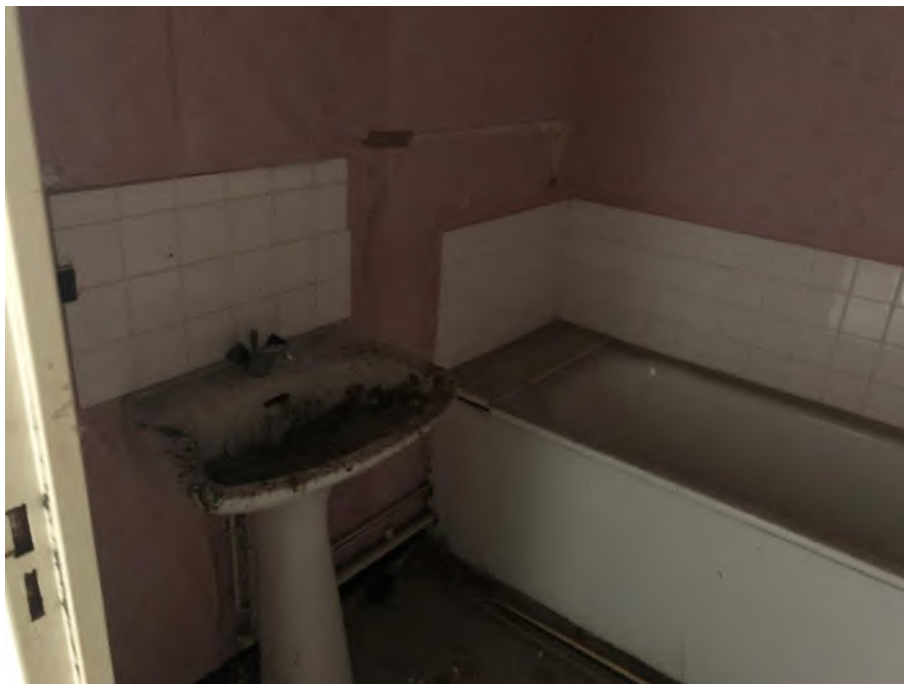
**Photos n°11 et 12 : vue de la salle de bains.**

**Sol :** dalles de linoléum vétustes.

**Murs :** tapisserie hors d'usage et crédence en faïence de couleur blanche.

**Plafond :** peinture vétuste,

Je note la présence d'un ancien et important dégât des eaux provenant d'eaux usées.

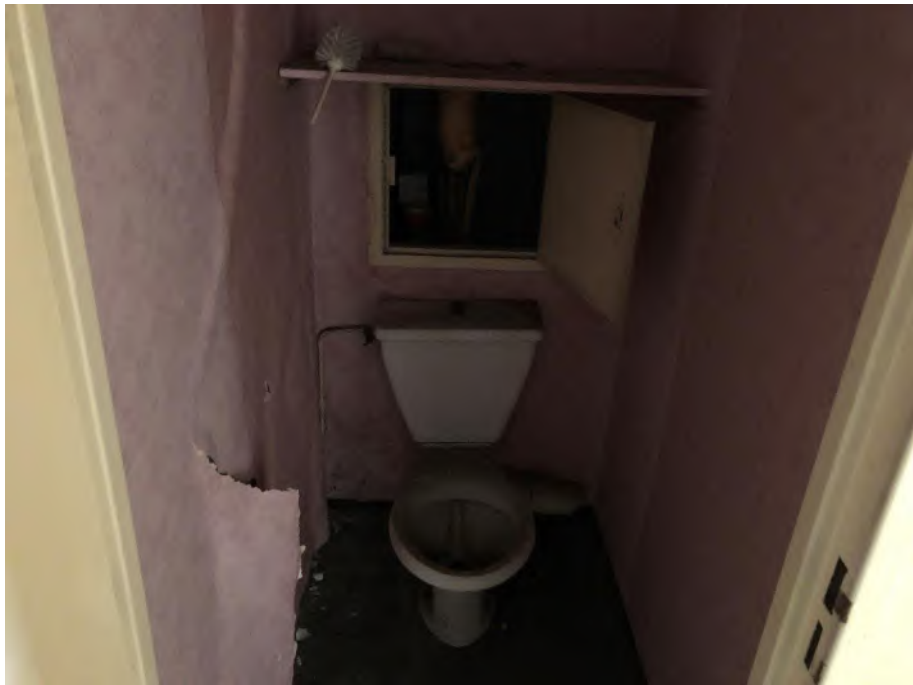
**Photo n°13 : vue du cabinet d'aisance.**

**Sol :** dalles de linoléum très vétuste.

**Murs :** tapisserie hors d'usage.

**Plafond :** peinture vétuste,
