## **PROCES VERBAL DE CONSTAT**

**LE MARDI NEUF JUILLET**  
**DEUX MILLE VINGT QUATRE**  
**à 14 heures 00.**

- Un ensemble immobilier sis 306 Chemin de la Pimprenelle 30000 NIMES, cadastré sur la commune parcelle section CL numéro 330 d'une contenance de 08a 96ca.
- 1/3 indivis de la parcelle Section CL numéro 333 à usage de passage pour une contenance cadastrale de 01 a 40 ca.

306 Chemin de la Pimprenelle

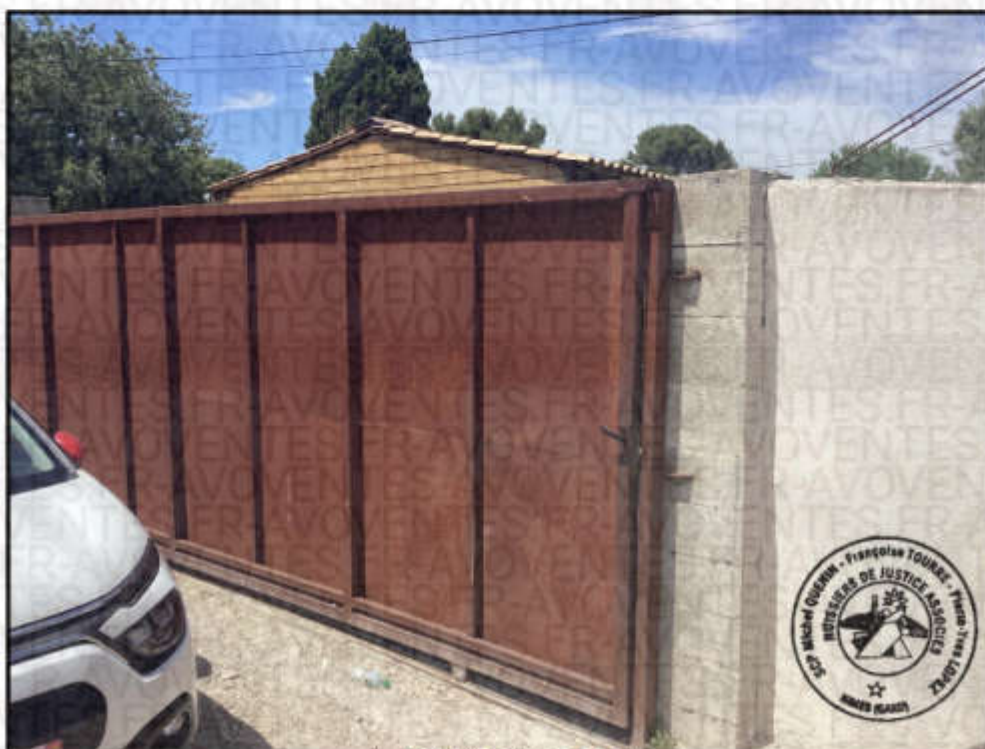
1. (09/07/2024 14:35:02)

Côté NORD OUEST de la parcelle, le portail coulissant métallique rouillé est fermé à clé.

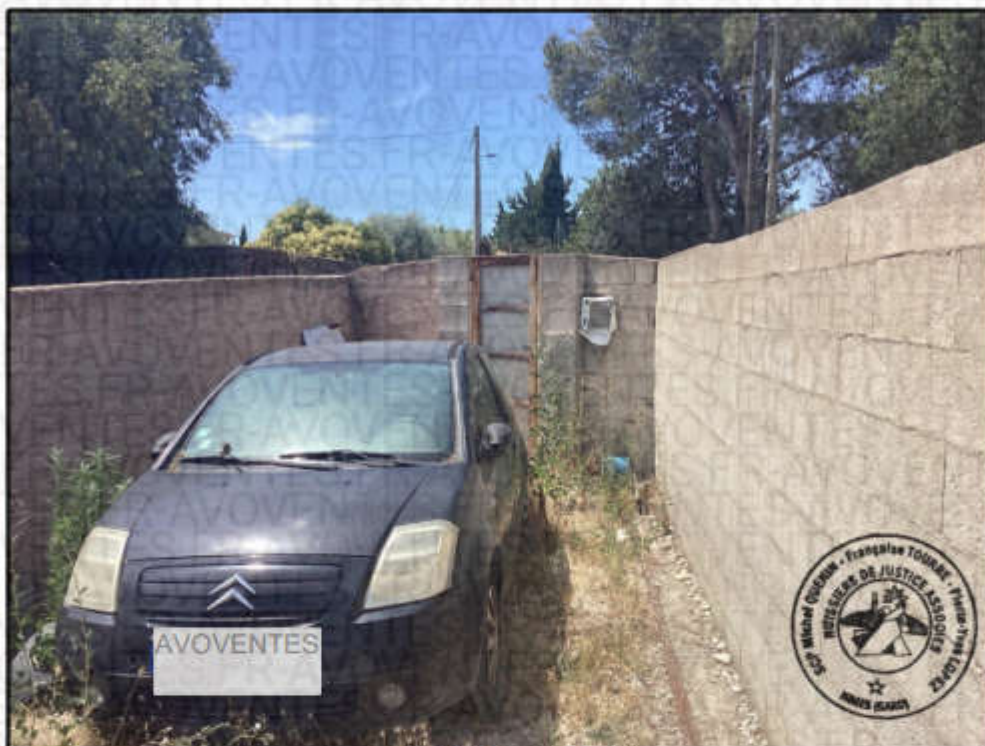
2. (09/07/2024 14:35:18)

Dans la pointe OUEST, le portillon est intégré dans un mur de clôture en caïrons bruts, non enduit.

L'entrée de la propriété n'est pas entretenue au sol.

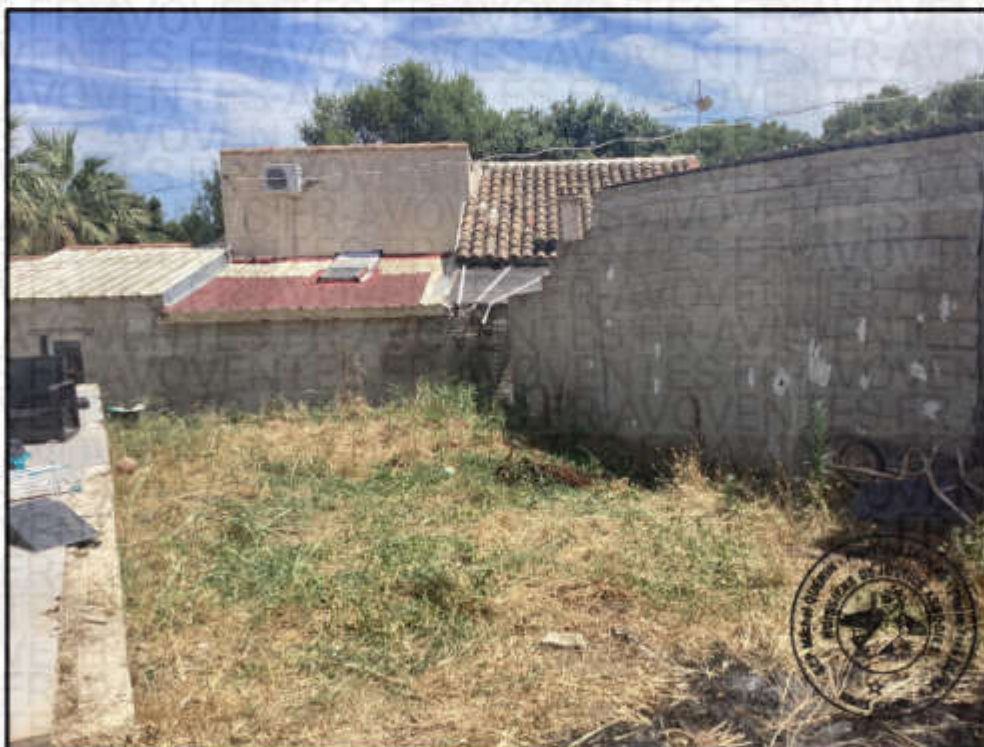
13. (09/07/2024 14:36:18)

Au SUD de la maison, le jardin n'est pas entretenu et le mur de clôture SUD est en cairons bruts sans enduit.

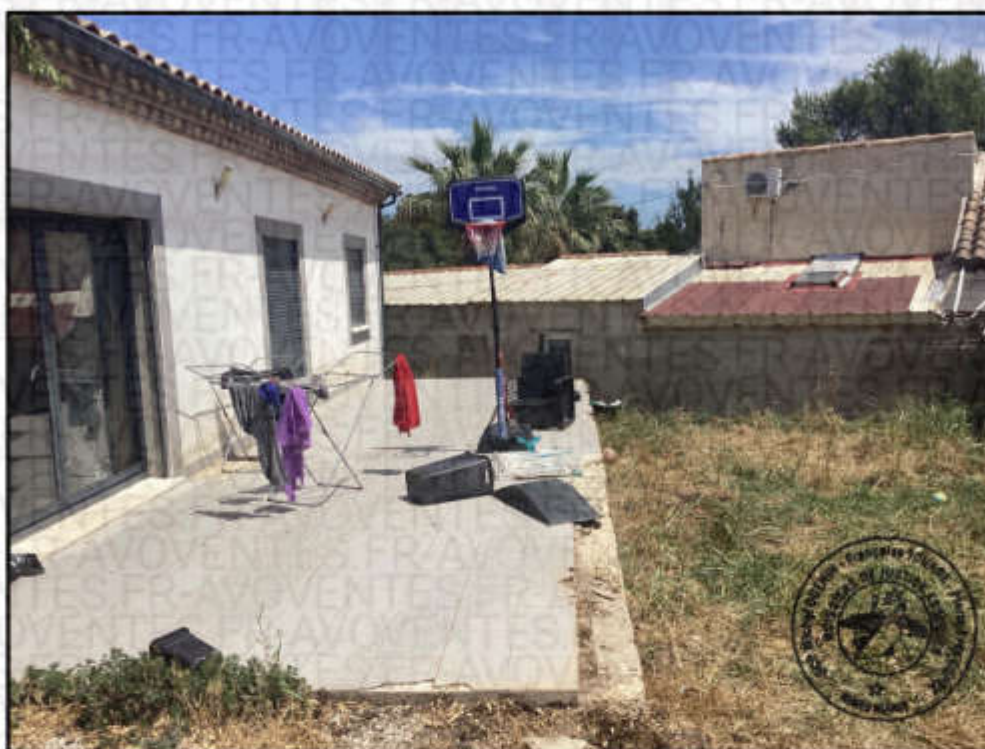
14. (09/07/2024 14:36:20)

La maison est bordée toujours au SUD par une terrasse carrelée dont la dernière rangée SUD est dégradée et partiellement retirée.

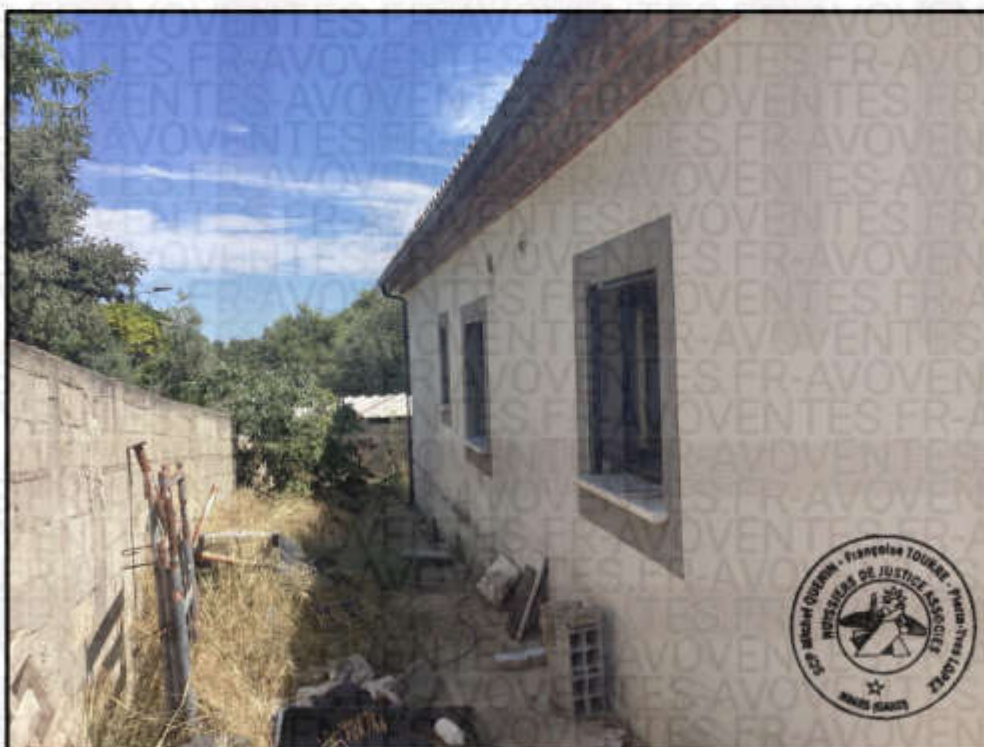
17. (09/07/2024 14:36:54)

Le pan de mur de façade NORD est noirci en soubassement.

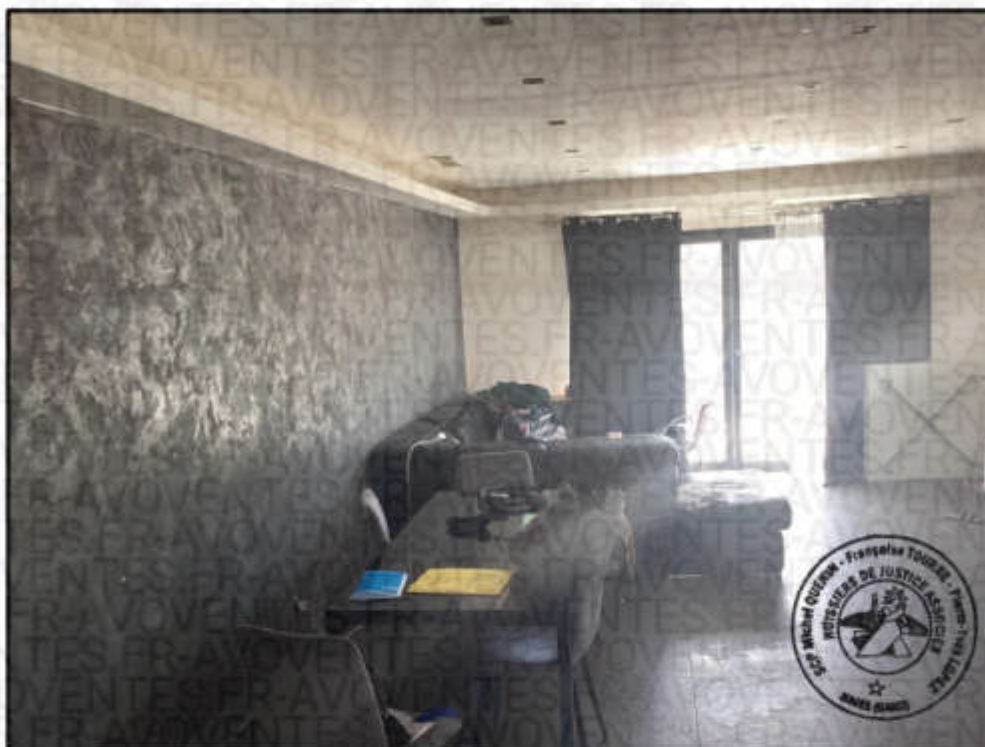
22. (09/07/2024 14:38:02)

Le plafond est peint de couleur blanche avec de nombreuses traces de rouleaux ; l'ensemble des spots lumineux sont correctement intégrés et fonctionnels.

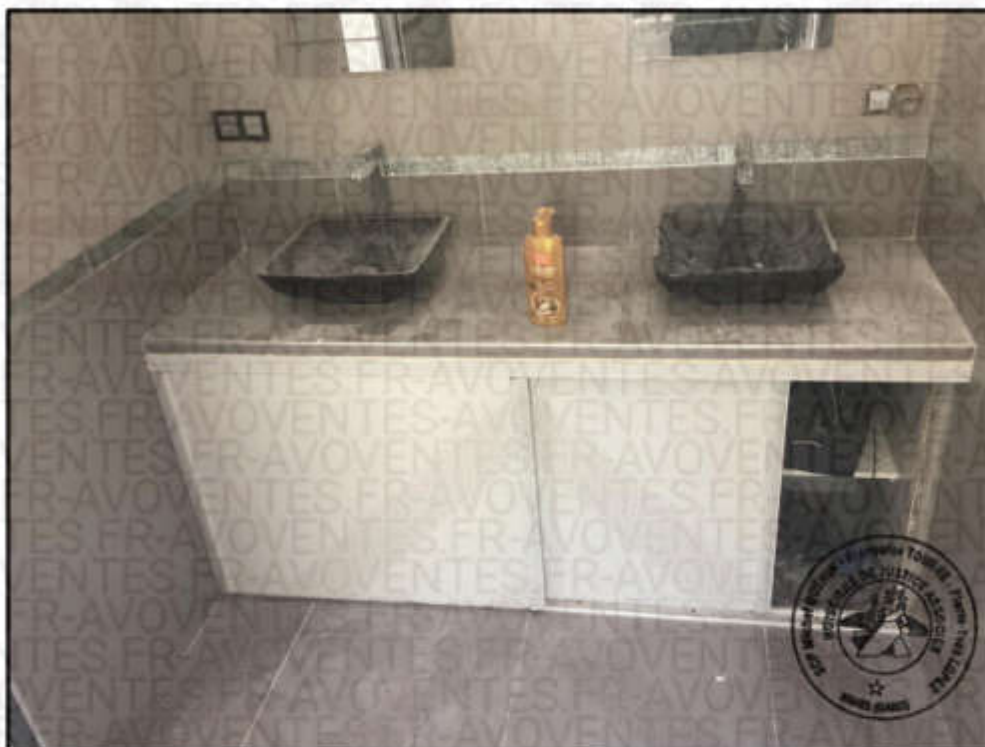
45. (09/07/2024 14:42:07)

Côté opposé, l'espace est aménagé d'un meuble salle de bain double vasque sale, avec deux placards en partie basse, portes coulissantes.

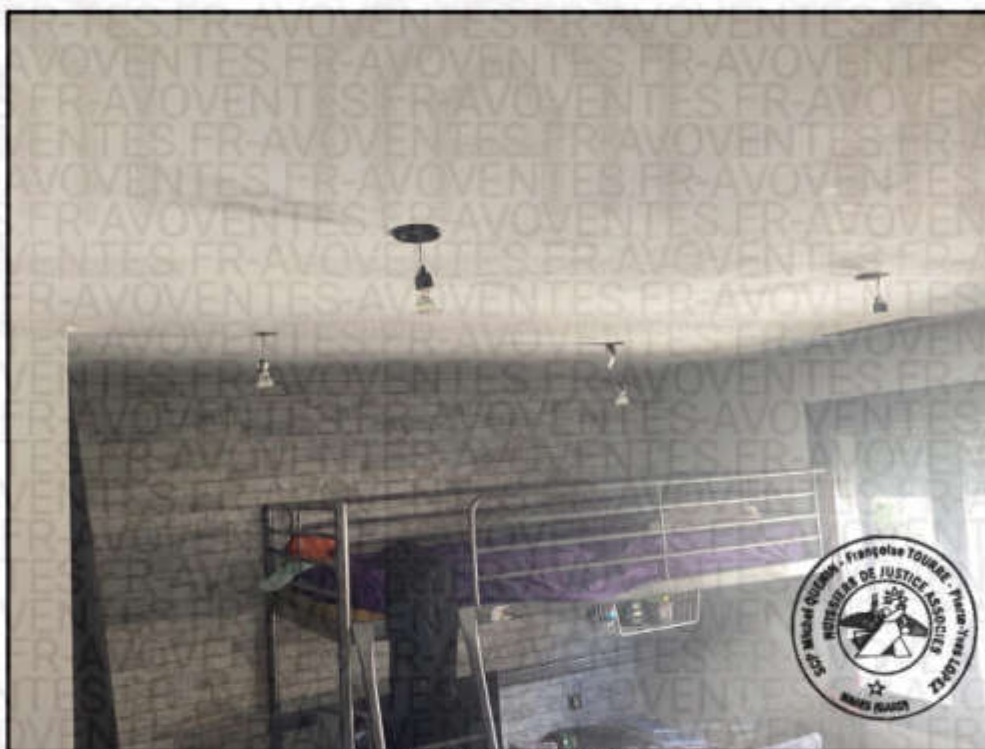
51. (09/07/2024 14:42:43)

Les quatre spots lumineux du plafond sont suspendus provisoirement et ne sont pas incorporés dans le placo.

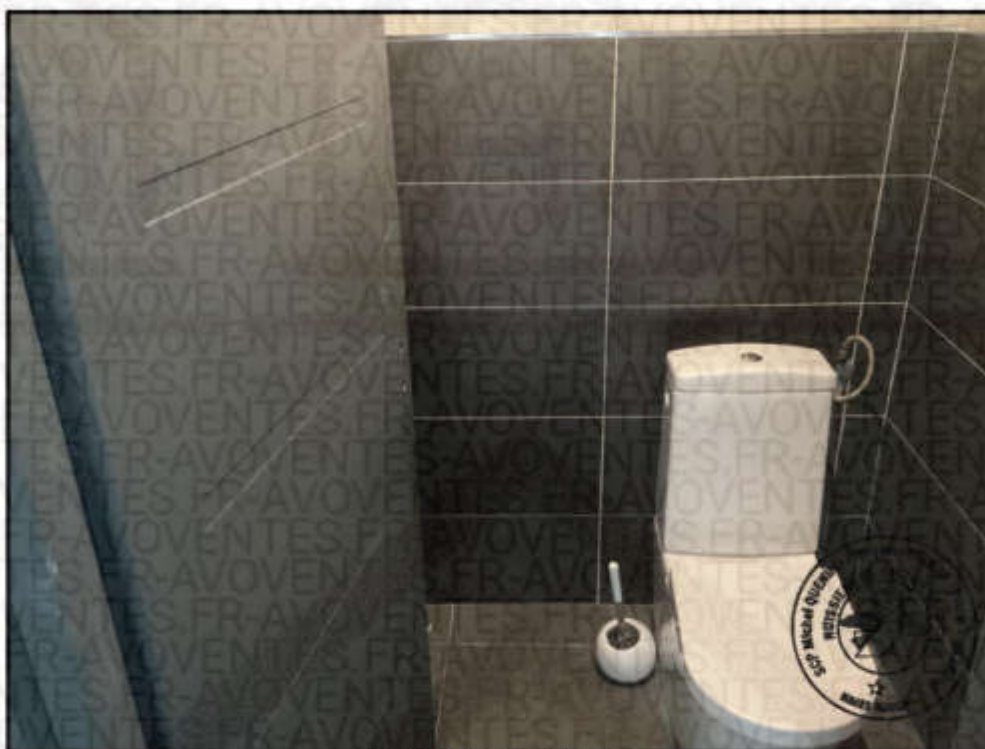
59. (09/07/2024 14:44:28)

La porte est dépourvue de poignée.

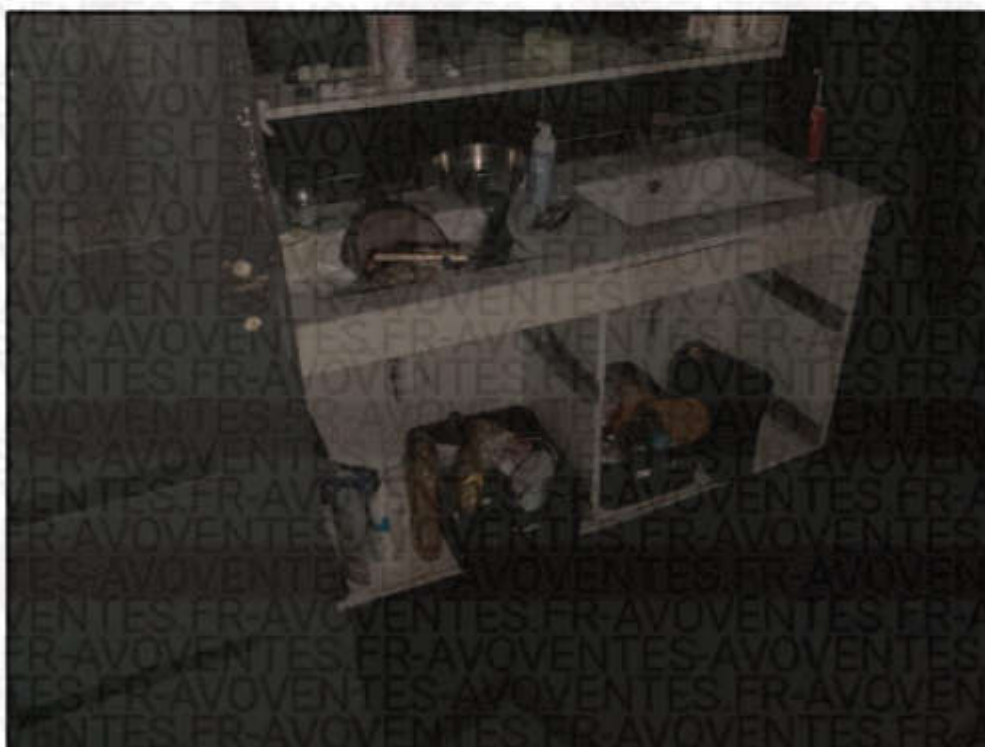
70. (09/07/2024 14:48:49)

La porte est dépourvue de serrure et poignée.

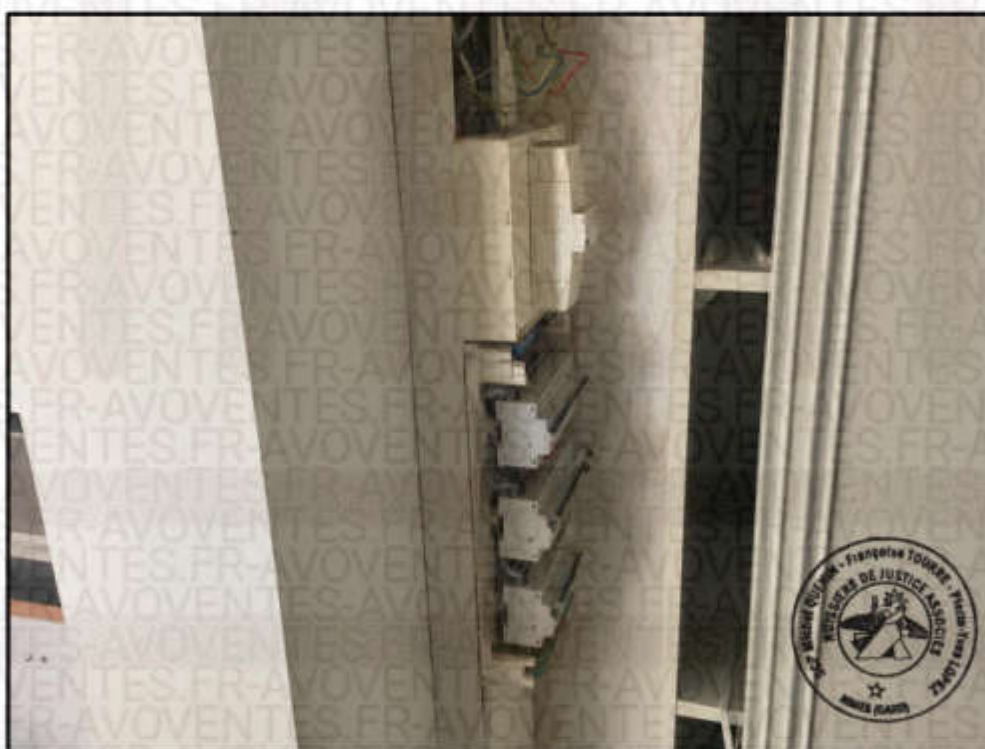
76. (09/07/2024 14:50:58)

Le placard d'entrée du couloir précédemment énoncé plus tôt dans nos constatations comprend le tableau électrique : plusieurs fils électriques sont visibles avec caches manquants.
