## PROCES VERBAL DE CONSTAT

Une maison à usage d'habitation et de commerce et cave en sous-sol, d'une superficie de 65m<sup>2</sup> par niveau et de 15 m<sup>2</sup> environ pour la cave et un garage, figurant au cadastre de ladite commune sous les références suivantes : SECTION AY numéro 2 pour une contenance cadastrale de 01a 55ca.

Nous nous sommes transportés ce jour, sur la Commune de **BEAUCAIRE (30300), 4 Rue Ledru Rollin – 26 Rue Denfert**, à l'effet de procéder à la description du bien qui y est situé et qui appartient à , dont les références cadastrales sont reproduites ci-dessus, en vue de leur vente à la Barre du Tribunal Judiciaire de NIMES.

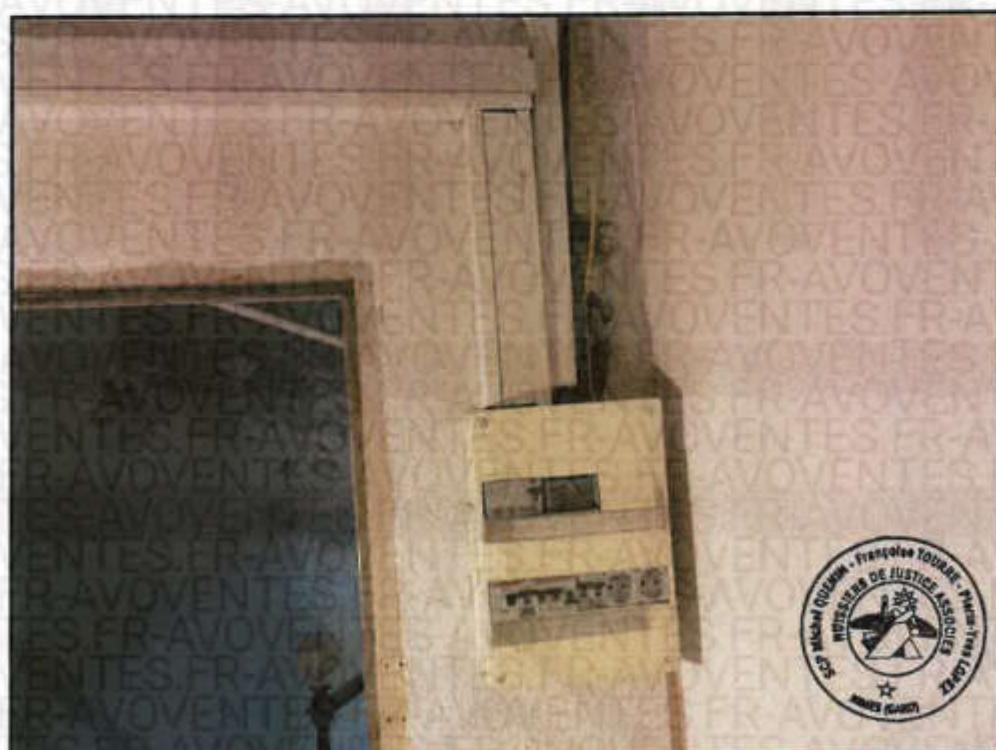
8. (10/07/2024 14:53:23)

A sa gauche, nous trouvons le tableau électrique de cet espace.

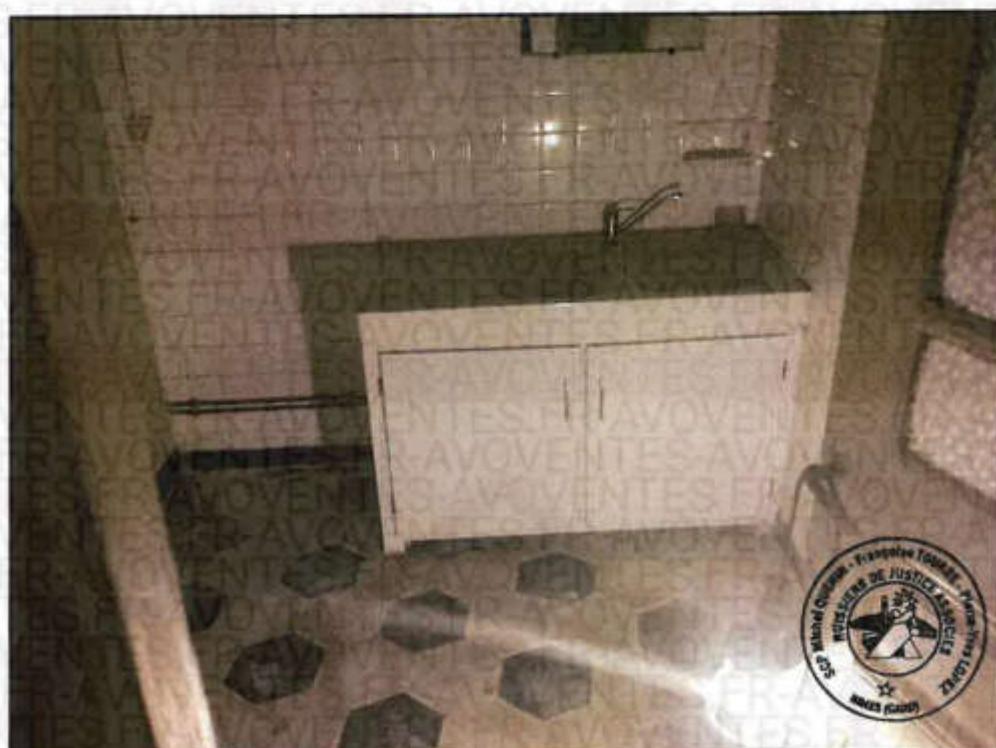
18. (10/07/2024 14 :56 :24)

Les murs sont en partie faïencés de couleur blanche avec quelques trous de cheville et fissures.  
L'autre partie est peinte de couleur verte, vétuste.

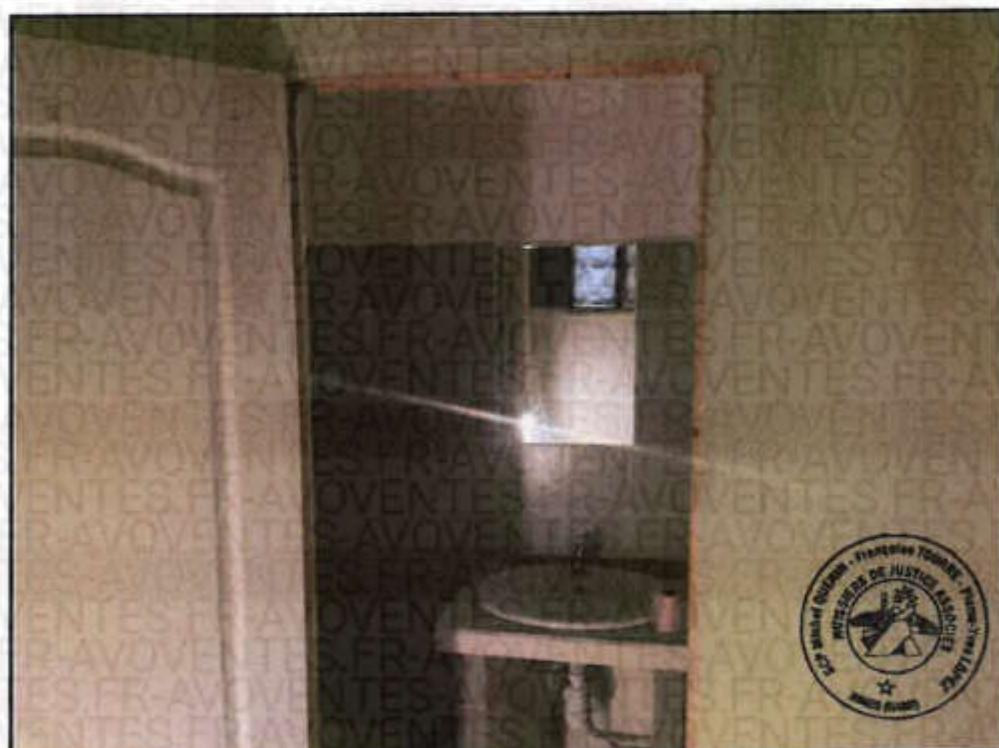
24. (10/07/2024 14 :57 :02)

Dans cet espace, sur la gauche, nous constatons l'existence d'un espace salle d'eau/WC, poussiéreux, état d'usage.

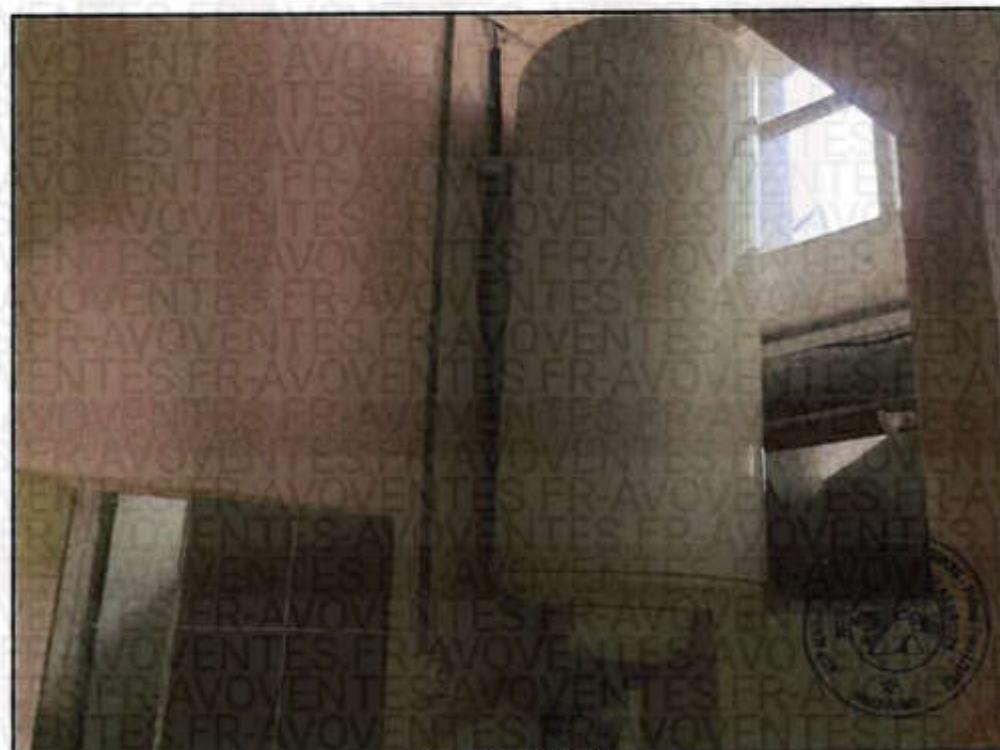
28. (10/07/2024 14 :57 :34)

Le chauffe-eau est correctement fixé au mur, sans désordre apparent.

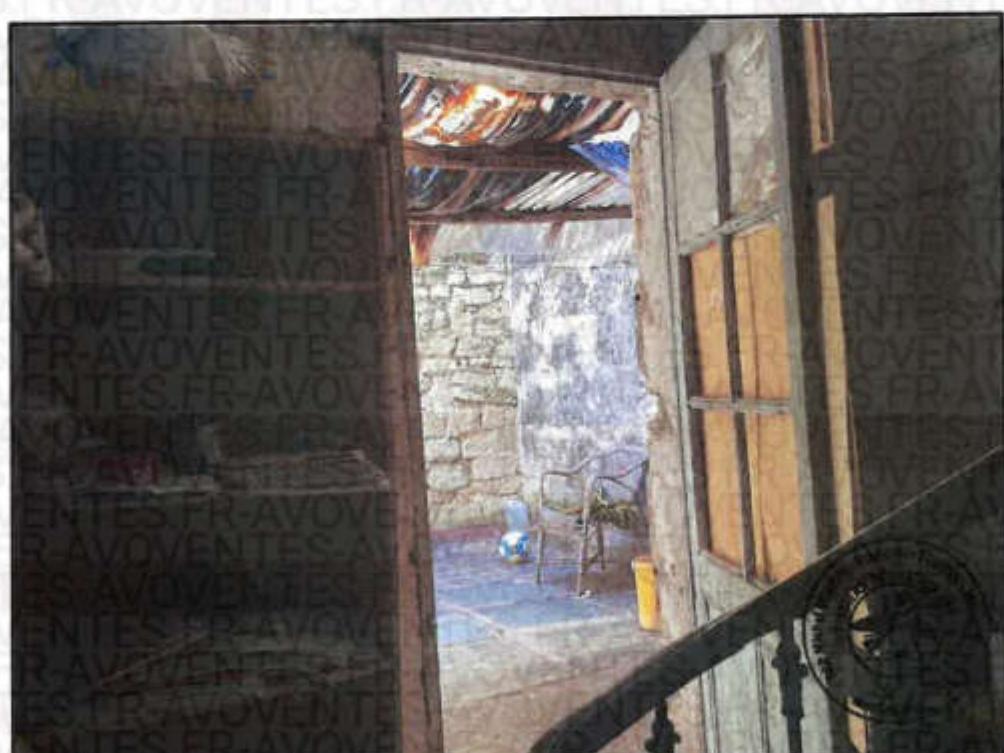
102. (10/07/2024 15:16:36)

La porte d'accès à celui-ci est en bois vitrée, en très mauvais état et avec quatre carreaux cassés.

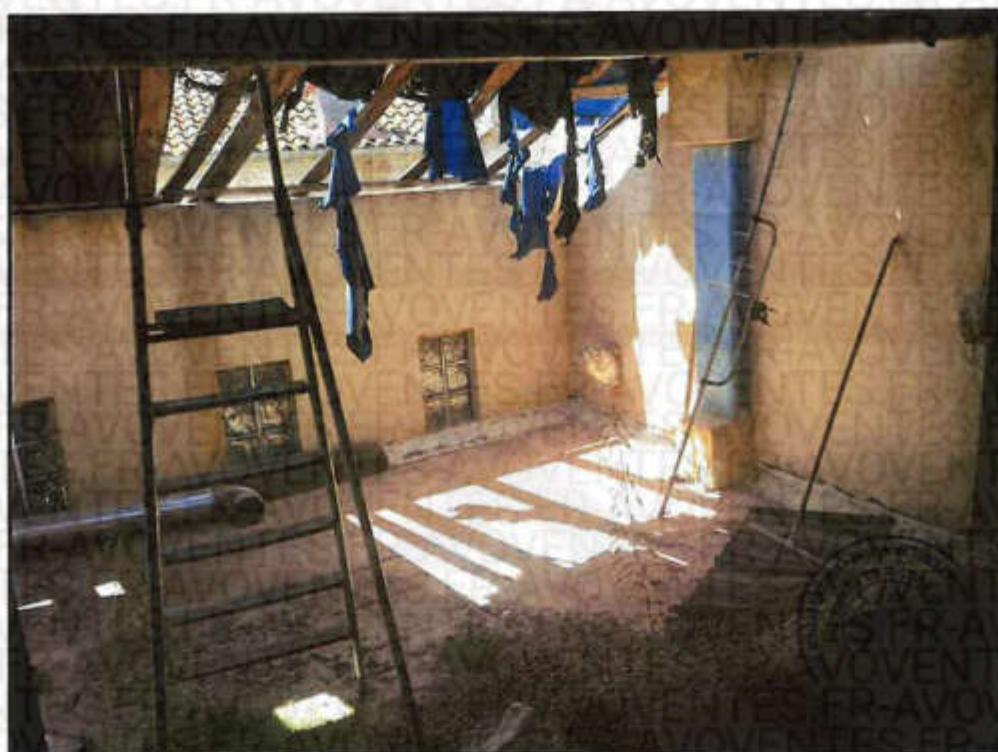
124. (10/07/2024 15:20:53)

La couverture de la terrasse n'est pas étanche puisque le matériau s'est totalement déchiré.

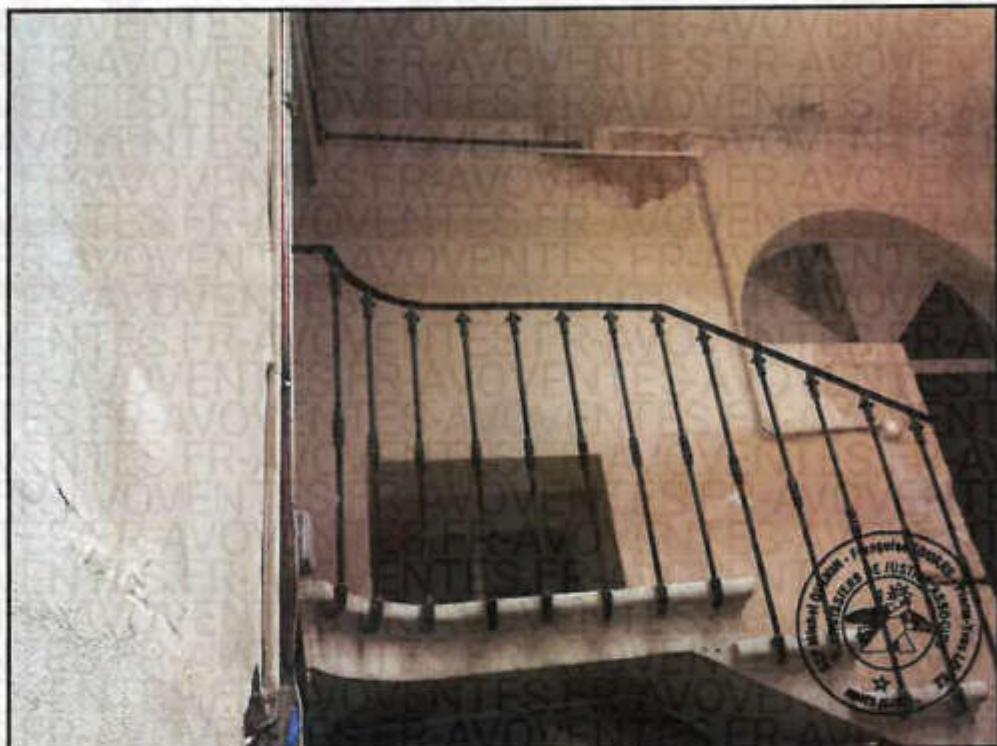
174. (10/07/2024 15:36:41)

Il permet d'accéder au premier niveau à un appartement. Avant d'y parvenir, sur la droite, nous constatons des auréoles et traces d'infiltrations.
