## **PROCES VERBAL DE CONSTAT**

## **PROCES VERBAL DE DESCRIPTION**

**111 chemin du puits de la vernede  
30160 GAGNIERES**

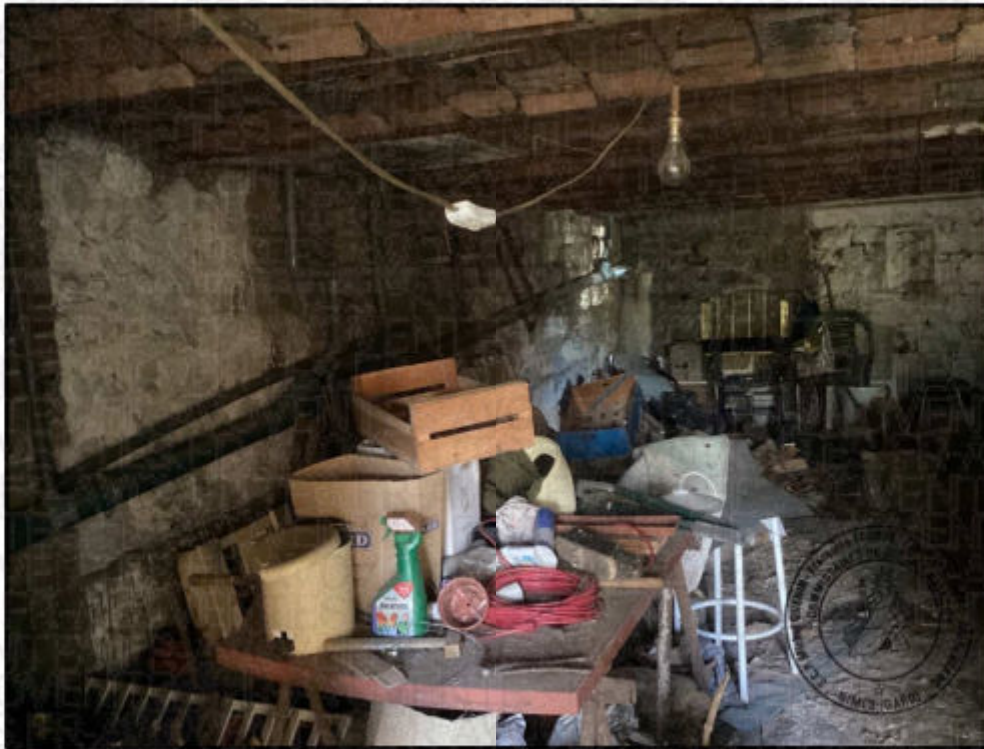
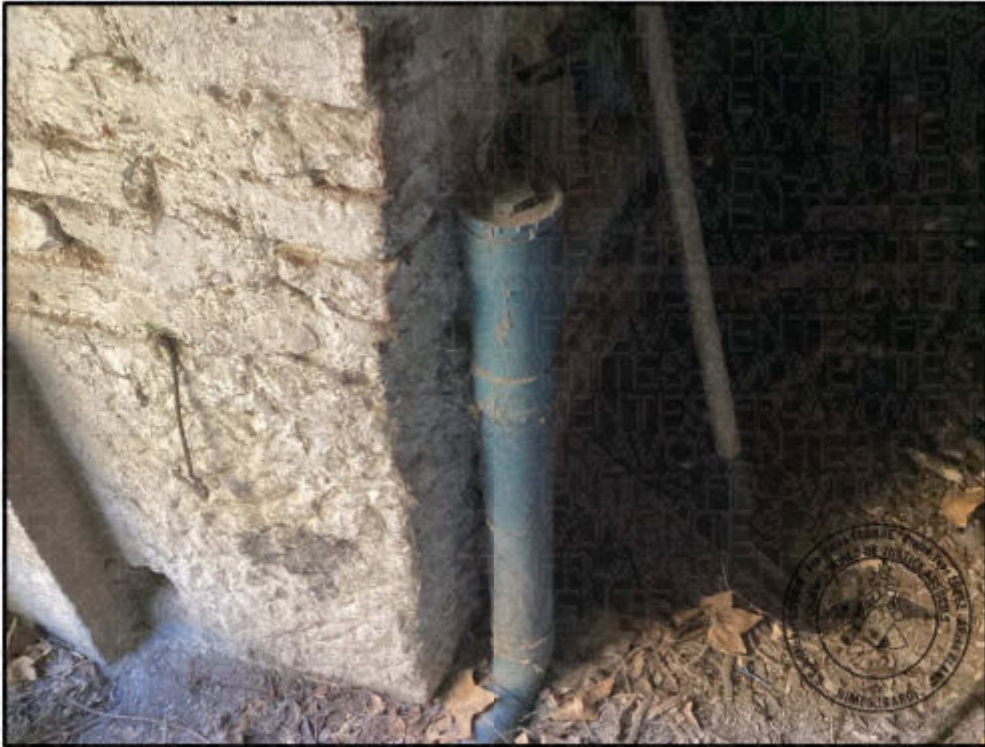
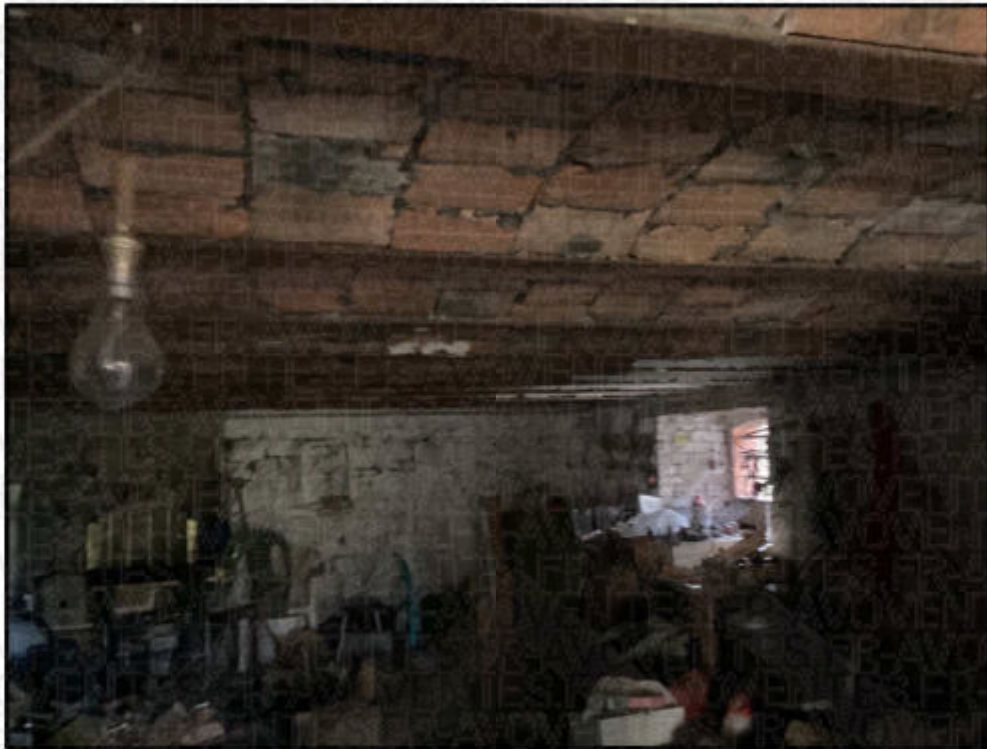
### **CAVE N°1**

La porte de la première cave est située sous l'escalier desservant l'accès au premier étage. Il s'agit d'une porte bois peinte, de couleur verte, ancienne.

Le sol est constitué d'une dalle béton brut.

Les murs sont en pierres apparentes. Plafond voûtin en briquettes rouge, en état d'usage.

Un soupirail dépourvu de vitrage.

Présence de canalisation apparente.

L'intérieur de la cave est encombré.

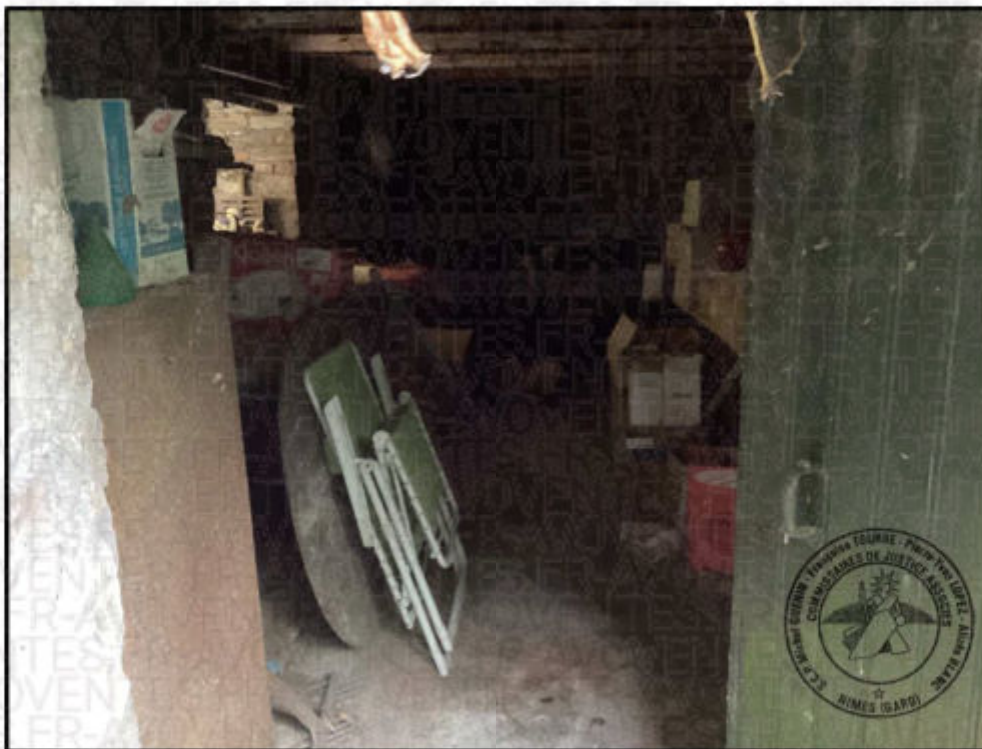
## **CAVE N°2 ( FACADE NORD)**

La première porte à gauche, porte ancienne bois peint, donne accès à la cave n°2.

Le sol est constitué d'une dalle de béton brut. Les murs sont en pierres apparentes. Plafond voûtain en briquettes rouge.

Un soupirail dépourvu de vitrage.

La cave est encombrée.

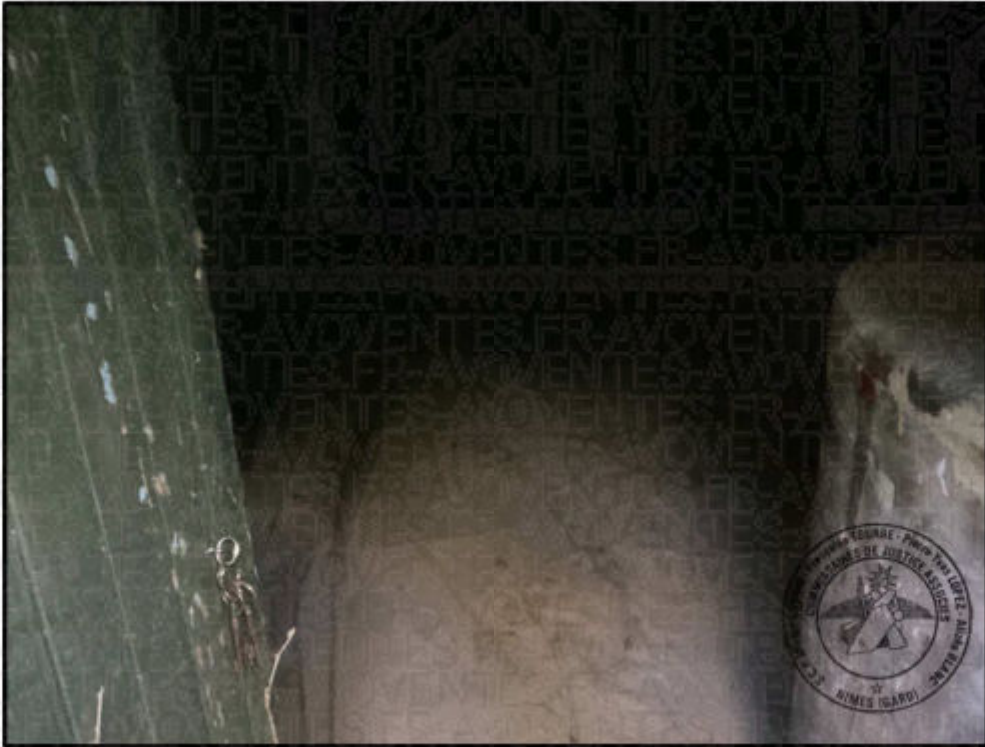
**CAVE 3 ( FACADE NORD) :**

Porte du milieu en façade NORD.

Porte bois ancienne peinte, de couleur verte.

Le sol est constitué d'une dalle en béton brut.

Murs en pierres apparentes.

Plafond voûtain.

Une cuve béton.

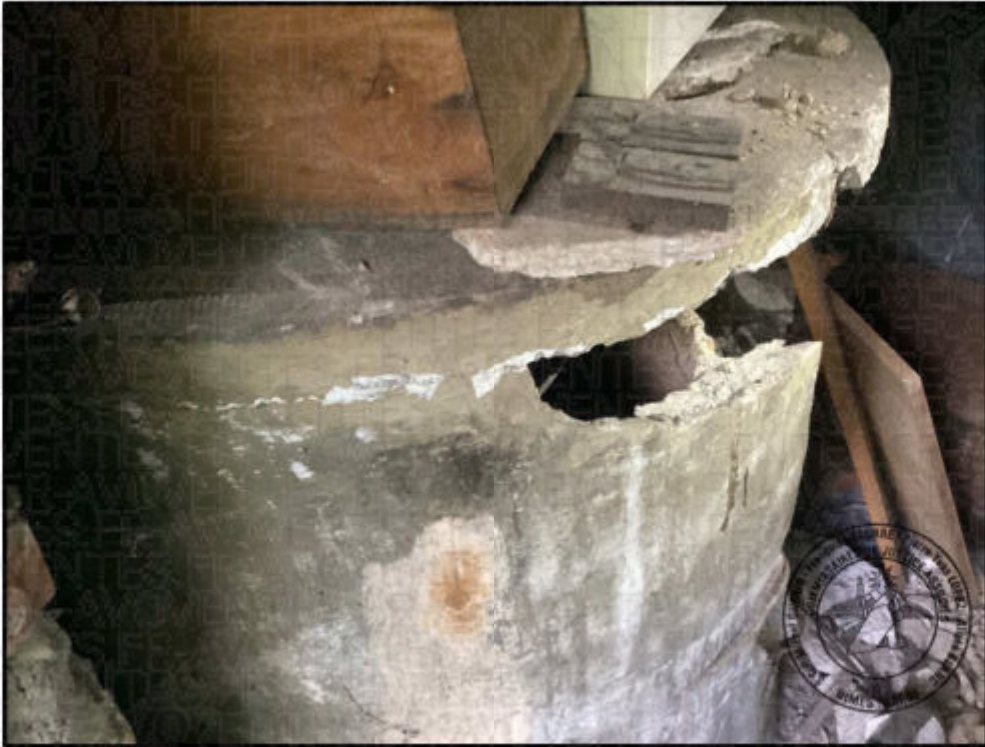
#### **CAVE 4 ( FACADE NORD) :**

Porte droite façade NORD. Porte bois peinte, ancienne, de couleur verte.

Un soupirail.

Une cuve en béton brut, cassée.

La cave est encombrée.

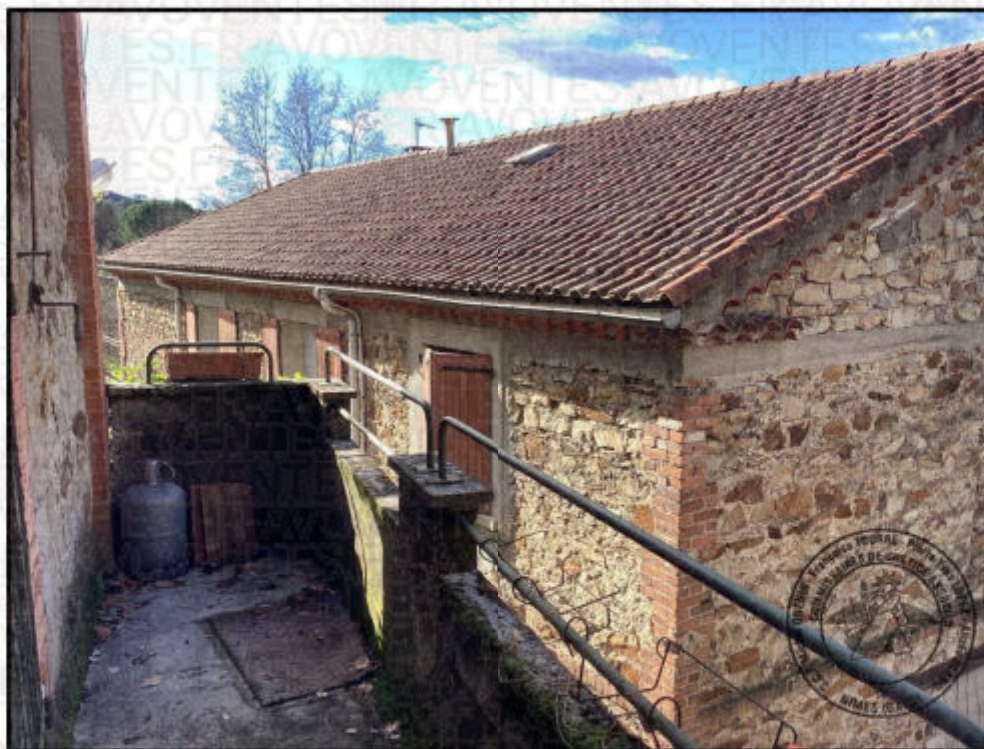
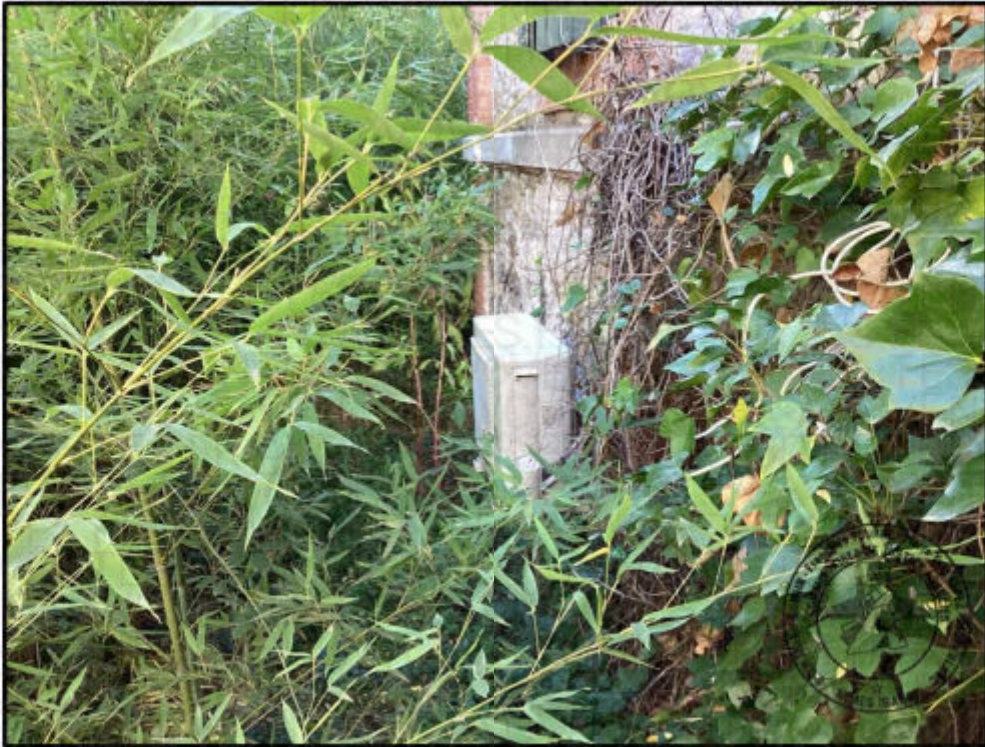
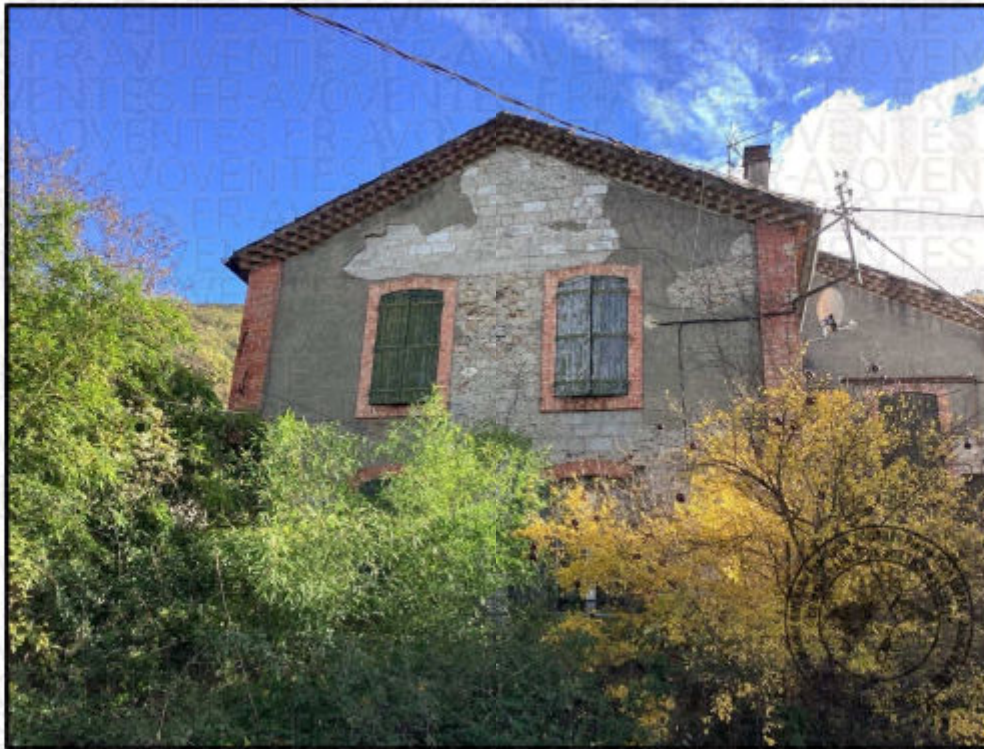
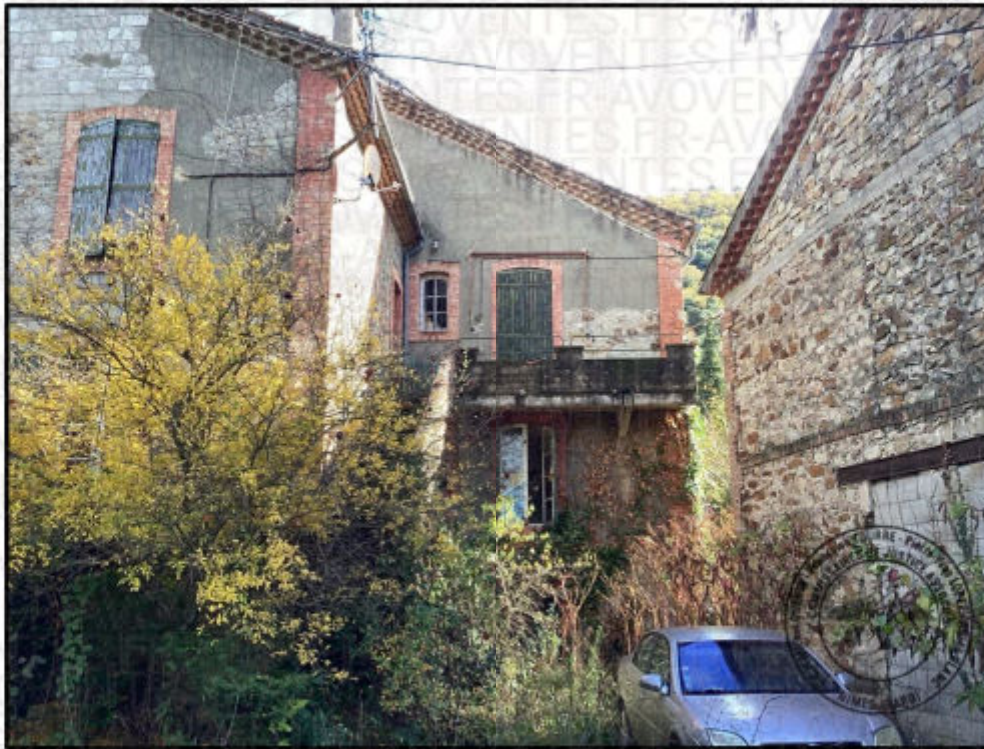
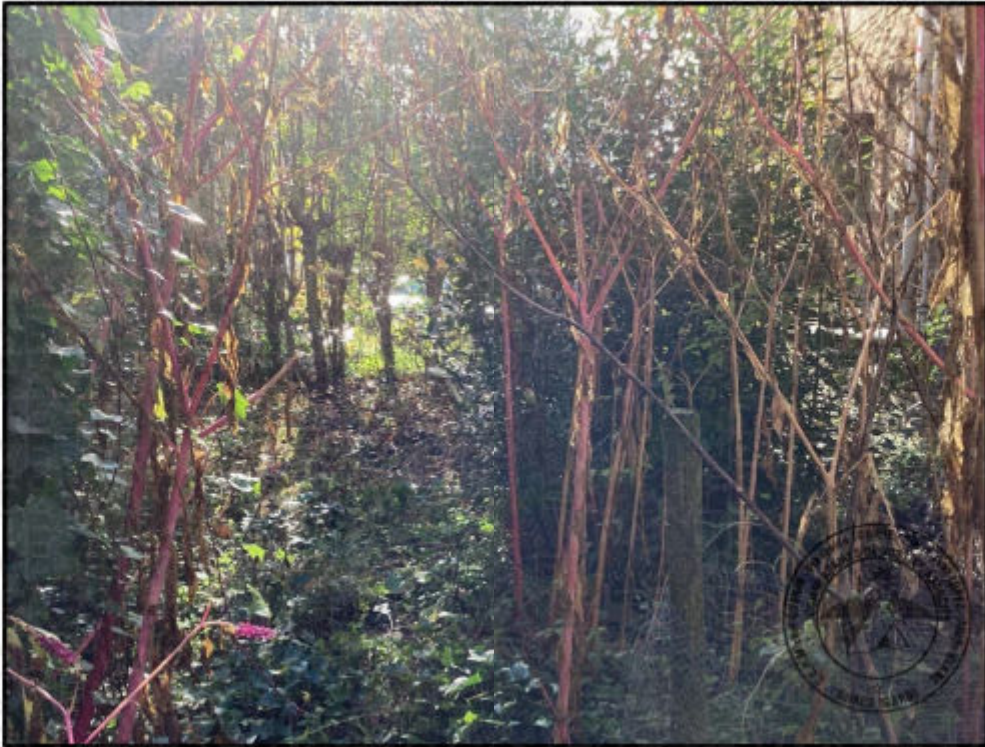
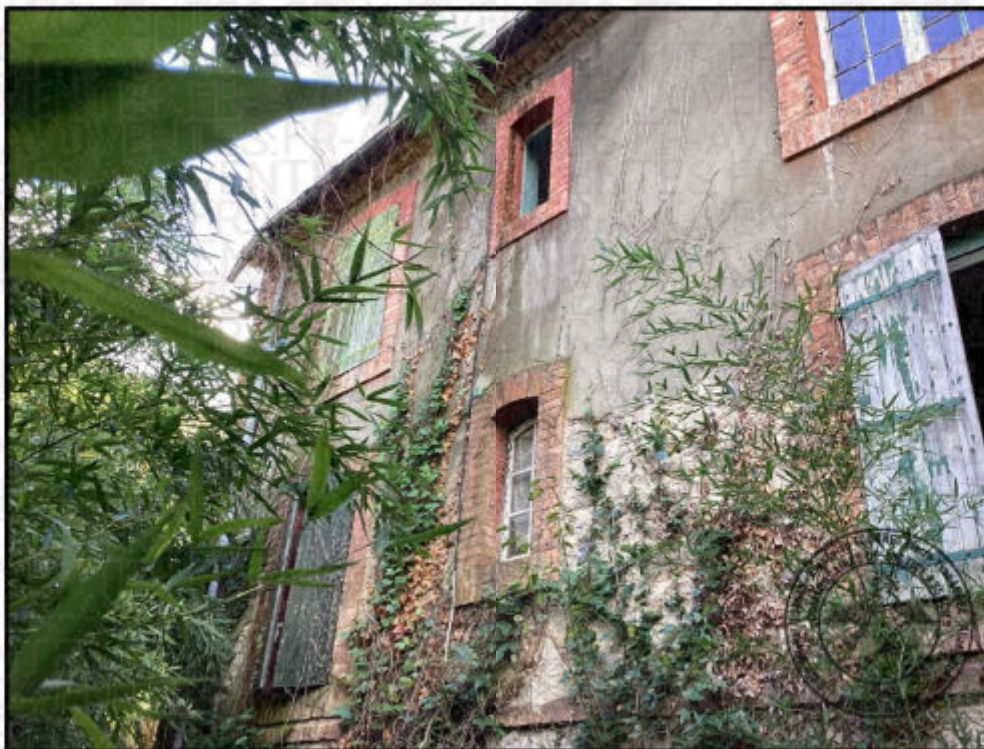
## **EXTÉRIEUR :**

Façade en pierres apparentes, recouverte d'un crépi béton en partie écroulé.

A l'EST, la propriété est délimitée par un imposant mur en pierres. Nous constatons deux bonbonnes gaz fixées en façade EST. L'enduit de la façade EST est largement écroulé et fissuré.

Les volets sont en bois, peints de couleur verte, en très mauvais état.

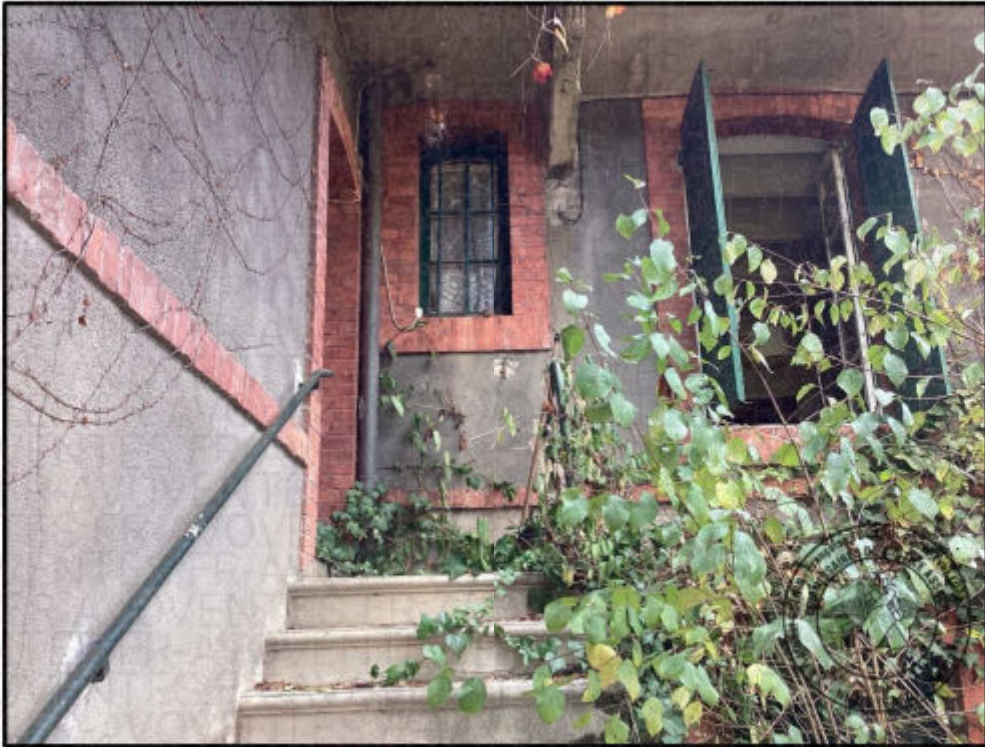
#### **ENTRÉE OUEST 1<sup>ER</sup> ETAGE :**

Nous parvenons sur un petit perron bétonné. La végétation est dense et envahissante jusqu'au perron.

La porte d'entrée est une porte bois ancienne, peinte de couleur verte.

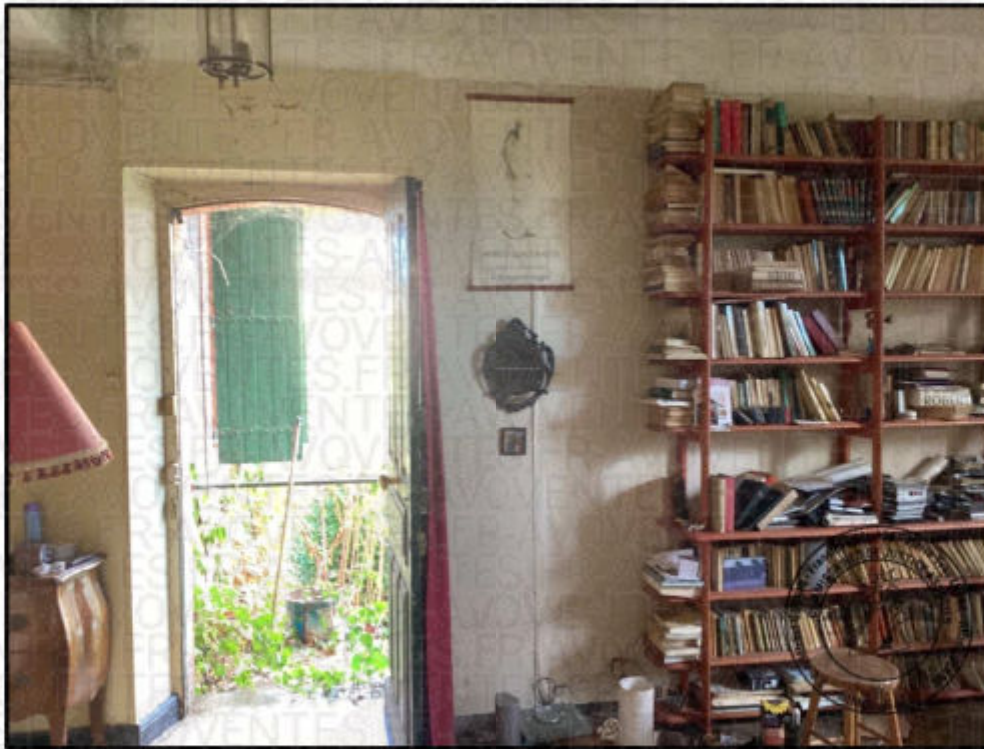
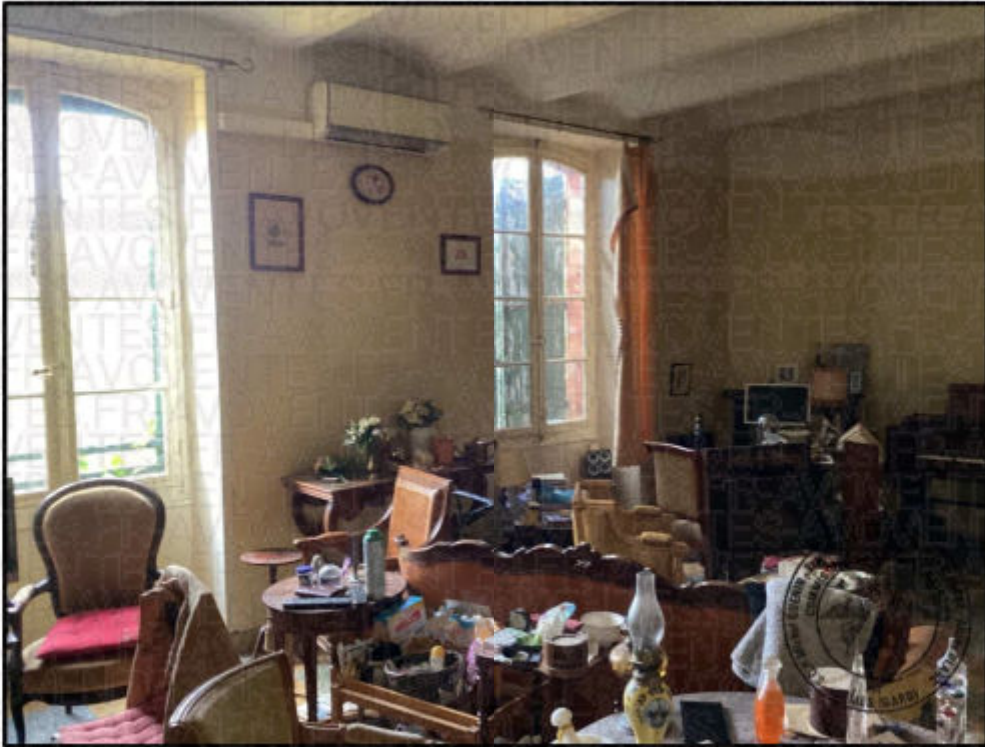
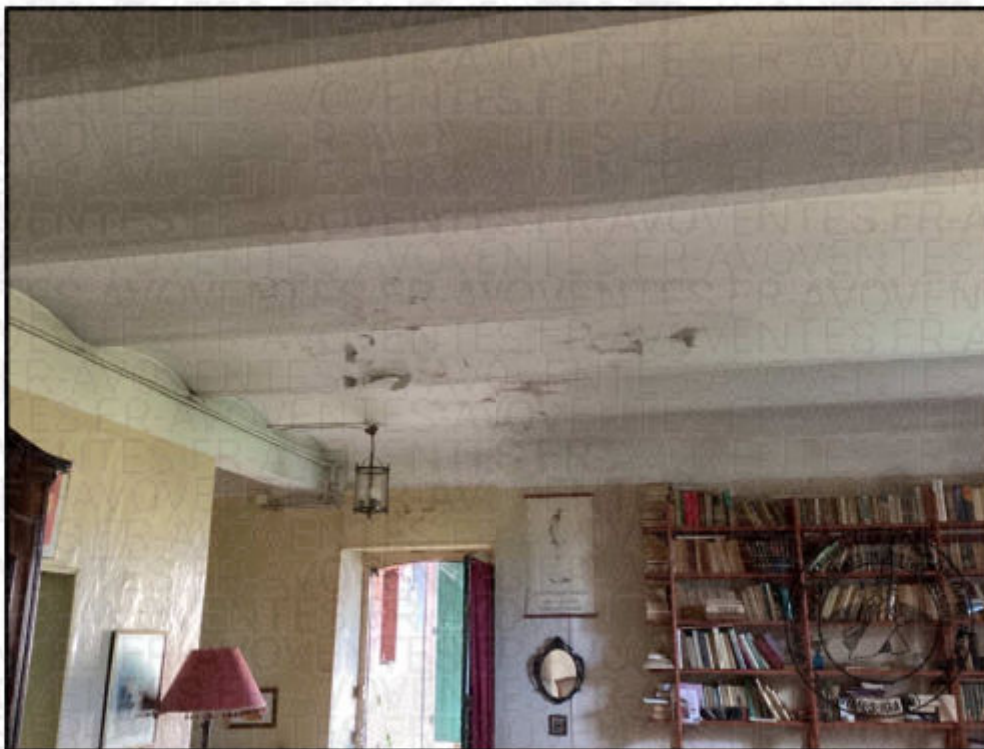
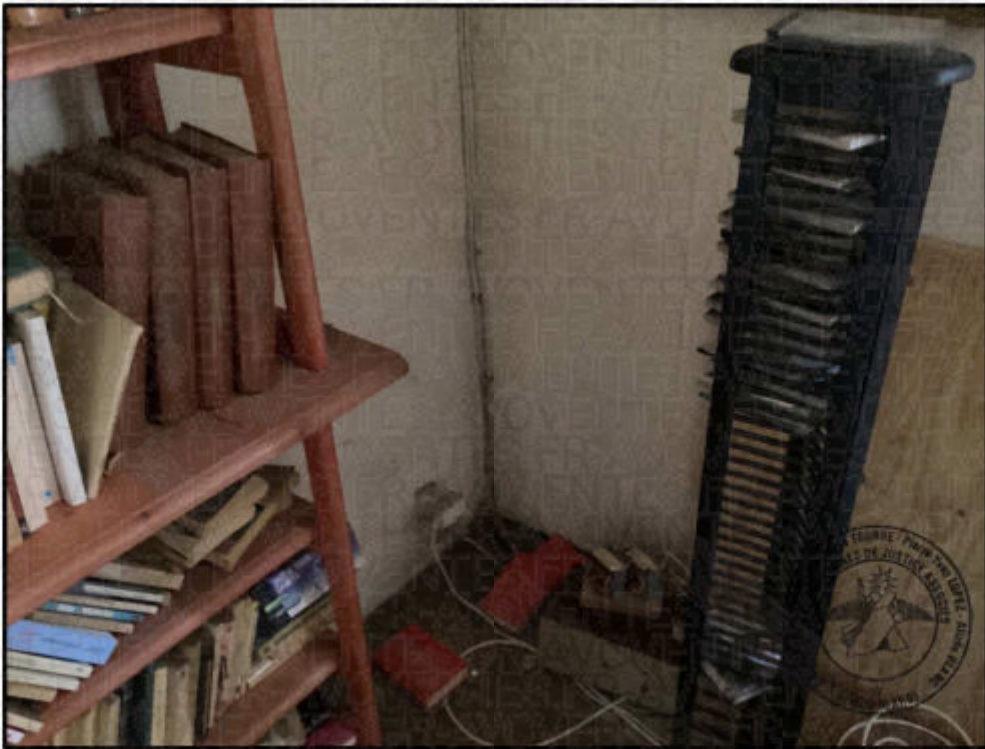
## **SALON**

Le sol est carrelé, d'aspect ancien, dégradé.

Les murs sont recouverts de papier peint, de couleurjaune, en mauvais état. Le papier peint gondole et se décolle. Traces d'humidité.

Un trou important sur le pan de mur droit.

Une fissure en partie haute de ce pan de mur.

Le plafond est voûté, de couleur blanche. Nous constatons d'importantes traces de moisissures en plafond, au-devant de la porte d'entrée.

La peinture en plafond est largement écaillée.

La pièce est ajourée à l'OUEST par deux fenêtres anciennes double battant, menuiserie bois, simple vitrage, en mauvais état. Volets bois double vantaux, peints de couleur verte, en très mauvais état.

Sous les fenêtres, les murs sont dégradés. Traces de coulure et d'humidité.

La pièce est équipée d'un bloc climatisation, noircie. Réserve sur son fonctionnement.

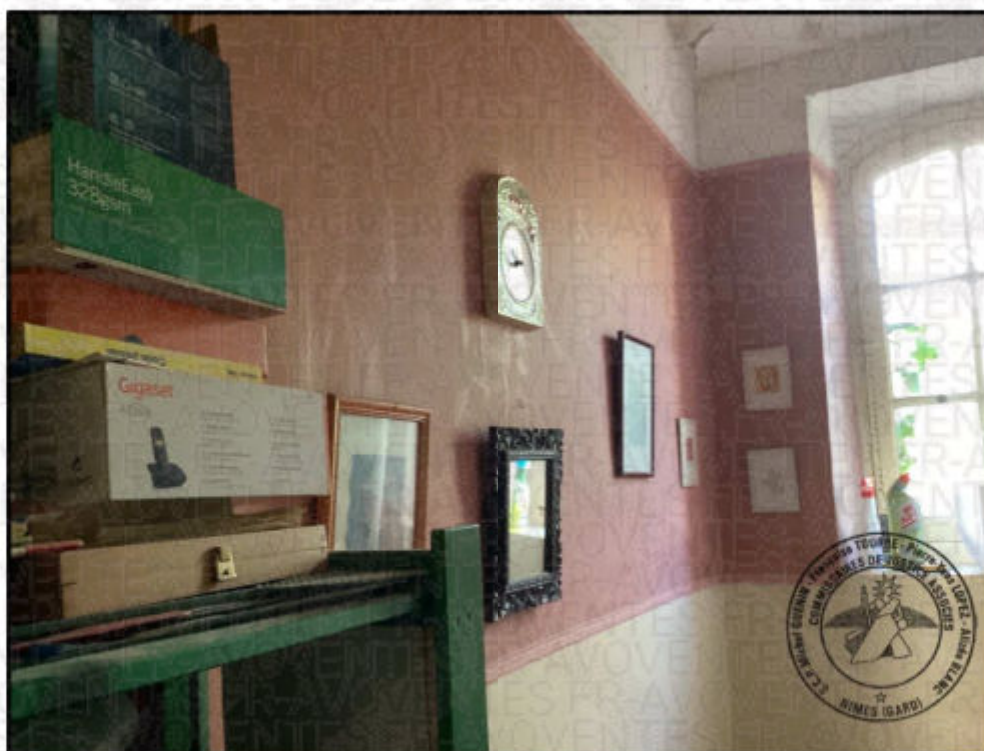
### WC N°1 :

Les murs sont enduits, de couleur claire. La partie supérieure des murs est recouverte d'un papier peint de couleur rose, en état d'usage. Le papier peint se décolle par endroits.

La peinture blanche en plafond est largement écaillée.

Une fenêtre un battant, menuiserie bois ancienne, en mauvais état.

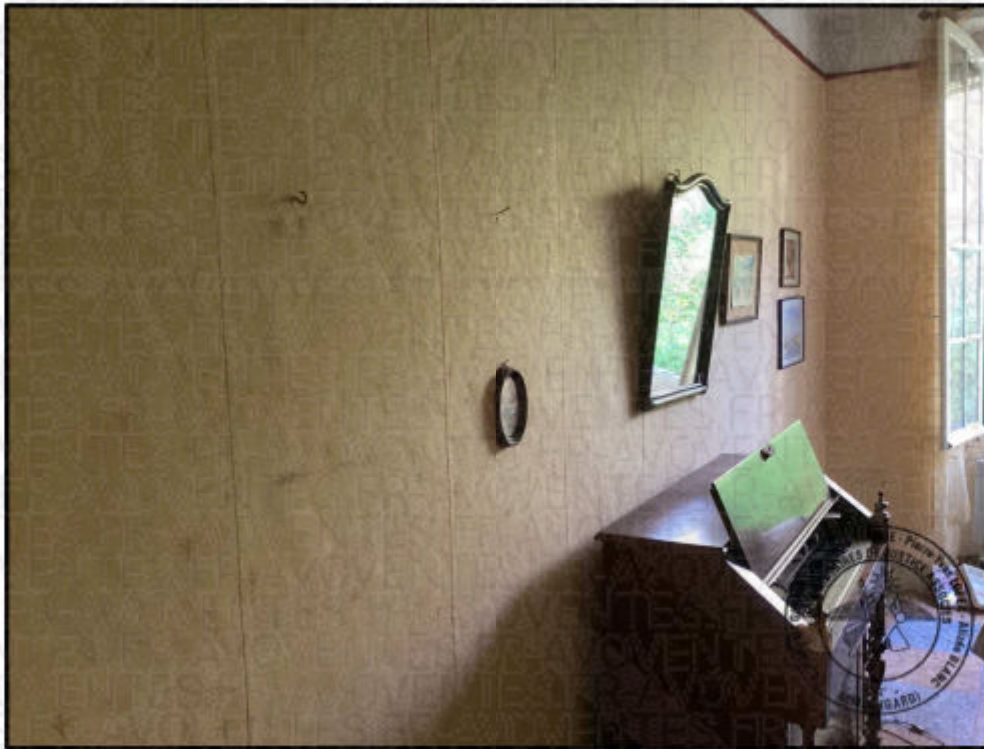
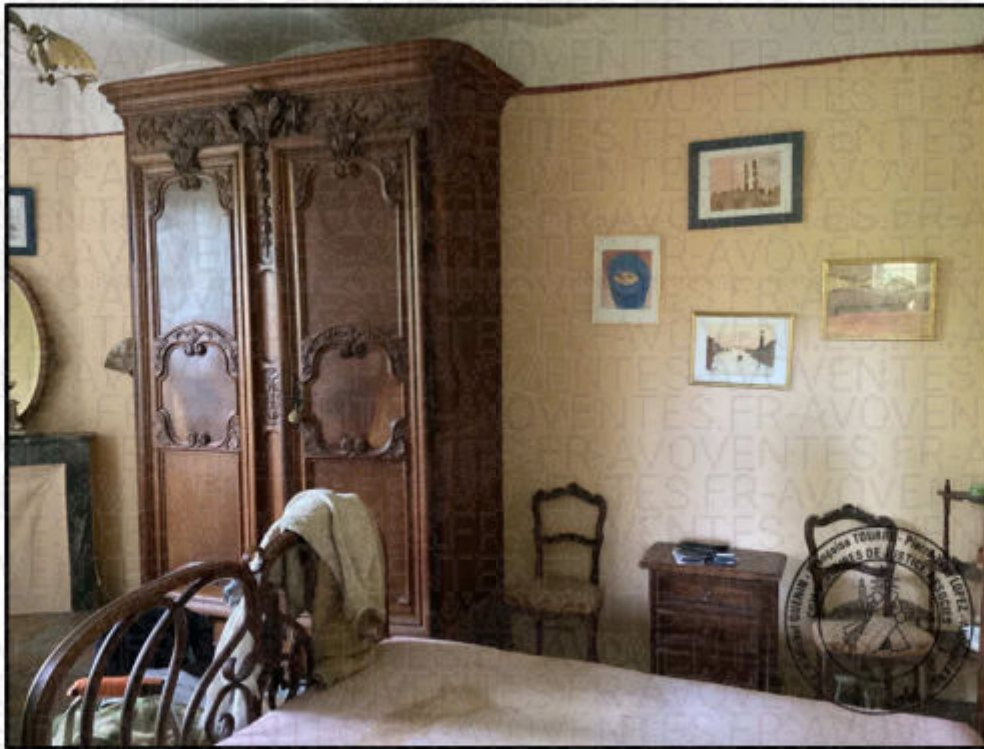
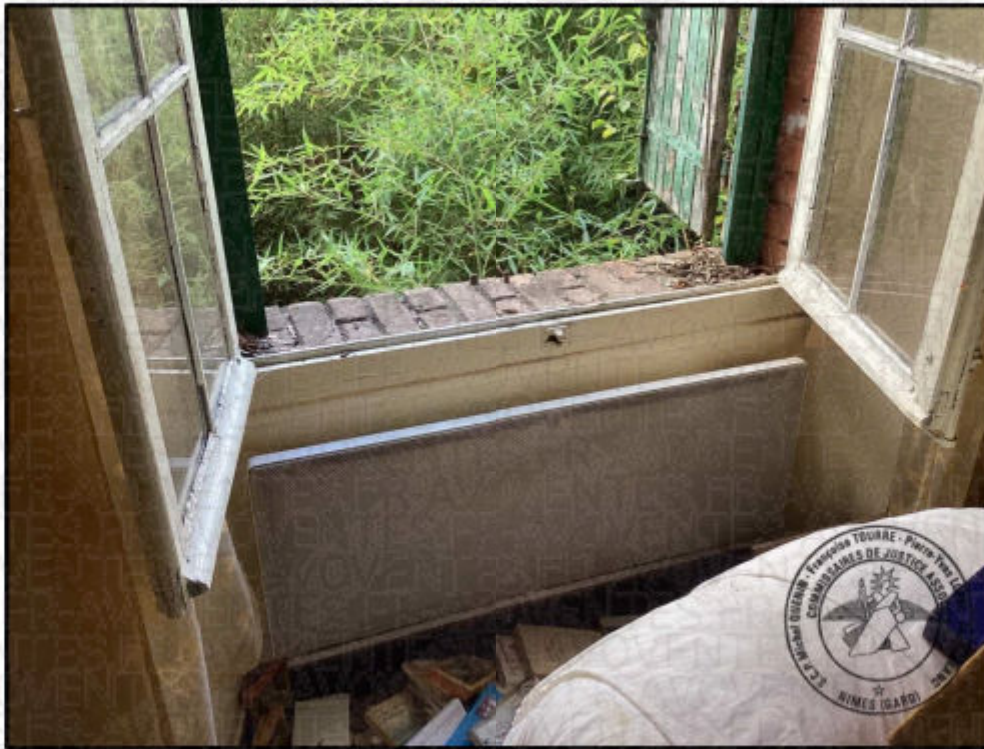
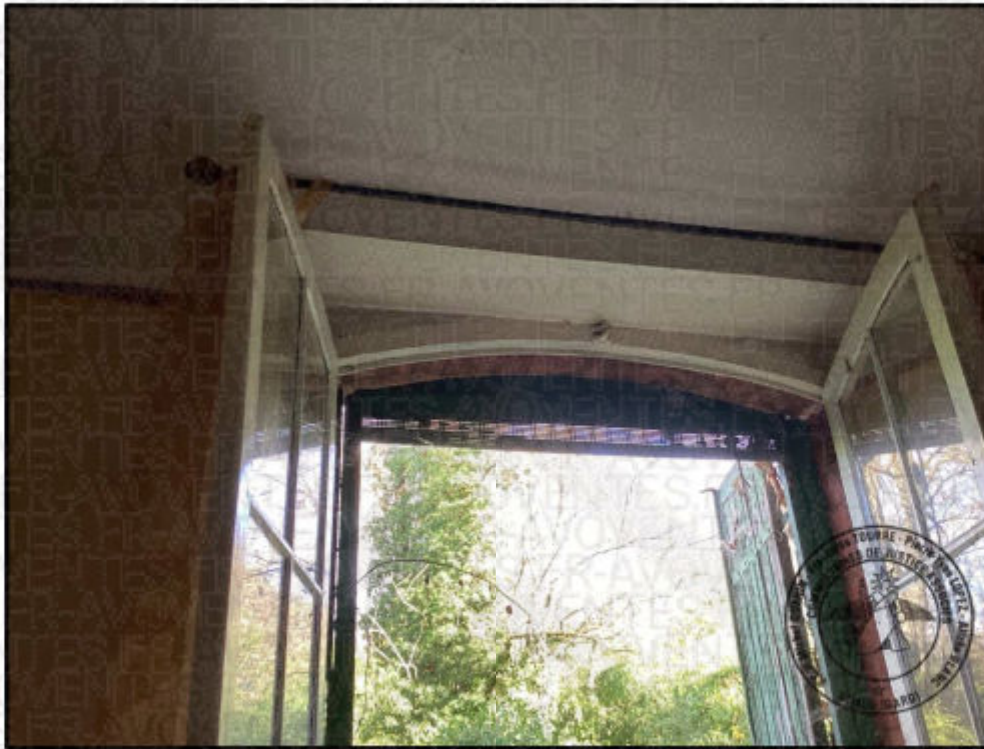
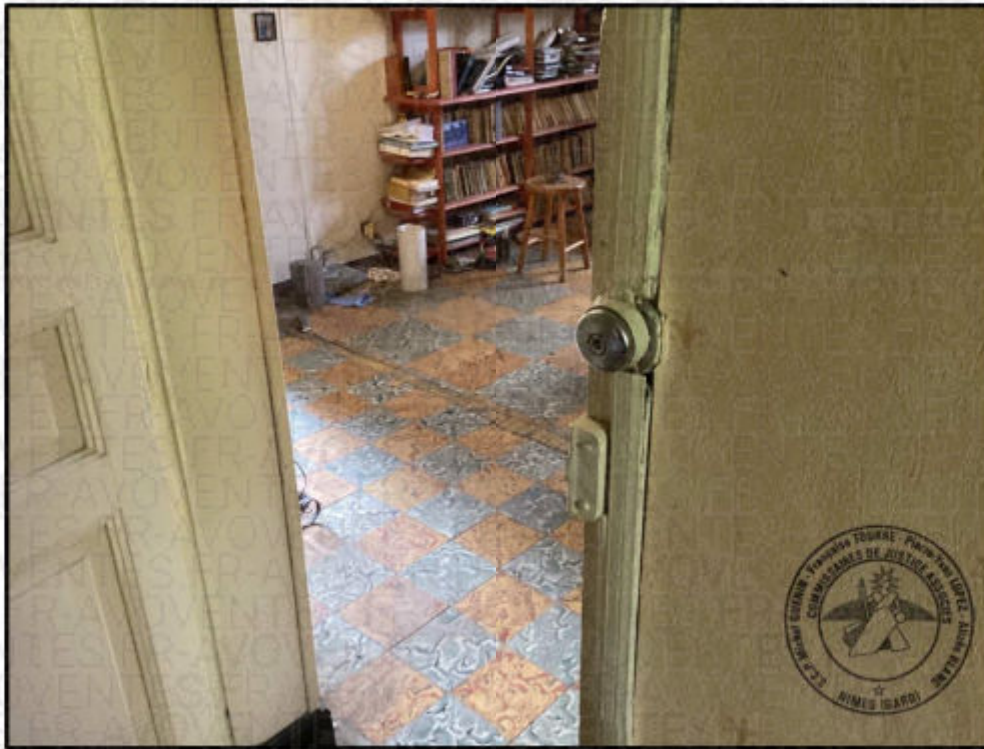
### **CHAMBRE N°1 :**

La porte est en mauvais état.

Les murs sont recouverts de papier peint, de couleur claire, en mauvais état. Le papier peint est jauni, sale. Les pans de papier peint se décollent.

Plafond voûté, blanchi. Nous constatons de nombreuses traces en plafond.

La pièce est ajourée orienté NORD par une fenêtre double battant, menuiserie bois ancienne, en mauvais état. Volets bois double vantaux, dont la peinture est largement écaillée, en mauvais état.

Un radiateur électrique, noirci, situé sous la fenêtre.

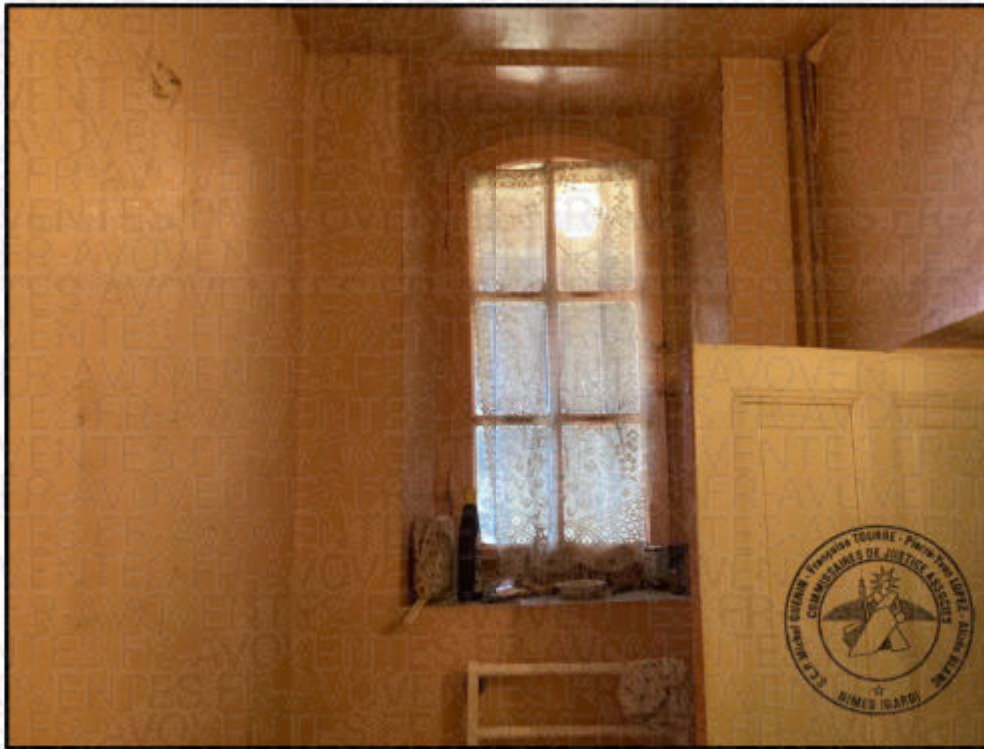
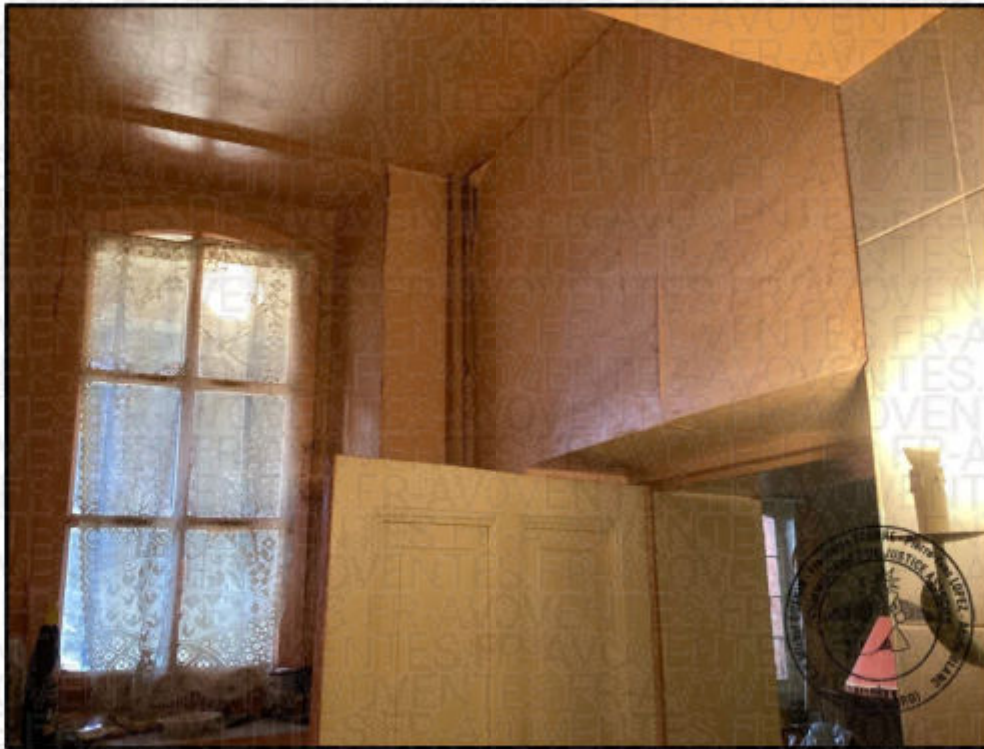
## SALLE DE BAIN

Le sol est carrelé, d'aspect ancien, sale. Une partie du sol est recouverte d'un lino de couleur orangée, en mauvais état.

Les murs et le plafond sont enduits et recouverts de papier peint, de couleur jaune orangée. Le papier peint est sale et se décolle.

La pièce est équipée d'un lavabo sur pied avec robinetterie mélangeur, d'une baignoire d'angle avec robinetterie mélangeur. Le coffrage plastique de la baignoire est cassé. Les joints de la baignoire sont largement noircis.

Une fenêtre un battant, menuiserie bois ancienne, en mauvais état.
