## **PROCES VERBAL DE CONSTAT**

## **PROCES VERBAL DE DESCRIPTION**

**111 chemin du puits de la vernede  
30160 GAGNIERES**

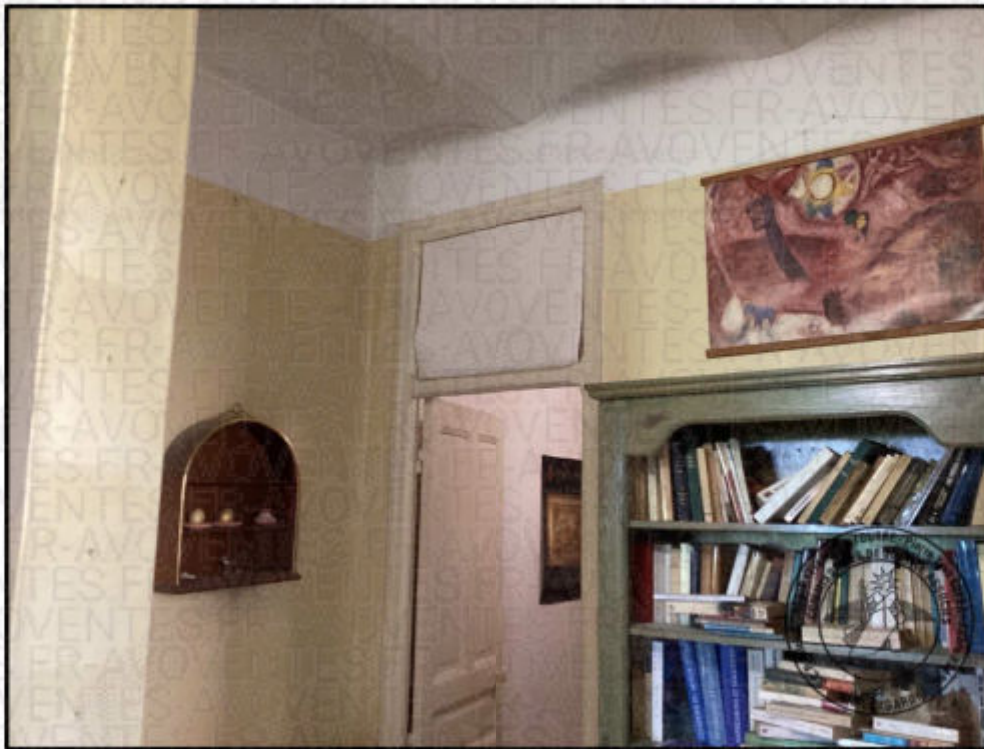
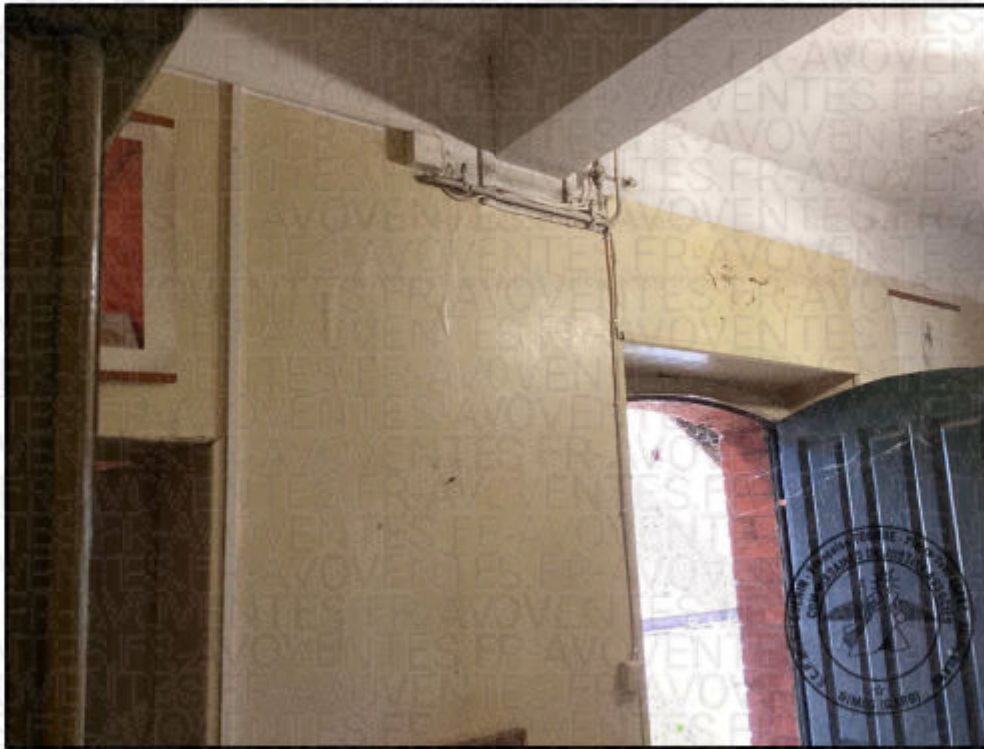
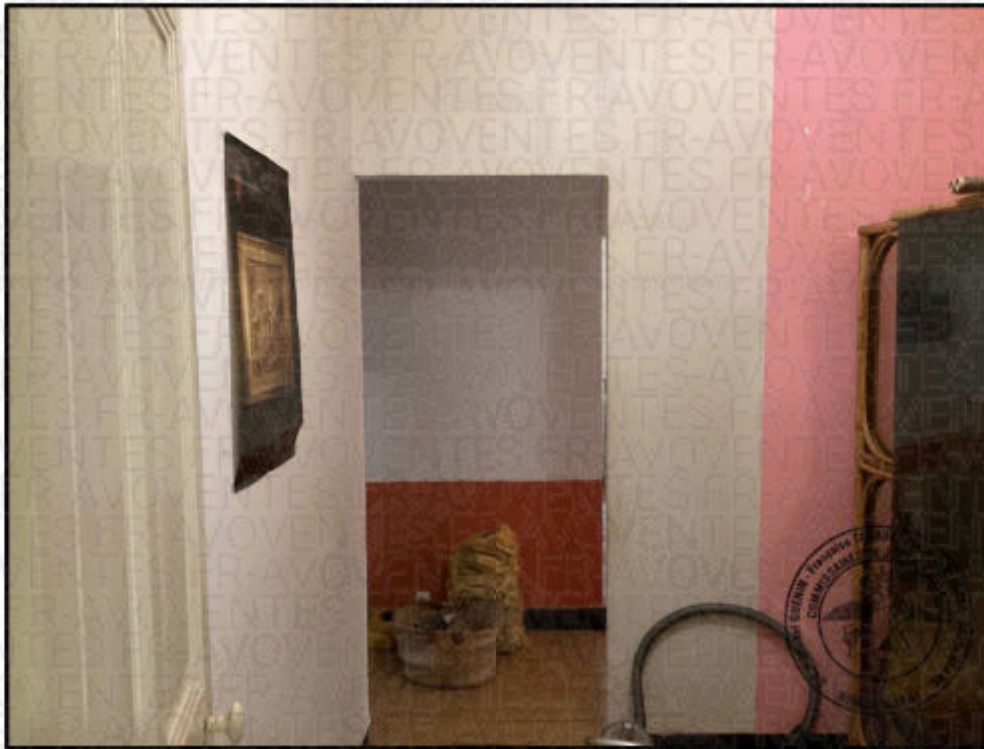
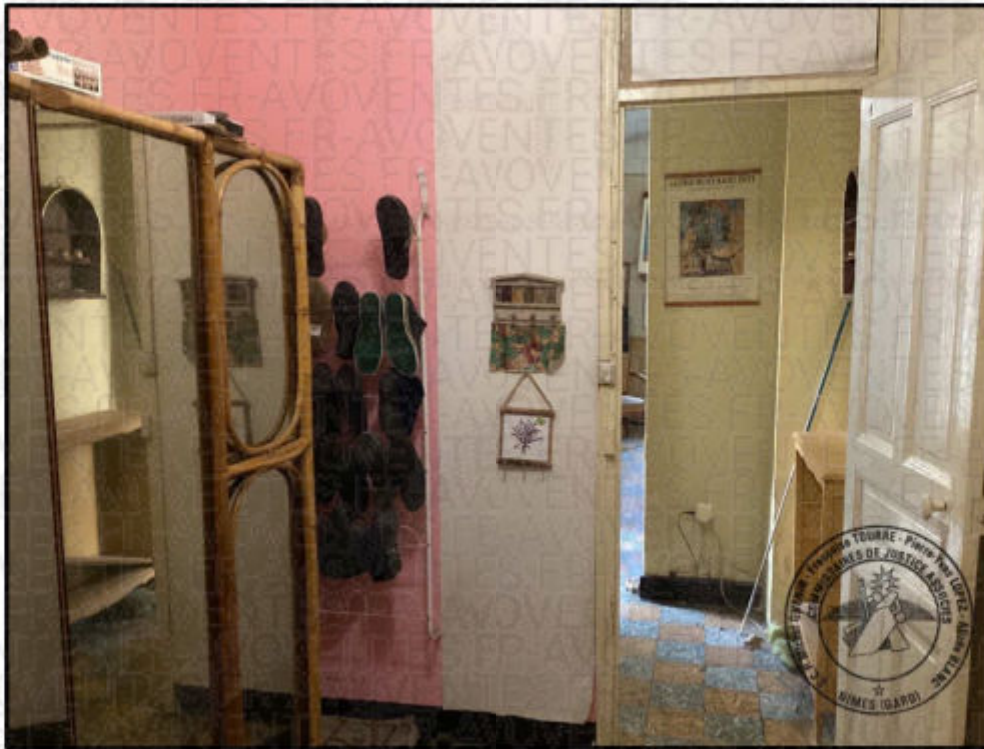
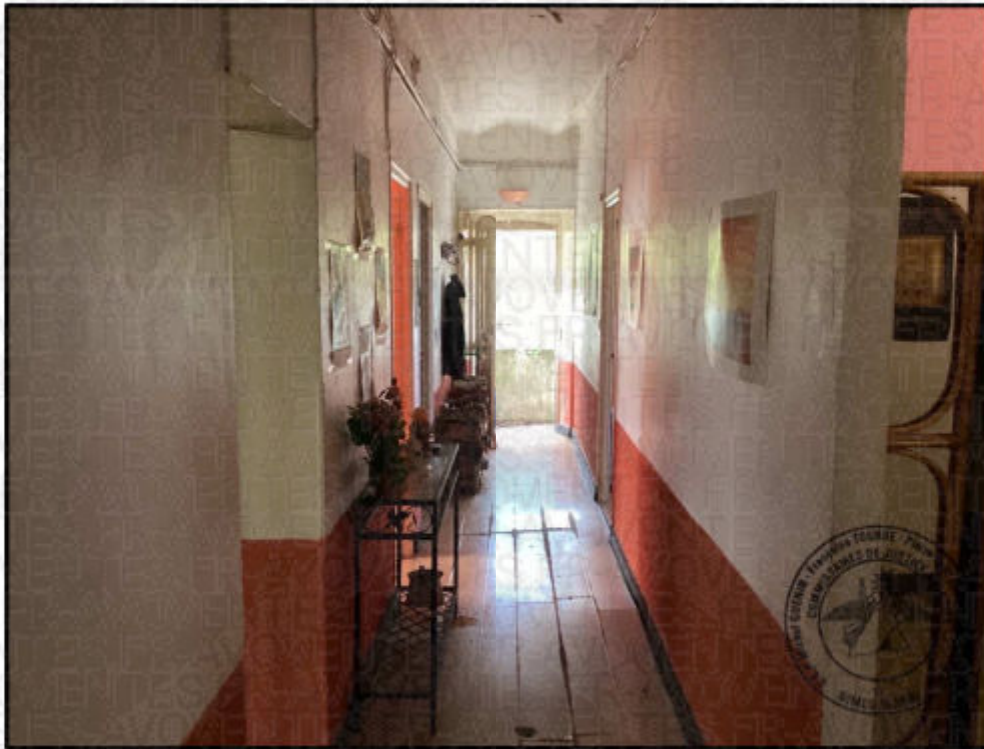
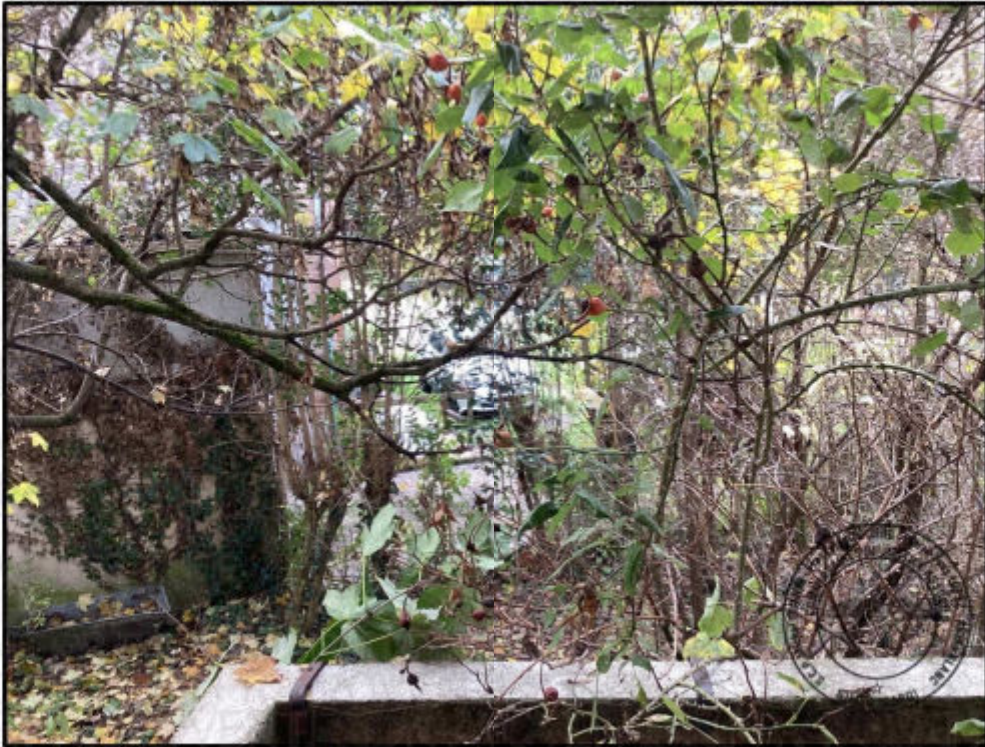
## COULOIR DE DISTRIBUTION

Les murs sont peints, de couleur blanche et rose, en mauvais état. La peinture s'écaille.

Plafond blanchi, avec la peinture écaillée.

Le sol est constitué d'un parquet bois clair, en mauvais état. Certaines lames du parquet sont affaissées, noircies, humides.

Le plafond est blanchi, la peinture est largement écaillée, en mauvais état.

Des fils électriques cheminent en aérien.

Au SUD du couloir, une porte d'entrée en mauvais état, menuiserie bois peinte de couleur blanche, donne accès au second perron avec escalier maçonné. Nous relevons des traces de mousse verte sur le muret du perron.

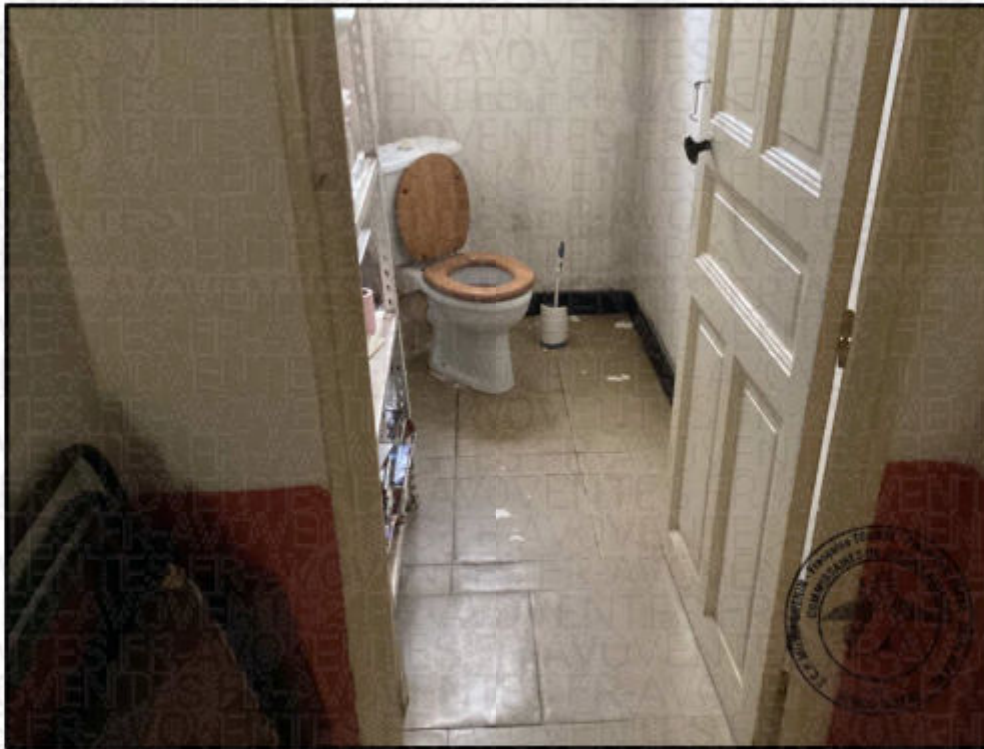
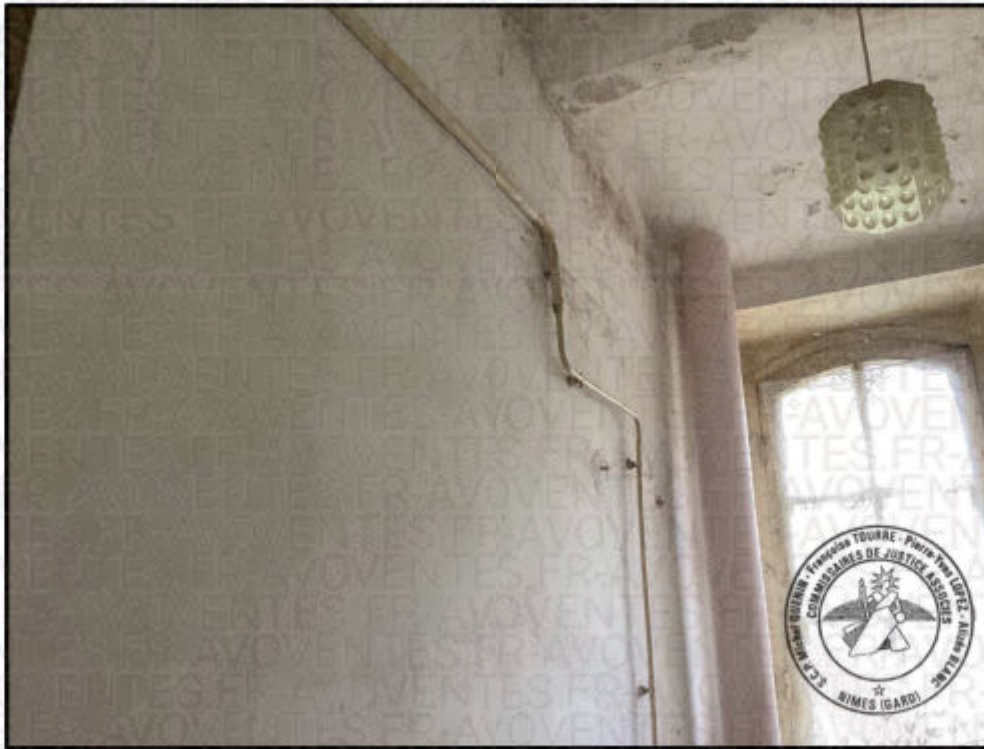
## WC N°2 :

Le sol est recouvert d'un lino, de couleur beige, en mauvais état.

Les murs sont blanchis, en très mauvais état, lesquels sont entièrement grevés de traces et coulures noirâtres dues à l'humidité.

Le plafond est blanchi, en très mauvais état. La peinture en plafond cloque et présente des traces noires.

La pièce est ajourée par une petite fenêtre un batant, menuiserie bois ancienne, en mauvais état. La menuiserie est noircie.

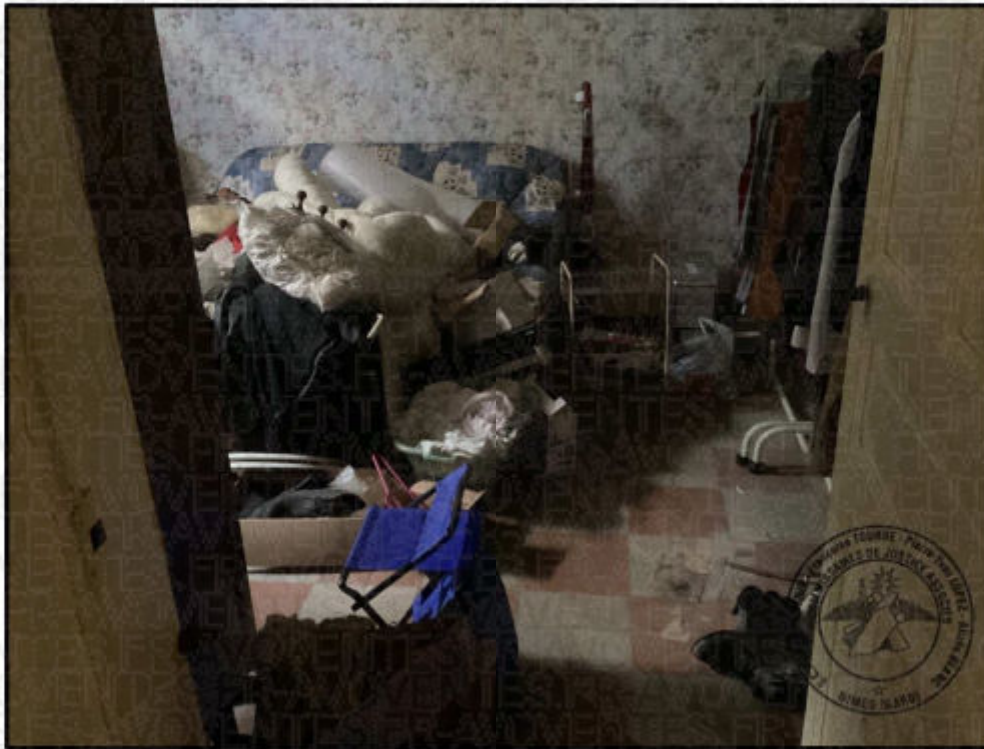
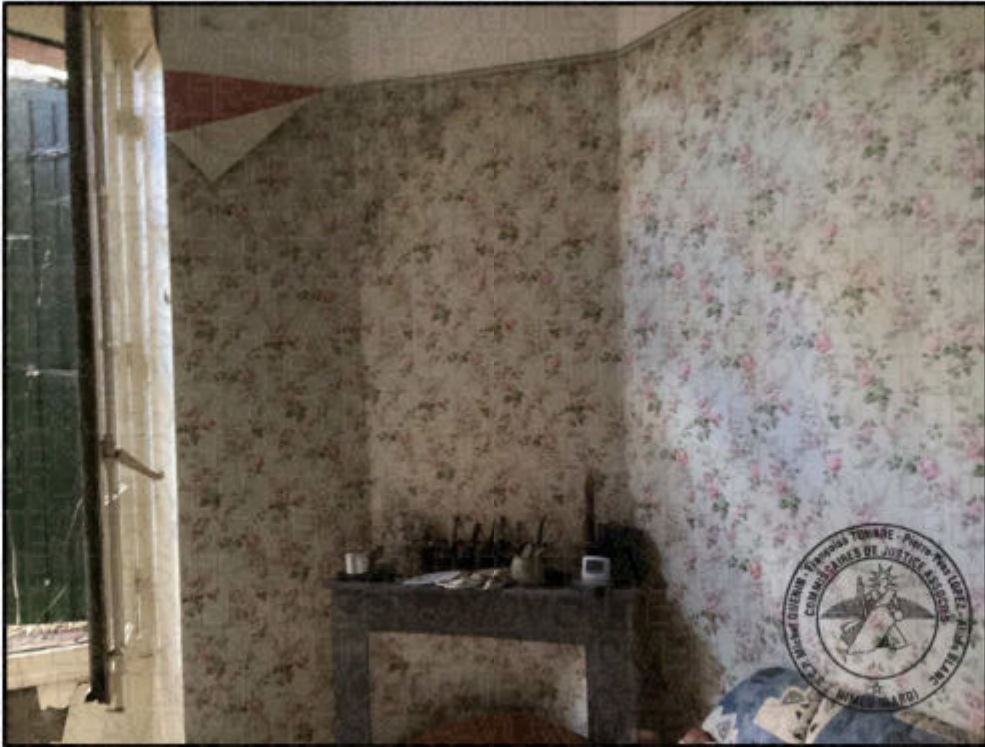
## CHAMBRE 2

Le sol est recouvert d'un carrelage, petits carreaux de carrelage d'aspect ancien, en mauvais état. Plinthes de couleur noire sur le pourtour des murs.

Les murs sont recouverts de tapisserie fleurie, en mauvais état, laquelle se décolle.

Plafond blanchi, en mauvais état, une auréole noirâtre à proximité de la fenêtre.

La pièce est ajourée au NORD par une fenêtre double battant, menuiserie bois, en très mauvais état. Volets bois double vantaux peints, en très mauvais état.

Sous la fenêtre, le mur est largement dégradé, le revêtement est complètement écaillé, le mur est effrité.

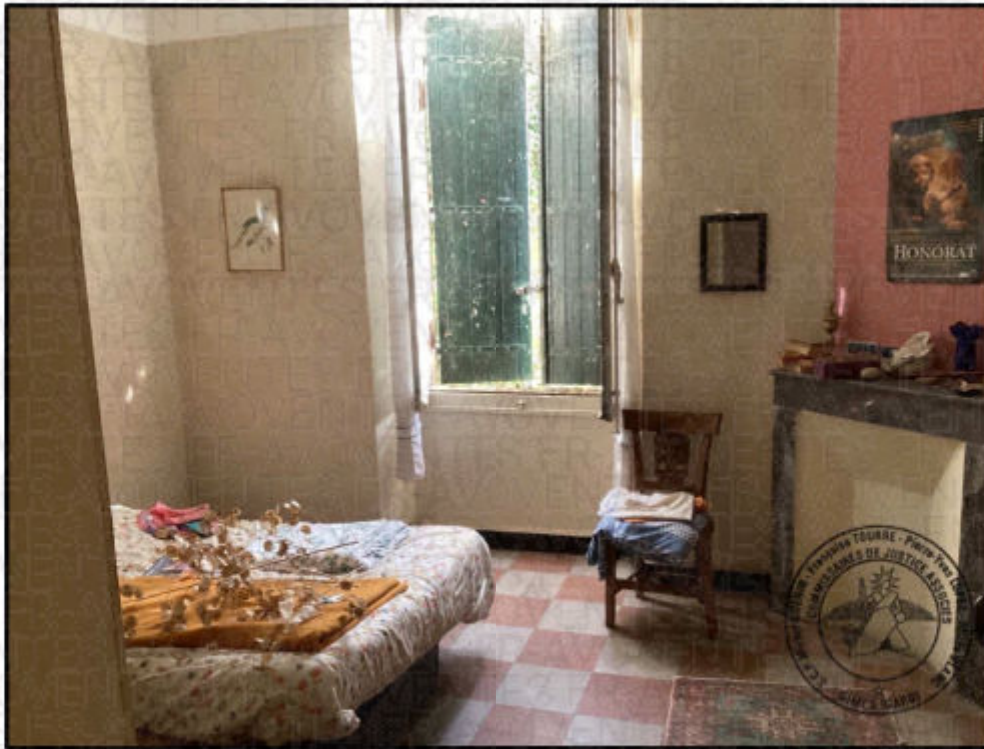
### CHAMBRE 3

Le sol est recouvert de petits carreaux de carrelage d'aspect ancien, de couleur claire et rouge, en mauvais état. Plinthes de couleur noire sur le pourtour des murs.

Plafond blanchi, la peinture est écaillée.

La pièce est ajourée côté EST par une fenêtre double battant, menuiserie bois, ancienne en mauvais état. Une fissure verticale au mur, sous la fenêtre. Volets bois double vantaux peints de couleur verte, en mauvais état.

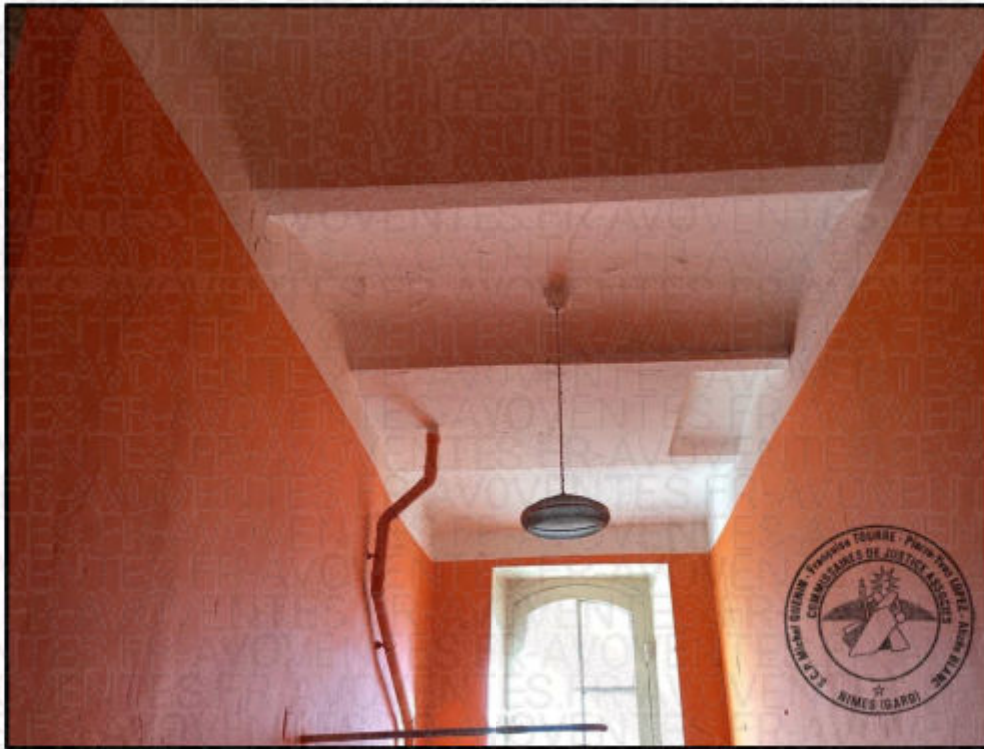
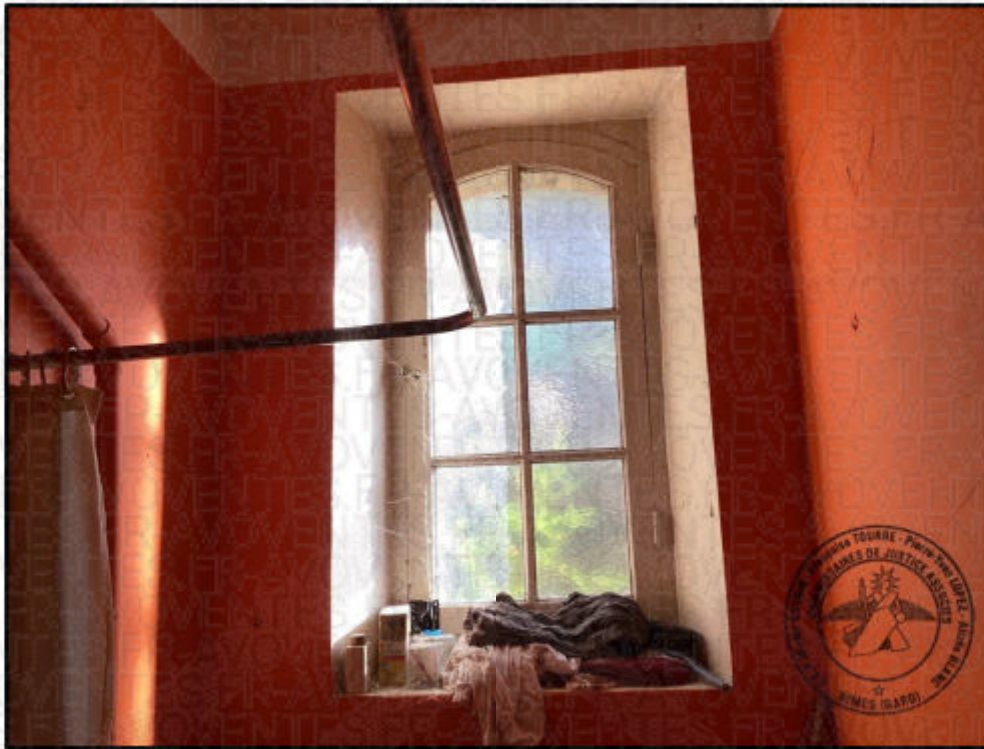
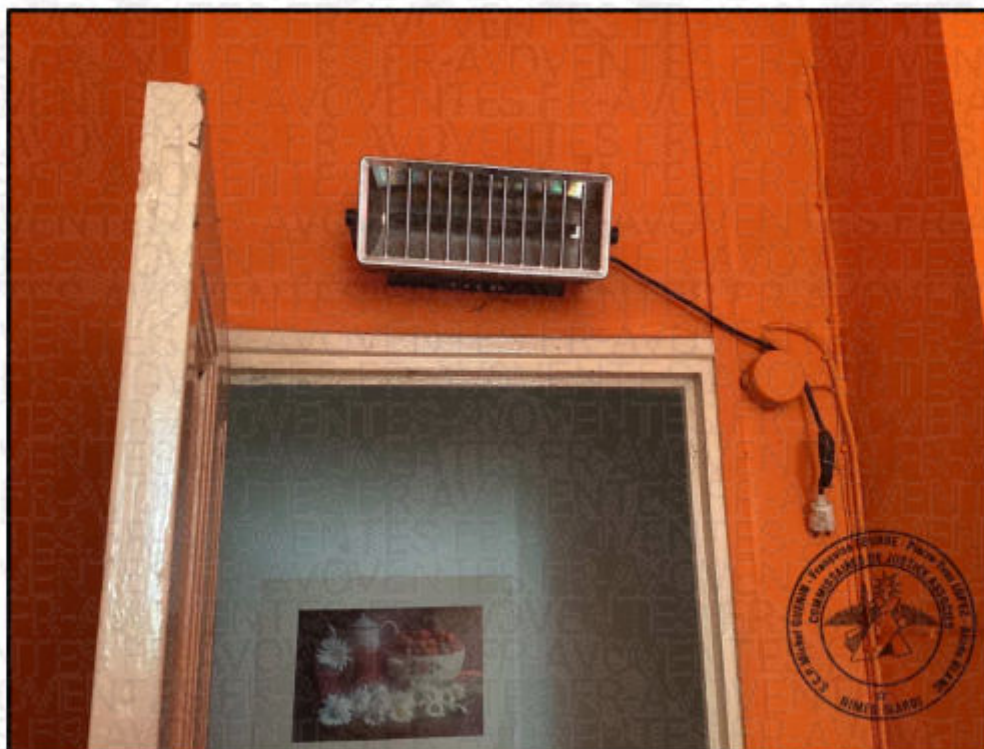
## SALLE DE BAIN N°2 :

Le sol est recouvert d'un lino, imitation parquet bois, en mauvais état. Ce lino est mal posé.

Les murs sont peints, de couleur orange. La peinture est écaillée.

Le plafond est blanchi, largement écaillé.

Interrupteur d'aspect très ancien. Prise électrique ancienne, désuète.

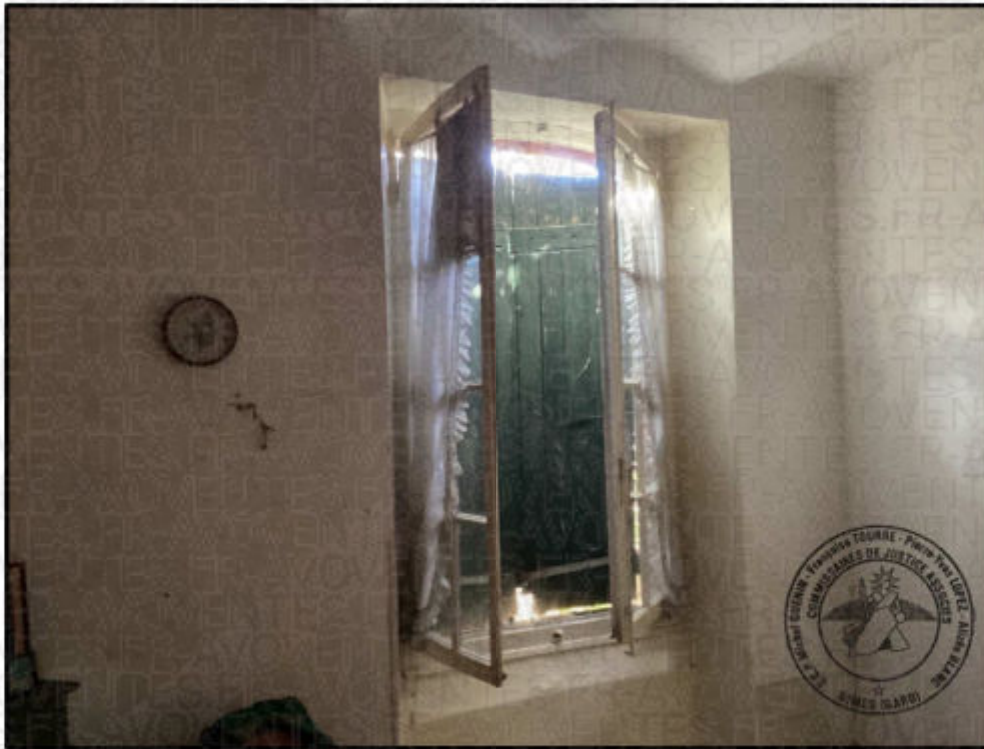
## BUREAU

Le sol est recouvert de petits carreaux de carrelage, bicolore, en mauvais état, noircis, sales. Certains carreaux ne sont pas bien scellés au sol.

Les murs sont crépis, de couleur blanche et rose, sales. Les pans de mur sont grevés de nombreux trous et clous.

Nous relevons des traces sur le pan de mur gauche.

Pièce ajourée côté SUD par une fenêtre double battant, menuiserie bois ancienne peinte, en mauvais état. Volets bois double vantaux, peints, en très mauvais état.

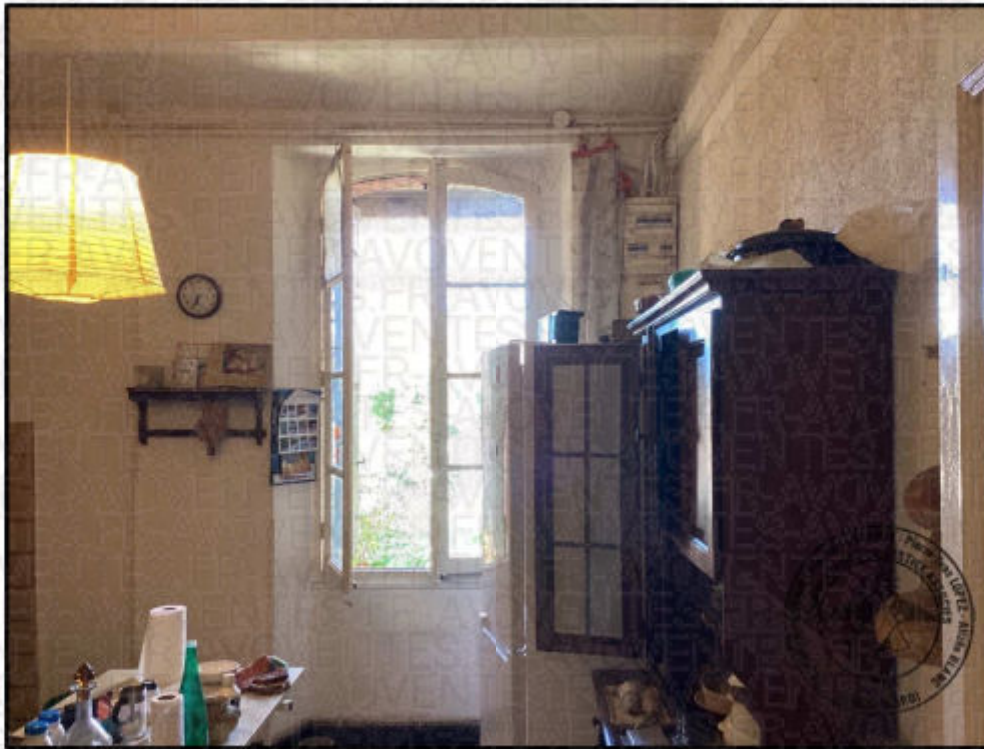
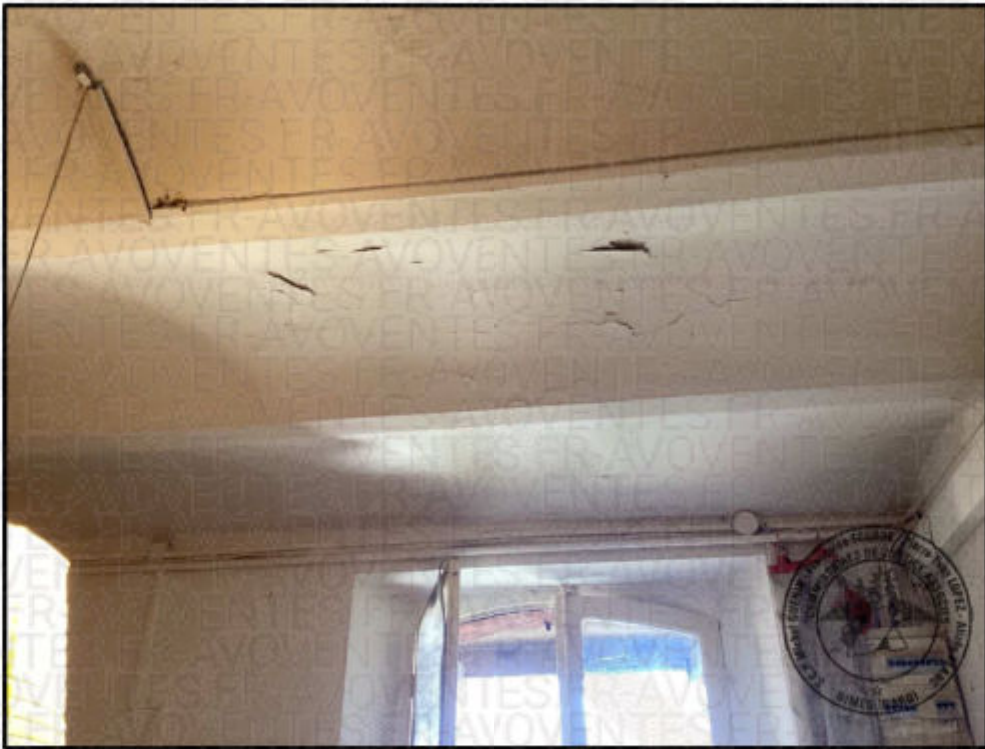
## CUISINE

Le sol est constitué d'un parquet bois, en mauvais éta.

Les murs sont crépis, de couleur blanche, sales. Un trou circulaire en partie haute du pan de mur gauche.

Plafond blanchi, la peinture est largement écaillée, en mauvais état.

Un évier double bac en céramique de couleur marron robinetterie mitigeur, placard de rangement bas en mauvais état.

La pièce est ajourée côté OUEST par une fenêtre double battant, menuiserie bois peinte, en mauvais état.  
Volets bois double vantaux, en mauvais état.

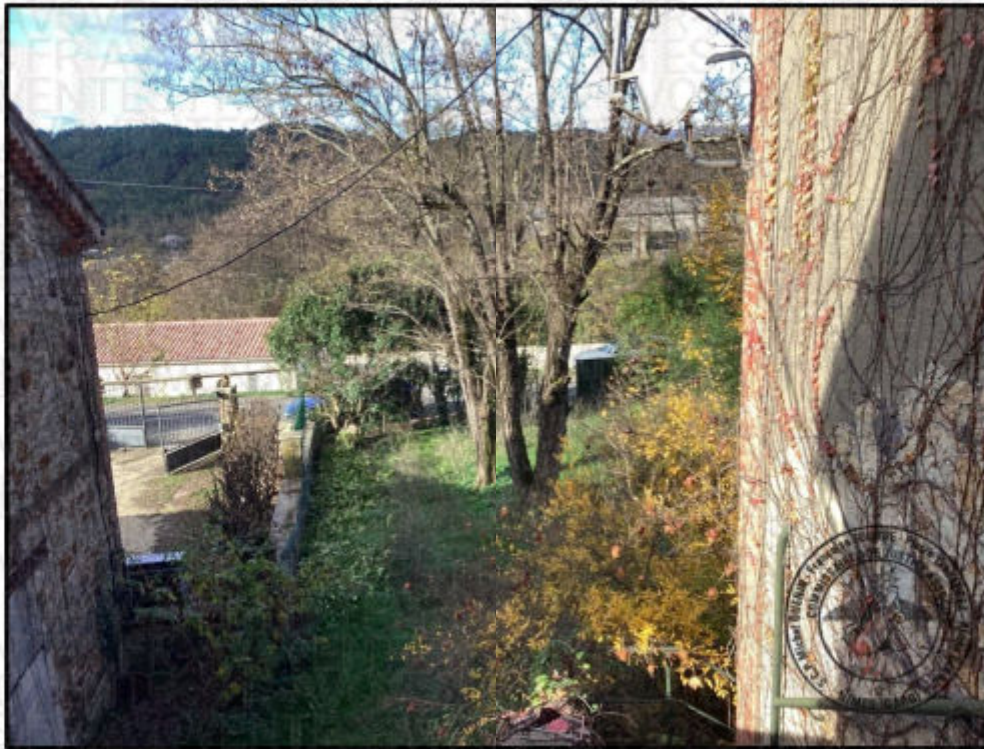
#### ENTREE ET ACCES 2EME ETAGE :

Cet escalier mène à un petit balcon, donnant sur l'entrée du second étage. Rambarde métallique de couleur verte. La végétation abondante au bas de cet escalier ainsi qu'en façade.

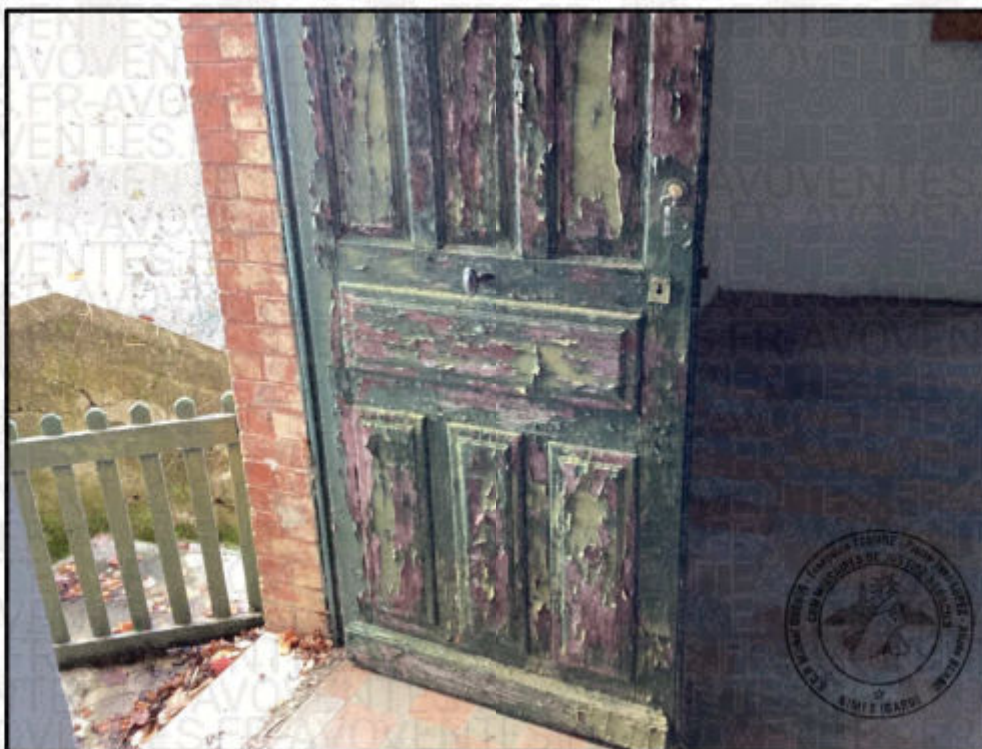
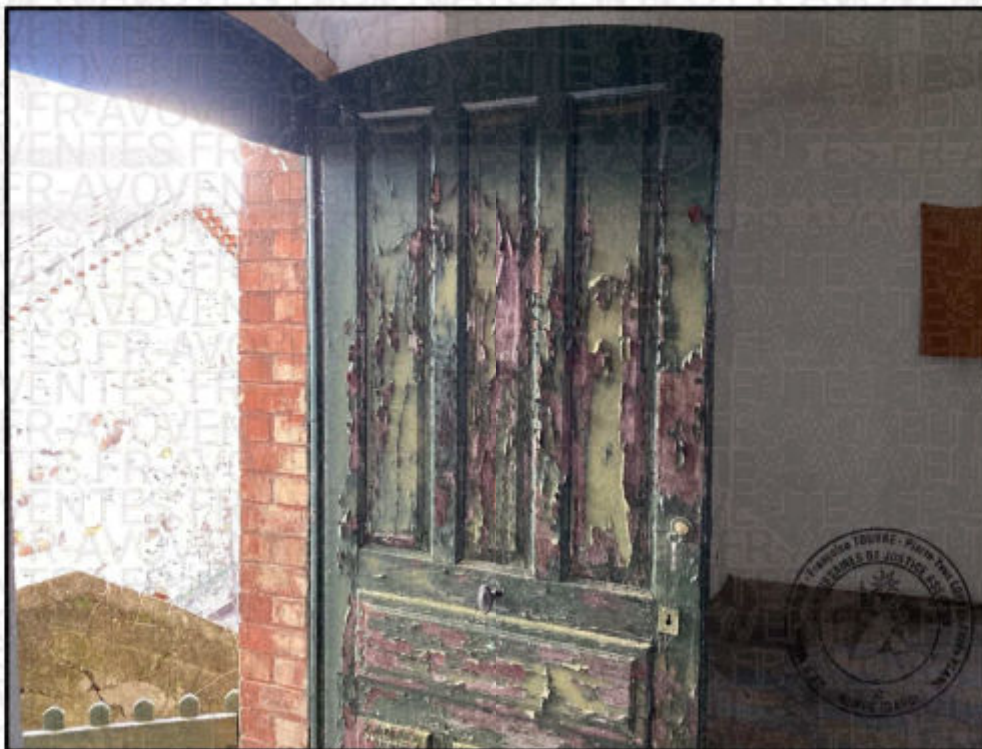
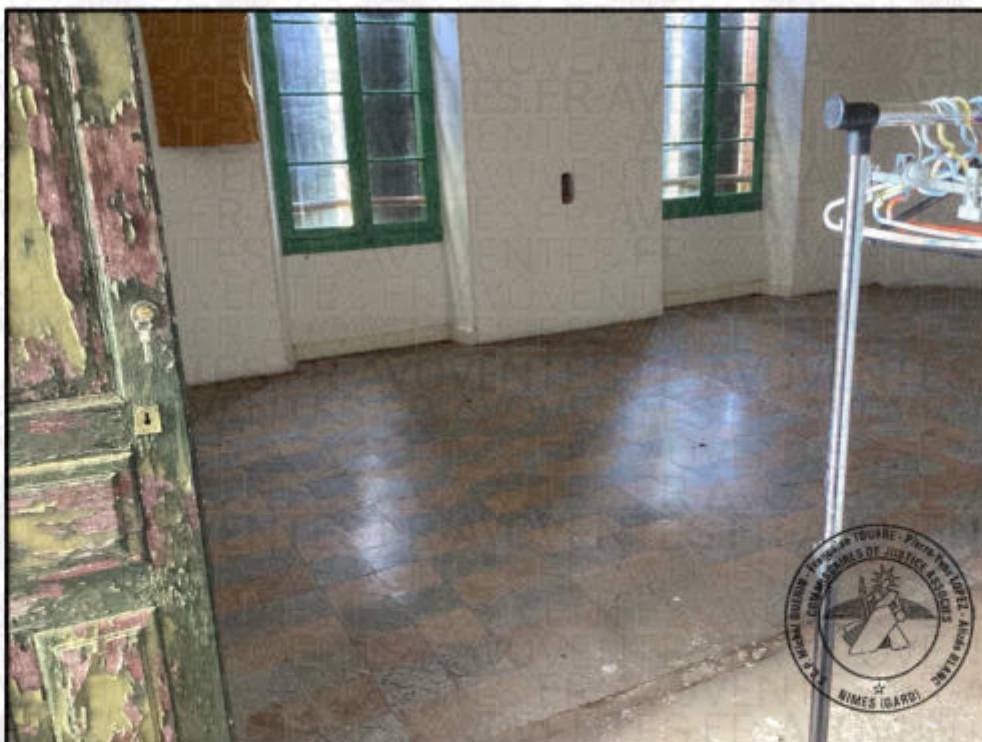
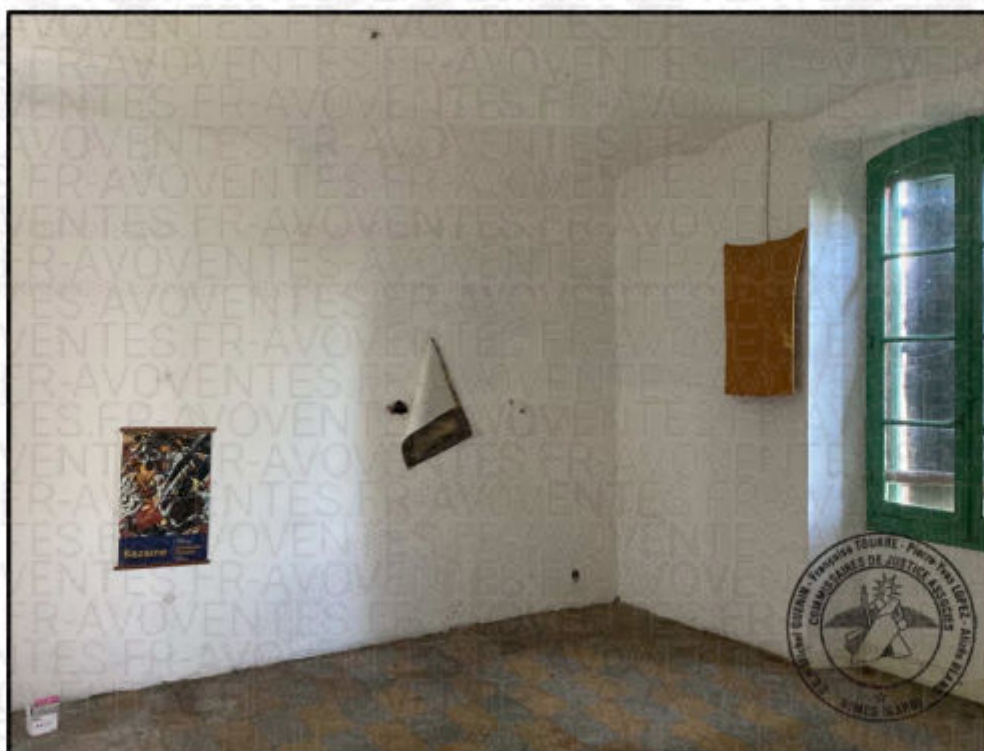
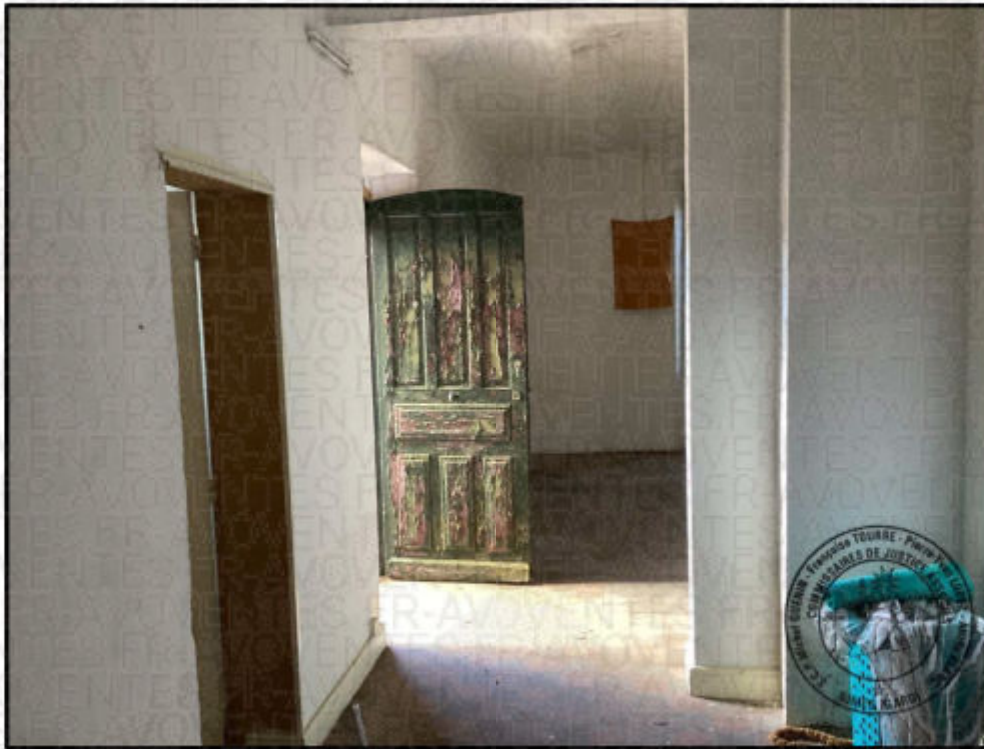
## SÉJOUR :

La porte d'entrée, en façade SUD, est en très mauvais état. Il s'agit d'une porte bois peinte, de couleur verte, dont la peinture est complètement écaillée.

Les murs sont blanchis, en très mauvais état. Ces murs sont sales, tâchés, fissurés. Nous constatons un trou sur le pan de mur gauche.

Le plafond est blanchi, en très mauvais état. Nous relevons des traces d'infiltration, notamment entre les deux ouvertures. La peinture en plafond est largement écaillée, cloquée. Un trou en plafond, une trappe bois pour accéder aux combles.

La pièce est ajourée côté OUEST par deux fenêtres, double battant, menuiserie bois ancienne, en mauvais état avec volets bois double vantaux peints de couleur verte, en mauvais état. Une fenêtre un battant, menuiserie bois, ancienne.

Un trou en partie supérieure du mur.

Le plafond est blanchi, sale. Trace noirâtre de moisissure.

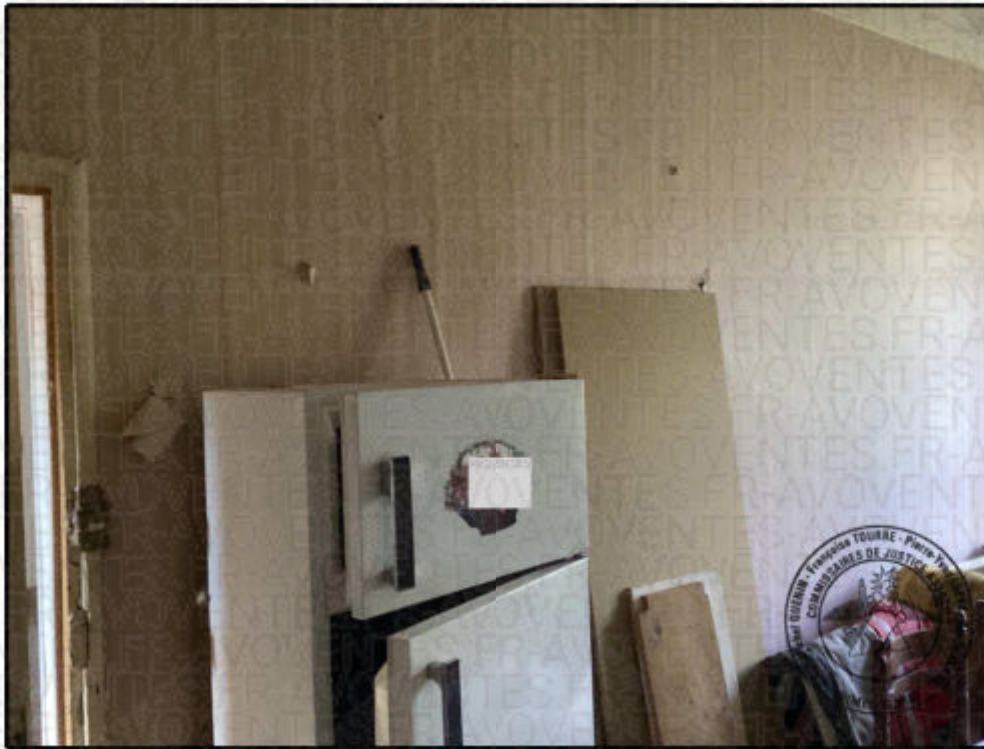
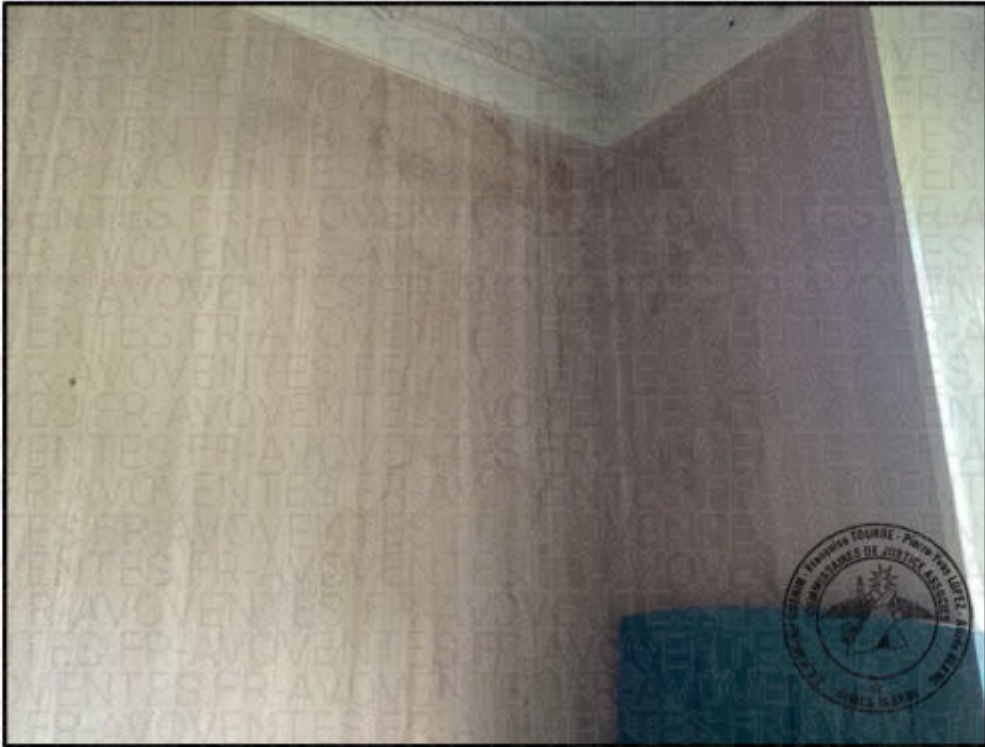
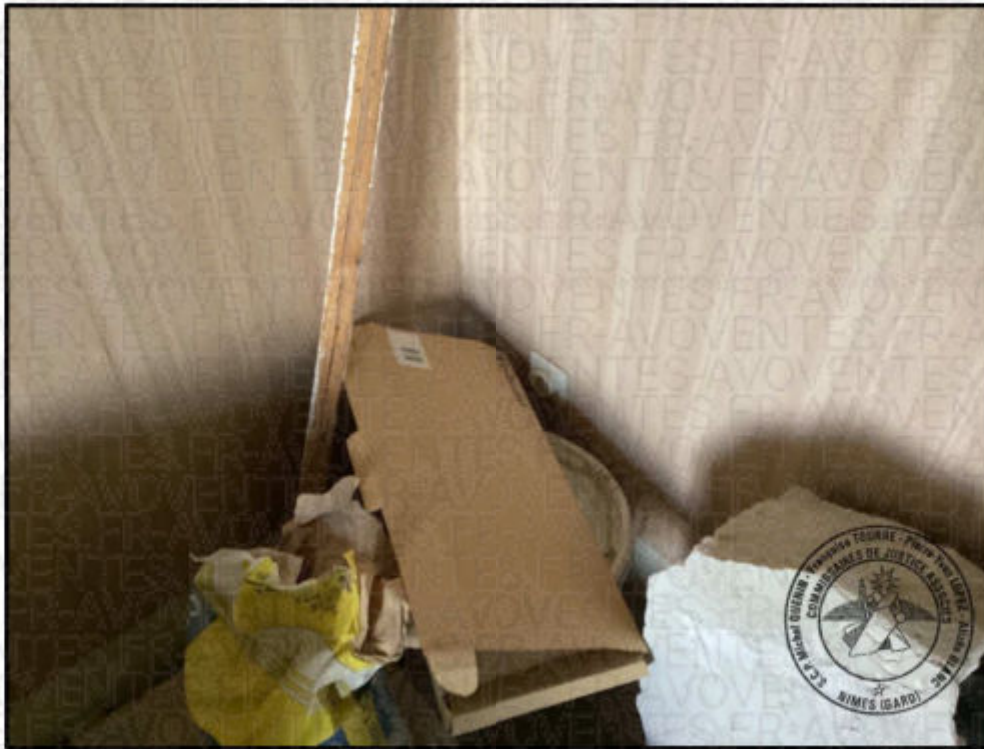
## PIECE N°2

Dans la pièce principale, à droite, une porte bois peinte en mauvais état donne accès à une seconde pièce. La peinture de la porte d'accès est largement écaillée.

Le sol est recouvert d'un carrelage bicolore, très sale.

Les murs sont tapissés. Nous relevons de nombreuses traces d'infiltrations, avec des coulures et auréoles de couleur marron. De nombreux trous au mur. La tapisserie se décolle.
