## **PROCES VERBAL DE CONSTAT**

**PROCES VERBAL DE DESCRIPTION**

**128 rue dela Gravière**

**30460 LASALLE**

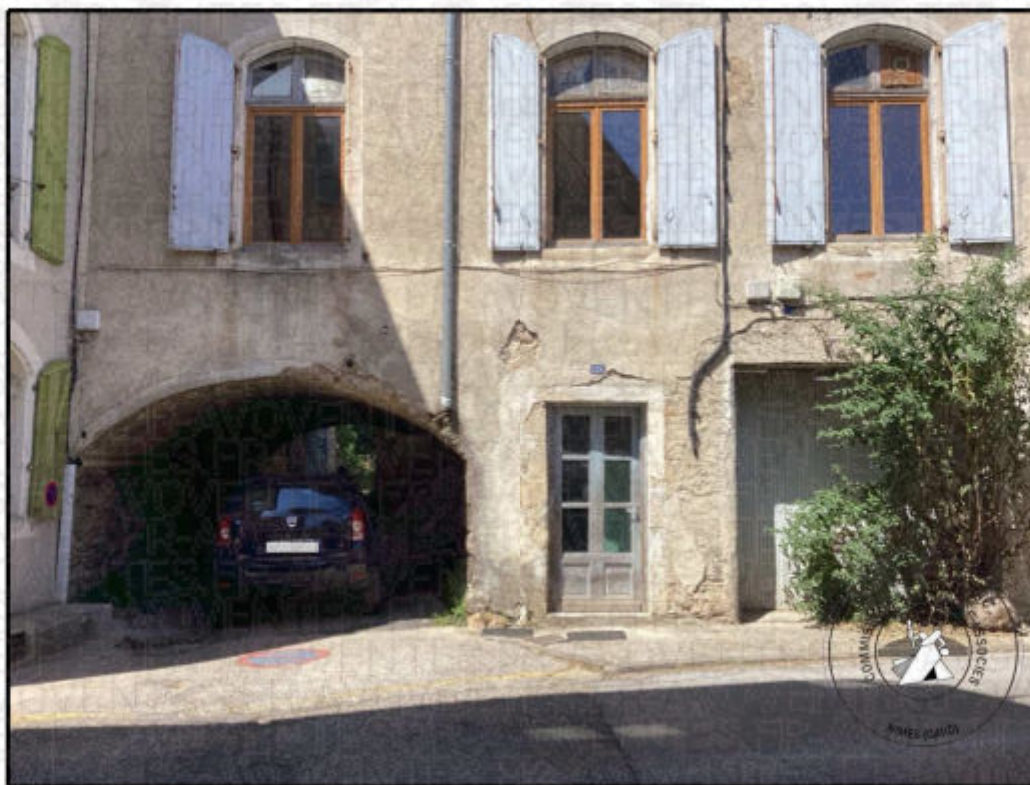
La façade de l'immeuble est crépie, quelque peu écaillée.

Les menuiseries bois peintes, de couleur bleue, sont en mauvais état.

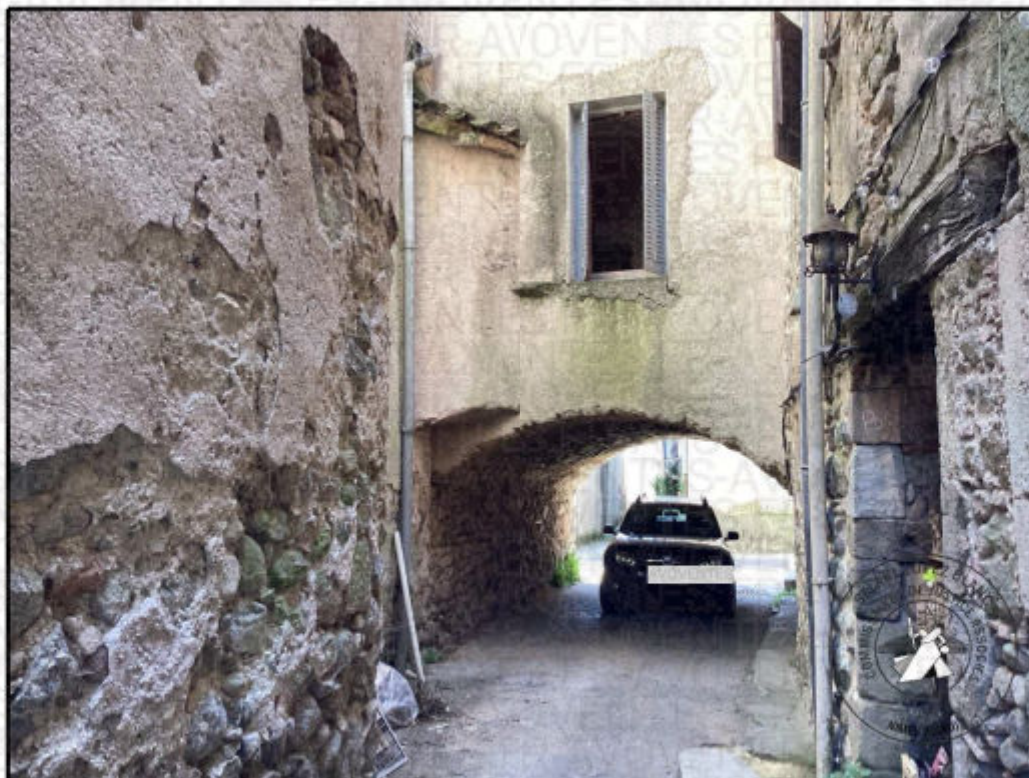
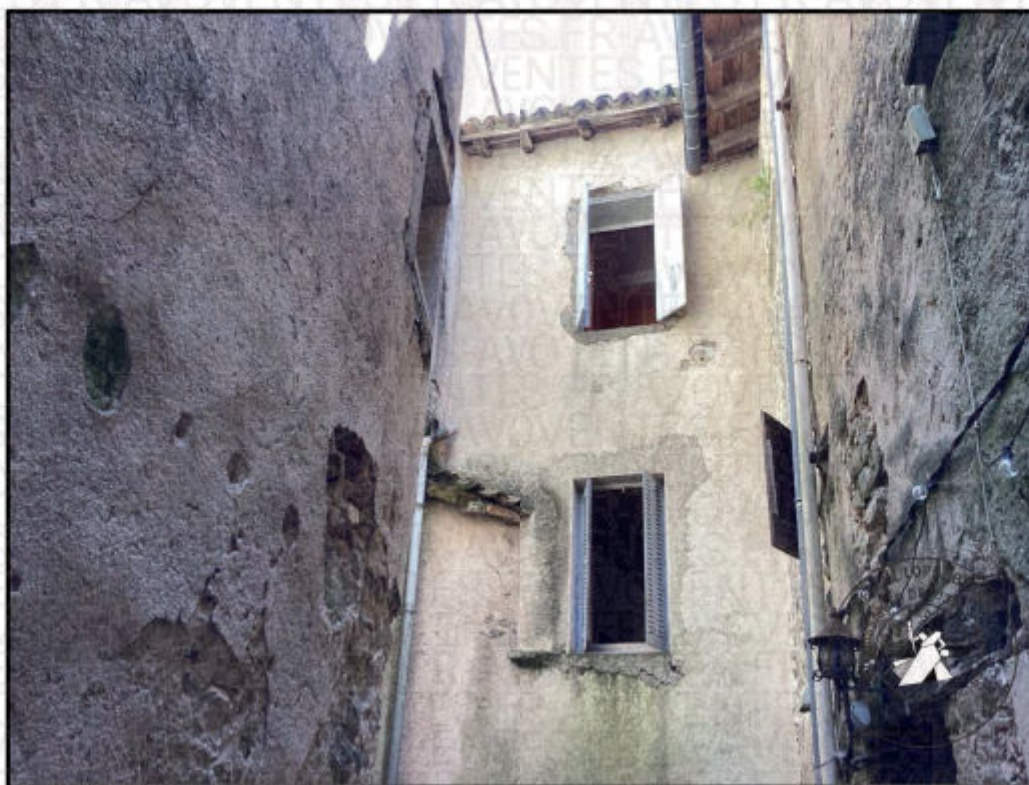
La façade NORD de l'immeuble est crépie, d'aspect ancien. Nous constatons des traces d'enduit autour des ouvertures, et des traces noirâtres / verdâtres d'humidité.

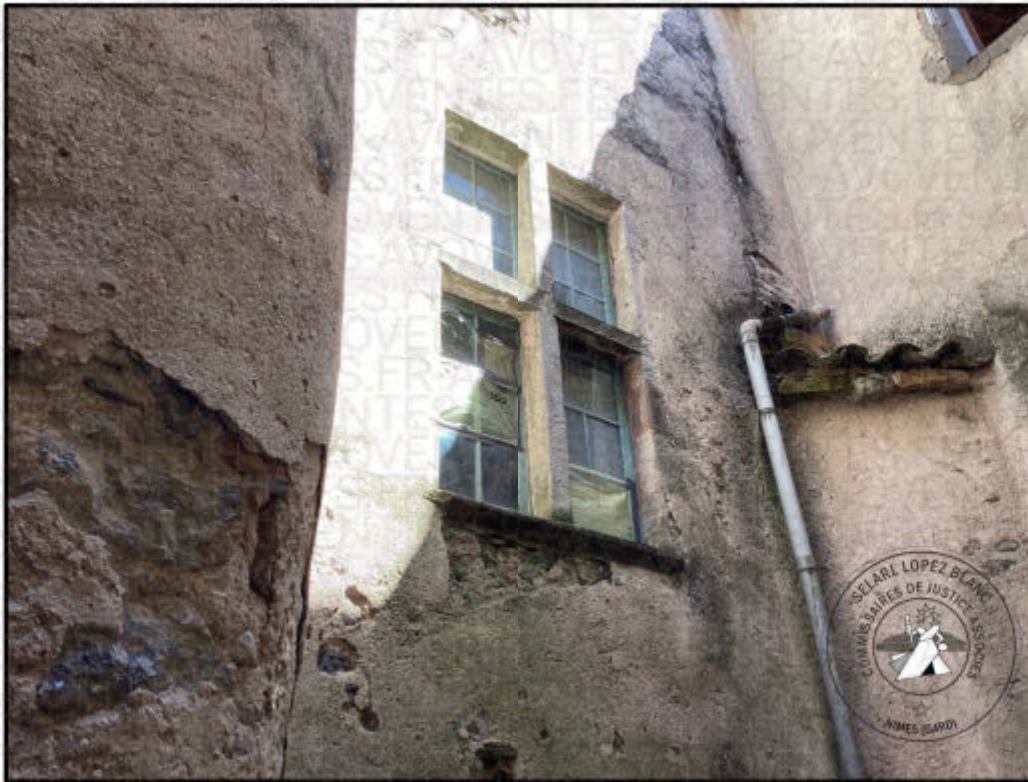
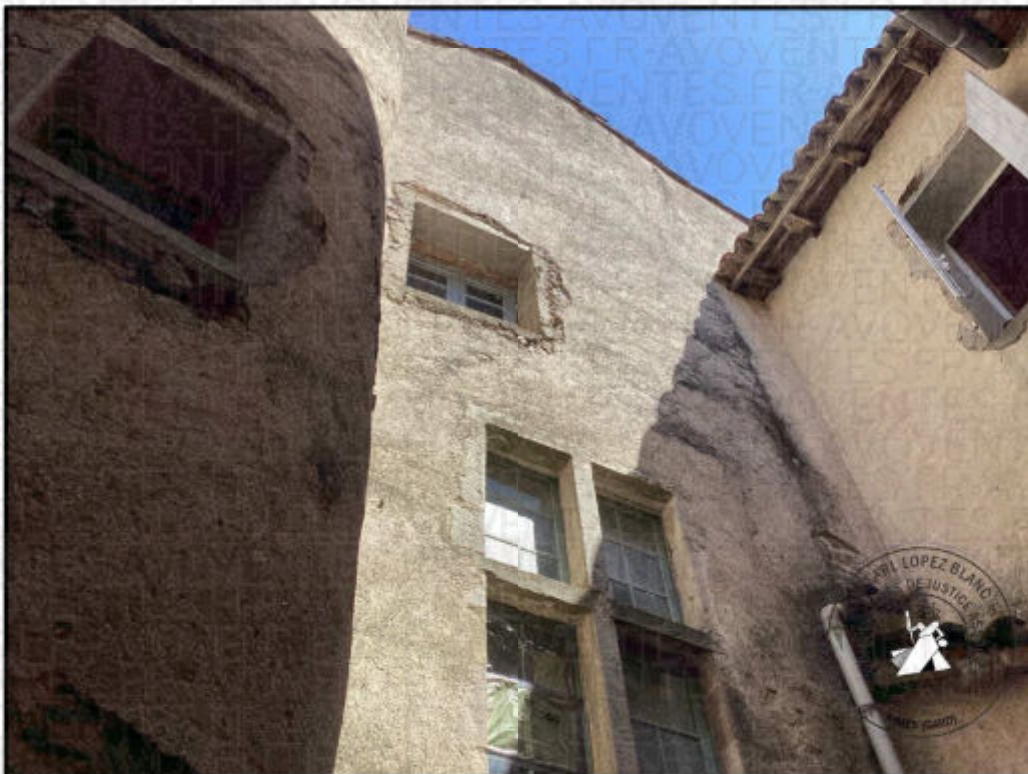
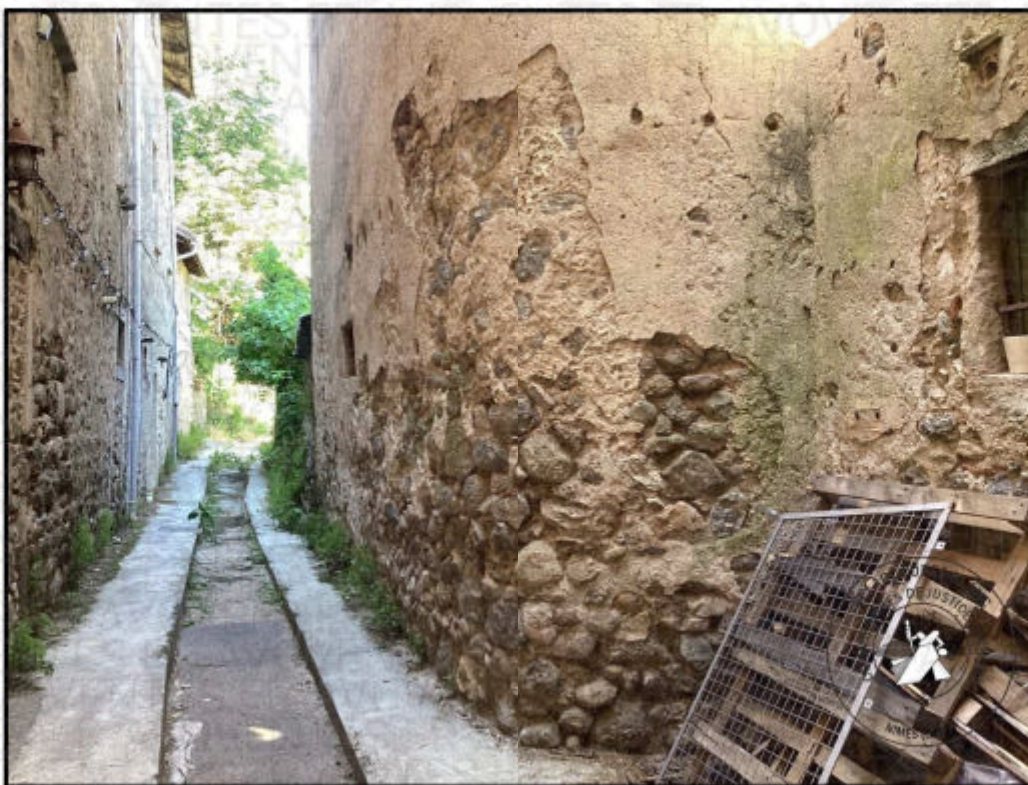
La façade OUEST de l'immeuble est crépée, largement écroulée en soubassement faisant apparaître les pierres apparentes.

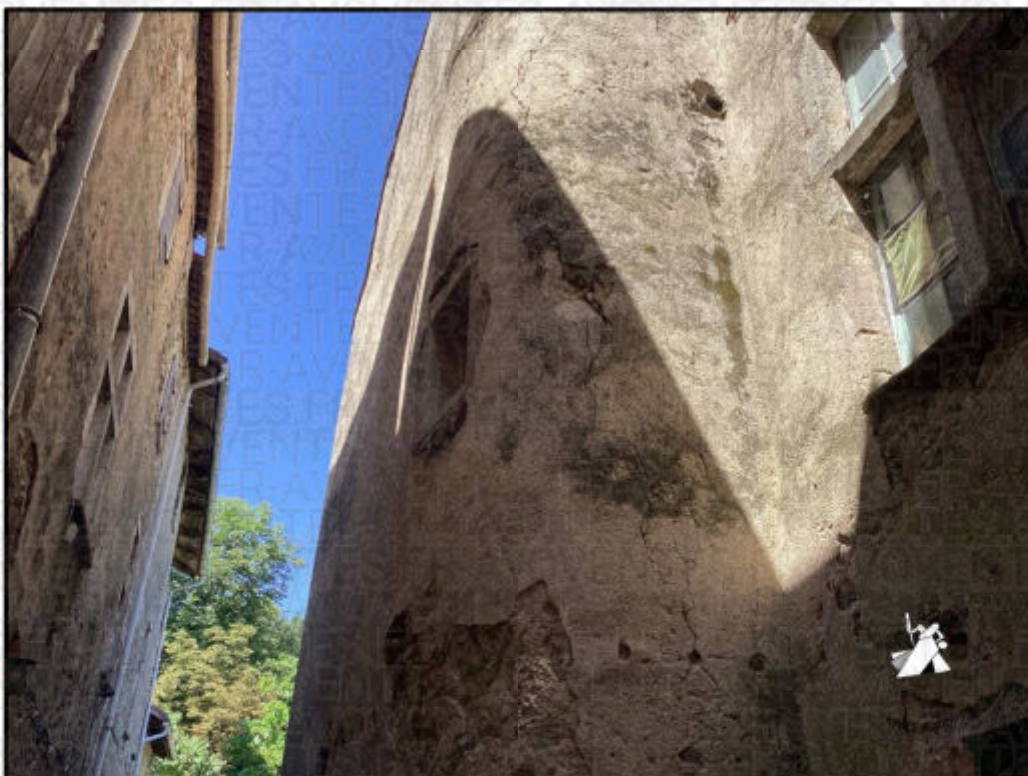
Nous relevons une importante fissure verticale en façade OUEST.

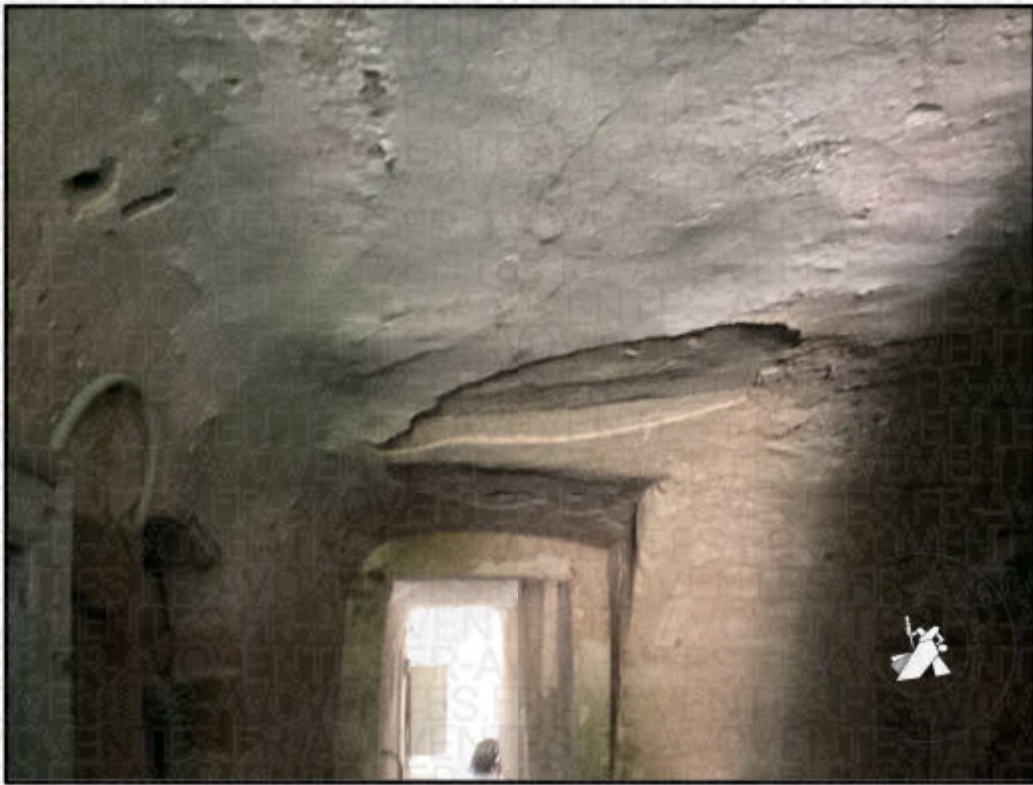
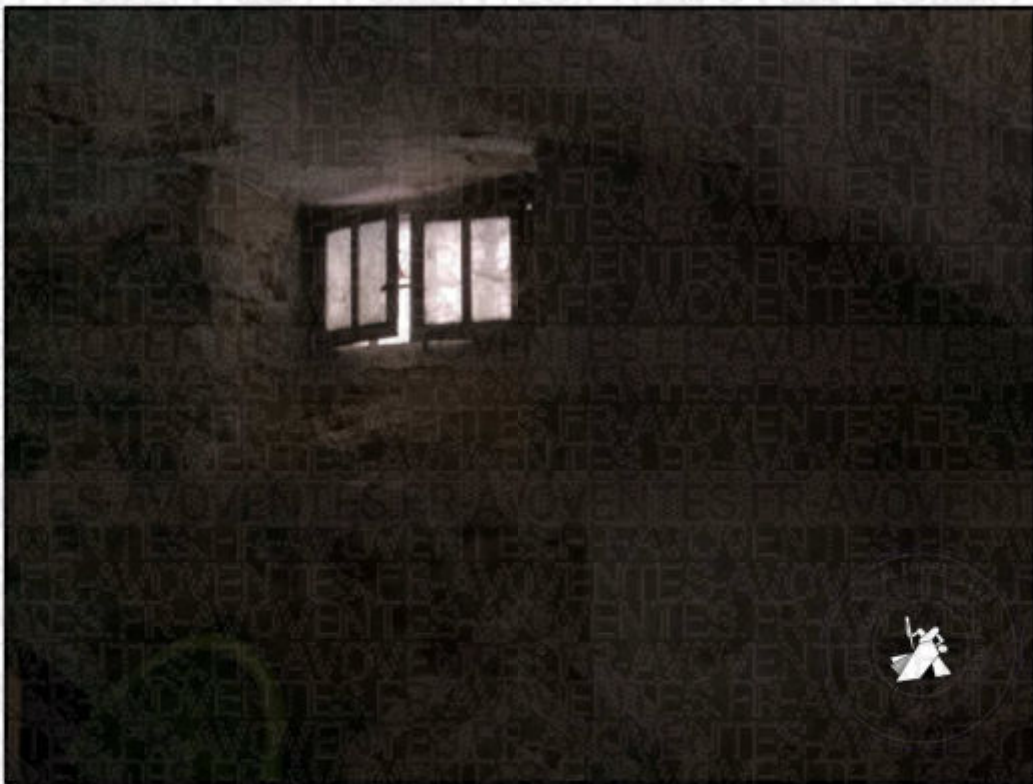
Le sol du couloir est en béton brut.

Les murs sont enduits, en mauvais état.

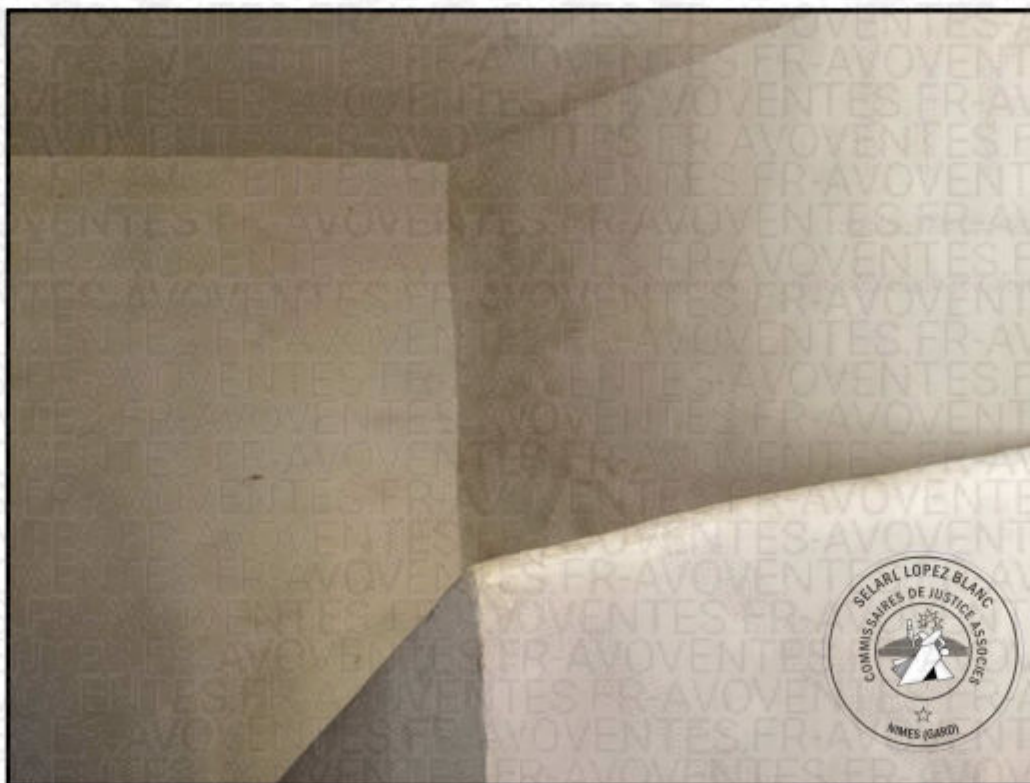
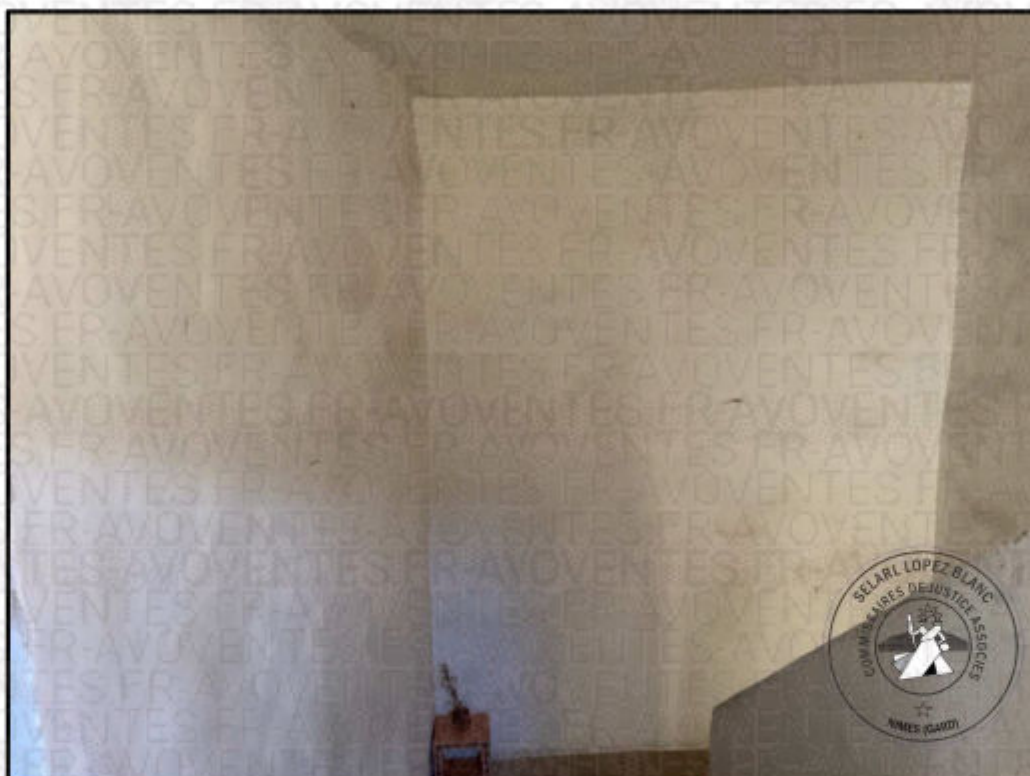
Les murs sont enduits, à l'état brut, et présentent de nombreuses traces et auréoles.

Une grande fenêtre menuiserie bois. Le mur OUEST, autour de la fenêtre, présente des traces d'infiltration d'eau ; nous relevons des traces de coulure, la peinture est écaillée.

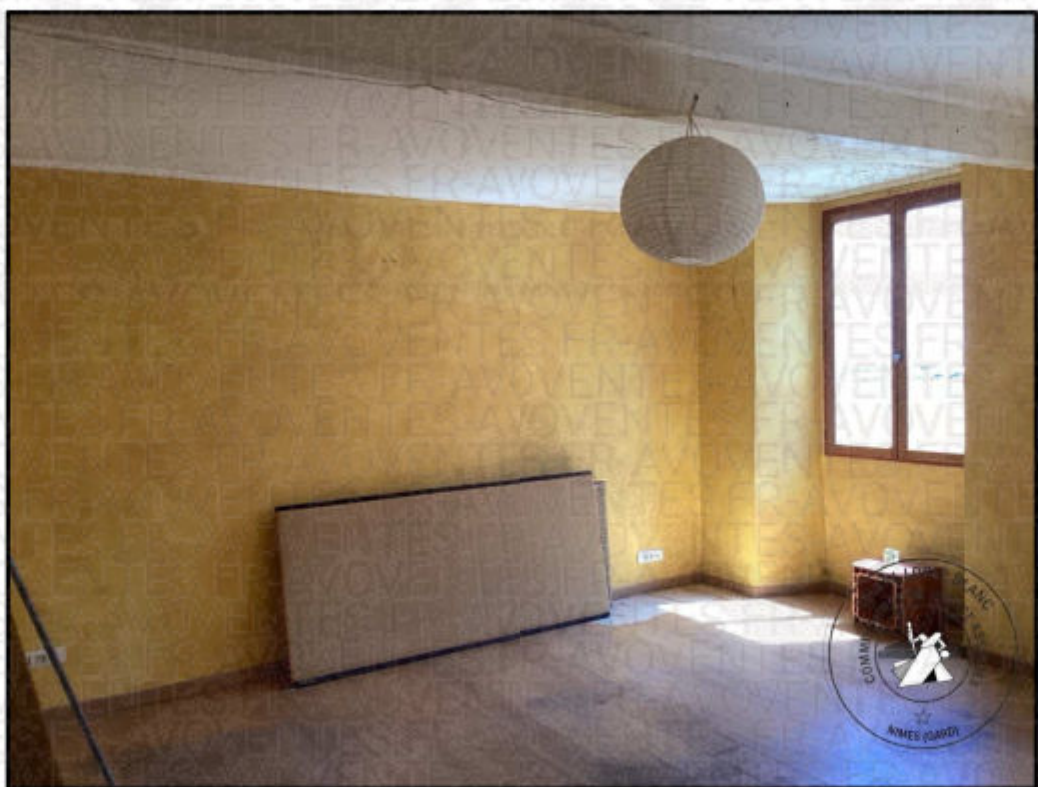
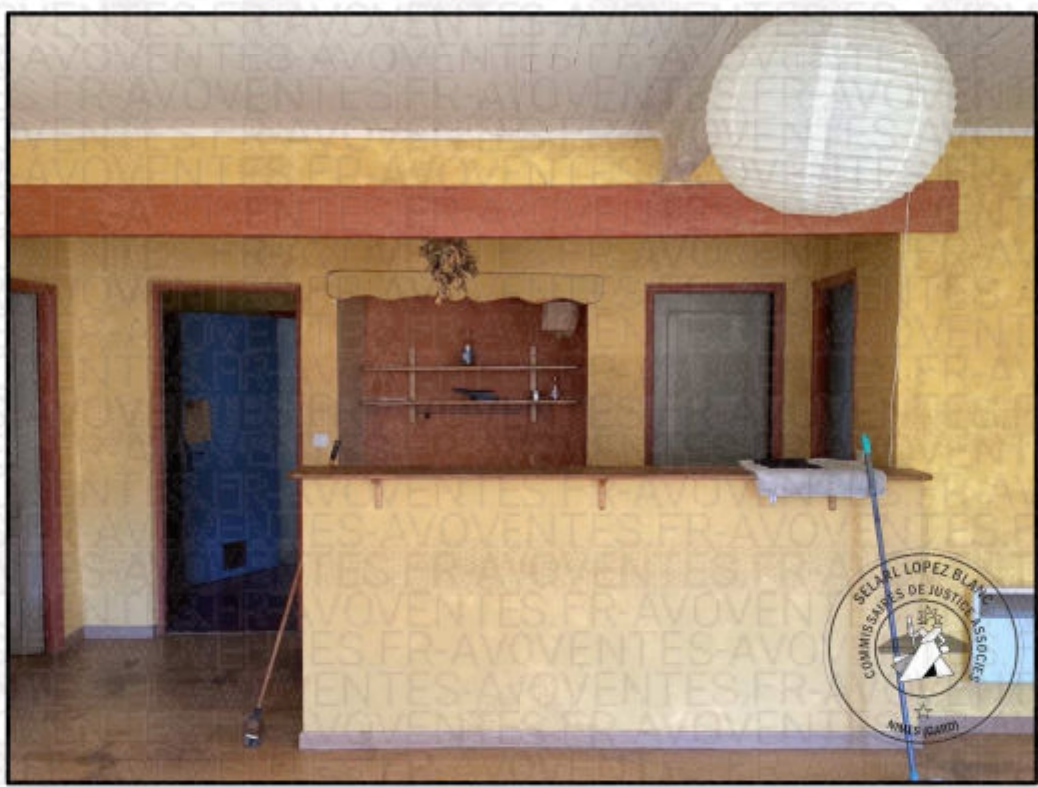
Le sol est revêtu d'un parquet bois présentant d'importantes traces noirâtres.

Plafond en lambris bois, peint de couleur blanche, dont la peinture est écaillée.

La pièce est ajourée côté rue, orientée SUD, par deux fenêtres menuiserie bois peinte, en état d'usage. Le mur est écroulé sous la fenêtre.

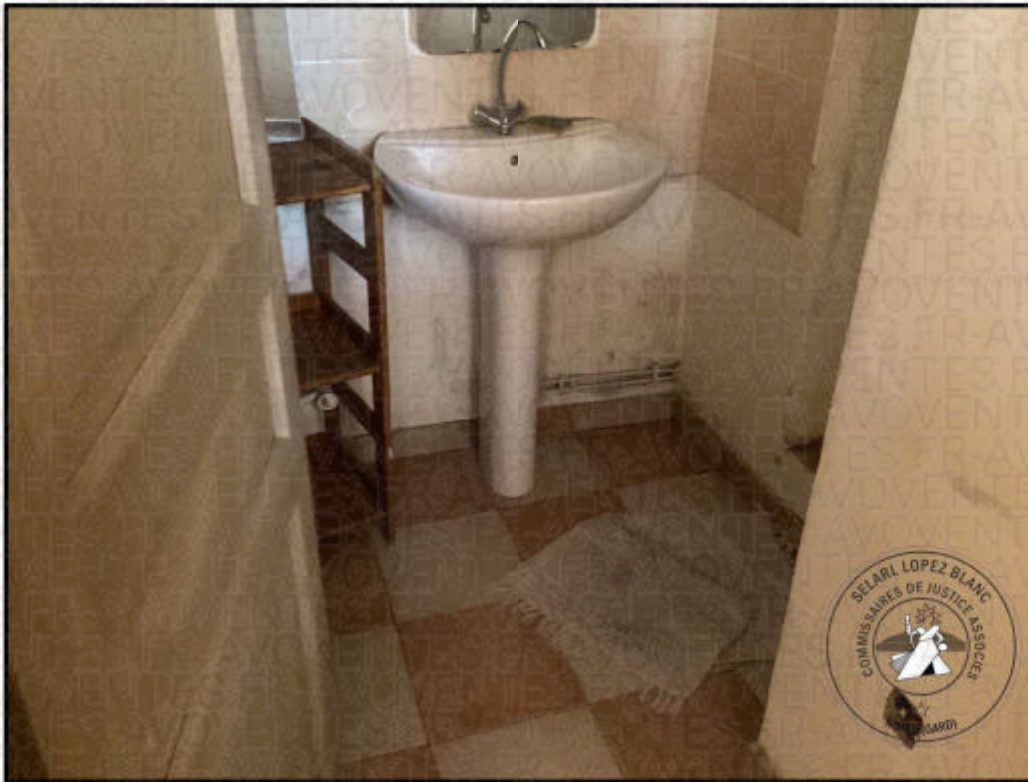
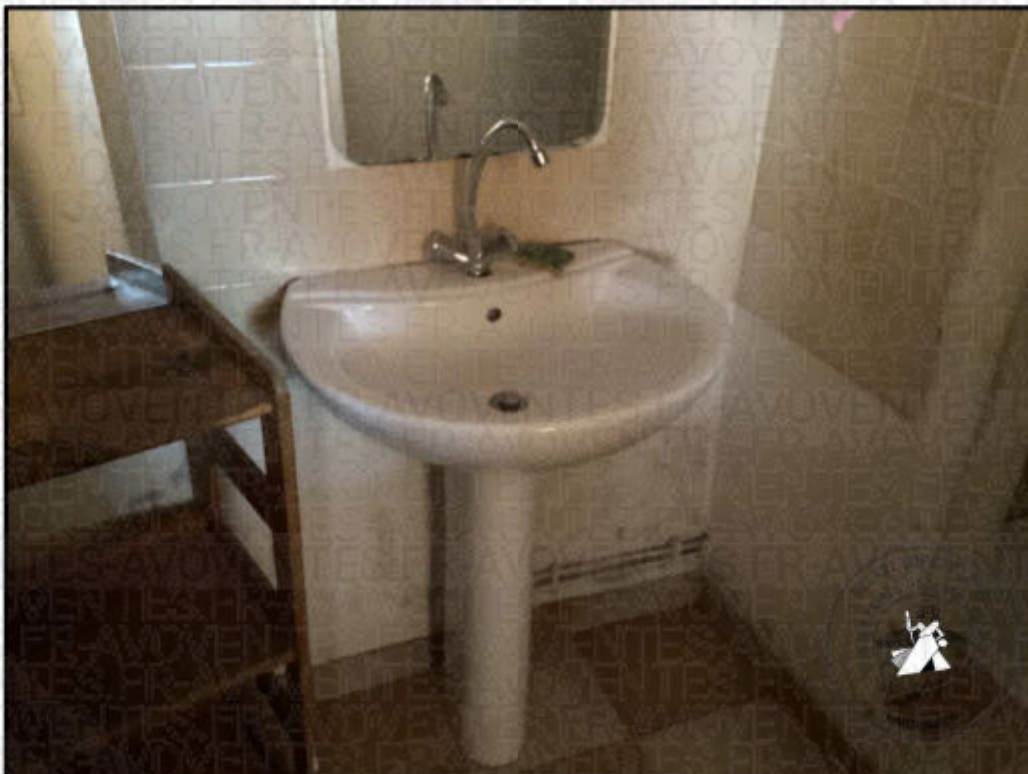
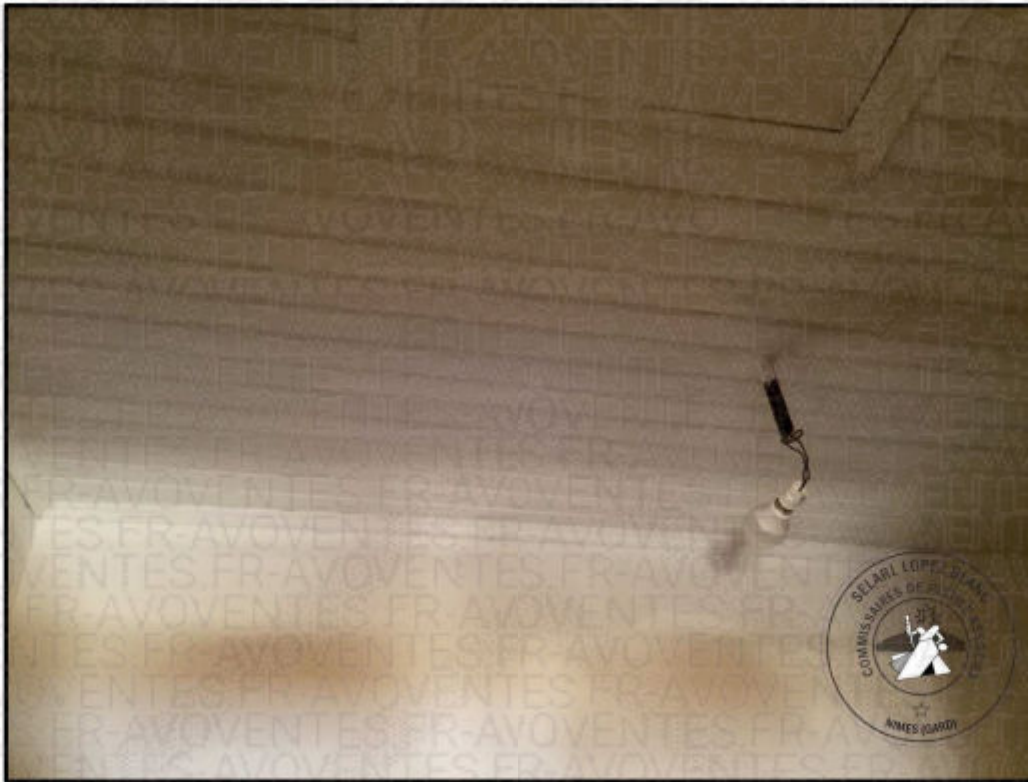
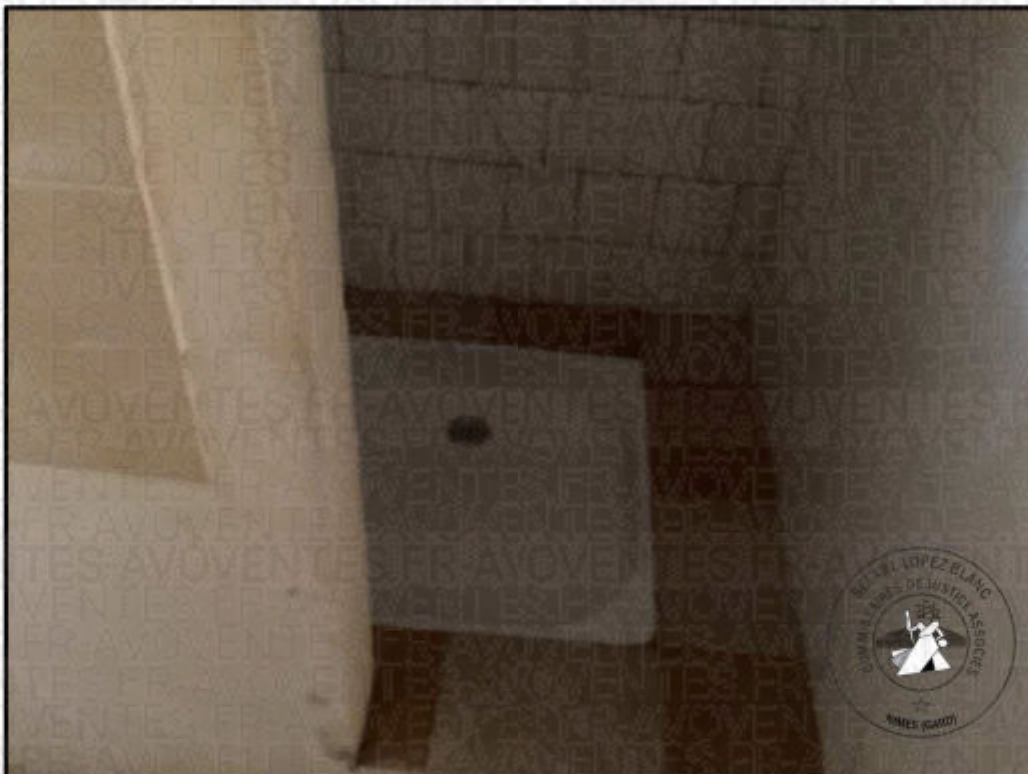
Les murs sont blanchis, en mauvais état. Nous constatons de nombreuses traces noirâtres d'humidité.

La pièce est équipée d'un lavabo sur pied avec robinetterie mélangeur et une douche ouverte. Receveur de douche céramique blanche, parois carrelées de couleur blanche, en état d'usage. Les joints sont dégradés.

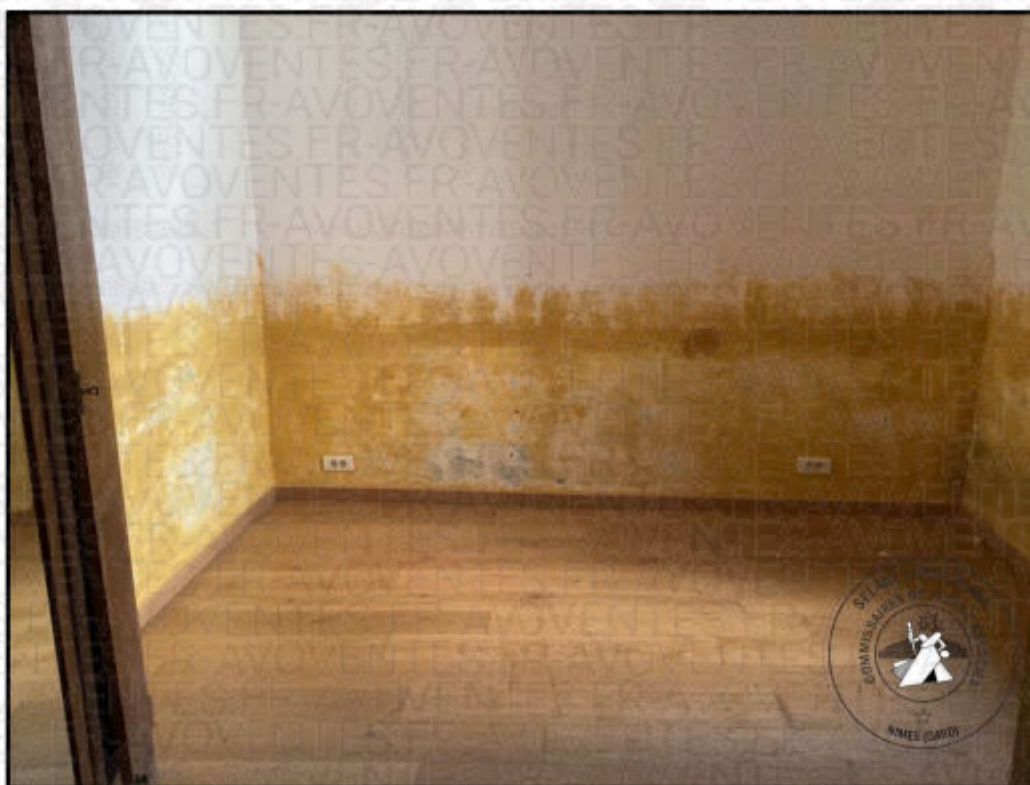
Le sol est revêtu d'un parquet bois, en mauvais état, présentant de nombreuses traces noirâtres.

Les murs sont peints de couleur blanche, et grossièrement peints de couleur jaune en soubassement. Un pan de mur est peint de couleur rose, la peinture est écaillée. Les murs sont en mauvais état, avec des auréoles noirâtres et blanchâtres d'humidité en soubassement.

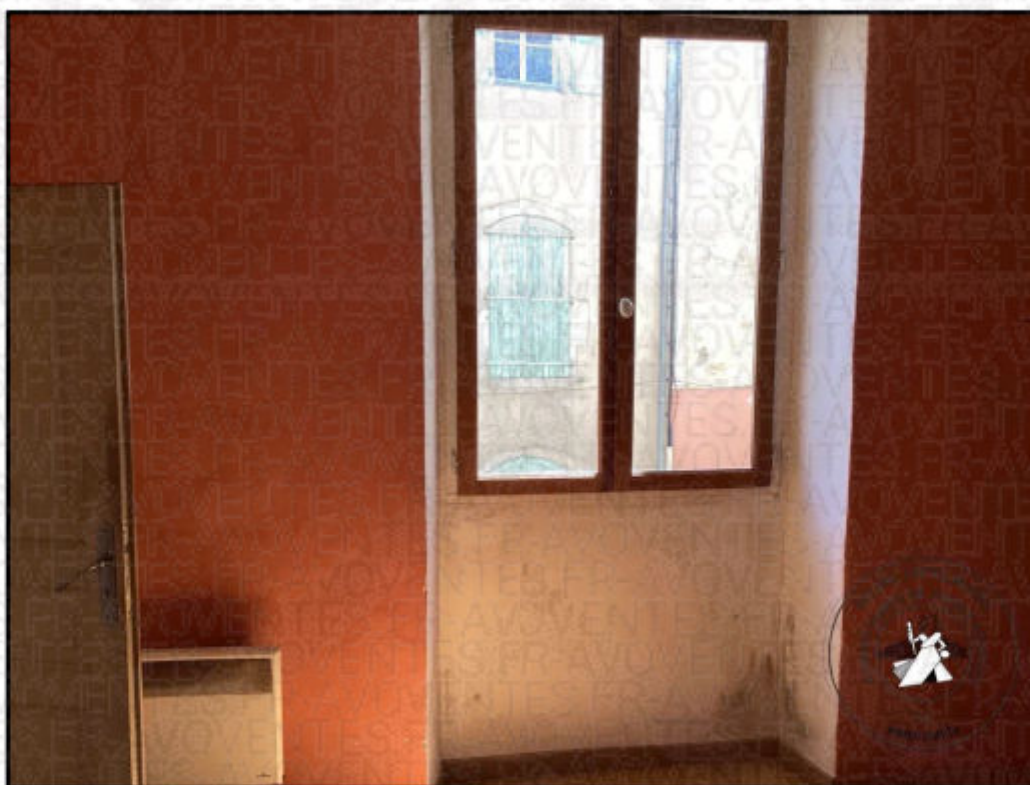
Le sol est recouvert d'un parquet bois, en mauvais état, abîmé.

Les murs sont grossièrement peints, en mauvais état. La peinture est écaillée, nous relevons de nombreuses traces et marques aux murs.

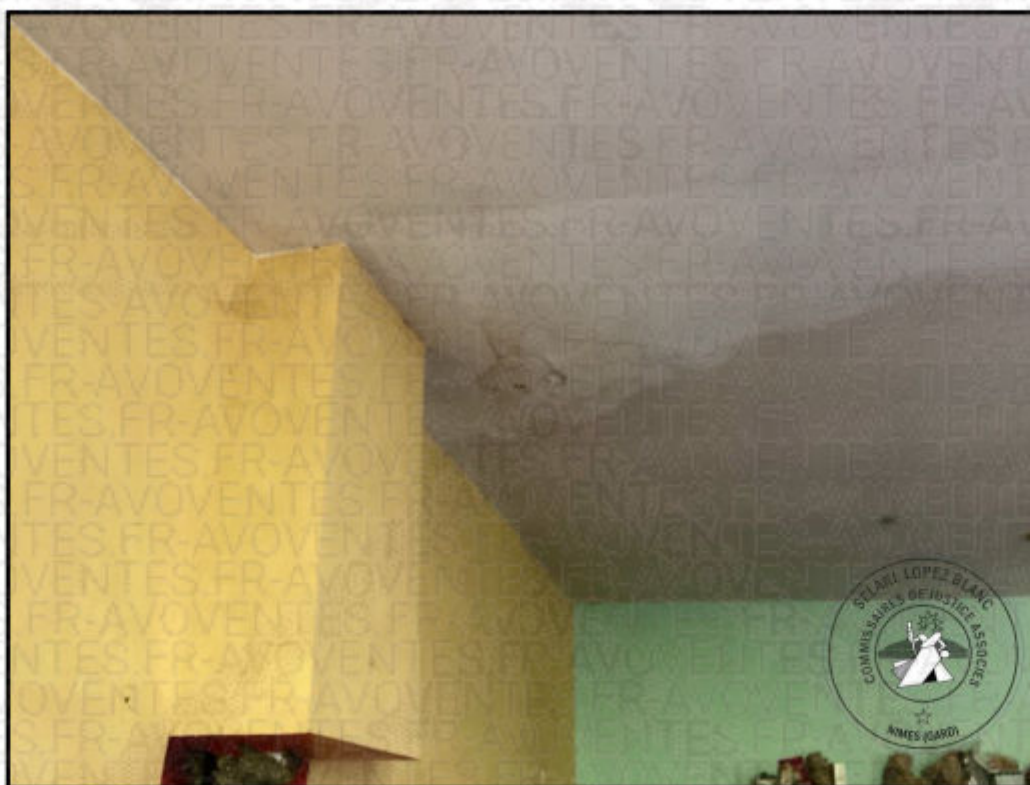
Le plafond est blanchi. Nous constatons une importante trace d'infiltration d'eau en plafond au niveau du poêle, nous déclare avoir effectué les réparations.

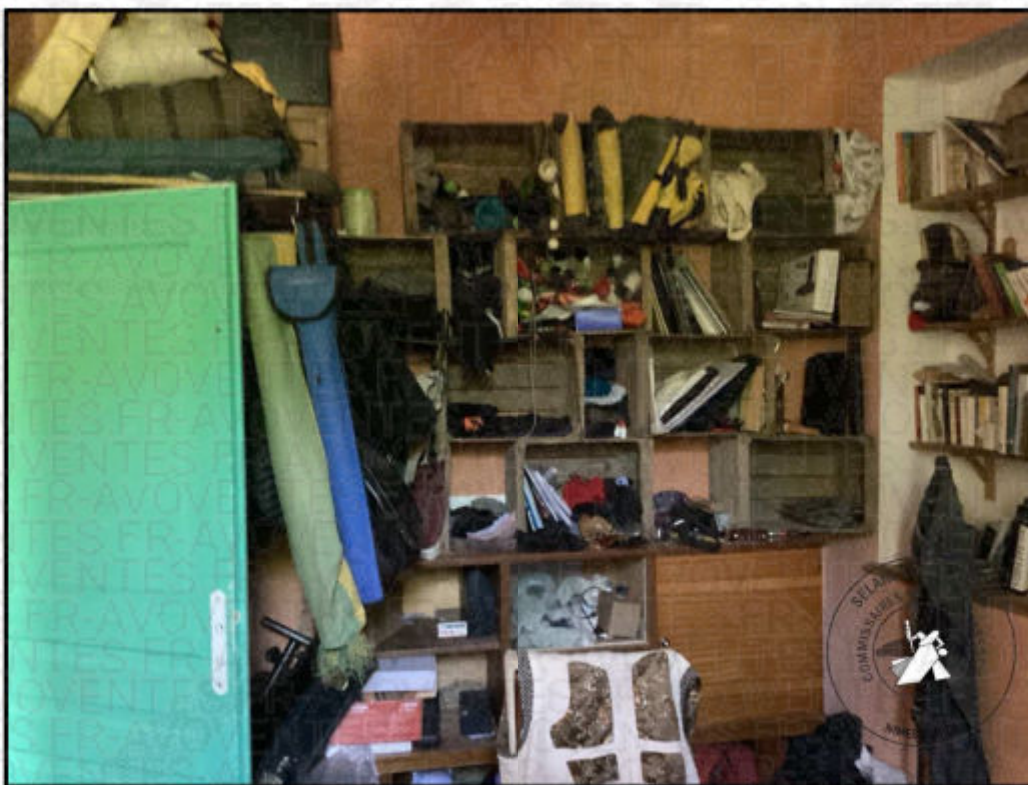
La pièce est ajourée par une fenêtre double battant, menuiserie bois. Traces de coulure sous la fenêtre.

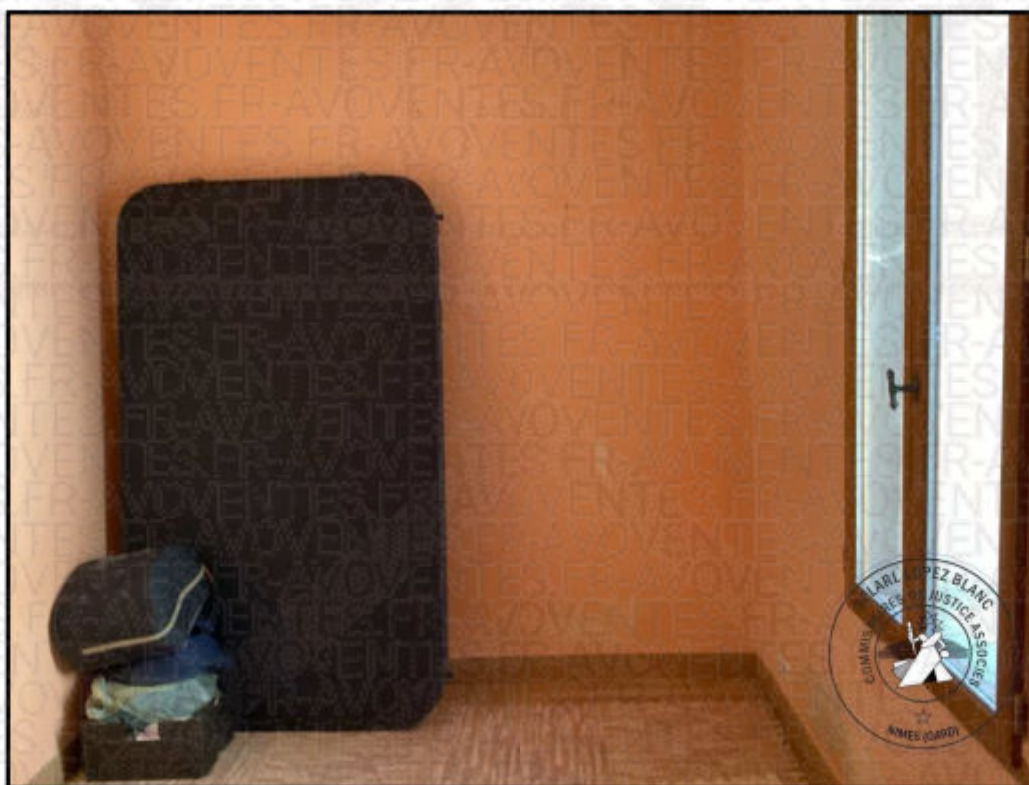
Le sol est recouvert d'un parquet bois dégradé, avec ces traces.

Les murs sont peints, de couleur rose, avec de nombreuses traces, en mauvais état.

Plafond blanchi, avec des traces.

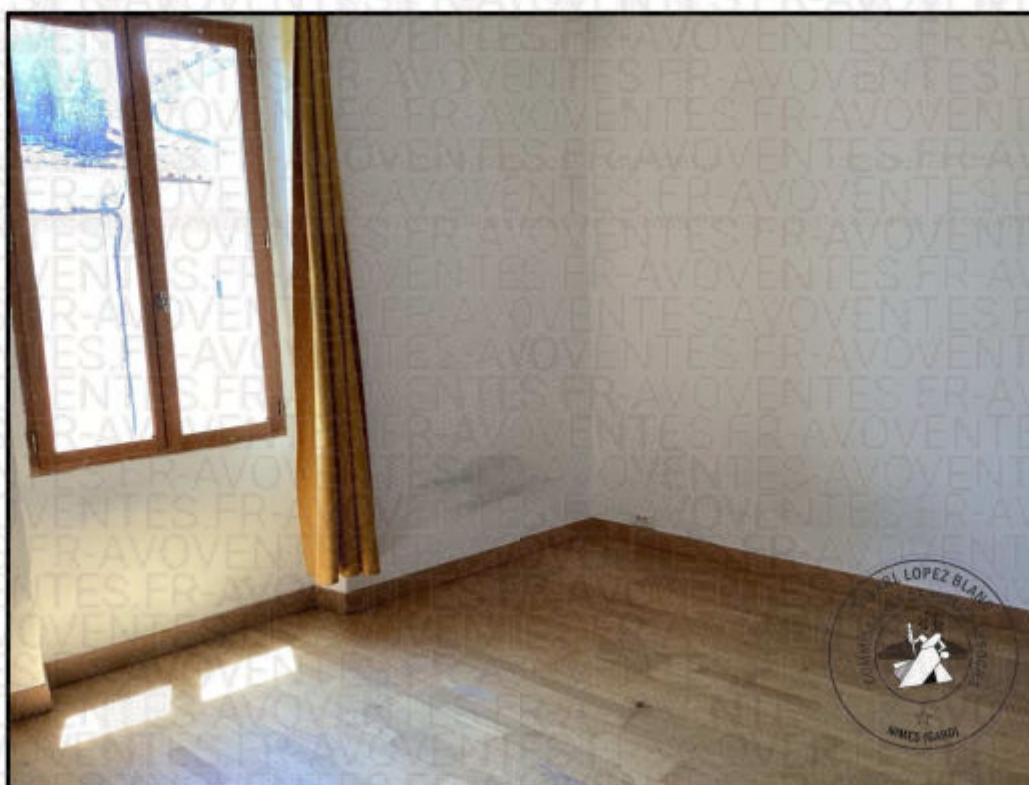
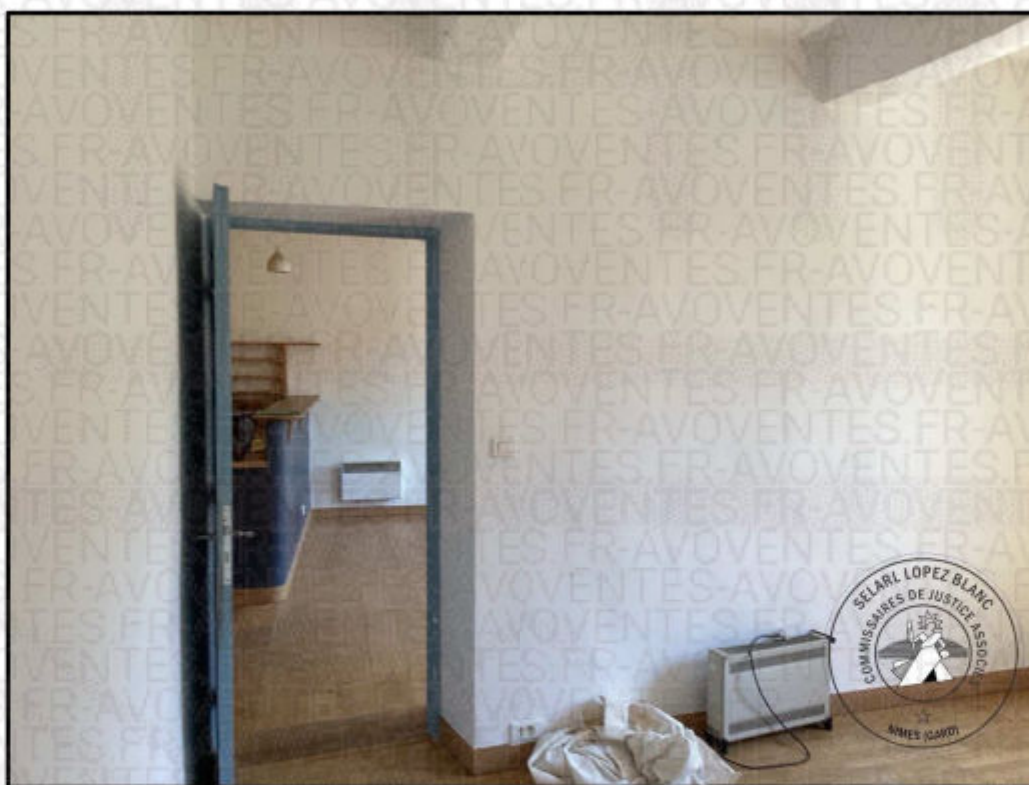
Murs peints, de couleur blanche, en état d'usage, traces noirâtres.

Plafond blanchi. Traces d'auréoles brunâtres, signe d'infiltration d'eau en plafond.

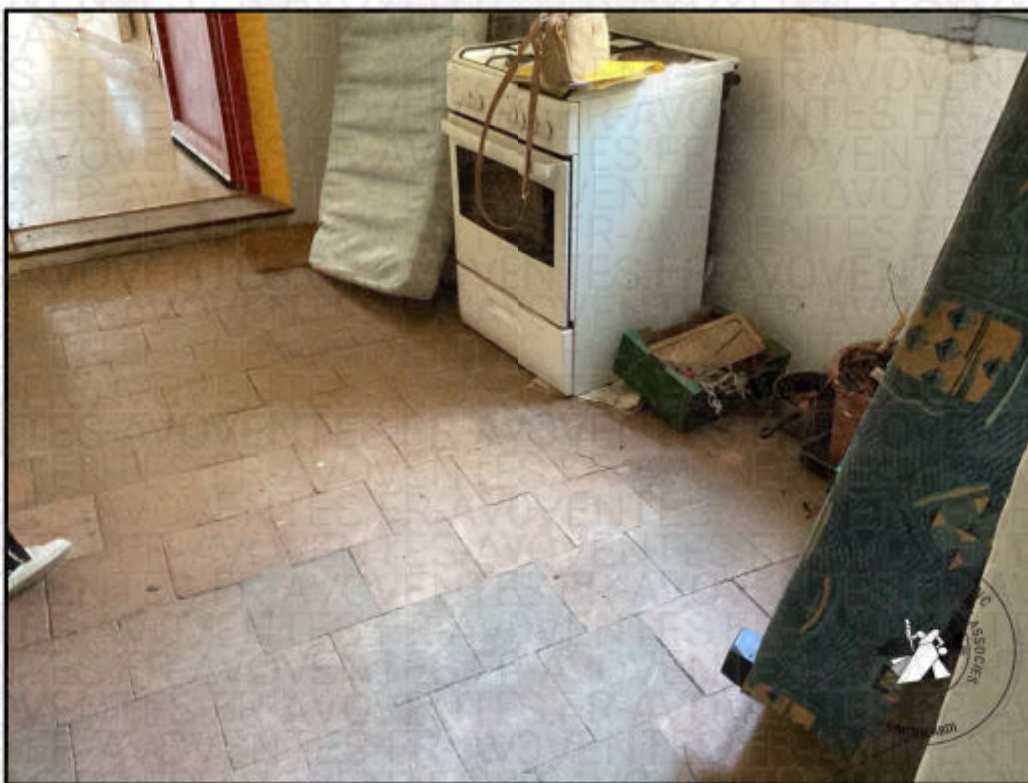
Sol en tomettes. Murs enduits, de couleur blanche, en mauvais état, fissurés.

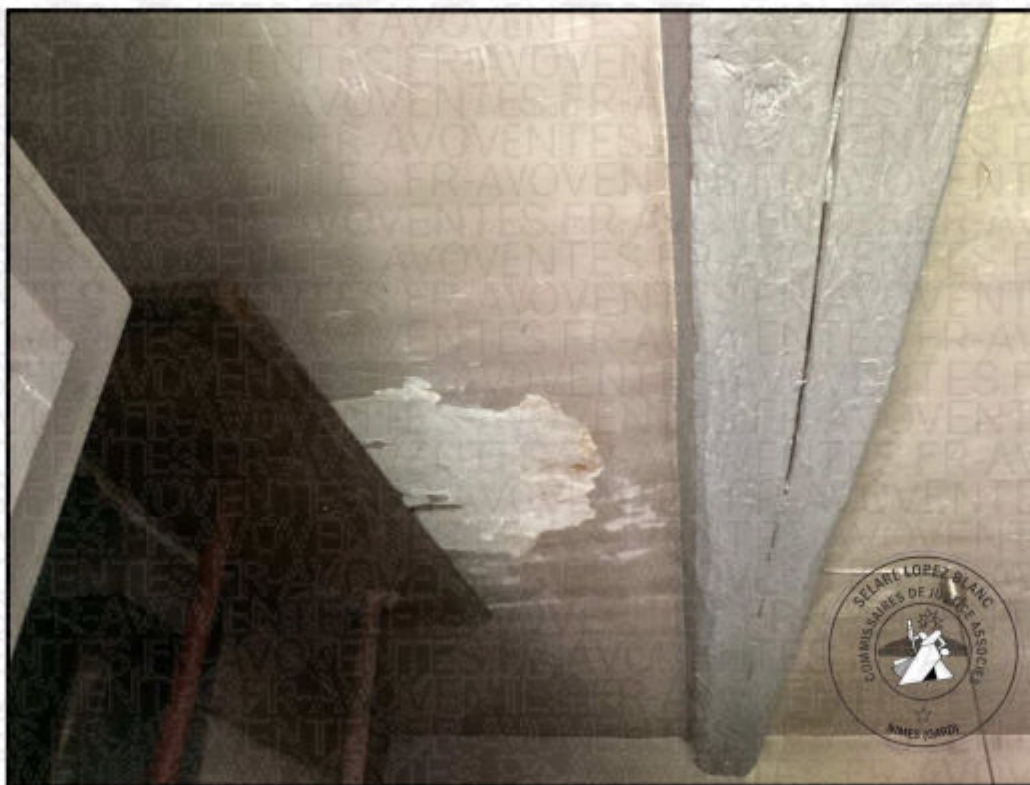
Des étais ont été installés dans la pièce afin de soutenir le plafond suite à des infiltrations d'eau.
