## PROCES-VERBAL DESRIPTIF

Certifie avoir procédé ce jour, à partir de 9 heures 30, à VENISSIEUX (69200) , 14 rue Guy de Maupassant et en présence des intervenants suivants :

Il s'agit d'une maison située à VENISSIEUX (RHONE) 69200 – 14 rue Guy de Maupassant cadastrée section BE n°64 et section BE n°272.

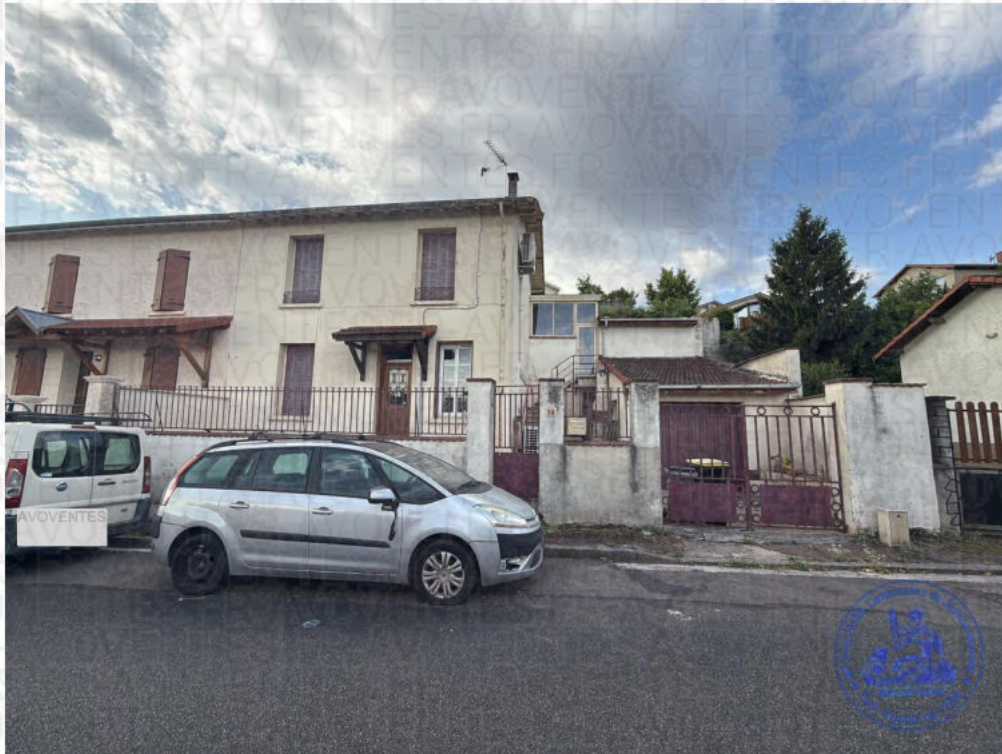
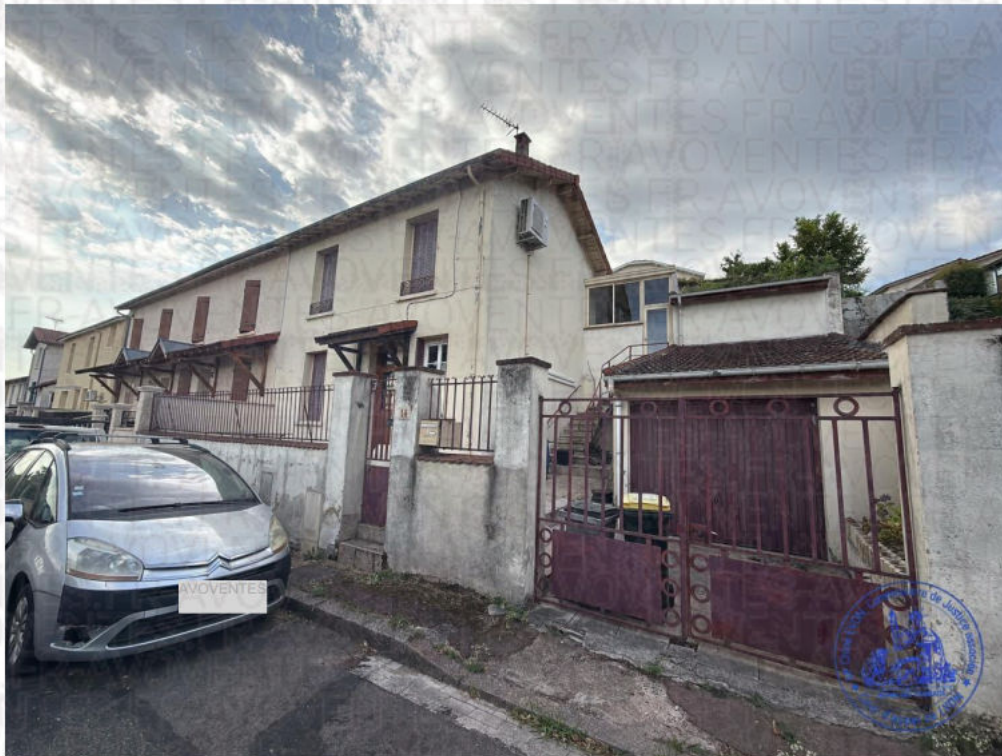
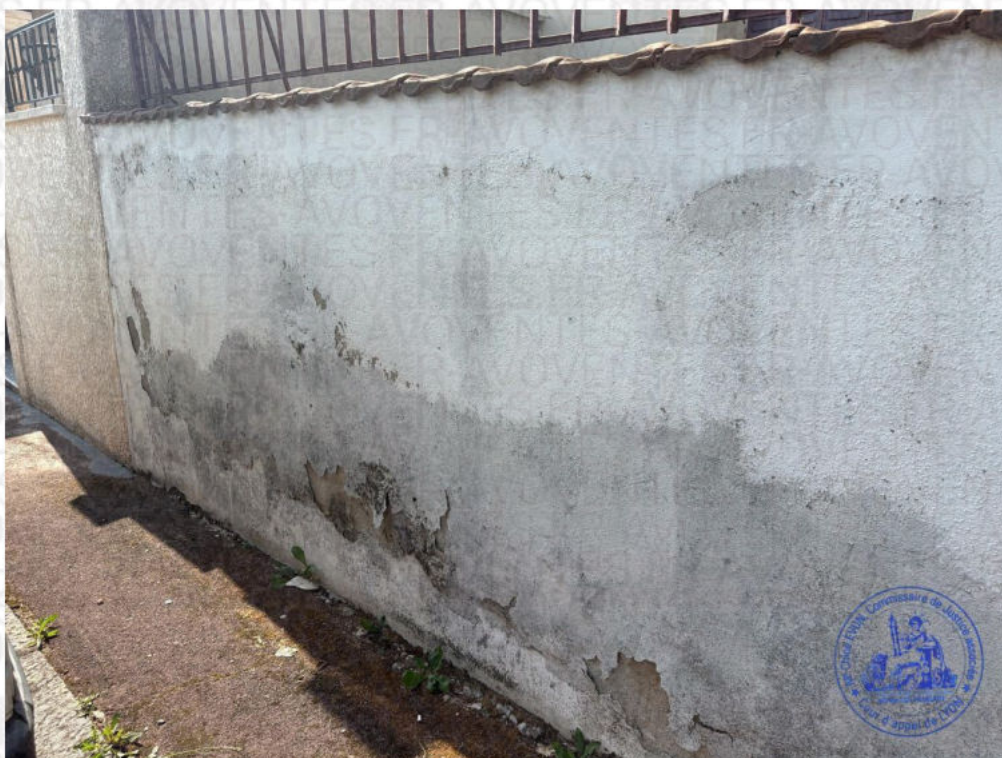
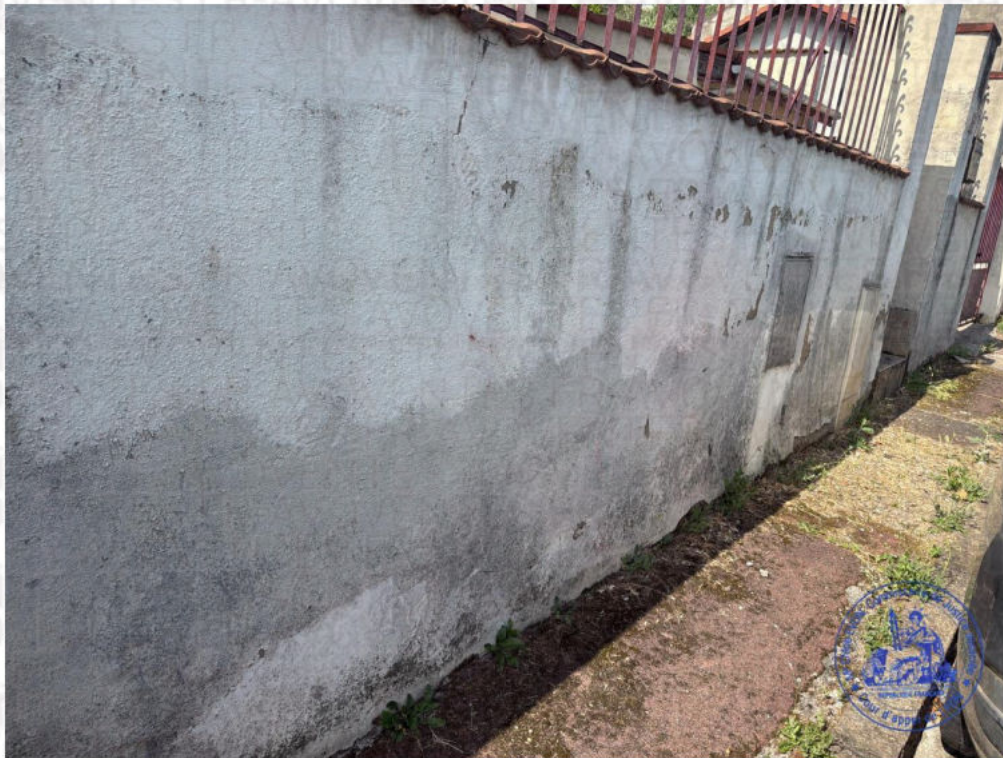
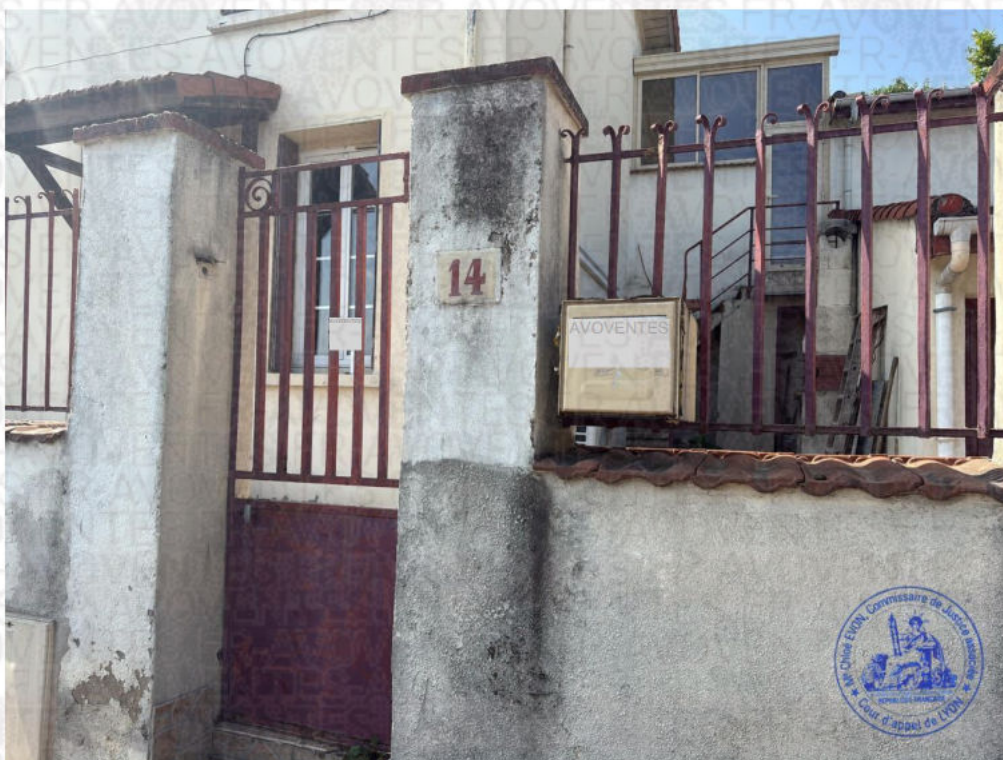
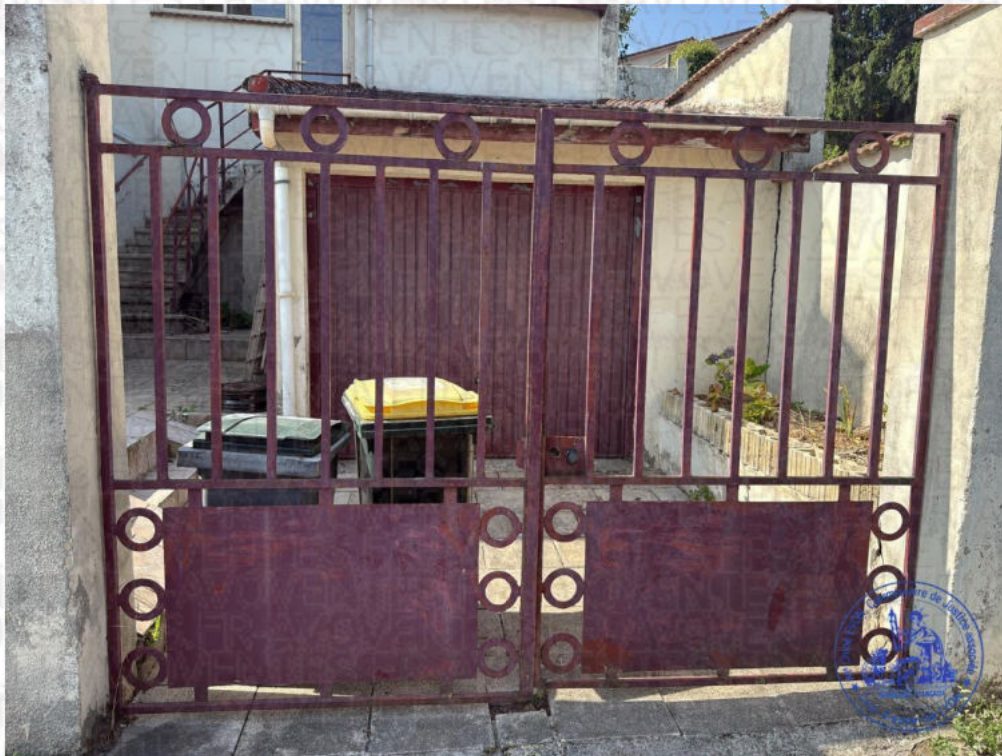
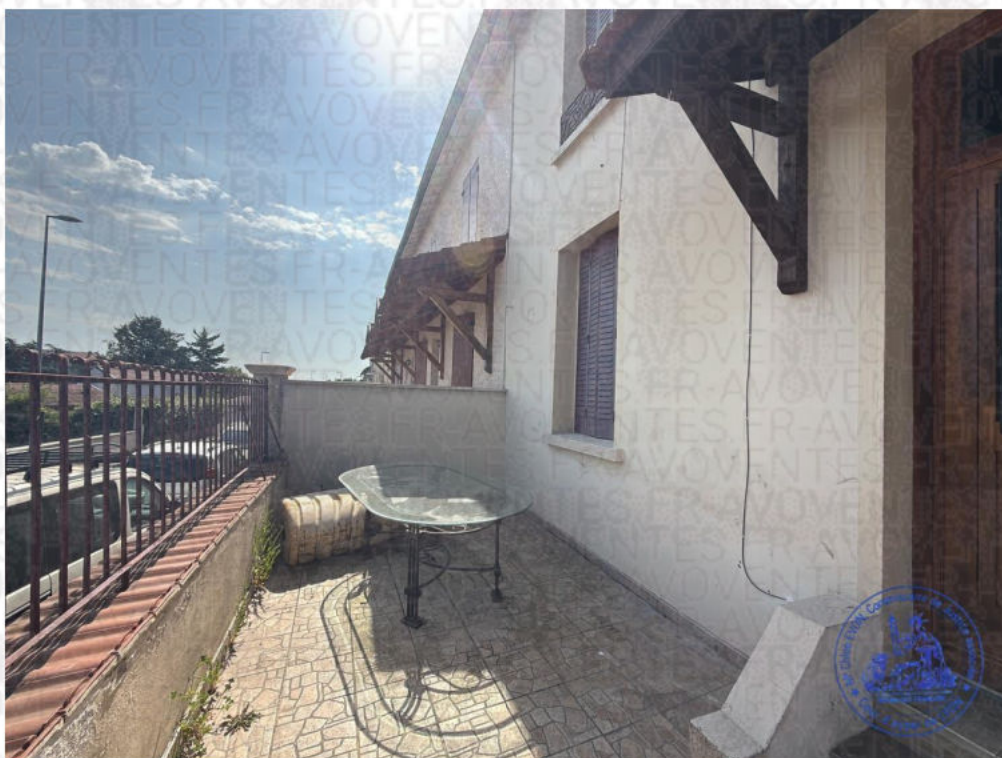
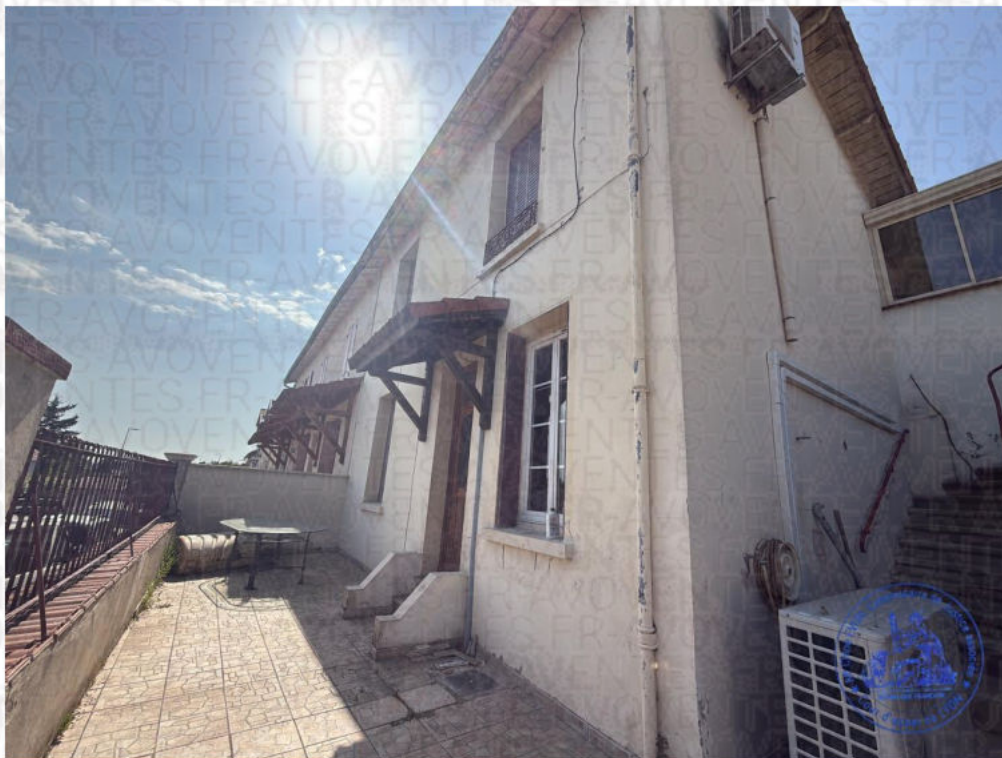
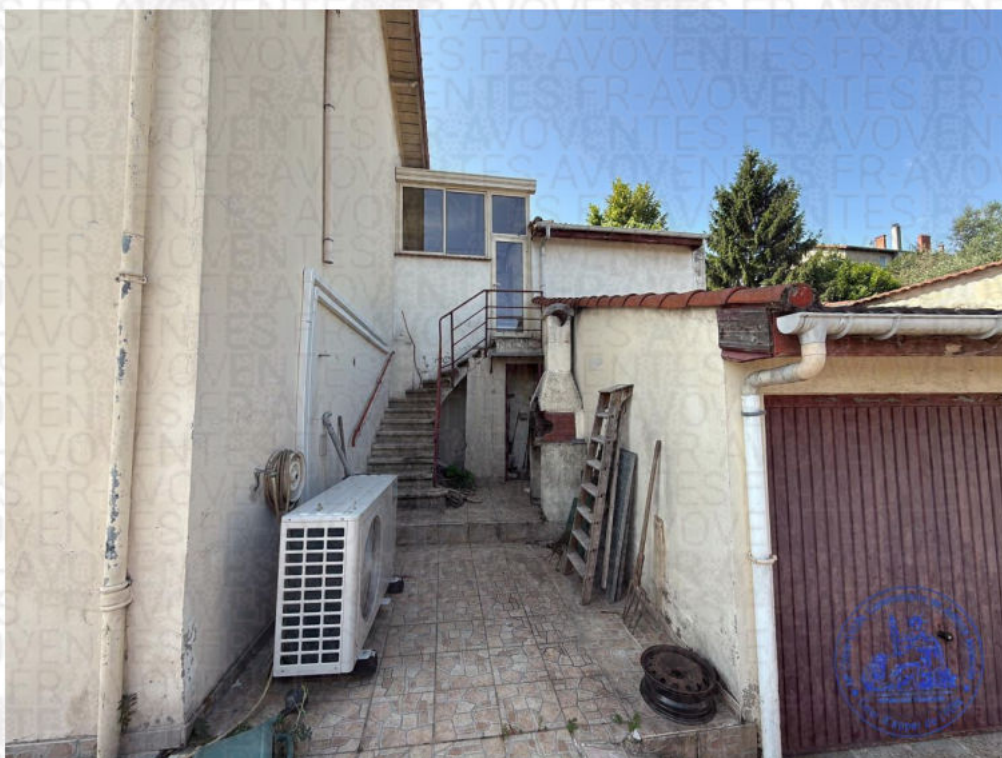
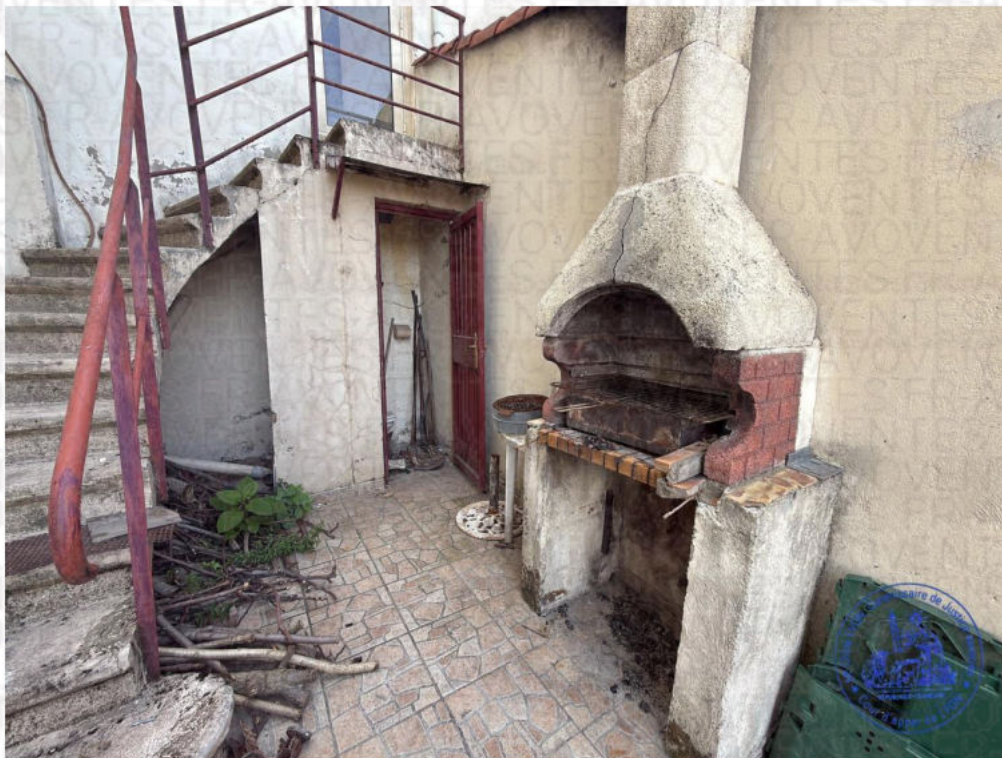
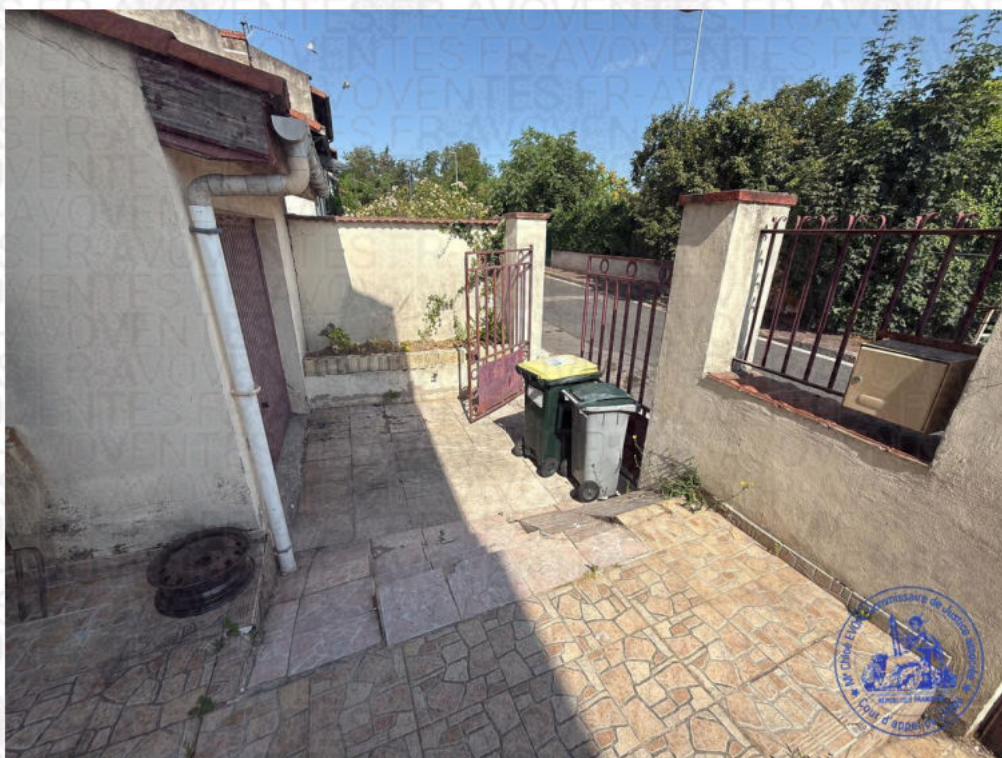
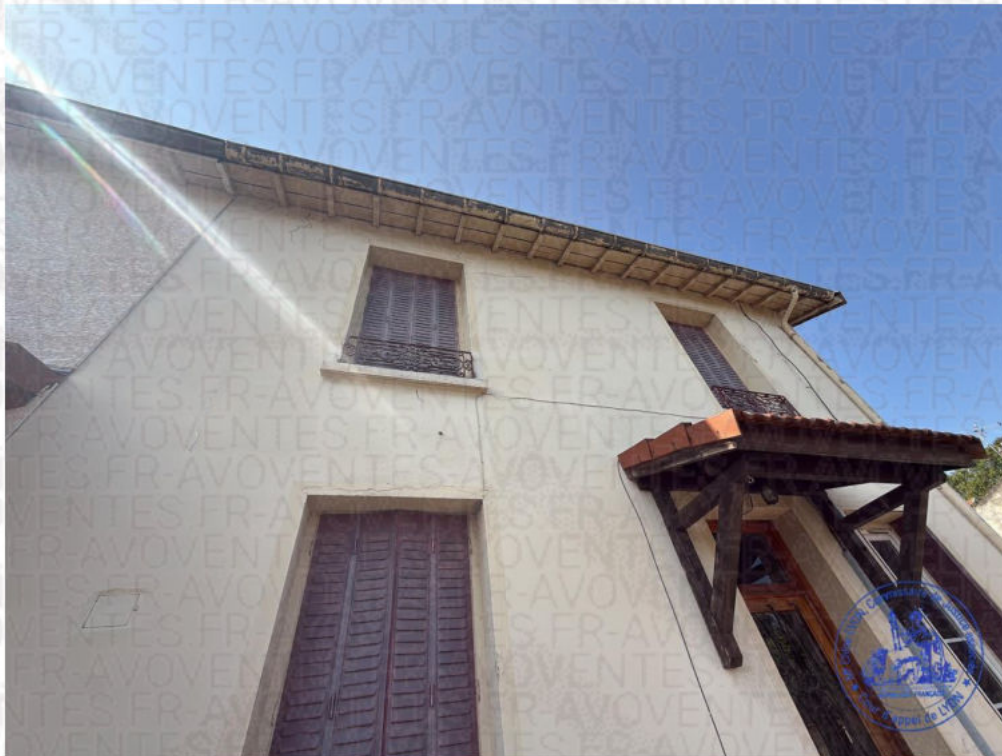
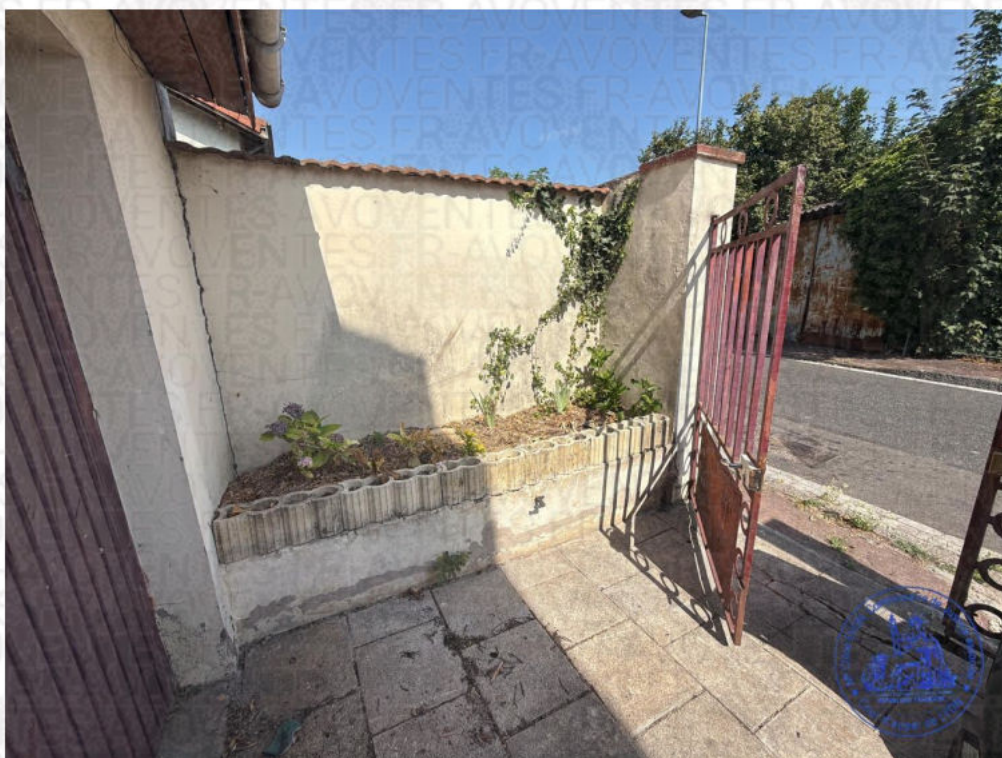
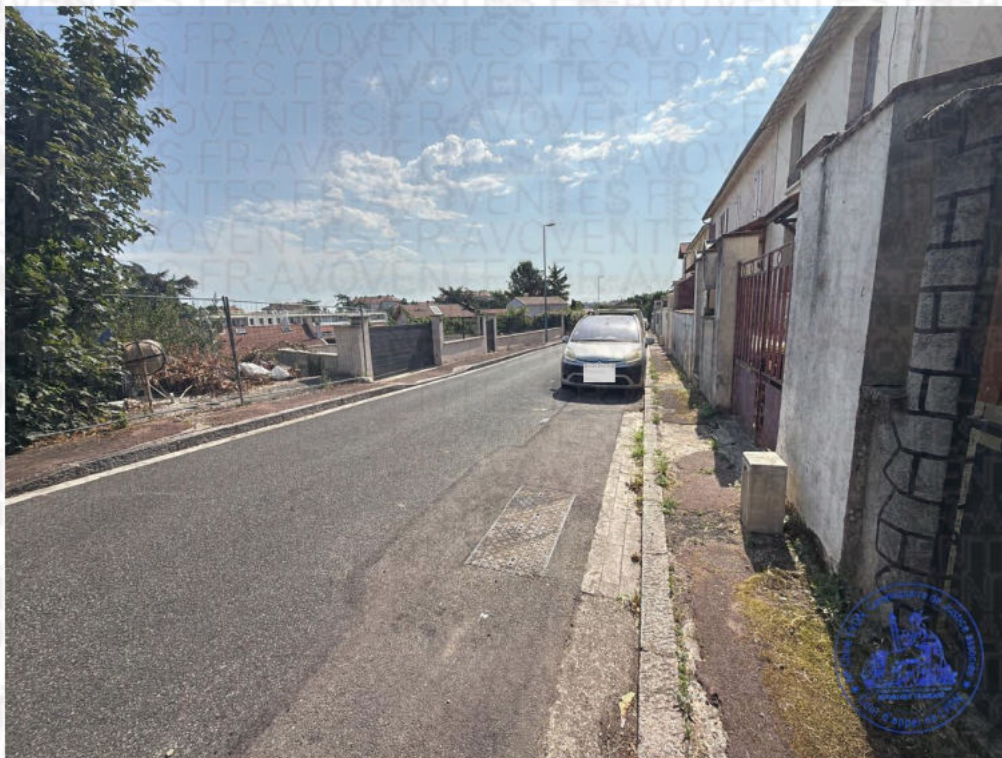
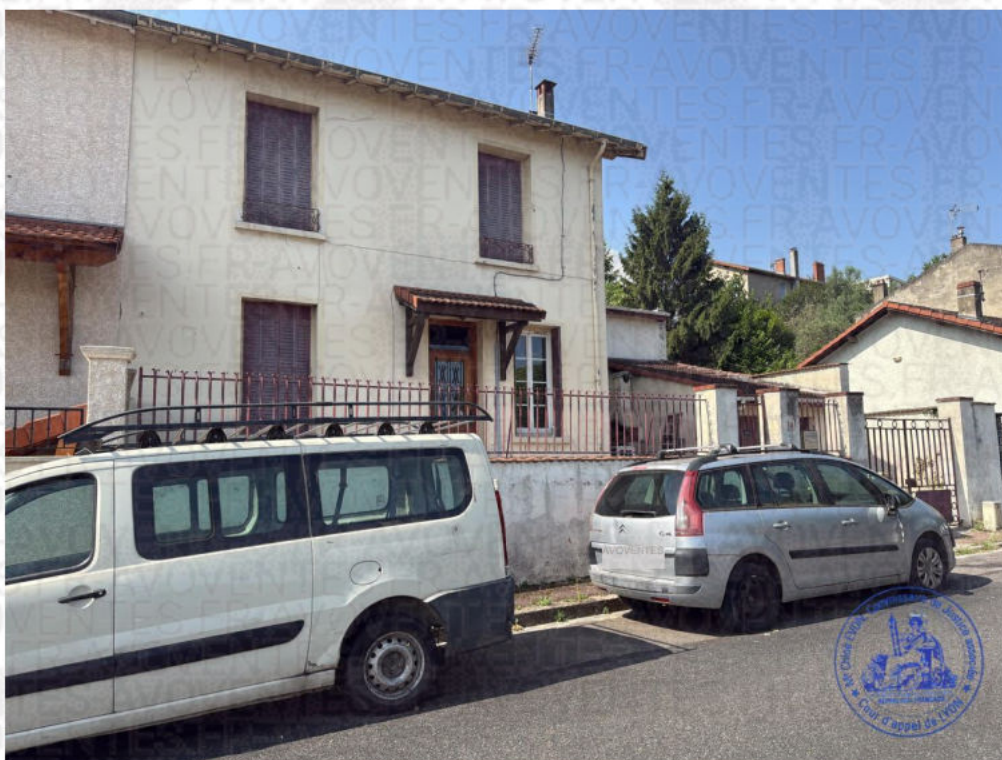
#### 1 / Extérieur – Nord

Le mur de limite de propriété est en très mauvais état ainsi que les piliers et le portal séparatif.

La façade est en état d'usage et présente des fissures.

Les cheminements présente des désordres.

Je note la présence d'un bloc de ventilation qui semble avoir moins de cinq ans.
