## PROCES-VERBAL DESRIPTIF

Certifie avoir procédé ce jour, à partir de 9 heures 30, à VENISSIEUX (69200) , 14 rue Guy de Maupassant et en présence des intervenants suivants :

Il s'agit d'une maison située à VENISSIEUX (RHONE) 69200 – 14 rue Guy de Maupassant cadastrée section BE n°64 et section BE n°272.

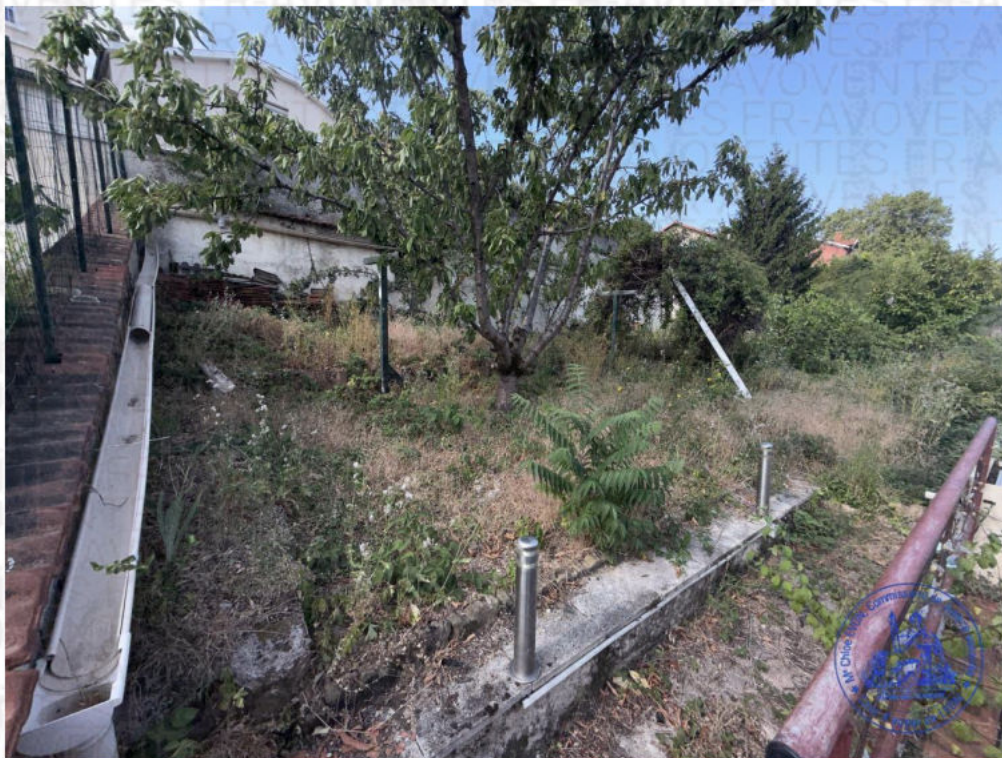
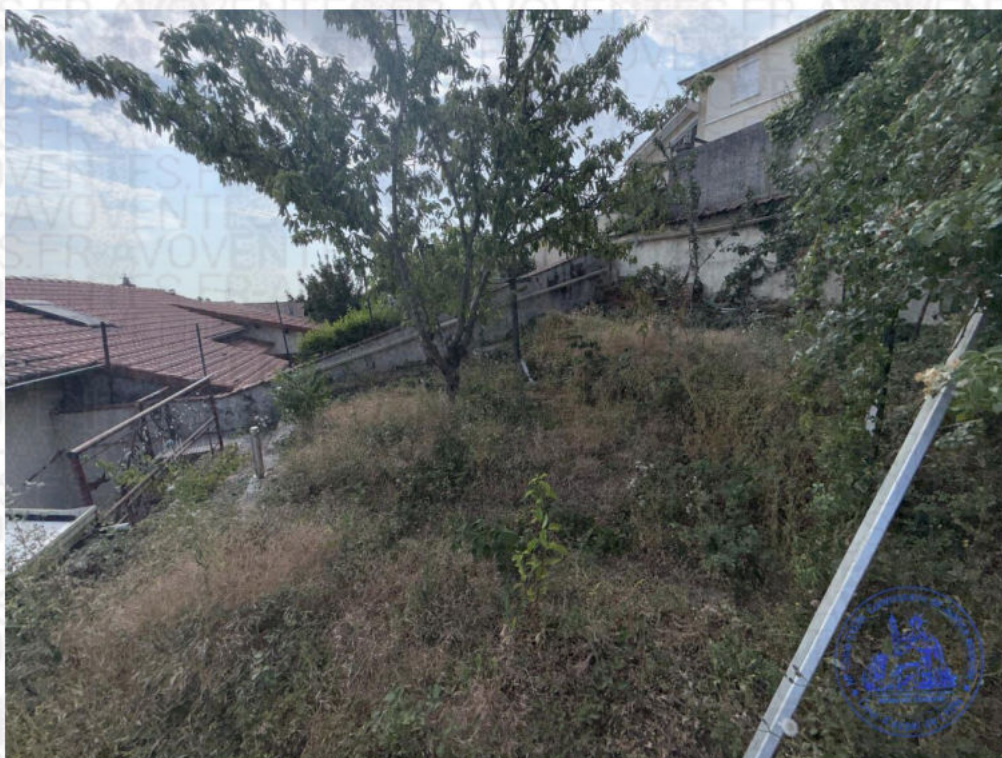
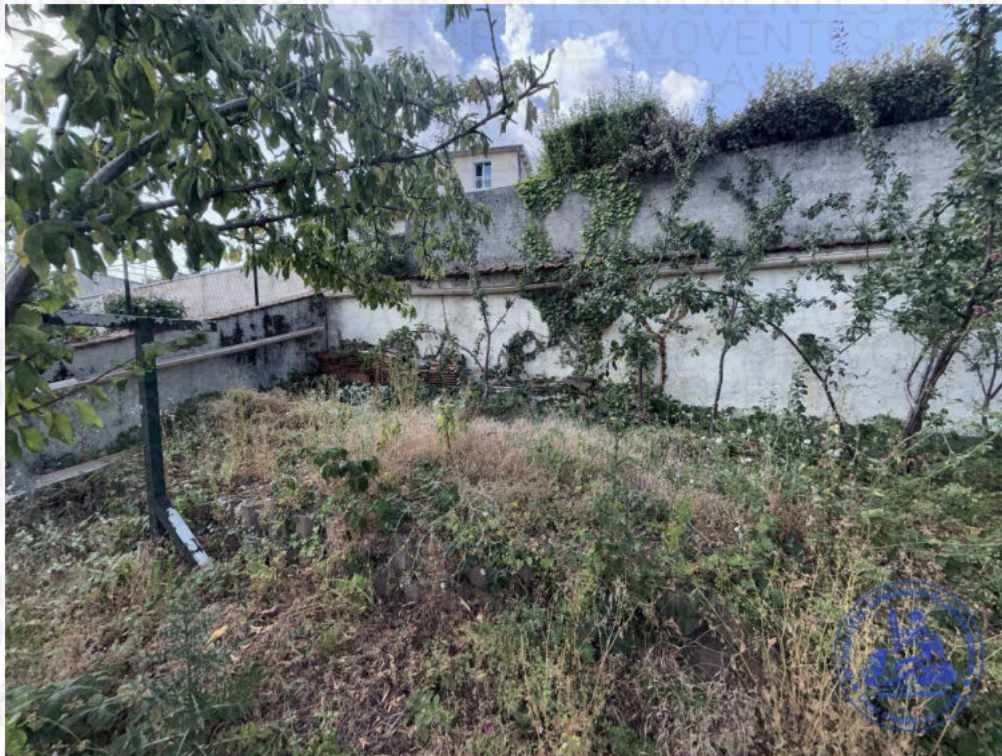
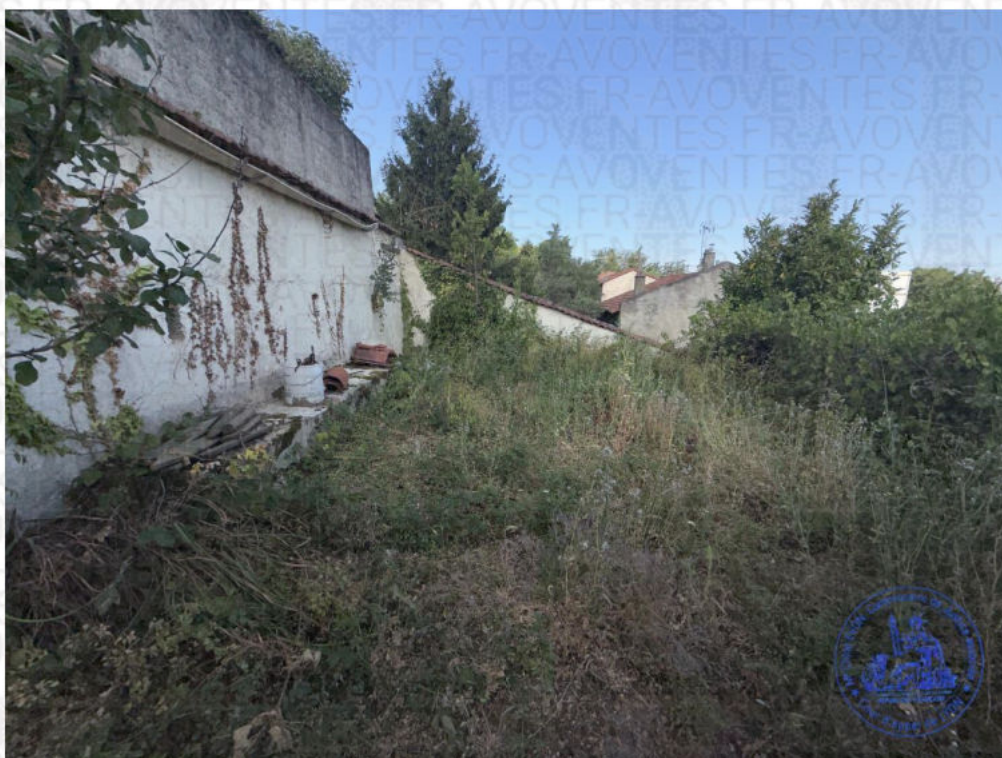
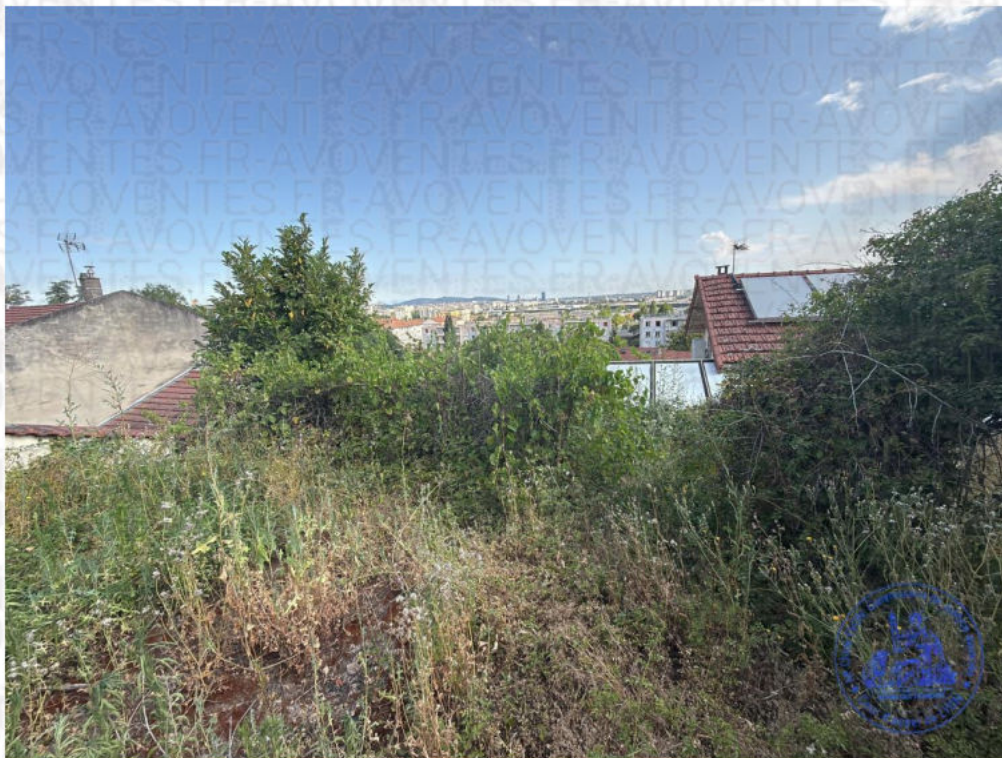
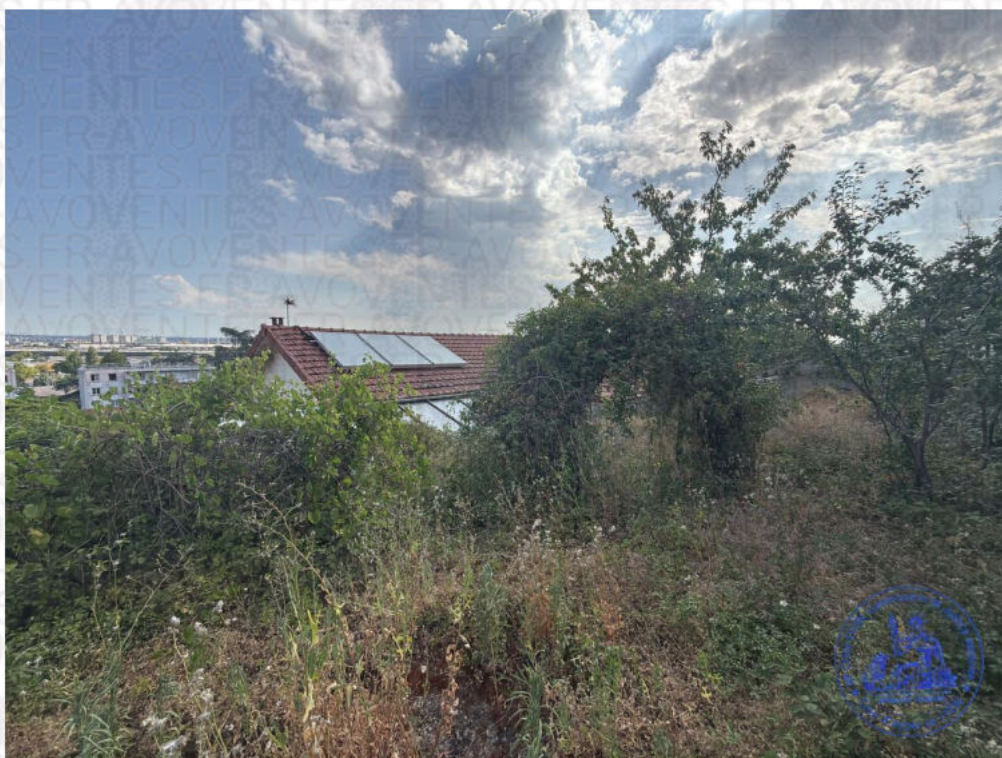
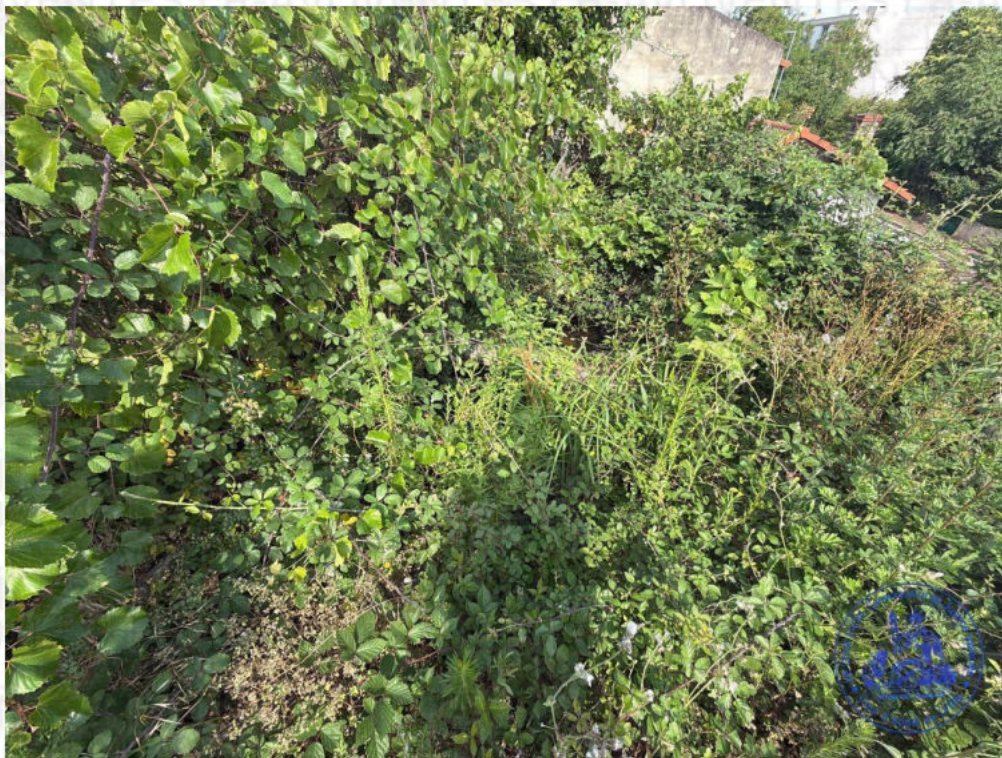
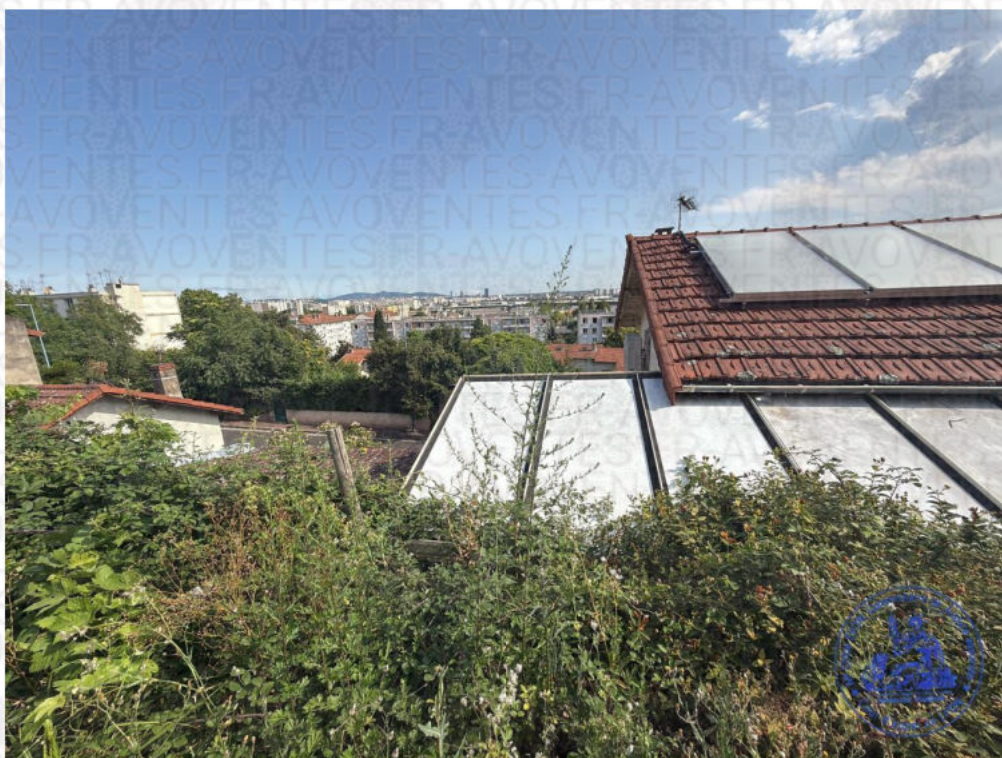
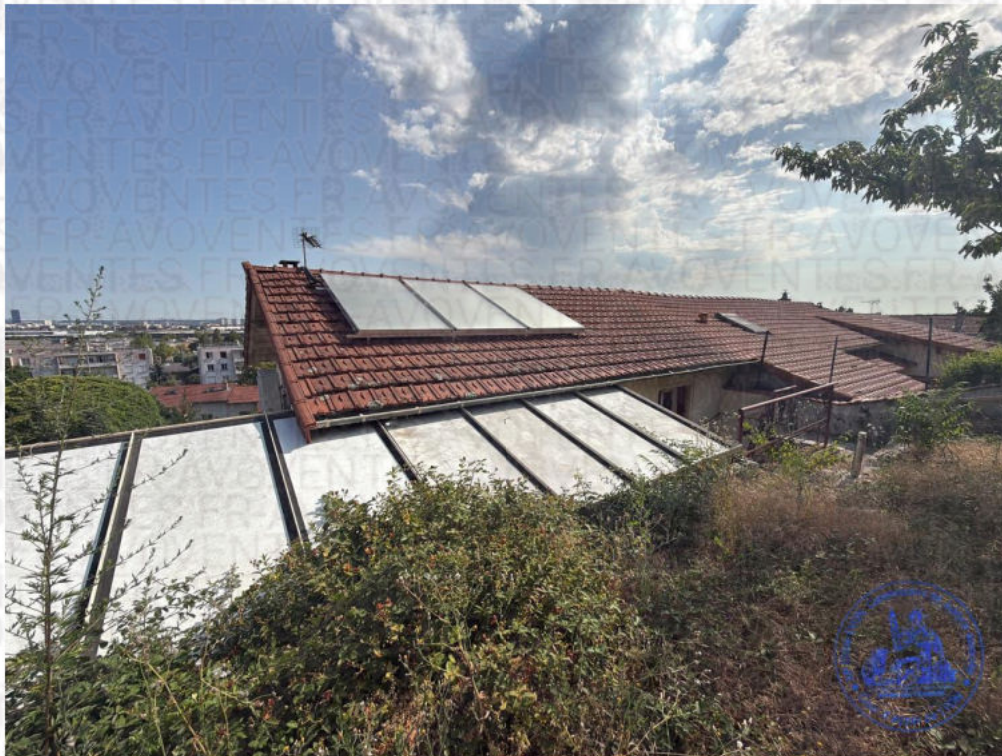
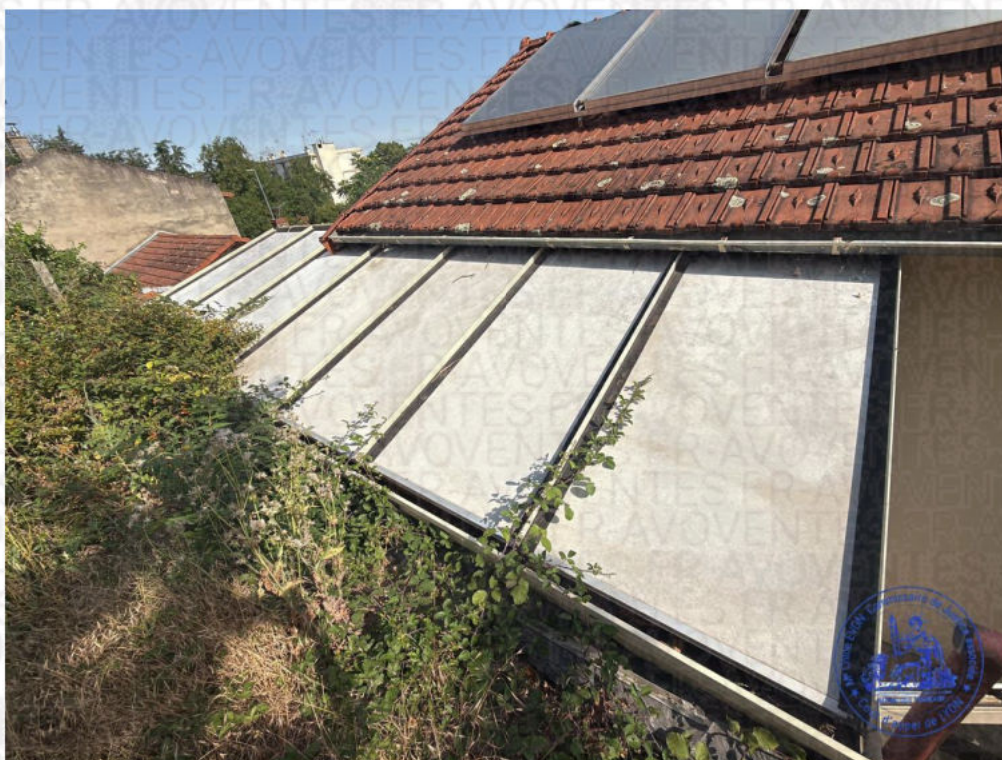
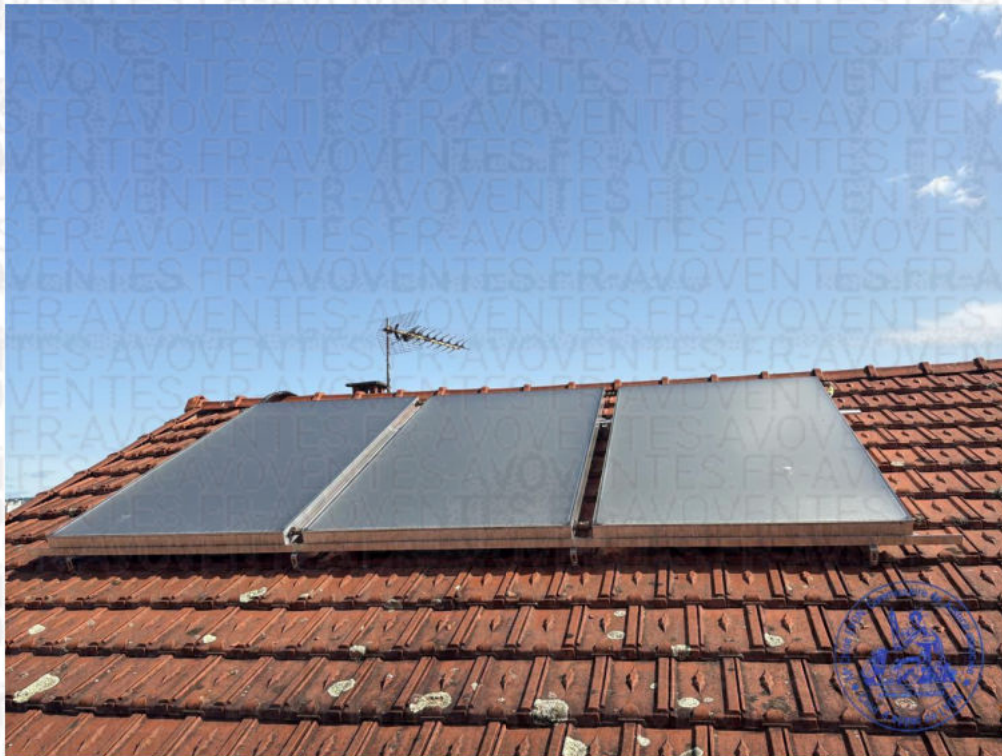
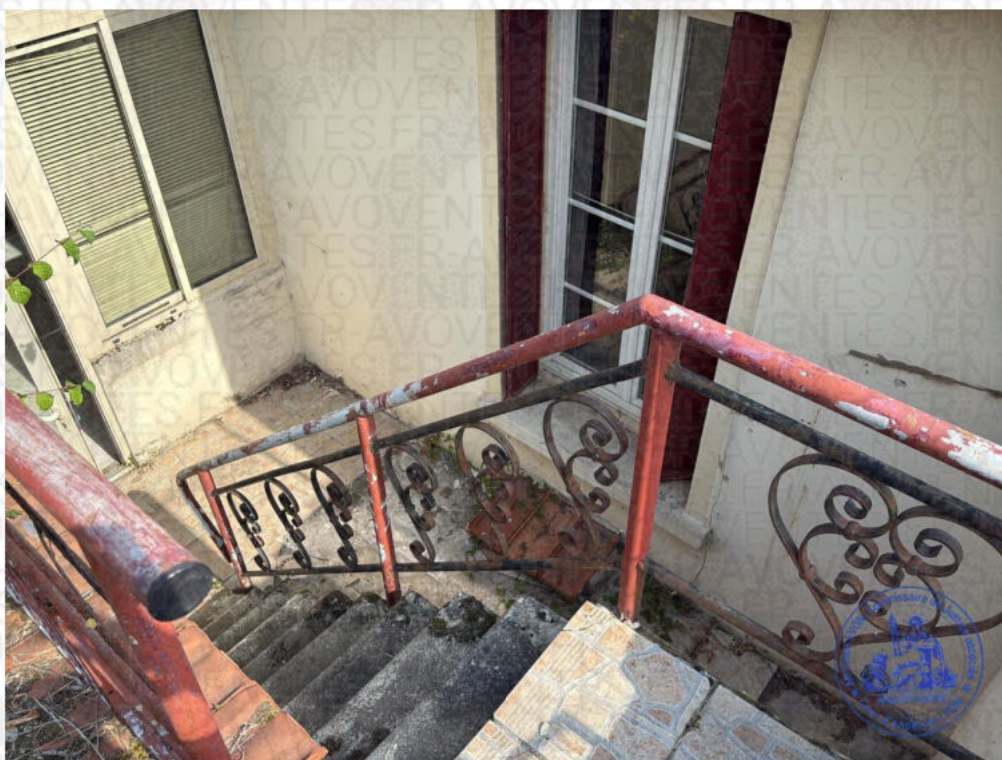
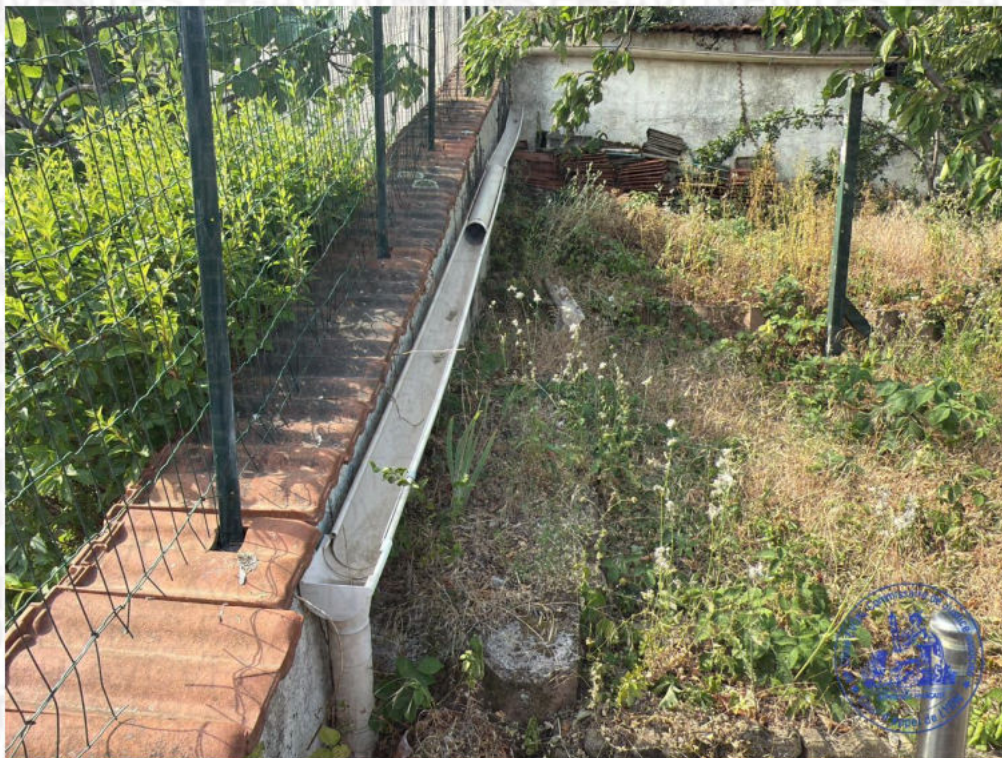
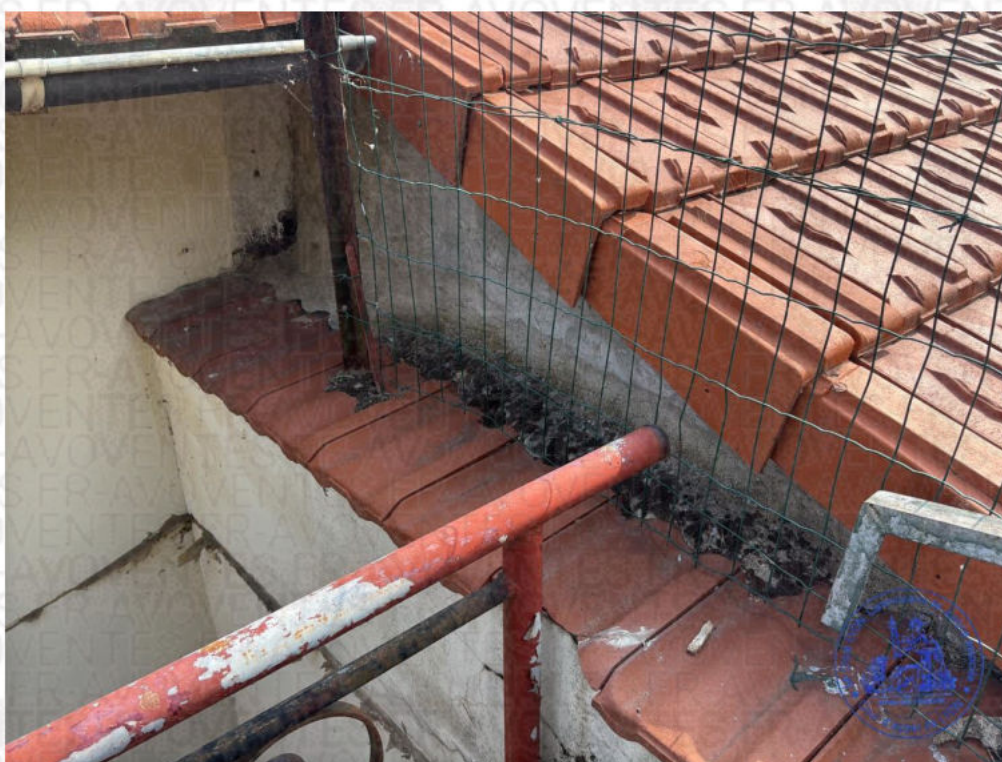
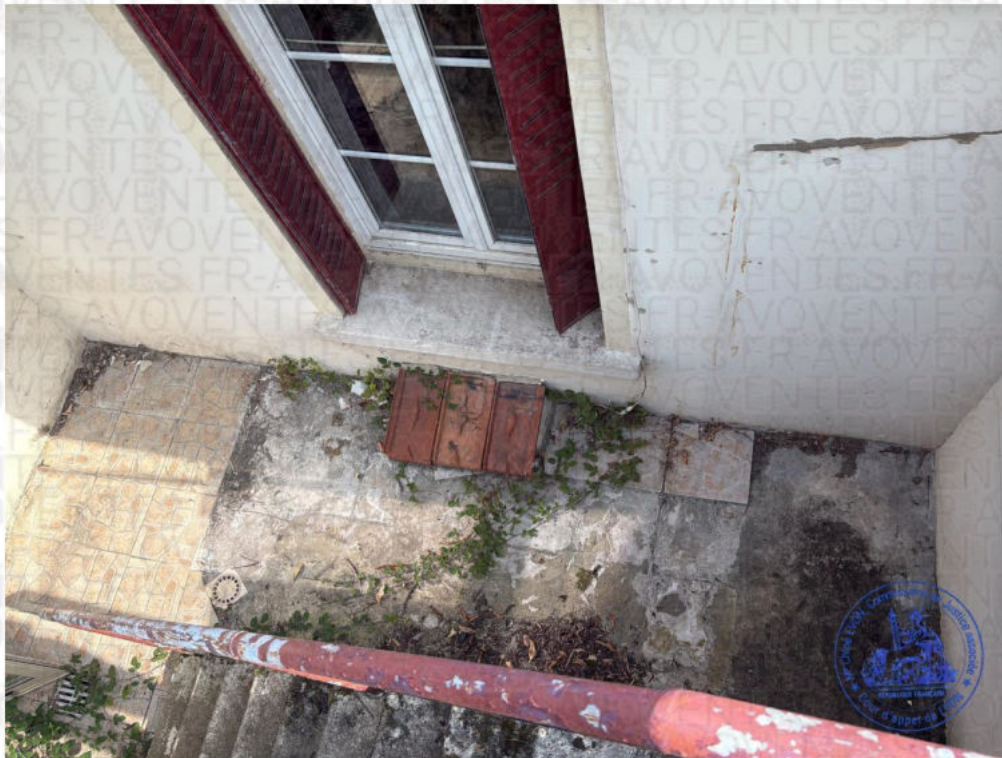
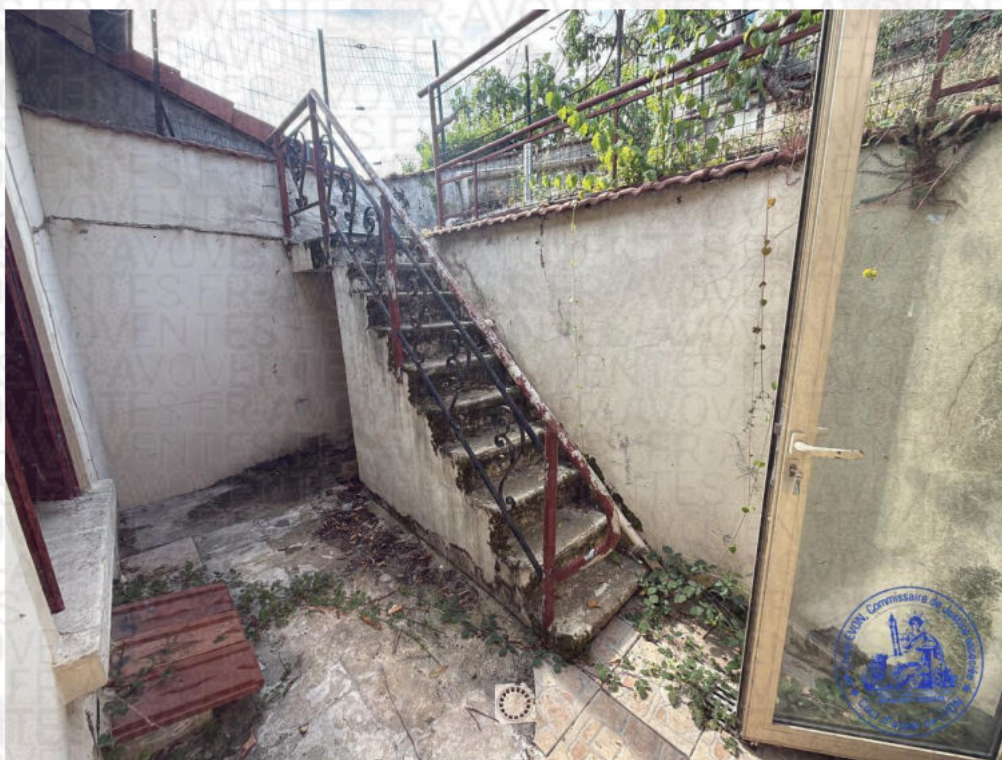
## 2 / Extérieur – Sud

Présence d'un jardin non entretenu, aménagé sur plusieurs niveaux, ainsi qu'un point d'eau masqué par la végétation.

Des altérations localisées et mousse sont observées en toiture.

Je note la présence de trois panneaux solaires.

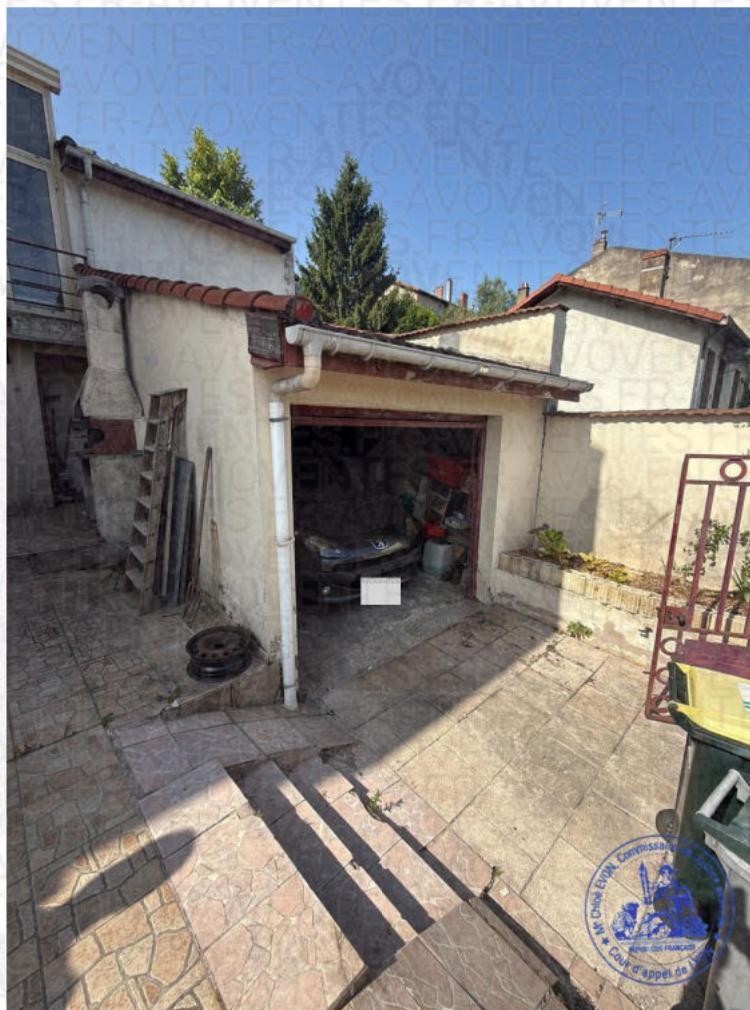
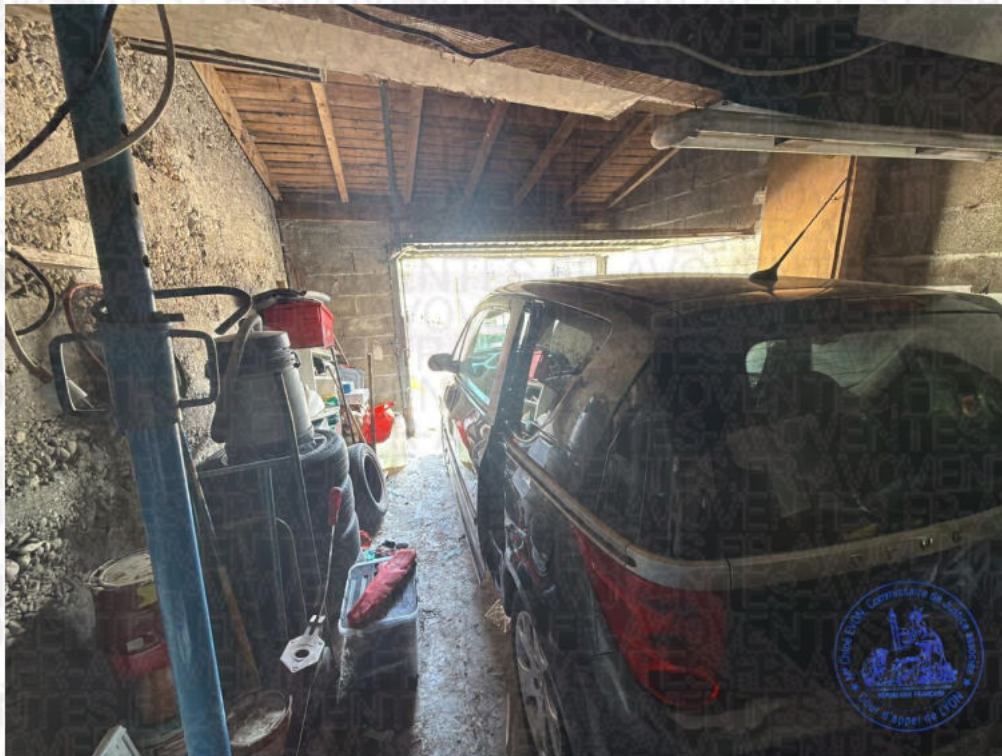
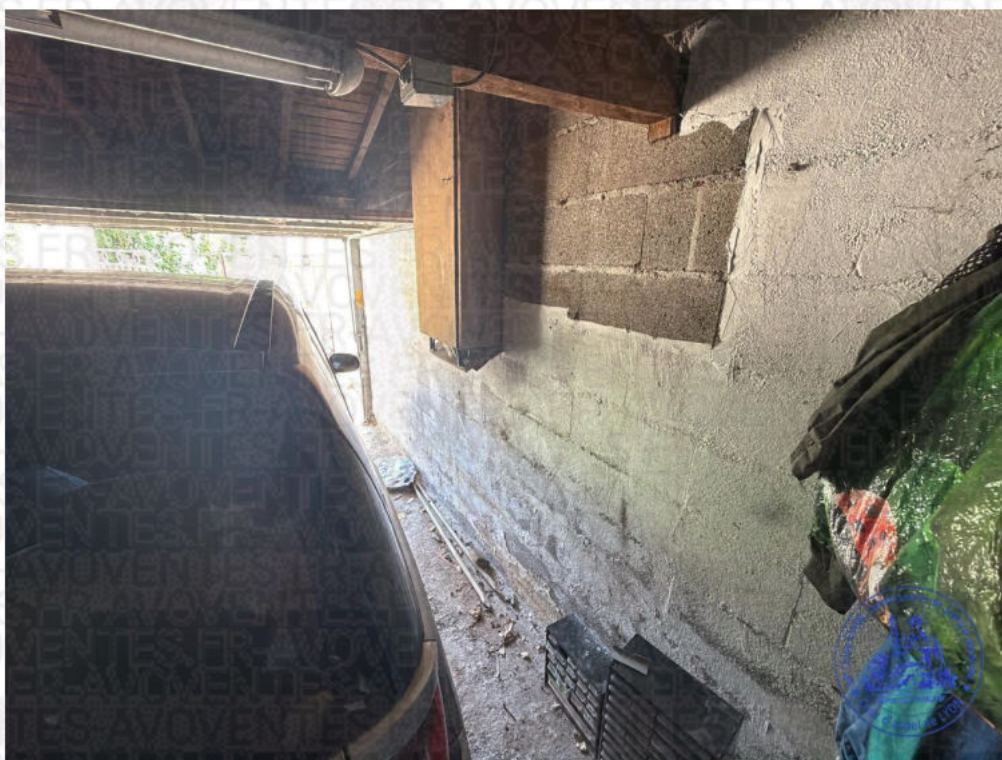
### 3/ Extérieur – Garage

Murs et sol en béton apparent en état d'usage.

La porte fonctionne avec difficulté.

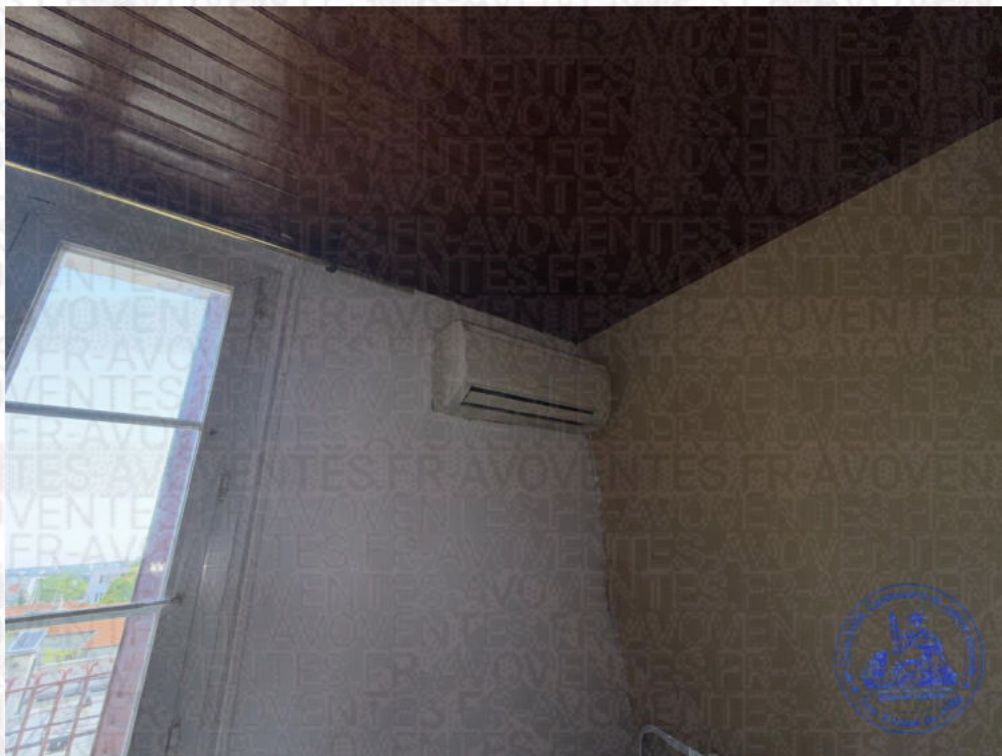
### 1/ Salle à manger

Le sol est en carrelage en bon état.

Les murs sont en papier peint en mauvais état ainsi qu'une partie en lambris, en état d'usage.

Le plafond est en lambris ainsi qu'une partie en dalle de plafond, en bon état.

Présence d'une fenêtre en PVC double battant en état de fonctionnement. Les volets accordéons métallique sont non entretenus mais en état de fonctionnement.

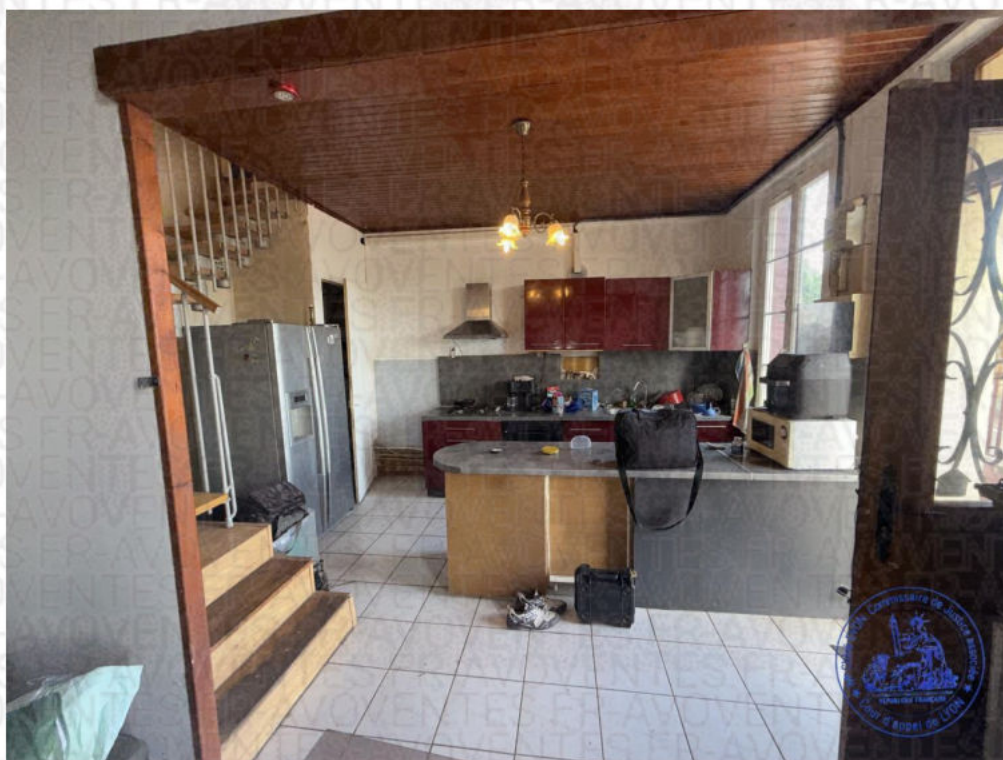
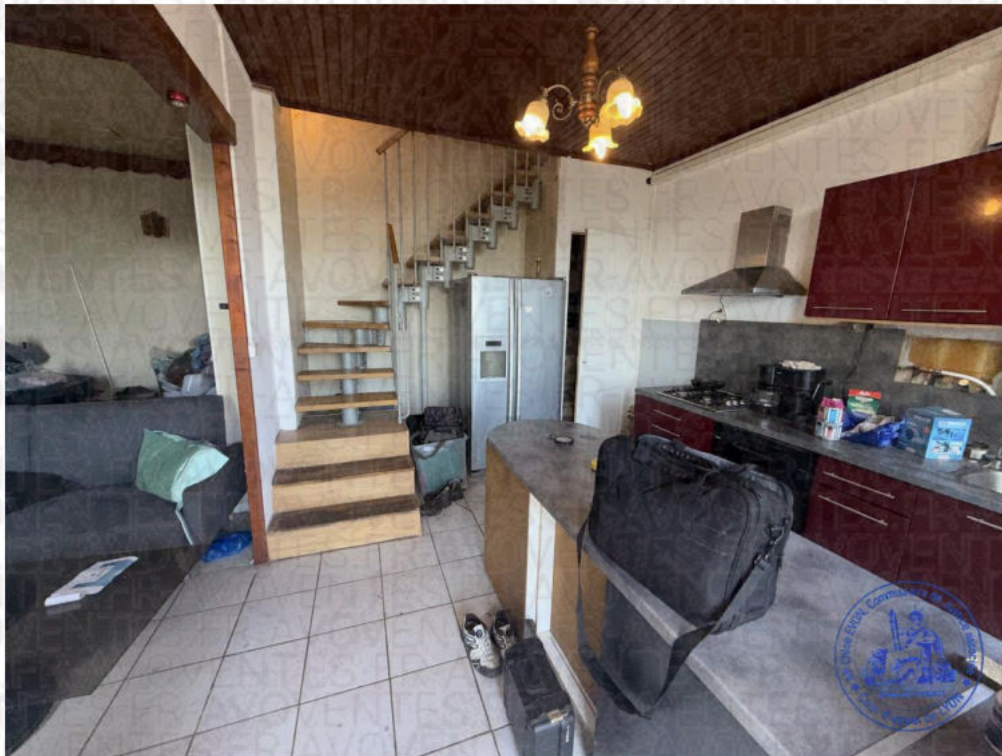
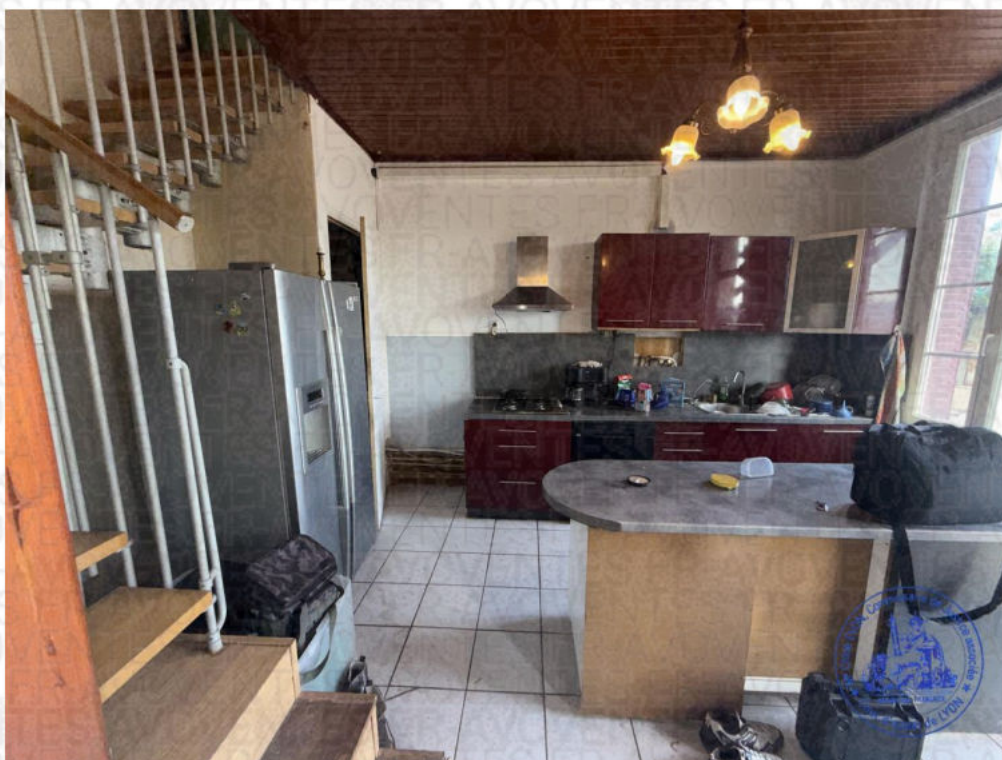
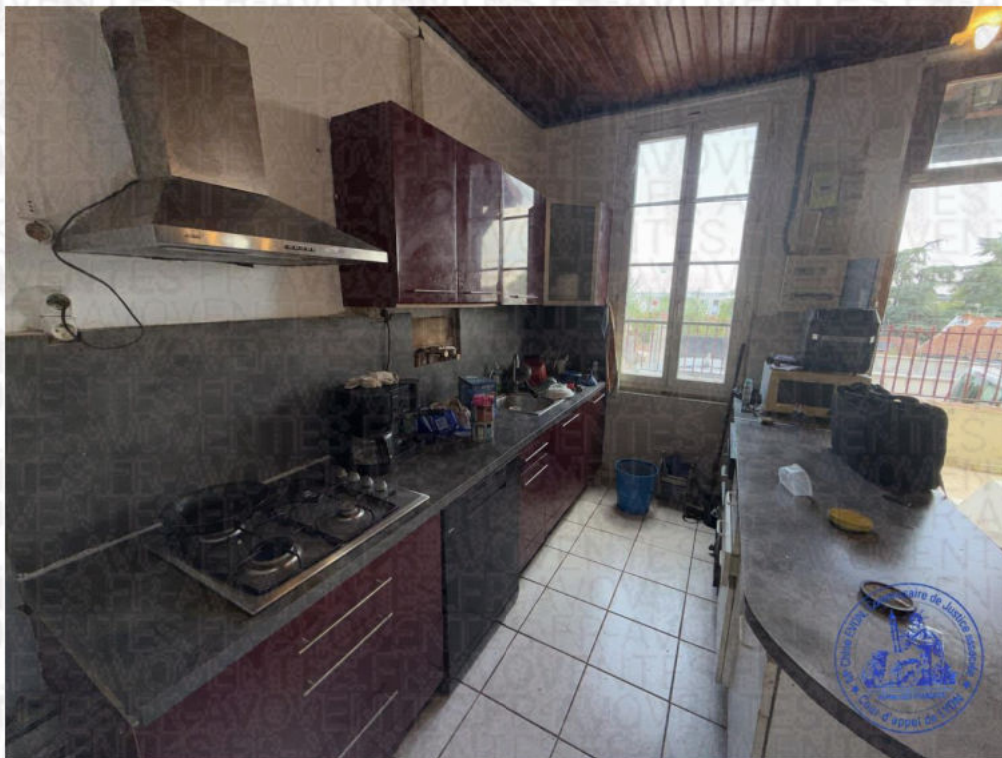
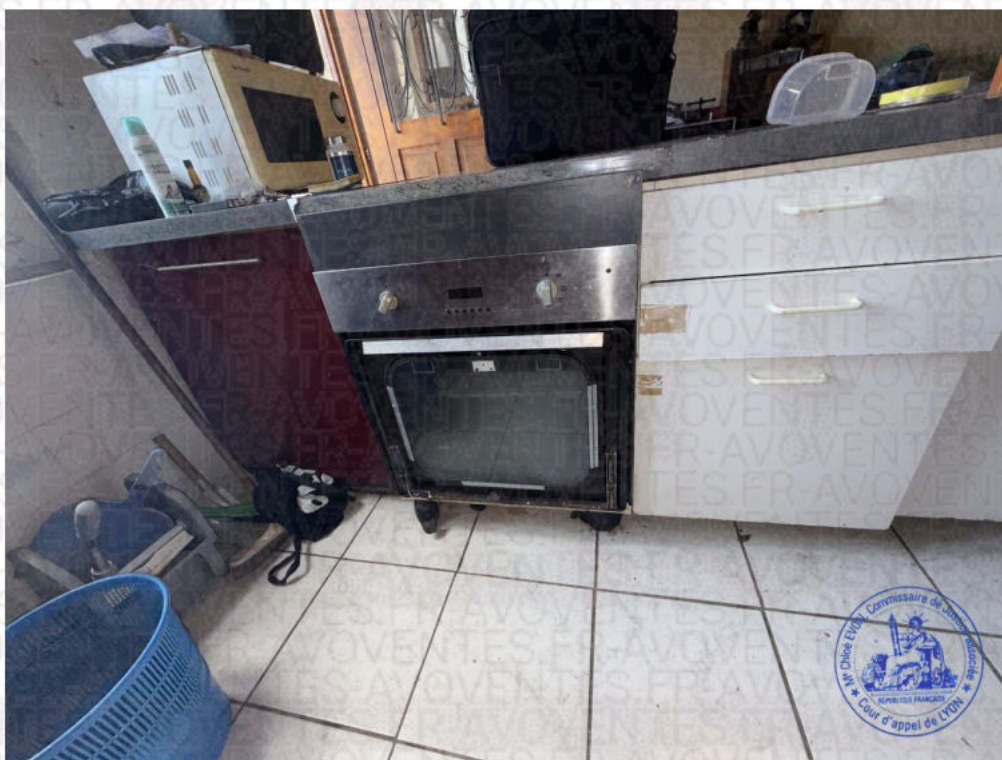
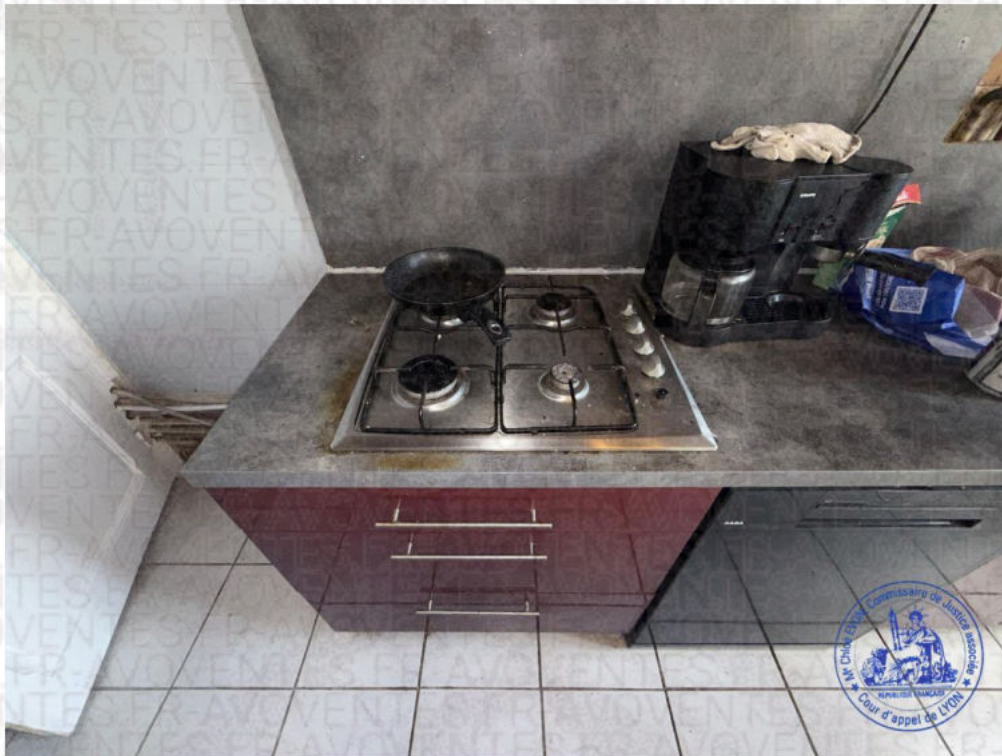
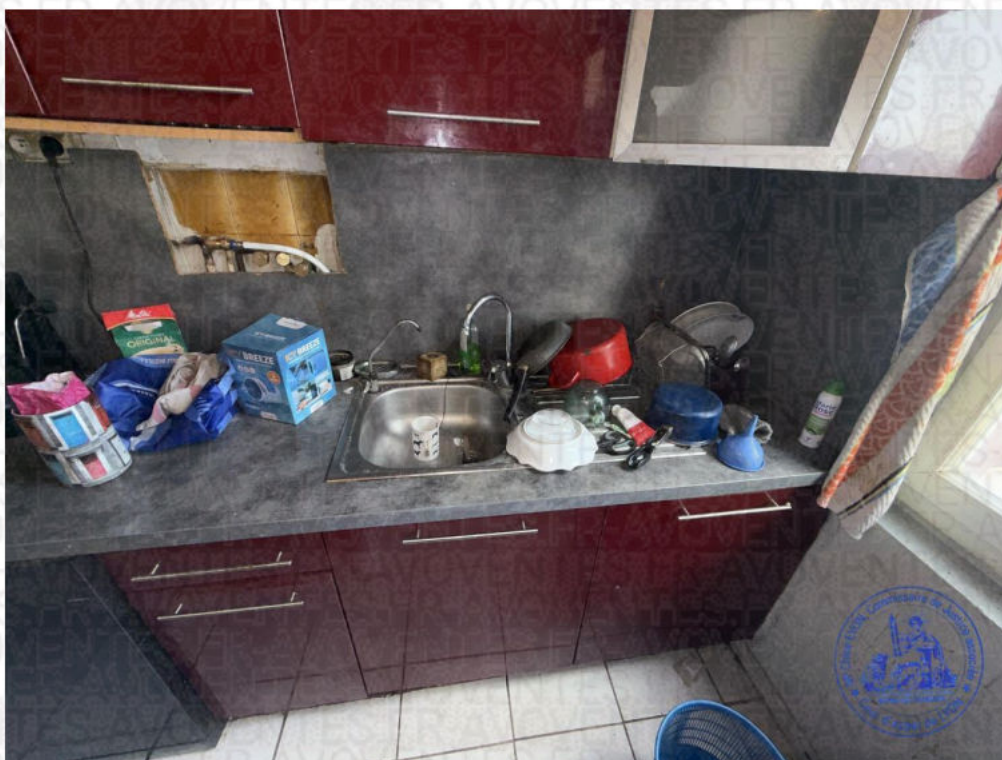
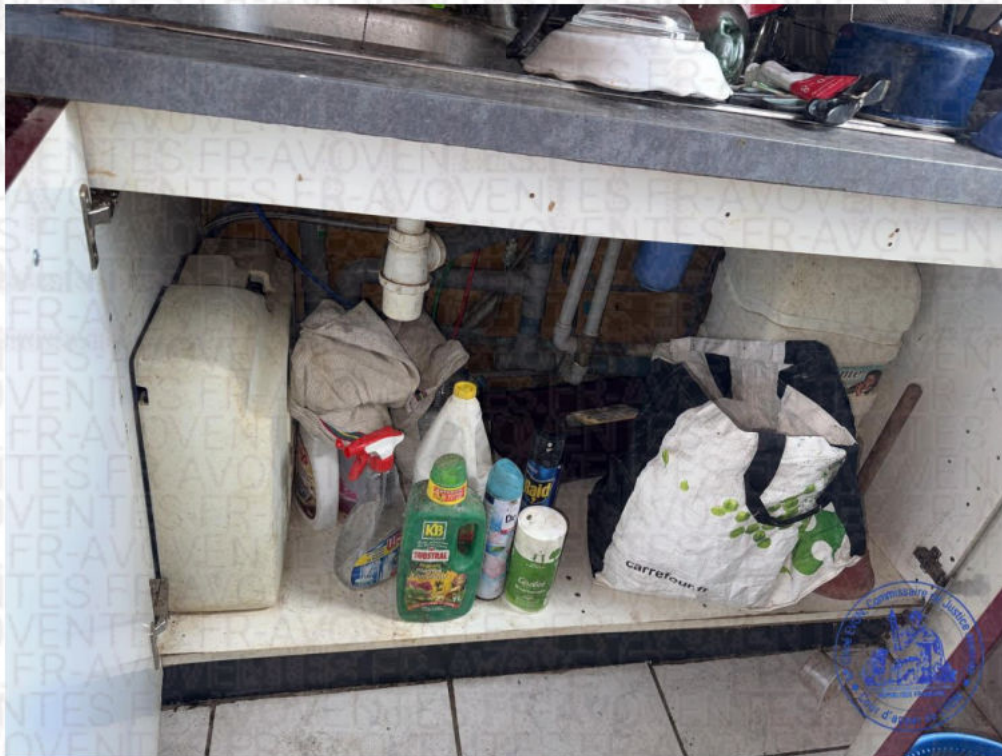
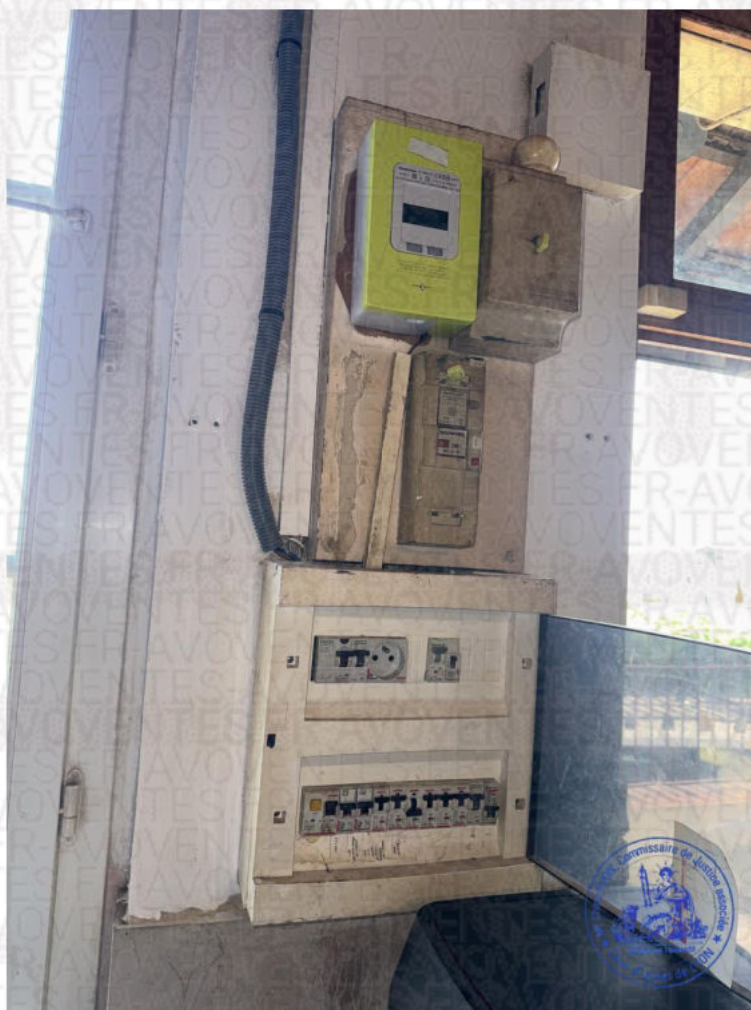
## 2/ Cuisine

Je note la présence d'un plan de travail en très mauvais état ainsi que de meubles bas ; les meubles hauts sont en mauvais état général. Je relève également un four en très mauvais état, une plaque de cuisson quatre feux gaz, un lave-vaisselle de marque Saba et un évier un bac.

De manière générale, la cuisine présente un état de graisse général.

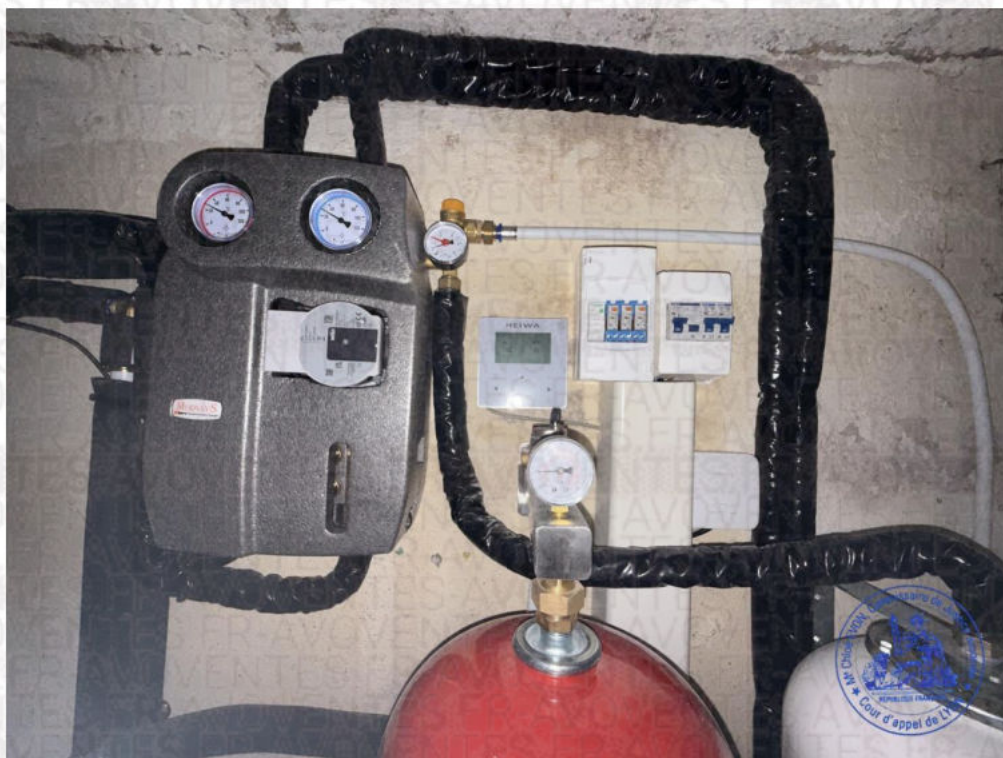
### 3/ Cave

Le sol est en carrelage en état d'usage.

Les murs et le plafond sont en béton peint, en mauvais état.
