## PROCES-VERBAL DESRIPTIF

Certifie avoir procédé ce jour, à partir de 9 heures 30, à VENISSIEUX (69200) , 14 rue Guy de Maupassant et en présence des intervenants suivants :

Il s'agit d'une maison située à VENISSIEUX (RHONE) 69200 – 14 rue Guy de Maupassant cadastrée section BE n°64 et section BE n°272.

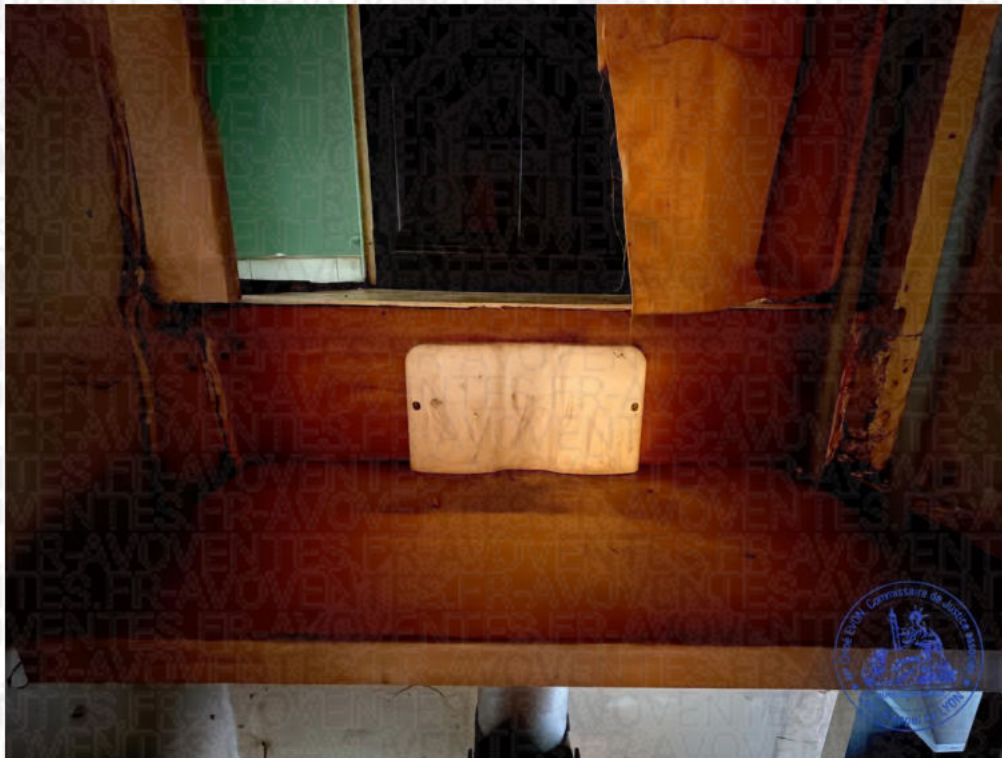
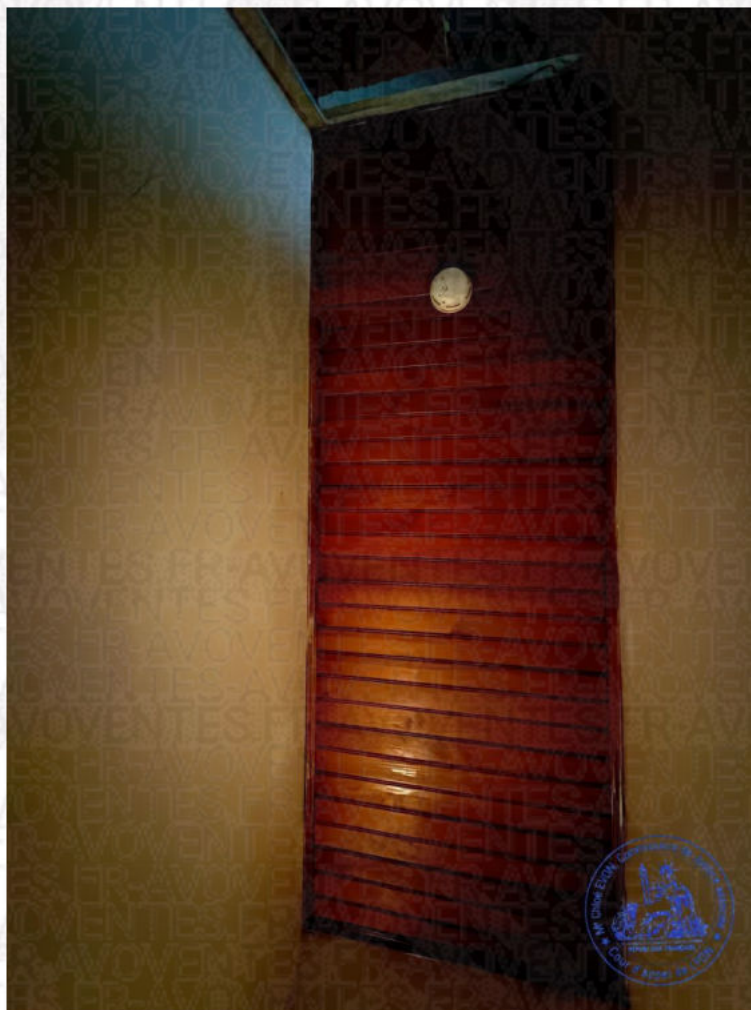
#### 4/ Escalier

Marches en bois en état d'usage.

Les murs, recouverts de papier peint, sont en mauvais état.

Le plafond est en lambris en bon état.

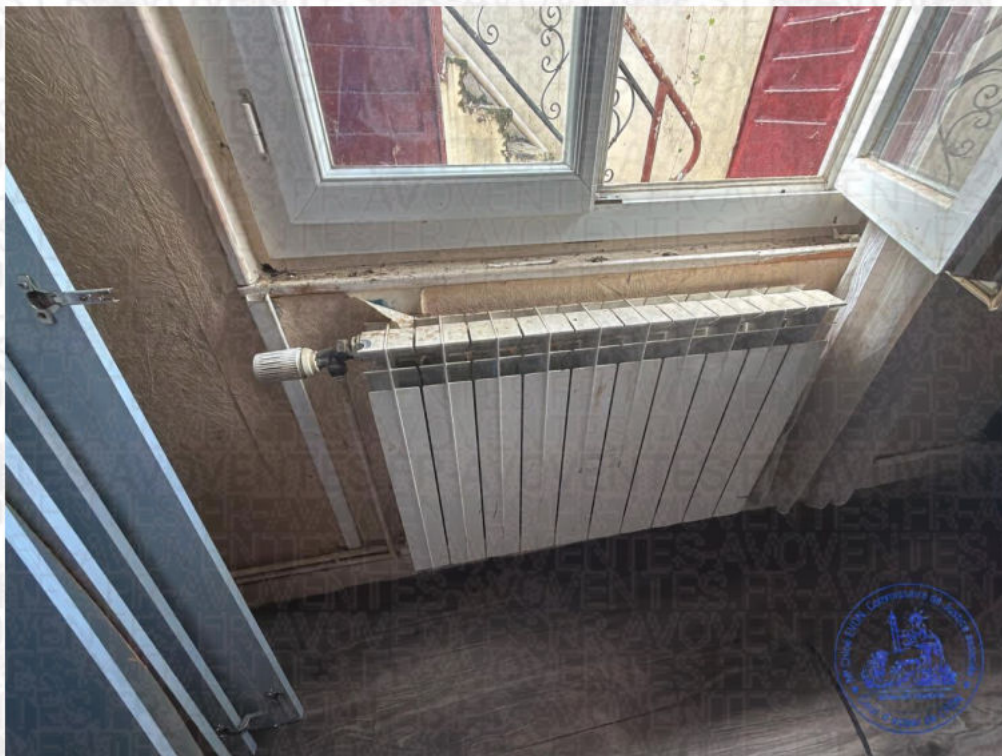
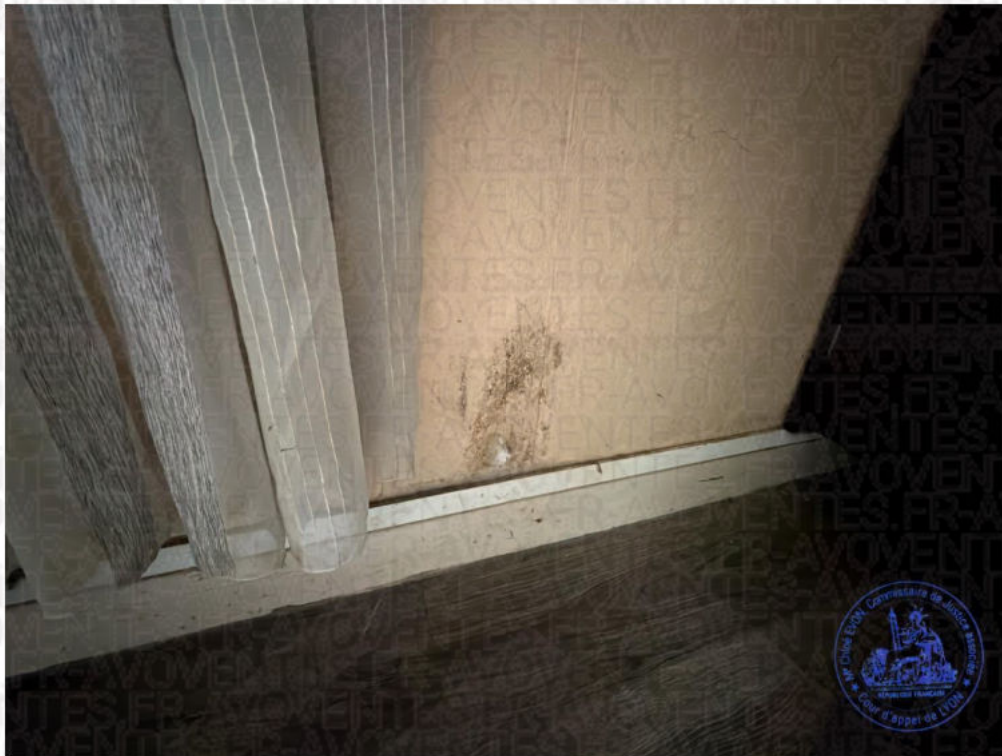
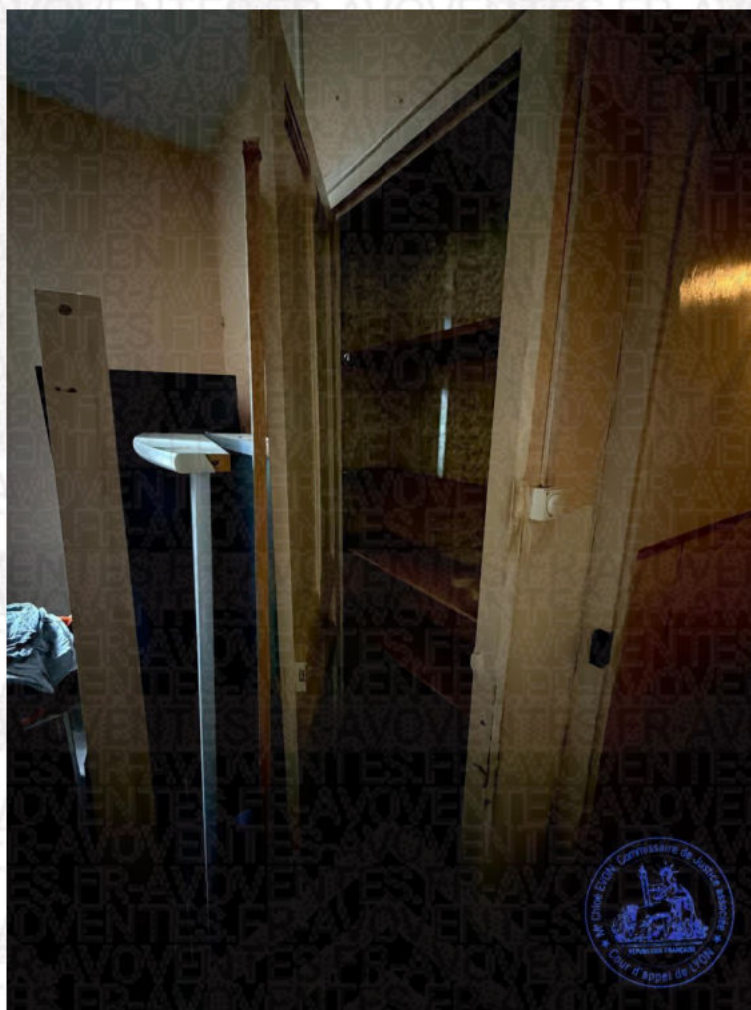
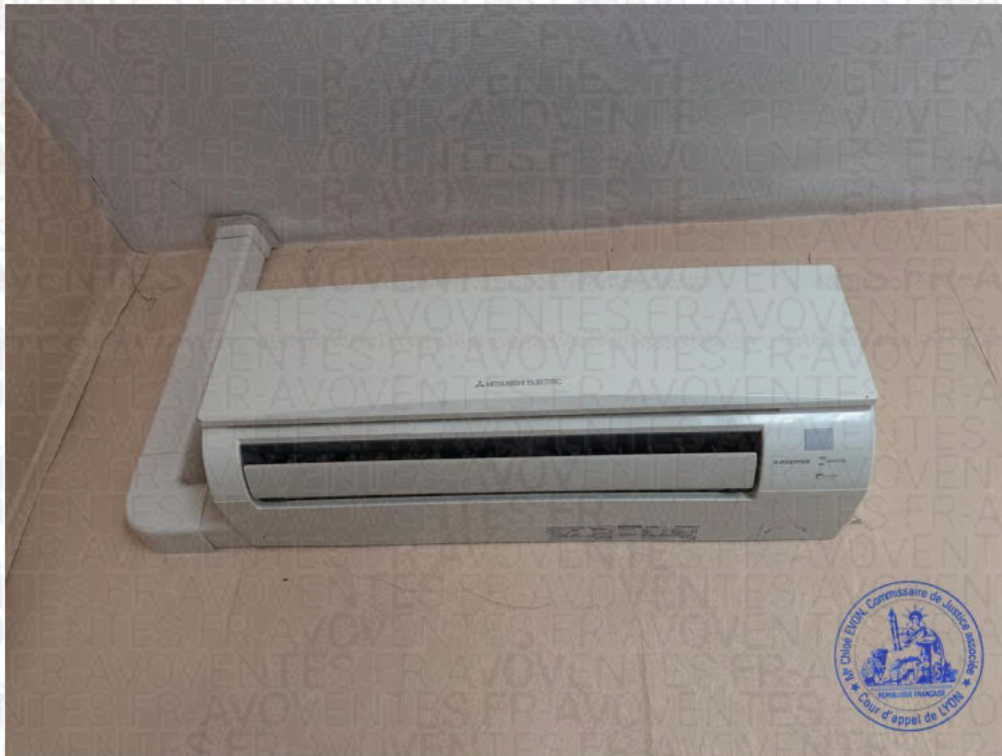
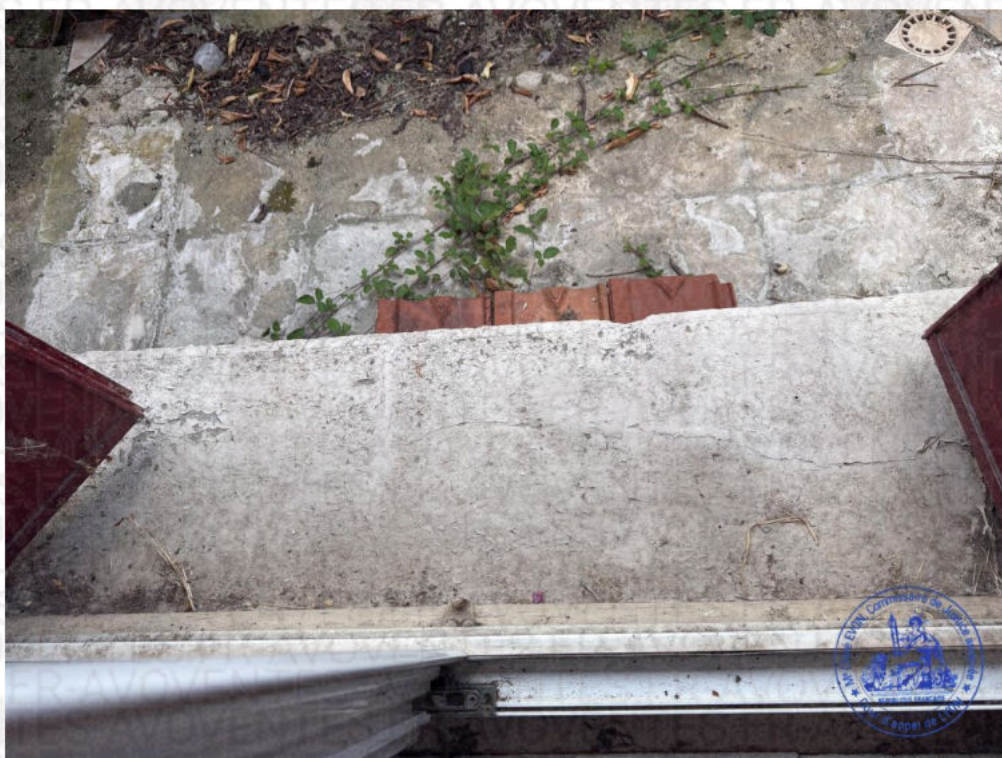
## 6/ Chambre 1

Le sol est en parquet en état d'usage et les plinthes en bois.

Les murs sont recouvert de papier peint, en mauvais état.

Le plafond est recouvert d'une toile de verre, en état d'usage.

Présence d'une fenêtre en PVC double battant en bon état de fonctionnement. Le rebord de la fenêtre est en mauvais état. Les volets accordéons métallique sont non entretenus mais en état de fonctionnement.

Le radiateur présent sous la fenêtre est en très mauvais état.

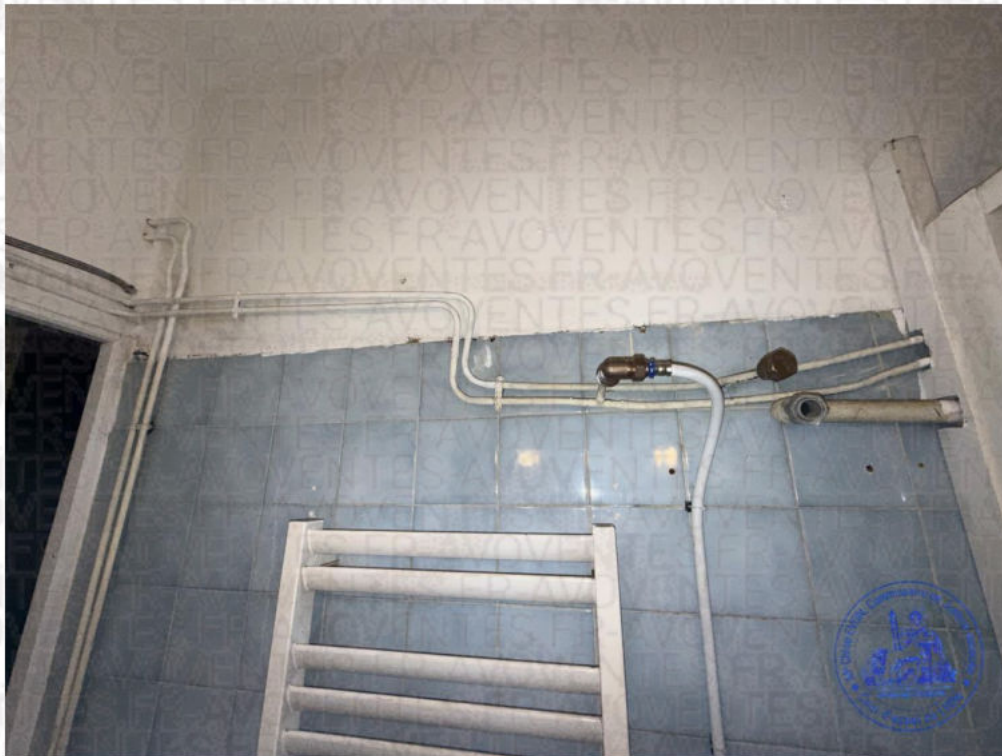
## 9/ Salle d'eau / wc

Le sol est en carrelage en état d'usage.

Les murs sont recouverts de faïence en partie basse et peints en partie haute, en mauvais état.

Le plafond est peint, en état d'usage.

Une douche est présente, en mauvais état ainsi qu'un WC, en état d'usage.

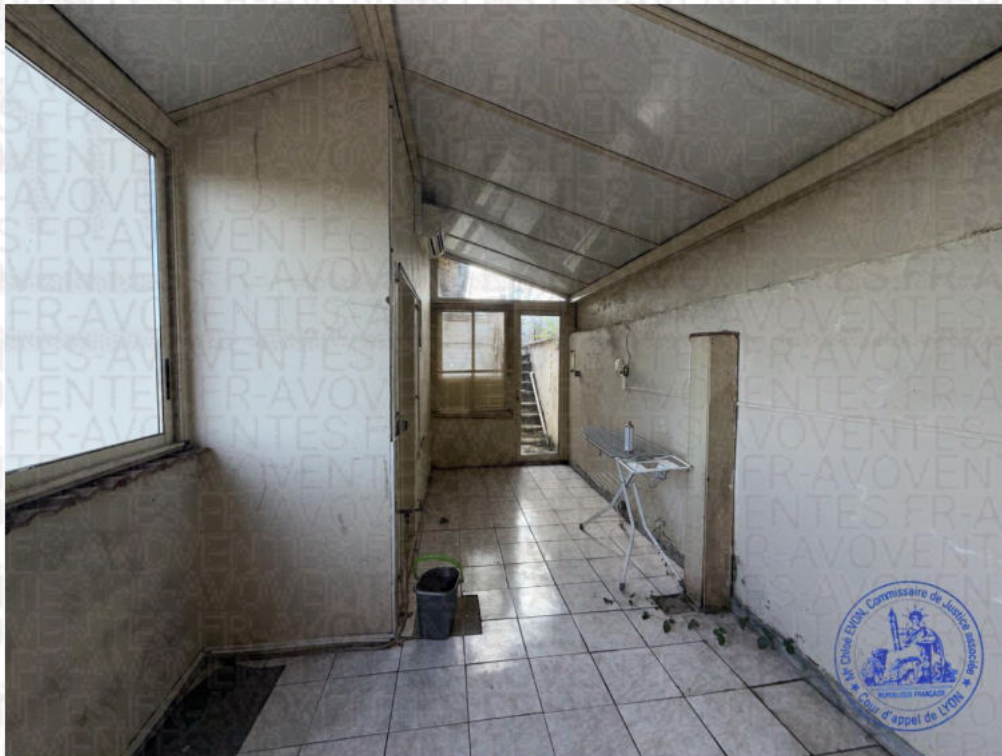
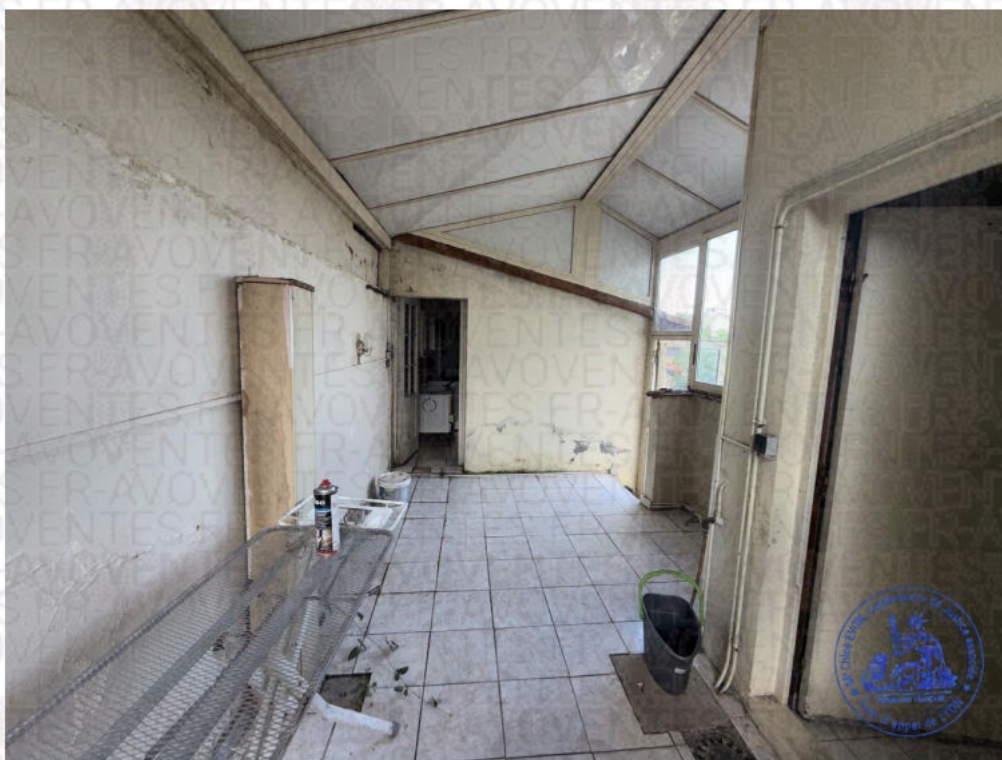
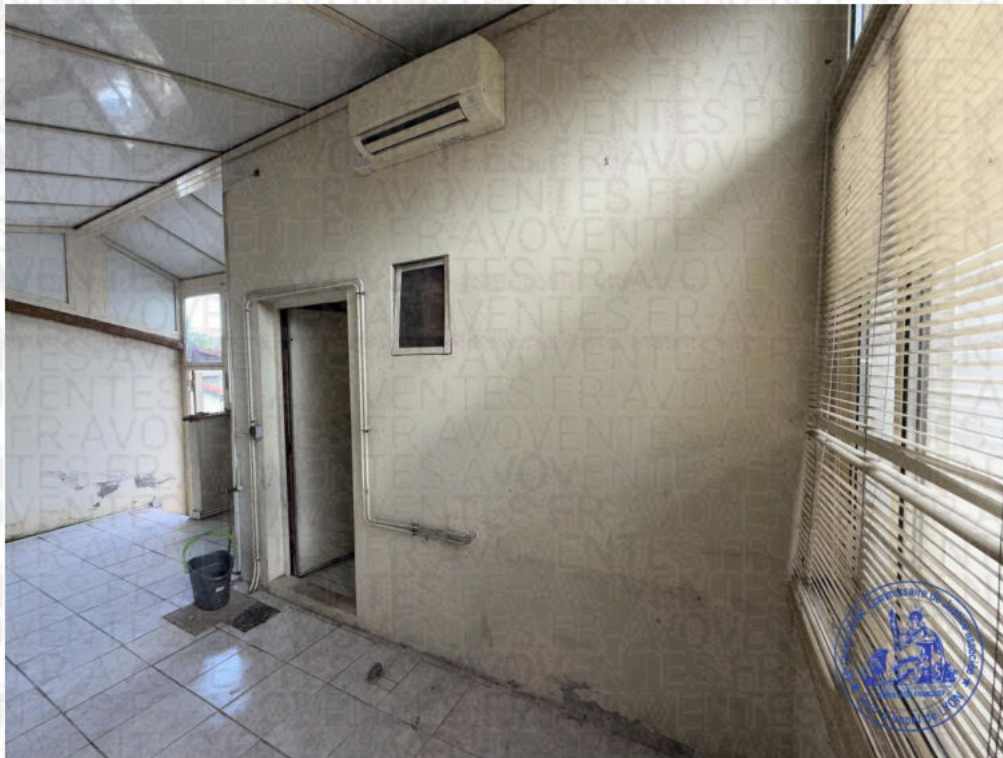
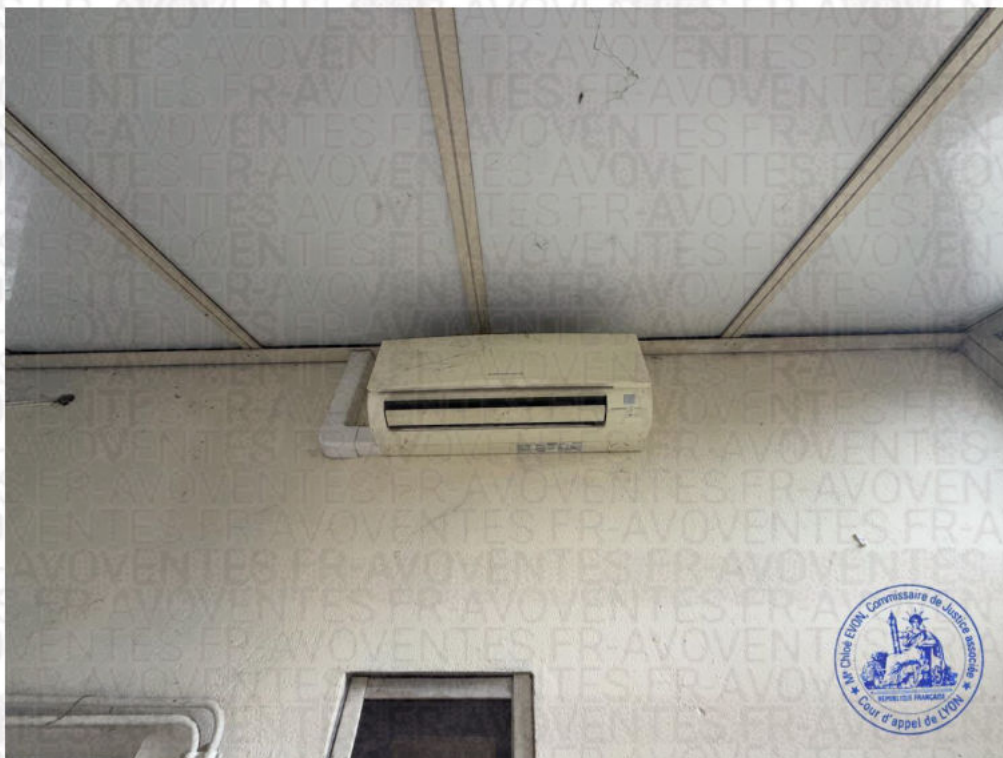
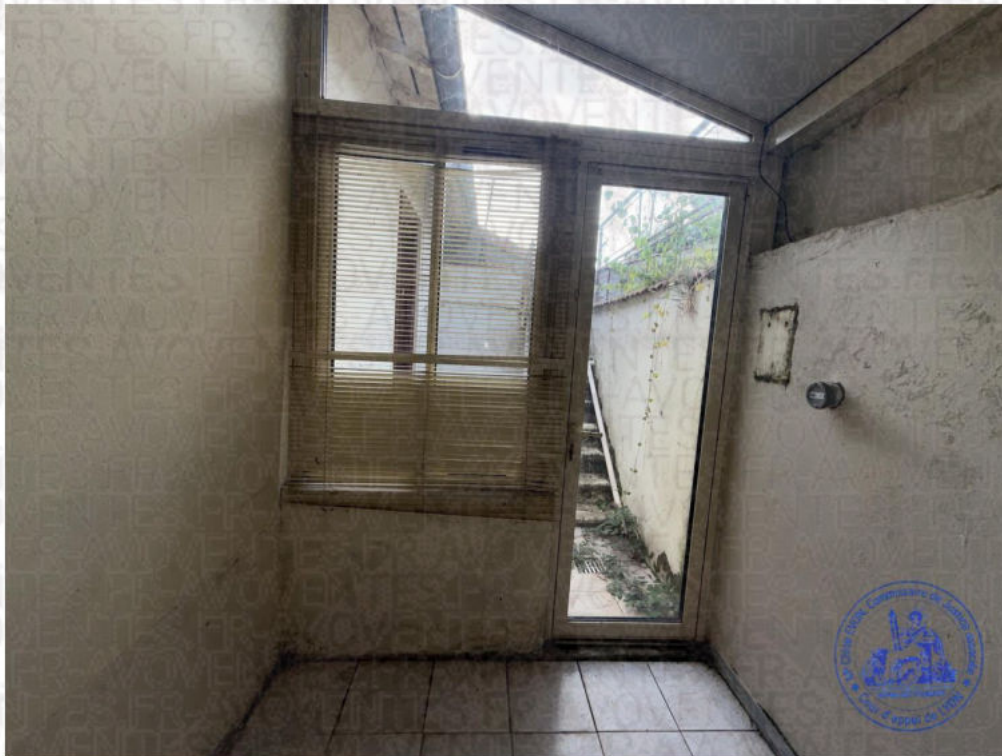
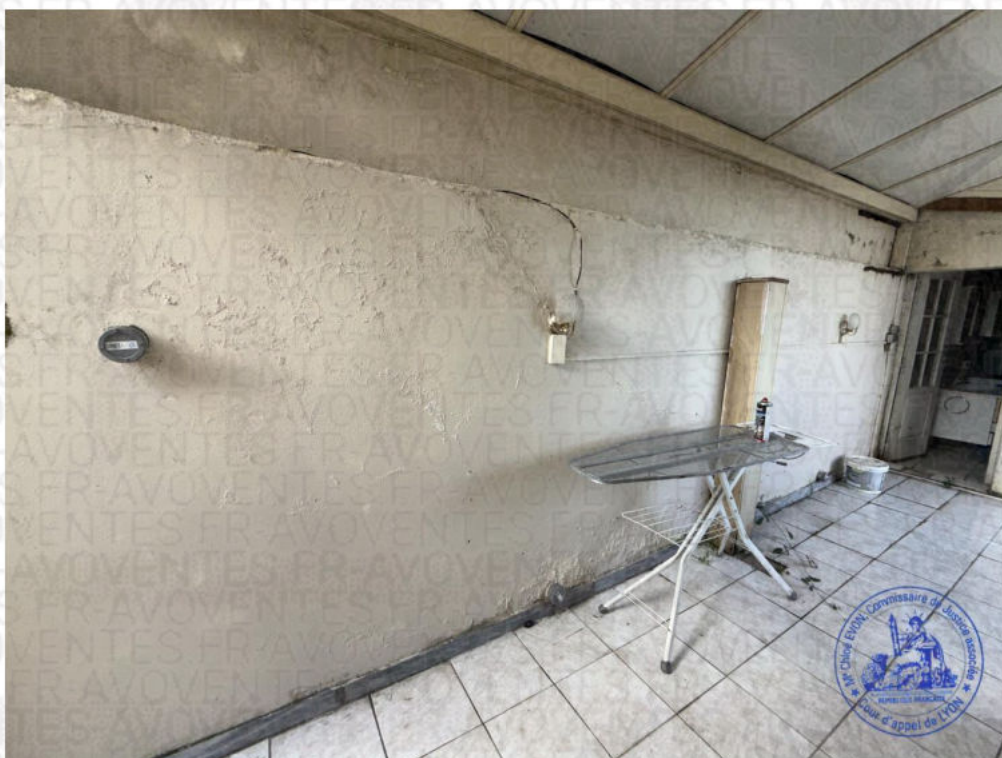
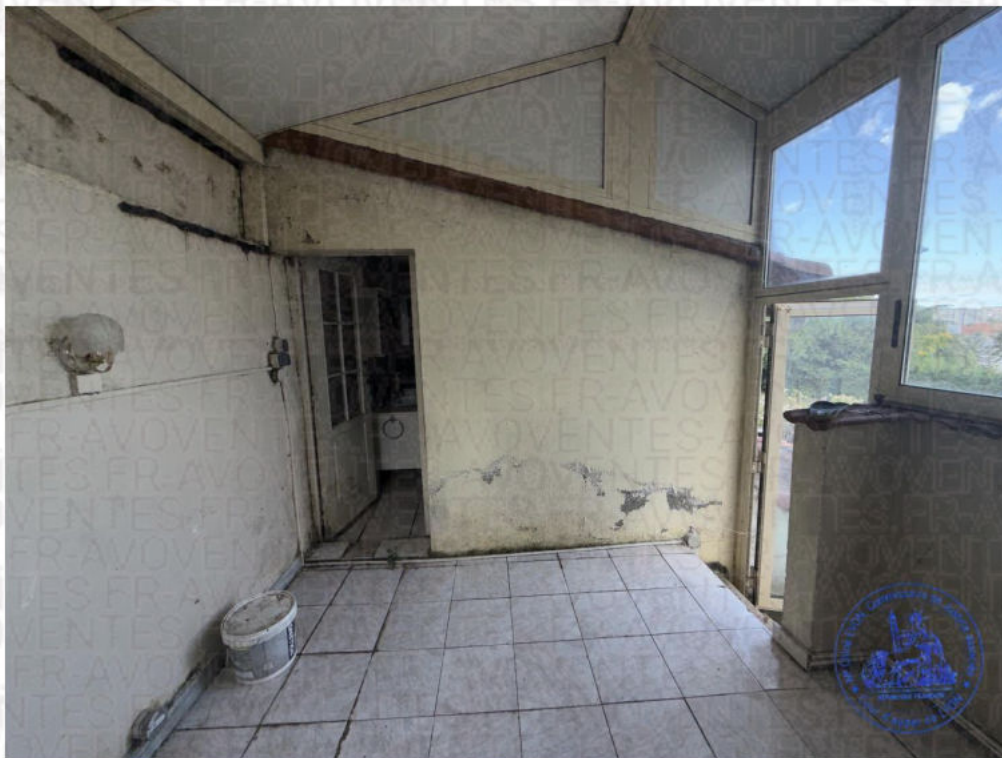
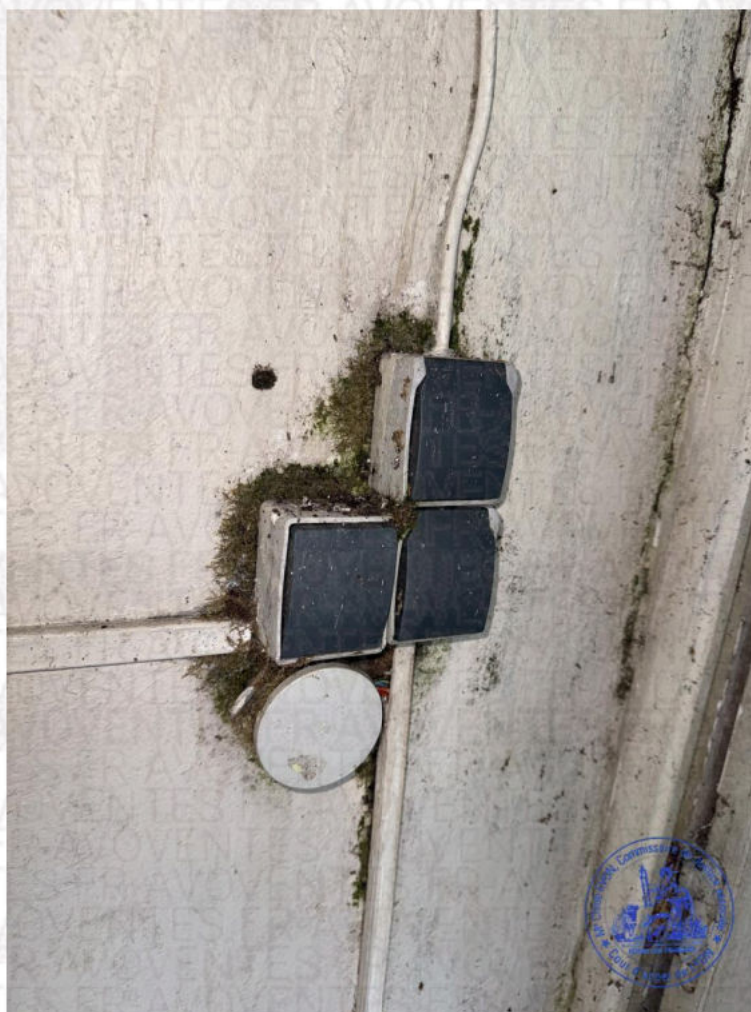
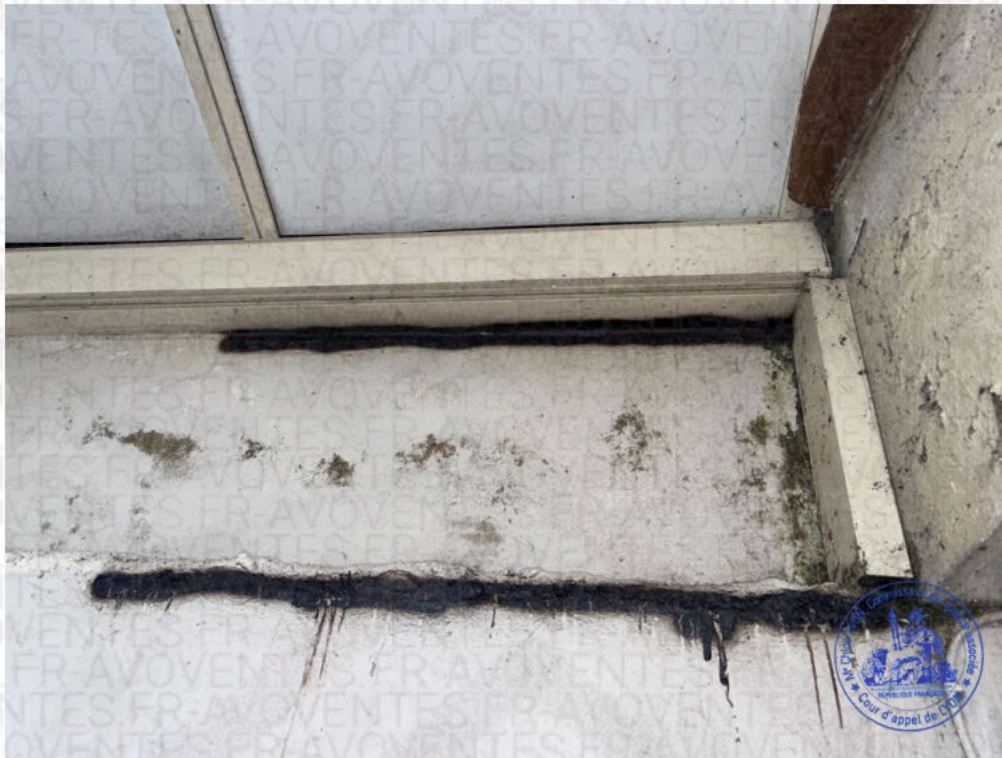
## 10/ Véranda

Le sol est en carrelage en état d'usage mais avec présence de végétation entre les joints à proximité de la salle de bains.

Le mur est recouvert de crépi en mauvais état. Je relève la présence d'humidité importante et de mousse.

Le plafond est constitué de dalles vitrées, en état d'usage mais encrassées.

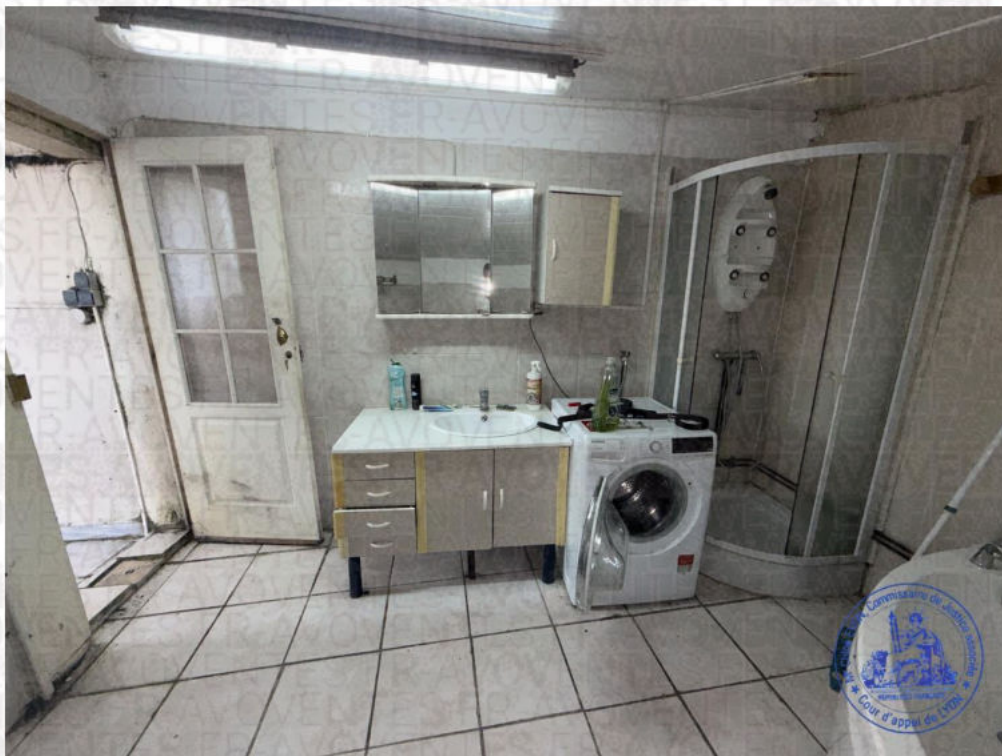
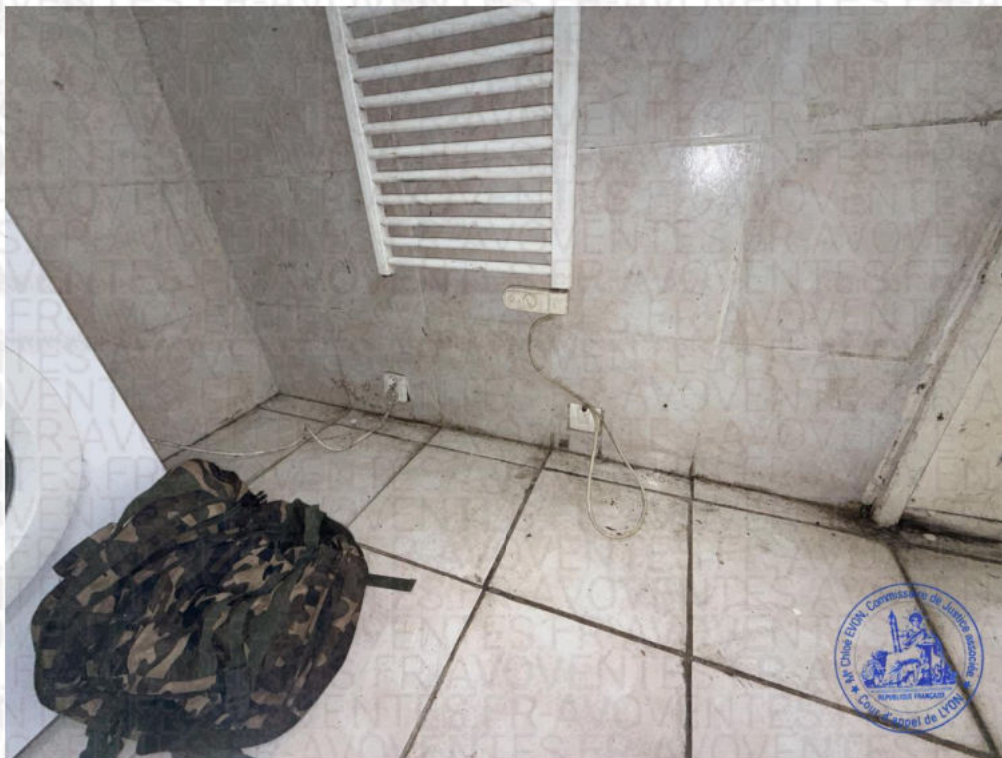
## 11/ Salle de bain

Le sol est recouvert de carrelage en très mauvais état.

Les murs sont en très mauvais état, recouverts en partie de faïence et en partie de peinture.

J'observe un plafond en lambris, en état d'usage.

La porte de circulation est en mauvais état.
