## PROCES VERBAL DE DESCRIPTION D'IMMEUBLE

LE QUINZE JUIN DEUX MILLE VINGT-SIX

Les biens dont s'agit sont situés, 102 rue de Genève, sur la commune de GAILLARD 74240 (Haute-Savoie).

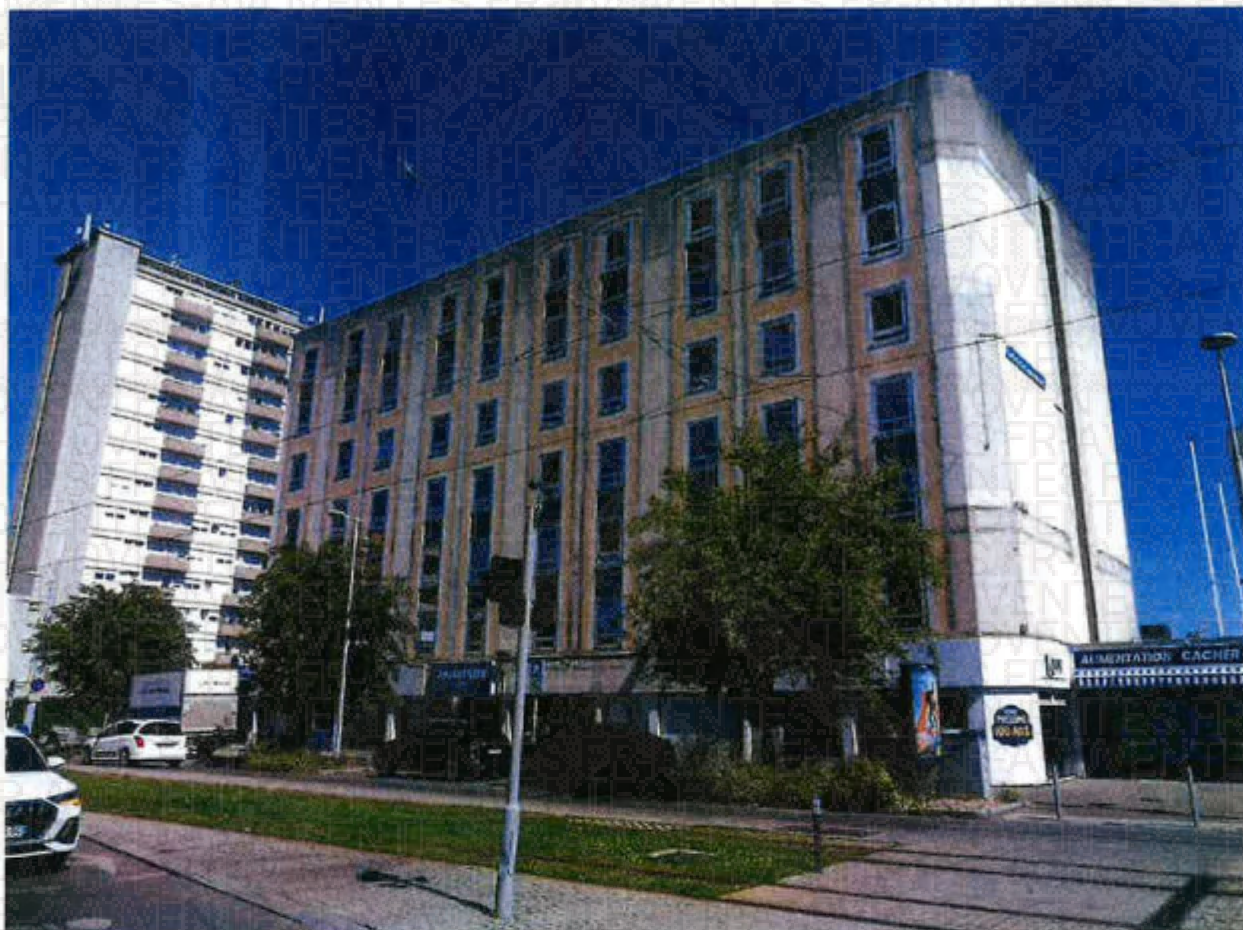
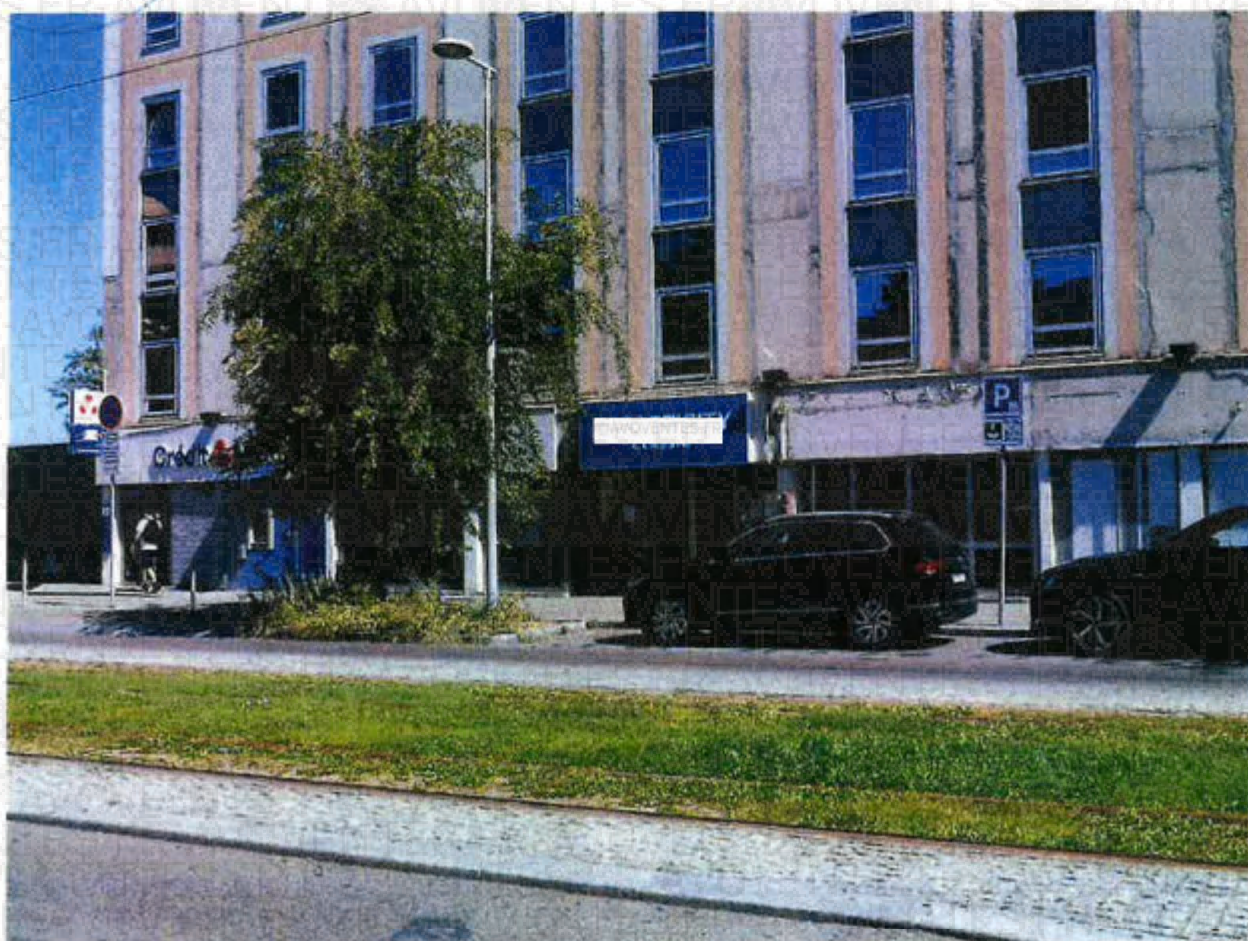
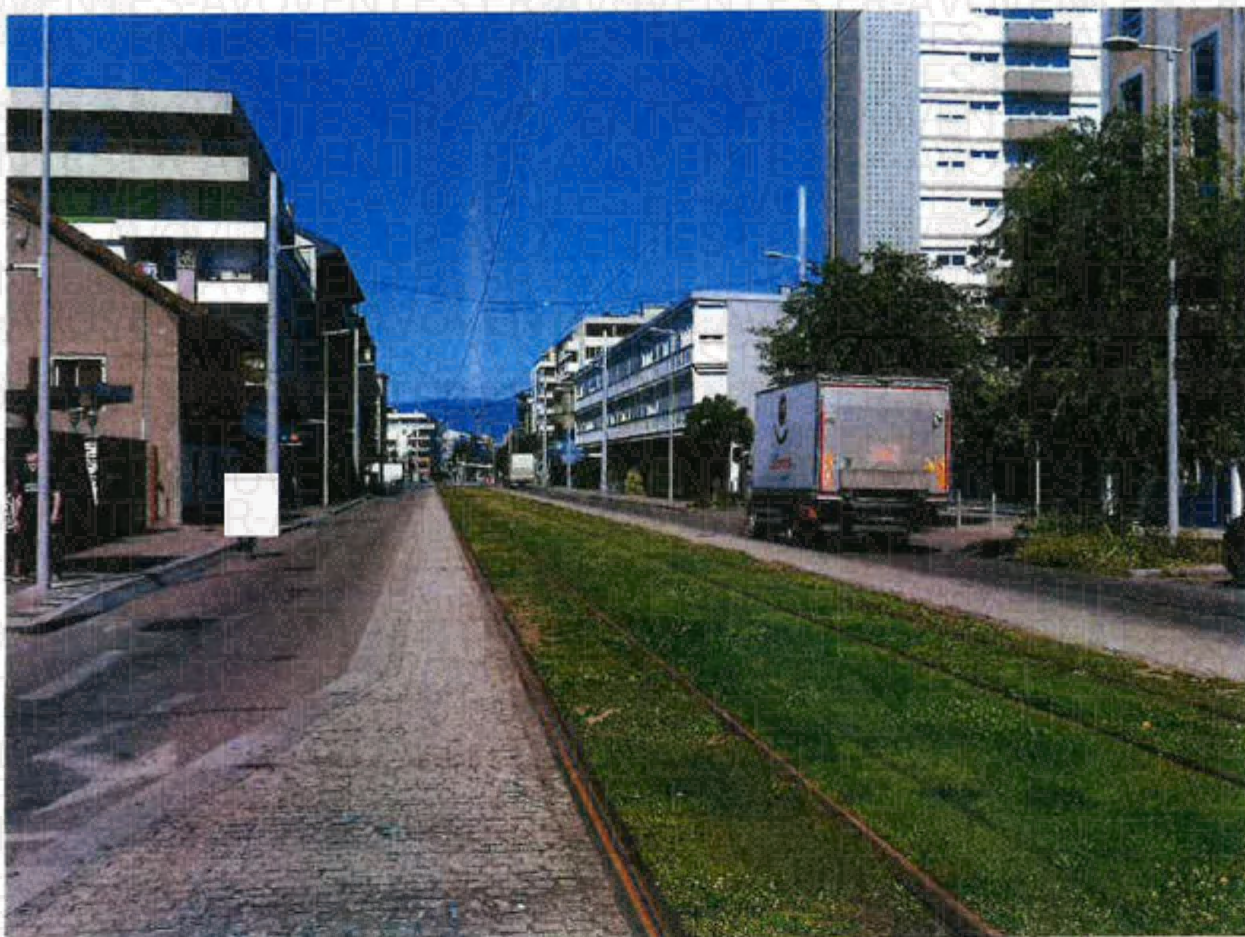
Photos n° 1 à 3

Je constate que les façades de cet immeuble sont toutes défraîchies.

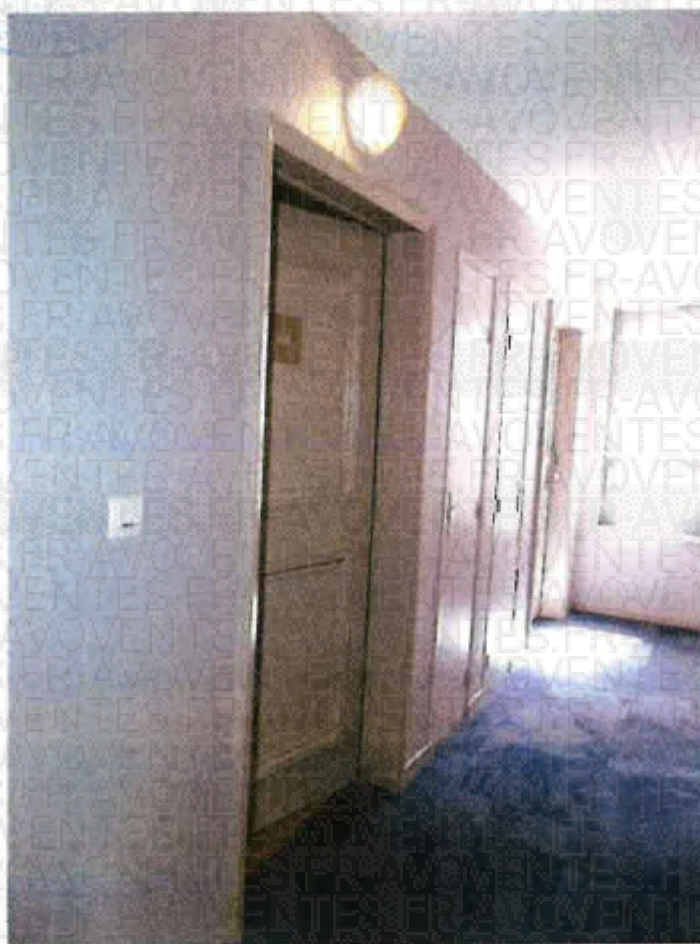
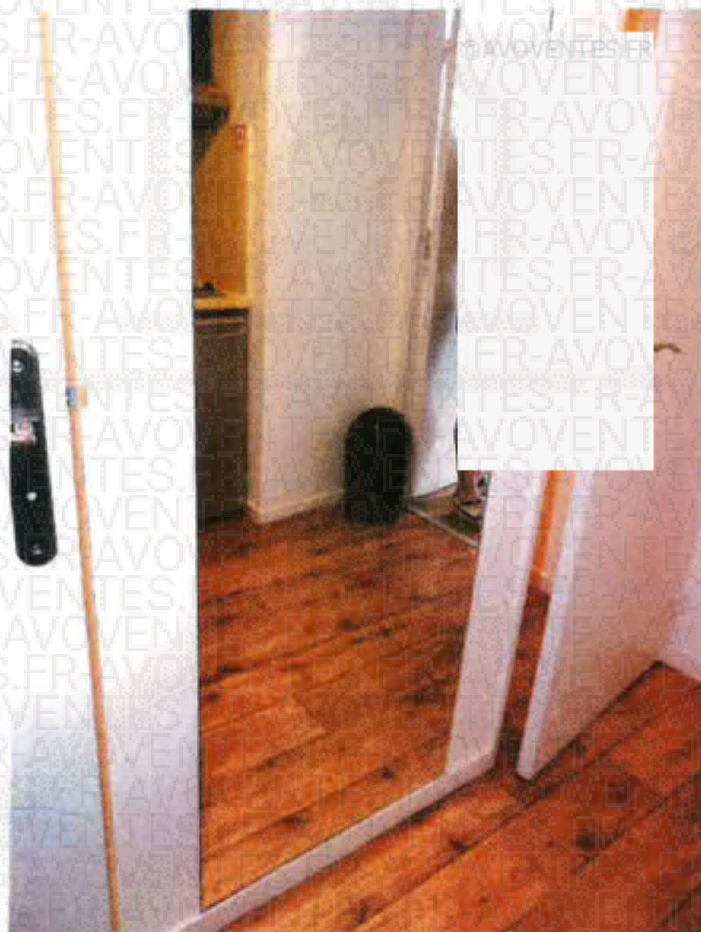
Photos n° 4 à 9 et 15

Une porte palière dont la face interne en bois est endommagée à proximité du bloc de la serrure.

Le plafond est partiellement couvert d'un crépi gouttelette de couleur blanche en très bon état.

Les murs sont couverts d'un crépi gouttelette de couleur blanche, en très bon état.

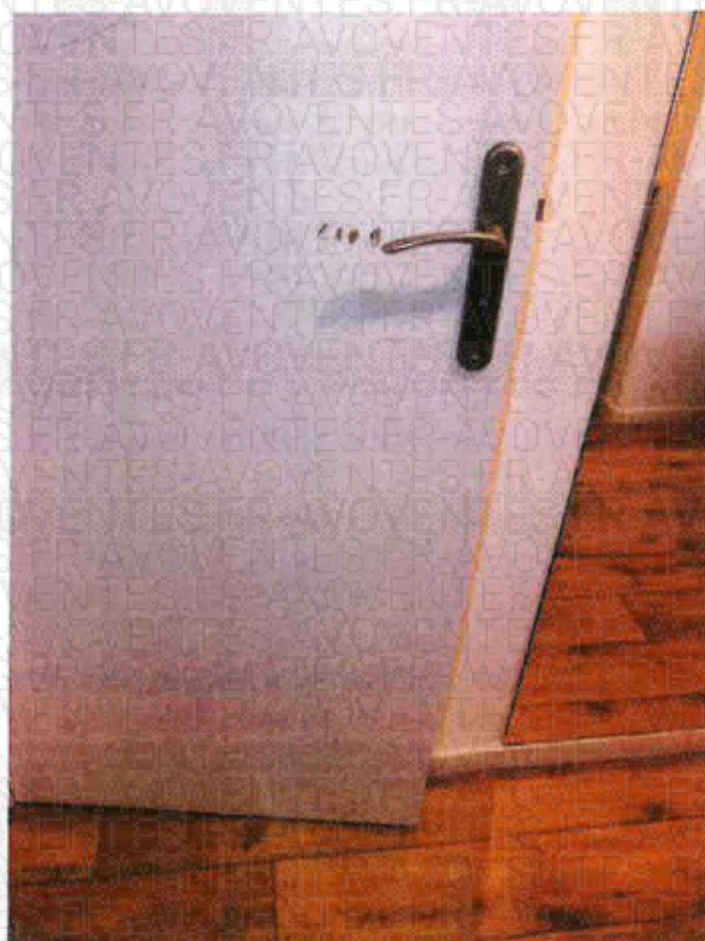
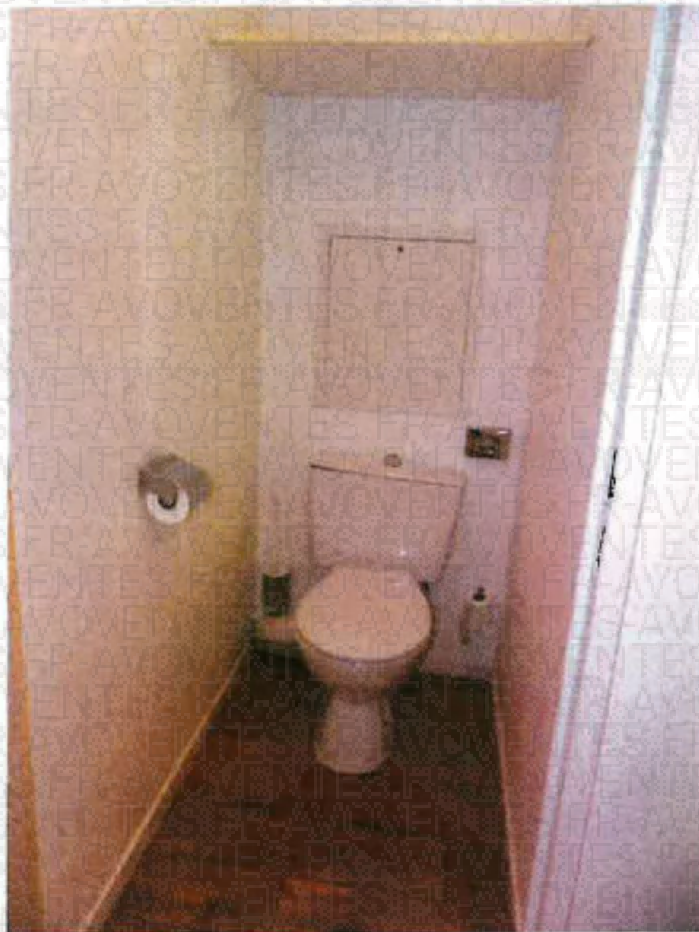
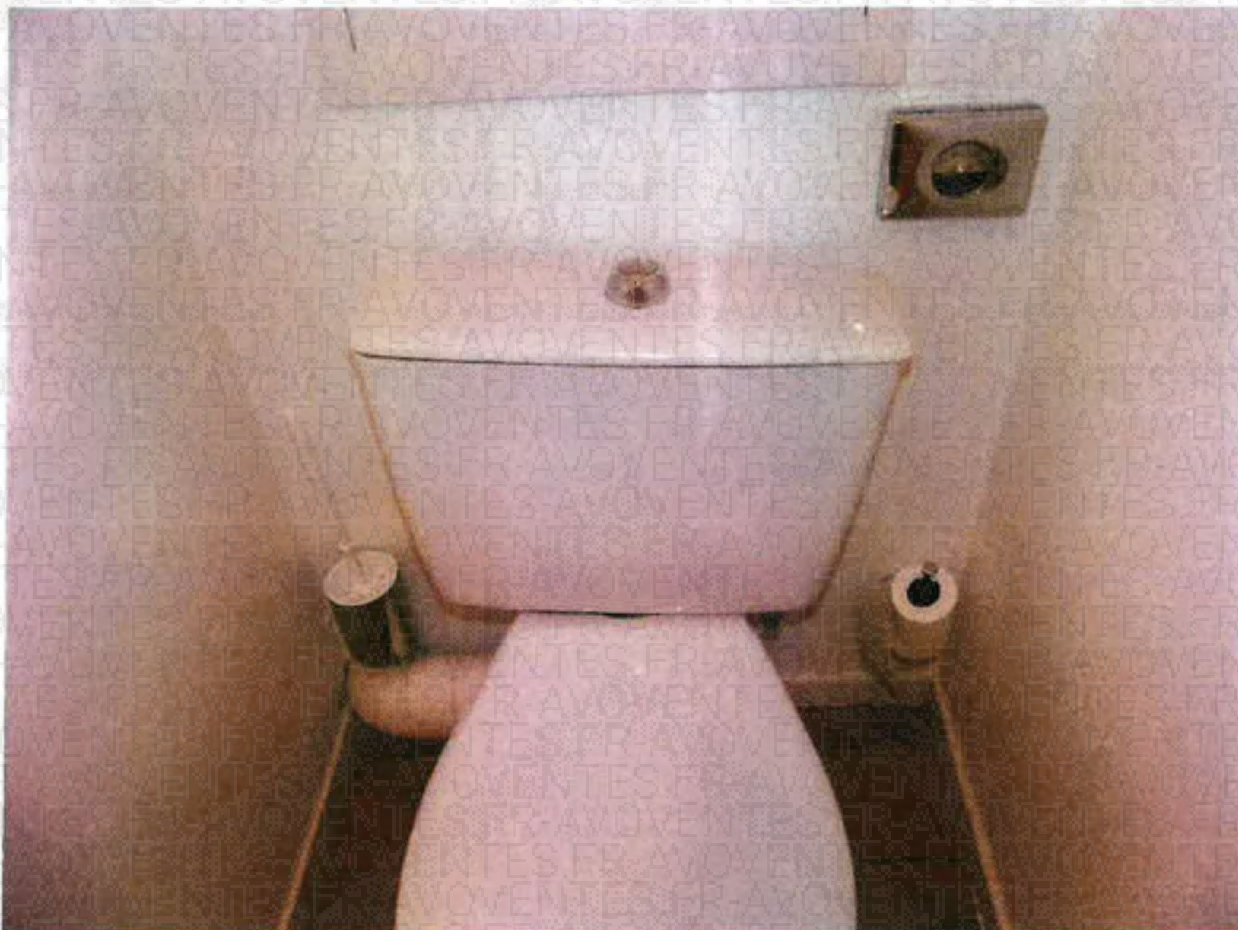
Photos n° 16 à 20

La porte de communication est endommagée sur sa face externe.

Le plafond et les murs sont recouverts d'un crépi gouttelette de couleur blanche en très bon état.

Le sol est habillé d'un sol souple en bon état.

Le bloc toilettes est classique en bon état.

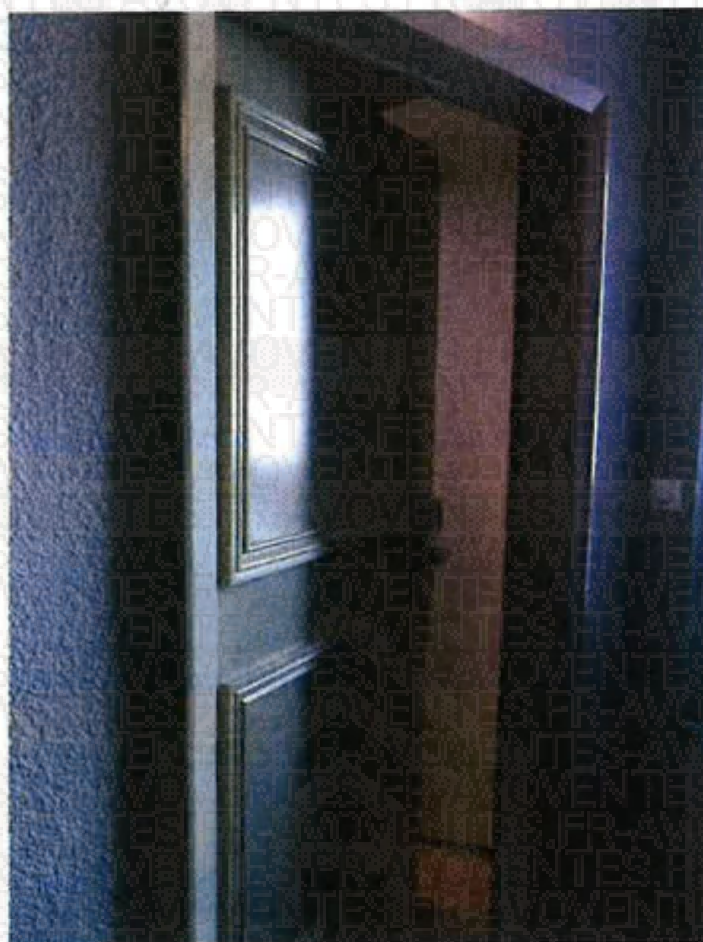
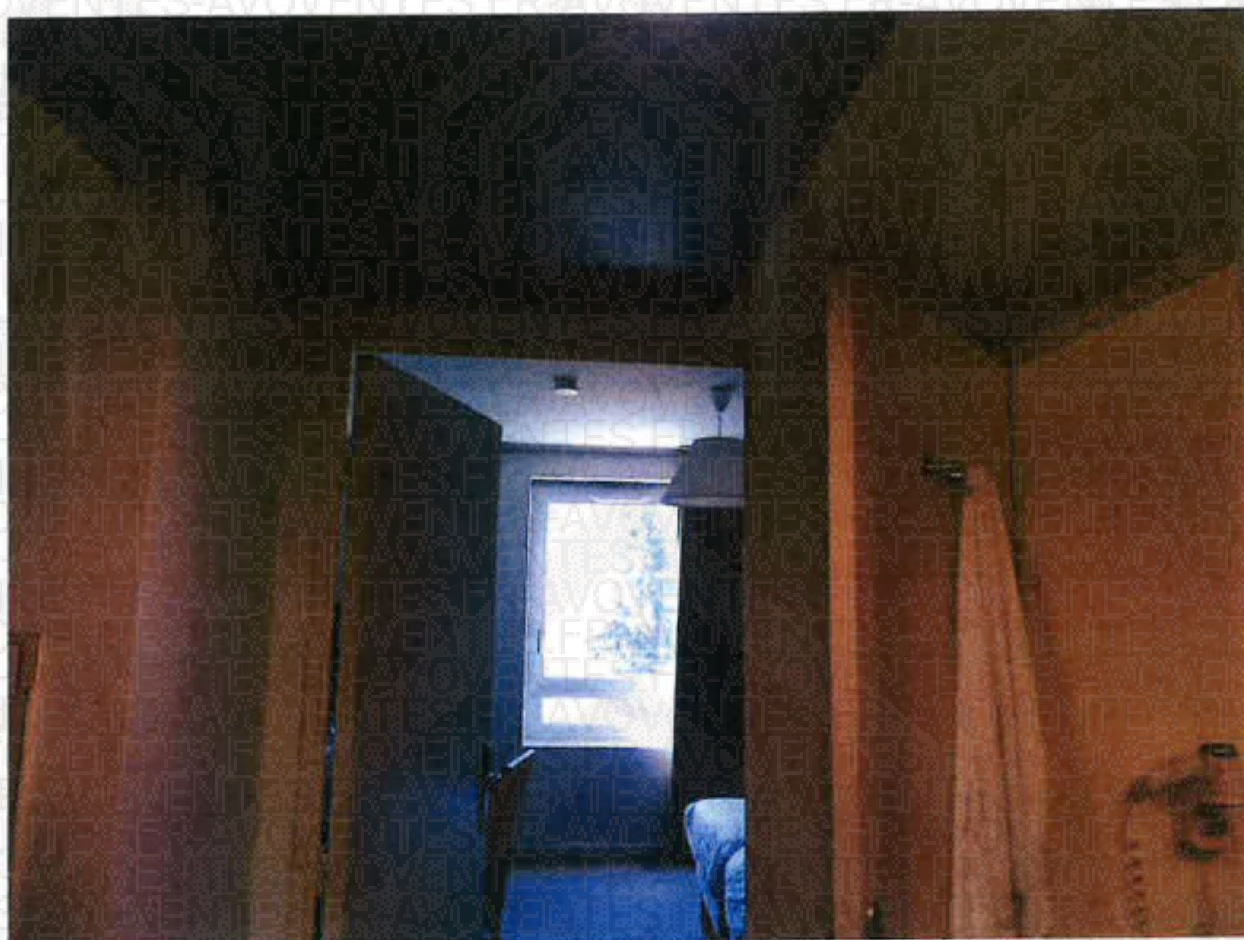
Photos n° 1 à 4

Une porte palière en bon état sur ses deux faces.

Je remarque le tableau électrique du logement implanté derrière la porte d'entrée. Il date de 1991. Il présente un ampérage de 15 A.

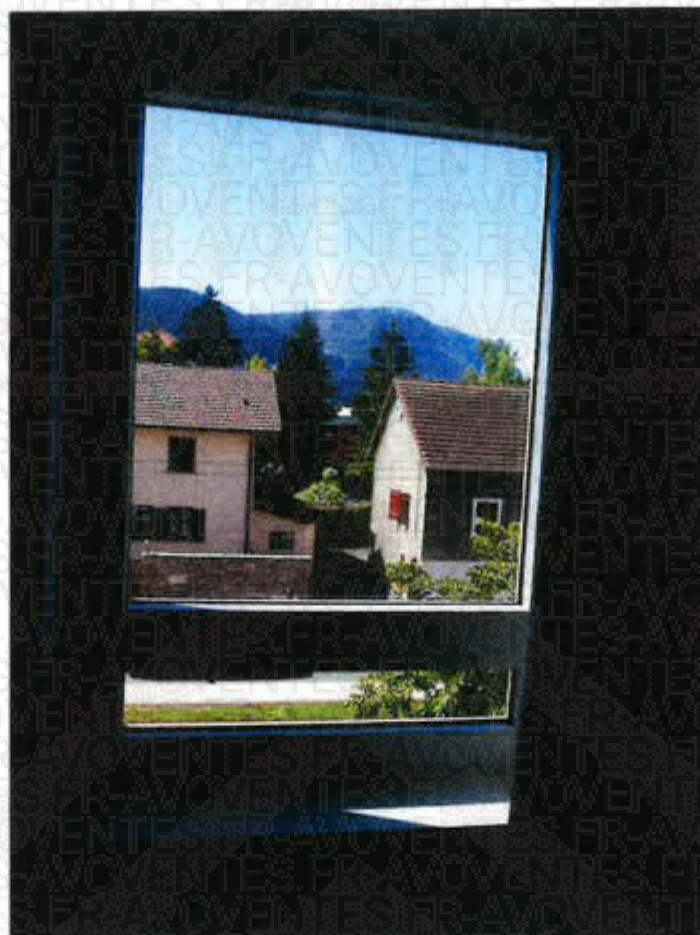
Photos n° 20 à 30

Le plafond et trois pans de murs sont habillés d'un crépi gouttelette de couleur blanche dans un état proche du neuf.

Un pan de mur est peint en rouge.

Le sol est recouvert d'une moquette de couleur grise usagée et présentant des taches.
