## PROCES VERBAL DE DESCRIPTION D'IMMEUBLE

LE QUINZE JUIN DEUX MILLE VINGT-SIX

Les biens dont s'agit sont situés, 102 rue de Genève, sur la commune de GAILLARD 74240 (Haute-Savoie).

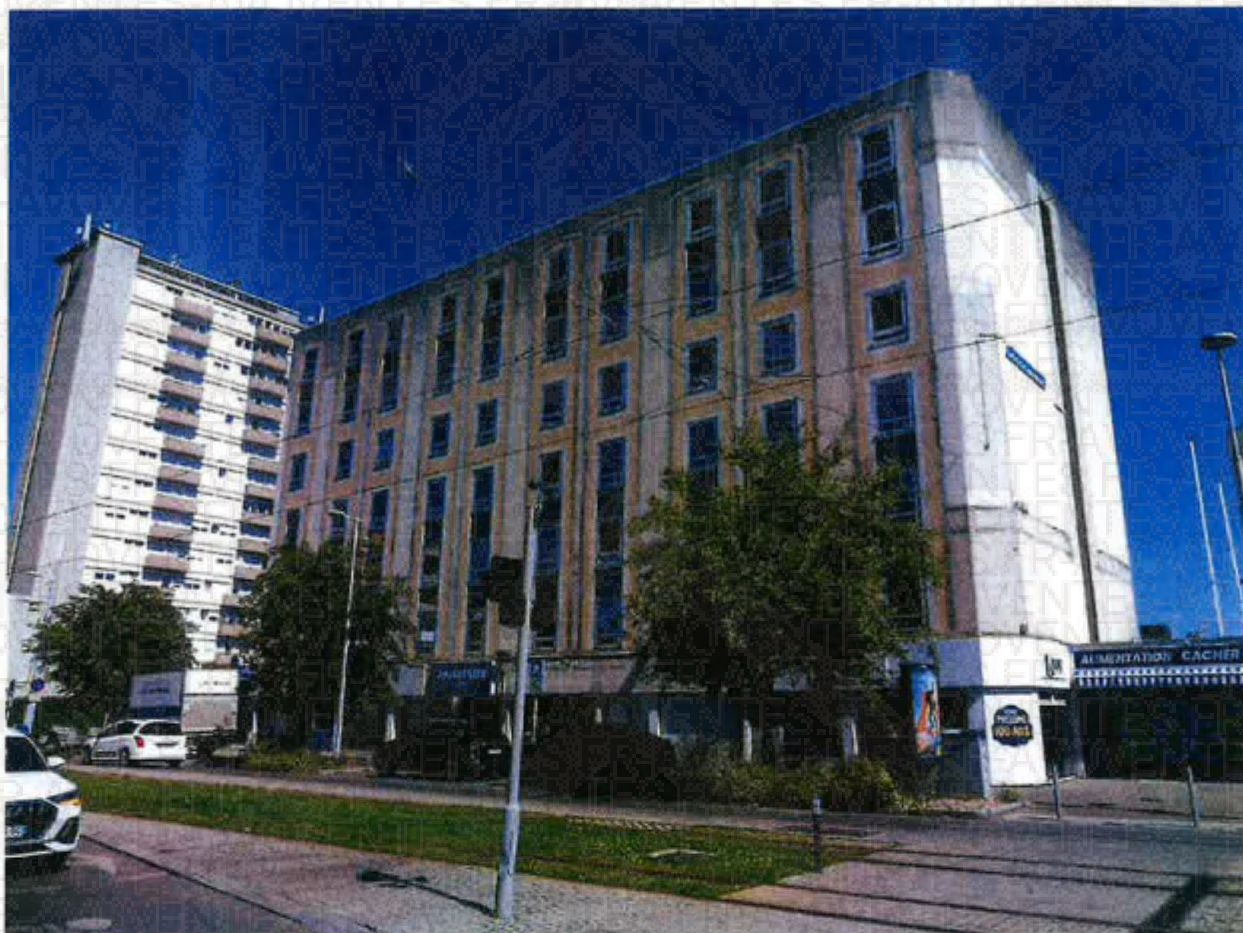
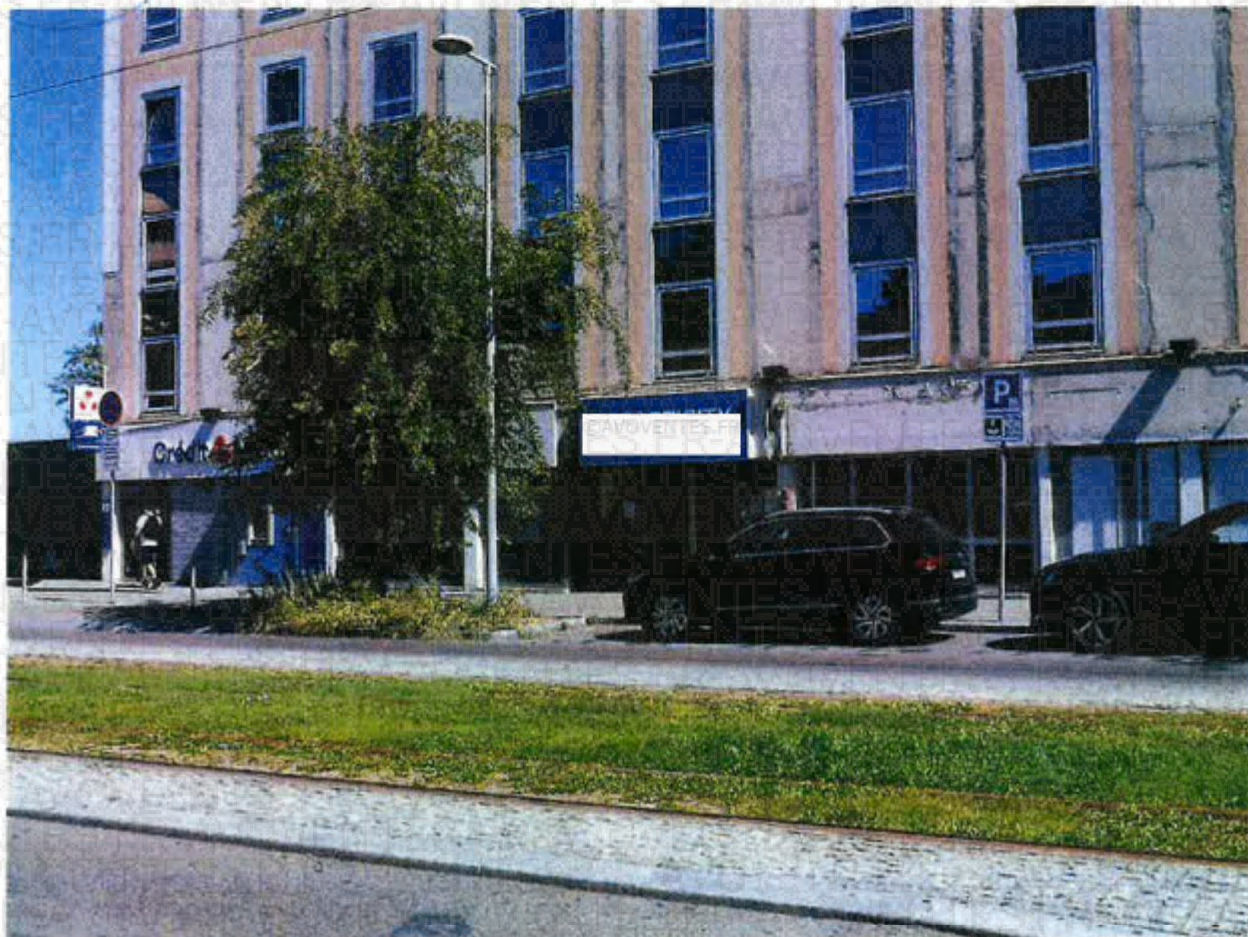
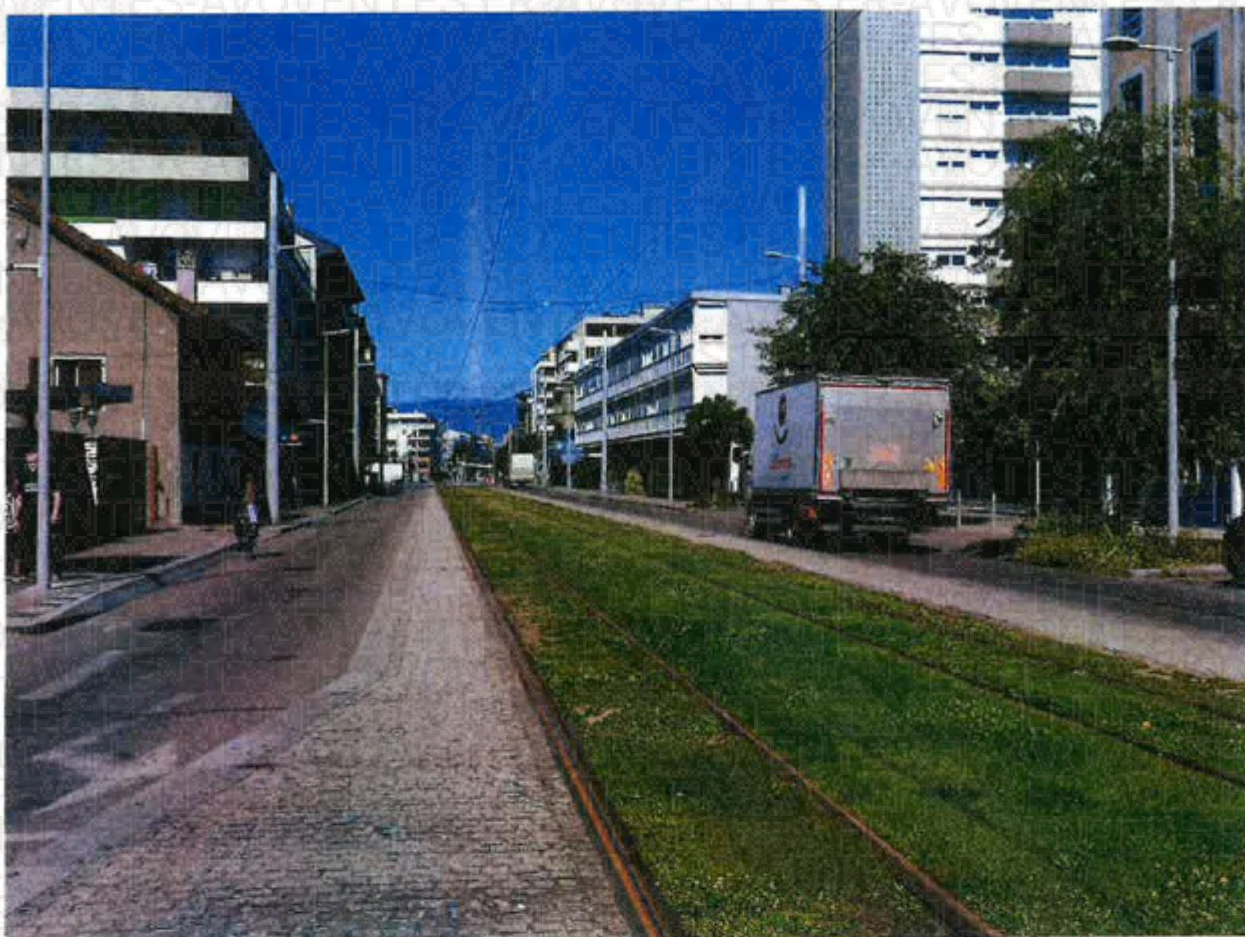
Je constate que les façades de cet immeuble sont toutes défraîchies.

En présence du diagnostiqueur qui me rejoint, nous rentrons dans cet immeuble, où je constate l'existence d'une enseigne

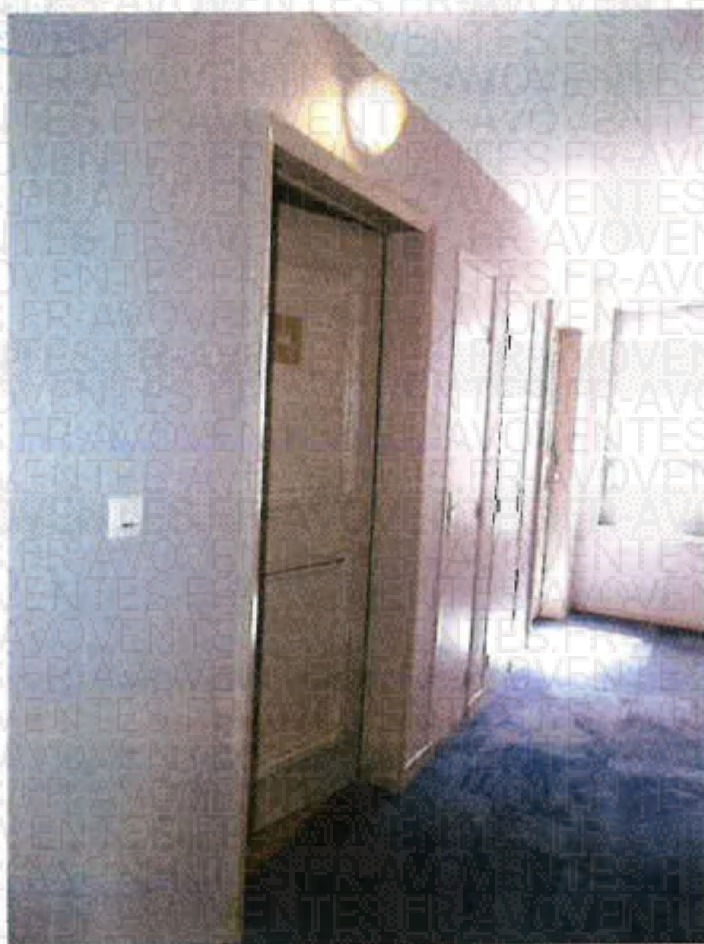
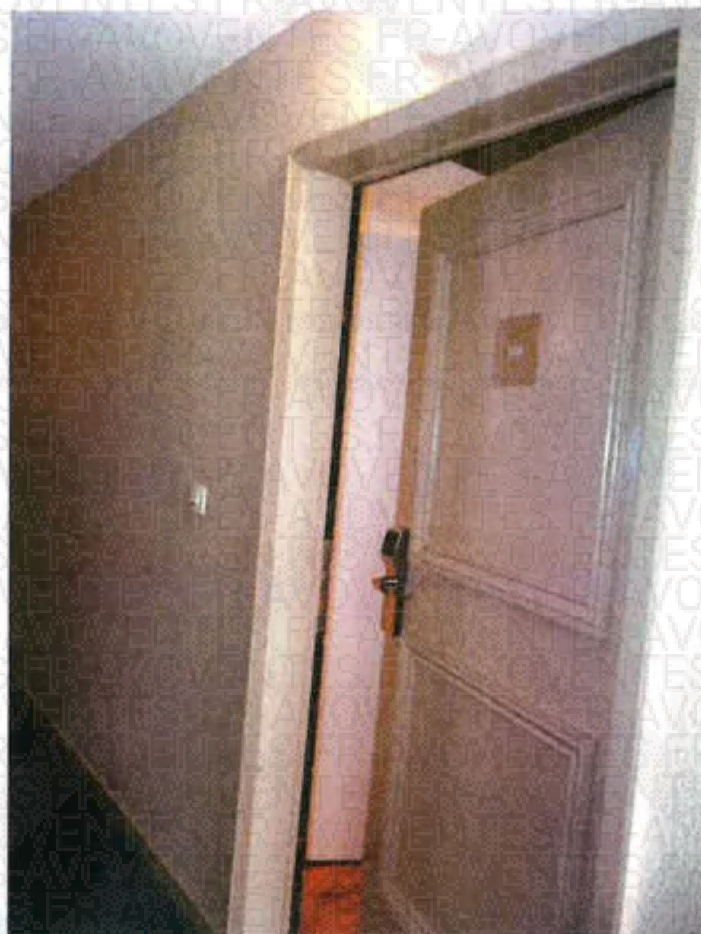
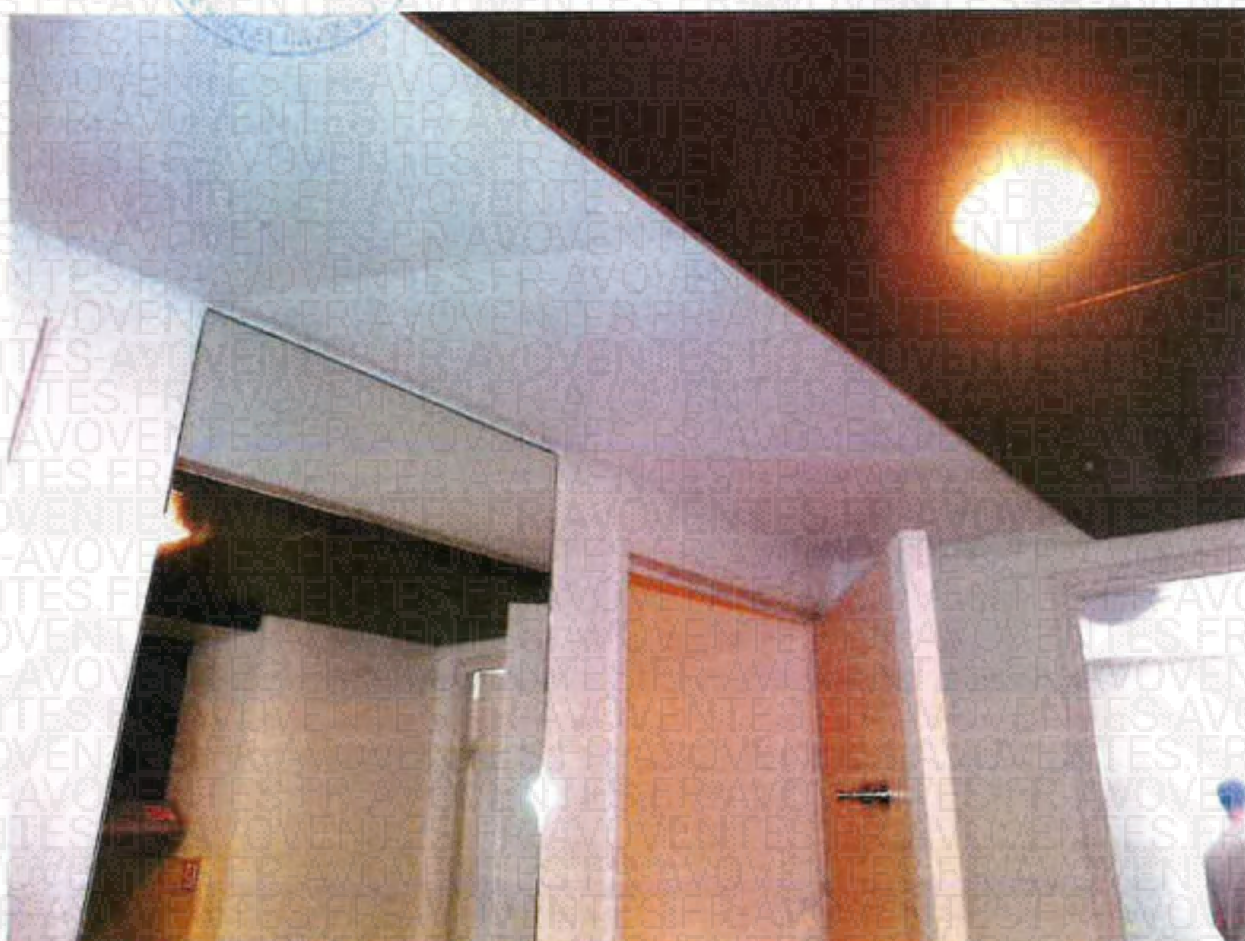
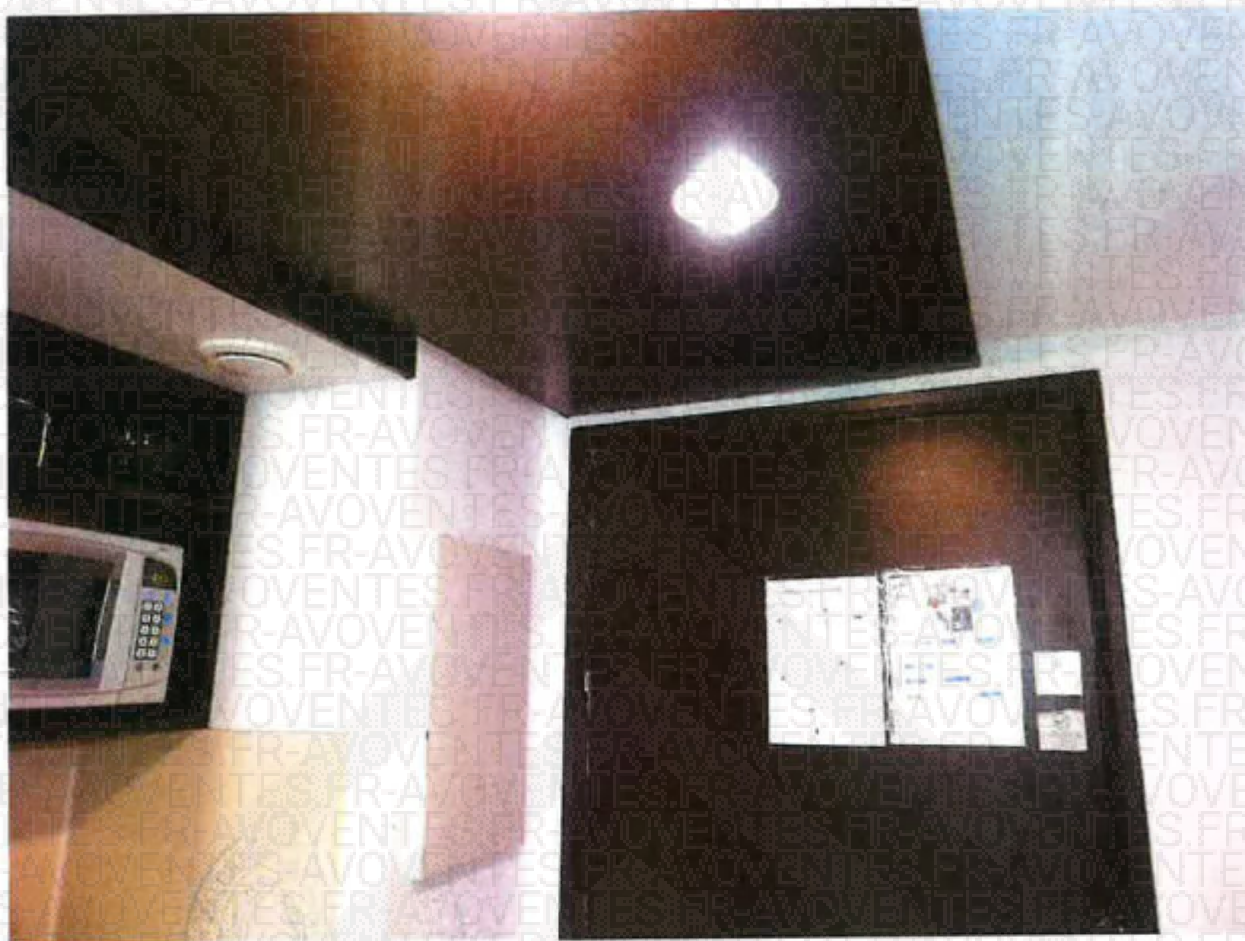
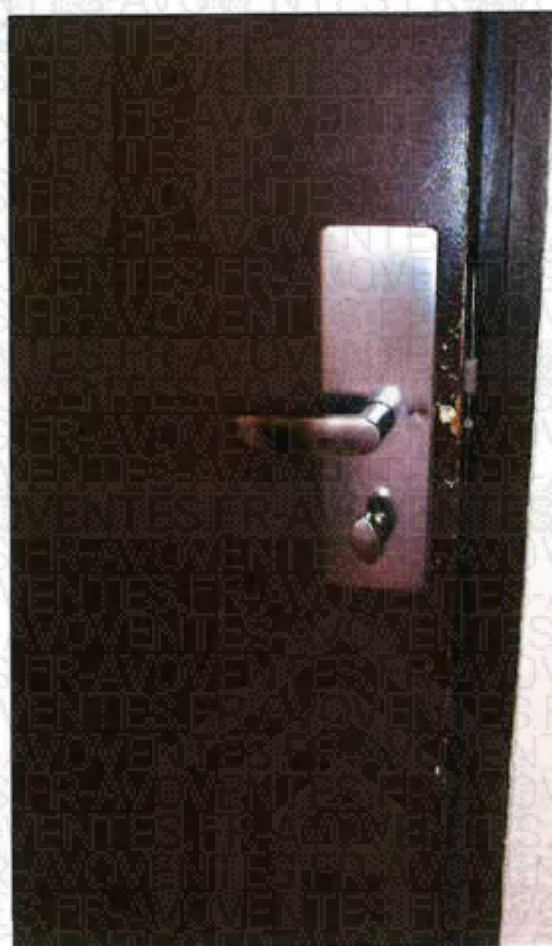
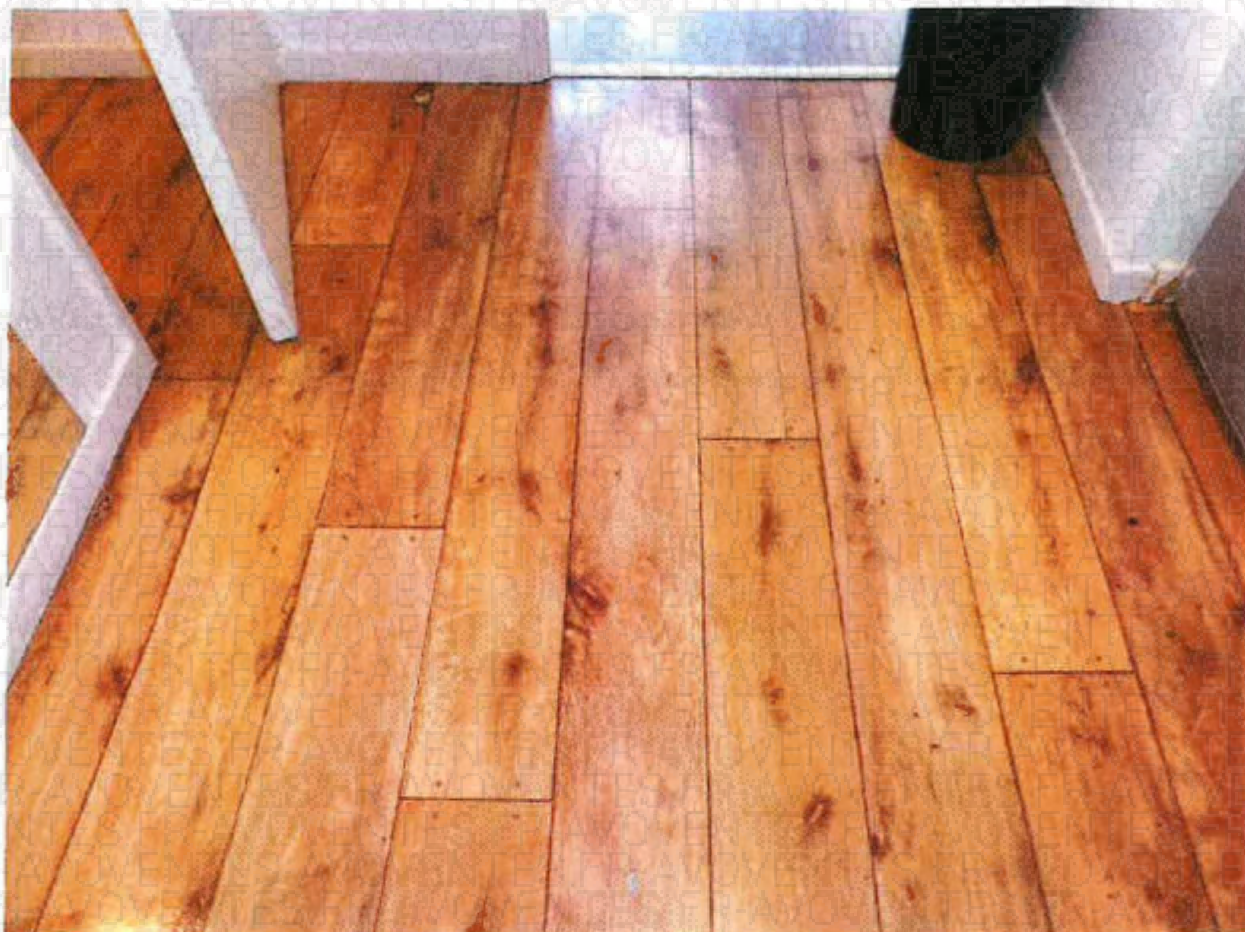
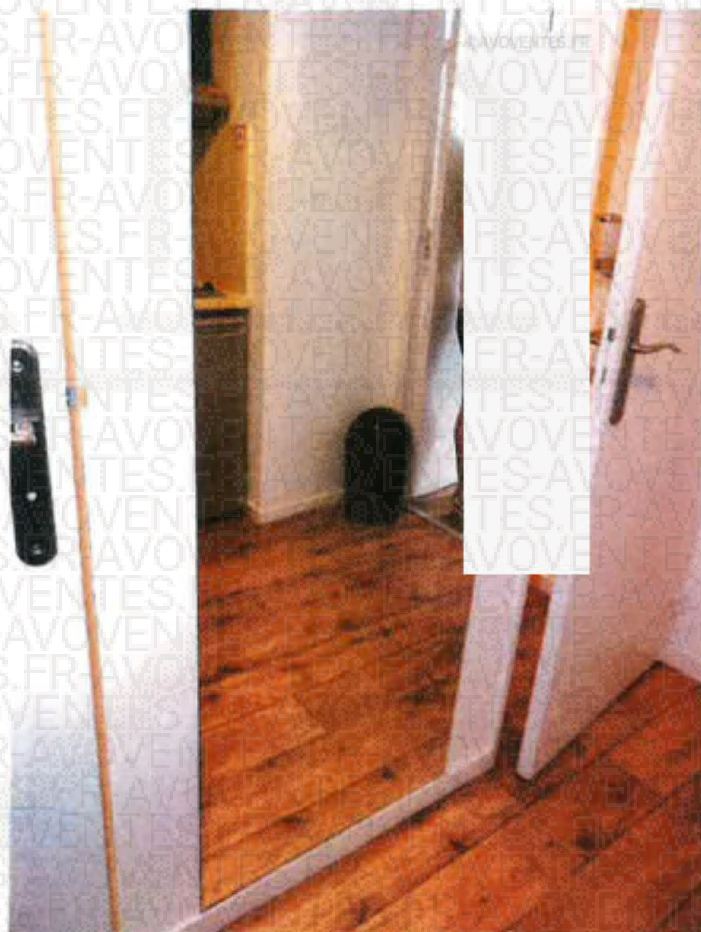
Une porte palière dont la face interne en bois est endommagée à proximité du bloc de la serrure.

Le plafond est partiellement couvert d'un crépi gouttelette de couleur blanche en très bon état.

Les murs sont couverts d'un crépi gouttelette de couleur blanche, en très bon état.

Le sol est habillé d'un sol souple imitant les lames d'un parquet.

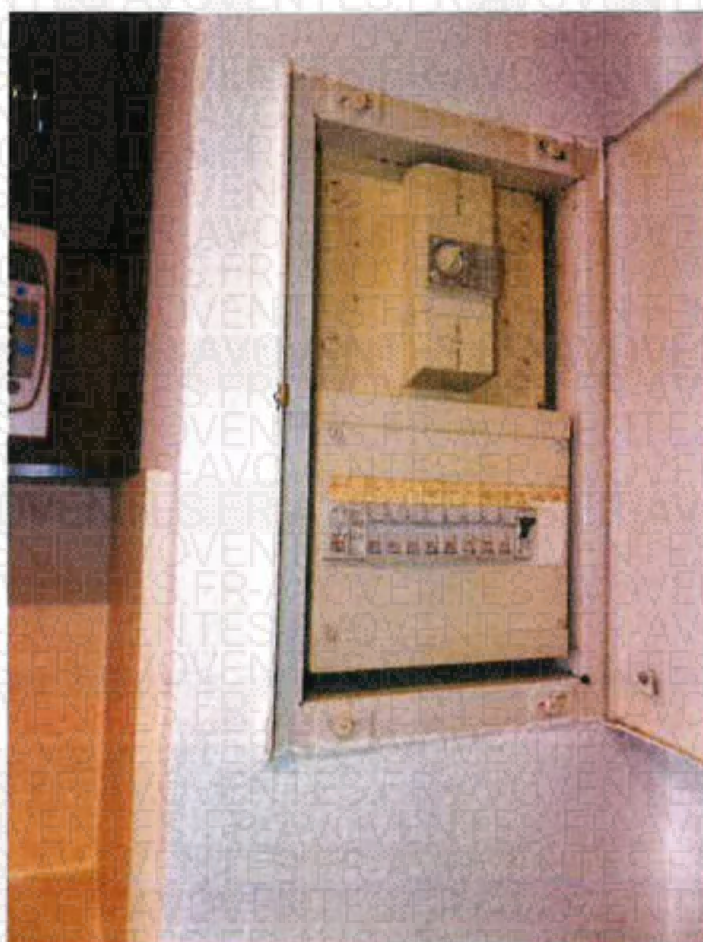
Photo n°14

Derrière la porte d'entrée, j'observe le tableau électrique du logement.  
Il date de 1991 et présente un ampérage de 15 A.

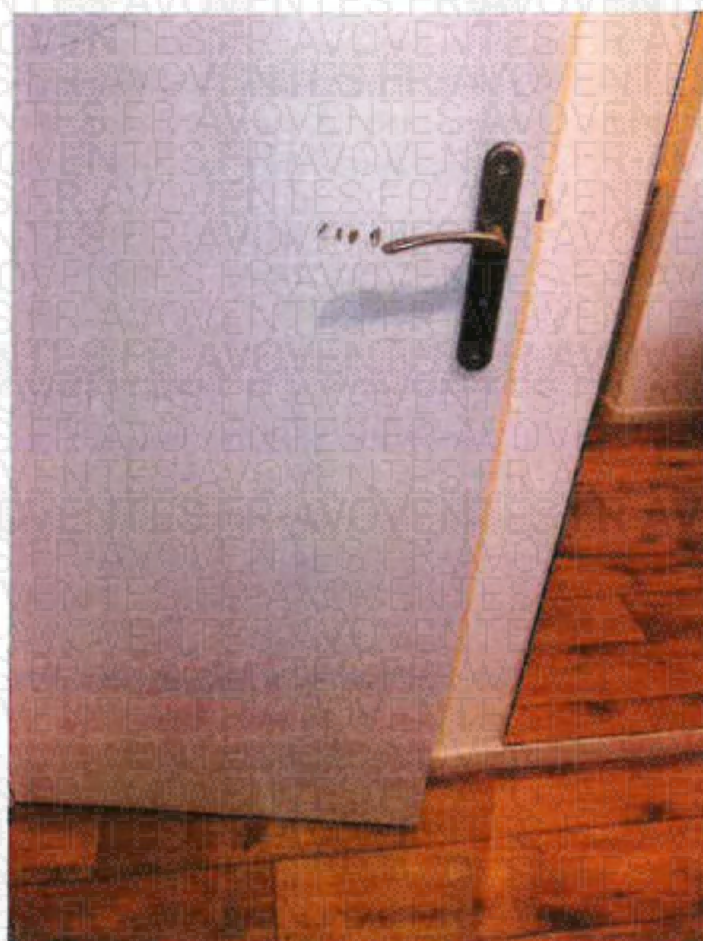
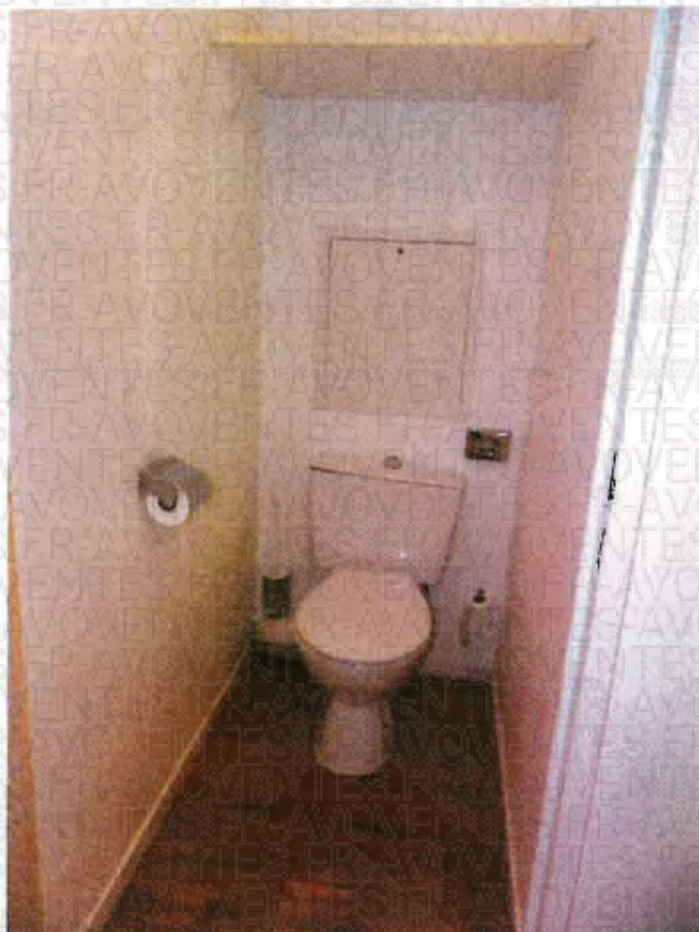
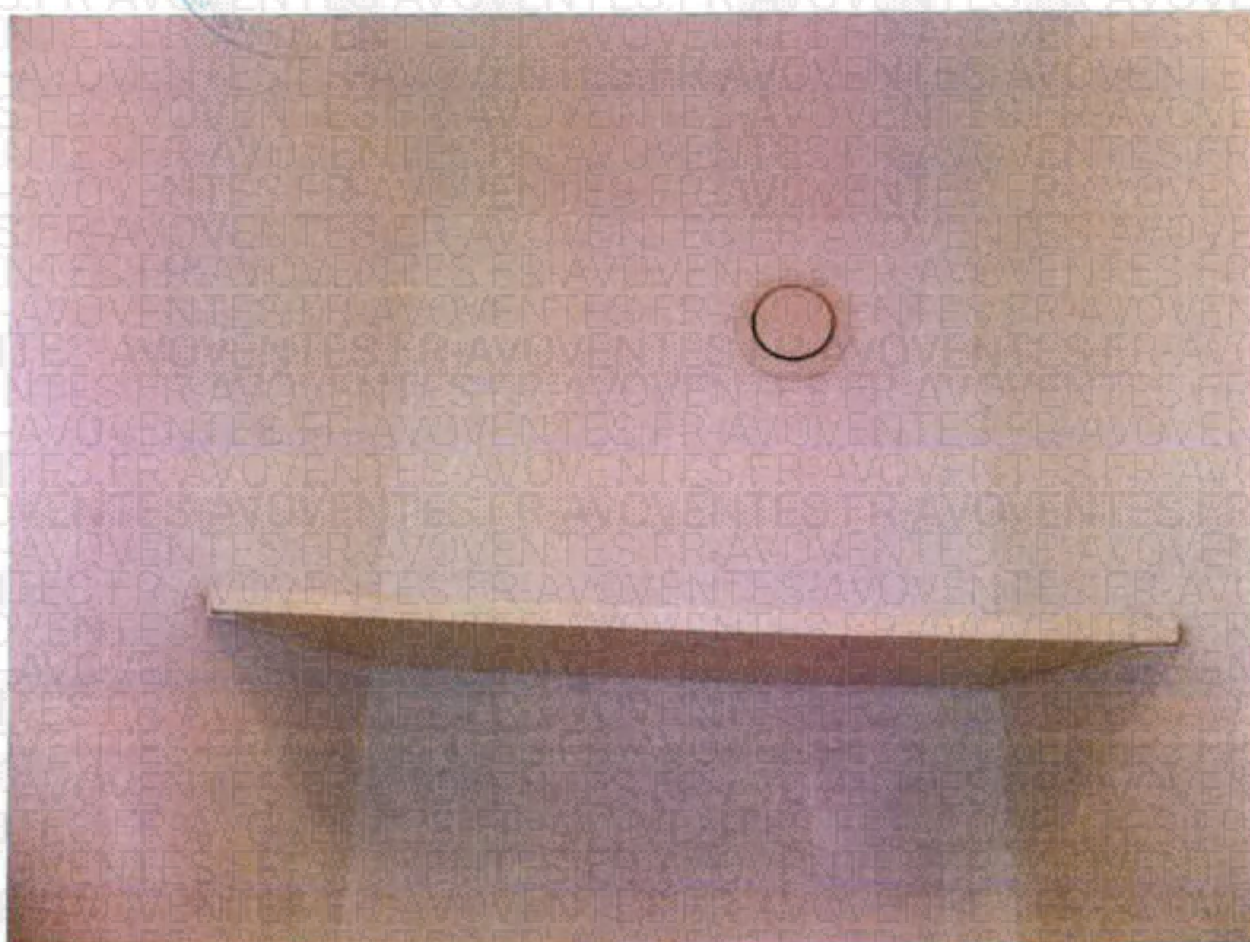
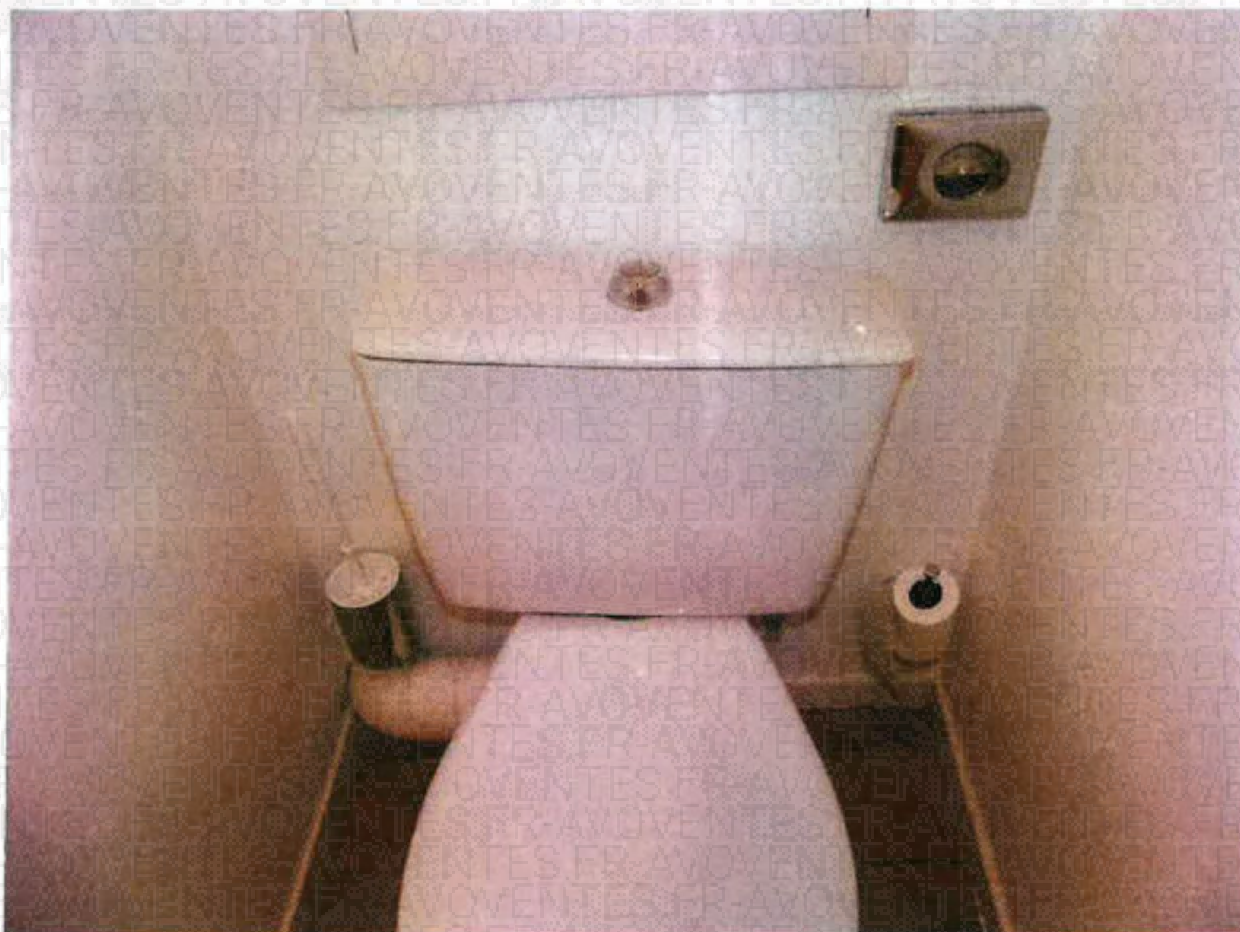
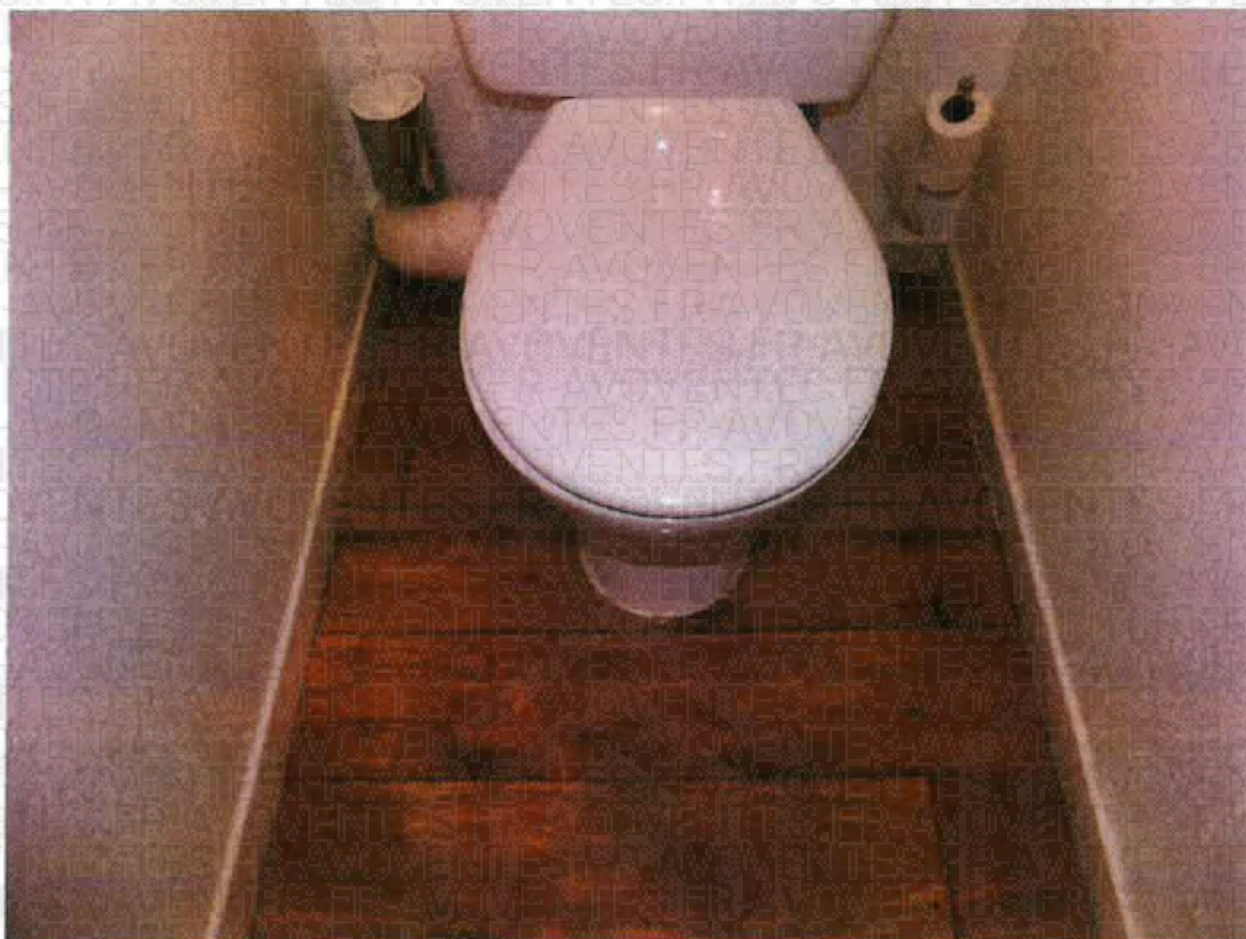
La porte de communication est endommagée sur sa face externe.

Le plafond et les murs sont recouverts d'un crépi gouttelette de couleur blanche en très bon état.

Le sol est habillé d'un sol souple en bon état.

Le bloc toilettes est classique en bon état.

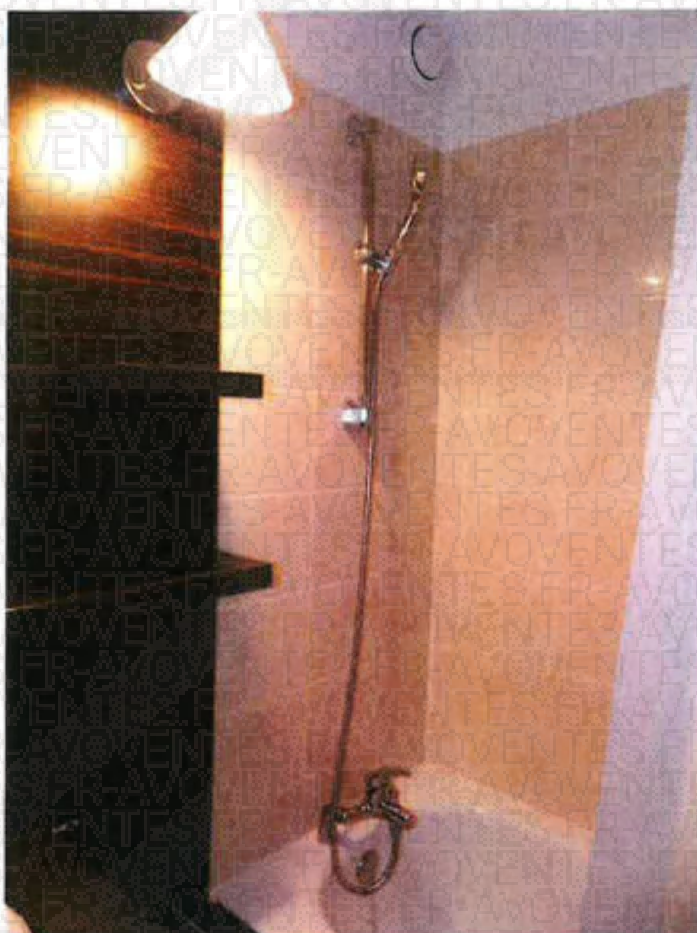
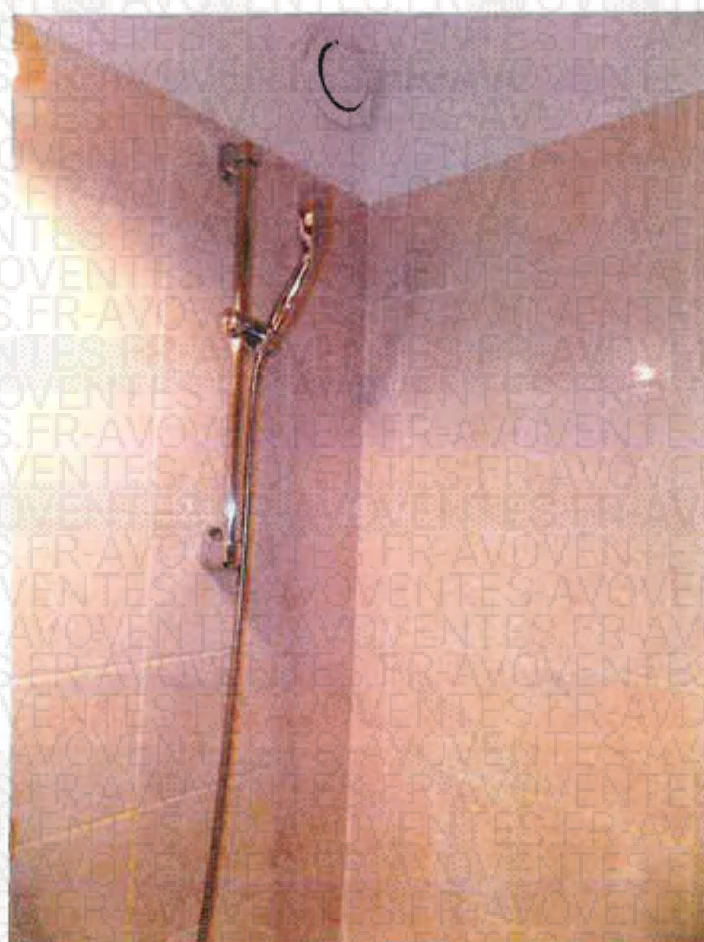
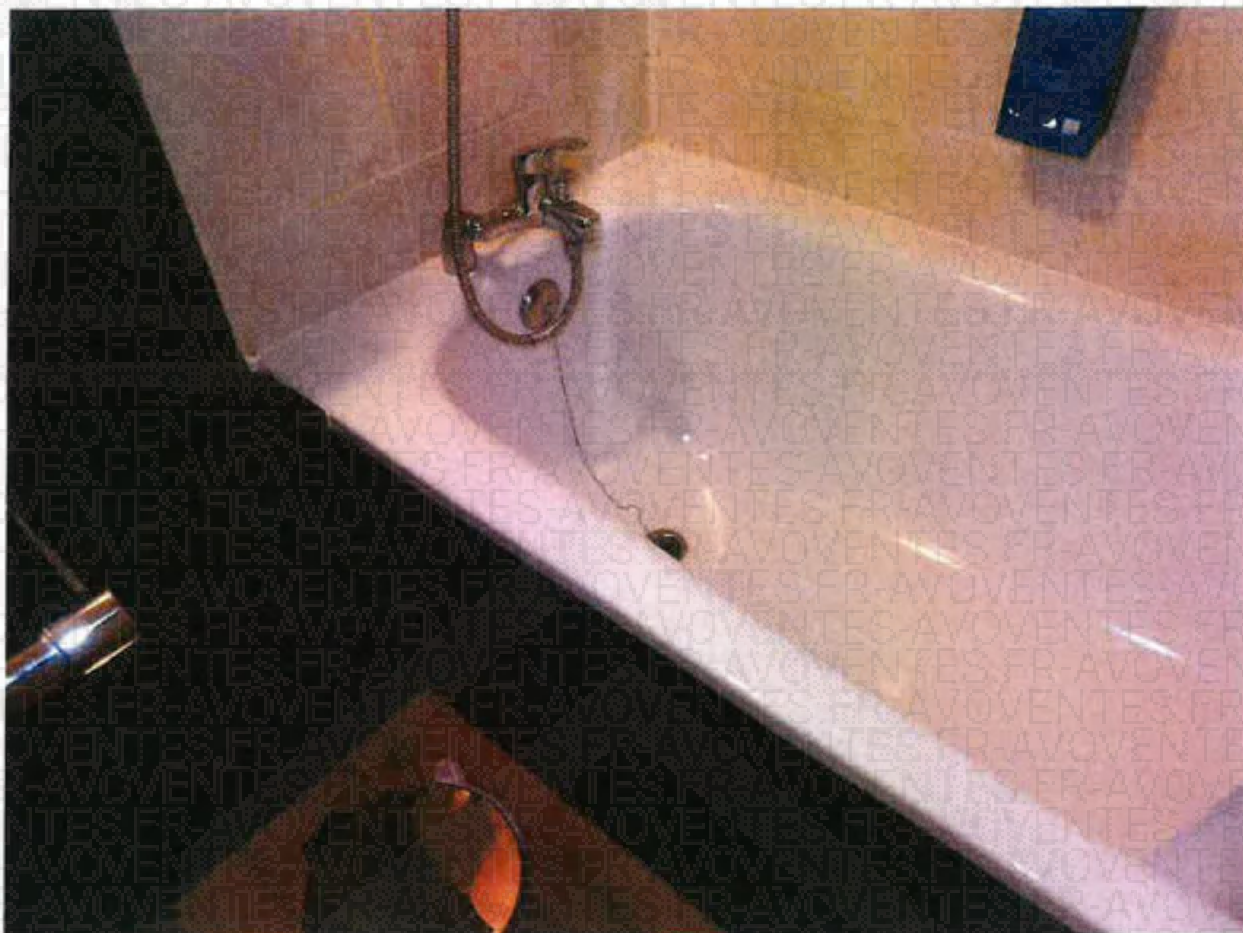
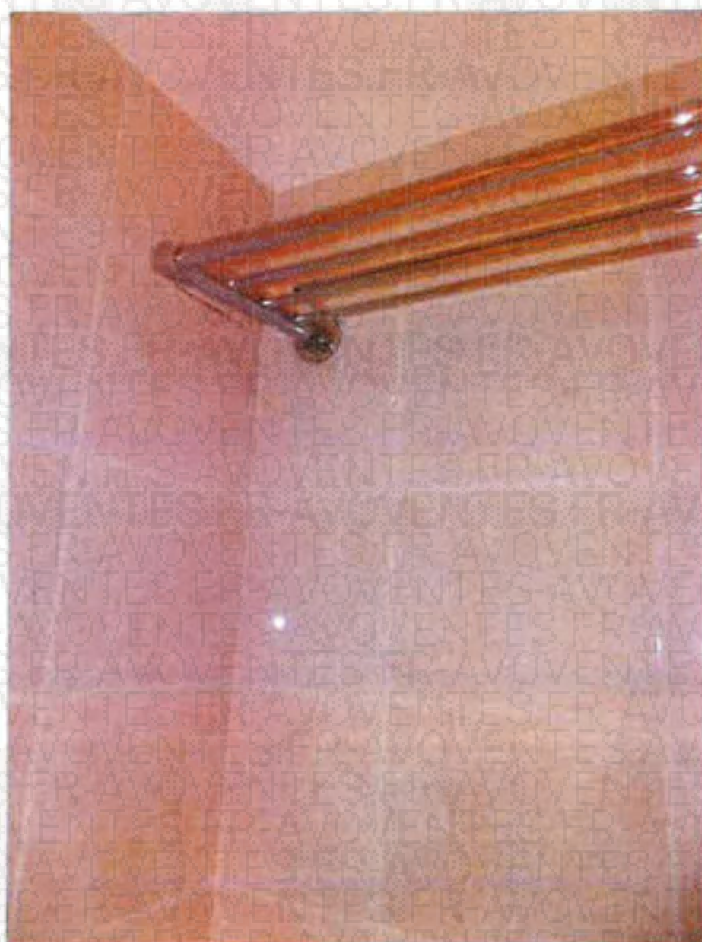
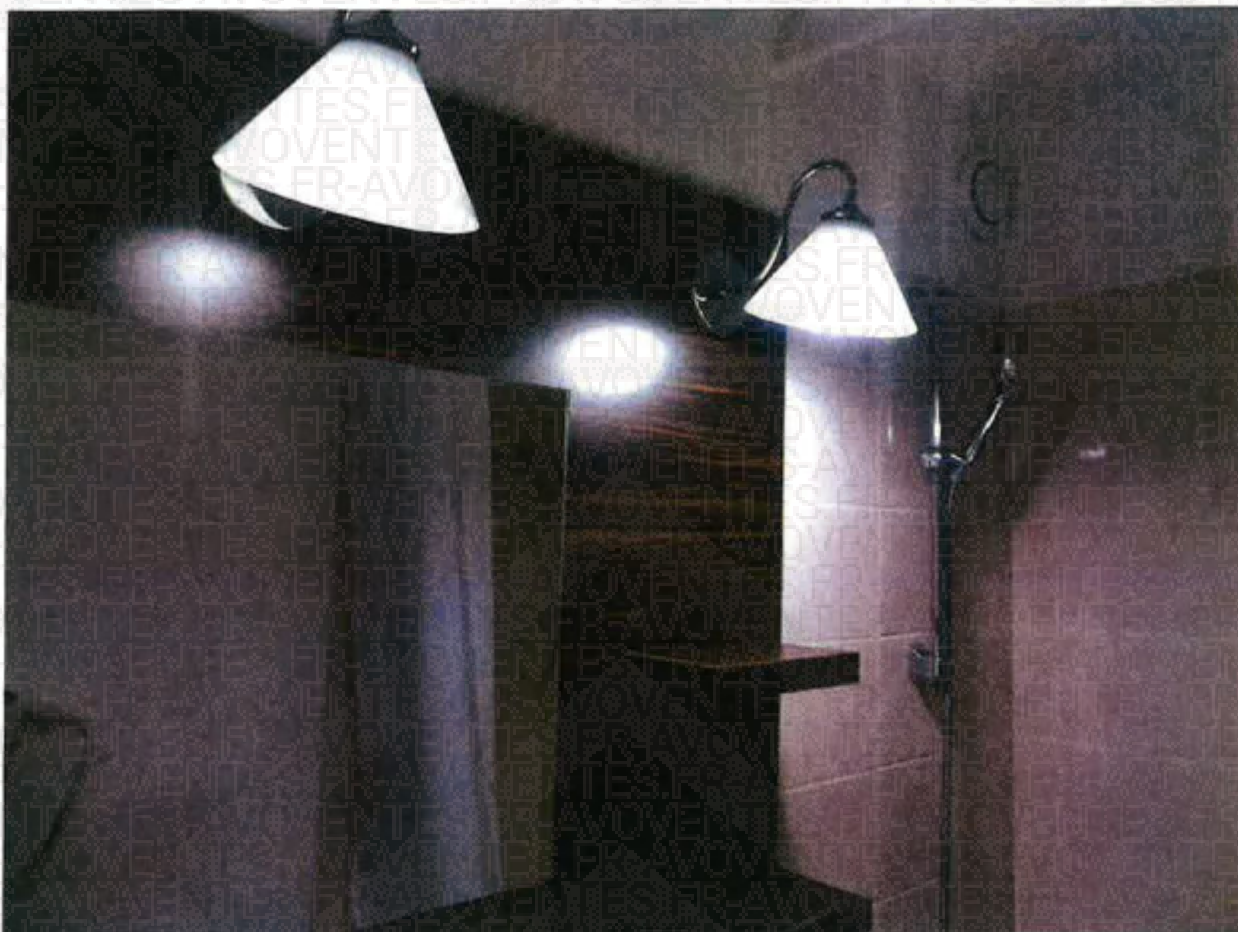
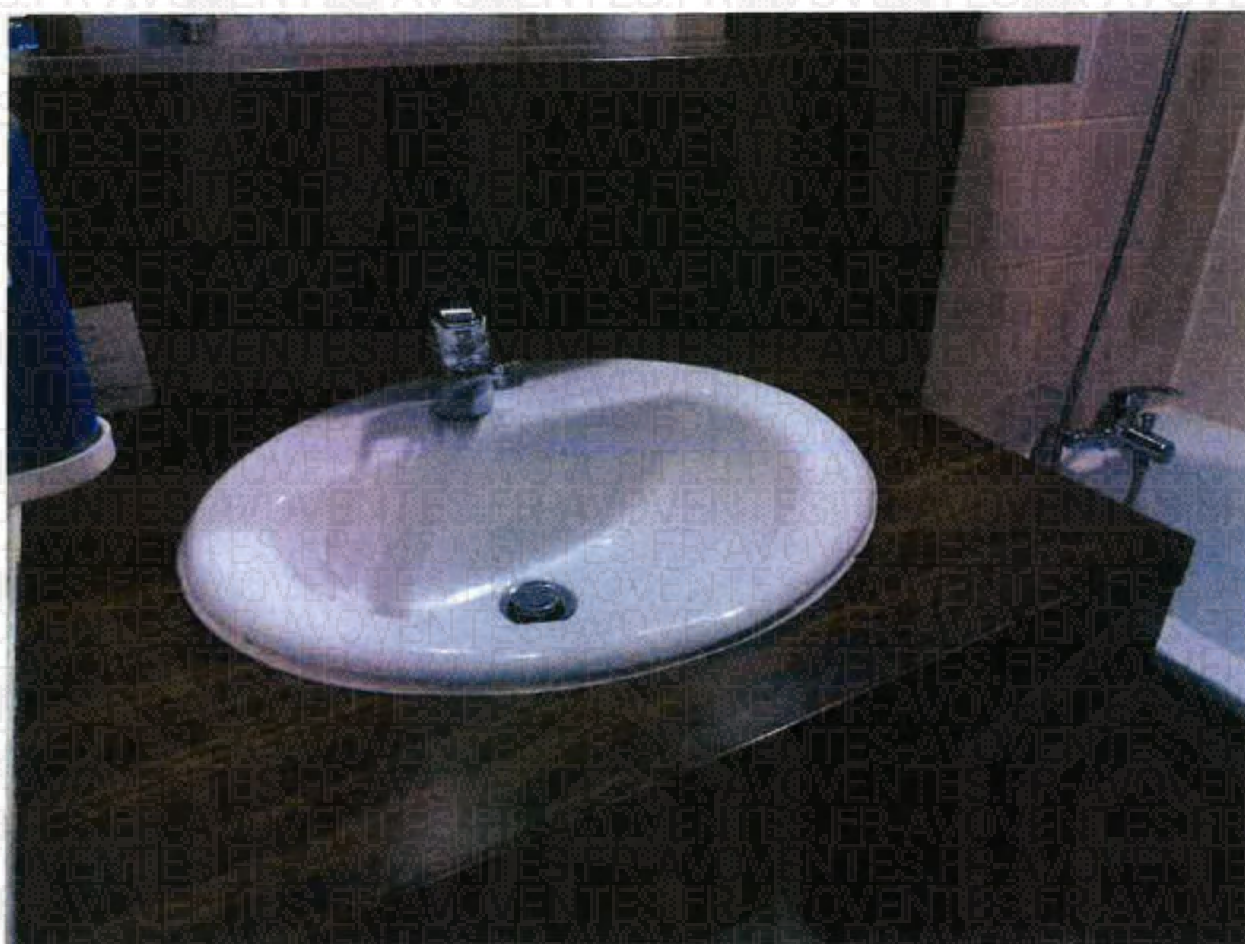
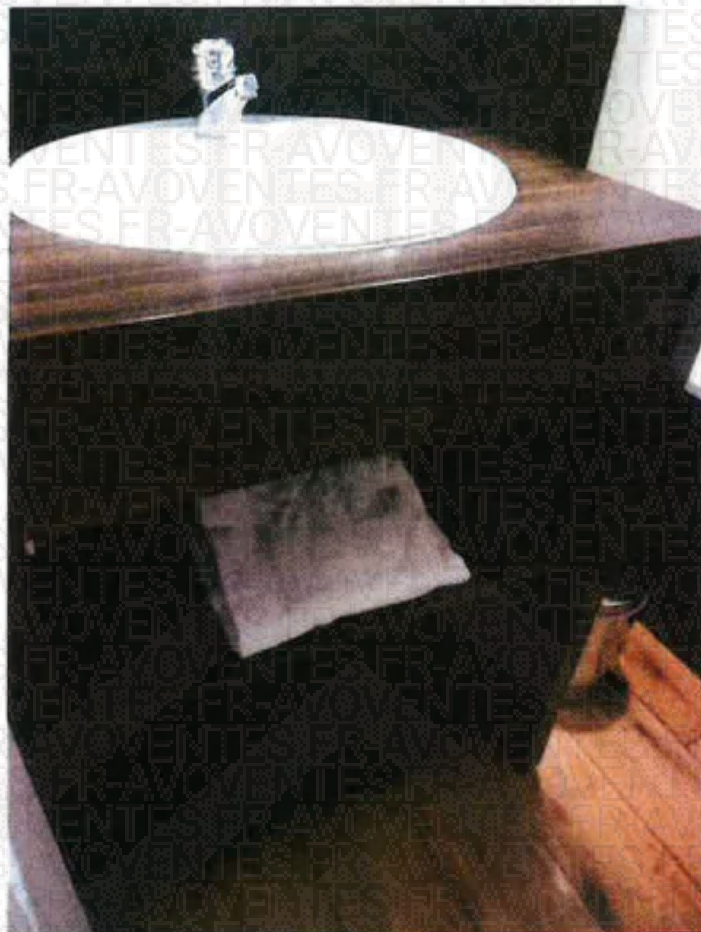
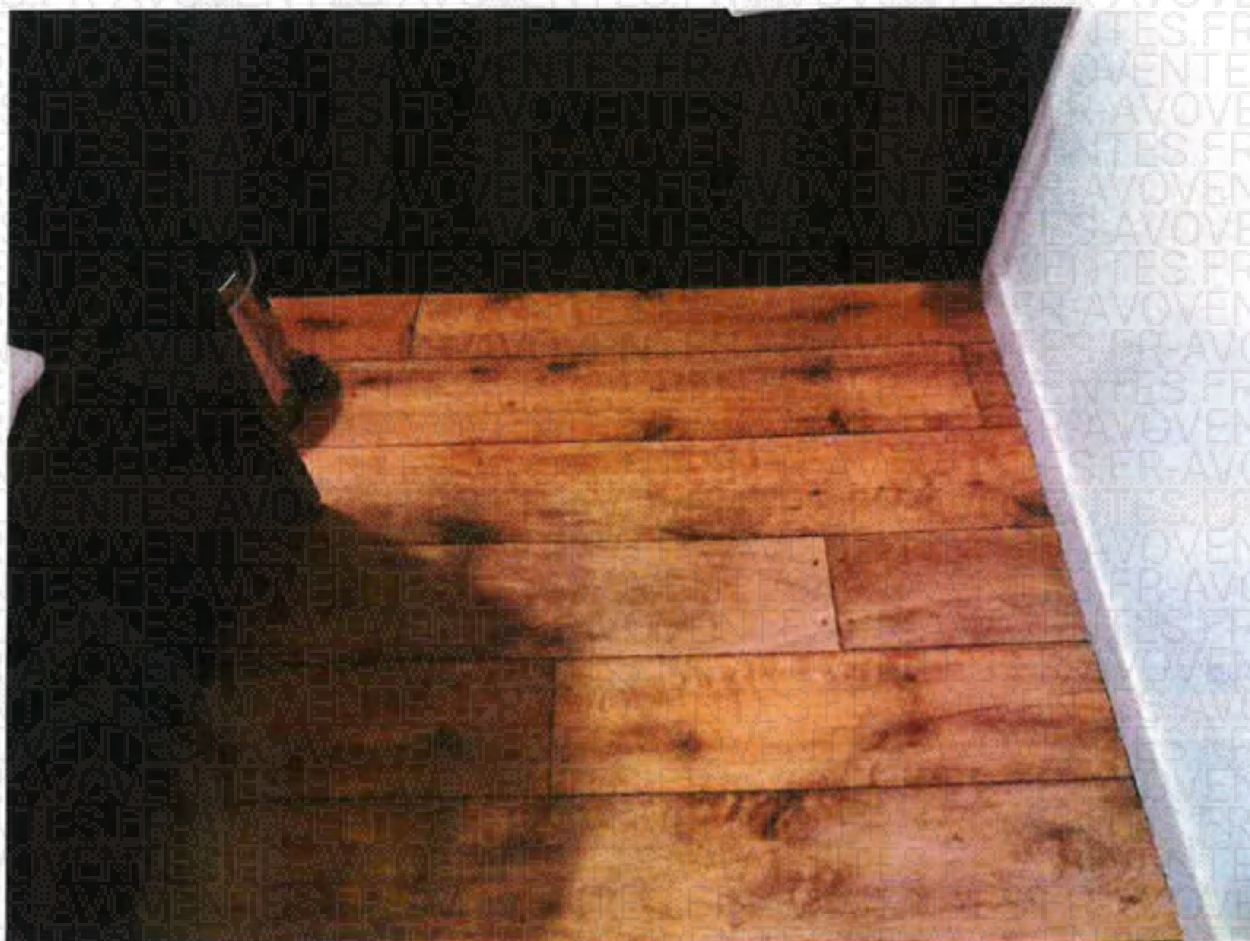
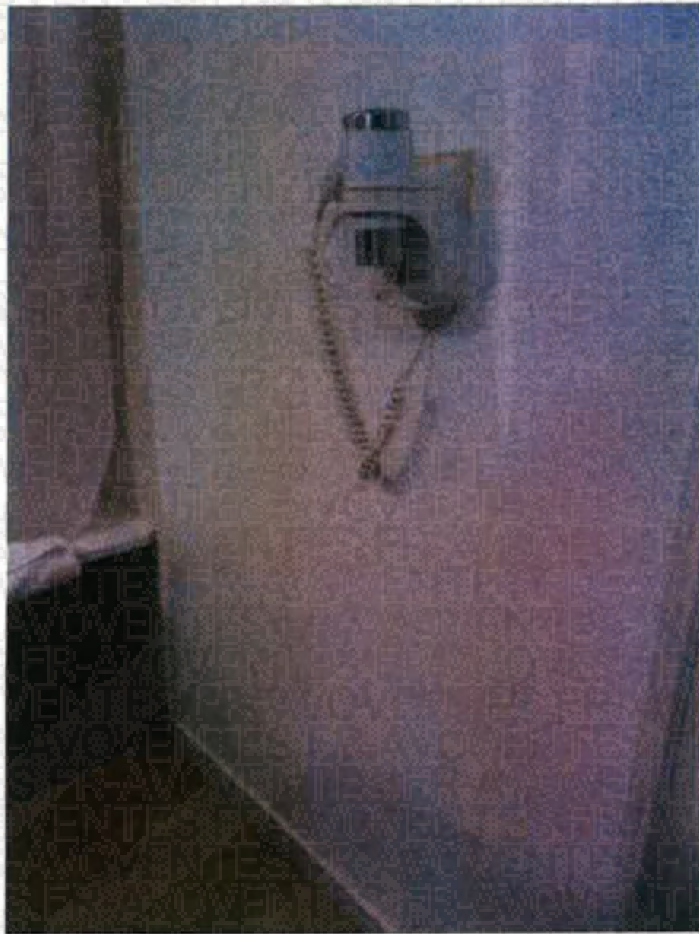
Le plafond est couvert d'un crépi gouttelette de couleur blanche en très bon état.

Une partie des murs est habillée du même crépi gouttelette, en très bon état.

Une autre partie des murs est habillée au-dessus et autour de la baignoire de carreaux de couleur rose en bon état.
