## PROCES VERBAL DE DESCRIPTION D'IMMEUBLE

LE QUINZE JUIN DEUX MILLE VINGT-SIX

Les biens dont s'agit sont situés, 102 rue de Genève, sur la commune de GAILLARD 74240 (Haute-Savoie).

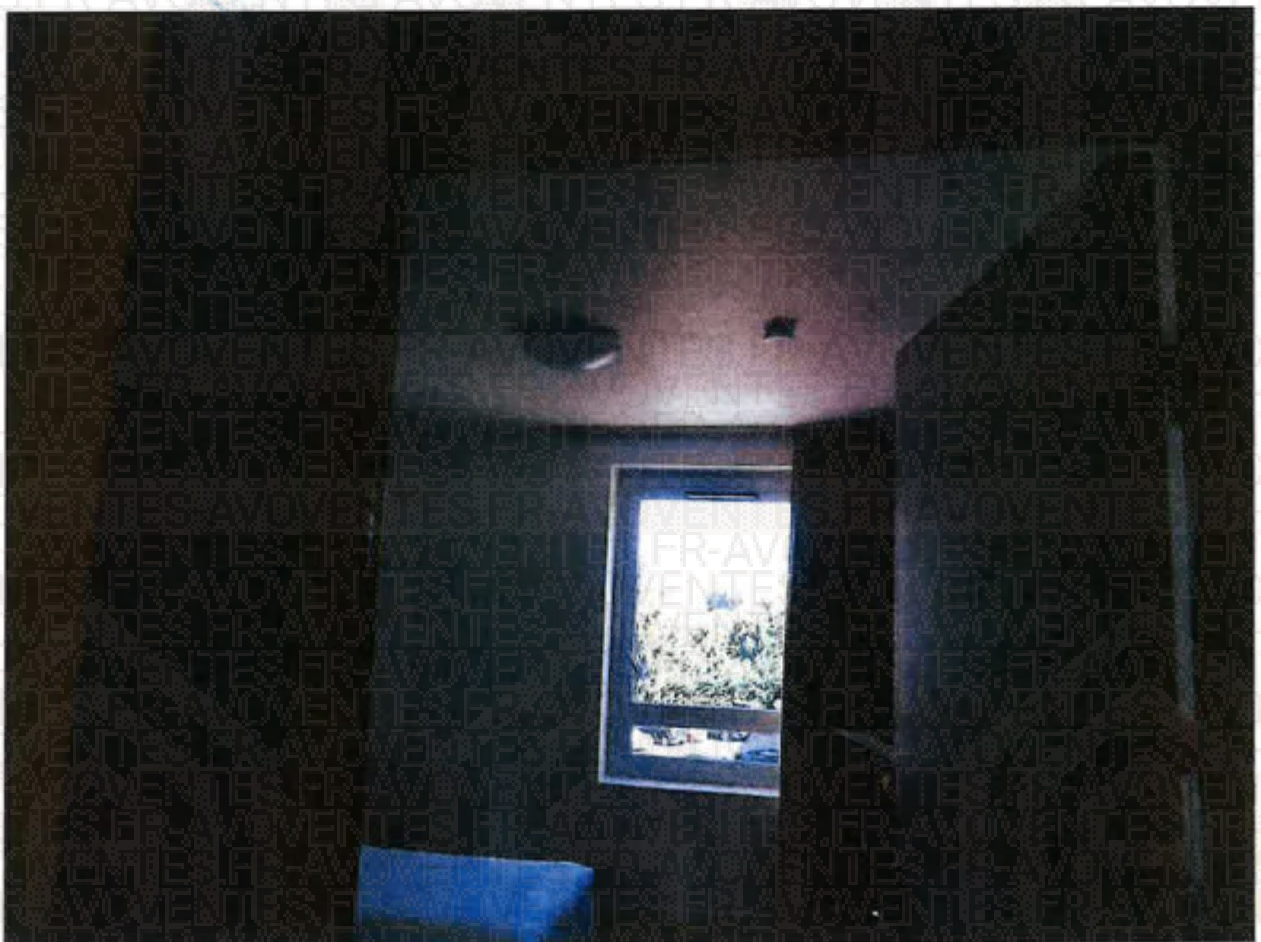
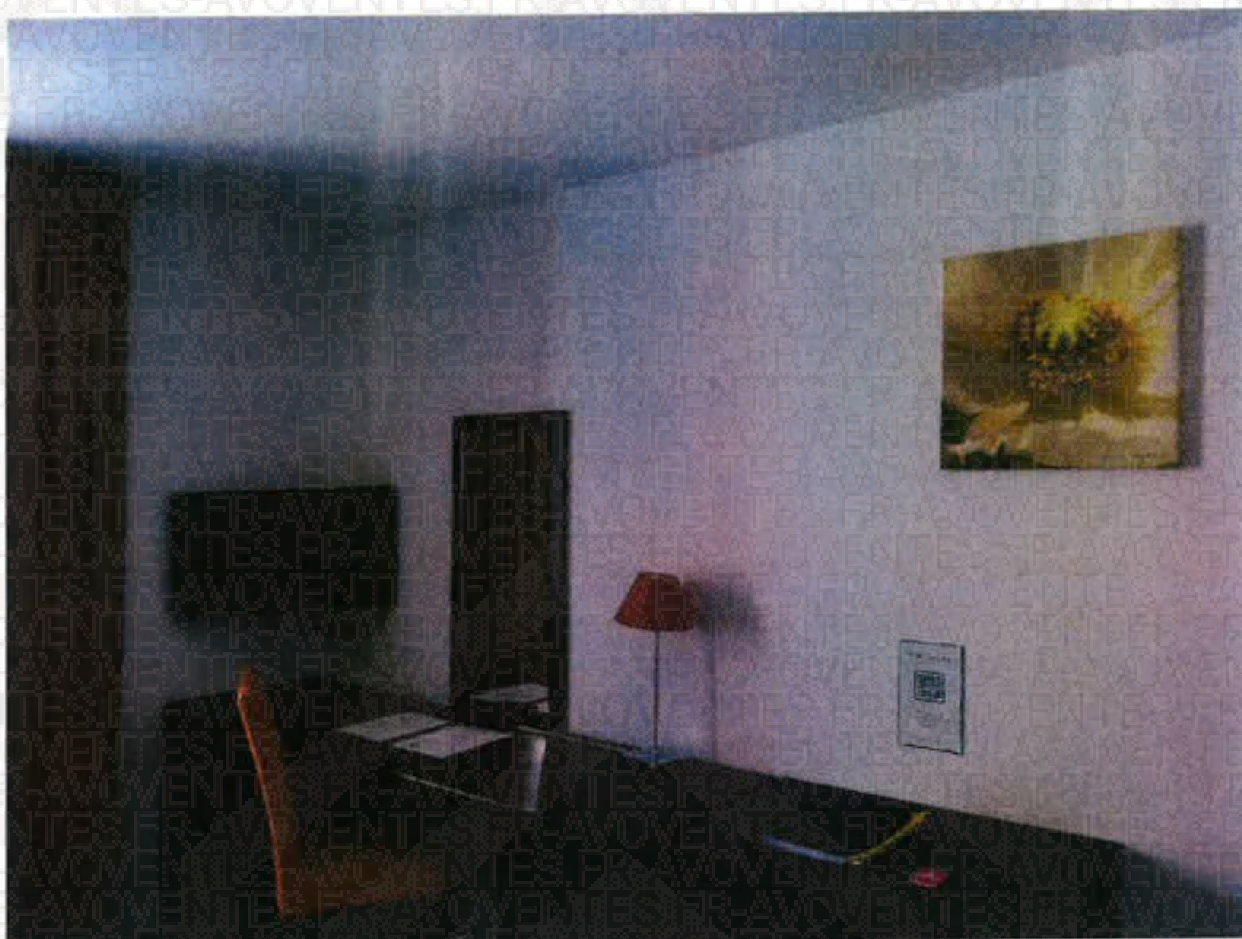
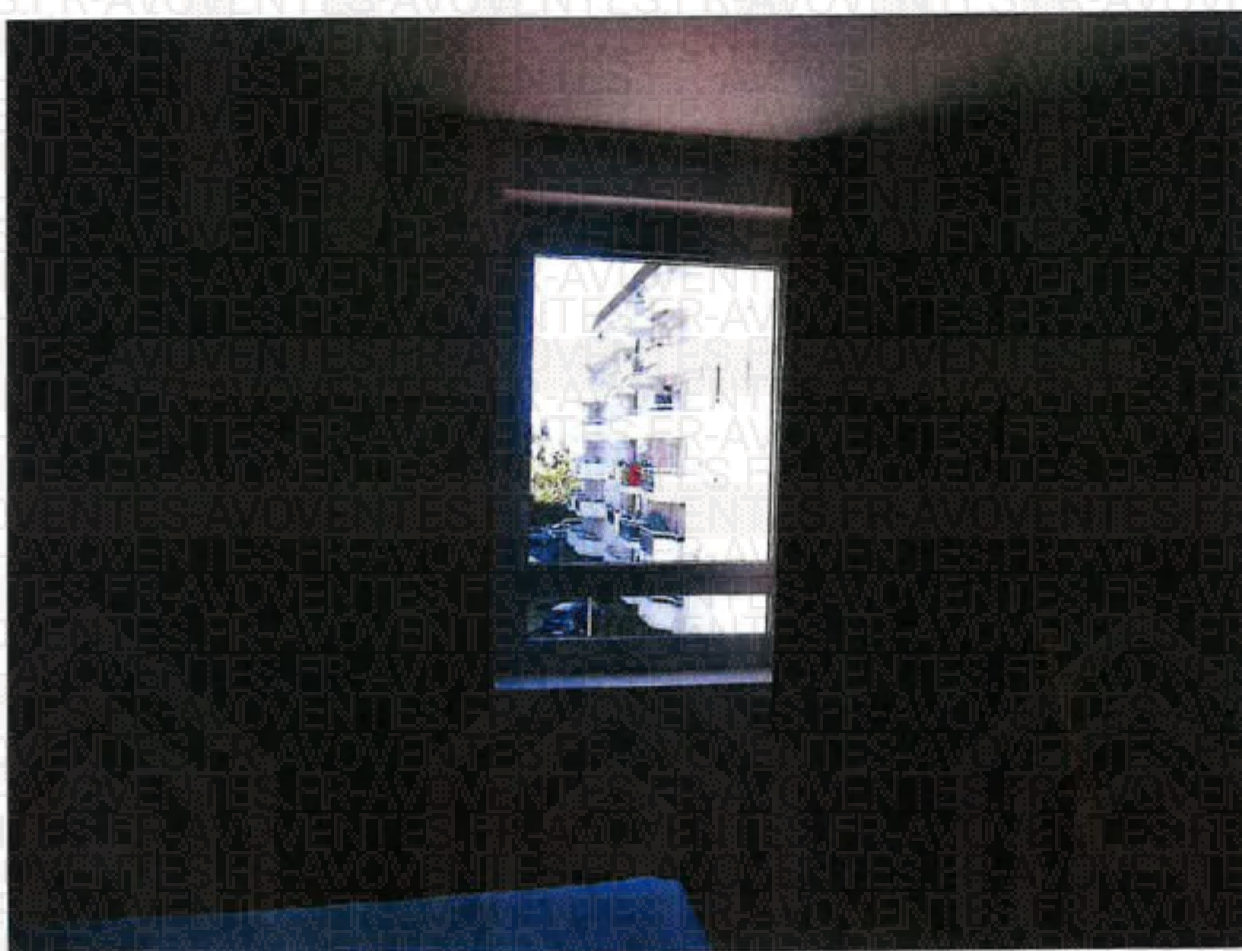
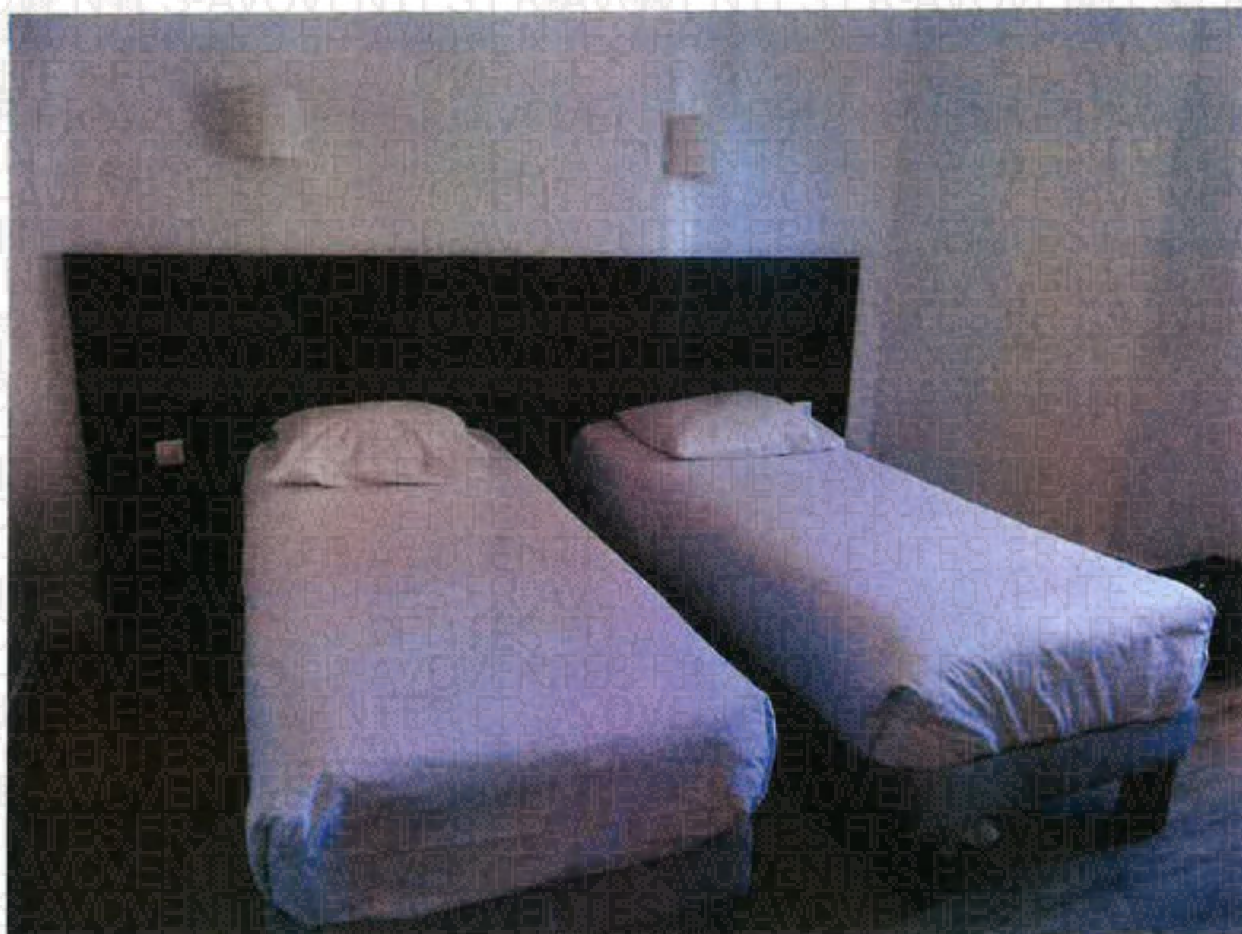
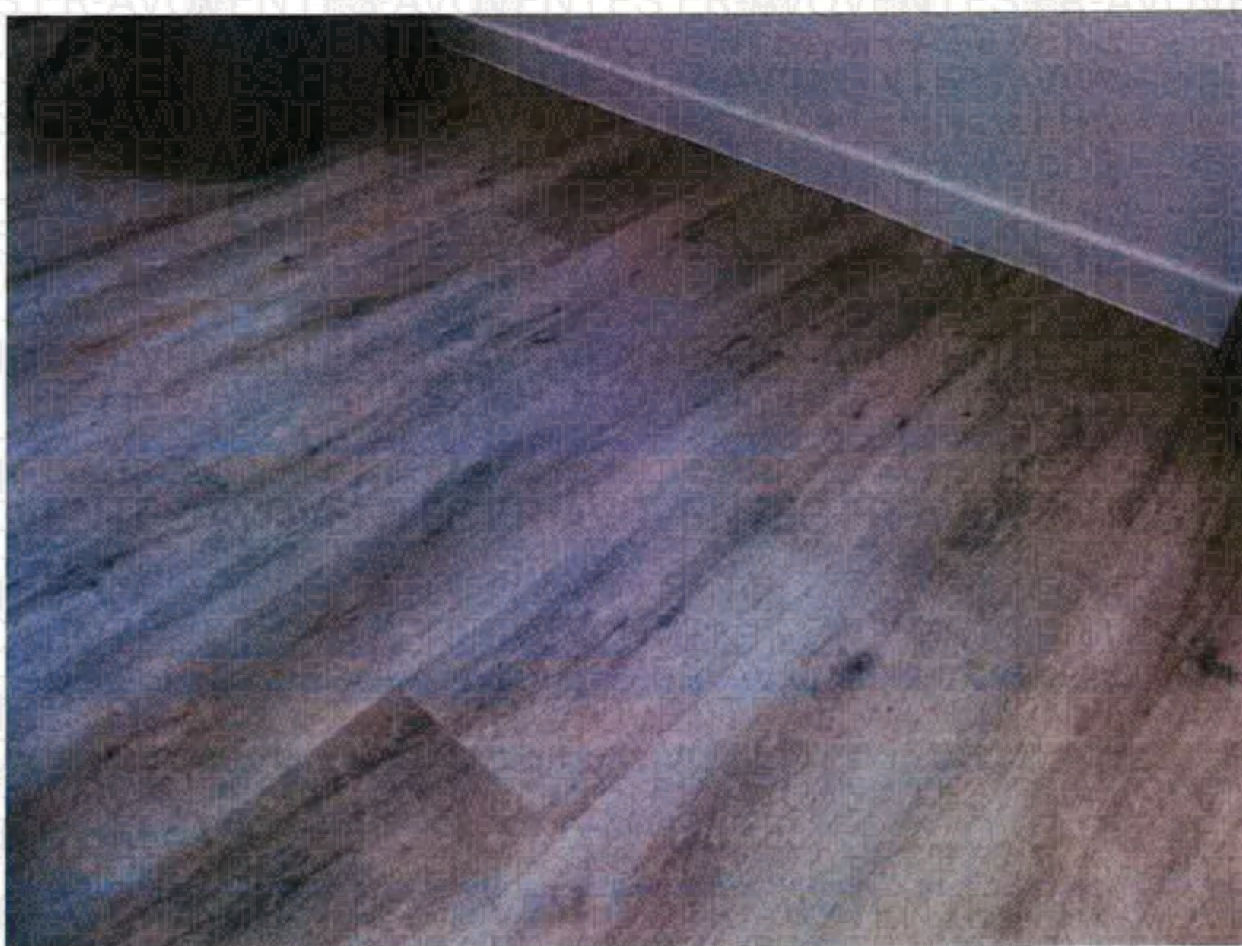
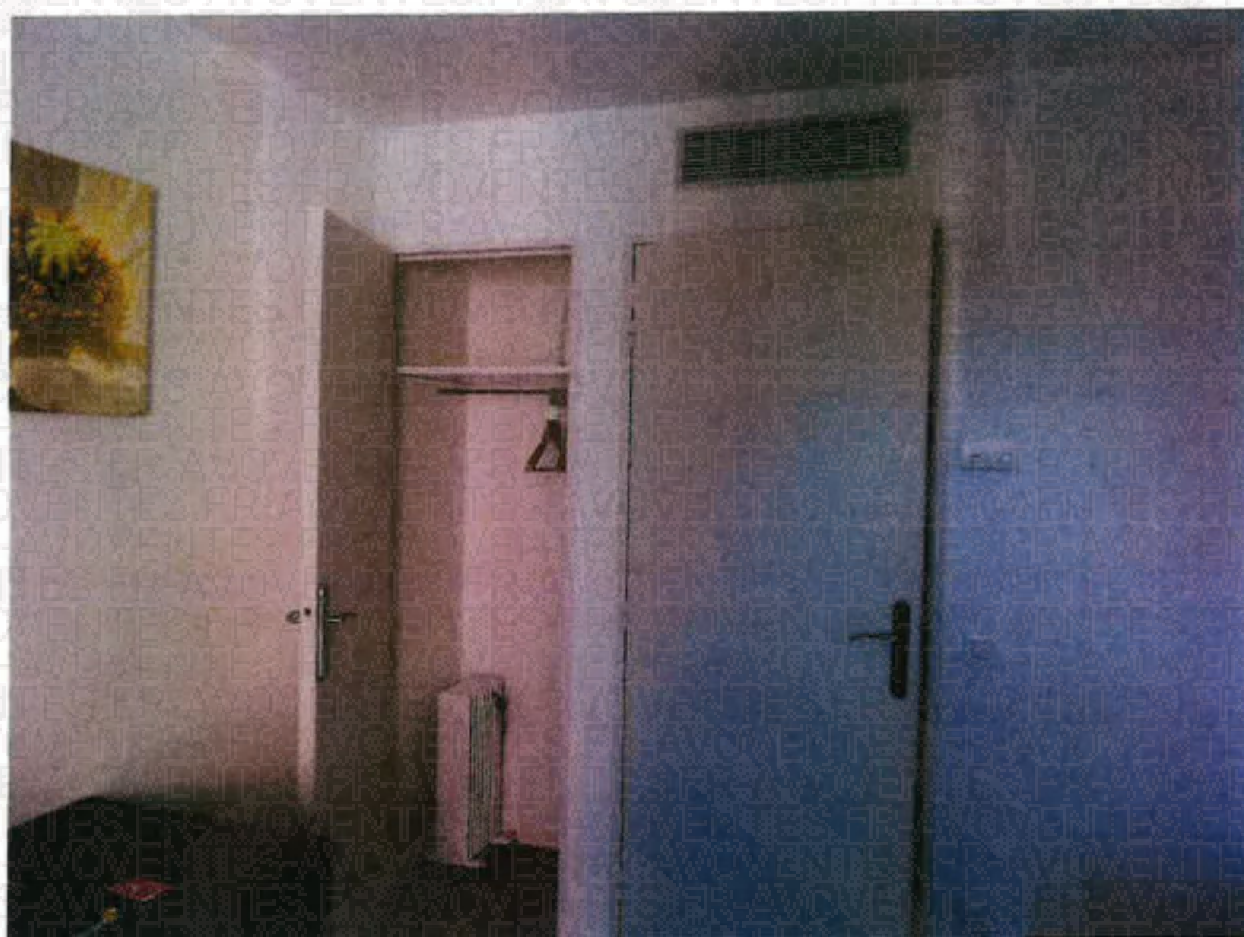
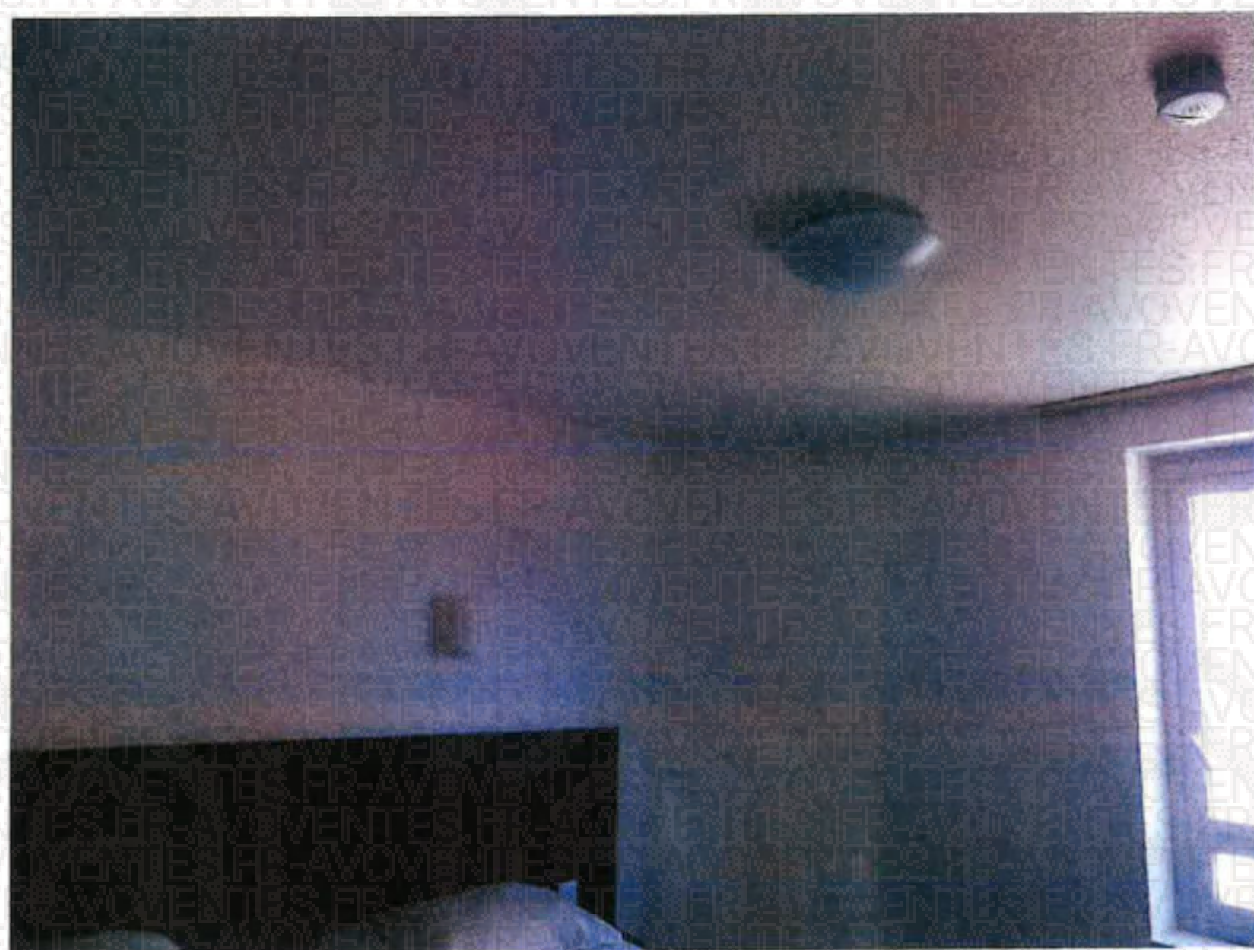
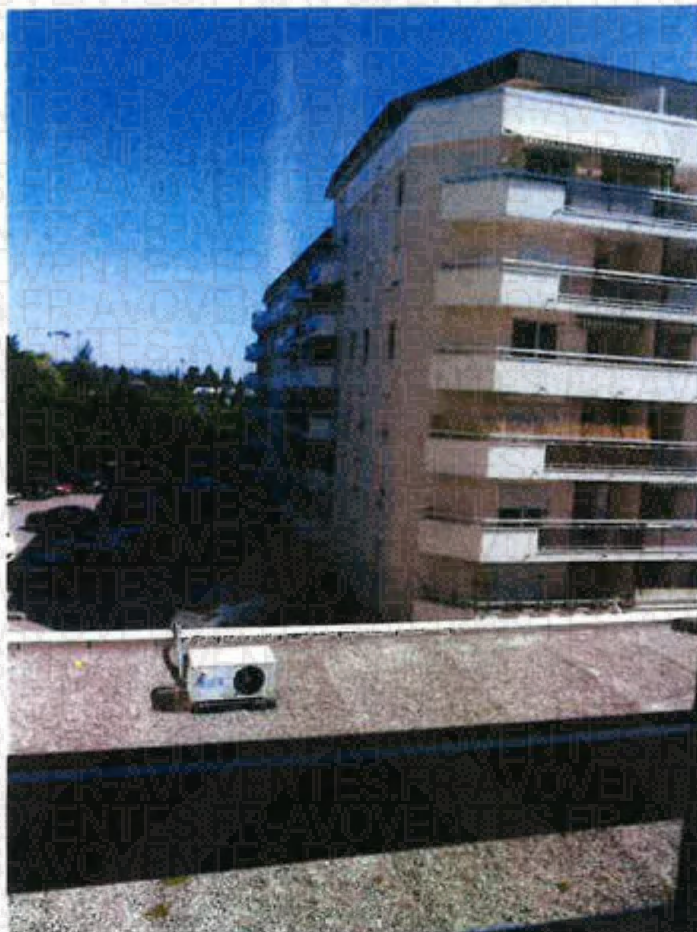
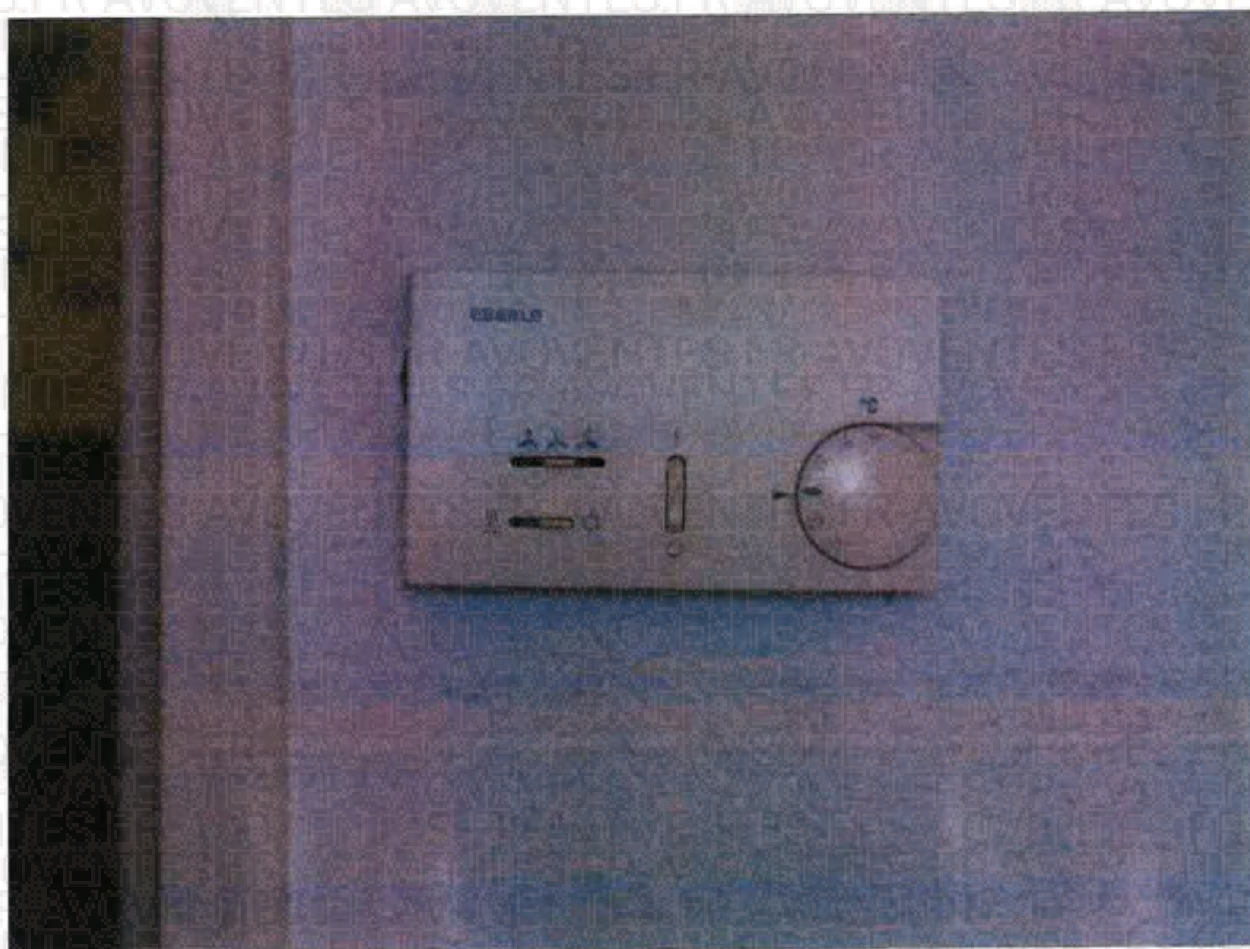
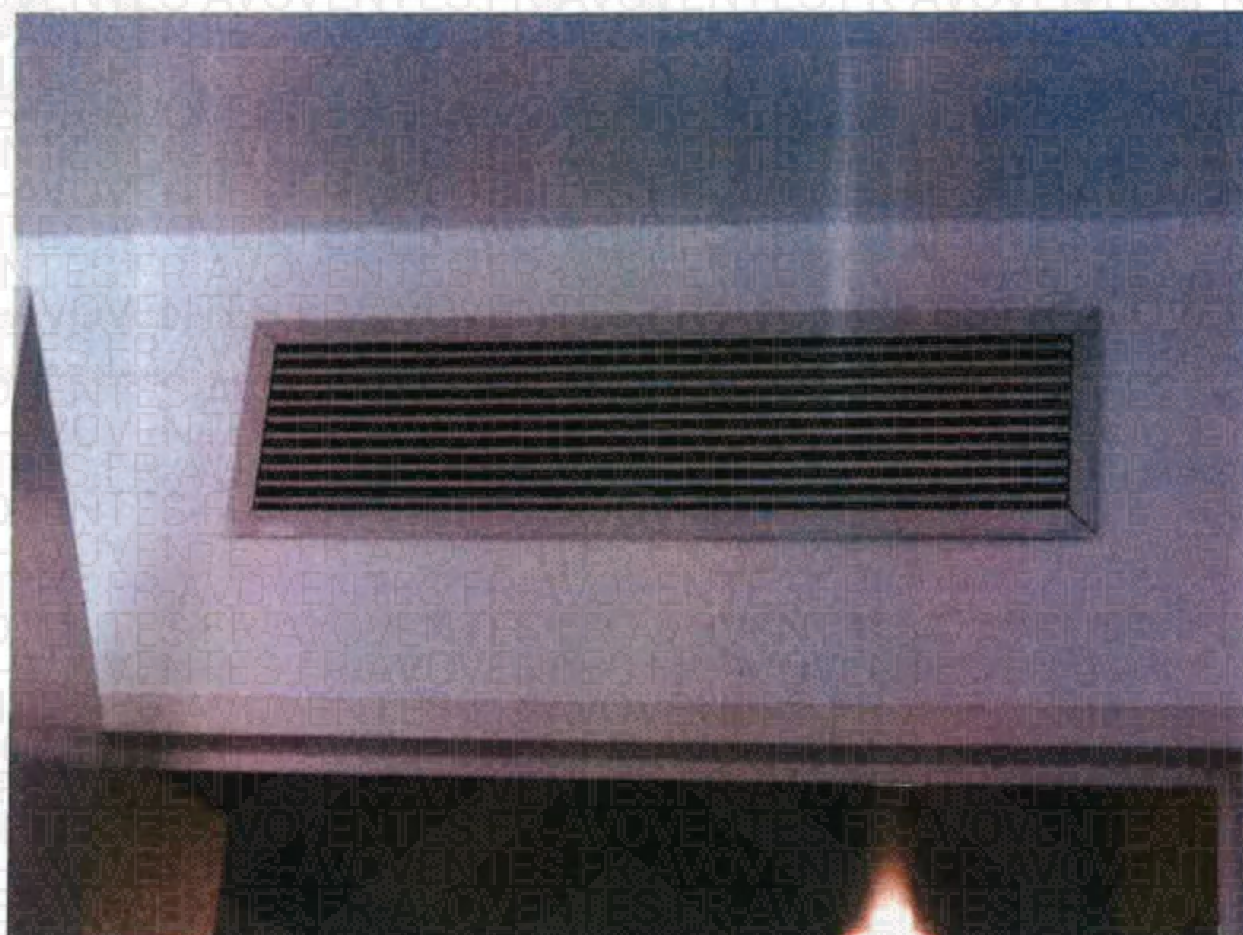
Le plafond et les murs sont habillés d'un crépi gouttelette de couleur blanche dans un état proche du neuf.

Le sol est recouvert d'un sol souple de bonne qualité imitant le parquet.

Une fenêtre à un battant est installée dans la pièce. Elle présente un double vitrage de forte épaisseur.

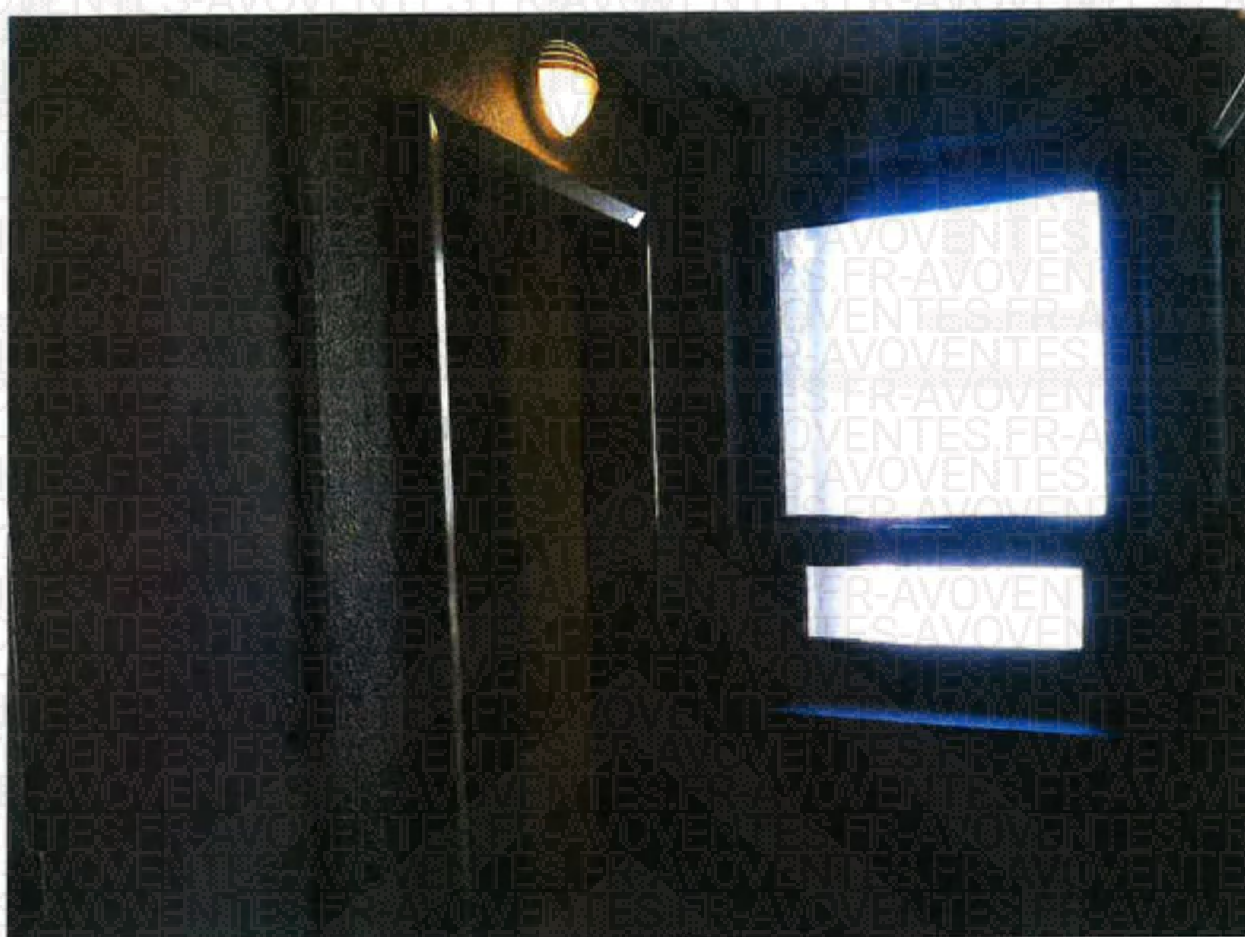
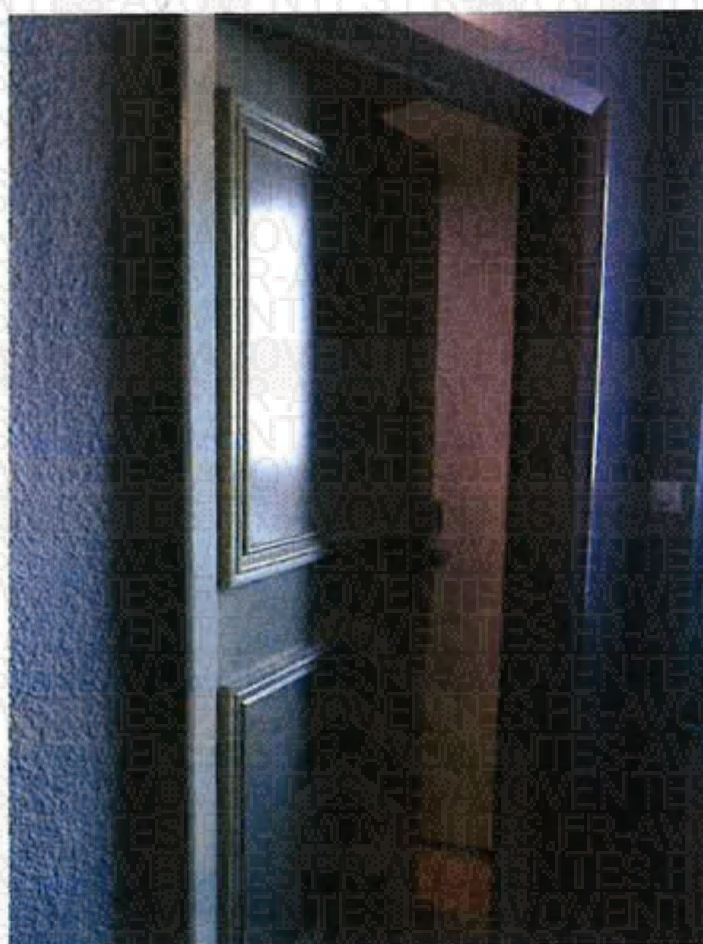
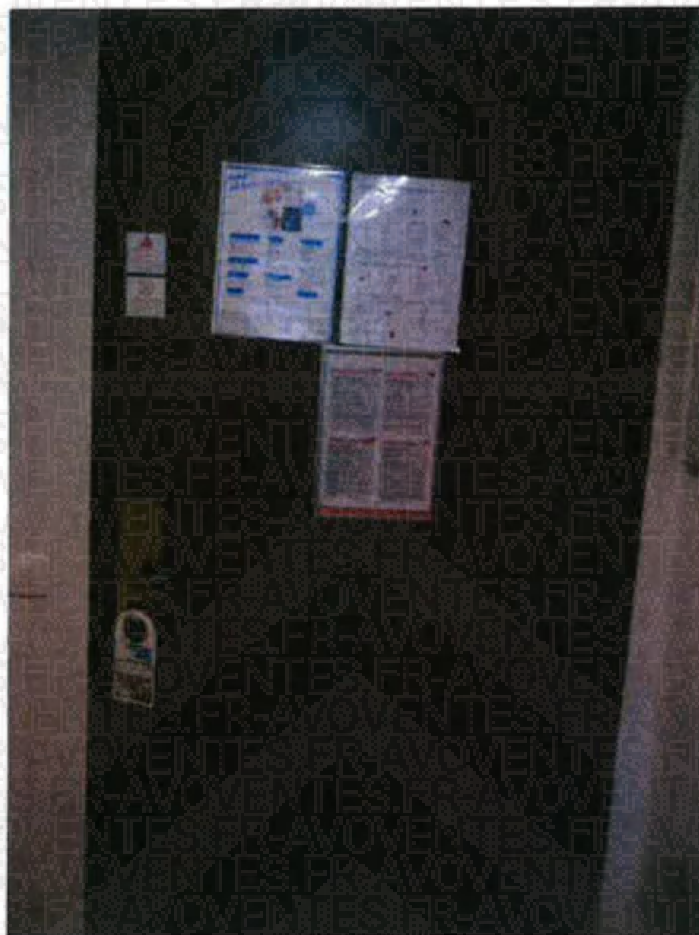
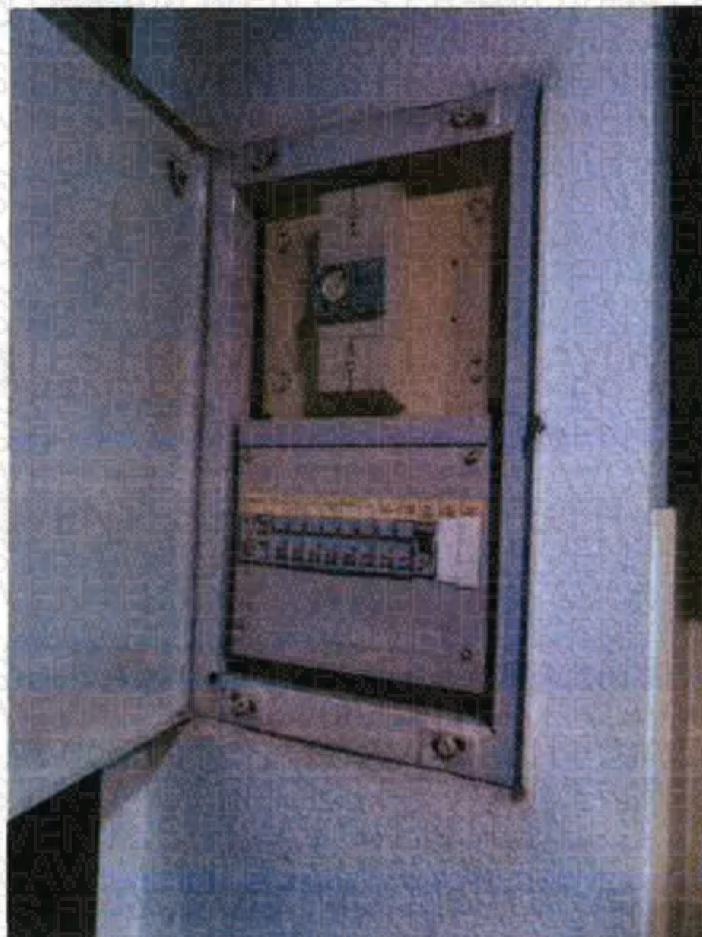
Une porte palière en bon état sur ses deux faces.

Je remarque le tableau électrique du logement implanté derrière la porte d'entrée. Il date de 1991. Il présente un ampérage de 15 A.
