## PROCES VERBAL DE DESCRIPTION D'IMMEUBLE

LE QUINZE JUIN DEUX MILLE VINGT-SIX

Les biens dont s'agit sont situés, 102 rue de Genève, sur la commune de GAILLARD 74240 (Haute-Savoie).

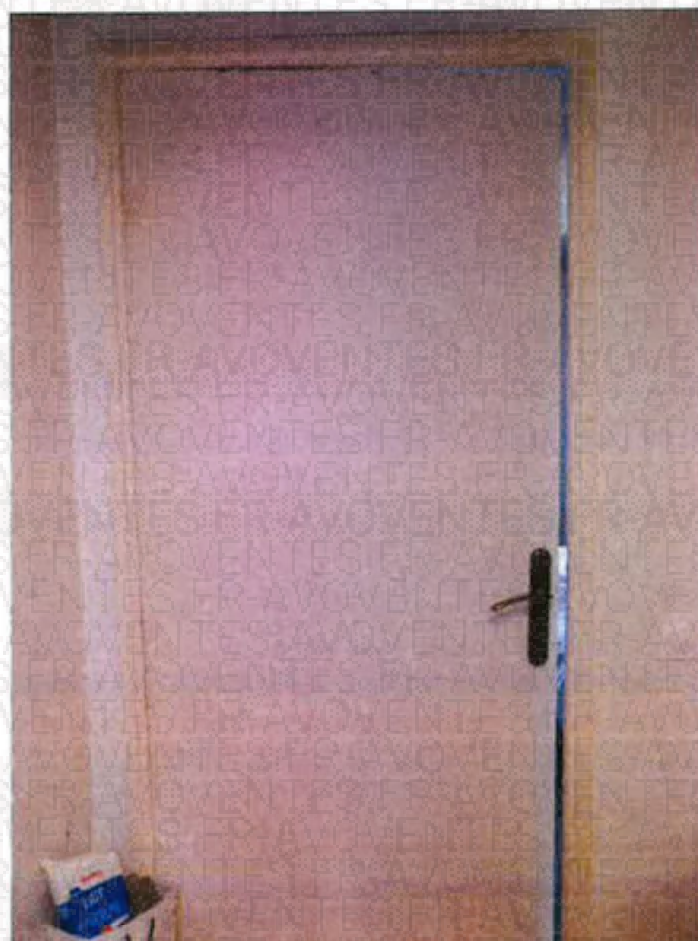
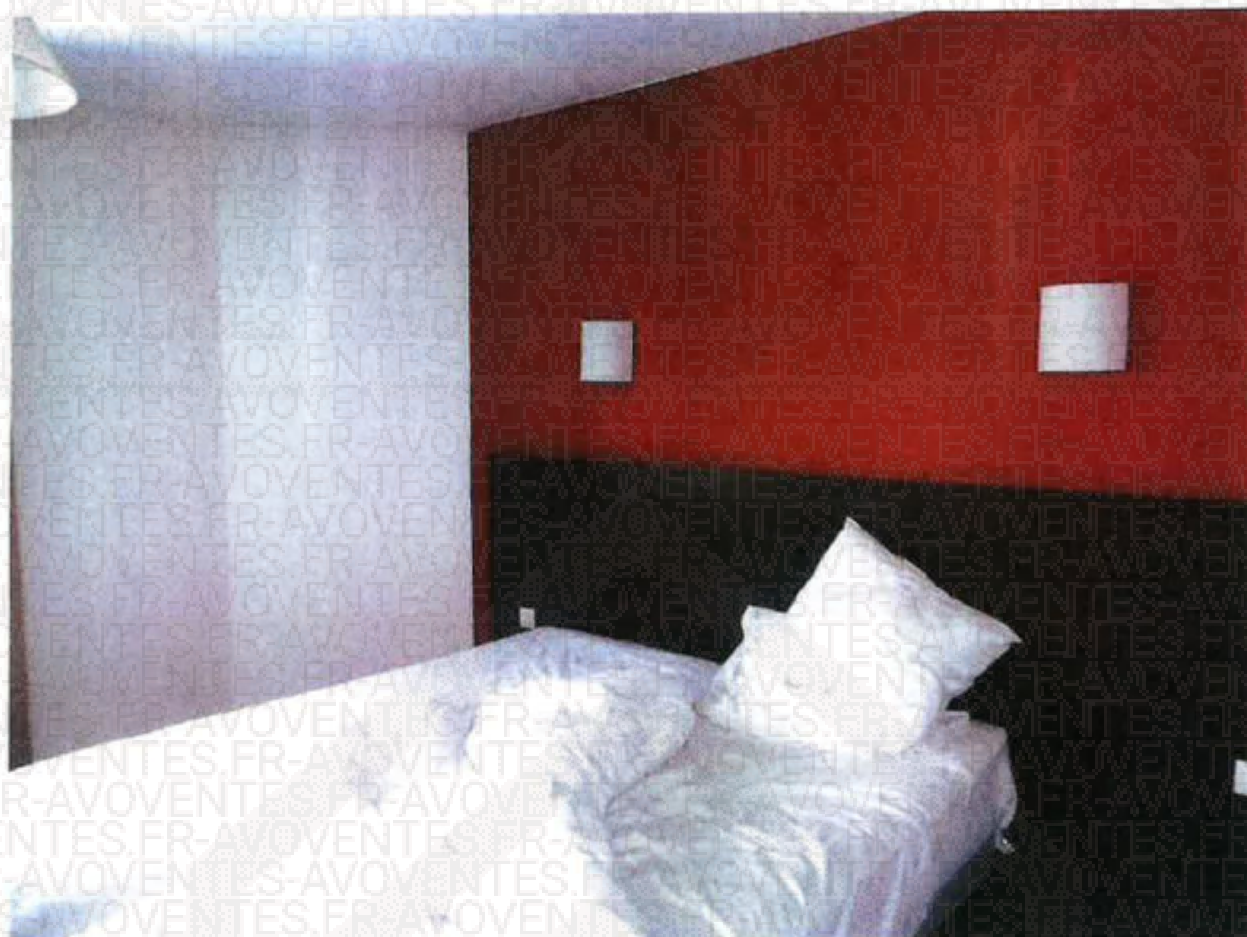
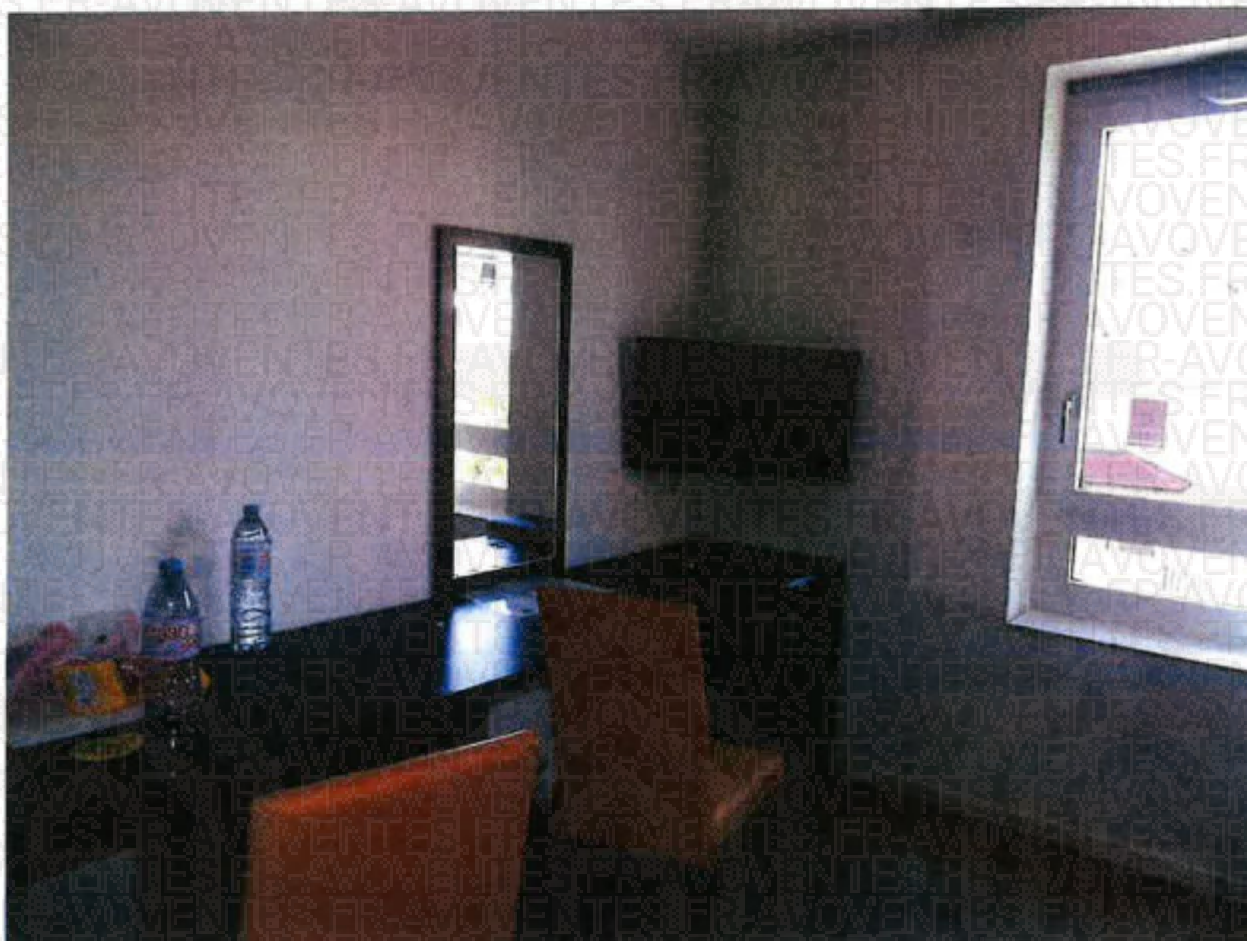
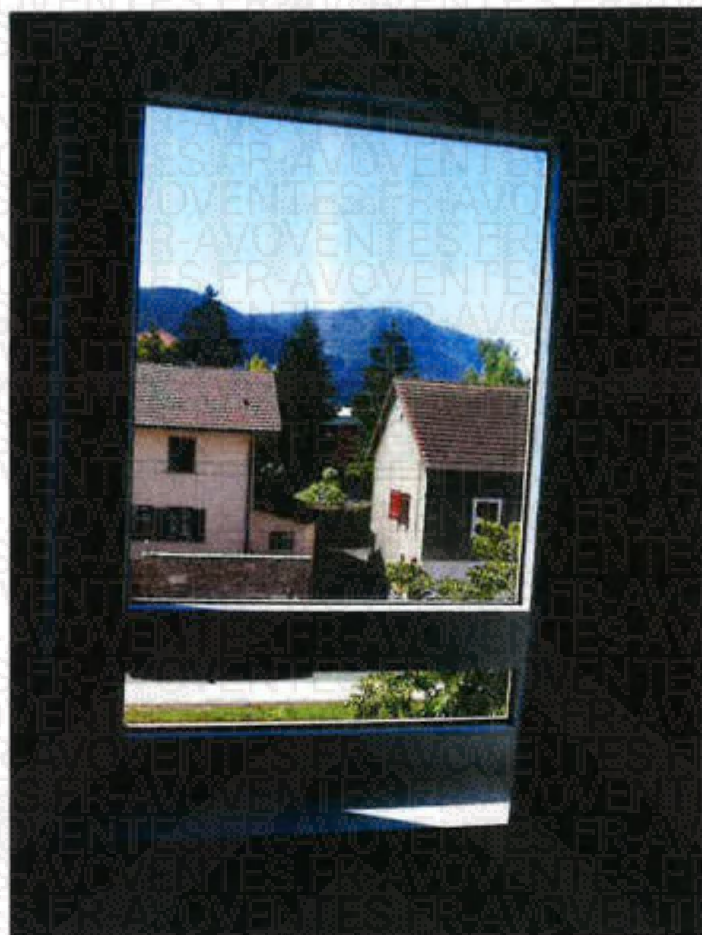
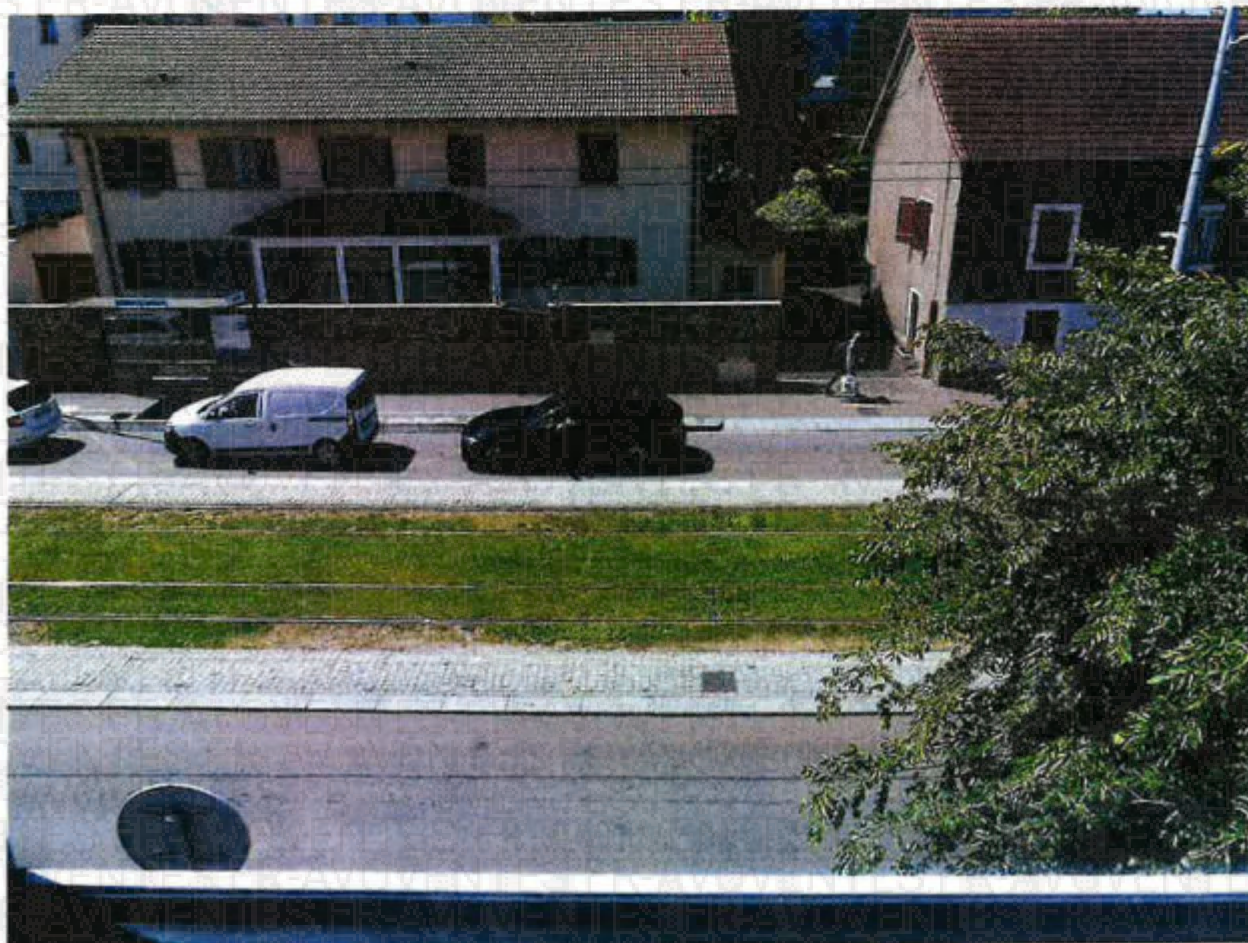
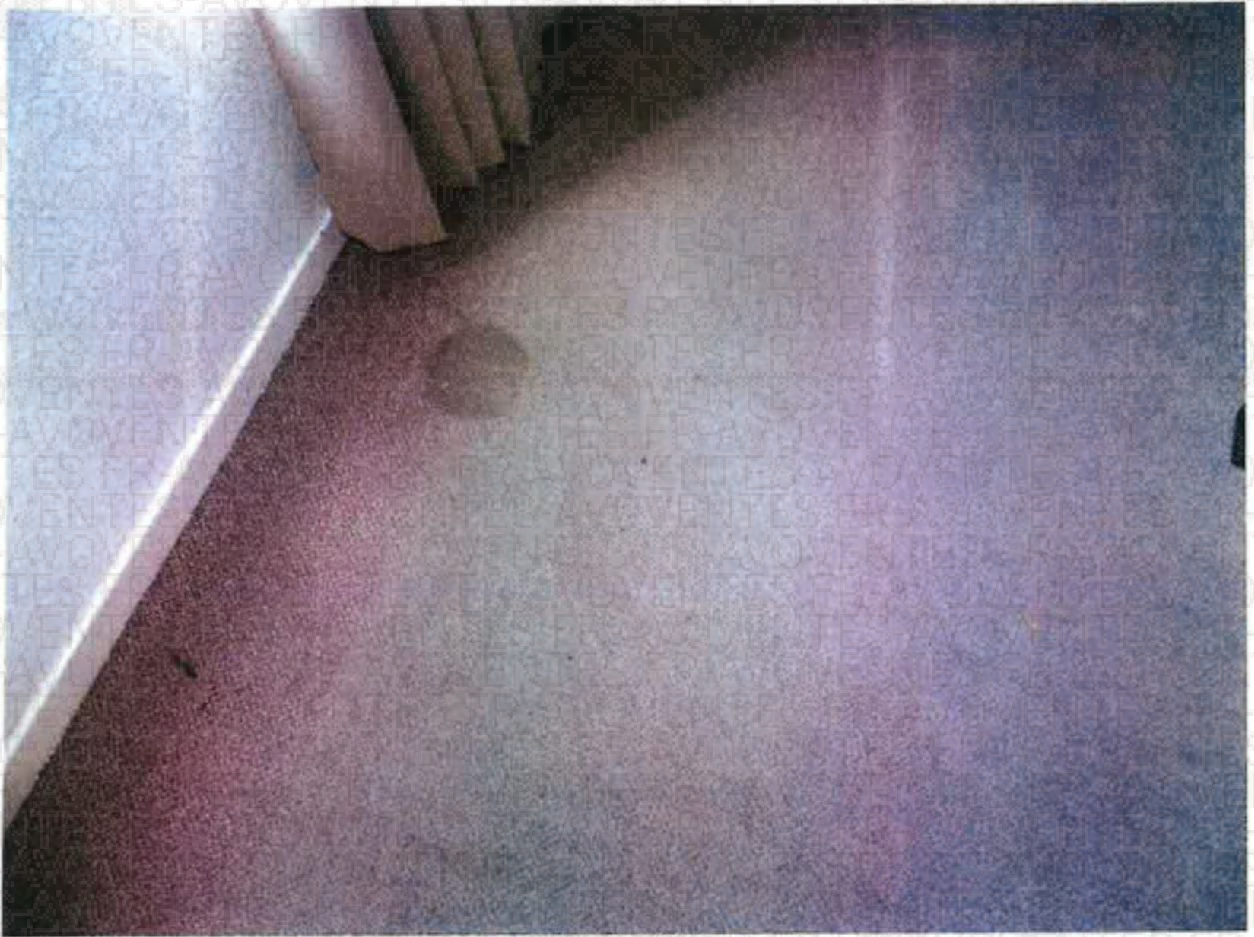
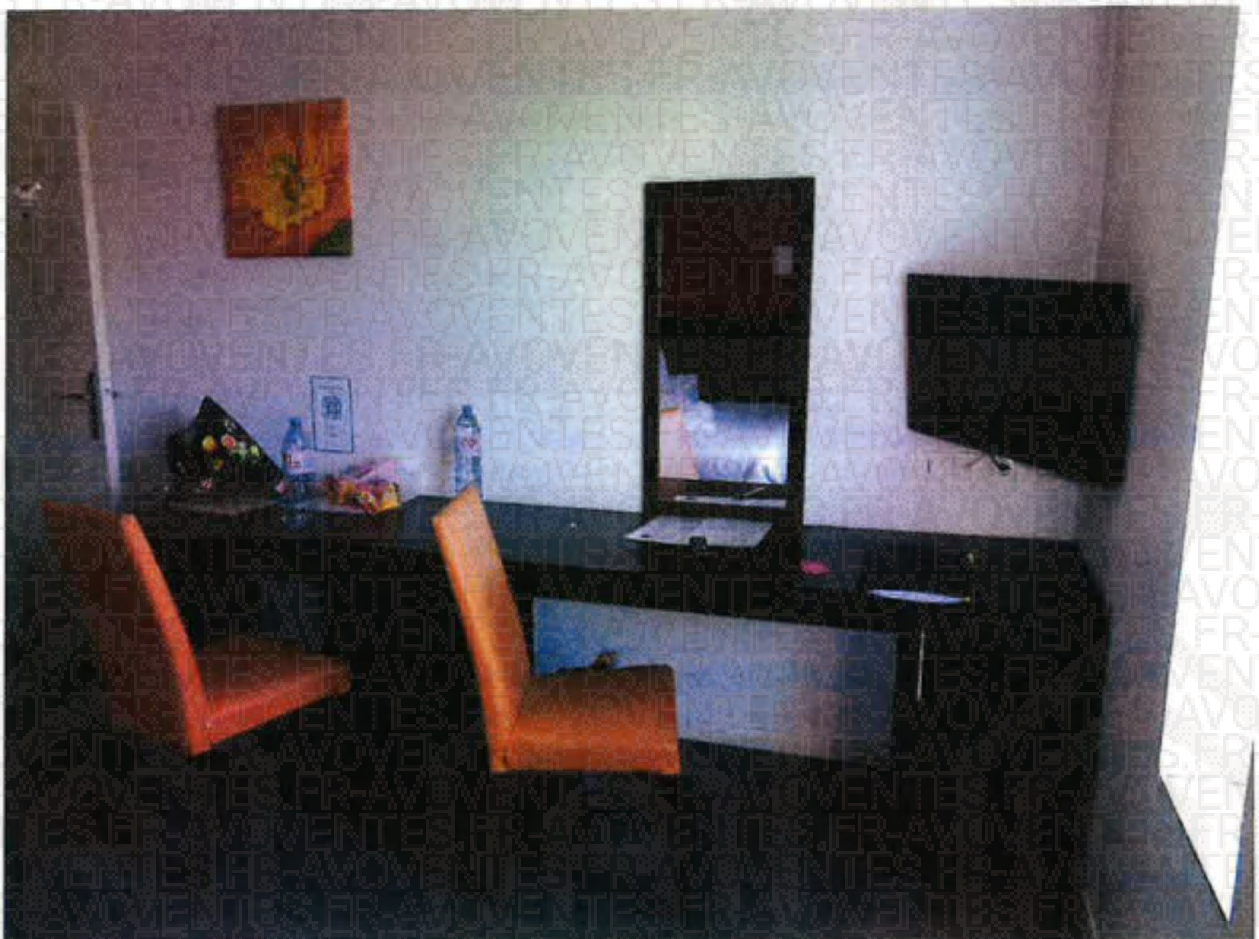
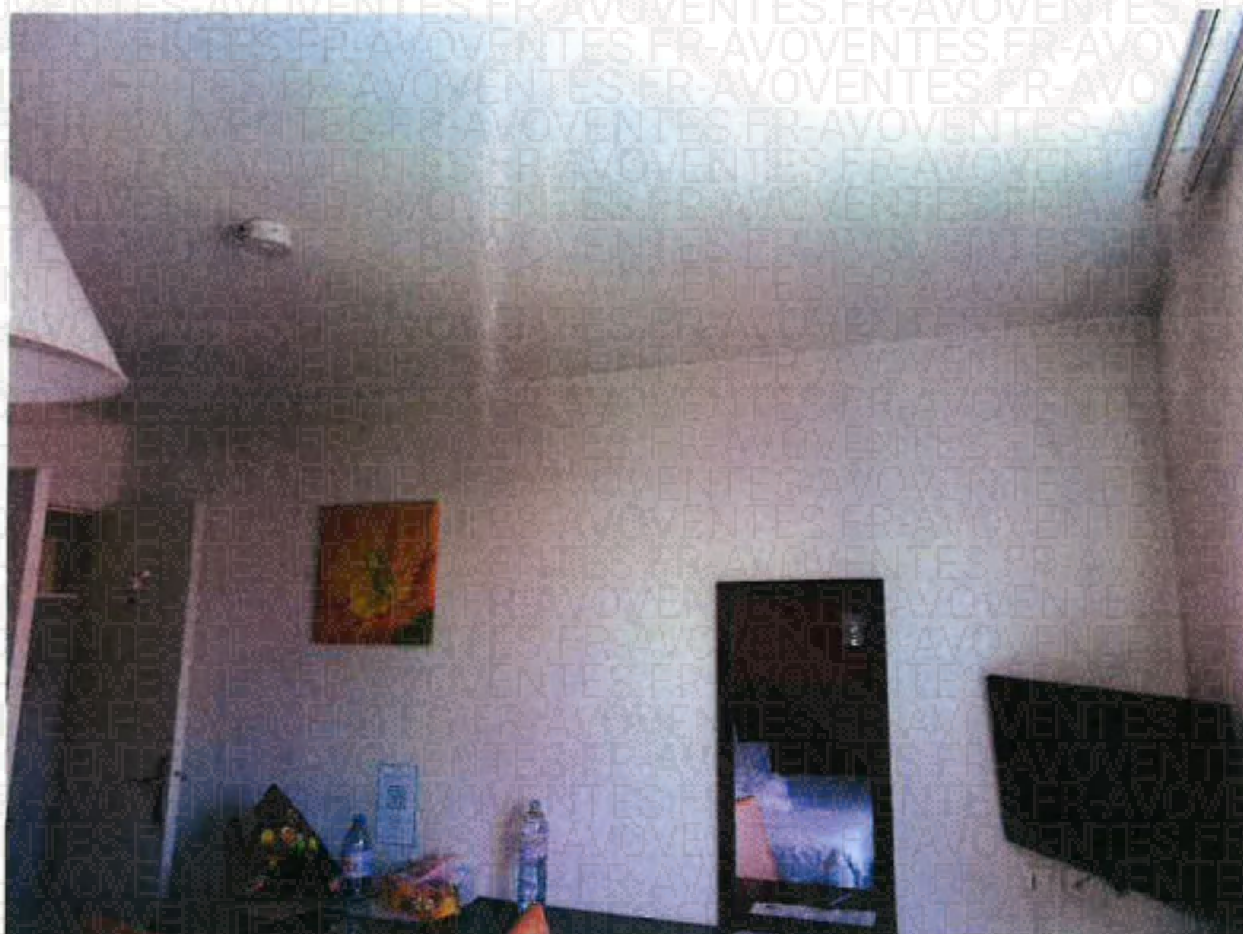
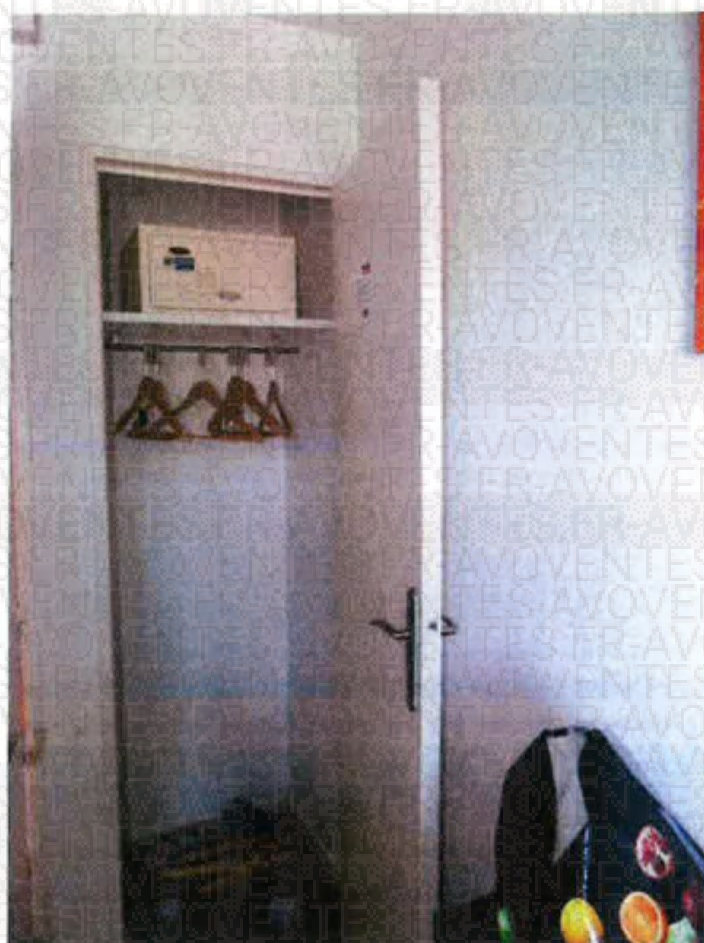
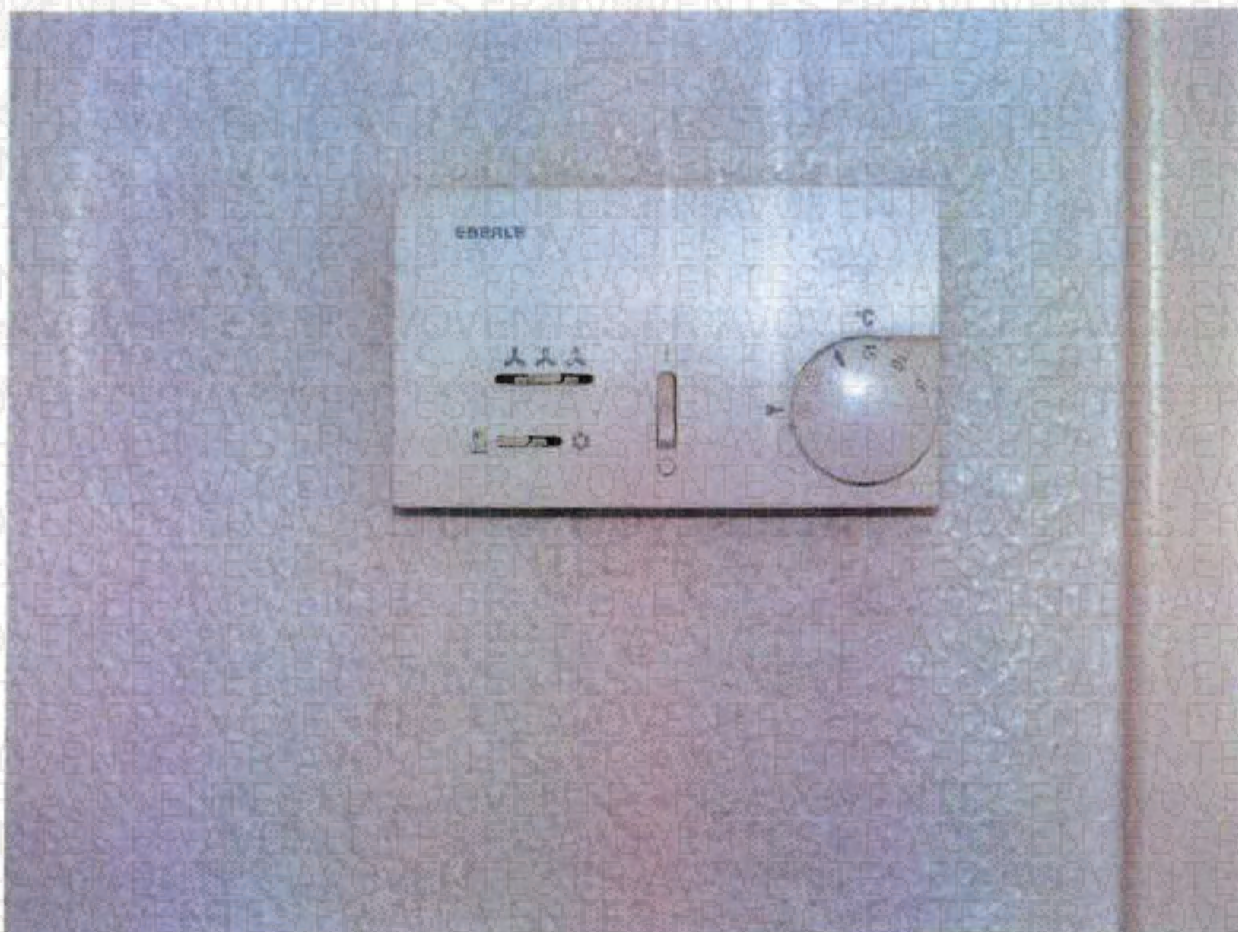
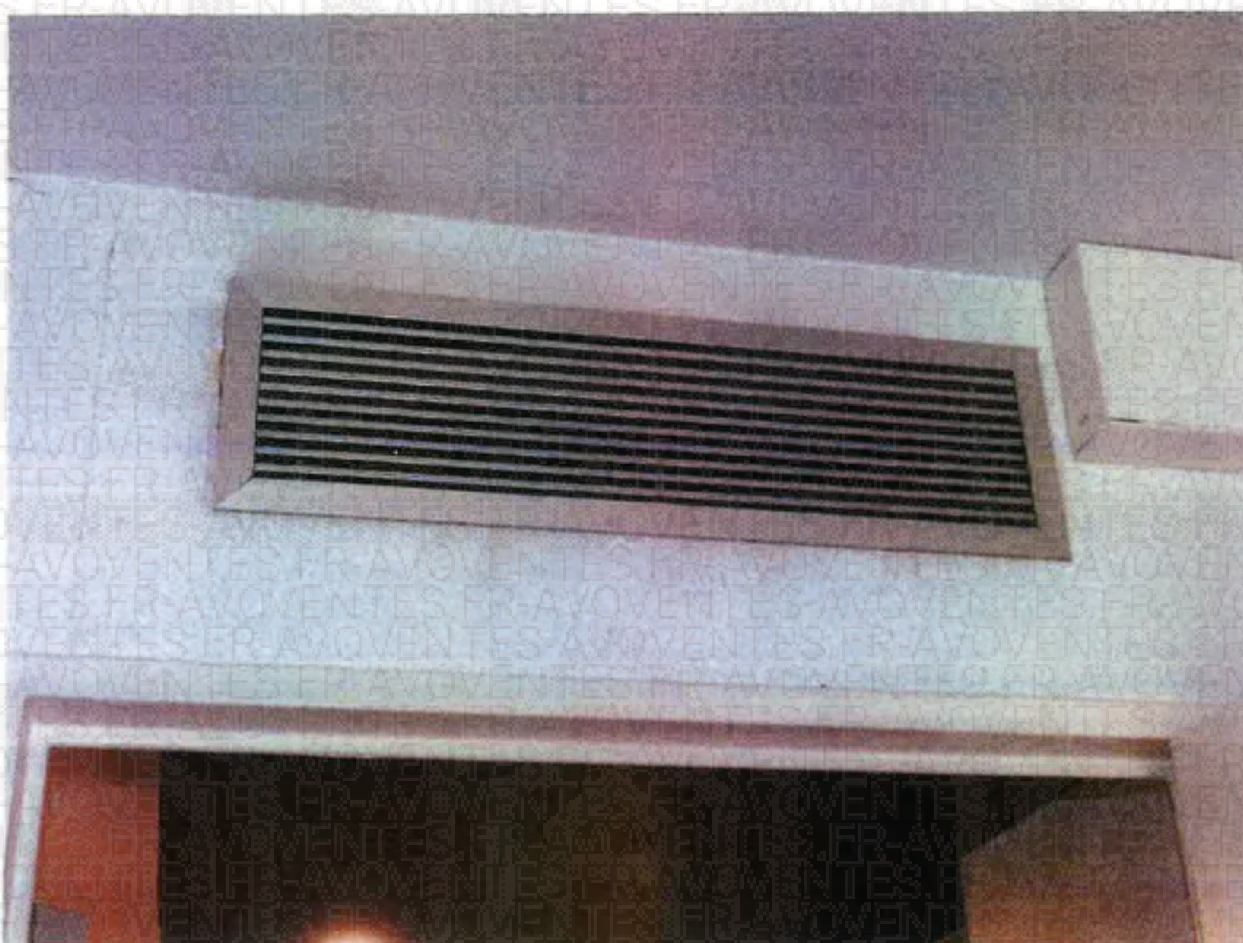
Le plafond et trois pans de murs sont habillés d'un crépi gouttelette de couleur blanche dans un état proche du neuf.

Un pan de mur est peint en rouge.

Le sol est recouvert d'une moquette de couleur grise usagée et présentant des taches.
