## **PROCES VERBAL DE CONSTAT**

## **PROCES VERBAL DE DESCRIPTION**

**3 ROUTE DE BAGNOLS**

**Consistant en l'aile OUEST d'un ensemble immobilier connu sous le nom  
« CHATEAU DE BELLEVUE »**

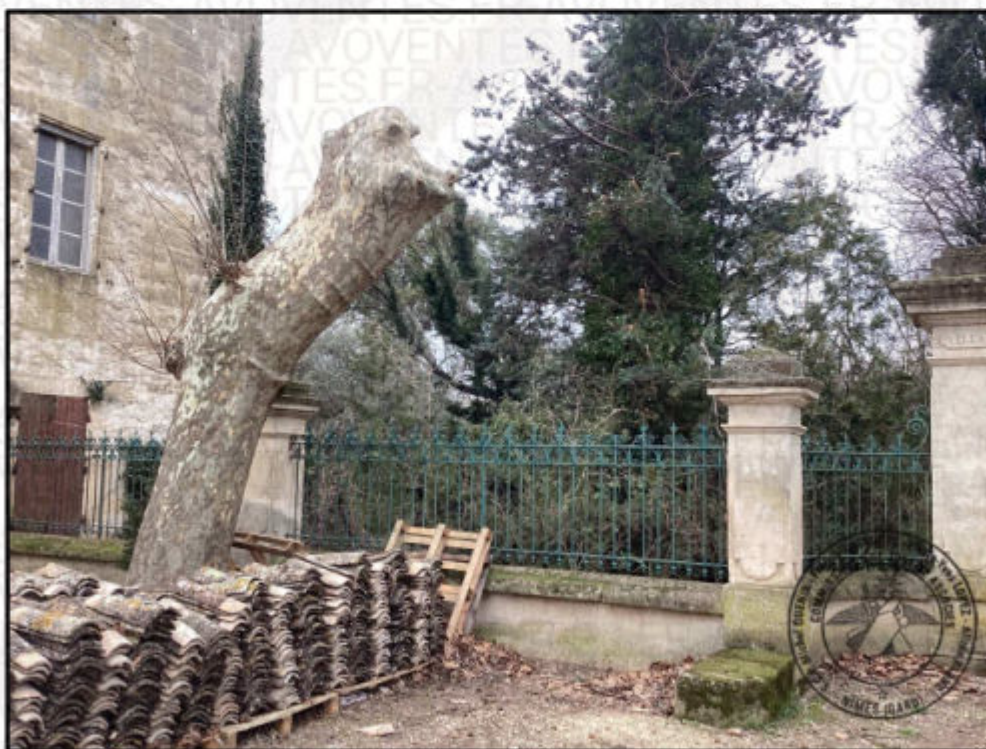
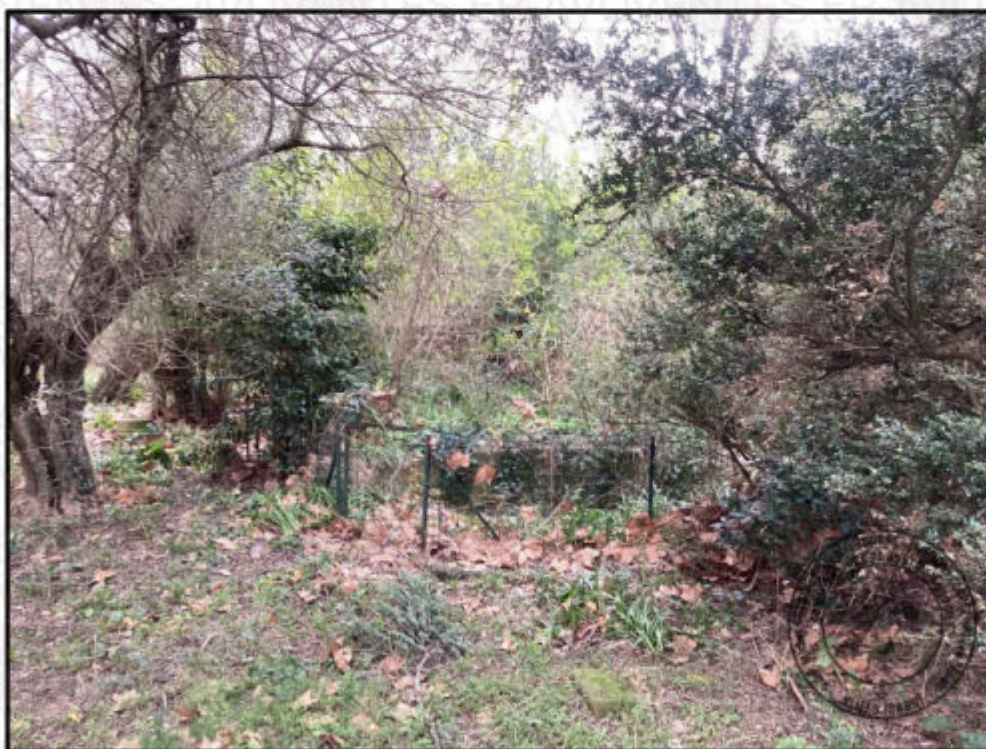
Le bien immobilier est accessible en façade OUEST. Au-devant de l'immeuble, nous notons les traces d'un ancien bassin d'agrément.

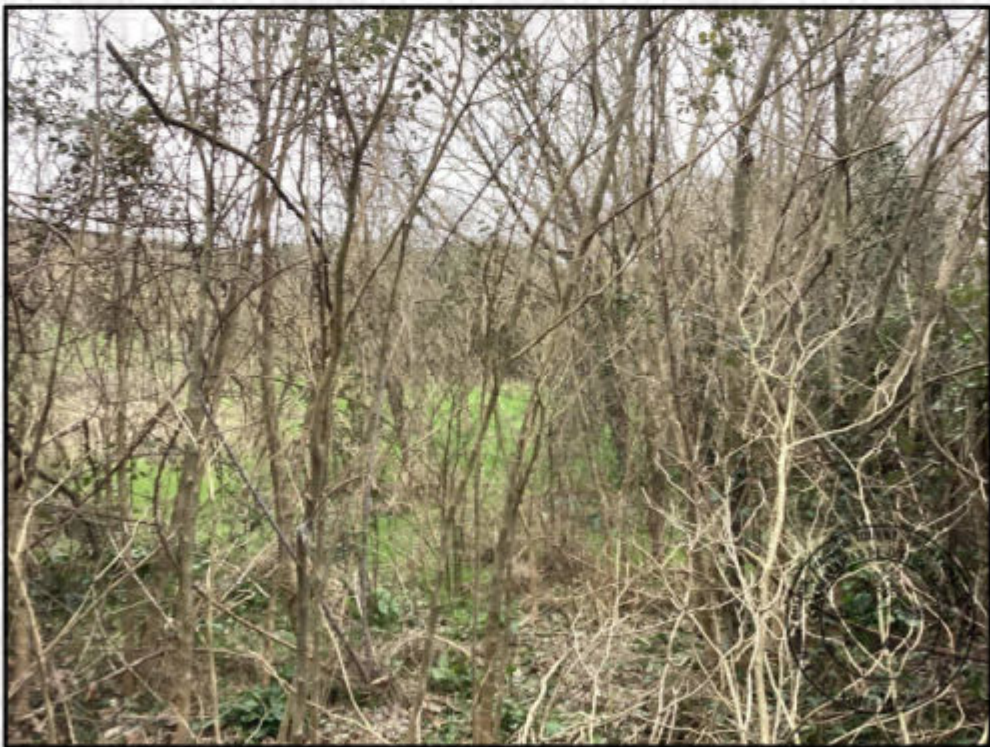
A l'OUEST, un escalier en pierre permet d'accéder à une partie du parc située en contrebas du bien immobilier. Les marches d'escalier sont recouvertes de mousse verdâtre.

La végétation est abondante, non entretenue.

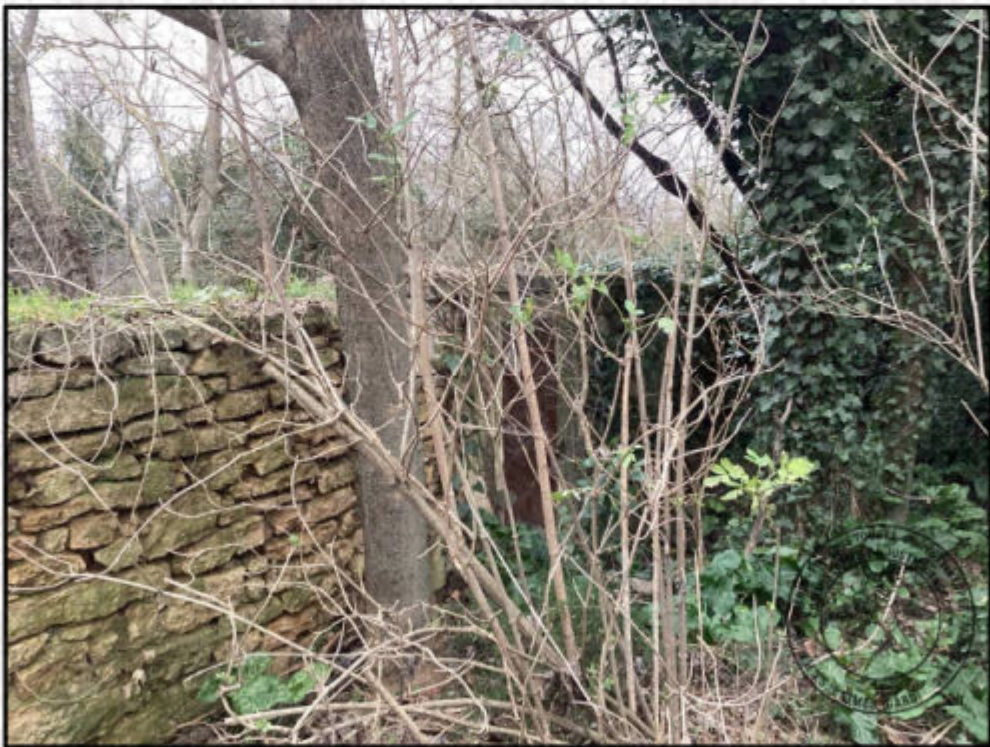
Le parc longe à l'OUEST le chemin de la vigière, situé en contrebas de la parcelle. Un petit portillon bois permet d'accéder au parc depuis ce chemin.

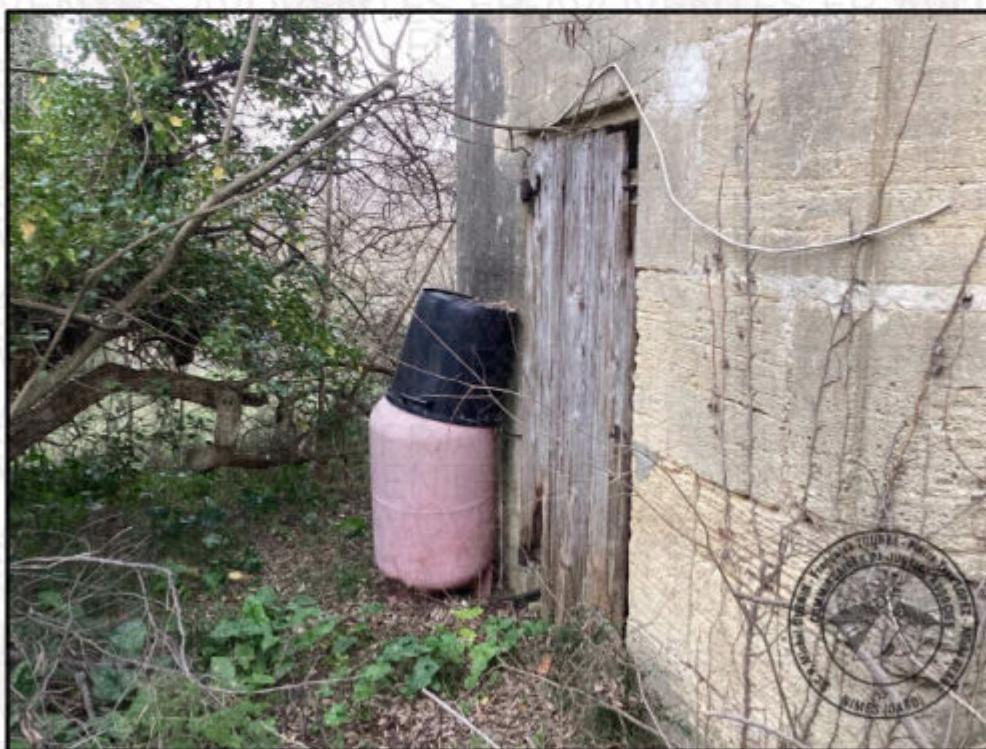
Au SUD du parc, nous constatons une petite construction bâtie, abritant le puits. Les deux portes bois sont en très mauvais état.

Nous notons la présence d'un surpresseur et d'un tableau électrique.

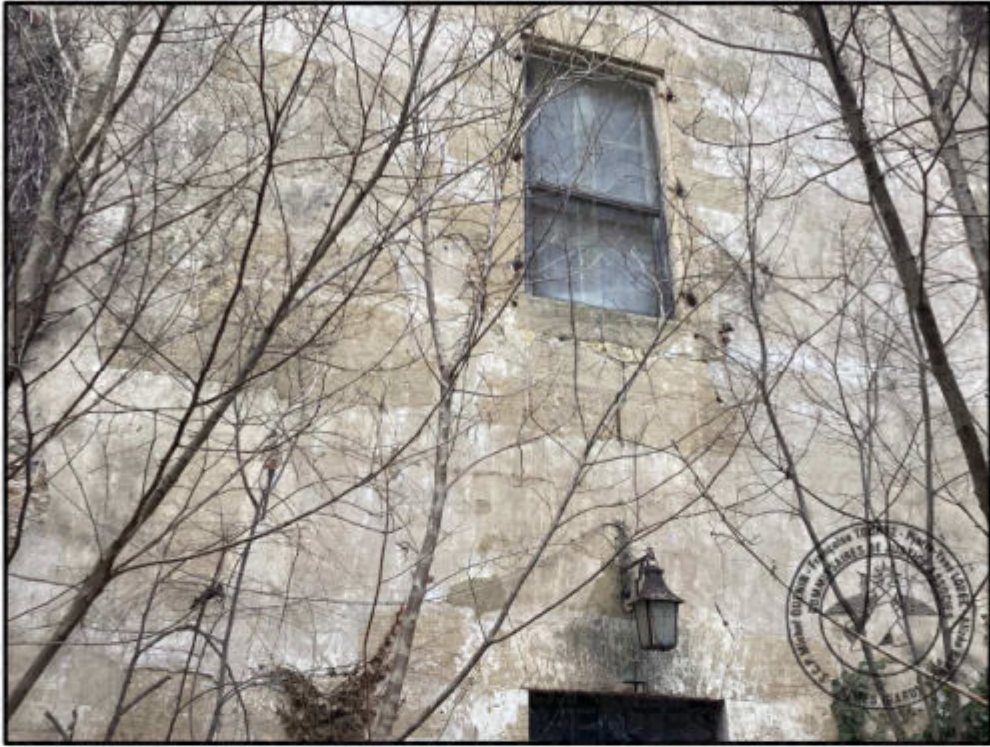
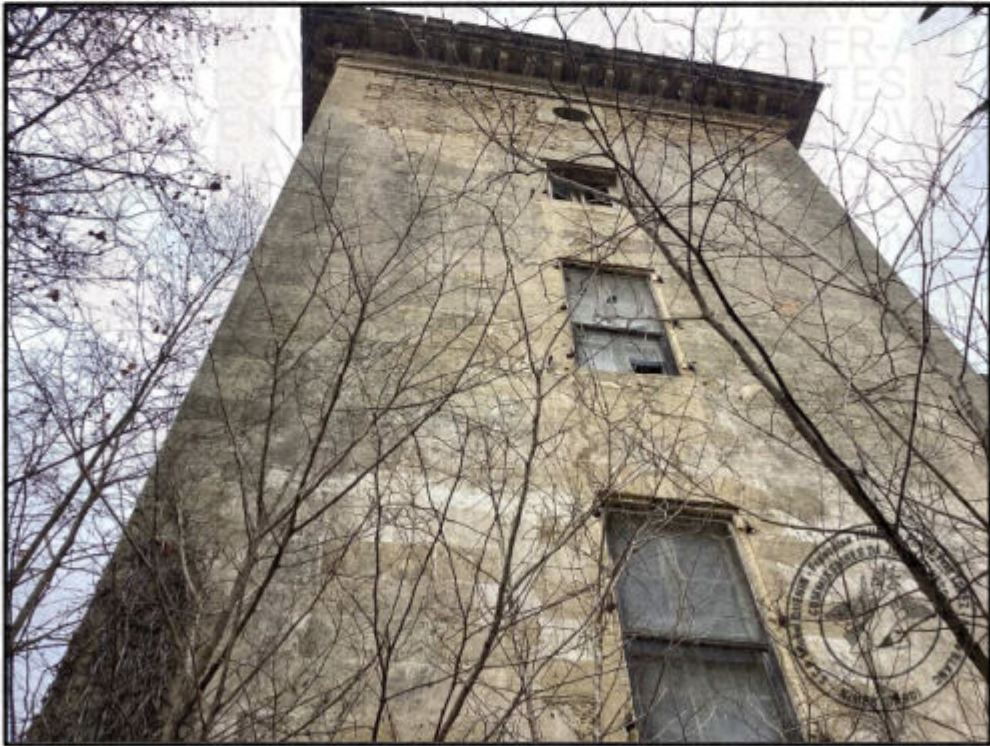
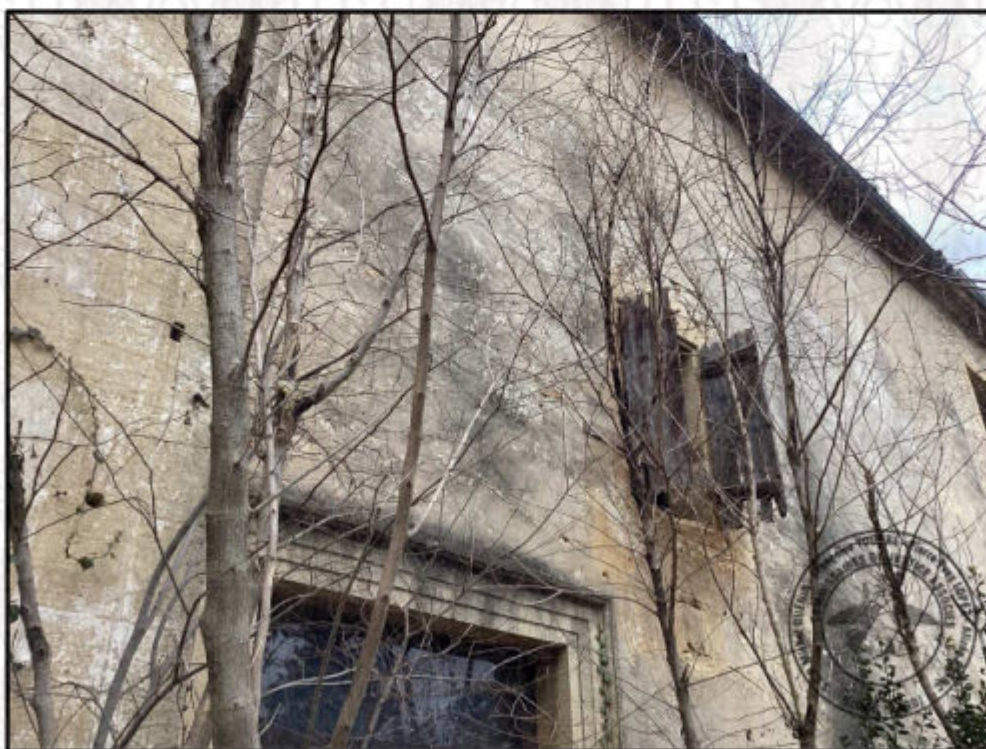
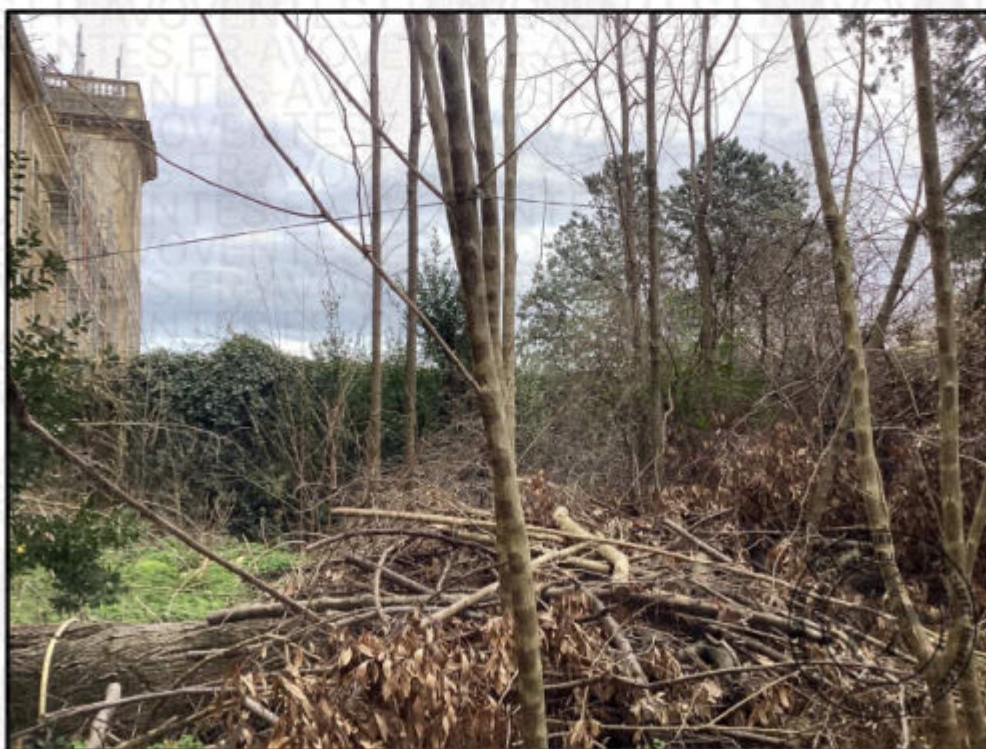
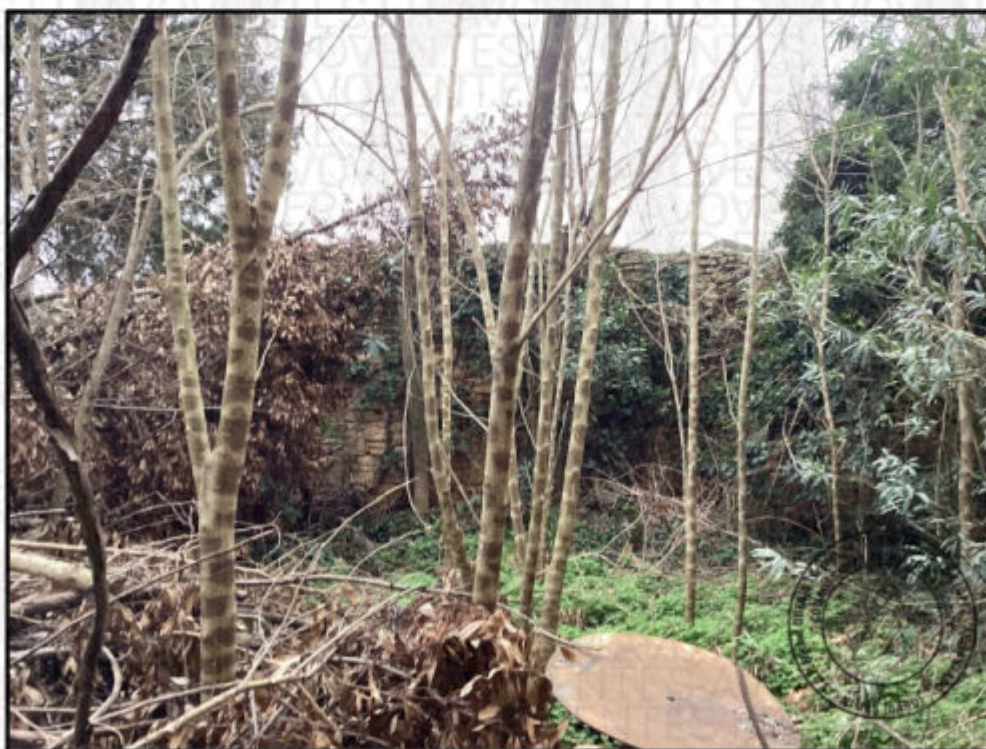
Ce jardin est à l'état de total abandon, non entretenu. Nous constatons des tas de branchages et des arbres déracinés.

La façade SUD de l'immeuble est en pierre, partiellement crépi. La façade est noircie, les menuiseries bois sont en mauvais état.

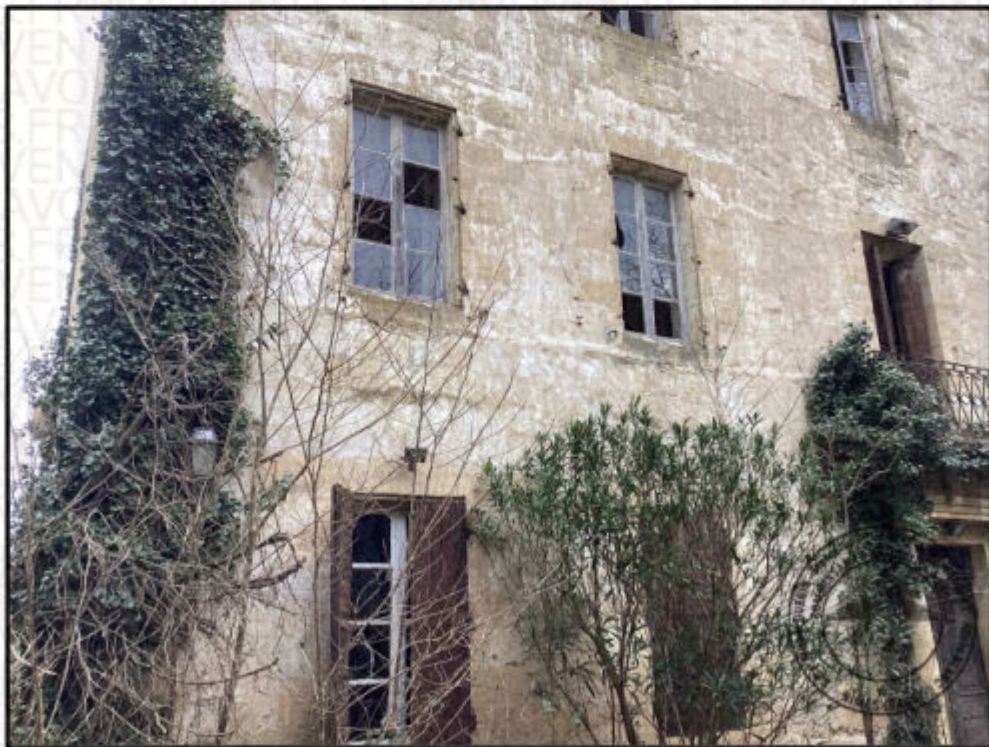
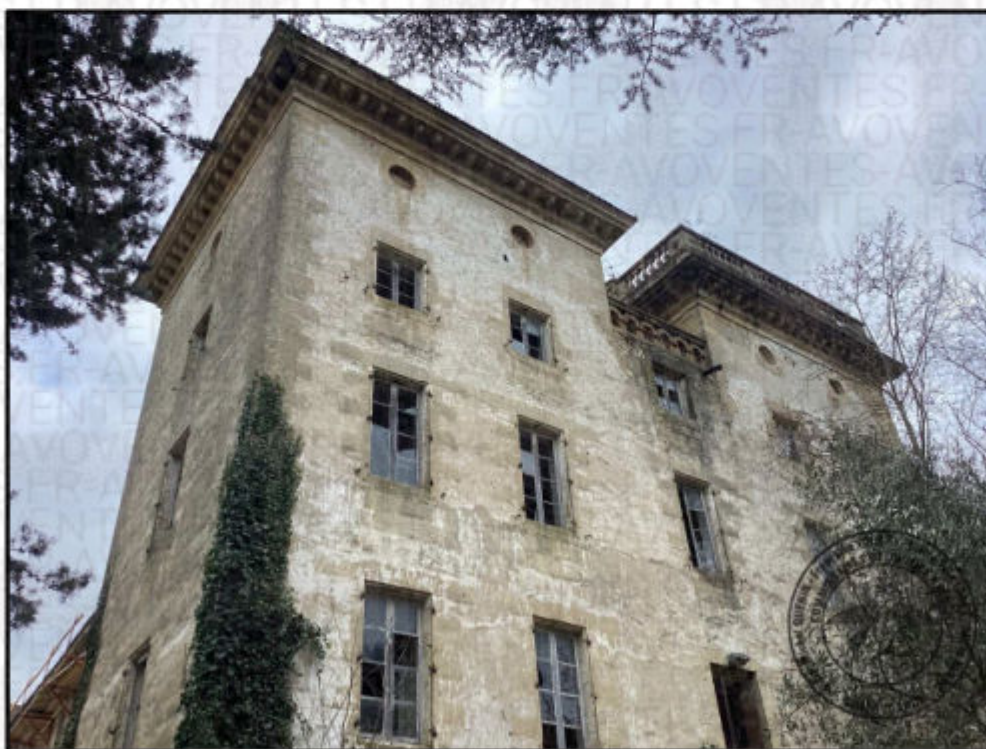
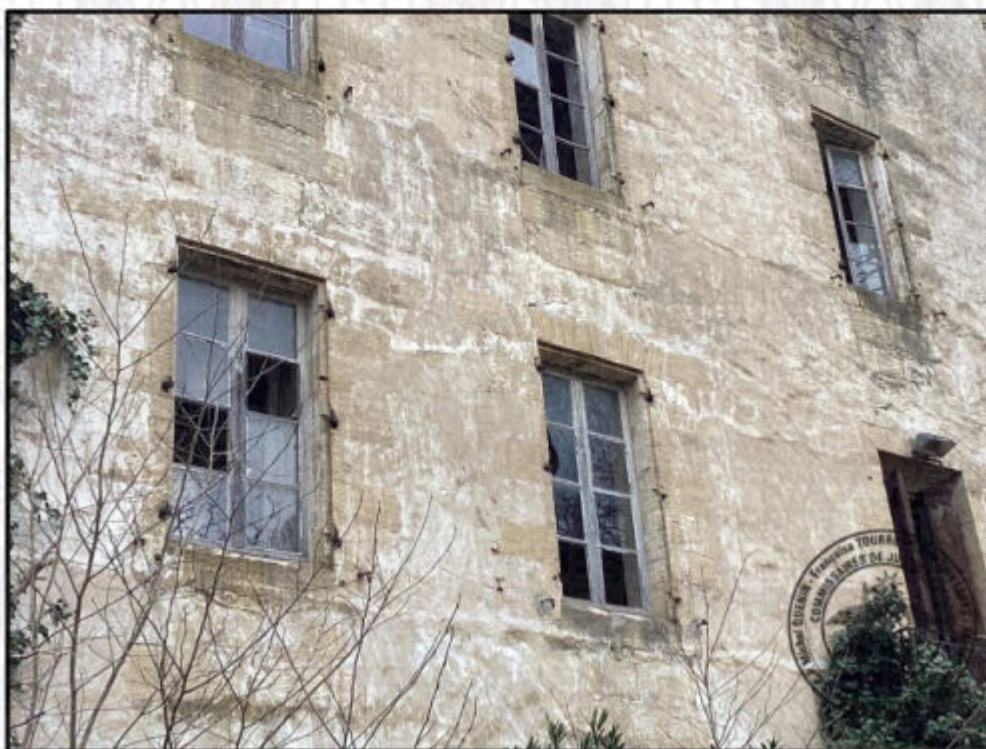
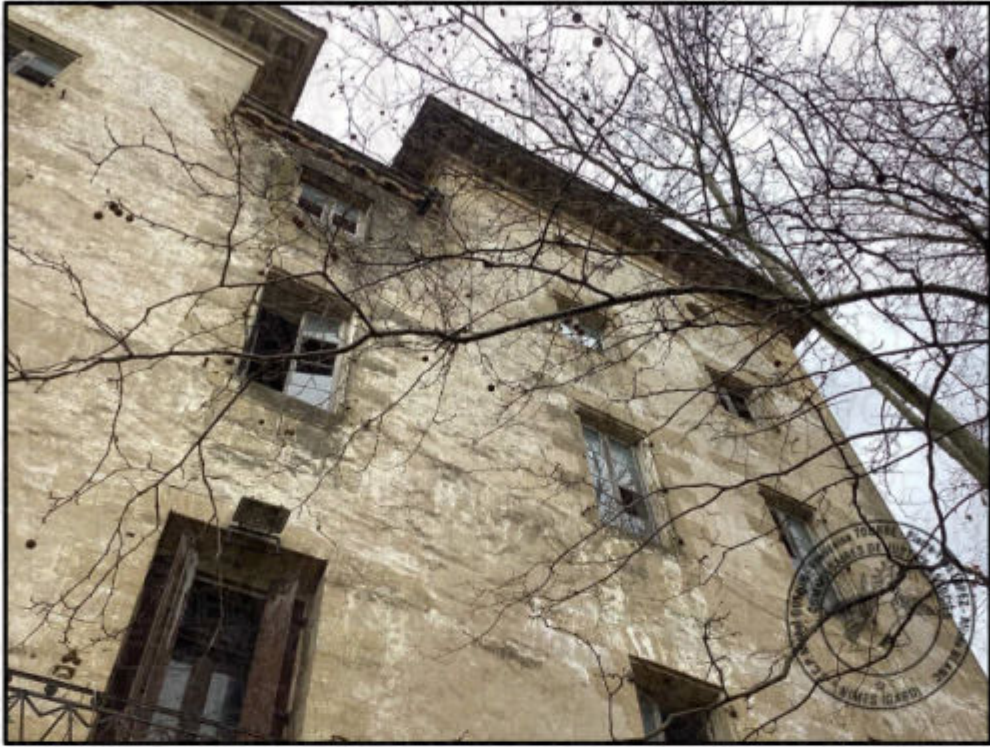
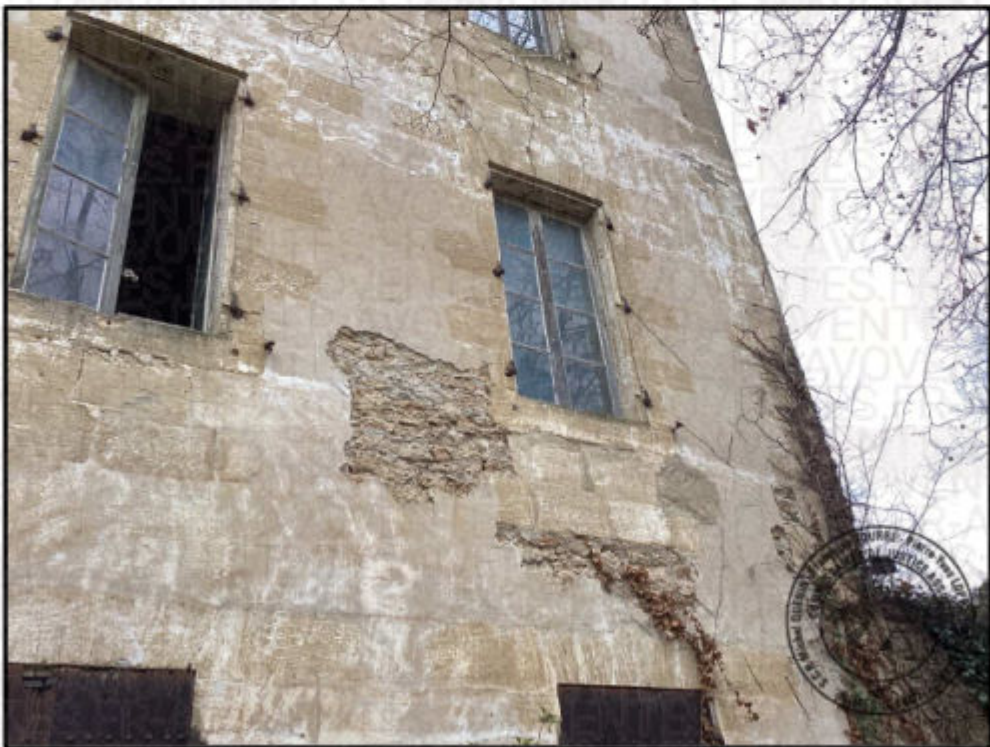
La façade est constituée de pierres de taille, en partie enduite. La façade est écroulée par endroits.

Nous constatons de nombreuses fissures en façade, notamment autour de l'encadrement des fenêtres.

Nous relevons des fissures plus importantes en partie centrale de la façade OUEST.

Les menuiseries sont en bois, en très mauvais état. Les vitrages sont brisés. Nous constatons des volets bois uniquement en rez-de-chaussée.

Au-dessus de la porte d'entrée, nous constatons une ouverture avec un balconnet. La balustrade est en mauvais état, recouverte de lierre et de mousse verdâtre.

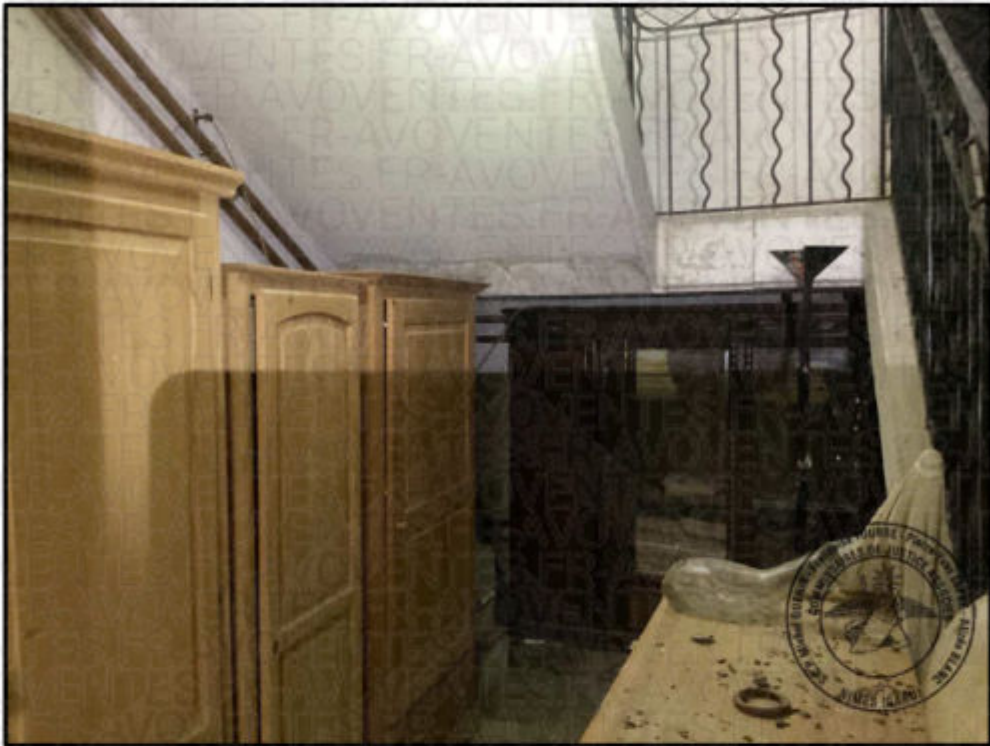
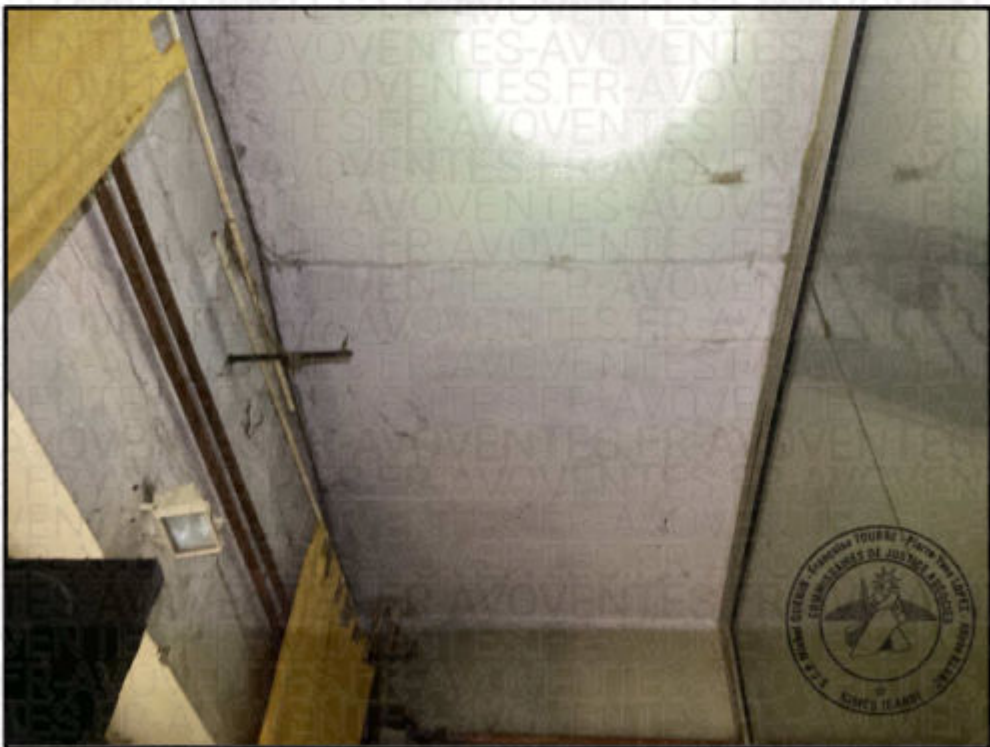
Les murs sont peints, en mauvais état. La peinture est écaillée. Nous constatons que le mur est écroulé autour de la porte d'entrée.

L'accès à l'escalier est fermé par une baie vitrée coulissante en alu, en mauvais état.

A gauche de l'escalier, nous trouvons un espace dont le sol en pierres est recouvert de fientes de pigeons.

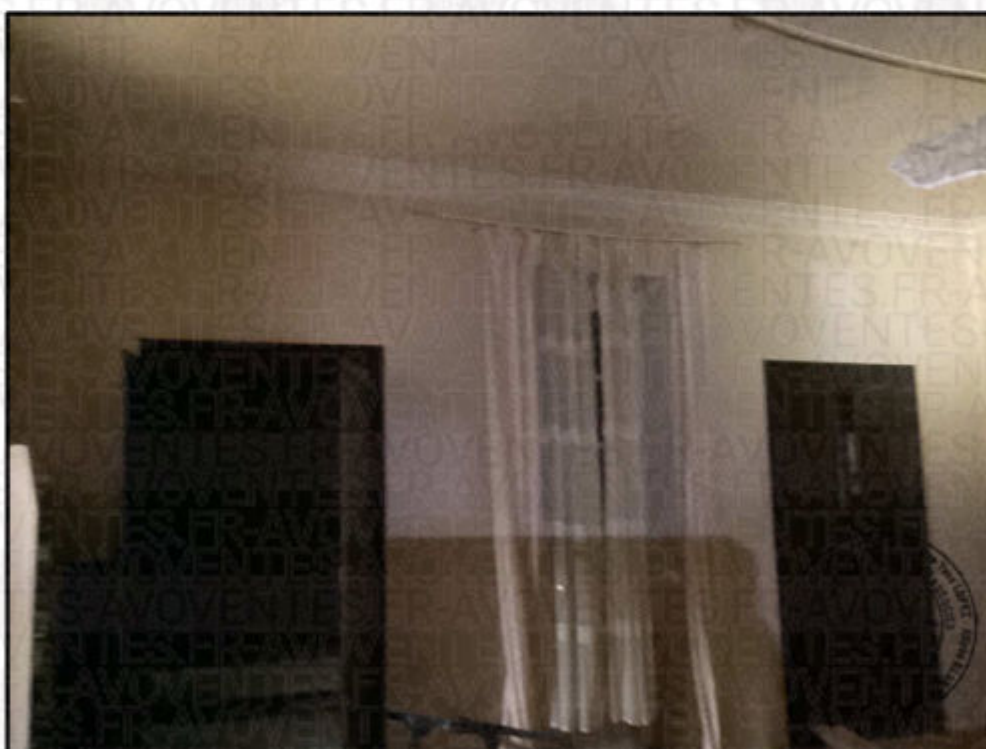
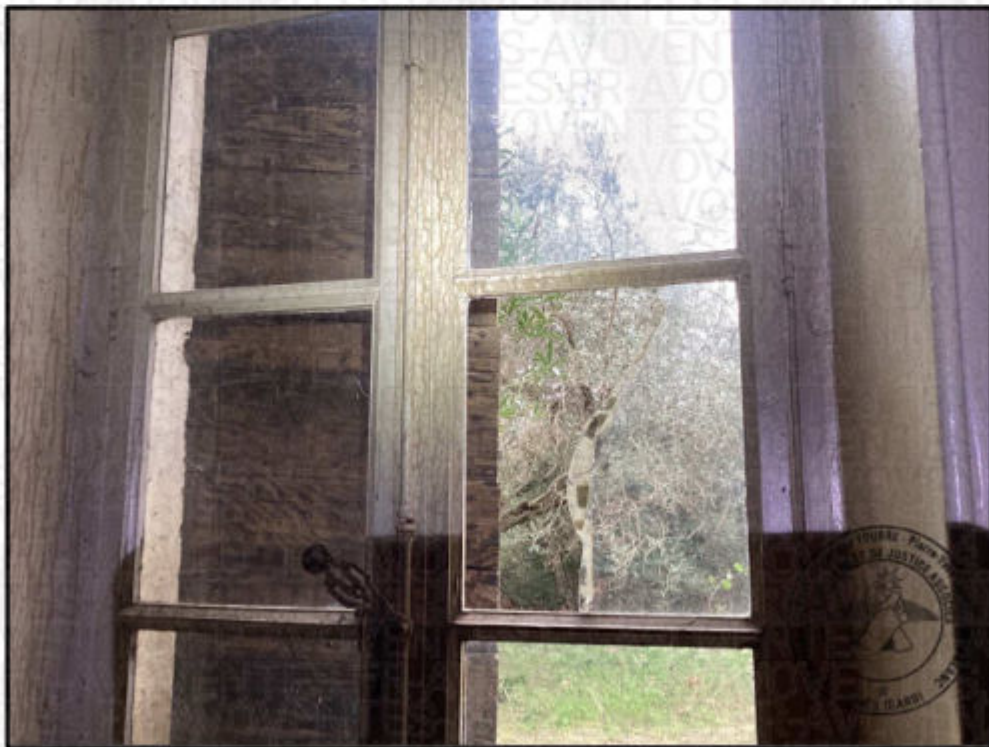
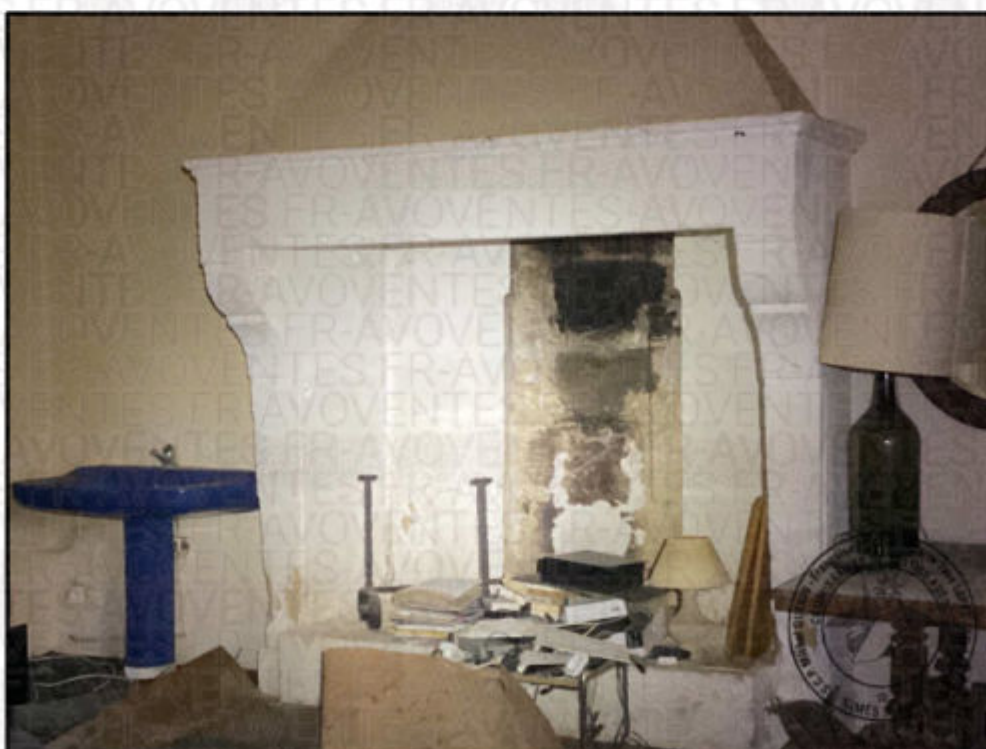
Les murs sont peints, de couleur jaune, en très mauvais état. Les murs sont tâchés, encrassés.

Tout un morceau de plafond est effondré.

La pièce est ajourée par trois fenêtres, menuiserie bois ancienne, double battant, en très mauvais état. Un radiateur est placé sous les deux premières fenêtres, et un bloc climatisation est installé sous la troisième fenêtre. Ce bloc clim est en mauvais état, encrassé. Présence d'une prise électrique d'aspect récent à proximité de cet appareil.

Une prise électrique est arrachée.

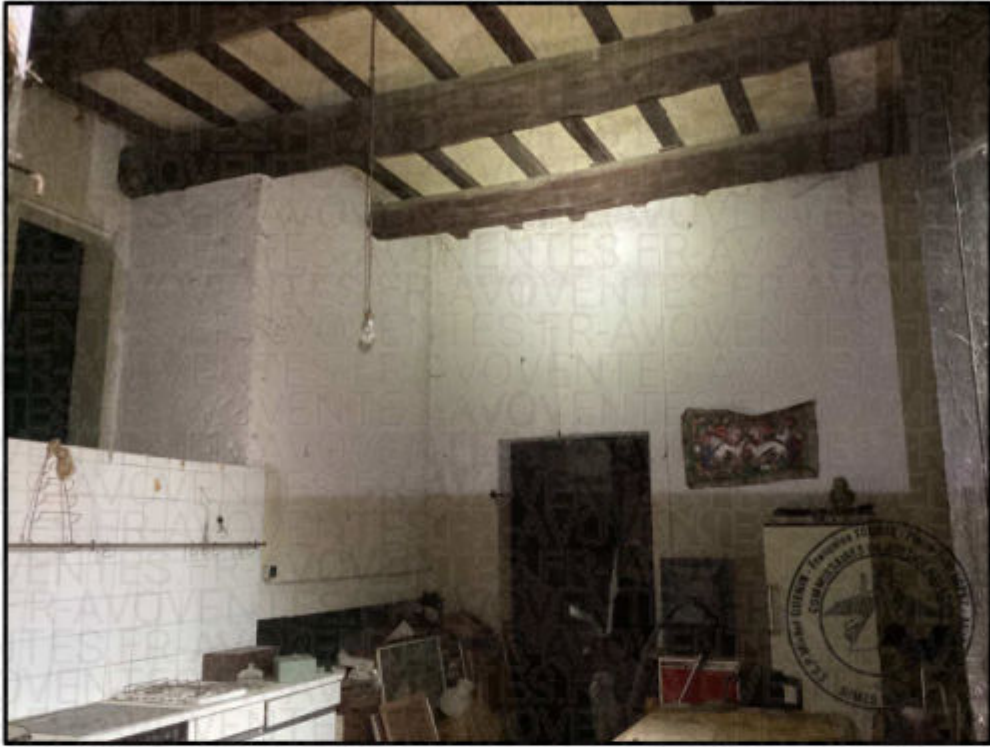
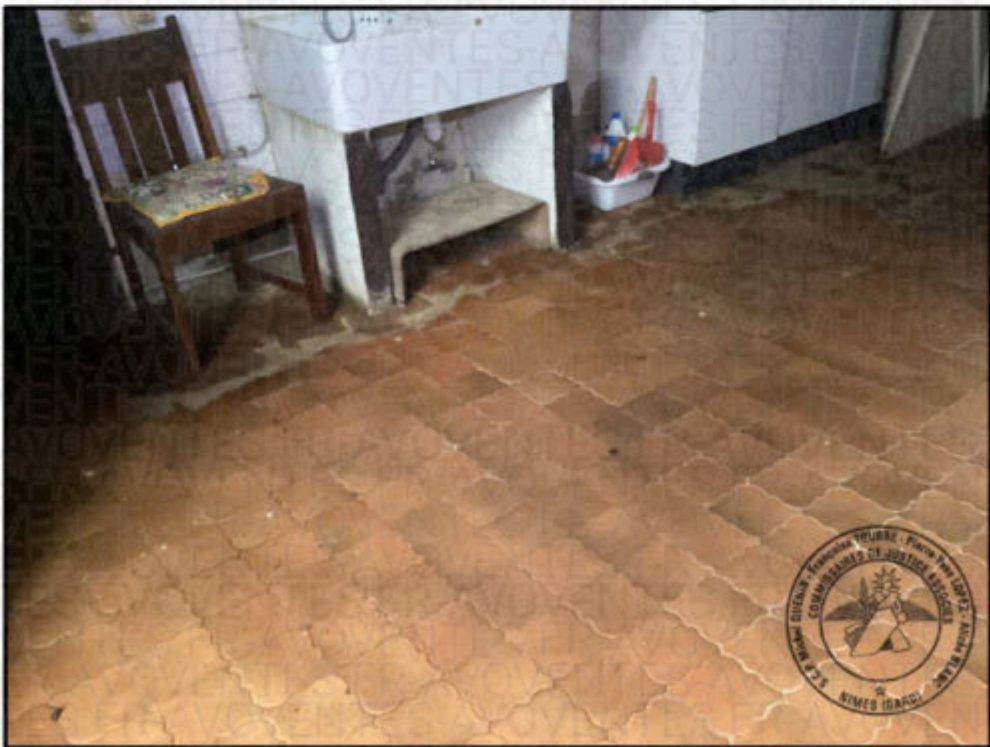
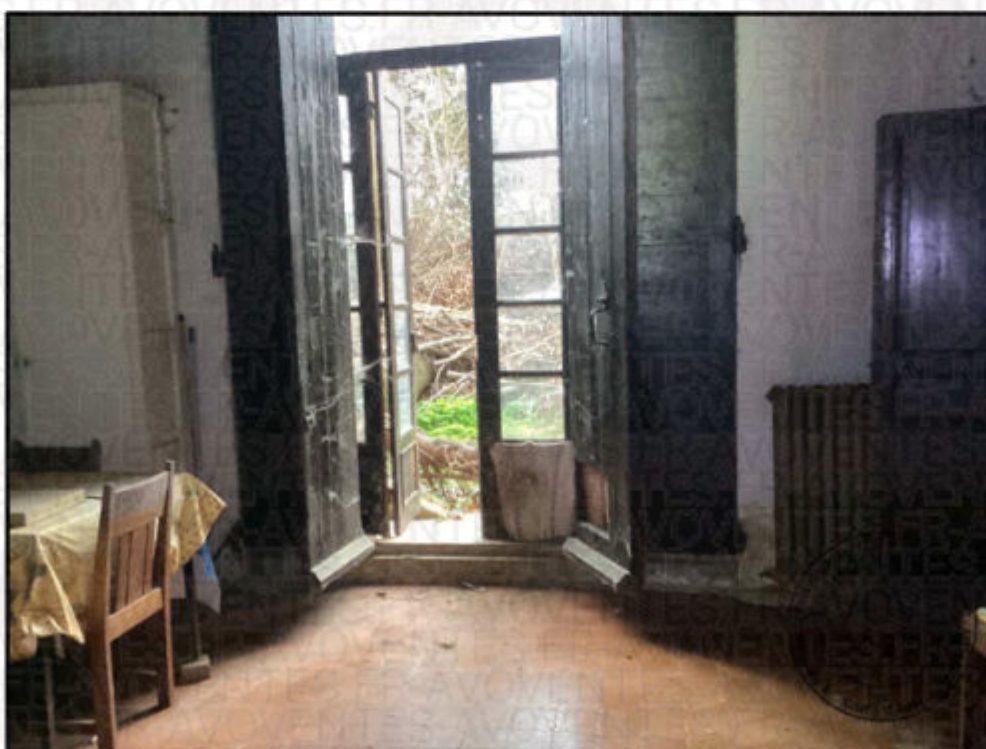
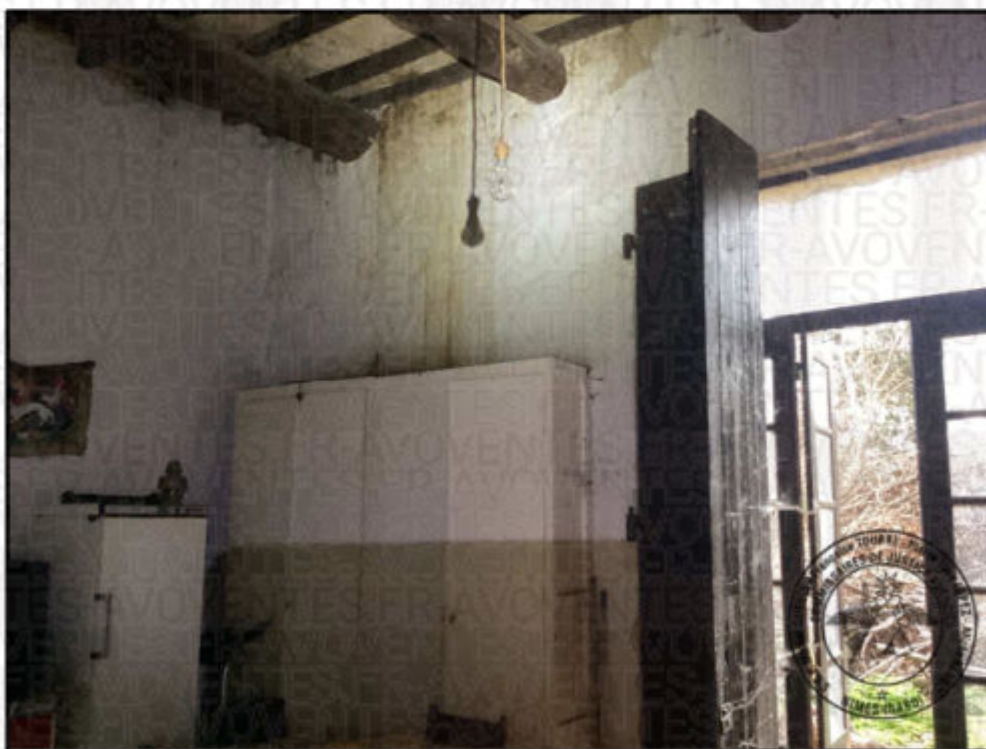
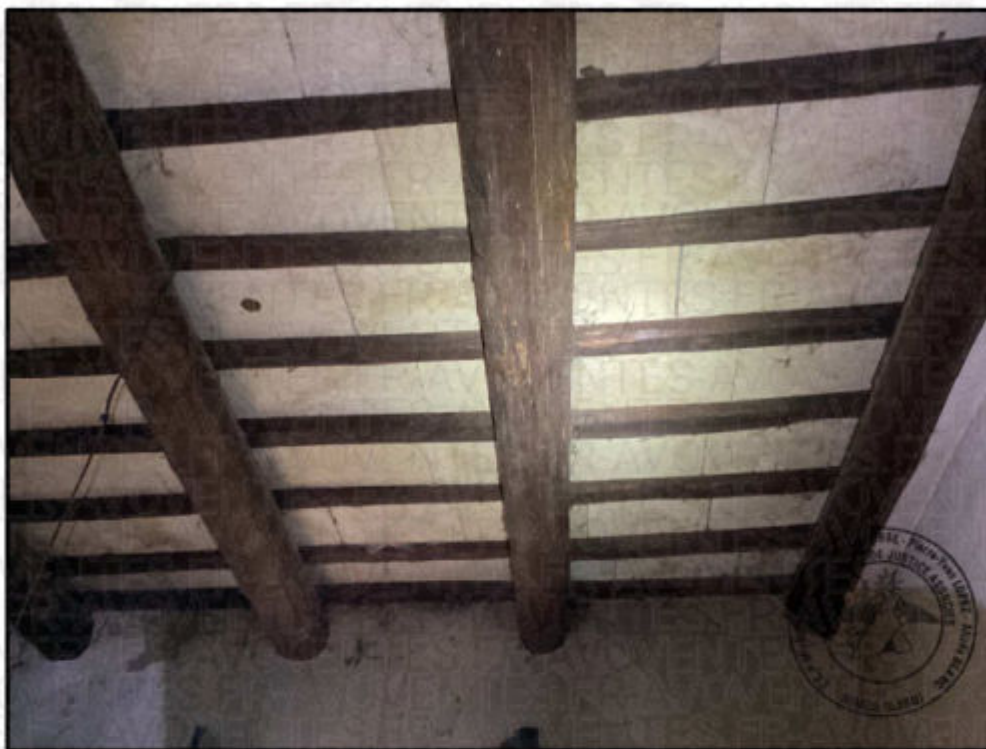
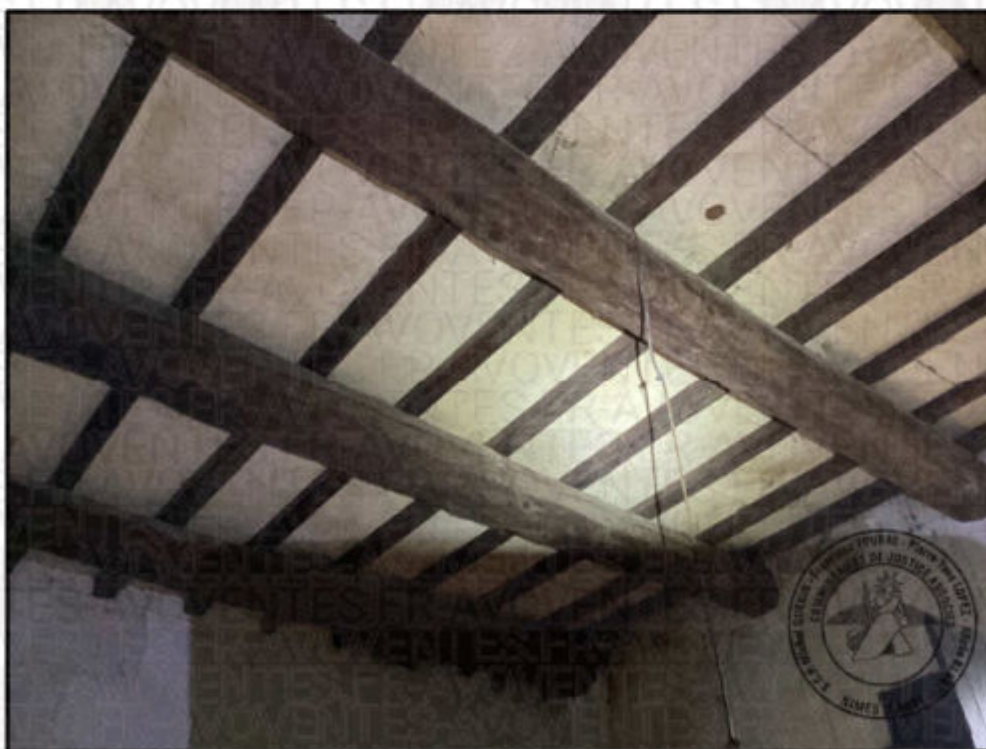
Les murs sont enduits, de couleur blanche, en mauvais état. Les murs sont sales, tâchés. Nous relevons des traces d'infiltration d'eau, de couleur marron, s'étendant du plafond sur le pan de mur droit.

La pièce est équipée d'un ensemble de placard mélaminé, hors d'usage. Une partie du mur est carrelé, de couleur blanche, sale. Présence d'un évier deux bacs avec robinetterie mitigeur.

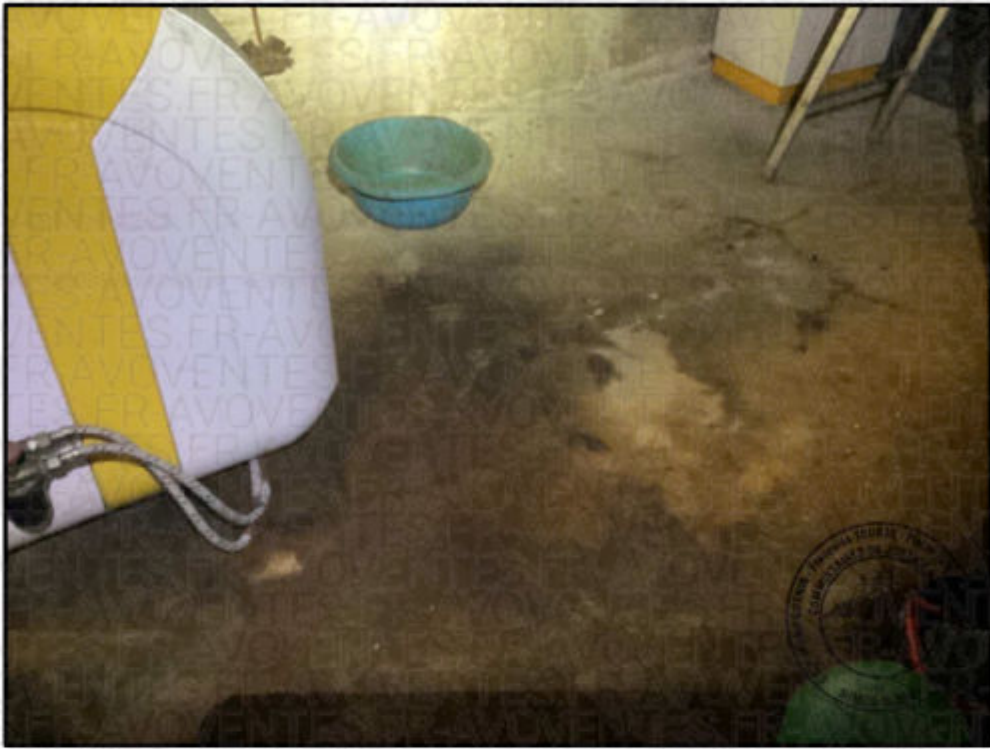
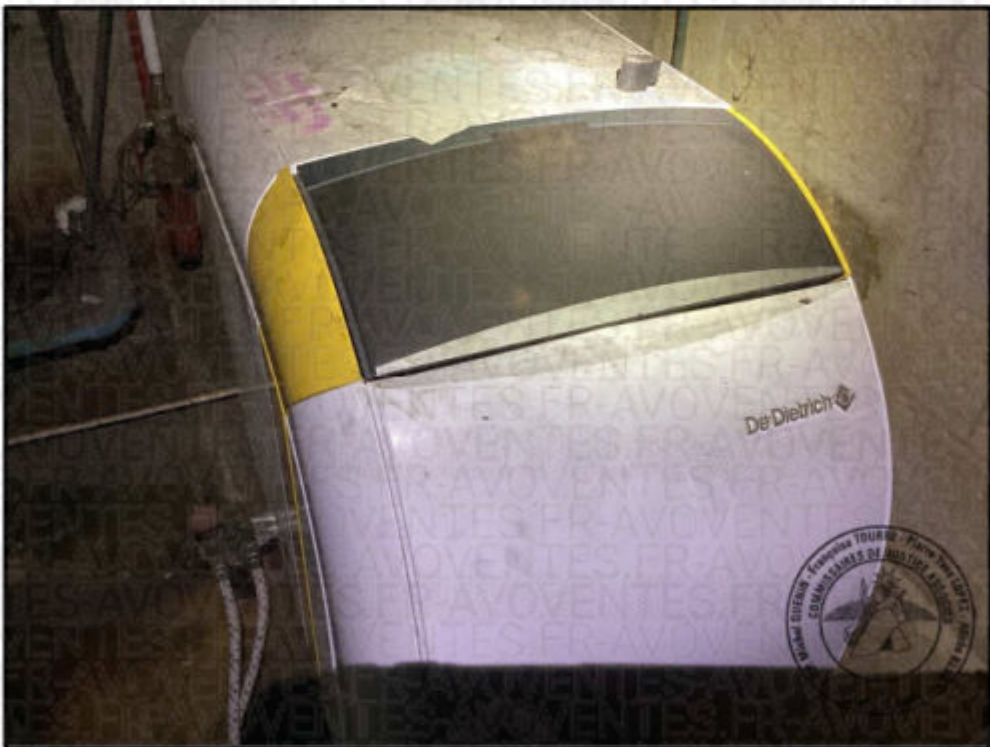
Cette pièce abrite une chaudière, d'aspect ancien, de marque « DE DIETRICH » et un cumulus de la même marque.

Tout un réseau de tuyauterie chemine en apparent aux murs.

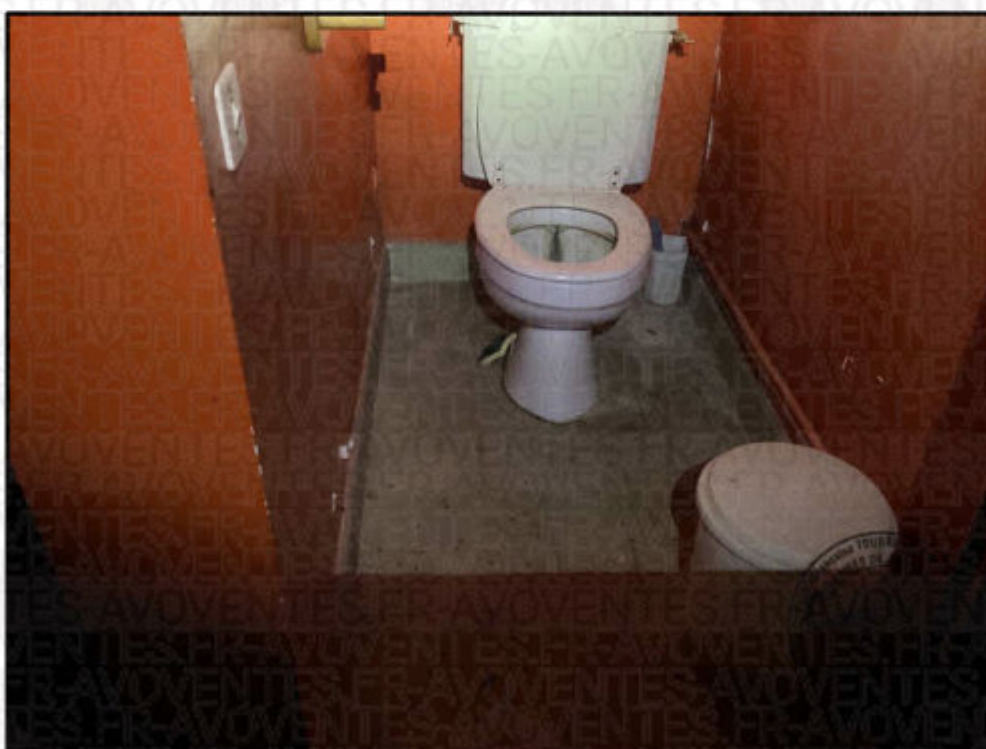
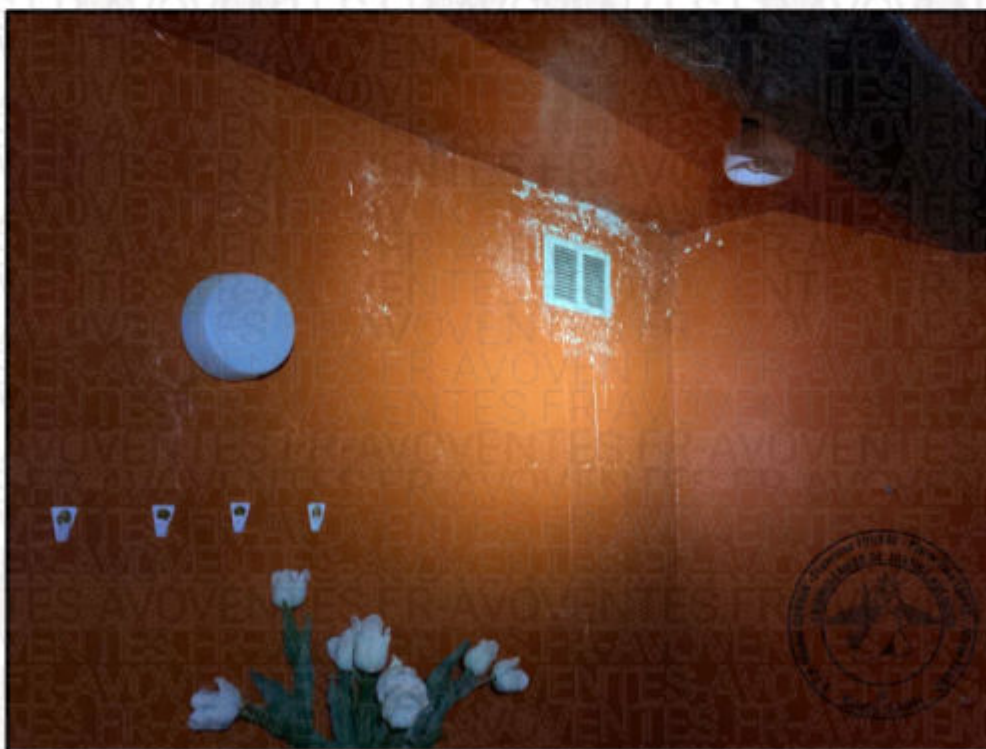
Le sol est carrelé, d'aspect ancien, en mauvais état.

Les murs sont peints, de couleur rouge, en mauvais état. La peinture s'écaille.

La pièce est équipée d'un plan carrelé avec évier et robinetterie mitigeur, et porte de placard bois, sale, en état d'usage. La pièce est également équipée d'une baignoire encastrée et d'un sanitaire sur pied, le tout en très mauvais état, complètement encrassé.
