## **PROCES VERBAL DE CONSTAT**

## **PROCES VERBAL DE DESCRIPTION**

**3 ROUTE DE BAGNOLS**

**Consistant en l'aile OUEST d'un ensemble immobilier connu sous le nom  
« CHATEAU DE BELLEVUE »**

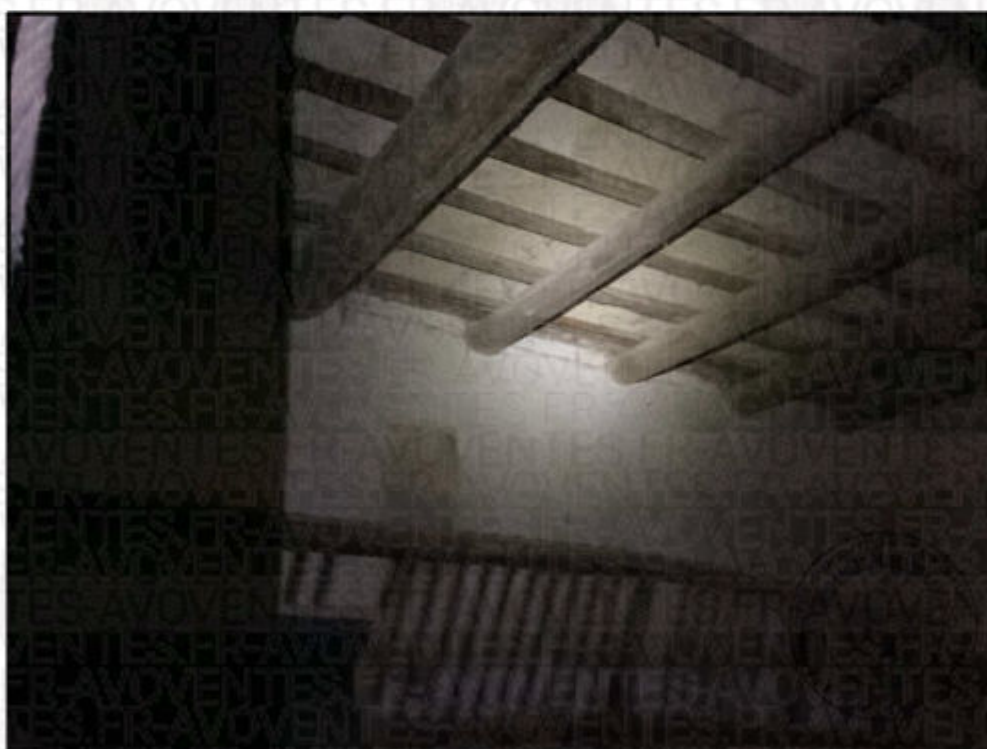
Au fond de l'arrière-cuisine, une porte ancienne en bois donne accès à une pièce à usage de grange. Cette pièce est encombrée, inaccessible.

Le sol est recouvert de monticule de fientes de pigeon et d'affaires diverses.

Le plafond est en bois, avec poutre bois, et paraît hors d'usage. Au-dessus, toiture sous pente

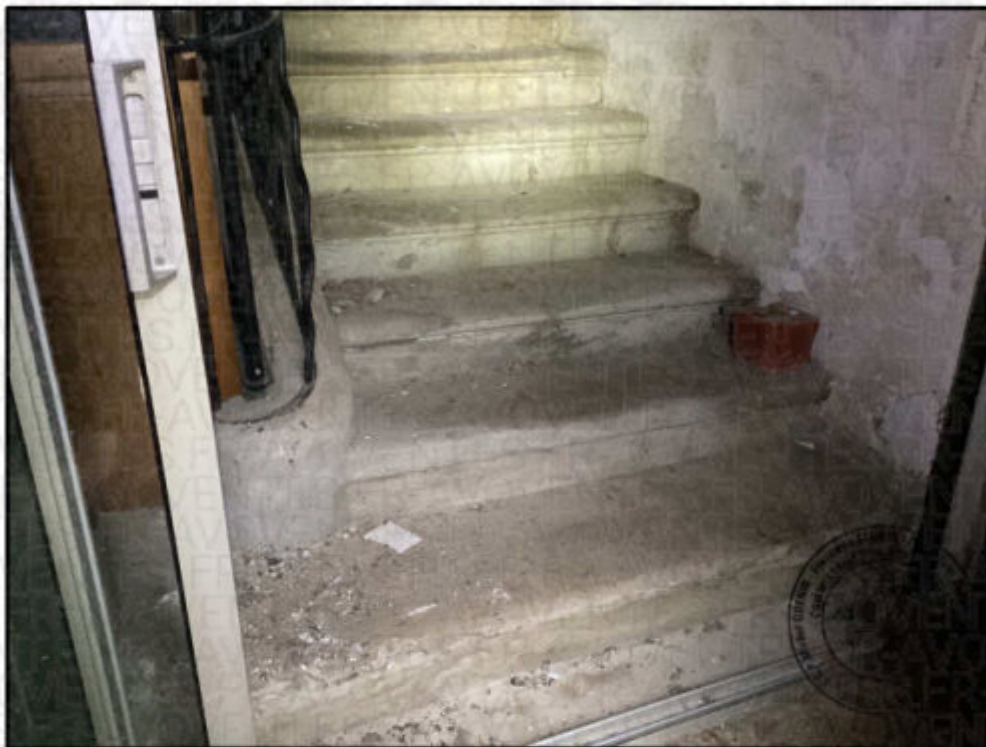
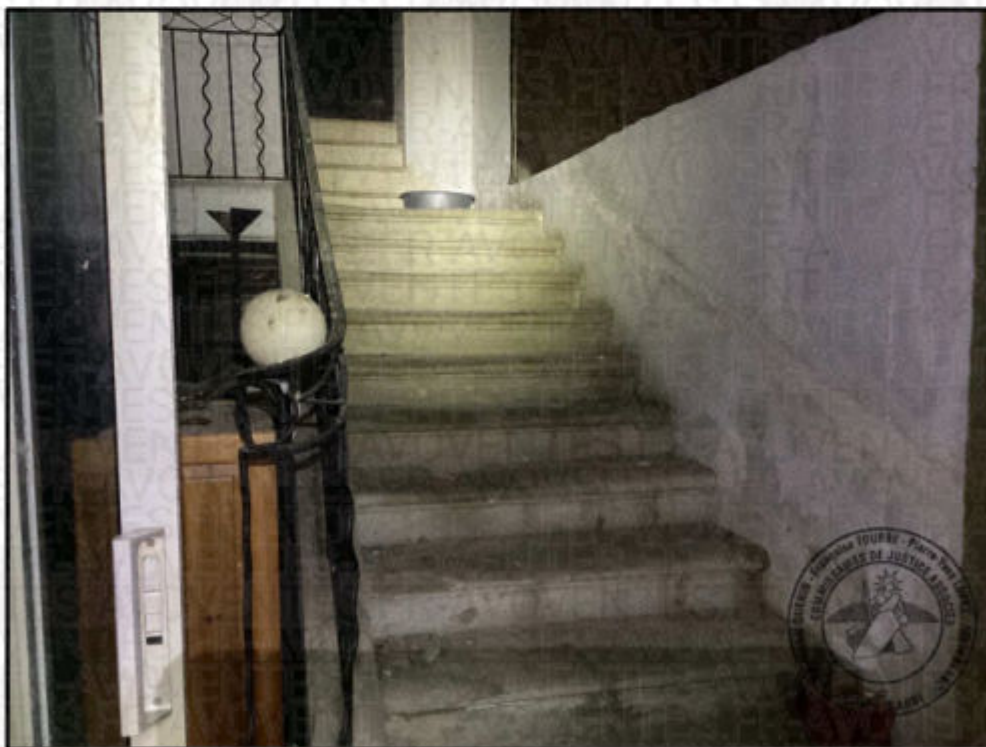
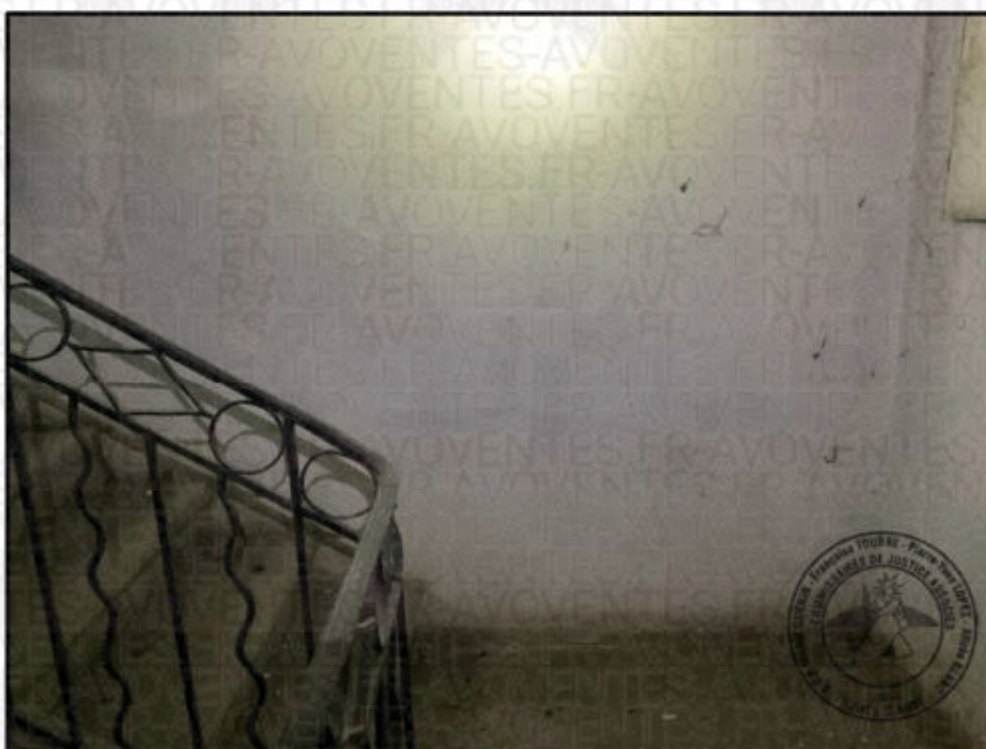
Les murs sont en mauvais état, le revêtement est écaillé. Nous relevons des traces d'infiltration d'eau sur les murs.

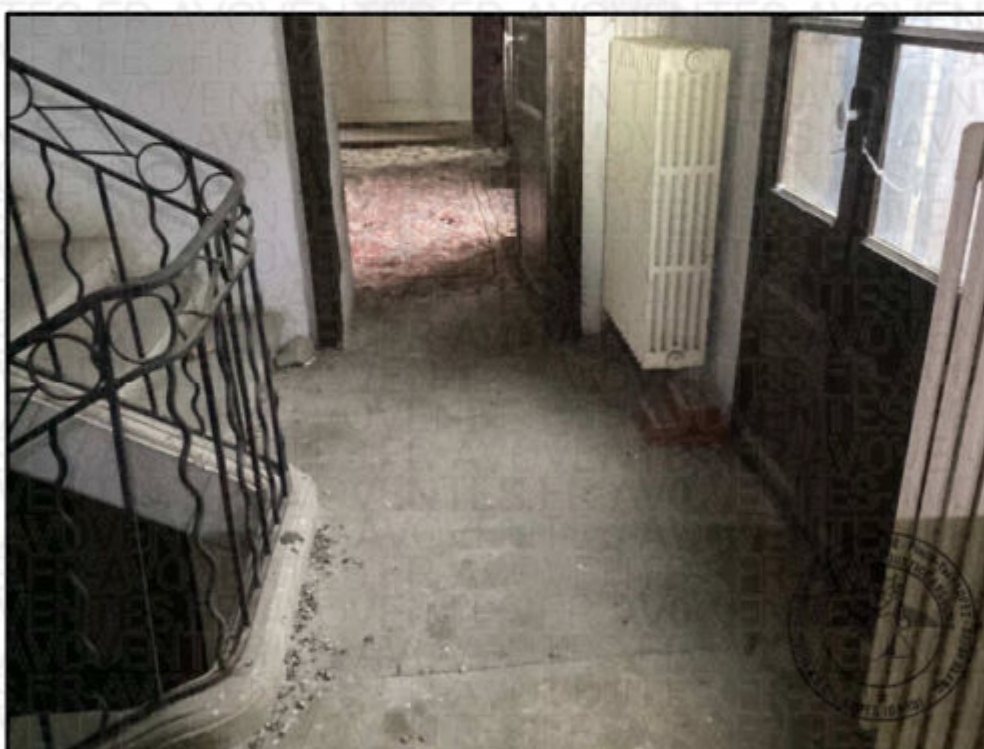
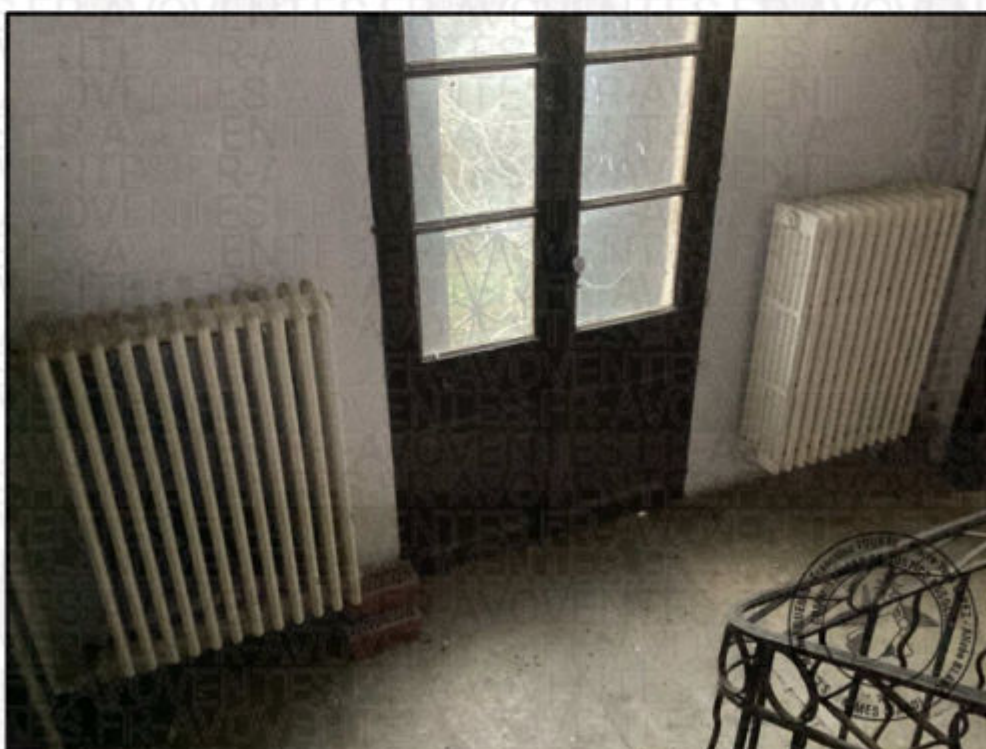
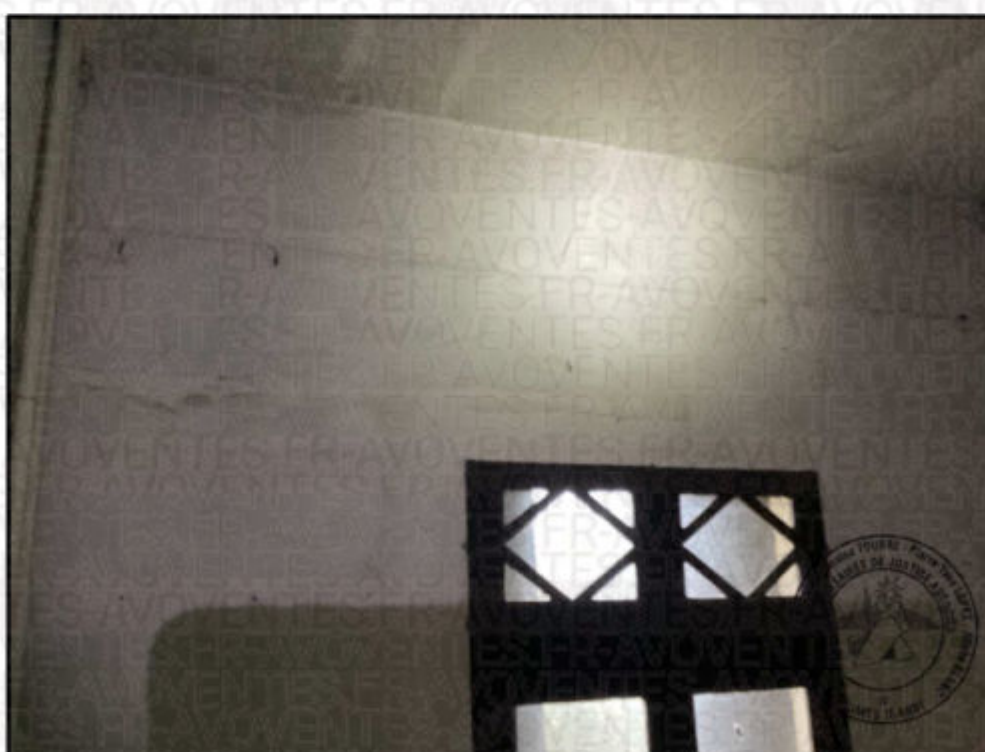
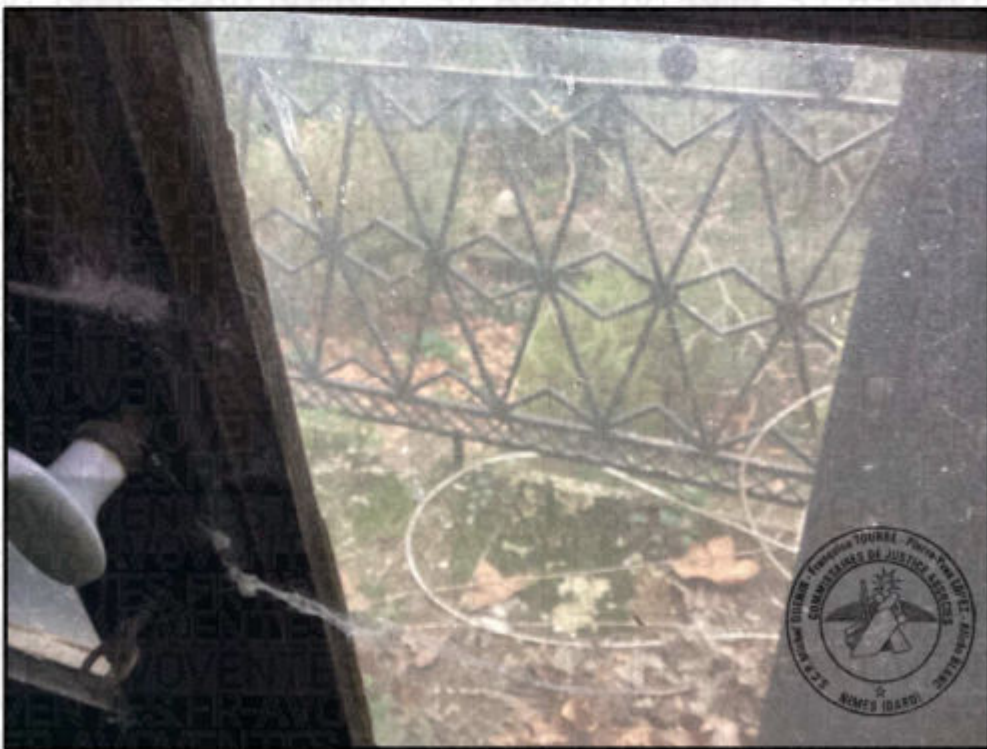
Les murs sont en partie écroulés.

Nous relevons des fissures murales au-dessus de la porte fenêtre.

Le balconnet bénéficie d'une rambarde métallique. Le sol du balcon est recouvert de mousse verdâtre.

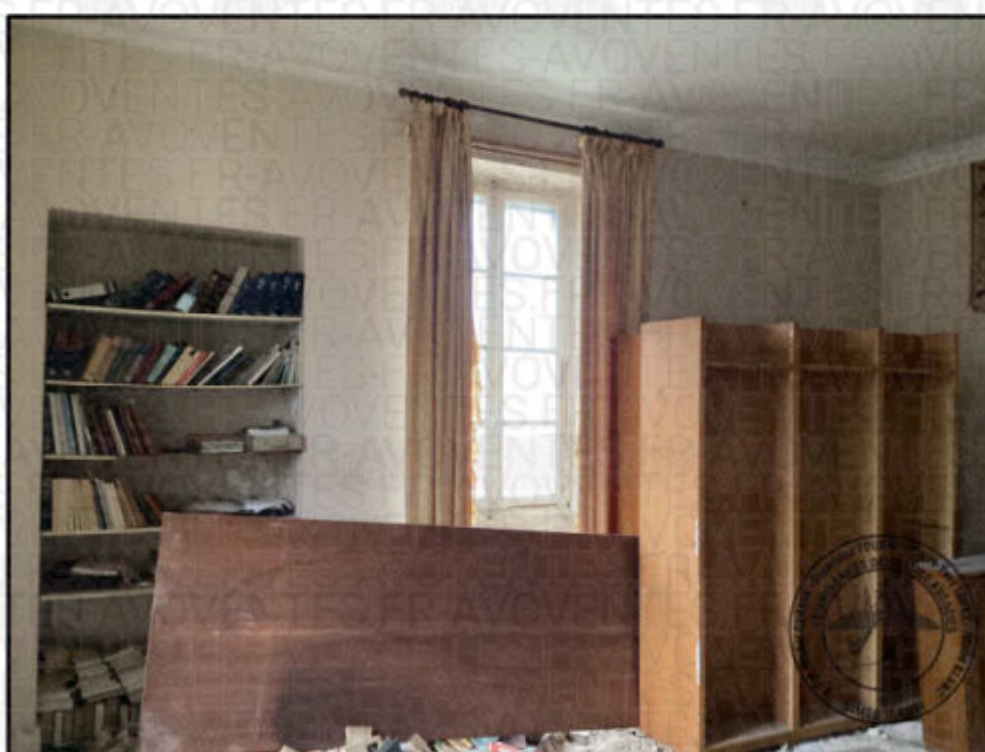
Au sol, nous constatons que toutes les dalles au sol ont été grossièrement enlevées. Il ne subsiste que des gravats.

Les murs sont peints, dans les tons de beige, en très mauvais état. La peinture est écaillée.

Le plafond est peint, en mauvais état avec moulure centrale et corniche moulée. Nous relevons de nombreuses fissures.

La pièce est ajourée par trois fenêtres, double battant, menuiserie bois ancienne, en très mauvais état. Le vitrage est brisé.

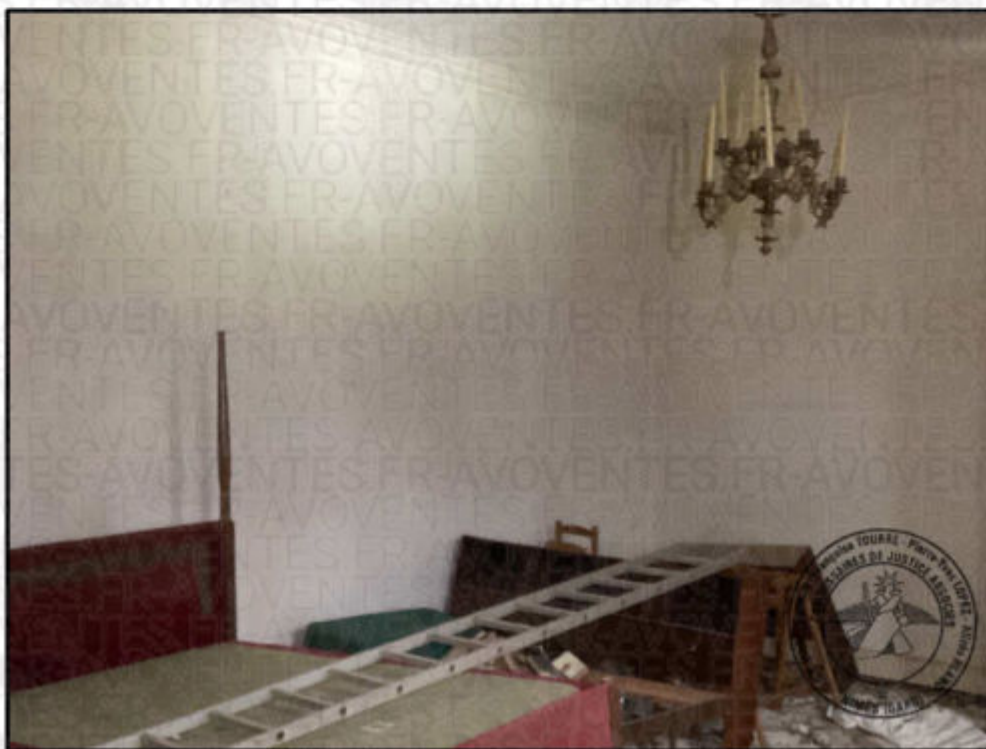
Nous constatons que les dalles au sol ont toutes été enlevées de façon grossière. Il ne subsiste que des gravats.

Les murs sont peints, en mauvais état. La peinture est largement écaillée et nous relevons de nombreuses traces de coulure. Sur le pan de mur gauche, nous constatons une importante fissure verticale.

Le plafond est peint, avec moulure centrale, en mauvais état. La peinture est écaillée, le plafond est fissuré.

Un cadre de cheminée est descellé.

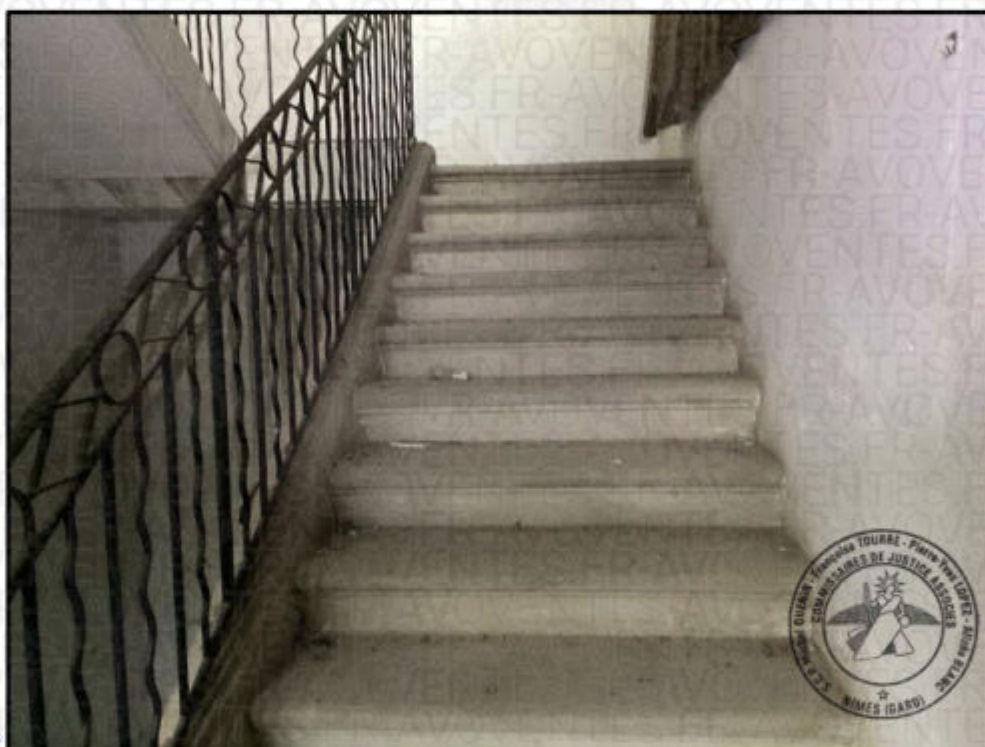
Au niveau du demi-palier suivant, le mur du fond présente d'importantes fissures et traces d'infiltration d'eau.

Sous l'escalier, nous constatons des traces d'humidité sur les pierres.

De nombreuses fissures lézardent les murs et l'encadrement haut de la fenêtre du palier.

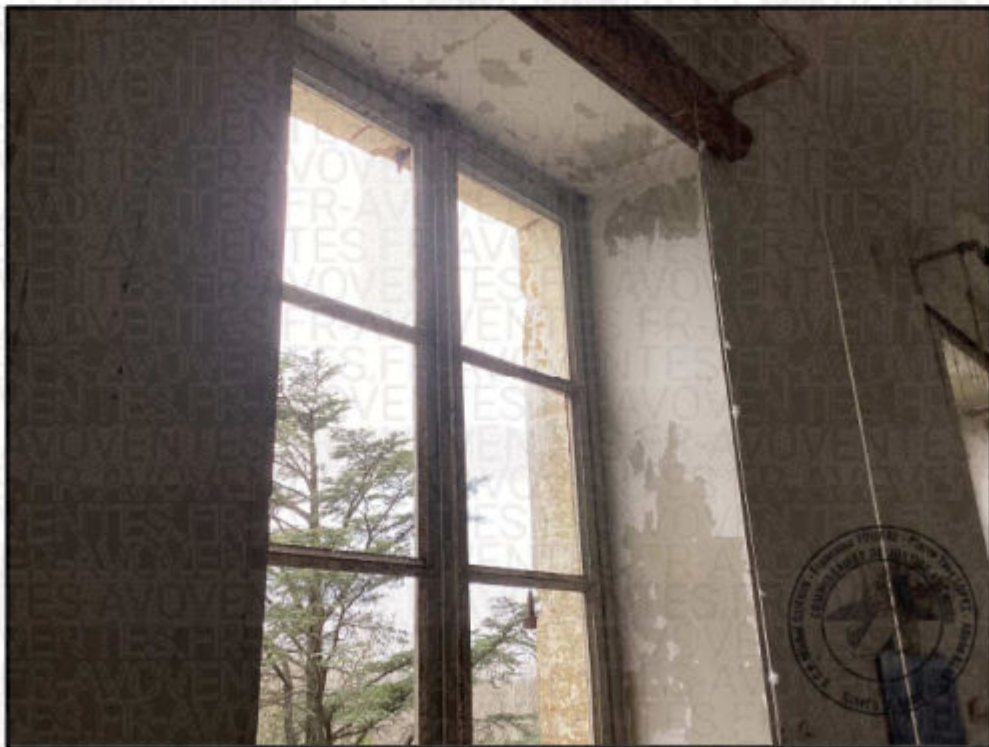
Le sol est recouvert de dalles en pierre, ancienne. Le sol est recouvert de fientes d'oiseaux.

Les murs sont en très mauvais état, fissurés et revêtent des traces brunâtres et noirâtres. La peinture est complètement écaillée.

Plafond avec moulure centrale et corniche moulée, tout un pan est effondré. Nous relevons de multiples fissures.

Un cadre de cheminée est manquant

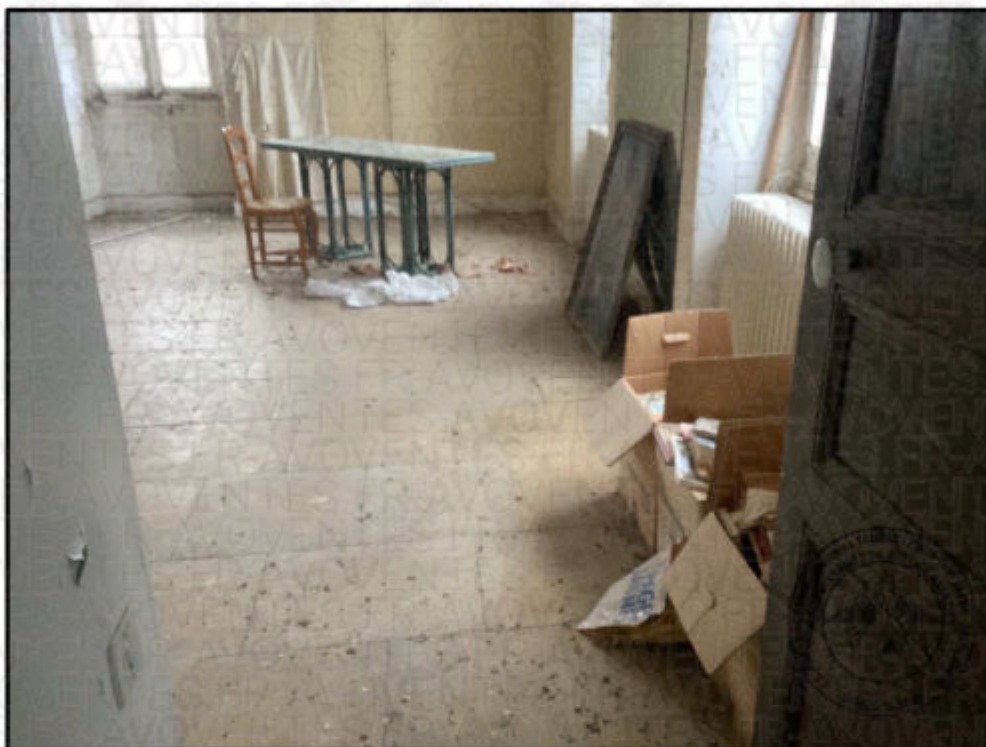
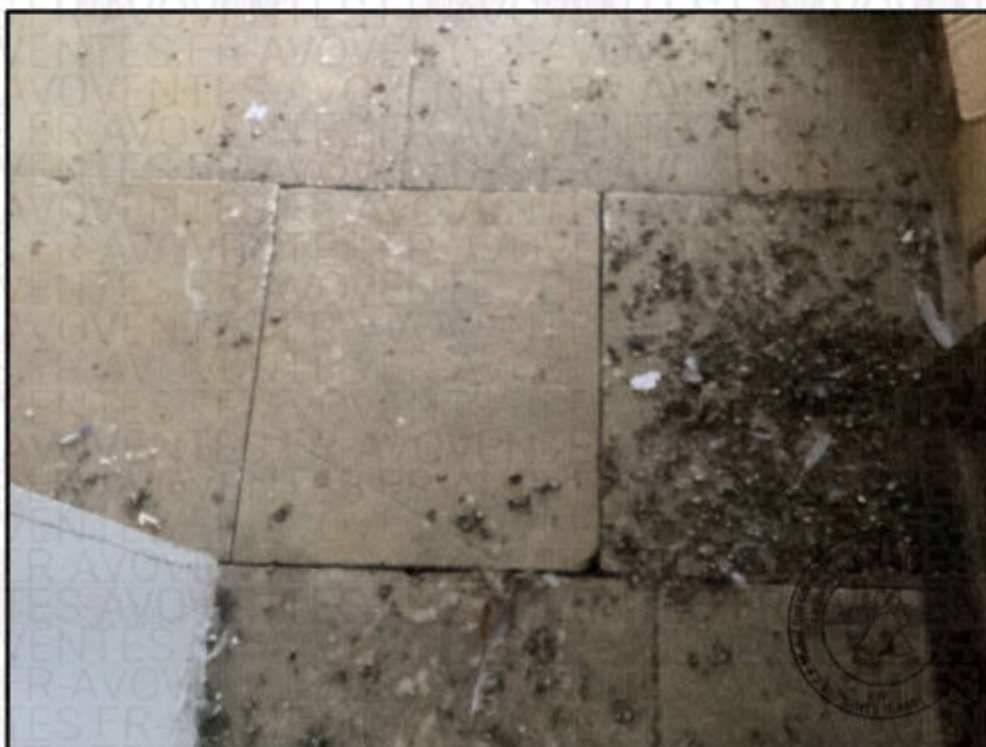
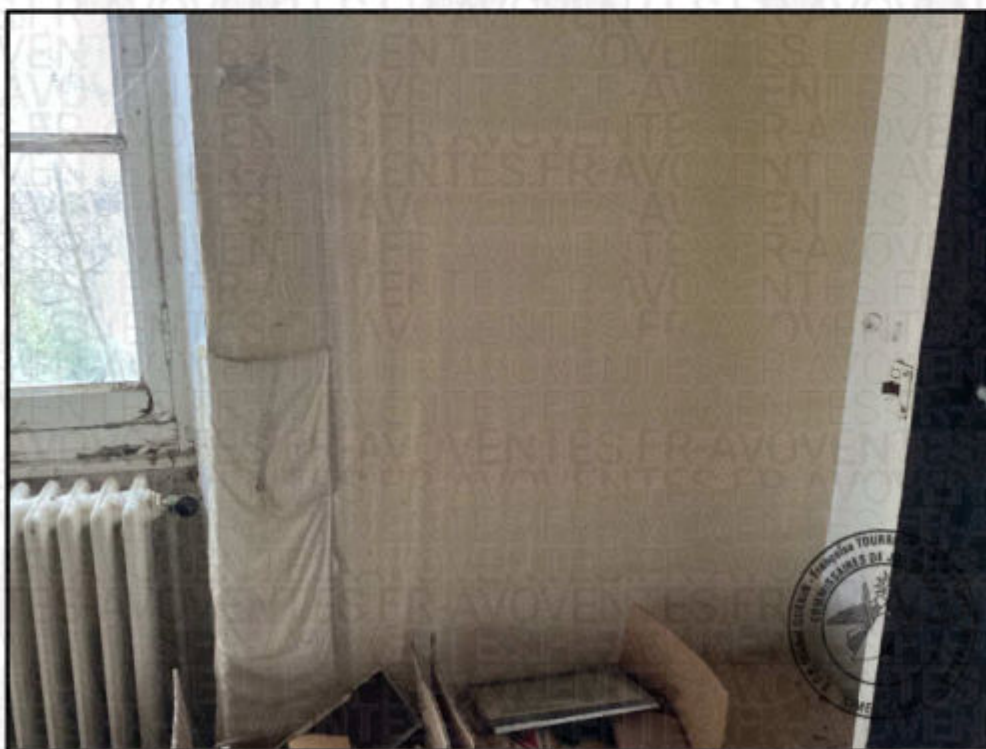
Les murs sont en très mauvais état. La peinture est largement écaillée. Une partie des murs est recouverte de tapisserie, laquelle est imbibée d'humidité et se décolle.

Les murs et le plafond sont grevés de très nombreuses fissures.

La pièce est ajourée par trois fenêtres double battant, menuiserie bois ancienne, hors d'usage. Le vitrage est cassé. Deux radiateurs en fonte sont fixés sous deux des trois fenêtres.

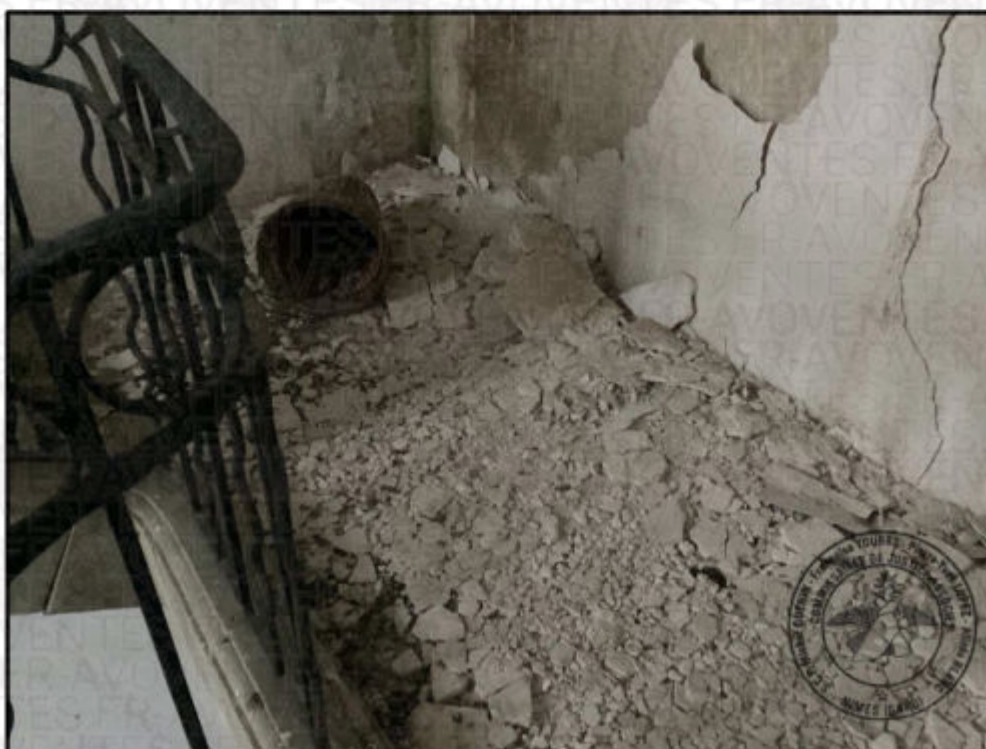
Au niveau du demi palier menant au troisième étage, le revêtement du mur est complètement effondré. Les murs sont largement fissurés.

Une marche d'escalier est fissurée.

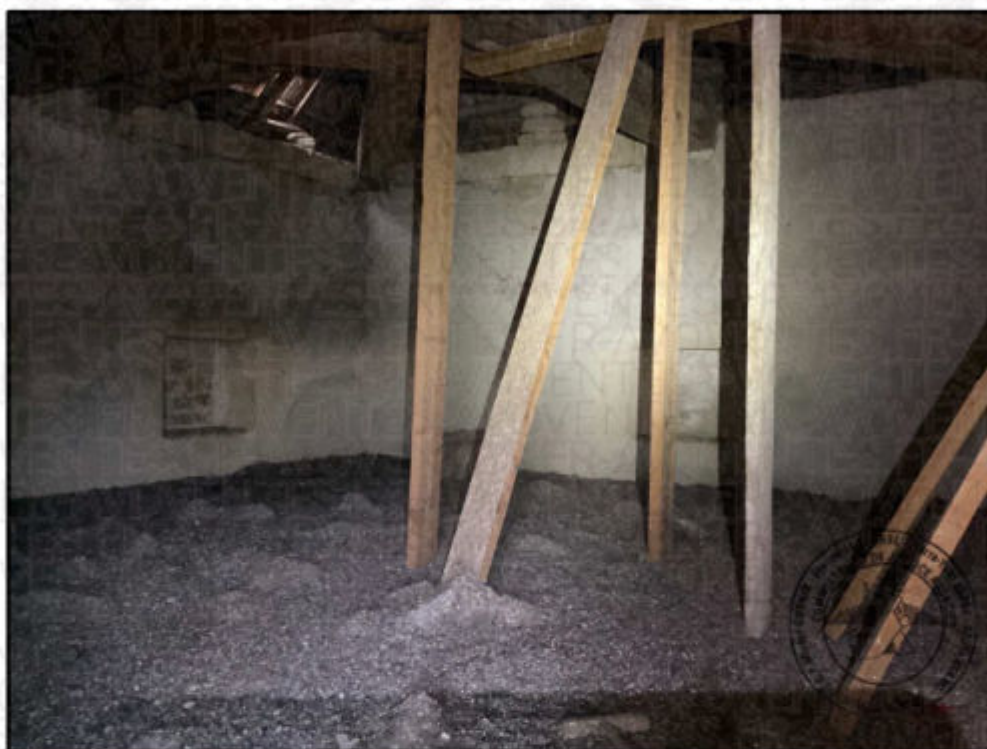
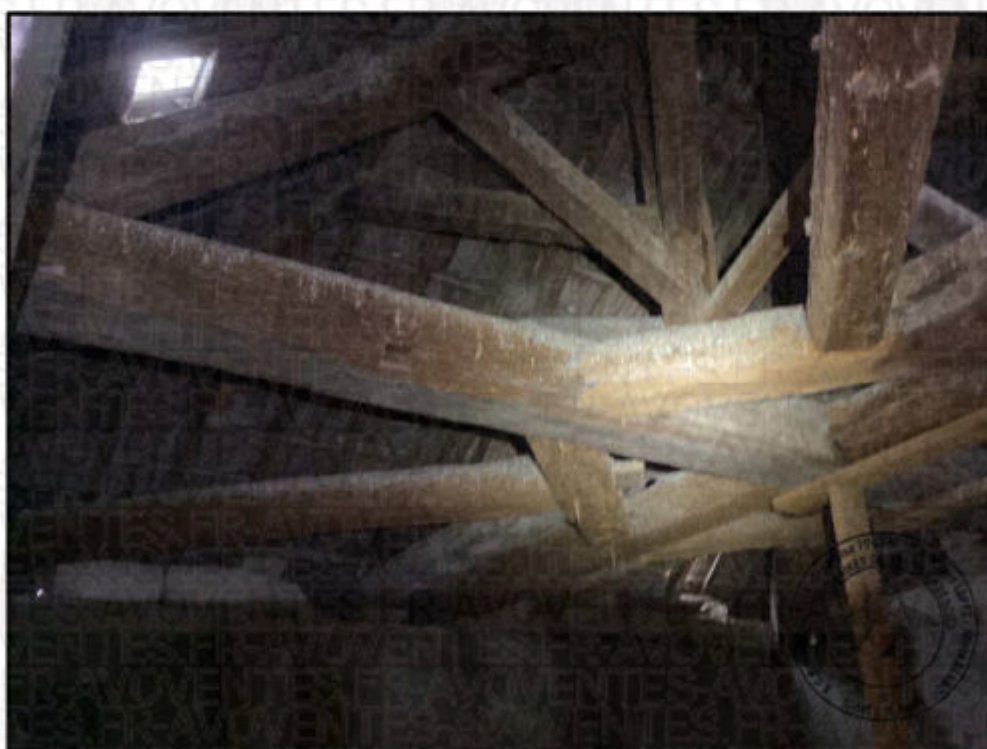
Les murs sont en très mauvais état, la peinture est largement écaillée. Les murs et le plafond sont grevés de fissures et de traces noirâtres de moisissure.

Le plafond est écroulé à un endroit.

Un escalier en bois, en très mauvais état, donne accès à une mezzanine et à une terrasse.

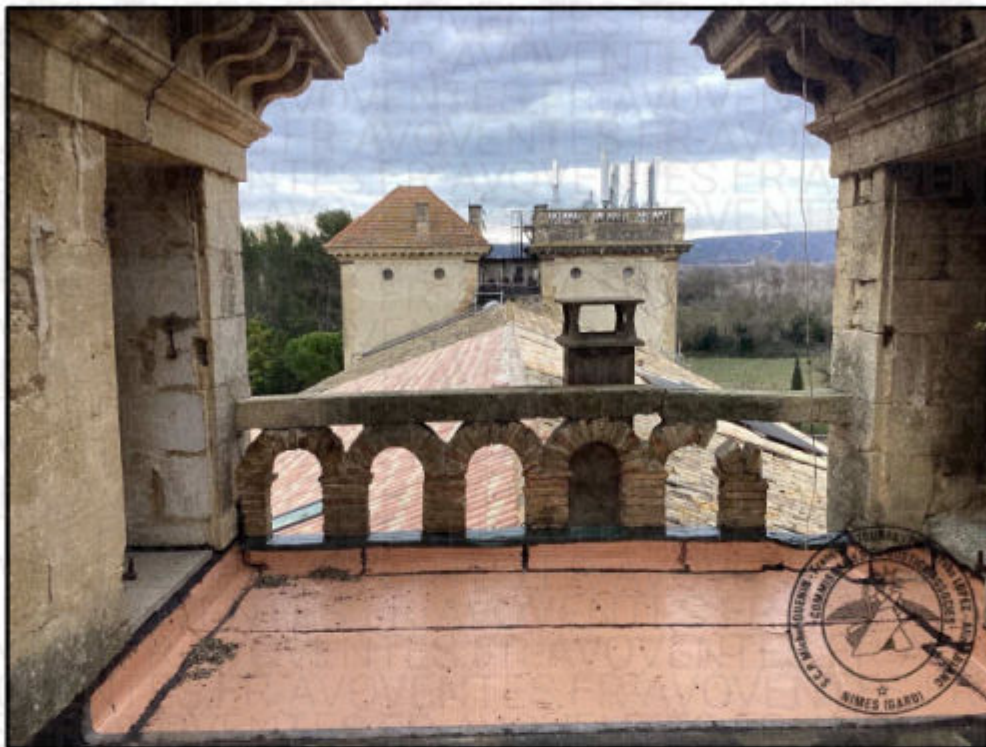
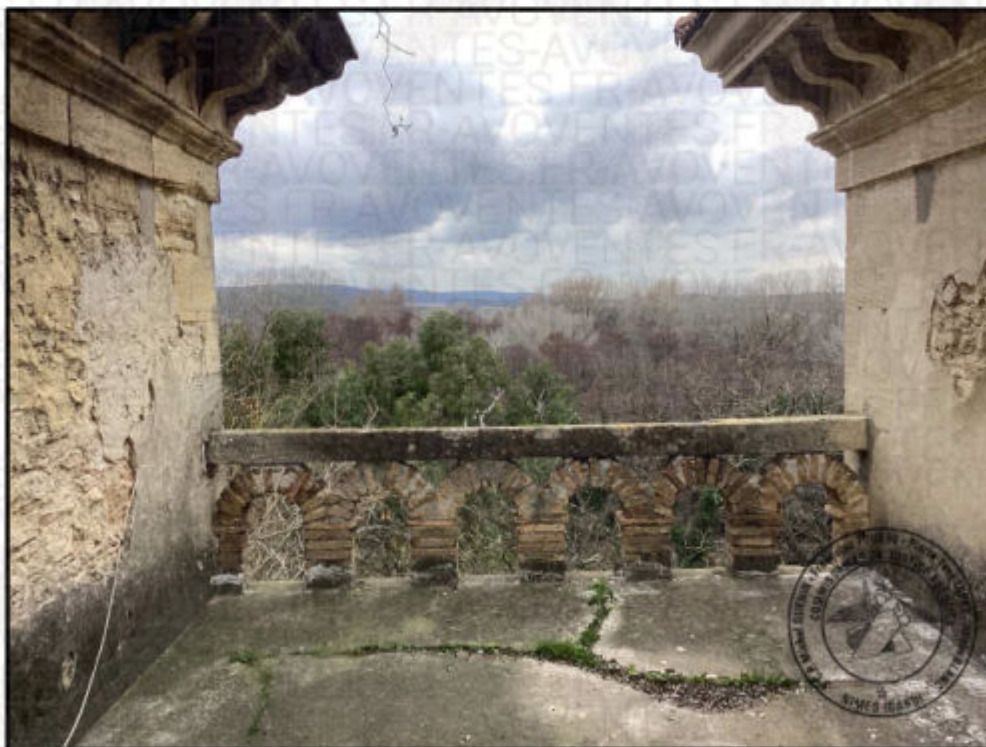
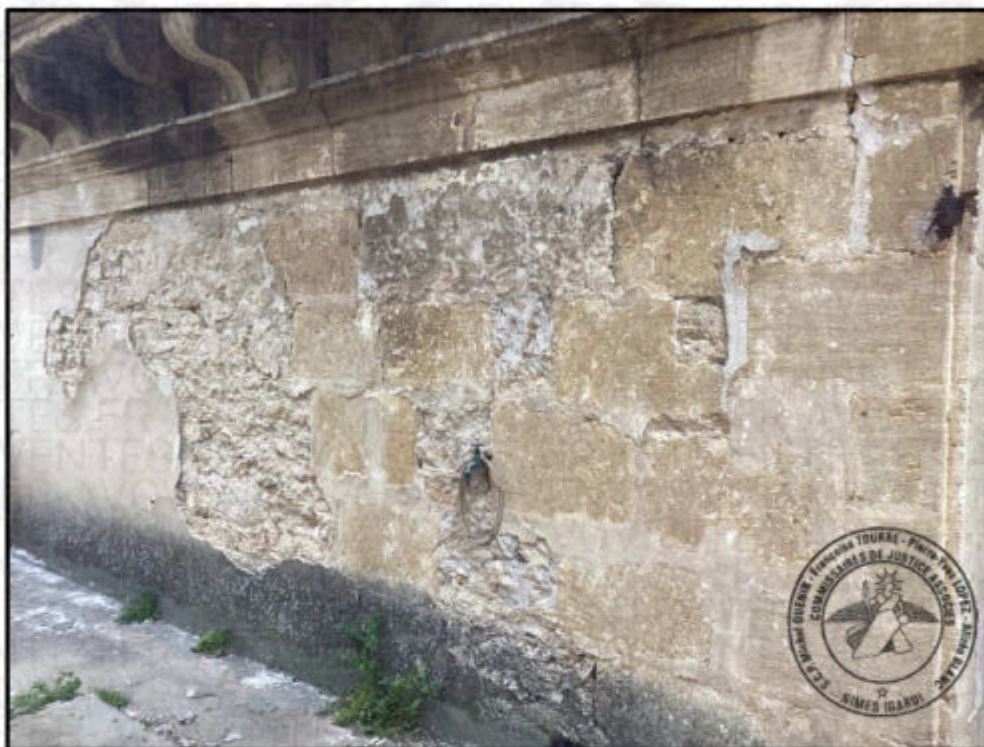
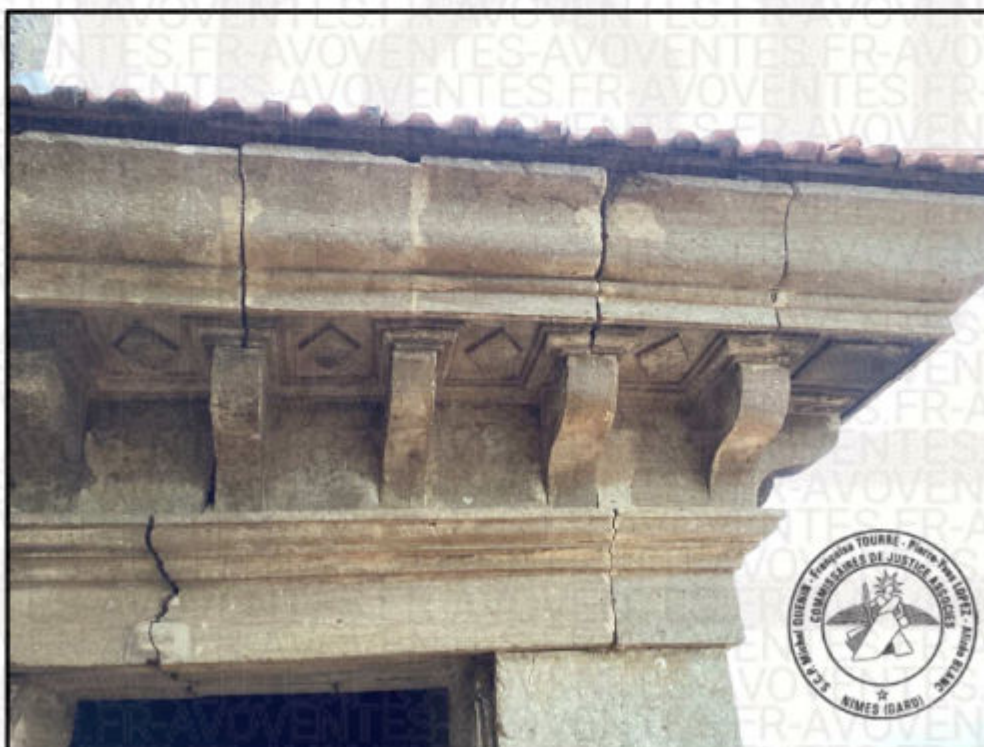
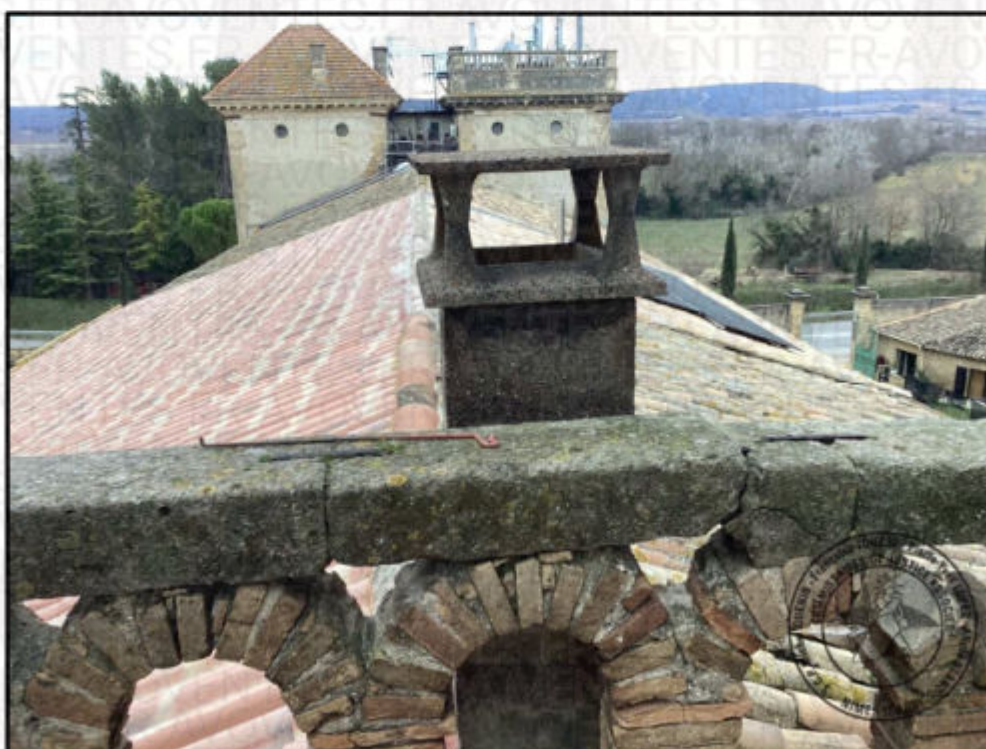
Les murs en pierre en façade sont écroulés.

Les corniches en pierre sont dégradées, fissurées.

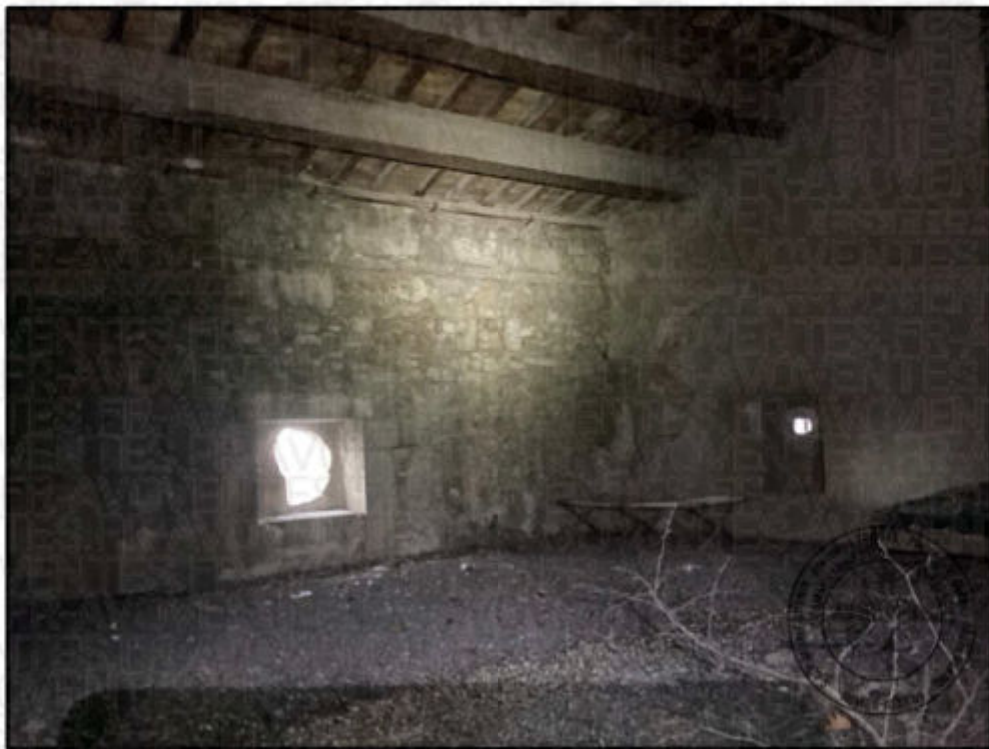
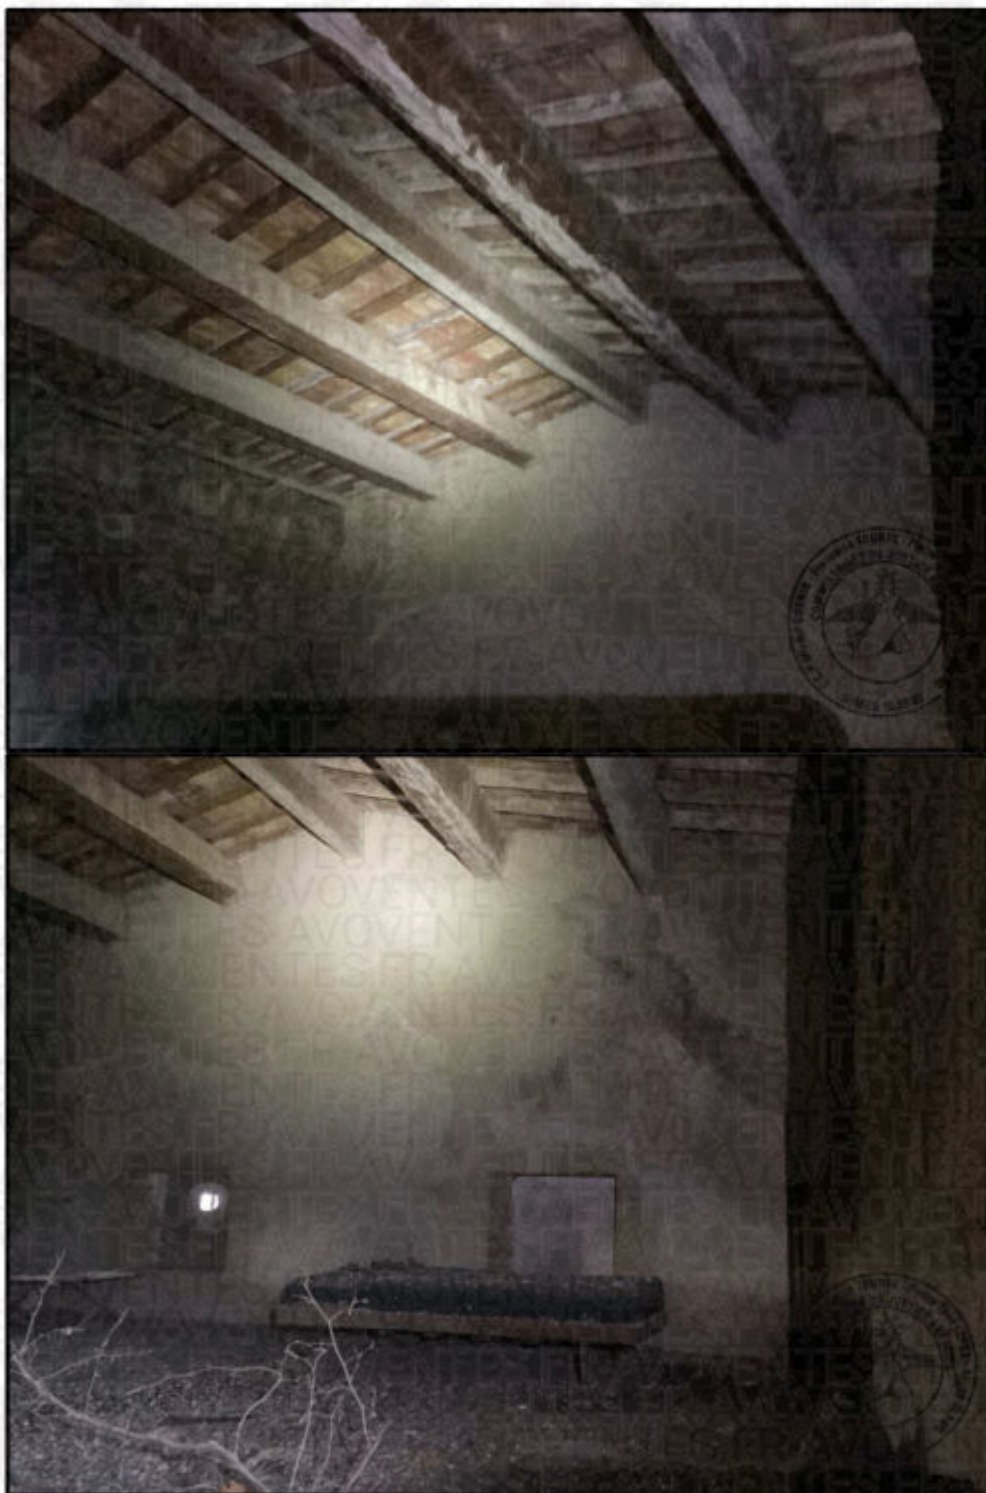
Pièce à l'état brut, en mauvais état.

Charpente bois visible, laquelle semble en mauvais état.

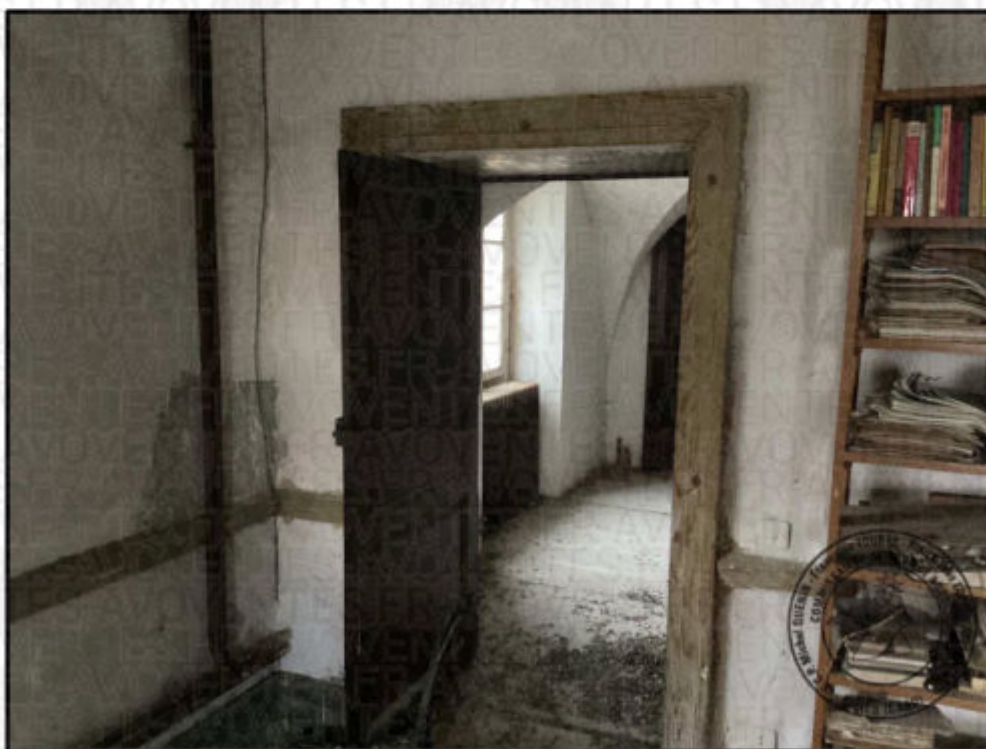
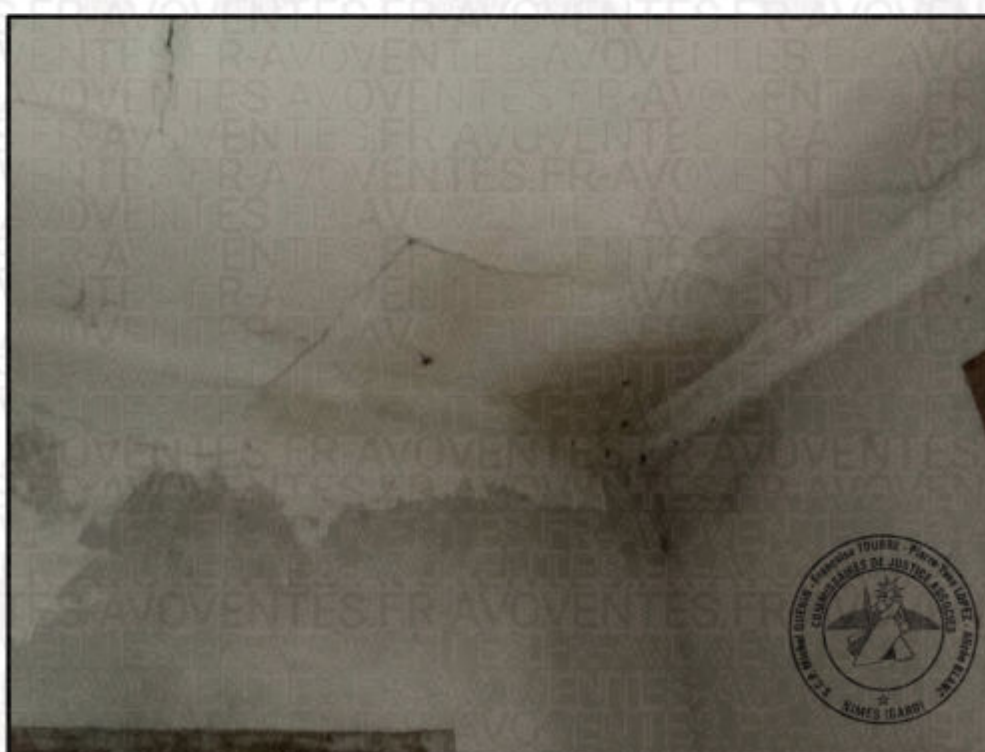
Les murs sont en mauvais état, noircis, sales, écroulés, fissurés.

Nous relevons des traces d'infiltration importe sous les fenêtres.

Le plafond est en mauvais état, fissuré. Une moulure centrale, écroulé en son centre.
