PROCES VERBAL DE DESCRIPTION

Sur la commune de VERCEL-VILLEDIEU-LE-CAMP (25530) – 21, Grande rue :

Certifie m'être rendue ce présent jour au 21 Grande rue à (25530) VERCEL-VILLEDIEU-LE-CAMP, et avoir procédé au descriptif des biens et droits immobiliers préalablement saisis et ci-avant désignés,

DESCRIPTION DETAILLEE DE LA MAISON

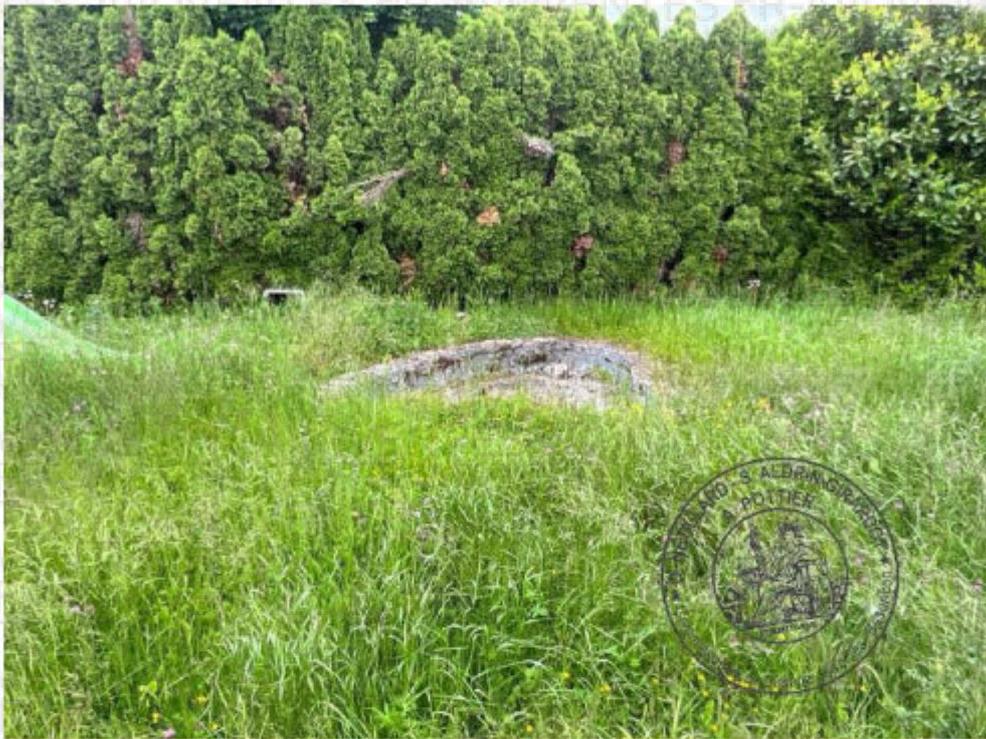
Photographie n°7. Terrain longeant la rue

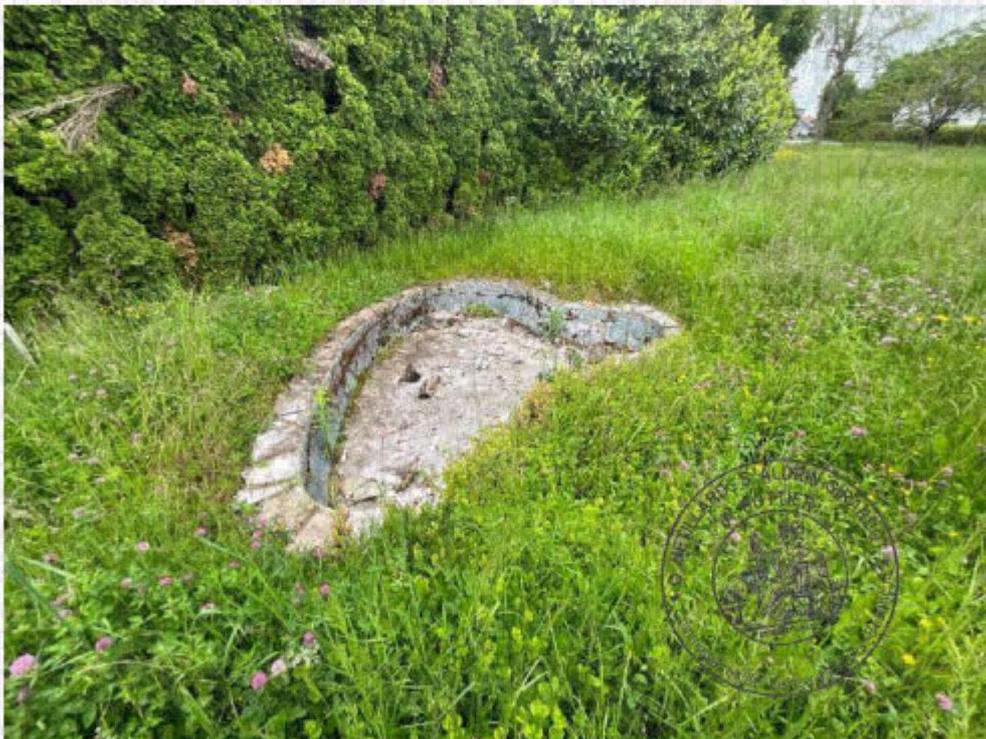
Enfin, sur la portion de terrain située à gauche de la maison, le long de la rue, j'observe la présence d'un petit bassin non entretenu.

Photographie n°8. Bassin non entretenu

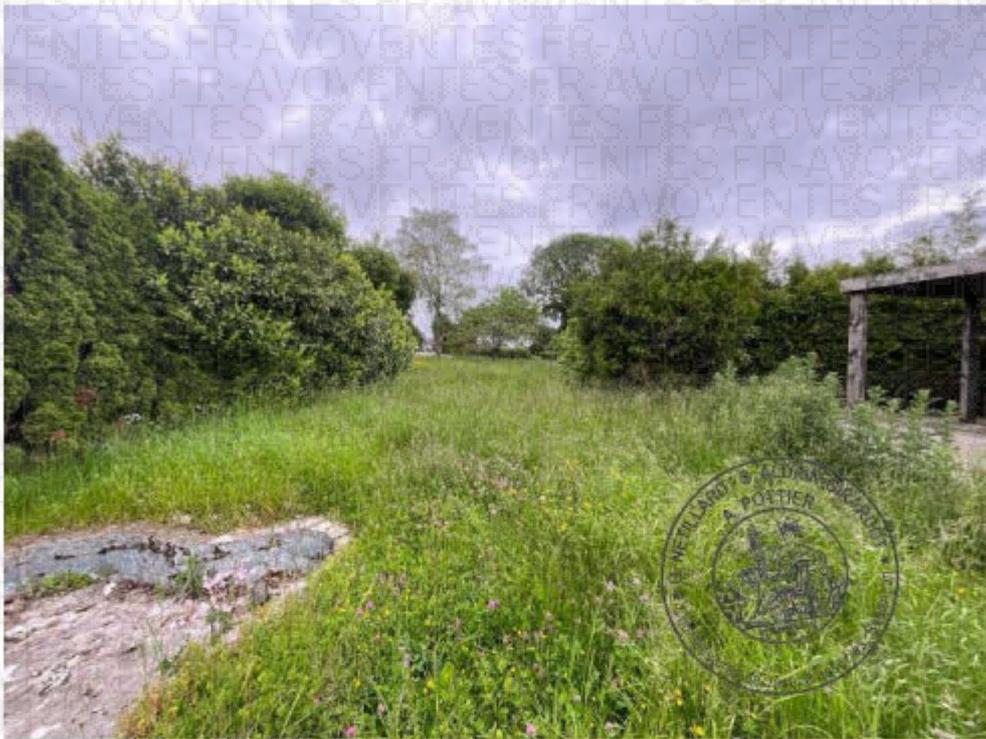
Photographie n°9. Bassin non entretenu

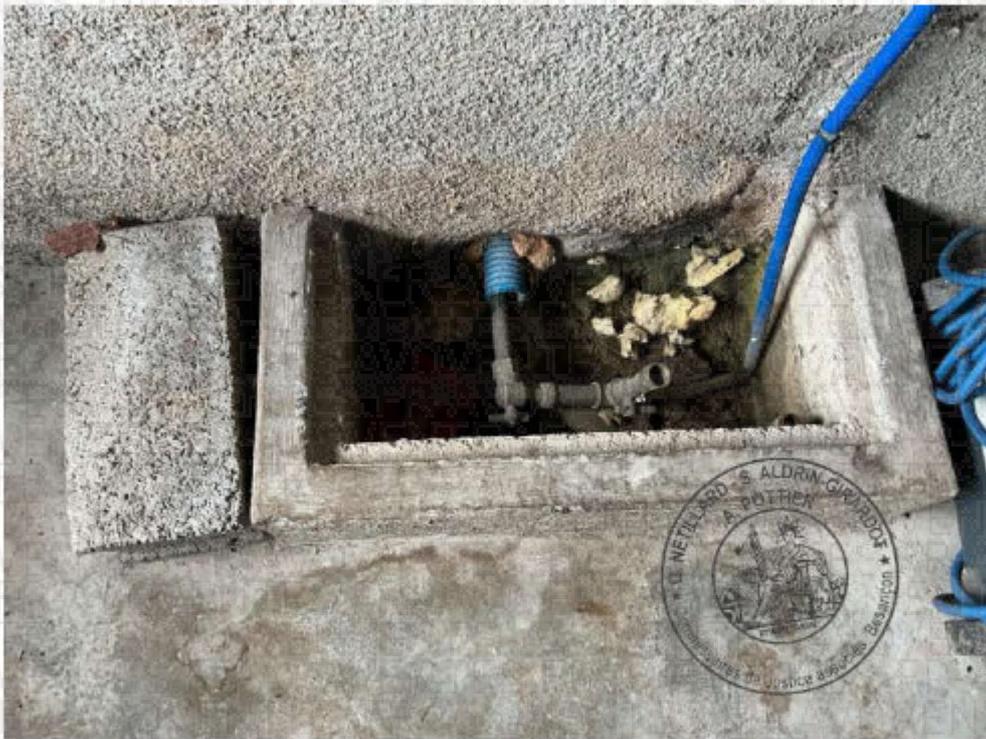
Le **sol** est brut (chape brute). J'observe la présence d'un trou type regard ouvert, au fond à droite, d'où des tuyaux sont visibles. (Photographies n°3 et 4)
