# PROCES VERBAL DESCRIPTIF

Référence : 92074

**Une maison d'habitation sise 8 rue Saint-Exupéry cadastrée section AB n°333 « 8 rue Saint-Exupéry » pour 07 a 90 ca**

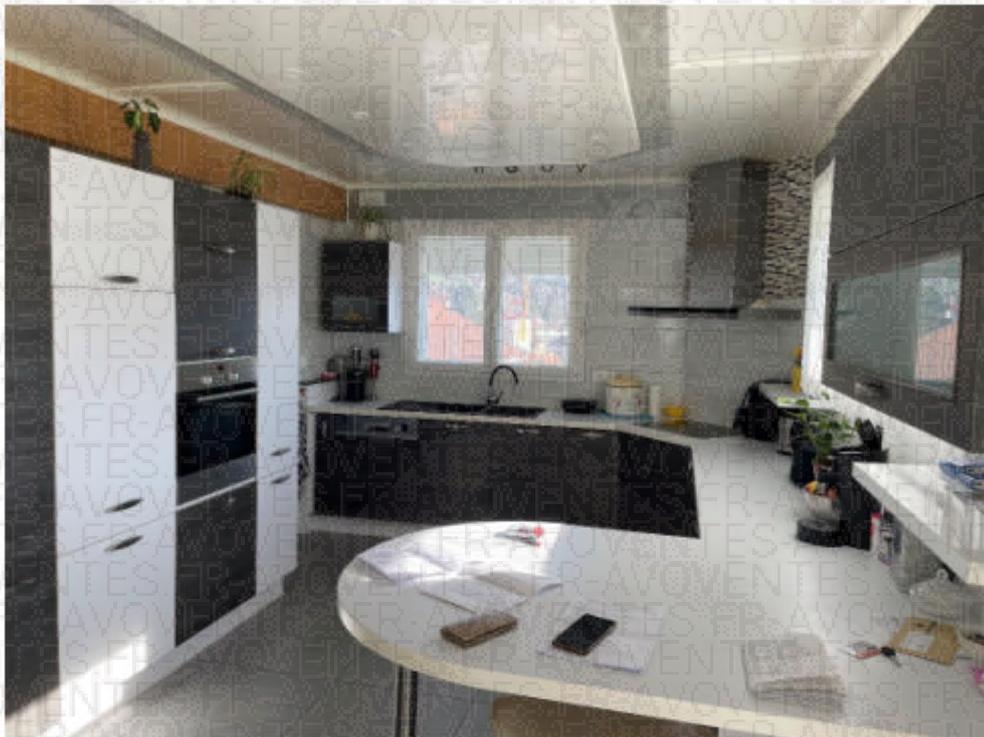
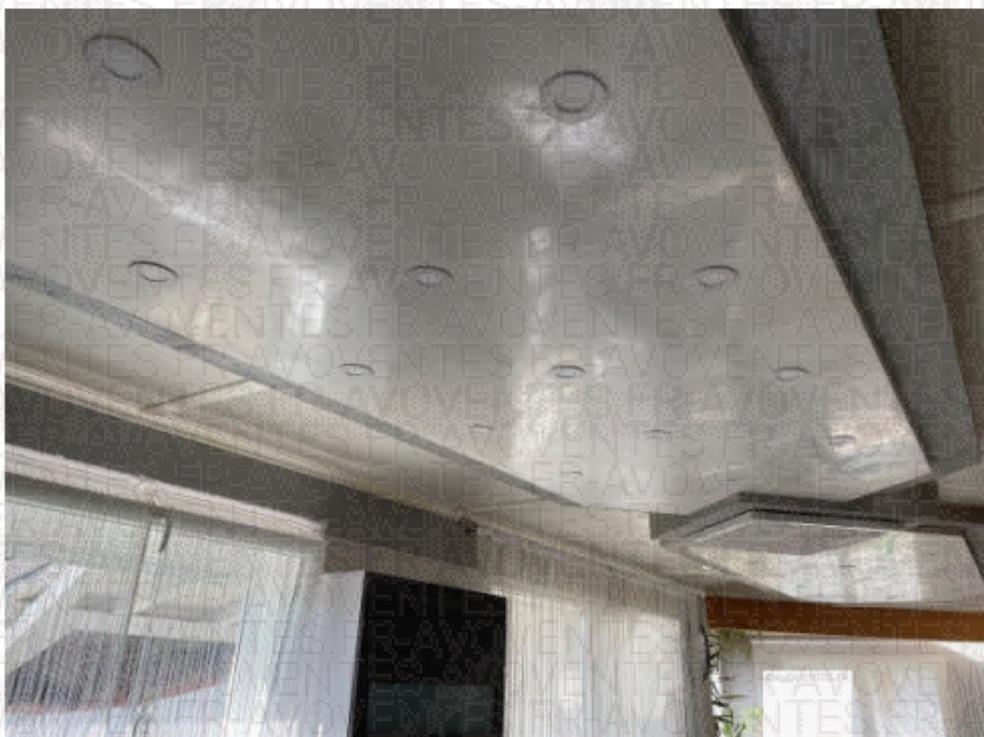
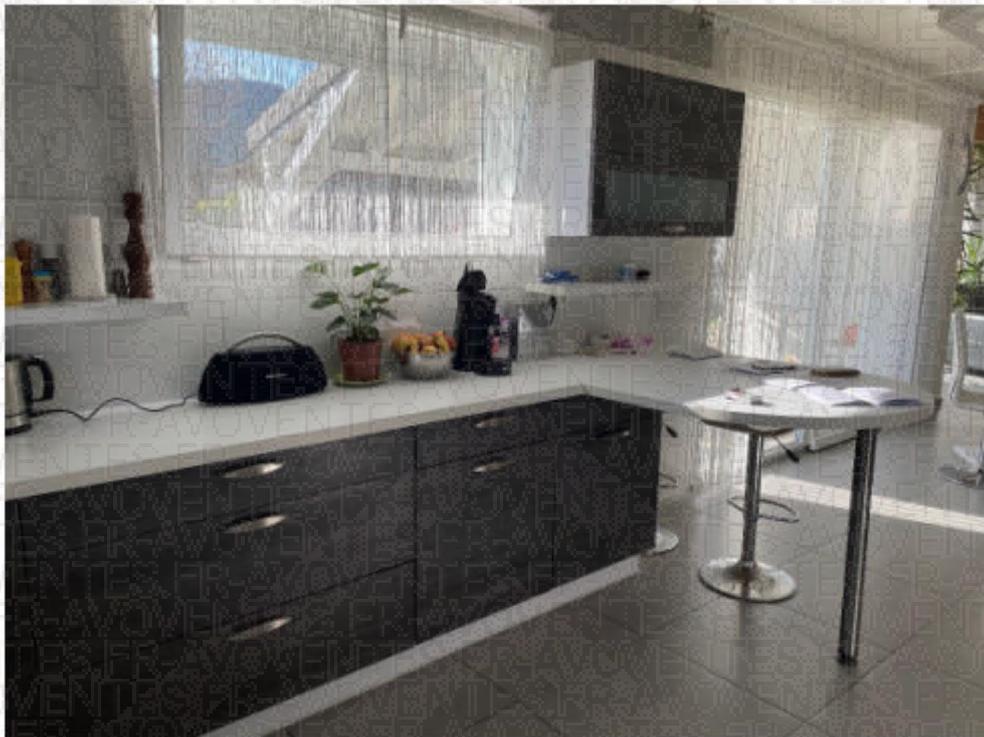
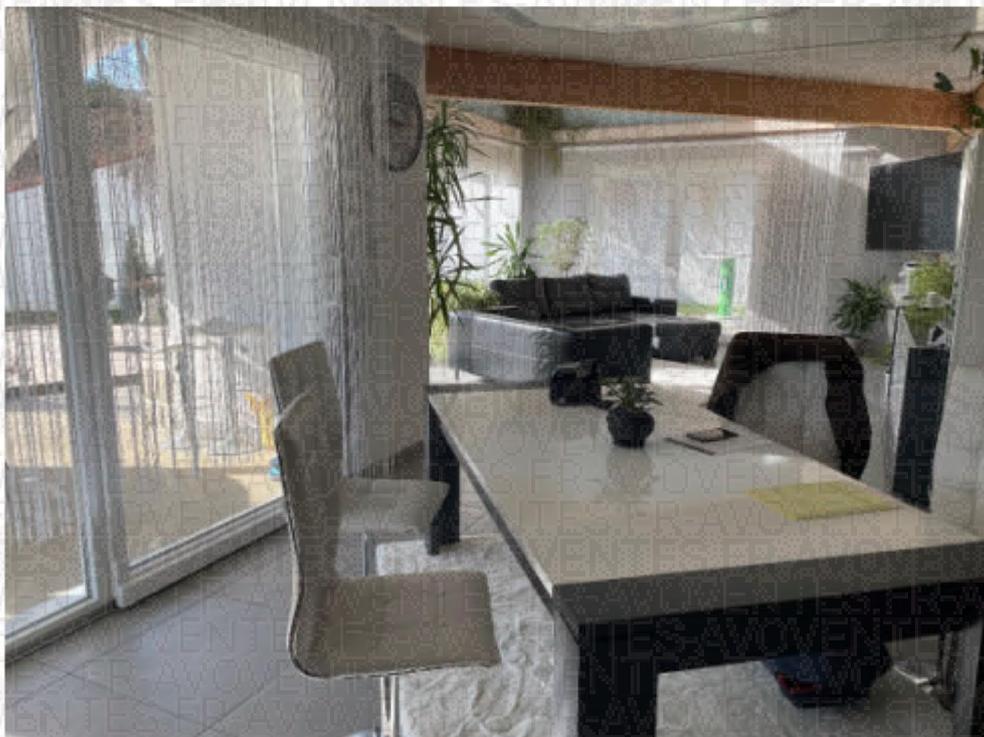
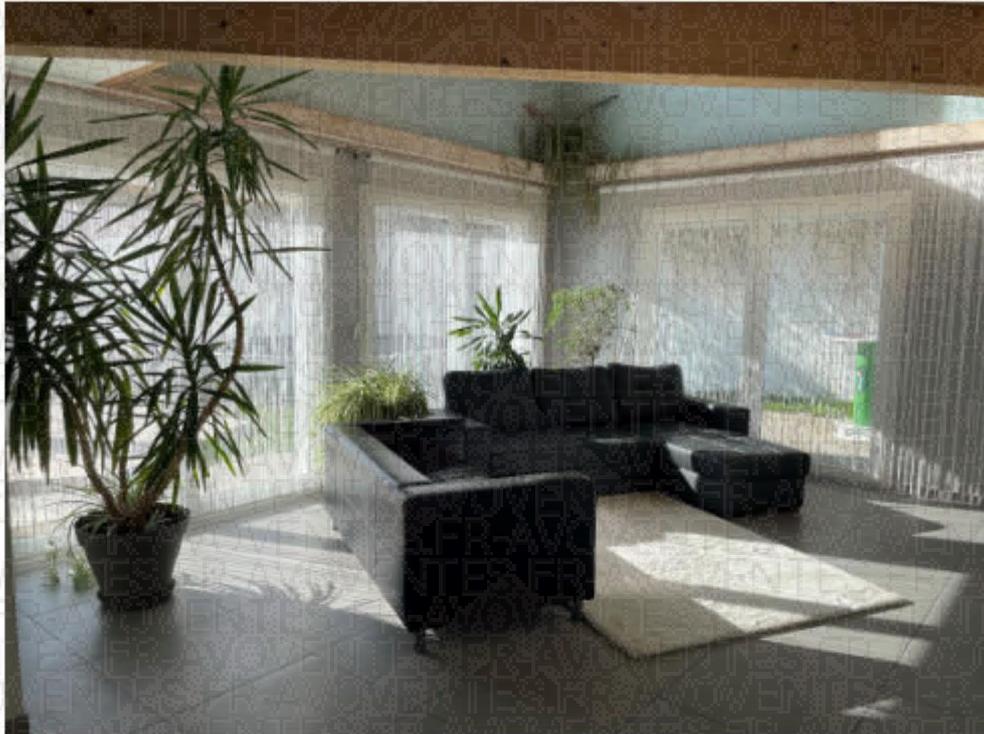
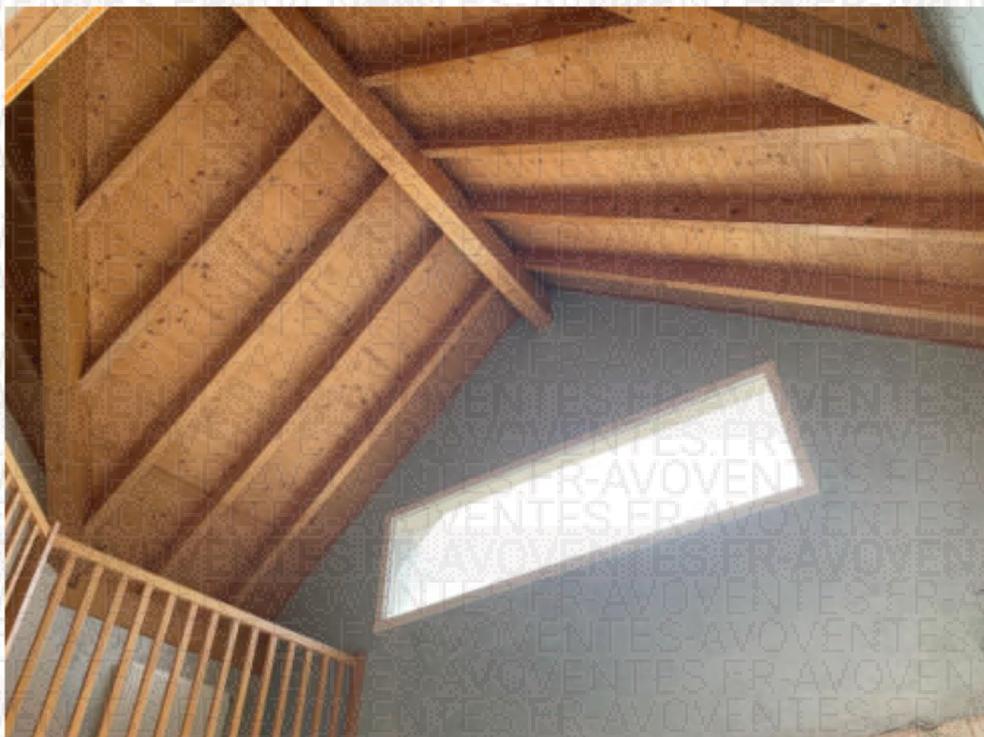
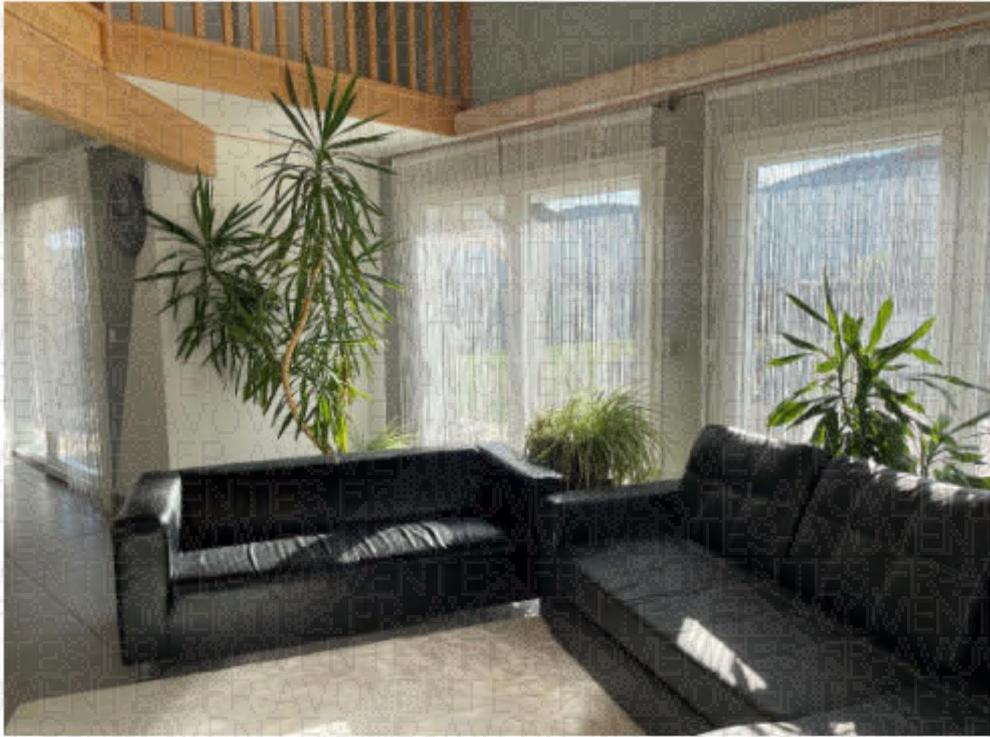
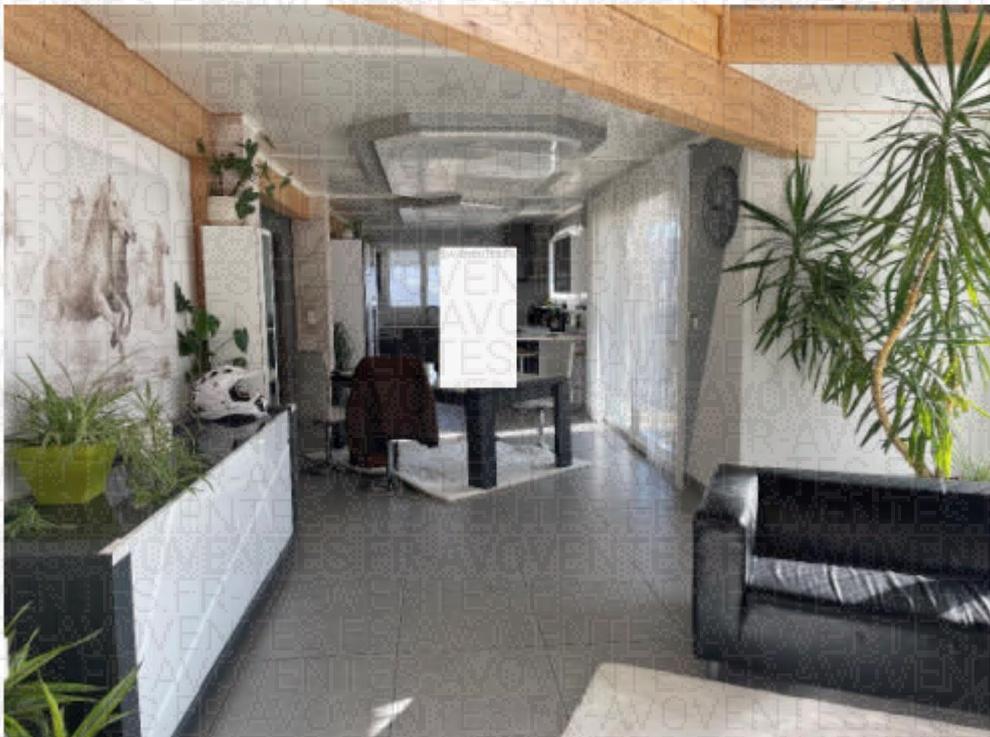
### **Salon / séjour / cuisine (photos 1 à 8) :**

La porte d'entrée est en aluminium avec partie vitrée, en état d'usage.

Le sol est recouvert de carrelage, en bon état.

Les plinthes sont en carrelage assorti, en bon état.

Les murs sont recouverts de peinture, en bon état.

Le plafond de la cuisine ainsi que du séjour est recouvert de peinture, en bon état. Le plafond du salon est constitué la charpente apparente.

- Plusieurs spots lumineux intégrés dans le faux plafond, en état d'usage.
- Une fenêtre deux vantaux, menuiserie PVC, double vitrage avec volet roulant extérieur à commande électrique, le tout en état d'usage.

- Une fenêtre simple vantail oscillo-battant, menuiserie PVC, double vitrage avec volet roulant extérieur à commande électrique, le tout en état d'usage.

- Une baie vitrée deux vantaux coulissants, menuiserie PVC, double vitrage avec volet roulant extérieur à commande électrique, le tout en état d'usage.

- Trois portes-fenêtres deux vantaux, menuiserie PVC, double vitrage avec volets roulants extérieurs à commande électrique, le tout en état d'usage.
- Un grand placard mural deux portes coulissantes avec étagères et penderie intérieures.

- Une cuisine équipée des éléments suivants :
  - o Des éléments de rangements hauts et bas, en bon état.
  - o Un four.
  - o Un évier deux bacs granit avec égouttoir et robinetterie mitigeur, en bon état.

- o Une plaque induction.
  - o Une hotte aspirante.
  - o Un lave-vaisselle encastré.
  - o Un retour de plan de travail pour déjeuner à deux personnes.

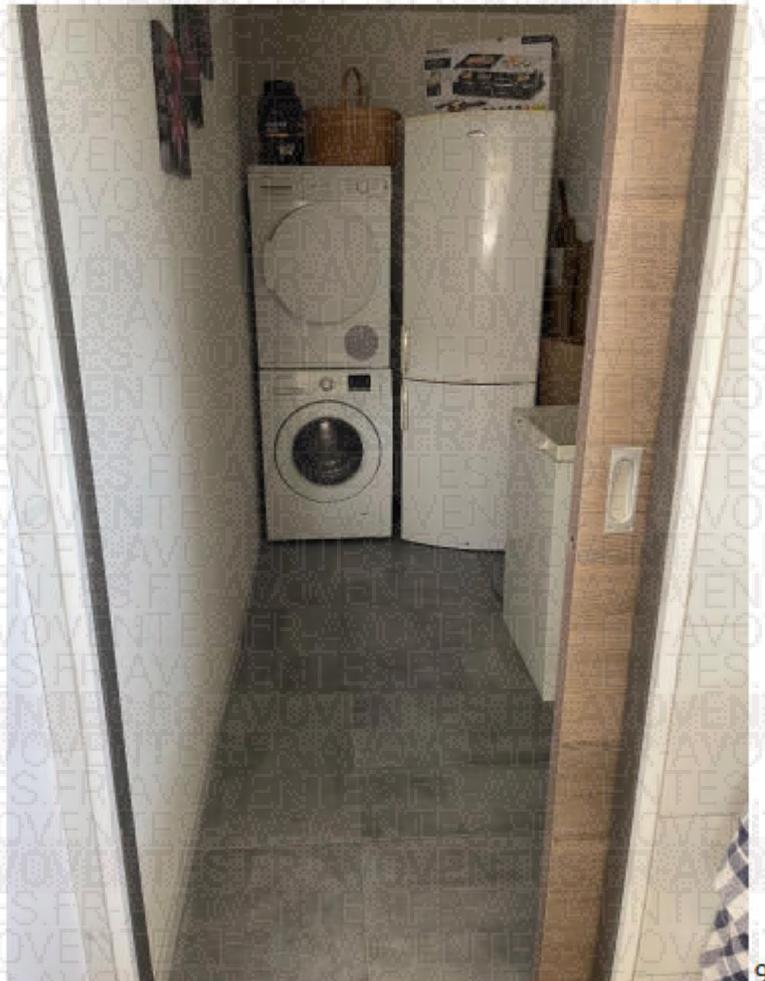
**Cellier attendant à la cuisine (photo 9) :**

La porte est en bois à galandage, en état d'usage.

Le sol est recouvert de carrelage, en bon état.

Les plinthes sont en carrelage assorti, en bon état.

Les murs sont recouverts de peinture, en bon état.

Le plafond est recouvert de peinture, en bon état.

- Un spot intégré dans le faux-plafond, en état de fonctionnement.

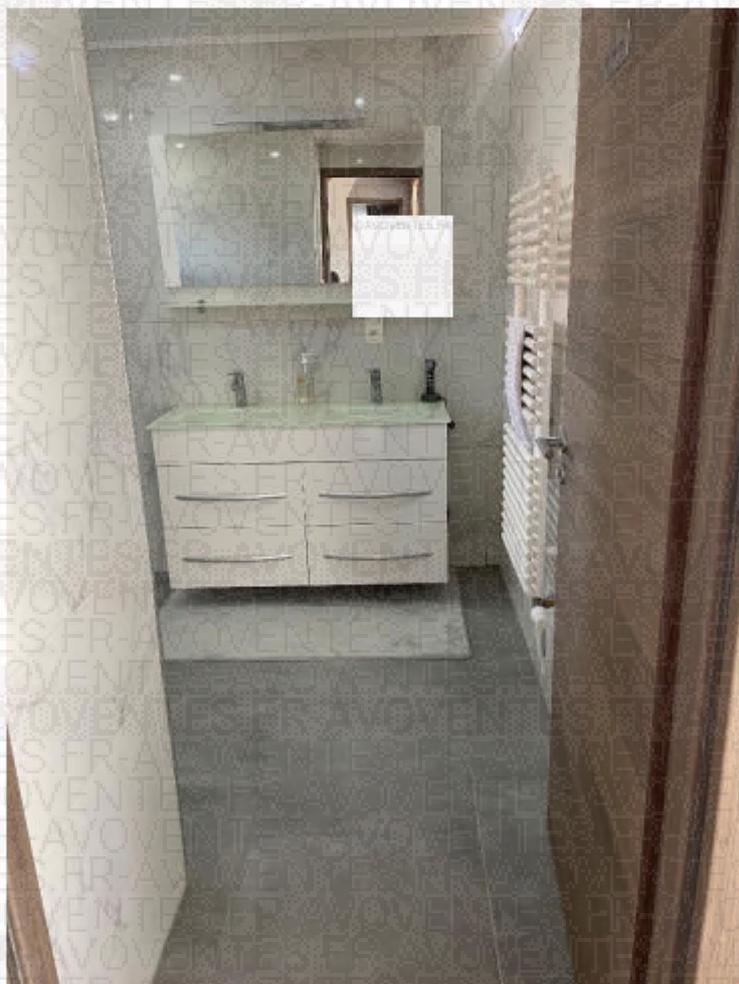
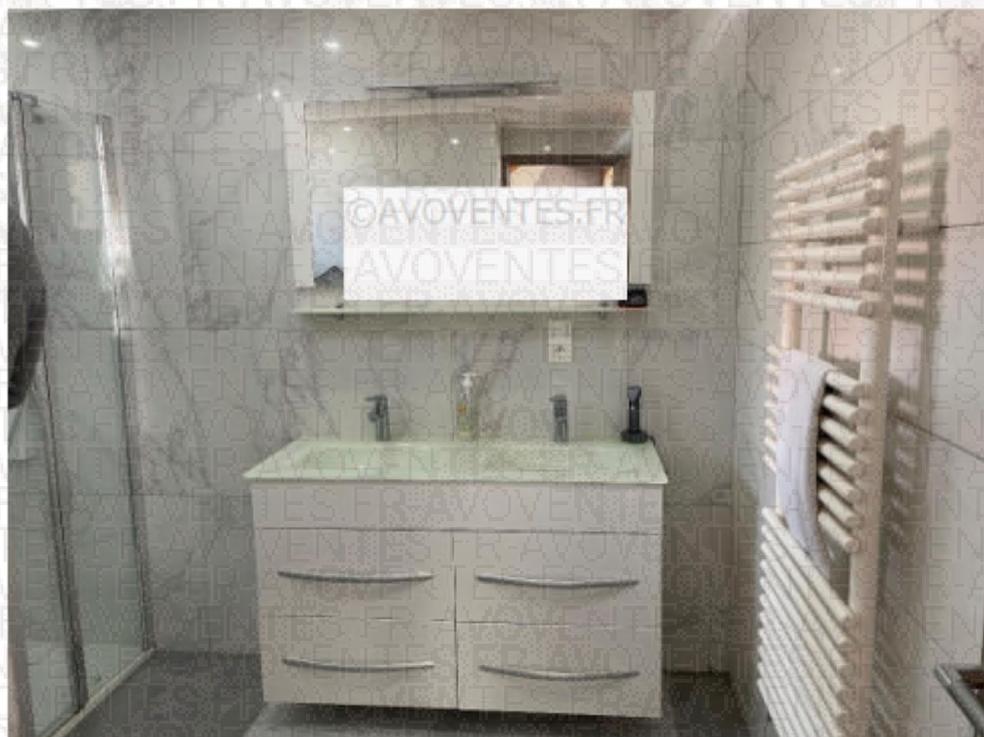
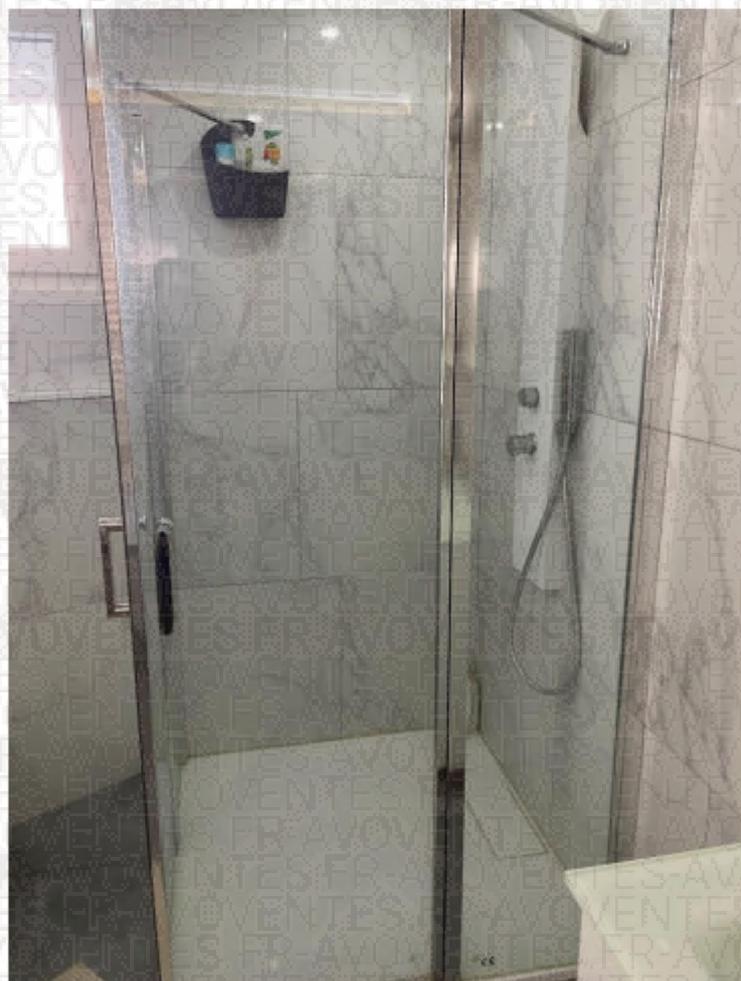
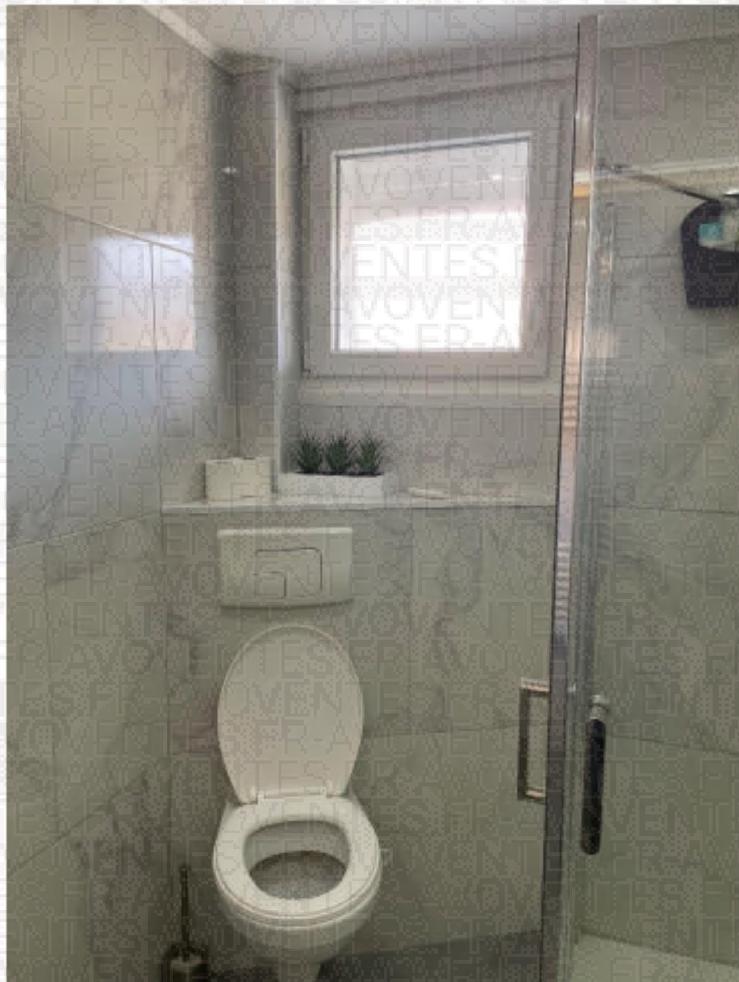
### **Salle d'eau (photos 10 à 13) :**

La porte est en bois peint, en état d'usage.

Le sol est recouvert de carrelage, en bon état.

Les murs sont recouverts de Faïence, en bon état.

Le plafond est recouvert de peinture, en bon état.

- Plusieurs spots lumineux intégrés dans le faux-plafond, en état de fonctionnement.
- Un meuble quatre tiroirs, plan double vasques et robinetterie mitigeur, le tout en bon état.
- Un grand miroir avec tablette.
- Un sèche-serviettes.
- Une cabine de douche avec portes vitrées coulissantes, bac extra plat et robinetterie encastrée dans le mur, en bon état.
- Un WC suspendu.
- Une fenêtre simple vantail, menuiserie PVC, double vitrage.

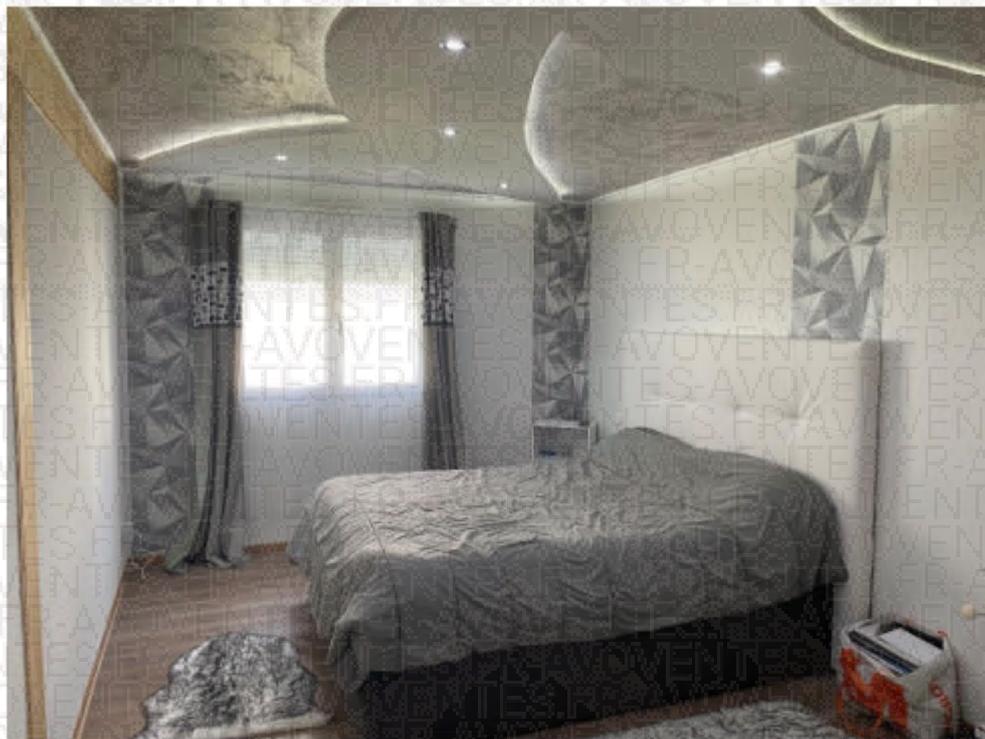
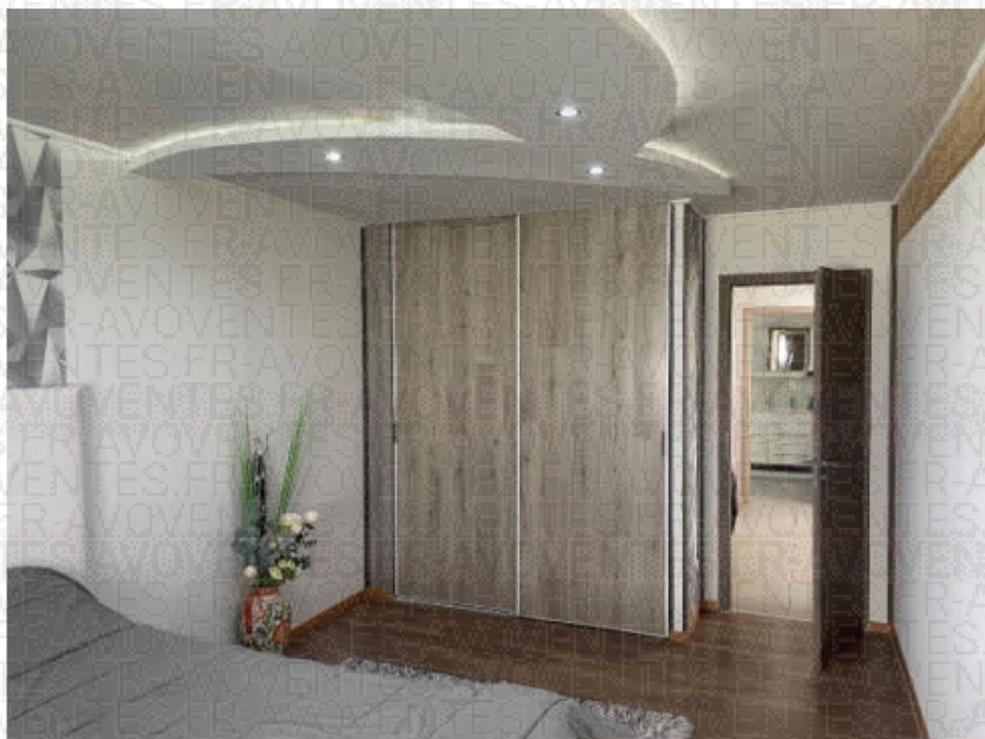
**Chambre 1 (photos 14 et 15) :**

La porte est en bois peint, en état d'usage.

Le sol est recouvert de parquet, en bon état.

Les plinthes sont en bois, en bon état.

Les murs sont recouverts pour partie de projeté et pour partie de papier peint, le tout en bon état.

Le plafond est recouvert de peinture, en bon état.

- Plusieurs spots lumineux intégrés dans le faux-plafond, en état de fonctionnement.
- Un grand placard mural deux portes coulissantes avec étagères et penderie intérieures.
- Une fenêtre deux vantaux, menuiserie PVC, double vitrage avec volet roulant extérieur à commande électrique, le tout en état d'usage.

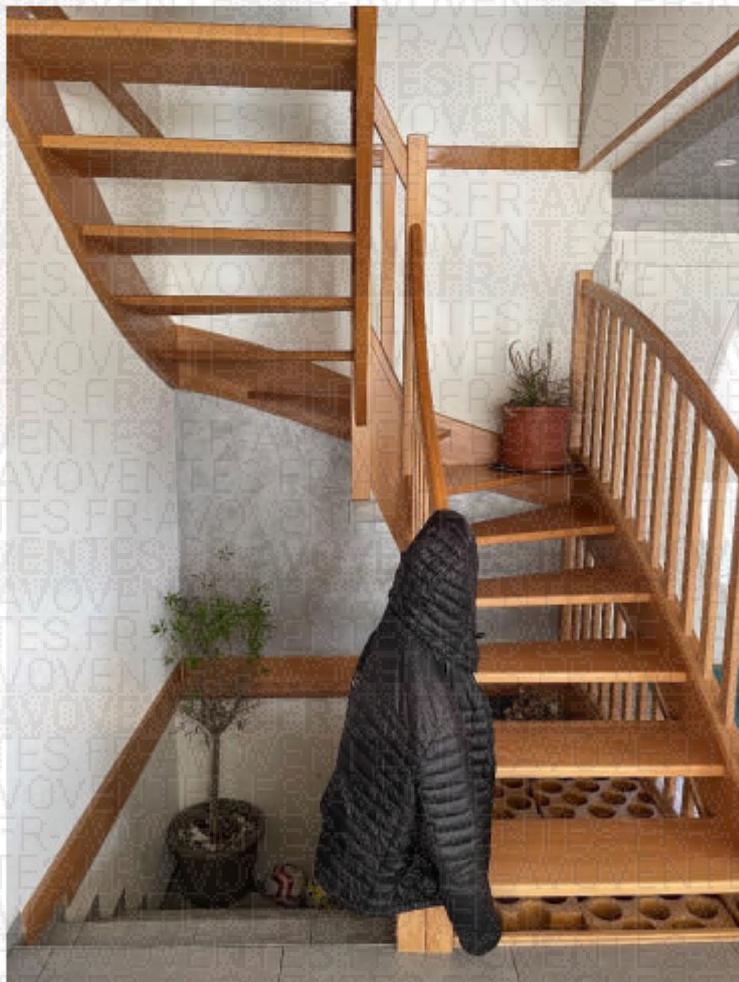
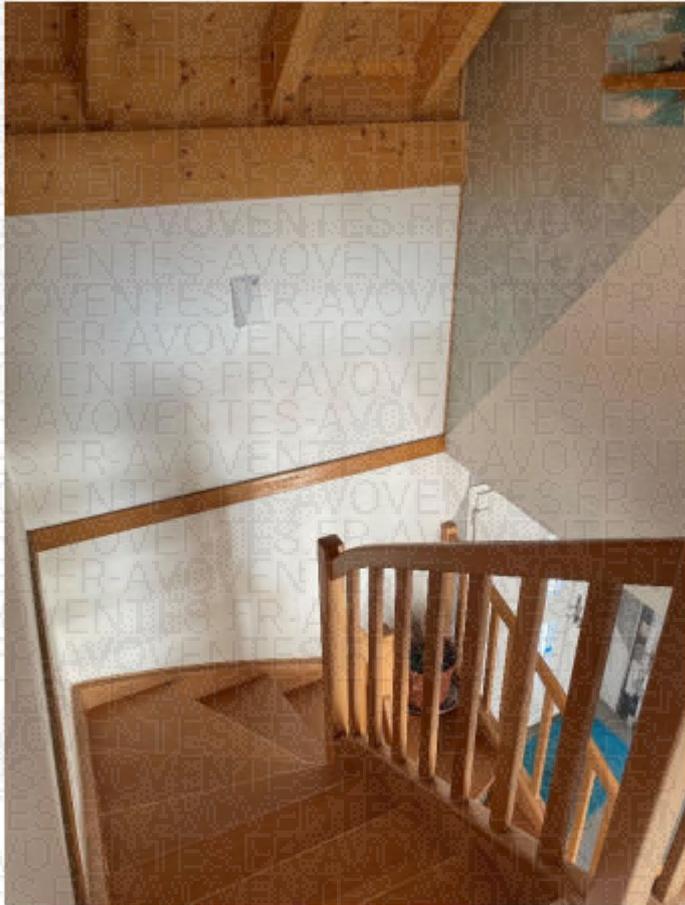
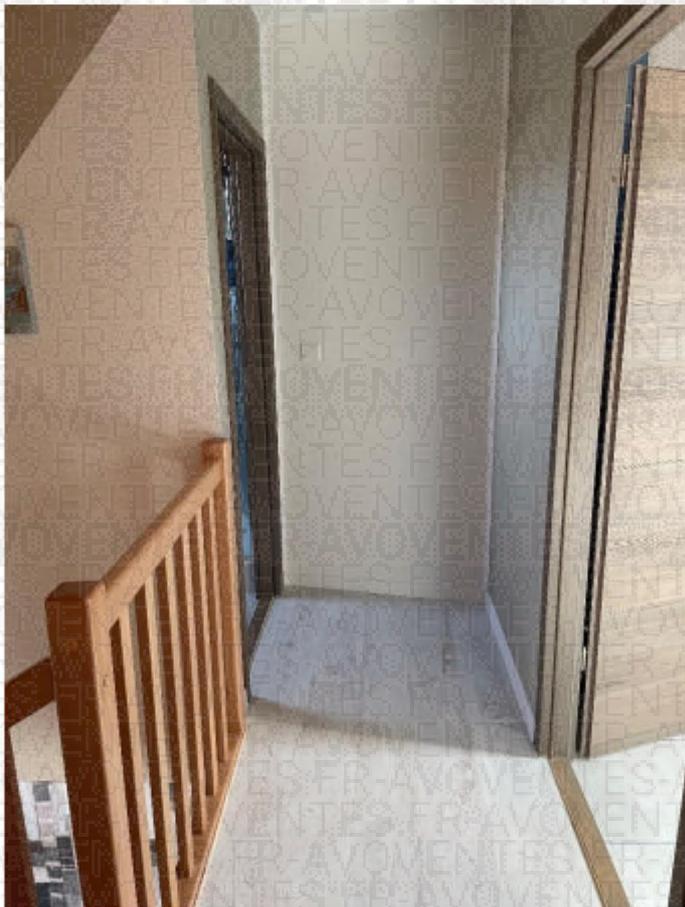
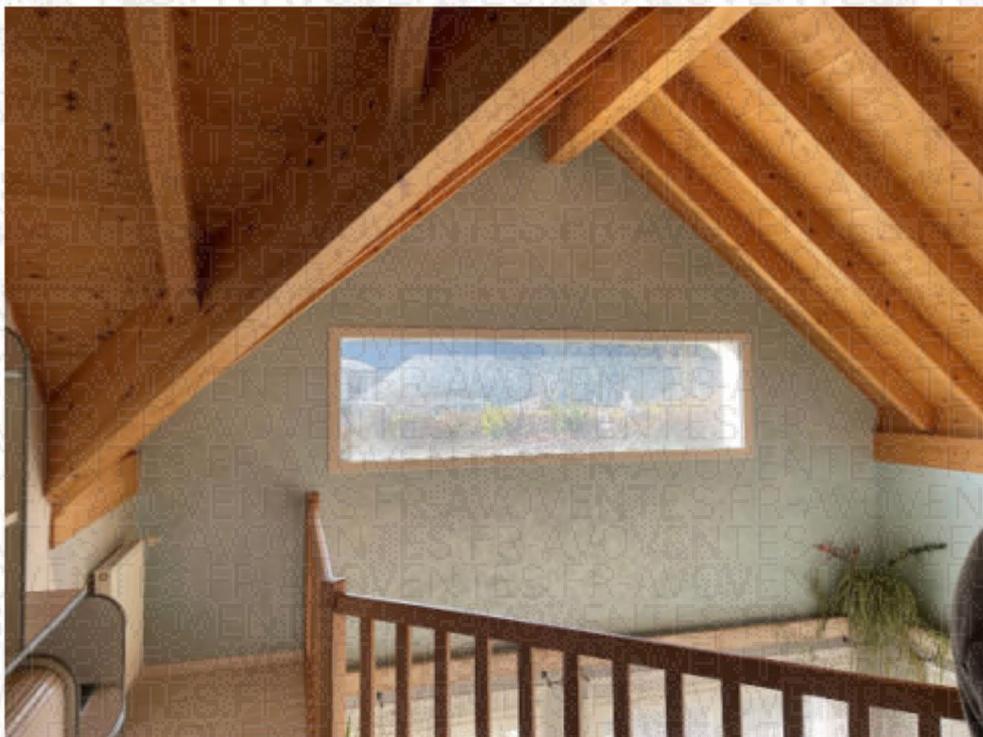
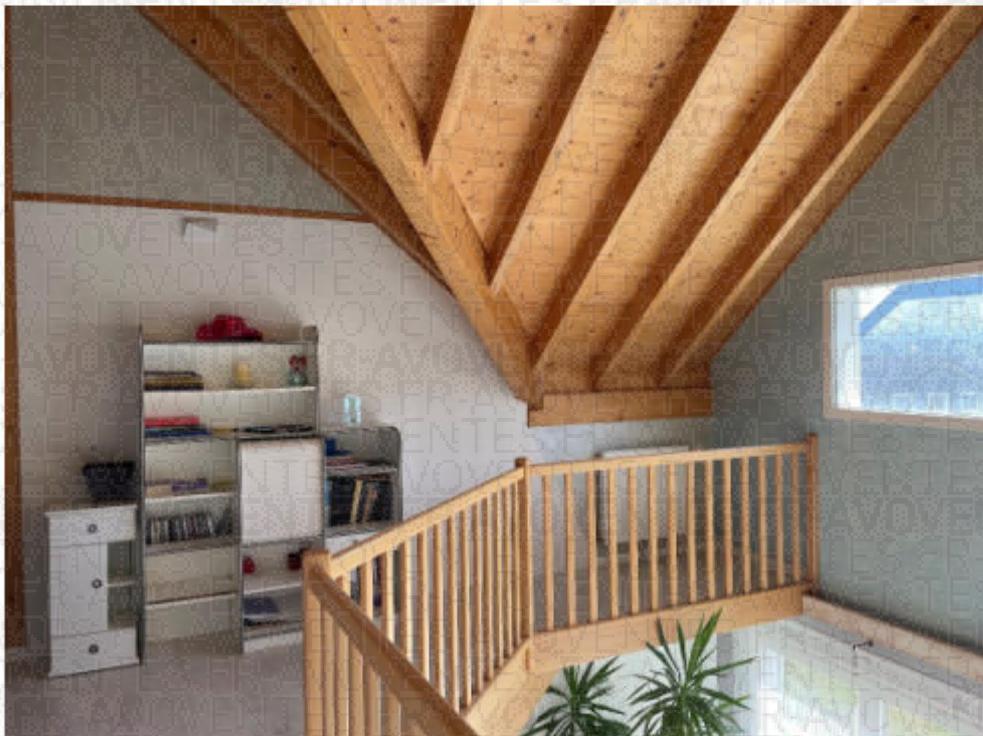
### **Montée d'escalier et mezzanine (photos 16 à 20) :**

L'escalier permettant l'accès à l'étage est en bois sans contre-marches. Le garde-corps est en bois.

Le sol de la mezzanine est recouvert de parquet, en bon état.

Les plinthes sont en bois peint, en bon état.

Les murs sont recouverts de projeté, en bon état.

Le plafond est constitué de la charpente apparente en bois.

- Plusieurs spots lumineux intégrés dans le faux-plafond, en état de fonctionnement.
- Une applique dans la montée d'escalier.
- Un châssis fixe, menuiserie PVC, double vitrage.
- Une fenêtre simple vantail, menuiserie PVC, double vitrage avec volet roulant extérieur à commande électrique, le tout en état d'usage.
- Un radiateur.

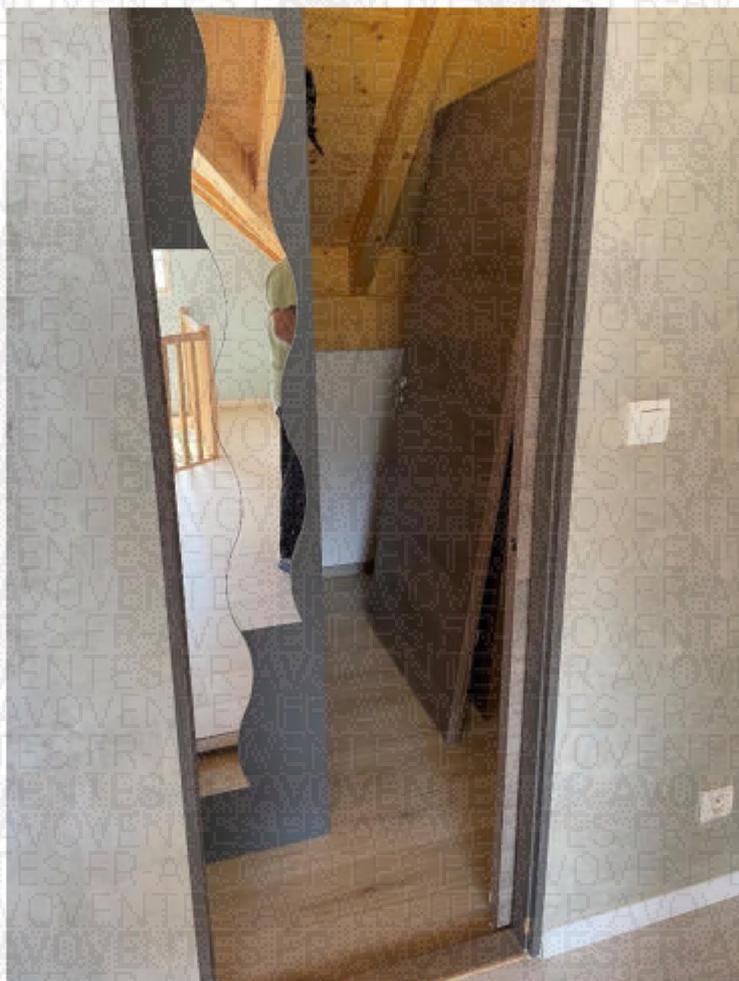
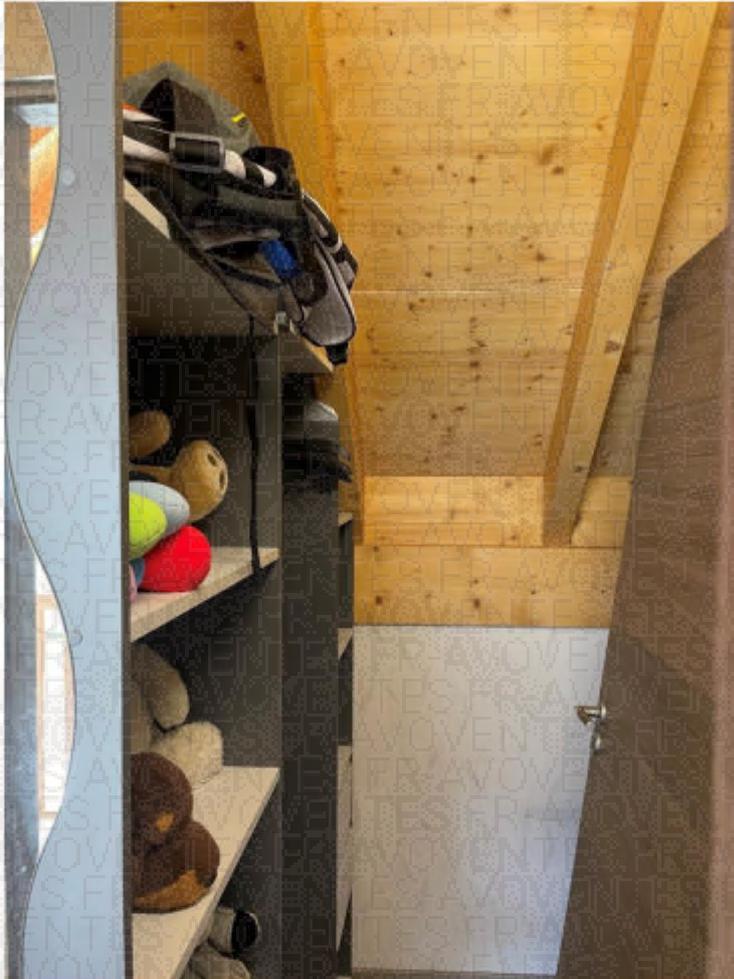
**Dressing (photos 21 et 22) :**

La porte est en bois, à galandage.

Le sol est recouvert de parquet, en bon état.

Les plinthes sont en bois, en bon état.

Les murs sont recouverts de papier peint, en bon état.

Le plafond est constitué de la charpente apparente en bois.

- Des éléments de rangements.

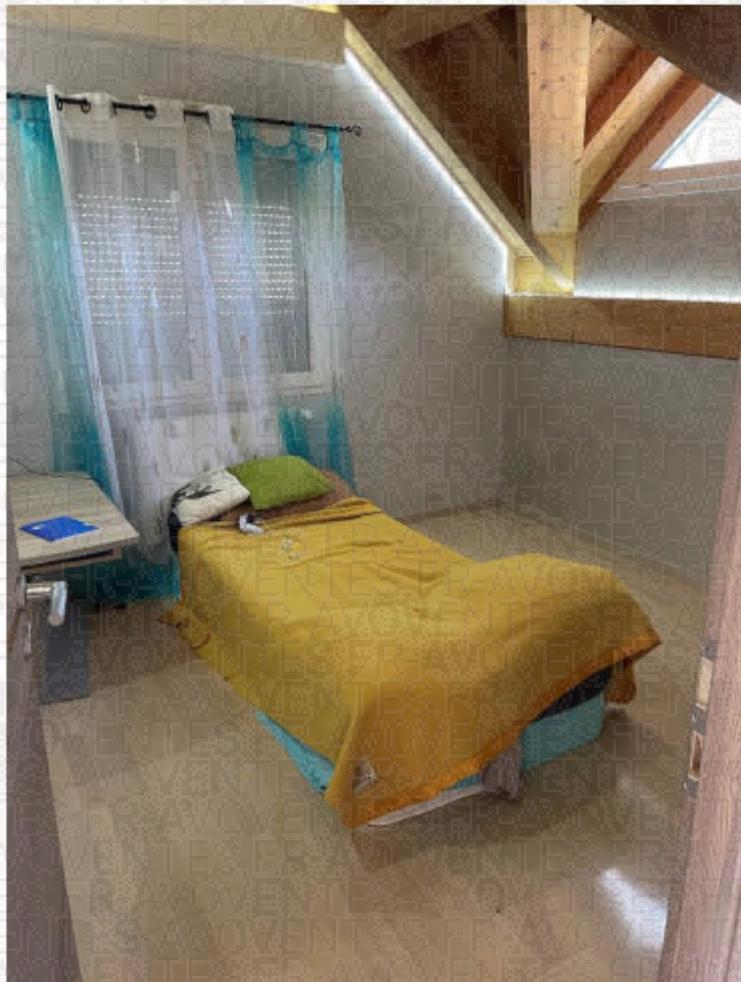
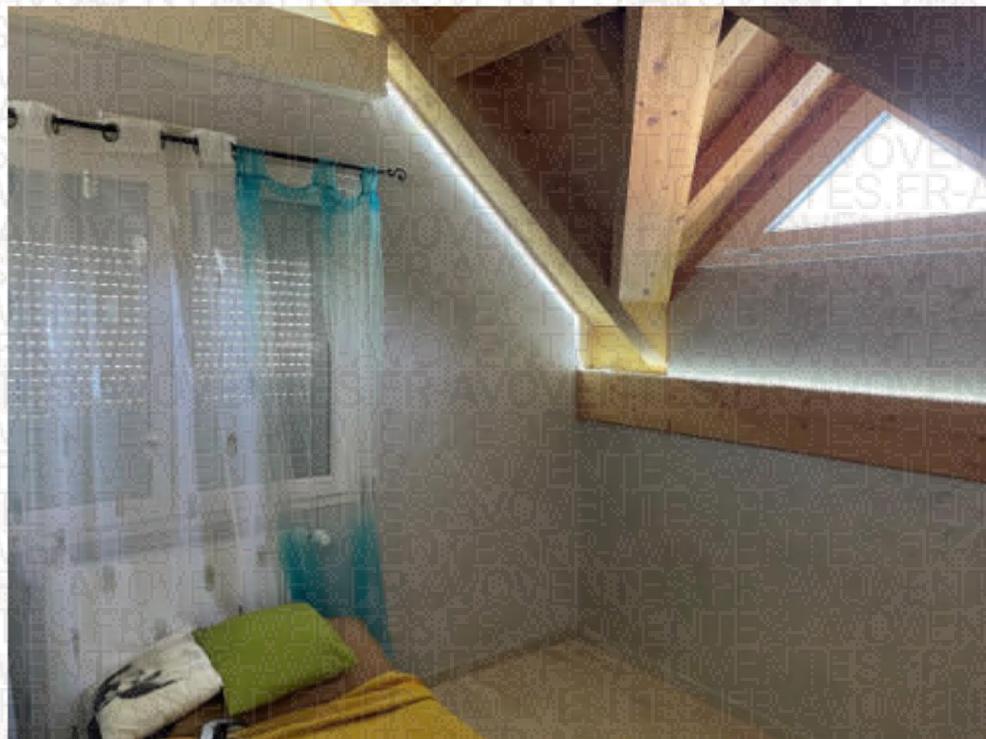
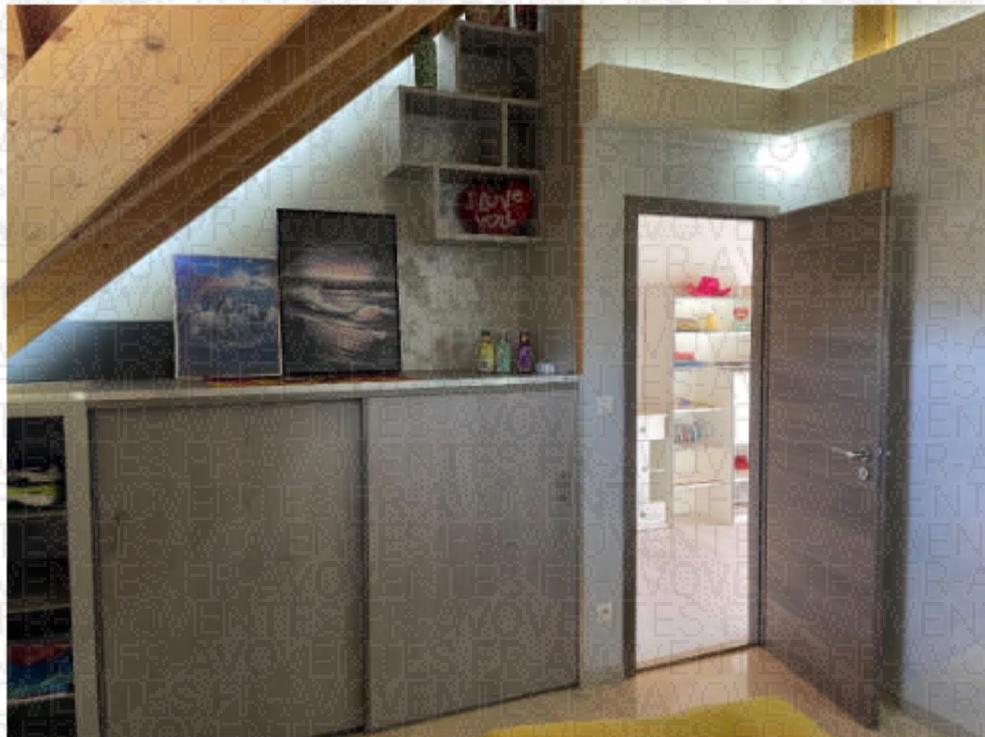
### **Chambre 2 (photos 23 à 25) :**

La porte est en bois, en état d'usage.

Le sol est recouvert de parquet, en bon état.

Les plinthes sont en bois, en bon état.

Les murs sont recouverts de peinture, en bon état.

Le plafond est constitué de la charpente apparente en bois.

- Un spot lumineux.
- Une fenêtre deux vantaux, menuiserie PVC, double vitrage avec volet roulant extérieur à commande électrique, le tout en état d'usage.
- Une fenêtre triangulaire oscillo-battante, menuiserie PVC, double vitrage.
- Un placard mi-hauteur, deux portes coulissantes.
- Un radiateur.

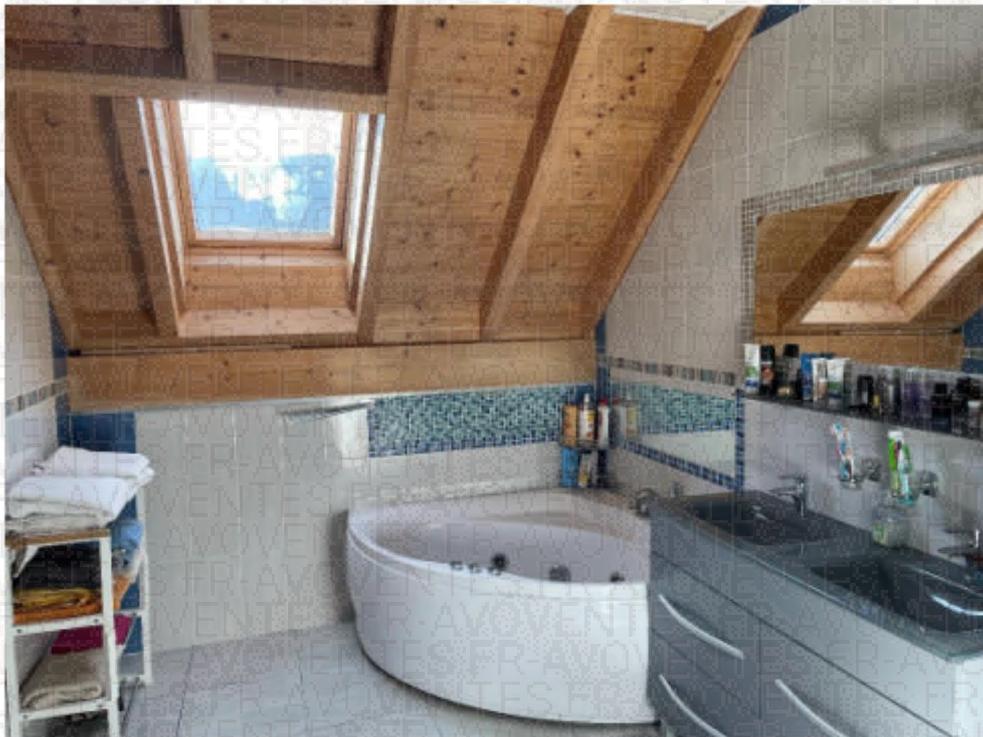
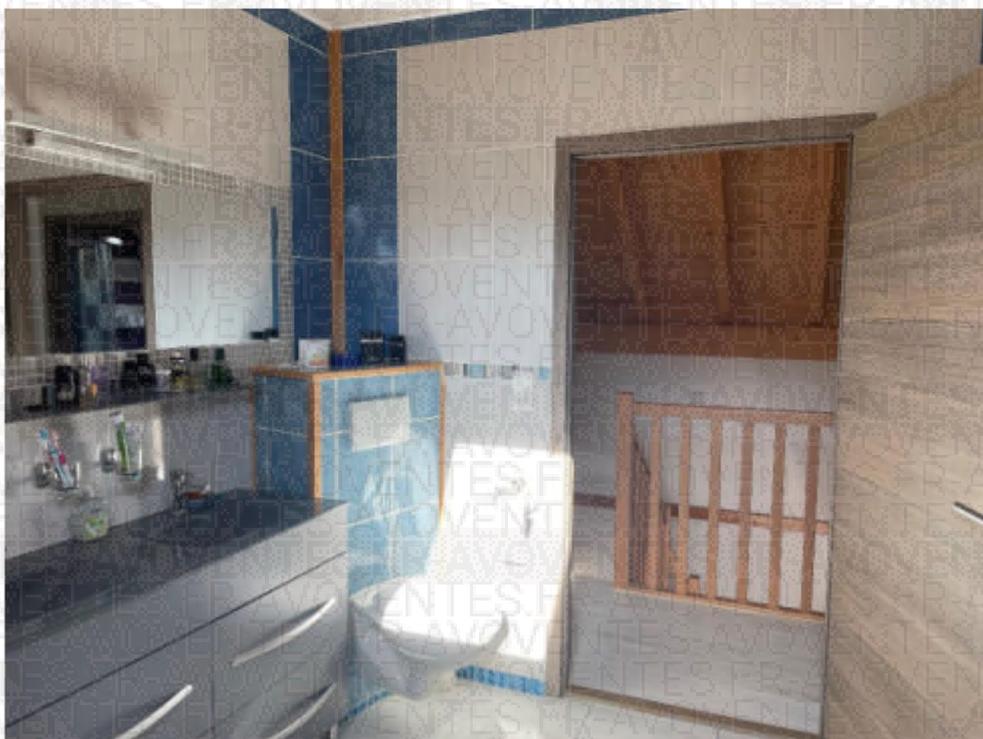
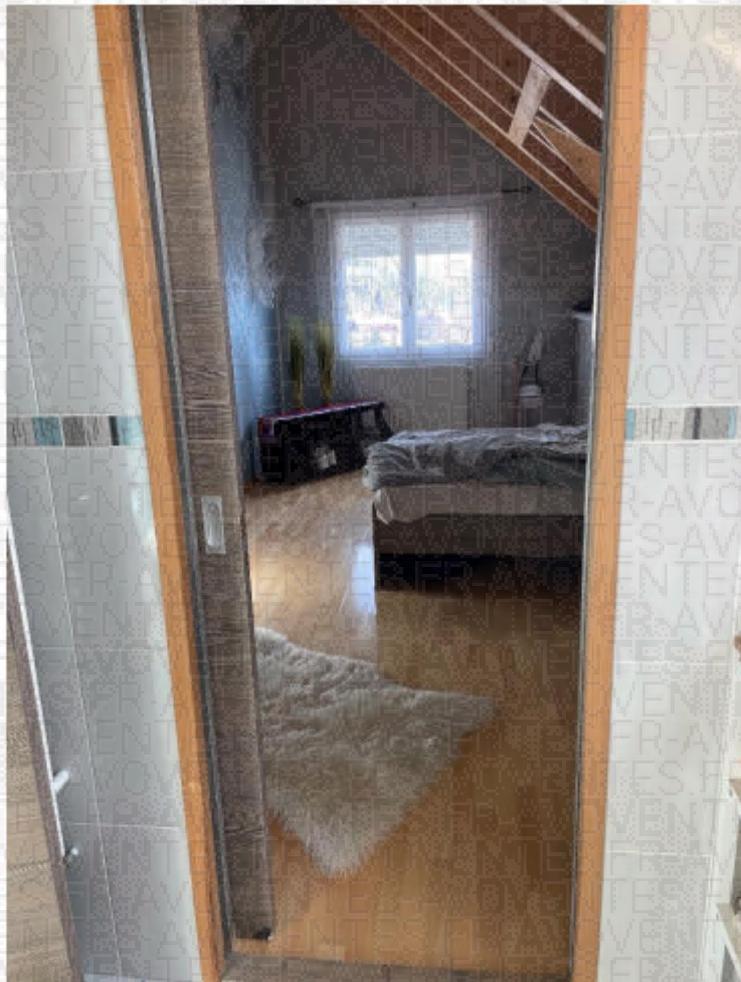
### Salle de bains (photos 26 à 28) :

Il existe deux portes pour accéder à cette salle de bains, soit depuis la mezzanine (porte bois peint), soit depuis la suite parentale (porte bois à galandage).

Le sol est recouvert de carrelage, en état d'usage.

Les murs sont recouverts de faïence, en état d'usage.

Le plafond est constitué pour partie de lames PVC, et pour partie de la charpente apparente en bois.

- Une fenêtre de toit, menuiserie bois, double vitrage.
- Une baignoire d'angle en résine et robinetterie mitigeur, le tout en état d'usage.
- Un meuble quatre tiroirs, plan double vasque et robinetterie mitigeur, le tout en état d'usage.
- Un WC suspendu.
