# PROCES VERBAL DESCRIPTIF

Référence : 92074

**Une maison d'habitation sise 8 rue Saint-Exupéry cadastrée section AB n°333 « 8 rue Saint-Exupéry » pour 07 a 90 ca**

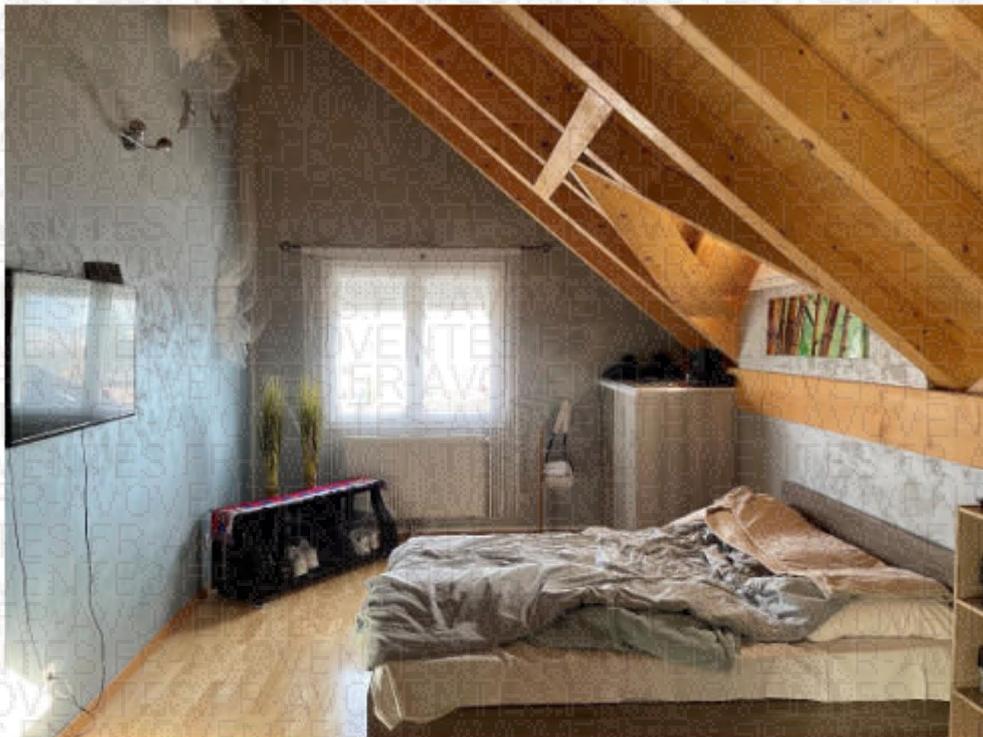
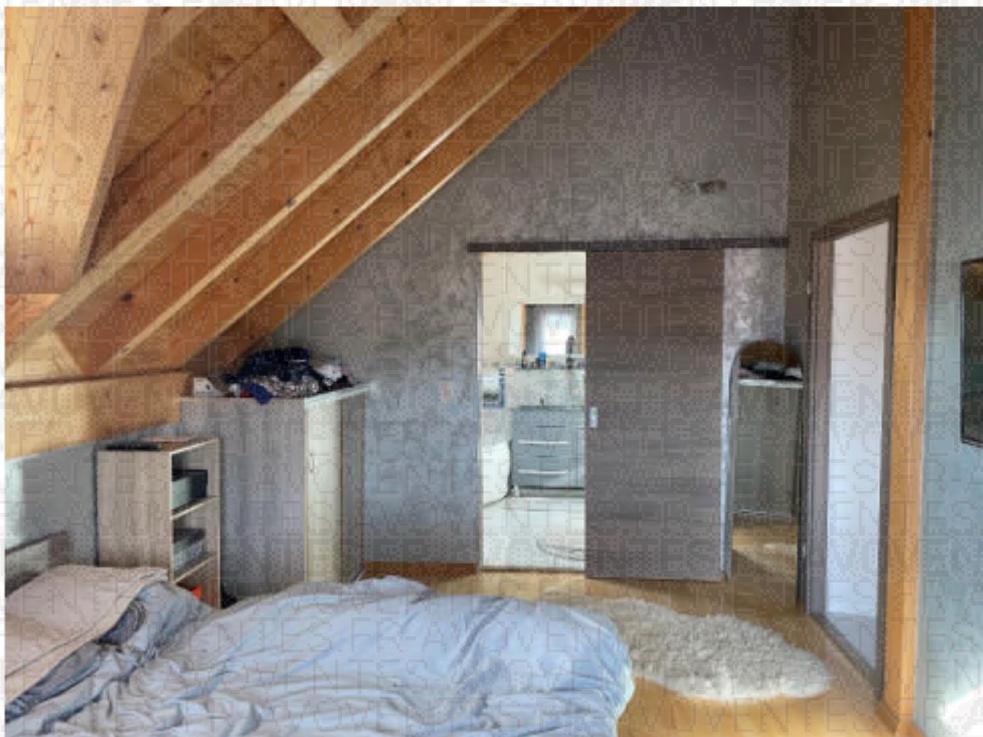
**Suite parentale (photos 29 et 30) :**

L'accès à la chambre se fait depuis la salle de bains précédemment décrite.

Le sol est recouvert de parquet, en bon état.

Les plinthes sont en bois, en bon état.

Les murs sont recouverts de peinture, en bon état.

Le plafond est constitué de la charpente apparente en bois.

- Une applique murale.
- Une fenêtre deux vantaux, menuiserie PVC, double vitrage avec volet roulant extérieur à commande électrique, le tout en état d'usage.
- Une fenêtre triangulaire oscillo-battante, menuiserie PVC, double vitrage.
- Deux placards mi-hauteur, deux portes coulissantes.
- Un radiateur.

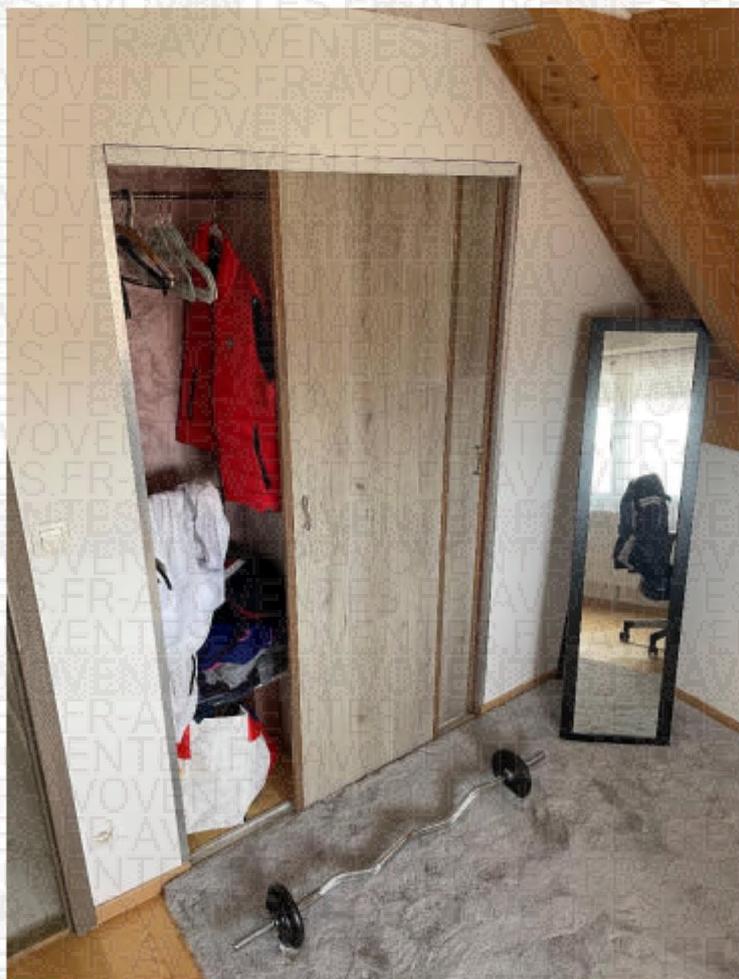
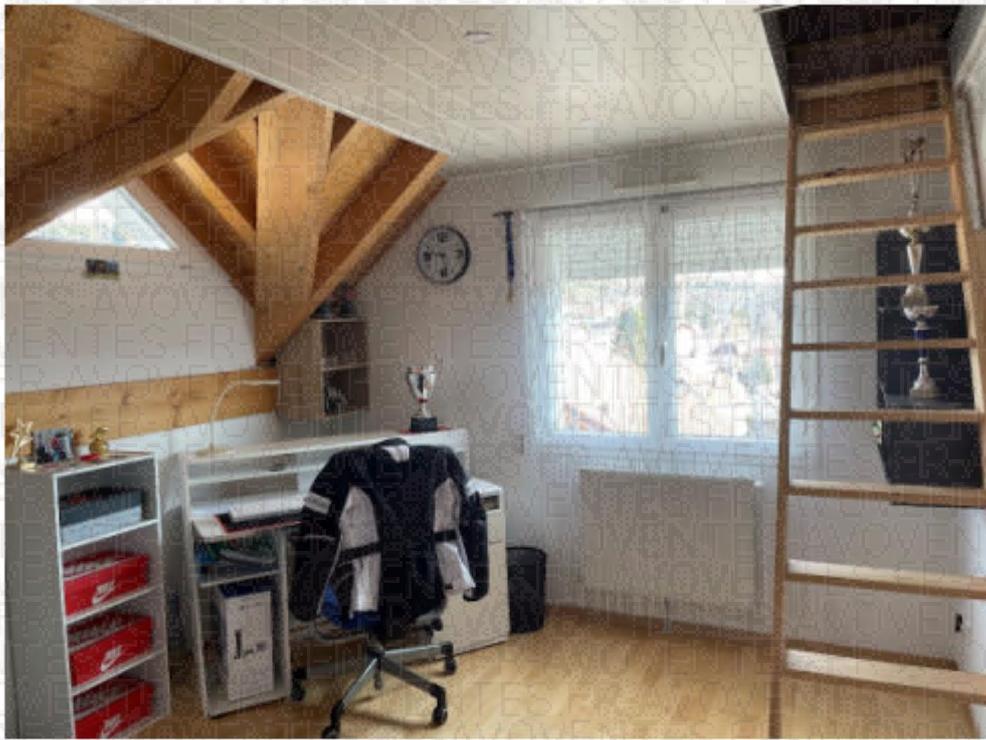
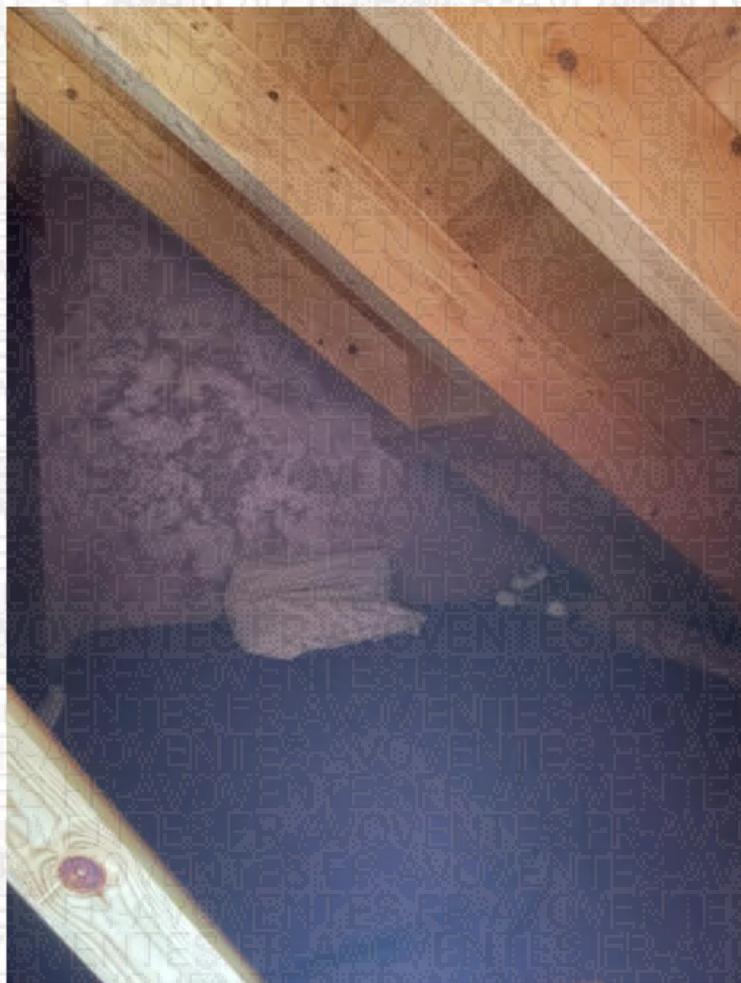
### **Chambre en enfilade (photos 31 à 33) :**

Accès depuis la suite parentale.

Le sol est recouvert de parquet, en bon état.

Les plinthes sont en bois, en bon état.

Les murs sont recouverts de peinture, en bon état.

Le plafond est constitué pour partie de lames PVC et pour partie de la charpente apparente en bois.

- Plusieurs spots lumineux intégrés dans le faux-plafond, en état de fonctionnement.
- Une fenêtre deux vantaux, menuiserie PVC, double vitrage avec volet roulant extérieur à commande électrique, le tout en état d'usage.
- Une fenêtre triangulaire oscillo-battante, menuiserie PVC, double vitrage.
- Un placard deux portes coulissantes avec étagères et penderie intérieure.
- Une échelle de meunier permettant l'accès à un petit espace sous charpente.

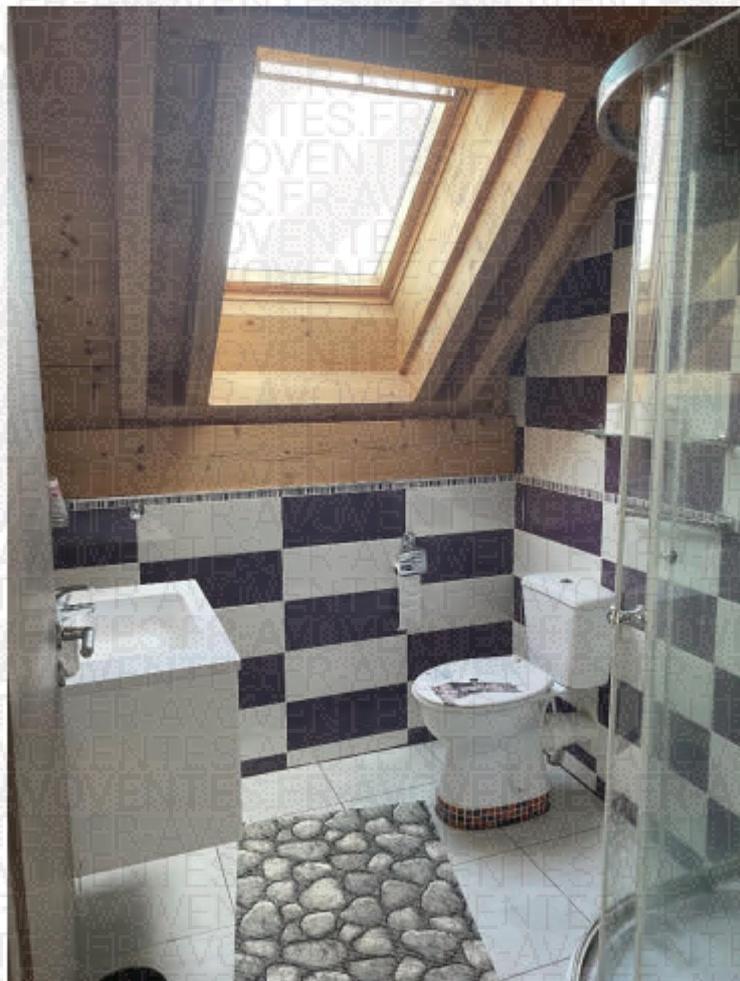
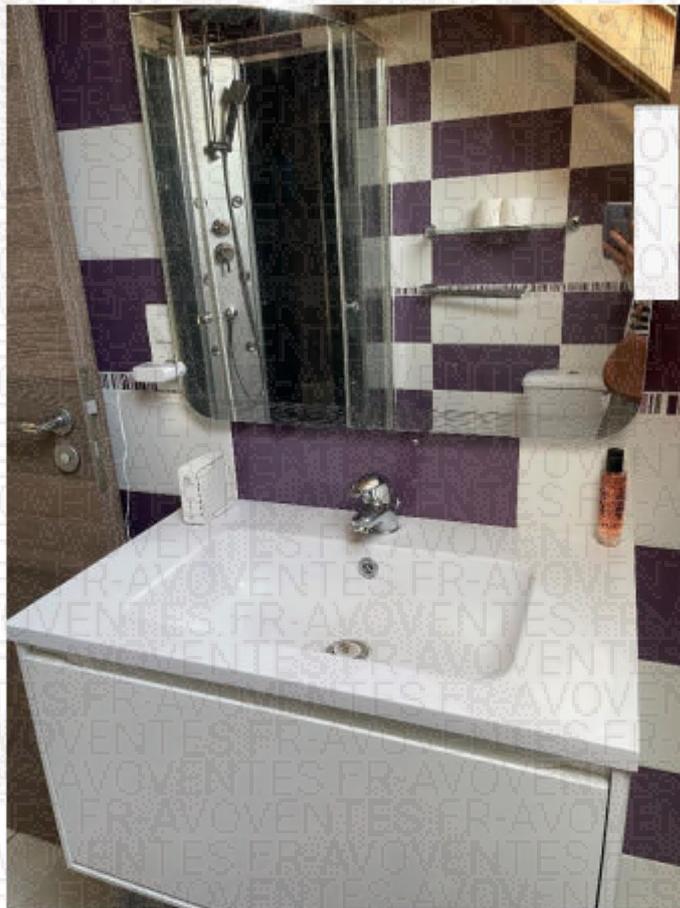
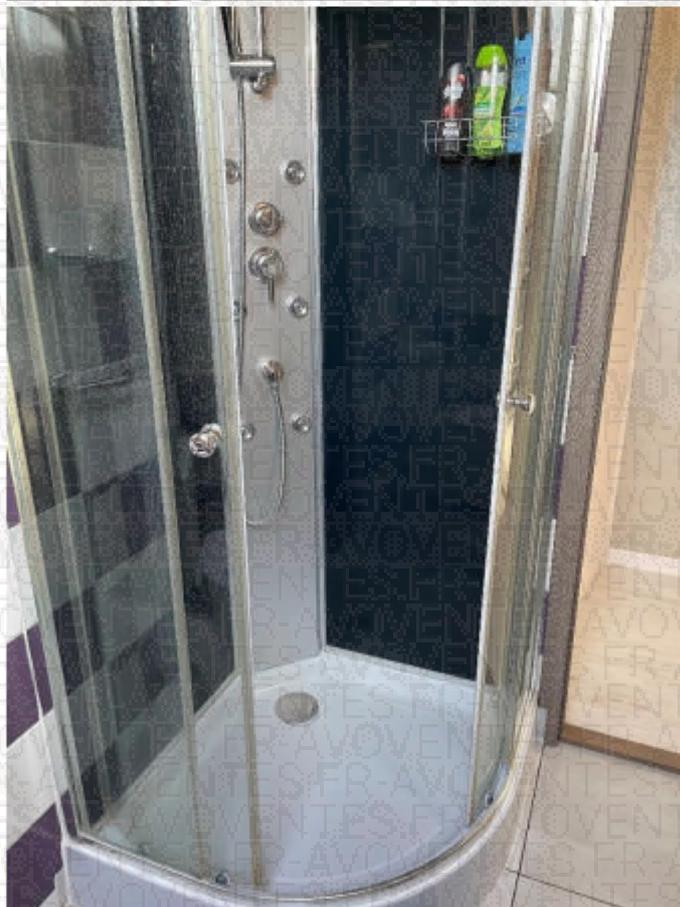
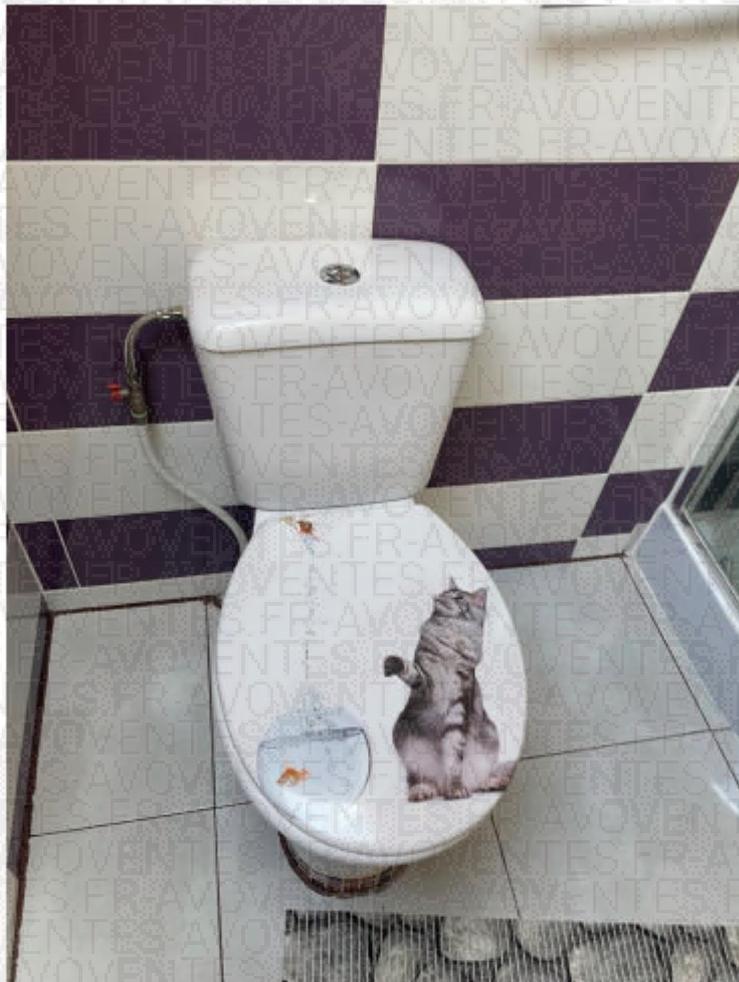
### **Salle d'eau (photos 34 à 37) :**

La porte est en bois peint, en état d'usage.

Le sol est recouvert de carrelage, en état d'usage.

Les murs sont recouverts de faïence, en état d'usage.

Le plafond est constitué par la charpente apparente en bois.

- Une fenêtre de toit, menuiserie bois, double vitrage.
- Une cabine de douche, deux portes coulissantes robinetterie mitigeur et colonne à jets, le tout en état d'usage.
- Un meuble grand tiroir, plan simple vasque et robinetterie mitigeur, le tout en état d'usage.
- Un miroir.
- Un WC posé.

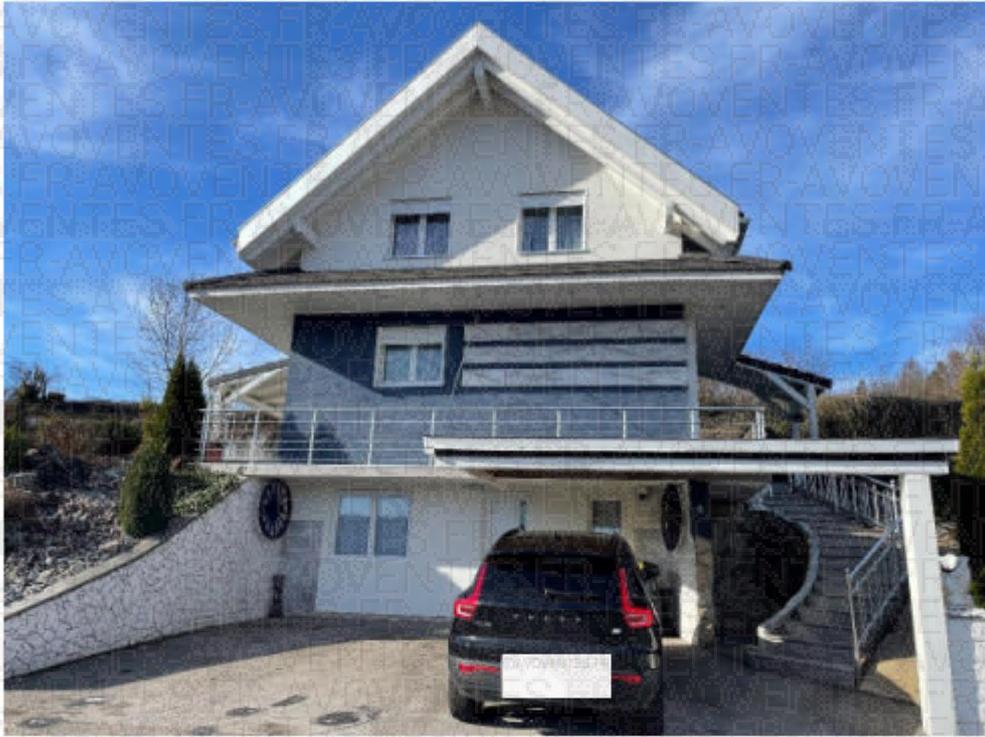
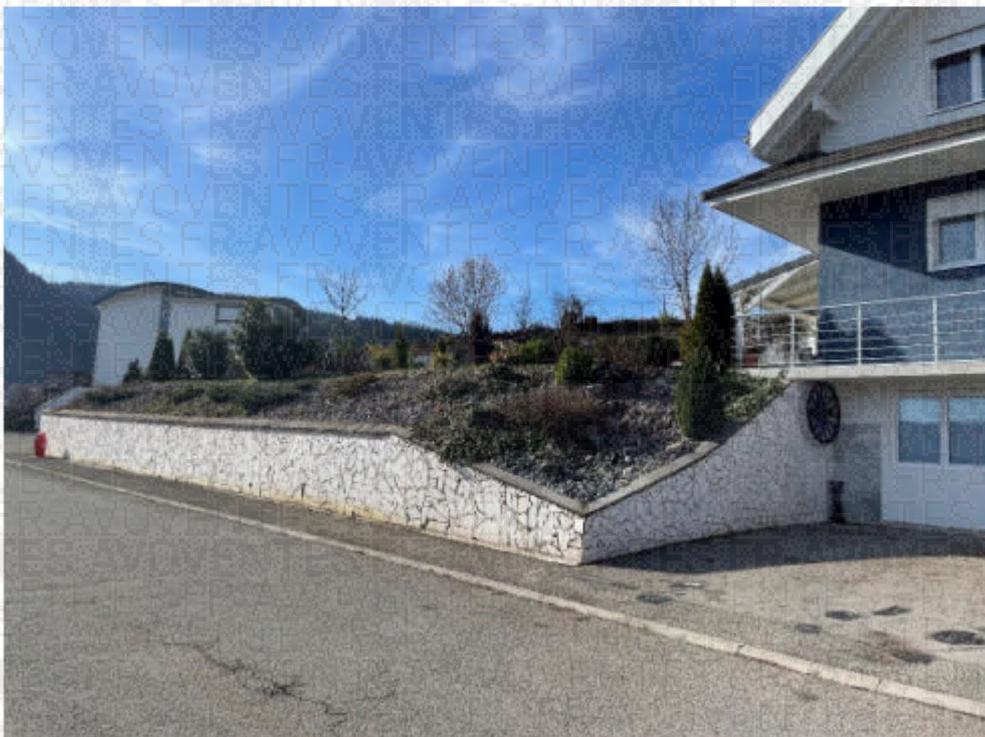
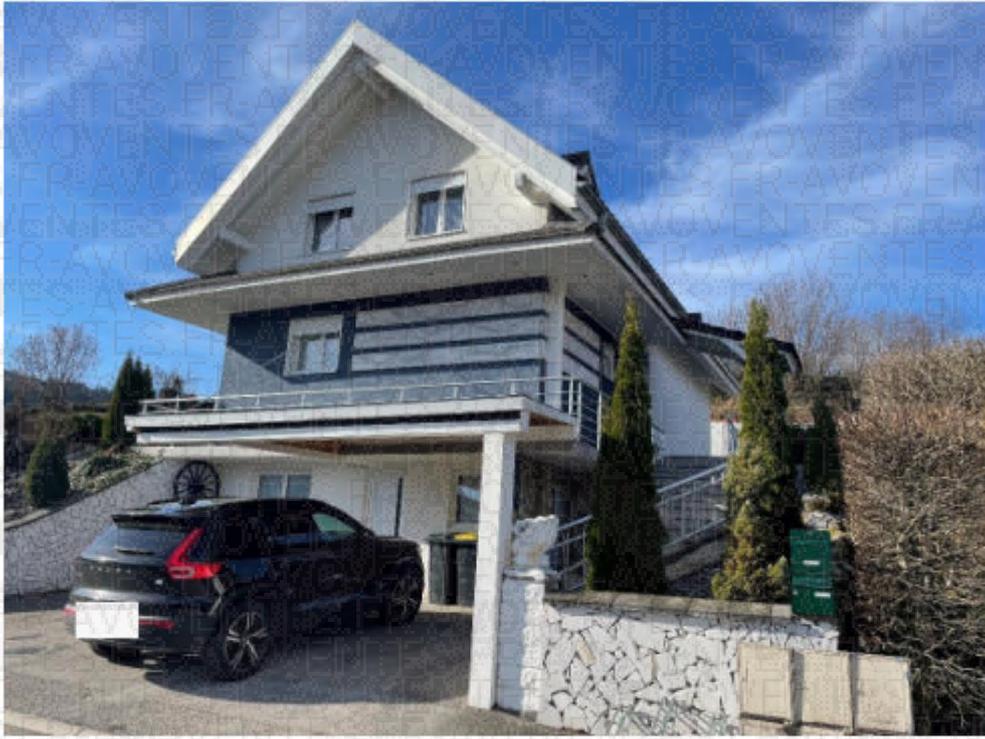
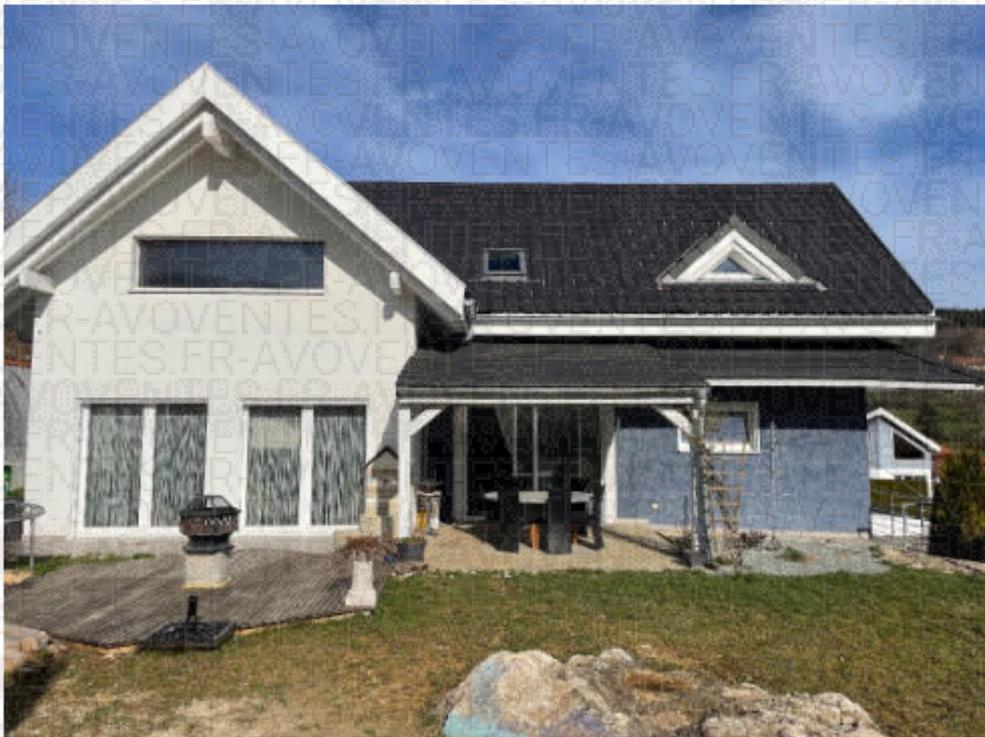
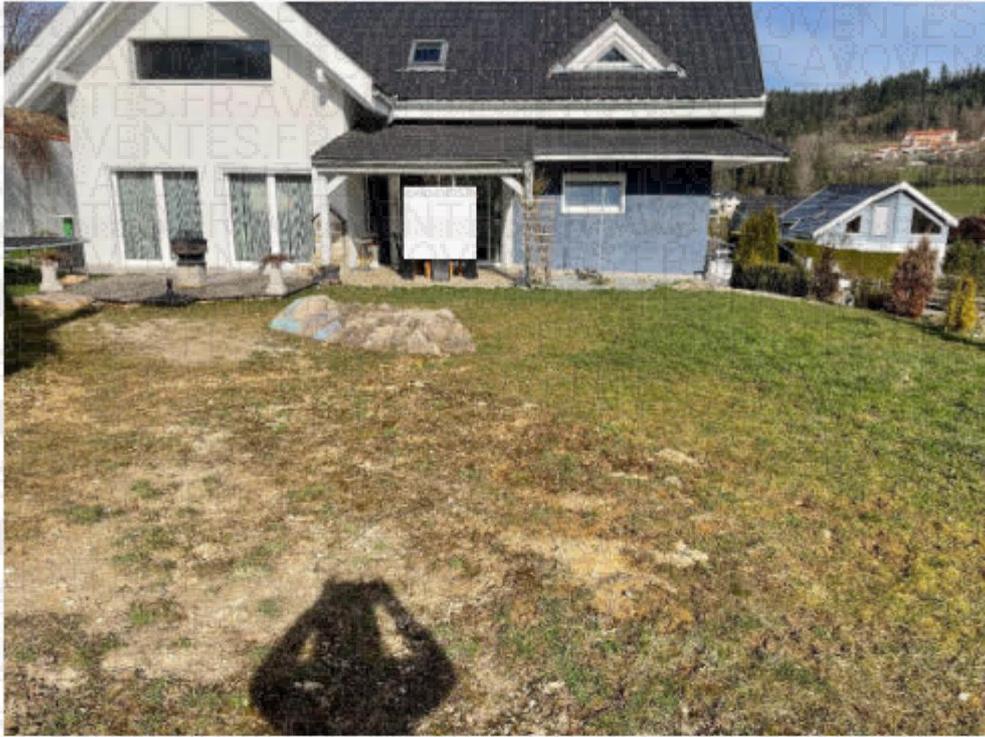
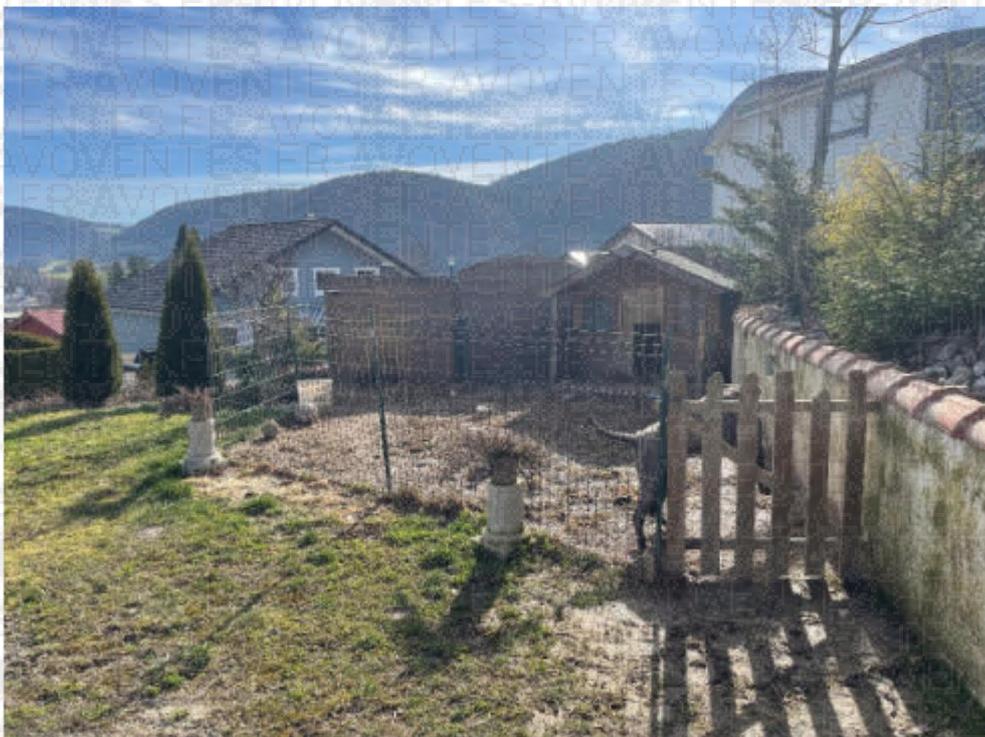
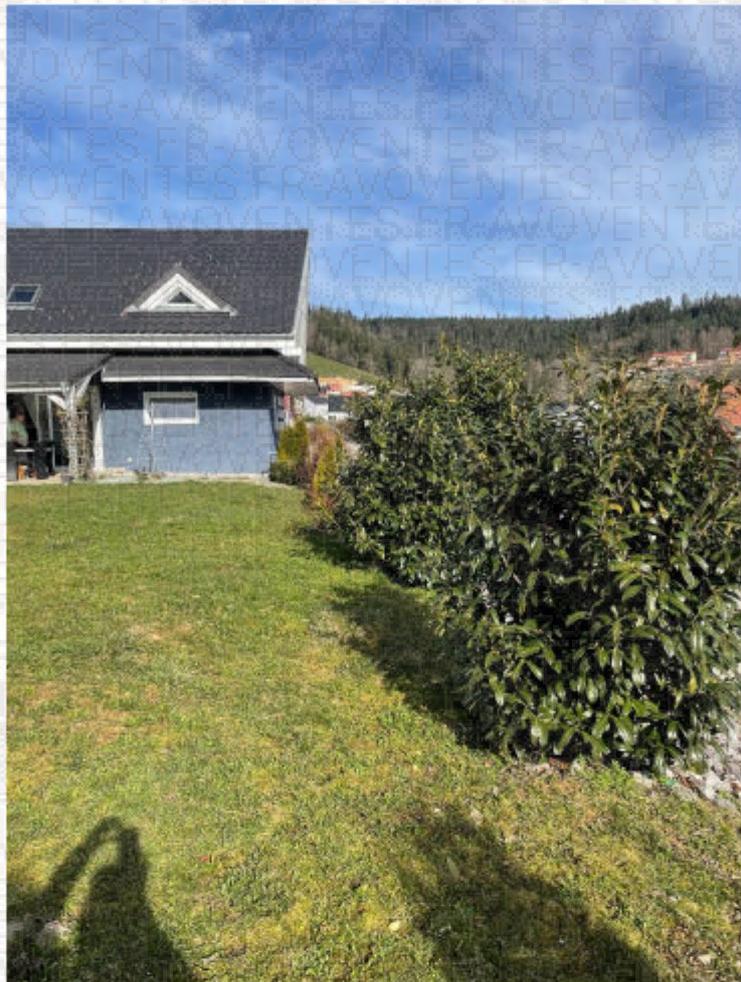
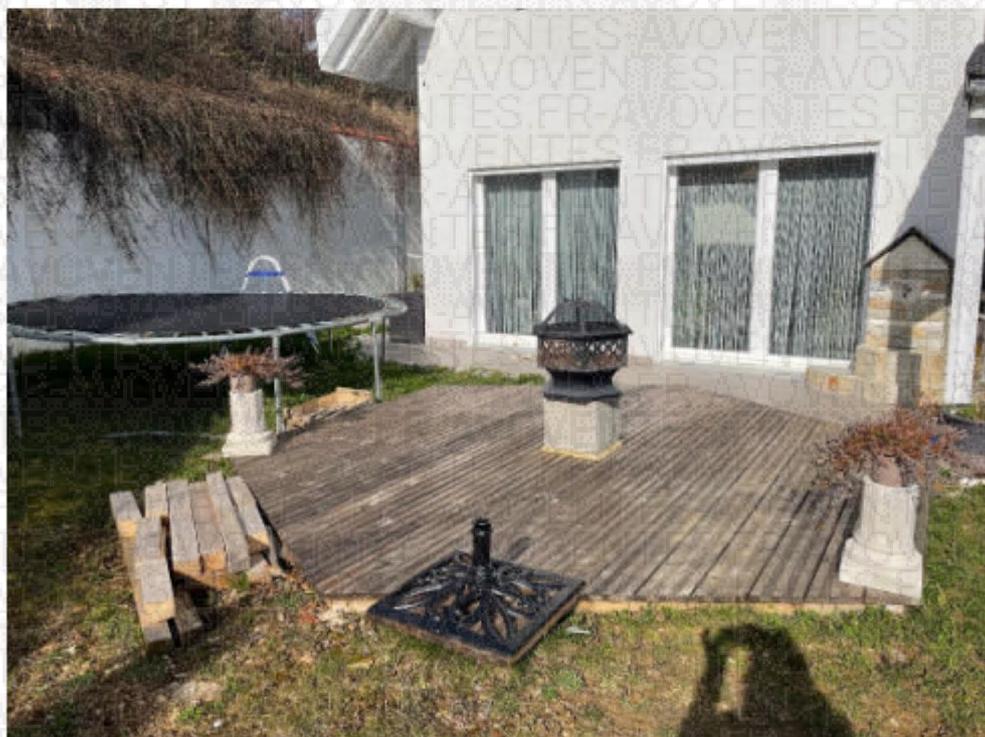
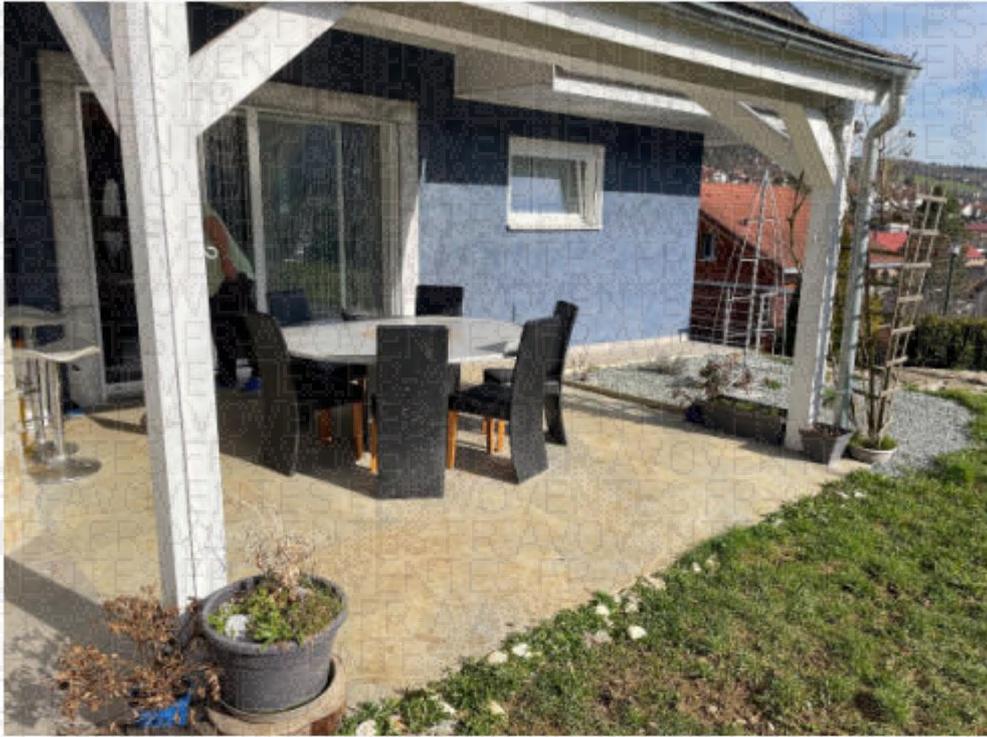
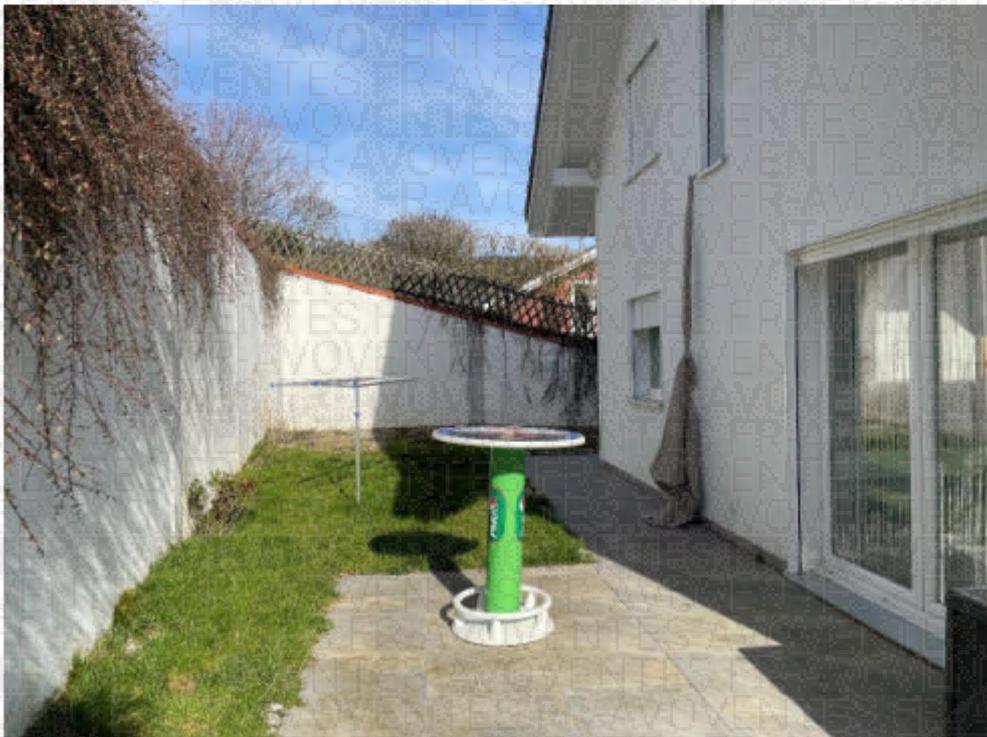
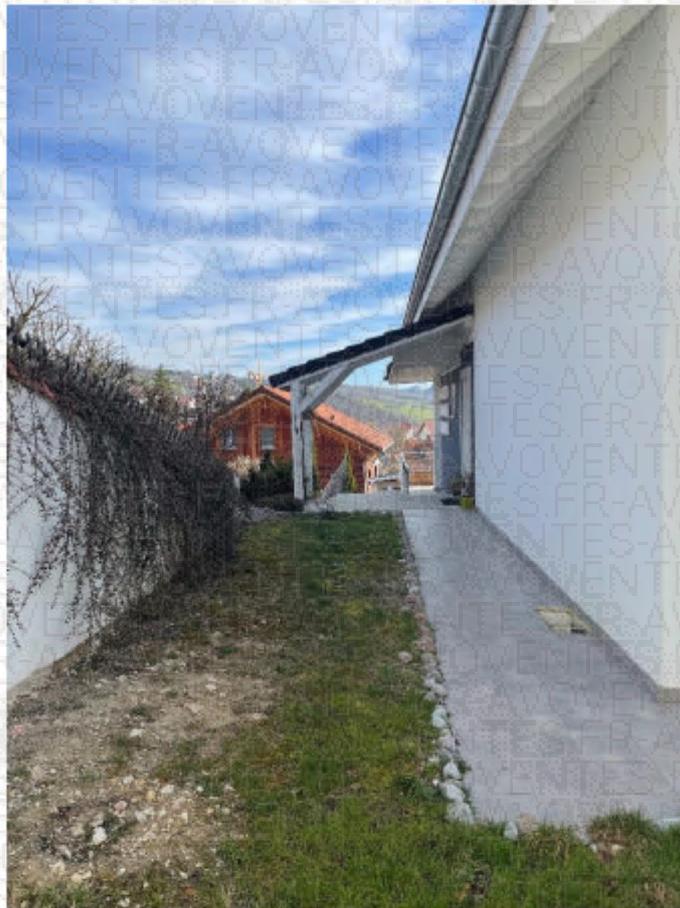
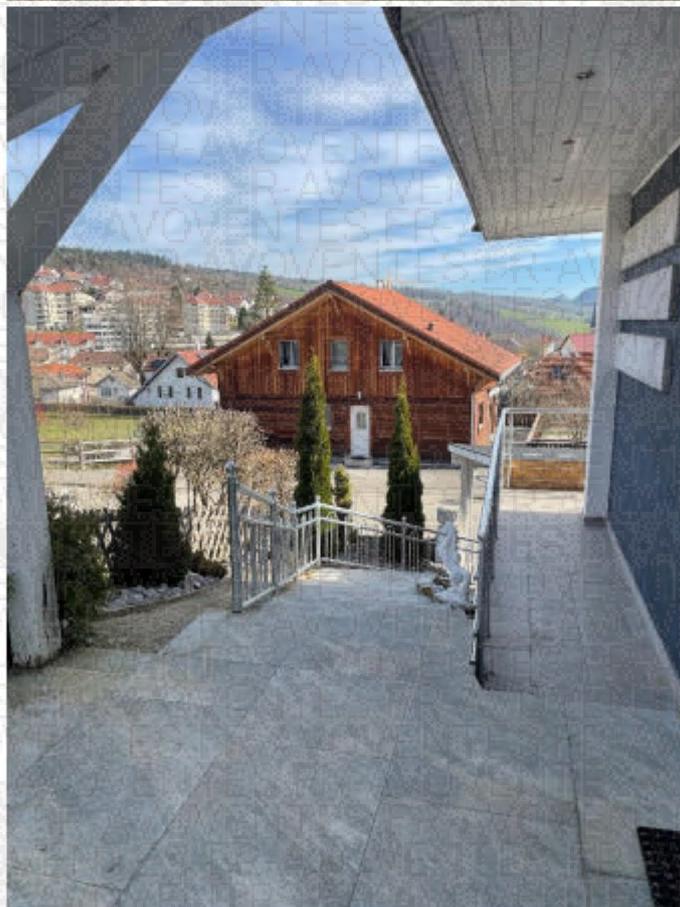
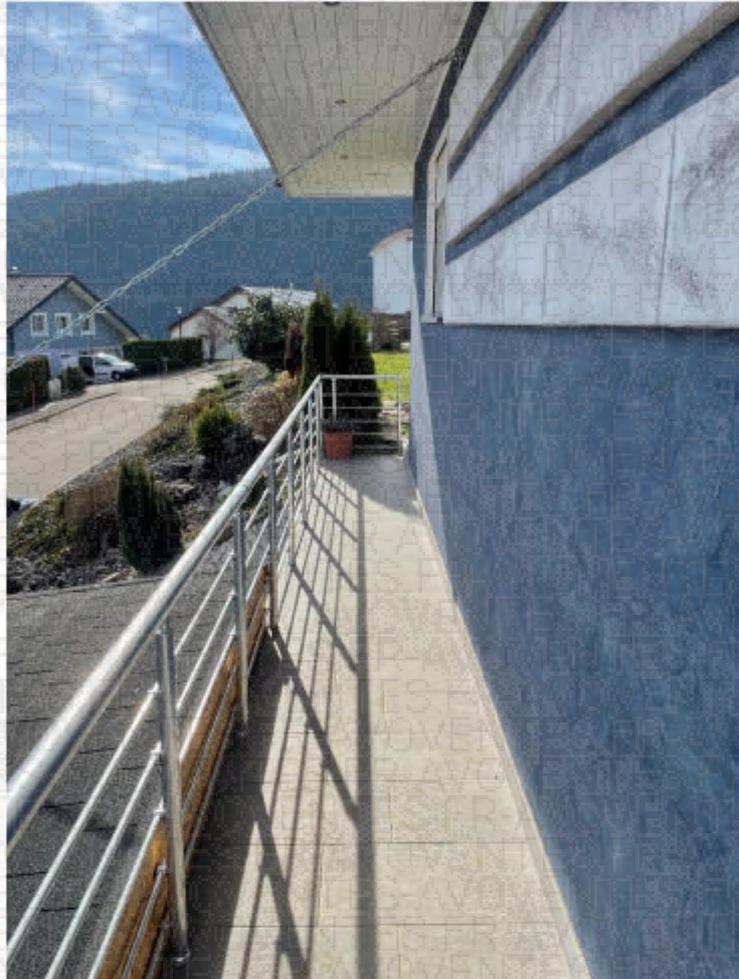
### **Extérieurs (photos 38 à 50) :**

Seul l'avant de la maison n'est pas clôturé.

Le jardin est entretenu.

Il existe une avancée de toit à l'avant de la maison destinée à stationner les véhicules.

Il existe une terrasse bois ainsi qu'une terrasse béton abritée, donnant sur le jardin.

Le pourtour de la maison est carrelé.

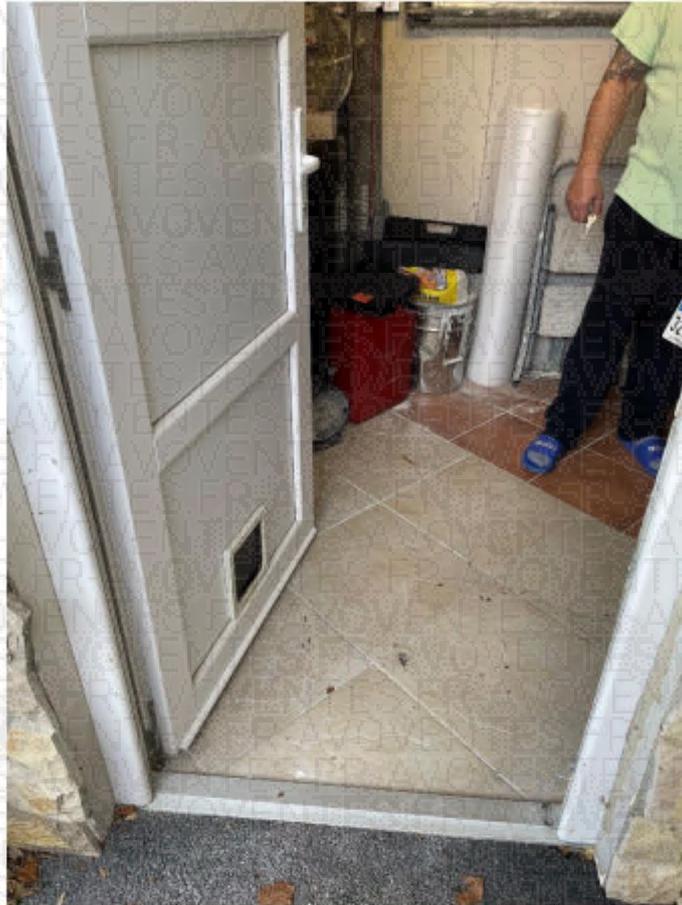
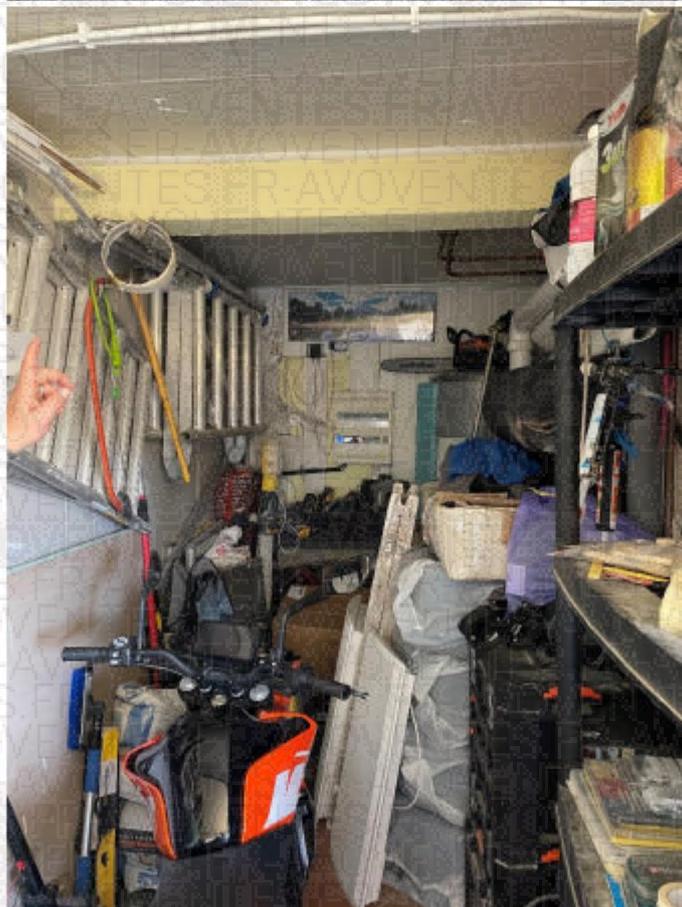
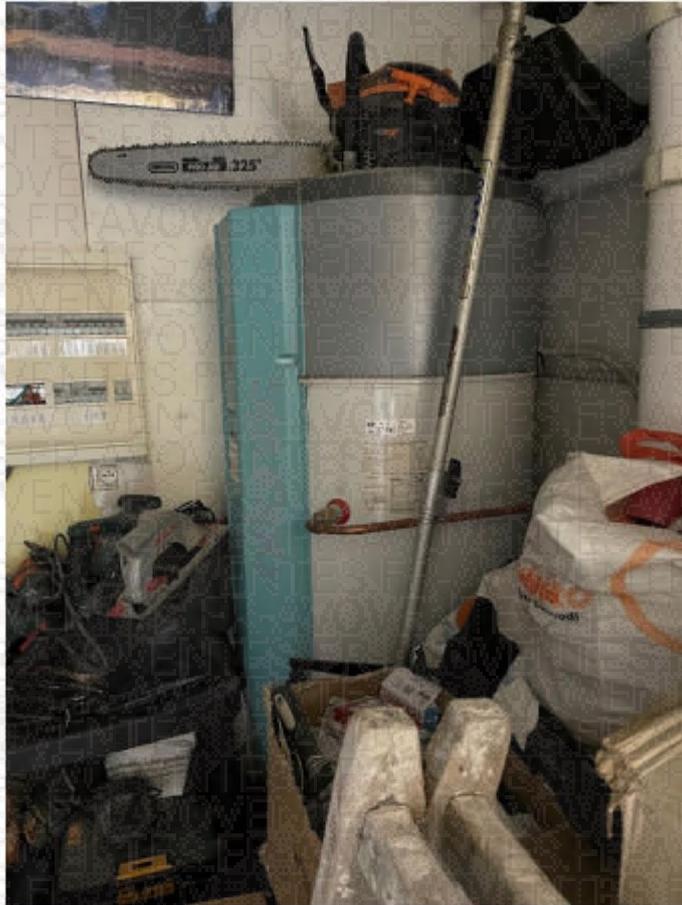
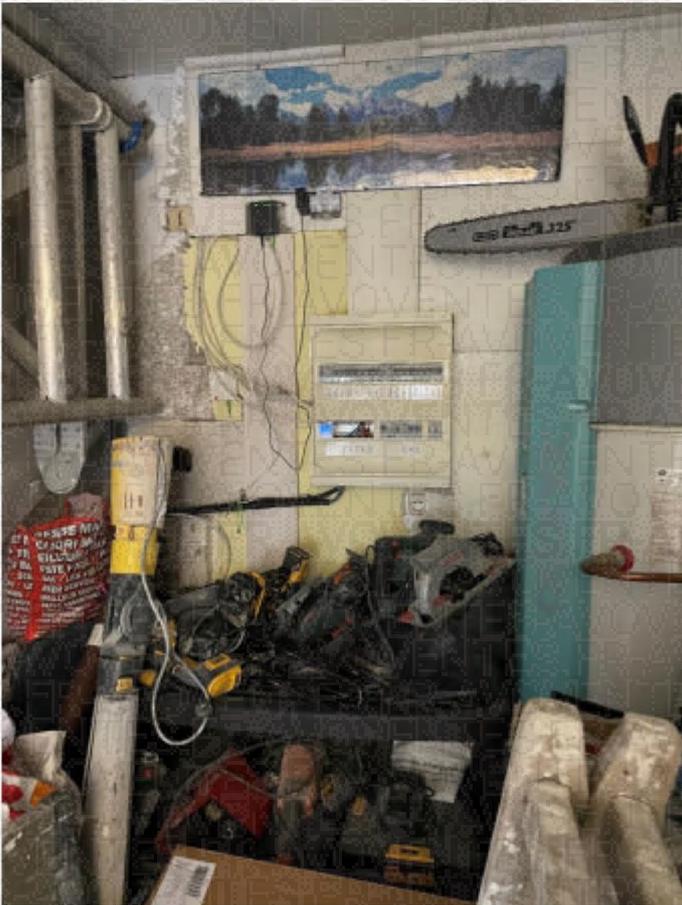
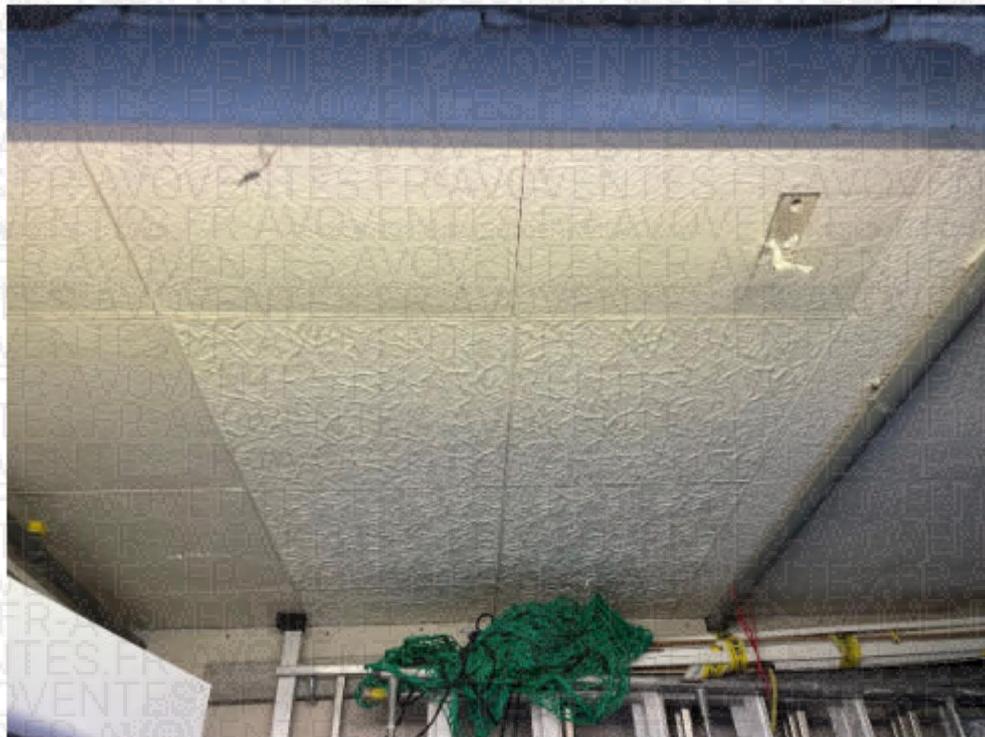
**Local chaufferie rez-de-chaussée (photos 51 à 55) :**

La porte est en PVC, pleine avec chatière.

Le sol est recouvert de carrelage.

Les murs sont en parpaings.

Le plafond est recouvert de dalles polystyrène.

- Un cumulus.
- Un tableau électrique
