PROCES VERBAL DE DESCRIPTION

Qu'il convient de procéder à la description du bien immobilier sis 12 rue de l'Aqueduc 25220 CHALEZE, cadastré section AC n°89 à AC n°91, lieudit « 12 RUE DE L'AQUEDUC », d'une contenance de 05 a 42 ca, se décomposant comme suit :

JE ME SUIS RENDUE CE JOUR : 12 rue de l'Acqueduc 25220 CHALEZE

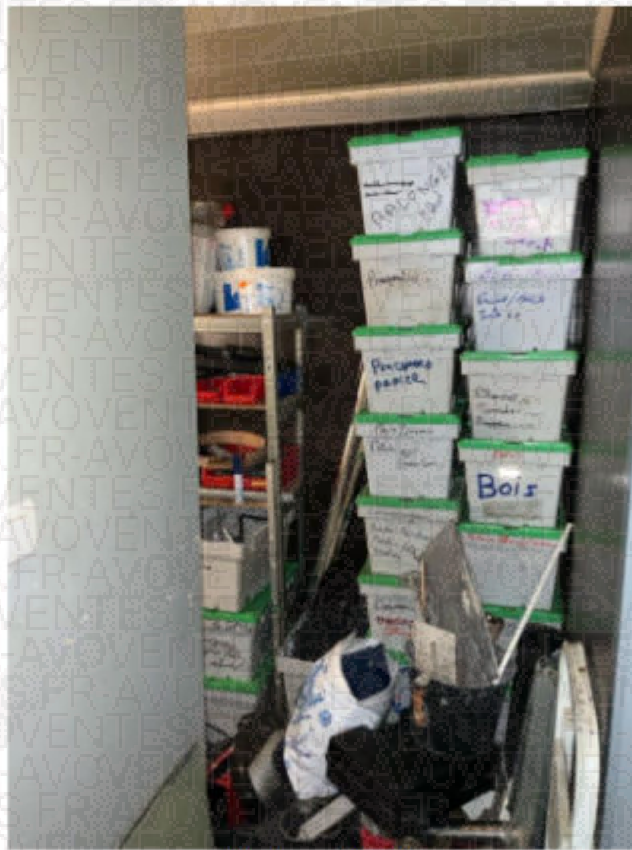
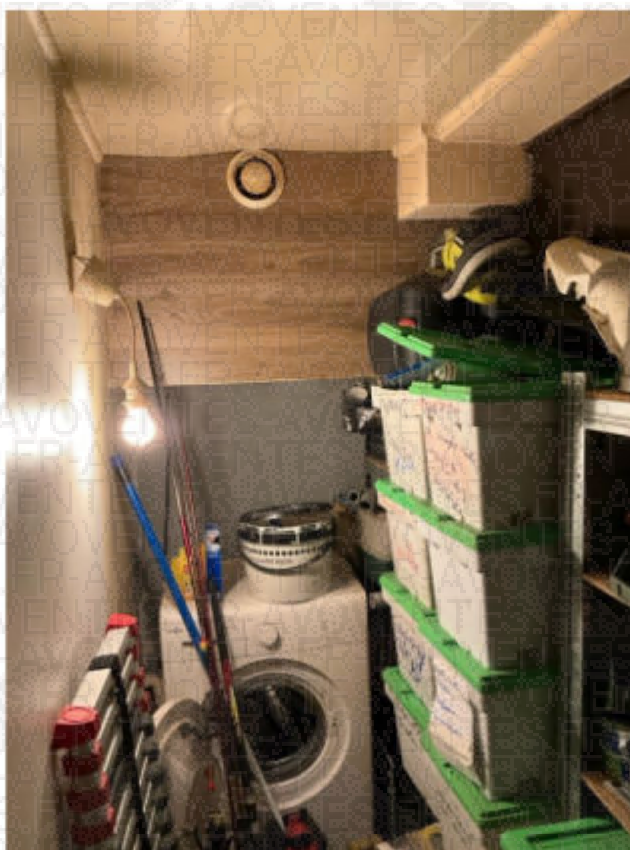
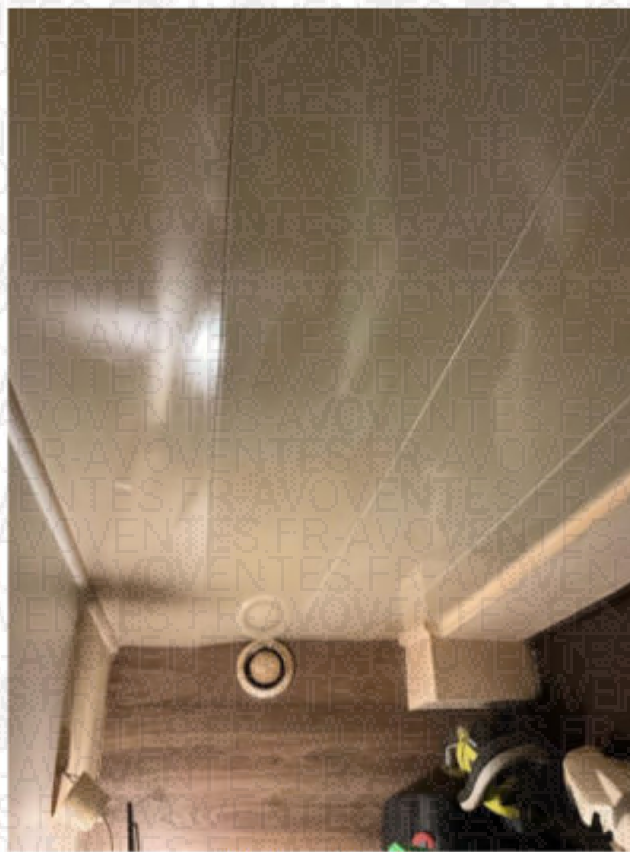
Les **murs** sont recouverts de peinture en état d'usage normal, mais comportant de nombreux petits impacts.
