## PROCES –VERBAL DESCRIPTIF

conformément aux articles R 322-1 à 3 du code des Procédures civiles d'exécution, certifie avoir procédé au descriptif de l'immeuble saisi, situé à MONTAGNEY SERVIGNEY (25680) 5 rue du Lavoir, sur une parcelle cadastrée section 543 C numéro 83, 377, 378 et section 543 ZB numéro 4.

Il s'agit d'une maison, type ancienne ferme.

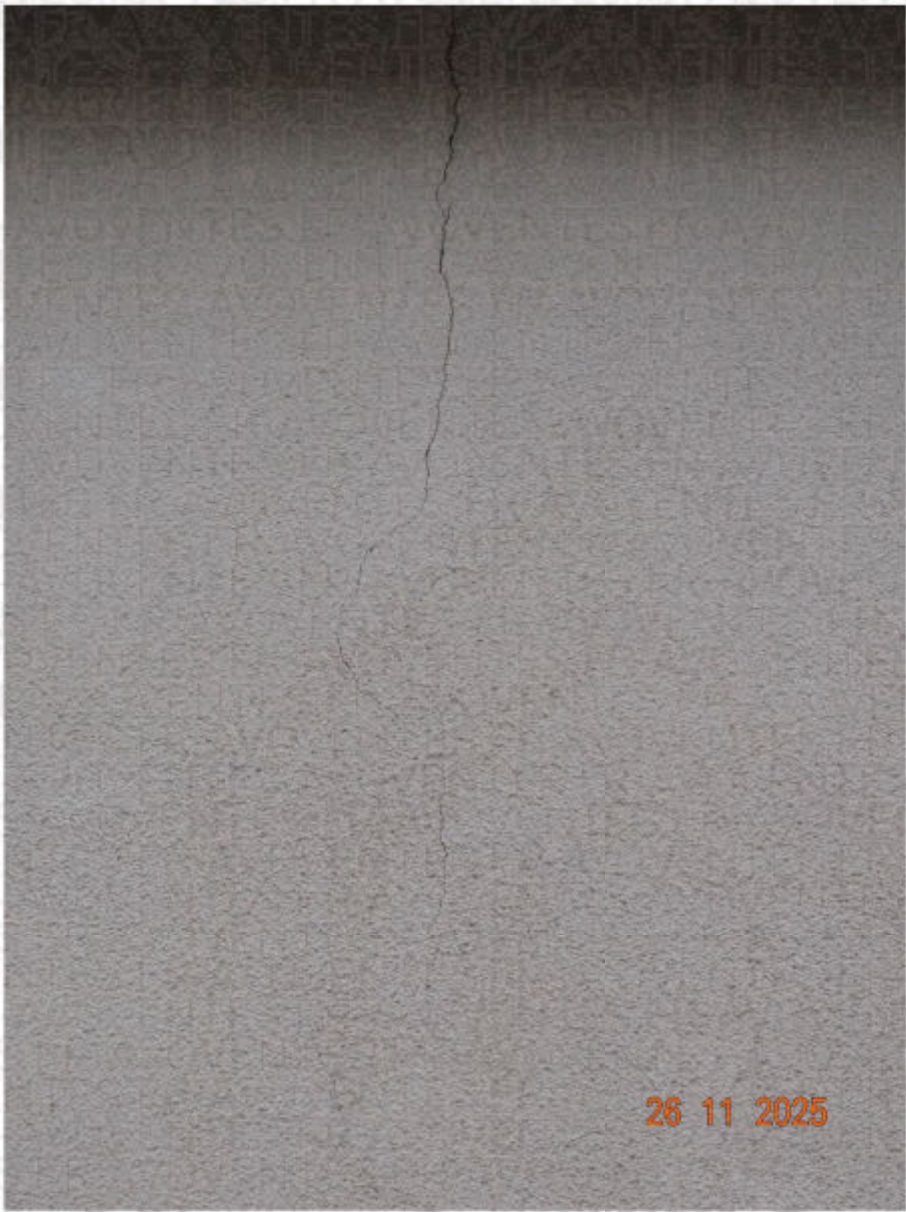
25

Je prends des photographies de la façade arrière, donnant sur ce hangar.  
Cette façade est en état d'usage, toutefois je note des fissures ouvertes. (photos 15 à 19)

La façade sur rue est en état d'usage. (photos 20 à 24)  
Je relève une fissure entre les deux fenêtres. (photo 25)

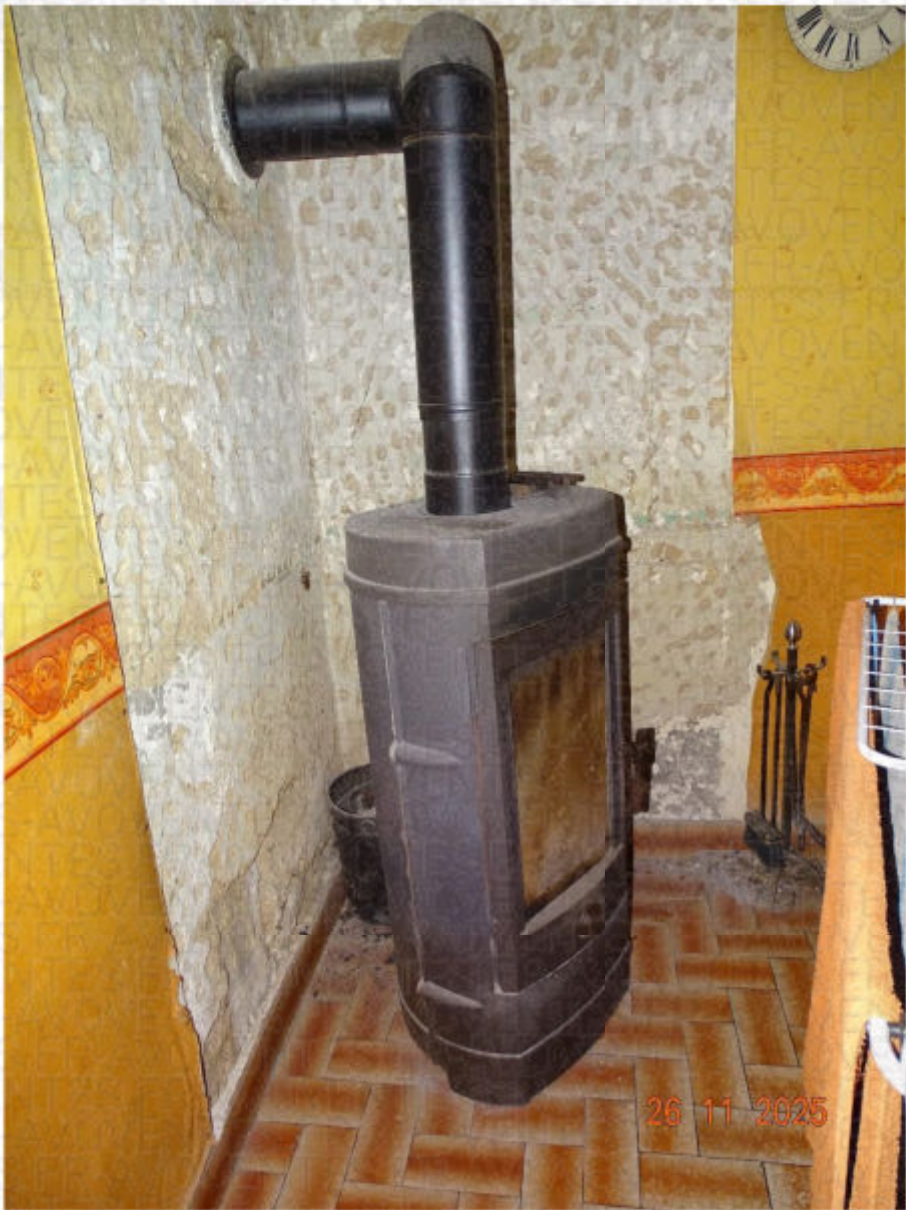
33

- Séjour : (photos 31 à 33)

Le carrelage au sol est usagé.

Papier peints usagés.

Je note un poêle, en fonction.

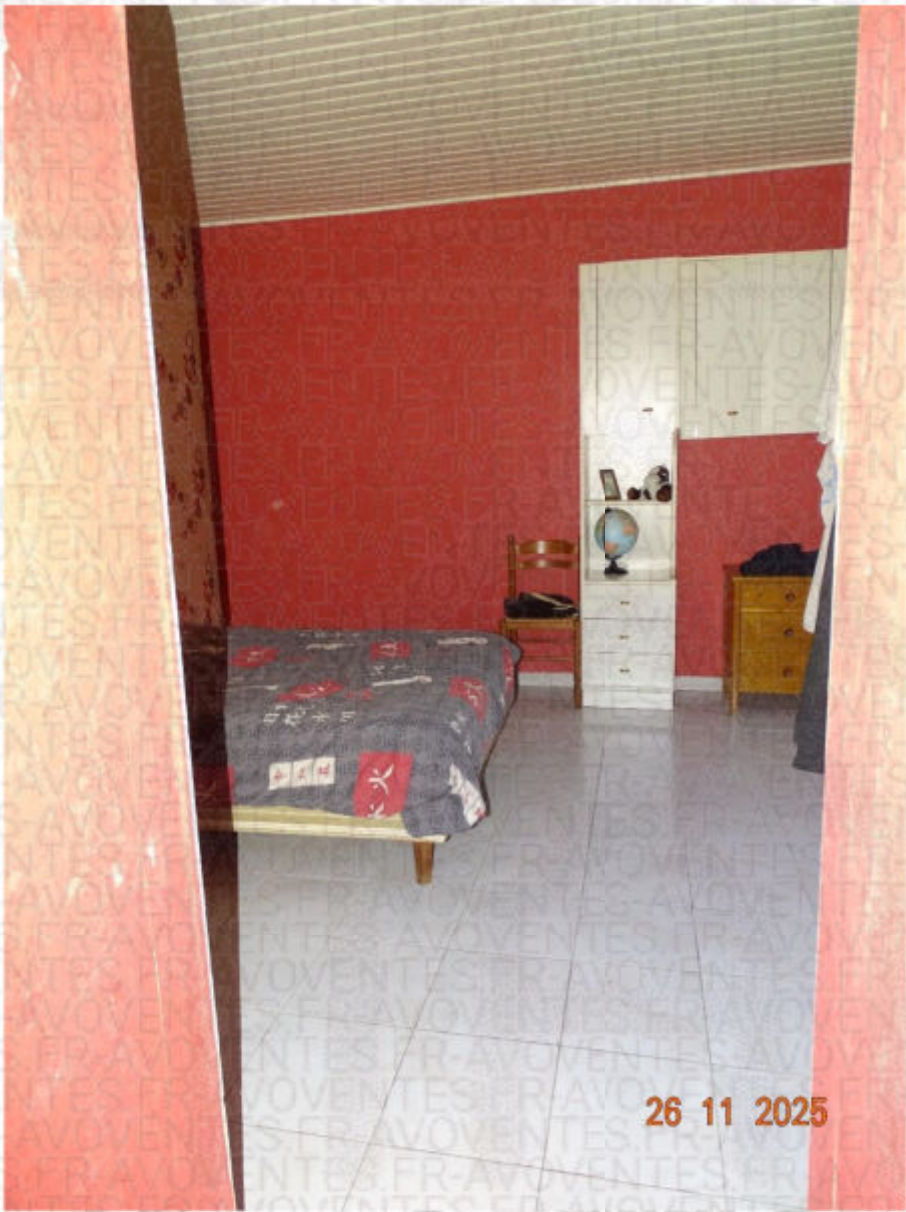
34

- Chambre : (photo 34)

Carrelage au sol usagé.

Papier peint mural usagé.

Lambris au plafond usagé.

Je relève de l'humidité au bas des murs dans cette pièce. Le papier peint se décolle fortement.

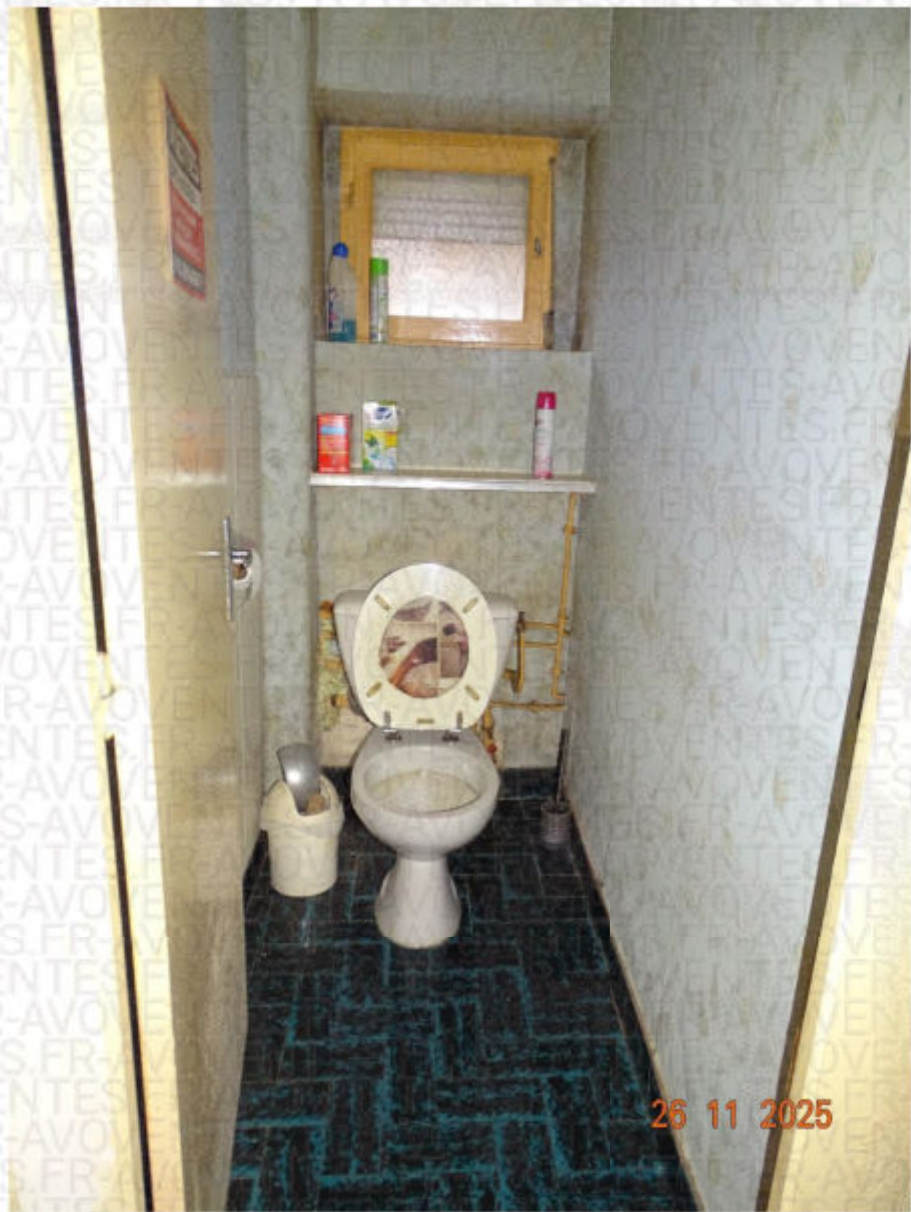
37

- Toilettes : (photo 37)

Carrelage au sol usagé

Cuvette sale

Papier peint mural usagé

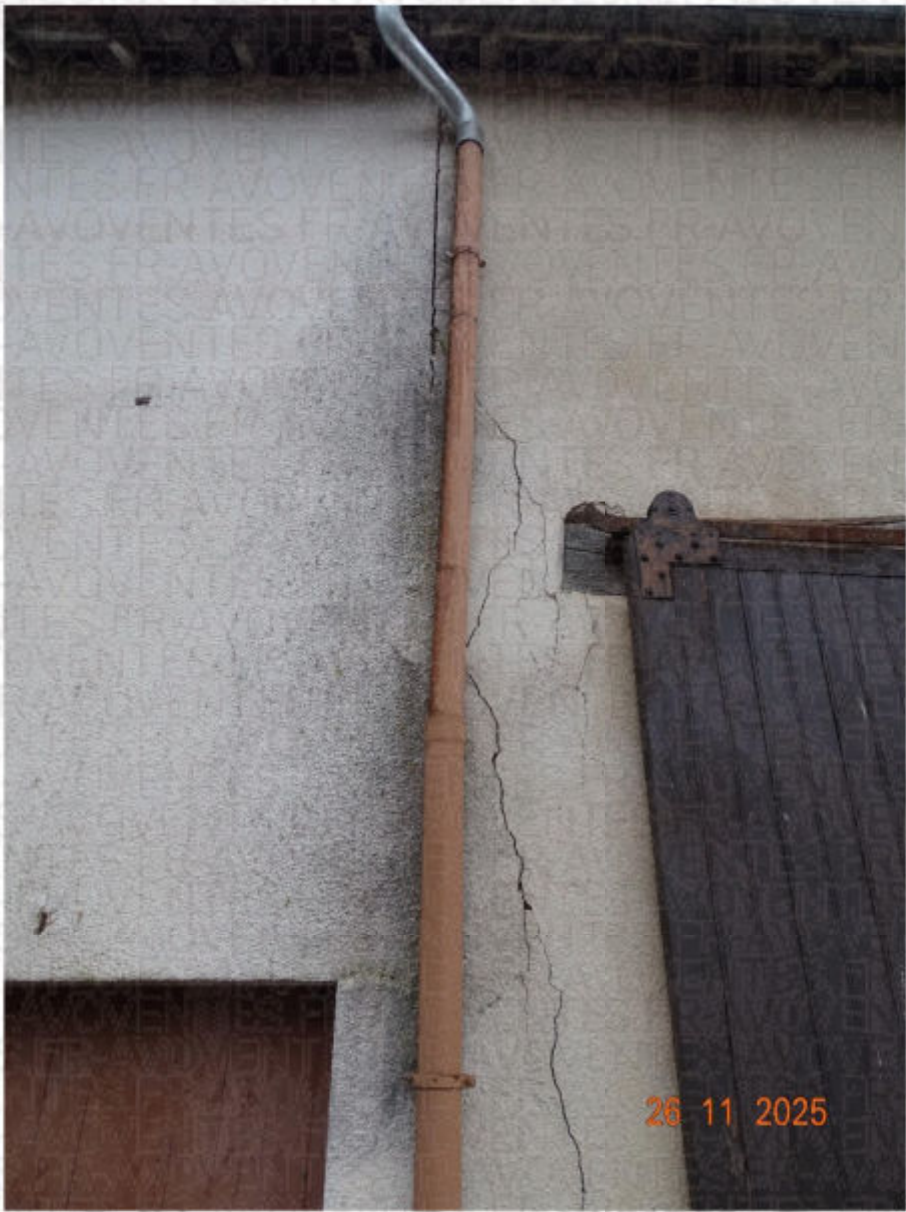
Le long du tuyau de descente d'eau, limite de propriété entre les numéros 5 et 7 de la rue ; je constate une longue fissure ouverte verticale. (photos 87 et 88)
