# PROCES VERBAL DE DESCRIPTION

**MARDI SIX JANVIER  
DEUX MILLE VINGT SIX  
à 09 heures 00**

Qu'il convient de procéder à la description du bien immobilier sis 8 B rue des Tilleuls 25500 LES FINS cadastré comme suit :

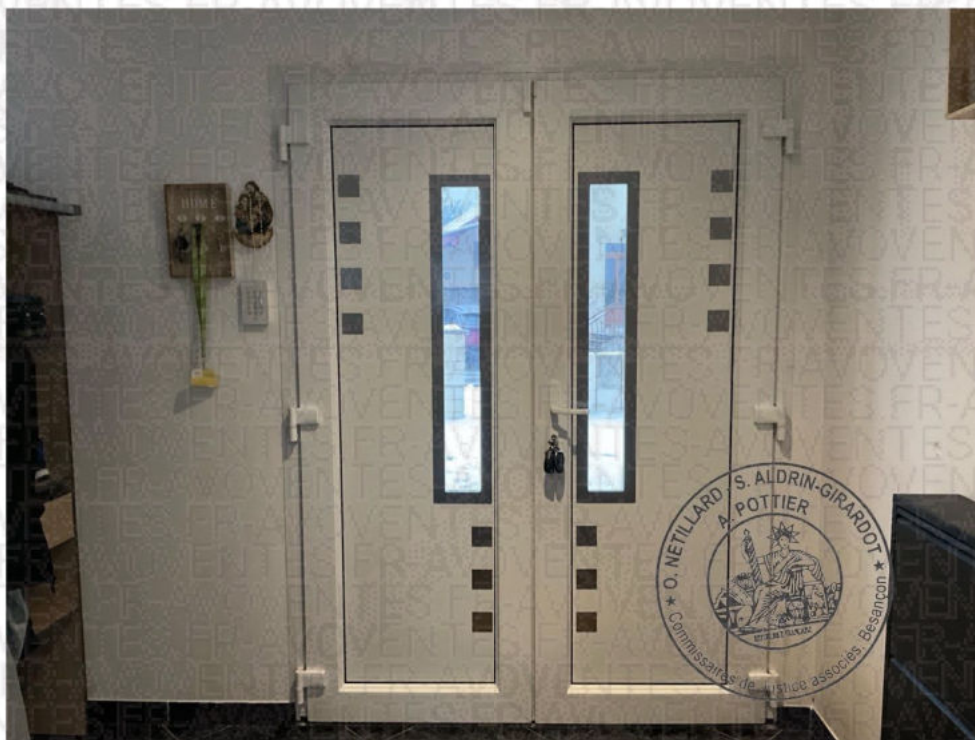
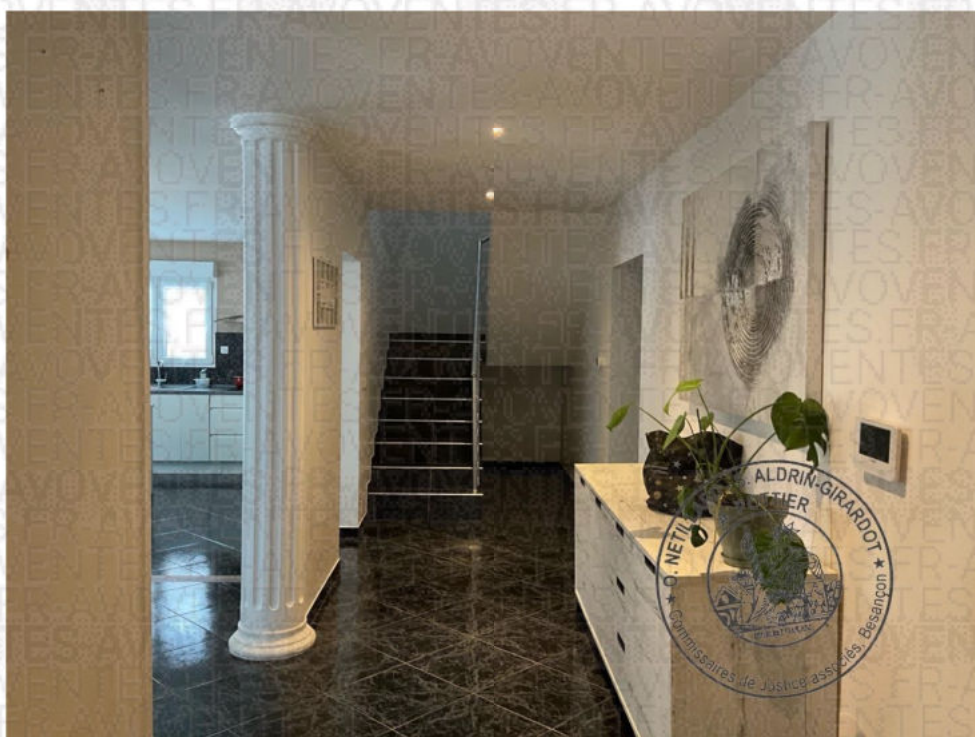
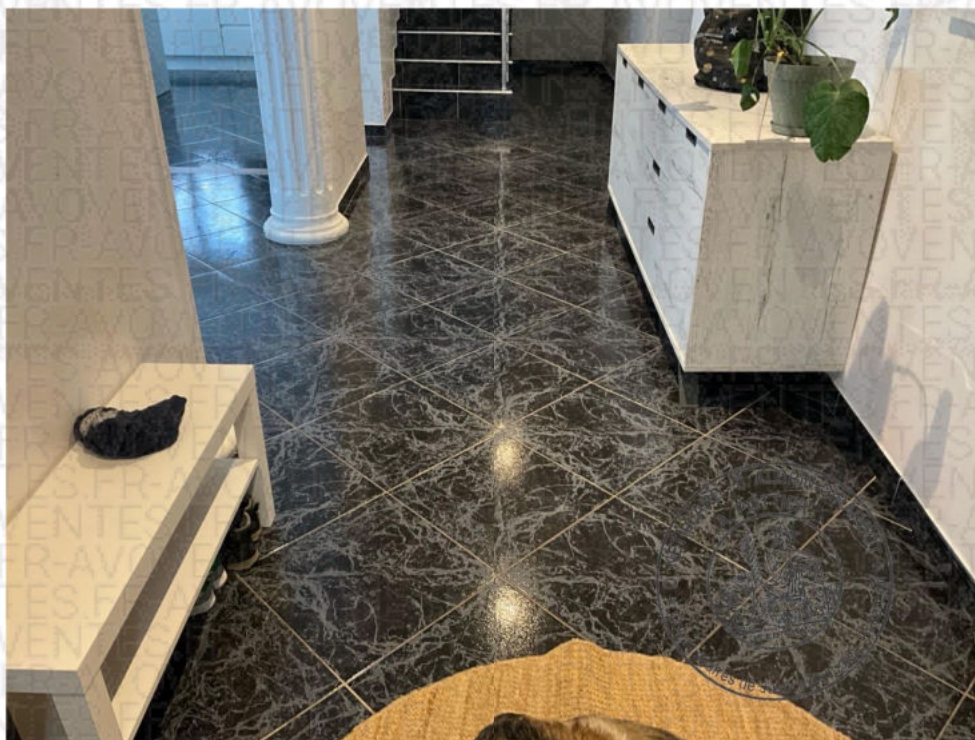
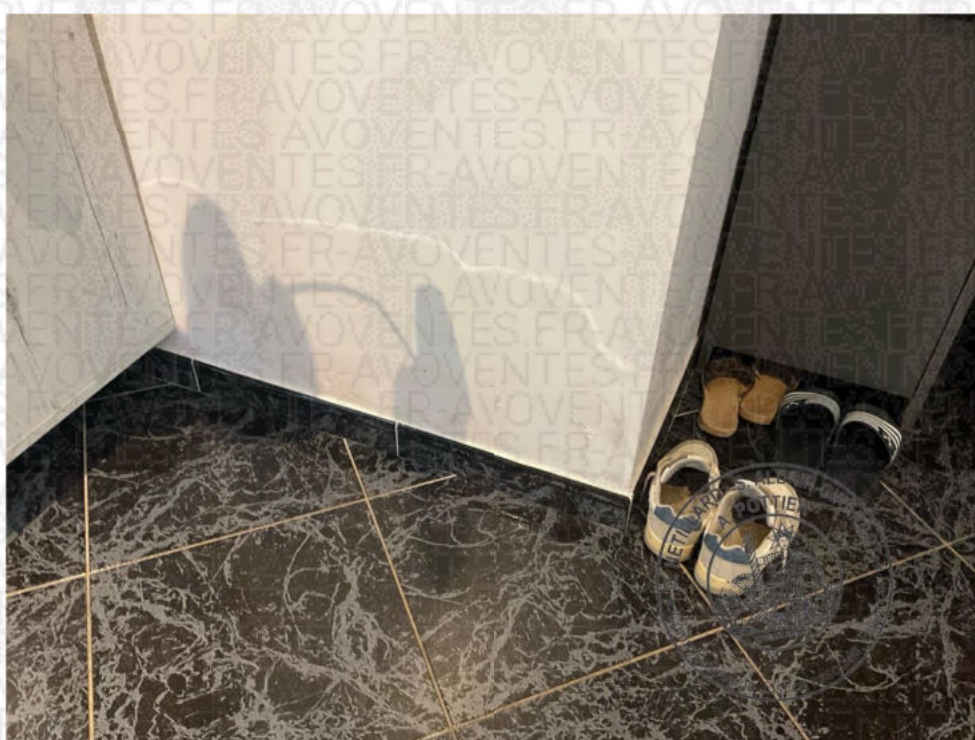
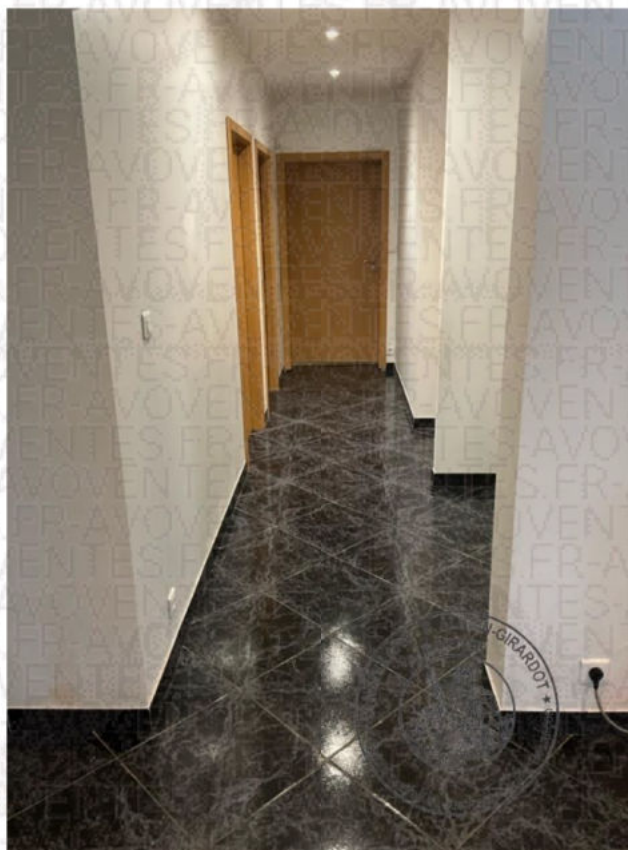
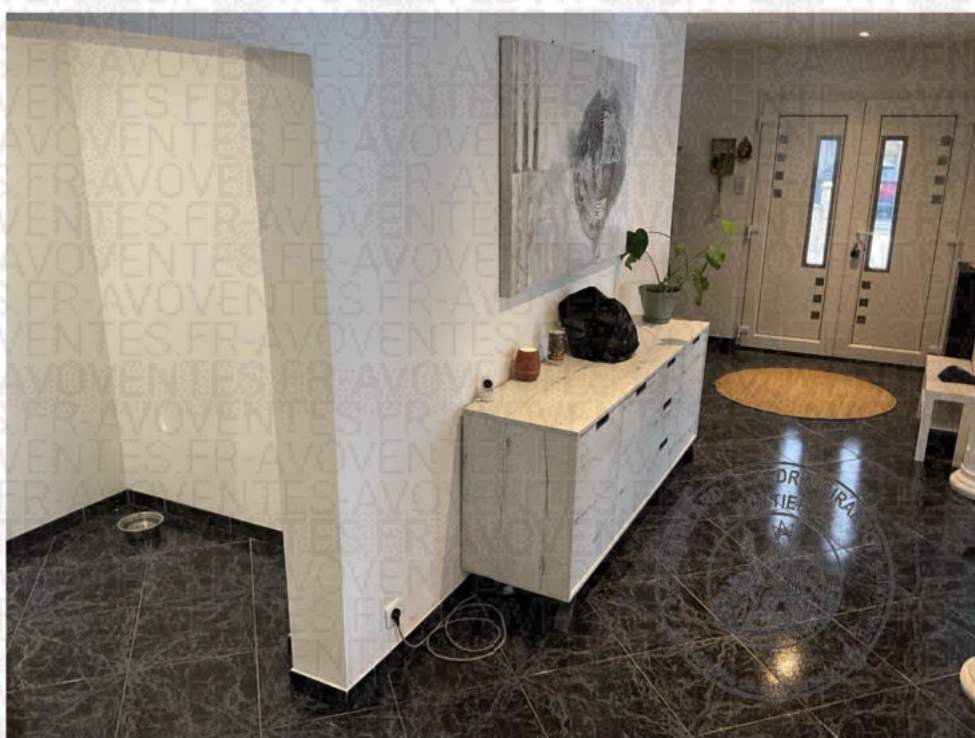
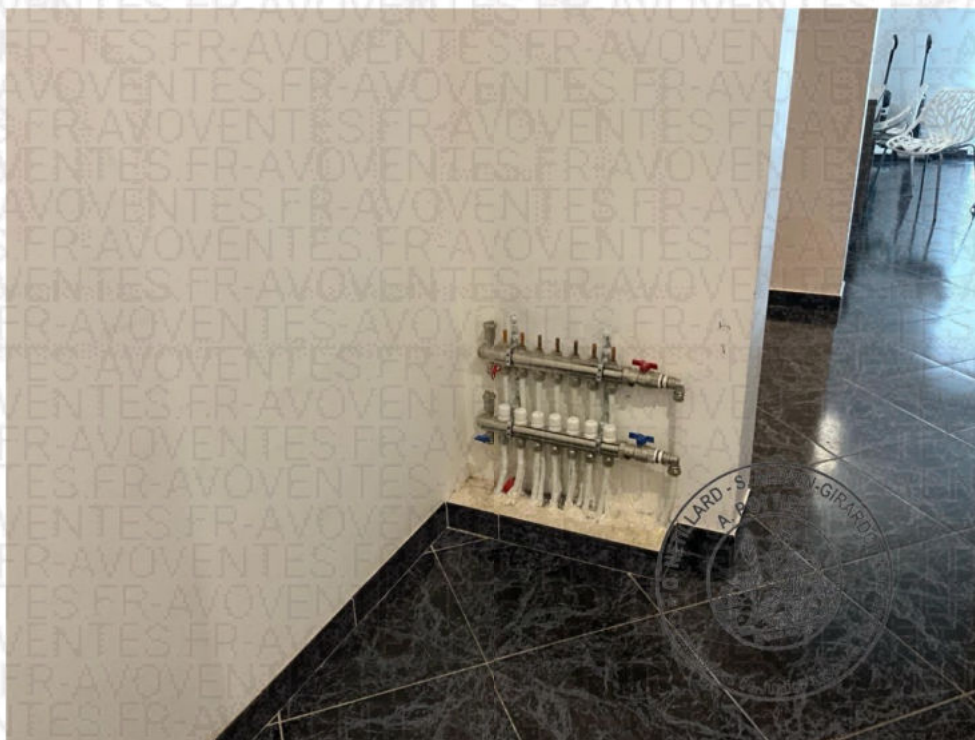
Les **murs** sont recouverts de peinture en état d'usage normal. Il convient cependant de noter la présence de traces de remontées d'humidité (peinture gondole), au niveau du mur droit en entrant.

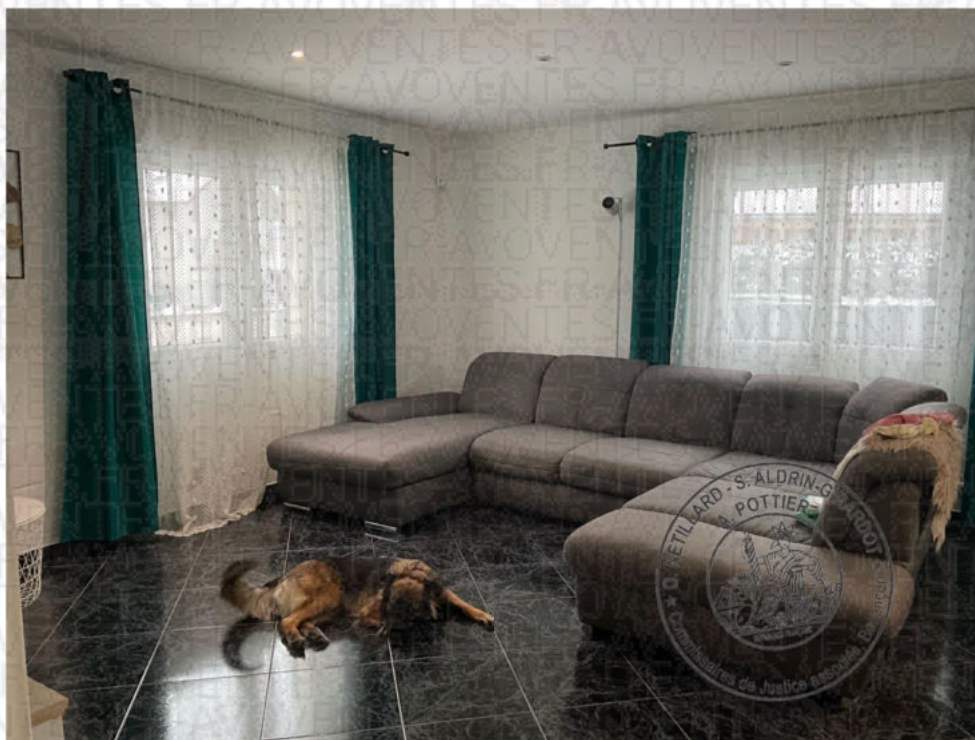
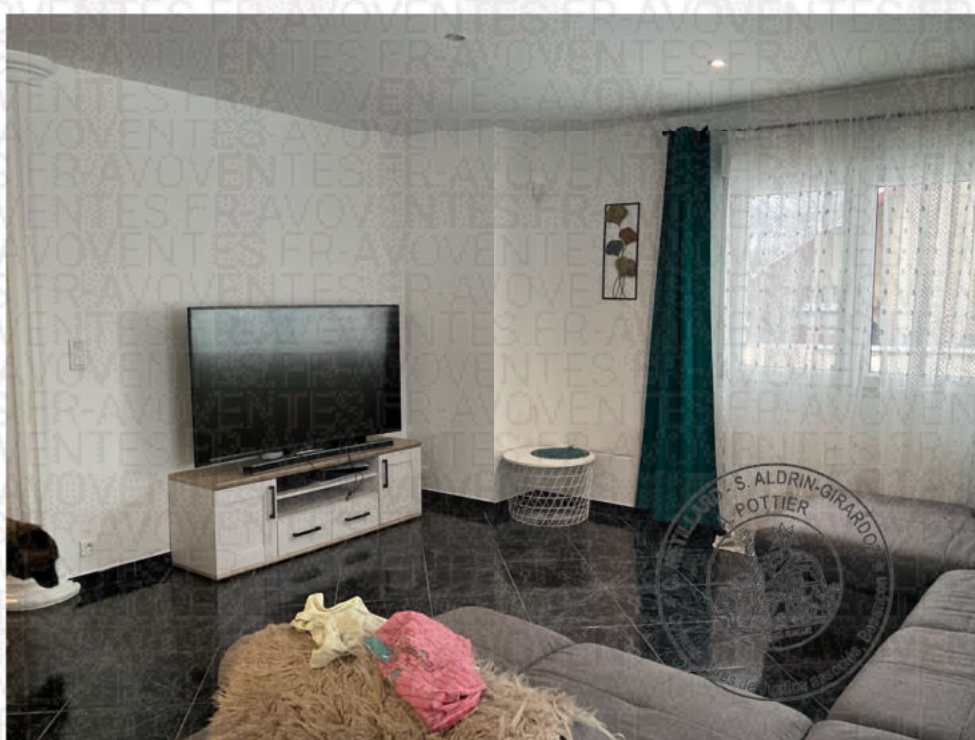
Les **murs** sont recouverts de peinture en état d'usage normal. Il convient cependant de noter la présence de traces de remontées d'humidité (peinture gondole), au niveau de l'angle gauche de la pièce, entre les fenêtres.

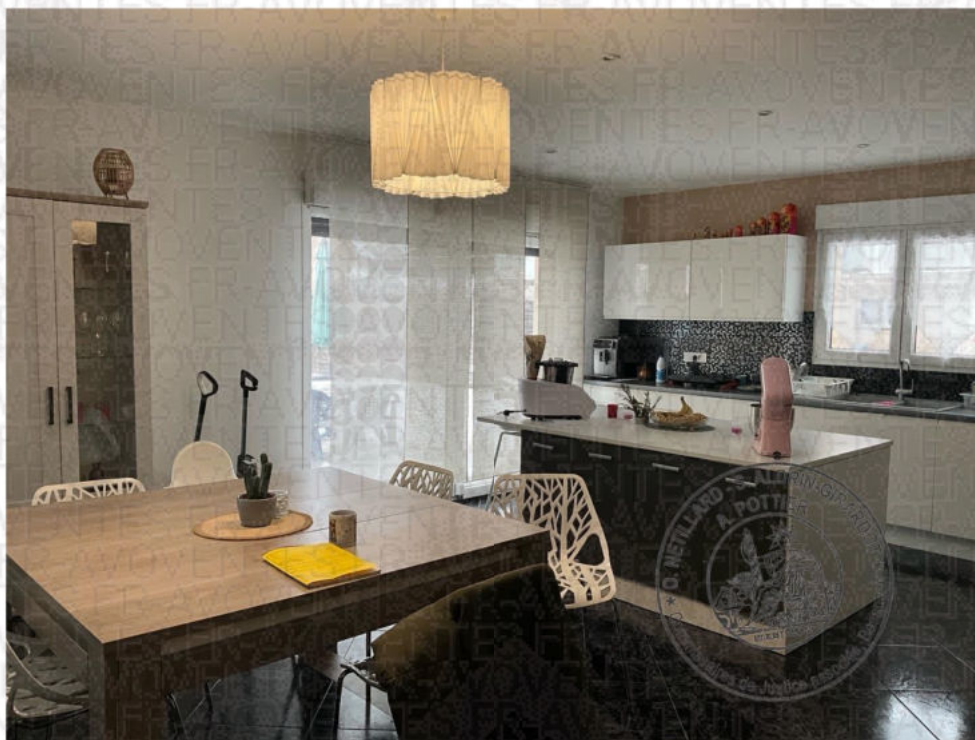
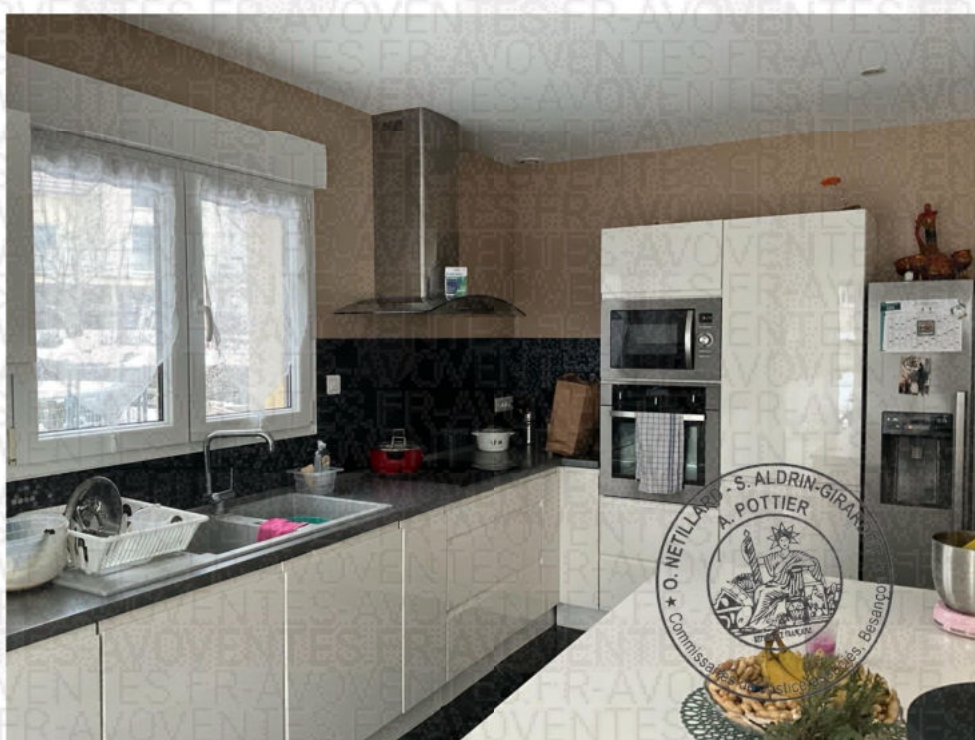
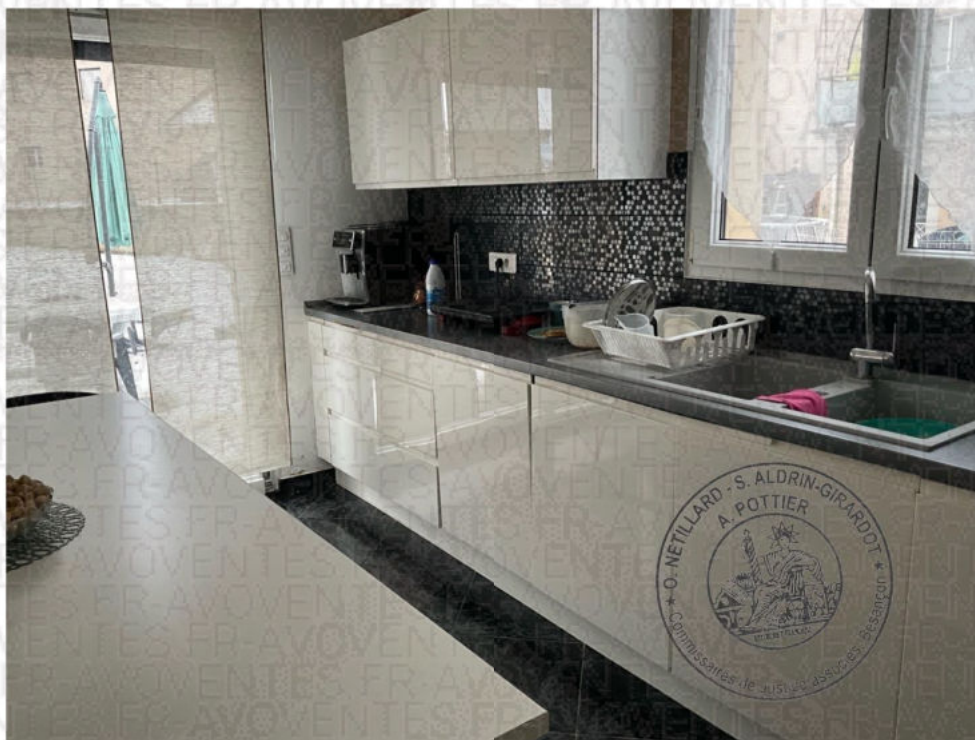
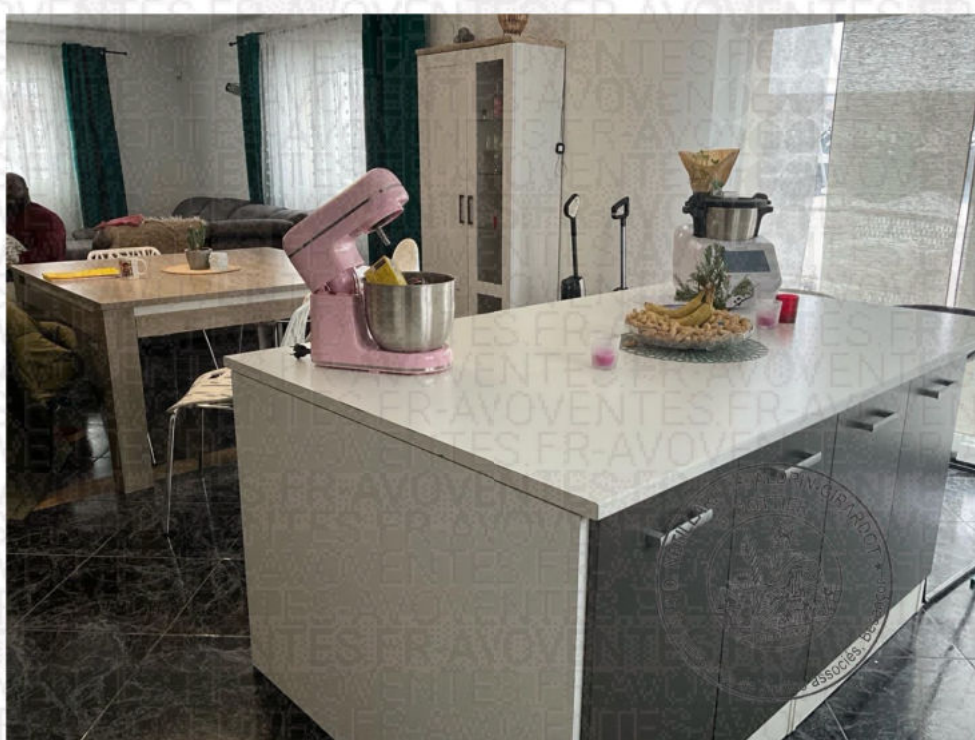
Les **murs** sont recouverts de peinture en état d'usage normal. Il convient cependant de noter la présence de traces de remontées d'humidité (peinture gondole), à plusieurs endroits en partie basse.

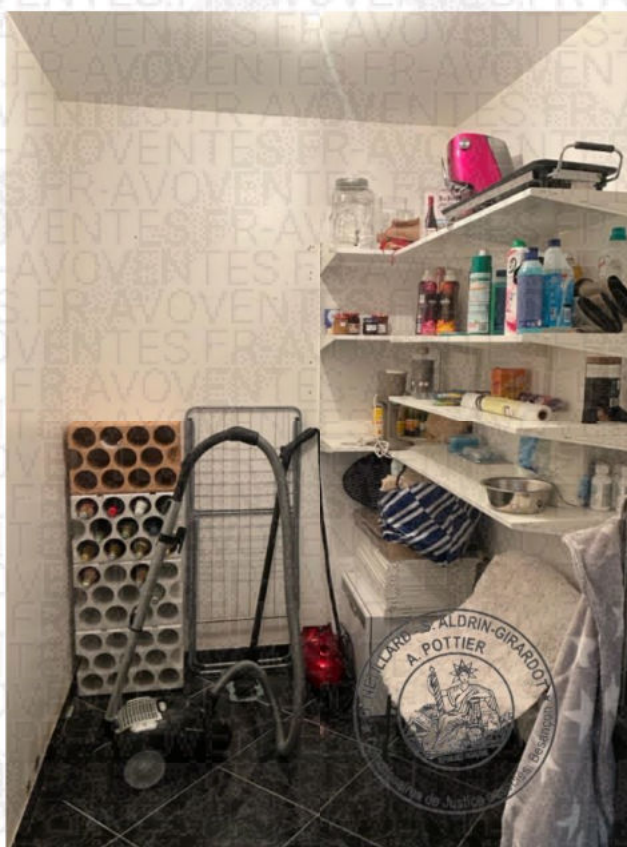
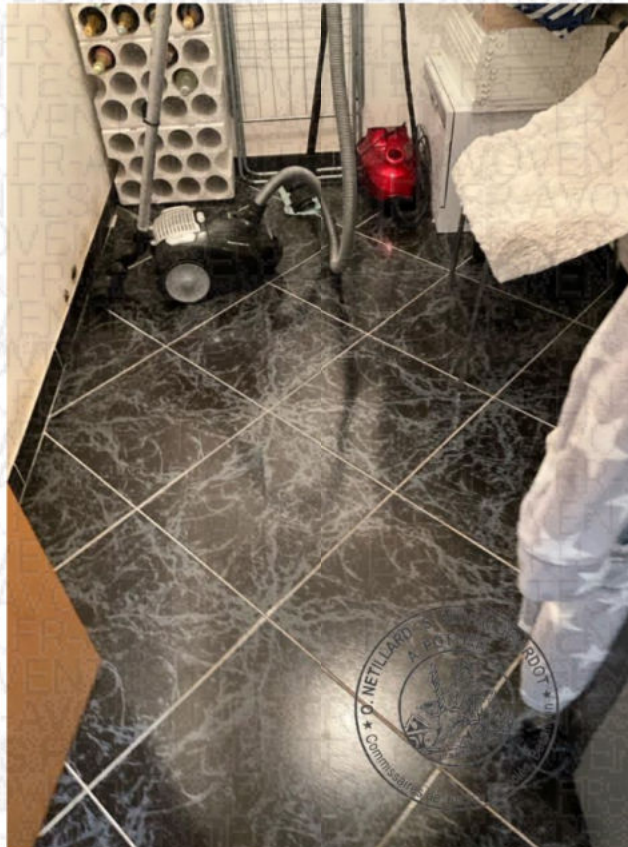
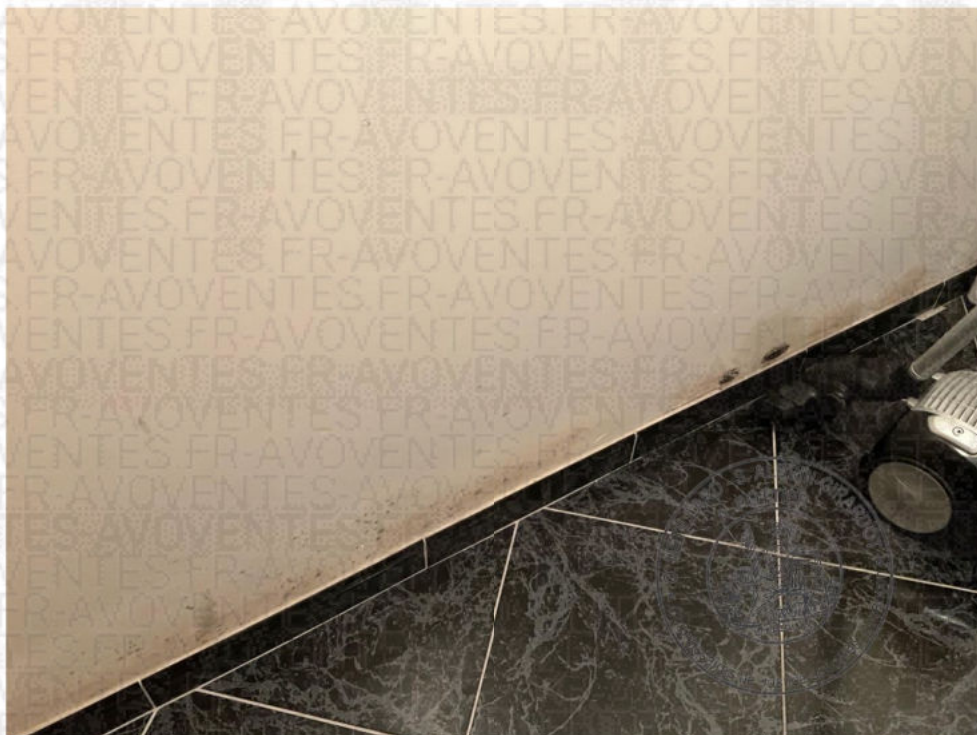
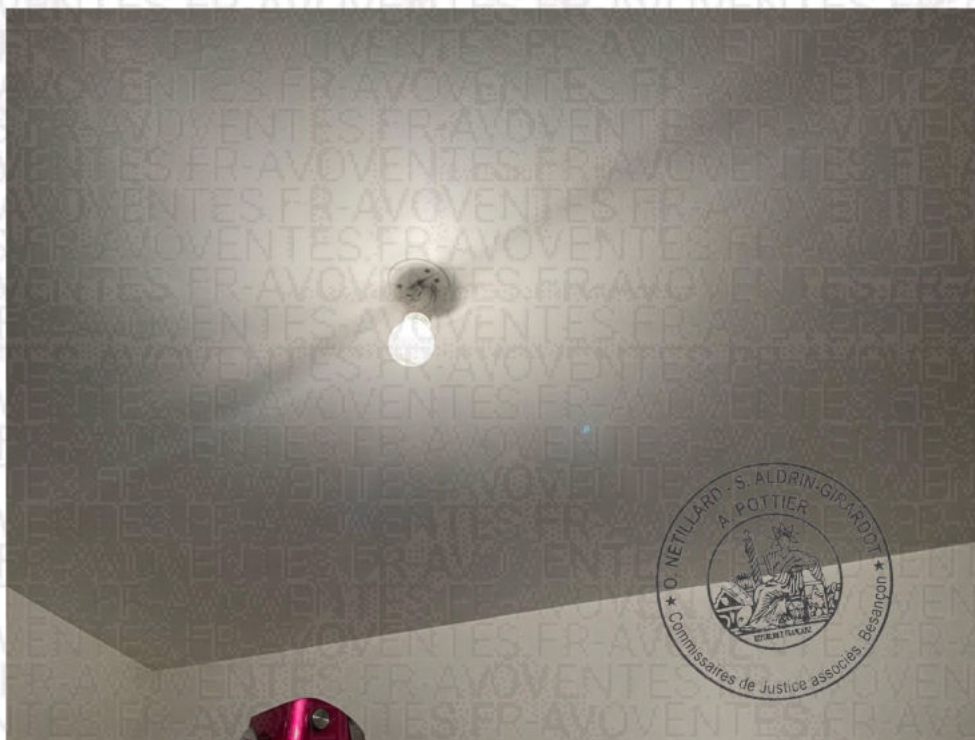
Les murs sont recouverts de peinture. Je relève la présence de traces de moisissures en partie basse du mur gauche en entrant.

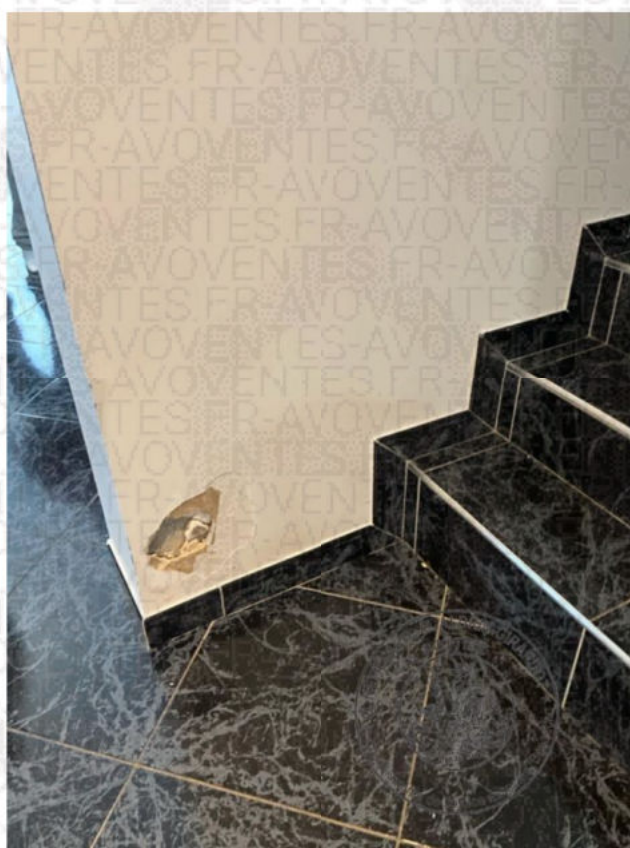
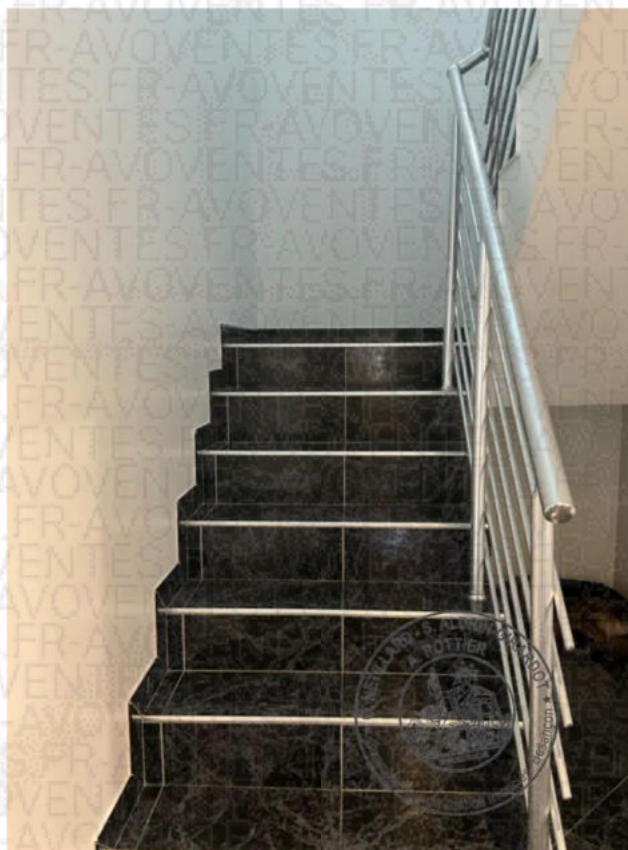
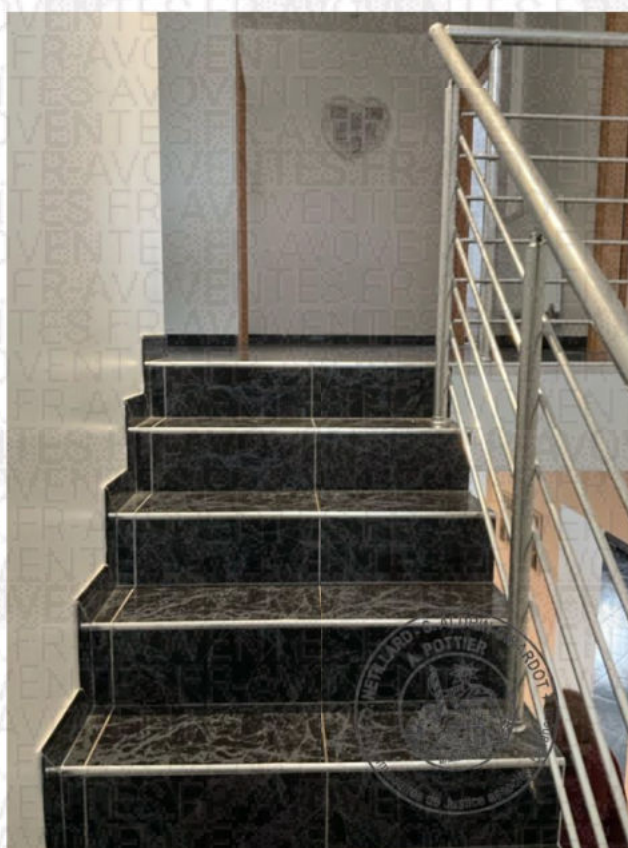
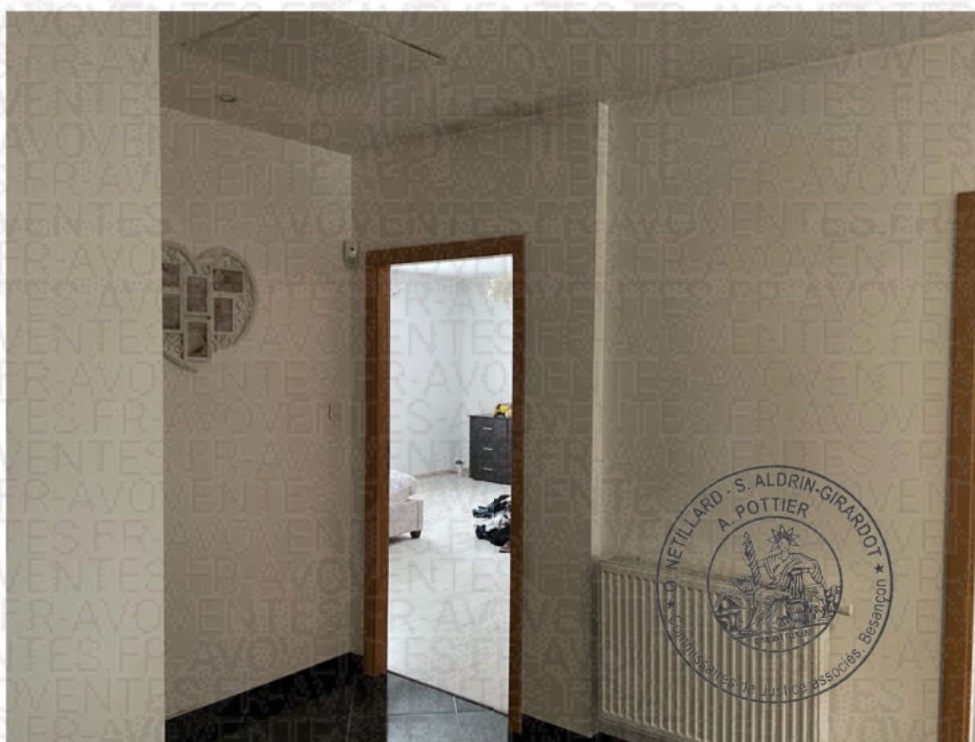
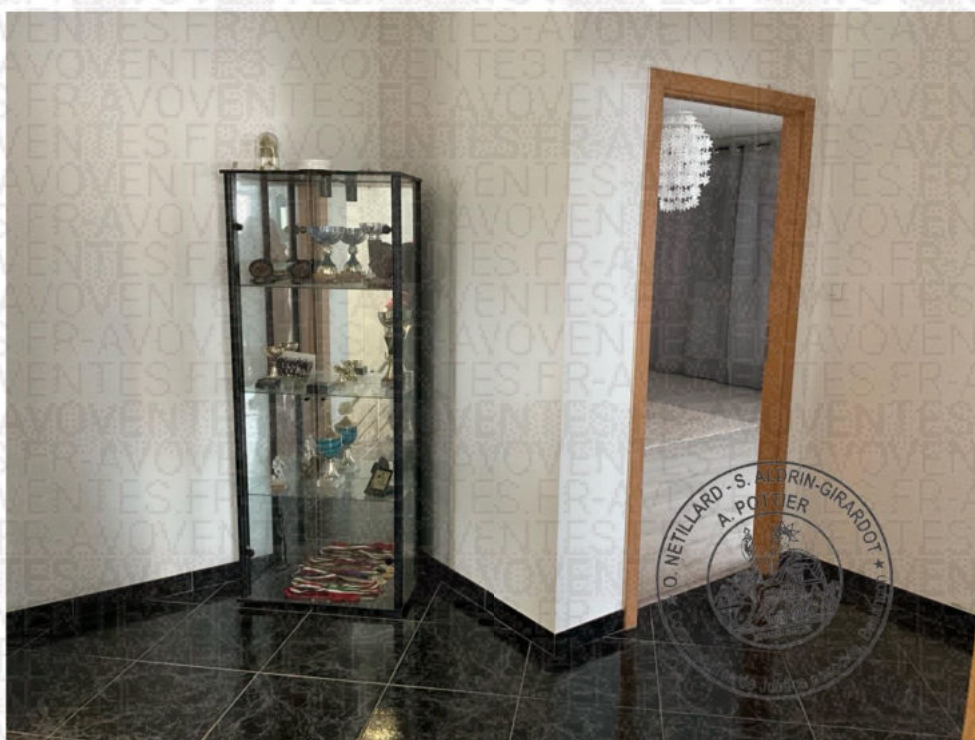
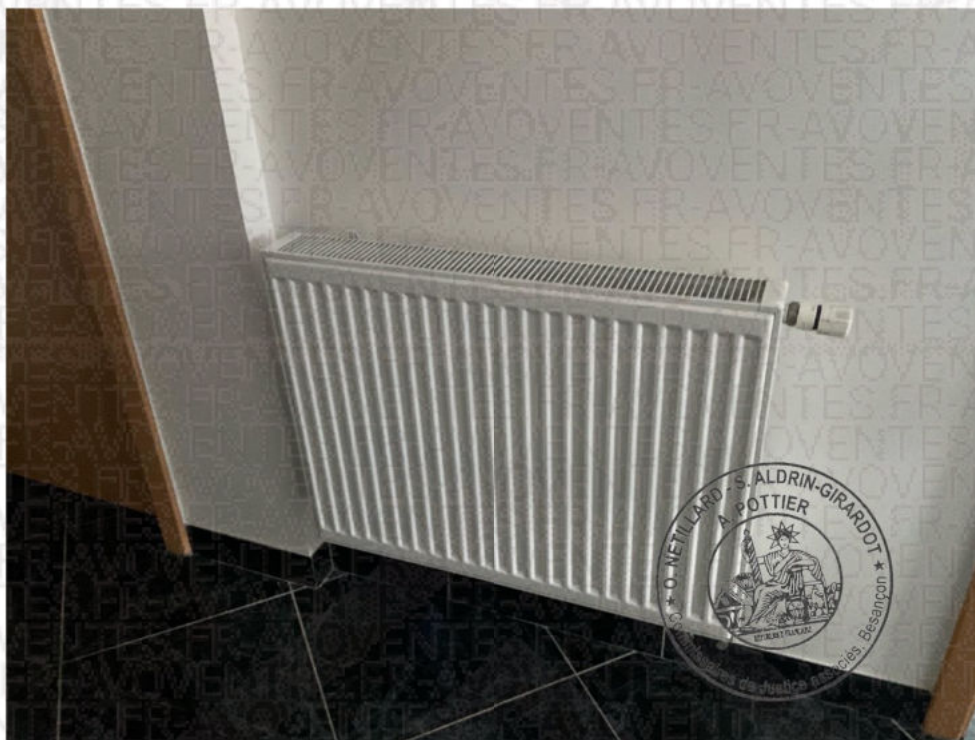
Les **murs** sont recouverts de peinture en état d'usage normal. Je note la présence d'un large impact en partie basse à gauche avant la montée d'escalier.
