## PROCES VERBAL DE DESCRIPTION

- Sur la commune **VUILLAFANS** (25840), 2, rue Carnot :
  - o section AB n° 46, lieudit « 2 RUE CARNOT », d'une contenance de 02a 16ca

**Certifie m'être transportée ce présent jour : 2 rue Carnot à (25840) VUILLAFANS et avoir procédé au descriptif des biens et droits immobiliers préalablement saisis et ci-avant désignés,**

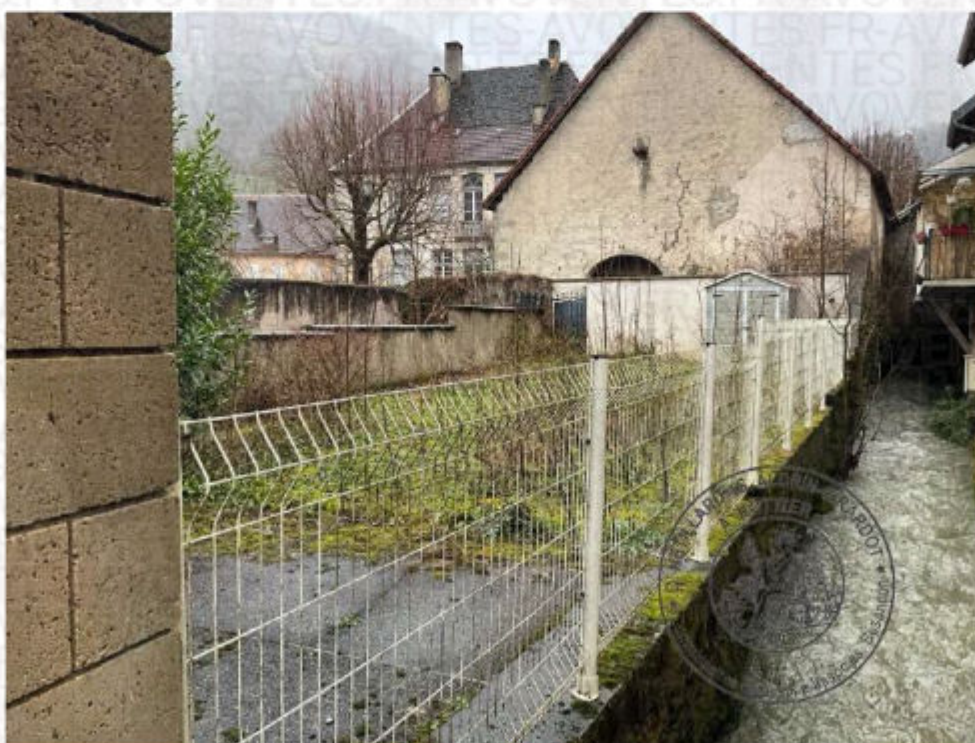
Photographie n°13.

Entre le terrain à l'arrière et la bâtisse voisine, je constate la présence d'un cours d'eau. (Photographies n°13 et 14)

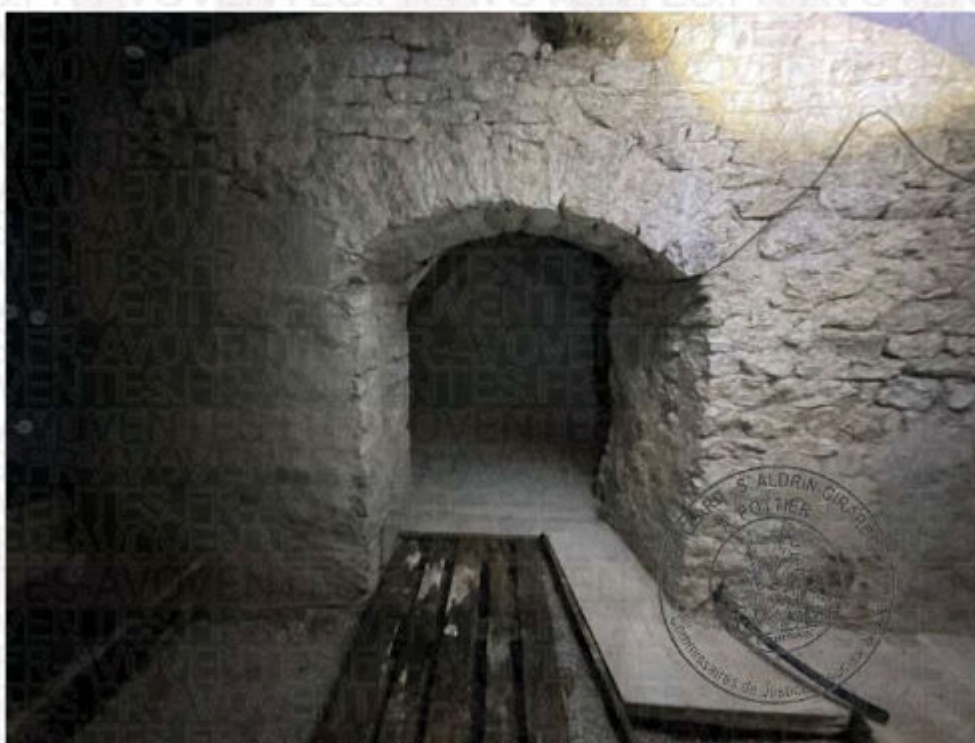
Photographie n°12.

Je note toutefois la présence de béton à l'entrée, et le long du mur à gauche en entrant. J'observe la présence d'une sorte de petite tranchée formée dans le béton pour l'évacuation de l'eau, menant à un trou où se trouve une pompe. Je constate la présence d'un tuyau sortant du mur jusqu'à ladite tranchée (Photographie n°12)

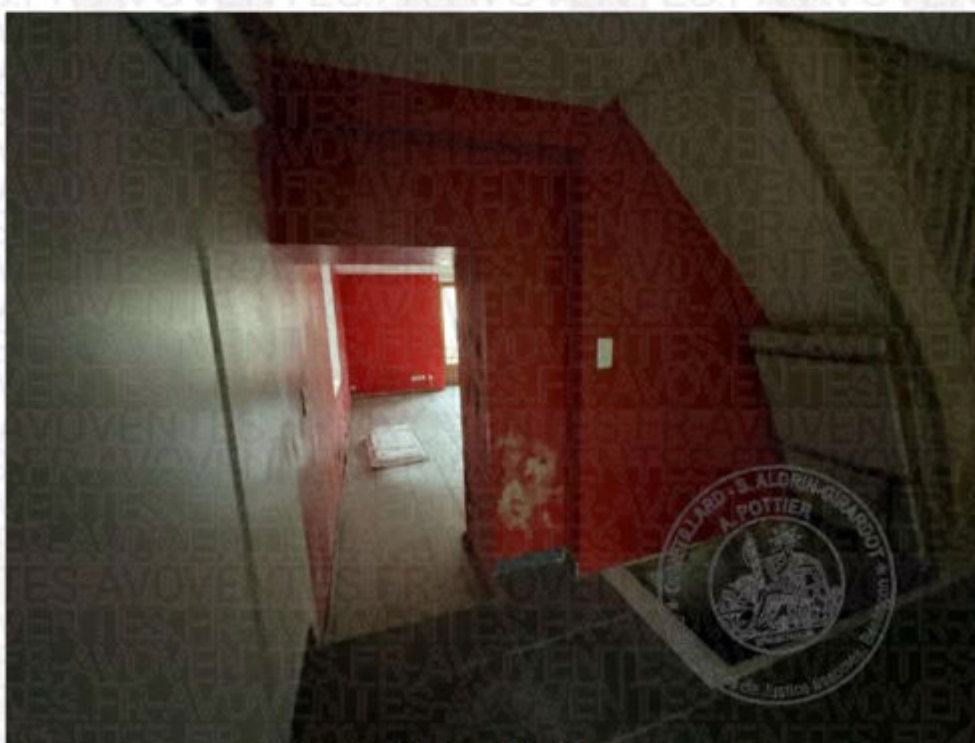
Photographie n°6.

Je note toutefois la présence de traces blanchâtres de champignons sur le pan de mur à droite de l'accès menant à la pièce de vie, en partie inférieure. (Photographies n°6 et 7)

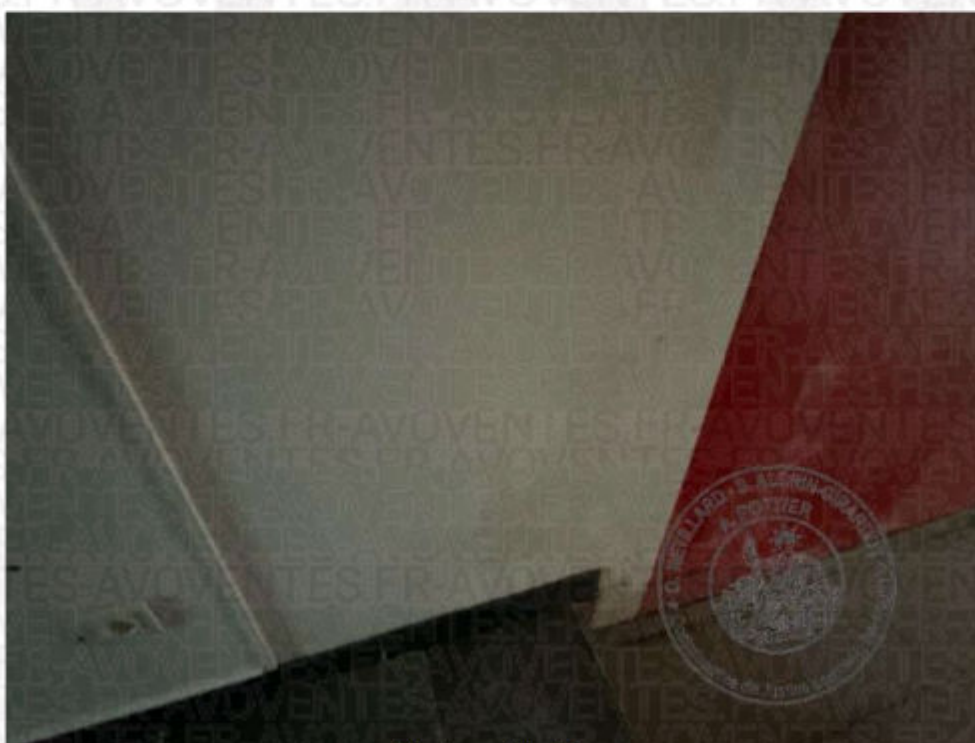
Photographie n°8.

De l'autre côté dudit accès à la pièce de vie, je note la présence de traces de moisissure sur le pan de mur, en partie inférieure. (Photographie n°8)

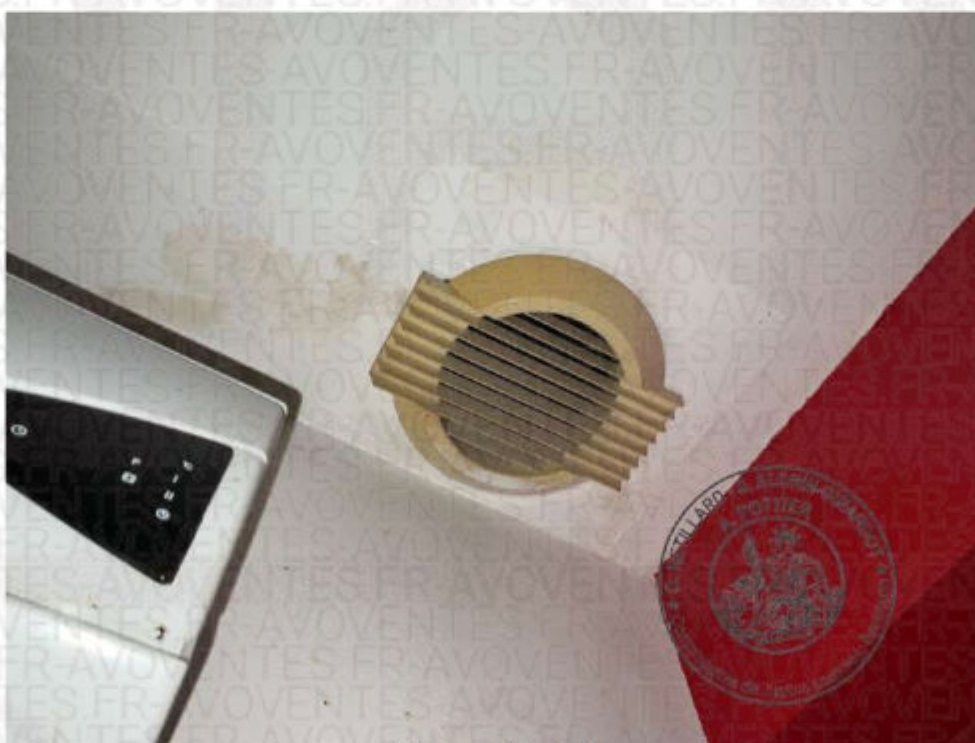
Photographie n°10.

J'observe la présence d'auréoles jaunâtres autour de la grille d'aération de la VMC (photographie n°10). Je note également quelques coulures jaunâtres sur le mur en-dessous.

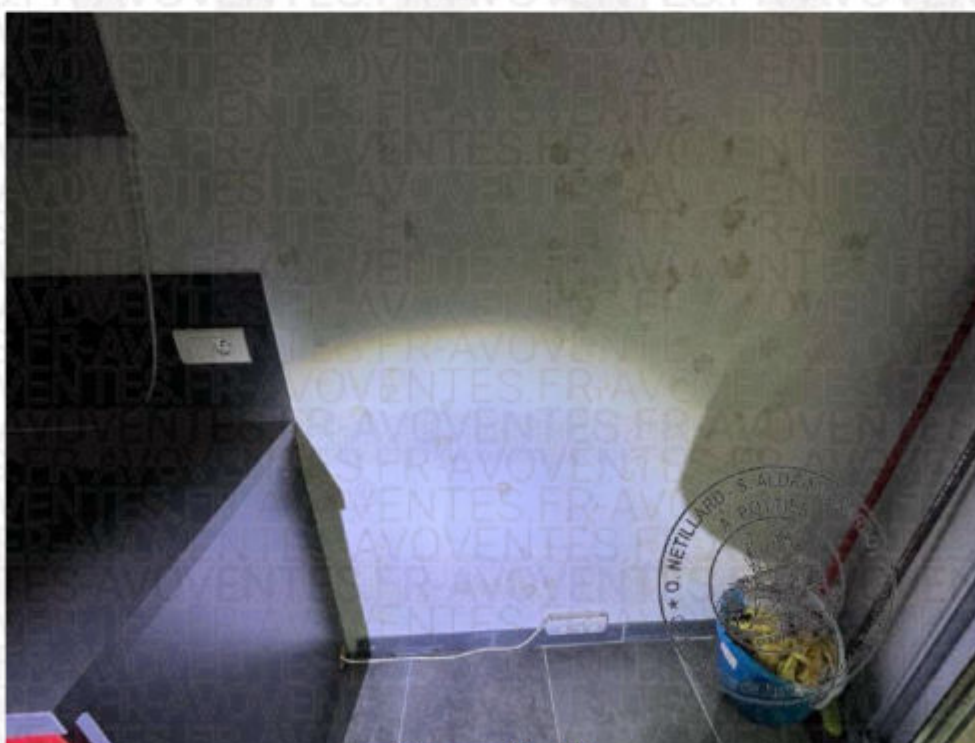
Photographie n°9.

Je constate que le pan de mur à droite des éléments de la cuisine (entre ces derniers et la baie-vitrée) est presque entièrement recouvert de traces de moisissures. (Photographies n°9 à 12)

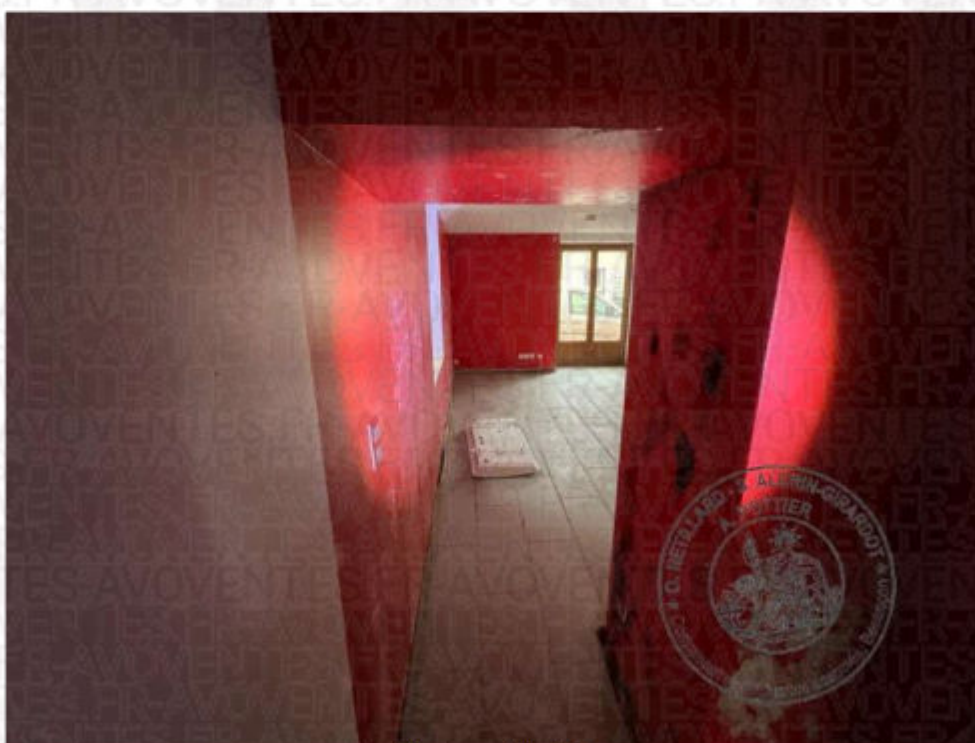
Photographie n°2.

**La pièce est fortement dégradée**, notamment au niveau du sol et des murs qui sont presque entièrement recouverts de moisissure.

Le **sol** est recouvert d'un revêtement plastifié en plaques en mauvais état. Je note la présence de nombreuses auréoles, de tâches et de moisissures notamment au niveau des joints.

Les **plinthes** sont en bois peint, en mauvais état, recouvertes de moisissures. Elles se décollent à de nombreux endroits, et gondoles sous la fenêtre de la pièce.

Les **murs** sont recouverts de peinture (deux couleurs différentes) en très mauvais état. Je constate qu'ils sont quasiment intégralement recouverts de traces de moisissures noirâtres et blanchâtres.

Le **plafond** est recouvert de peinture en état d'usage mais note la présence de traces de moisissure à proximité des WC.

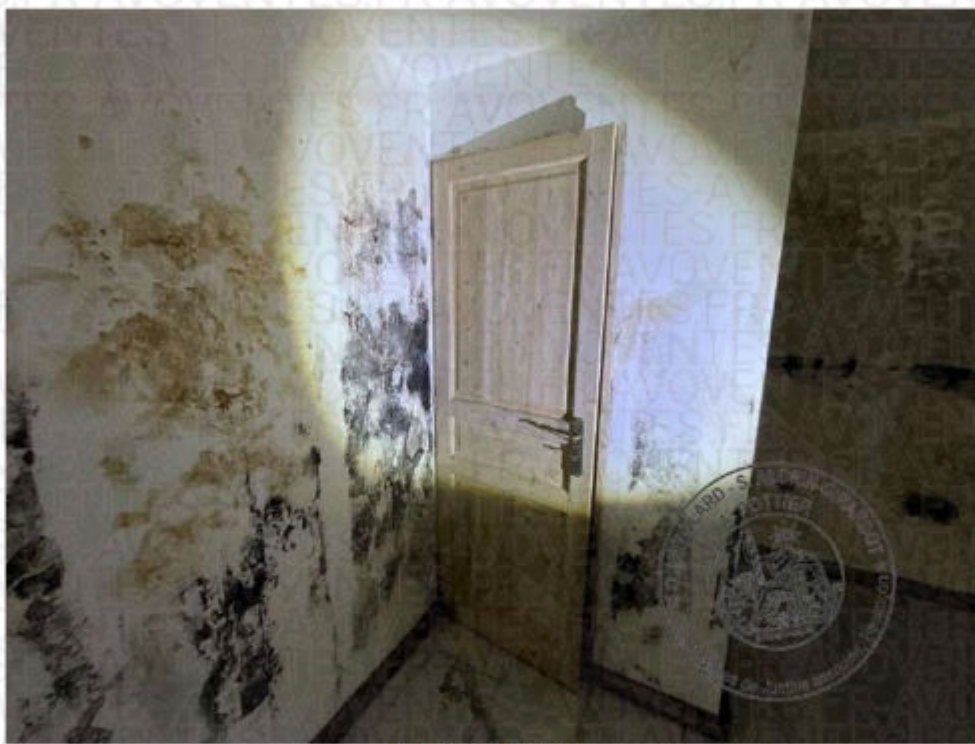
Photographie n°1.

**La pièce est fortement dégradée**, notamment au niveau du sol et des murs qui sont entièrement recouverts de moisissure.

Le **sol** est recouvert d'un revêtement plastifié en plaques en mauvais état. Je note la présence de nombreuses tâches de moisissures notamment au niveau des joints.

Les **plinthes** sont en bois peint, en mauvais état, recouvertes de moisissures.

Les **murs** sont recouverts de peinture en très mauvais état. Je constate qu'ils sont intégralement recouverts de traces de moisissures noirâtres.

Le **plafond** est recouvert de peinture présentant des traces de moisissure au niveau de son entourage.
