# PROCES VERBAL DE DESCRIPTION

Sur la commune de LA RIVIERE DRUGEON (25560) – 1 rue du Marronnier section AC n°42 et AC n°51, lieudit « 20 FAUBOURG D'ARLIN » et « 20 FAUBOURG D'ARLIN », d'une contenance respective de 01a 14ca et 06a 18ca soit une contenance totale de 07a 32ca :

20 Faubourg d'Arlin 25560 LA RIVIERE DRUGEON où, en présence des personnes suivantes j'ai procédé à mes constatations :

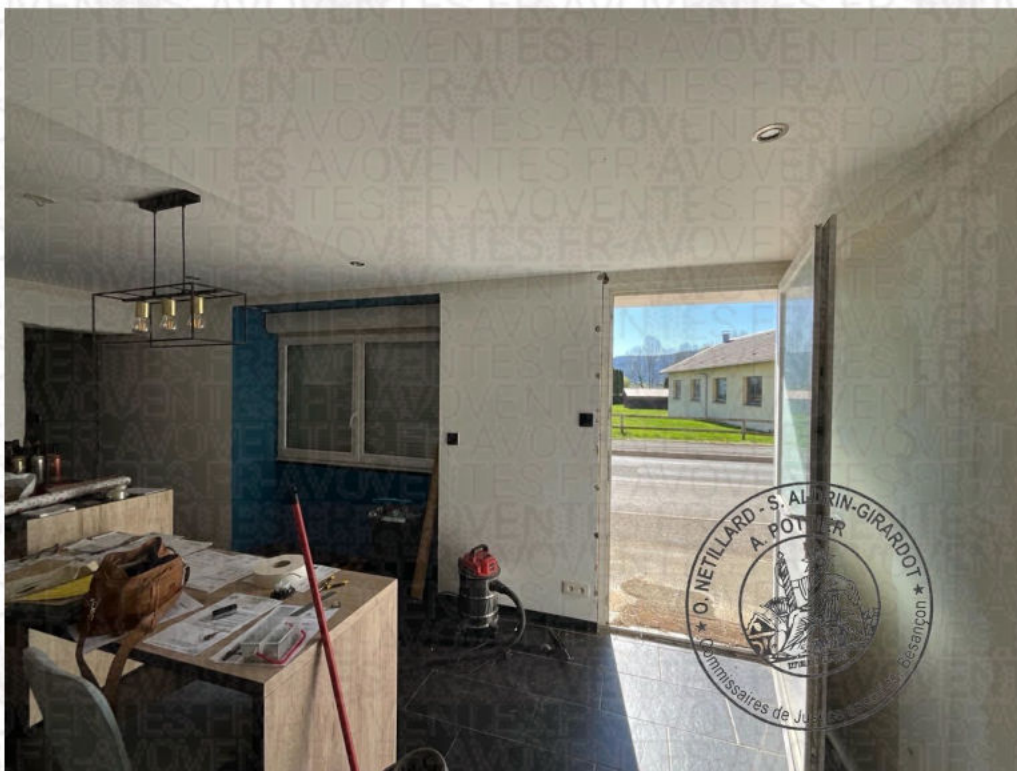
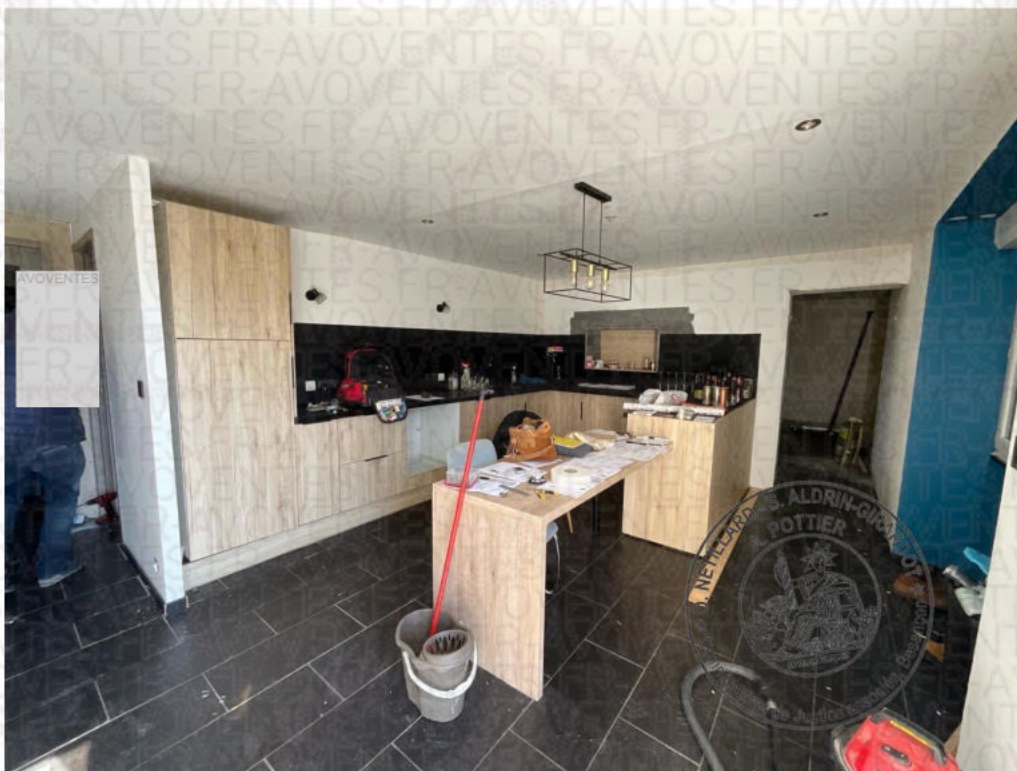
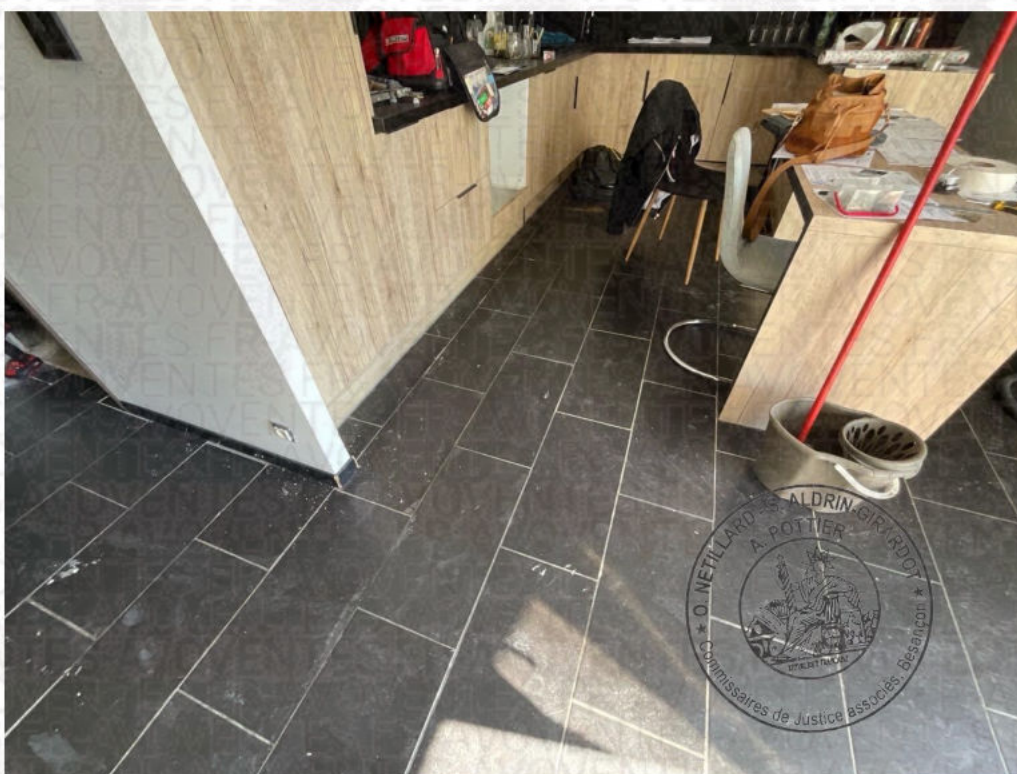
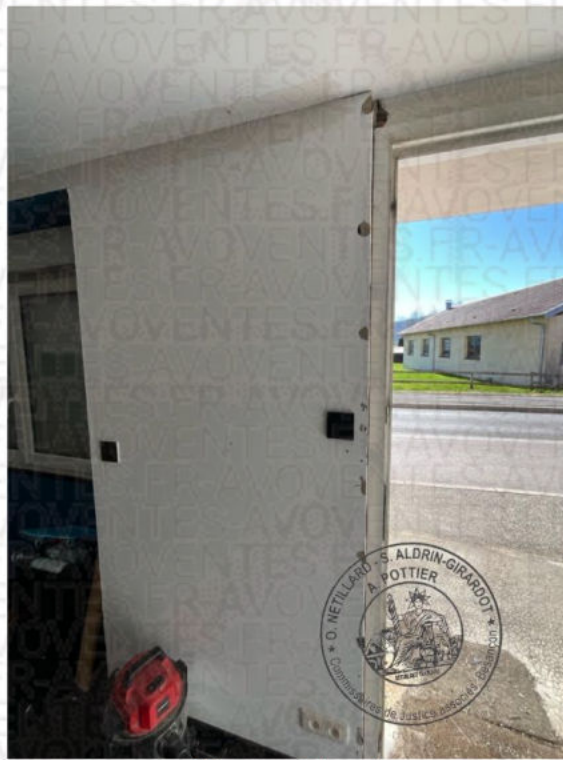
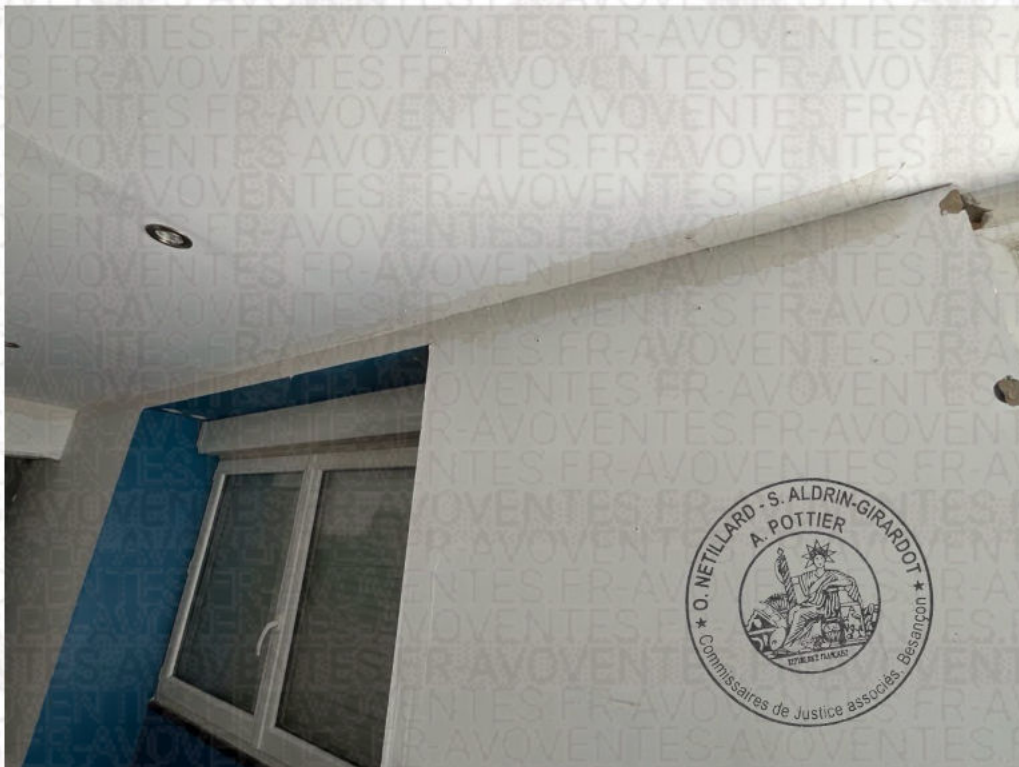
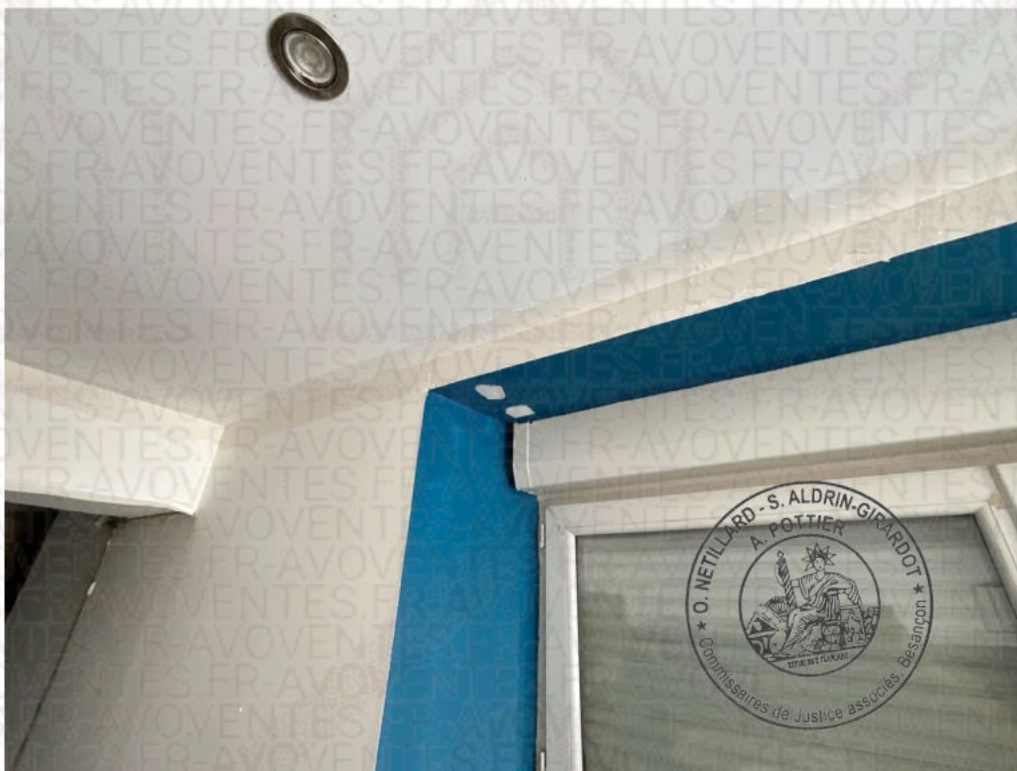
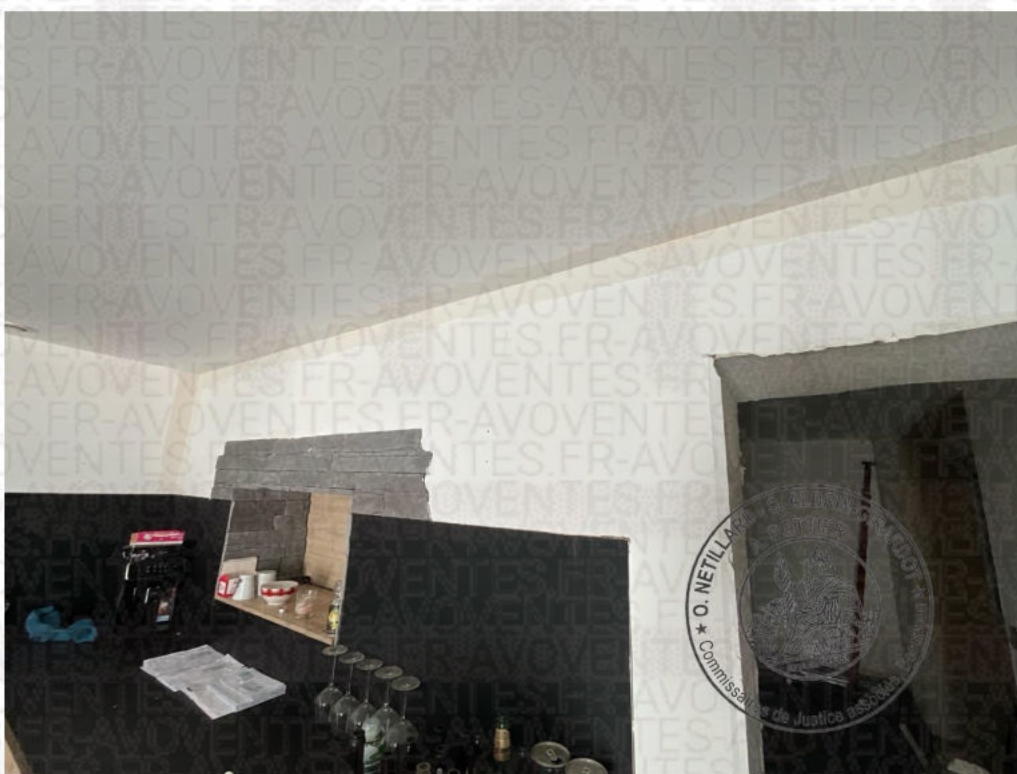
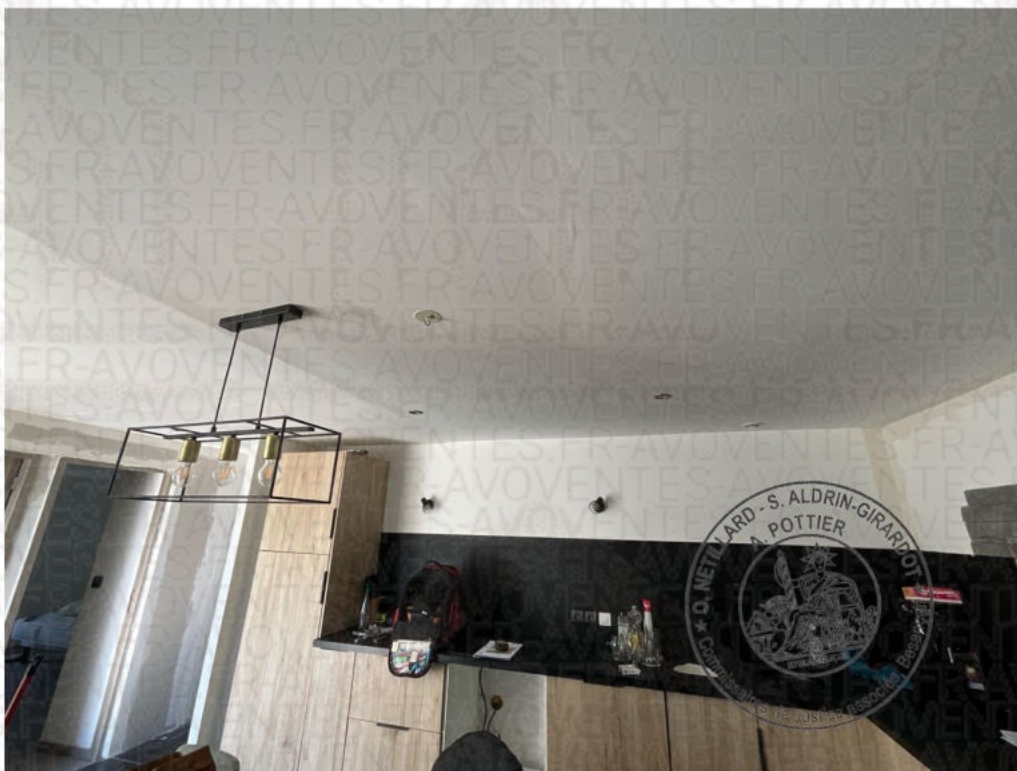
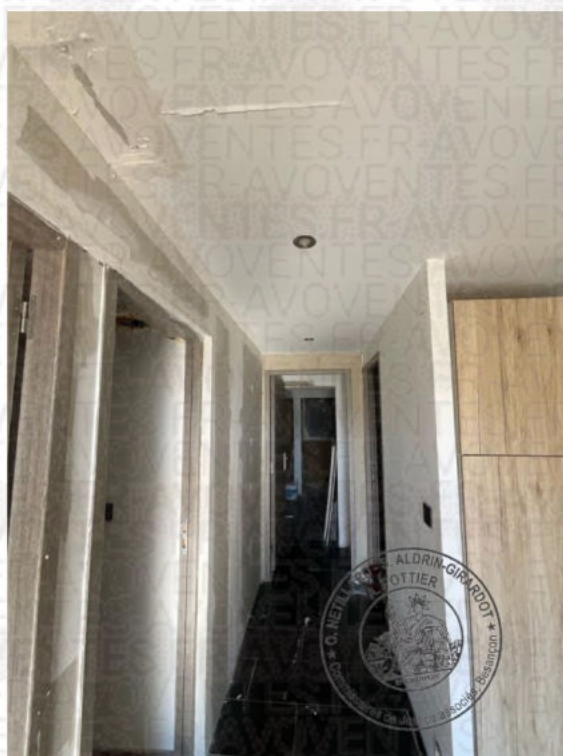
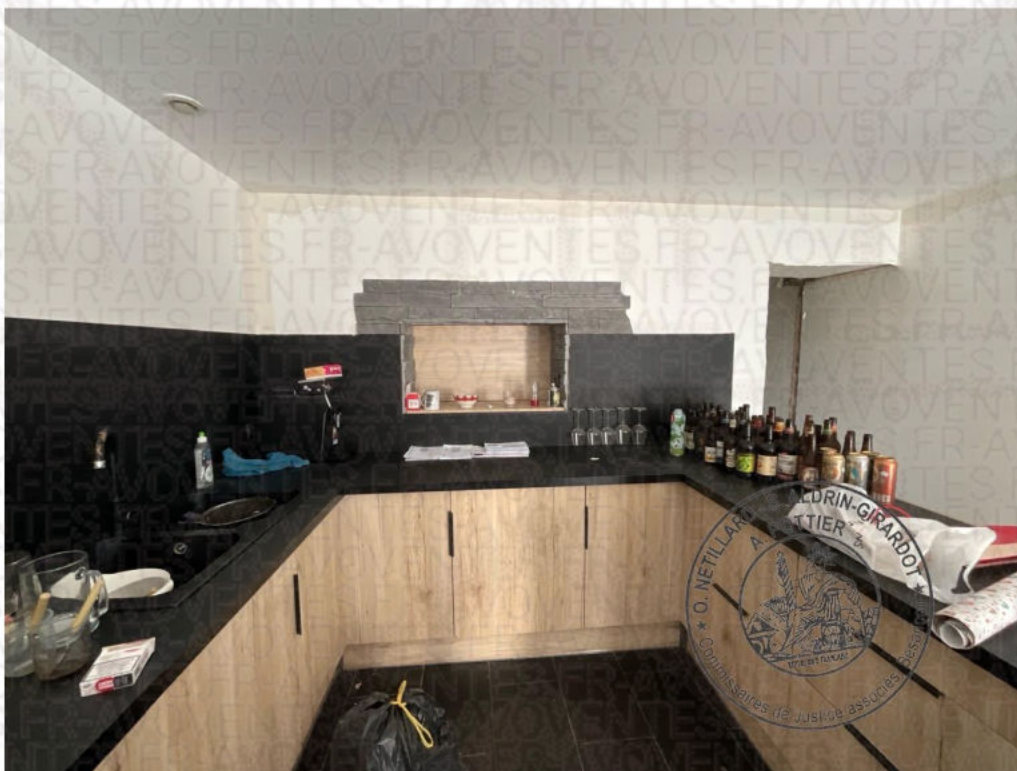
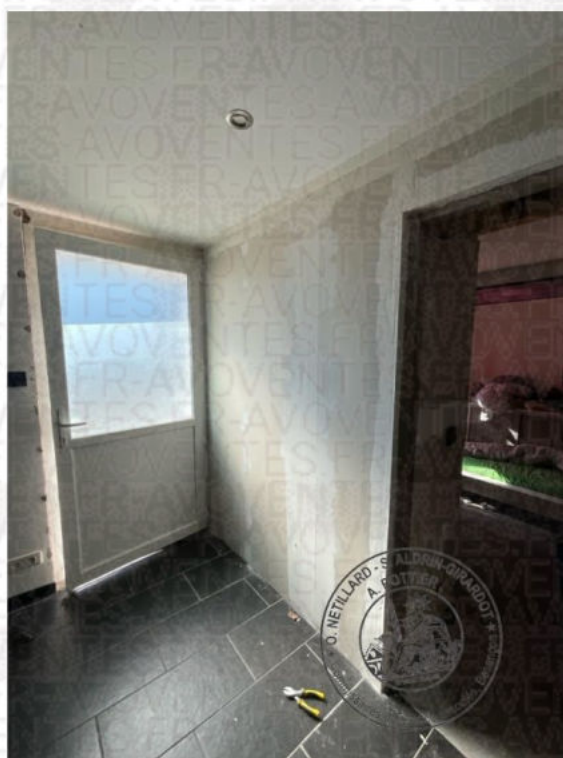
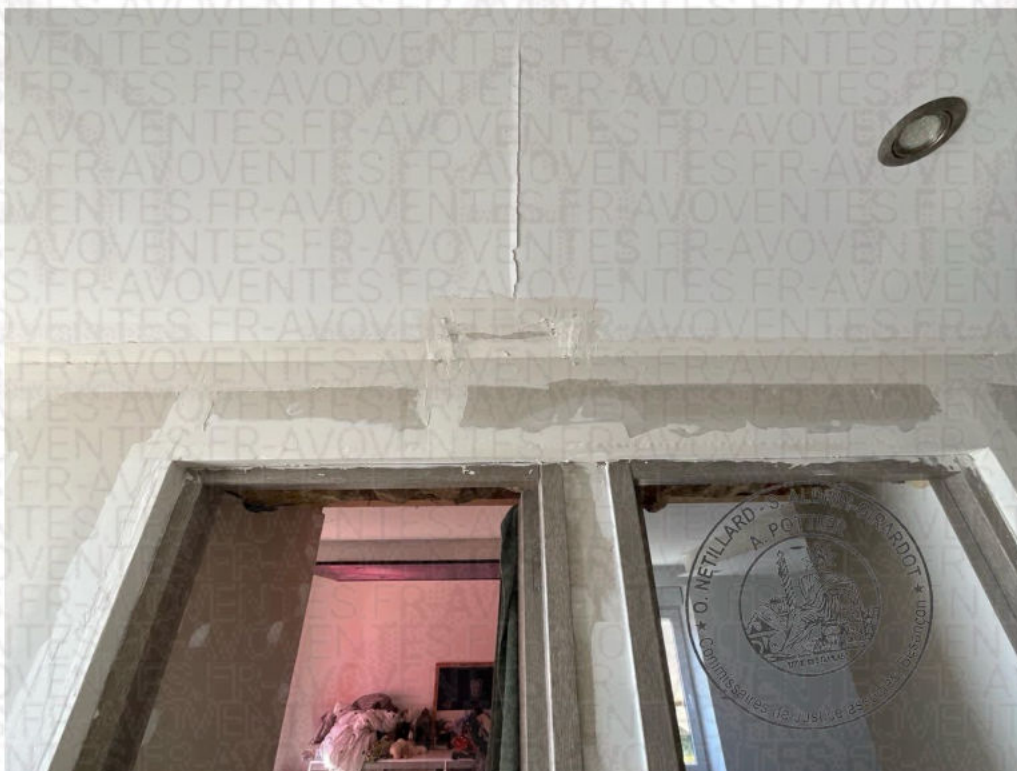
Les murs sont recouverts pour partie de peinture en état d'usage normal et pour partie de placoplâtre. Les finitions sont à effectuer.

Le plafond est recouvert de peinture en dont les finitions sont très grossières, à reprendre.

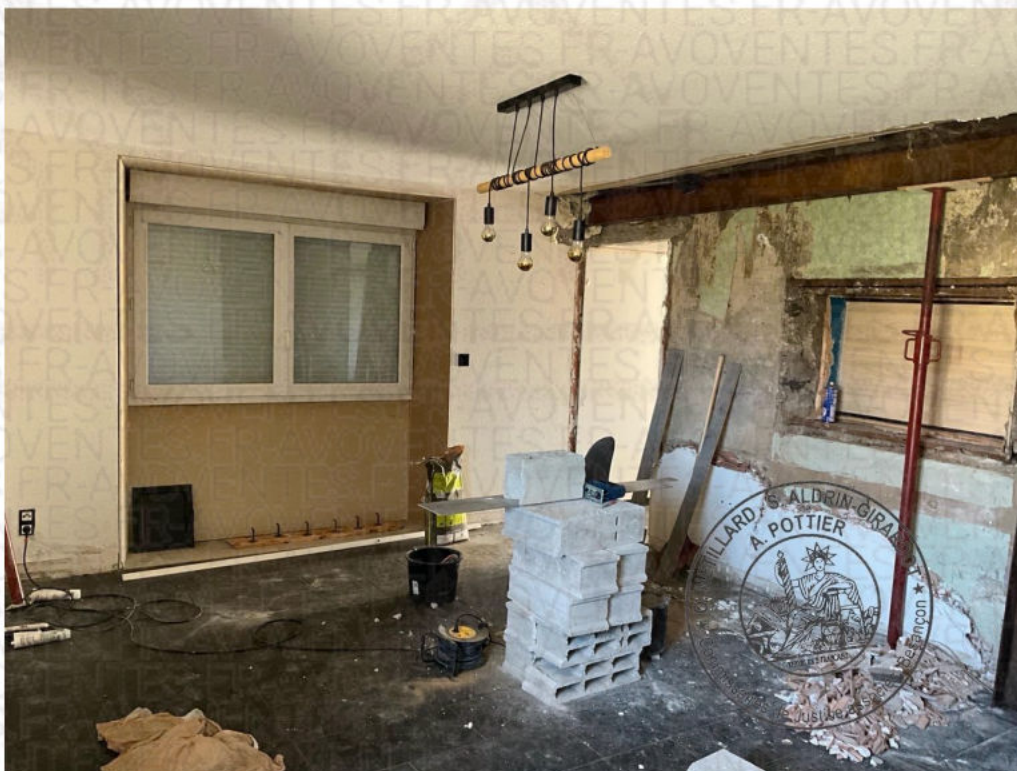
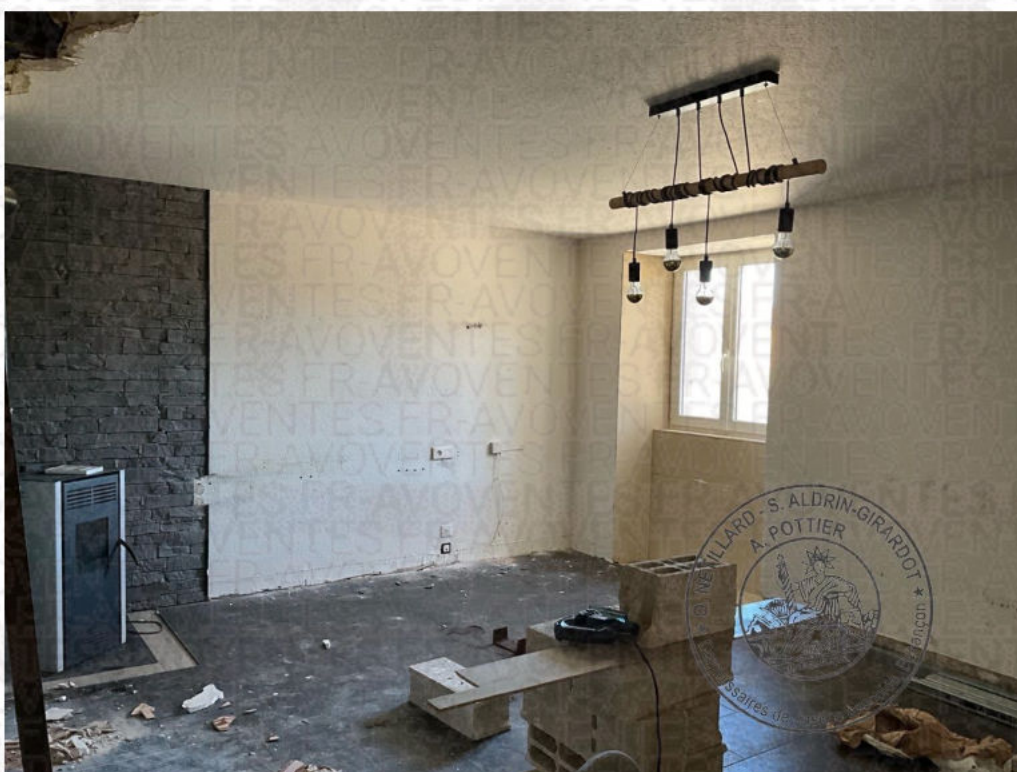
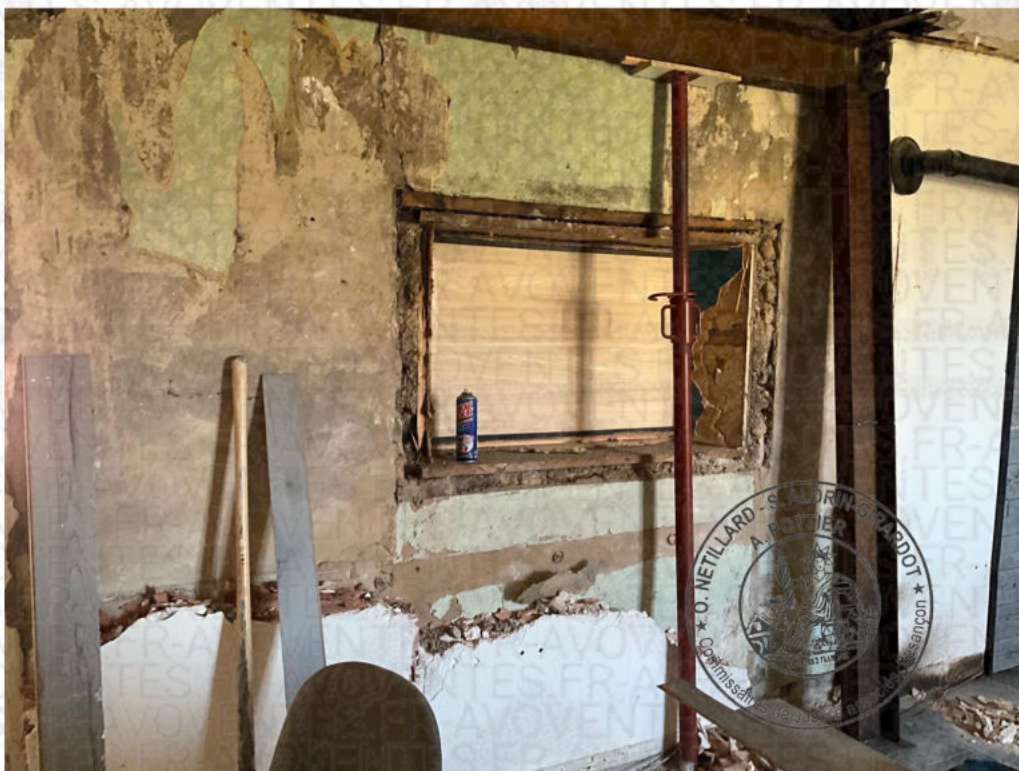
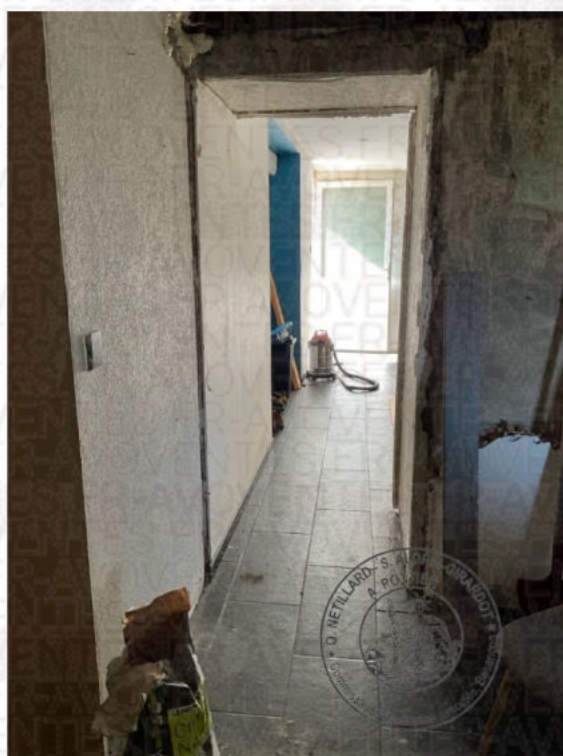
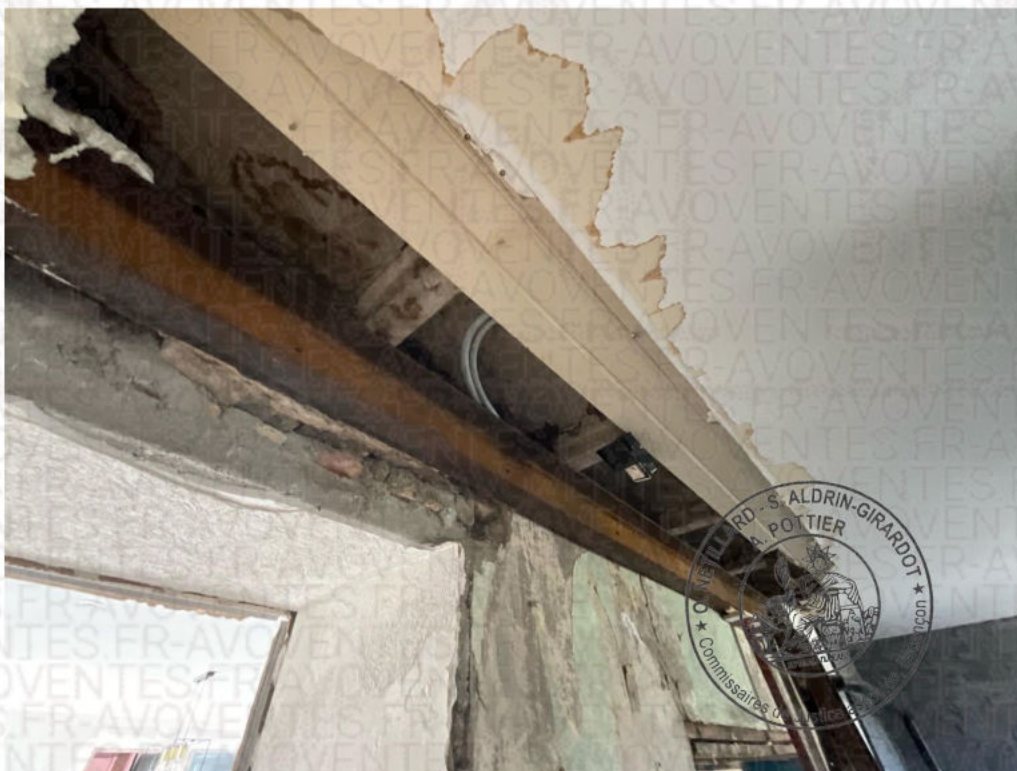
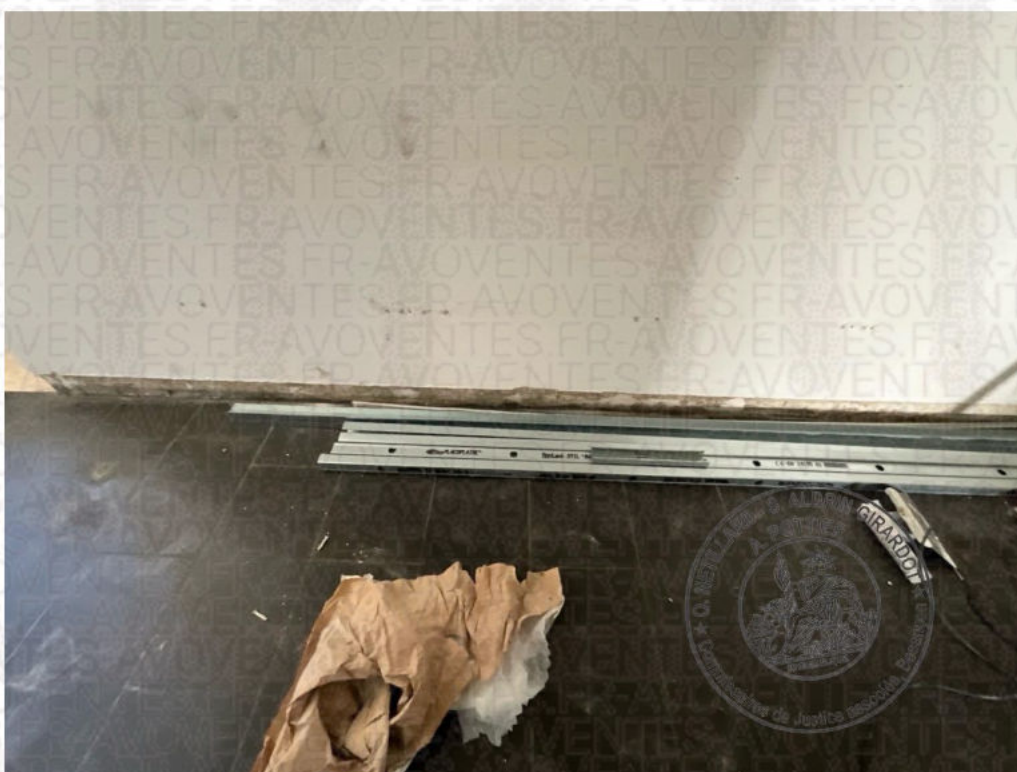
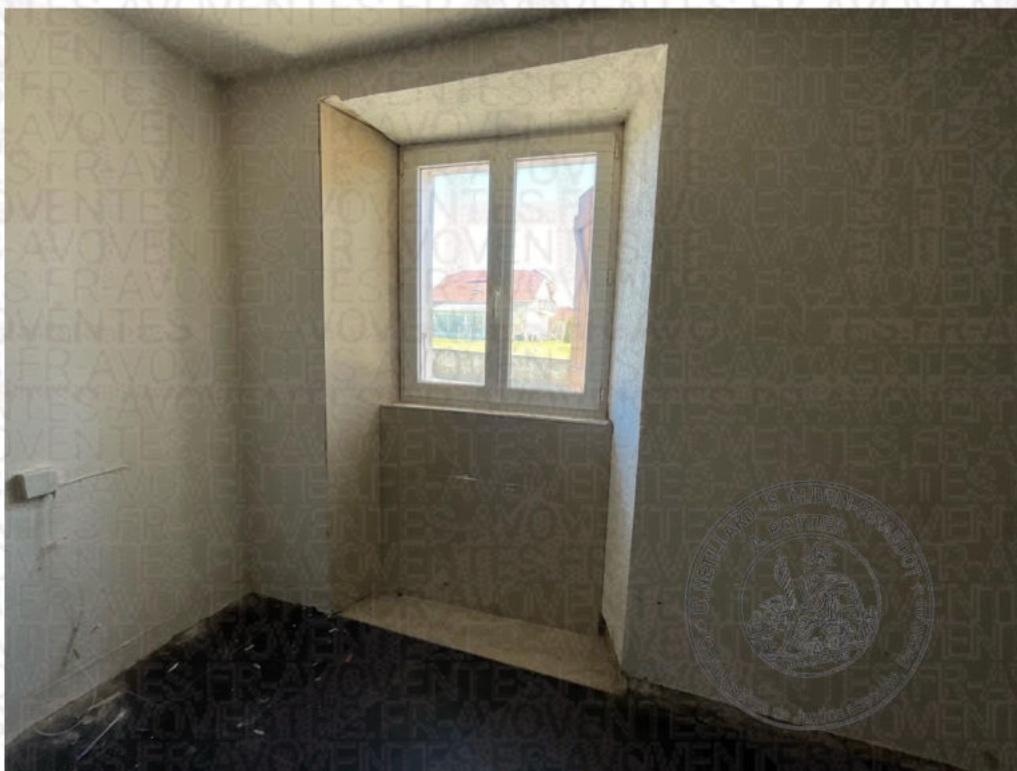
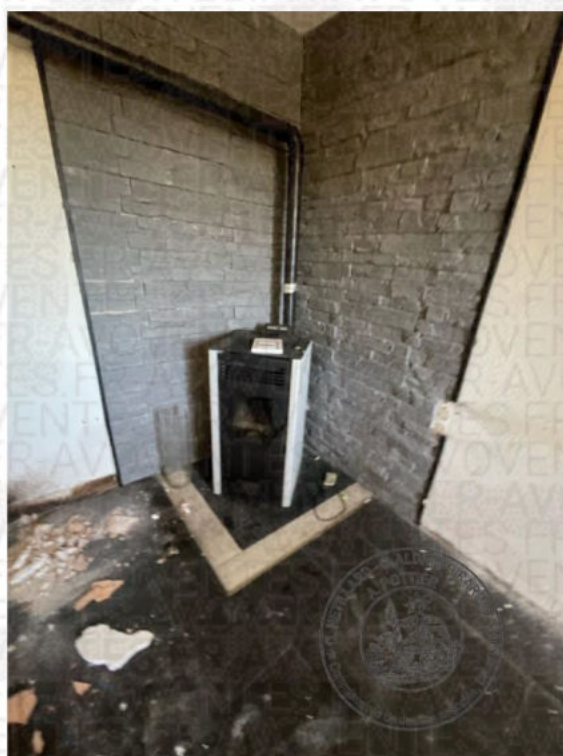
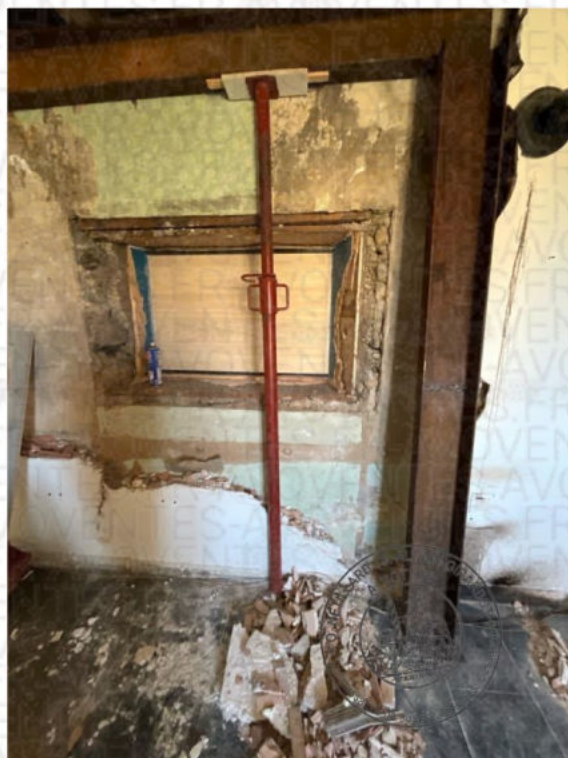
Cette pièce est à terminer. Des étais ont été installés juste derrière le mur séparatif avec la cuisine précédemment décrite.

Les murs sont recouverts de projeté à rafraîchir. Une partie du mur séparatif avec la cuisine a été déposé.

Le plafond est recouvert de projeté à rafraîchir. Une bande a été retirée juste derrière le mur séparatif avec la cuisine.

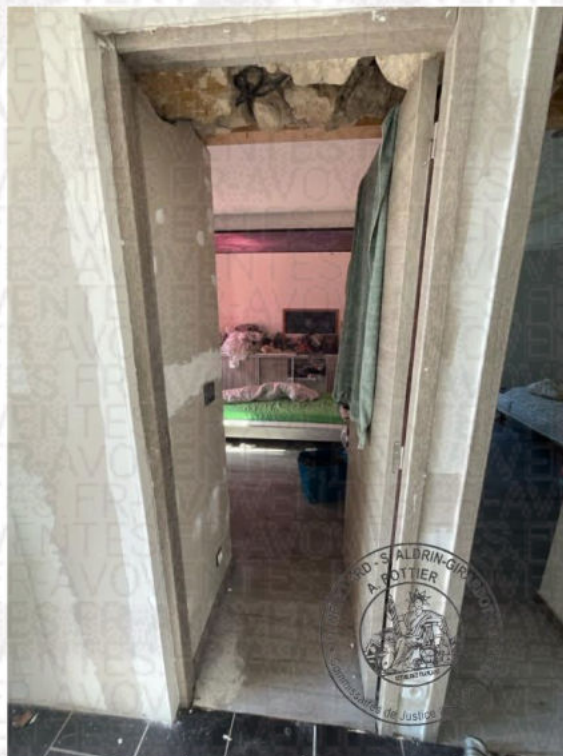
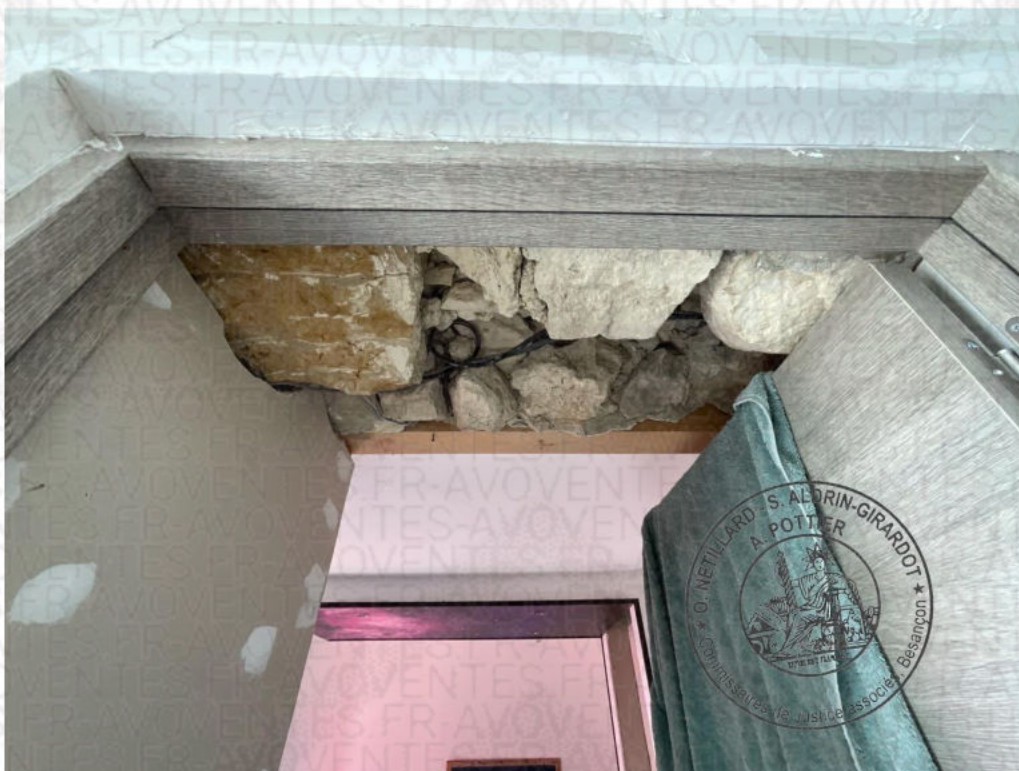
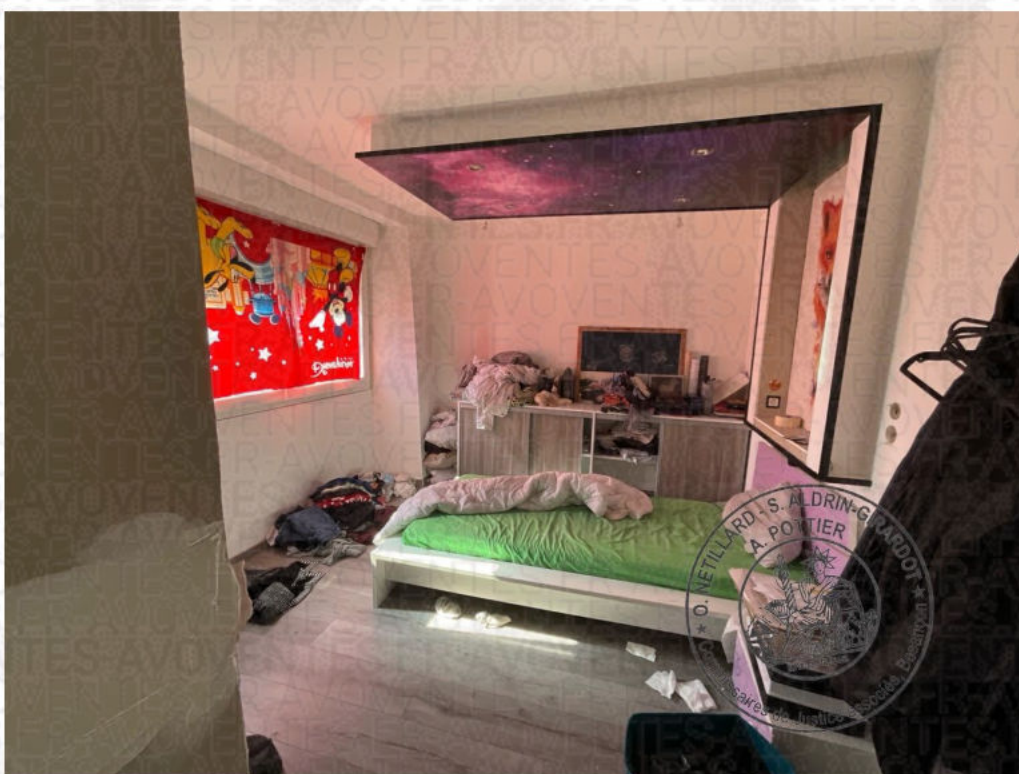
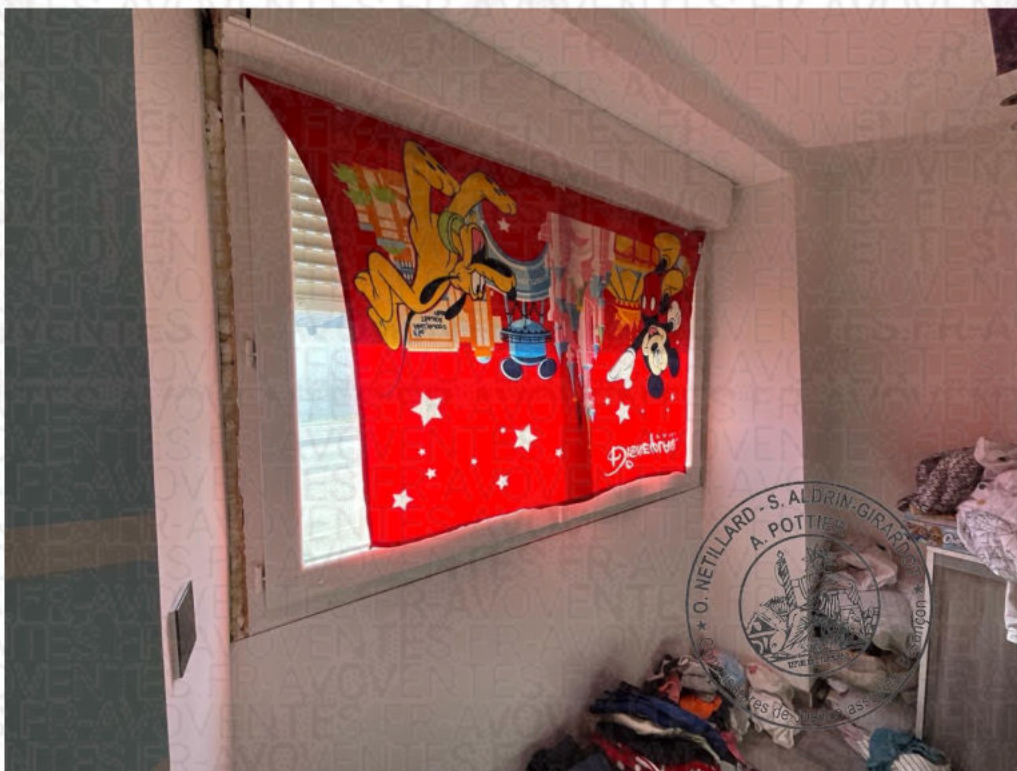
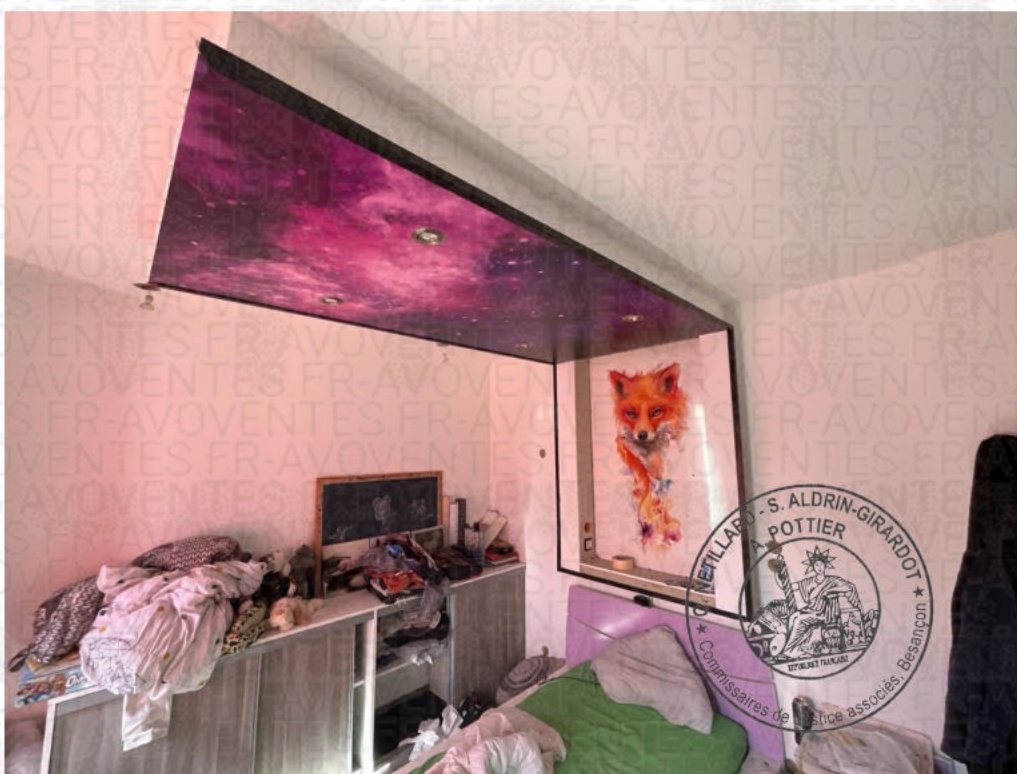
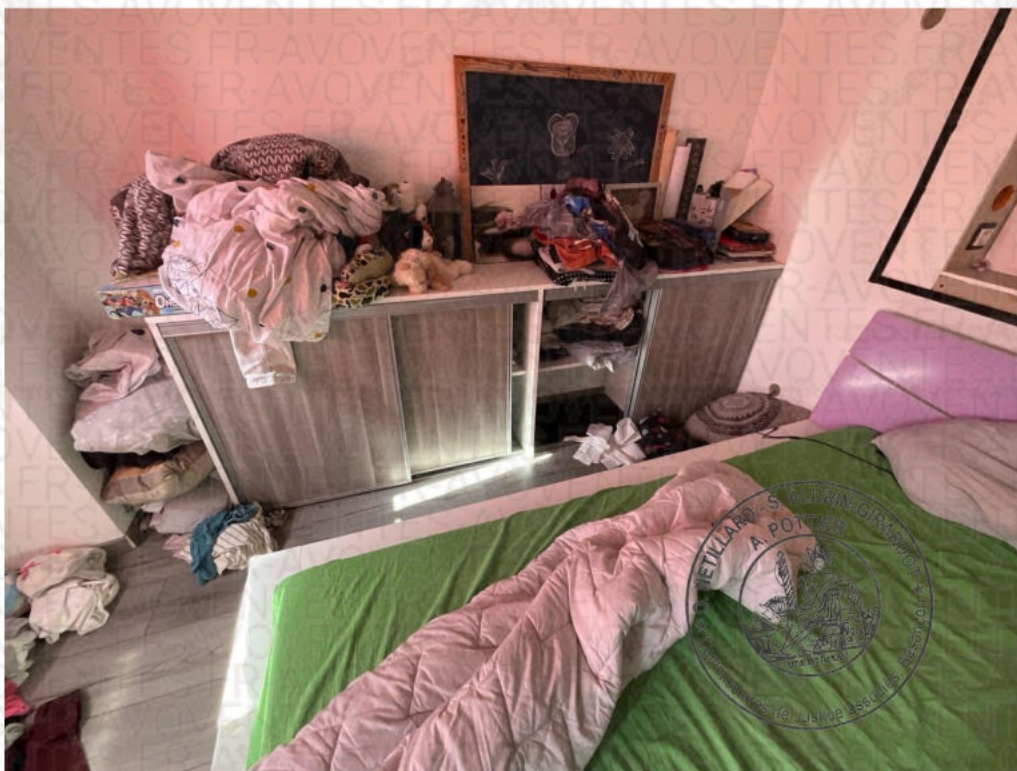
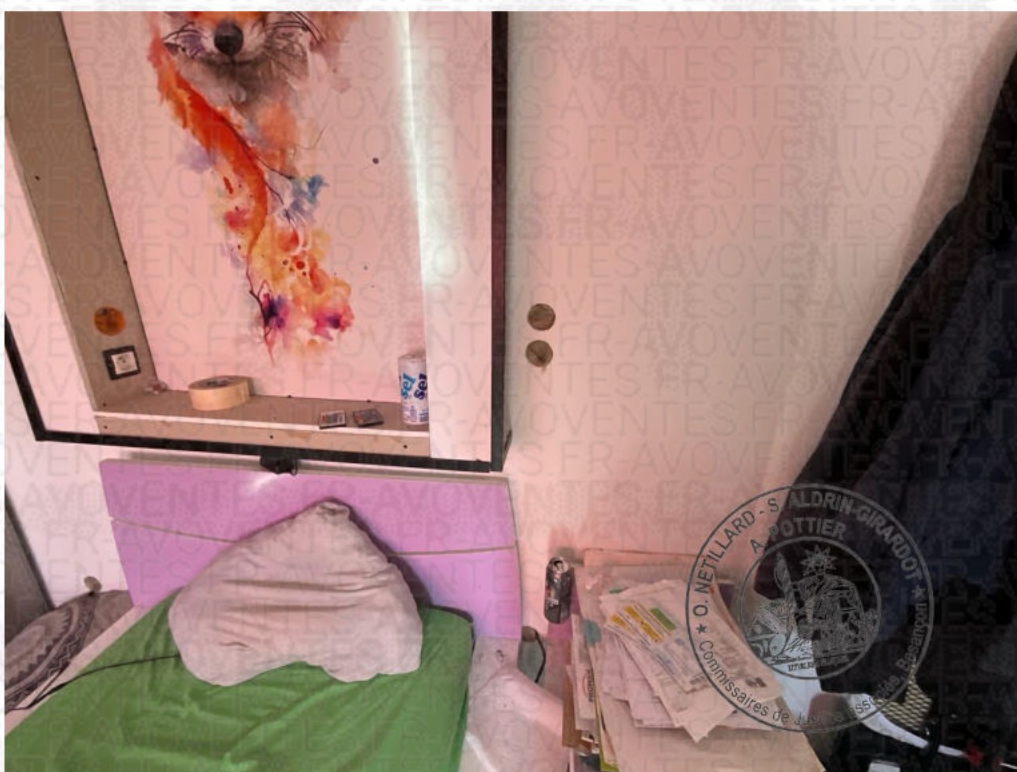
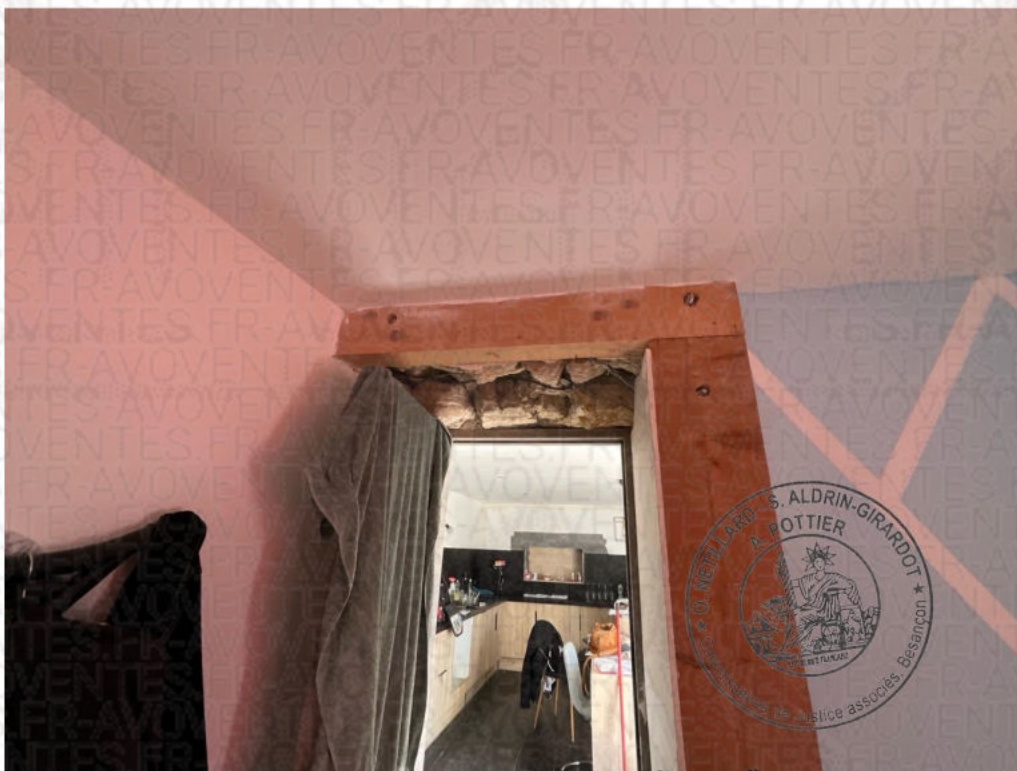
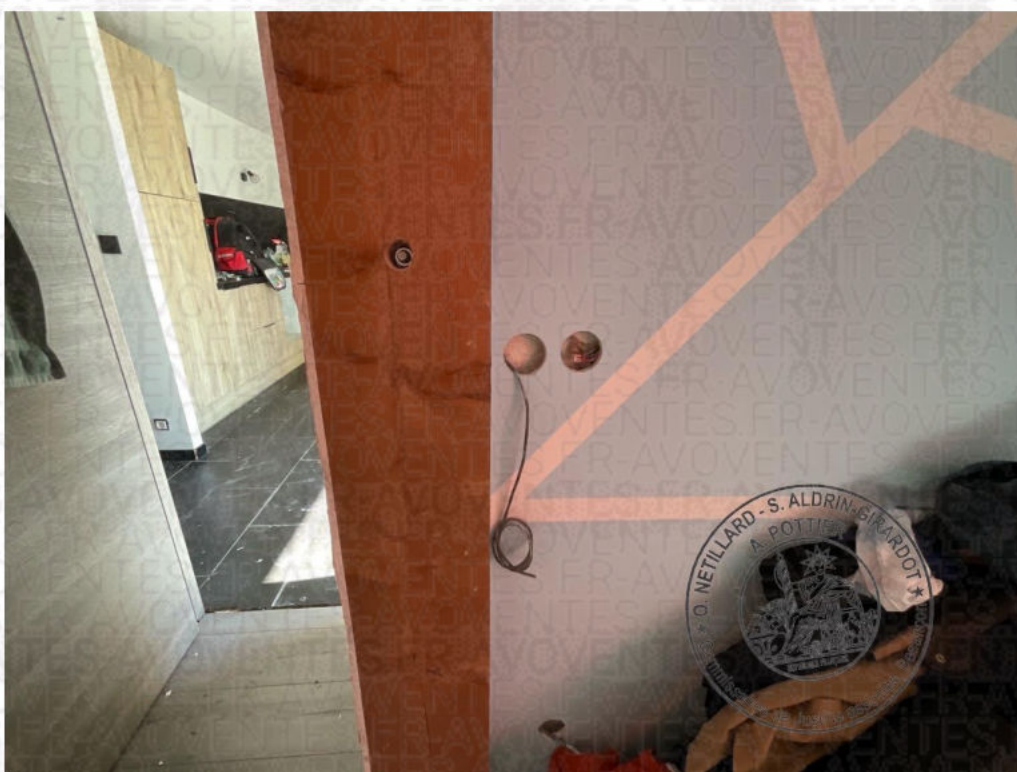
Les murs sont recouverts de peinture, en état d'usage normal. Finitions à terminer.

Le **plafond** est recouvert de peinture en état d'usage normal (habillage du faux-plafond + tête de lit). Il convient de noter qu'une partie du faux-plafond a été retirée juste au-dessus de la porte laissant les pierres apparentes (réserves émises sur la sécurité).
