# PROCES VERBAL DE DESCRIPTION

Sur la commune de LA RIVIERE DRUGEON (25560) – 1 rue du Marronnier section AC n°42 et AC n°51, lieudit « 20 FAUBOURG D'ARLIN » et « 20 FAUBOURG D'ARLIN », d'une contenance respective de 01a 14ca et 06a 18ca soit une contenance totale de 07a 32ca :

20 Faubourg d'Arlin 25560 LA RIVIERE DRUGEON où, en présence des personnes suivantes j'ai procédé à mes constatations :

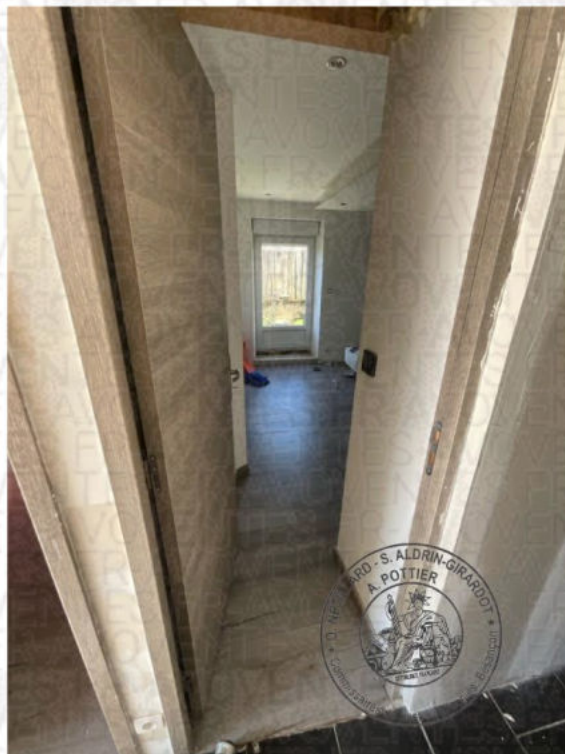
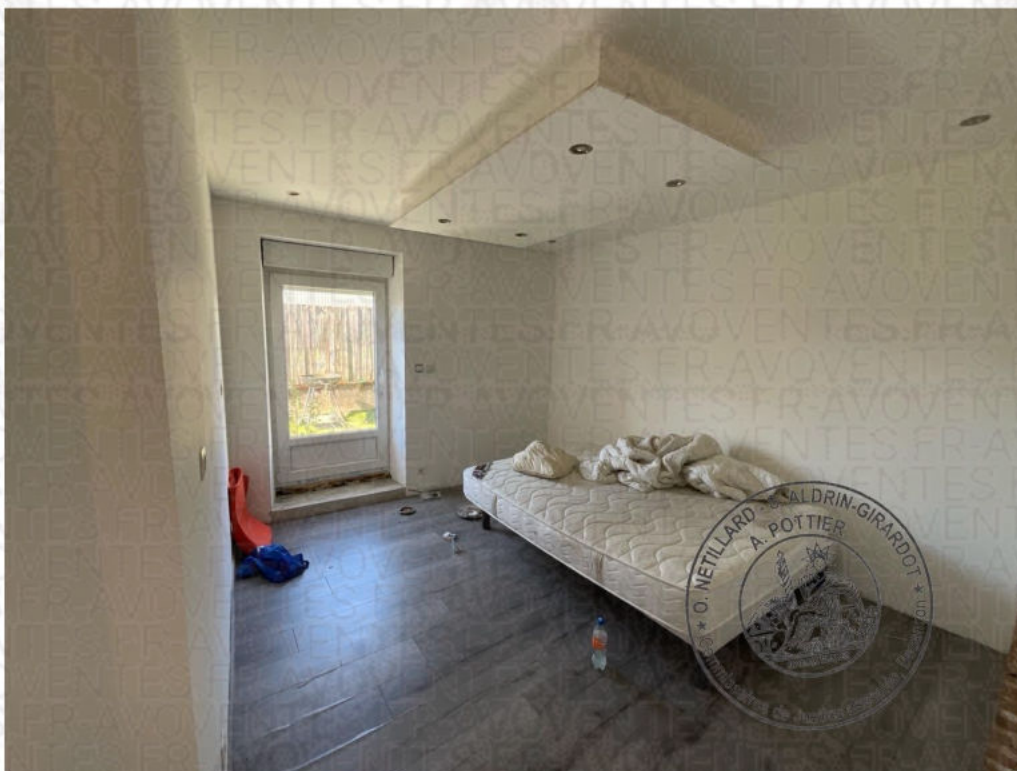
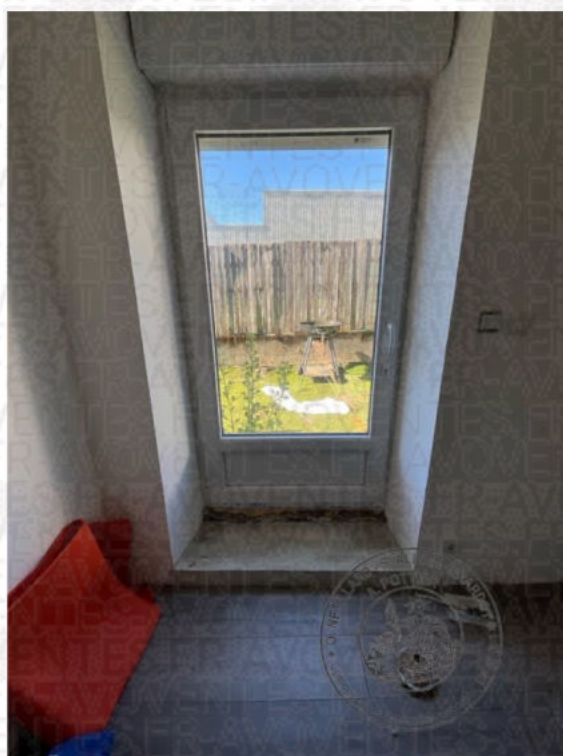
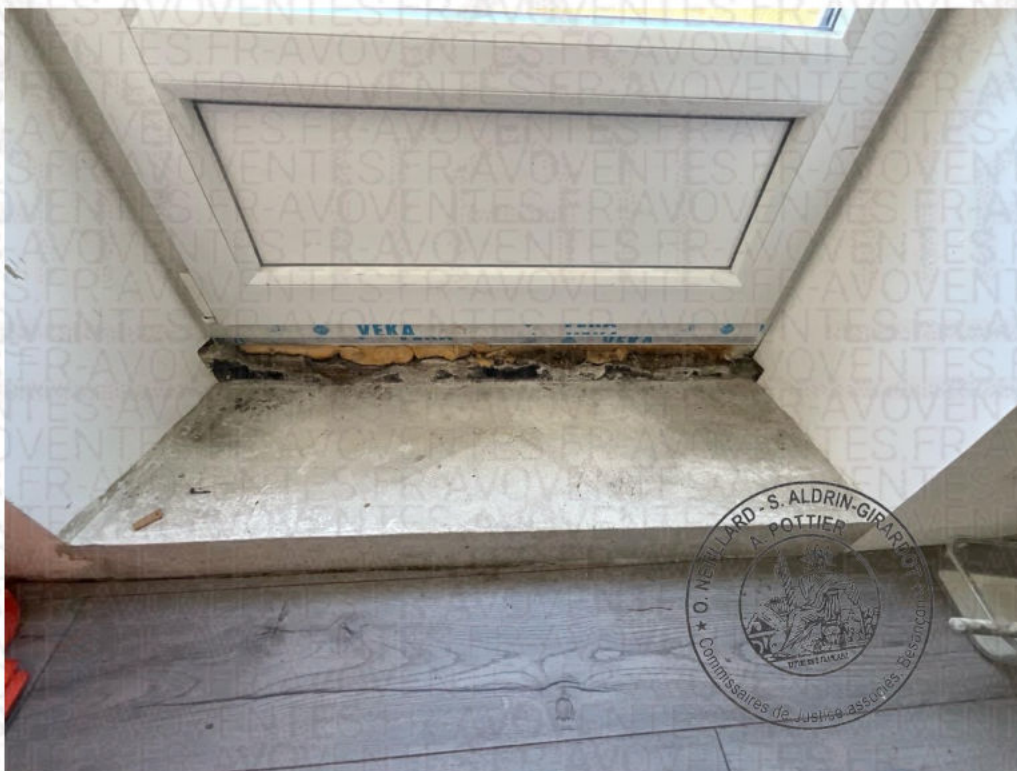
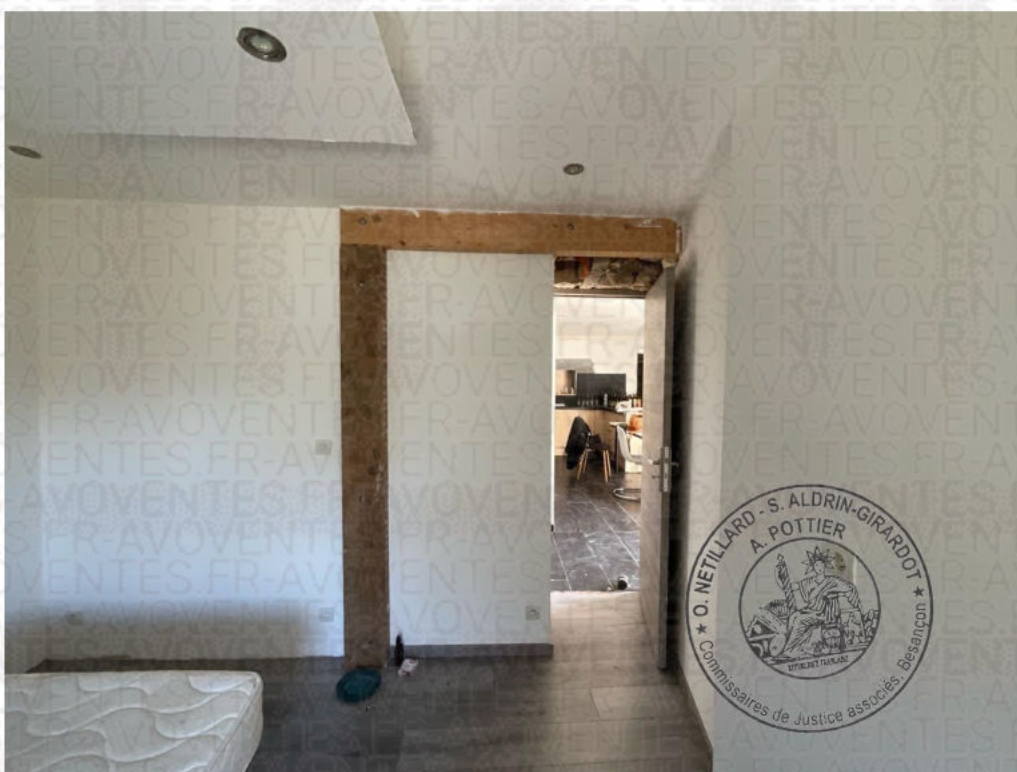
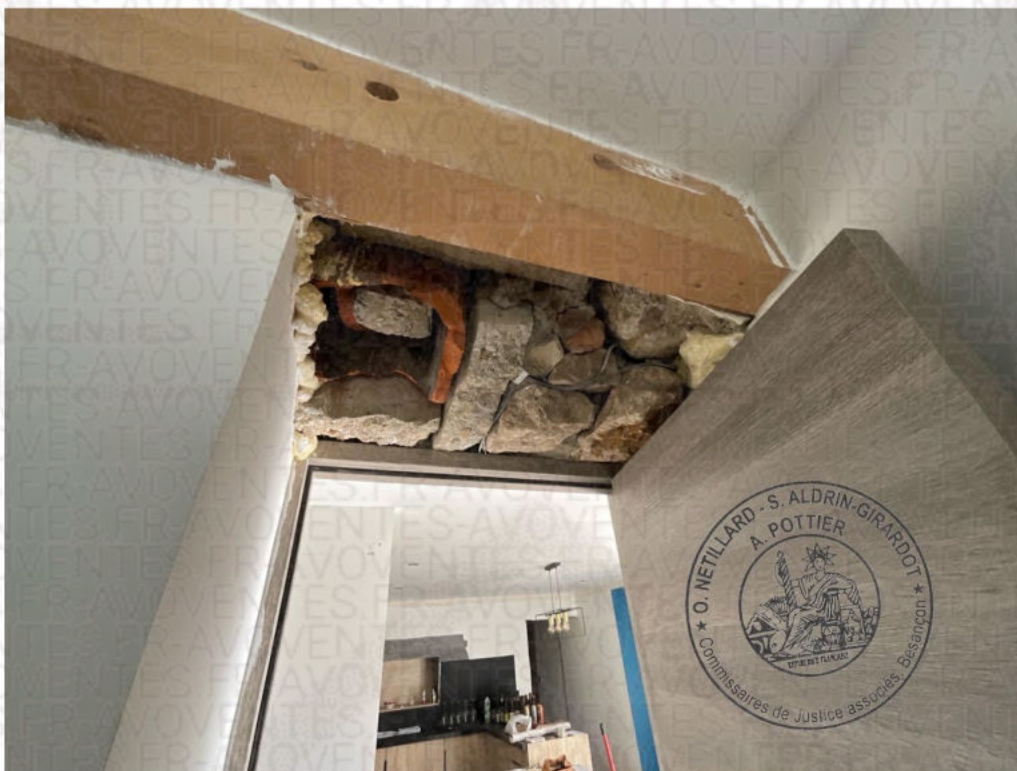
Les murs sont recouverts de peinture, en état d'usage normal. Finitions à terminer.

Le **plafond** est recouvert de peinture en état d'usage normal (habillage du faux-plafond). Il convient de noter qu'une partie du faux-plafond a été retirée juste au-dessus de la porte laissant les pierres apparentes (réserves émises sur la sécurité).

- Plusieurs spots lumineux au plafond,
- Une porte-fenêtre simple battant, menuiserie PVC avec volet roulant extérieur à commande électrique. Finitions à terminer sous ladite porte-fenêtre.

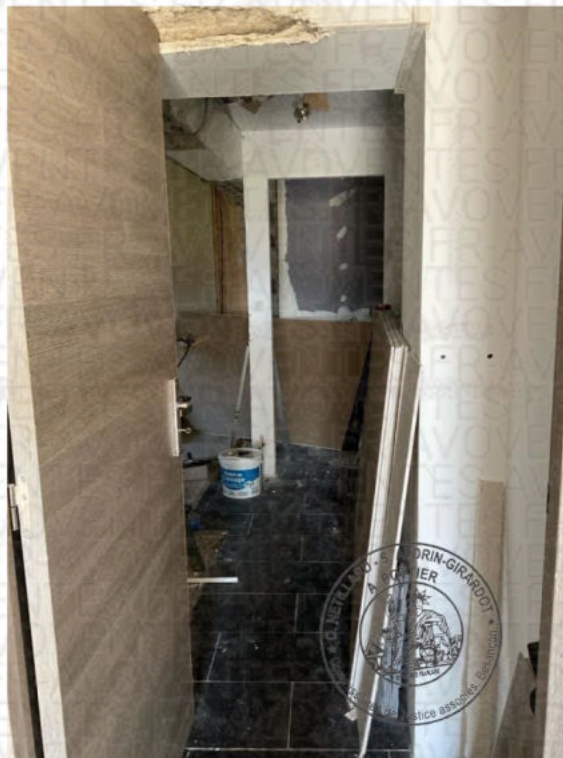
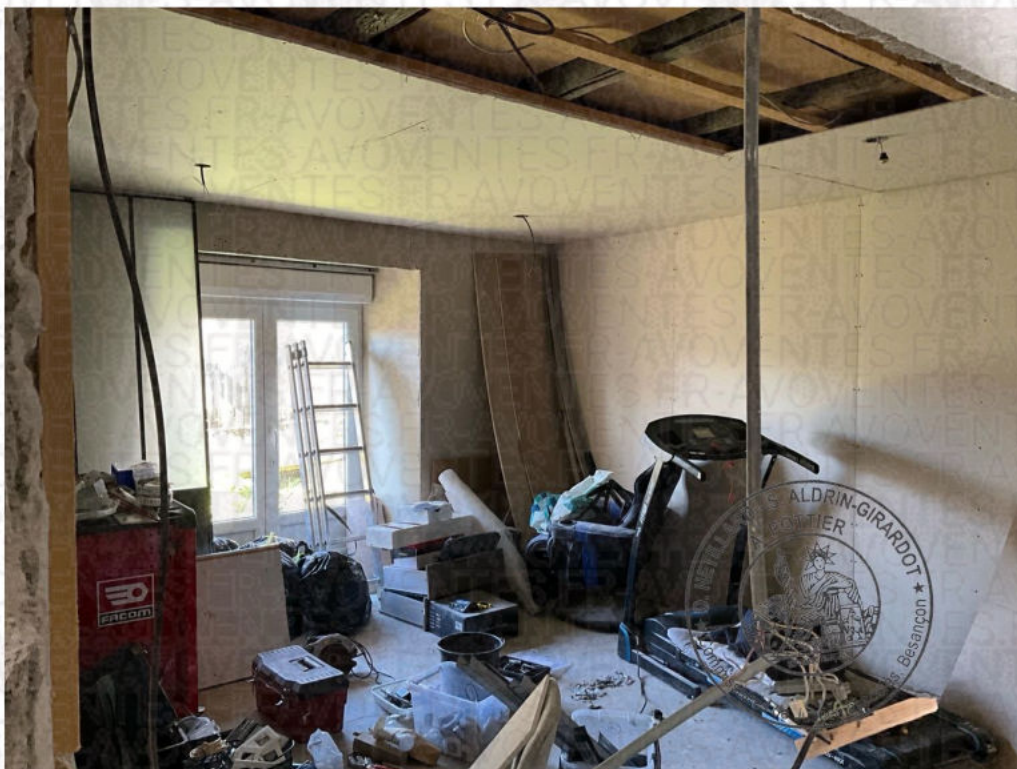
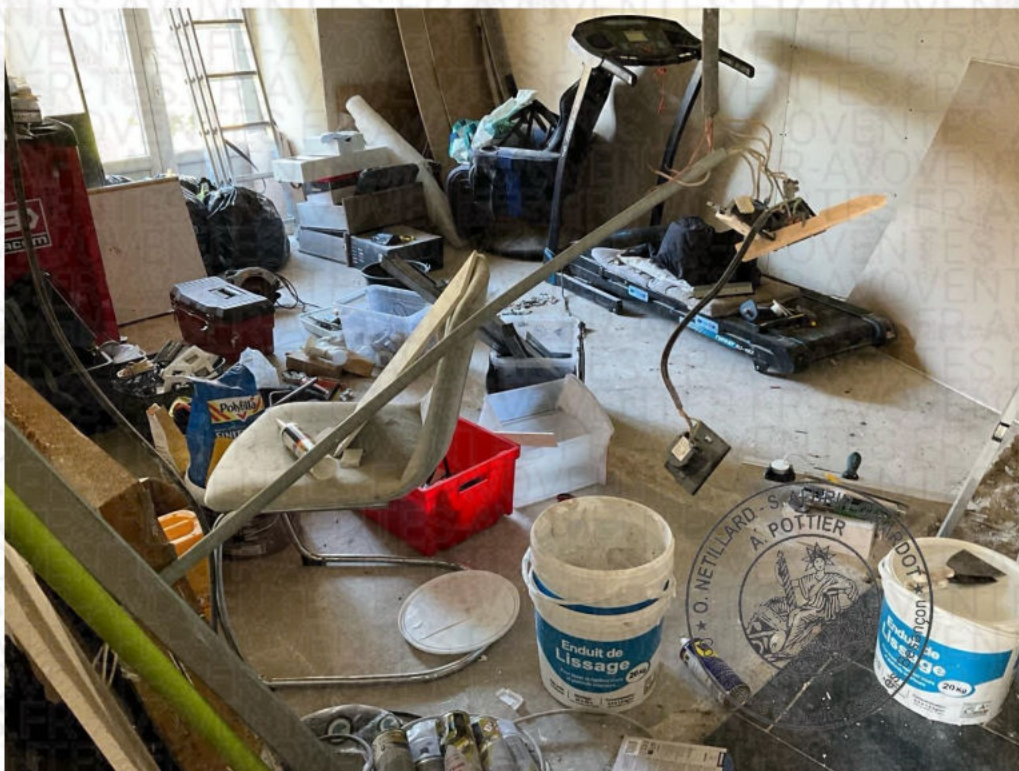
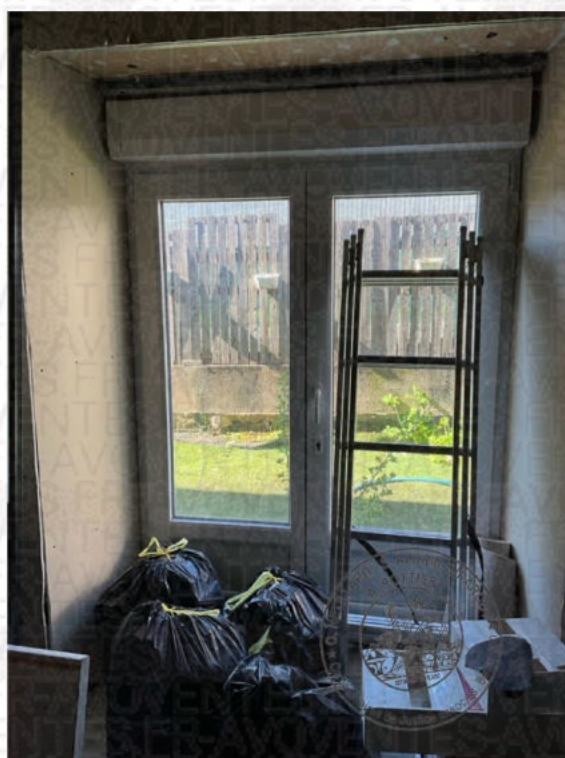
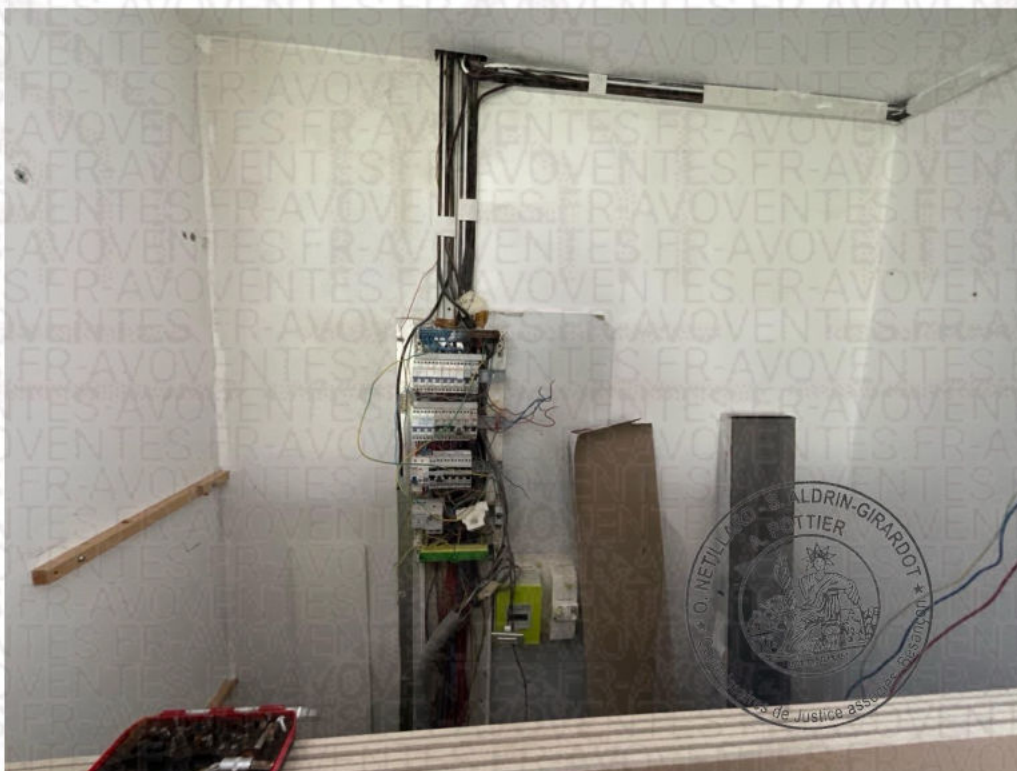
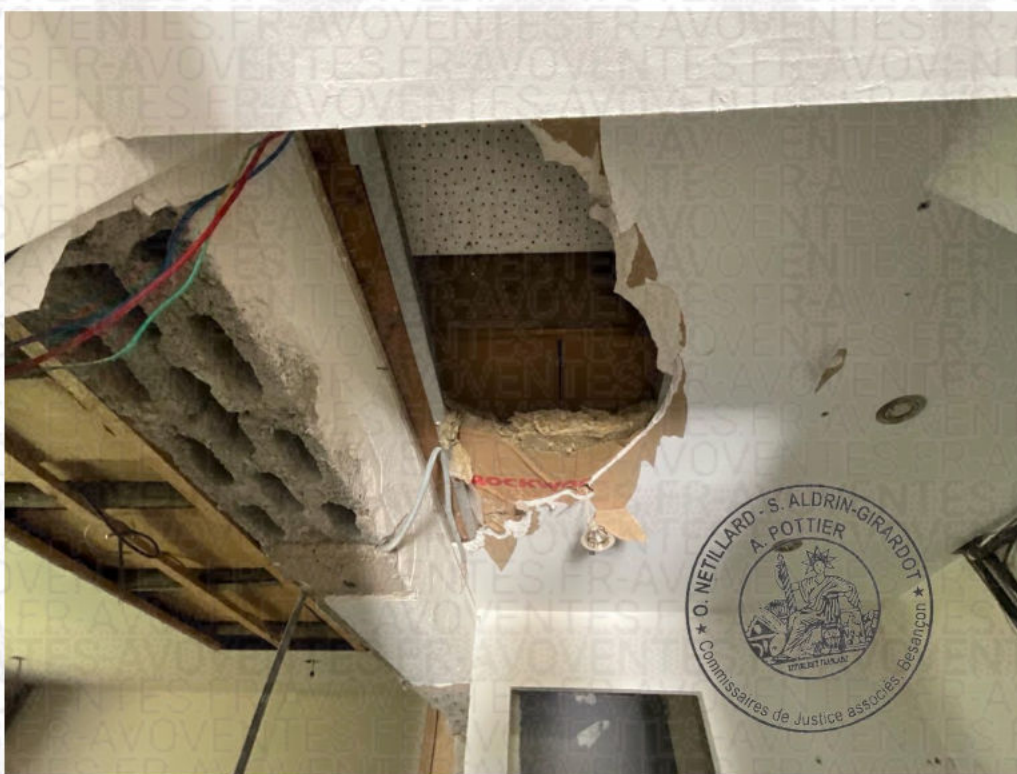
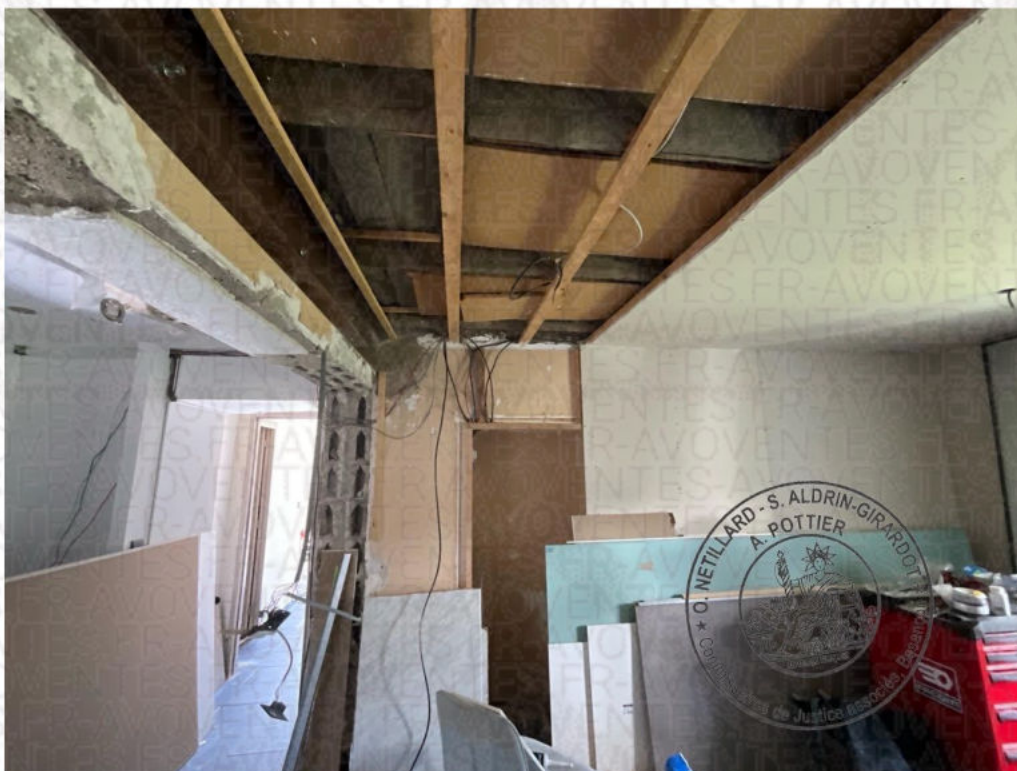
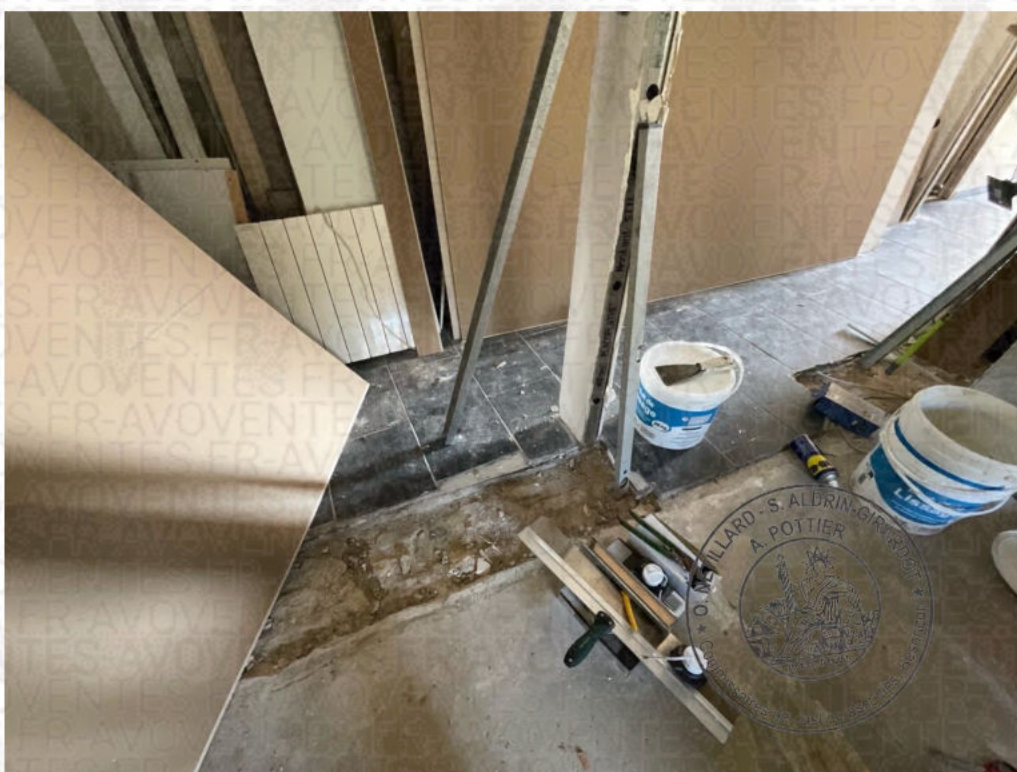
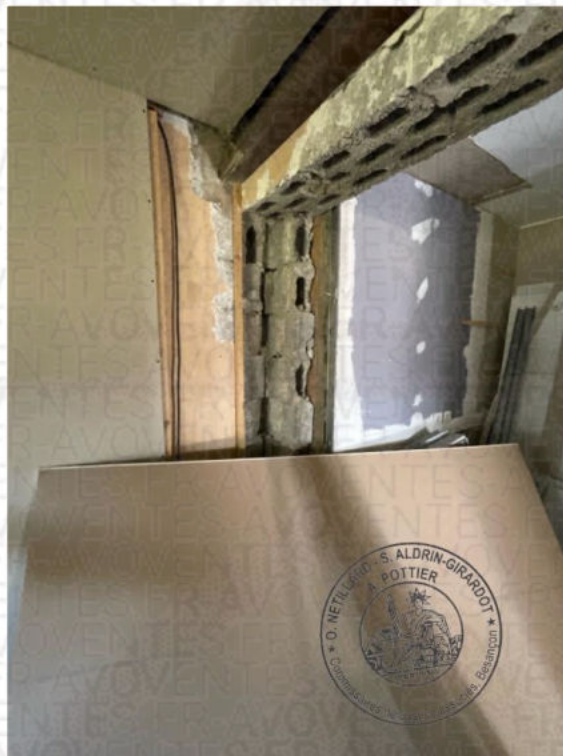
Cette pièce est en travaux. L'habillage des murs et plafond est à terminer.

Une partie du carrelage a été retirée.

- Une porte-fenêtre deux battants, menuiserie PVC, double vitrage avec volet roulant extérieur à commande électrique.
- Le tableau électrique non coffré

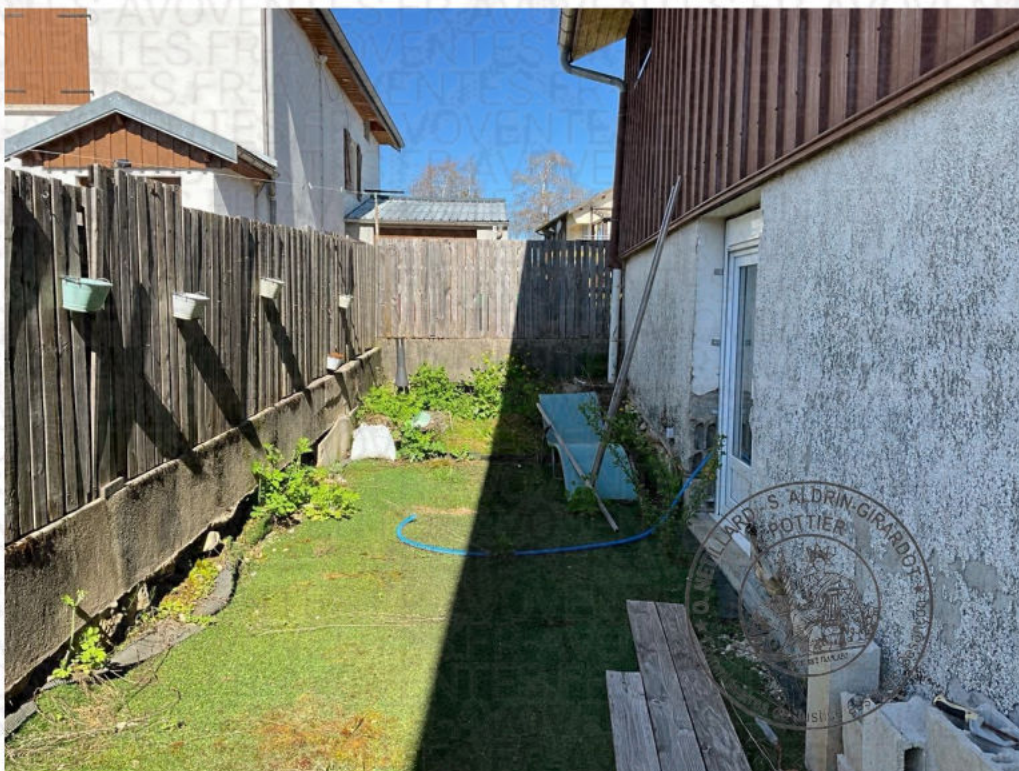
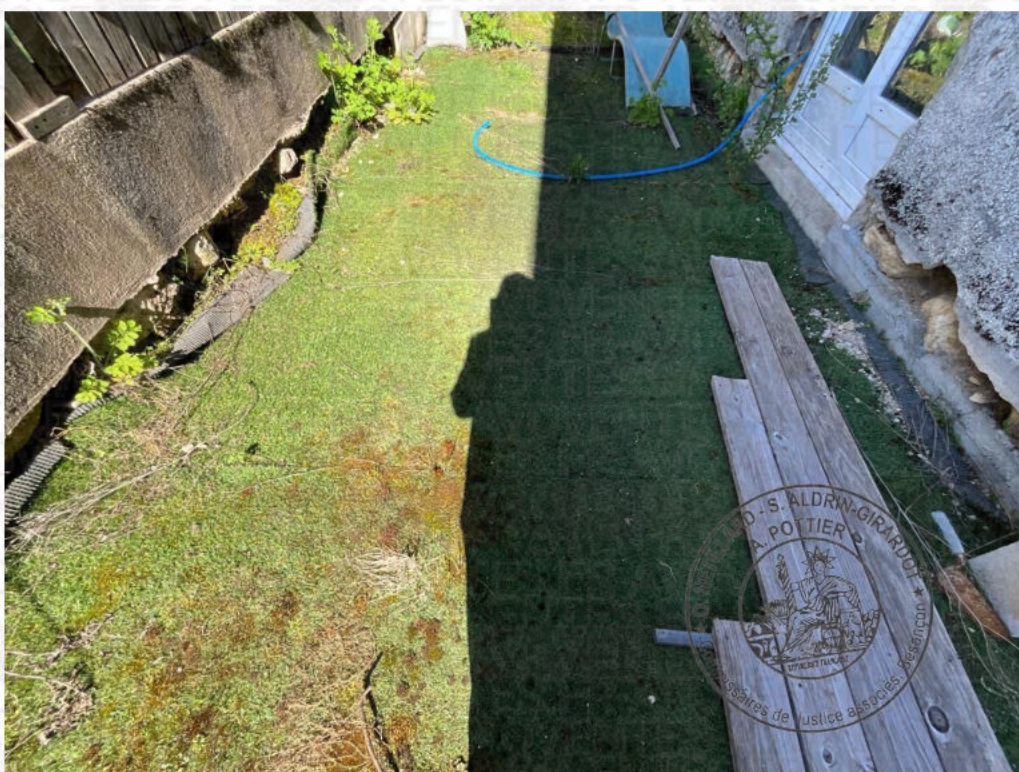
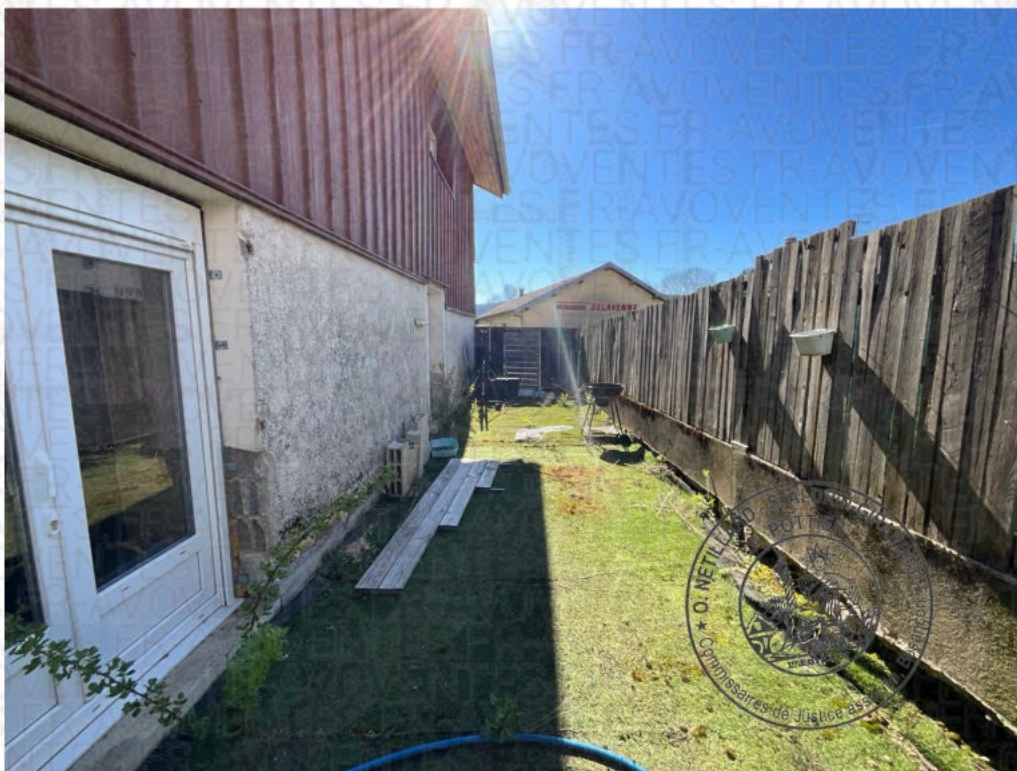
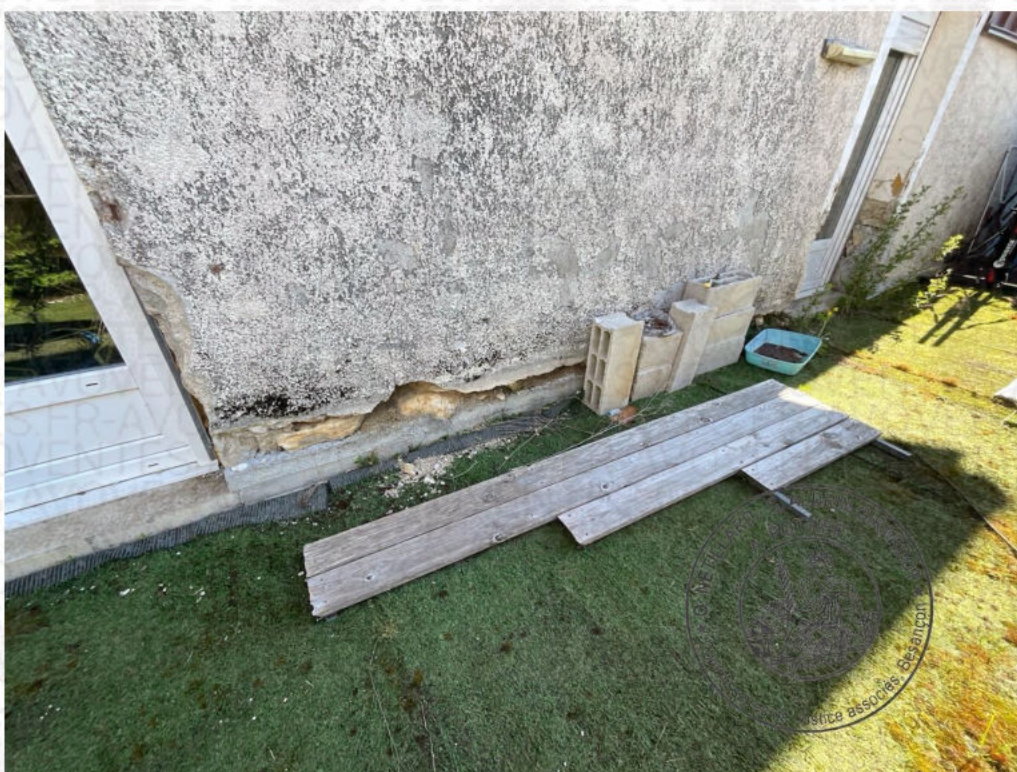
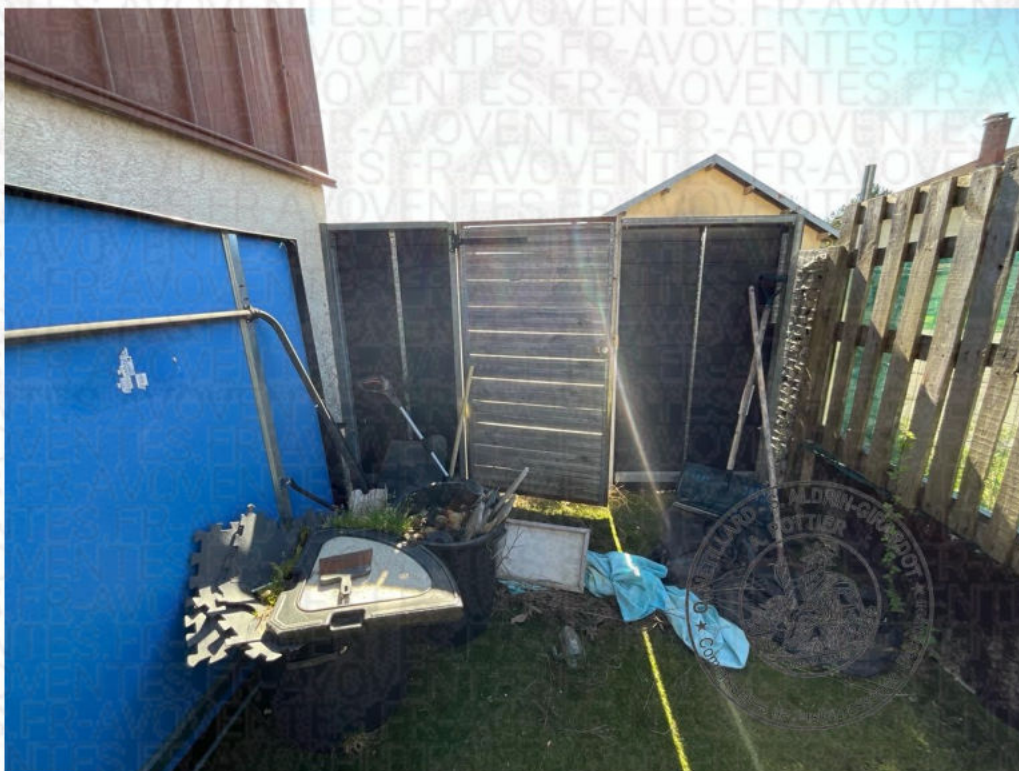
Le sol a été recouvert de gazon synthétique, en mauvais état actuel.

Comme pour l'intérieur de la maison, des finitions sont à réaliser notamment au niveau de la maçonnerie.
