PROCES VERBAL DE DESCRIPTION SUR SAISIE IMMOBILIERE

Sur la commune de VETRAZ MONTHOUX, département de la Haute-Savoie, à l'effet de décrire les biens immobiliers situés sur ladite Commune, au 3 C Chemin des Carrés, appartenant à AVOVENTES dans un ensemble immobilier cadastré Section D n°3589 lots numéro 10 et 11.

Il s'agit d'une maison mitoyenne avec garage située 3 C Chemin des Carrés à VETRAZ MONTHOUX. La maison est adossée à un garage et s'accompagne d'un terrain privatif d'environ 250 m² entièrement clôturé de murs et de haie. Le terrain comporte un espace arboré et gazonné (mais non entretenu). Le raccordement sanitaire est au tout à l'égout selon nos investigations sur place.

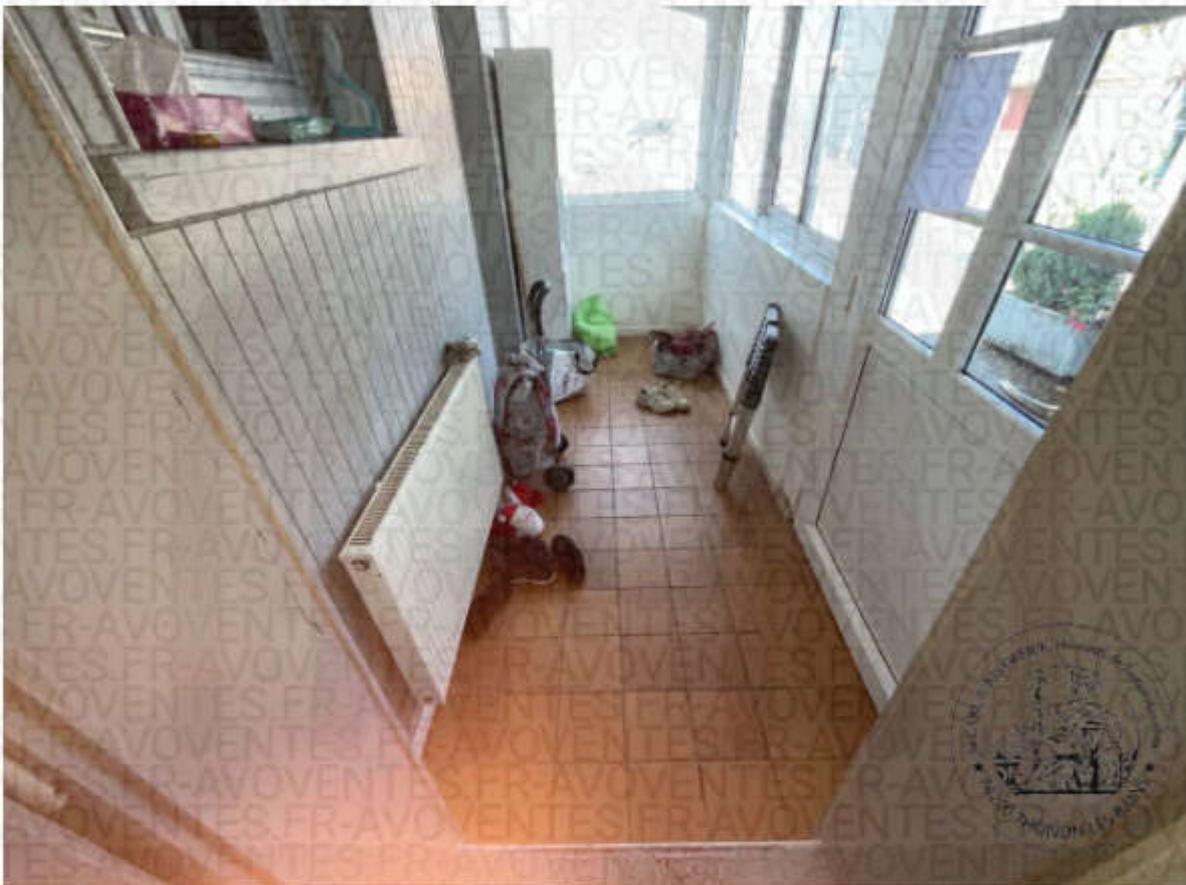
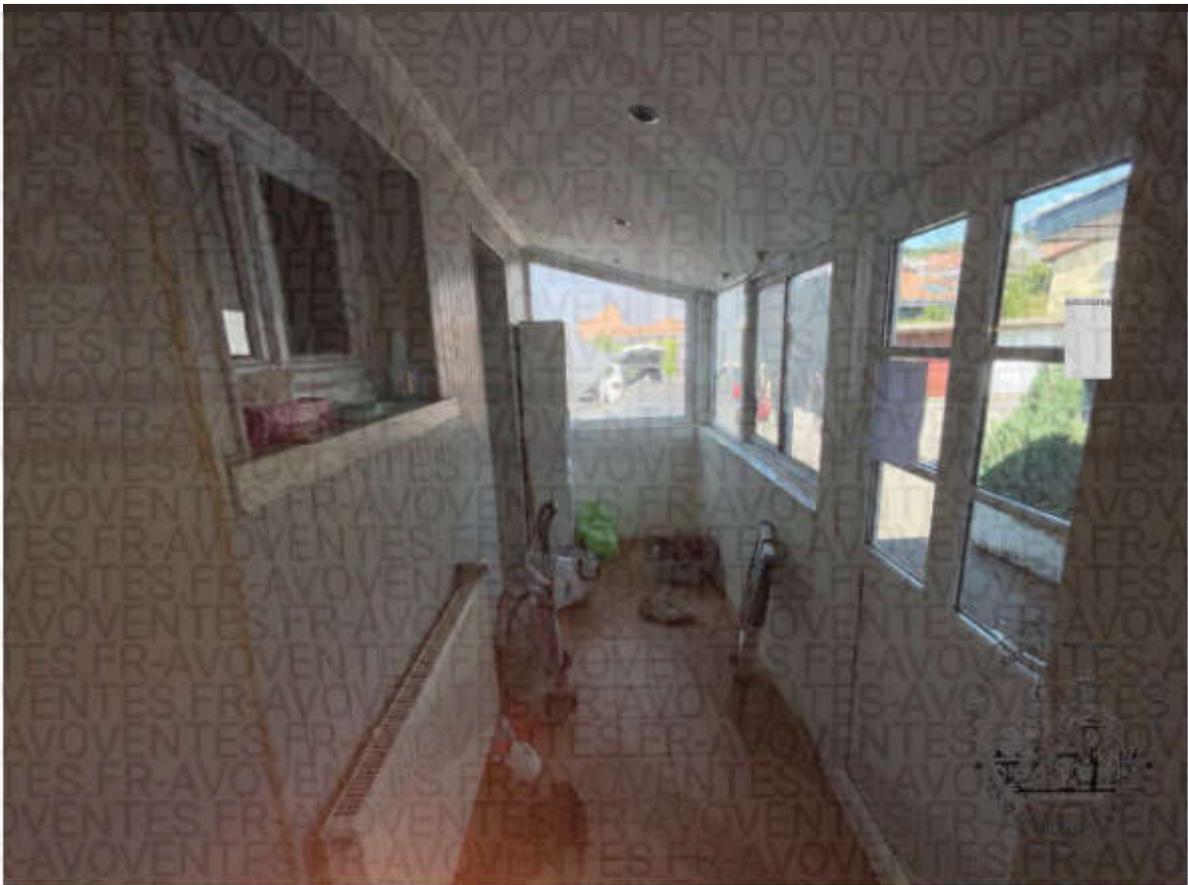
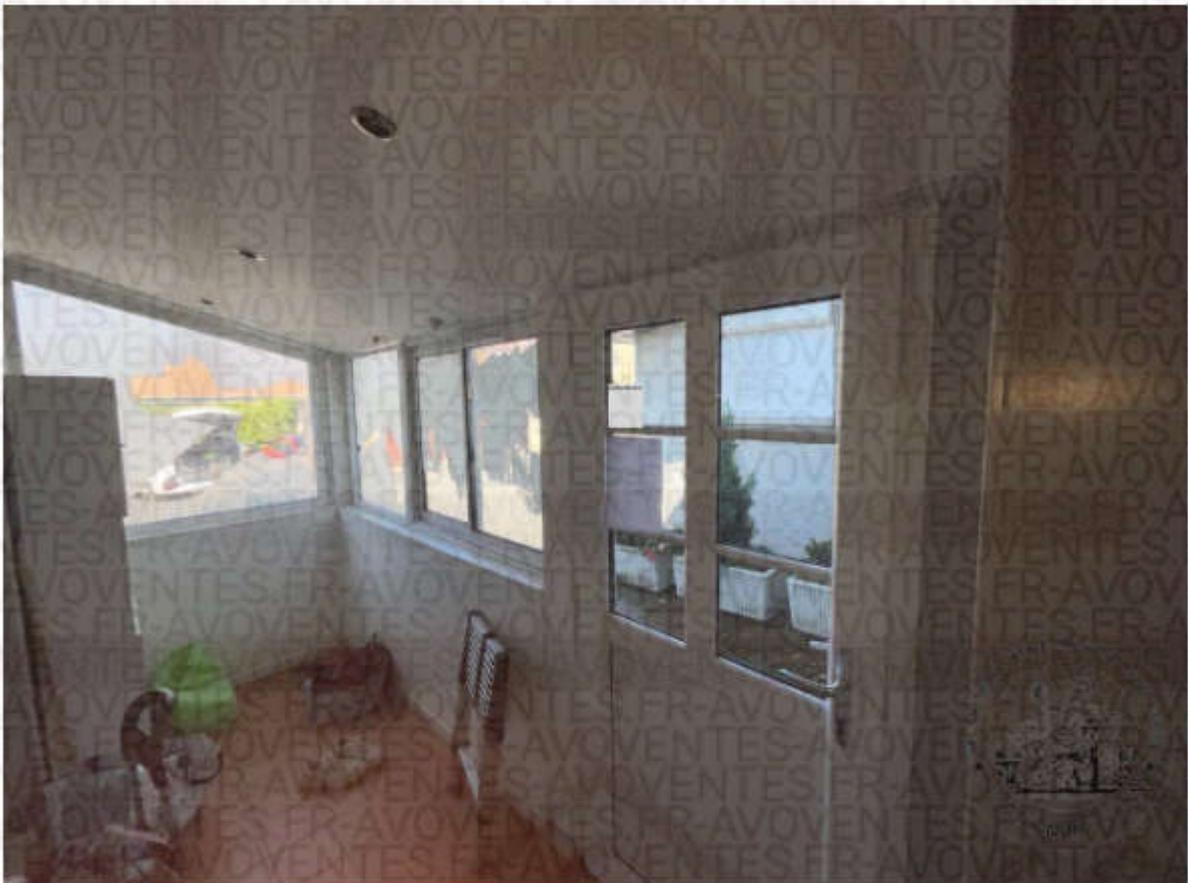
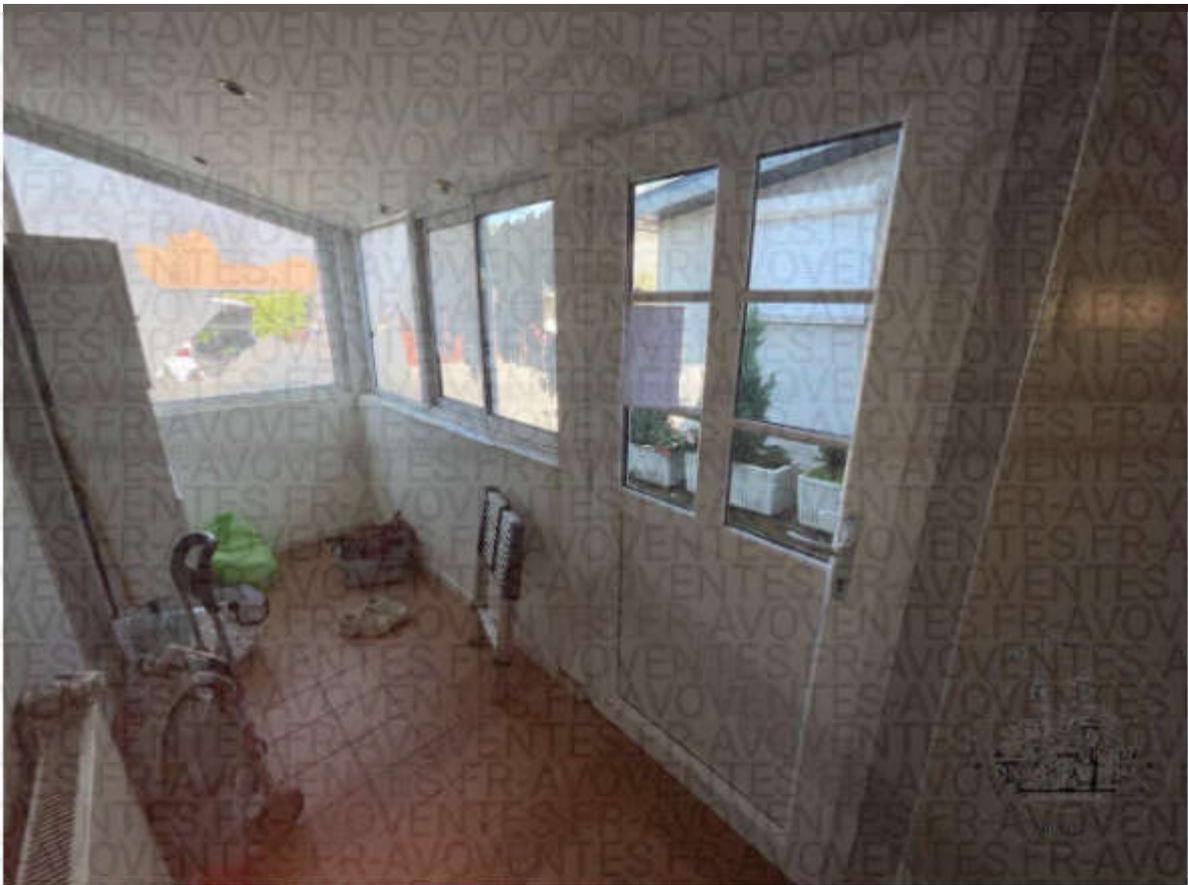
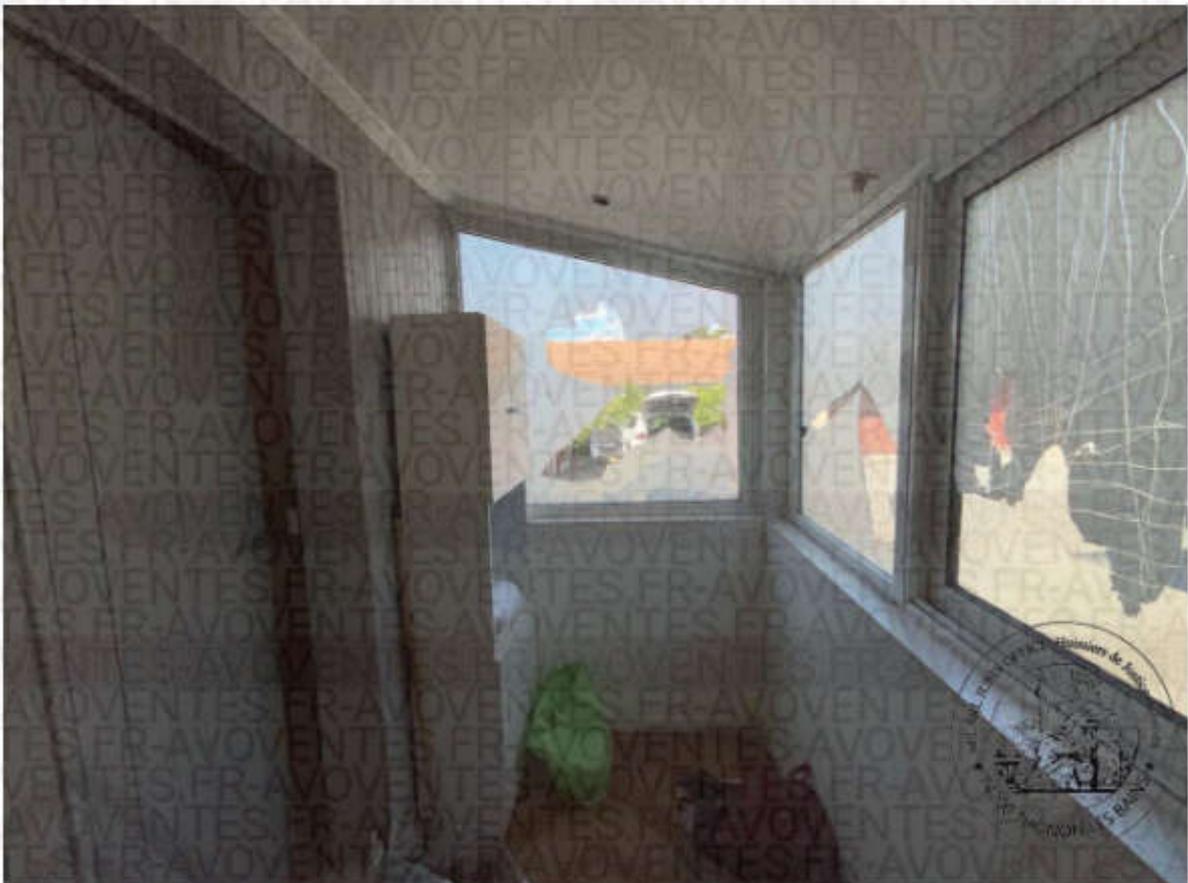
Je constate que deux vitres sont cassées côté intérieur.

Présence de traces de coups visibles dans la partie maçonnée des murs sous les fenêtres.

Absence d'électricité dans le logement. Les caches des interrupteurs sont manquants à proximité de la porte d'entrée.

A l'extérieur du logement dans le coffret EDF : Je constate l'absence de compteur.

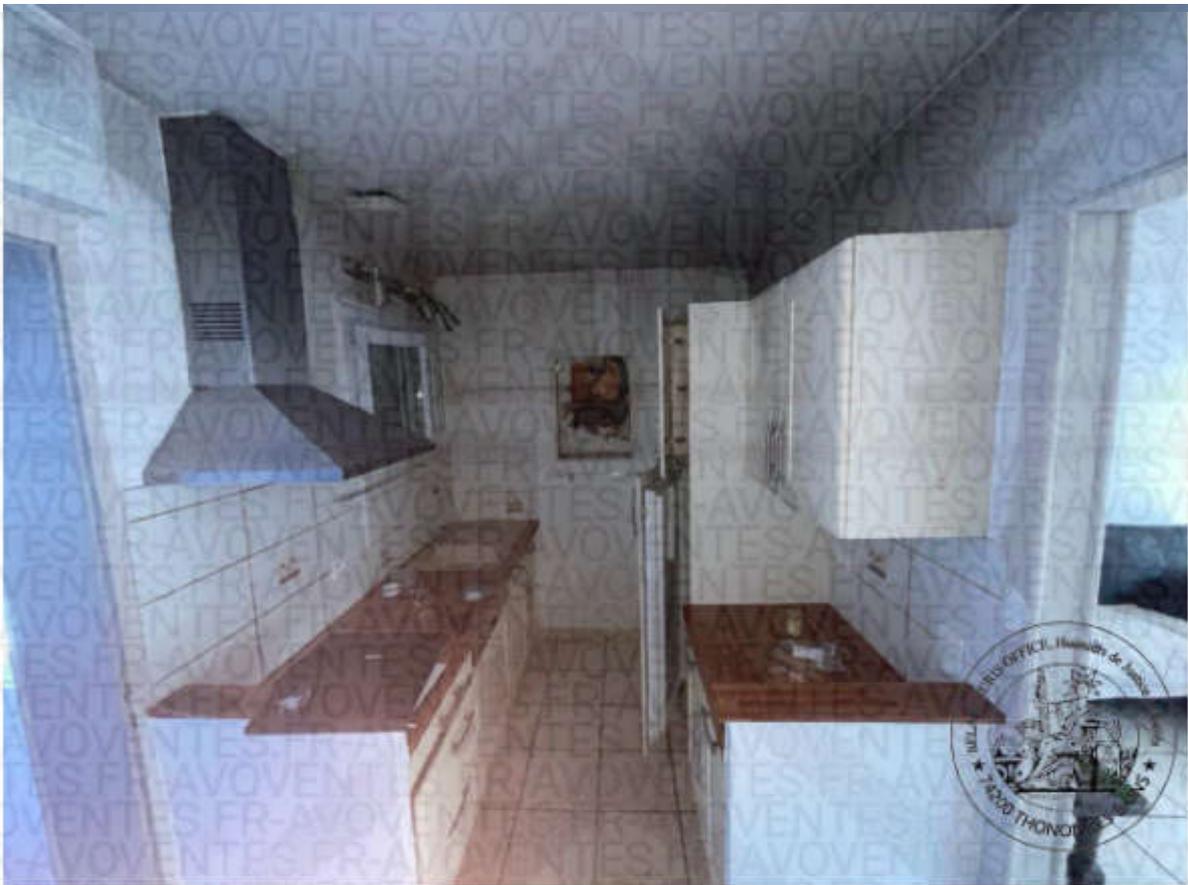
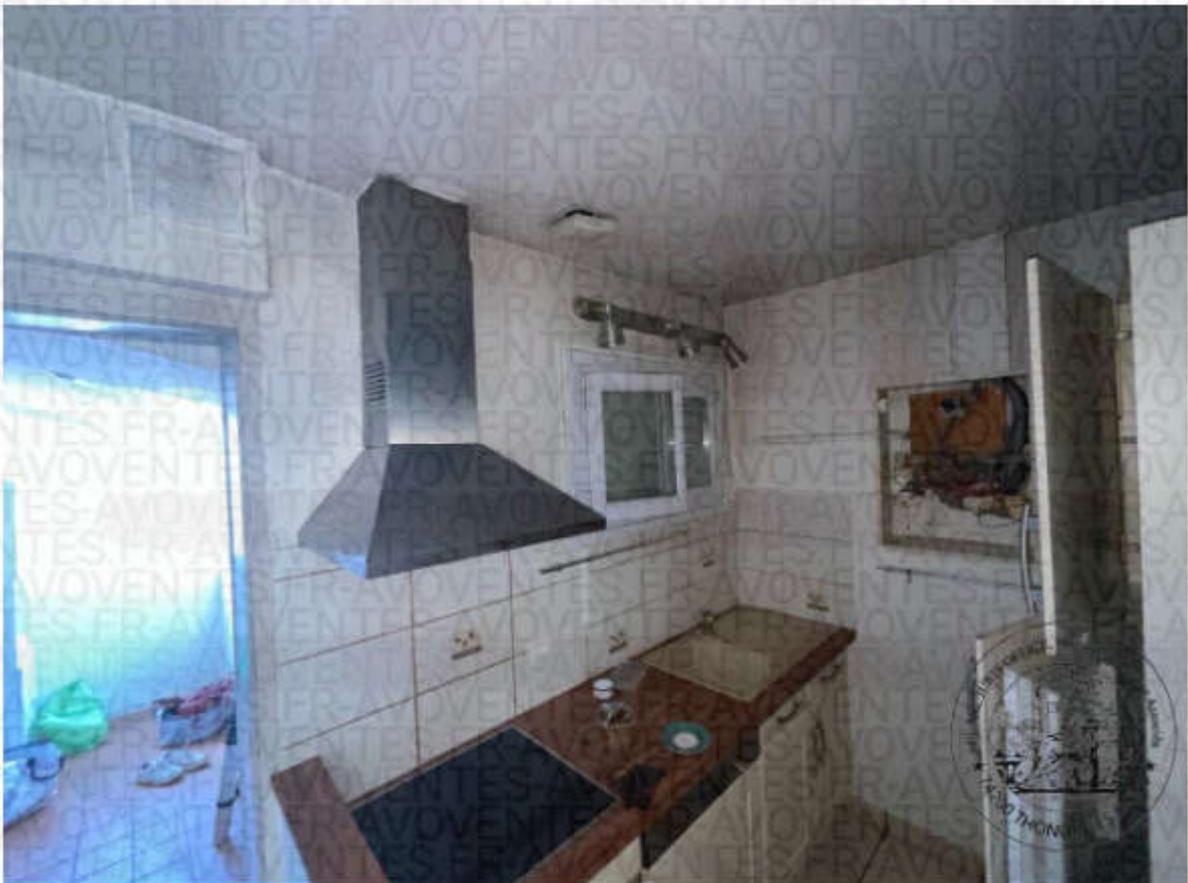
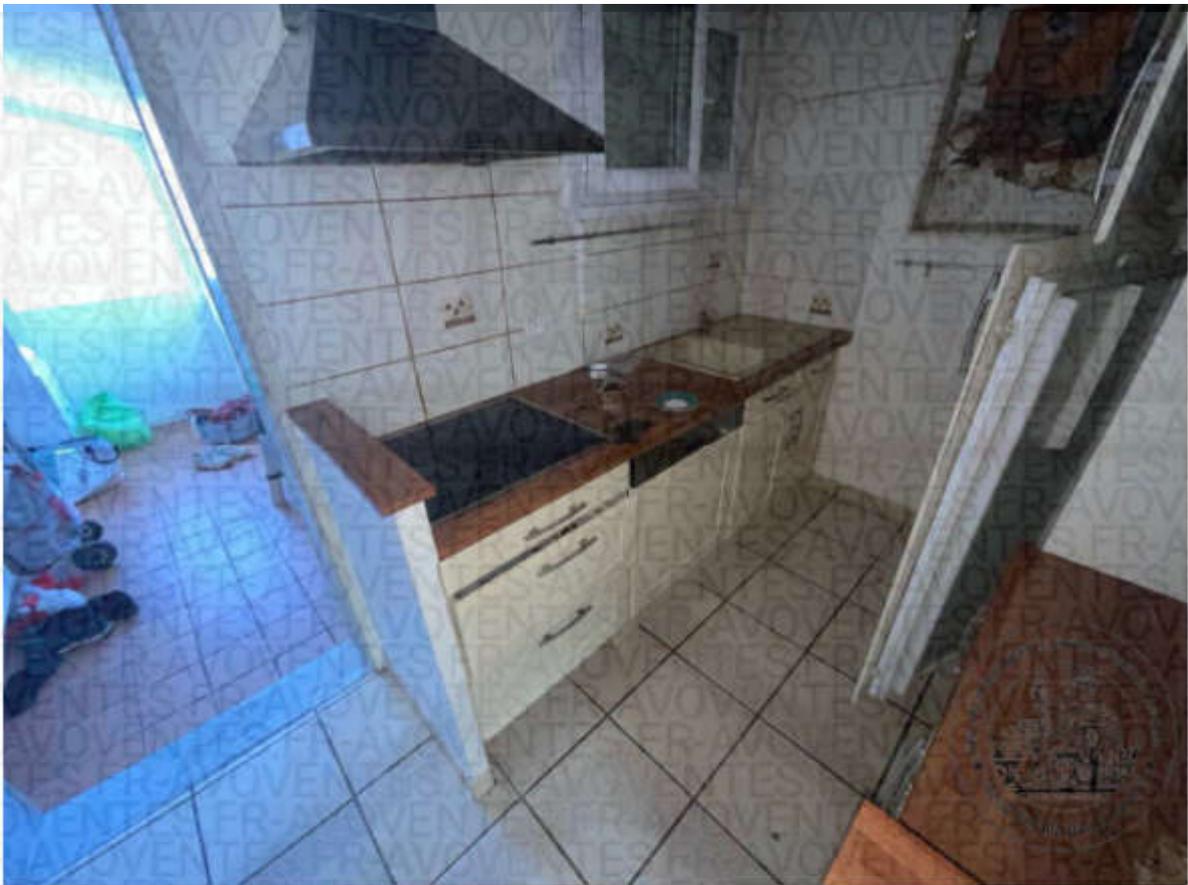
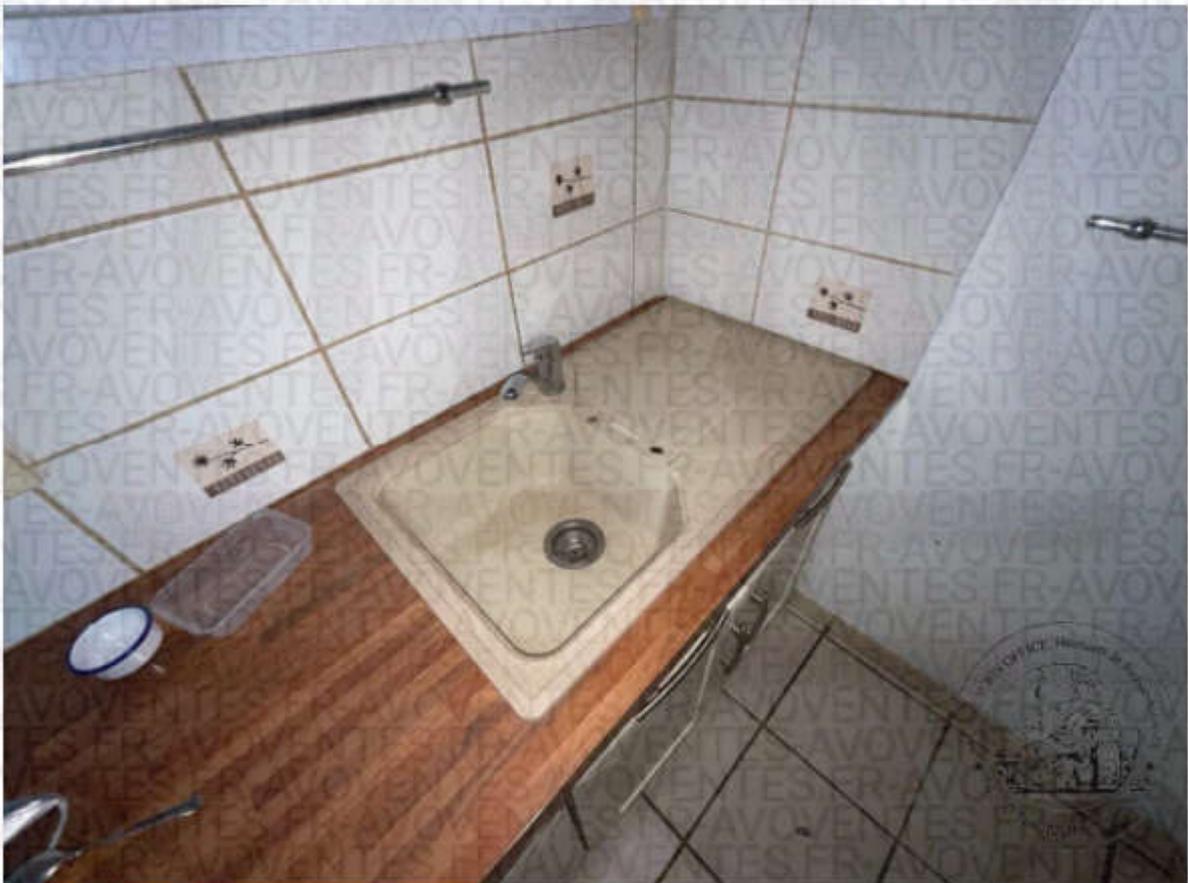
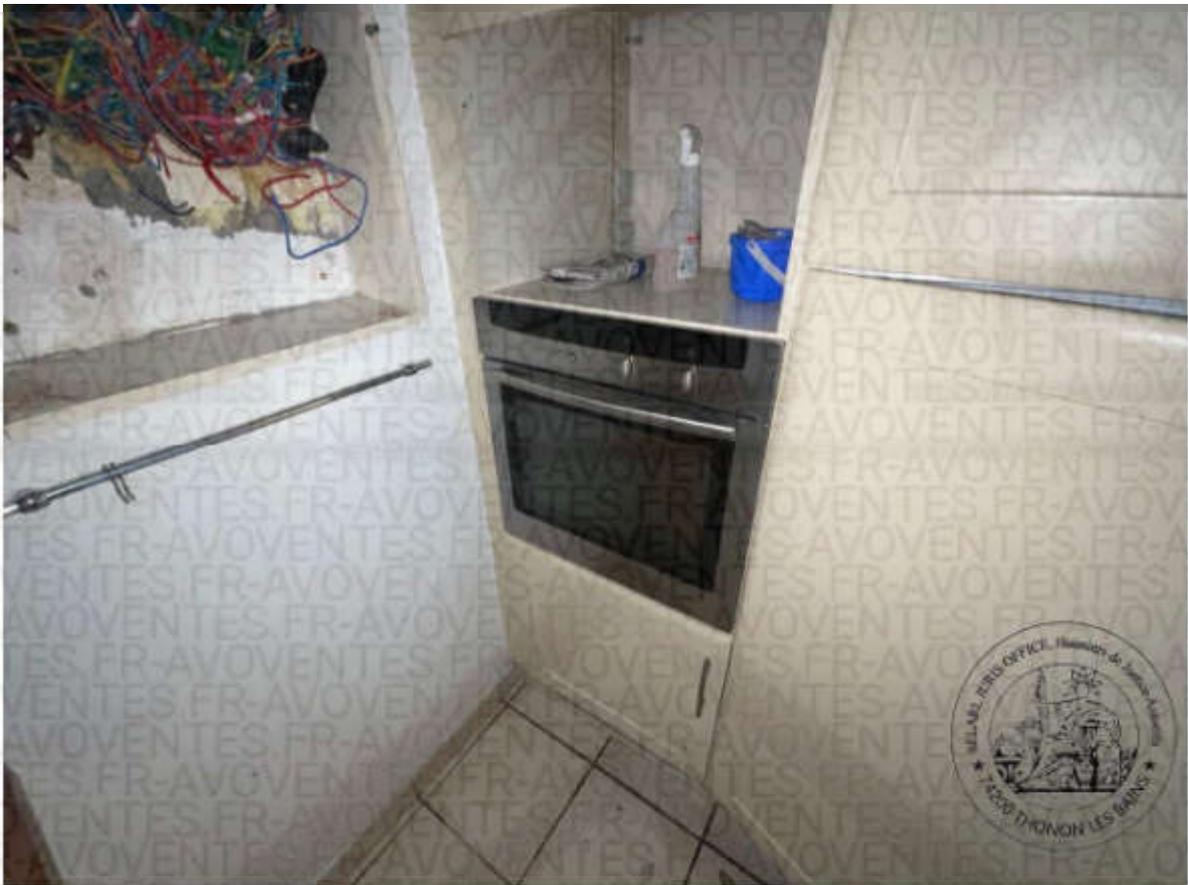
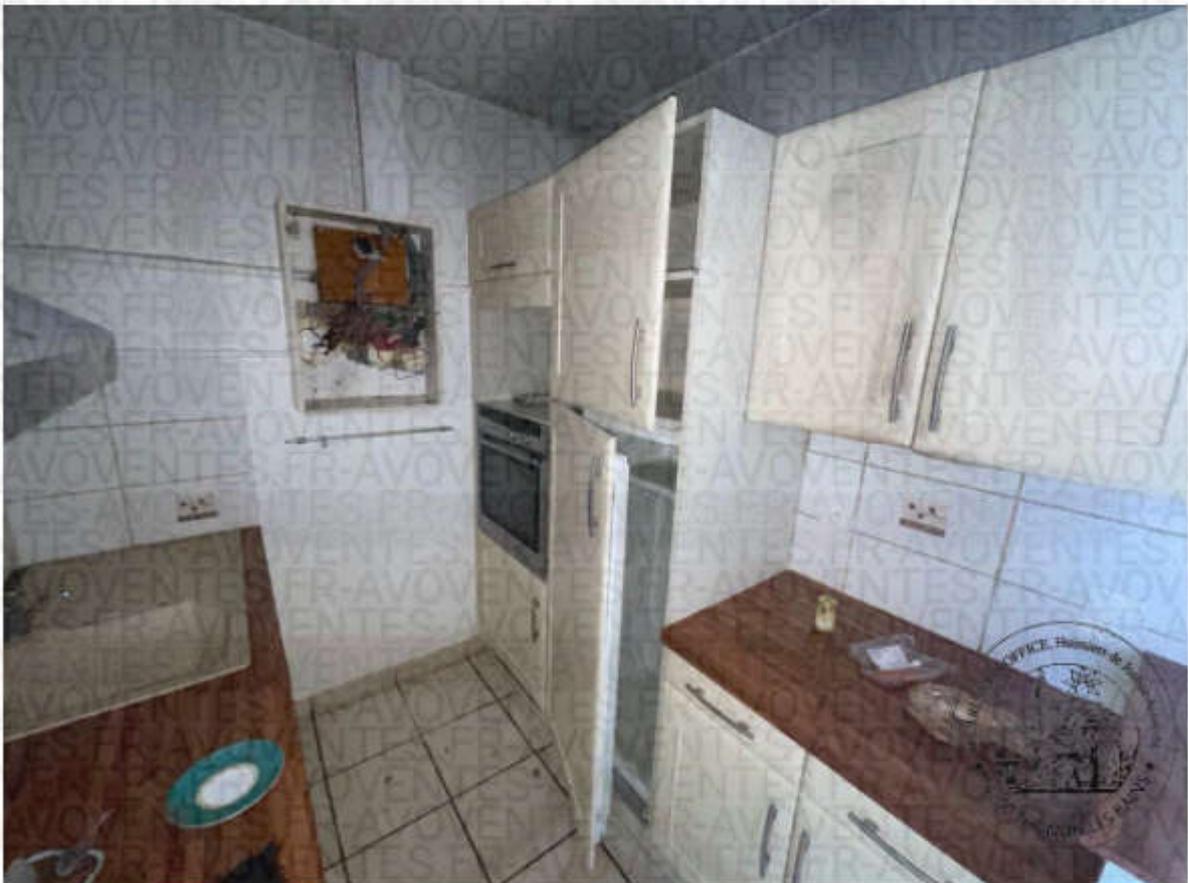
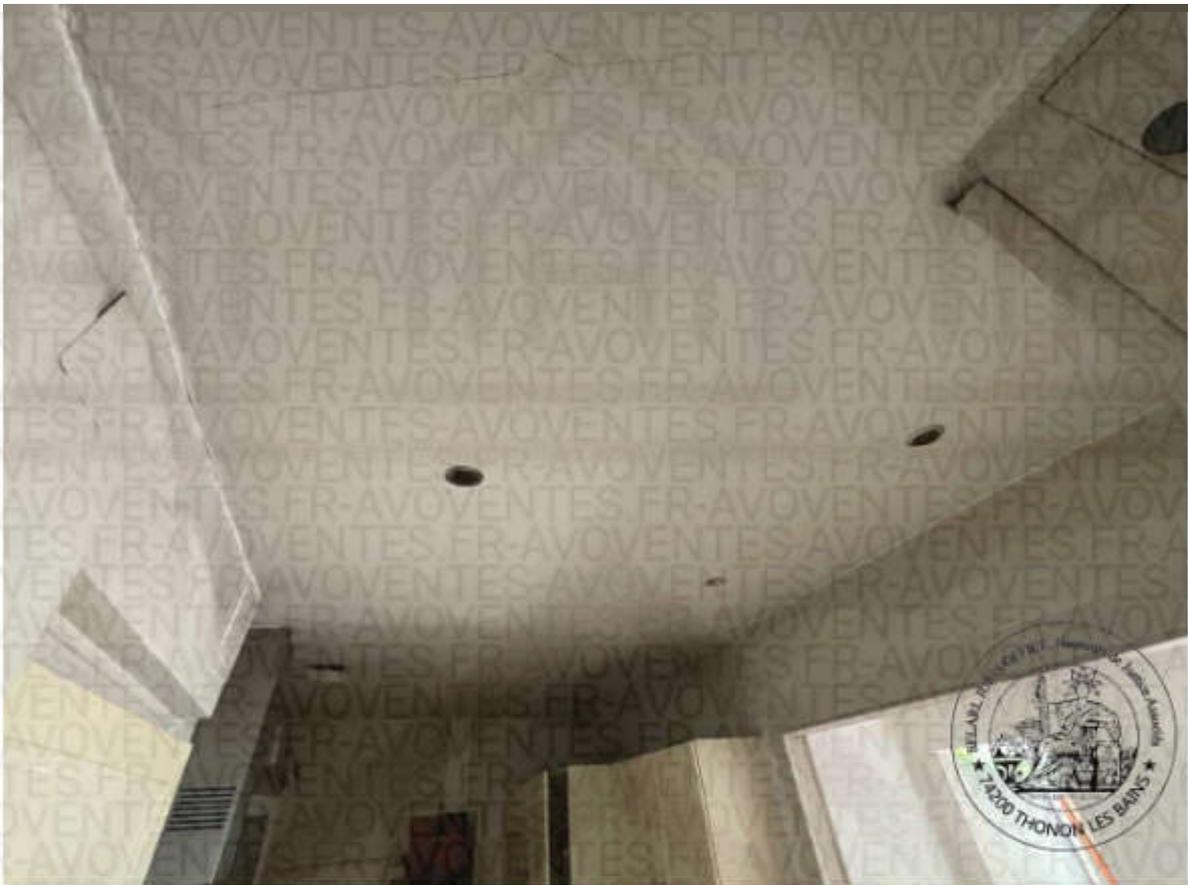
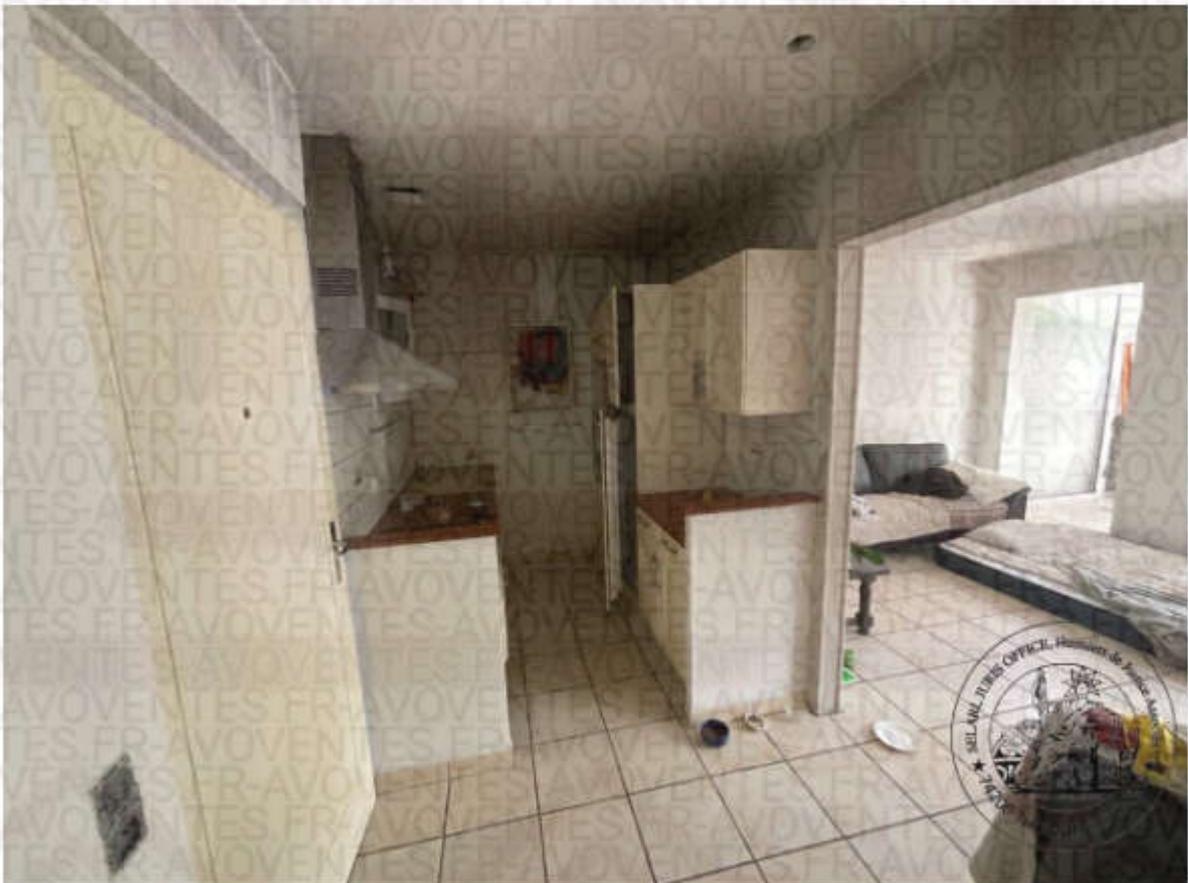
Carrelage au sol sur l'ensemble de la surface d'aspect vétuste avec de nombreuses traces d'impacts au sol dans la zone du réfrigérateur.

Murs périphériques : Enduit avec peinture blanche, aspect défraîchi. Une fissuration traversante visible au-dessus de l'angle supérieur gauche du cadre de la porte ouvrant sur le salon.

Plafond : doublage placoplâtre sur l'ensemble de la surface avec réservations pour spots, les spots sont retirés et manquants.

Présence d'un réfrigérateur encastré. Les étagères et les portes sont absentes.

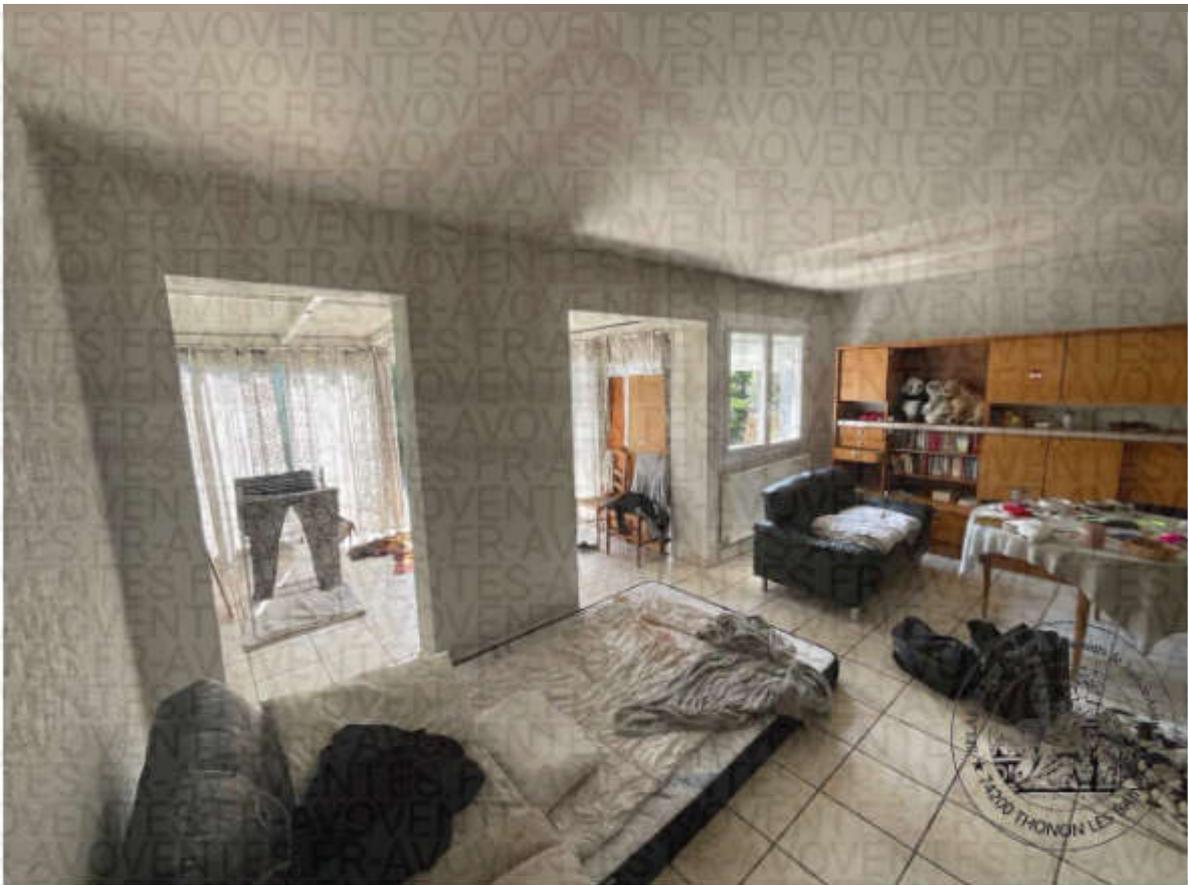
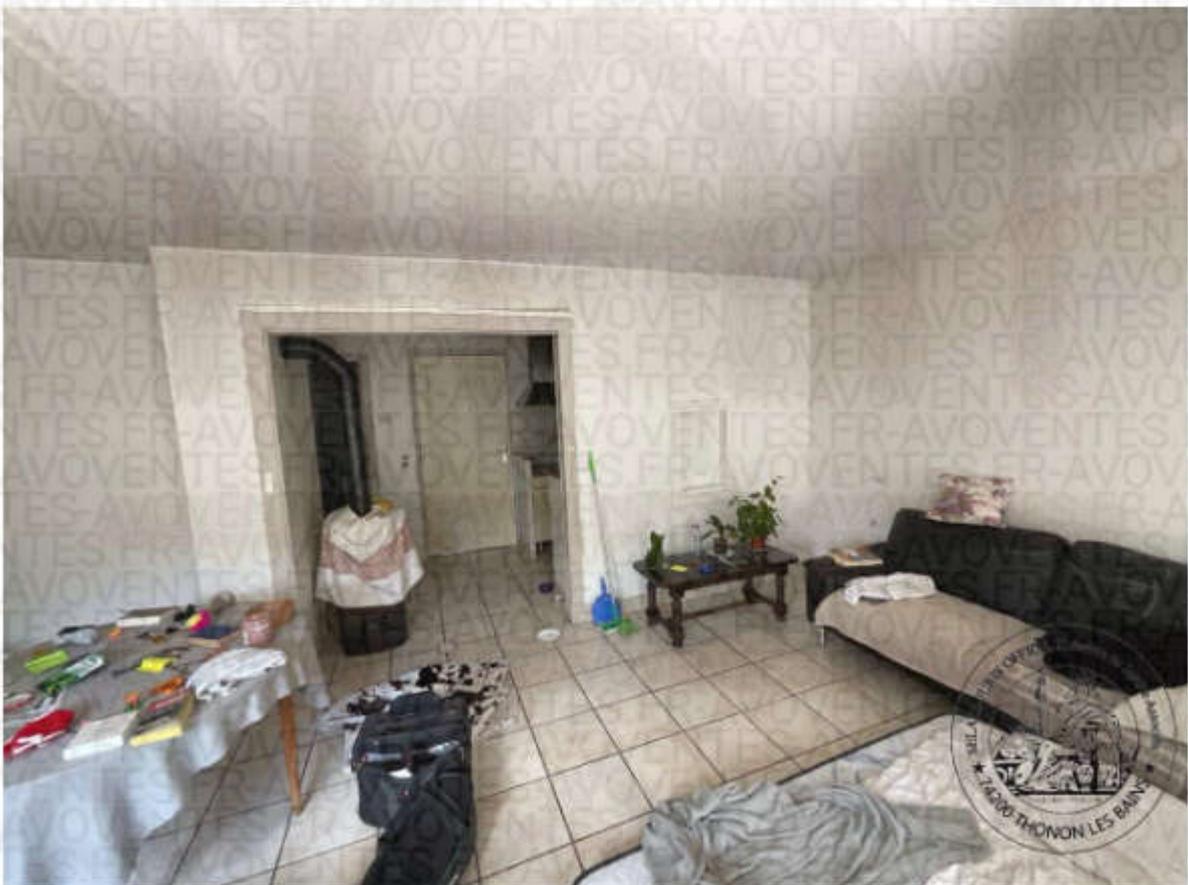
Carrelage au sol sur l'ensemble de la surface d'aspect ancien, non nettoyé. Fissuration importante visible au niveau de la jonction avec la véranda ouverte sur le salon.

Murs périphériques : enduits et crépi avec peinture blanche, aspect défraîchi. Présence d'une fissuration visible notamment en partie supérieure droite de l'ouverture donnant sur la cuisine ainsi qu'à proximité de l'angle sud-ouest du salon.

Présence d'une fenêtre avec volet roulant en PVC. Le volet est déraillé.

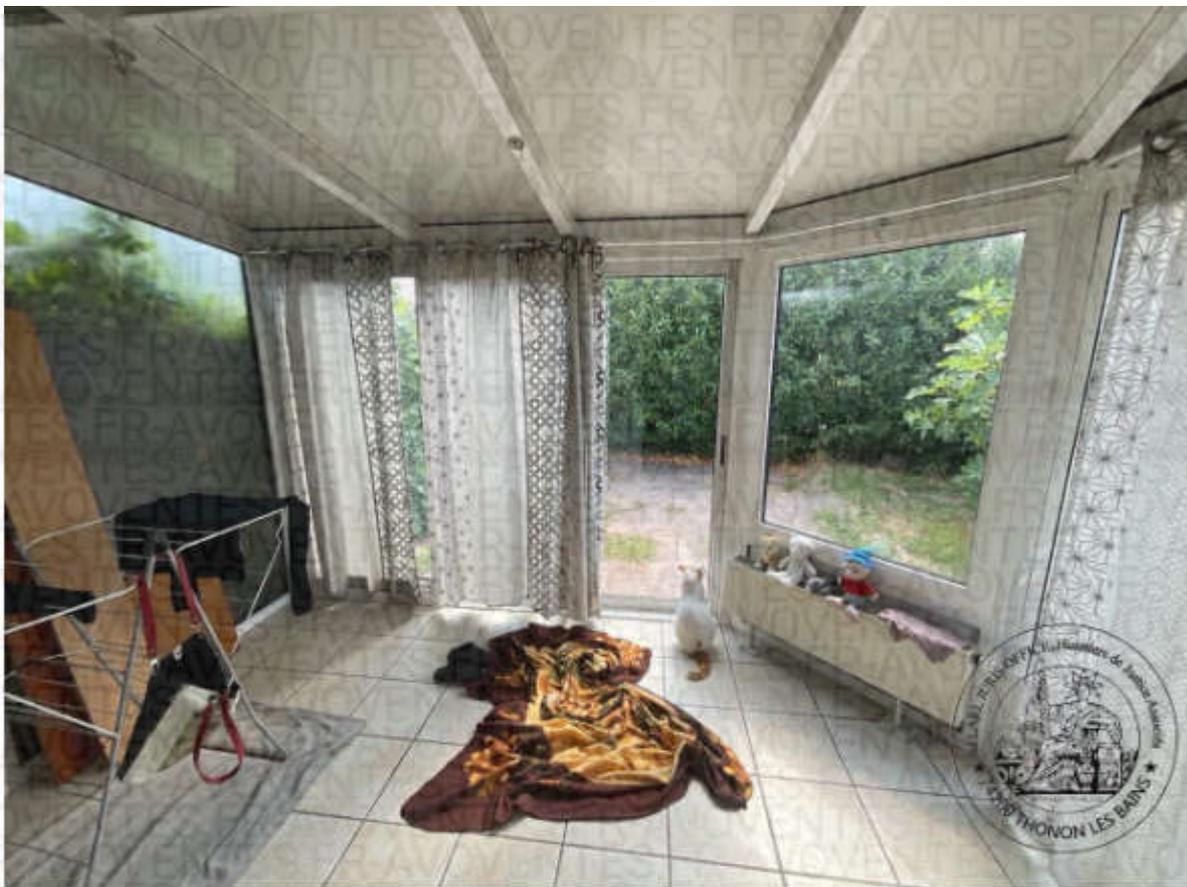
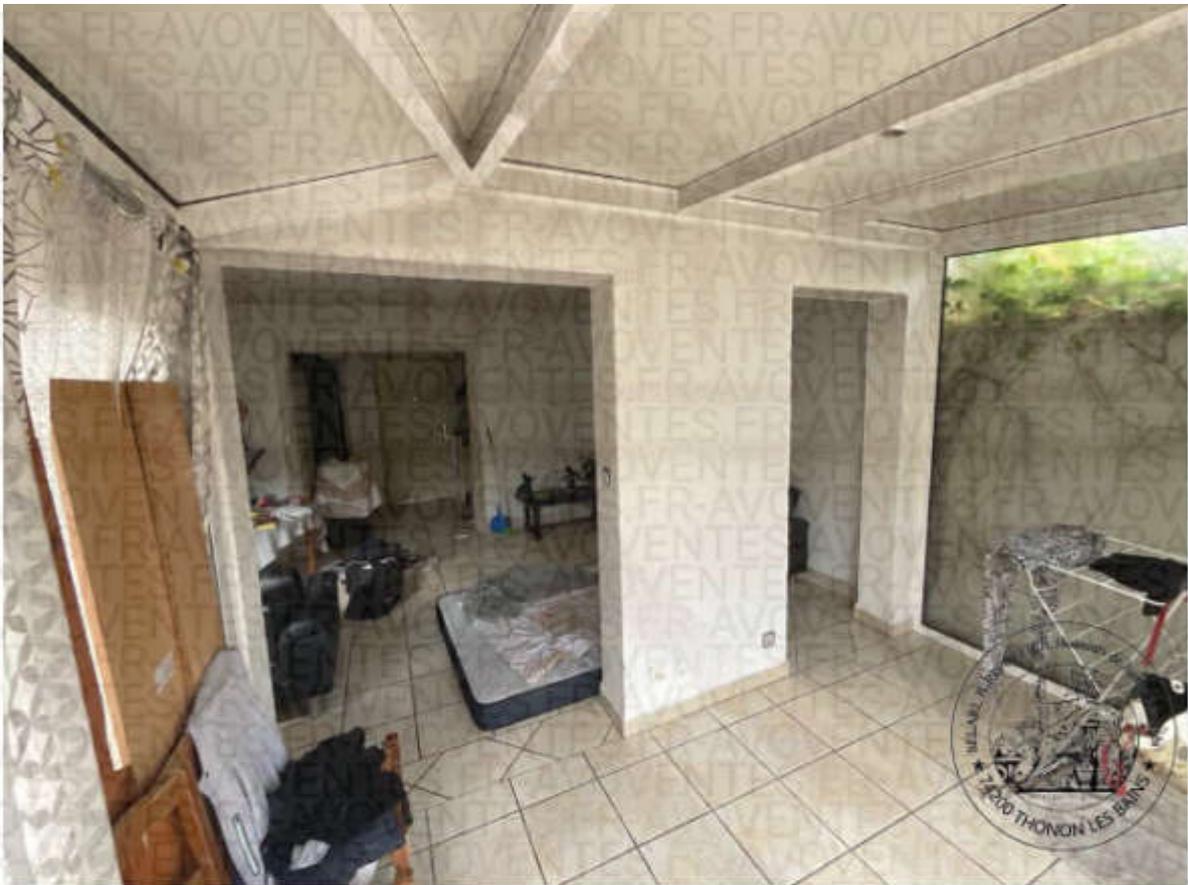
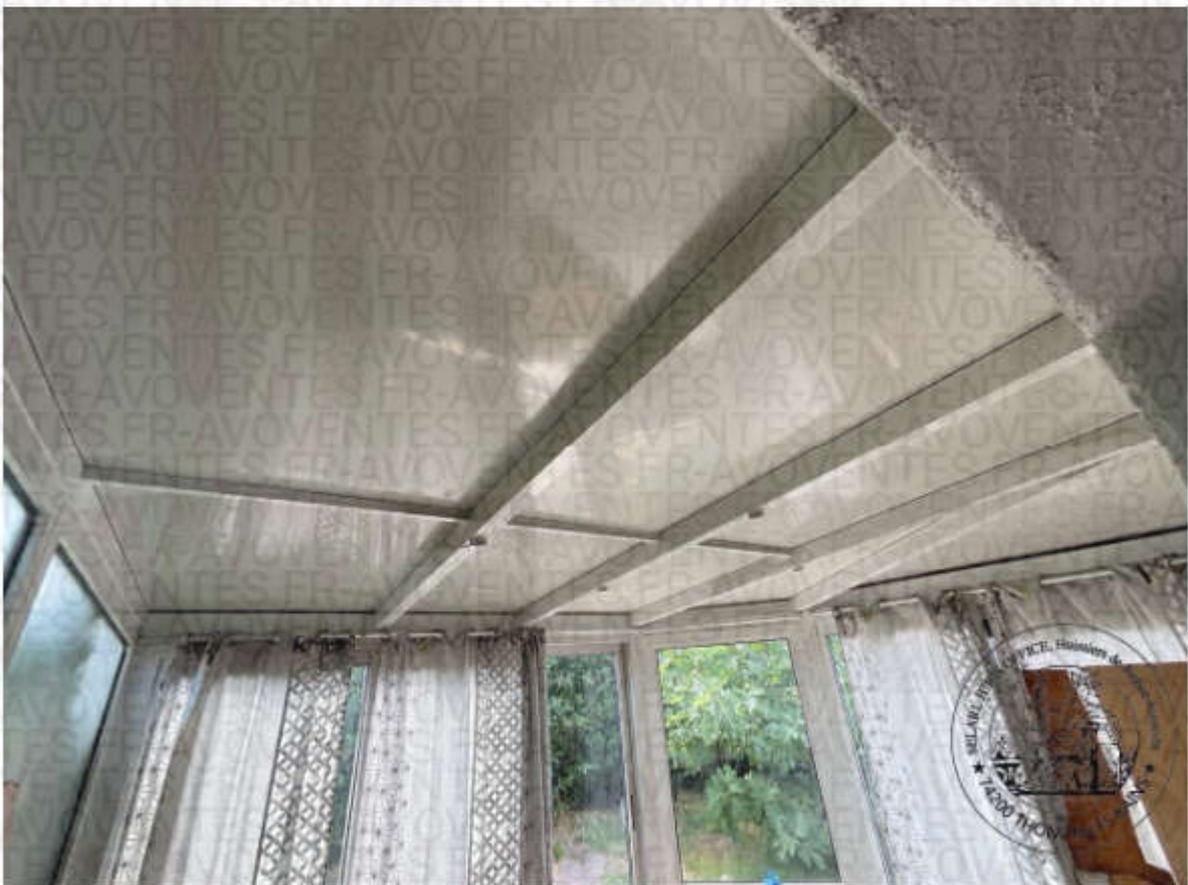
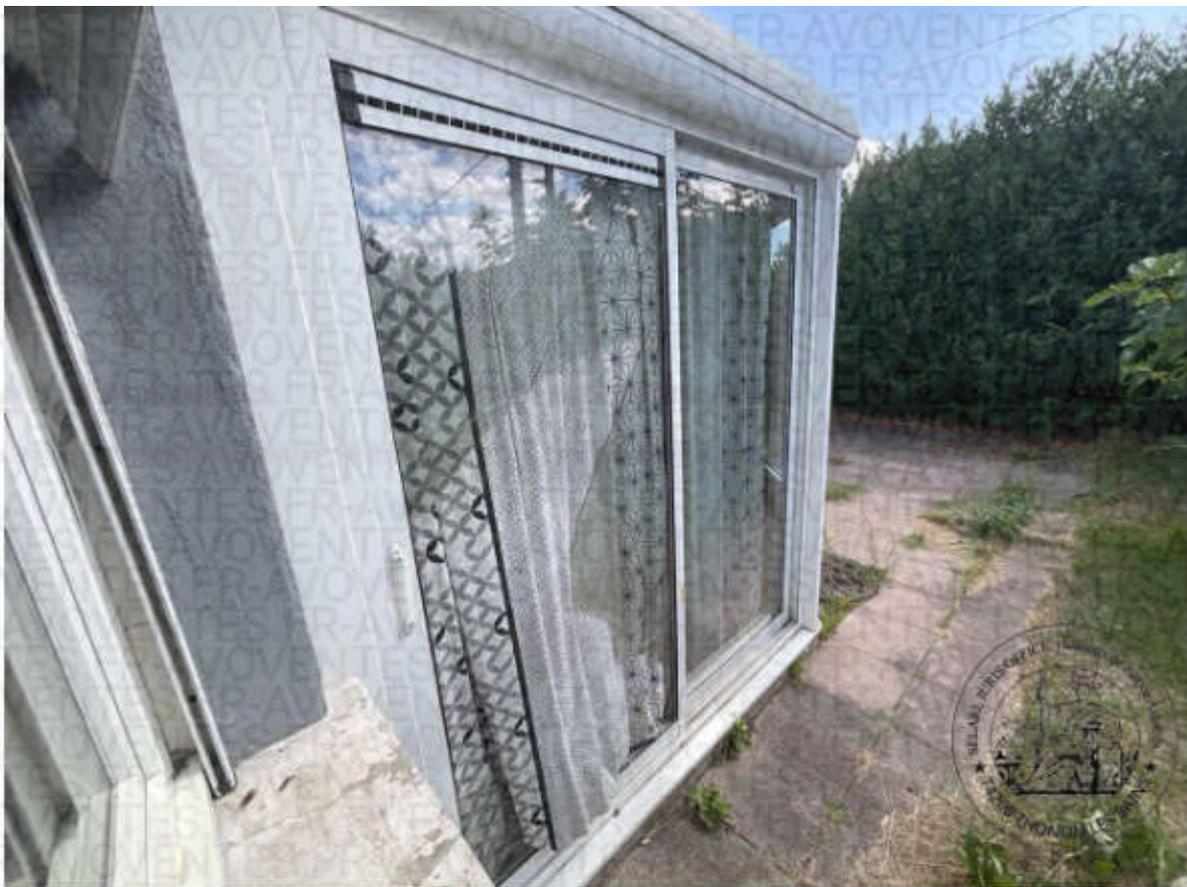
Présence d'une porte-fenêtre dans la véranda côté jardin, la porte-fenêtre située côté Sud-Ouest présente un vitrage cassé sur toute la hauteur. Des planches de bois ont été installées à l'intérieur pour sécurisation partielle des lieux.
