PROCES VERBAL DE DESCRIPTION SUR SAISIE IMMOBILIERE

Sur la commune de VETRAZ MONTHOUX, département de la Haute-Savoie, à l'effet de décrire les biens immobiliers situés sur ladite Commune, au 3 C Chemin des Carrés, appartenant à AVOVENTES dans un ensemble immobilier cadastré Section D n°3589 lots numéro 10 et 11.

Il s'agit d'une maison mitoyenne avec garage située 3 C Chemin des Carrés à VETRAZ MONTHOUX. La maison est adossée à un garage et s'accompagne d'un terrain privatif d'environ 250 m² entièrement clôturé de murs et de haie. Le terrain comporte un espace arboré et gazonné (mais non entretenu). Le raccordement sanitaire est au tout à l'égout selon nos investigations sur place.

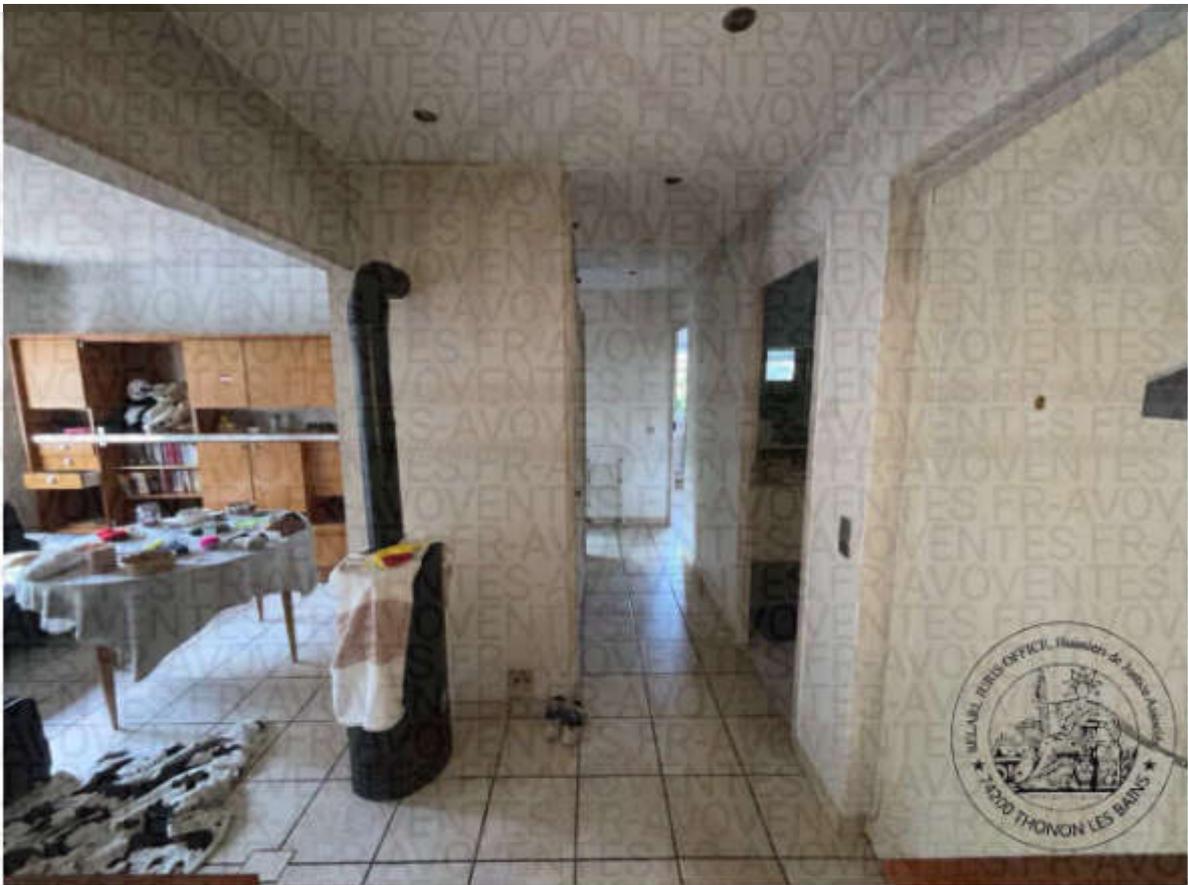
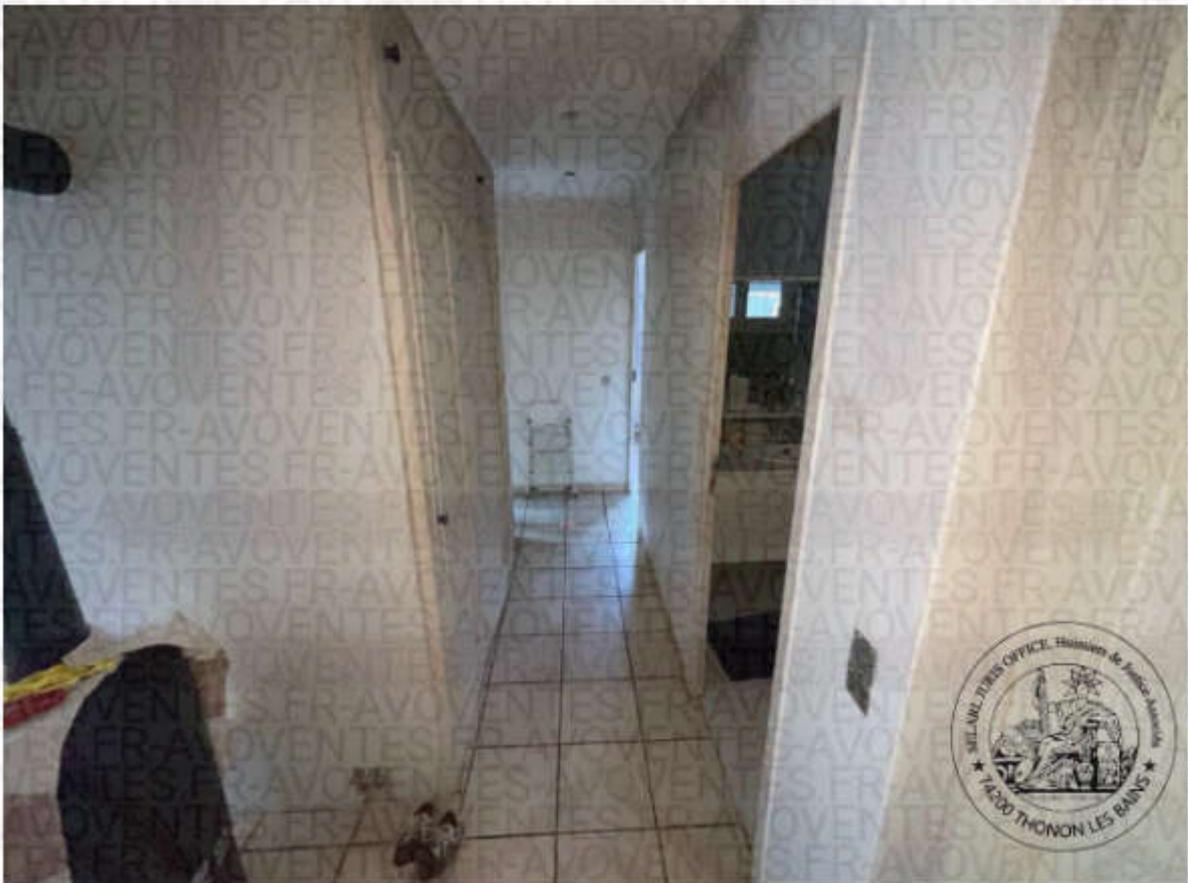
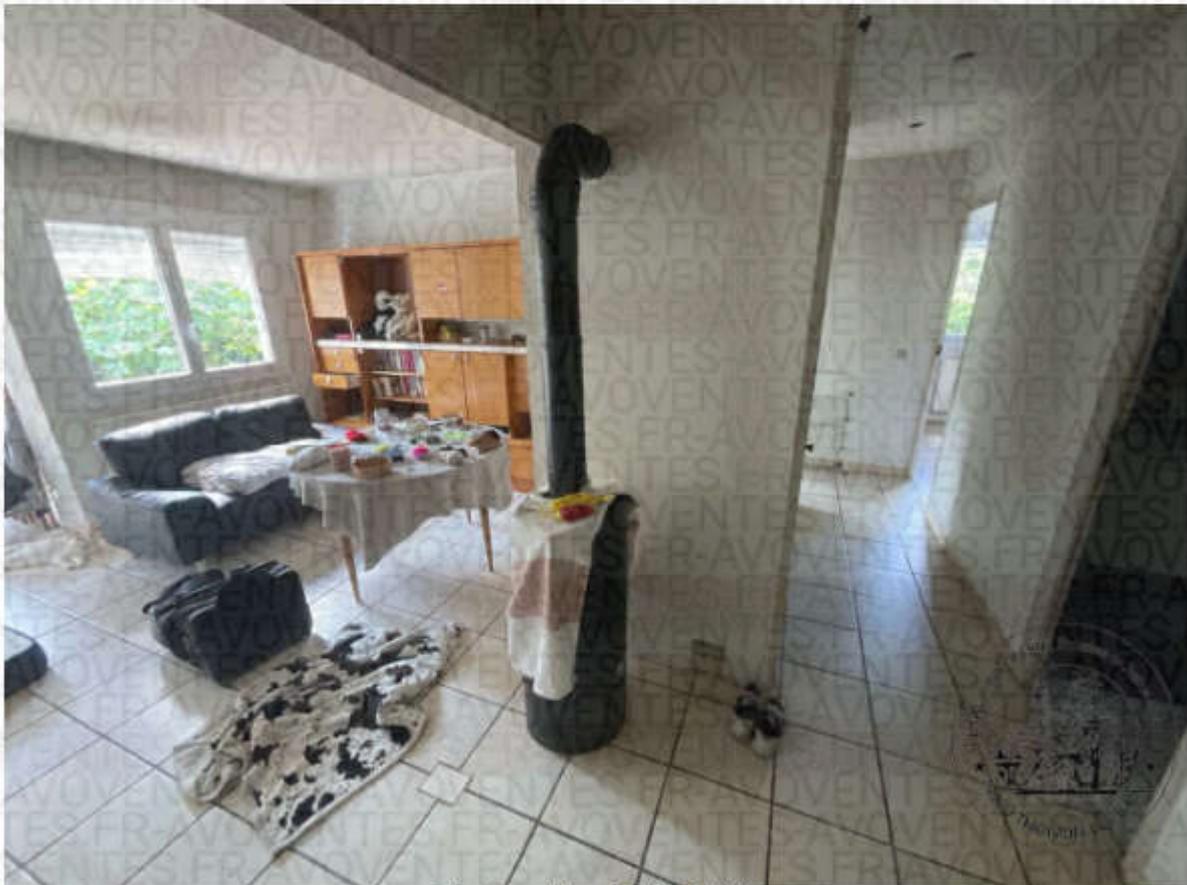
Murs périphériques avec doublage, enduit et peinture, ensemble d'aspect défraîchi, fissuration au niveau de la jonction mur / plafond, côté nord-ouest.

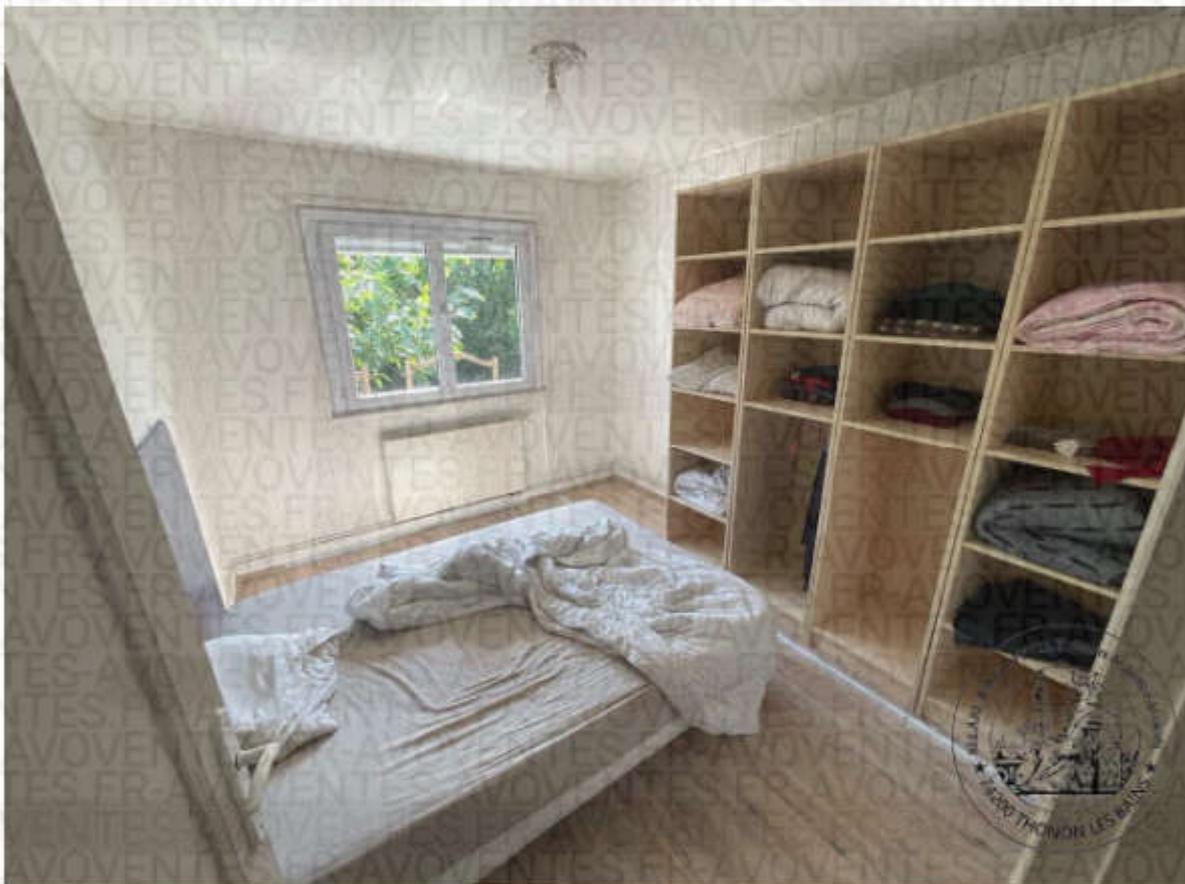
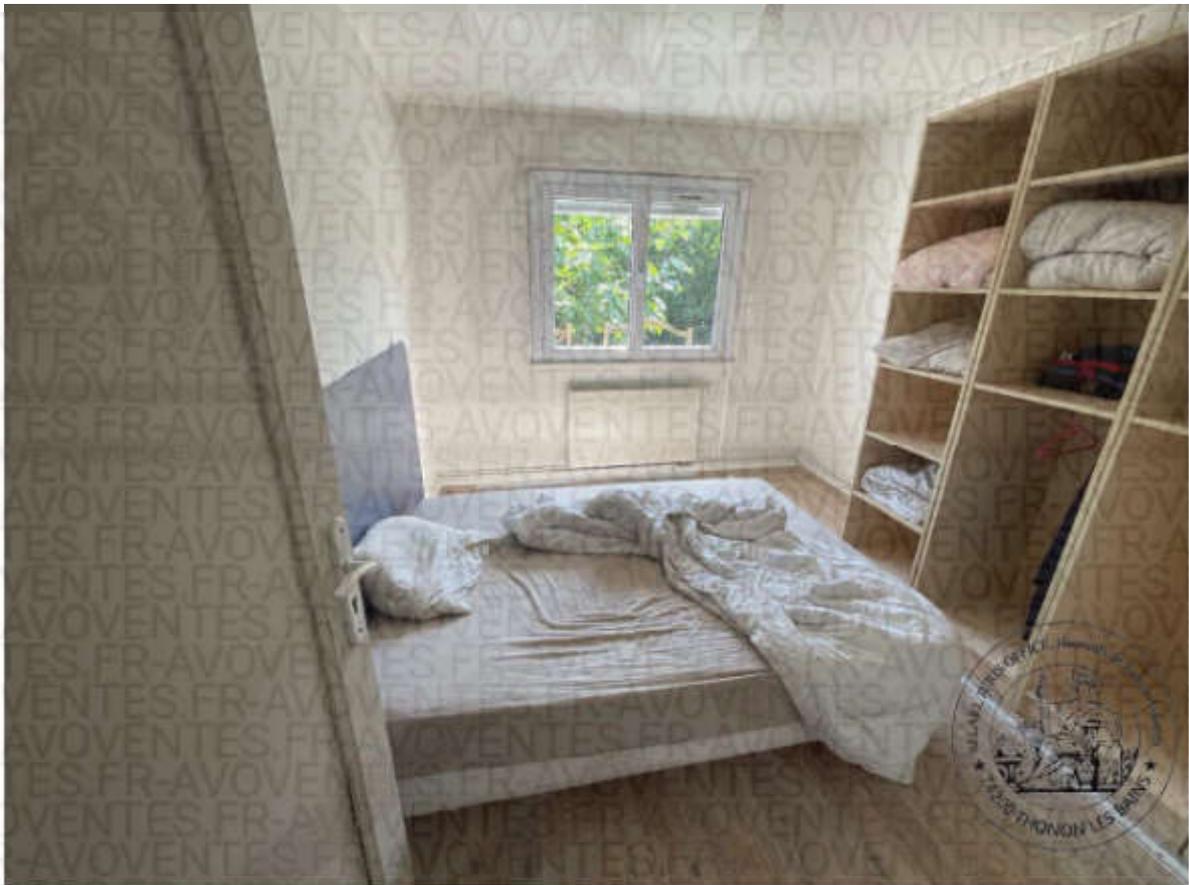
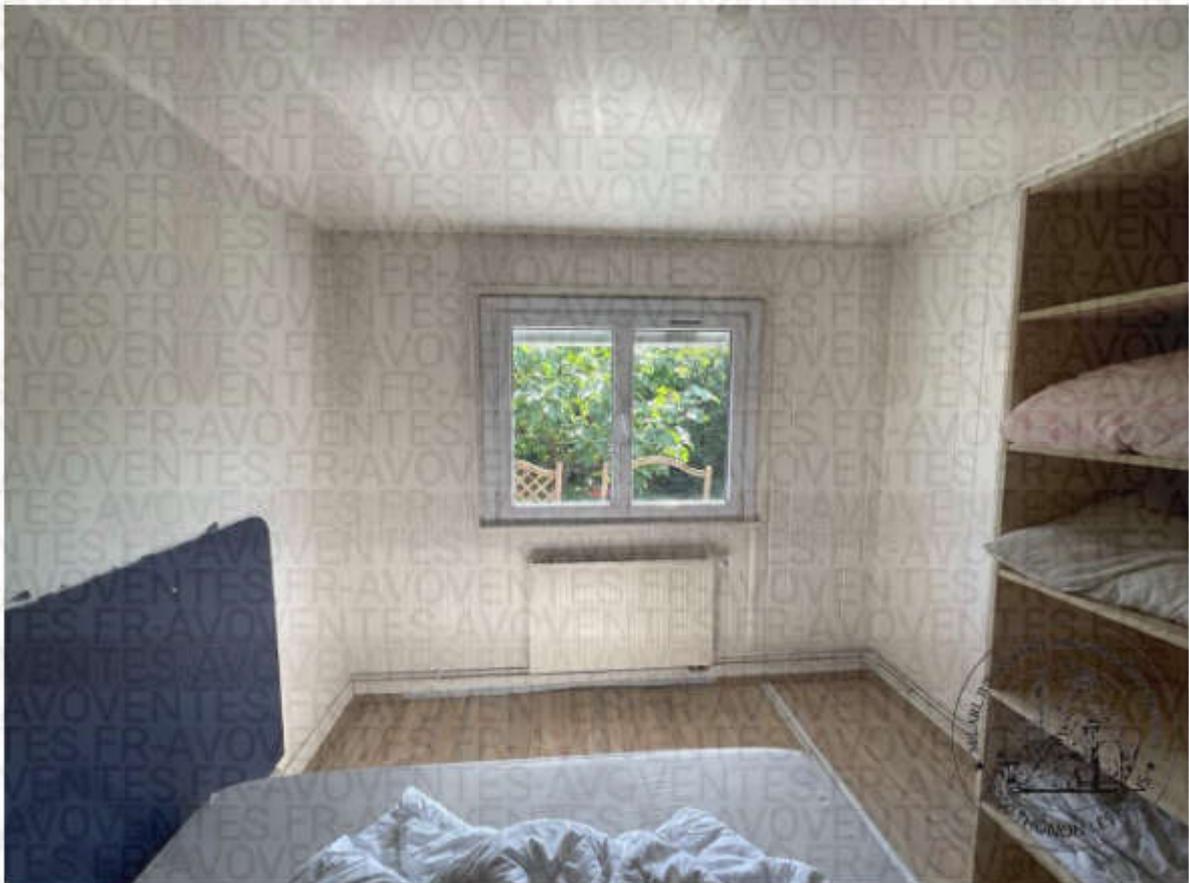
Présence d'une porte d'entrée panneau bois, la serrure est partiellement démontée.

Présence d'une fissuration visible au-dessus de l'angle supérieur gauche du cadre de la porte de la chambre face intérieure.

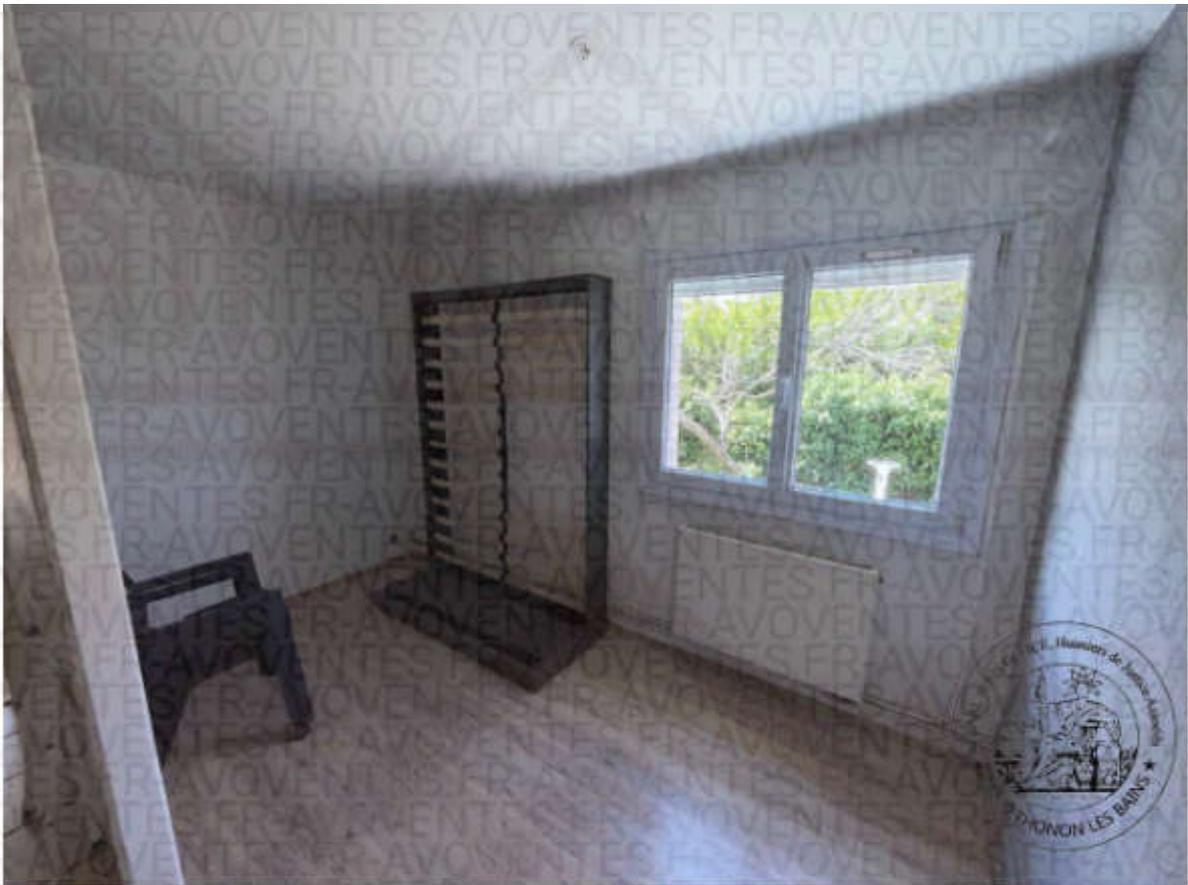
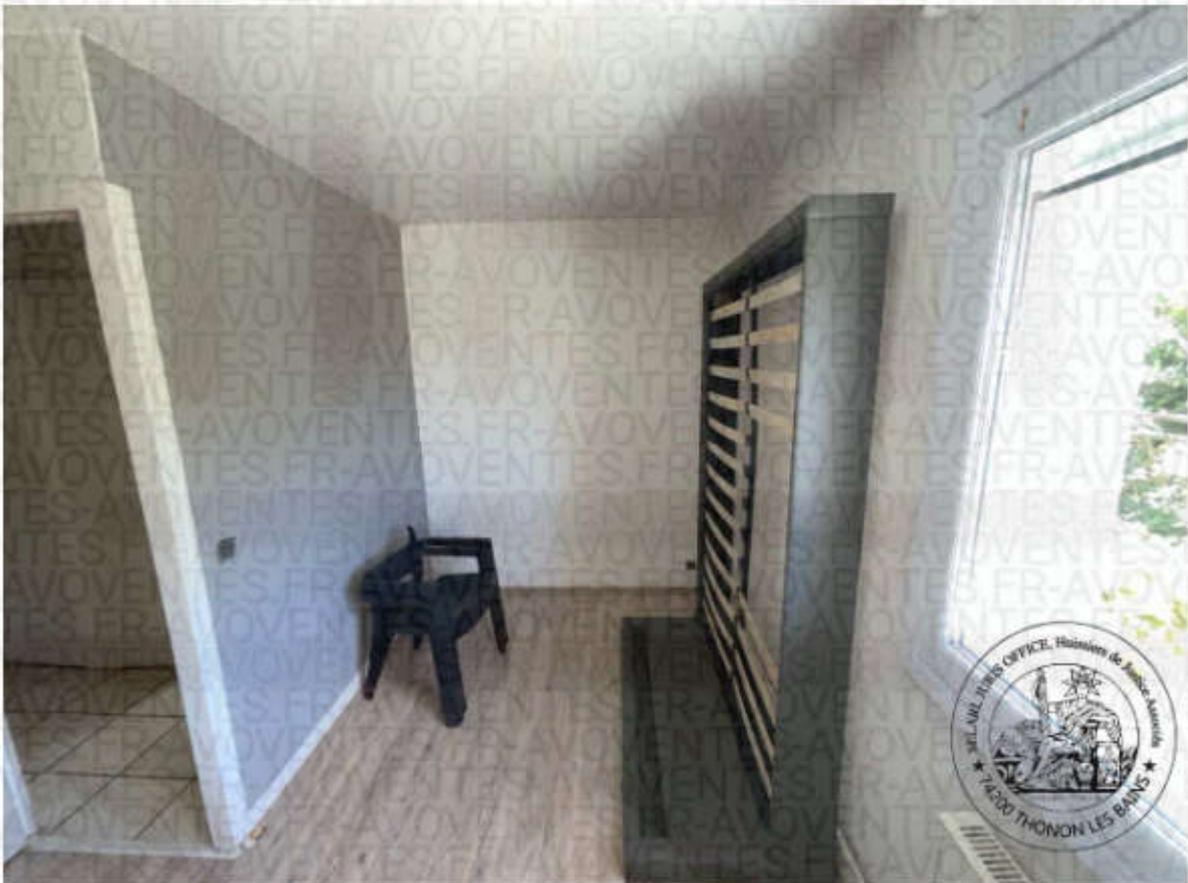
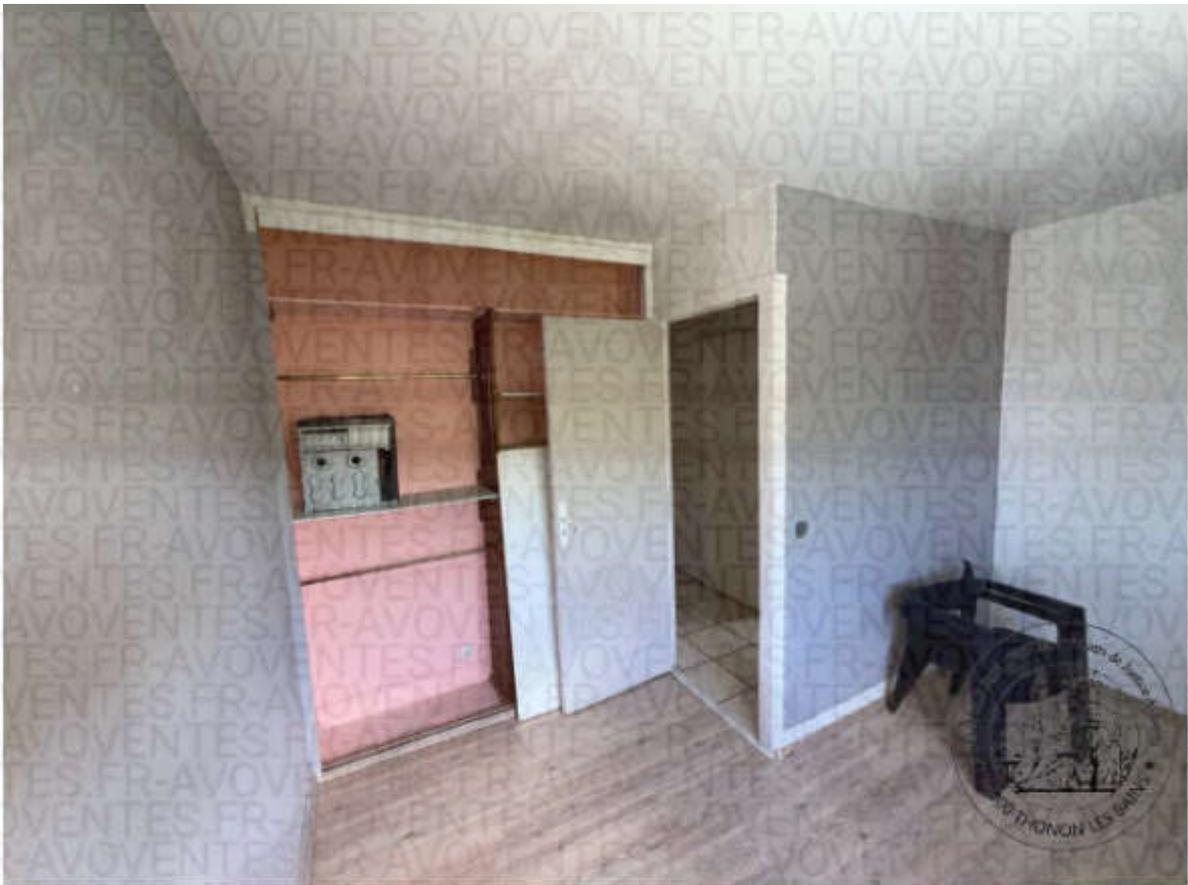
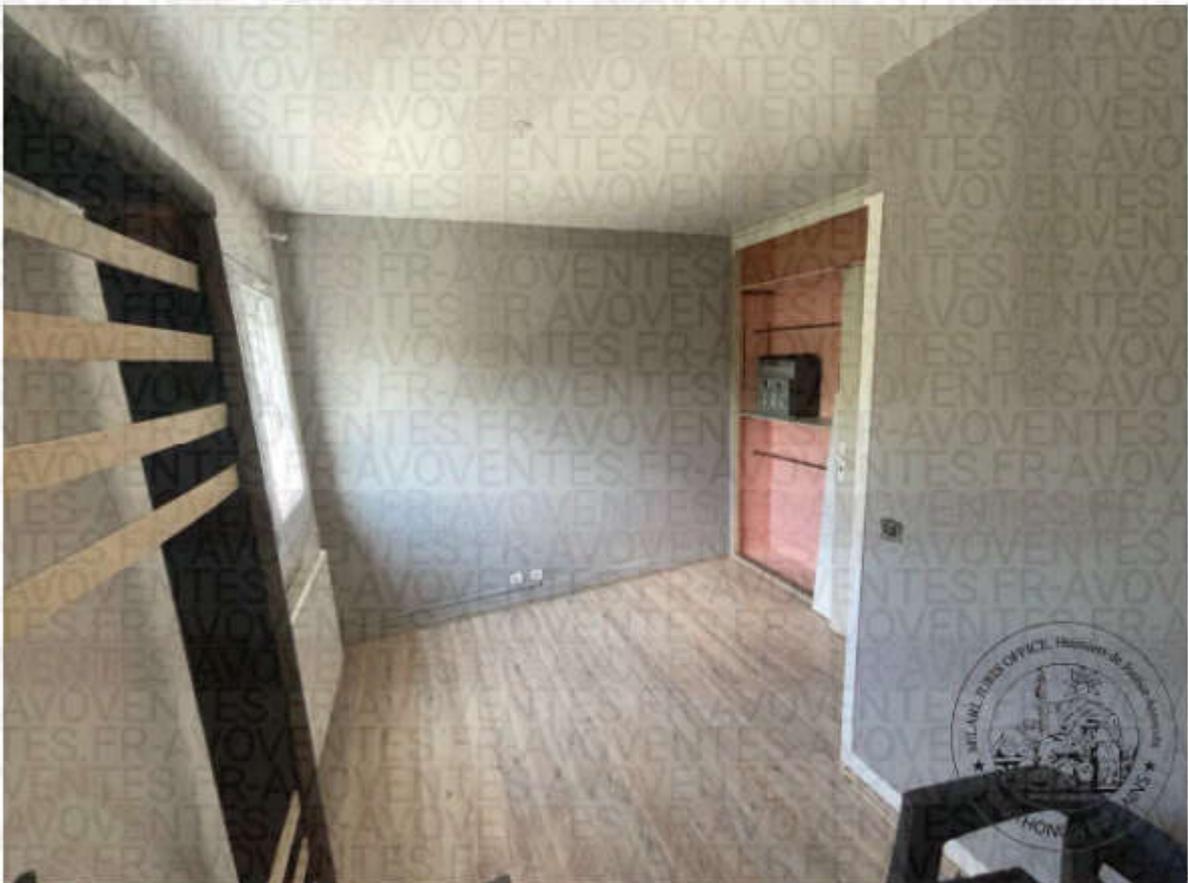
Sol : parquet stratifié au sol sur l'ensemble de la surface. Des plinthes sont manquantes.

Porte d'entrée de la chambre, panneau de porte fissuré avec de nombreux traces d'impacts côté intérieur, Serrure et poignée de porte endommagées.

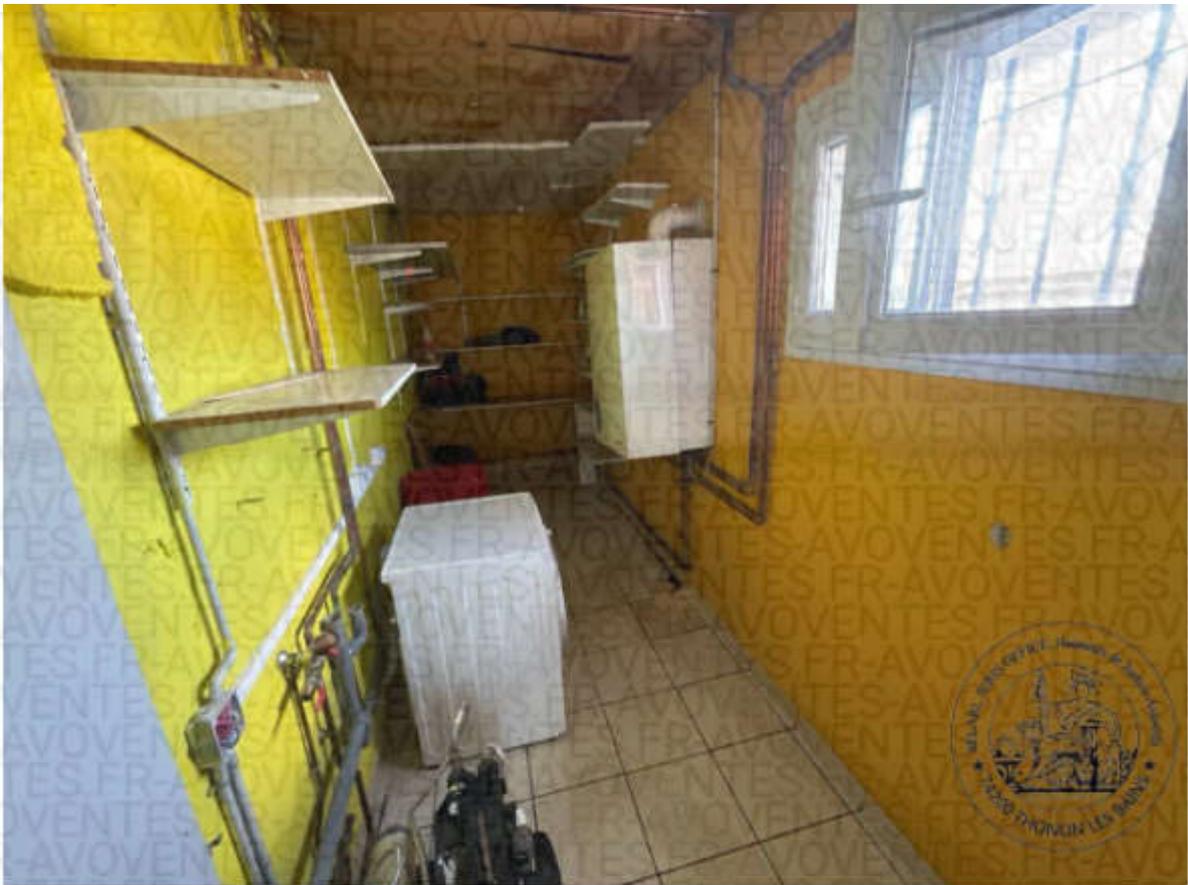
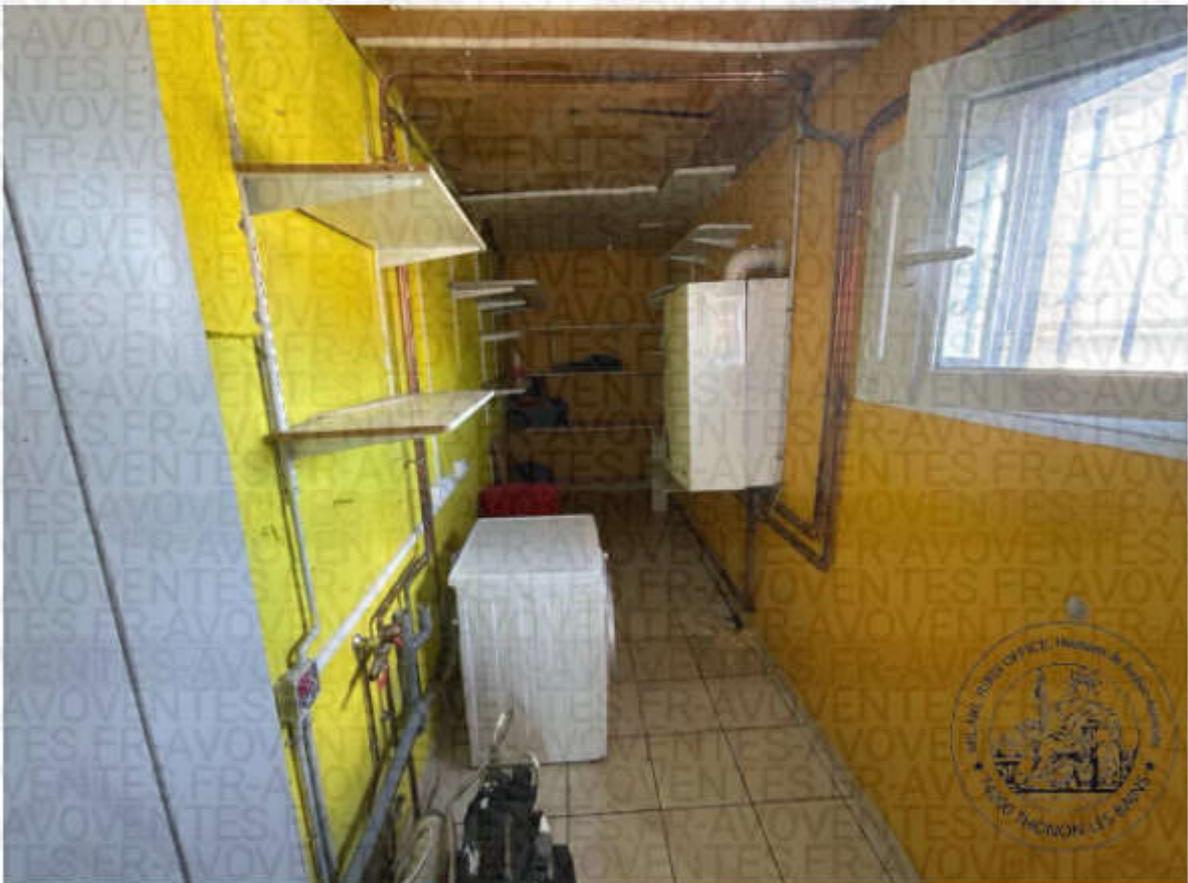
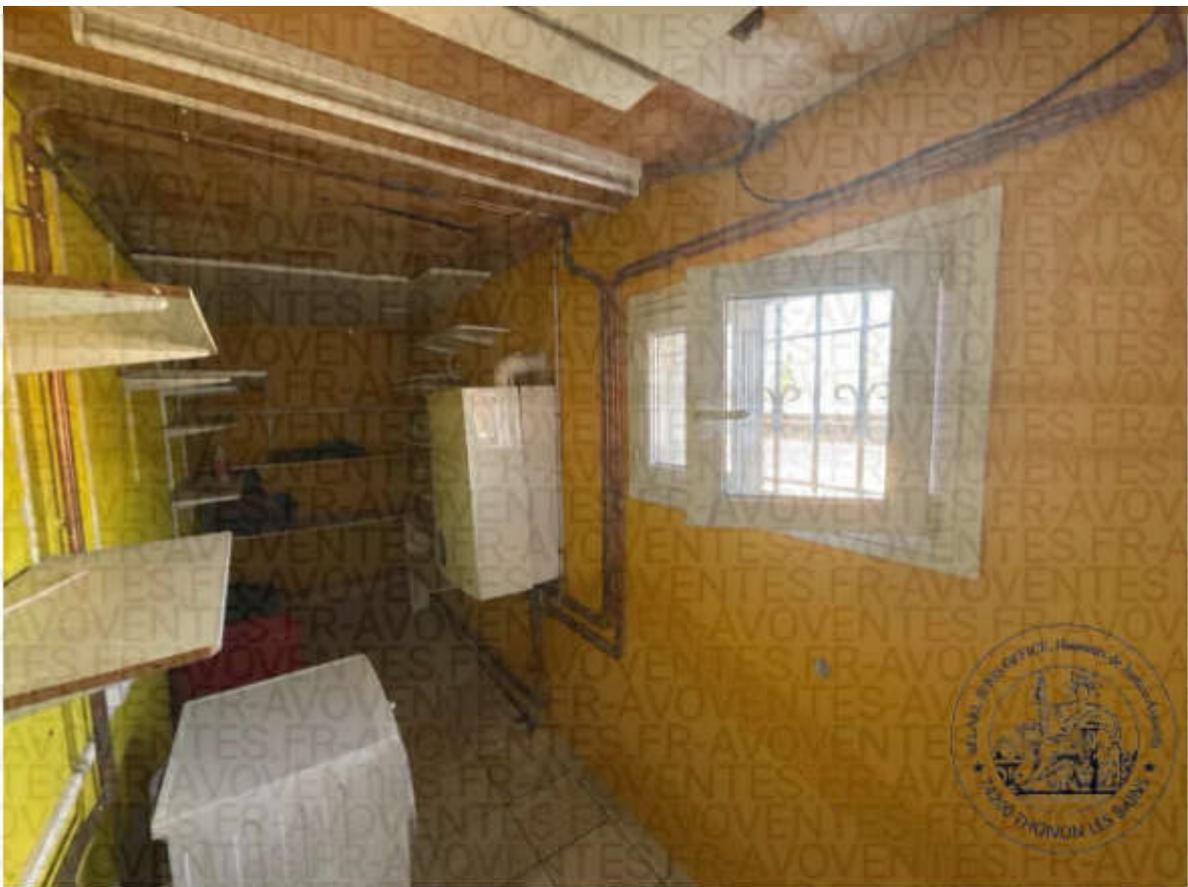
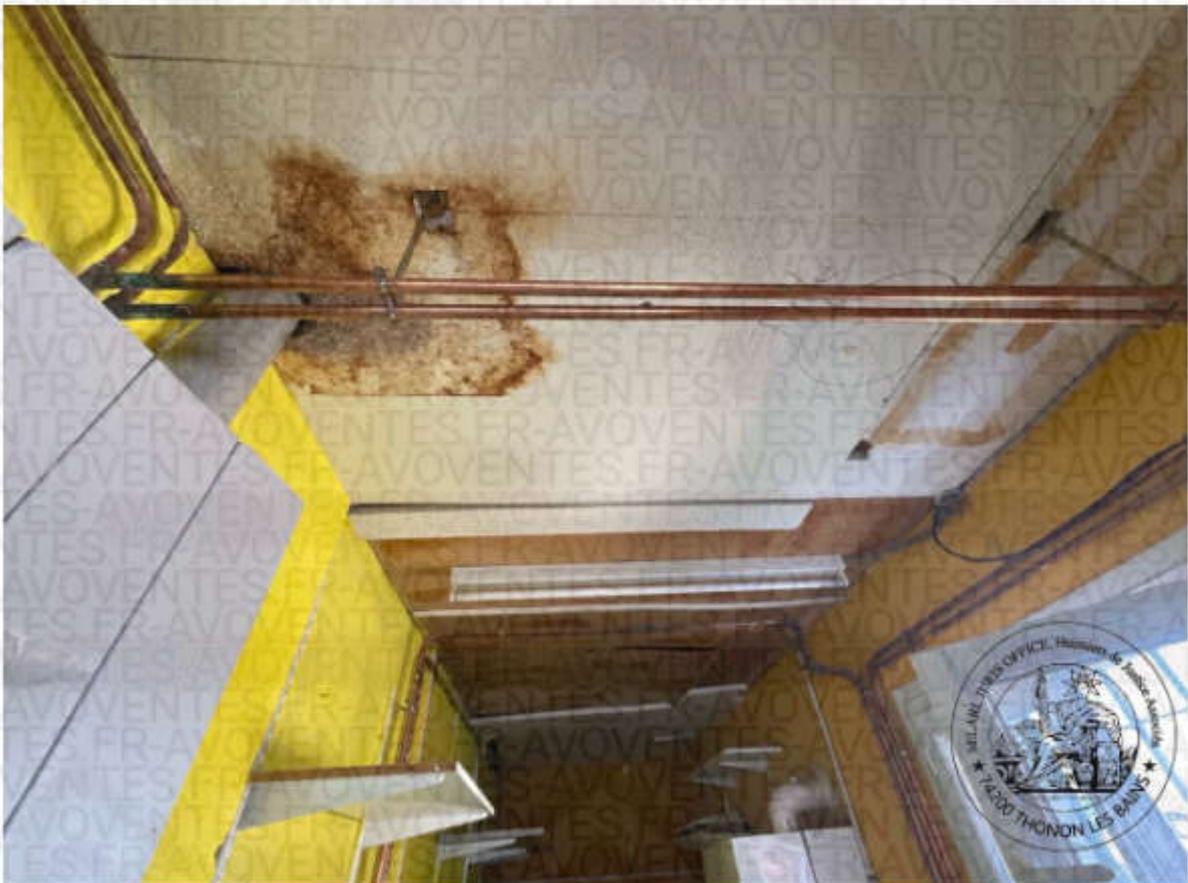
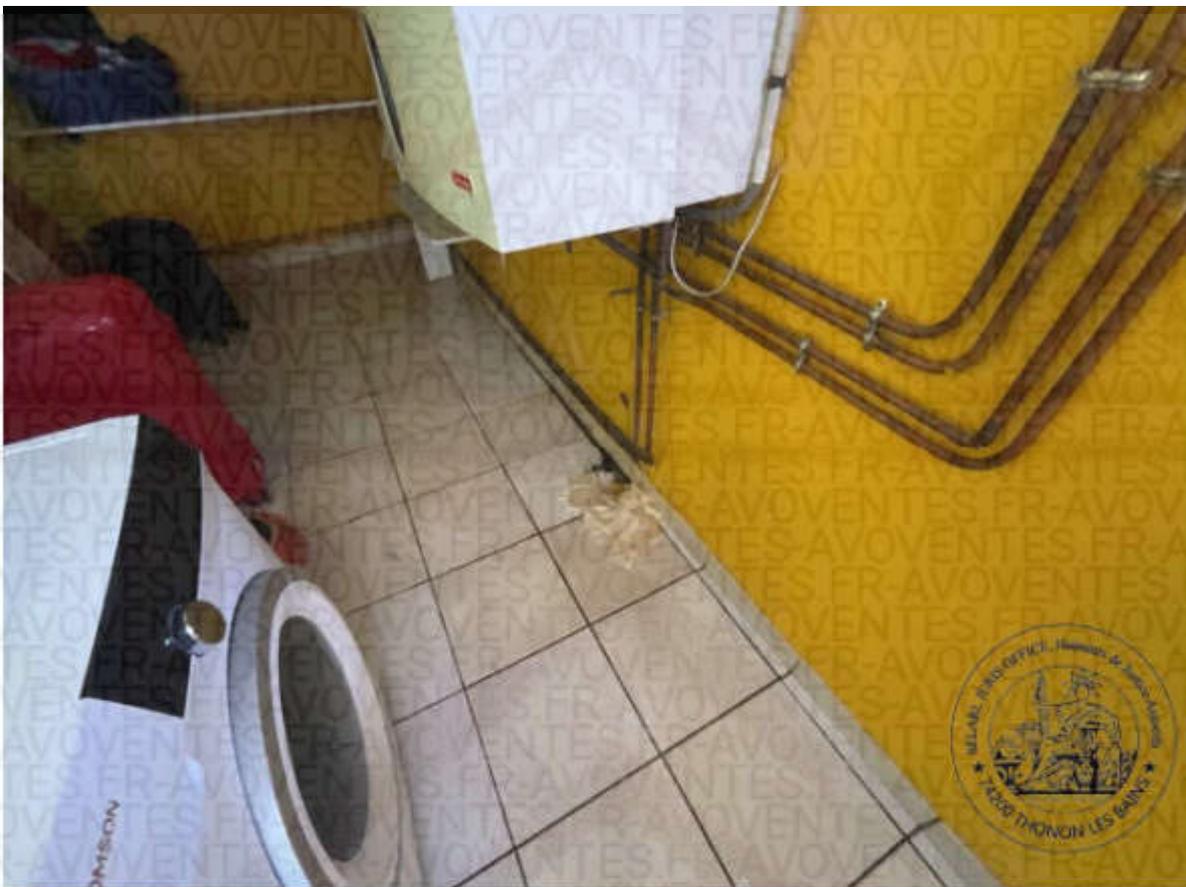
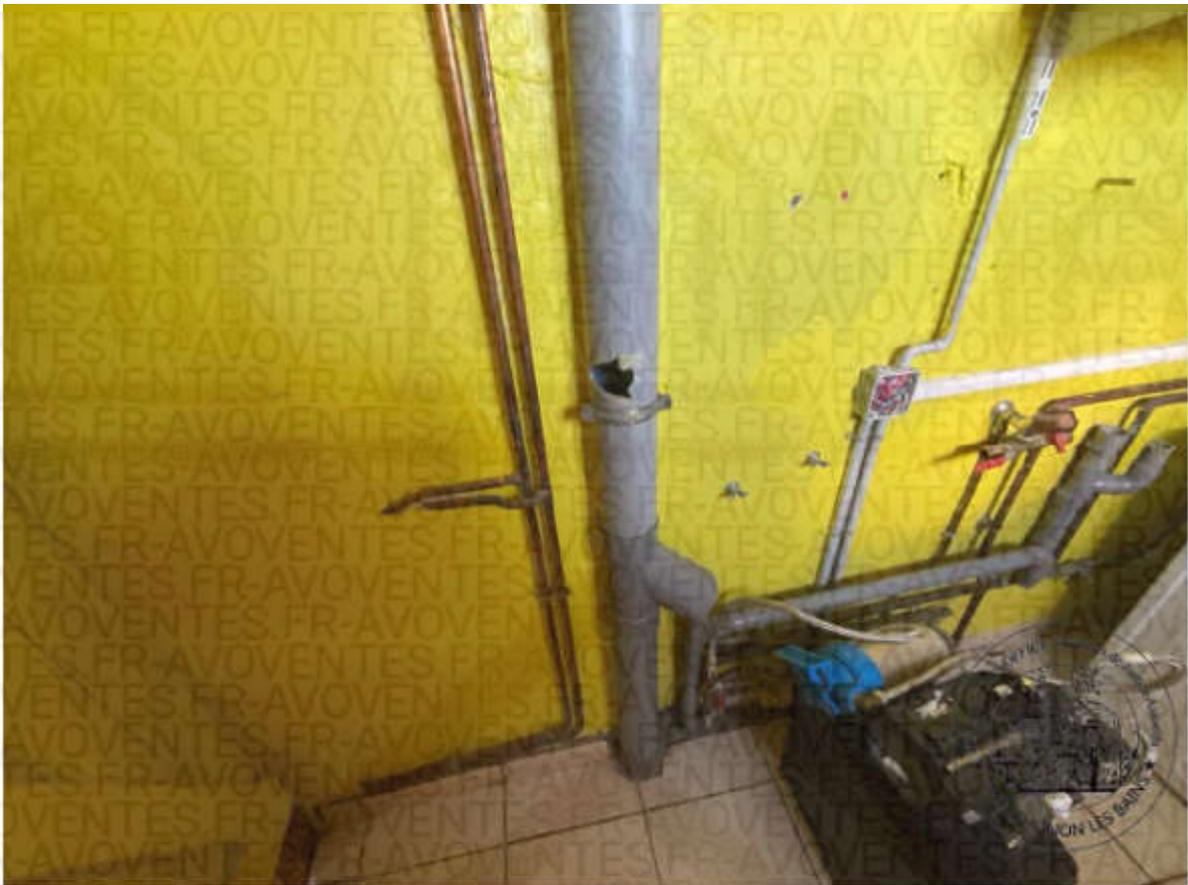
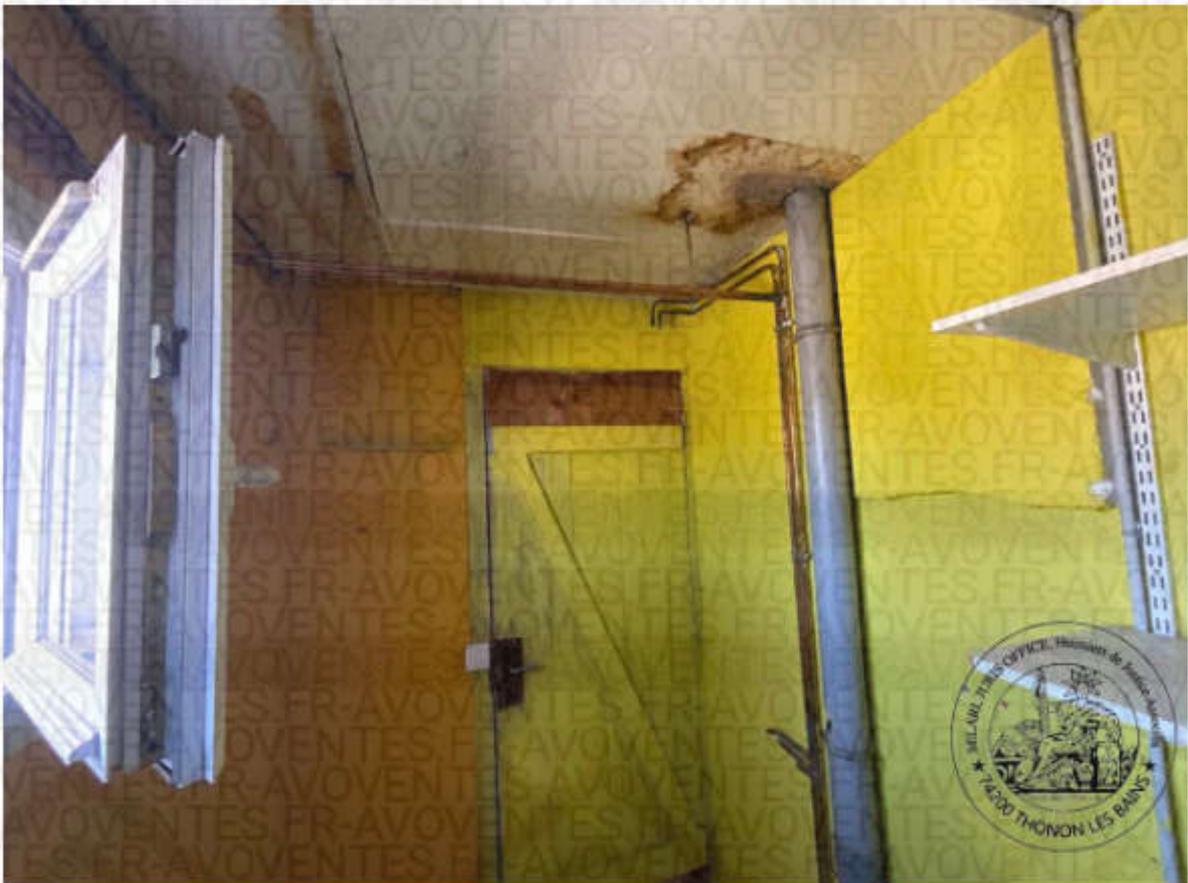
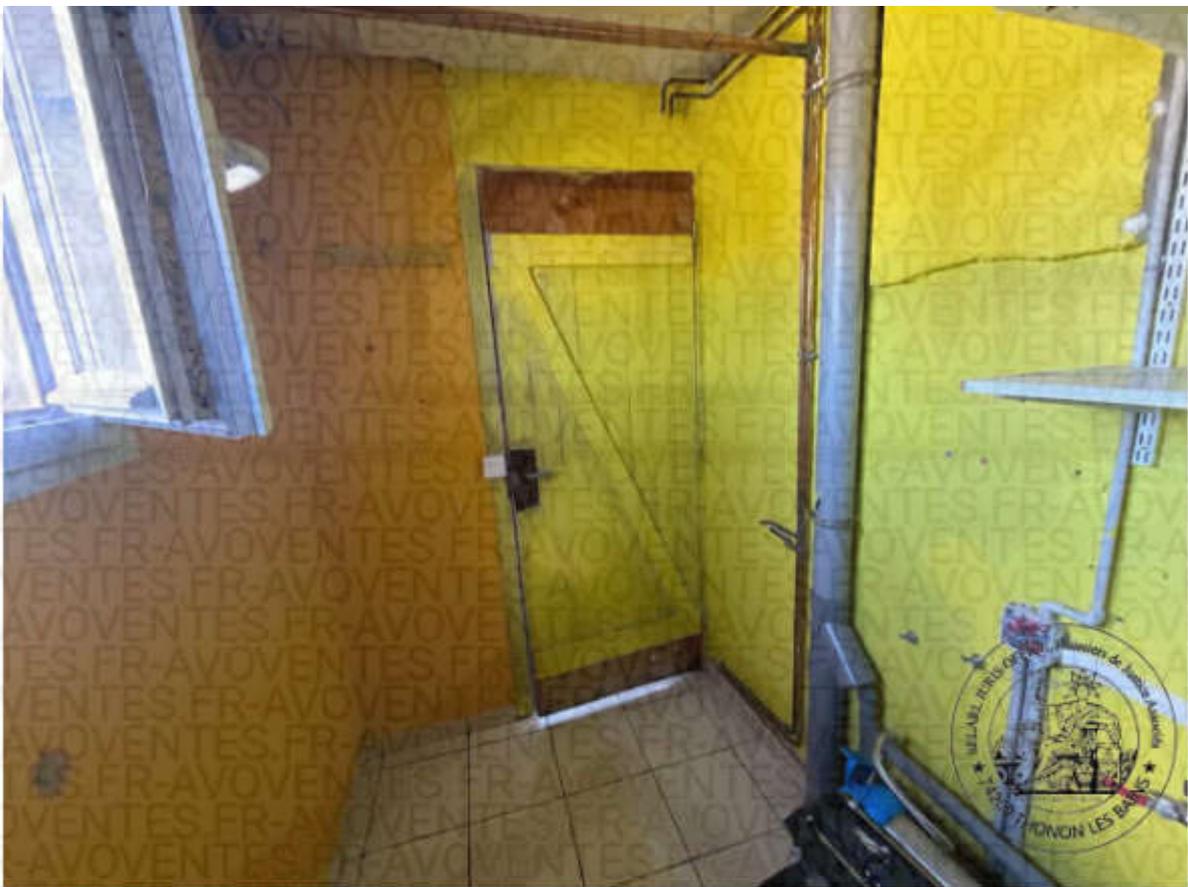
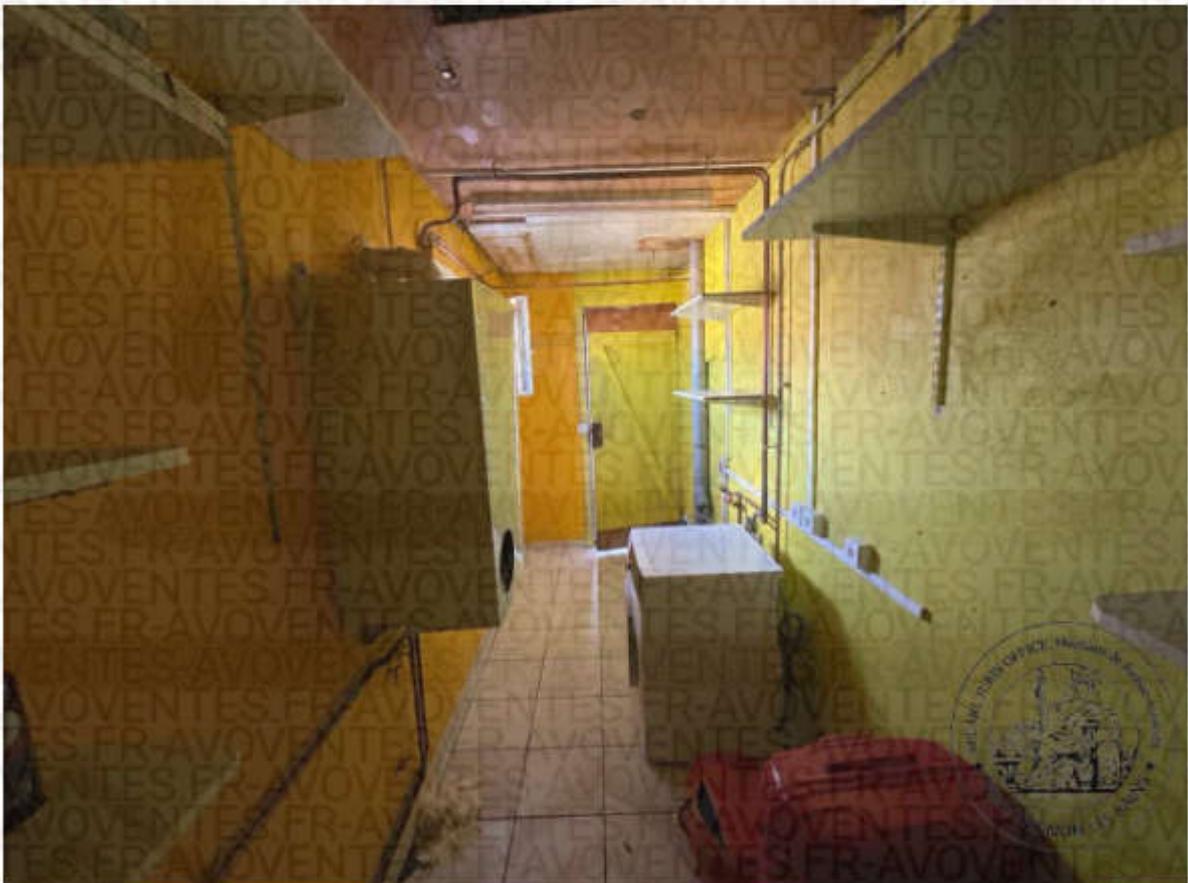
Carrelage au sol sur l'ensemble de la surface, aspect ancien. Un point de fuite à signaler sous la chaudière.

Plafond : Plaque OSB, traces d'infiltrations visibles notamment en partie centrale dans l'axe de la chaudière ainsi qu'au niveau de la descente EP. La descente des eaux pluviales est percée à proximité du manchon de raccord inférieur.
