PROCES VERBAL DE DESCRIPTION SUR SAISIE IMMOBILIERE

Sur la commune de VETRAZ MONTHOUX, département de la Haute-Savoie, à l'effet de décrire les biens immobiliers situés sur ladite Commune, au 3 C Chemin des Carrés, appartenant à AVOVENTES dans un ensemble immobilier cadastré Section D n°3589 lots numéro 10 et 11.

Il s'agit d'une maison mitoyenne avec garage située 3 C Chemin des Carrés à VETRAZ MONTHOUX. La maison est adossée à un garage et s'accompagne d'un terrain privatif d'environ 250 m² entièrement clôturé de murs et de haie. Le terrain comporte un espace arboré et gazonné (mais non entretenu). Le raccordement sanitaire est au tout à l'égout selon nos investigations sur place.

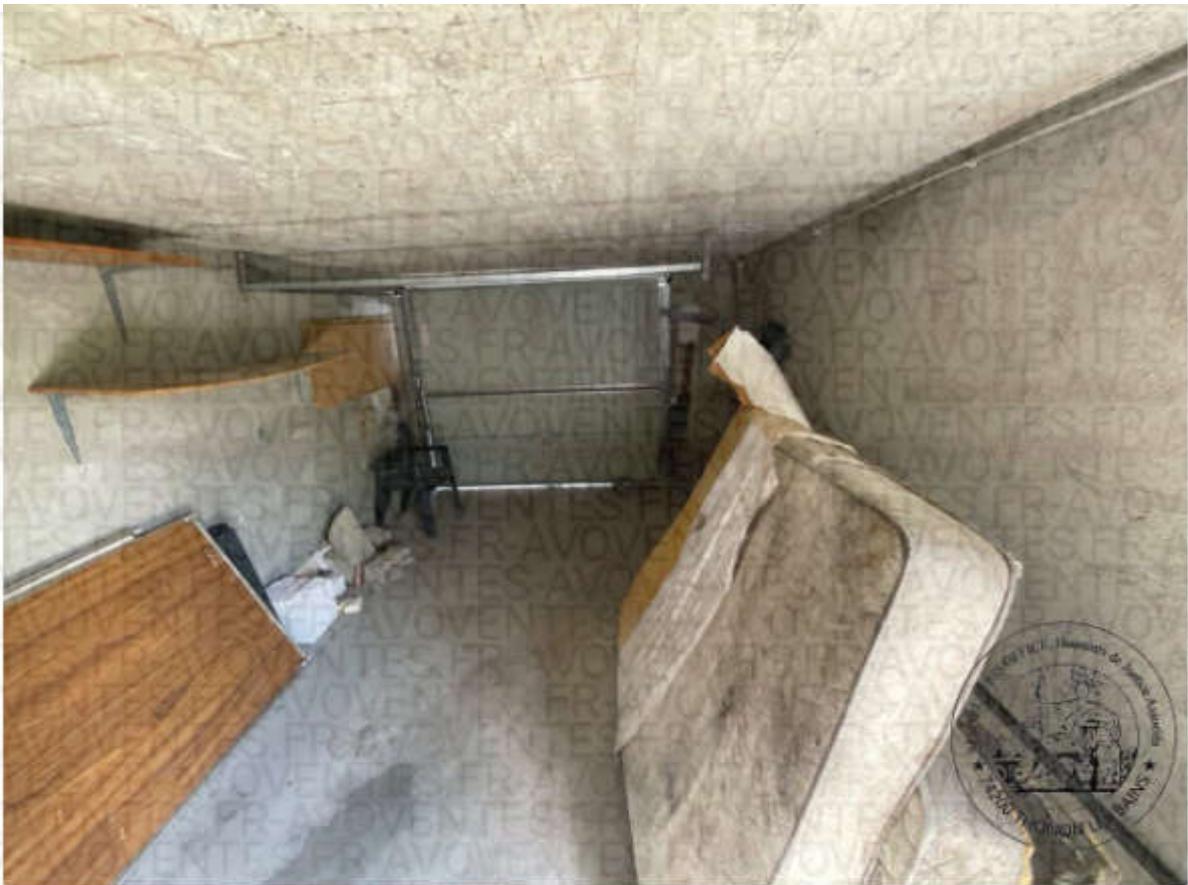
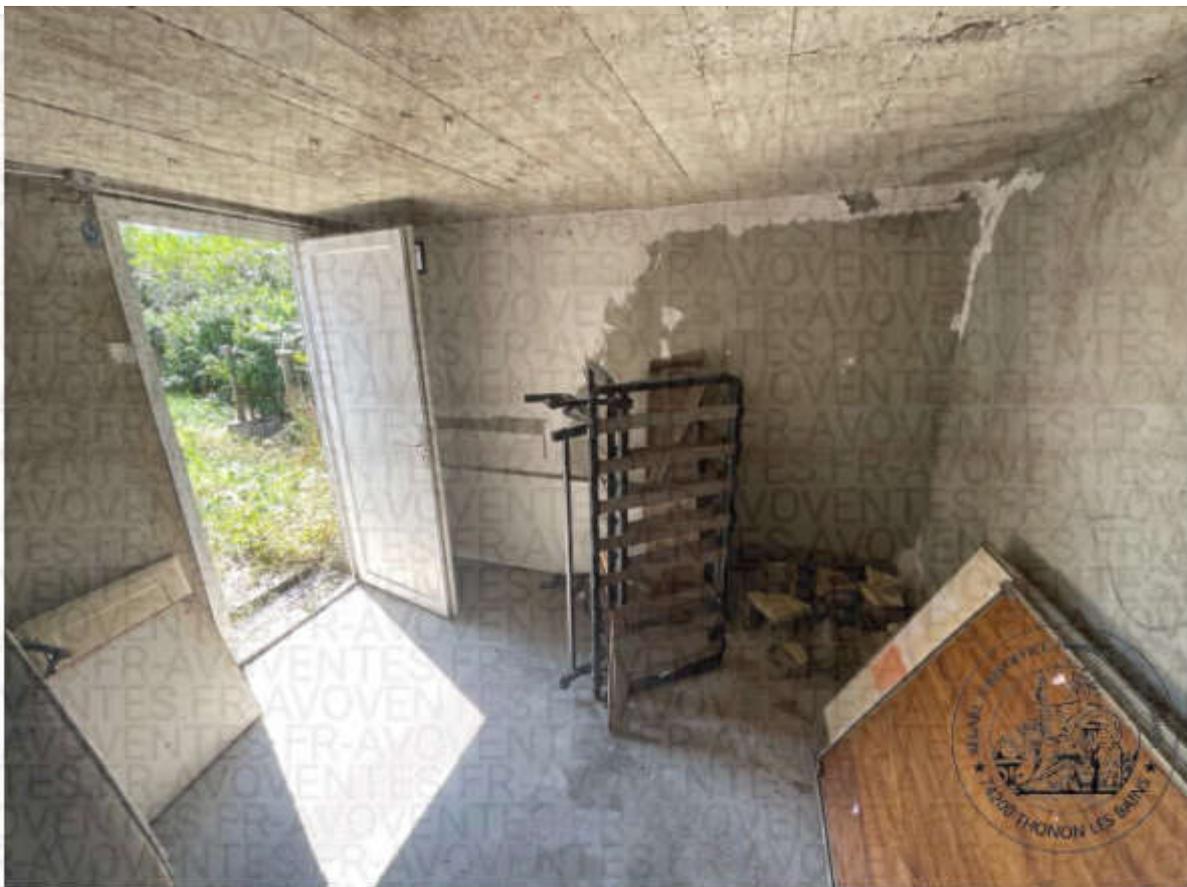
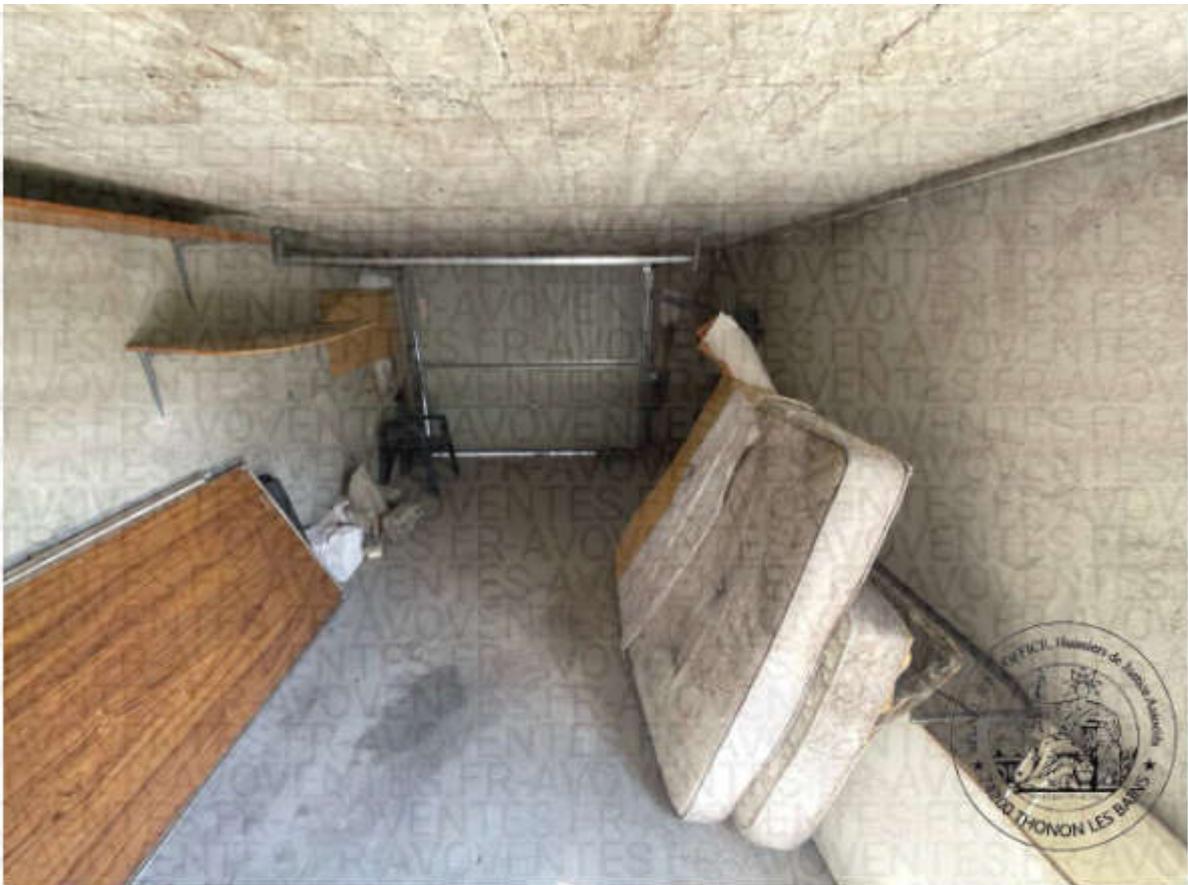
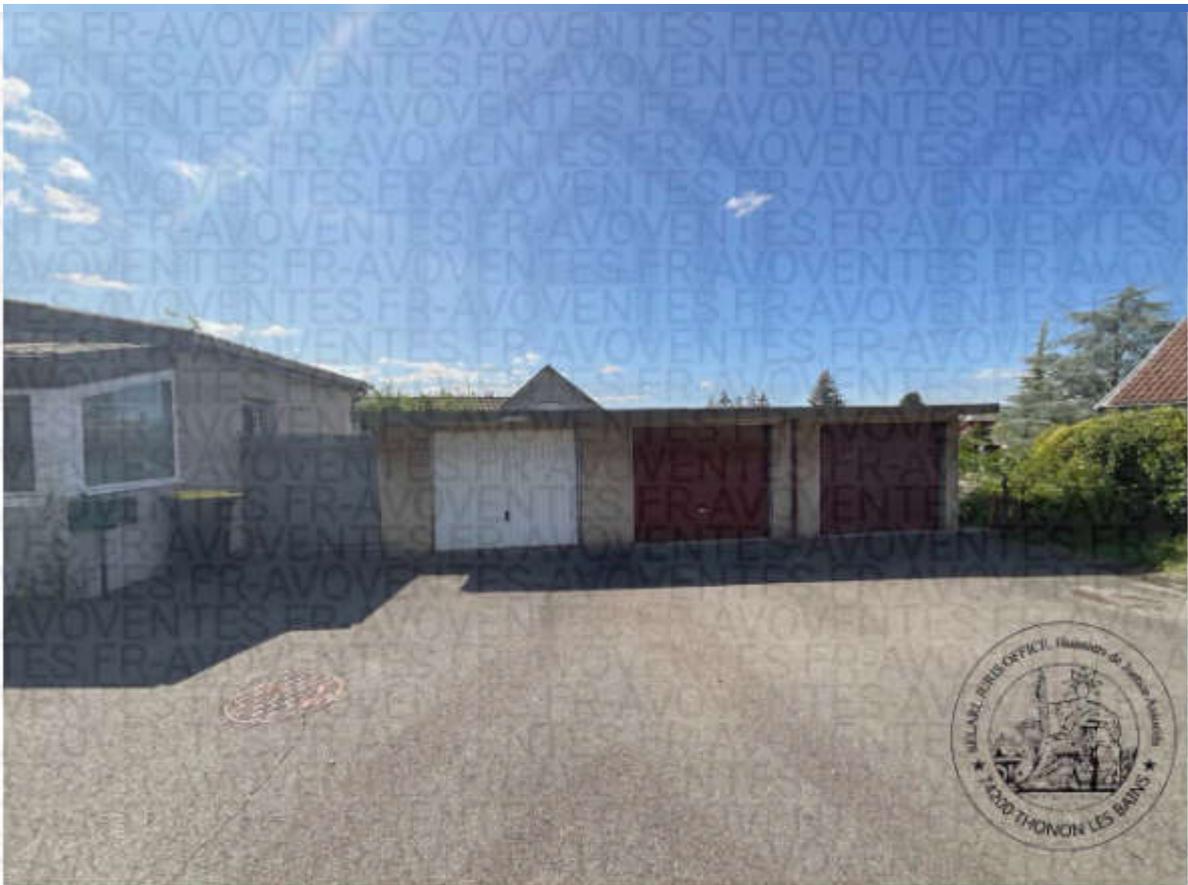
Façade du garage crépi d'aspect ancien. Ligne de fissuration visible sous la jonction avec la dalle du plafond.
