## **PROCES-VERBAL**

## **DE DESCRIPTION**

commune de VETRAZ-MONTHOUX (74100), 17 Chemin des Azalées, dénommé « LES CARRÉS D'AZALEE », cadastré SECTION D N°5137, 5139, 5140, 5142, 5144, 5145 et plus spécifiquement :

Me suis transportée ce jour, sur la commune de VETRAZ-MONTHOUX (74100), 17 Chemin des Azalées, dénommé « LES CARRES D'AZALEE », sur les lieux indiqués tels qu'ils figurent au commandement de payer valant saisie immobilière ci-dessus mentionné, à l'effet de procéder au descriptif des biens immobiliers ainsi saisis et faire procéder aux diagnostics et mesurages prévus par la loi.

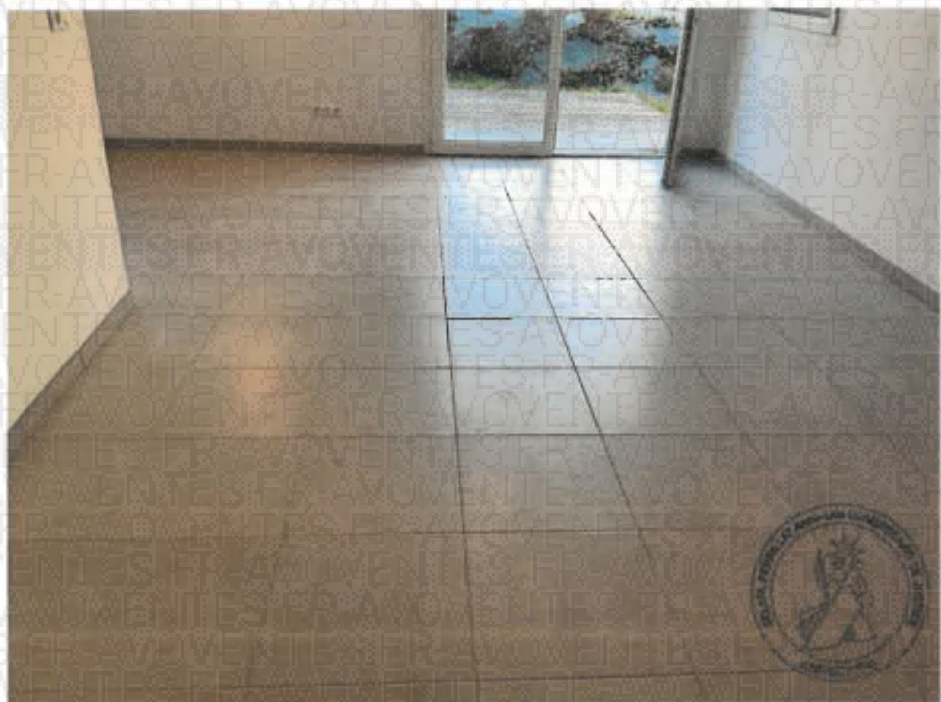
Au sol, le carrelage est en très bon état.

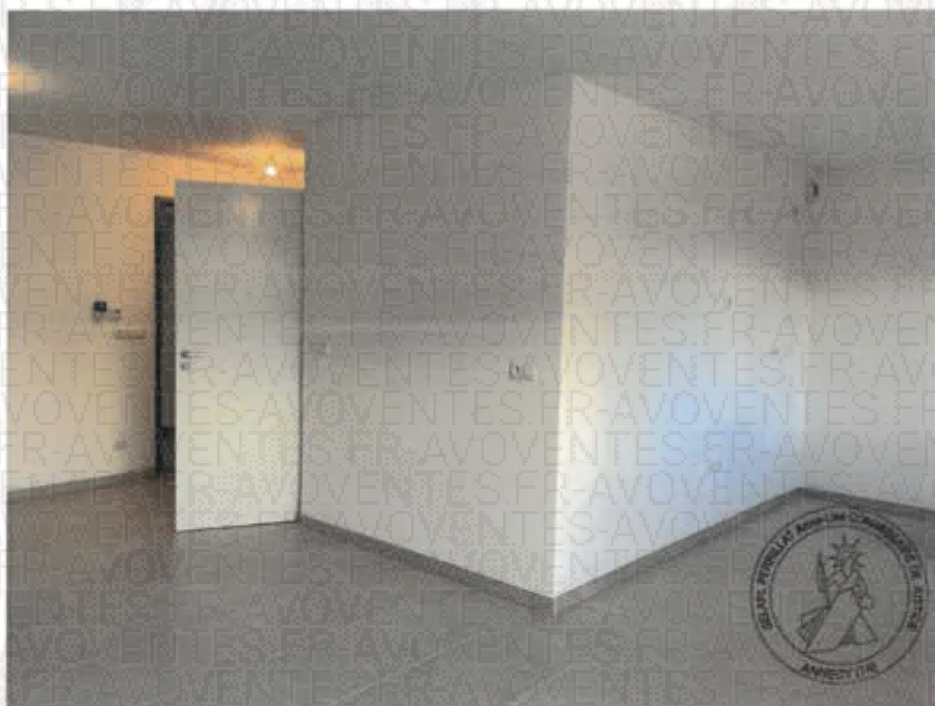
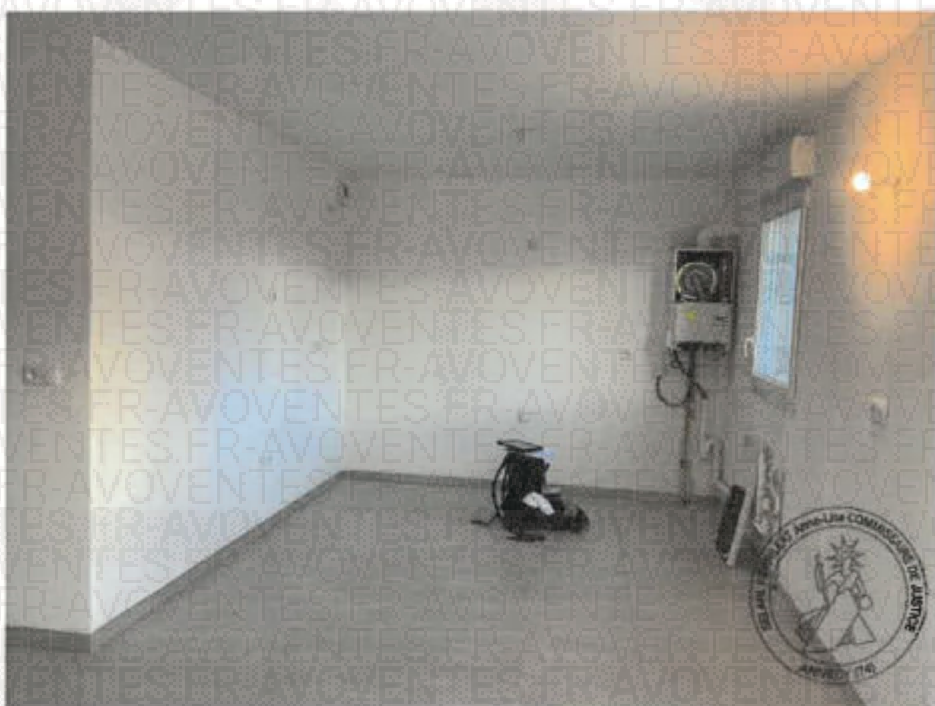
Les murs sont pourvus d'une peinture blanche en très bon état.

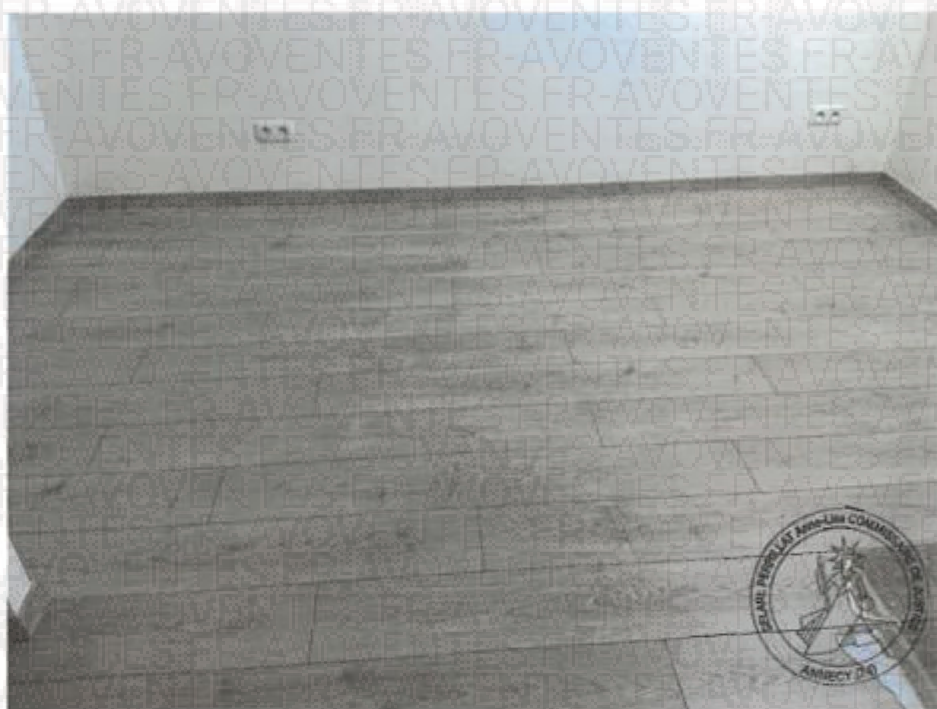
La pièce est pourvue d'un parquet identique au couloir de distribution des pièces, en bon état.

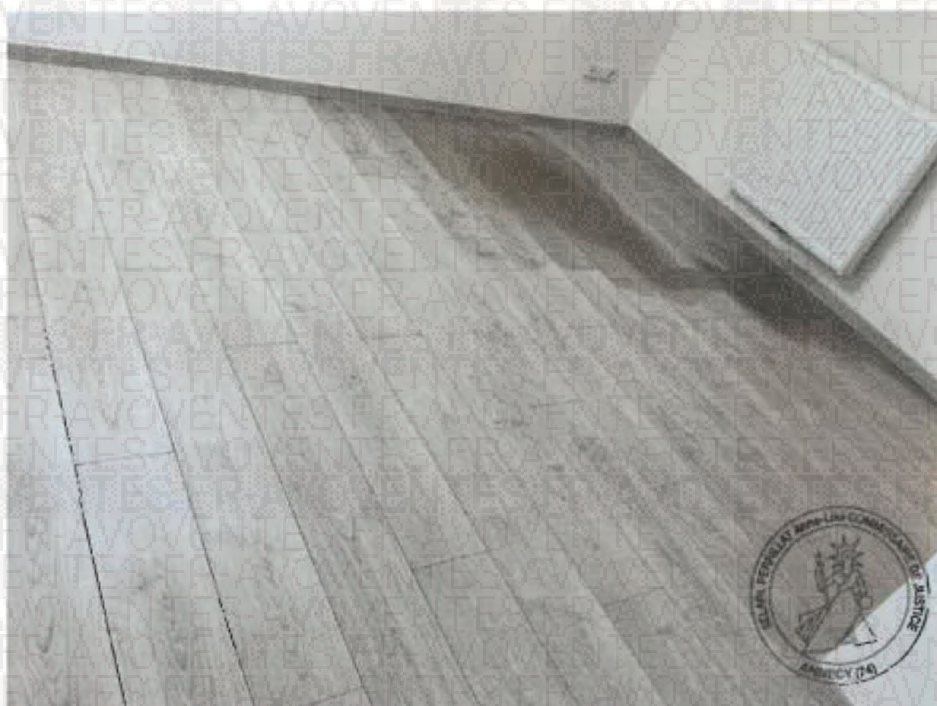
Une eau stagnante provenant d'une fuite du radiateur est visible.

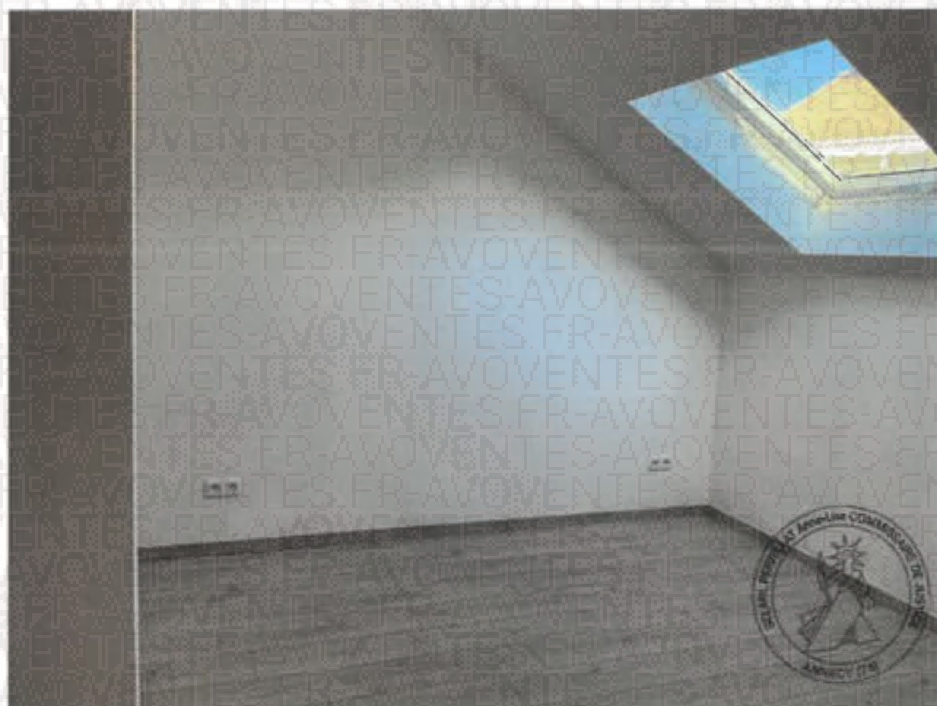
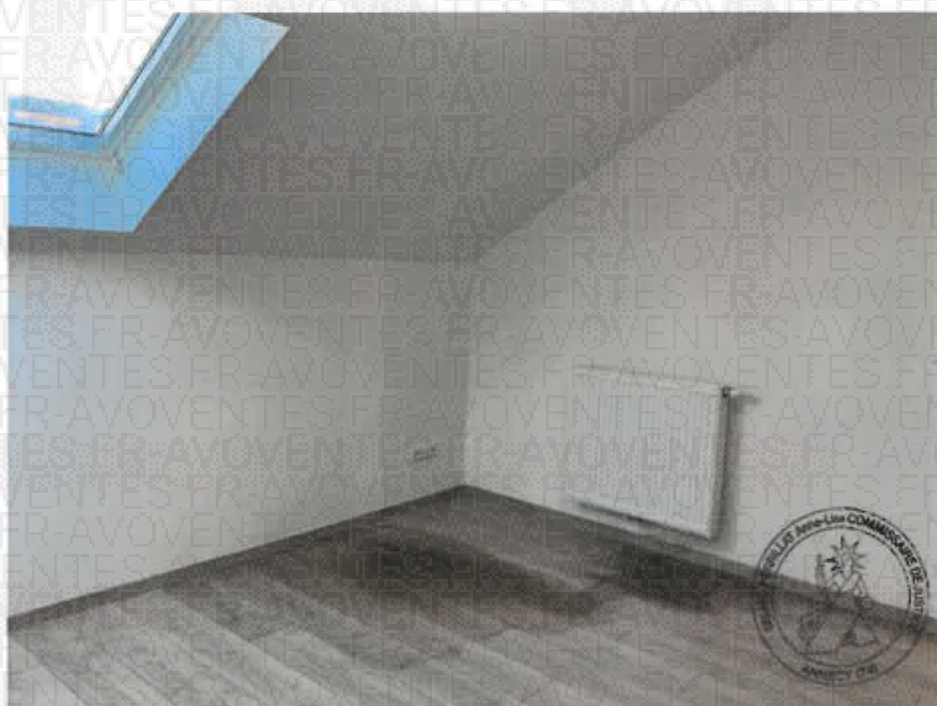
Les murs sont pourvus d'un enduit et d'une première couche de peinture.

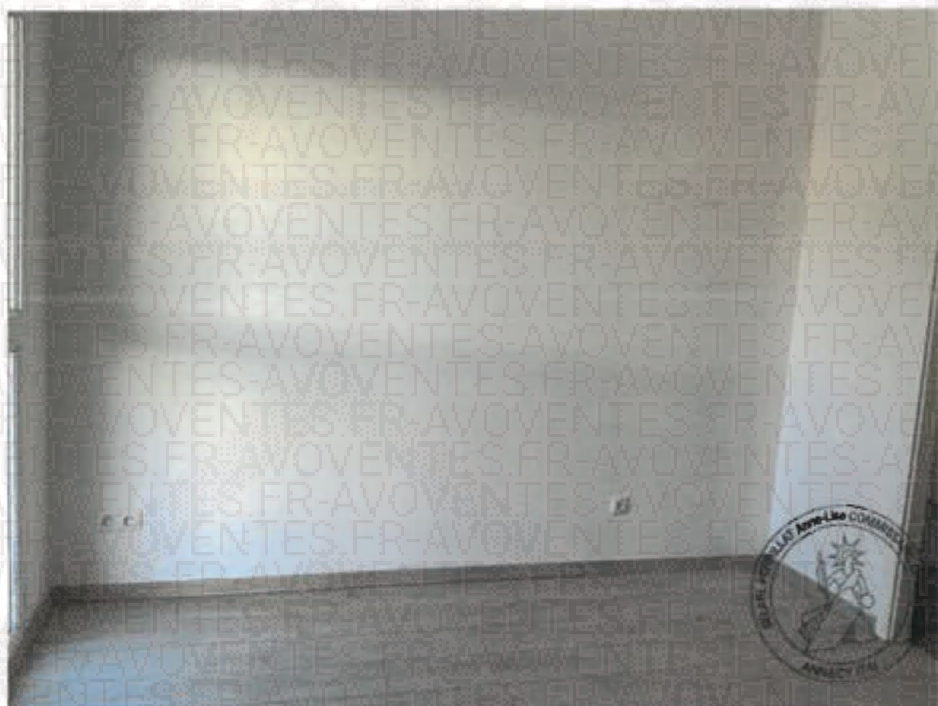
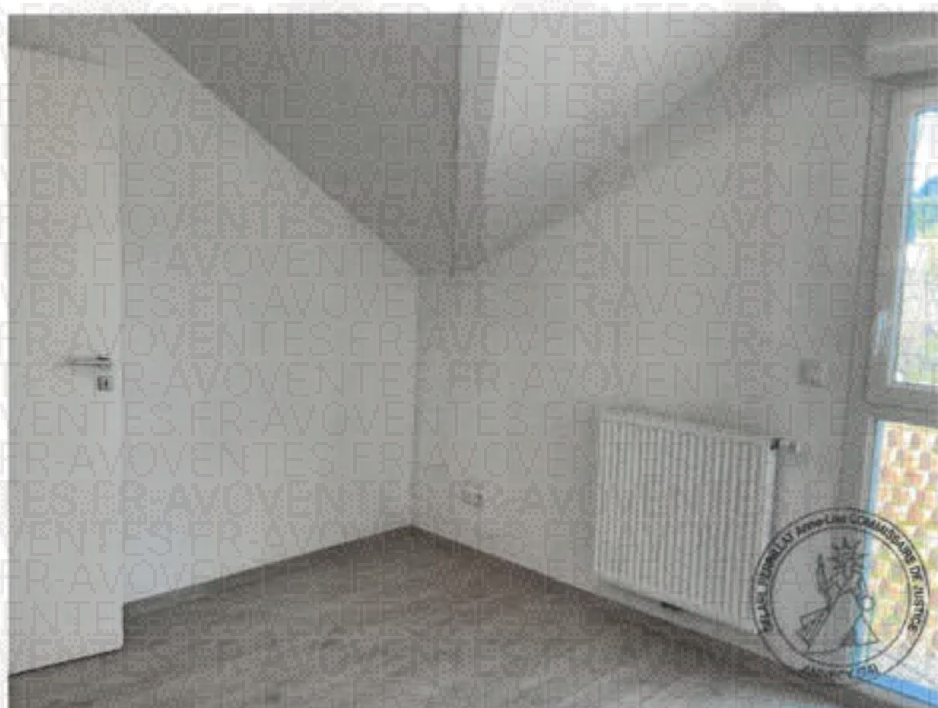
Les murs sont pourvus d'une première couche de peinture blanche.

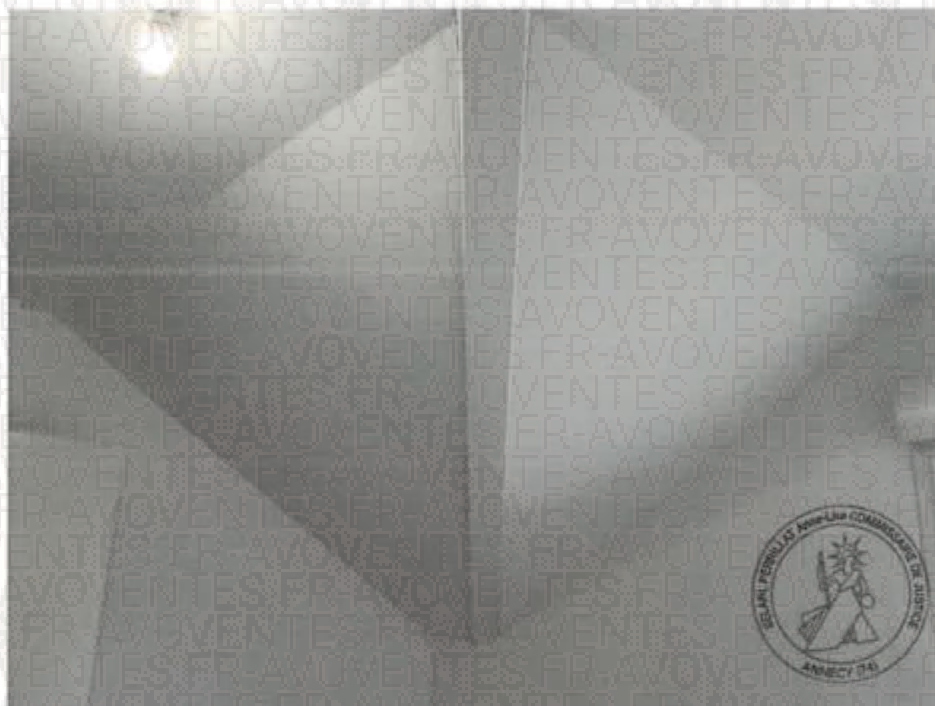
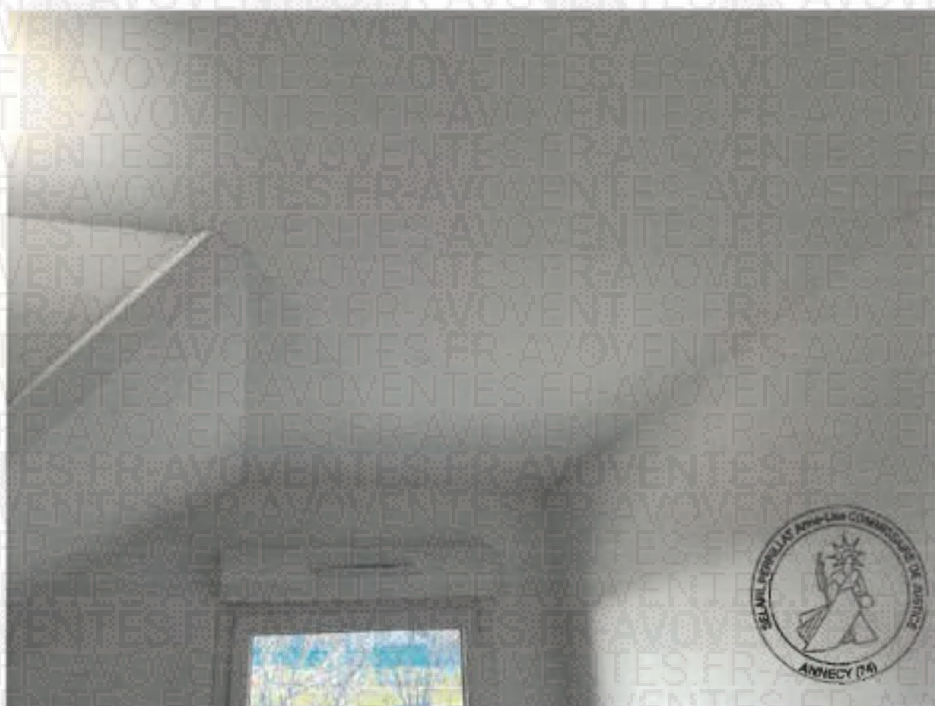
Le plafond est pourvu d'une peinture blanche en bon état.

A proximité des pannes apparentes, la peinture est partiellement écaillée.

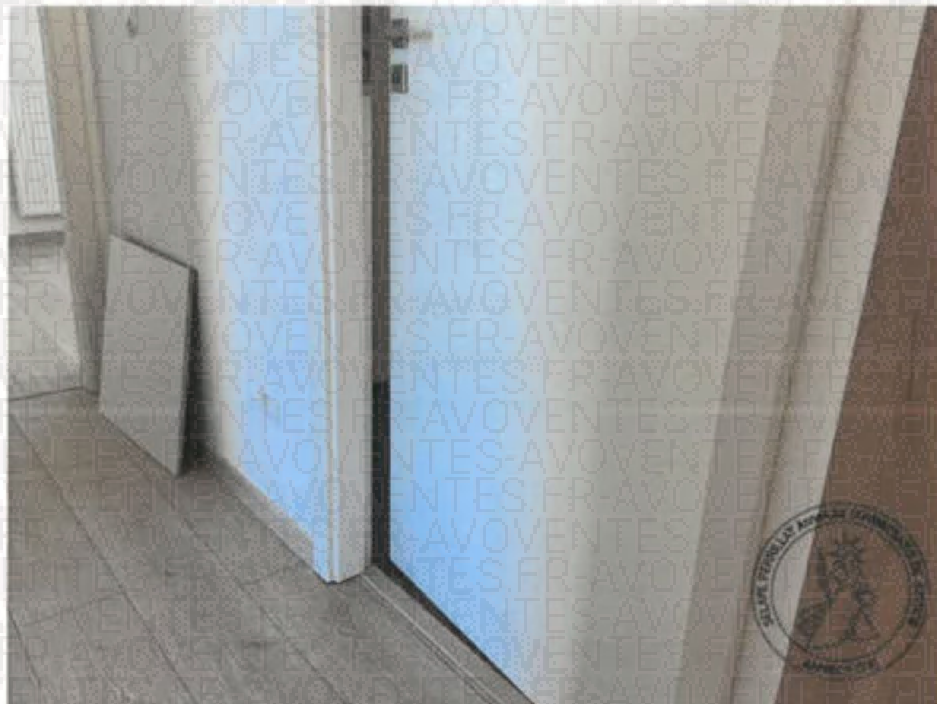
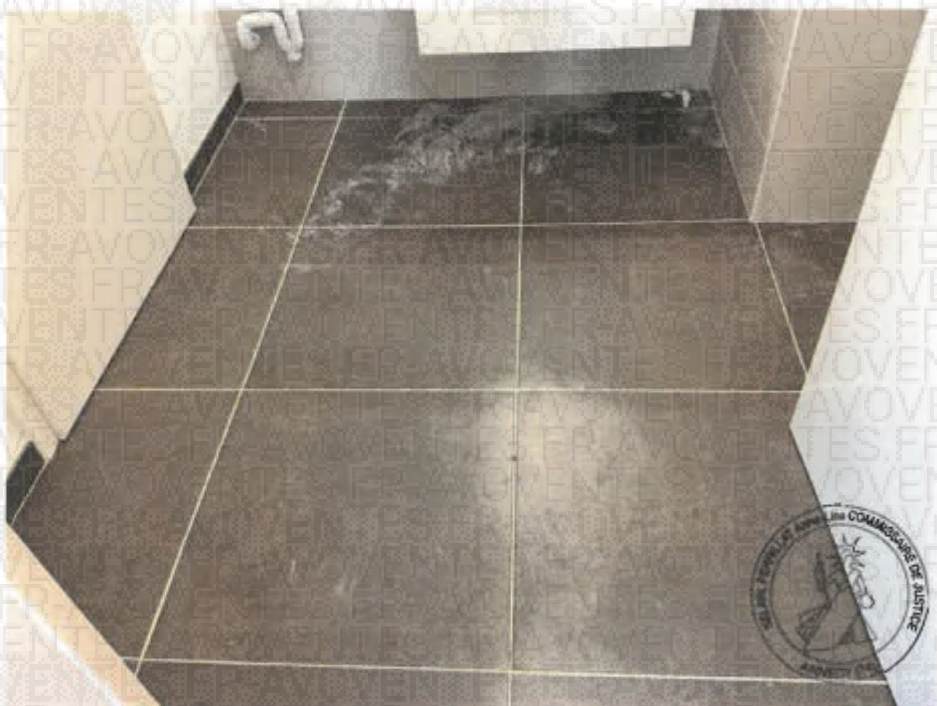
Le carrelage présente des salissures superficielles, sans toutefois révéler de chocs, fissures ni éclats apparents.
