## PROCES VERBAL de DESCRIPTION

**Le ONZE OCTOBRE DEUX MILLE VINGT-TROIS**

**J'ai procédé au PROCES-VERBAL DE DESCRIPTION de l'immeuble sis au 59 Rue de la République à SAINT BRIEUC assisté d'un technicien du Cabinet AEI et d'un serrurier de l'entreprise BRS**

L'immeuble est situé au 59 Rue de la République à SAINT BRIEUC, cadastré section BT n° 657 pour une contenance d'1 a 6 ca.

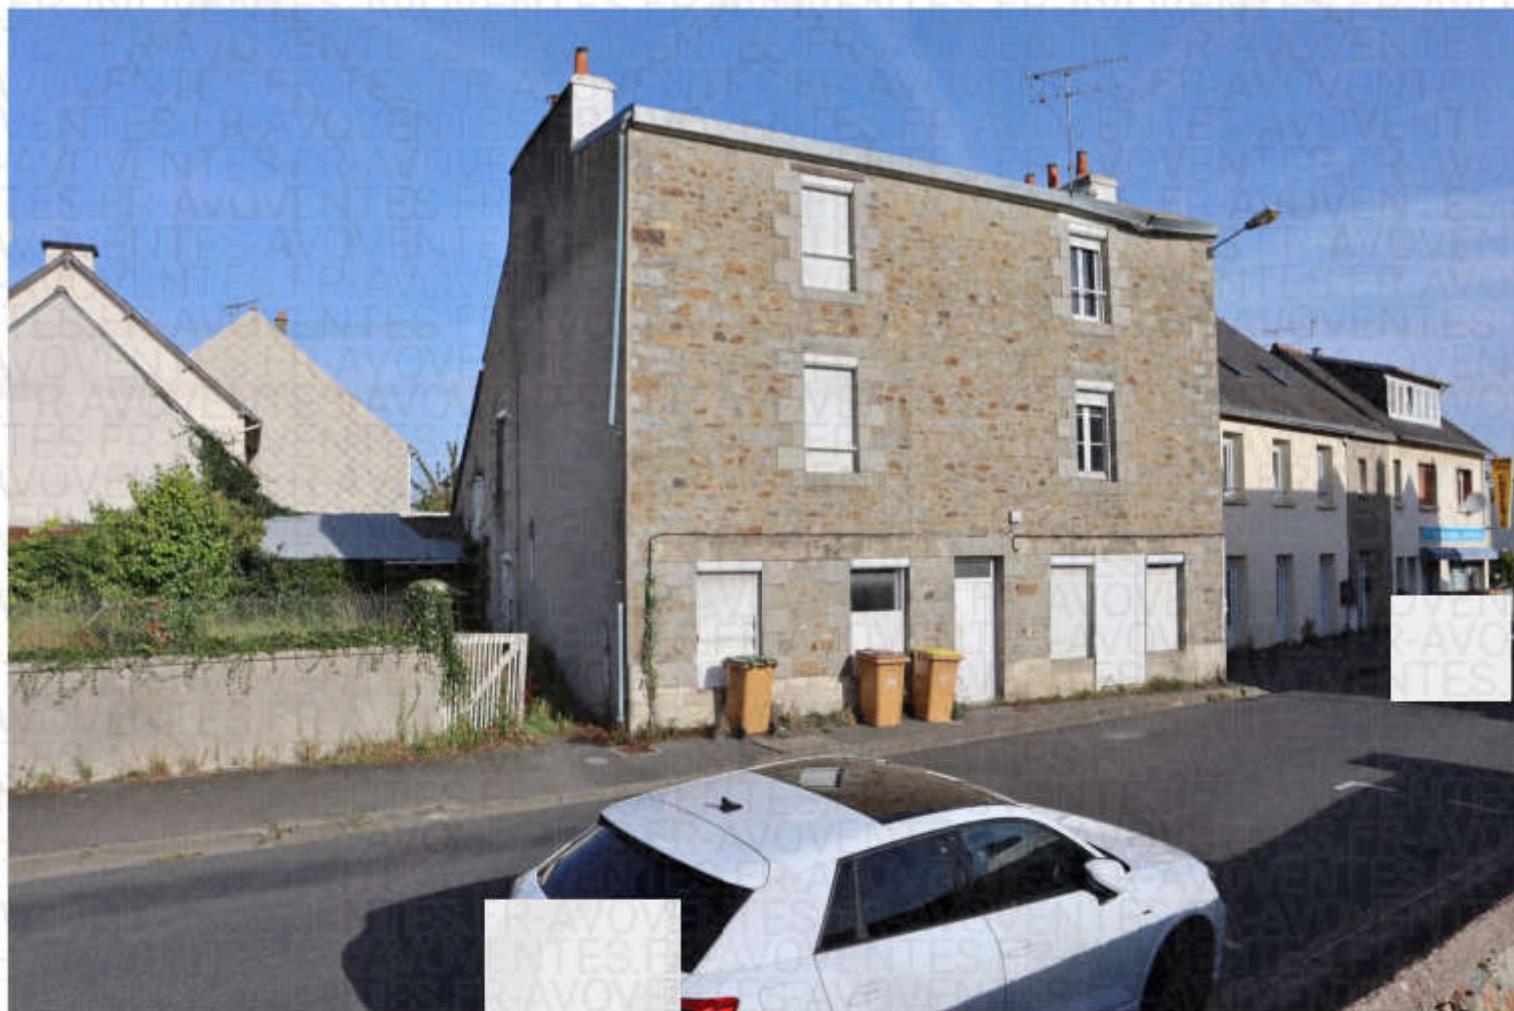
Photographie (1)

L'immeuble est ancien, sans dépendance, ni jardin, ni cour.

L'immeuble est construit en pierres de pays, encadrements en granit à l'exception des ouvertures des appartements du rez-de-chaussée, linteaux en béton, et des fenêtres du deuxième étage, linteaux en bois. Enduit en ciment sur les deux pignons

Toit plat, apparemment en zinc, pour moitié et toiture à un pan en ardoises artificielles sur l'arrière avec deux vasistas et deux lucarnes

Il n'y a pas de gouttière sur l'arrière, l'eau s'écoule sur le toit du bâtiment situé en contrebas. Il semble y avoir une gouttière sur la partie avant mais la descente est cassée et l'eau s'écoule au sol dans la parcelle voisine

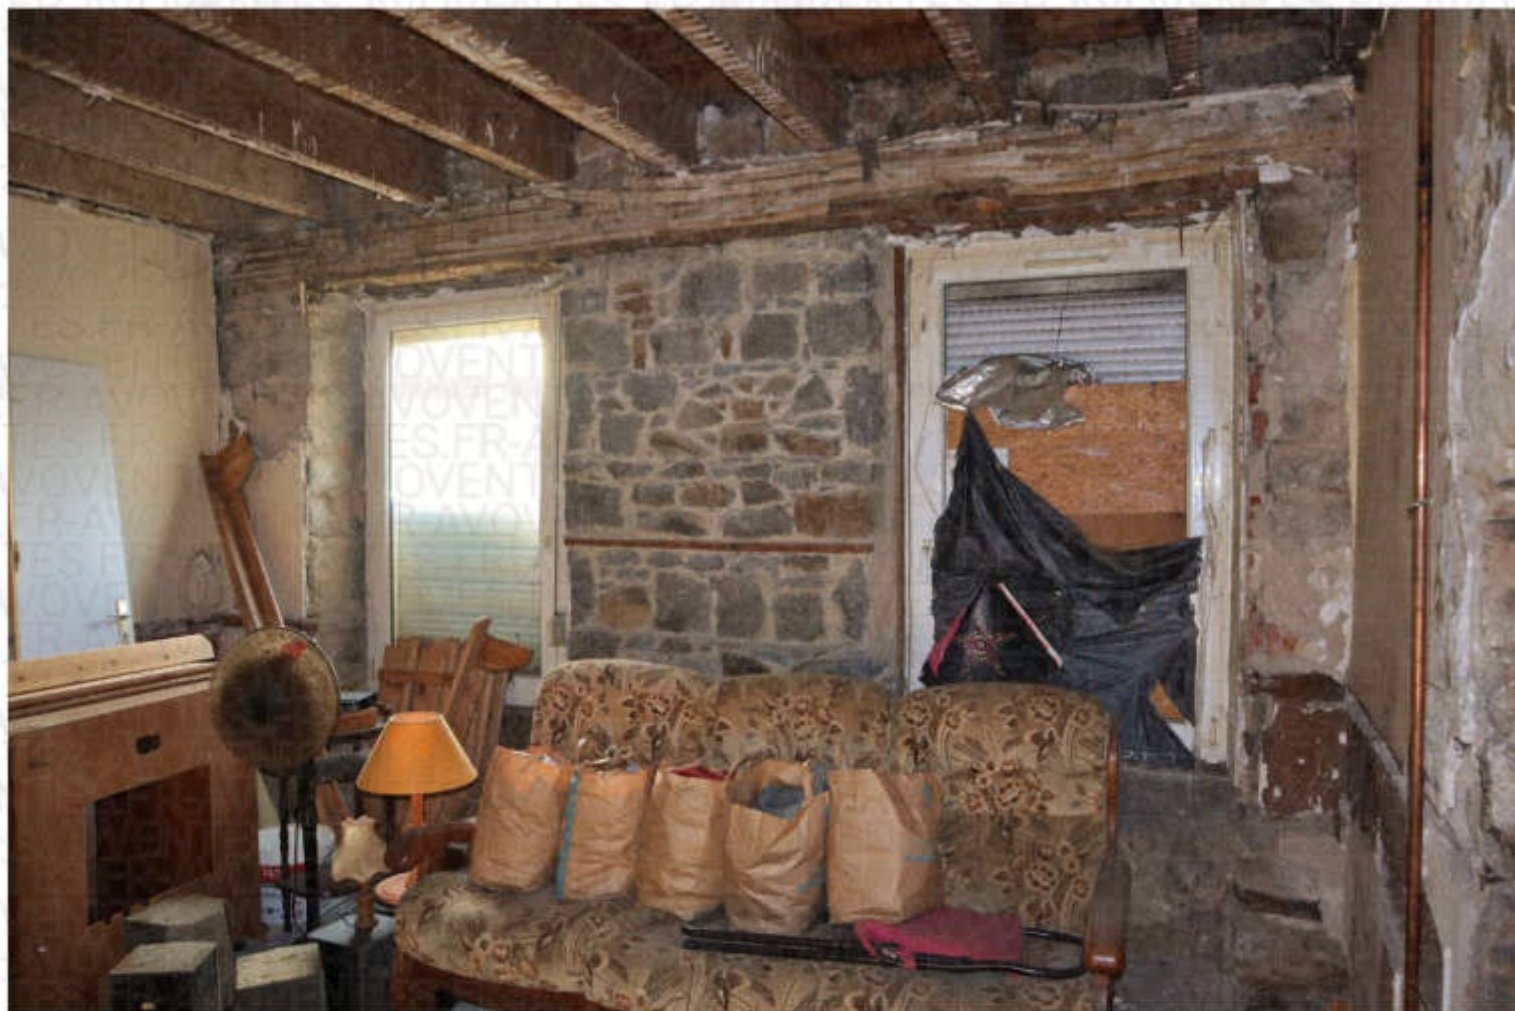
Photographie (11)

Travaux commencés et abandonnés, ensemble à l'état brut. A l'origine il s'agissait d'un appartement de deux pièces dont la porte de communication intérieure a été partiellement et grossièrement rebouchée

HUISSERIES : deux fenêtres PVC oscillo-battantes vétuste, dont une avec double vitrage brisé. Deux volets roulants à sangles, fonctionnement indéterminé.

Cloison avec l'autre studio ouverte, arrière de la cloison placoplâtre de l'autre appartement visible. L'ensemble de la structure est bricolé.

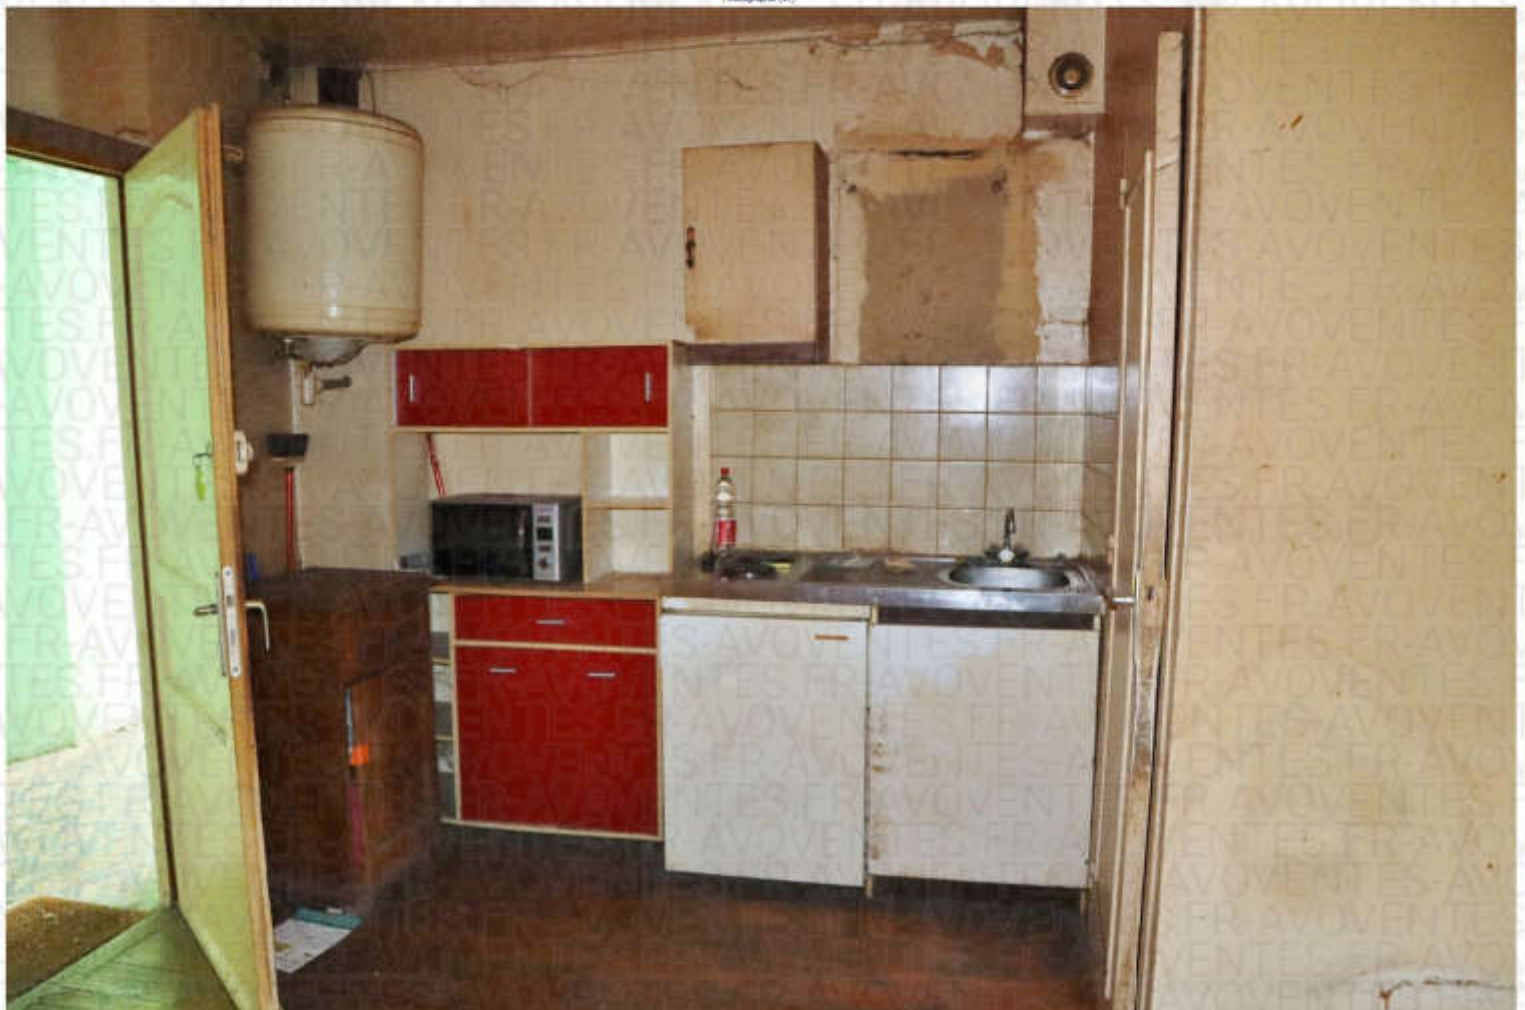
Photographie (18)

SOL : parquet d'origine ancien, très dégradé, vétuste.

MURS et PLAFOND : revêtement vétuste, dégradé et hors d'usage.

Une fenêtre en PVC oscillo-battante et un volet roulant à sangle hors d'usage.

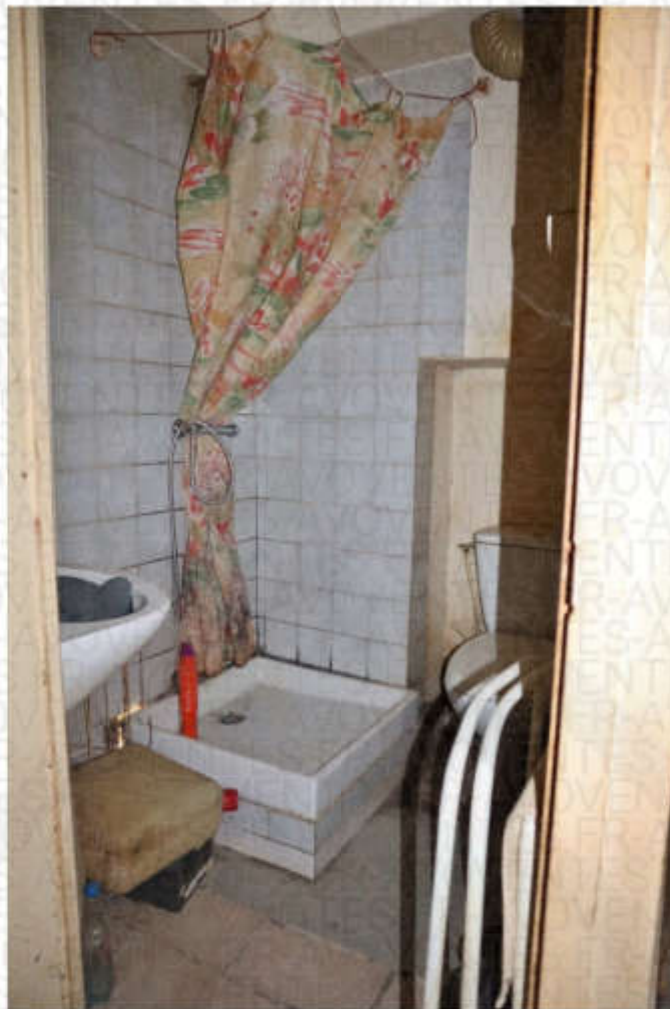
Photographie (19)

SOL : ensemble dépareillé, vétuste et hors d'usage.

MURS et PLAFOND : revêtement totalement hors d'usage. Faïence vétuste et hors d'usage, jour entre la faïence et le receveur de douche, la cloison est percée sur le studio précédent.

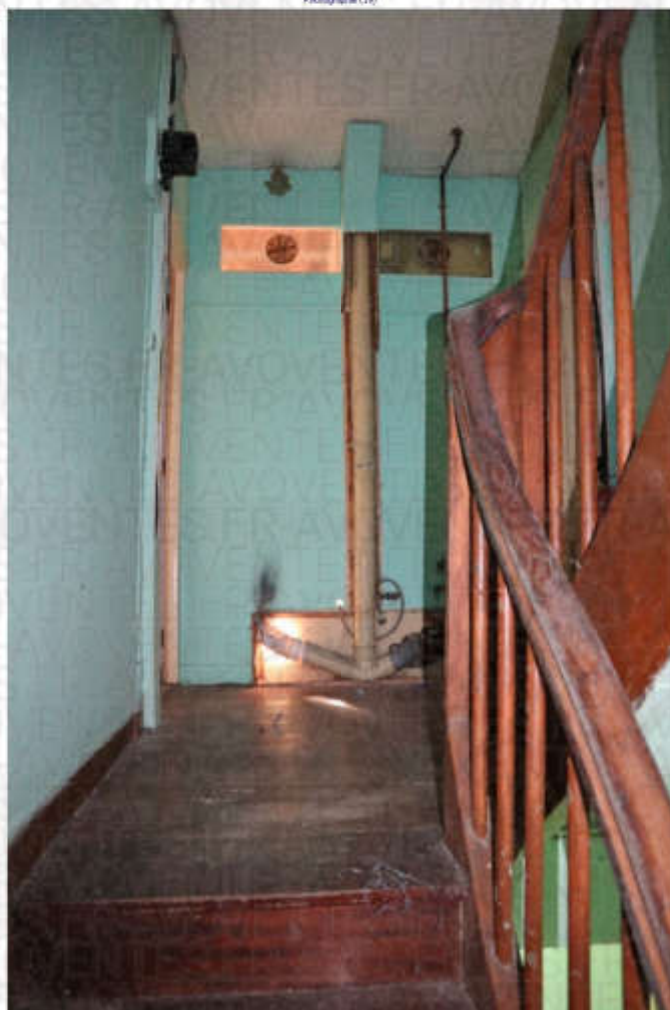
Photographie (20)

Escalier en bois d'origine, ancien, très usagé voire dégradé, garde-corps en bois, avec quatre barreaux du garde-corps cassés ou manquants.

DIVERS : Gaine technique démontée laissant apparente la descente d'eaux usées en PVC.

Colonne d'alimentation eau potable apparente en cuivre récente, mais grossièrement posée hors gaine technique, sans tenir compte des ouvertures existantes.

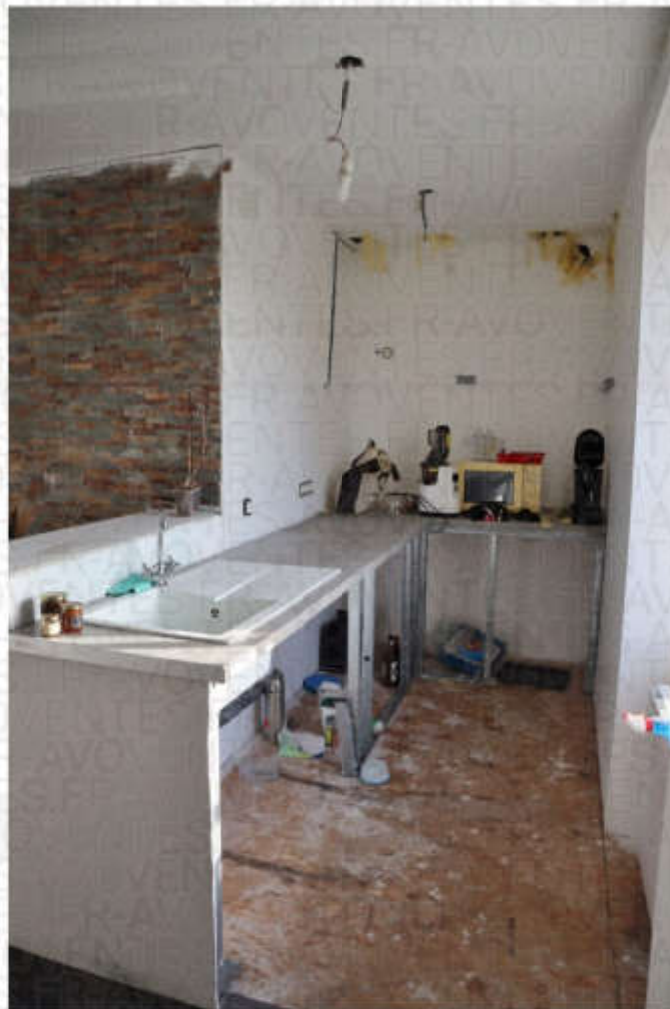
Photographie (29)

SOL : une chape légère semble avoir été posée sur le plancher bois, puis recouvert de panneaux d'OSB sous vinyle imitation parquet.

Une fenêtre en bois ancienne dégradée avec volet roulant à sangle dégradé.

Cuisine en cours de pose, au sol panneaux d'OSB à l'état brut, absence de vinyle dans la partie cuisine, travaux non achevés.

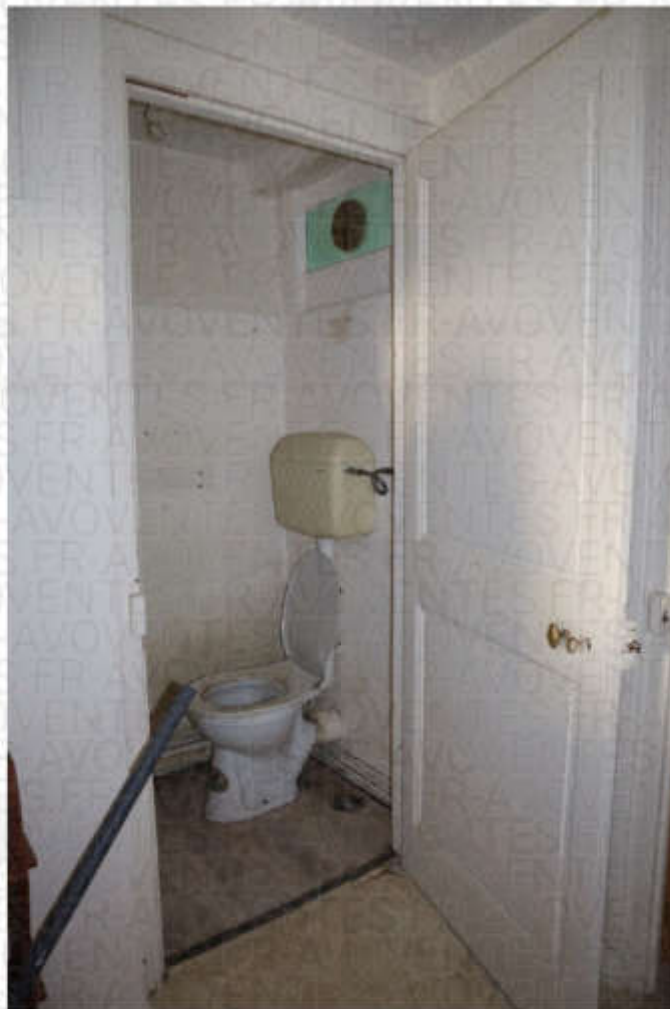
Photographie (39)

SOL : vinyle hors d'usage.

MURS et PLAFOND : vétustes, dégradés et hors d'usage.

EQUIPEMENTS : une baignoire sabot, un lavabo sur colonne et un wc avec réservoir mural, ensemble vétuste.

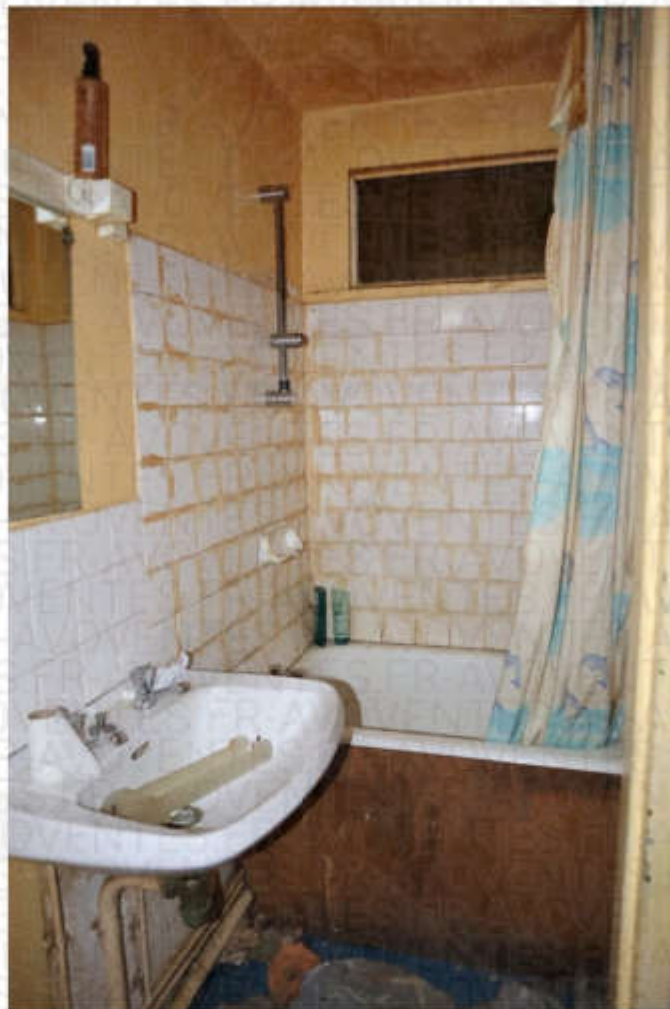
Photographie (47)

SOL : vinyle dégradé, hors d'usage.

MURS et PLAFOND : hors d'usage, une crédence en faïence hors d'usage autour de la baignoire sabot.

HUISSERIE : porte ancienne, vétuste, dégradée.
