PROCES-VERBAL DE DESCRIPTION

**LE TROIS OCTOBRE
DEUX MILLE VINGT QUATRE**

Nous, requiert pour établir un état descriptif d'un ensemble immobilier dépendant de l'actif de la société **©AVOVENTES.FR**, au lieu-dit Ker Henri cadastré en ladite commune, Section A n°825 et 826.

me transporte, ce jour, **jeudi trois octobre deux mille vingt-quatre à compter de 9 heures à KERFOURN (Morbihan), lieu-dit Ker Henri (La Guern Donguease), route départementale n°764.**

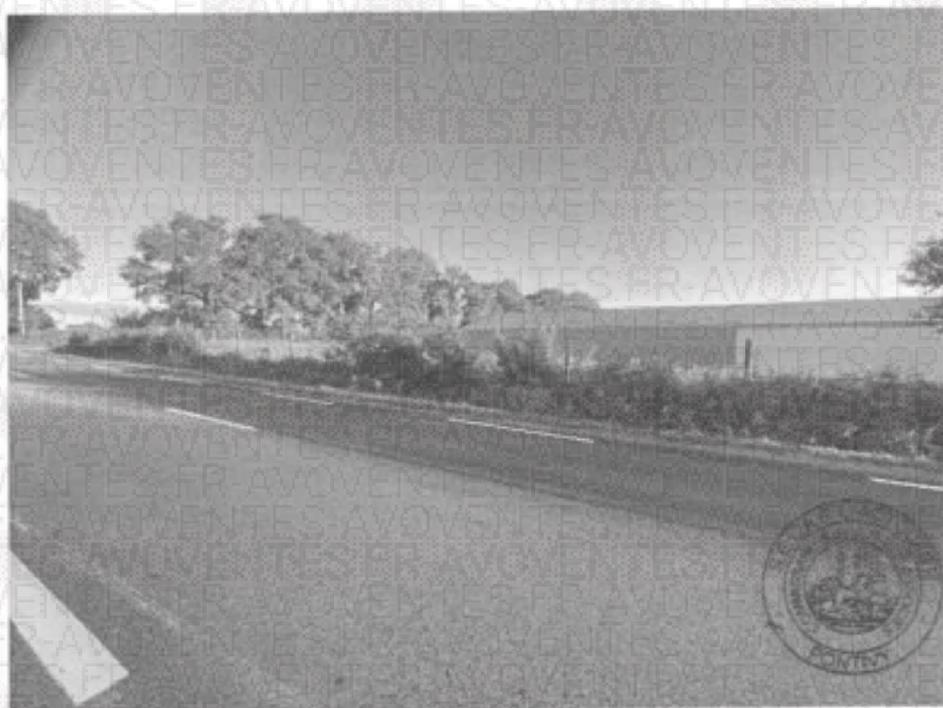
Photographie n°8.

La parcelle est clôturée en bordure de la route départementale par un doublage grillage. Le premier est monté sur un muret et des poteaux en ciment. Ce grillage est oxydé. Le second grillage installé à l'arrière du premier est composé (Photographies 8 à 11).

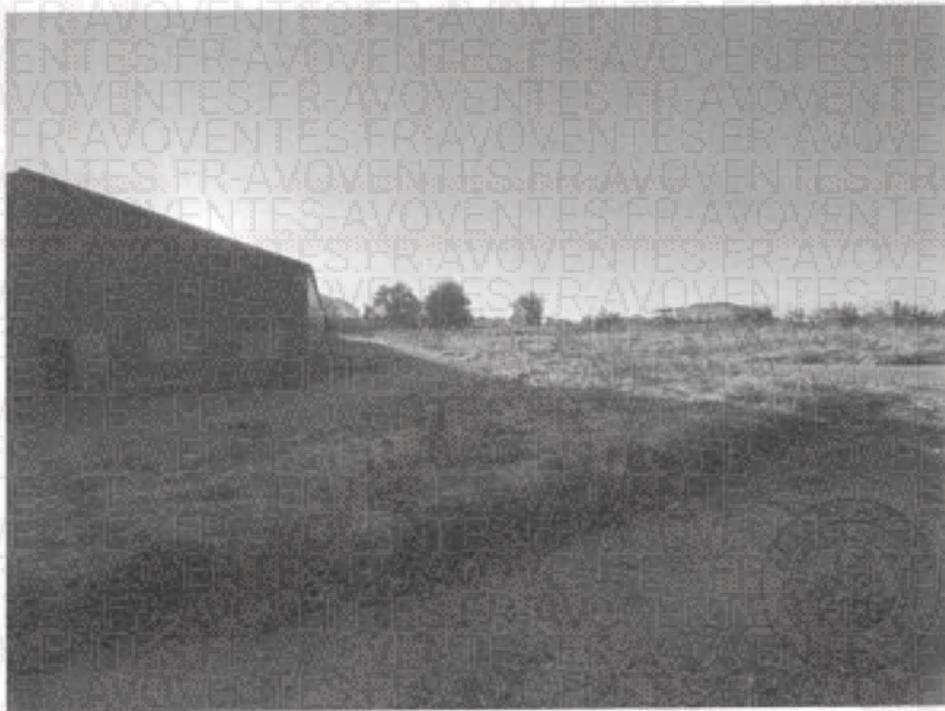
Photographie n°11.

Une surface en herbe non entretenu borde le grillage sur la partie Sud de la parcelle (Photographies 11 et 12).

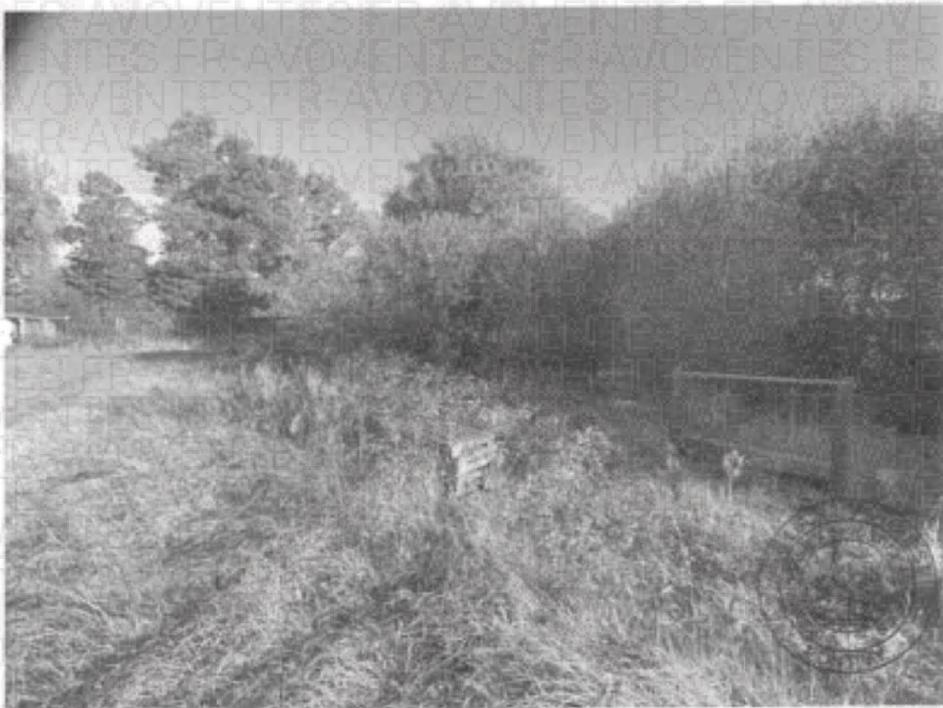
Photographie n°27.

La surface au Nord est couverte d'herbes hautes et de taillis (Photographies 25 à 33). Des matériaux et des déchets jonchent le sol à proximité du hangar ouvert (Photographies 25 à 27).

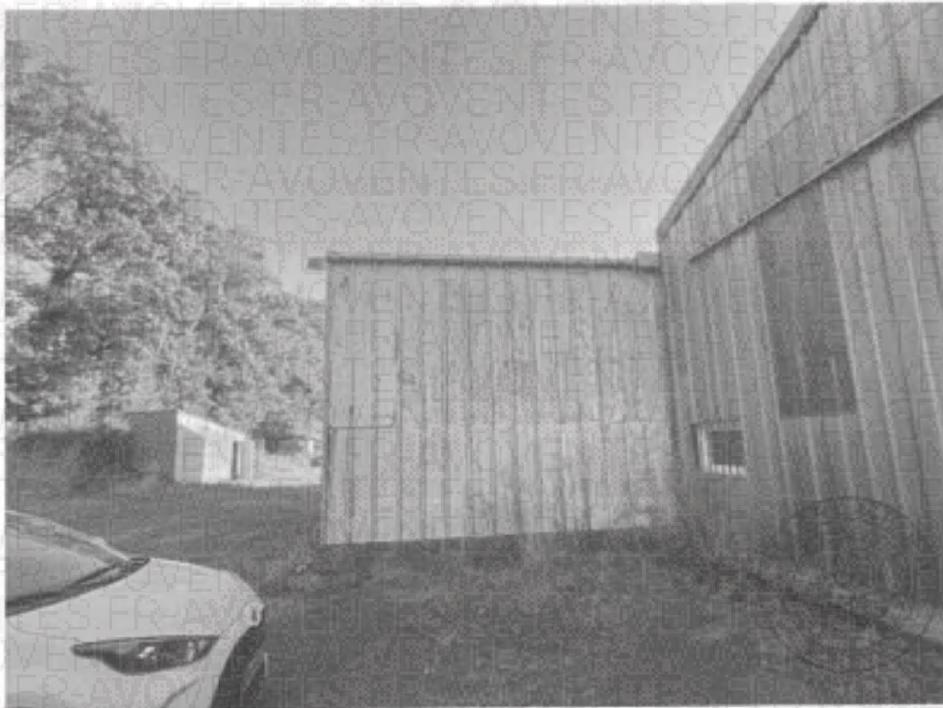
Photographie n°35.

- Façade Ouest du hangar atelier (Photographies 34 et 35). Traces d'oxydations.
- Façade Ouest du hangar ouvert (Photographies 36 et 37).
- Façade Sud du hangar atelier (Photographies 38 à 46). Déformations en partie basse des parois.
- Façade Est du hangar atelier (Photographies 47 et 48).
- Parois Sud du hangar ouvert (Photographie 53).
- Façade Est du hangar ouvert (Photographies 55 et 56).
- Façade Nord du hangar ouvert (Photographies 57 à 64). Des tôles du bardage en retombé sont légèrement déformées.

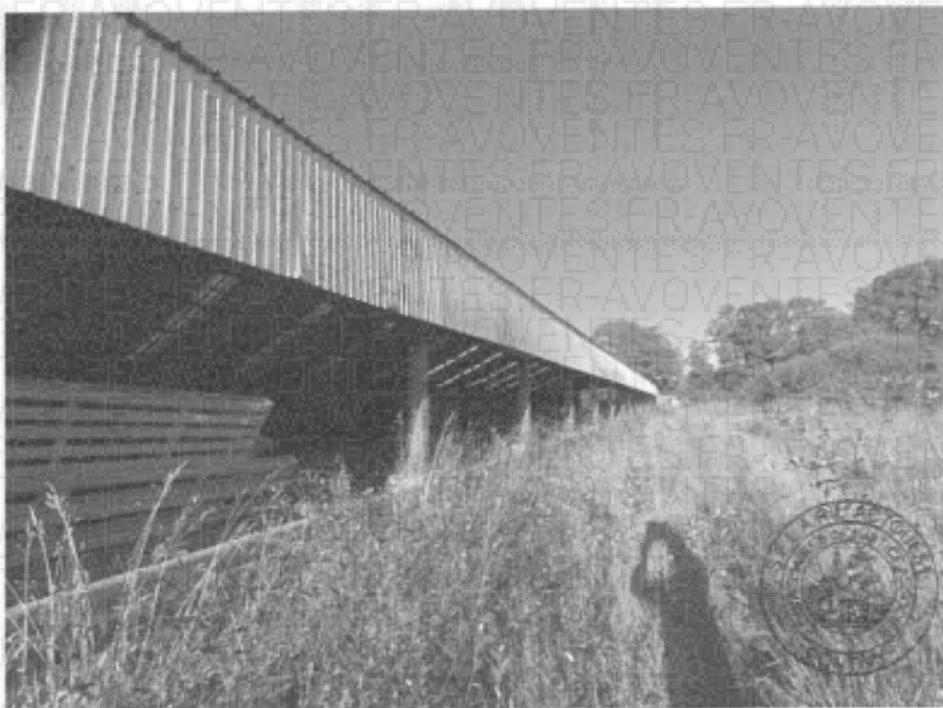
Photographie n°59.

Le bardage est en état d'usage. Certaines tôles sont déformées légèrement. Des tôles de la retombée sont percées (Photographie 78) ou déformées (Photographies 59 et 63).

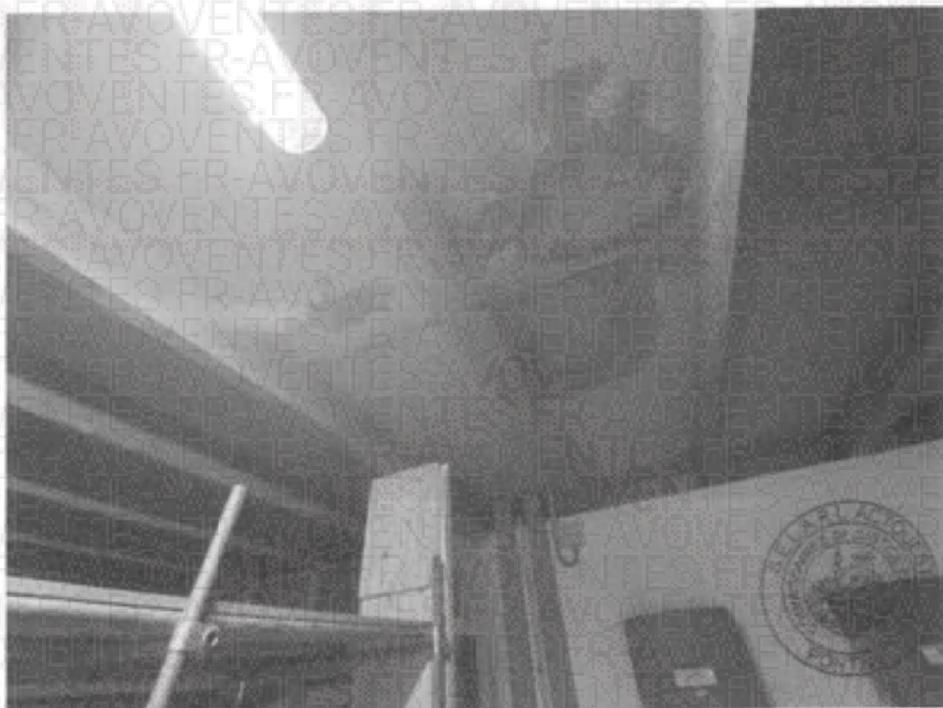
Photographie n°149.

Le plafond (mezzanine 2) est un plancher en bois compressé. Des tâches sont visibles sur celui-ci (Photographies 148 et 149).
