## PROCES-VERBAL DE DESCRIPTION

**Commune de PLUMELIAU-BIEUZY (Morbihan)  
Lieu-dit Kergan Saint-Nicodème**

Parcelle Section ZI n°108 d'une contenance de 1 are 830 centiares ;  
Parcelle Section ZI n°109 d'une contenance de 569 centiares.

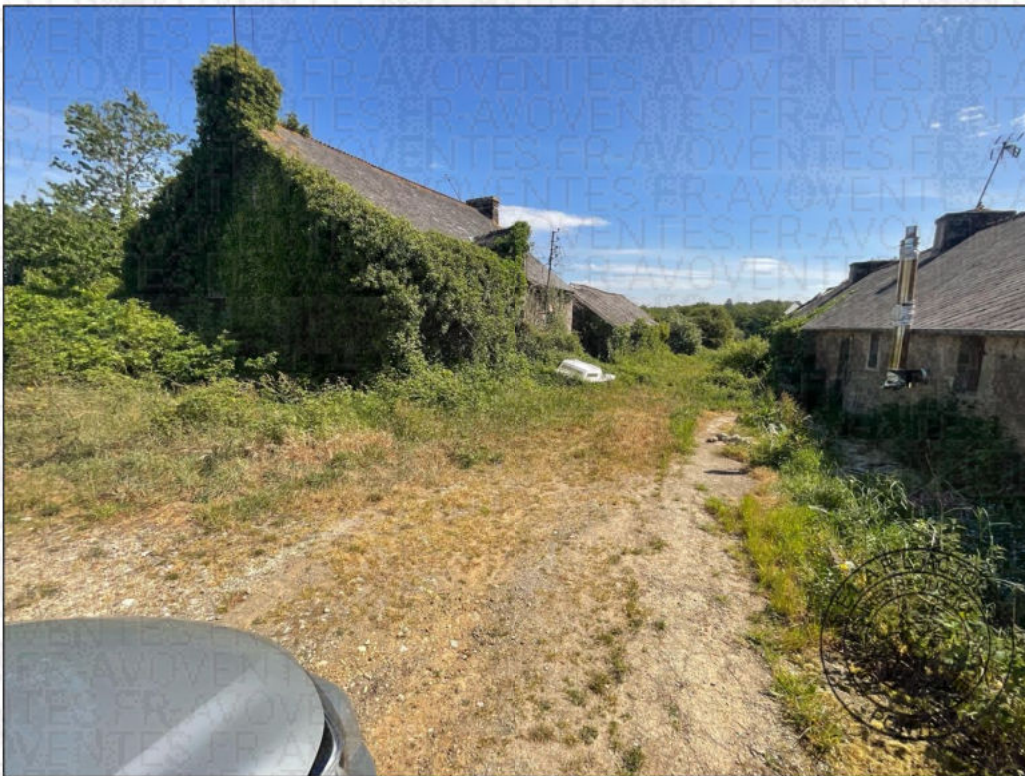
**Photographie n°1.**

Ils sont accessibles par un chemin rural (n°38) (**Photographie 1**).

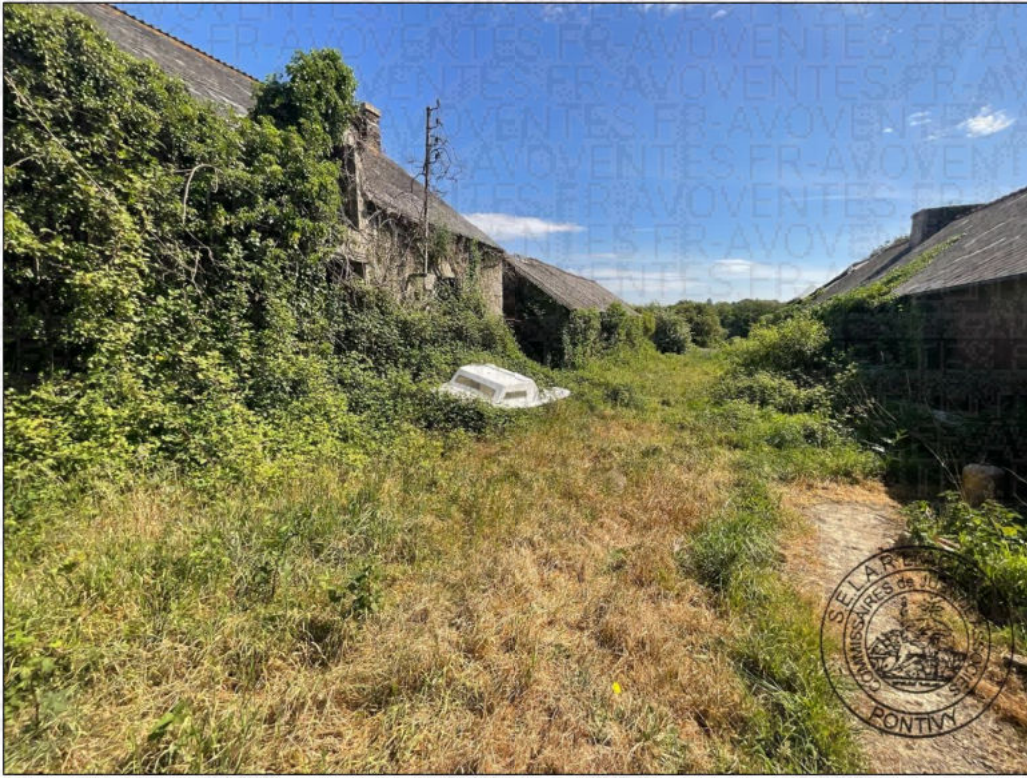
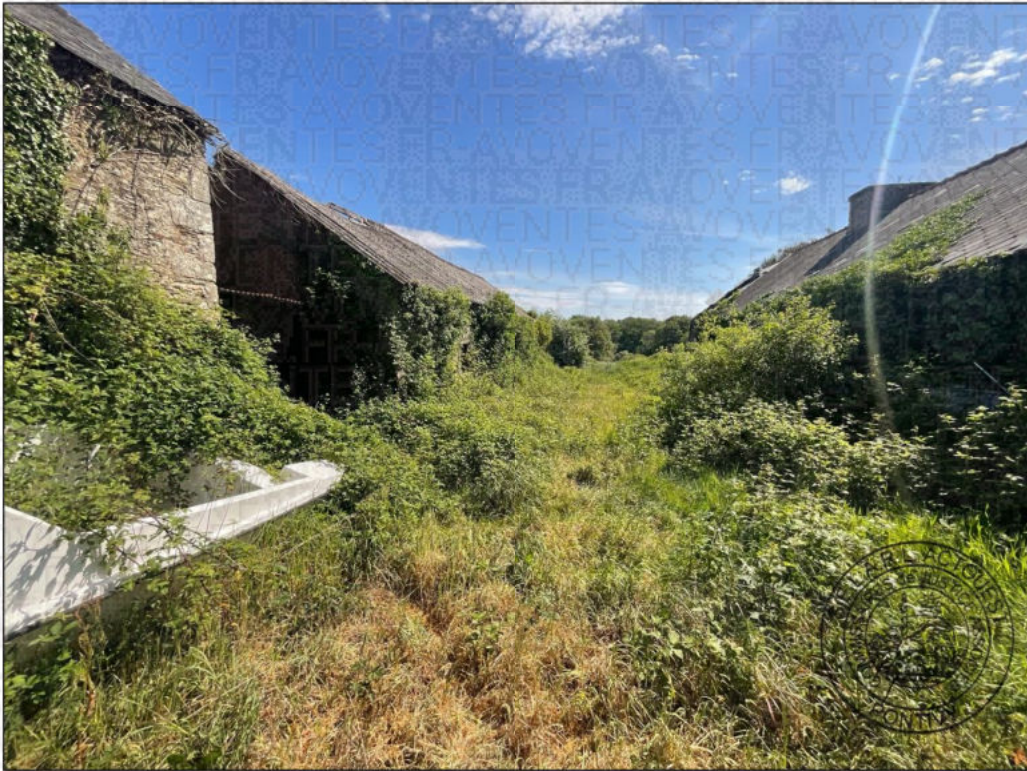
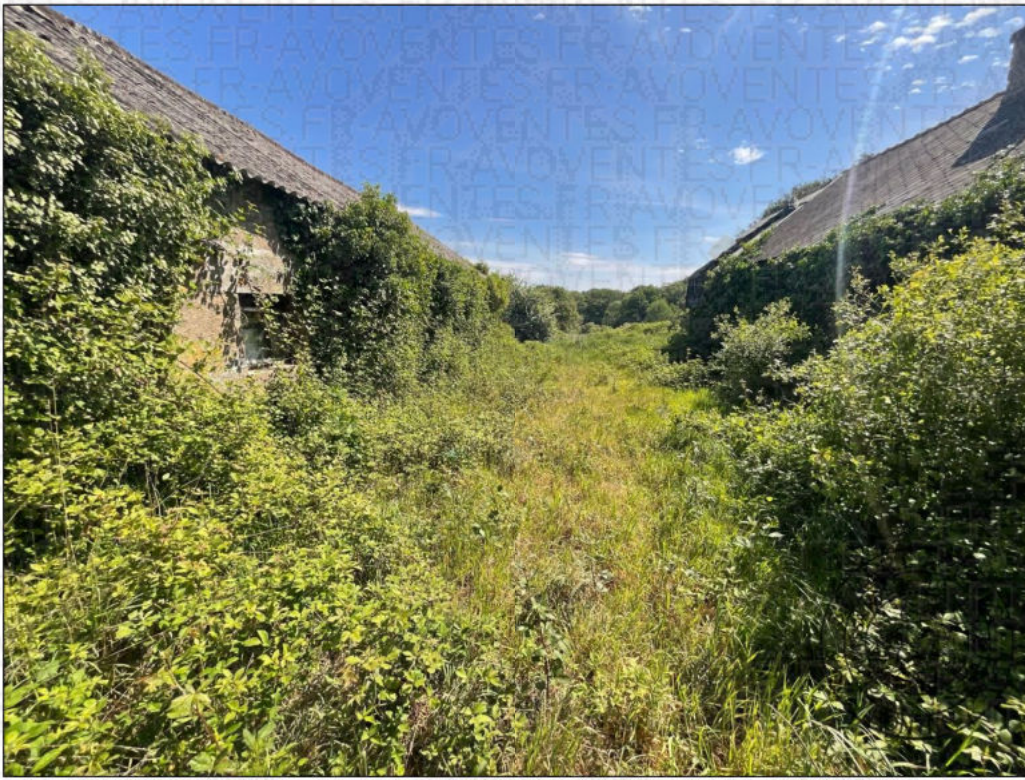
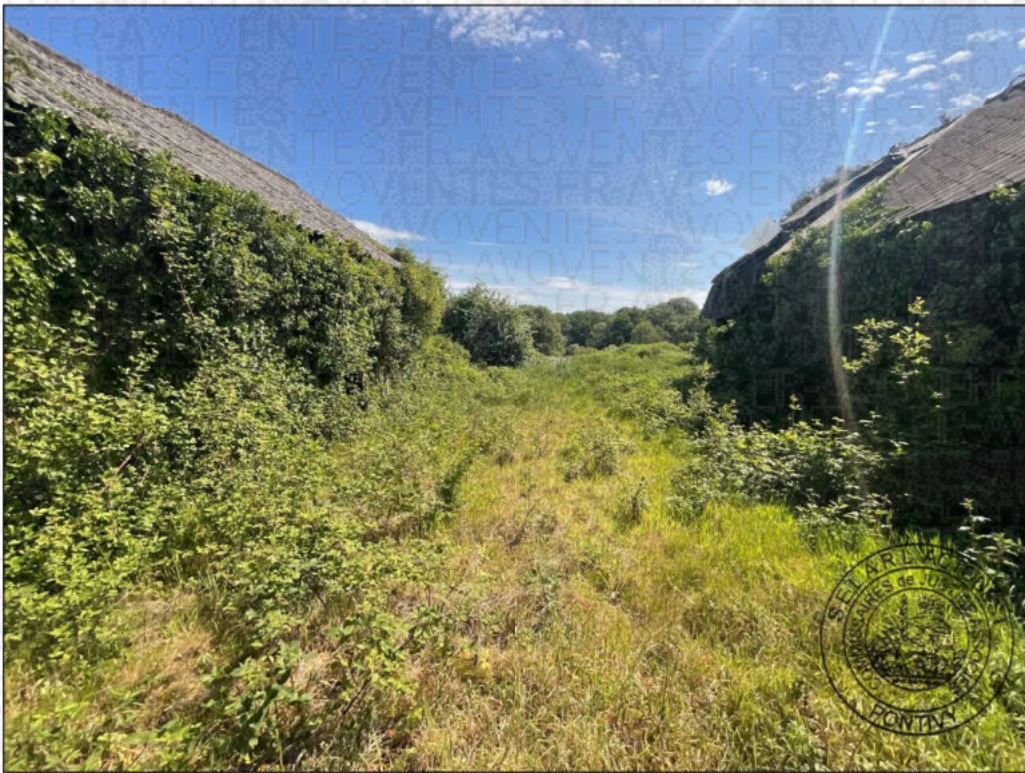
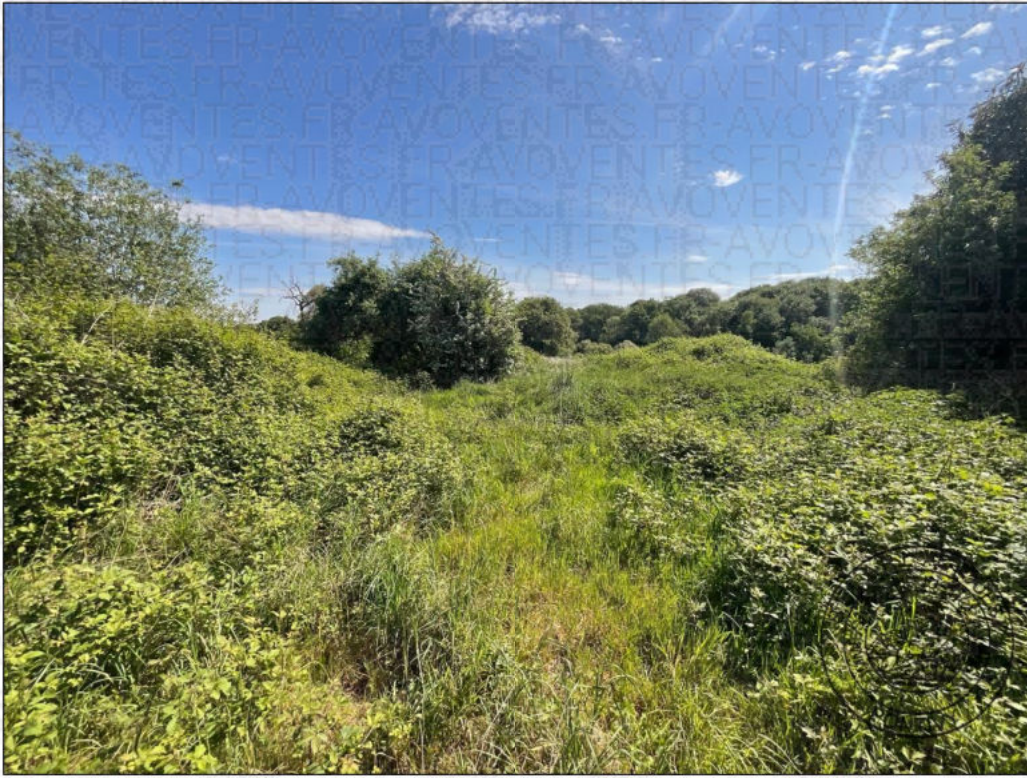
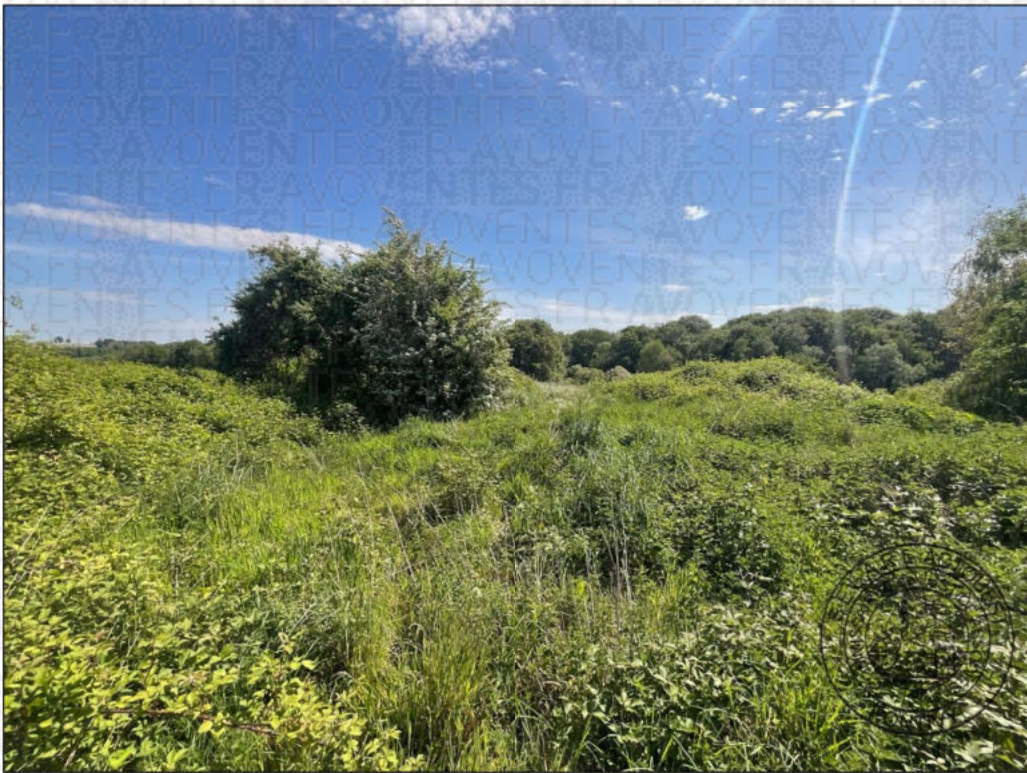
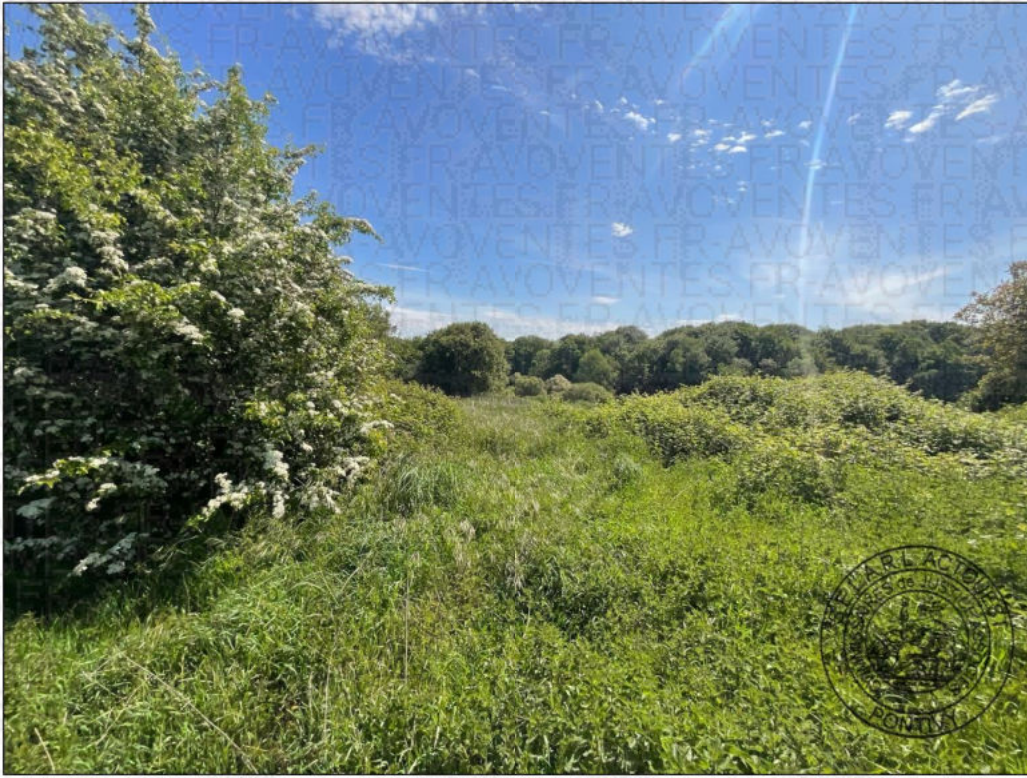
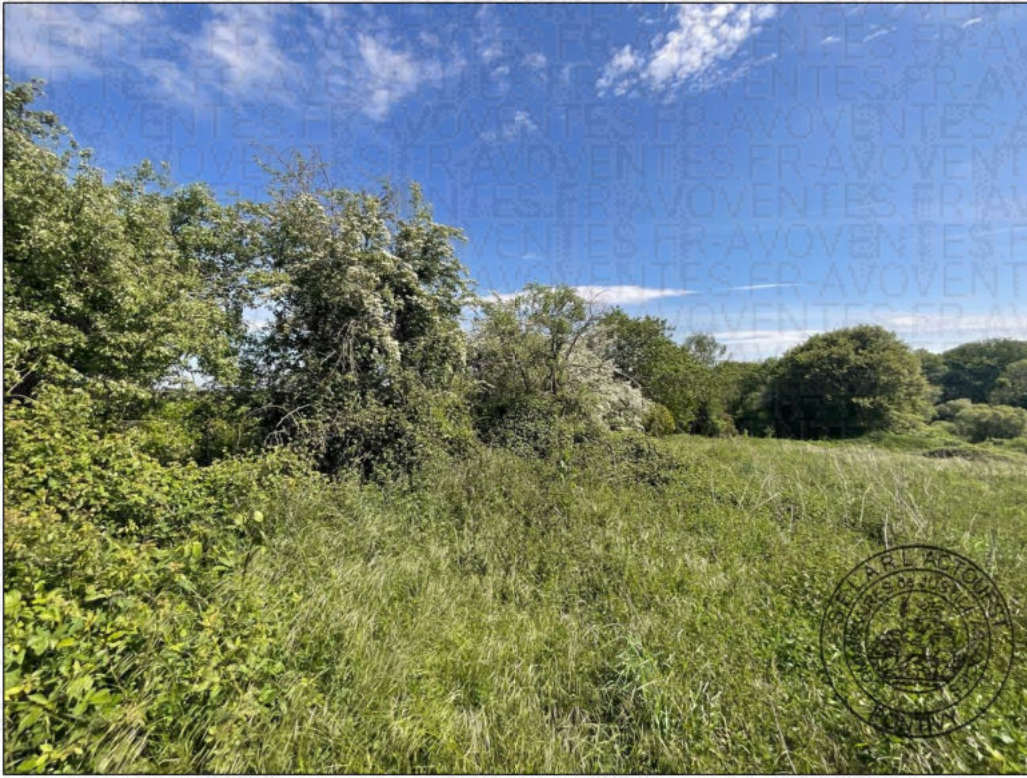
Une allée en herbe s'établit au Sud de la maison d'habitation et de l'étable (**Photographies 2 à 10**). La partie Est de ce passage est couverte d'herbes adventices (ronces et orties).

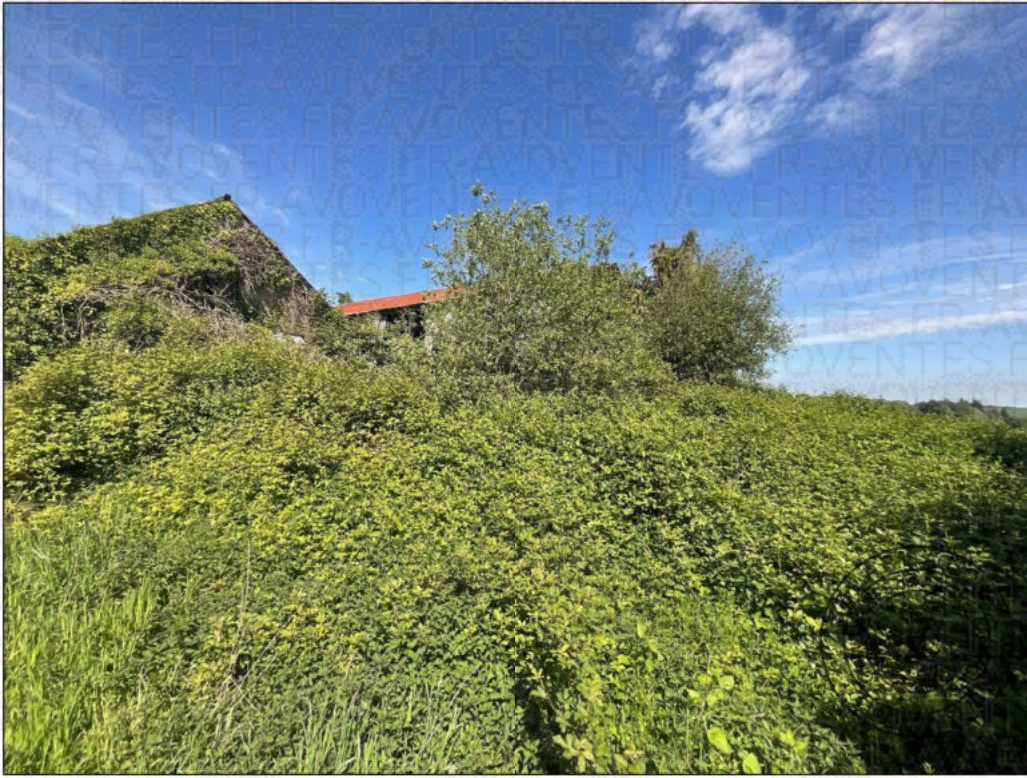
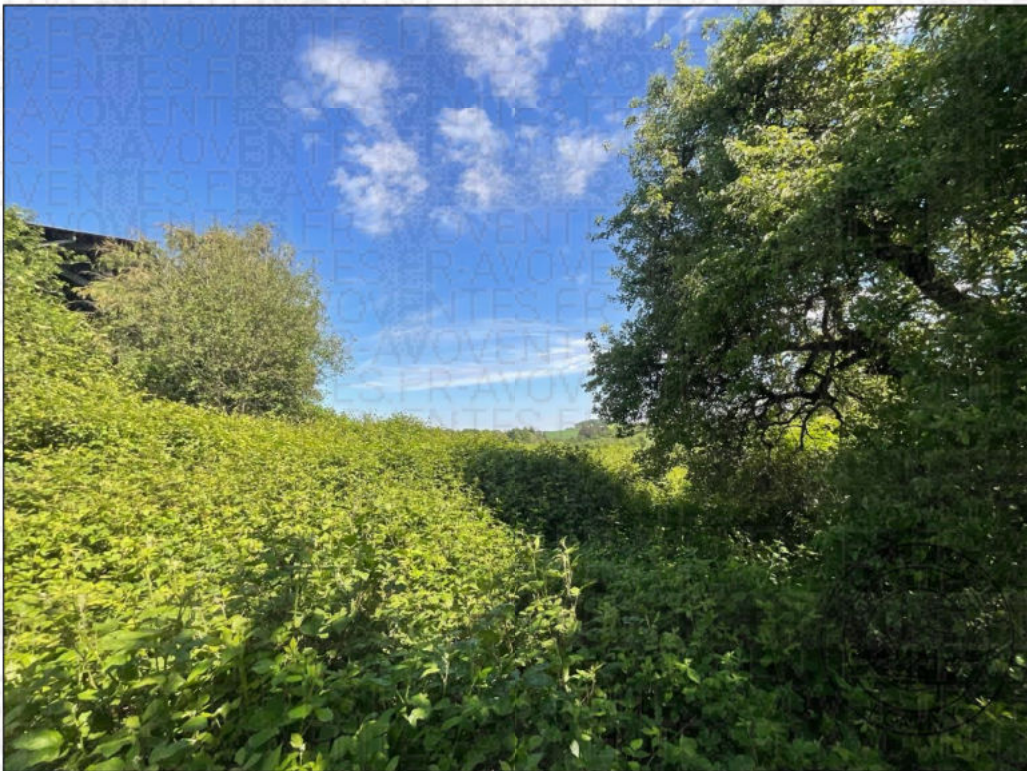
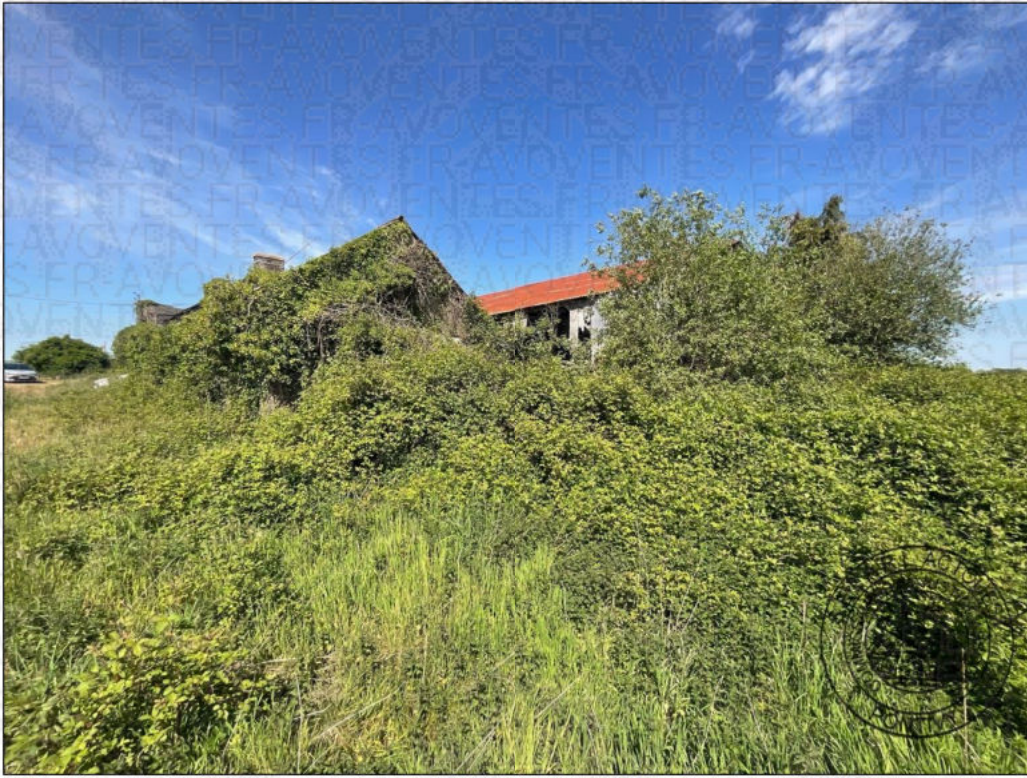
La parcelle ZI est un terrain nu actuellement à l'état de taillis non accessible (**Photographies 7 à 9 et 11 à 14**).

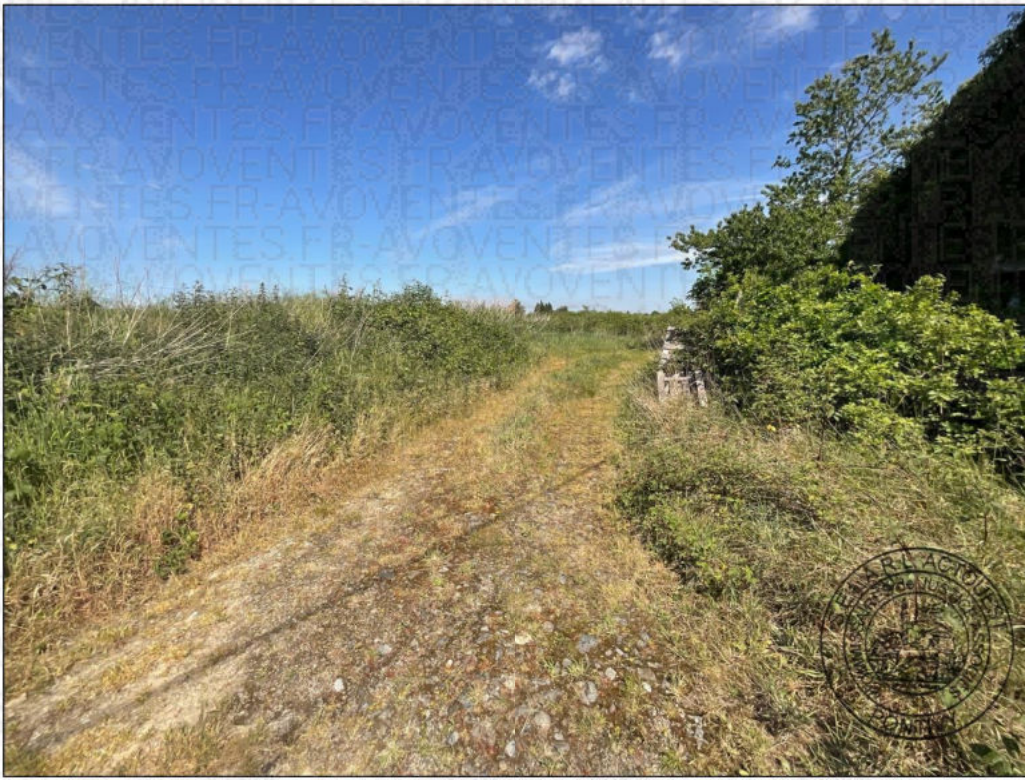
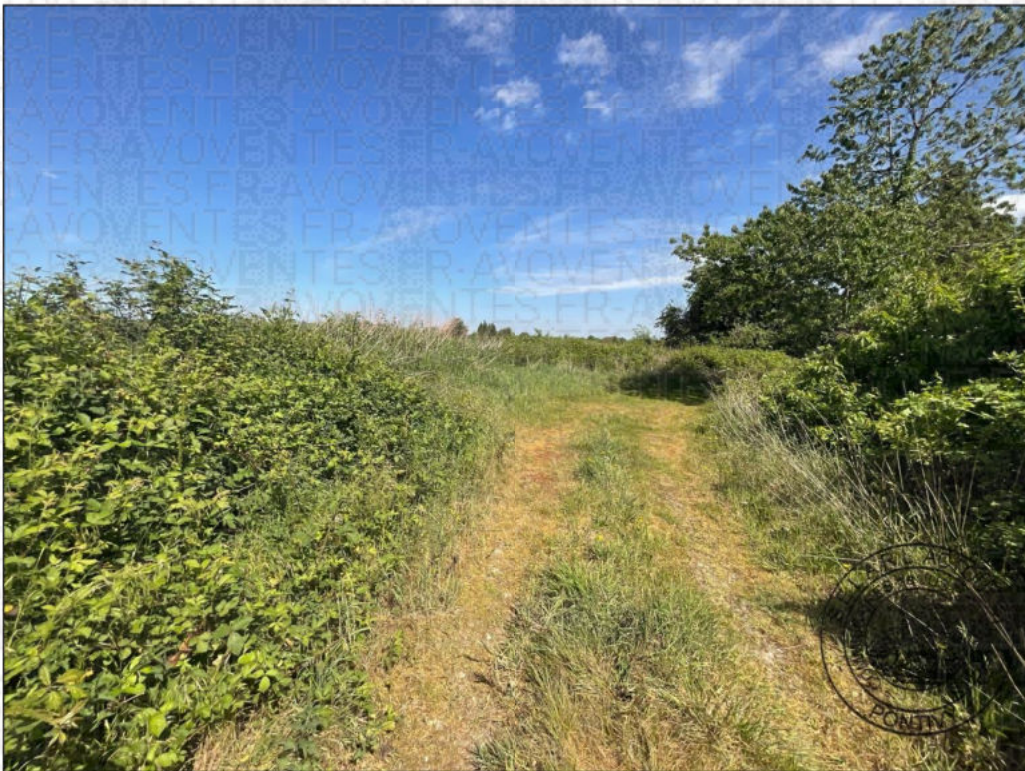
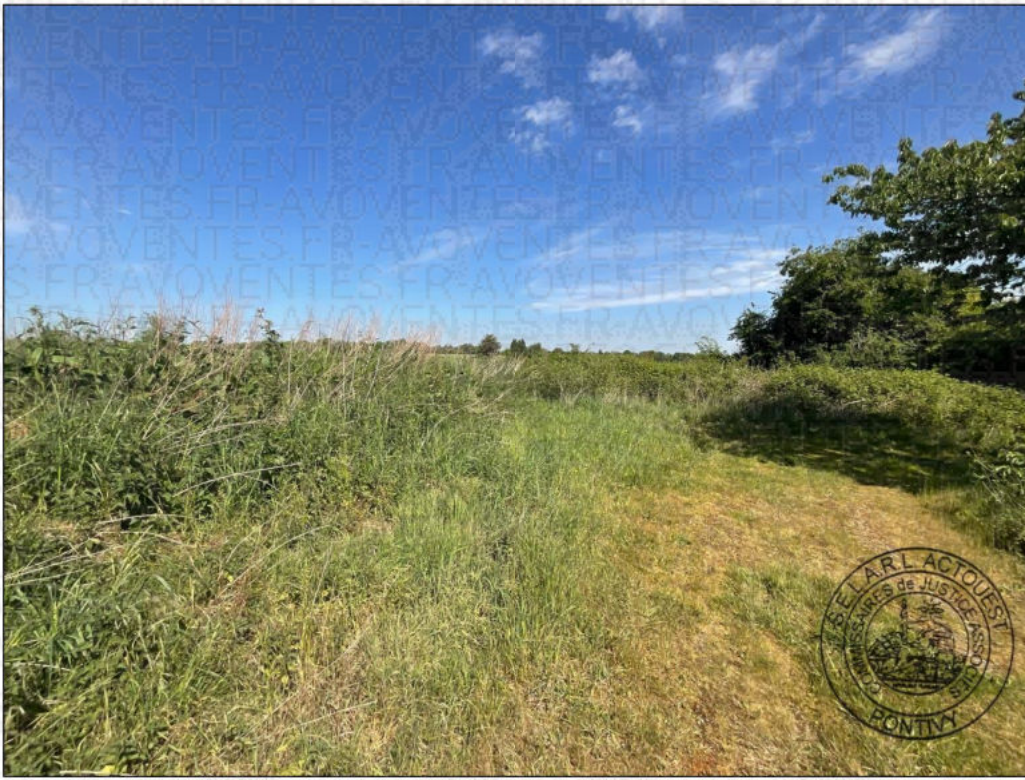
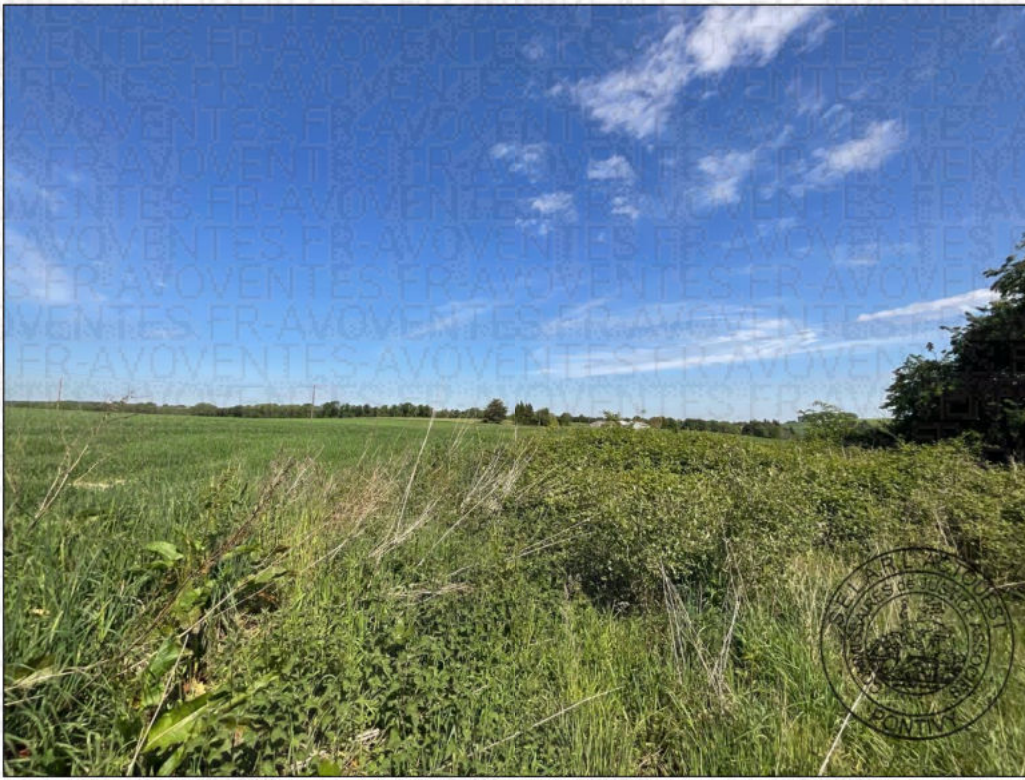
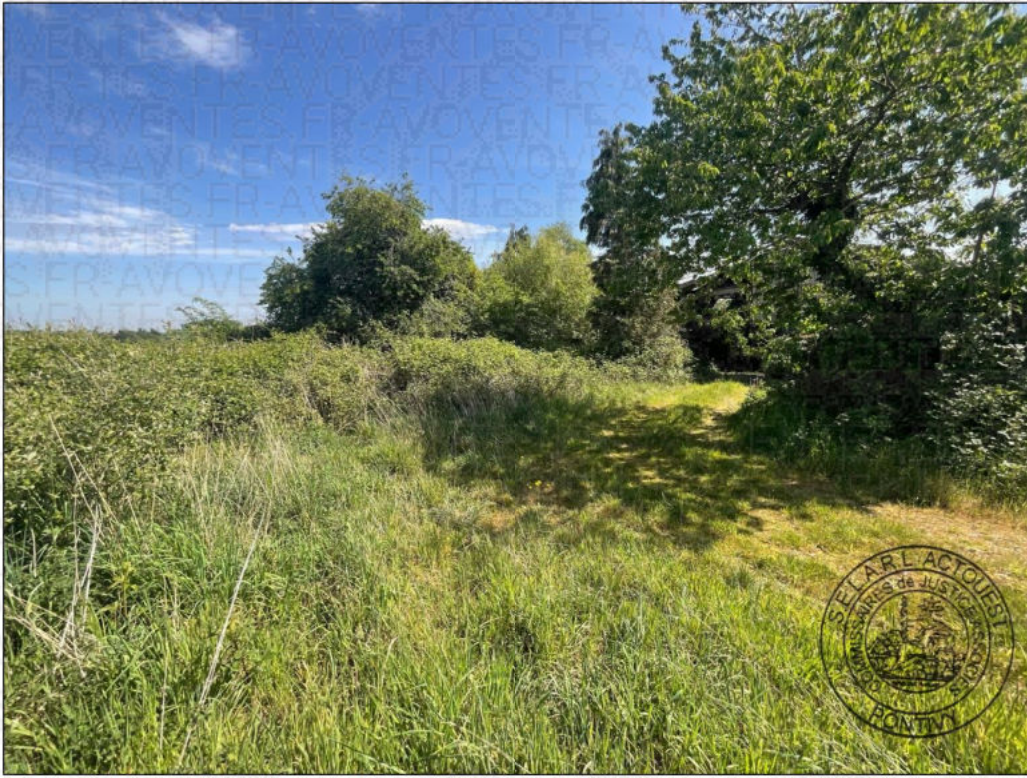
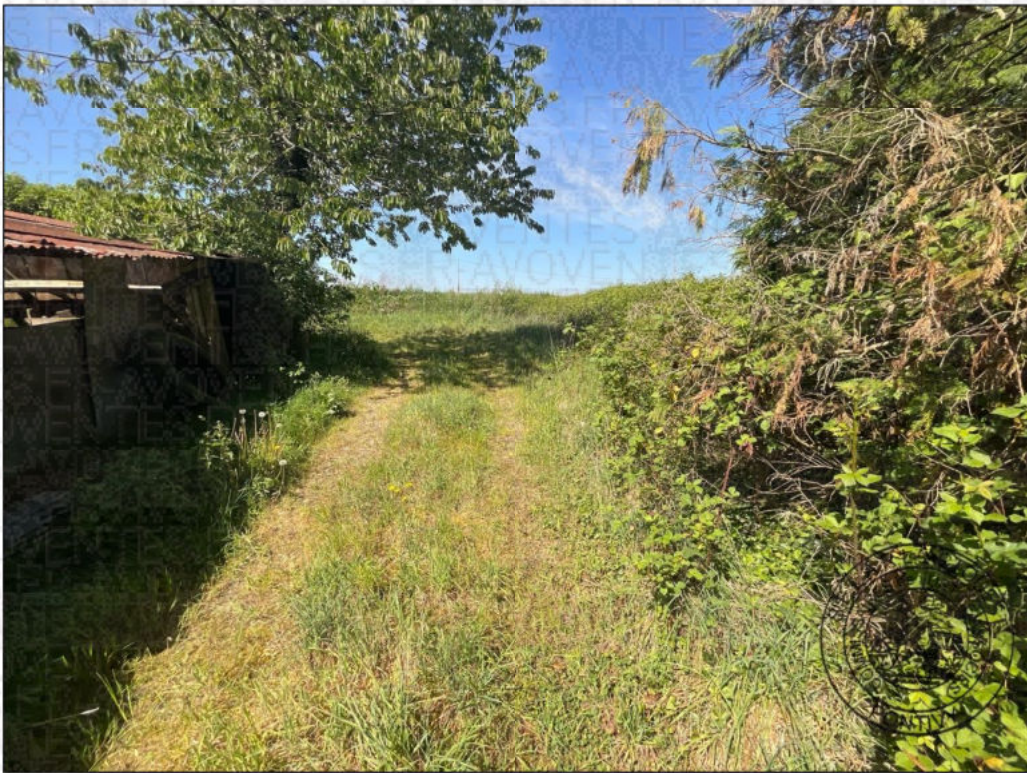
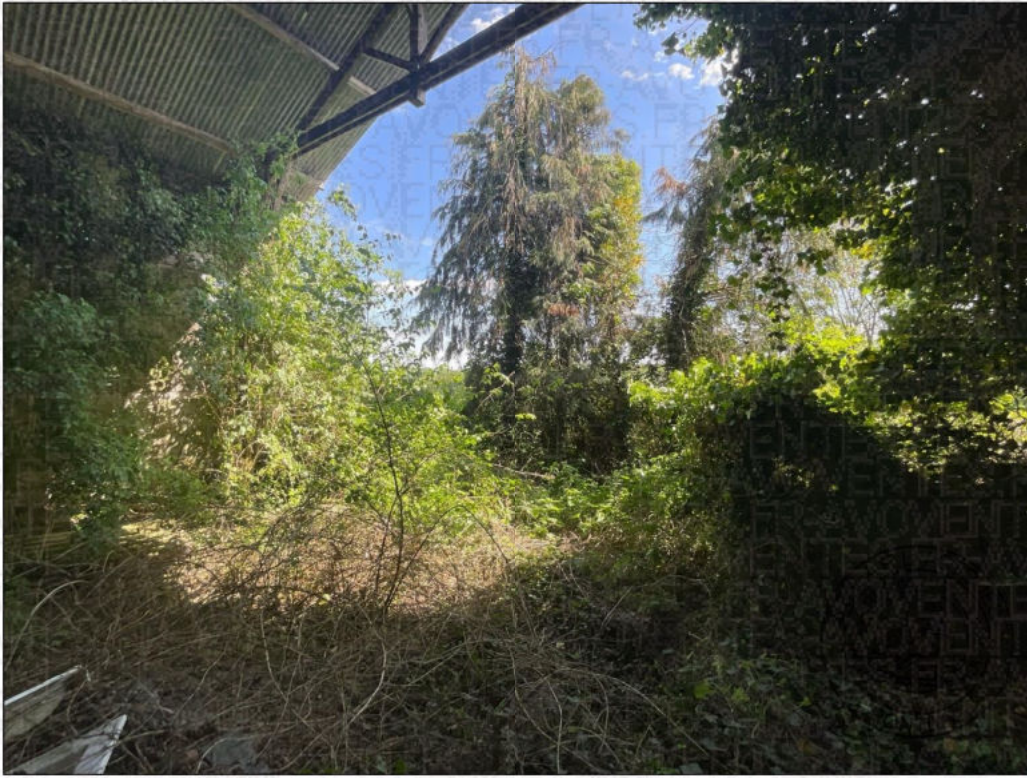
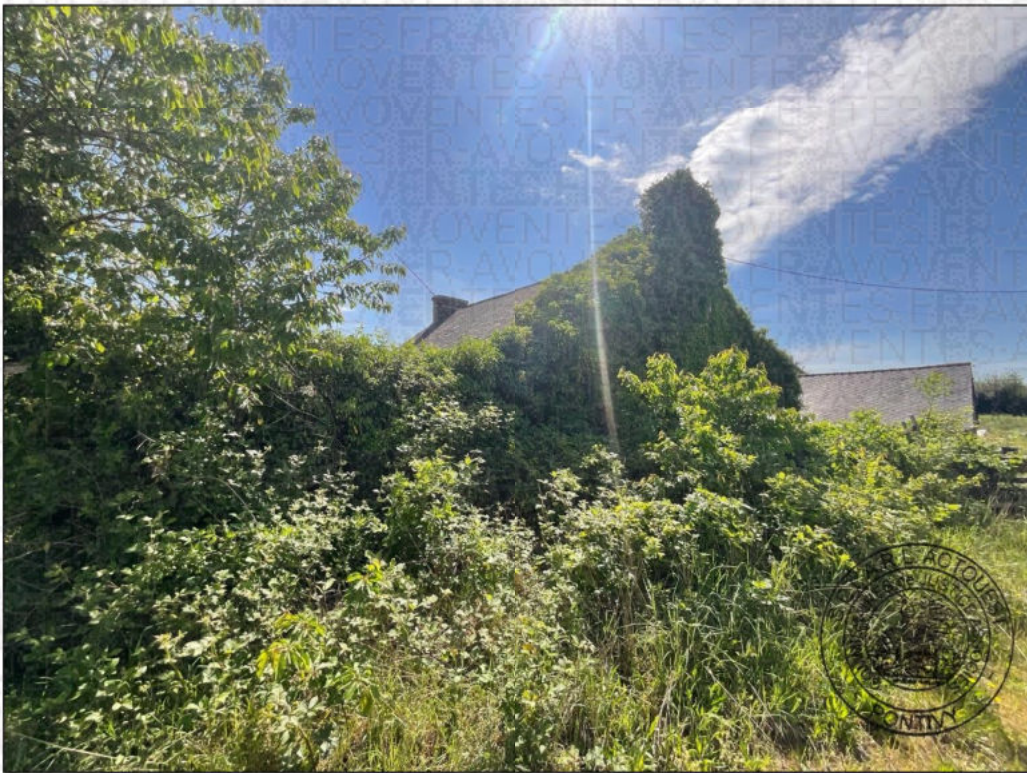
Un passage à usage de desserte de la façade de l'habitation (Nord) et du hangar débute de l'entrée (CR n°38) et contourne la maison par son pignon Ouest (**Photographies 16 à 25**).

La parcelle ZI n°108 est bordée à l'Ouest et au Nord par des talus couverts d'herbes hautes. Ces talus la séparent de la parcelle ZI n°9 (terrain agricole) (**Photographies 19 à 22**). Aucune borne de délimitation des deux fonds n'est visible en l'état.

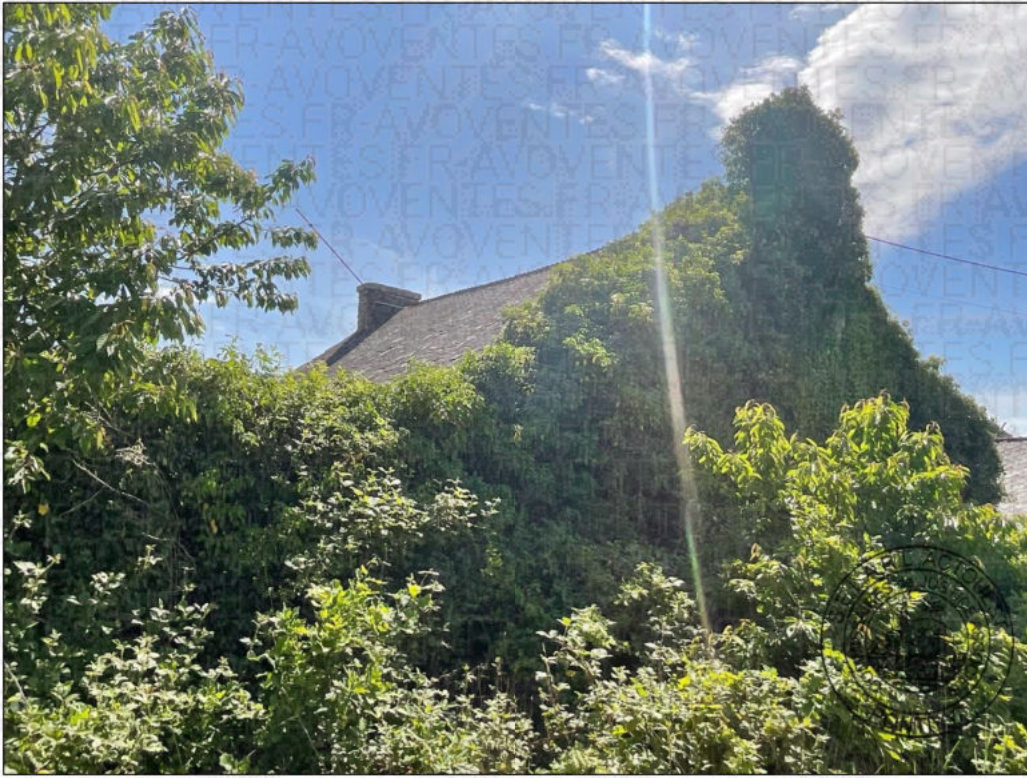
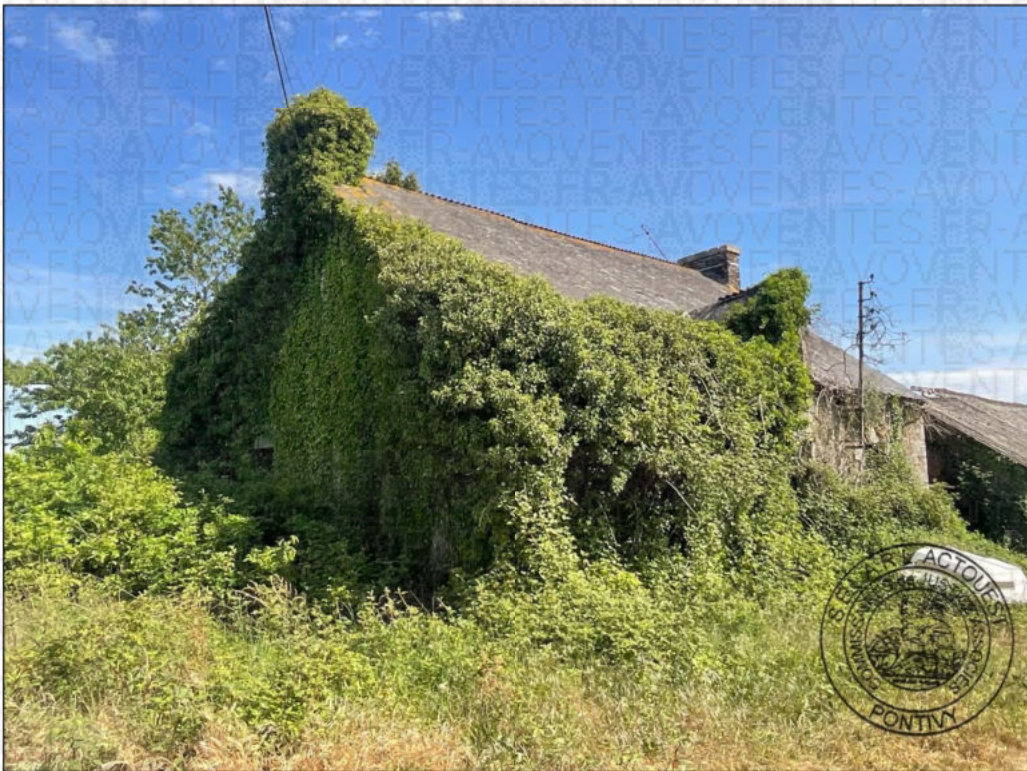
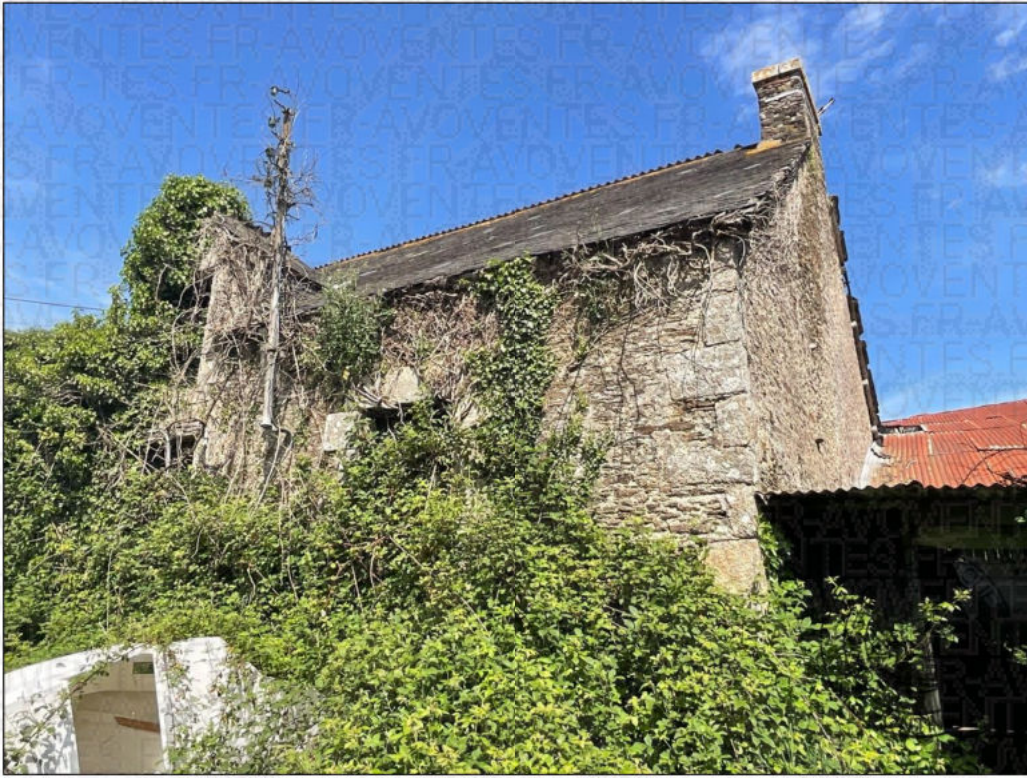
**Extérieurement**, le pignon Ouest et le mur Sud sont couverts de végétation adventice (**Photographies 26 à 29 et 35**).
